ELABORATION DU PLAN LOCAL D'URBANISME DE TOUET SUR VAR

5e. ETUDE DE BASSIN DE RISQUE DOMANIAL PERIMETRE RTM DU VAR MOYEN

ETUDE DE BASSIN DE RISQUE DOMANIAL

Périmètre RTM du Var Moyen
Forêt Domaniale du Cians

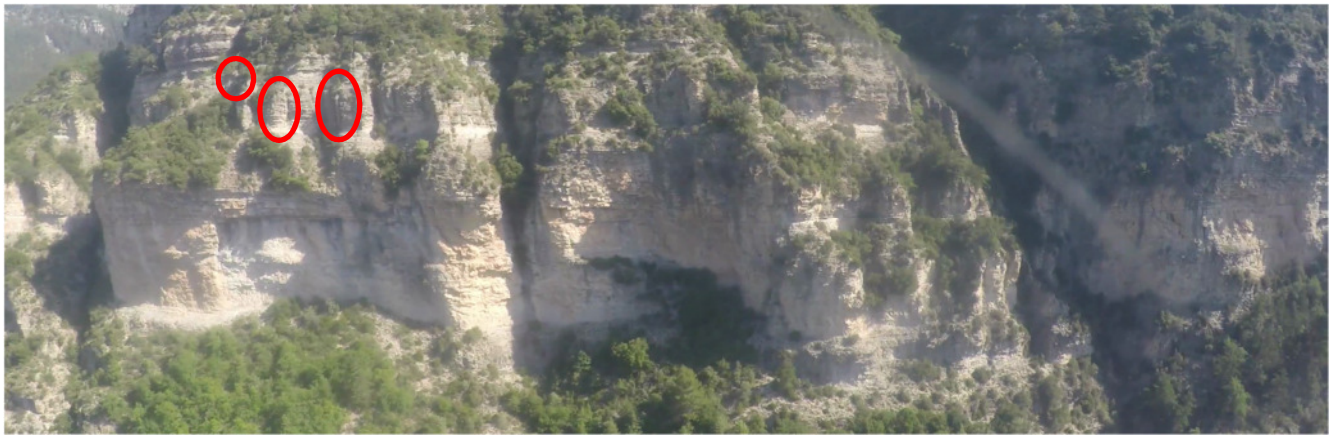
fig. 18 : Localisation des instabilités (vue éloignée) – zone 1-1

La partie aval de la paroi est génératrice de masses rocheuses de relativement faible volume, du moins bien inférieurs au mètre cube, contrairement à la partie amont où trois instabilités principales ont pu être repérées du fait de leur niveau de fracturation bien visible. En effet, ces masses apparaissent bien décollées du massif, avec une incertitude sur la stabilité de leur base. En l'état, et sans reconnaissances sur site, il n'est pas possible de leur attribuer un niveau d'aléa mais leur volume total serait largement supérieur au mètre cube.

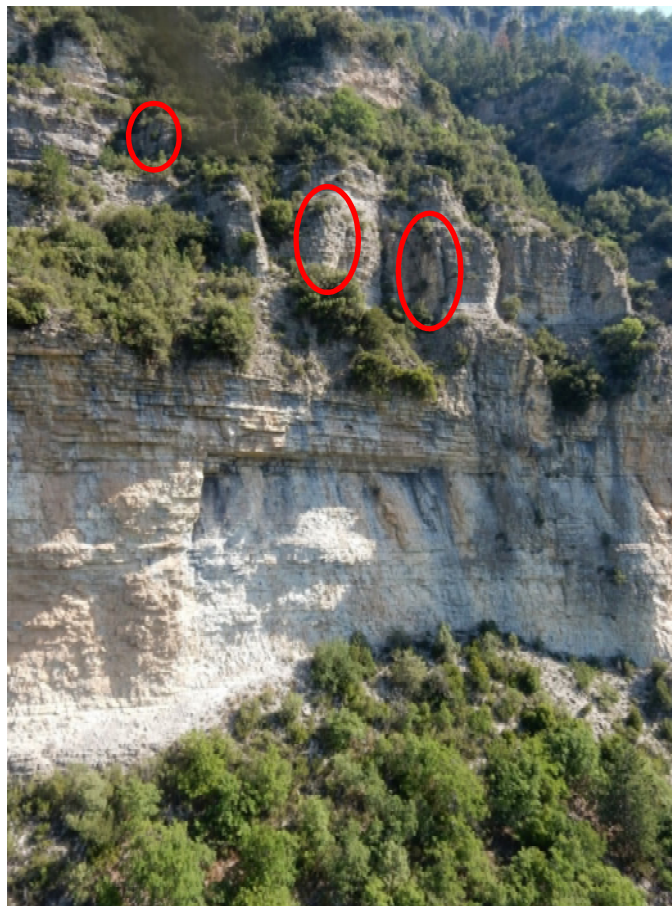
fig. 19 : Localisation des instabilités (vue proche) – zone 1-1

Toutefois, au vu de la stratification et de la fracturation du rocher, les volumes résiduels après chute seraient probablement bien inférieurs au mètre cube, voire au demi-mètre cube

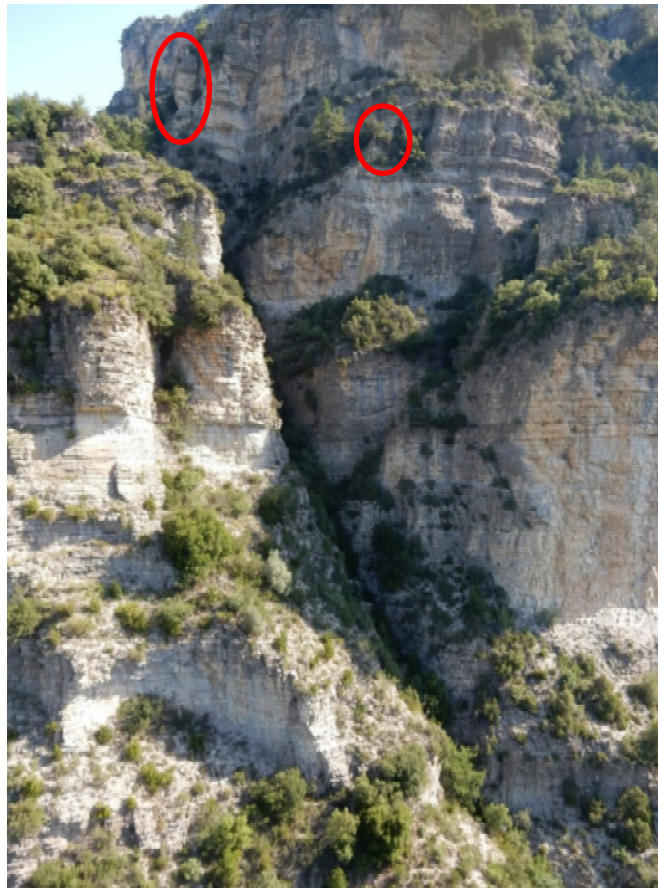
Cette zone, située sur la ligne intermédiaire en amont de 1-1, met en évidence deux masses rocheuses apparaissant comme potentiellement instables. La plus importante des deux (à gauche, photo ci-dessous), mesurant plusieurs mètres de hauteur et dont nous estimons le volume à plusieurs mètres cube, présente une partie basale réduite par rapport à la largeur de l'ensemble. La seconde masse (à droite sur la photo) présente un volume moins conséquent, de l'ordre de quelques mètres cube.

fig. 20 : Localisation des instabilités (vue éloignée) – zone 1-2

Ces deux masses, en cas de chute, seraient canalisées dans le talweg. Compte tenu de l'état de fracturation du rocher, les volumes résiduels après chute seraient probablement inférieurs à 0.5 m³.

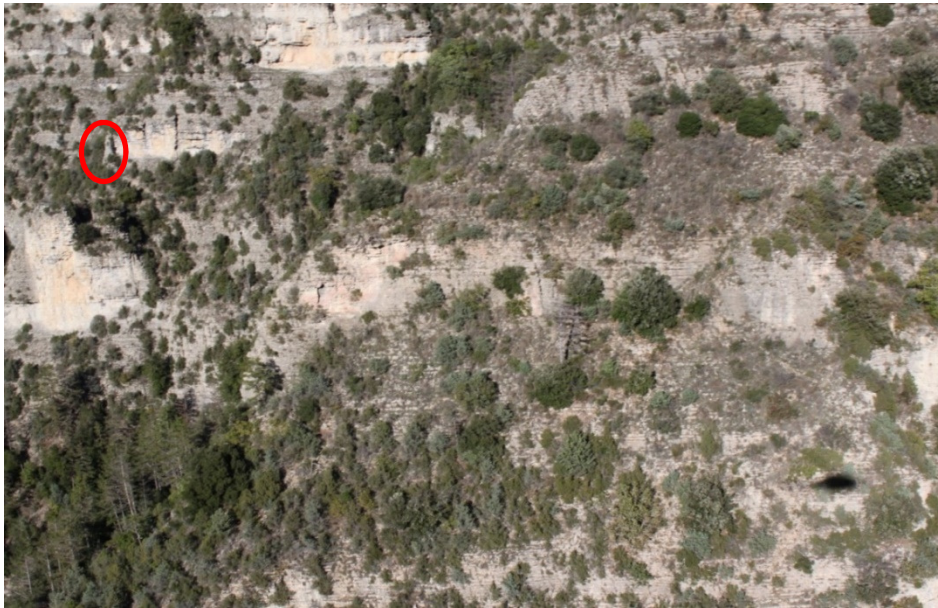
Cette zone se situe en limite ouest du secteur 1. Elle correspond à un pilier rocheux bien désolidarisé du massif. Compte tenu de l'éloignement trop important lors de la prise de photo, le volume et l'état de fracturation n'ont pas pu être déterminés mais l'on peut supposer que le volume dépasse largement le mètre cube.

fig. 21 Localisation de l'instabilité (vue éloignée) – zone 1-3

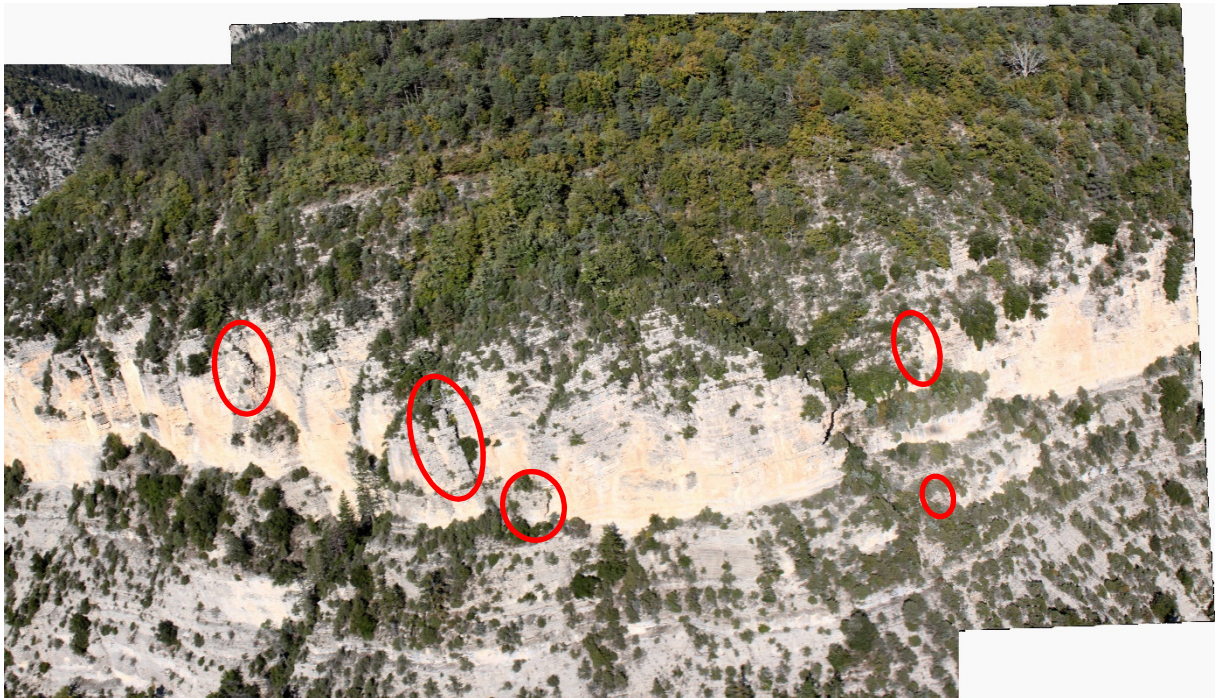
Plusieurs masses potentiellement instables ont été observées dans cette zone, sur la ligne amont. On distingue pour les trois masses, à gauche sur la photo, une fissuration à l'arrière. Les deux masses situées à l'ouest comptent vraisemblablement plusieurs dizaines de mètres cube, constitués d'éléments unitaires de volume moindre, probablement inférieur au m³.

fig. 22 : Localisation des instabilités (vue éloignée) – zone 1-4

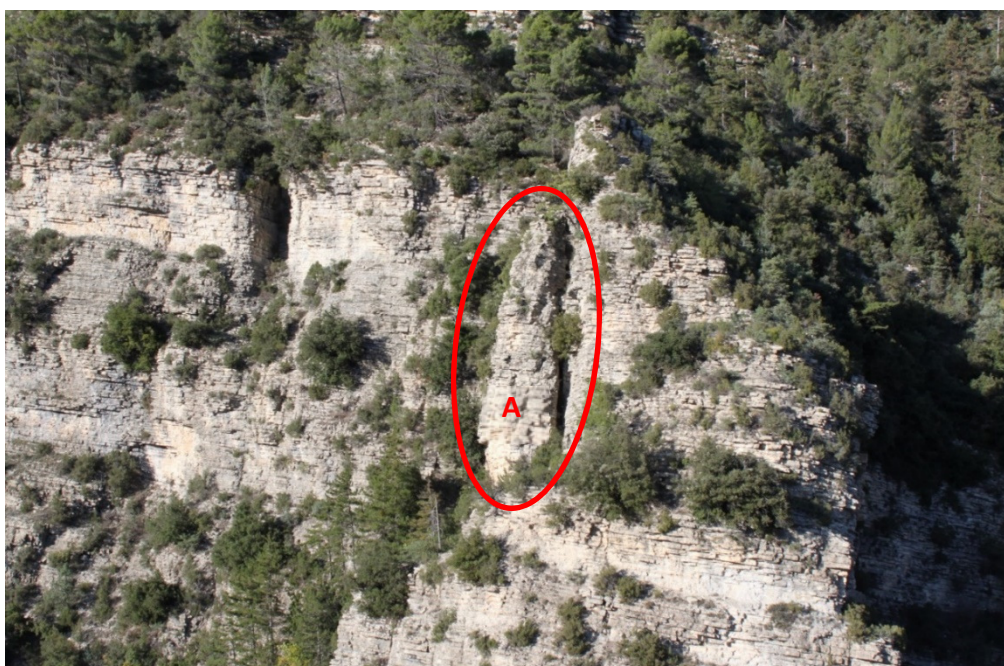
Cette zone constitue un important éperon rocheux présentant une fissure arrière ayant été observée lors du survol. Sur cet éperon, une première masse, notée A, est située en partie sommitale. Elle correspond à un pilier rocheux de plusieurs dizaines de mètres de hauteur et son volume est estimé à quelques dizaines de mètres cube. Il présente un décollement important du massif et par conséquent un risque de basculement de l'ensemble du pilier.

fig. 24 : Vue masse A – zone 1-5

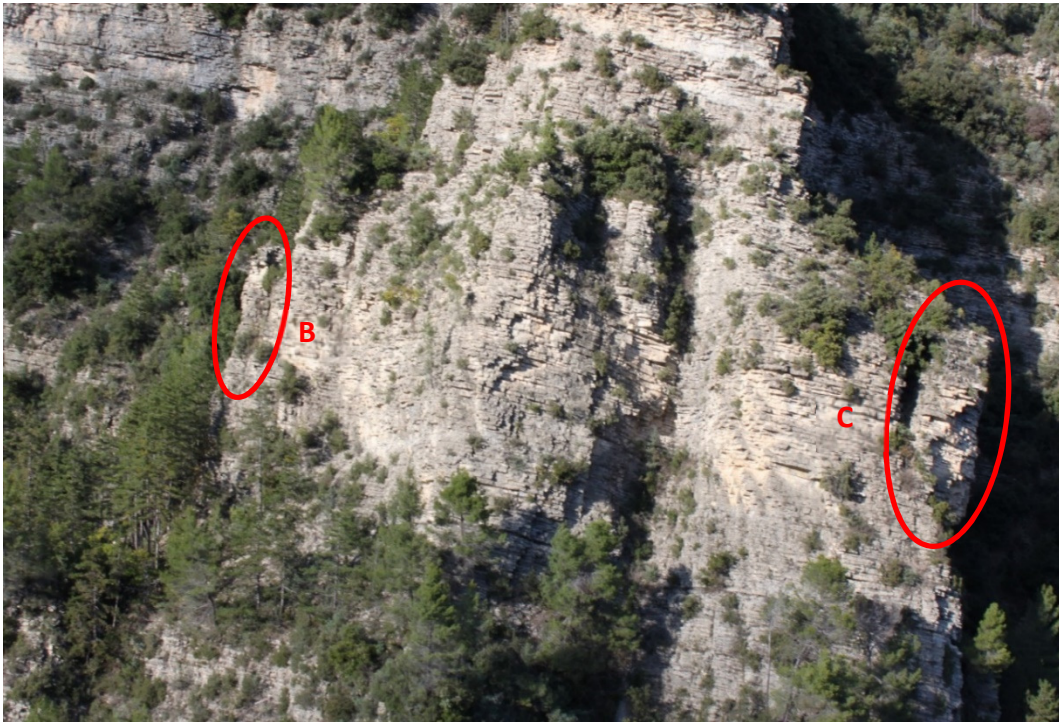
La masse B est, quant à elle, positionnée en rive droite de l'éperon, en partie basse. De volume inférieur à la masse A, elle présente un décollement assez visible d'avec le massif. Un risque de glissement de la masse, par effondrement de sa base, semble plus envisageable, tout l'ensemble de la masse observe une inclinaison plus favorable à ce type de rupture.

fig. 25 : Vues masses B et C – zone 1-5

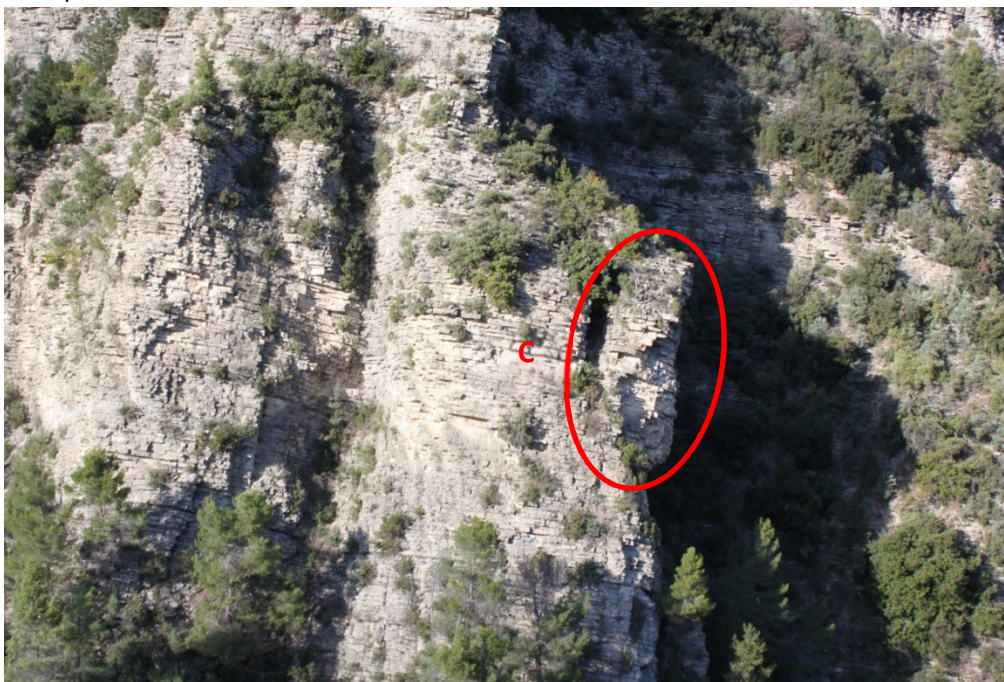
La masse C, située en rive gauche de l'éperon, est celle nous apparaissant comme la plus instable de toutes. De plusieurs mètres de hauteur, elle semble très massive et l'ouverture à l'arrière est très importante, avoisinant le mètre. Il n'a pas été possible d'observer la partie arrière mais son volume atteint plusieurs dizaines de mètres cube. Le pendage défavorable laisse craindre un mode de rupture brutal sous forme d'un basculement de l'ensemble du pilier.

fig. 26 : Vue masse C – zone 1-5

Bien que les volumes unitaires attendus, après fracturation consécutive à la rupture, soient probablement inférieurs au mètre cube, le volume total de chaque masse est important. Cette zone est très proche des enjeux ce qui aurait inévitablement pour conséquence leur atteinte en cas de survenance d'un éboulement.

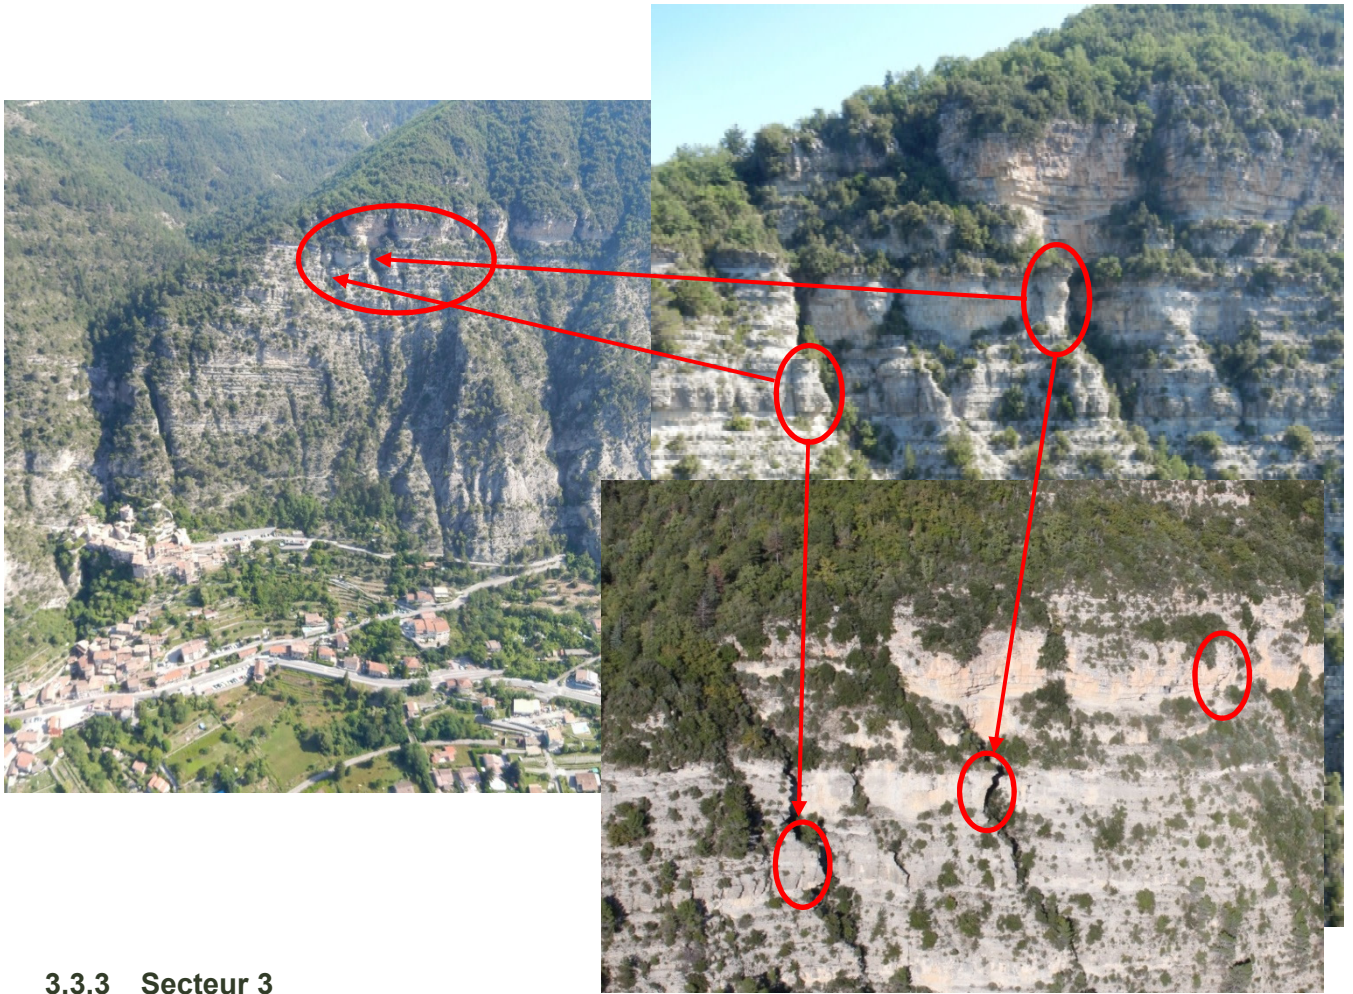
Sur ce secteur, une zone a été identifiée comme sujette à des chutes de blocs de volume unitaire potentiellement supérieur au mètre cube. Elle se situe sur la ligne amont du versant, où les affleurements sont les plus conséquents en hauteur. Ils sont constitués de surplombs, de colonnes, dont une qui nous a semblé particulièrement instable. En effet, cette masse (photo ci-après) mesure plusieurs mètres de hauteur, et sa base est beaucoup plus étroite que le reste du pilier. Elle est presque totalement décollée du reste du massif. Le mode de rupture pourrait correspondre à un phénomène d'écroulement de la masse sur elle-même, avec pour origine une rupture de la partie basale.

Situé à gauche sur la photo zoomée ci-après, une masse en surplomb, de plusieurs mètres cubes, est présente. On distingue bien sur la vue la fissure à l'arrière.

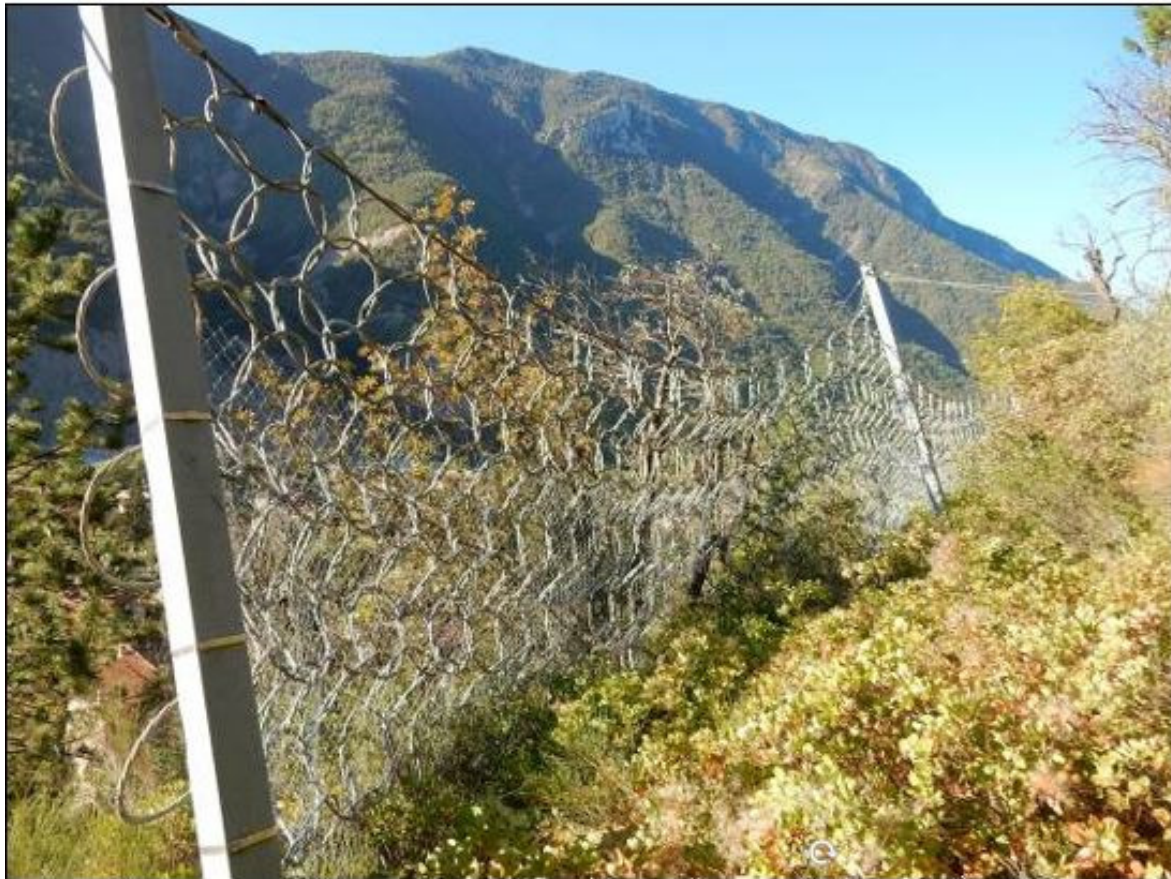
Mis en place avant l'édition de la norme relative aux écrans de filets, ces ouvrages ne sont pas normés. Cependant, compte tenu de leur structure et de la présence de pièces freins, nous pouvons considérer qu'ils seraient d'une capacité nominale théorique de 2000 kJ mais probablement moins du fait de la vétusté des pièces freins, du manque de hauteur d'interception particulièrement au niveau des flèches des filets mesurées entre 2,8 et 3,5 m du sol. Bien qu'ils soient en capacité d'intercepter des blocs de plus de 500 kJ d'énergie, l'ouvrage serait donc limité par sa faible hauteur à un ouvrage de catégorie 4 selon la norme NF P 95-308 de décembre 1996 (3,10 m de hauteur minimale avec 2,5 m de hauteur utile et 60 cm de bandeau).

fig. 51 : Ouvrage FA1 et détail pièce frein type E.I. Montagne

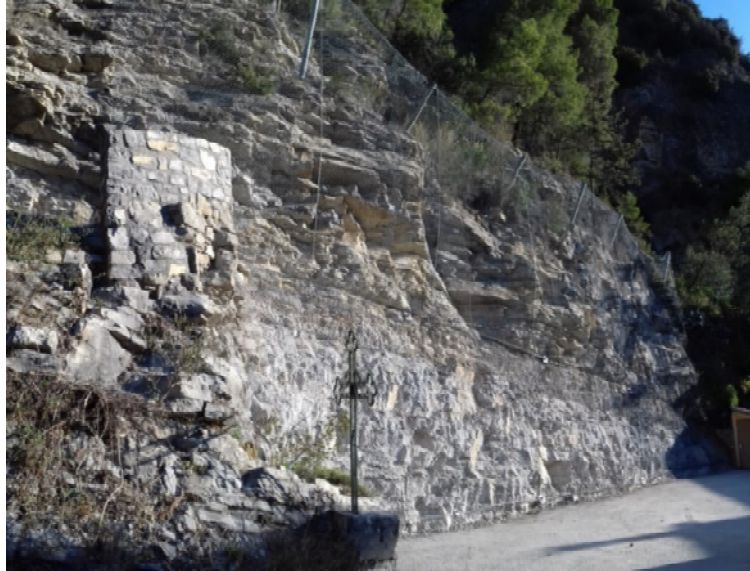
- L'ouvrage GB1 recouvre le front de taille de la falaise qui domine directement le parking supérieur du haut village. Il a été monté sur potences d'un mètre de hauteur pour constituer un avaloir et intercepter les éventuelles chutes de pierres qui pourraient se développer plus en amont. Il a été mis en place en 2002 par la commune qui n'avait, pour l'occasion, pas sollicité l'aide technique du RTM. Au cours du mois de janvier 2017, une pierre de quelques litres, en limite ouest de la surface couverte par le grillage, s'est détachée de la paroi et a impacté un véhicule en stationnement. Sous le grillage, le risque de découpage d'éléments décimétriques sur ce front de taille étant réel (d'autant plus que des surplombs

existent) et compte tenu que ce grillage simple torsion, donc très élastique, n'est pas en mesure de protéger efficacement les véhicules garés trop près de la falaise, la commune a missionné le service RTM pour définir et suivre des travaux de réfection et d'amélioration de cette protection grillagée. Ces travaux ont été réalisés au cours du mois de mars 2019 par les entreprises de travaux spéciaux et de terrassement Equilibre et Dalmasso, pour la somme totale de 27 670 € HT soit 33 204 € TTC. Le déroctage de surplombs, la purge du front de taille, la modification de la géométrie et la remise en tension du grillage à l'aide de câbles de placage ont été menés. Un muret maçonné a également été dressé en bordure du sentier à l'amont immédiat du parking.

fig. 56 : ouvrage GB1

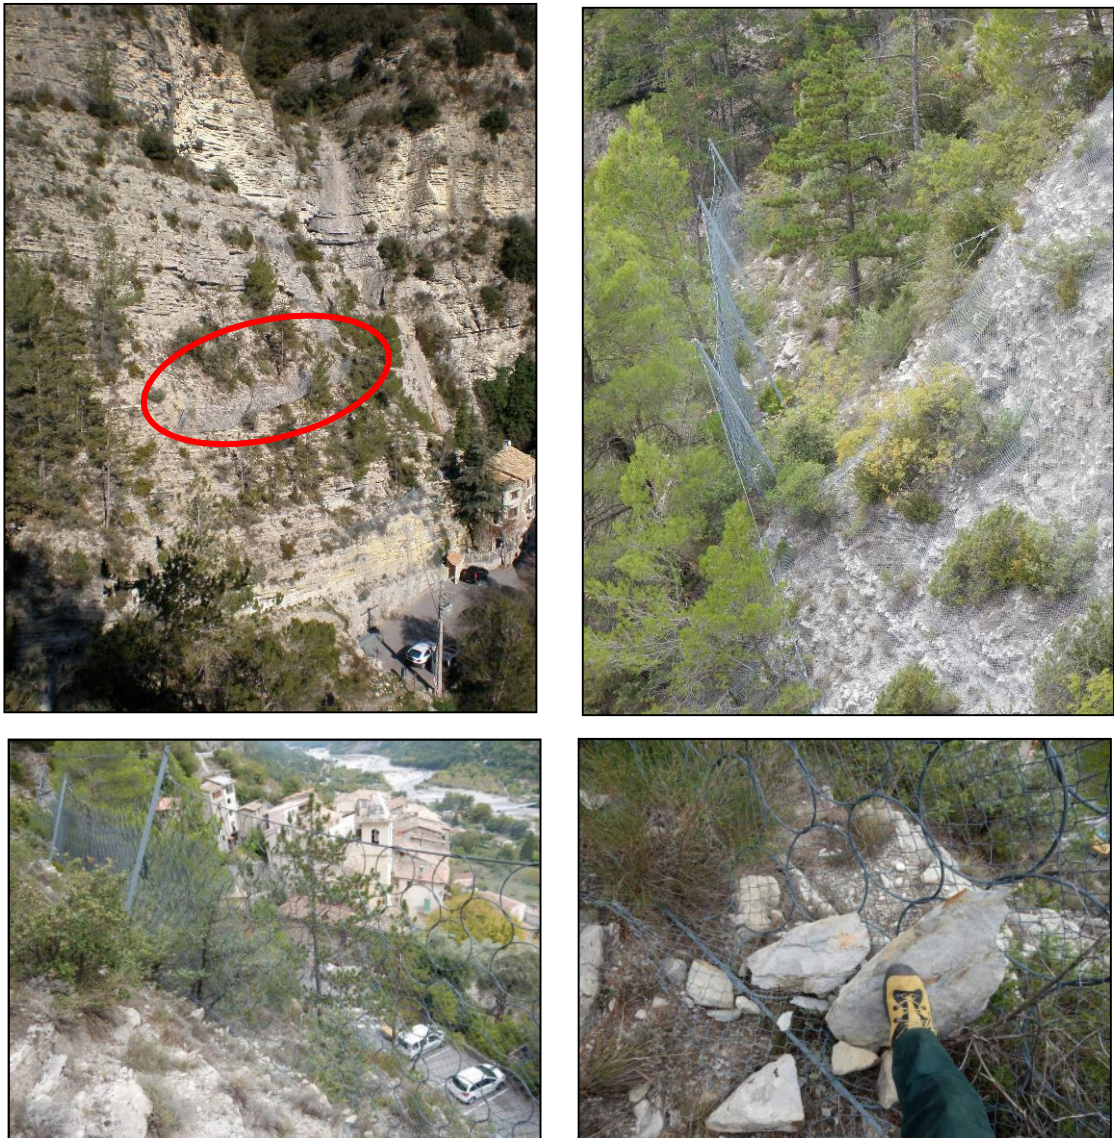
- Le filet FB1, en anneaux de fils d'acier, doublé d'un grillage simple torsion dans sa partie inférieure, a été mis en place en 2007, sous maîtrise d'ouvrage communale, par l'entreprise OCTA. De 30 mètres de longueur totale pour une hauteur utile de 2,5 m (soit 3,10 m de hauteur totale théorique), il répond aux exigences de la classe 4 de l'ancienne norme de 1994 et présente une capacité d'interception de 500 kJ. Depuis son installation, il a déjà intercepté une cinquantaine de pierres de volumes unitaires généralement inférieurs au litre mais quelques-unes d'une dizaine de litres. Son état de service est satisfaisant et ne nécessite pas, à ce jour, de travaux de purge. Du fait de sa faible longueur, il ne couvre pas l'amont des maisons d'habitations mais seulement le parking.

fig. 60 : filet FB1

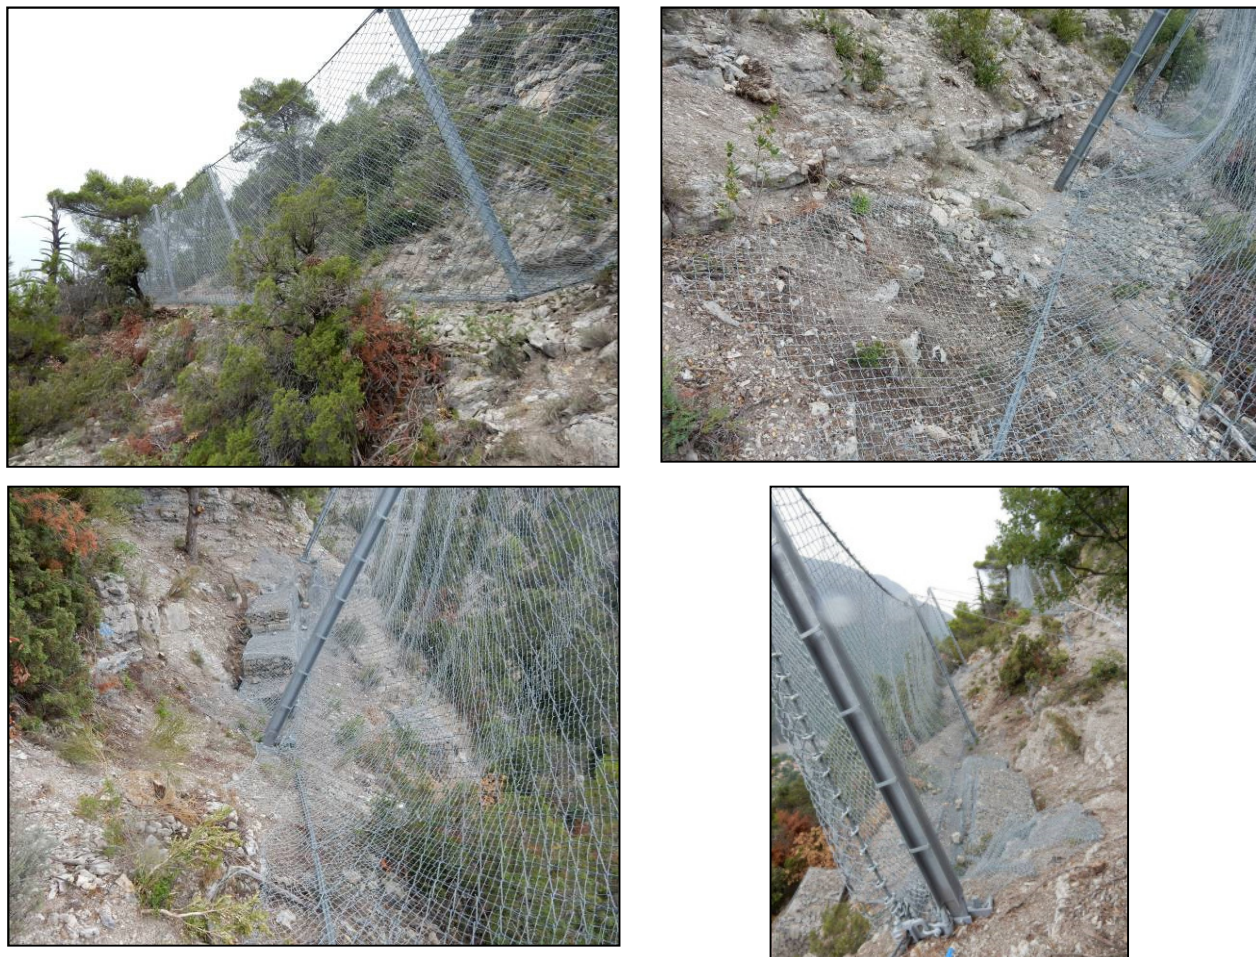
Les filets FD3 et FD4 ont été implantés en 2016, sous maîtrise d'ouvrage communale et maîtrise d'œuvre RTM, par l'entreprise Equilibre. 2 gabions SD1 et SD2 et un filet plaqué sur une instabilité (XD1) complètent cet équipement. Les filets FD3 et FD4, de 5 m de hauteur, respectivement 60 et 20 m de longueur, sont de classe V (2000 kJ) selon l'ETAG 27. Ils sont de conception Géobrugg, munis de pièces freins, composés d'un grillage en fil d'acier à haute limite élastique. Pour interdire tout risque de passage de pierres sous le câble de pied, le grillage simple torsion de doublure a été décalé d'un mètre vers le bas sur tout le linéaire. Le coût de fourniture et mise en œuvre de ces filets est voisin des 900 € HT/m, tous frais compris.

fig. 66 : Filets FD3 et FD4 avec aperçu des gabions SD1 et SD2 avant éboulement

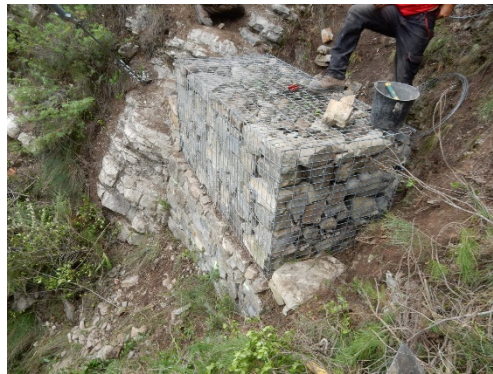
fig. 67 : Ancien seuil en pierres sèches SE3 rehaussé en gabions électrosoudés à l'aide des pierres purgées du filet FE1

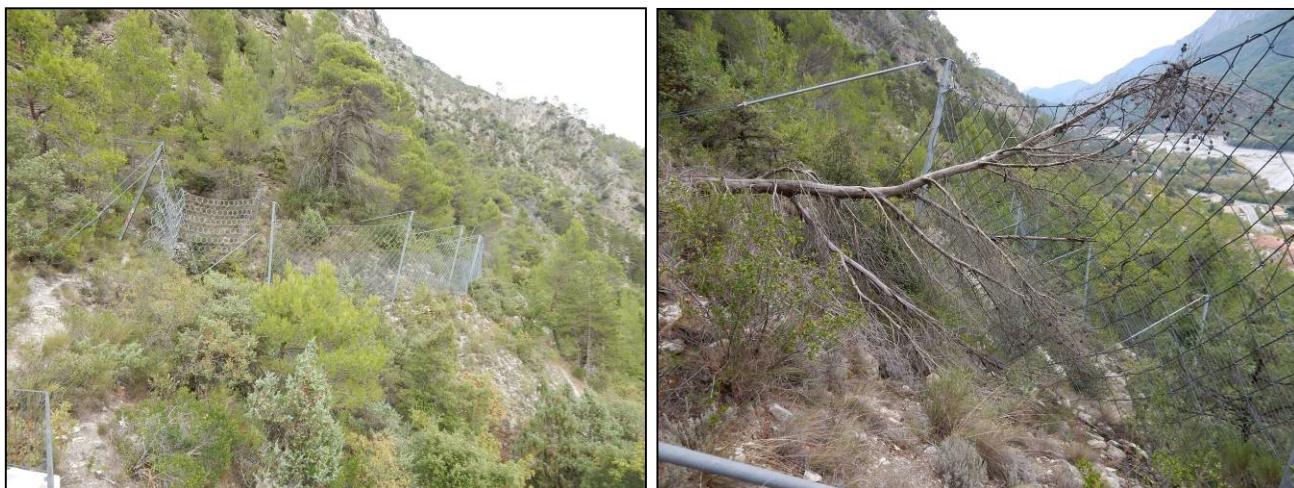
Les autres lignes de filets ont été montées à l'occasion de deux autres campagnes de travaux. Les filets FE2 et FE3 ont été mis en place en 2002 par l'entreprise Sisyphé, sous maîtrise d'ouvrage communale et maîtrise d'œuvre RTM. L'ouvrage FE2, en amont du sentier, est implanté en forêt domaniale mais l'ouvrage FE3, en aval, a été implanté sur des propriétés privées. Une convention entre la commune et l'Etat contractualise les conditions de réalisation des entretiens qui doivent être menés par la commune. Longs de 50 m chacun, de 4 m de hauteur utile et capables d'intercepter des blocs de 3000 kJ d'énergie, ils sont de classe 8, selon l'ancienne norme NF P 95-308. Ils sont constitués de filets de câbles doublés de grillage ST dans leur moitié inférieure. Bien qu'ayant déjà intercepté plusieurs centaines de pierres, toujours de volumes inférieurs à la cinquantaine de litres, leur état est satisfaisant. Sans que leur purge ne soit jugée comme nécessaire, quelques menus travaux d'entretien peuvent néanmoins être réalisés sur le filet FE2 : pose d'une bavette grillagée sur un module, abattage d'un chablis encroué.

fig. 68 - Filet FE2 en amont du sentier
