**COMMUNE DE PEZENS**  
DEPARTEMENT DE L'AUDE

**ETUDE DIAGNOSTIC DU SYSTEME  
D'ASSAINISSEMENT COLLECTIF (RESEAU DE  
COLLECTE ET STATION D'EPURATION)**

**RAPPORT DE PHASE 3 : INVESTIGATIONS  
COMPLEMENTAIRES**

Août 2018

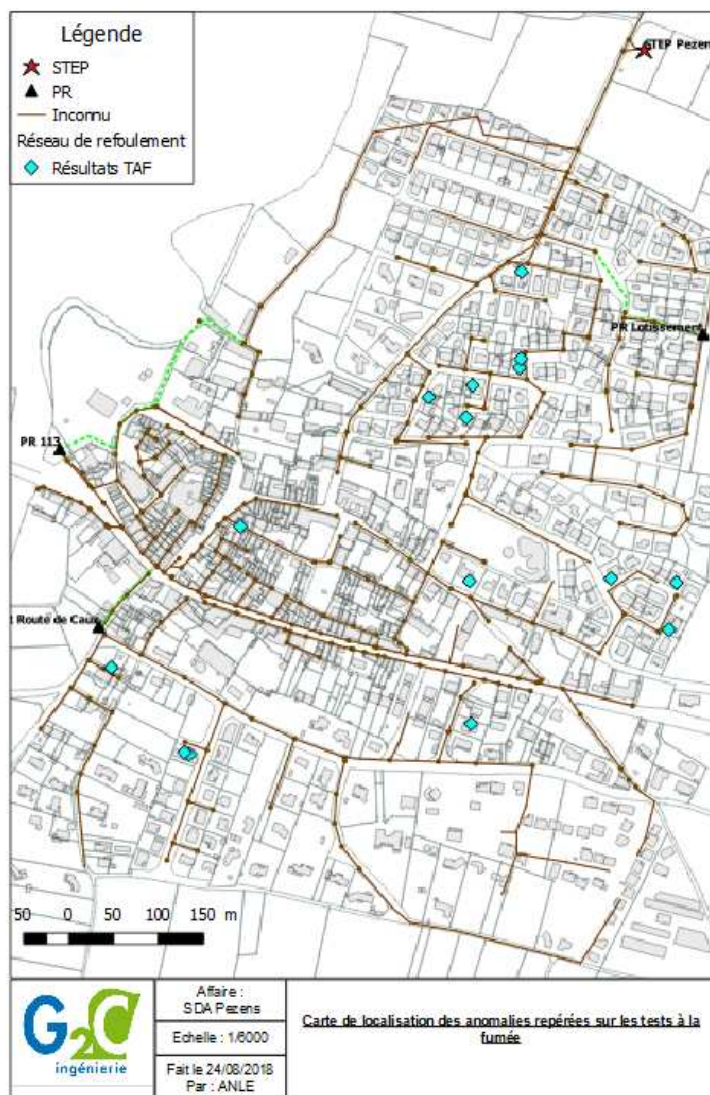
Figure 1: Anomalies repérées lors des tests à la fumée

Ces 12 anomalies sont détaillées ci-dessous :

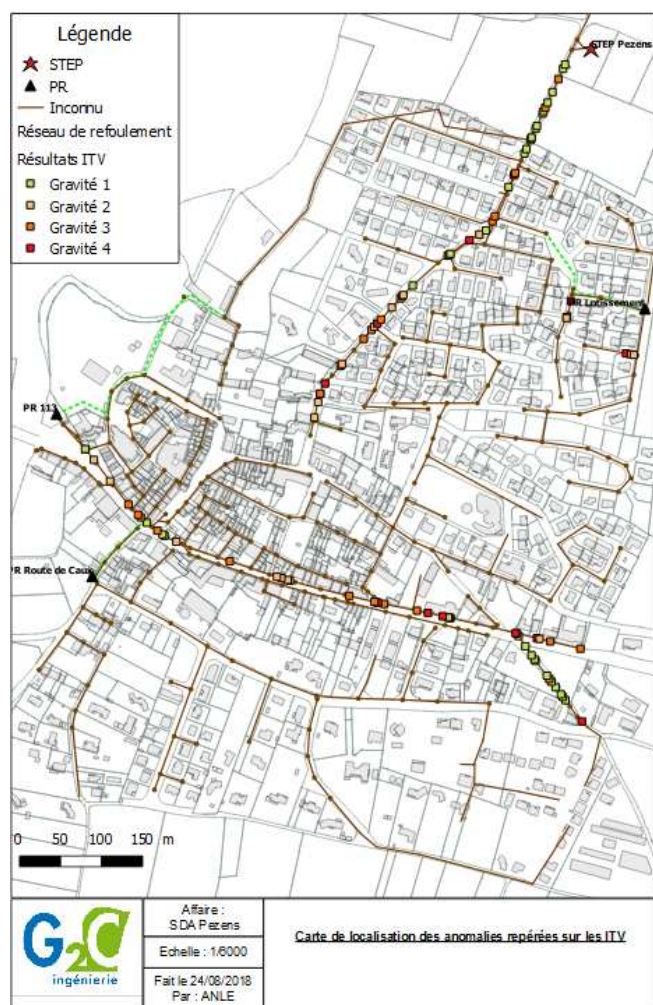
Figure 3: Résultats des inspections télévisées

Aux vues des résultats des inspections caméra, il apparaît que certains tronçons présentent des anomalies importantes (fissures, effondrements, Infiltrations continues) qui sont actuellement à l'origine d'entrées d'eaux claires parasites dans le réseau, et qui peuvent poser des problèmes de transfert des effluents à moyen ou long terme, et également d'exfiltration.

- Risques de **gravité 1** : 35 anomalies,
- Risques de **gravité 2** : 25 anomalies,
- Risques de **gravité 3** : 23 anomalies,
- Risques de **gravité 4** : 13 anomalies.

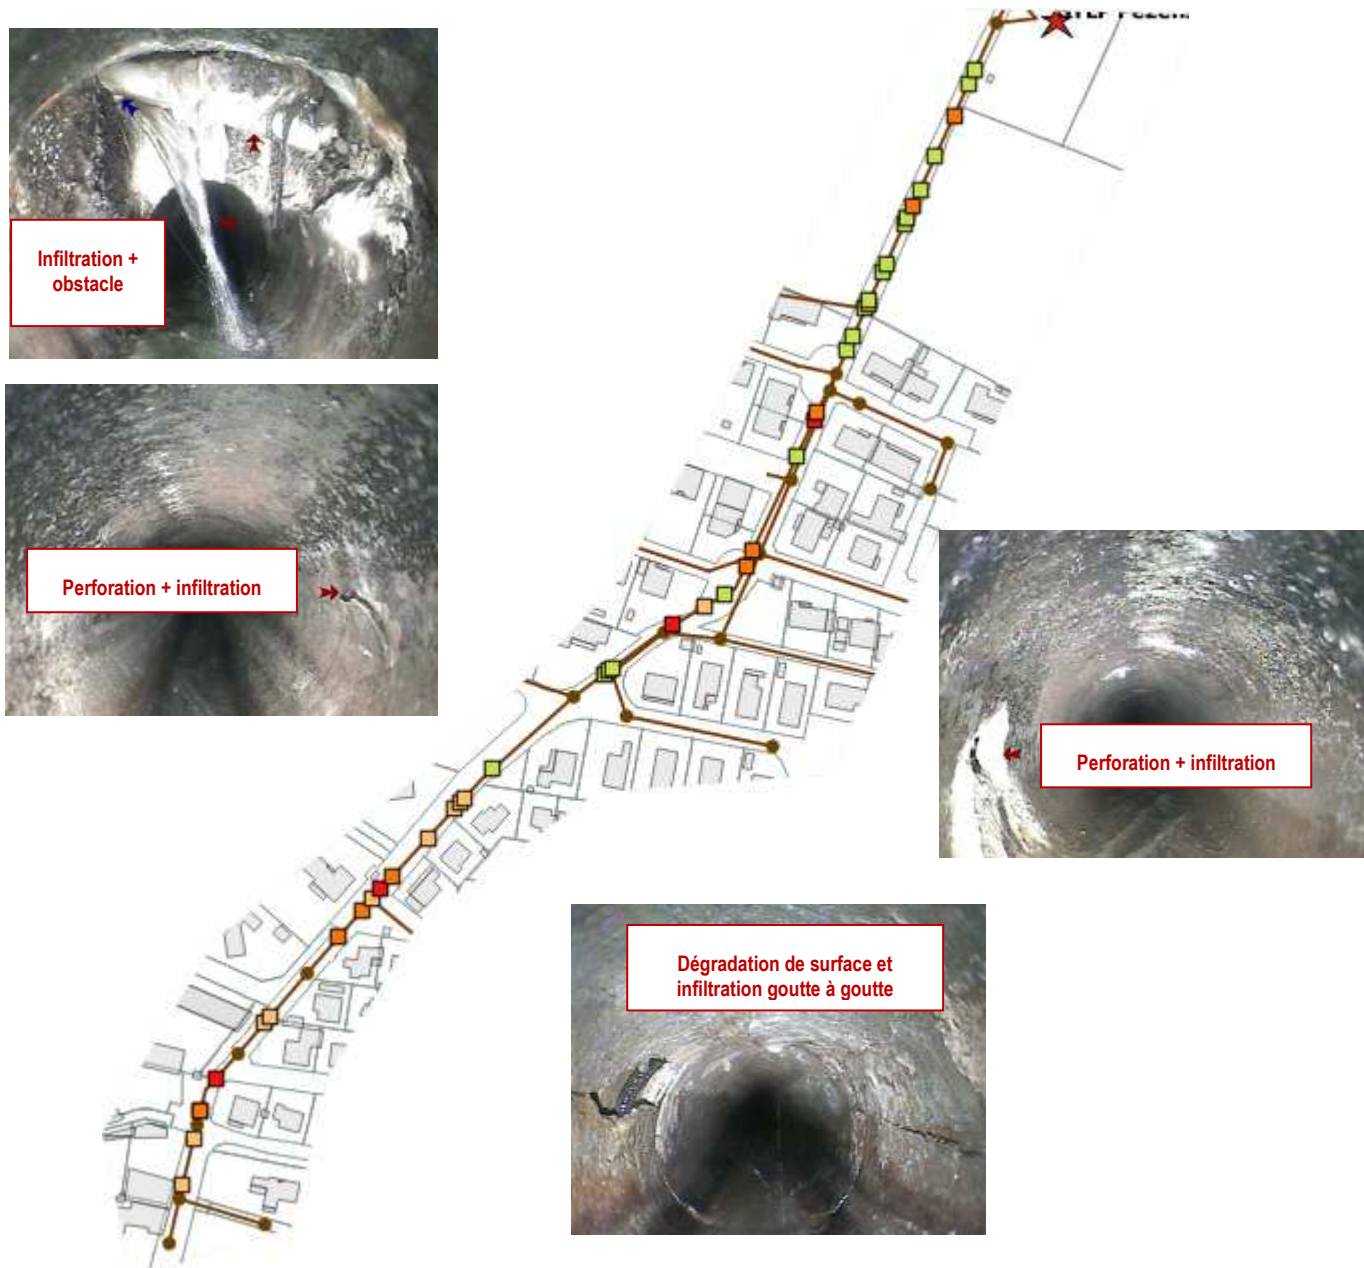
Figure 4: Résultats des ITV – chemin du Fresquel

De nombreux défauts ont été identifiés, dont certains présentent des indices de gravité élevé (3 ou 4) :

- Risque de gravité 1 : 12 dégradations de surface (trous réparés, abrasion, etc.) et 6 réparations ponctuelles.
- Risque de gravité 2 : 7 points d'infiltrations (légères), 1 déplacement d'assemblage et 3 intrusions de racelles.
- Risque de gravité 3 : 4 déplacements d'assemblage importants, 4 fissures (dont 2 avec infiltration) et 1 réparation défectueuse avec obstruction.
- Risque de gravité 4 : 4 ruptures-perforations (dont 2 avec infiltrations) et 1 obstruction de raccordement avec infiltration continue.

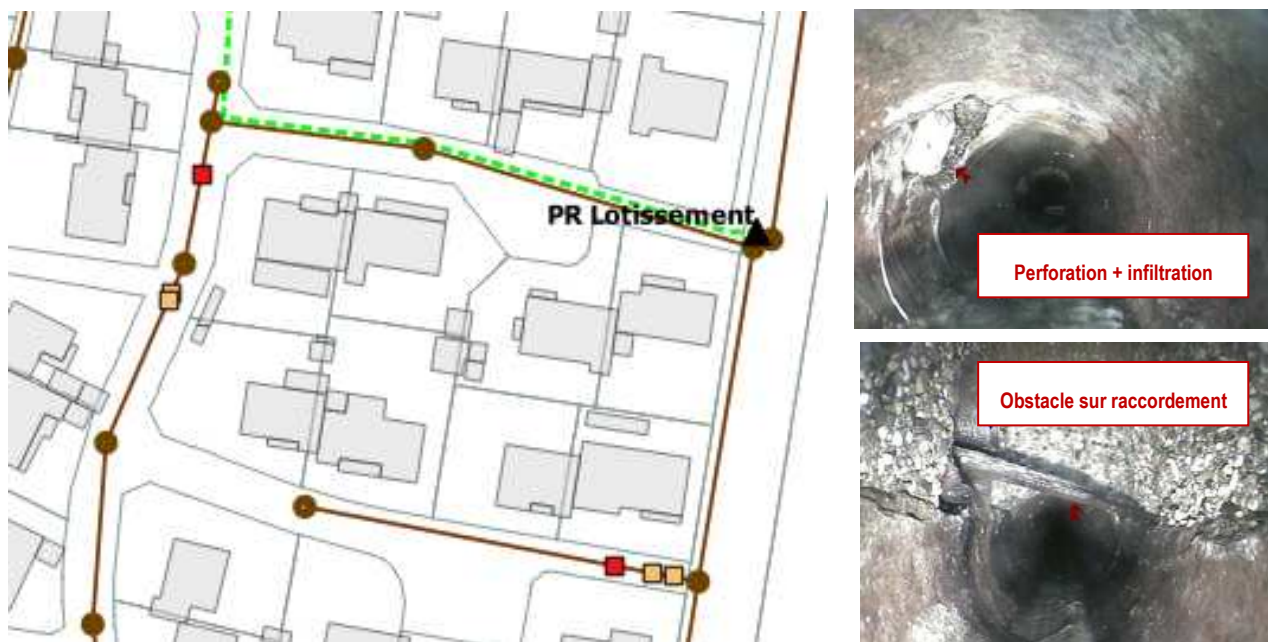
Figure 5: Résultats des ITV – Impasse du Carcasse / Avenue du Fumats

Des défauts ont été identifiés, dont certains présentent des indices de gravité élevé (4) :

- Risque de gravité 2 : 4 obstructions.
- Risque de gravité 4 : 1 rupture-perforation avec infiltration continue et 1 obstruction importante.

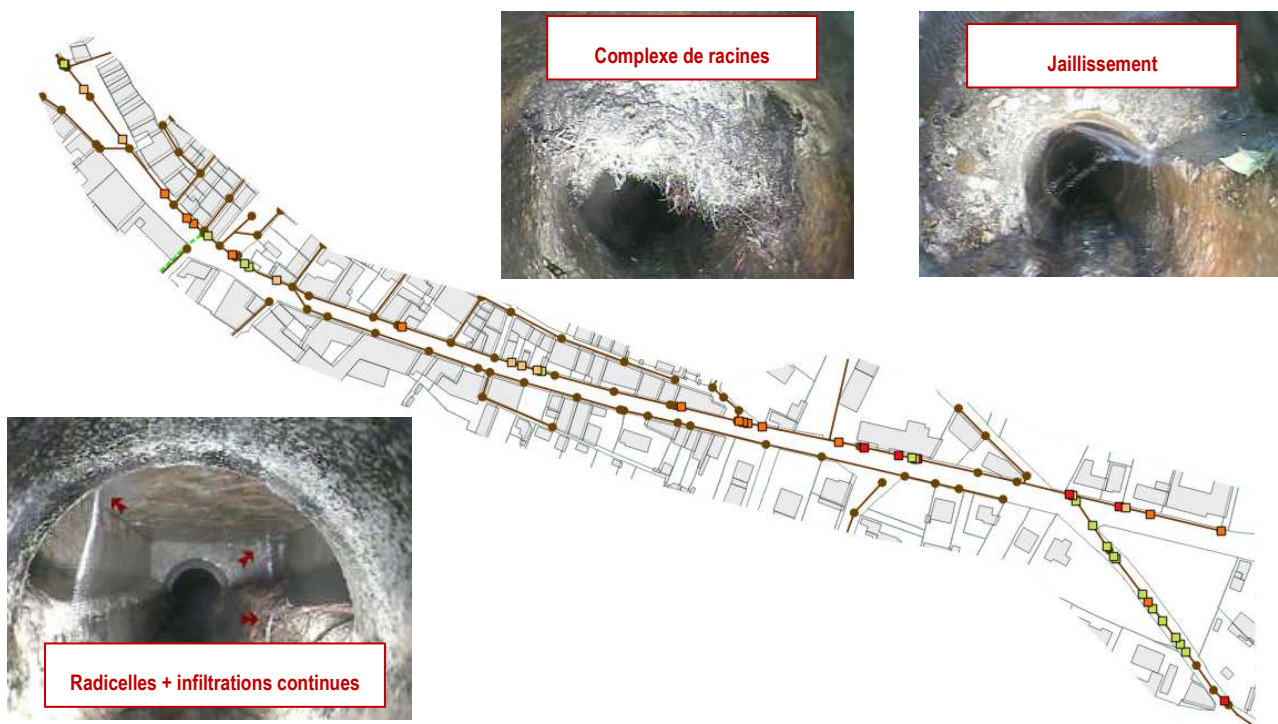
Figure 6: Résultats des ITV – Avenue du Général de Gaulle

De nombreux défauts ont été identifiés, dont certains présentent des indices de gravité élevé (3 ou 4) :

- Risque de gravité 1 : 11 dégradations de surface (trous réparés, abrasion, etc.), 2 flaches, et 4 réparations ponctuelles.
- Risque de gravité 2 : 2 points d'infiltrations, 4 déplacements d'assemblage et 4 intrusions de racelles.
- Risque de gravité 3 : 8 fissures, 3 défauts de joints, 1 complexe de racines, 1 dépôt important et 1 réparation défectueuse avec obstruction.
- Risque de gravité 4 : 3 ruptures-perforations (dont 2 avec infiltrations continue) et 3 infiltrations-jaillement.

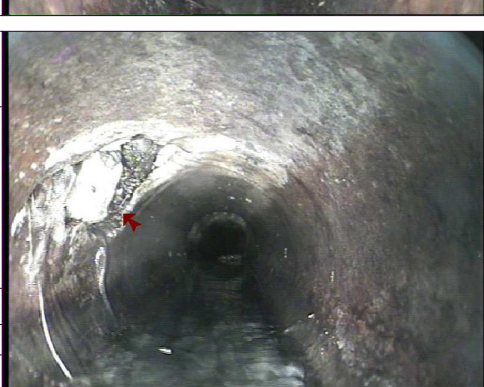
| PHOTO : 25 | | DISTANCE :57.5 m de R5A | | | | | | | |

| <b>Rupture à 10h</b><br><b>Infiltration d'eau : écoulement continu</b> | | | | | | | | | |

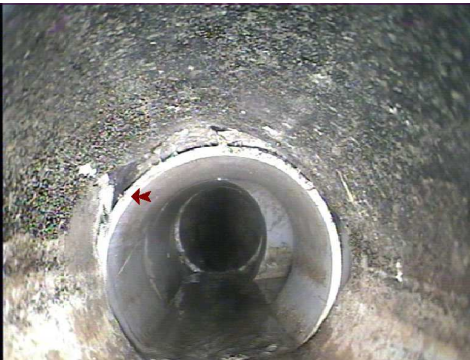
| PHOTO : 19 | | DISTANCE :3.9 m de R3 | | | | |

| Infiltration d'eau : écoulement continu à un assemblage | | | | | | |

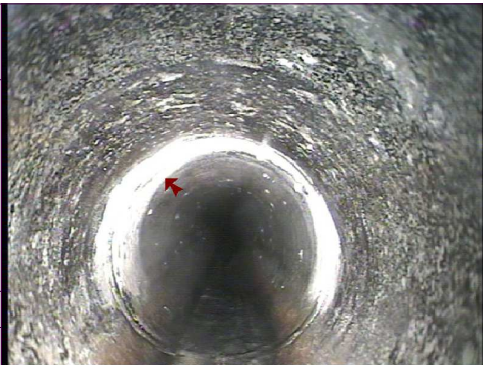
| PHOTO : 21 | | DISTANCE :27.3 m de R3 | | | | |

| Infiltration d'eau : écoulement continu à un assemblage | | | | | | |

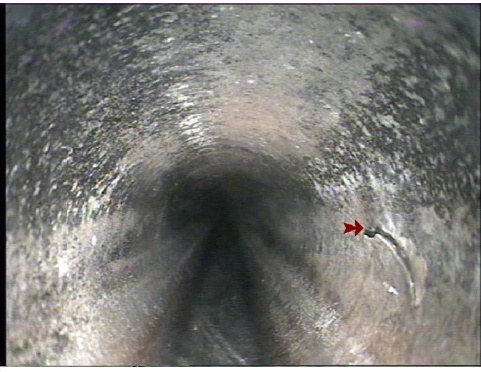
| PHOTO : 3 | | DISTANCE :1.3 m de R3 | | | | | |

| Rupture à 3h | | | | | | | |
| Infiltration d'eau : écoulement continu | | | | | | | |

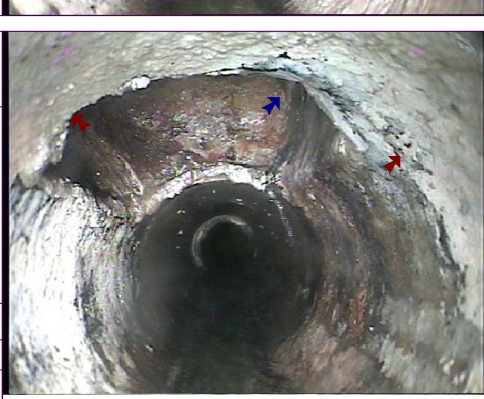
| PHOTO : 12 | | | DISTANCE :12.4 m de R4 | | | | | |

| Raccordement ouvert à 3h<br>Remarque : Regard borgne<br>Infiltration d'eau (Suintement) | | | | | | | | |

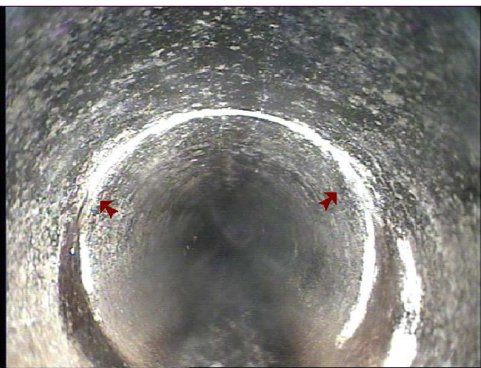
| PHOTO : 33 | | | DISTANCE :18.2 m de R5 | | | | | |

| <b>Fissure ouverte circonférentielle</b><br><b>Infiltration d'eau : écoulement continu</b> | | | | | | | | |

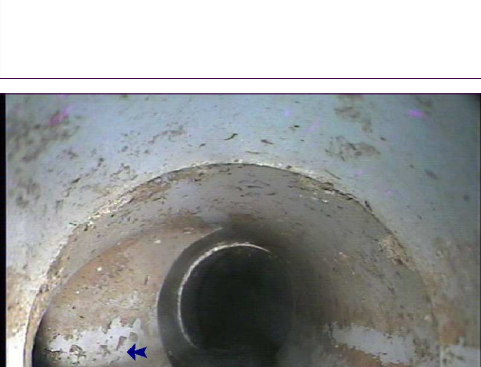
| Noeud de départ : chambre d'inspection (Ref : R6)<br>(coordonnées : Regard à l'intersection de l'Avenue du Levant)<br>Remarque : Jonction regard/canalisation<br>Infiltration d'eau (Suintement) | | | | | | | | | | |

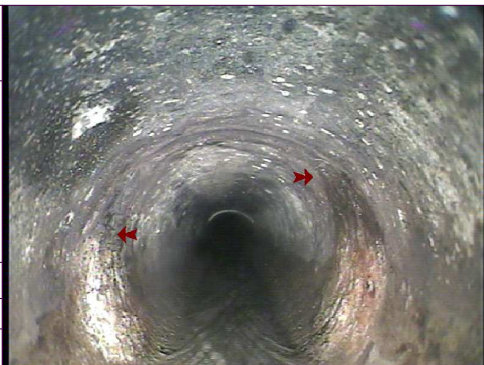
| PHOTO : 43 | | DISTANCE :20.5 m de R6 | | | | |

| Fissure ouverte circonférentielle | | | | | | |

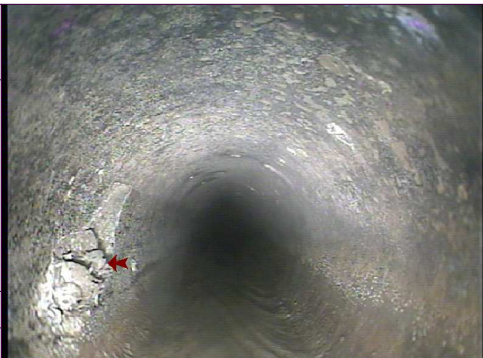
| PHOTO : 91 | | | DISTANCE :7.2 m de R9 | | | | | | |

| Rupture à 9h<br>Remarque : Perforation | | | | | | | | | |

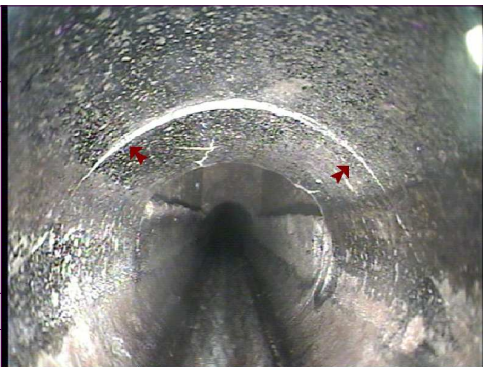
| PHOTO : 103 | | | DISTANCE :3.9 m de R11 | | | | | | |

| Fissure ouverte circumférentielle | | | | | | | | | |

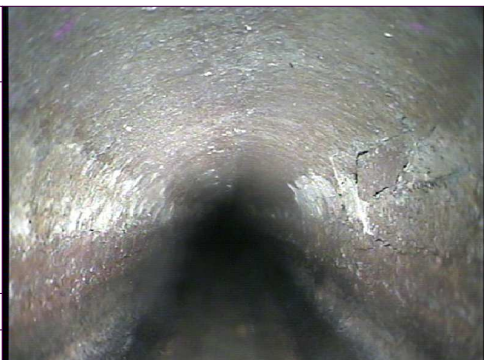
| PHOTO : 123 | | | DISTANCE :53.7 m de R12 | | | | | | |

| Fissure ouverte circonférentielle | | | | | | | | | |

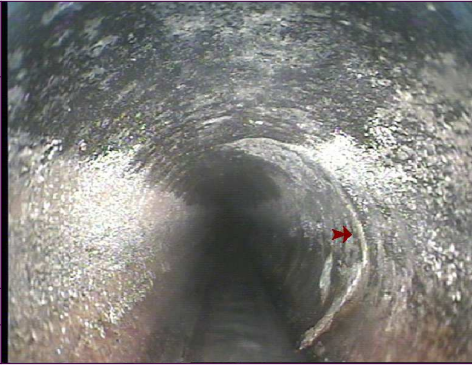
| PHOTO : 18 | | | DISTANCE :54.7 m de R16 | | | | | | |

| OBSERVATIONS :<br><br>Fissure ouverte circonférentielle | | | | | | | | | |

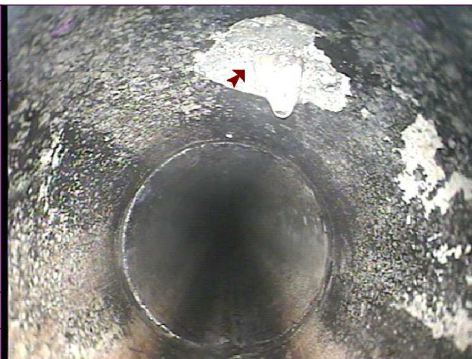
| PHOTO : 43 | | DISTANCE :14.4 m de R18 | | | | |

| Rupture à 1h | | | | | | |

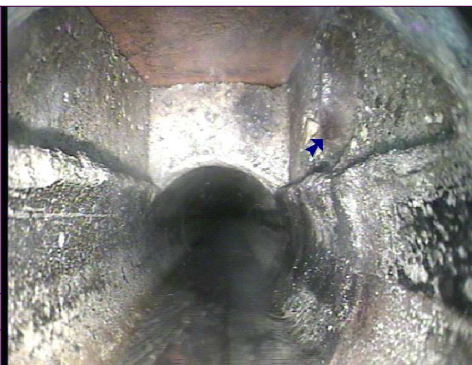
| PHOTO : 67 | | | DISTANCE :41.6 m de R21 | | | | | | |

| Rupture à 2h<br>Infiltration d'eau : écoulement continu | | | | | | | | | |

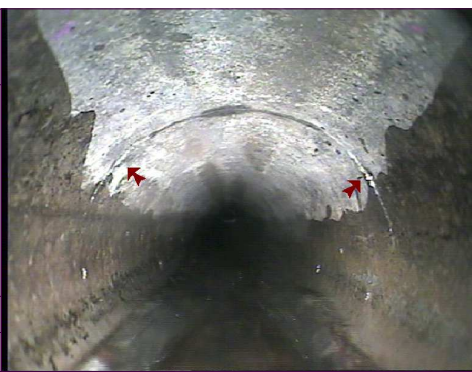
| PHOTO : 91 | | | DISTANCE :28.7 m de R23 | | | |

| OBSERVATIONS :<br><br>Fissure fermée circonférentielle | | | | | | |
