## Communauté de communes La Domitienne

### Schéma Directeur d'Assainissement - Commune de Montady - Rapport phase 1

Septembre 2021

21.011

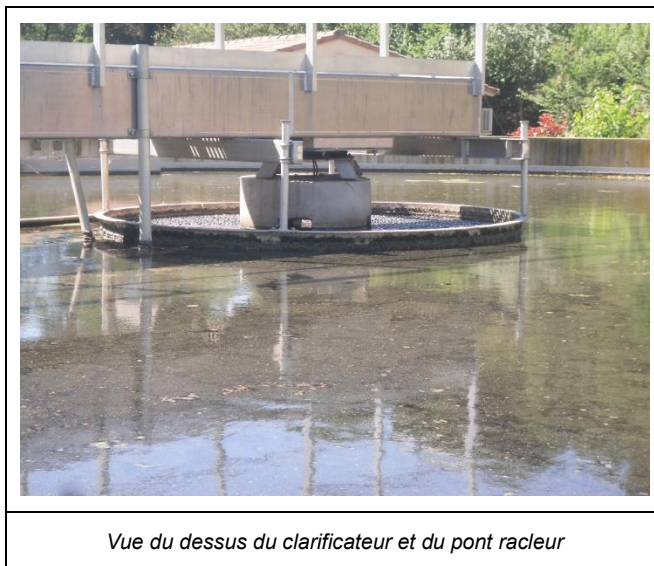
### 6.2.3.4 CLARIFICATEUR

| DIAGNOSTIC DE L'OUVRAGE | Bon | Moyen | Mauvais | Observations |
|---|---|---|---|---|
| Génie Civil (Intérieur/Extérieur) | <input type="checkbox"/> | <input checked="" type="checkbox"/> | <input type="checkbox"/> | Diamètre intérieur (miroir) = 16 m<br>Largeur de goulotte = 300 mm<br>Fissure sur pivot central du clarificateur |

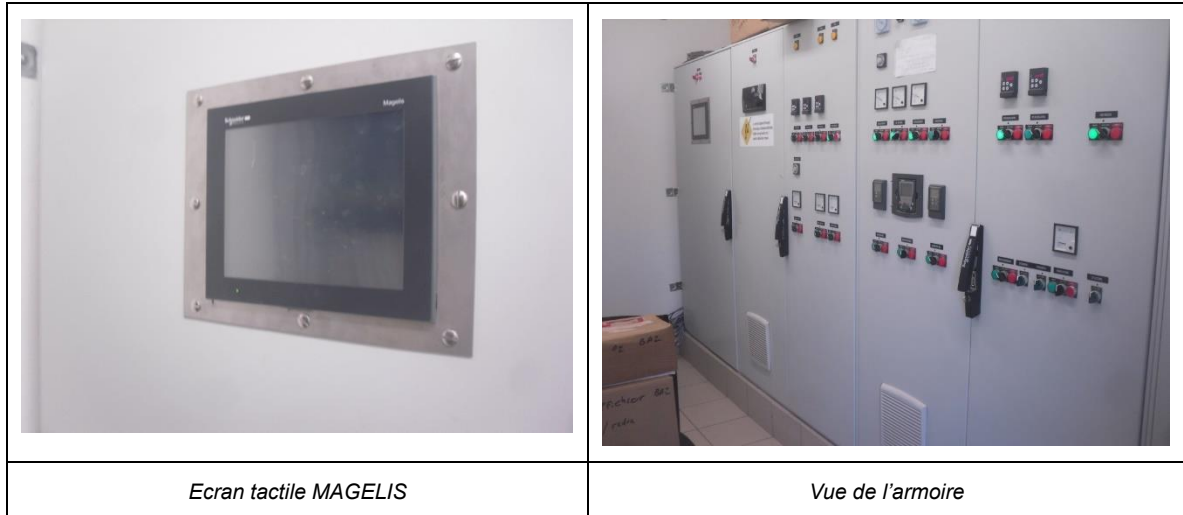
### 6.2.5 LOCAL TECHNIQUE

| DIAGNOSTIC DE L'OUVRAGE | Bon | Moyen | Mauvais | Observations |
|---|---|---|---|---|
| Génie Civil (Intérieur/Extérieur) | | X | | Traces de corrosion |

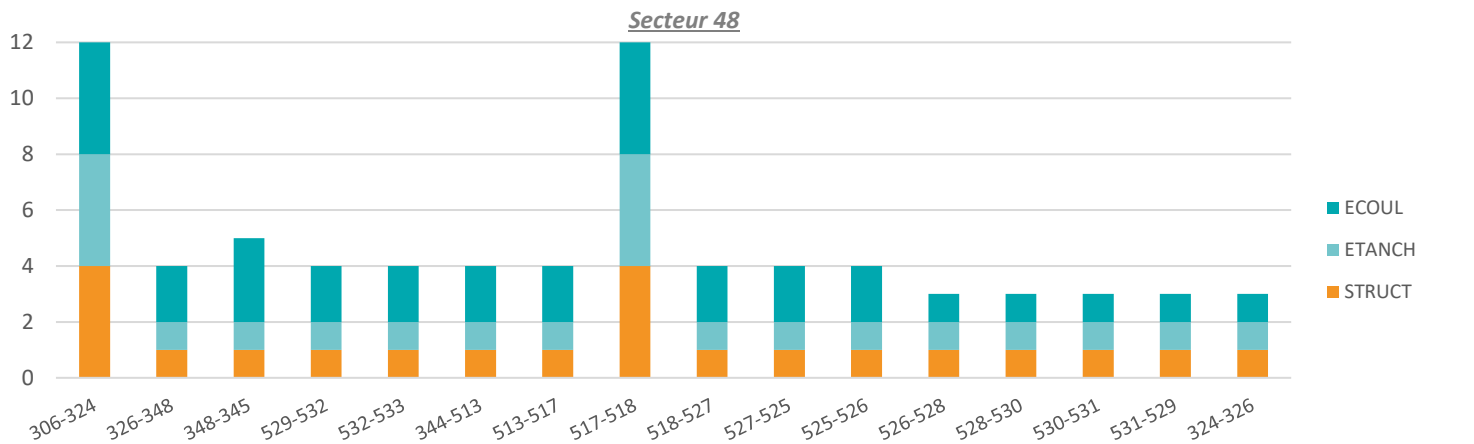
- Un niveau d’eau important sur la quasi-totalité du secteur inspecté (jusqu’à 50% du tronçon inspecté). A certain endroit la visibilité est donc mauvaise,
- Deux tronçons présentent de gros défauts : le tronçon 306-324 avec un effondrement partiel et une infiltration goutte à goutte, et le tronçon 517-518 avec la paroi manquante sur environ 1 mètre.

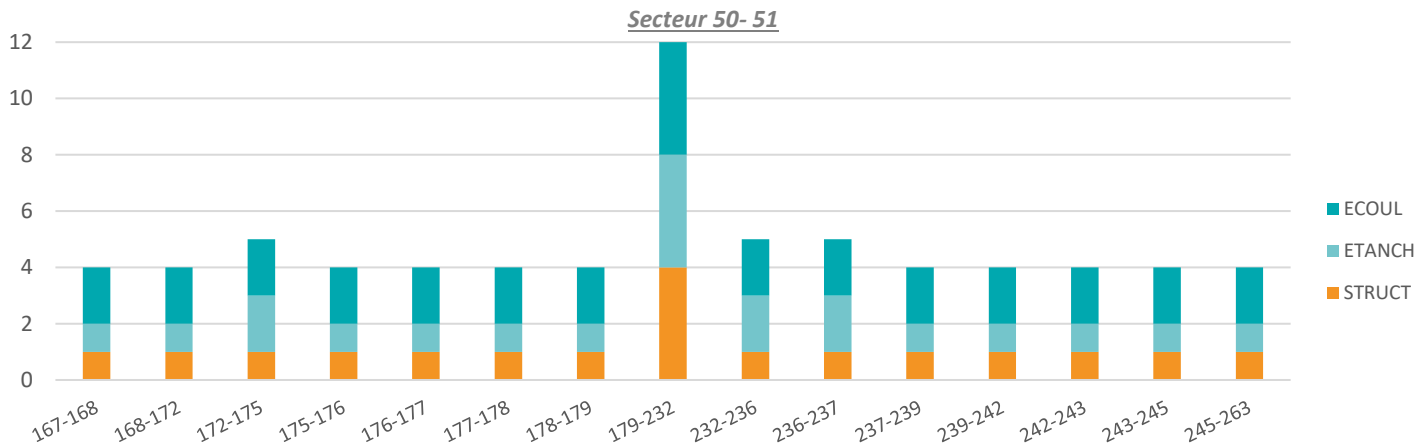
- Le tronçon 179 – 232 est dans un très mauvais état : 2 infiltrations ont été identifiées par fissures et un effondrement total est suspecté en fin de tronçon (cailloux empêchant la progression de la caméra et bloquant toute la section de la canalisation),
- Les tronçons (236-232 et 236-237) présentent plusieurs défauts d’écoulement (dégradations de surface et flaches) et des défauts d’étanchéité (plusieurs joints sont rompus mais sans que des infiltrations soient observées),
- Plusieurs tronçons (notamment secteur 50) présentent des flaches mais cela ne semble pas être problématique pour le bon fonctionnement des réseaux,
- Les autres tronçons sont globalement en bon état.

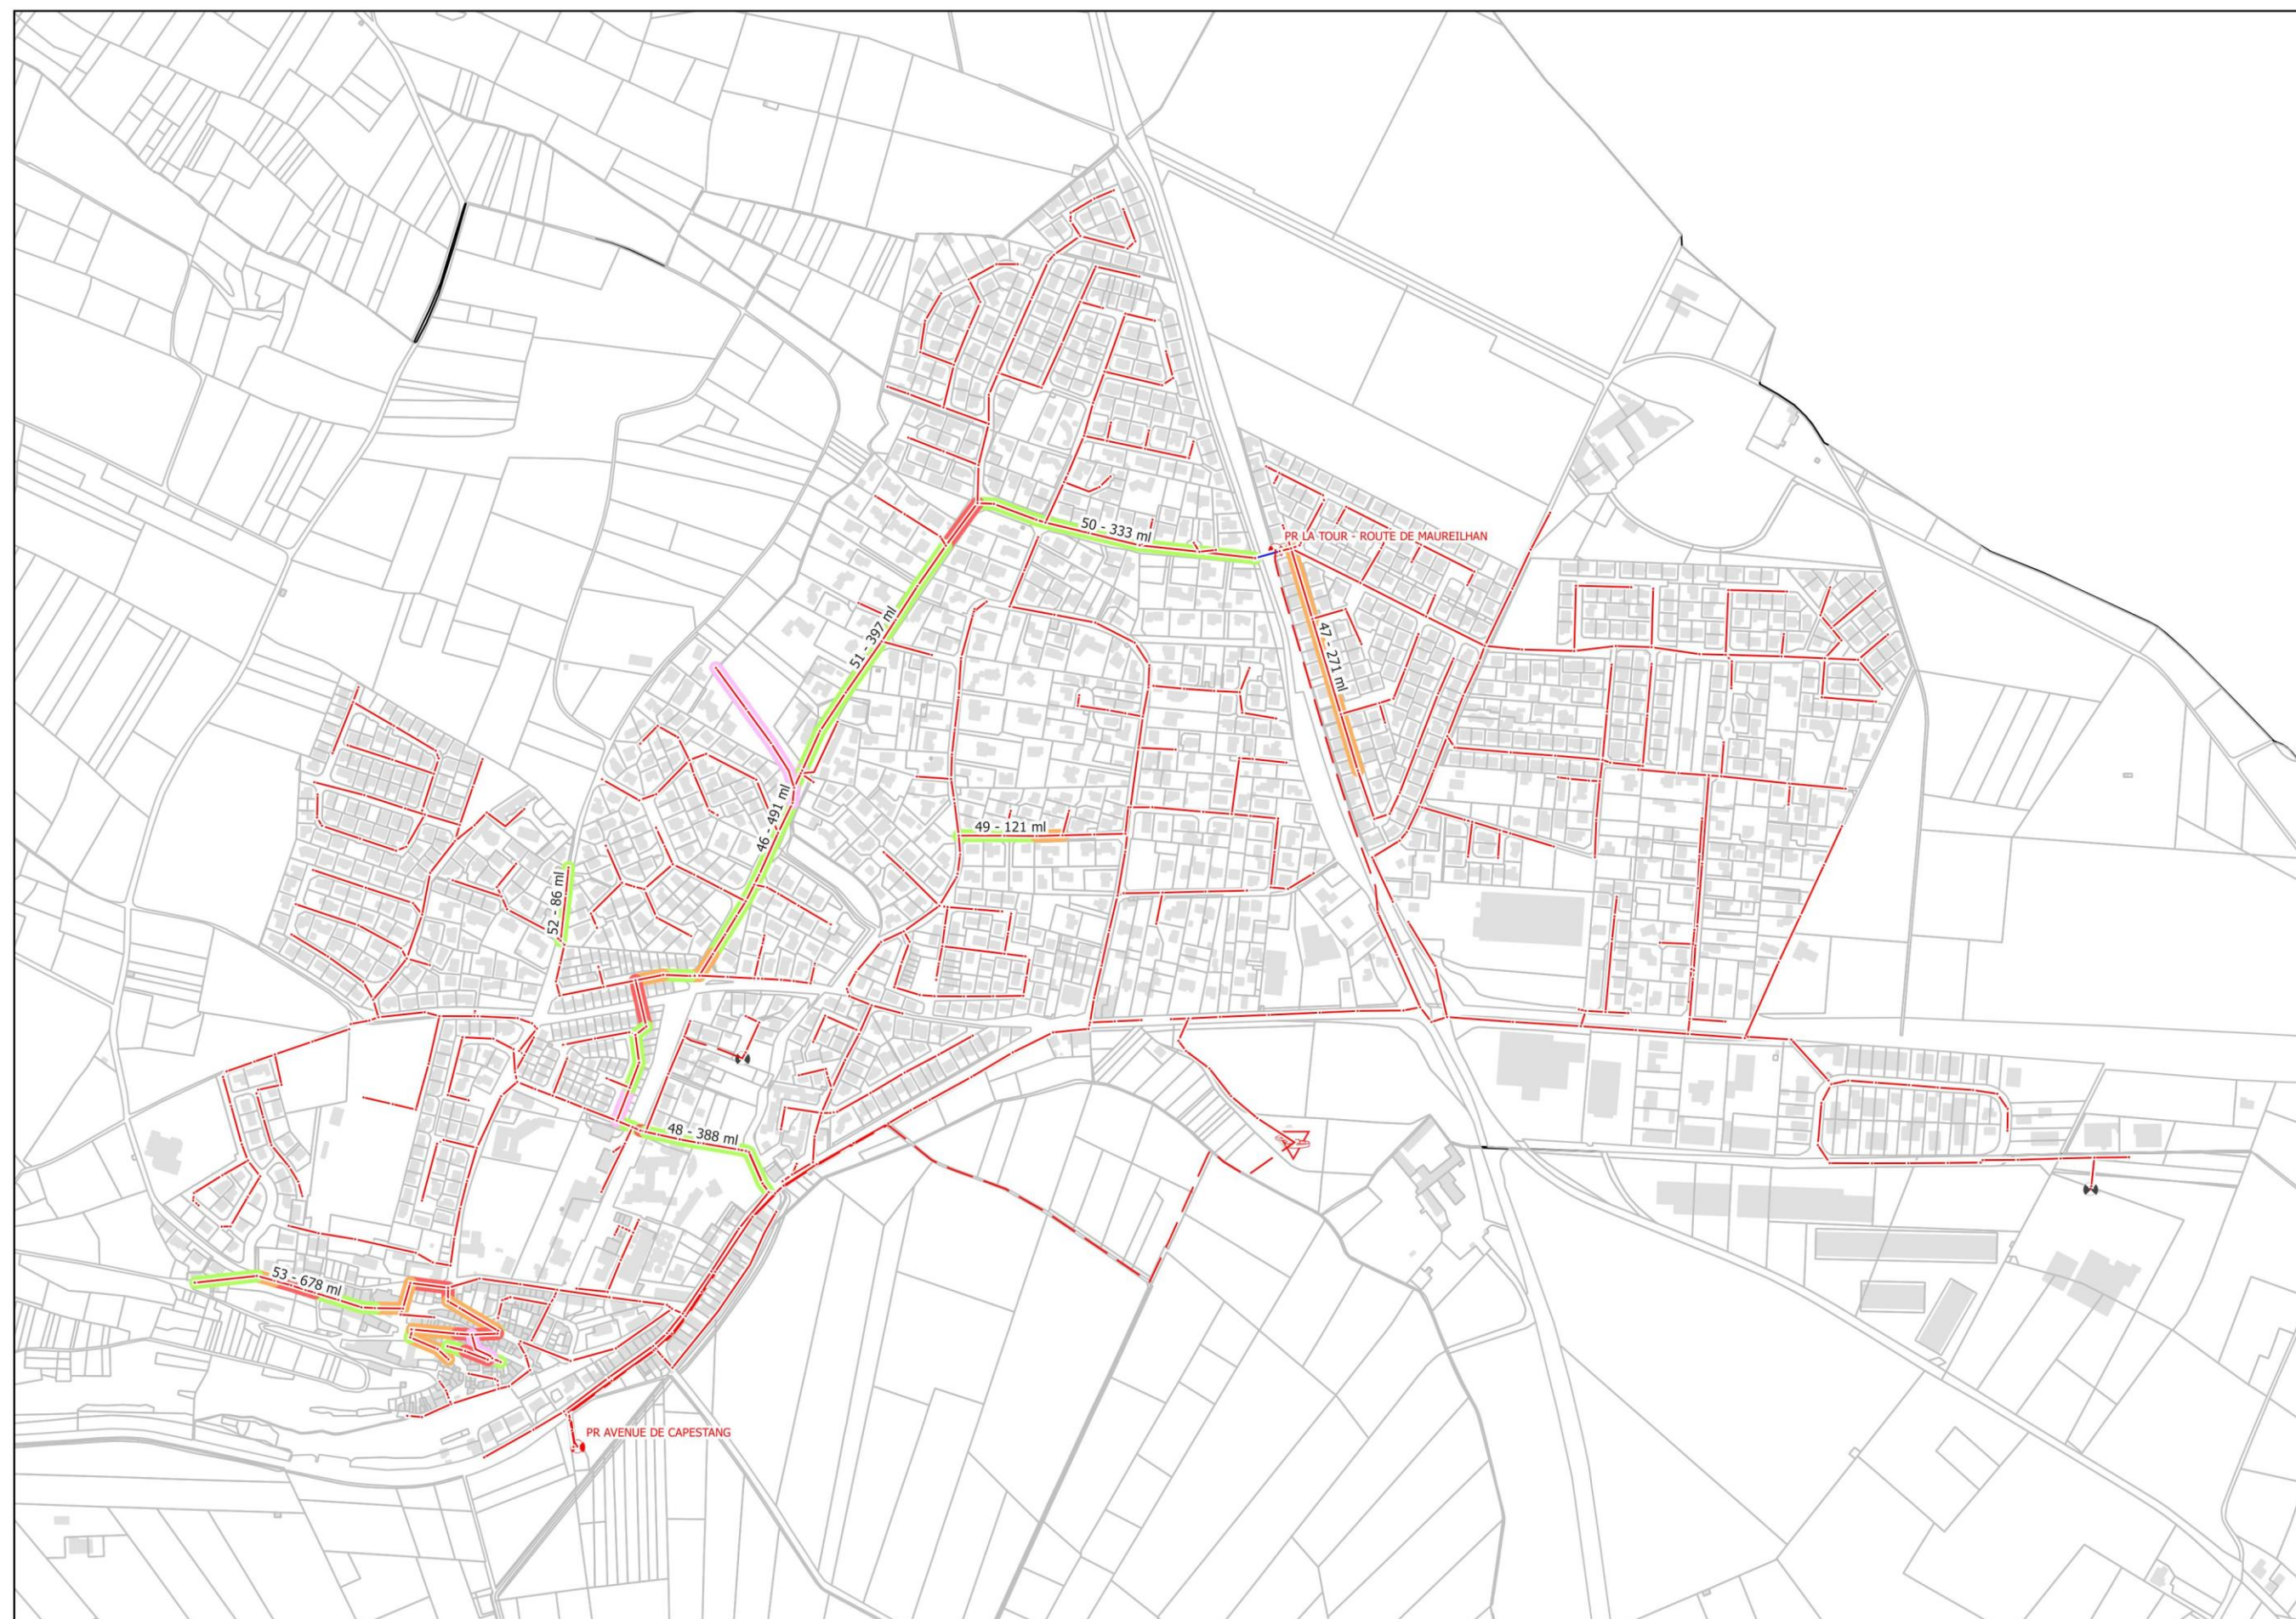
## Résultats inspections télévisées

Au global, il convient de retenir que plusieurs secteurs à l’origine d’intrusions d’eaux claires dans les réseaux (secteur 47, 48, 49 et 51). Également, d’autres secteurs présentent de gros défauts structurels (secteur 48, 51 et 53). Le réseau du vieux Montady est dans un état défavorable.

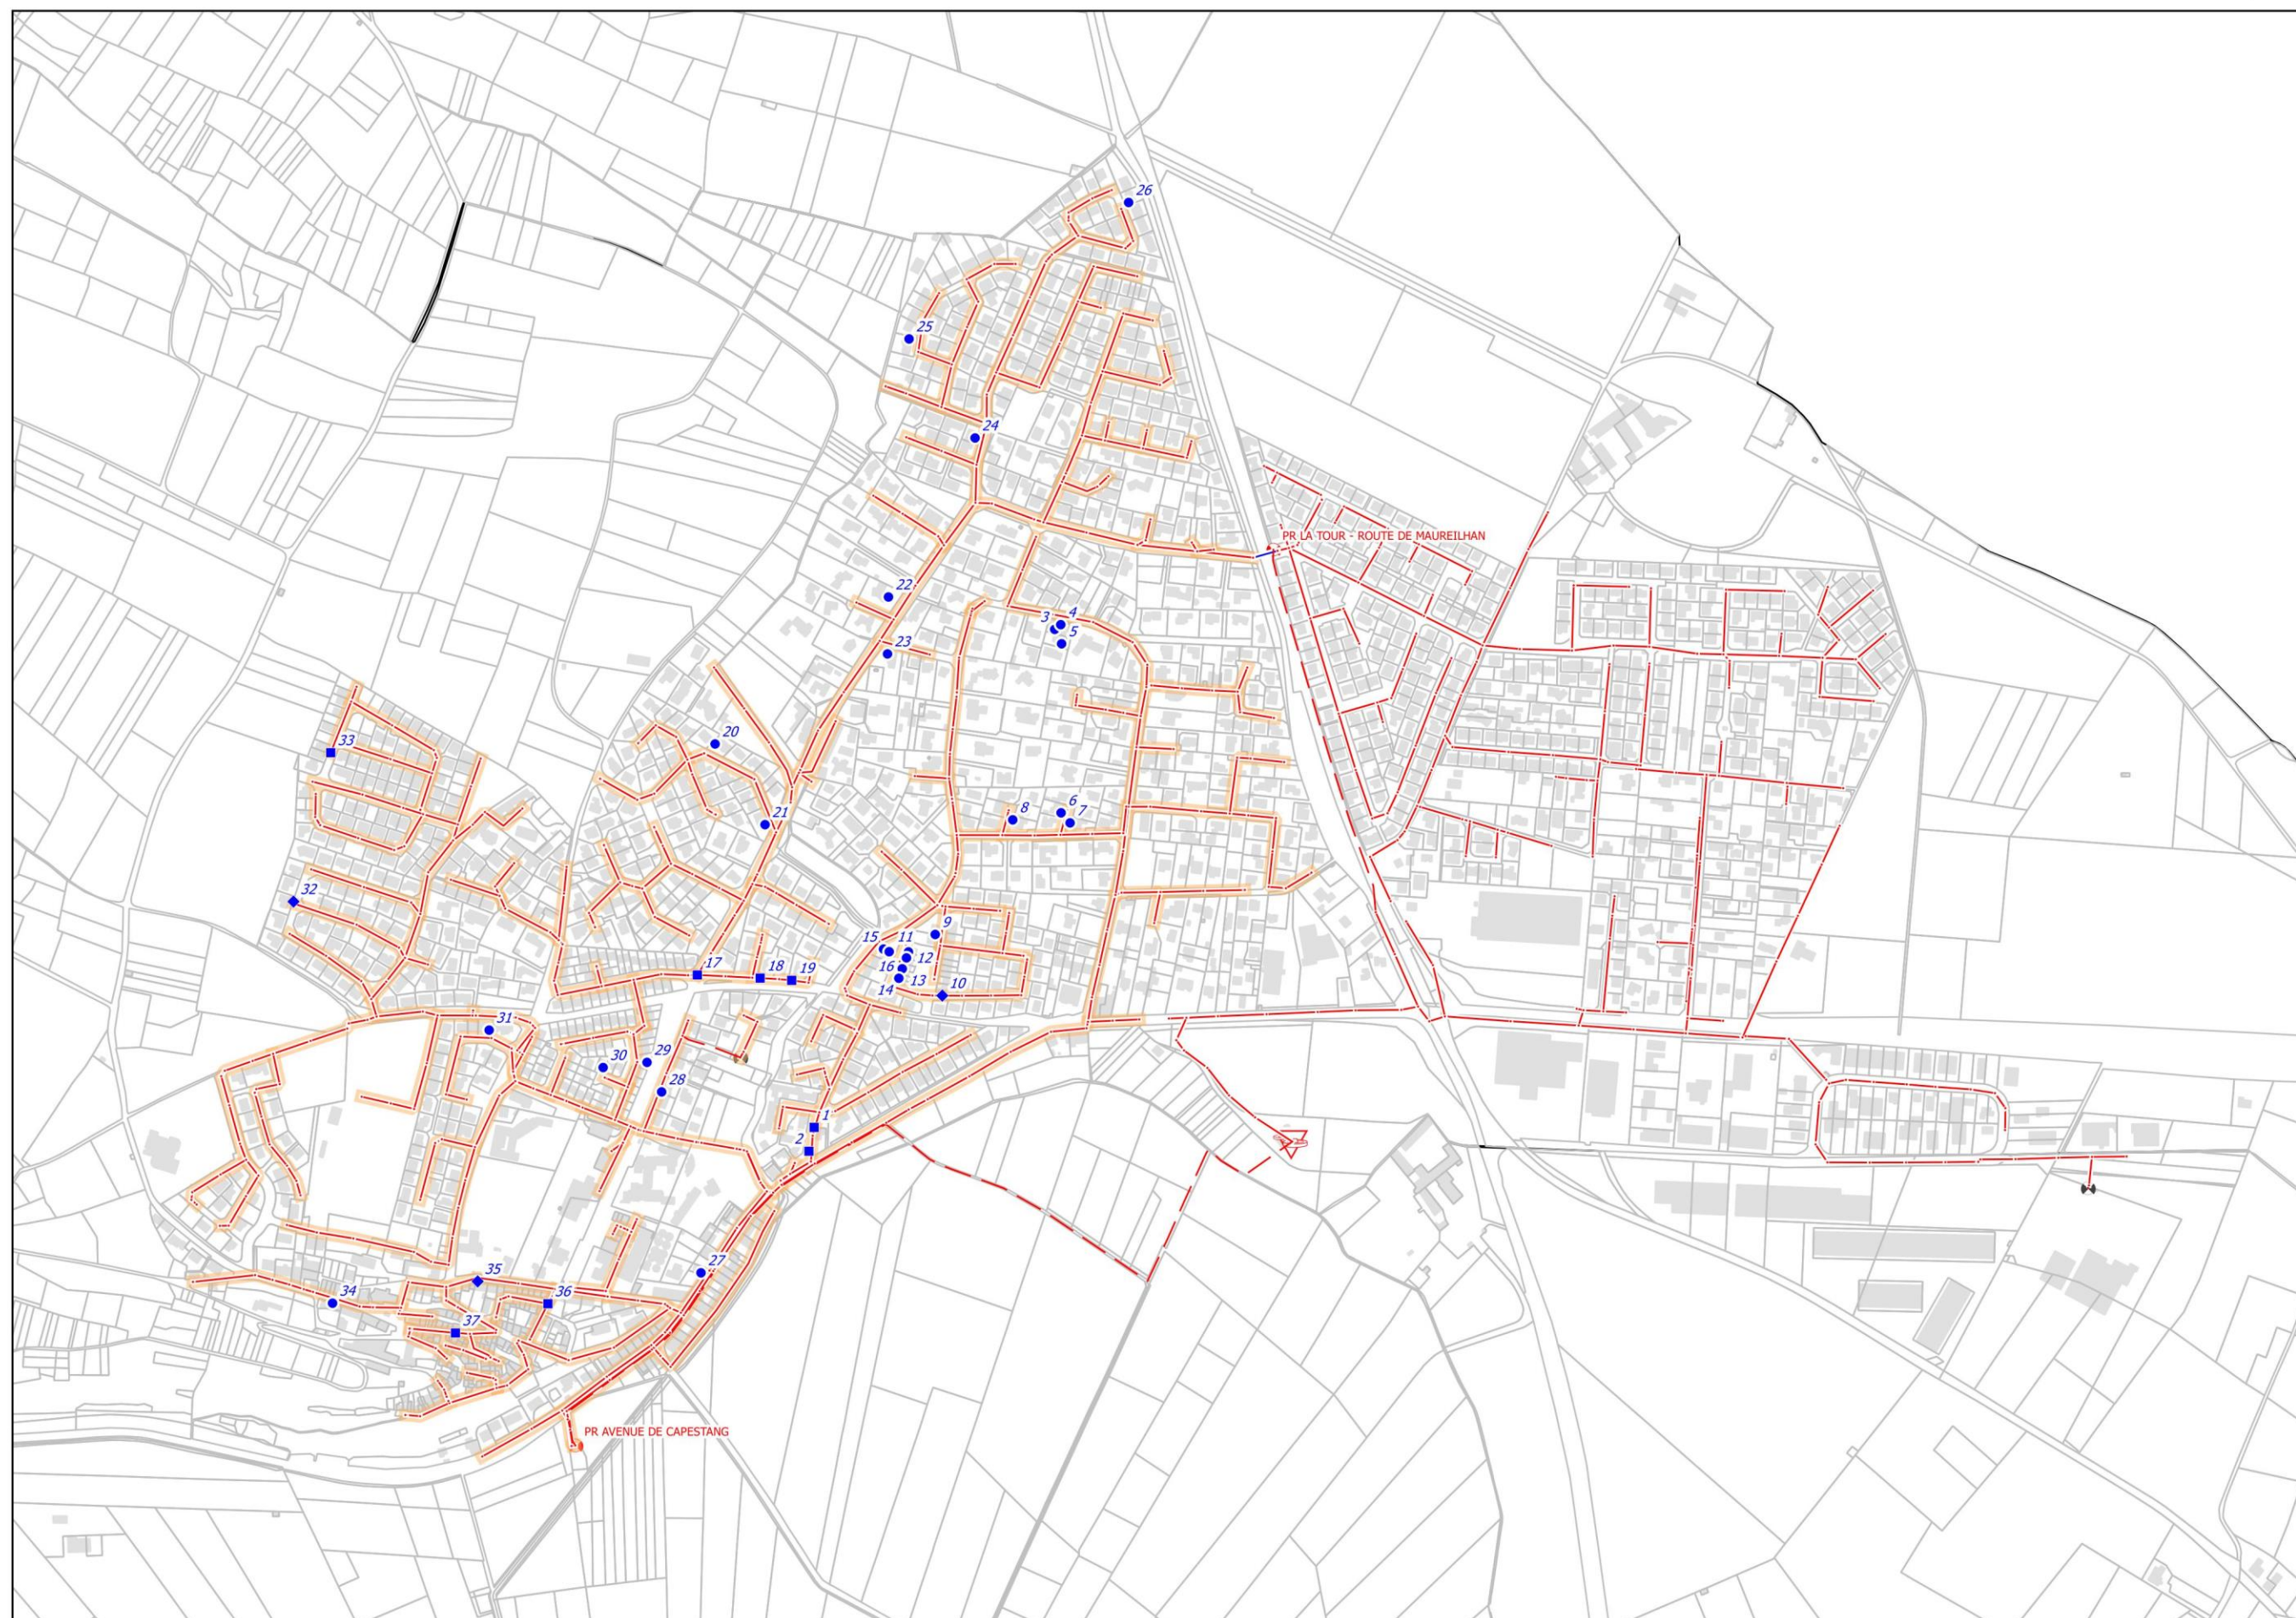
## Résultats tests à la fumée

Les défauts trouvés sont essentiellement des gouttières raccordées sur le réseau EU (70%) ou des ouvrages non étanche (22%). Pour cette dernière classe de défaut comme pour les ouvertures sur voirie, la surface raccordée est difficilement estimable car elle dépend de nombreux paramètres (localisation, type de sol, pente...) ; pour ces défauts la surface peut être sous-évaluée par rapport à la réalité.
