## Étude diagnostique du système d'assainissement collectif de BOURGUEIL Les Coursannes

Communes de Bourgueil et Saint-Nicolas-de-Bourgueil

Rapport de phases 4 et 5 :

Bilan du fonctionnement du système  
d'assainissement et schéma directeur  
d'assainissement

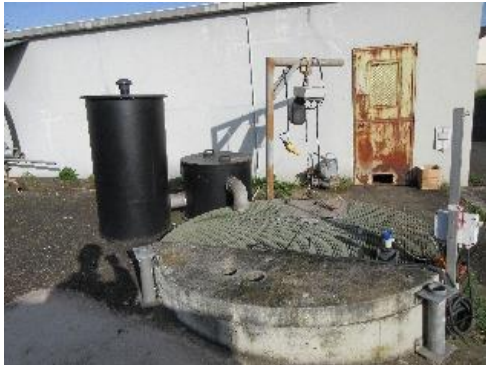
| | <p>POSTE DE REFOULEMENT AVEC TROP-PLEIN ET DÉBITMÈTRE SUR CONDUITE DE REFOULEMENT</p> <p>Ouvrage vétuste avec des traces d'infiltrations (concrétions et points de rouille). Désodorisation opérationnelle mais insuffisante en été.<br/>Débitmètre opérationnel mais raccords fortement corrodés.<br/>Chambre à vannes avec eau stagnante (fuite ?)</p> <p>Pour améliorer le prétraitement, il est prévu la pose d'un dégrilleur automatique en entrée du poste de refolement.</p> |

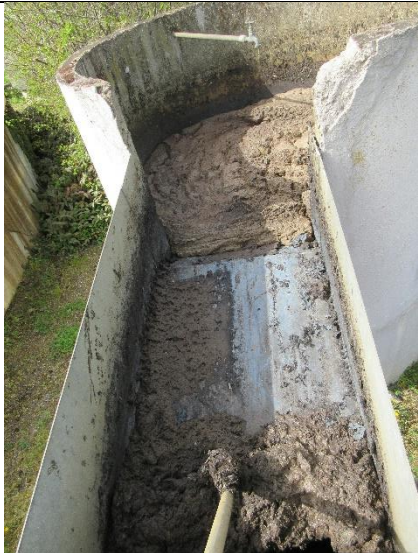
| | <p>DÉGAZEUR (4 m³)</p> <p>Défaut d'évacuation des écumes.<br/>Conduite d'arrivée du bassin d'aération noyée et efficacité limitée de l'ouvrage.<br/>Coulures et suintements au niveau de la goulotte d'évacuation des écumes.</p> |

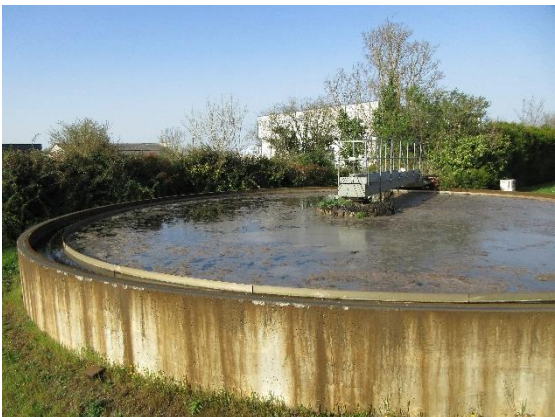
| | <p>CLARIFICATEUR (305 m³)</p> <p>Pas de défauts sur le génie civil.<br/><u>Traces de débordements (arrivées importantes d'eaux claires météoriques voire permanentes)</u><br/>Lame crénelée détachée à un endroit (reprise prévue par l'exploitant).<br/>Suraccumulation de mousses dans le Clifford et déversement au miroir.<br/>Remplacement des deux roues d'entraînement du pont racleur.<br/>Vitesse ascensionnelle correcte en débit moyen <b>mais trop importante pour le débit de pointe</b></p> |

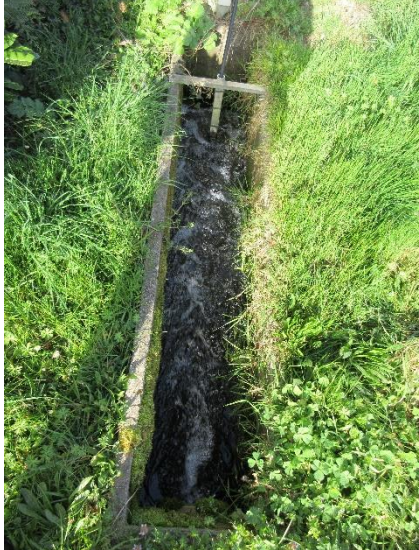
| | <p>CANAL DE MESURES AVEC PRÉLEVEUR</p> <p>Fonctionnement correct et aucun défaut de GC observé.<br/>Un entretien plus adapté doit être néanmoins effectué.</p> |

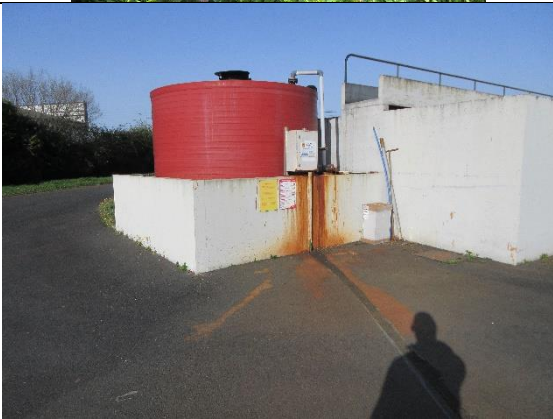
| | <p>CUVE DE CHLORURE FERRIQUE</p> <p>Cuve en bon état mais traces de coulures importantes.<br/>Équipements de sécurité avec plusieurs défauts : pas d'alimentation permanente en eau, problème d'évacuation du rince-œil, pas de chaîne pour actionner la douche, fuite sur la conduite d'alimentation en AEP.<br/><b>Les équipements de sécurité doivent être maintenus en bon état de marche</b></p> |

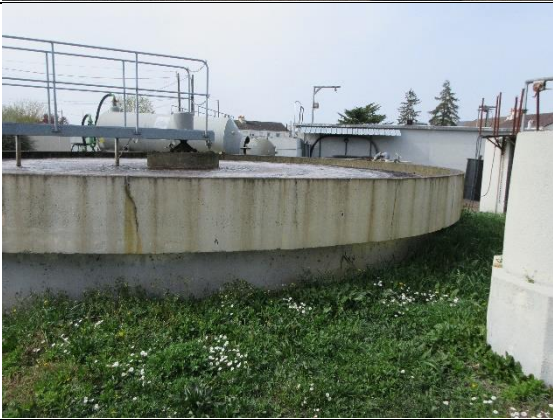
| | <p>ANCIEN CLARIFICATEUR RECONVERTI EN STOCKAGE DES BOUES (123 m³)</p> <p>Fissures et défauts de GC observés sur l'ouvrage<br/>Anciens débordements de boues<br/>Ouvrage utilisé en secours lorsque la table d'égouttage est non fonctionnelle</p> |

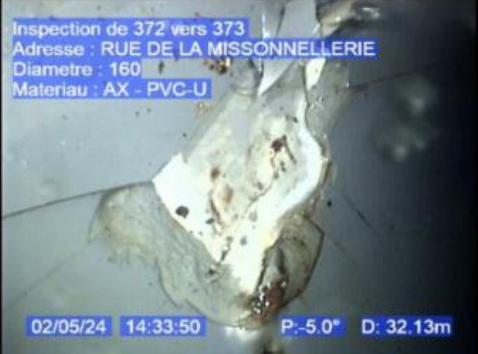
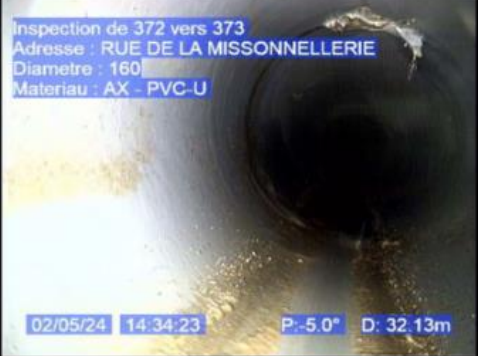
| OBSERVATIONS :<br><b>BABCE - Fissure radiale ouverte à partir d'un point (en étoile) à 12h</b><br><b>BBFB - Infiltration en goutte à goutte</b> | | |

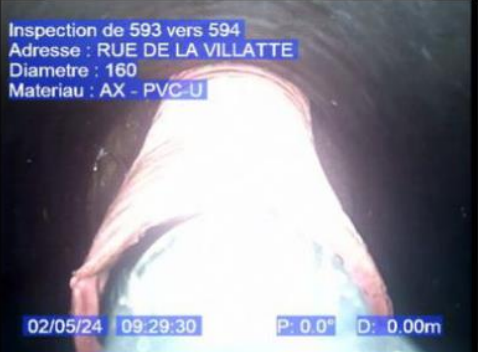
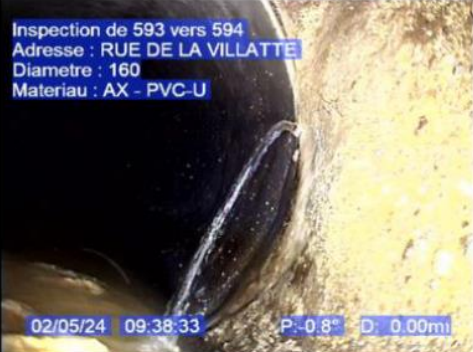
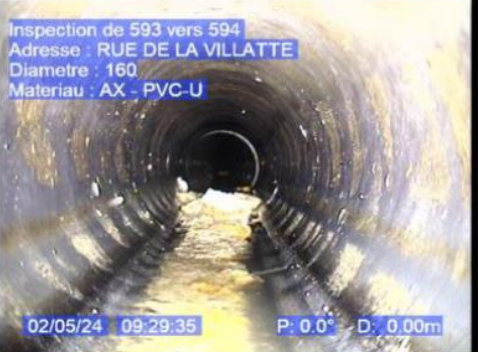
**Rue de la Villatte (R593 vers R594)**

| OBSERVATIONS :<br><b>BCDA - Regard de visite de départ - Départ de l'inspection depuis 593</b><br><b>BBFD - Infiltration par jaillissement</b> | | |

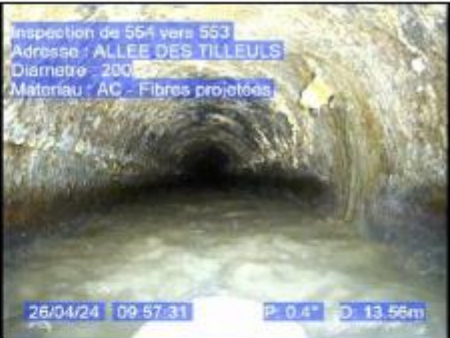
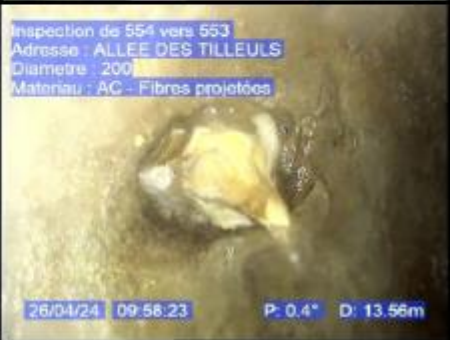
### Allée des Tilleuls (R554 vers R553)

| OBSERVATIONS :<br>BACA - Rupture à 10h - Pérforation<br>BBFB - Infiltration en goutte à goutte<br>Niveau d'eau trouble de 60% | | |

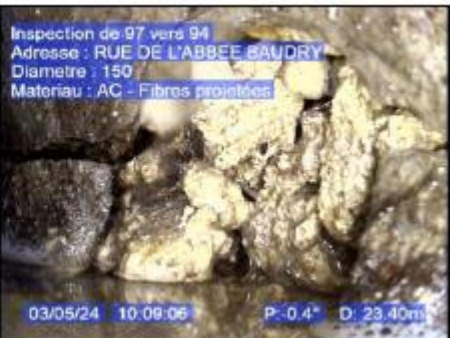
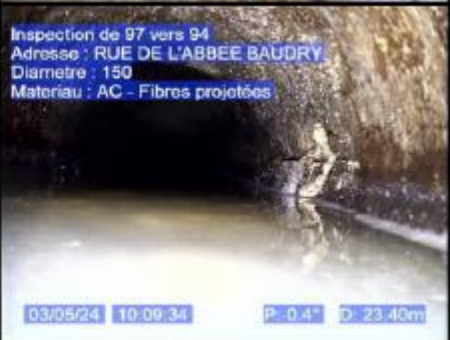
### Rue de l'Abbée Baudry (R97 vers R94)

| OBSERVATIONS :<br>BACA - Rupture - Pérforation<br>BBDD - Entrée de gravier<br>Niveau d'eau trouble de 45% | | |

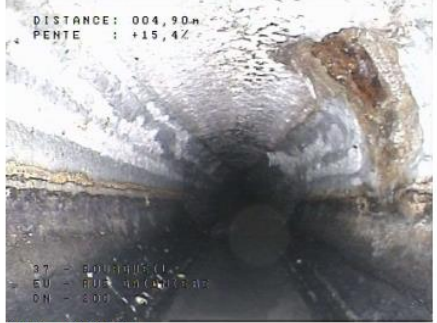
## Rue Gagnière (EU5 vers EU6)

| | Distance | Pente | Compteur | |
|---|---|---|---|---|
| <p>(BAK.J.C) Observations relatives au revêtement - trou dans le revêtement - complexe de 01 heure à 03 heures<br/>(BBF.A) Infiltration - suintement</p> | | | | <p>DISTANCE : 004,90 m<br/>PENTE : +15,4 %</p> <p>37 - BOURGUEIL<br/>EU - RUE GAGNIERE<br/>DN - 800</p> <p>P(EU5 - EU6)D0003</p> |

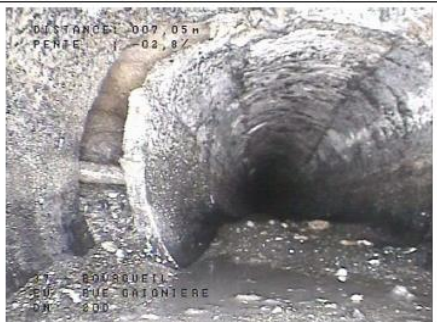
| | Distance | Pente | Compteur | |
|---|---|---|---|---|
| <p>(BAJ.B) Déplacement d'assemblage - décentrage radial à 03 heures<br/>(BAO) Sol visible par le défaut<br/>(BAP) Vide visible par le défaut</p> | | | | <p>DISTANCE : 007,35 m<br/>PENTE : +4,6 %</p> <p>37 - BOURGUEIL<br/>EU - RUE GAGNIERE<br/>DN - 800</p> <p>P(EU5 - EU6)D0005</p> |

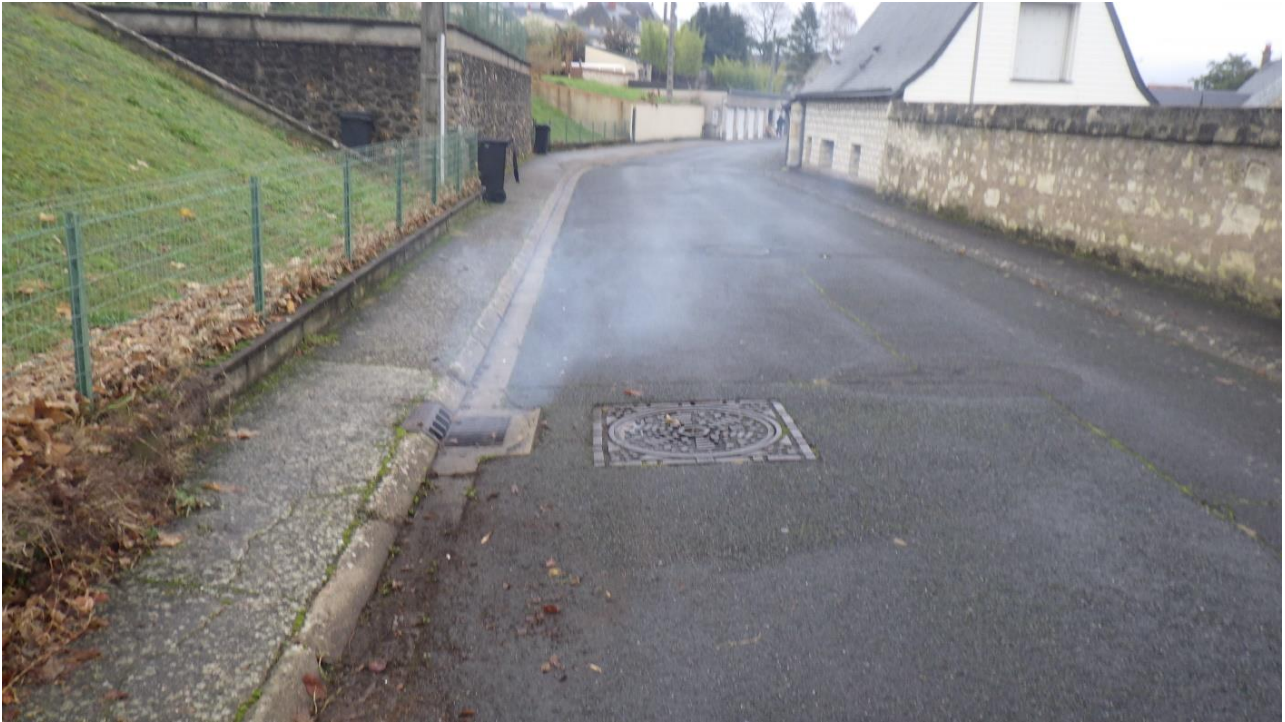
Figure 28 : photographie de l'anomalie de raccordement en domaine public

Cette opération concerne l'anomalie constatée en domaine public au niveau de la rue des Fontaines (anomalie n°5, annexe 2, rapport de phase 3). Il a en effet été repéré des dégagements de fumée d'une grille avaloir de voirie.

Il est donc important de prévoir une inspection complémentaire des deux conduites d'eaux usées et d'eaux pluviales afin d'en garantir la structure et les éventuelles interconnexions.
