## RAPPORT ANNUEL DU DELEGATAIRE

Communaupole de Lens-Liévin - Dépollution et Collecte des eaux usées

## **Veolia – Rapport annuel du délégataire 2014**

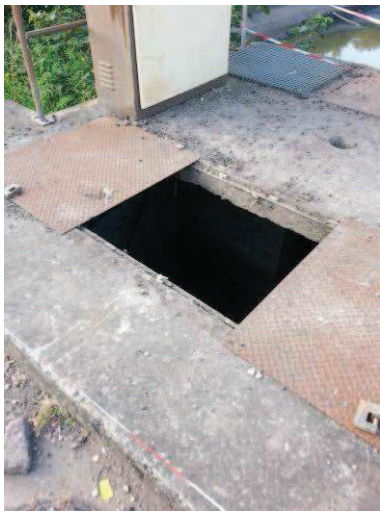
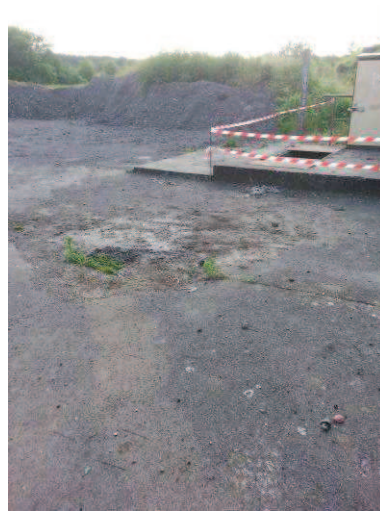
- Loos en Gohelle le 18/06/2014 – SR Ragonieux : vol de plaques au niveau de la bache de relèvement

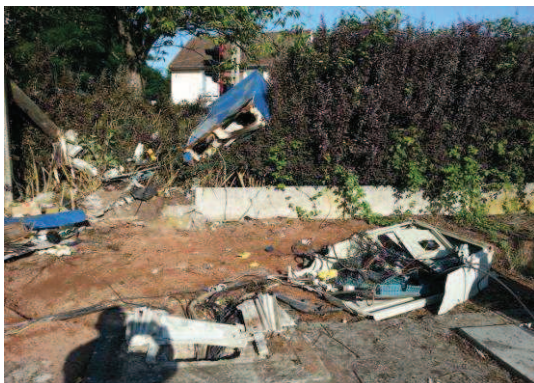
- Méricourt le 01/08/2014 – SR Courty Guy : Suite à un accident de voiture, l'armoire de commande du poste de relèvement de Courty Guy a été détruite. Une armoire provisoire a dès lors été mise en place par Veolia afin que le SR puisse assurer le pompage des effluent. Un dossier sinistre a été ouvert et la CALL a été remboursée des dépenses occasionnées. L'armoire de la SR a été renouvelée au cours du 3<sup>ème</sup> trimestre 2014.

*Poste de relèvement au moment de l'accident*

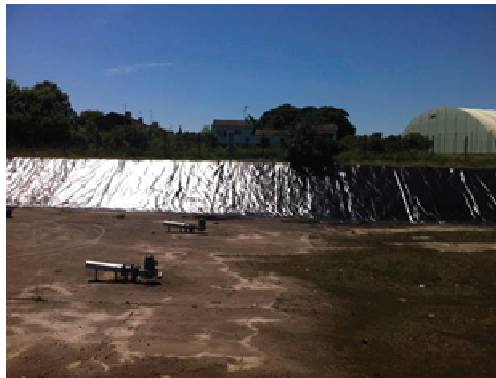
*Bassin Avion Cosmonaute (après travaux)*

**NB : le bassin cosmonaute a de nouveau été vandalisé 2 mois à peine après ces travaux**

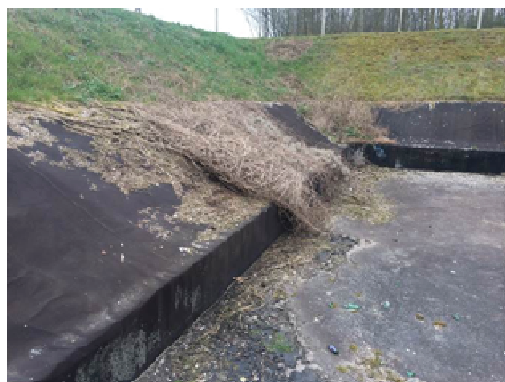
*Bassin Bully les Mines - rue Emile Zola  
(avant travaux)*

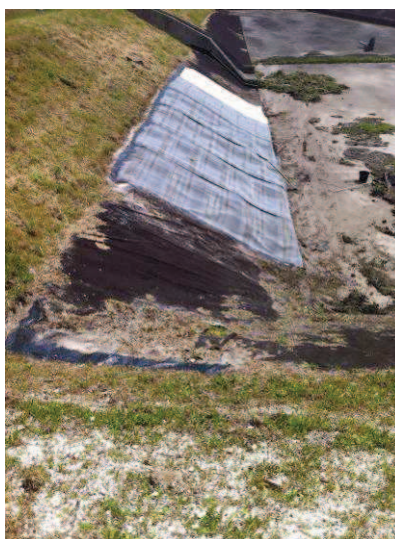
*Bassin Bully les Mines - rue Emile Zola  
(après travaux)*

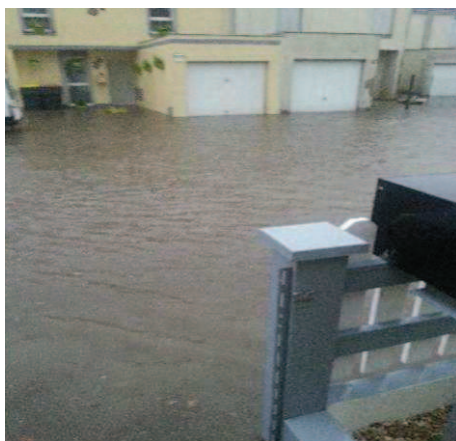
- Vimy – le 20/09/2014 : suite aux fortes précipitations de la fin de journée (20.6mm/24h sur pluvio de Carency), la résidence des Peupliers a de nouveau été inondée. Ce genre de problème est souvent rencontré dans cette résidence en raison du sous dimensionnement du réseau (faible capacité hydraulique). Des sondes de mesure doivent être installées par Veolia courant 2015 dans les collecteurs de ce secteur afin d'étudier les débits transités. En fonction des données, une étude sur le dimensionnement des réseaux pourra être lancée.

*Inondation à Vimy le 20/09/2014*

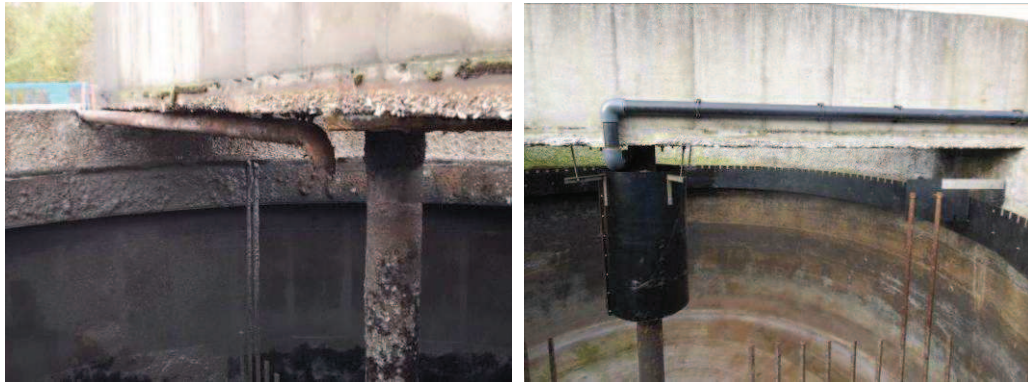
- Janvier 2014 : Remise en service de l'épaississeur n°1 après l'avoir remis en état (vidange complète, nettoyage Génie civil, remplacement du clifford, de la lame siphonide, de la vanne d'isolement et de la canalisation d'alimentation). Nous avons constaté une dégradation importante des bétons sur la partie supérieure de l'ouvrage. Ce travail avait déjà été entrepris sur l'épaississeur 2 en fin d'année dernière.

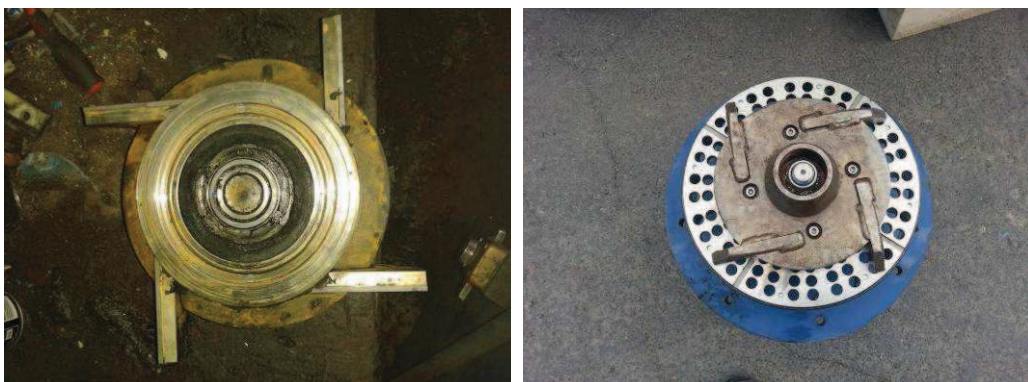
- Février 2014 : Casse de l'arbre sur le dilacérateur situé en amont de la centrifugeuse au niveau de l'atelier boue. Réalisation d'une bride pleine afin de pouvoir faire fonctionner l'atelier déshydratation sans la fonction de dilacération. Pièce partie en expertise le 27/02/2014. Retour d'expertise de l'équipement réparé en juillet 2014.

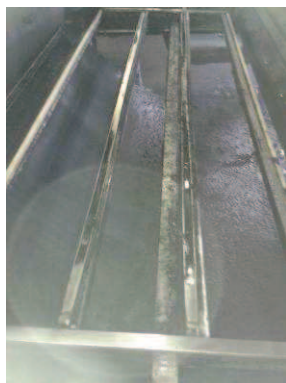
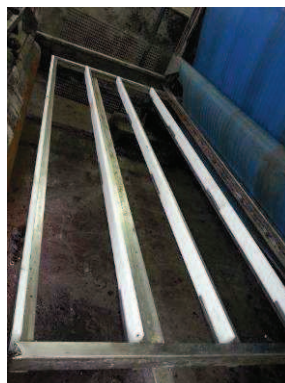
- Mars 2014 : Mise à l'arrêt pendant tout le mois de mars du filtre à bande EMO : Répartiteurs des toiles inférieures cassées occasionnant l'arrachage de la toile inférieure et constat d'une usure importante sur le châssis inox de la machine. La remise en service du filtre à bande EMO s'est effectuée en avril 2014 à l'issue de la remise en état des pièces défectueuses (remontage d'une nouvelle table de guidage en inox et changement des roulements).

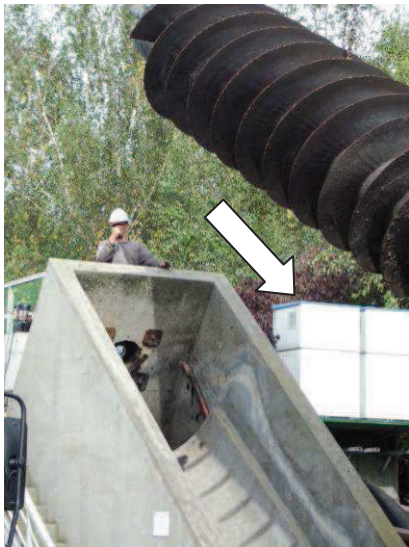
*Préleveurs avant déplacement*

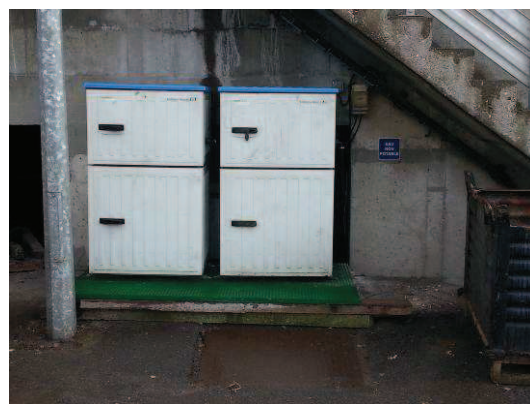
*Préleveurs après déplacement*

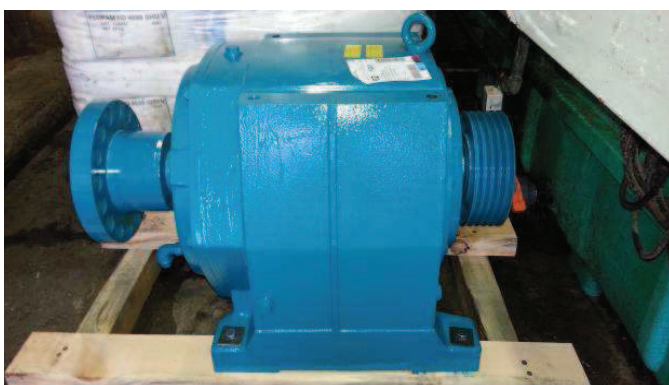
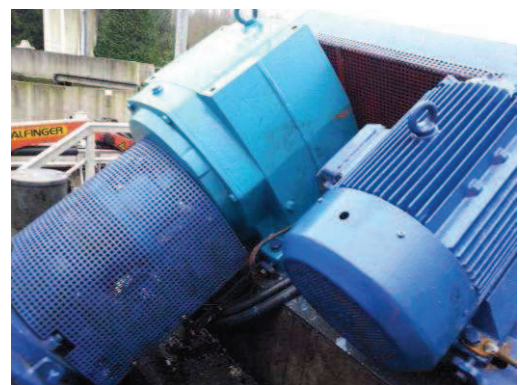
- Octobre 2014 : Démontage du motoréducteur de la vis d'archimède Eaux Brutes afin de réaliser une remise en état complète. Relevage des eaux Brutes assuré par la nouvelle pompe de secours. Remise en service du motoréducteur en début janvier 2015.

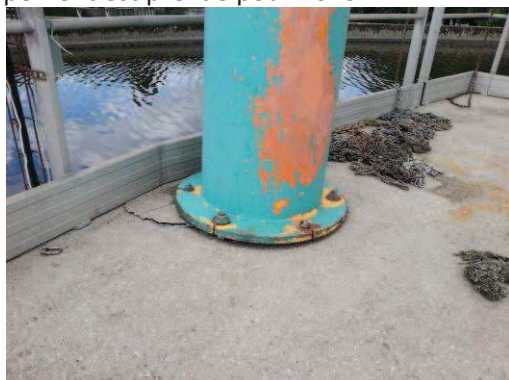
- Juin 2014 : Problème de descellement rencontré sur la potence (1 tonne) du bassin biologique B : Mise en sécurité de la zone à risque puis démantèlement de l'équipement de levage (grue). La réinstallation de l'équipement est prévue pour 2015.

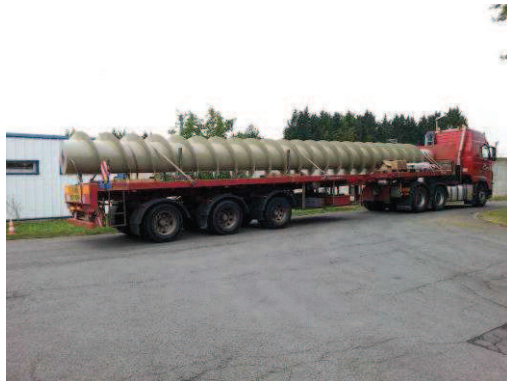
- Aout 2014 : Mise en service de la nouvelle vis de relèvement B : Constat d'un bruit de frottement anormal et installation de cale de 2 mm sous le support du palier inférieur. Remise en place du capotage de la vis suite au contrôle de bon fonctionnement en octobre 2014.

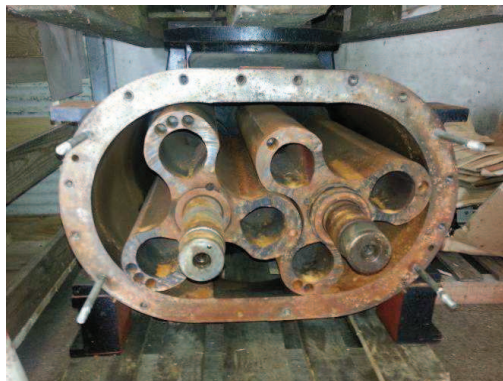
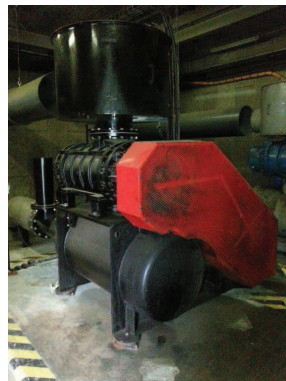
*Surpresseur C (secours des deux files de traitement)*

- Décembre 2015 : Fuite d'huile survenue sur le surpresseur Hibon © de secours : Démontage de celui-ci et installation d'un surpresseur de remplacement disponible sur la step (même modèle). Mise en service du surpresseur Hibon SNH 70 (avec châssis Robushi et moteur d'HV turbo) sur la file A : Renouvellement de la production d'air programmée au premier semestre 2015.

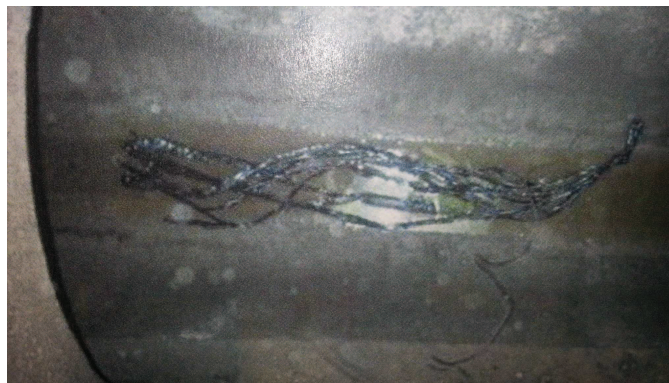
- Octobre 2014 : Nos équipes ont posé des pieuvres, dont les positions ont été définies par l'UO réseau, sur le réseau alimentant la station afin d'essayer de localiser l'origine des concentrations de boues assez élevées en cadmium.

*Pieuvres installées dans le réseau d'assainissement*

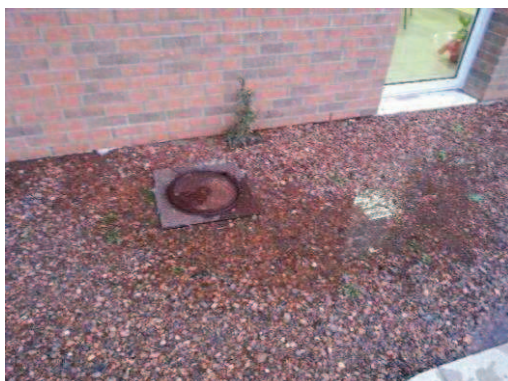
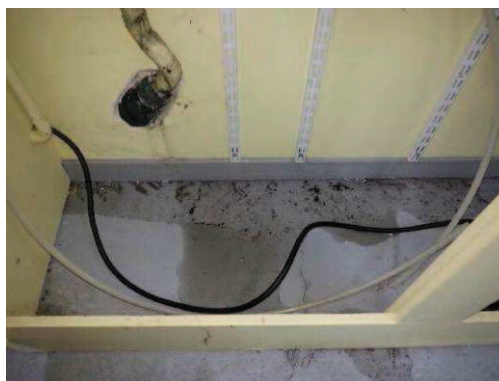
- Janvier 2014 : Fuite importante d'eau potable constatée sur l'usine occasionnant la présence d'eau dans le bâtiment administratif. Intervention du service eau potable pour réparation de la fuite.

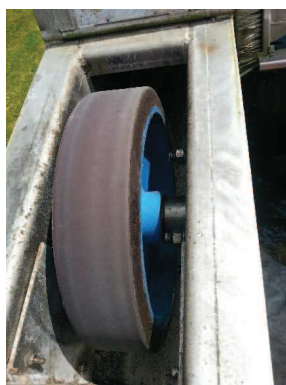
- Février 2014 : Grosse intervention d'astreinte : Remplacement de la roue arrière du pont clarificateur suite à l'arrêt de celui-ci (22/02)

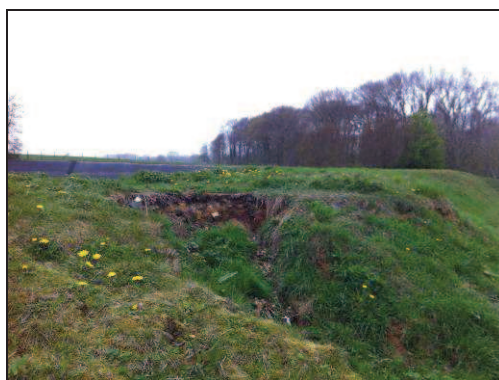
### Lagune d'acheville

Le bassin d'infiltration est de plus en plus souvent saturé lors des périodes de forte pluviométrie.

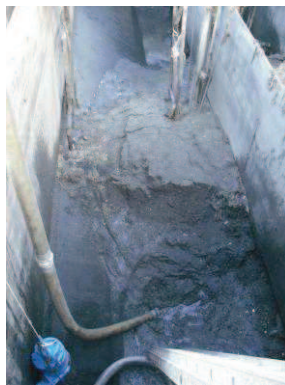
- **Etat du Génie Civil des deux épaisseurs**

Suite à une intervention réalisée sur l'un des deux épaisseurs de la step (N°2), nous nous sommes aperçus de la dégradation importante des bétons sur la partie supérieure de l'ouvrage. Cette détérioration est liée à la présence importante d'H<sub>2</sub>S dans l'ouvrage couvert. Après avoir procédé au nettoyage complet des deux épaisseurs et à la réhabilitation des équipements (vannes, canalisations, clifford, lames siphonides, ...) nous n'avons pas réinstallé les couvercles en fibre de verre.

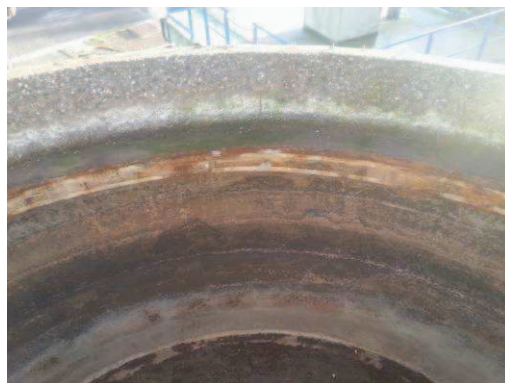
- **Fuite au niveau de décanteur primaire**

Lors d'un contrôle de l'état du génie civil réalisé par l'équipe d'exploitation de la step, nous nous sommes aperçus d'une fuite au niveau de la jonction du décanteur primaire et de la bêche de récupération des eaux décantées. Il s'agit d'une jonction béton entre deux étapes travaux. La première correspondait à la construction de la step en 1988 et la seconde, à la construction du traitement biologique des effluents, réalisée en 1990.

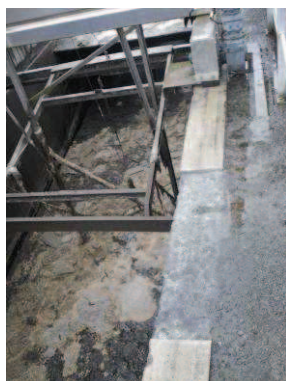
Nous avons constaté une forte dégradation du génie civil au niveau des prétraitements de la step, notamment les bandes de roulement du pont déssableur/déshuileur. Une réparation provisoire a été faite en mars 2013.
