MINERVE

2014

Carte de l'aléa « mouvements de terrain »

COMMUNE DE VALSONNE (69)

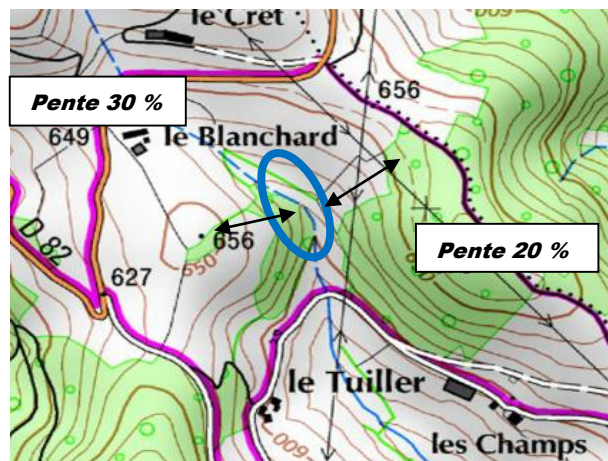
Un seul endroit est concerné par cet aléa : au niveau du Blanchard, des signes d'érosion au niveau du ruisseau des Tuillier indiquent que l'aléa est possible : éboulis dans le lit de la rivière, affouillement des berges, débordements,...

*Localisation de la coulée de boue niveau moyen
(IGN au 1/25000)*

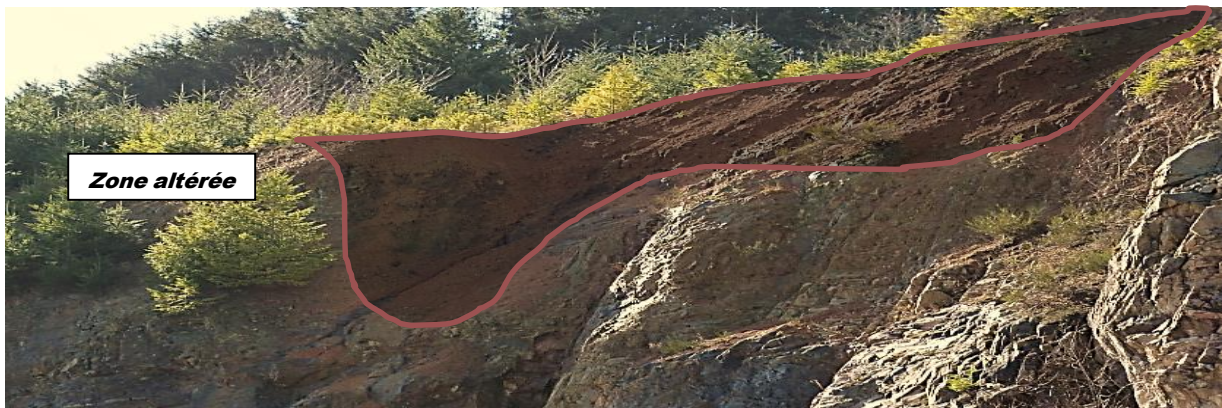
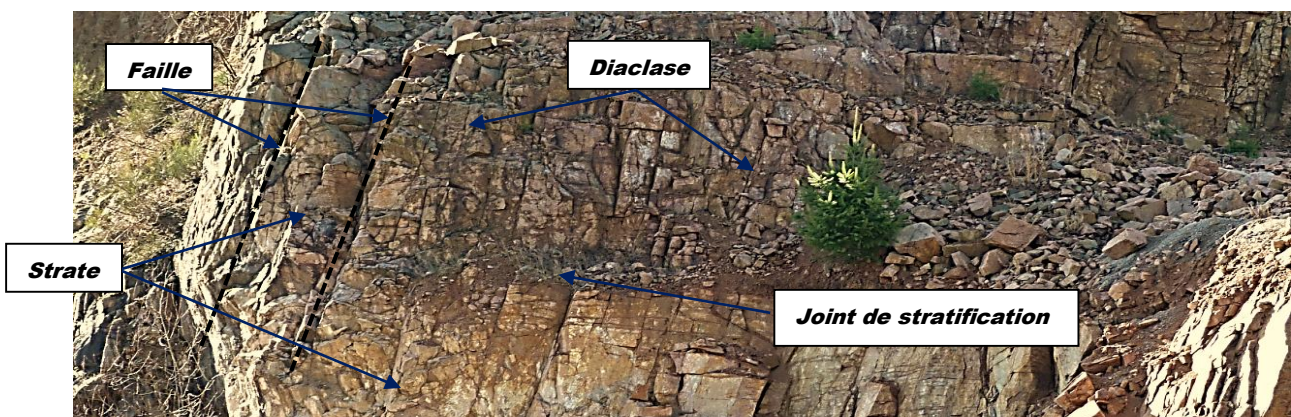
Zone altérée (photo du haut) et zone diaclasée et fissurée à un niveau inférieur (photo du bas)

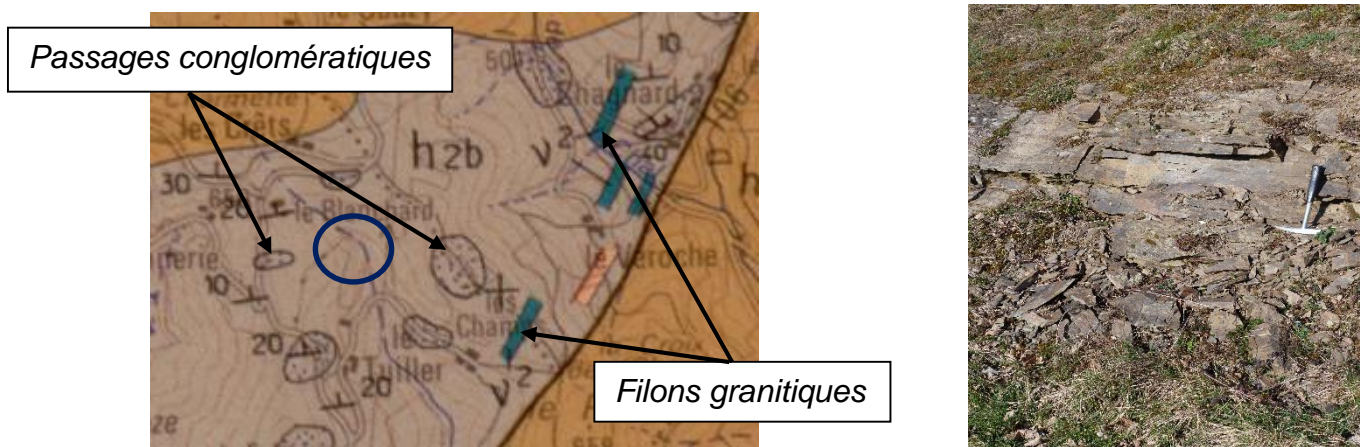
Un seul aléa « coulée de boue » a été répertorié sur la commune. Il est situé au lieu-dit le Blanchard. La présence de **fortes pentes** _ entre 20 et 30 % _ de part et d'autre du **ruisseau le Tuillier** (voir page 36), ainsi qu'un **substratum de terrains sédimentaires** (tuf fracturé de l'unité de Tarare) pouvant contenir **des passages de conglomérats ou de filons granitiques** _ supposant alors une zone altérée en surface _ expliquent la présomption d'une coulée de boue.

*Extrait de la carte géologique du BRGM – Feuille d'Amplepuis
Vue d'un affleurement au lieu-dit les Champs : fracturation intense du terrain*

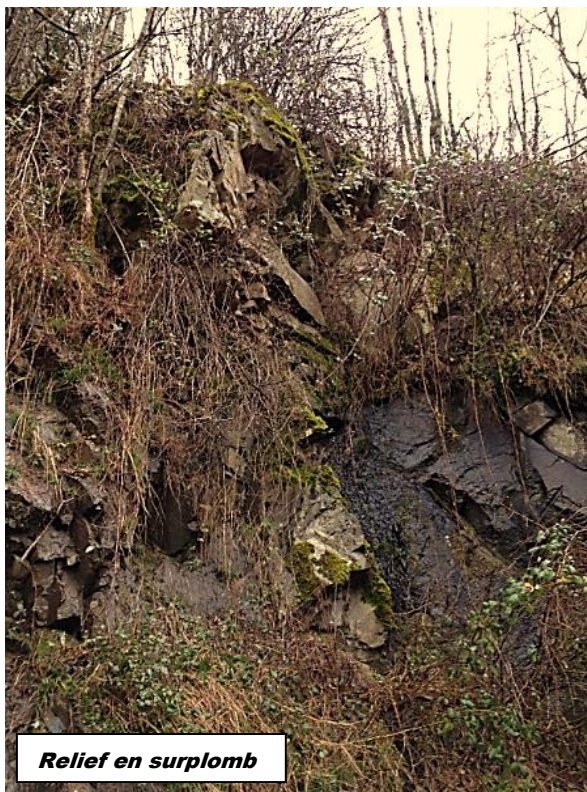
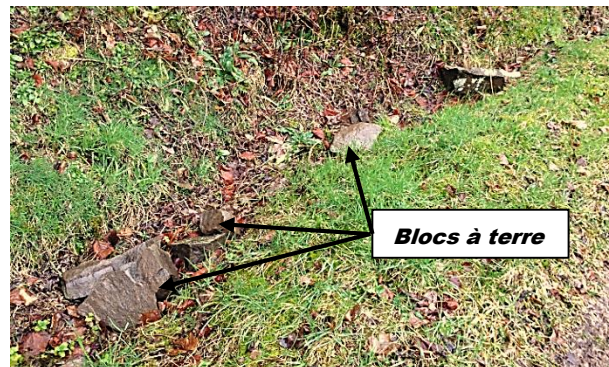
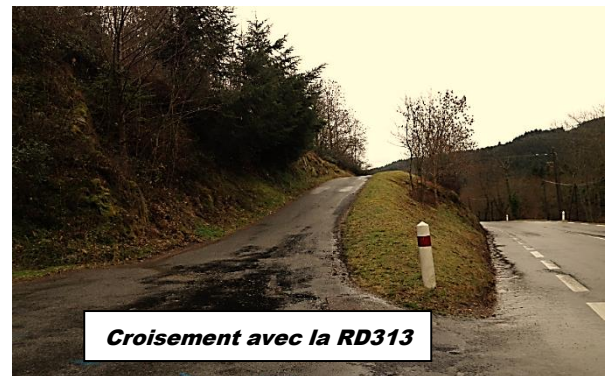
- Le long de la route d'Amplepuis au croisement avec la route passant par le Berthier, au hameau de la Raye.

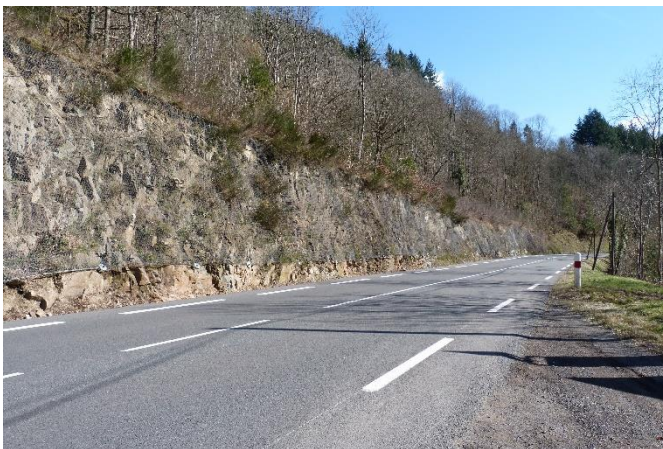
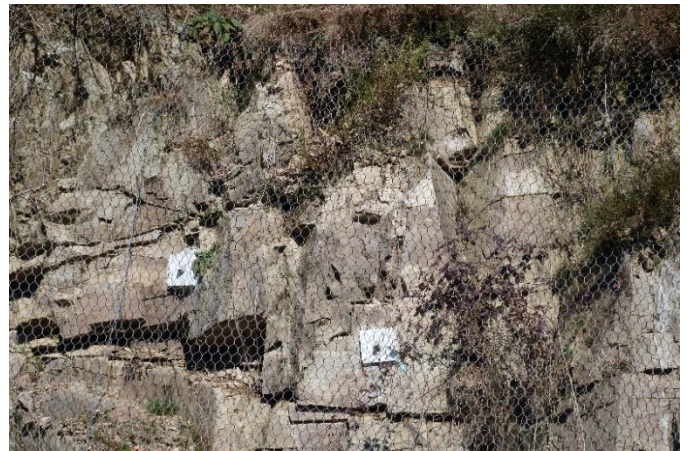
**Vues sur les talus sécurisés
- Route d'Amplepuis**

Ces ouvrages ont pour fonction la mise en sécurité de la route départementale RD313 vis à vis du risque de chutes de blocs. Ce risque d'origine anthropique a été généré lors de la constitution de talus de déblais subverticaux au sein de formation rocheuse pour l'aménagement de la route.

- Passifs : avec des grillages double torsion pare blocs sur toute la hauteur des talus
- Actifs : par la mise en place d'épingles ou clous d'ancrage sur des blocs rocheux

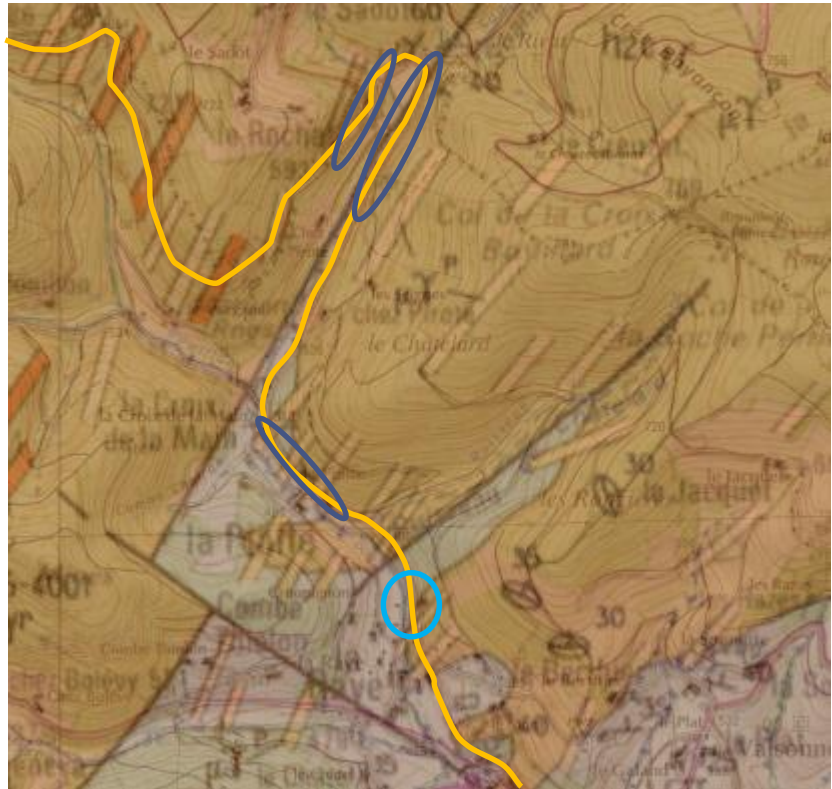
Dans cette zone de pente naturelle relativement élevée, orientée vers le Sud-Ouest en direction du cours d'eau, la route recoupe perpendiculairement une série de filons granitiques (structure rocheuse avec un réseau de fracture dense et anarchique) incluses au sein de la série des tufs anthracifères (formation très altérée en tête).

Rapport entre l'existence de confortement des talus et la présence de filons granitiques

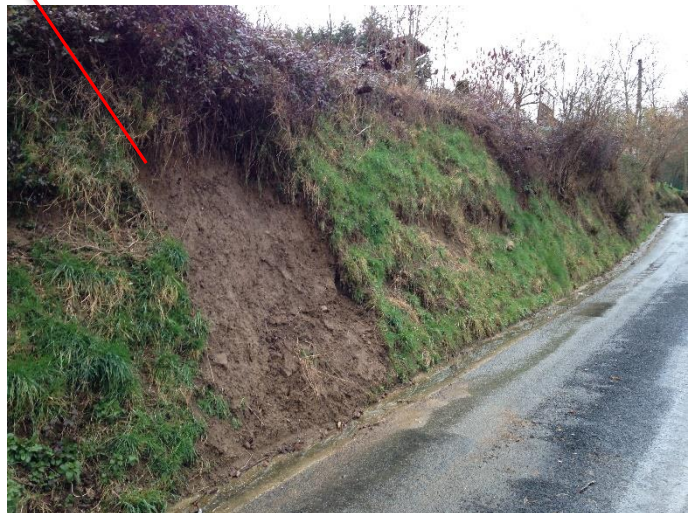
Vues sur le talus - Route du Berthier

Au lieu-dit le Mont, peu avant le croisement avec la départementale RD313, il a été constaté un glissement de peau de faible ampleur (largeur $\approx 1,5\text{m}$) survenue récemment au sein d'un talus de déblais surplombant la route.

Ce type d'évènement est largement prévisible lors d'épisodes pluvieux et lorsque les pentes de des terrains sont élevées (supérieure à 45°). En effet, lorsque les horizons superficiel sont gorgés d'eau, leurs masses volumiques augmentent considérablement jusqu'au moment de rupture de l'état d'équilibre pour alors glissé jusqu'en pied de pente sous l'action de la gravité.

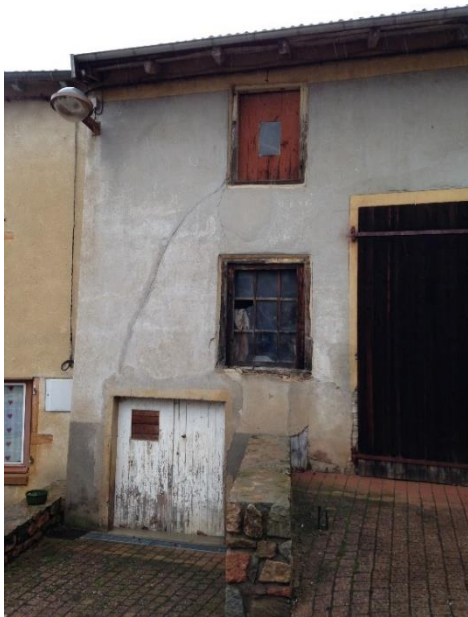
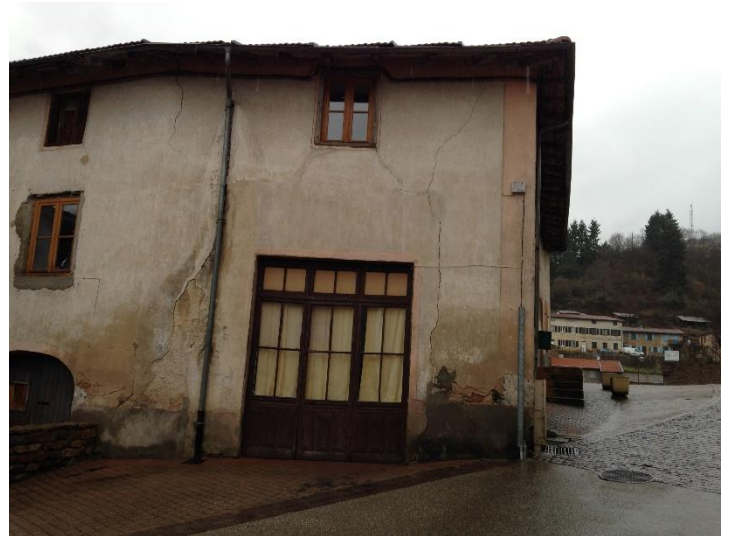
Par ailleurs, la frange altérée composée de sols fins étant naturellement sujette aux phénomènes de reptation (glissement de sol lent dans le sens de la pente), cette différence de niveau d'assise des fondations peut favoriser un mouvement des fondations avales dans le sens de la pente.

Désordres sur façades Rue du Rollin et Rue du Bourg

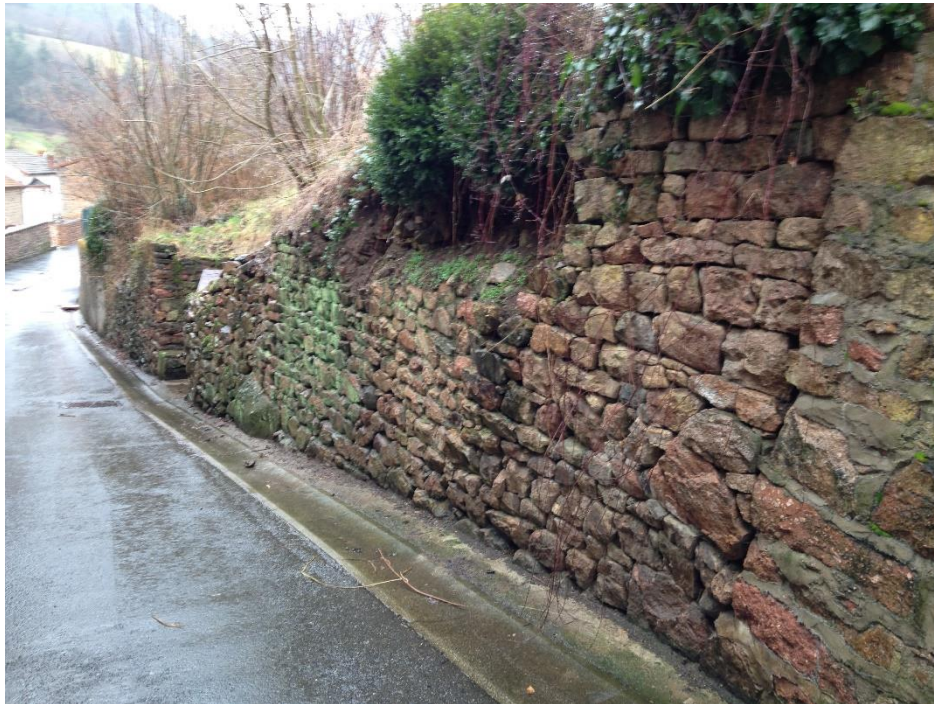
Exemple d'un mur de soutènement non entretenu dont le liant entre les pierres est devenu quasi inexistant et provoquant un effondrement en tête de l'ouvrage.

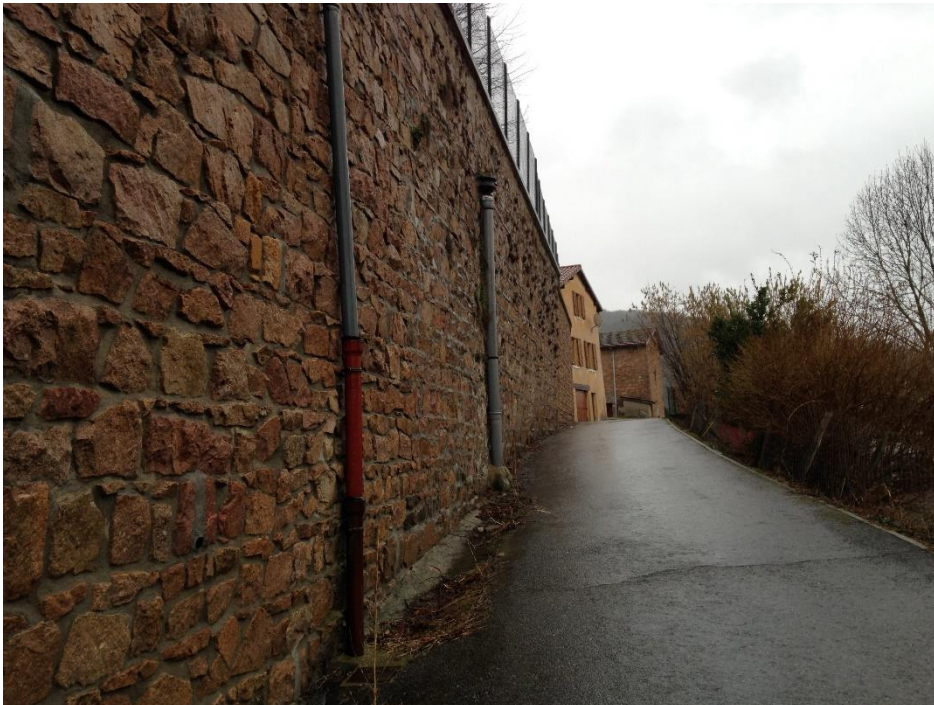
Default de verticalité d'un mur de soutènement de grande hauteur. Le mur ne dispose pas apparemment ni de dispositif de drainage (barbacanes, drains) ni d'ancrage horizontaux (clou, tirants). Il a fait l'objet d'un renforcement récemment.

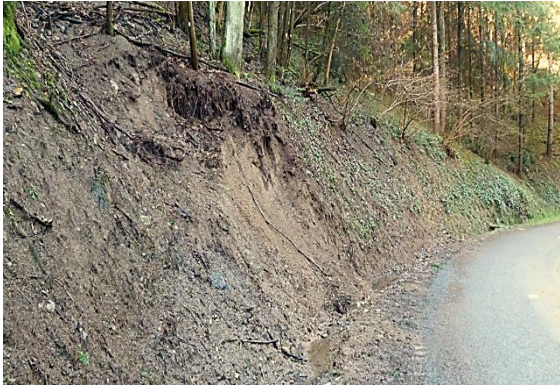
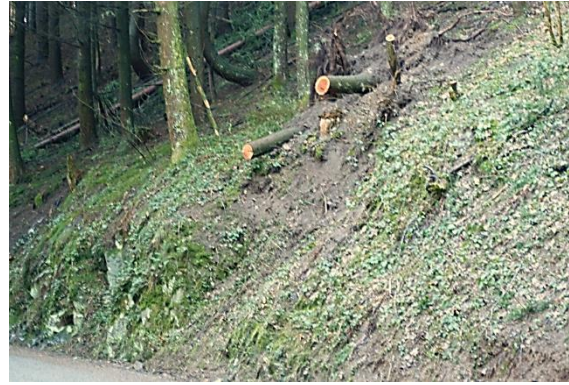
Photos prises le long de la RD 56

Signalons l'importance de la végétation qui joue un rôle de régulateur hydrique dans une région où la nappe superficielle circule de manière aléatoire. Elle sert également à maintenir la terre en place et à limiter les effets d'érosion. La déforestation « non maîtrisée » ou la mise à nu intensive des terrains seraient dommageable et sont, par conséquent, déconseillés sur le secteur étudié.

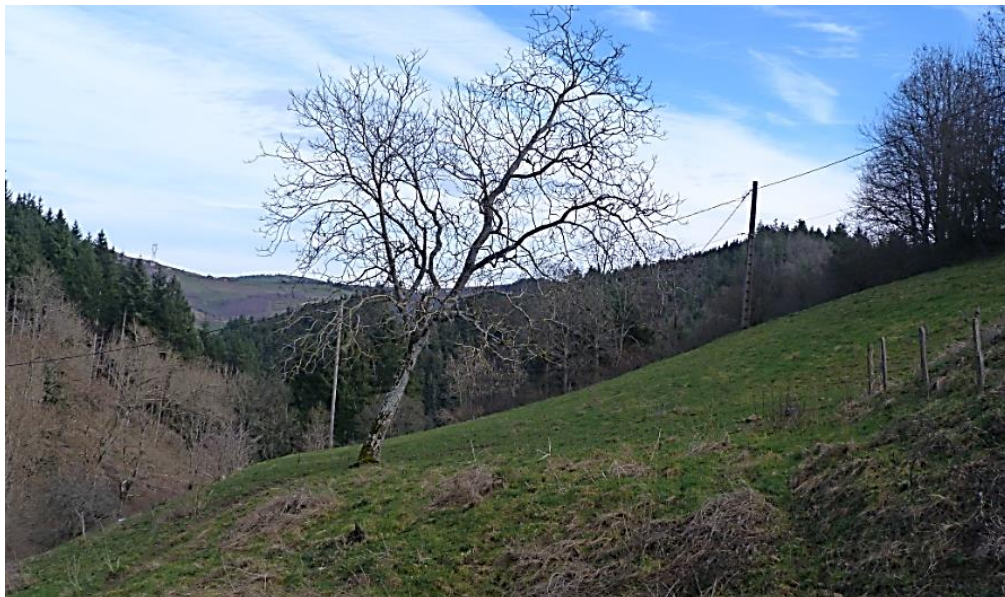
Le deuxième phénomène que l'on peut observer sur la commune est le principe de reptation ; il s'agit d'un glissement très lent mais présent. Les habitations situées sur une pente, entre un minimum de 8 à 10°, subissent des désordres géotechniques (fissures). L'allure de certains arbres corrobore cette constatation. Ce phénomène n'est observable que par endroit.

La photo ci-dessus a été prise au lieu-dit le Suchel dans des formations de tufs volcaniques, pénétrées par des filons granitiques. Une couverture altérée peut expliquer ces glissements lents.
