**Site minier de Mandelesse (87)**  
**Commune de Panazol**  
**Synthèse de l'évaluation et de la cartographie des**  
**aléas liés à l'activité minière**  
**Evaluation des risques résiduels**

**Réf : GEODERIS W2010/010DE – 10LIM3610**

**Date : 27/01/2010**

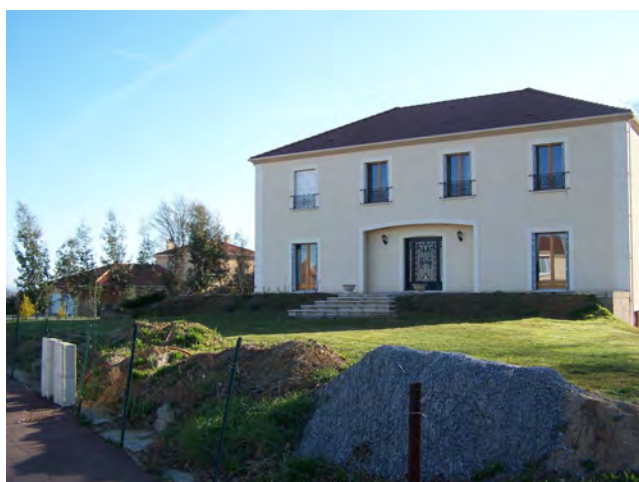
| Rue | Enjeux | Type d'exploitation | Niveau d'aléa |
|---|---|---|---|
| Auguste Rodine | 1 habitation + voirie | Puits Principal | Moyen |

*Photo 1 : Maison d'habitation  
située rue Auguste Rodine  
concernée par l'aléa  
« effondrement localisé » de  
niveau moyen*

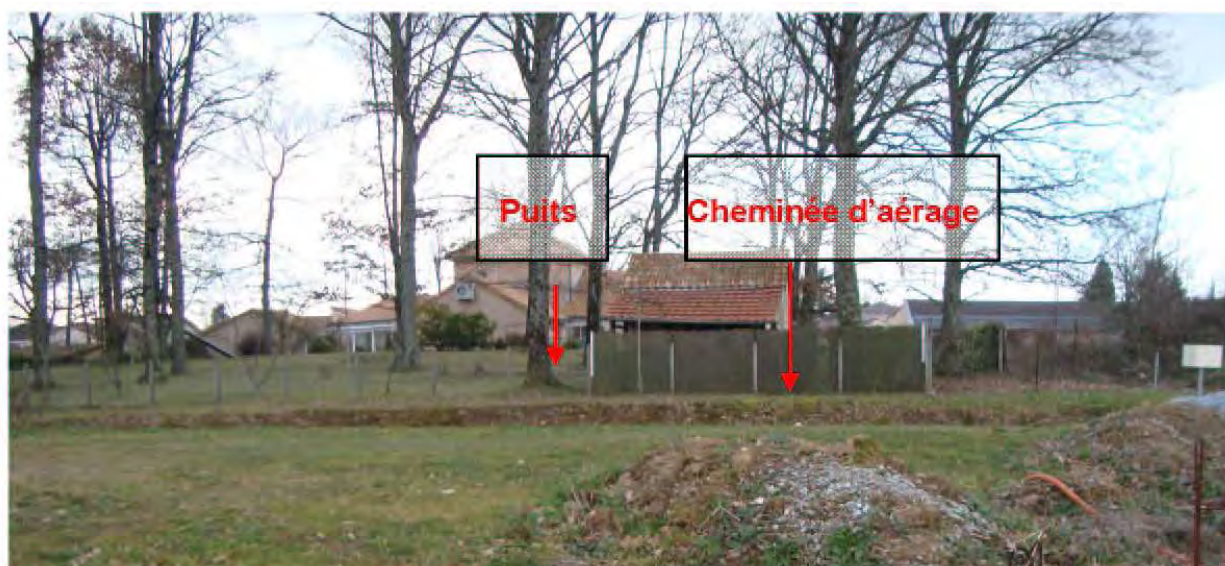
| Rue | Enjeux | Type d'exploitation | Niveau d'aléa |
|---|---|---|---|
| Impasse depuis rue Camille | 1 habitation + bâtiments | Carrefour de galerie + Portion Nord niveau 15 | Moyen |

*Photo 2 : Maison d'habitation située impasse depuis la rue Camille concernée par l'aléa  
« effondrement localisé » de niveau faible à moyen ainsi que par les ouvrages  
débochant au jour*

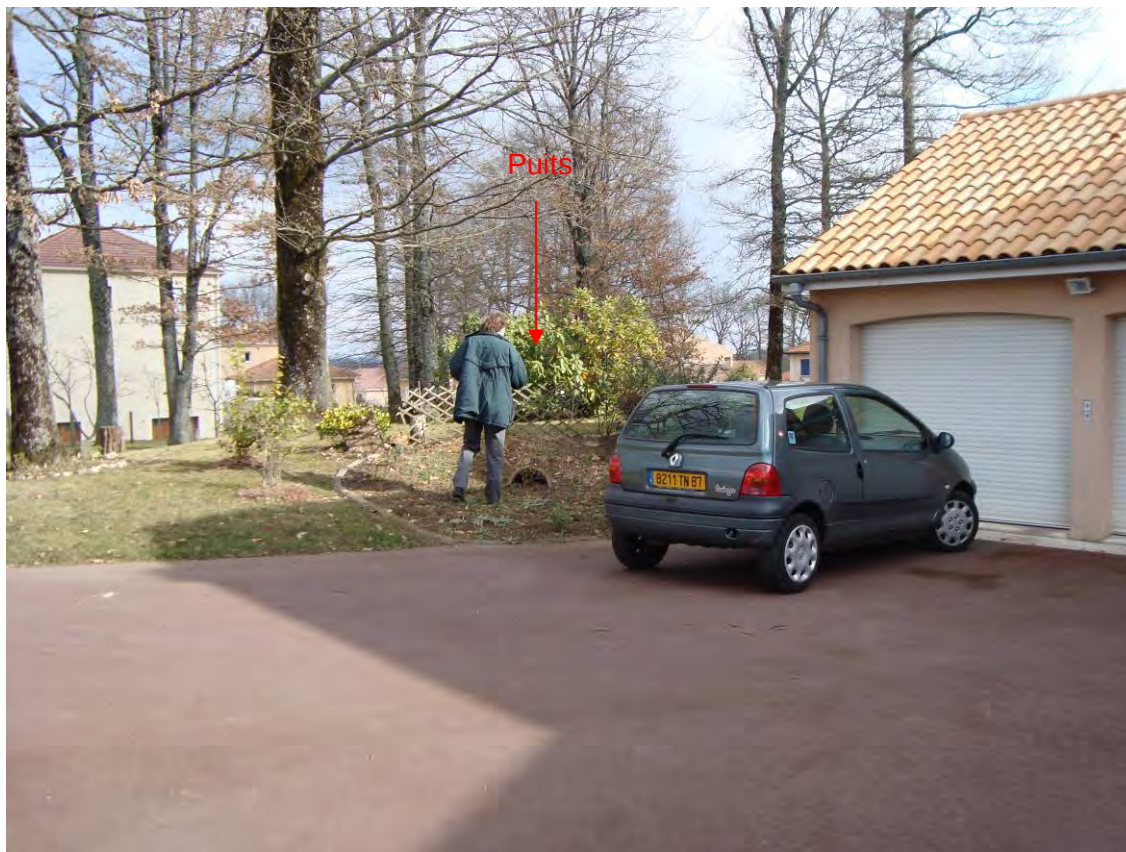
garage du pavillon. À cause du remblaiement artisanal, il est le siège d'un lent tassement d'environ 1 cm/ an (Figures 7 et 8) ;

Figure 7 : Photo de localisation du puits de la mine à proximité du garage de M. CECCO.

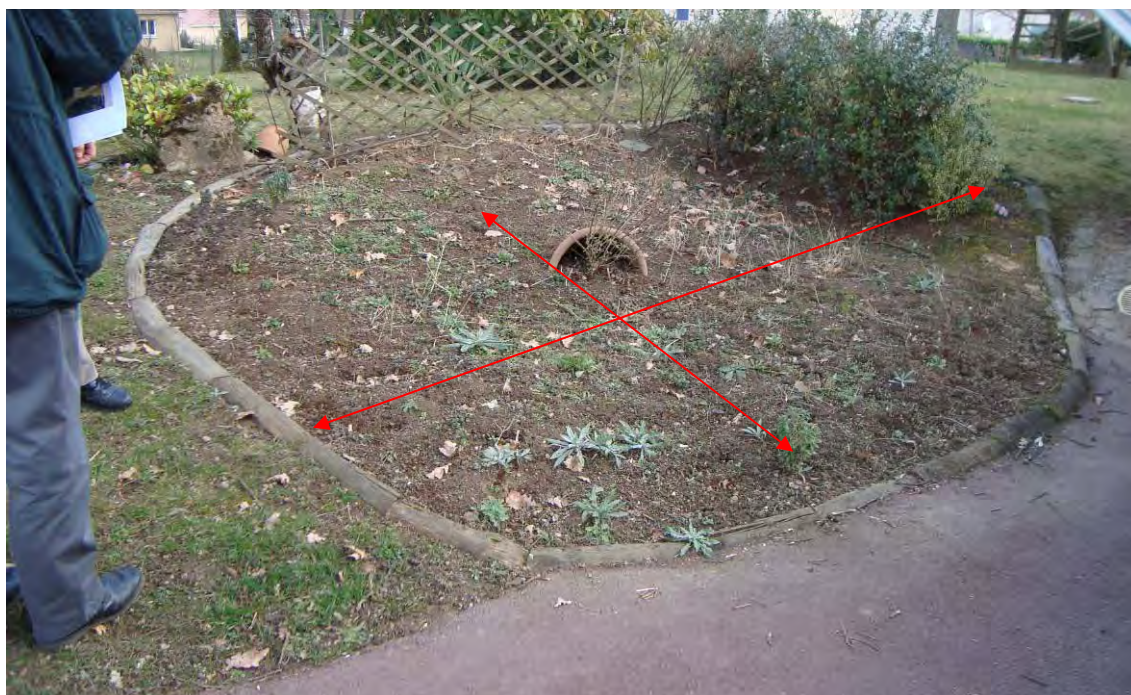
Figure 8 : Photo de localisation du puits de la mine de Mandelesse.

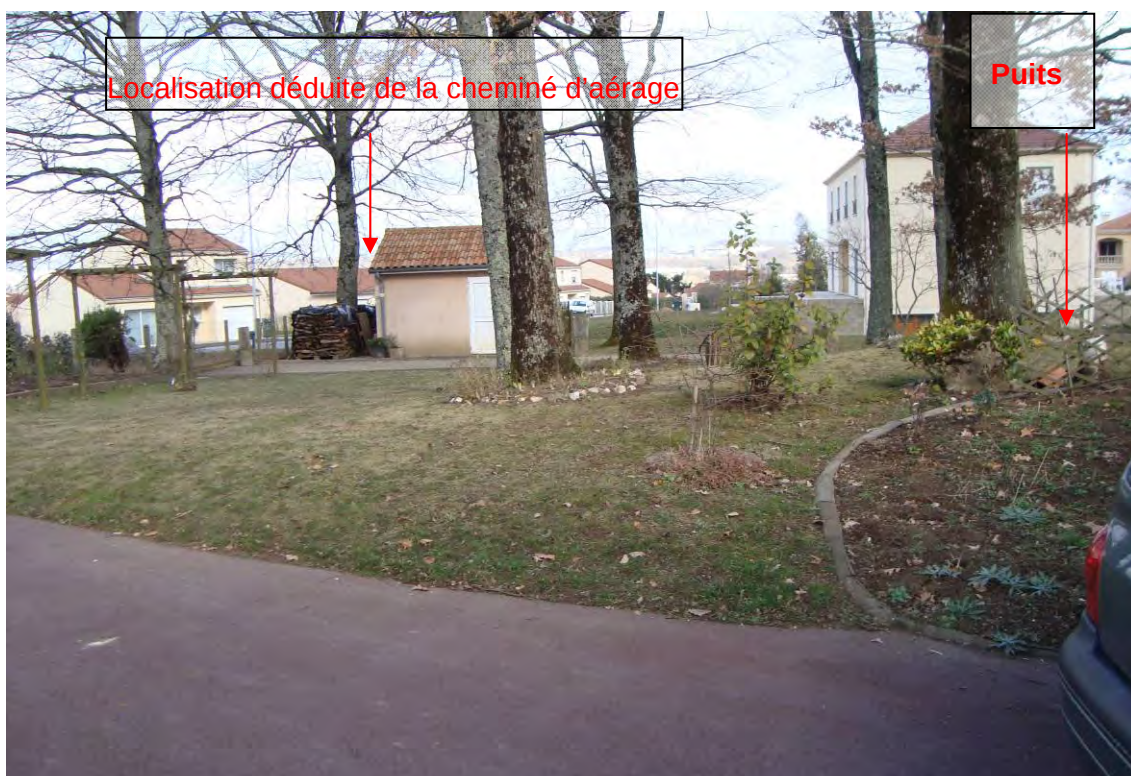
- une cheminée d'aération inclinée de 14 m projetés partait du niveau -15, à 38 m au nord du puits, pour monter à environ 45° vers le sud et déboucher en surface à environ 27 m du puits. La cheminée avait une section 1,4 x 1,4 m. La position de cet ouvrage a été déduite grâce au plan minier géoréférencé car en surface il ne reste pas de trace de cette cheminée (Figures 9 et 10).

Figure 9 : Photo de la localisation supposée de la cheminée d'aérage.

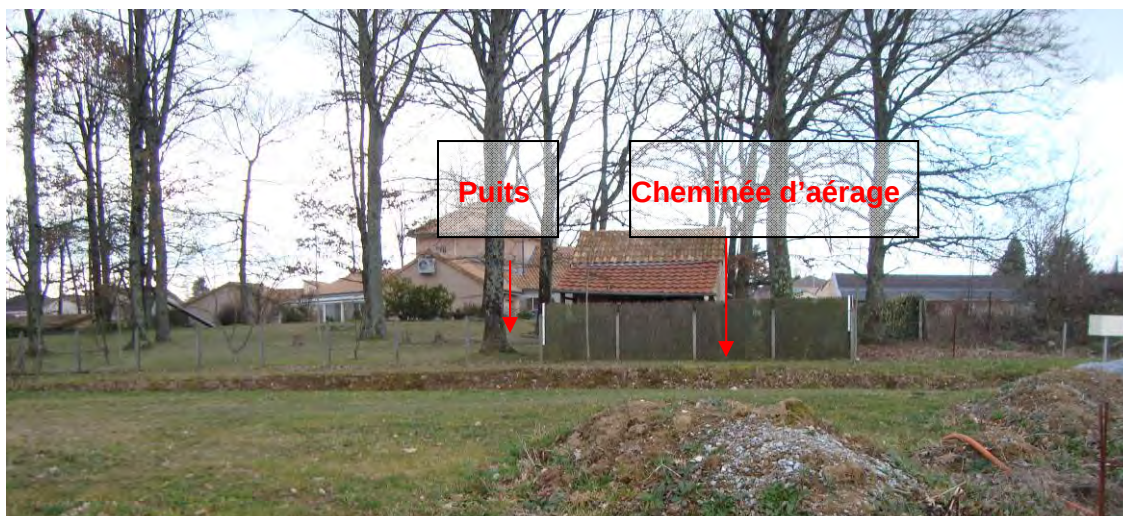
Figure 10 : Photo de la localisation supposée de la cheminée d'aérage.

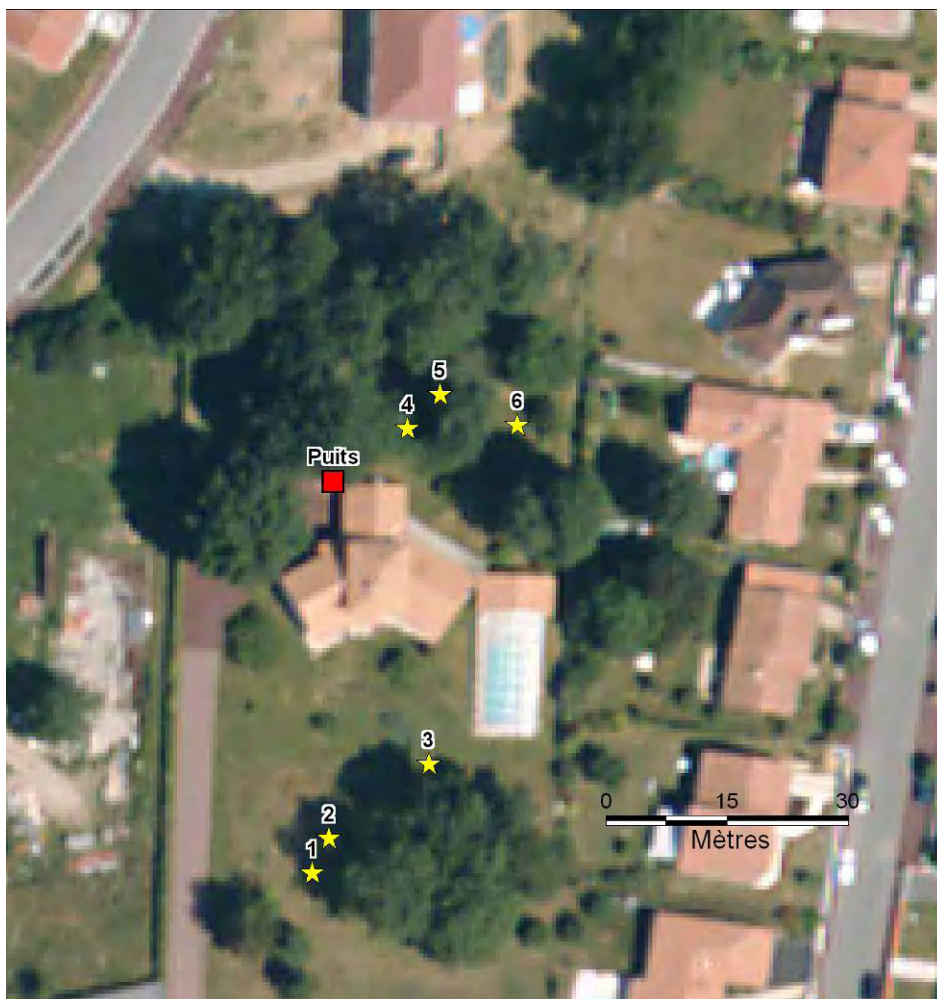
Figure 11 : Localisation des échantillons.

Néanmoins, la présence de concentrations non négligeables (cf. fig. 11, annexe 1, points 2 et 3) en arsenic sur 2 échantillons ( $[C] \sim 2 \text{ g/kg}$ ) doit être portée à la connaissance du propriétaire afin qu'en cas de changement d'usage du terrain (actuellement pelouse et bosquet d'arbres), il en soit tenu compte. Par exemple il conviendrait d'éviter d'installer à cet endroit un potager.

Les résultats détaillés se trouvent en Annexe 4. On note toutefois pour les prélèvements 2 et 3 de fortes concentrations en arsenic supérieures à 2 g/kg, ainsi qu'en tungstène pour le prélèvement 2 de l'ordre de 2 g/kg.

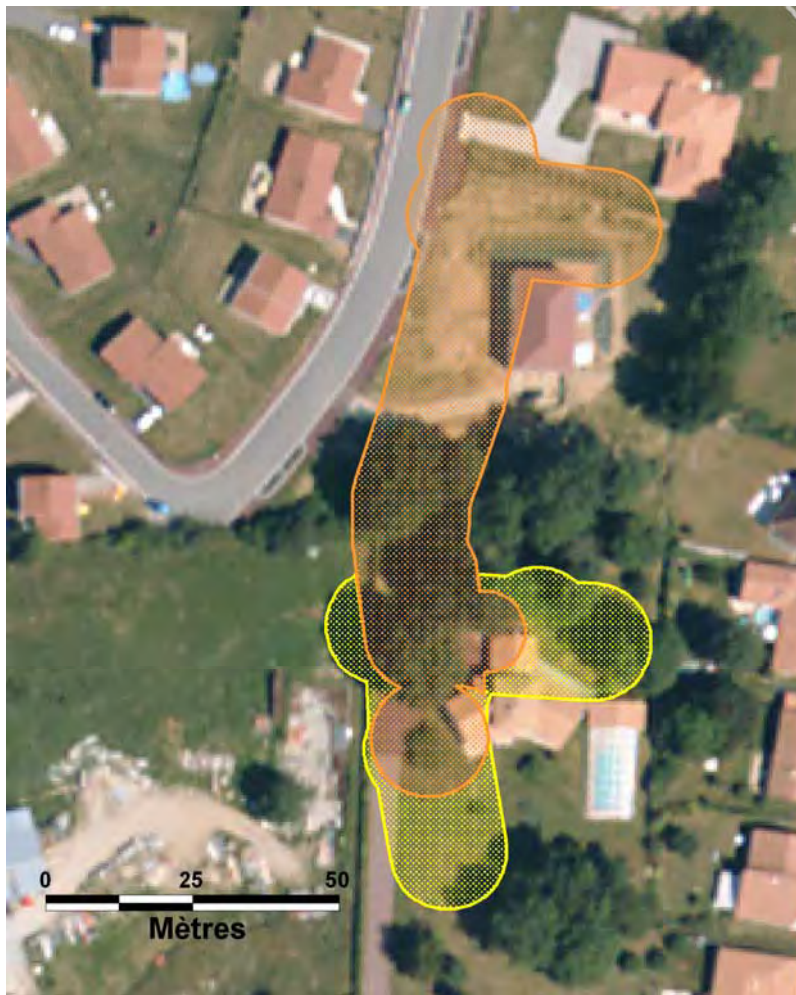
Figure 15 : Extrait de la carte aléa effondrement localisé (ann. 6).

d'effondrement de 5 m, ce qui reste déjà fortement sécuritaire et très peu probable étant donnée le volume des vides disponibles).
