Commune
de Boullay-les-
Trous

SCHÉMA DIRECTEUR DE GESTION DES EAUX DE RUISSELLEMENT DU RU DE MONTABÉ

Phase 1

Diagnostic de la situation actuelle

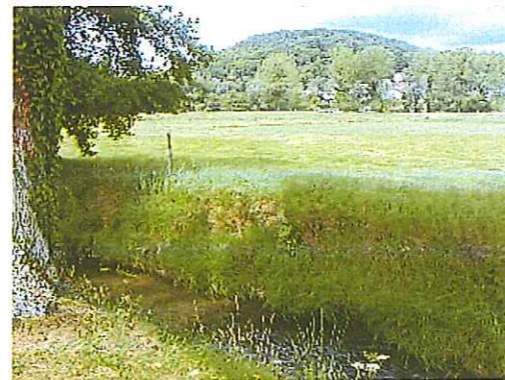
Photo 104 : clôture couchée (rive gauche)

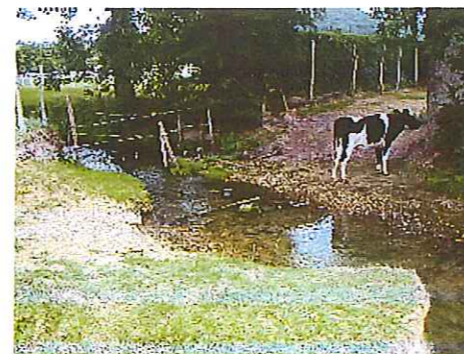
Photo 107 : affaissement berge rive gauche

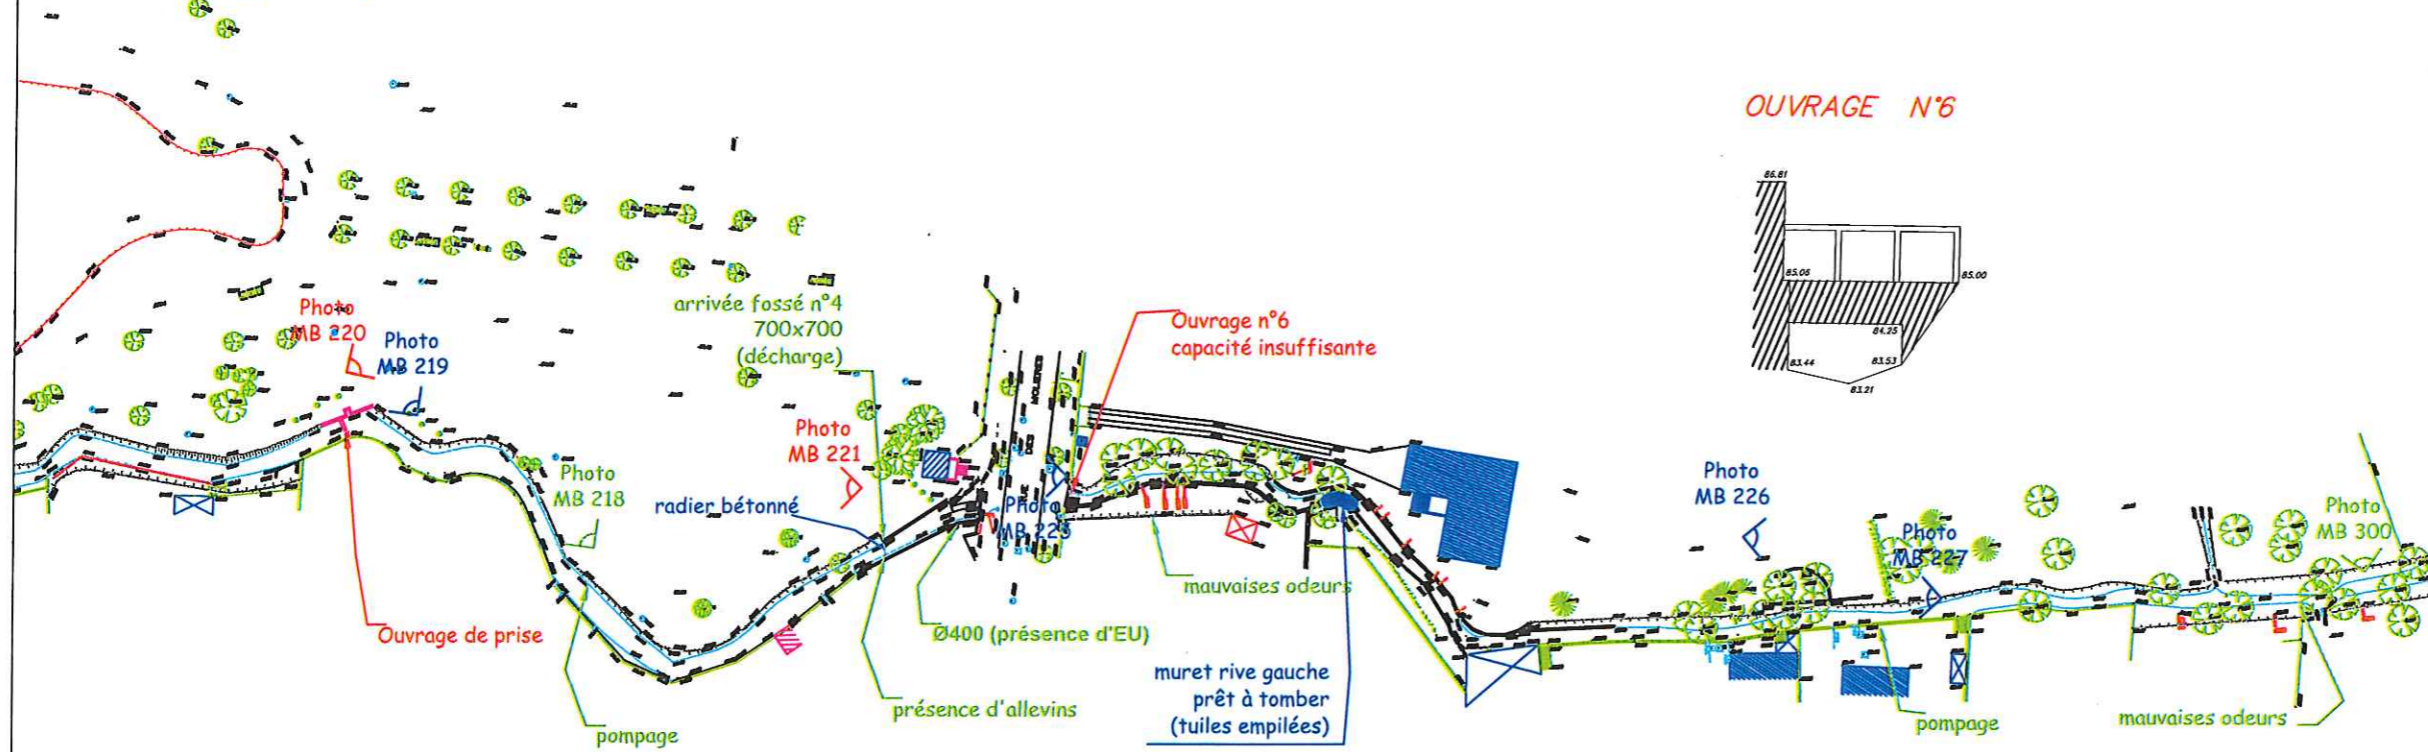
OUVRAGE N°6

La structure génie civil des ponts (ouvrages 4, 5 et 6) est bonne, mais des doutes apparaissent quant à leur capacité hydraulique. Concernant l'ouvrage n°6 (av. des Molières), il s'agit de la capacité intrinsèque du pont qui est en cause.

Photo 223 : ouvrage n°6 (vue amont)

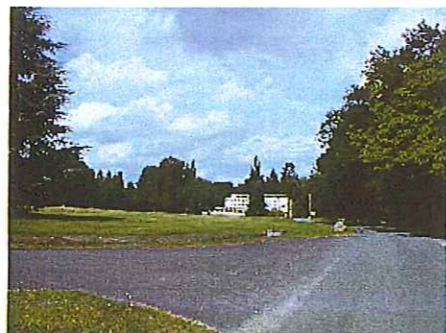
Par contre, certains ouvrages ont une capacité hydraulique trop faible, dont notamment les ouvrages n°15 (pont ancien en pierres de tailles) et 14, qui retiennent souvent des embâcles et sont ainsi la cause de débordements.

Photo 319 : ouvrage n°14 (vue aval)

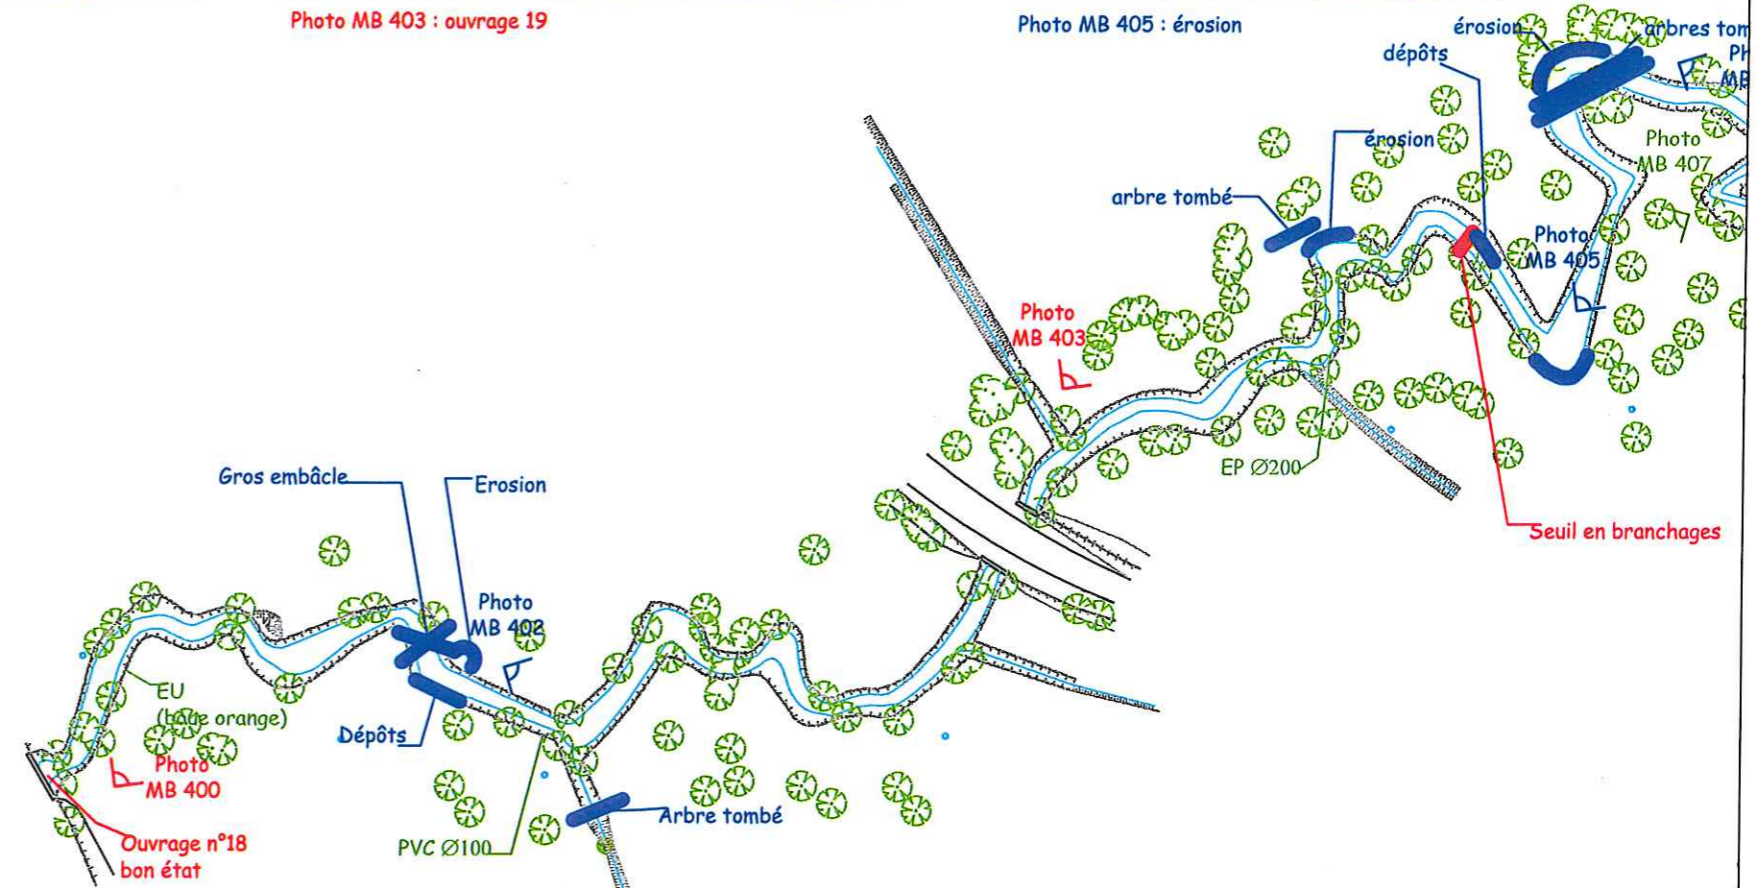
Photo MB 405 : érosion

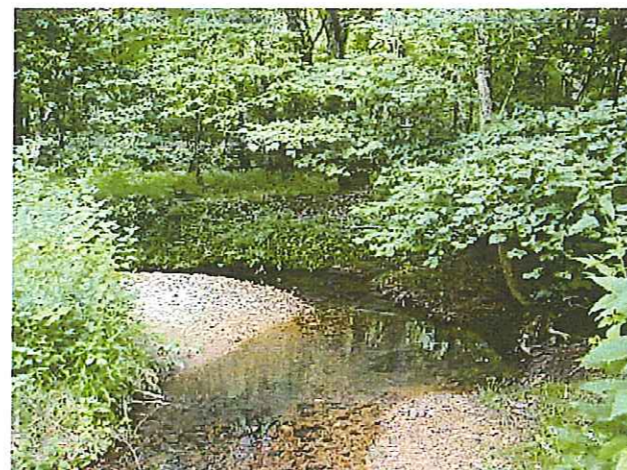
Photo MB 406 : arbres tombés

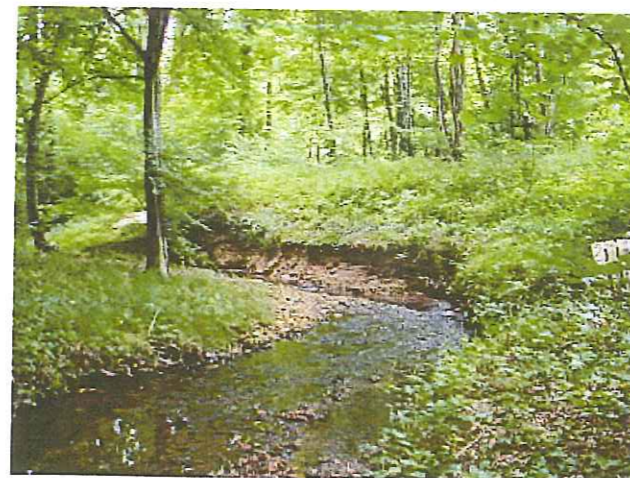
Photo MB 409 : gros embâcle

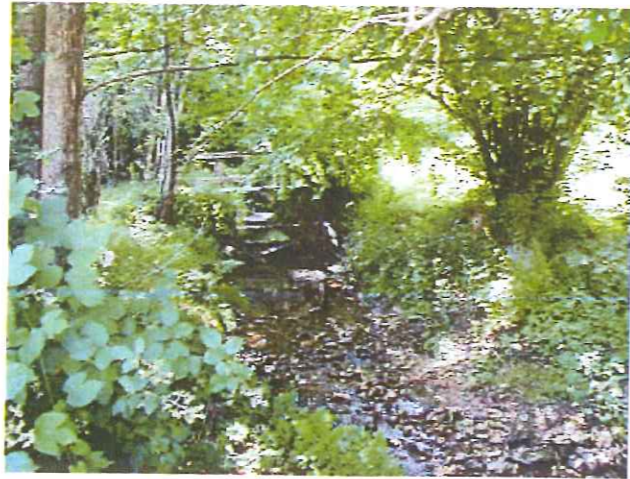
Photo MC 500 : Franchissement EU érosion

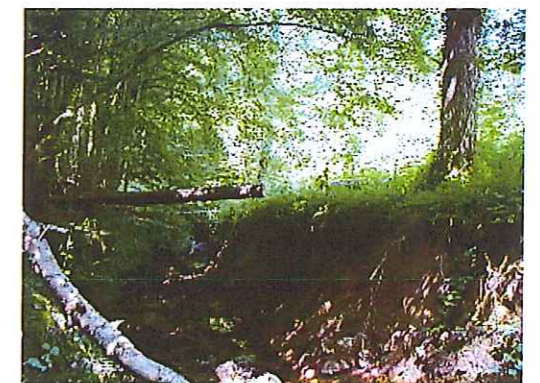
Photo MC 605: arbre à terre
