## ***Commune de Douvrend***

**Bilan hydrologique à une précision métrique sur les secteurs urbanisés de la commune de DOUVREND**

**Rapport complémentaire**

**Mars 2008**

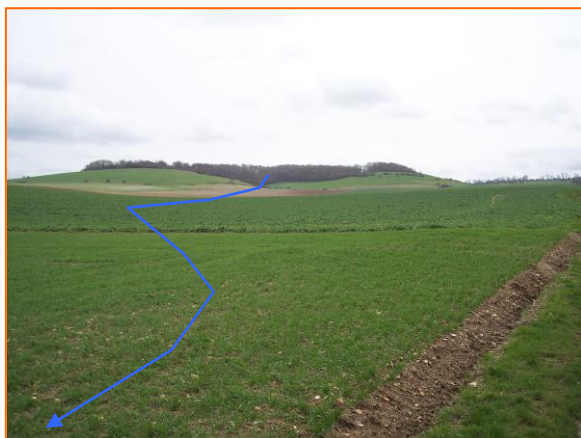
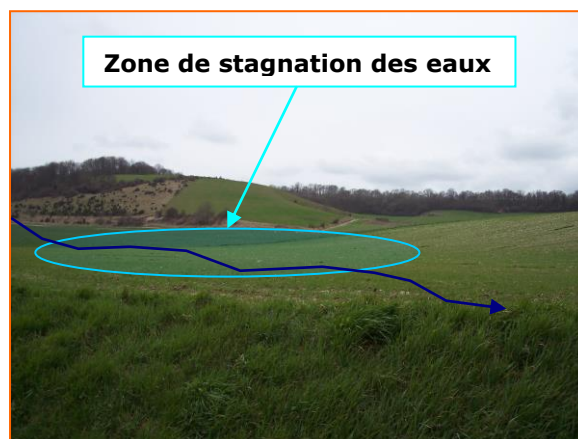
Au sud du hameau d'Agranville, deux importants axes de ruissellement prennent naissance dans les parcelles cultivées (*voir photographies ci-dessous, 1. et 1'.*). L'un de ces deux axes (*1'.*) est marqué par une zone de stagnation des eaux de ruissellement. Lorsque la capacité de stockage de cette zone est dépassée, les eaux empruntent la route jusqu'au croisement situé plus au nord où arrive également l'autre axe issu des parcelles cultivées (*1.*).

*Axes issus des parcelles cultivées au sud d'Agranville*  
1. talweg situé à gauche de la route en direction du sud  
1'. talweg situé à droite de la route en direction du sud

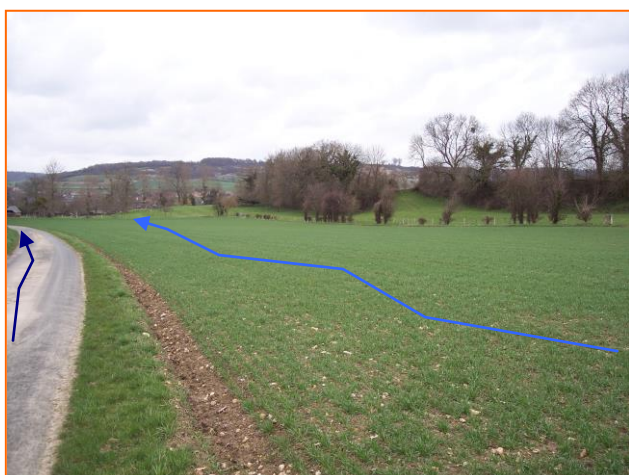
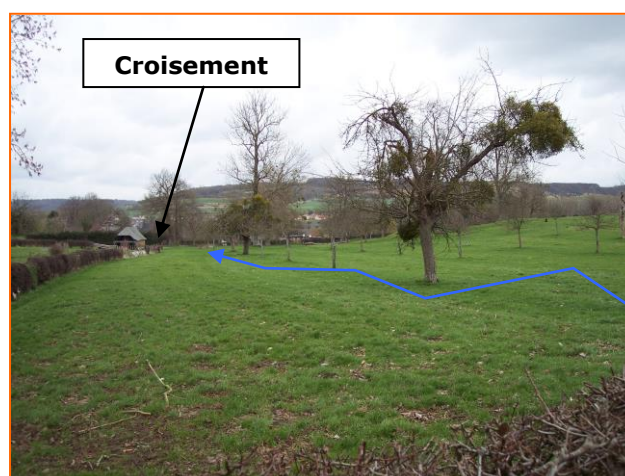
Ce dernier, une fois en aval des parcelles cultivées, longe la route dans la prairie voisine jusqu'au croisement plus au nord. Ces parcelles en aval (*voir photographies ci-après, 2. et 2'.*) sont ainsi susceptibles d'être inondées lors d'évènement pluvieux intense.

*Cheminement des axes, du sud vers Agranville*  
2. parcelle traversée par le talweg 1. (on remarque sur la route le cheminement de 1'.)  
2'. Suite du cheminement du talweg 1. à travers une prairie vers le croisement

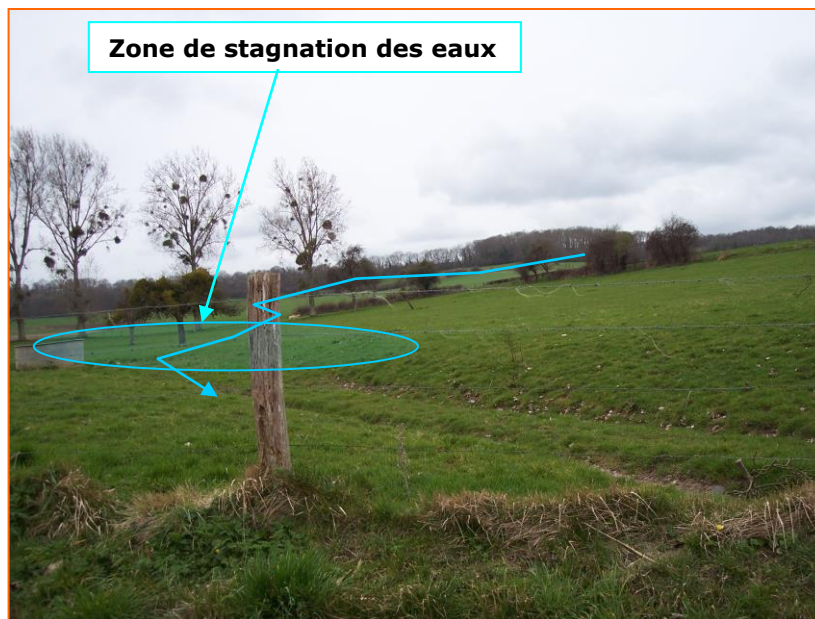
Ces deux axes se rejoignent au croisement des routes. Il existe également la possibilité que la résultante de ces deux axes soit alimentée par un troisième, marqué par une importante zone de stagnation (*photographie ci-dessous, 3.*).

3. Cheminement du troisième axe de ruissellement en provenance du sud

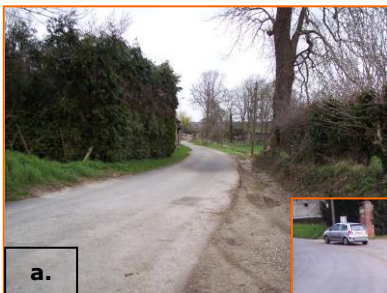
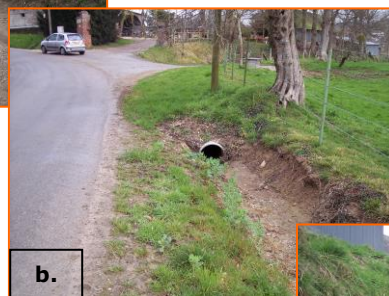
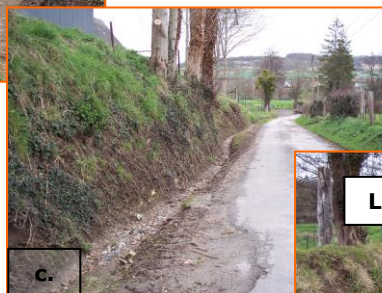
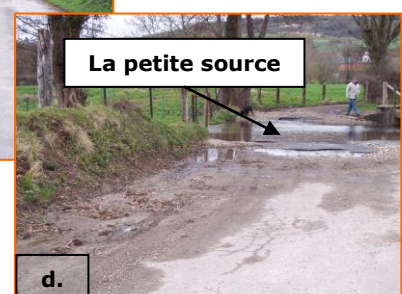
4. Cheminement des ruissellements depuis le croisement jusqu'à la « petite source » :

- a. l'axe suit la route avant d'emprunter le fossé à droite de la route ;
- b. au bout du fossé, les ruissellements passe dans une buse ;
- c. à l'exutoire de la buse, les eaux sont conduit dans un nouveau fossé ;
- d. à l'exutoire de ce fossé, les eaux se jettent dans la « petite source », qui rejoint l'Eaulne plus en aval.

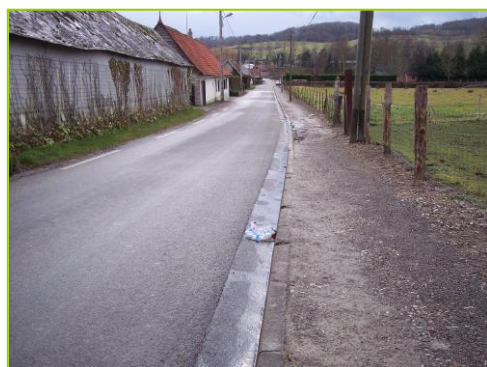
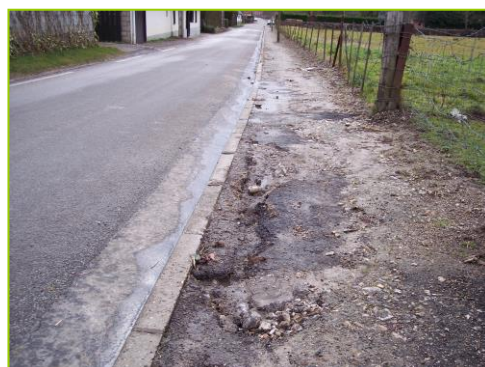
Le talweg qui arrive du centre bourg bénéficie d'un relief marqué qui favorise son écoulement. Nous remarquons que le ruissellement doit être relativement intense car le trottoir de droite est érodé (figure 2.). L'écoulement de cet axe se fait majoritairement à droite mais on remarque que l'eau ruisselle également à gauche de la route, à un degré moindre, tant en quantité qu'en intensité.

2. Vues du centre bourg vers l'Eaulne.  
On remarque que le trottoir est érodé.

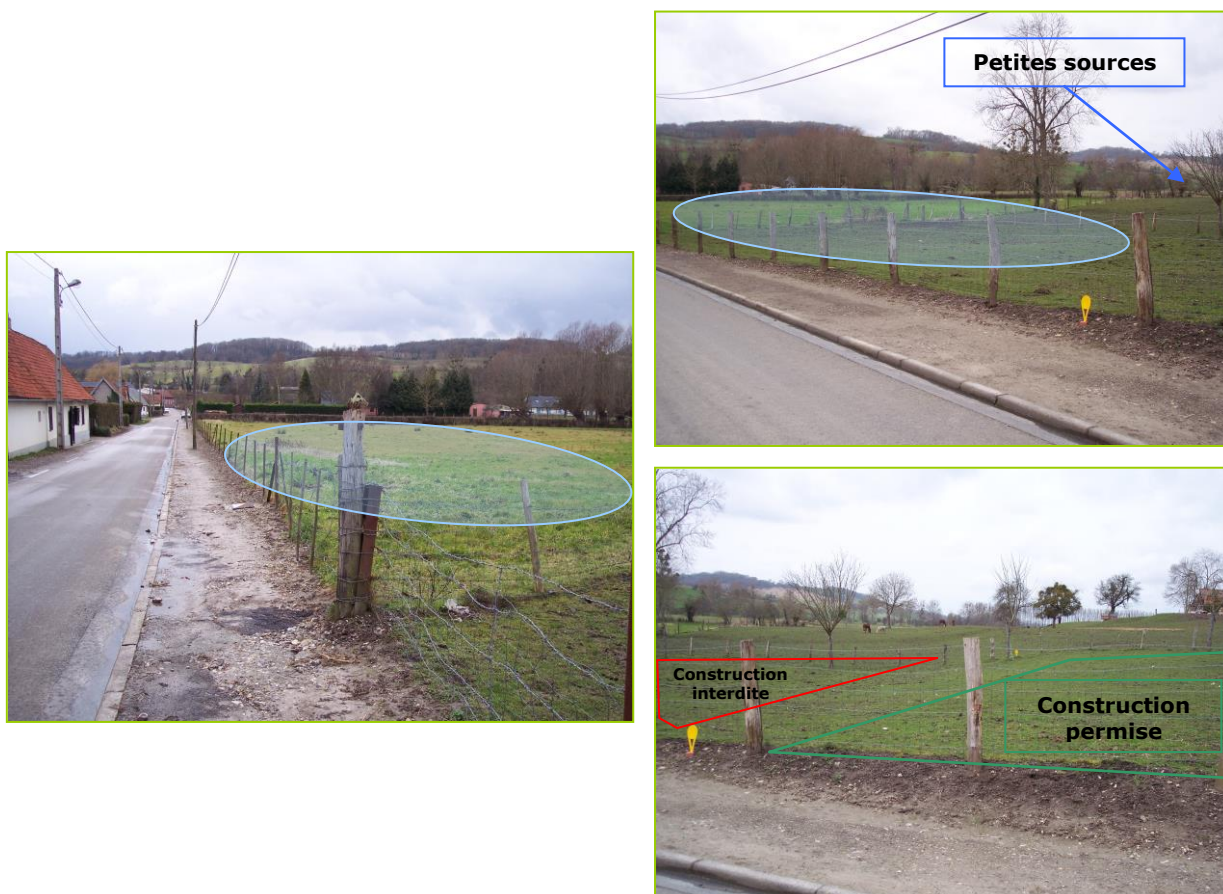
Nous portons une attention toute particulière à la parcelle enherbée située sur le côté droit de la photographie ci-après (*photographie 3.*). La topographie en forme de cuvette de cette dernière lui confère une forte probabilité de subir des inondations. Ainsi, le permis de construire qui a été accordé sur la parcelle en amont ne l'a été uniquement car les constructions vont se faire sur la partie supérieure de la parcelle. La partie inférieure étant sujette à subir des inondations.

Le risque d'inondation sur la parcelle en aval est renforcé par l'existence de petites sources au niveau des arbres au fond de la parcelle.

3. Vues du centre bourg vers l'Eaulne. On remarque la parcelle sur la droite en forme de cuvette

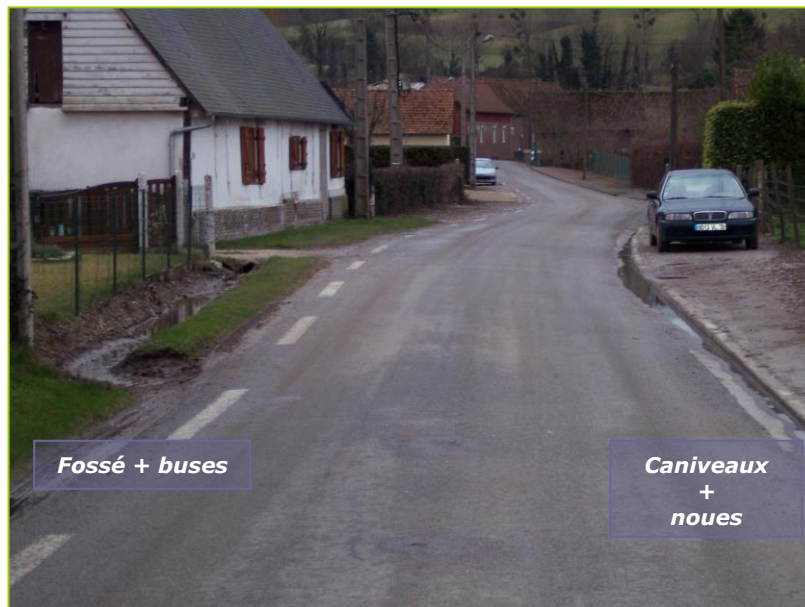
Plus nous nous rapprochons de l'Eaulne et plus la topographie devient plane. Nous observons alors quelques stagnations d'eau, dans le réseau du côté gauche de la route (fossés et buses) et du côté droit de la route (caniveaux et noues) (*voir la photographie 4. ci-après*).

4. *Vue du centre bourg vers l'Eaulne. Mode de gestion des eaux de ruissellement*

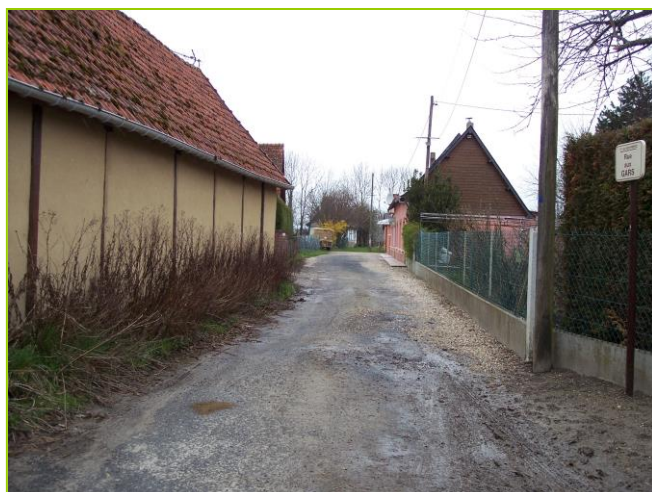
Lors d'évènements pluvieux de forte intensité, les aménagements hydrauliques sont sous dimensionnés et les maisons situées sur le côtés droit de la route (en allant vers l'Eaulne) sont sujettes à subir des inondations. Les ruissellements s'engouffrent dans l'impasse à droite de la route (*photographie 5.*). Ce phénomène est notamment provoqué par le fait que le pont soit surélevé par rapport au niveau de la route (*arrière plan de la photographie 4.*).

5. *Vue de l'impasse où s'engouffrent les eaux de ruissellement lors d'évènement pluvieux de forte intensité*

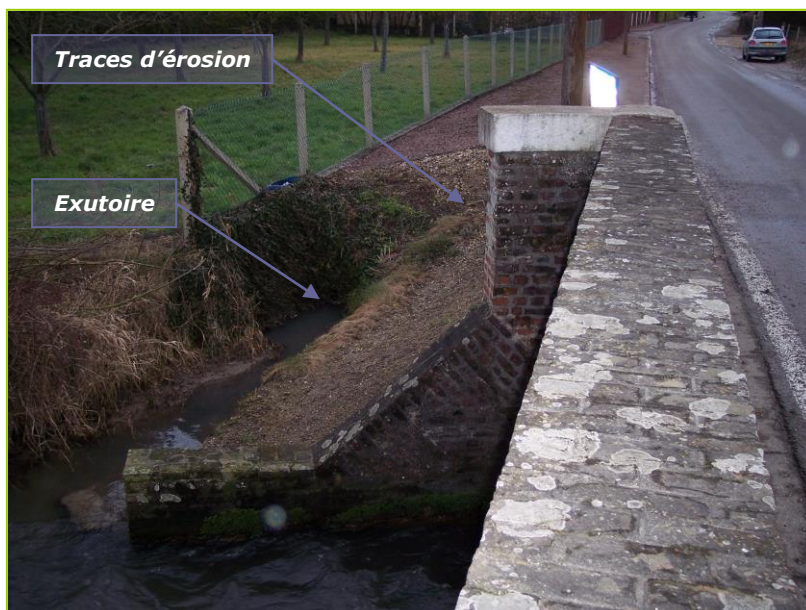
A proximité de l'Eaulne, les eaux de ruissellement sont prises en charge par un réseau sous terrain dont l'exutoire est visible depuis le pont surplombant l'Eaulne (*voir photographie 6. ci-après*). Nous remarquons que lors d'évènements intenses, le réseau sous terrain sature, l'impasse est inondée et les eaux de ruissellement se jettent également dans l'Eaulne via la chaussée. Voici les conclusions que nous pouvons faire au regard de l'érosion du trottoir à proximité du pont.

6. Vue depuis le pont. Exutoire du réseau de gestion des eaux de ruissellement

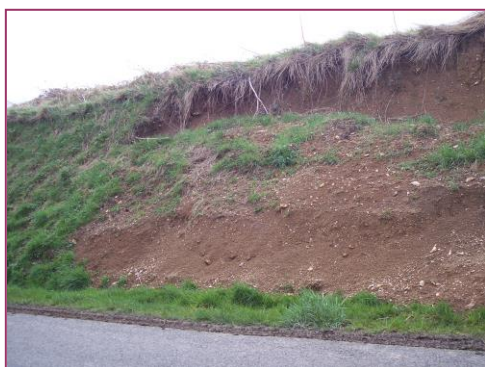
2. Effondrement de talus au bord de la route menant du Bourg de Douvrend à Notre-Dame-d'Aliermont

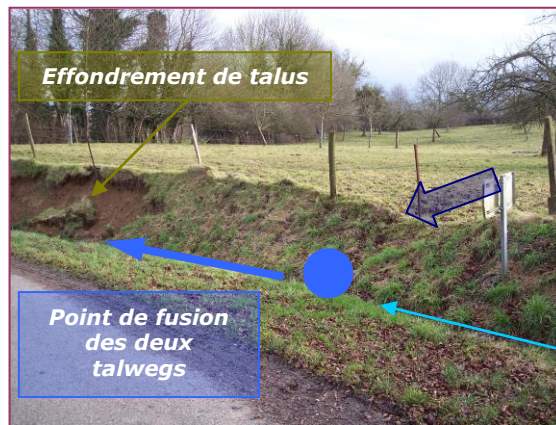
La fusion de ces deux talwegs induit la création d'un nouveau talweg d'ordre supérieur, plus intense. L'intensité de ce dernier a entraîné un éboulement de talus que l'on peut observer sur la partie gauche de la photographie suivante (*photographie 5.*).

5. Effondrement de talus du aux ruissellements, récemment accrus par la fusion des deux talwegs

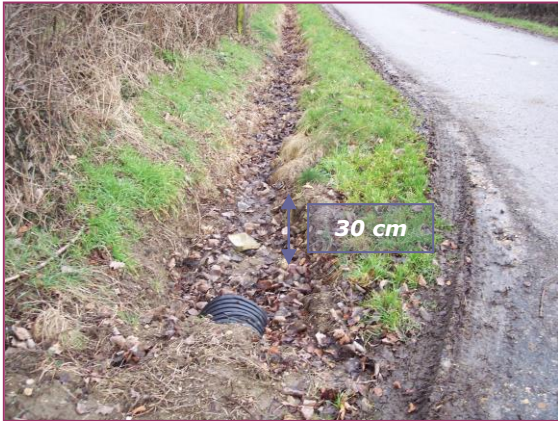
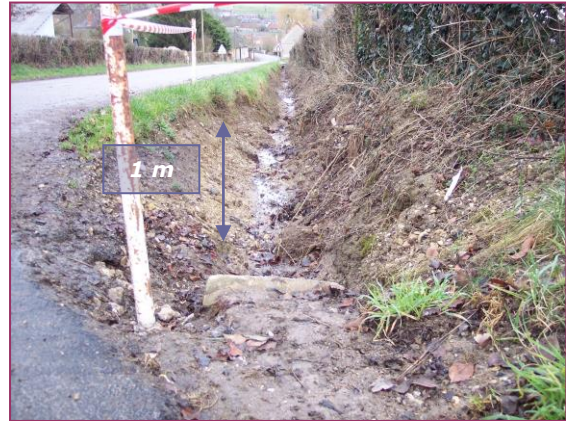
Ces deux talwegs se poursuivent de chaque côté de la route, au-delà de l'intersection. L'axe de droite est toujours majoritaire. Le jour de la prospection terrain, le fossé était creusé de 1 m sur le côté droit, et de 30 cm sur le côté gauche. Nous remarquons sur les photographies ci-dessous qu'un des deux axes est beaucoup plus actif que l'autre, avec un pouvoir d'érosion nettement plus élevé.

8. et 8'. Les fossés aménagés de part et d'autre de la chaussée témoignent de ruissellements hétérogènes

La parcelle située sur le côté droit de la route a d'ailleurs subi des inondations pendant l'été 2007, l'état de catastrophe naturelle y a été appliqué.

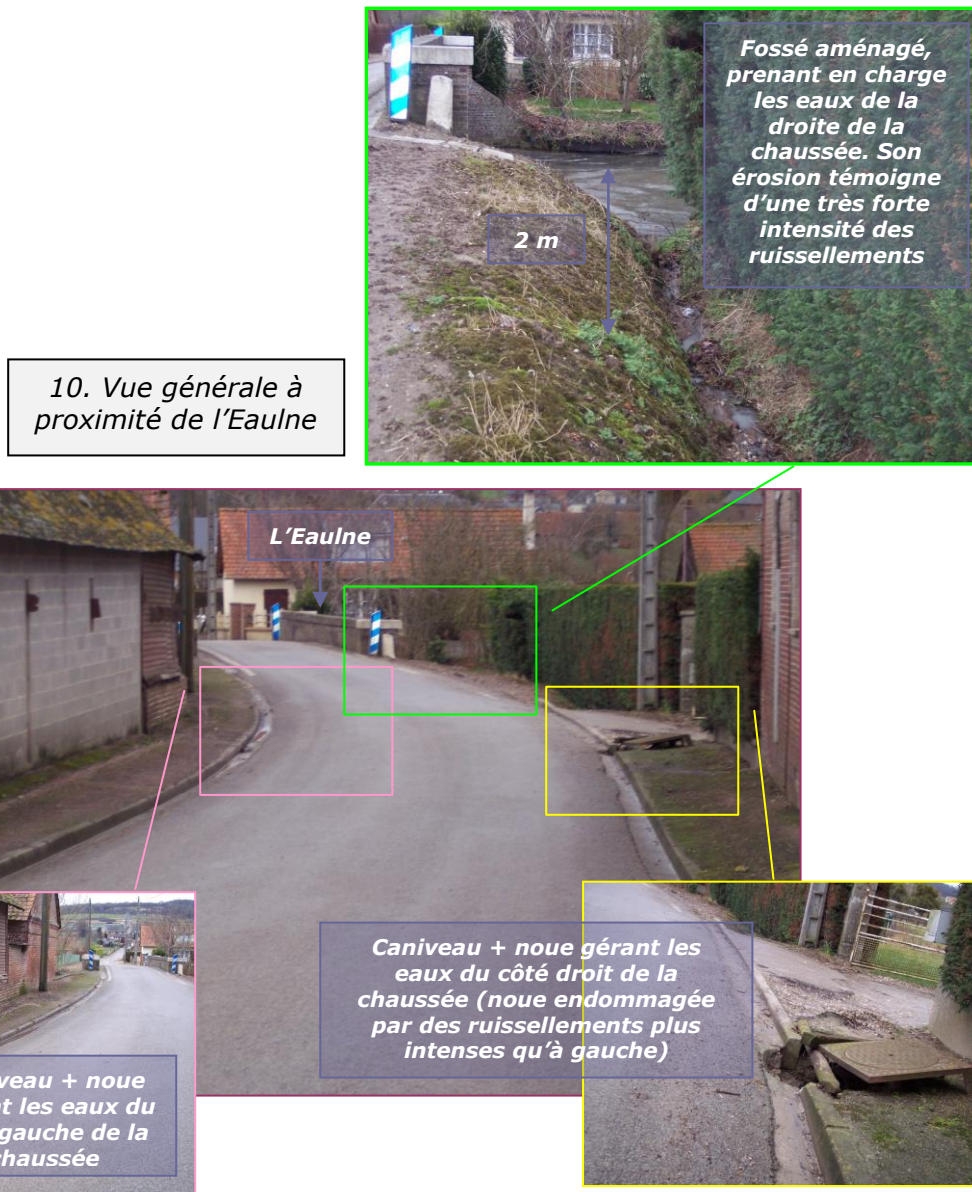
Celle de droite, endommagée, témoigne d'une vitesse de ruissellement élevé.

L'axe de droite, après avoir utilisé la noue endommagée, est acheminé dans un fossé à la sortie d'une buse. Ce dernier est très érodé (creusé jusqu'à 2 m en bordure de rivière) et témoigne d'une très importante vitesse de ruissellement.

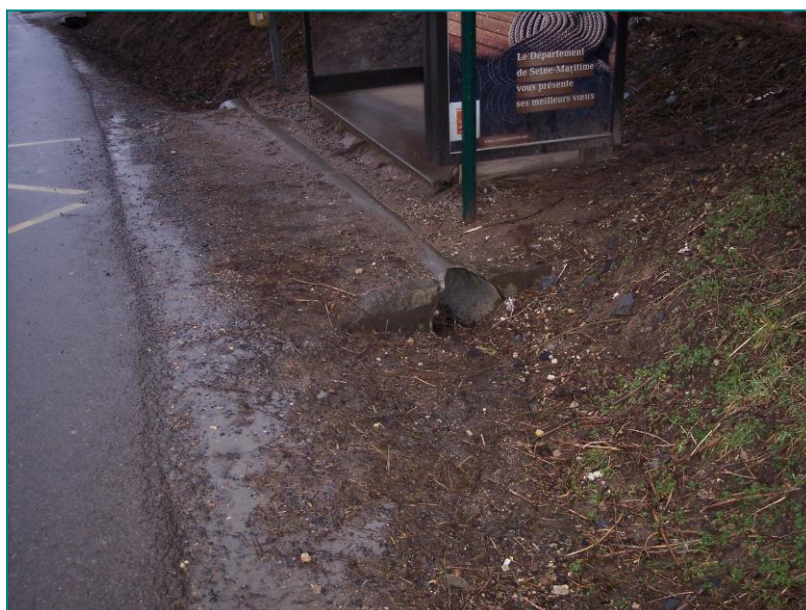
Puis des ruissellements apparaissent sur la droite de la chaussée. Plus nous nous dirigeons vers l'aval et plus nous observons une homogénéisation de l'importance des ruissellements, à droite et à gauche de la chaussée. Au niveau de l'abribus (*figure 2.*), nous observons des traces d'érosion sur le terre-plein devant ce dernier. Nous remarquons également que le fossé est creusé. Les ruissellements ont dans cette partie une certaine intensité.

2. Traces d'érosion à proximité de l'abribus

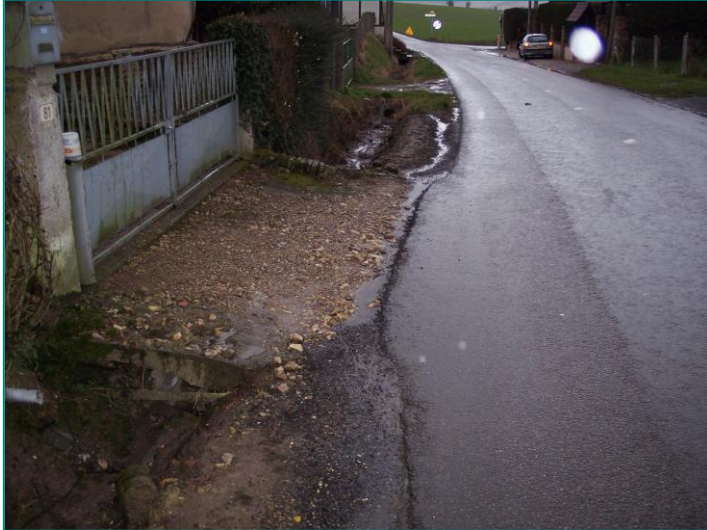
Plus en aval, les ruissellements deviennent à nouveau majoritaires sur le côté gauche de la route. Nous observons alors un fossé portant de nombreuses traces d'érosion (*figure 3.*). Des buses ont été installées devant les accès aux habitations afin de permettre le passage des eaux de ruissellement et ainsi de limiter l'érosion des chemins d'accès aux habitations.

3. Dégâts liés aux ruissellements. Sur le côté gauche de la chaussée, on remarque des traces d'érosion très nettes

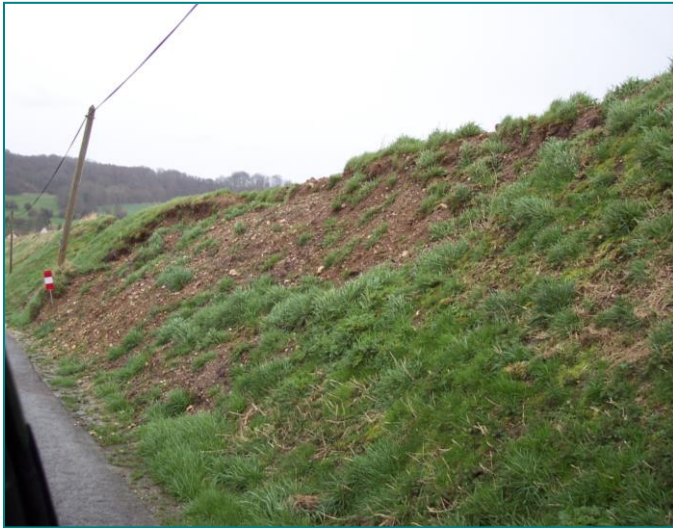
L'arrivée de cet axe en bordure de route a provoqué un effondrement de talus (*figure 7.*).

7. Effondrement de talus provoqué par le talweg alimentant en partie la zone de stagnation à l'entrée ouest de Renouval

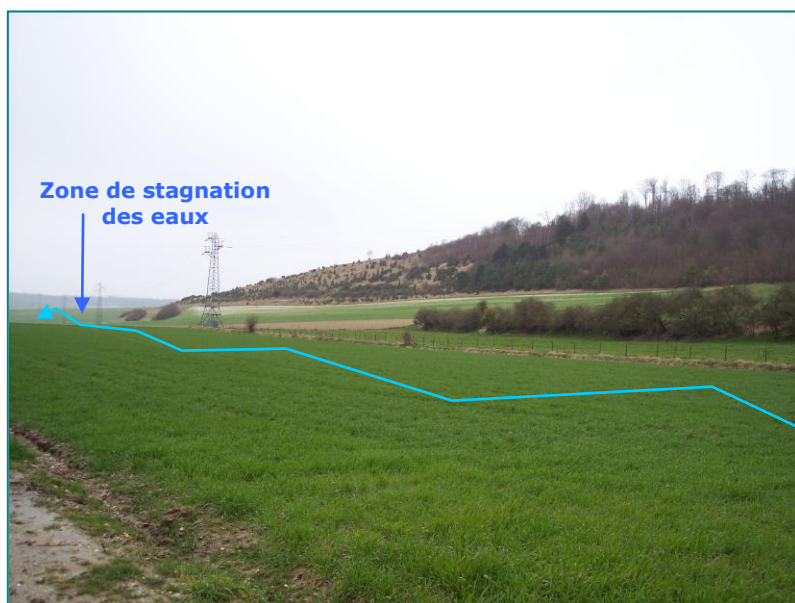
Ces aménagements sont insuffisants pour canaliser les eaux de ruissellement quand les ruissellements sont intenses. C'est ainsi toute la parcelle sur le côté droit de la route (selon la photographie 9.) qui est parcourue par des eaux de ruissellements (photographie 10.). Il existe une zone de stagnation des eaux de ruissellement à l'extrémité de cette parcelle.

10. Parcelle traversée par les ruissellements à l'Ouest du Hameau de Renouval

C'est à l'Ouest de Renouval que les ruissellements sont les plus importants. L'extension urbanistique est donc à proscrire sur les parcelles à l'Ouest du hameau.

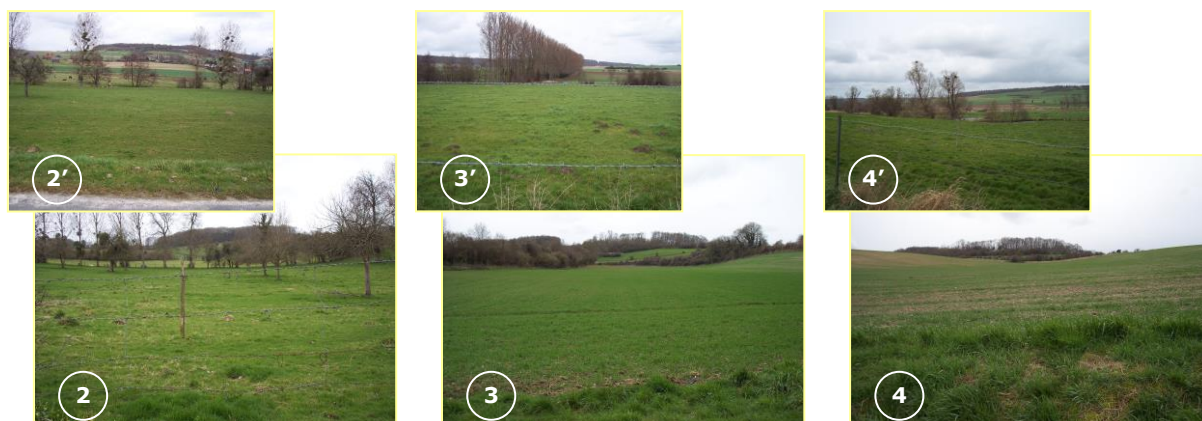
Deux de ces trois talwegs sont caractérisés par des zones de stagnation des eaux. Tout projet d'urbanisation sur ces parcelles est à interdire.

2 à 4. Photographies d'est en ouest des talwegs entre le Bourg de Douvrend et le hameau d'Angreville  
En médaillon, photographies prises depuis la route en direction de l'Eaulne (2' à 4')

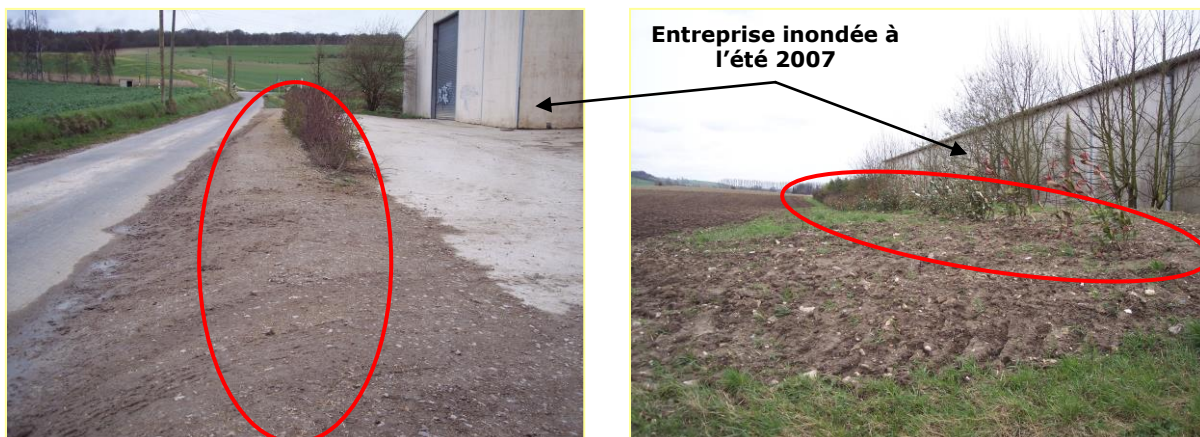
Suite aux inondations qu'elle a subies pendant l'été 2007, des talus ont été installés afin de protéger cette entreprise des ruissellements qui la menacent à chaque évènement pluvieux intensif (*figure 2. et 2'.*).

2. et 2'. Photographies des talus (entourés en rouge), installés pour protéger l'entreprise des inondations

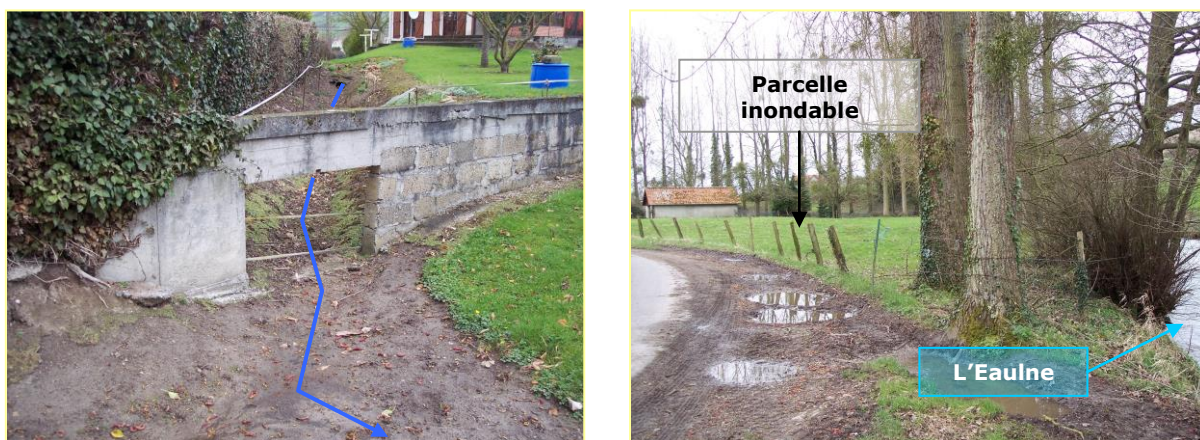
Il existe un exutoire à la zone inondable. Celui-ci mène les eaux de la zone inondable vers l'Eaulne. Avant d'atteindre l'Eaulne, les eaux sont susceptibles d'inonder une autre parcelle (figure 3. et 3').

3. et 3' Photographies de l'exutoire de la zone inondable (à gauche) et de la parcelle potentiellement inondable en bordure de l'Eaulne (à droite)
