*Rapport d'étude*

**Mareil-en-France (95)**  
Etude et cartographie de l'aléa  
lié à la dissolution du gypse  
ludien

Affaire n°D15PR0045

Décembre 2015

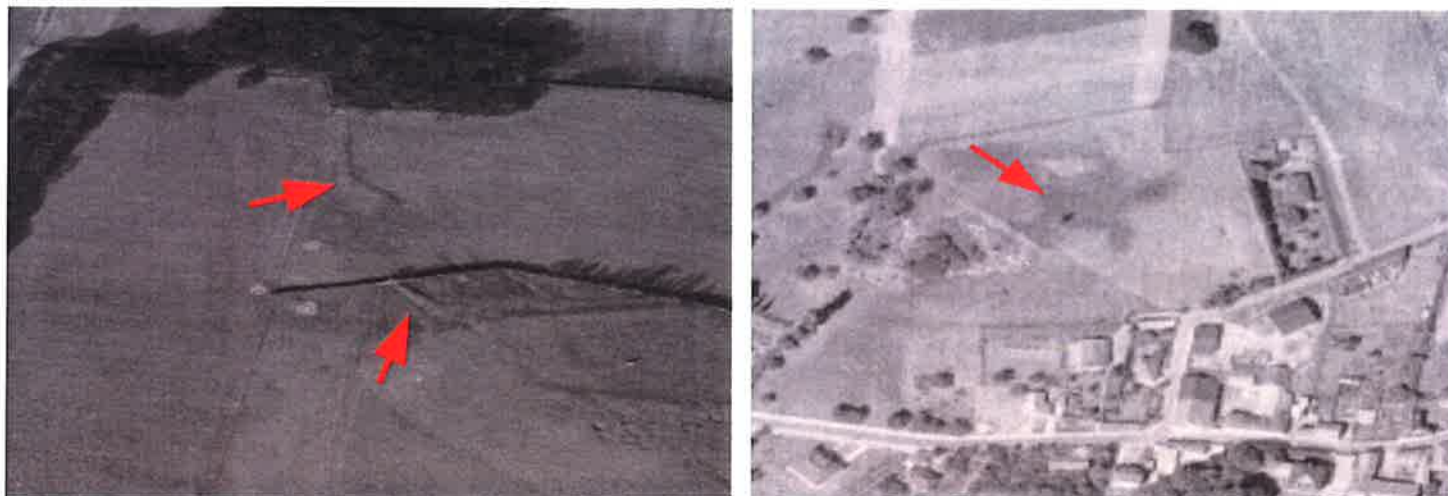
Figure 9 : indices repérés par photo interprétation : cliché 1968 (gauche), cliché 1976 (droite)

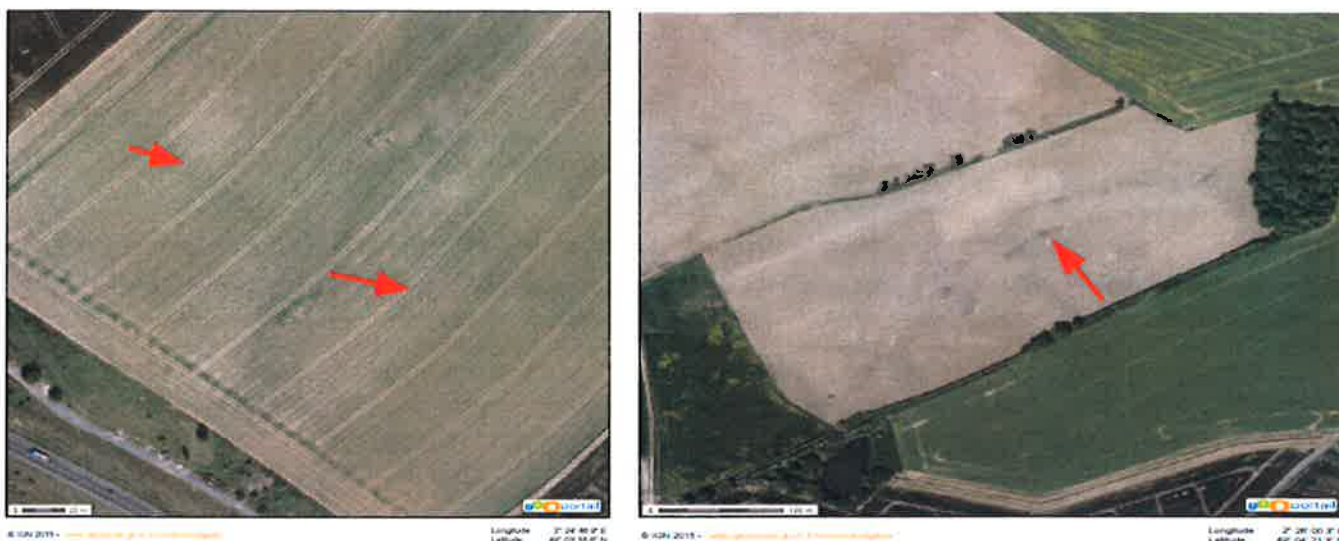
-cliché de 2015 (est de la commune de Mareil-en-France, lieu dit « la remise ») : indice d'écoulement d'eau. Géoportail, 2015.

Figure 10: indices repérés par photo interprétation, clichés de 2015 (géoportail): Sud - lieu dit « la Jonchère » (photo gauche), Est - lieu dit « la remise » (photo droite)

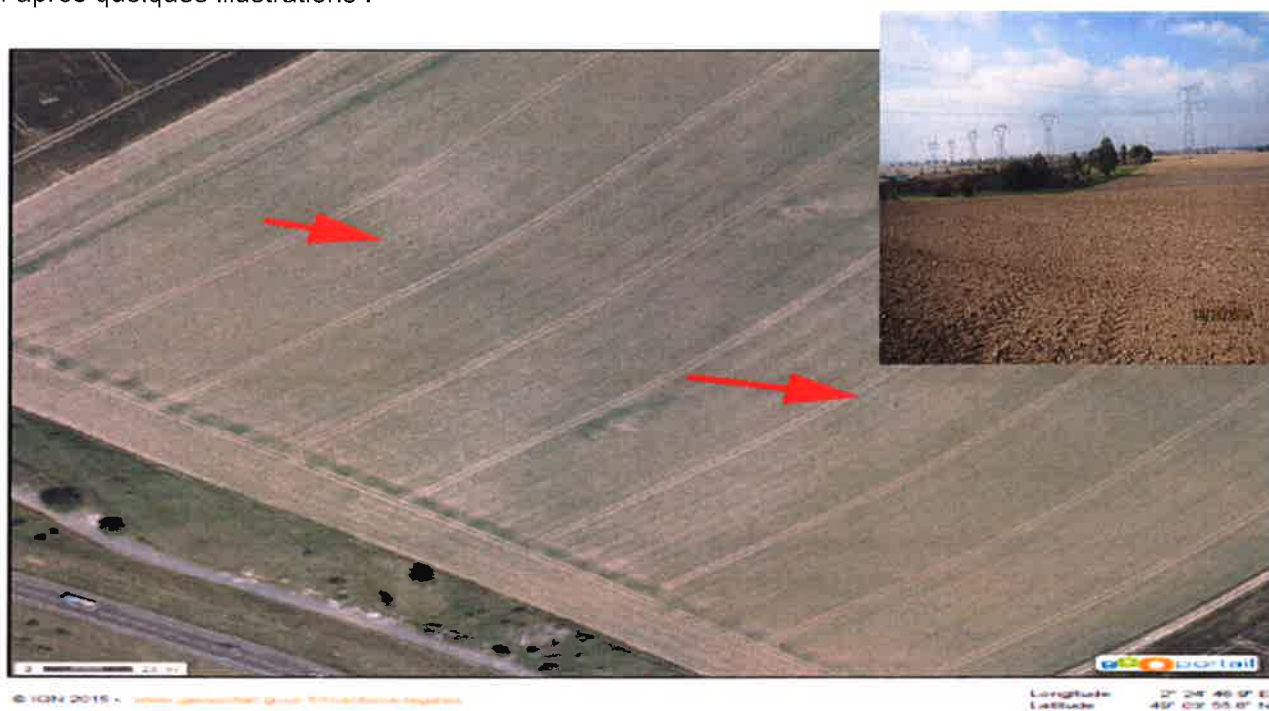
Figure 11: cliché de 2015 (Géoportail): champ longeant l'autoroute A104 (Sud de la commune de Mareil-en-France, lieu dit « La Jonchère ») : indices de fontis (environ 2 m de diamètre) ?

Lors de la visite de terrain en octobre 2015, aucun désordre n'a été recensé sur cette zone.

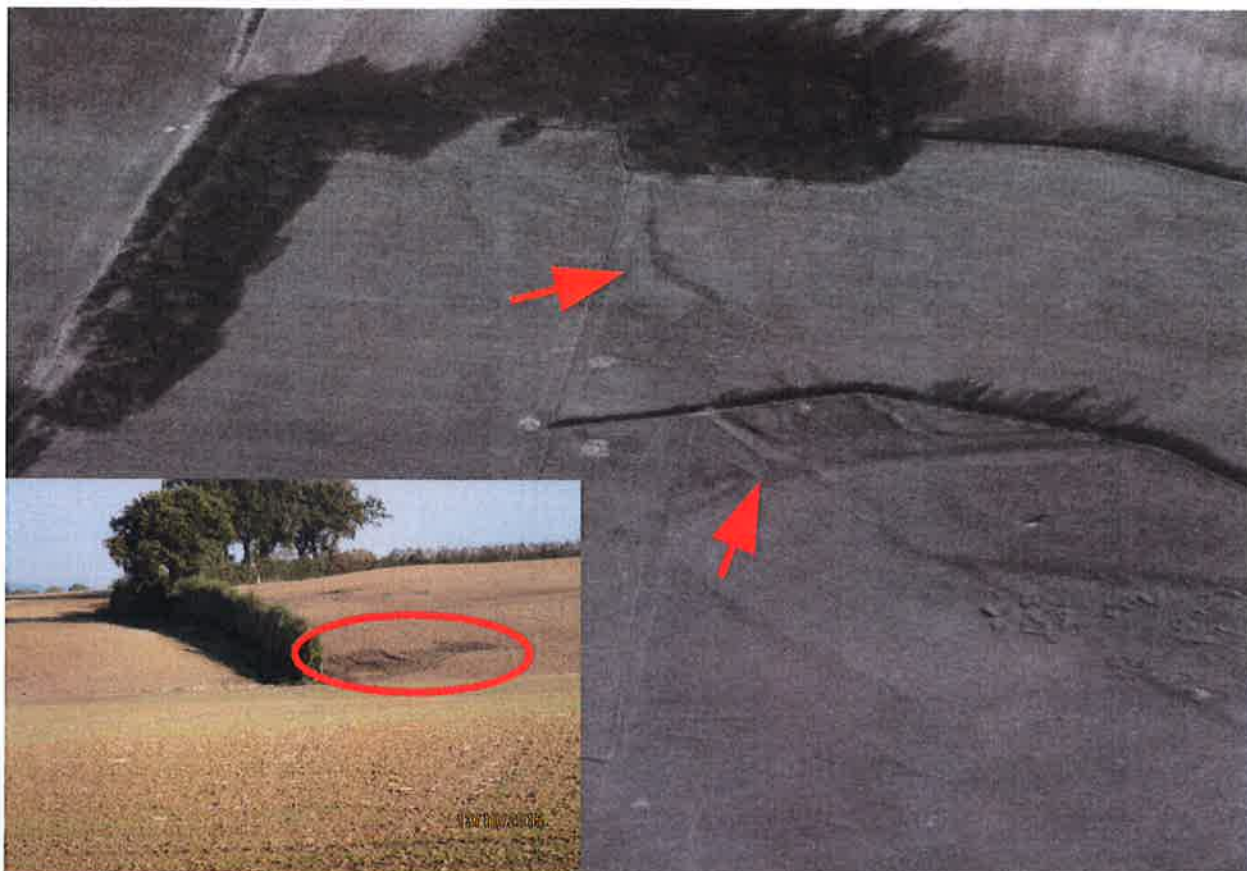
*Figure 12 : cliché de 1968 (Nord de la commune de Mareil-en-France, lieu dit « Bois Baptiste »), écoulement d'eau superficielle.*

Lors de la visite de terrain en octobre 2015, des écoulements d'eau étaient toujours visibles sur cette zone.

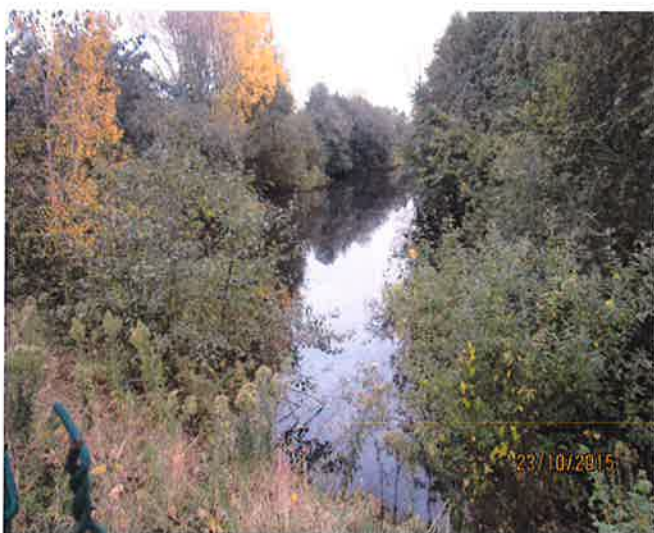
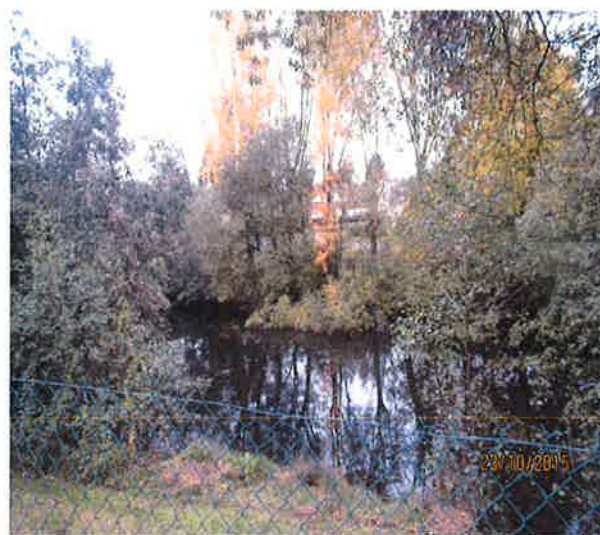
*Figure 13 : présence d'un bassin le long de la RD9*

Lors de notre visite de terrain, nous avons également relevé la présence de bassin le long de la RD9. Nous rappelons que les conditions hydrogéologiques du milieu tels que des circulations d'eau erratique dans le massif gypseux tendent à amplifier le processus de dissolution et l'agressivité des eaux vis-à-vis du gypse. L'étanchéité du bassin est donc à surveiller tout particulièrement afin de ne pas générer de désordres liés à des phénomènes de dissolution.

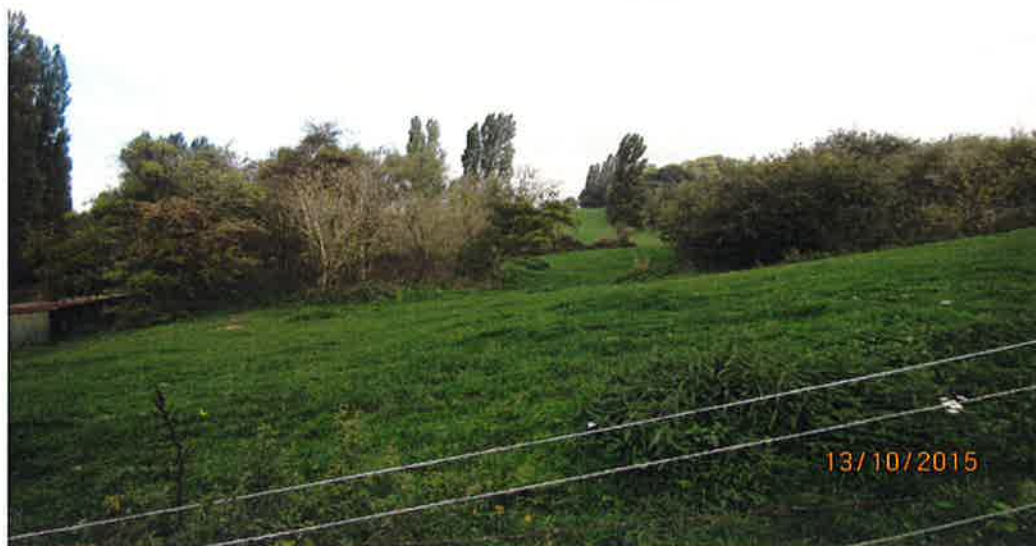
*Figure 14 : indices de glissements de terrains (fluage) sur le flanc ouest de la butte (Mareil-en-France, lieu-dit « le Pré à la Reine »).*

Ces instabilités sont visibles dans le versant à la transition entre les Calcaires de Sannois et les Marnes vertes. En effet, cet horizon imperméable constitue le mur d'une nappe perchée souvent peu puissante mais très défavorable à la stabilité des talus et pentes. **Nous rappelons que cette étude ne concerne pas l'aléa glissement de terrain.**
