COMMUNE DE SAINT-LEGER-LES-MELEZES (05)

RAPPORT DIAGNOSTIC

SCHEMA DIRECTEUR D'ALIMENTATION EN EAU POTABLE

VERSION : JUIN 2010	PRESENTE EN REUNION DU : 04/06/2010
DOSSIER N° G 001.08.032	VALIDE EN REUNION DU :

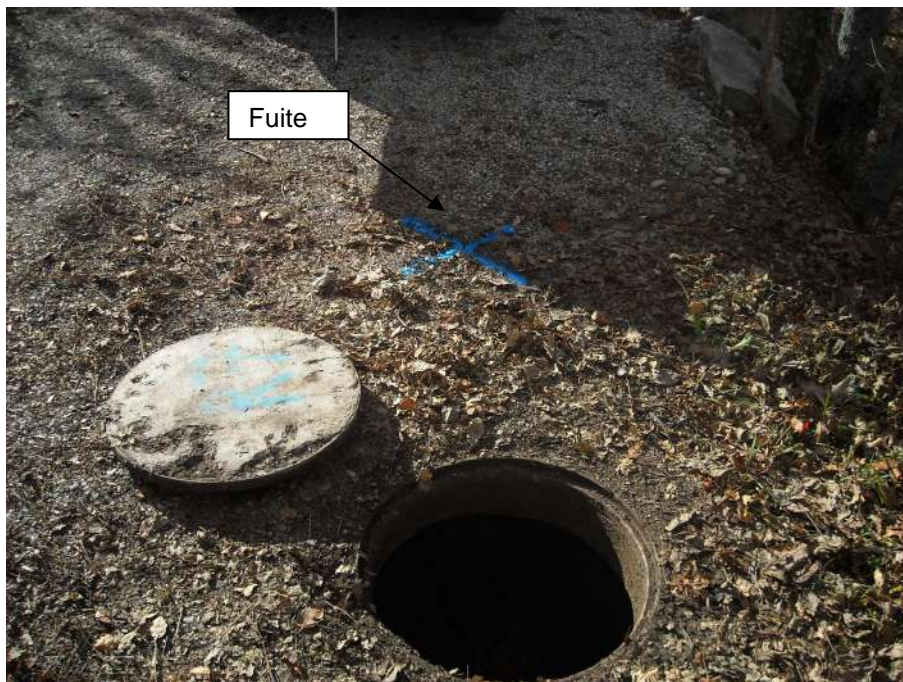
Fuite n°1 :

La fuite se trouve sur la conduite principale en amiante-ciment DN 125 mm, en amont immédiat du regard R7. Une partie du débit de la fuite s'introduit dans le regard.

Les fuites localisées lors de la recherche de fuites seront réparées au printemps 2010. Cependant, aux vues des débits de fuites présents sur les réseaux, des journées de recherche de fuites supplémentaires sont à réaliser. De plus, une fuite reste également à localiser sur le refoulement entre le Puits de la Piscine et le réservoir des Naïs (voir E-I-2).

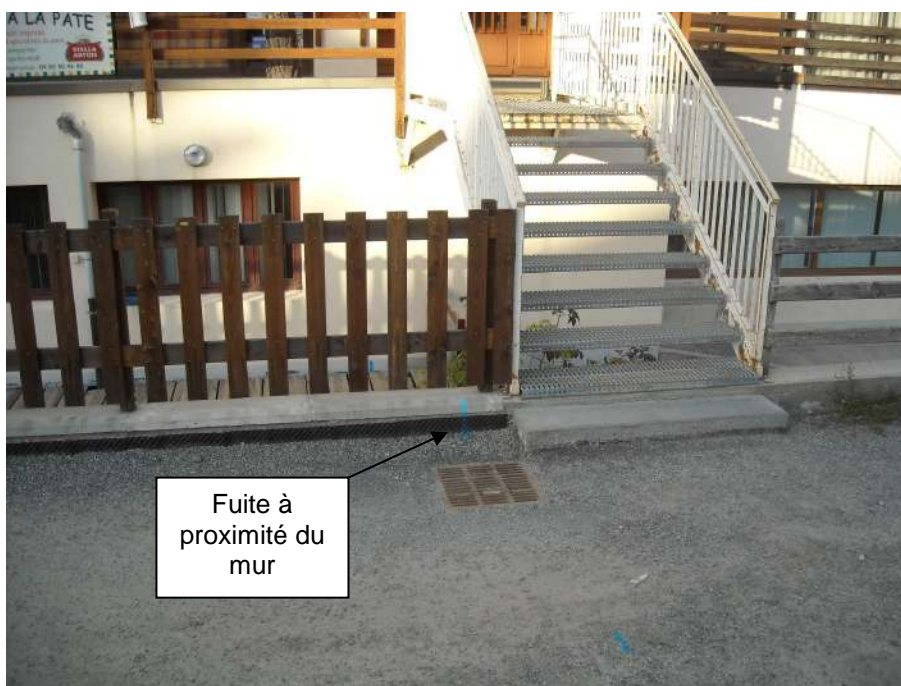
Fuite n°3 :

La fuite est située sur le branchement en acier DN 80 mm de l'immeuble les Mélèzes B.

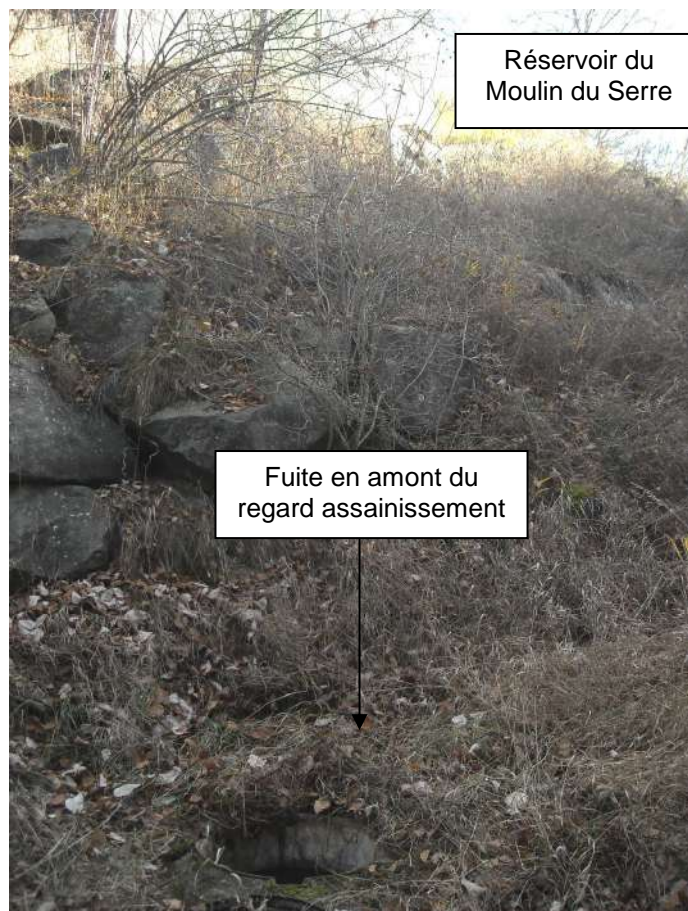
Fuite n°4 :

La fuite est située en aval quasi-immédiat du réservoir du Moulin du Serre. Une partie de son débit s'introduit dans un regard d'assainissement au pied du réservoir.

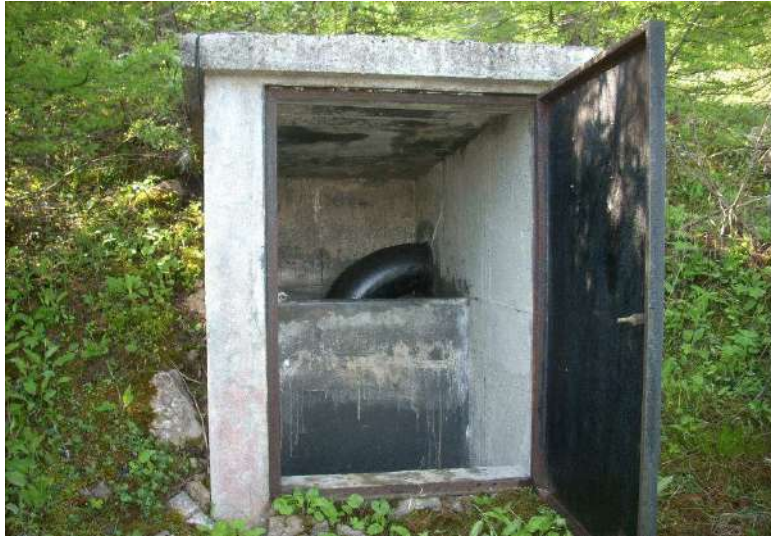
PHOTO EXTERIEURE

Observations :	Absence de crépine sur le départ. Canalisations en acier enrobé en bon état. Mise en place projetée d'une grille anti-intrusion sur l'évacuation du trop plein/vidange.			
Eau				
Débit jaugé :	Environ 10 l/s le 02/06/09 1,7 l/s le 23/03/2006			
Autres mesures disponibles (mesures faites le 16/06/09)	pH=8,1 conductivité=316 µS/cm température=5,3°C oxygène dissous=9,6 mg/L			
Observations :

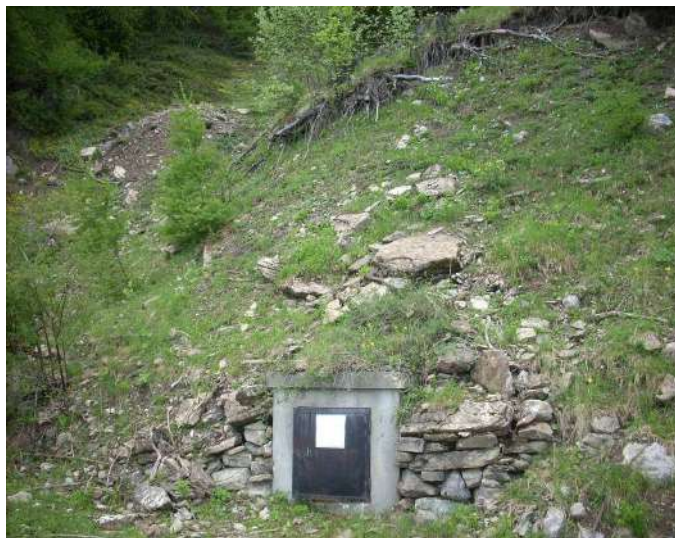
PHOTO EXTERIEURE

Eau				
Débit jaugé :	Drain 1 : 0,24 l/s ; drain 2 : environ 10 l/s ; drain 3 : environ 8 l/s 0,6 l/s le 23/03/2006			
Autres mesures disponibles (mesures faites le 16/06/09)	Drain1 : pH=7,7 - cond=416 µS/cm - temp=5,8°C - O ₂ =9,2 mg/l Drain2 : pH=8,1 - cond=408 µS/cm - temp=4,5°C - O ₂ =10,1 mg/l Drain3 : pH=8,0 - cond=397 µS/c - temp=4,5°C - O ₂ =9,7 mg/l			
Observations :

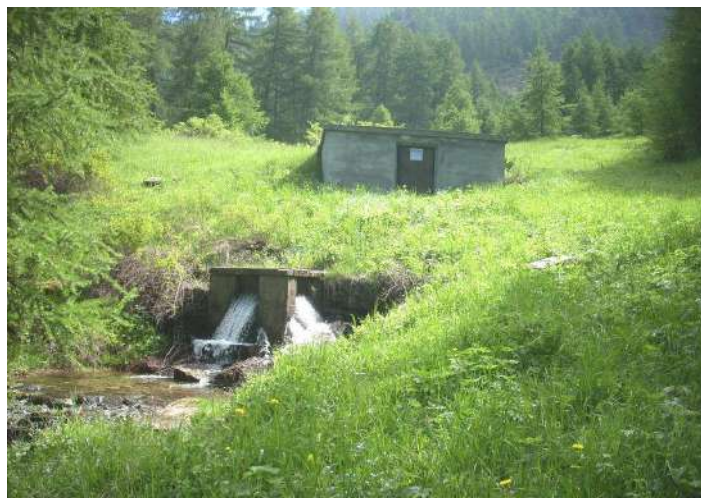
PHOTO EXTERIEURE

Eau				
Débit jaugé :	3,7 l/s le 02/06/2009 0,6 l/s le 03/03/1999			
Autres mesures disponibles	pH=8,0 conductivité=384 µS/cm température=5,2°C oxygène dissous=9,3 mg/l			
Observations :	L'ouvrage de réunion fait également office de chambre de concentration des eaux issues du captage d'Aiguille 2

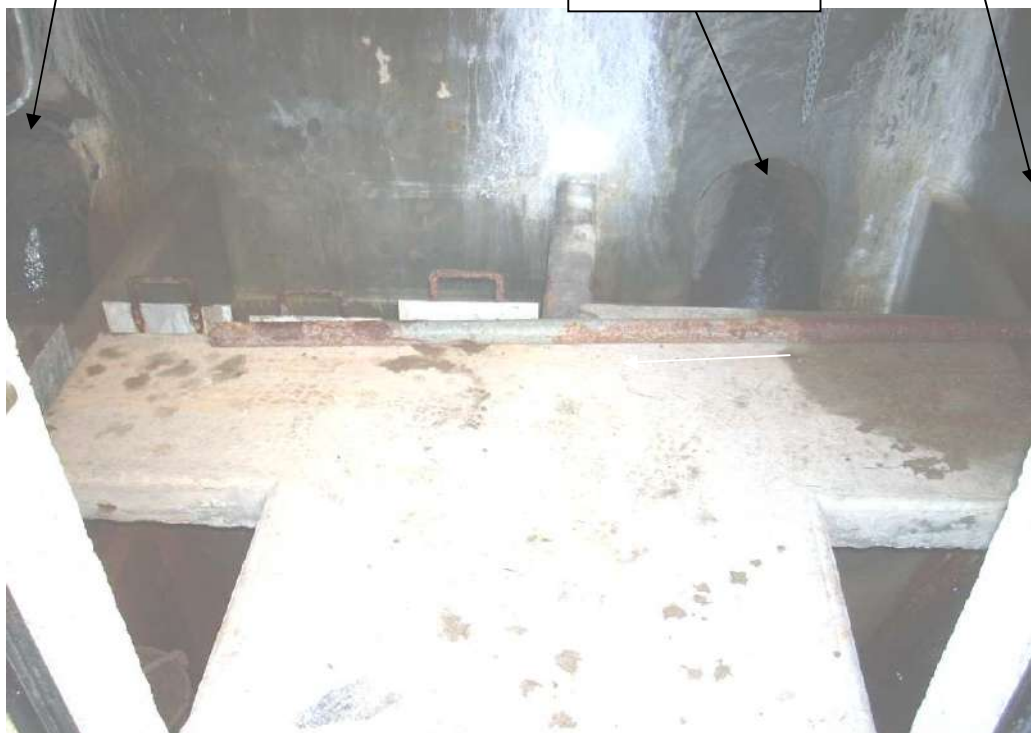
PHOTOS INTERIEURES

Arrivée du captage
d'Aiguille 1

Arrivée du captage
d'Aiguille 2

Arrivée du captage
de Belle Fontaine

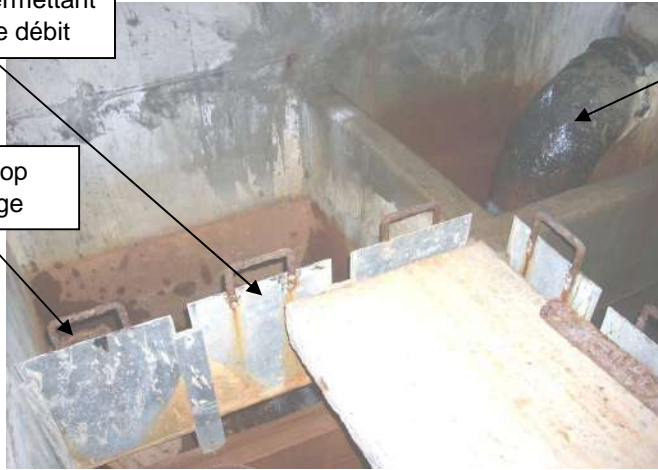
PHOTOS INTERIEURES

Martelières permettant de réguler le débit

Arrivée du captage d'Aiguille 1

Bonde de trop plein/vidange

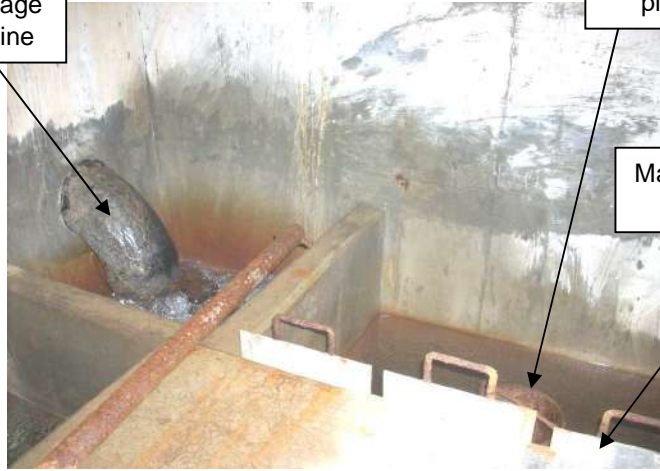
Bonde de trop plein/vidange

Martelières permettant de réguler le débit

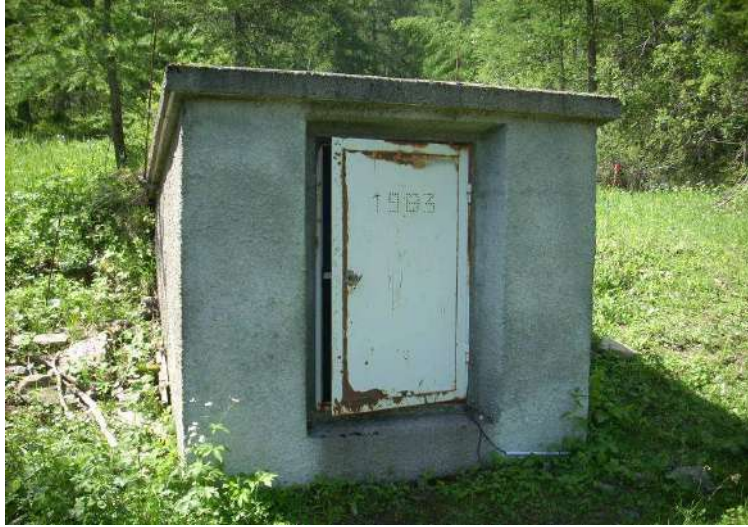
PHOTO EXTERIEURE

Eau				
Débit jaugé :	Le 02/06/2009 : drain 1 : 3 l/s ; drain 2 : 3 l/s Le 16/03/2005 : 0,5 l/s			
Autres mesures disponibles (mesures faites le 16/06/09)	Drain1 : pH=7,4 - cond=211 µS/cm - temp=5,6°C - O ₂ =9,0 mg/l Drain2 : pH=7,3 - cond=224 µS/cm - temp=5,7°C - O ₂ =9,3 mg/l			
Observations :	Une martelière permet de réguler le débit prélevé. En amont de l'ouvrage de captage, présence de nombreux écoulements d'eau superfielle.

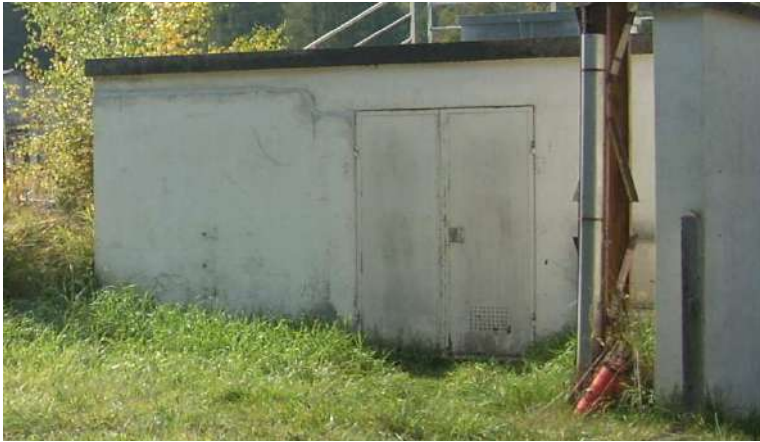
PHOTO EXTERIEURE

Organes :	Un électrovanne permet la fermeture de l'alimentation des pompes de reprise lorsqu'elle ne fonctionne pas mais que les pompes d'exhaure fonctionnent.			
Observations :	Présence d'un traitement au chlore liquide et d'une téléalarme

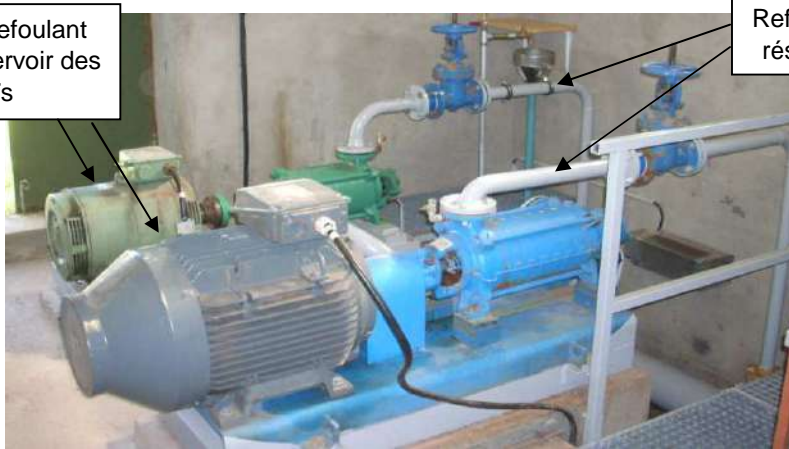
PHOTOS INTERIEURES

Pompes refoulant vers le réservoir des Naïis

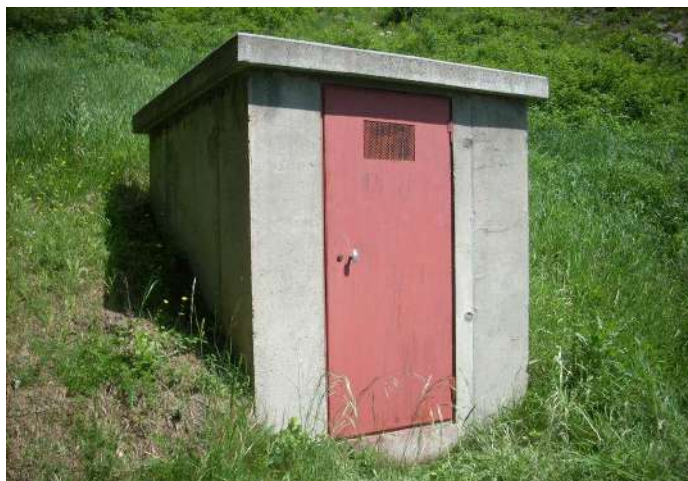
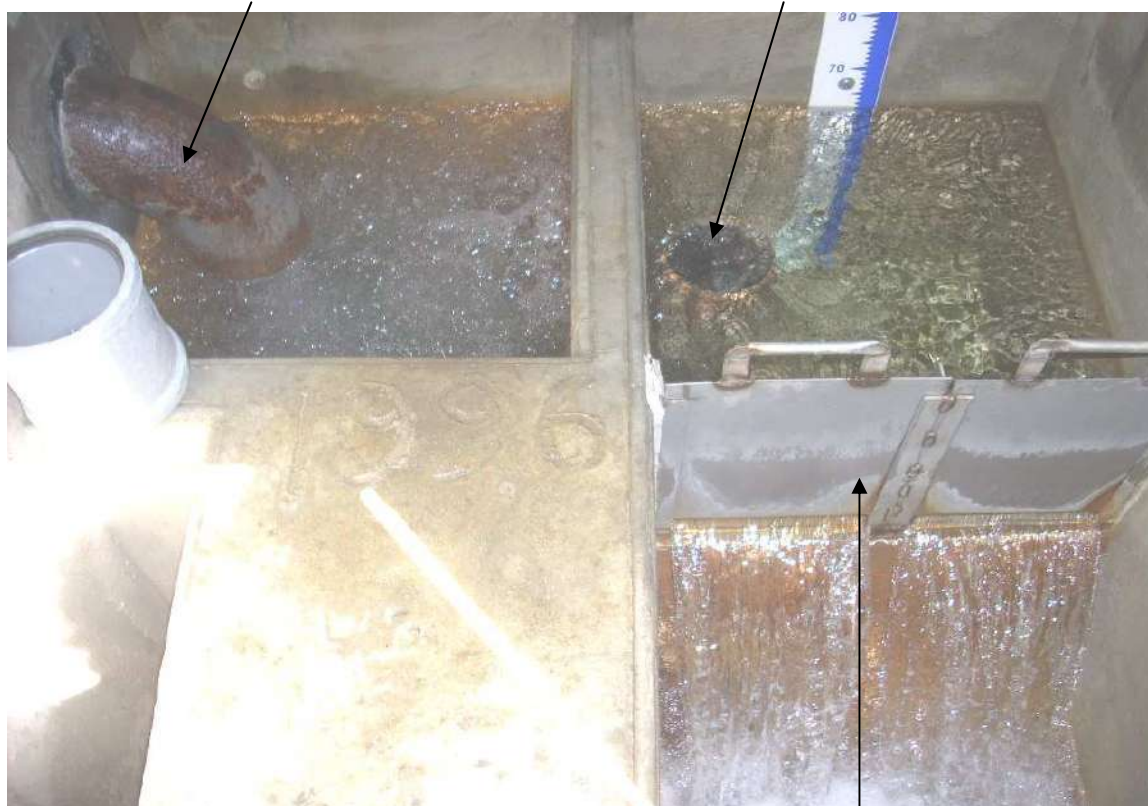
Brise charge de Libouse

Arrivée des captages

Départ vers le réservoir des Casses

Martelières permettant
de réguler le débit

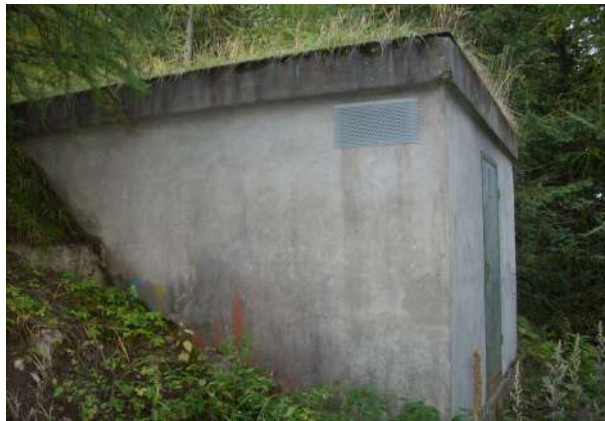
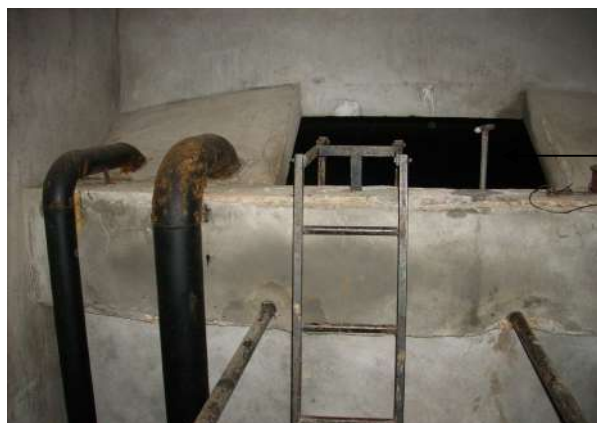
Trop-plein /
vidange

Vanne permettant
de réduire le
volume du
réservoir

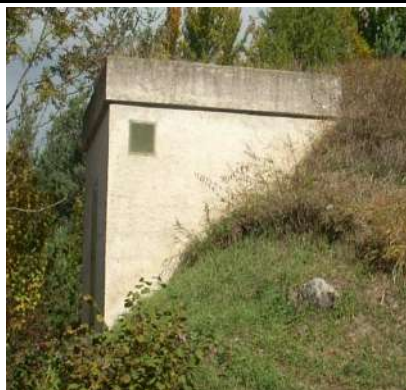
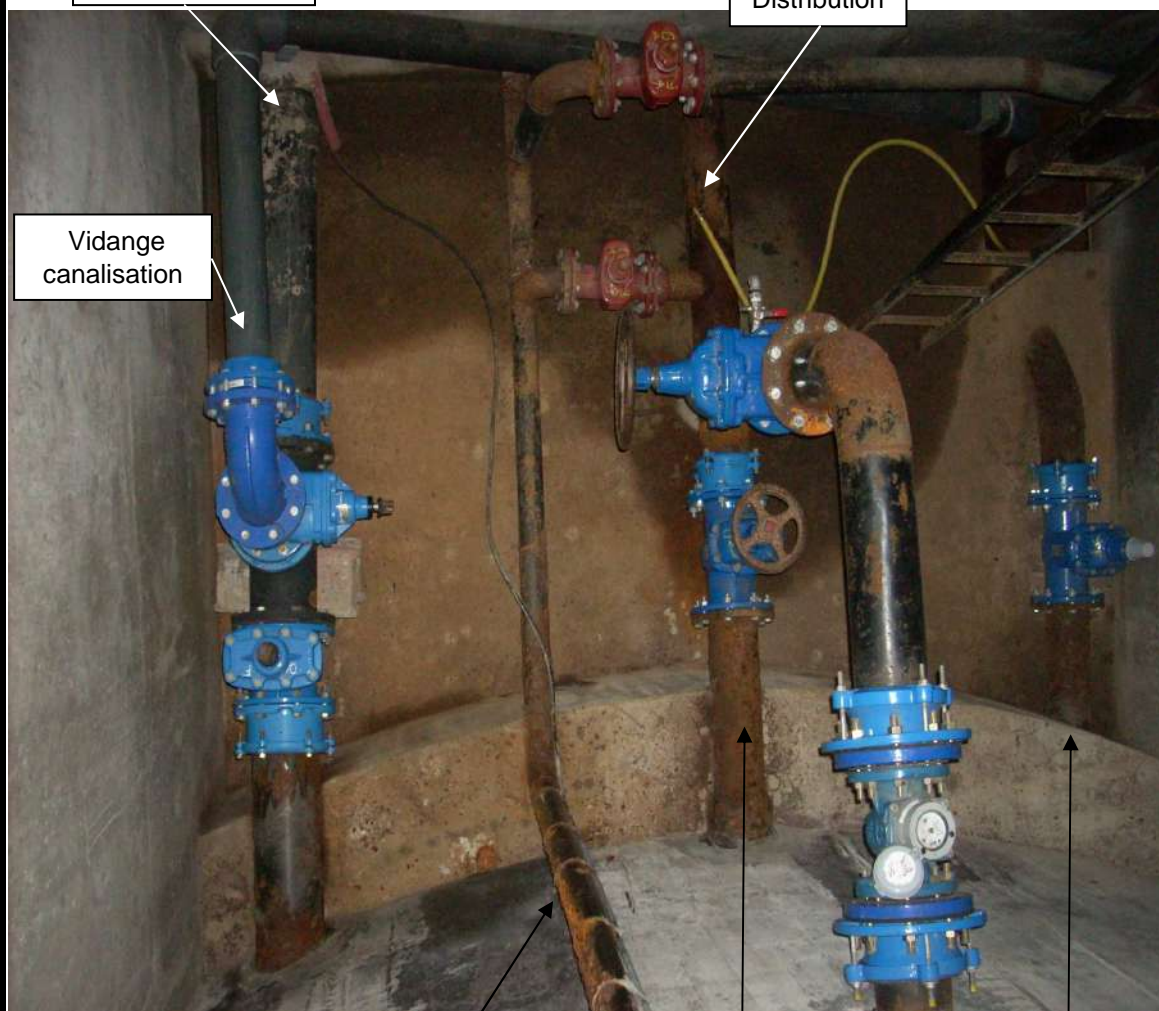
Arrivée du puits
de la piscine et
départ réservoir
Moulin du Serre

Distribution

Vidange
canalisation

Arrivée du trop-plein
du réservoir des
Naïs

Défense
incendie

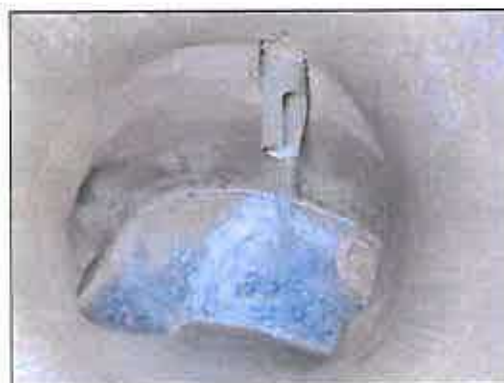
Rejet de la pompe à chaleur au réseau :

Situé sur le bas de commune sur la route RD 944 au niveau de l'ancienne piscine olympique, un particulier utilise une pompe à chaleur à eau (nappe du Drac). Ce système n'intéresserait pas l'assainissement si la connexion du rejet d'eau pompé ne se faisait pas sur le regard n°2. Ceci constitue **un débit important d'eaux claires parasites lorsque le système est en marche.**

Pour les trois autres sources ponctuelles, **les travaux sont à la charge des particuliers** et la commune peut exiger leur déconnexion. Pour le mettre en application, cette exigence doit figurer dans un règlement d'assainissement communal.

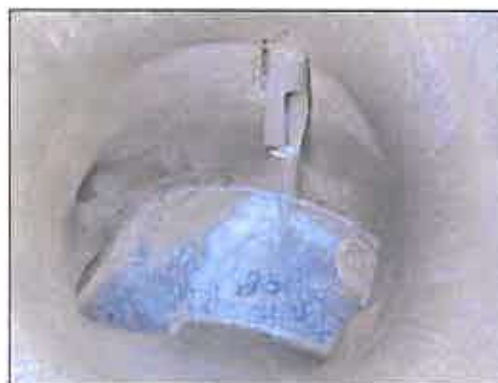
Rejet de la pompe à chaleur au réseau :

- Un drain de source sur le front de neige représentant 38% des ECPP,
- Deux fontaines privées raccordées au réseau représentant 15% (clinique 'La Source' pour la plus importante et une centre village),
- Une pompe à chaleur à eau (nappe du Drac) dont la connexion du rejet d'eau pompé est effective sur le regard n°2. Ceci constitue **un débit important d'eaux claires parasites lorsque le système est en marche.**
