# COMMUNE DE GREOLIERES

## SCHEMA DIRECTEUR D'ASSAINISSEMENT

### PHASE I : DIAGNOSTIC DE L'ASSAINISSEMENT

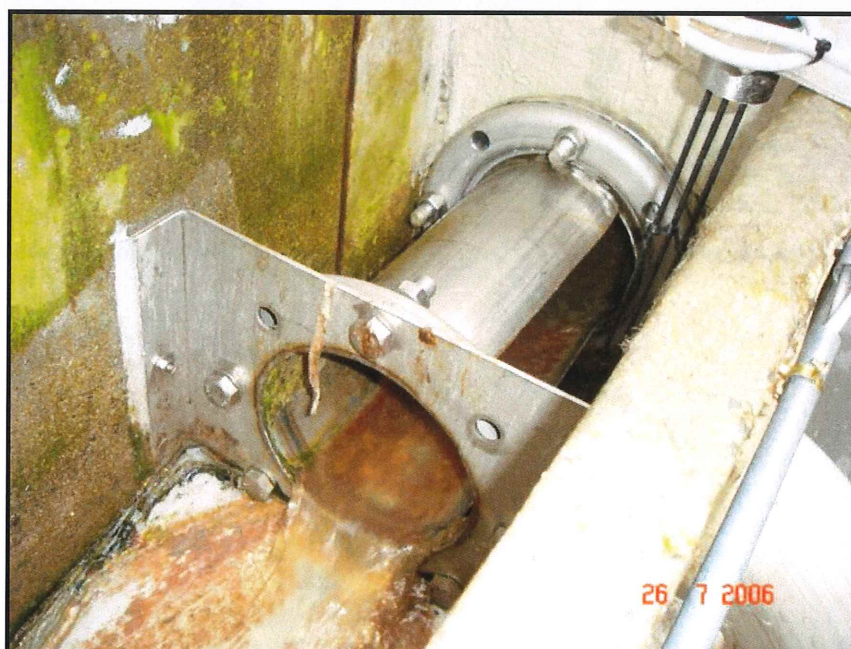
Photo 1 : Déversoir d'orage

DESCRIPTION / DIMENSIONNEMENT	<ul style="list-style-type: none"> <li>- Arrivée en diamètre 200 mm</li> <li>- Déversoir d'orage réglable (réglé pour déverser au-delà de 12 m<sup>3</sup>/h, soit 4 cm d'eau dans la canalisation de diamètre 200 mm)</li> <li>- Le débit by-passé rejoint le regard de sortie après le canal de comptage</li> <li>- Présence d'un détecteur de surverse</li> </ul>
OBSERVATIONS	- Bon état général.
ACTIONS PROPOSEES	- Aucune sur cet ouvrage.

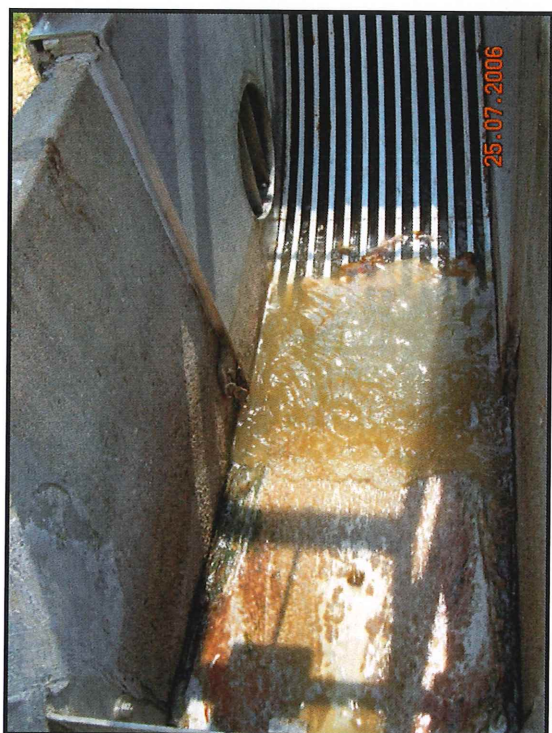
Photo 2 : Dégrilleur

DESCRIPTION / DIMENSIONNEMENT	- Arrivée en diamètre 200 mm - Canal préfabriqué rectangulaire (longueur de 2,23 m et largeur de 0,40 m) - Dégrilleur automatique courbe (rayon de 75 cm et largeur de passage de 0,40 m) - Dégrilleur de secours (diamètre 200 mm, espacement des barreaux de 80 mm)
SOUS-PRODUITS	- <u>Stockage</u> : sac poubelle - <u>Destination</u> : décharge déchets domestiques
OBSERVATIONS	- Bon état général
ACTIONS PROPOSEES	- Aucune sur cet ouvrage

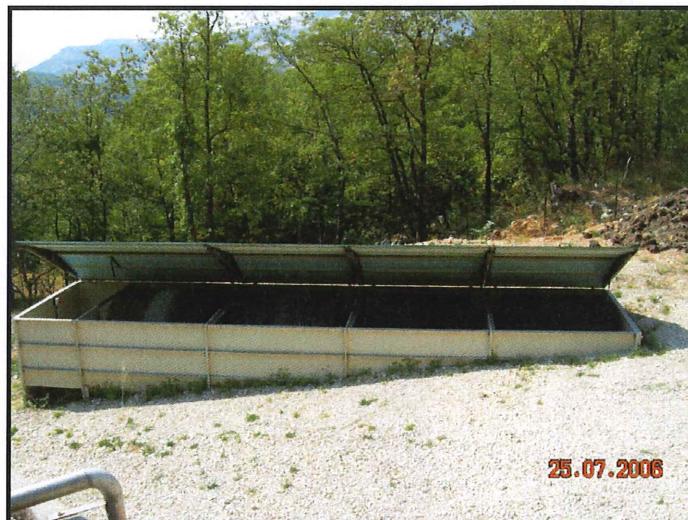
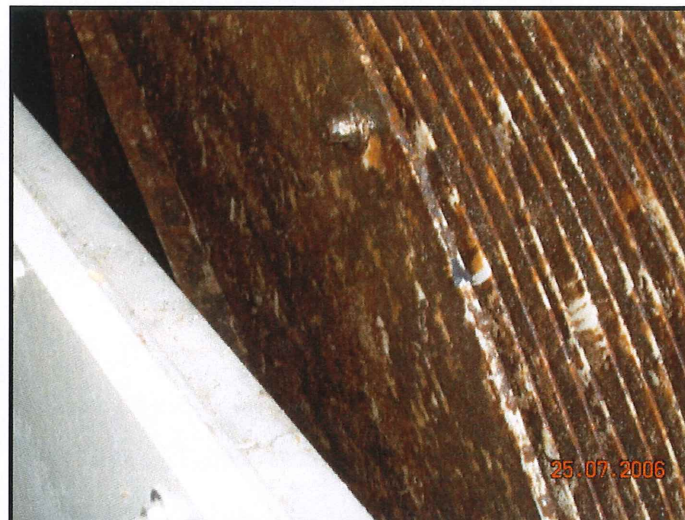
Photo 6 : Disques biologiques

DESCRIPTION / DIMENSIONNEMENT	- 4 groupes de disques de 1 m de diamètre contenus dans une cuve en polypropylène couverte. - D'après la notice d'entretien, vitesse de rotation des disques : 3,7 tours par minute
OBSERVATIONS	- Disques bienensemencés, fonctionnement
ACTION	- Aucune sur cet ouvrage.

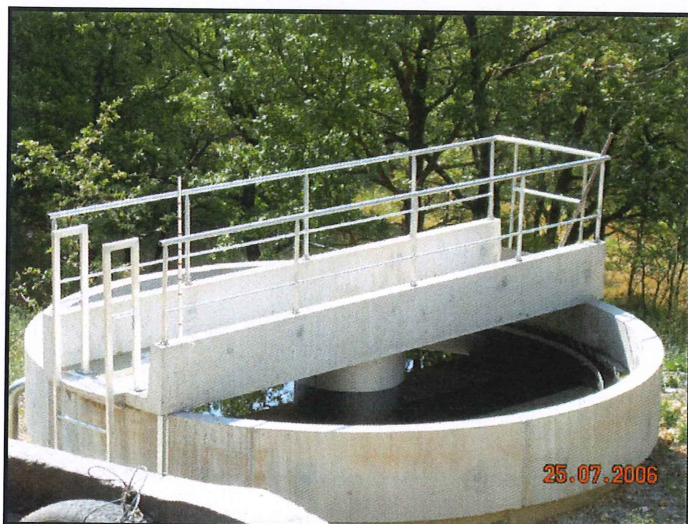
Photo 8 : Clarificateur

DESCRIPTION / DIMENSIONNEMENT	- Clarificateur statique : bassin circulaire de 4,50 m de diamètre. - Clifford central - Mesure au disque de Secchi de la profondeur du voile de boue : 1 m (> 60 cm donc bonne épuration)
OBSERVATIONS	- Bon état général.
ACTIONS PROPOSEES	- Aucune sur cet ouvrage

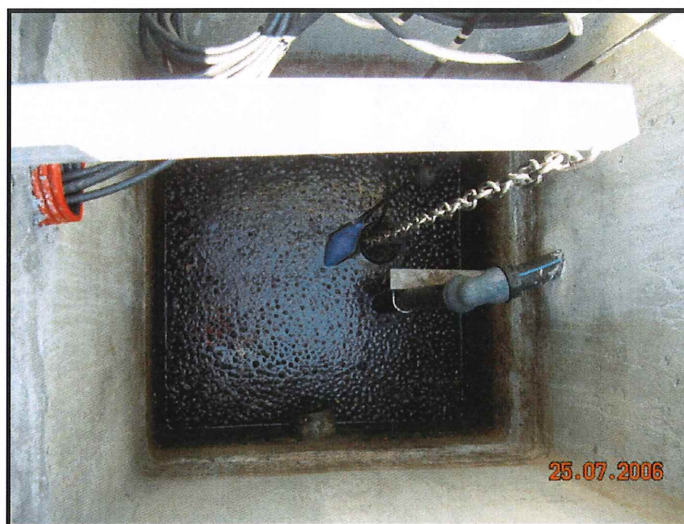
Photo 10 : Poste de relèvement

DESCRIPTION / DIMENSIONNEMENT	- Il reçoit les eaux d'égouttage des prétraitements, les eaux de lavage, les eaux d'égouttage des lits de séchage, le trop plein du bac à graisse et les eaux usées du local d'exploitation. - Les effluents sont renvoyés vers le décanteur-digesteur - 1 pompe dont le fonctionnement est asservi au niveau (haut : déclenchement et bas : arrêt)
OBSERVATIONS	- Bon état général.
ACTIONS PROPOSEES	- Aucune sur cet ouvrage.

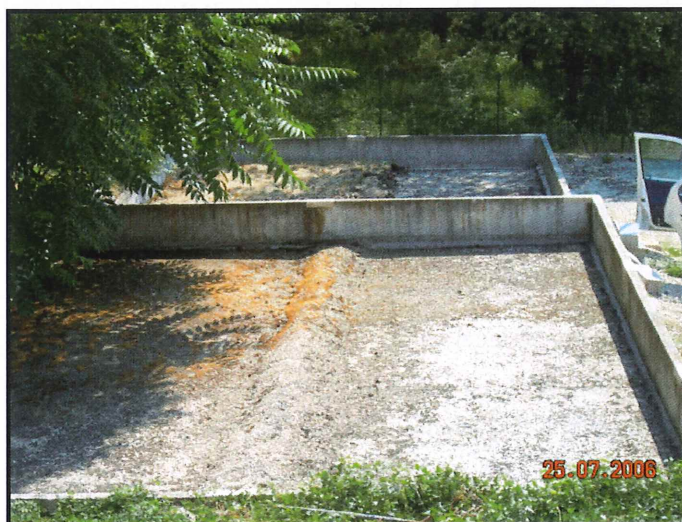
Photo 13 : Lits de séchage des boues

DESCRIPTION / DIMENSIONNEMENT	- 2 lits de séchage rectangulaires de 48 m <sup>2</sup> chacun (longueur : 8 m, largeur : 6 m). - lits recouverts de sable - Une extraction tous les 6 mois (dernière épandage : 10 cm sur 1,5 lit, soit environ 3,6 m <sup>3</sup> )
OBSERVATIONS	- Les boues extraites des lits sont entreposées en entrée de station.
ACTIONS PROPOSEES	- Aucune sur cet ouvrage.

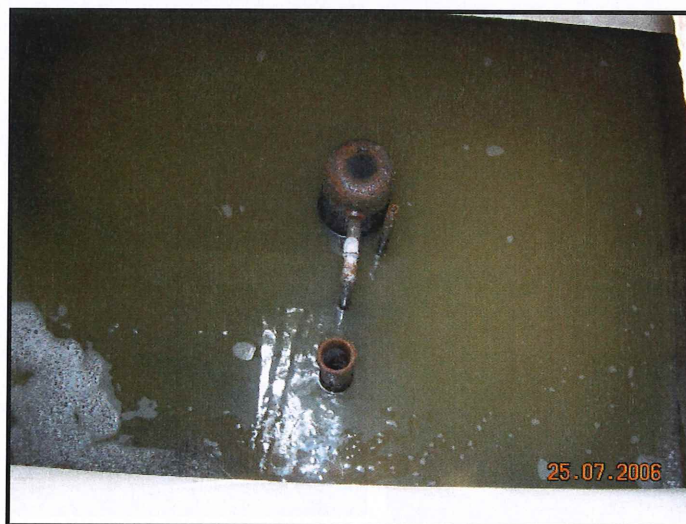
Photo 15 : Chasse inactive

L'eau décantée est dirigée vers un réservoir de chasse. Ce dernier assure en théorie un débit régulier et des temps de repos et d'irrigation nécessaires au bon fonctionnement de cet appareil. La chasse permet ainsi d'assurer une bonne distribution sur la masse des matériaux filtrants par simple pression hydrostatique.

Cependant, **la chasse est actuellement bloquée**. Les effluents arrivent donc en continu sur les massifs, il n'y a donc plus de période de repos pour ces massifs. La charge hydraulique trop faible ne permet pas la rotation du sprinkler.

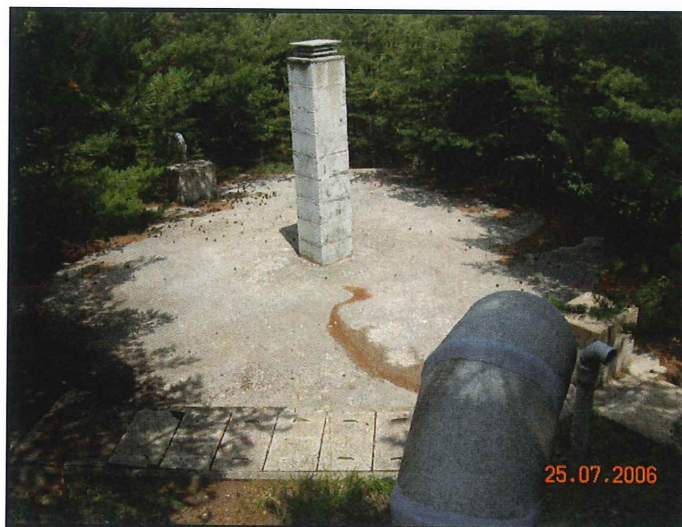
Photo 16 : Lit bactérien

Il s'agit d'un ouvrage circulaire entièrement couvert. Lors de la visite du 7 novembre 2005, le SATESE a constaté que le lit bactérien était **hors service**.

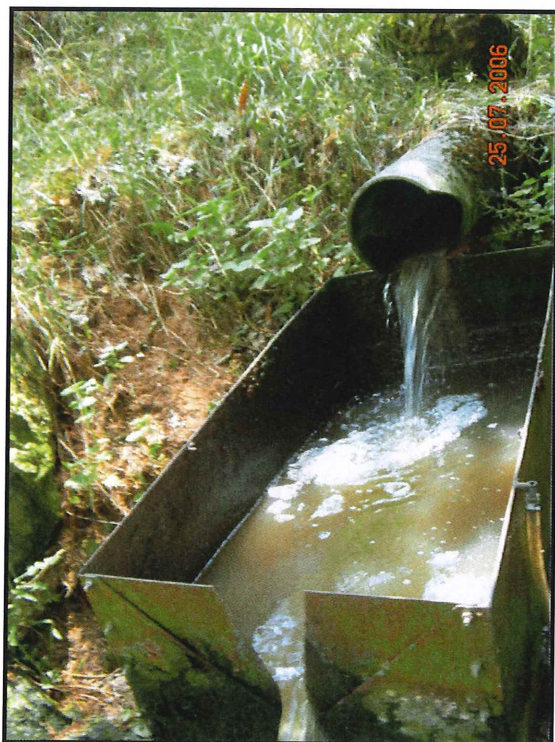
Photo 17 : Canal de sortie

Ce canal débitmétrique est équipé d'un seuil en V permettant le comptage (pose d'un appareil de mesures du débit).

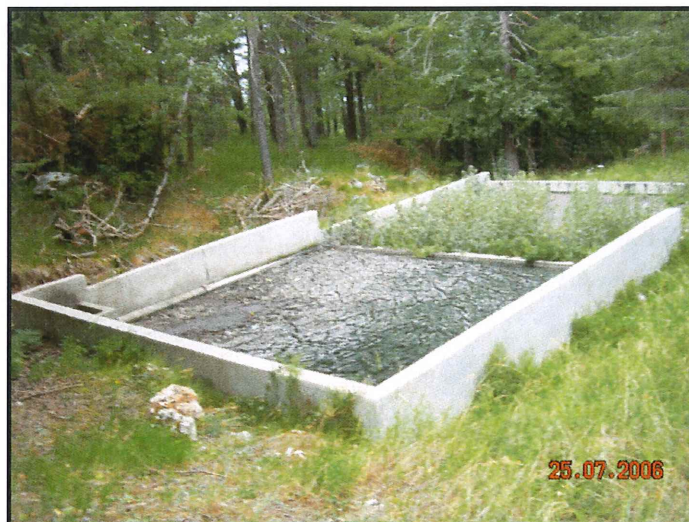
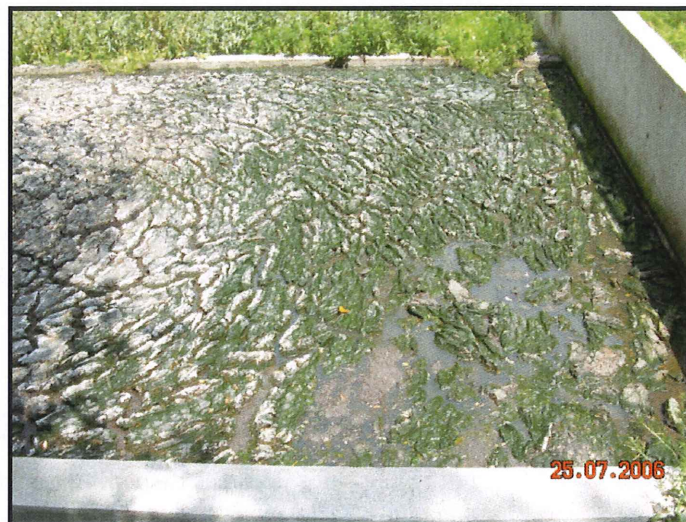
Photos 19 et 20 : Lits de séchage des boues

La station compte de deux lits de séchage. Lors de la visite, il semblait y avoir un **problème de drainage** de ces lits.
