SCHEMA DIRECTEUR EAU  
POTABLE

# RAPPORT

COMMUNE DE SAINT ETIENNE DE SERRE  
MAIRIE - 07190 SAINT ETIENNE DE SERRE

SCHEMA DIRECTEUR ET DIAGNOSTIC DES RESEAUX D'ALIMENTATION EN EAU POTABLE  
PHASE 1 : ANALYSE DE L'EXISTANT

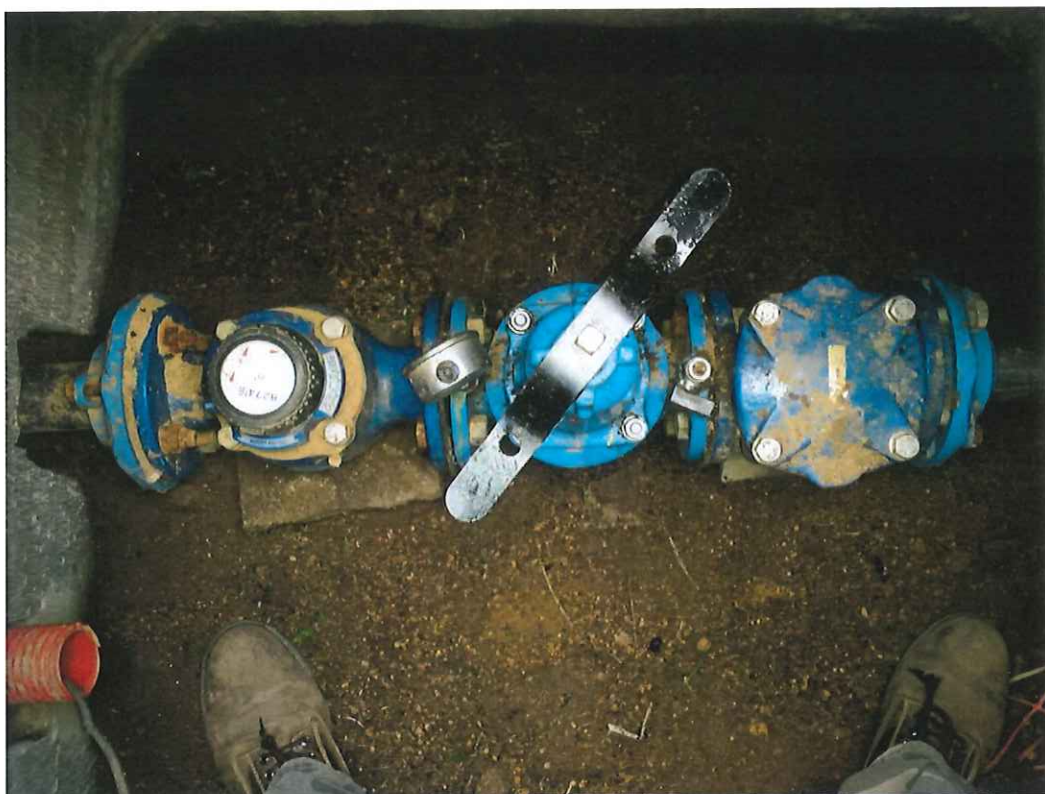
**Photo du réducteur de Pression RP1 – Réservoir du village**

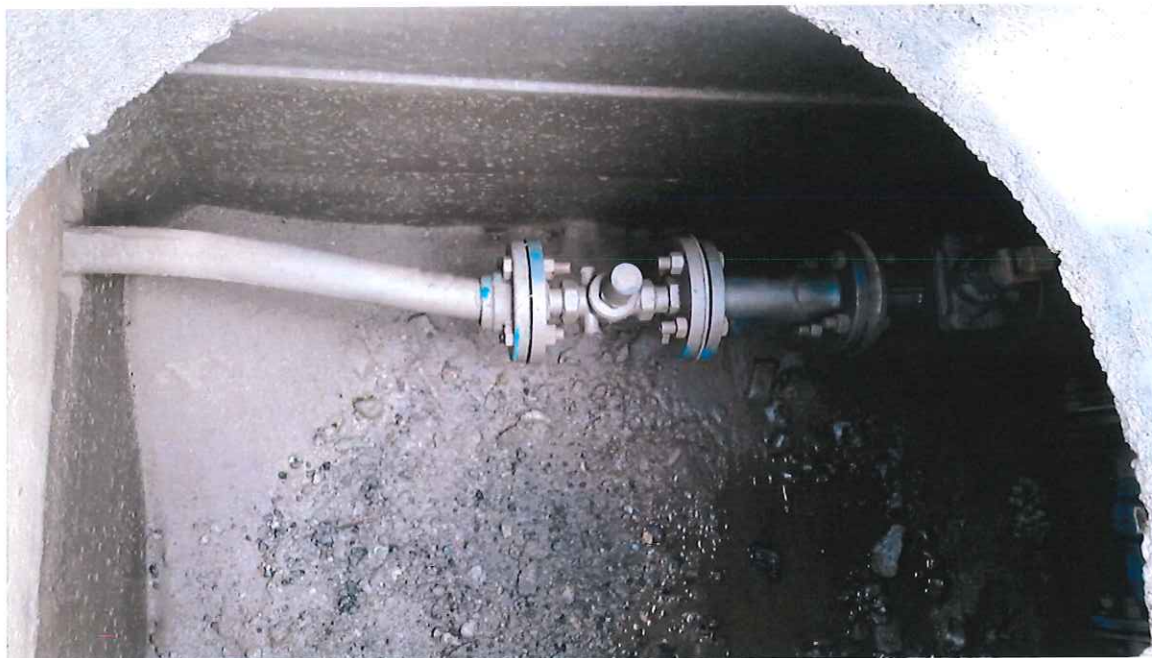
**Photo du réducteur de Pression RP14 – Tranchat**

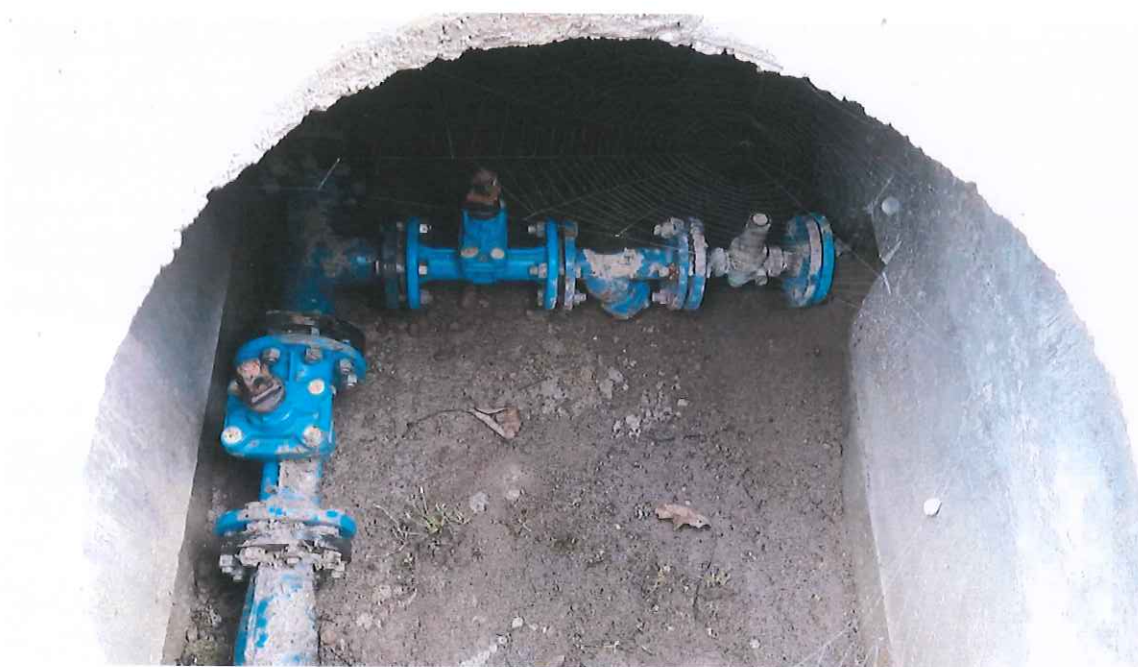
**Photo du réducteur de Pression RP17 – Blachon**

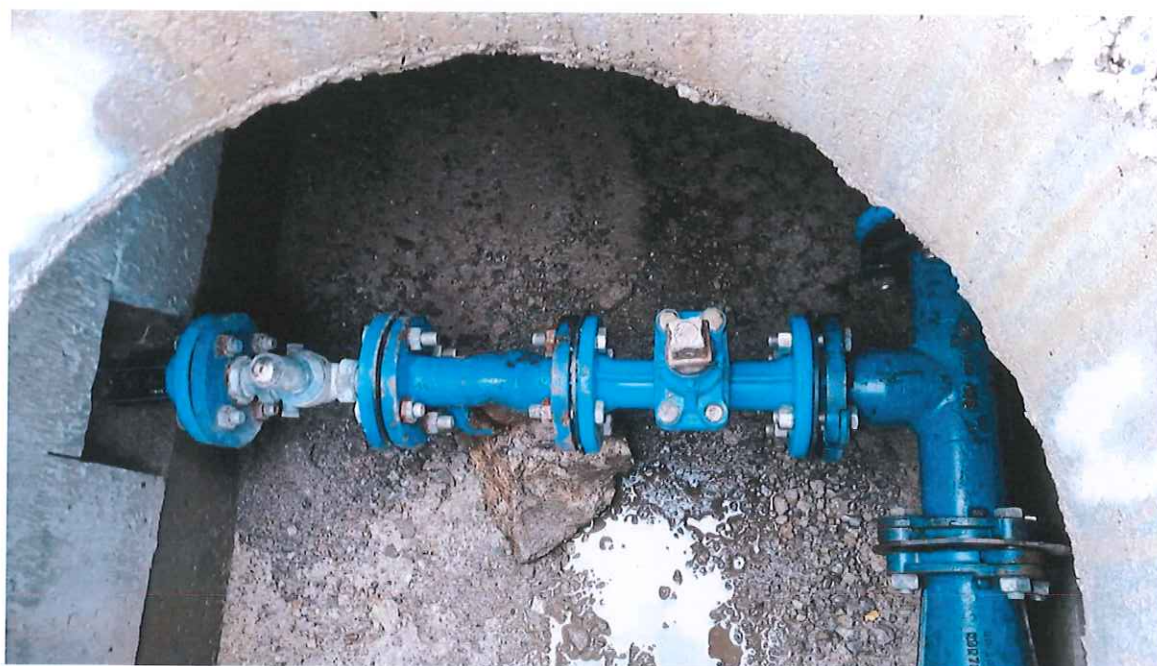
**Photo du réducteur de Pression RP20 – La Crouzat**

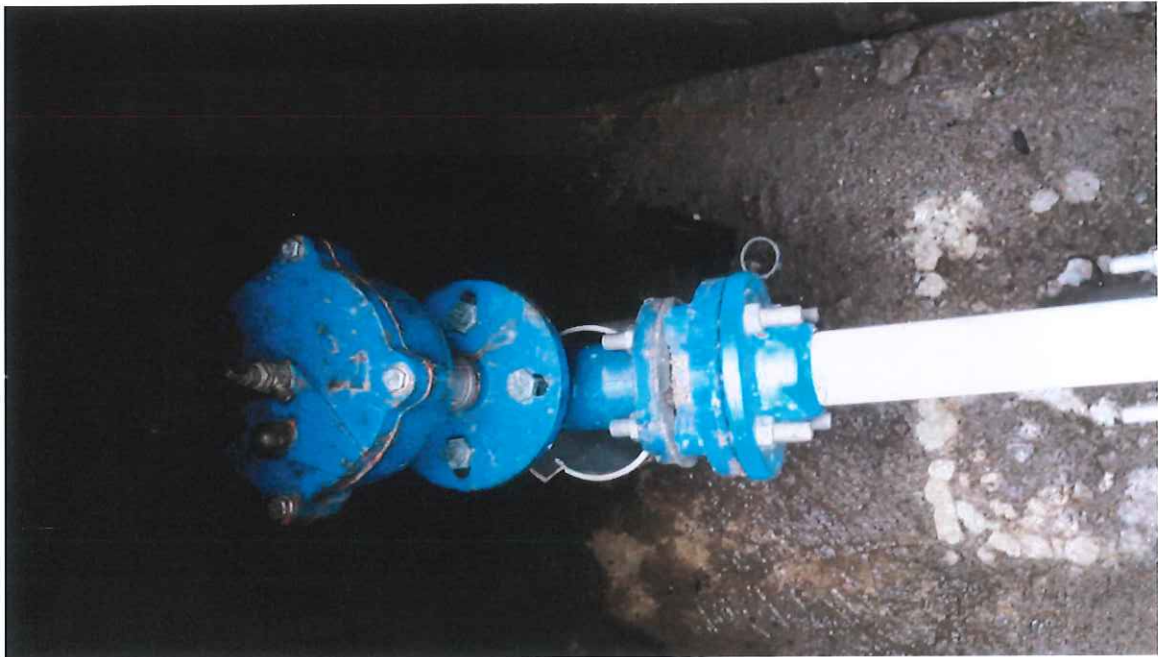
**Photo du réducteur de Pression RP12 – Le Village (cimetière)**

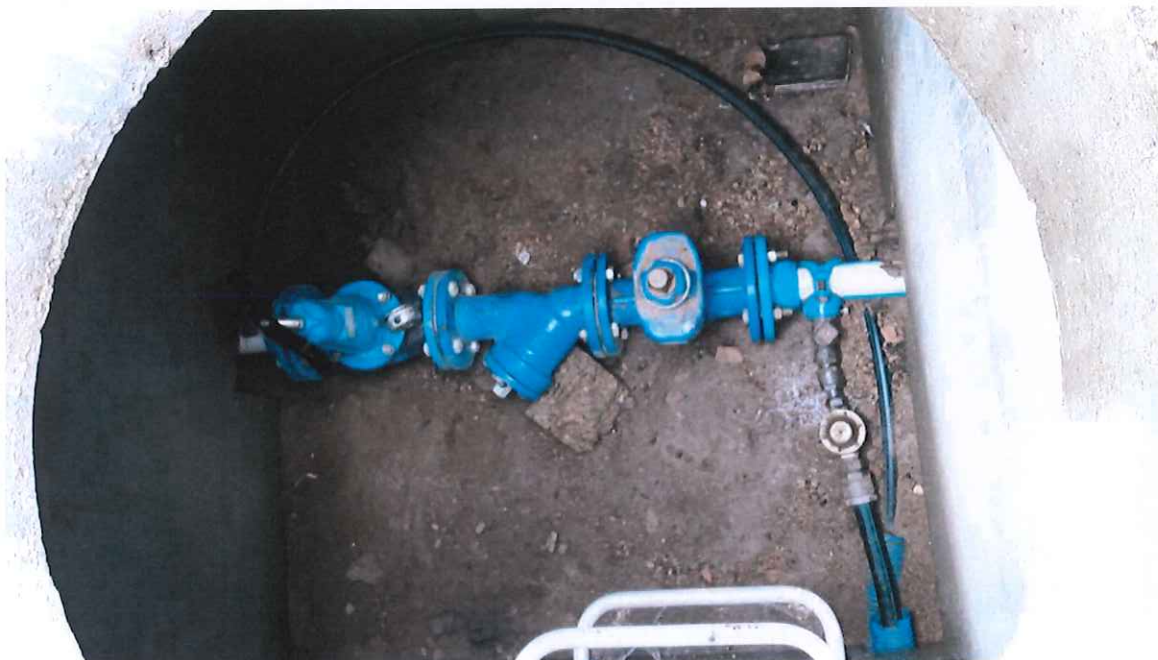
**Photo du réducteur de Pression RP19 – Réservoir de la Grange**

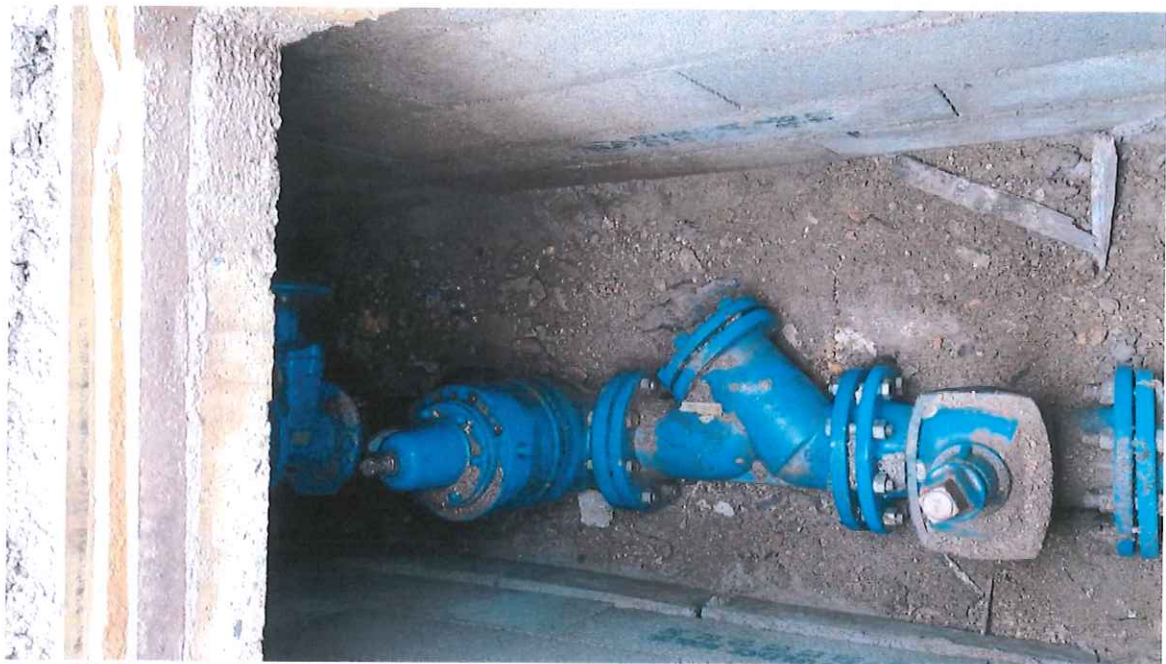
**Photo du réducteur de Pression RP9 – Aval Réservoir de la Grange**

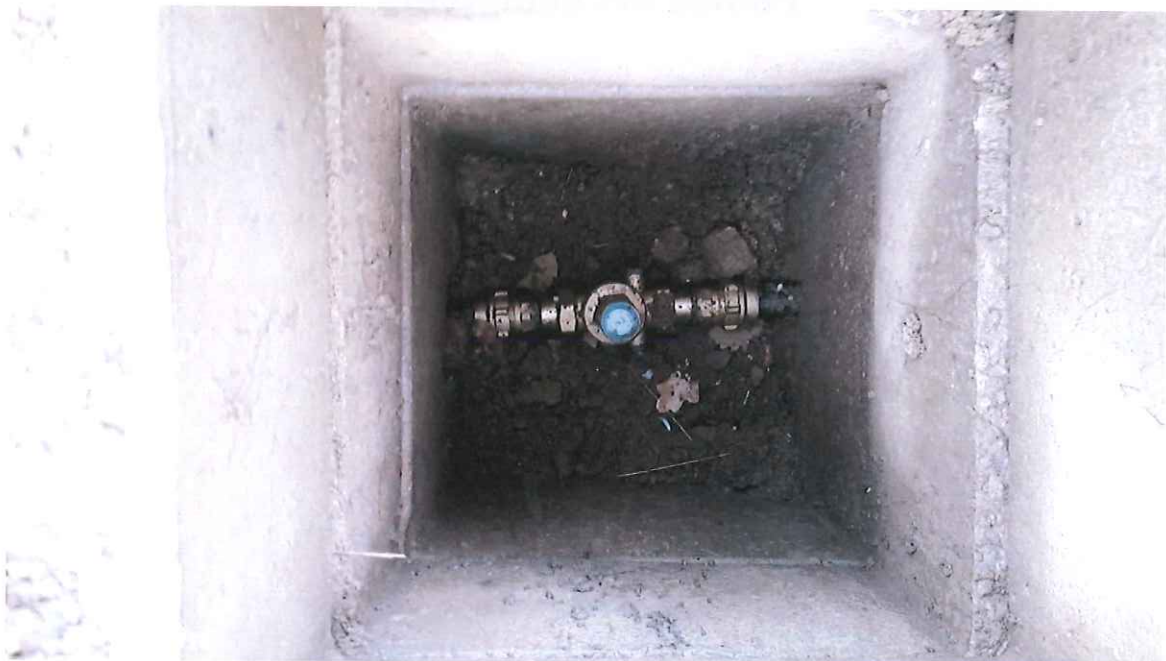
**Photo du réducteur de Pression RP21 – Les Vernées**

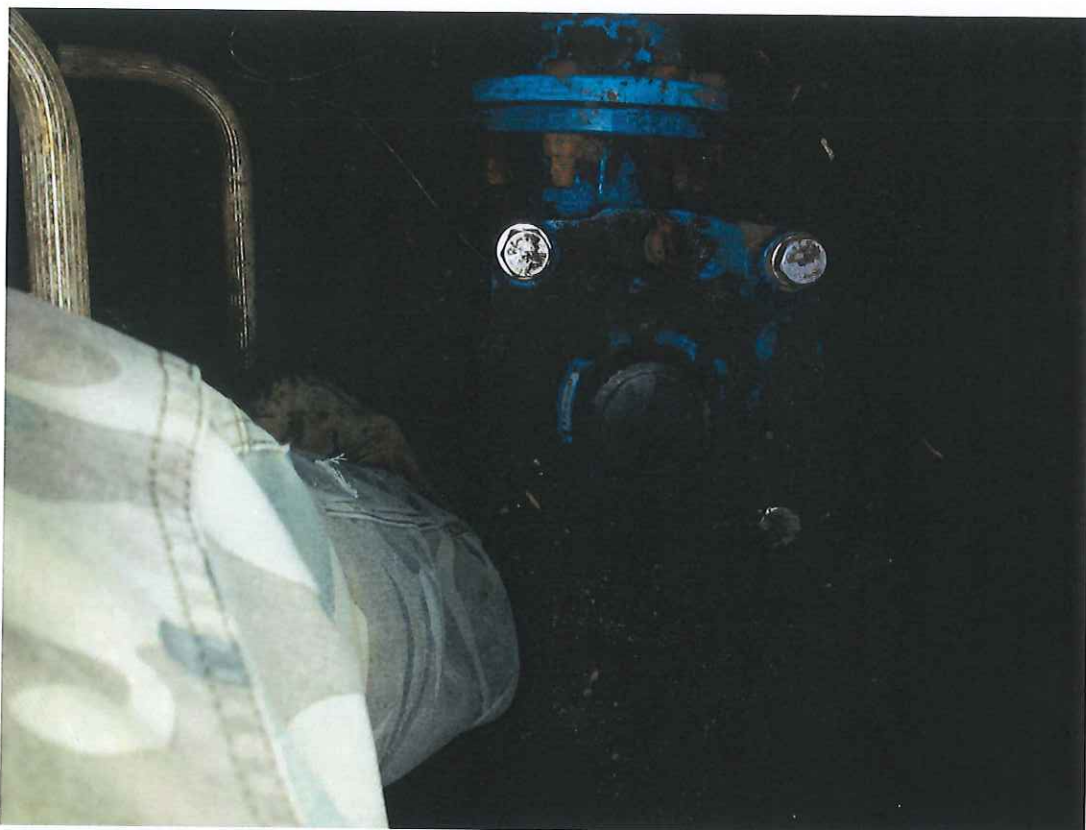
**Photo du Compteur C1 – Distribution d'eau en sortie du réservoir du Crau**

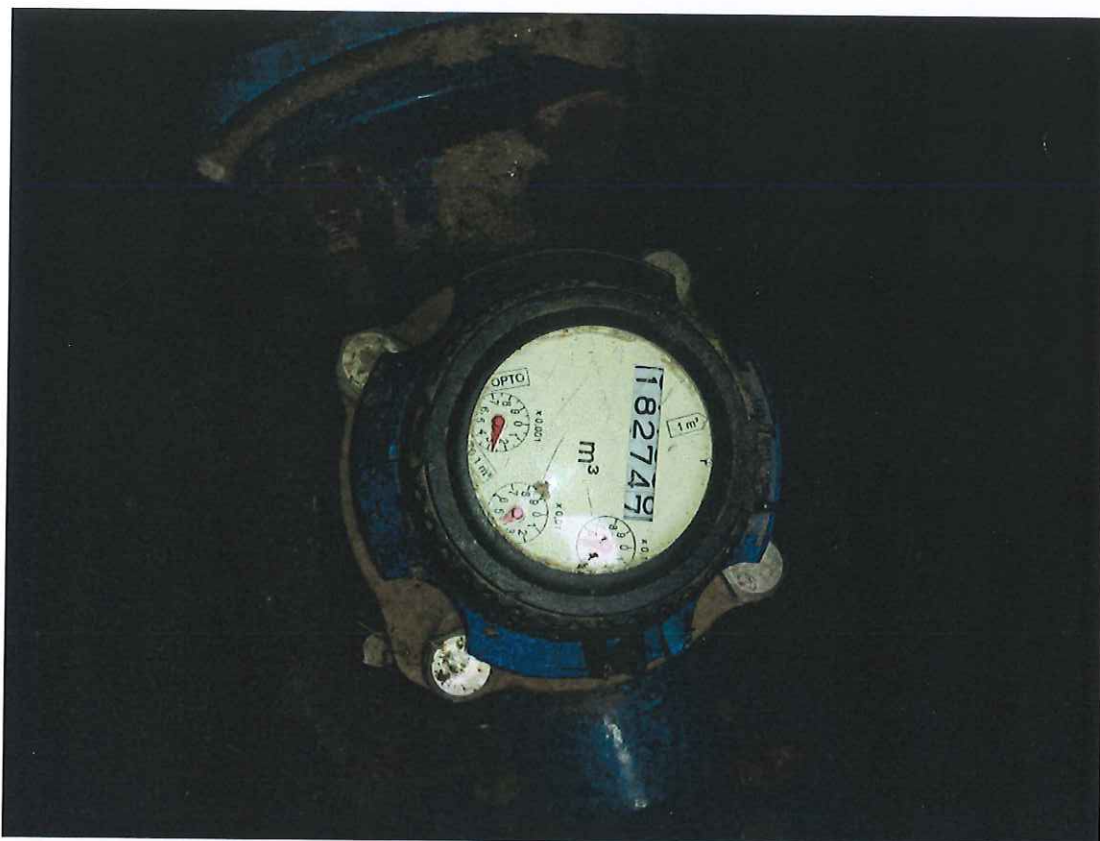
**Photo du Compteur C2 –Alimentation du réservoir du Village**

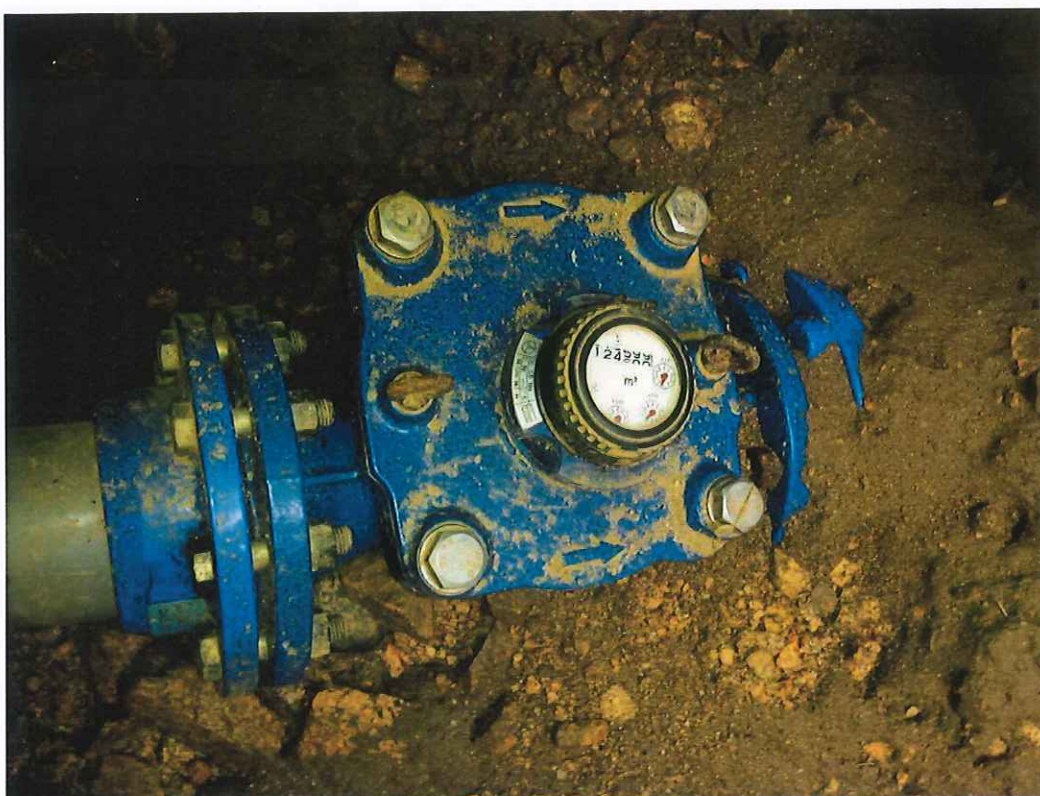
**Photo du Compteur C3 – Distribution d'eau à partir du réservoir du Village vers le Chef-Lieu**

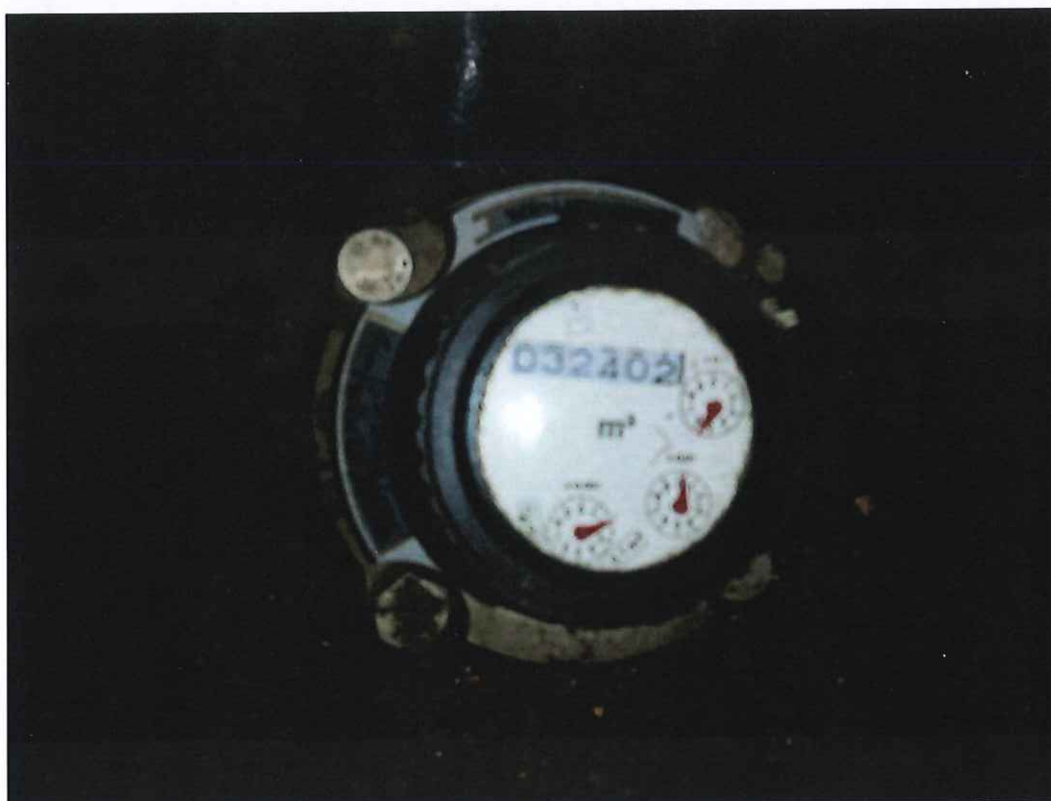
**Photo du Compteur C4 – Distribution d'eau à partir du réservoir de La Grange vers le hameau La Grange**

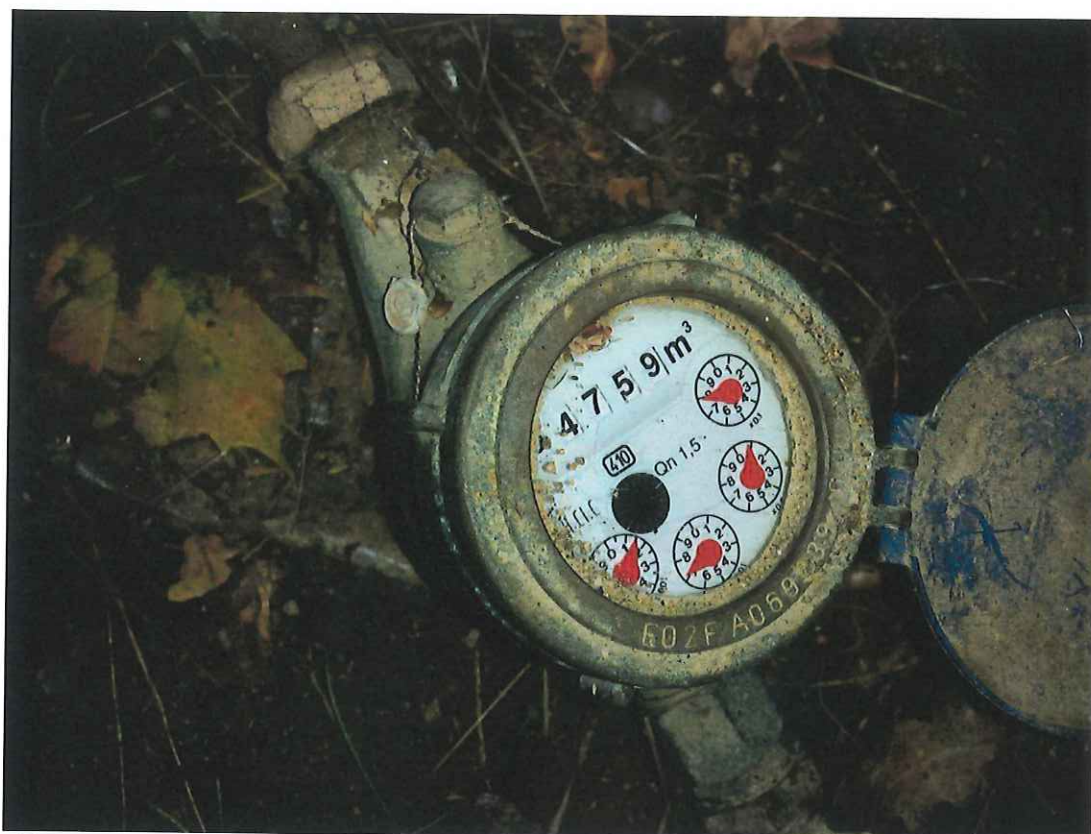
**Photo du Compteur C5 – Distribution d'eau vers le hameau Cintenat**

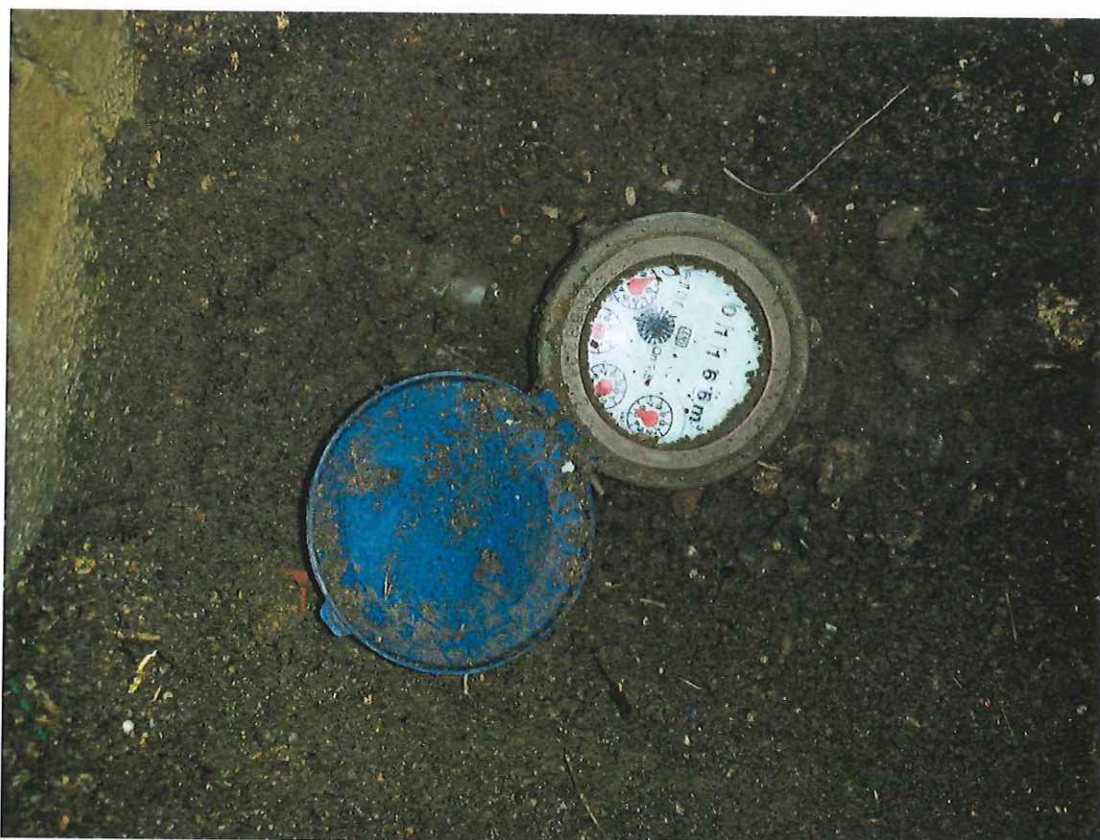
**Photo du Compteur C6 – Distribution d'eau vers les vestiaires du stade**

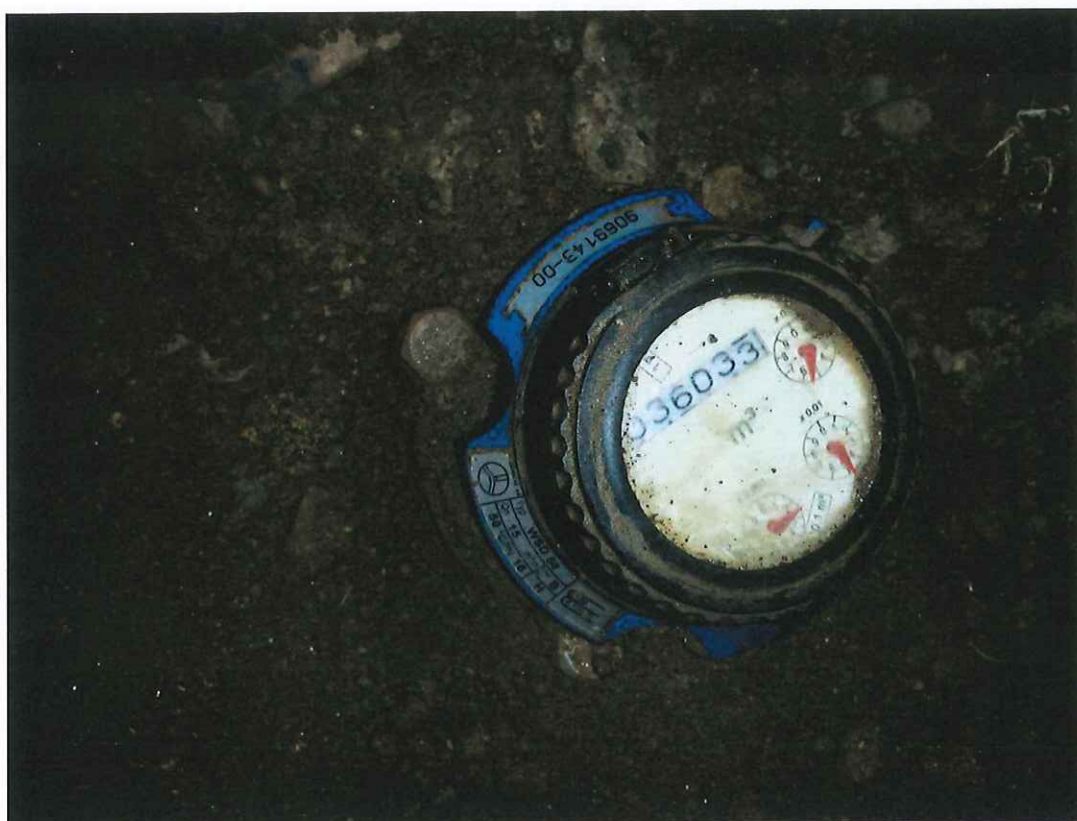
**Photo du Compteur C7 – Distribution d'eau vers le stade de football**

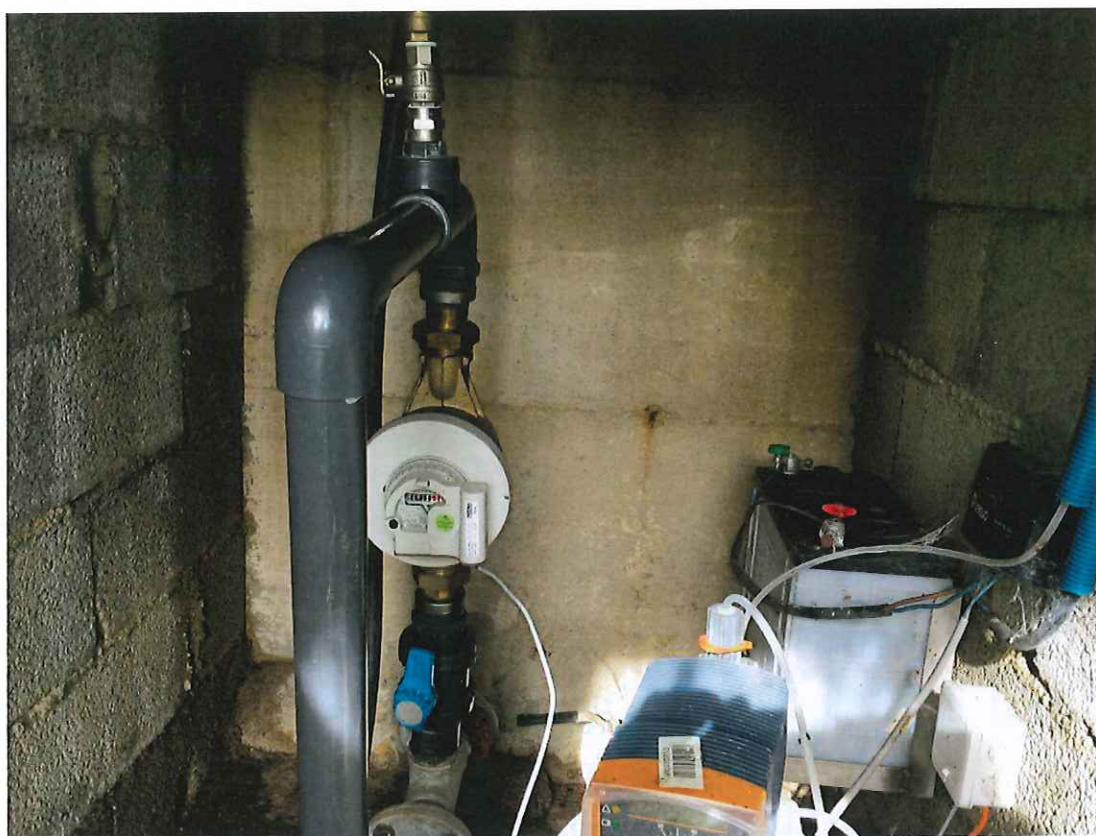
**Photo du Compteur C8 – Distribution d'eau en sortie du réservoir du Chier**

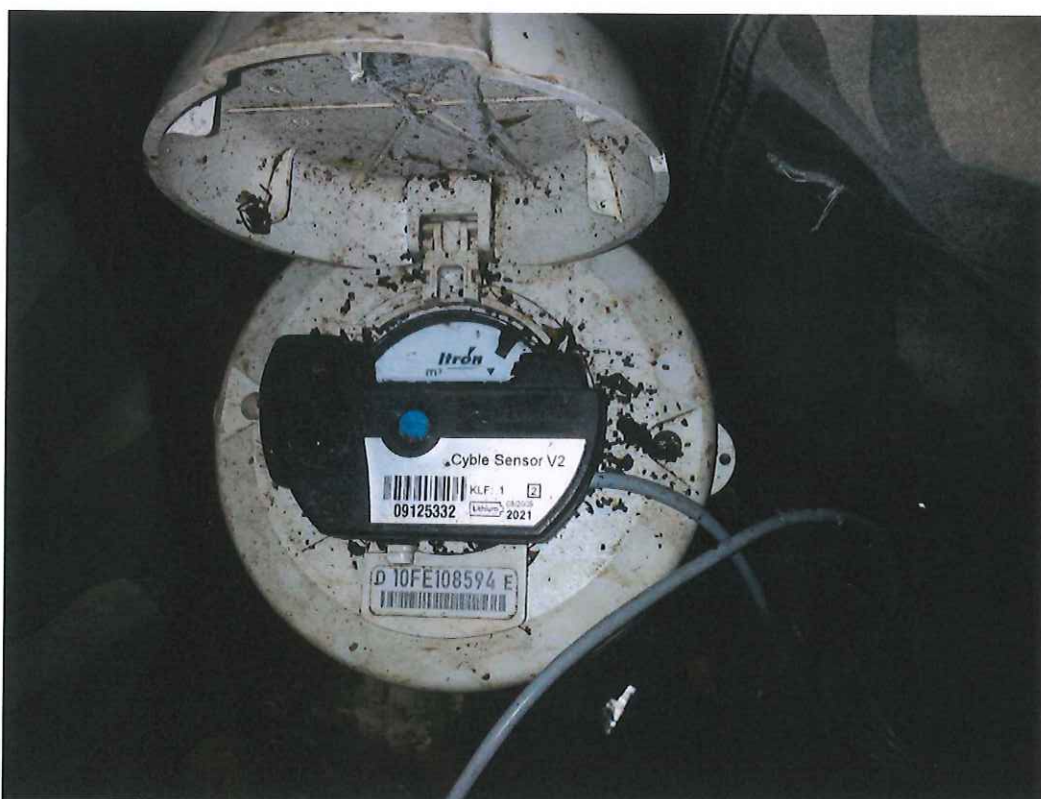
**Photo du Compteur C9 – Distribution d'eau en sortie du réservoir des Vernées**

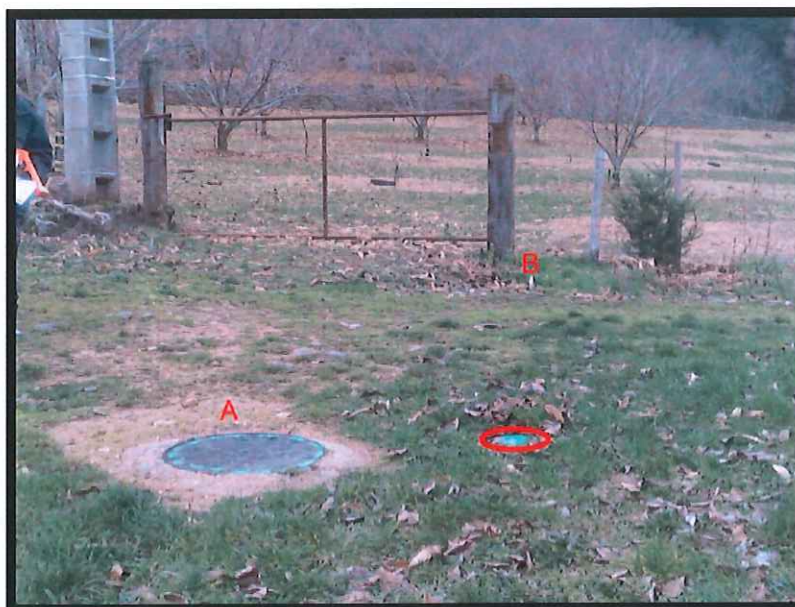
**LE RECHANT**

| REPÈRE A | DISTANCE A | REPÈRE B | DISTANCE B | REPÈRE C | DISTANCE C |
|---|---|---|---|---|---|
| COMPTEUR | "1,25" | PILIER | "6,90" | | |

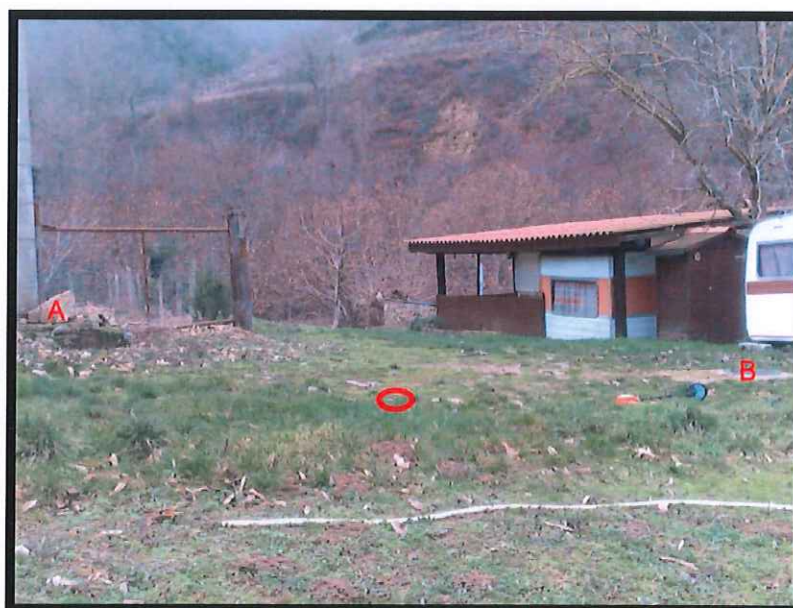
**LE RECHANT**

| REPERE A | DISTANCE A | REPERE B | DISTANCE B | REPERE C | DISTANCE C |
|---|---|---|---|---|---|
| POTEAU EDF | "4,55" | REGARD | "5,30" | | |

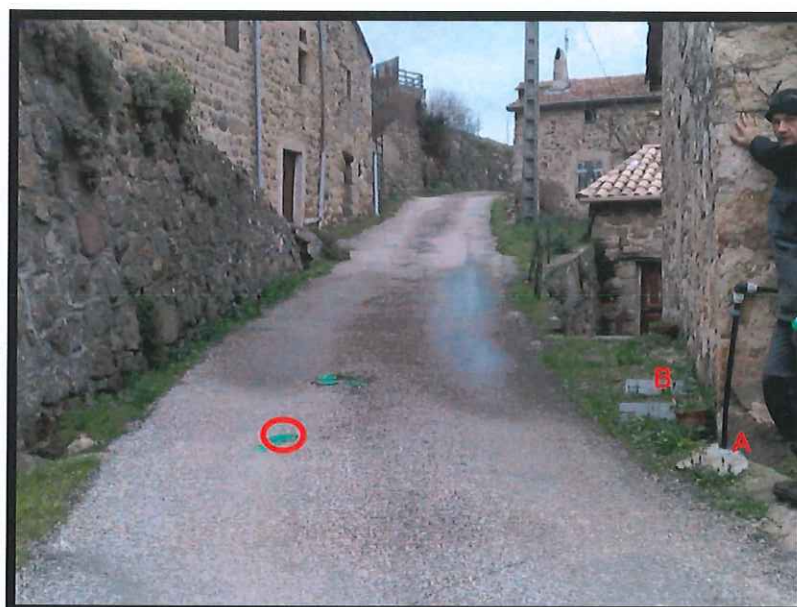
**LE CROUZET ET L'EVEILLE**

| REPERE A | DISTANCE A | REPERE B | DISTANCE B | REPERE C | DISTANCE C |
|---|---|---|---|---|---|
| ANGLE DE BATI | "2,35" | COMPTEUR | "2,75" | | |

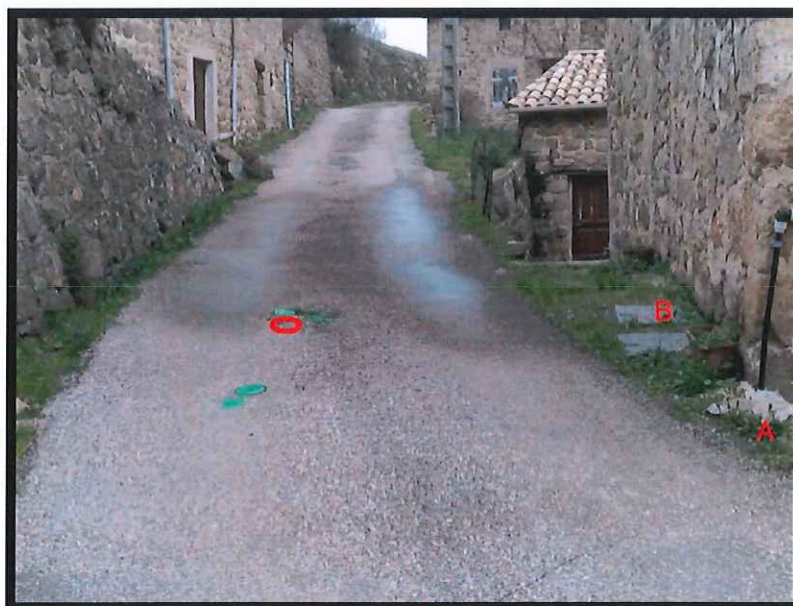
**LE CROUZET ET L'EVEILLE**

| REPÈRE A | DISTANCE A | REPÈRE B | DISTANCE B | REPÈRE C | DISTANCE C |
|---|---|---|---|---|---|
| ANGLE DE BATI | "2,85" | COMPTEUR | "2,25" | | |

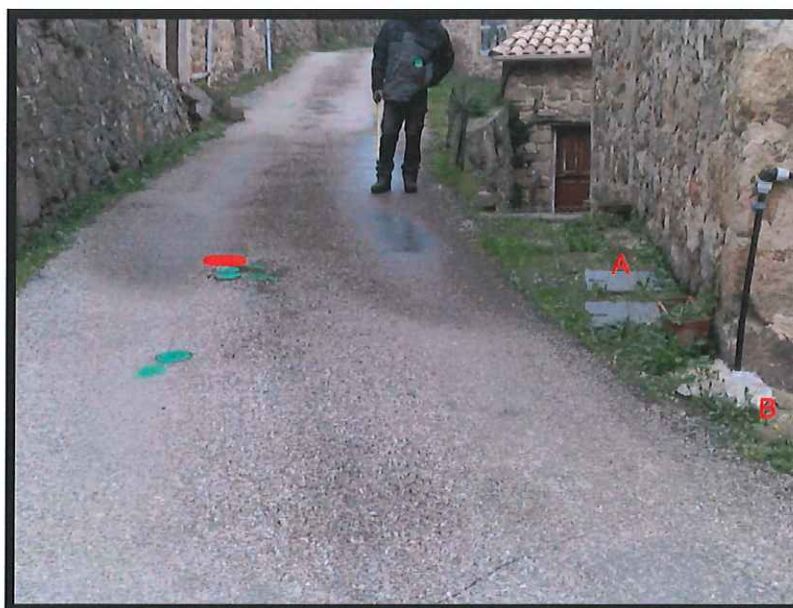
**LE CROUZET ET L'EVEILLE**

| REPERE A | DISTANCE A | REPERE B | DISTANCE B | REPERE C | DISTANCE C |
|---|---|---|---|---|---|
| COMPTEUR | "2,30" | ANGLE DE BATI | "3,00" | | |

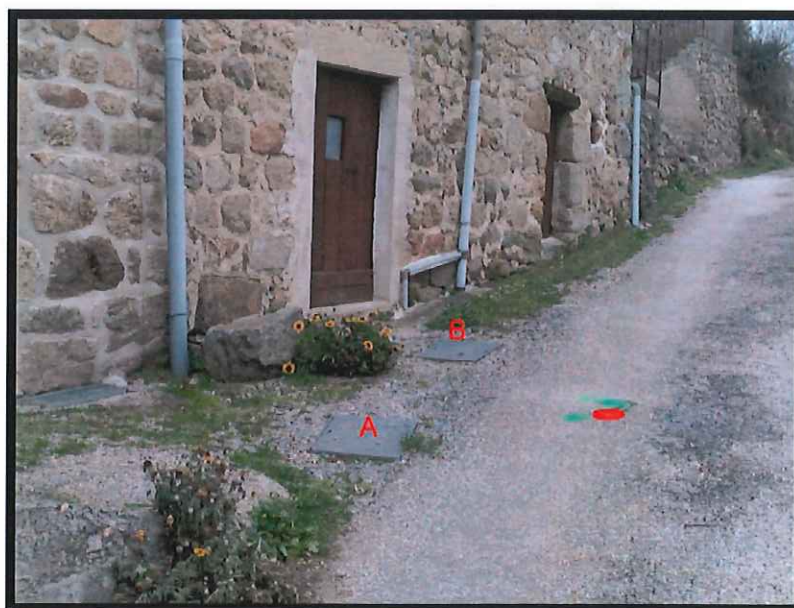
**LE CROUZET ET L'EVEILLE**

| REPERE A | DISTANCE A | REPERE B | DISTANCE B | REPERE C | DISTANCE C |
|---|---|---|---|---|---|
| COMPTEUR | "1,30" | COMPTEUR | "1,70" | | |

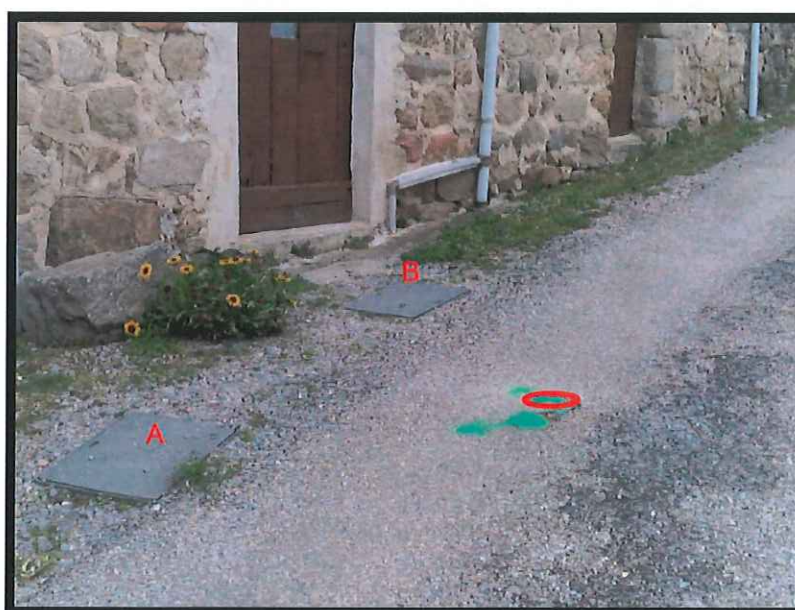
**LE CROUZET ET L'EVEILLE**

| REPERE A | DISTANCE A | REPERE B | DISTANCE B | REPERE C | DISTANCE C |
|---|---|---|---|---|---|
| <b>COMPTEUR</b> | <b>"1,30"</b> | <b>COMPTEUR</b> | <b>"1,75"</b> | | |

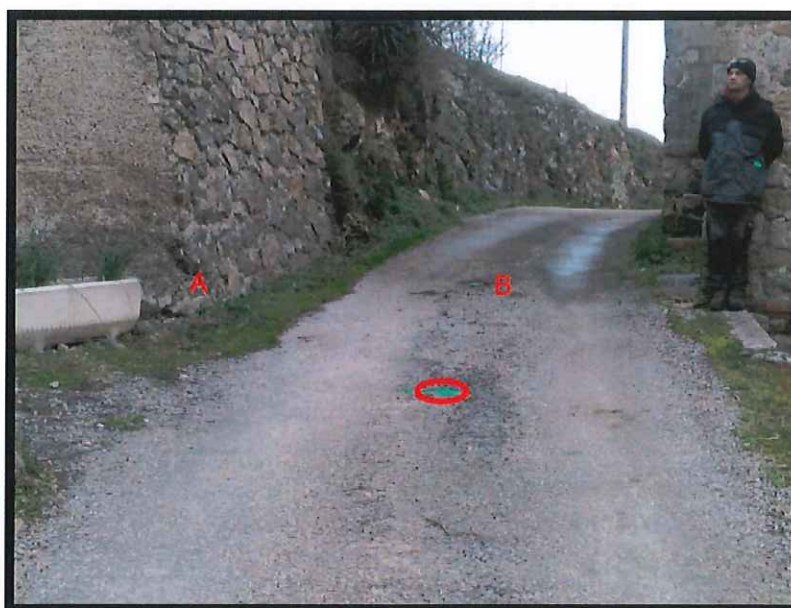
**LE CROUZET ET L'EVEILLE**

| REPÈRE A | DISTANCE A | REPÈRE B | DISTANCE B | REPÈRE C | DISTANCE C |
|---|---|---|---|---|---|
| ANGLE DE MUR | "2,60" | VANNE | "4,35" | | |

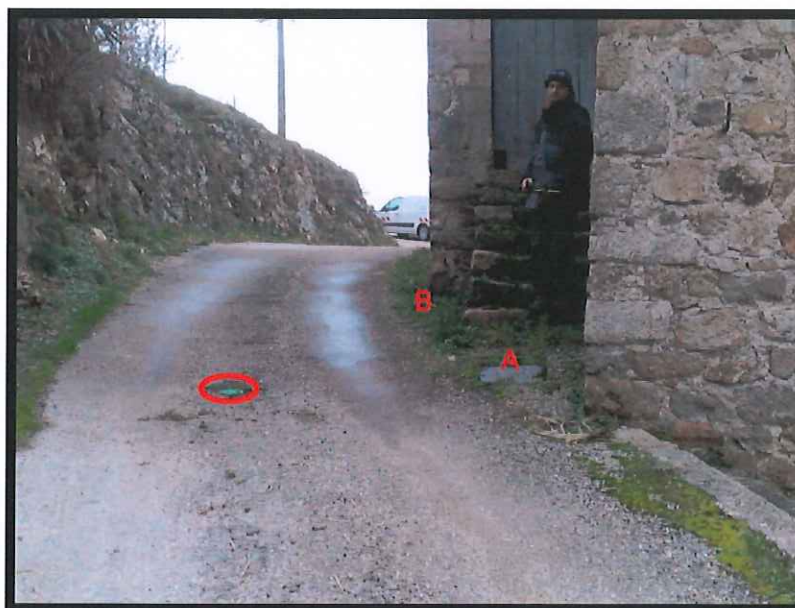
**LE CROUZET ET L'EVEILLE**

| REPERE A | DISTANCE A | REPERE B | DISTANCE B | REPERE C | DISTANCE C |
|---|---|---|---|---|---|
| COMPTEUR | "1,55" | ANGLE DE BATI | "3,55" | | |

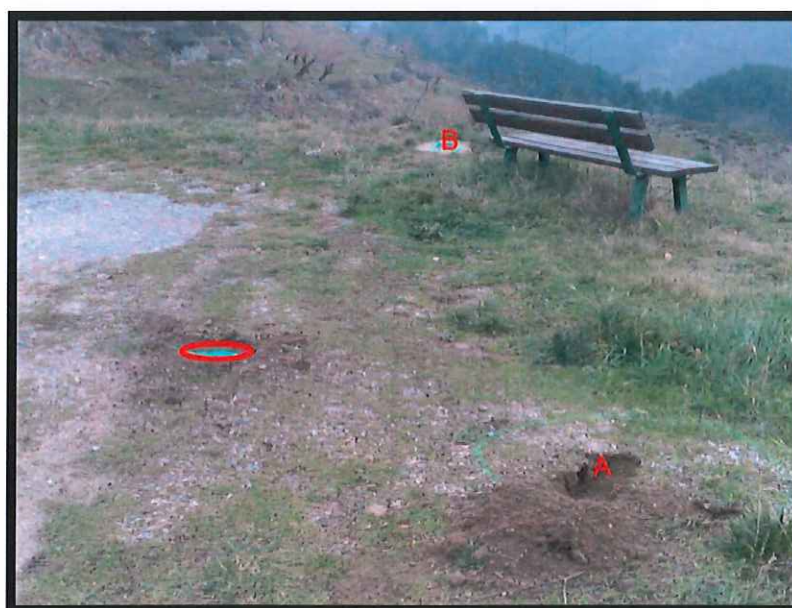
**LE CROUZET ET L'EVEILLE**

| REPERE A | DISTANCE A | REPERE B | DISTANCE B | REPERE C | DISTANCE C |
|---|---|---|---|---|---|
| REGARD | "1,70" | BI | "4,90" | | |

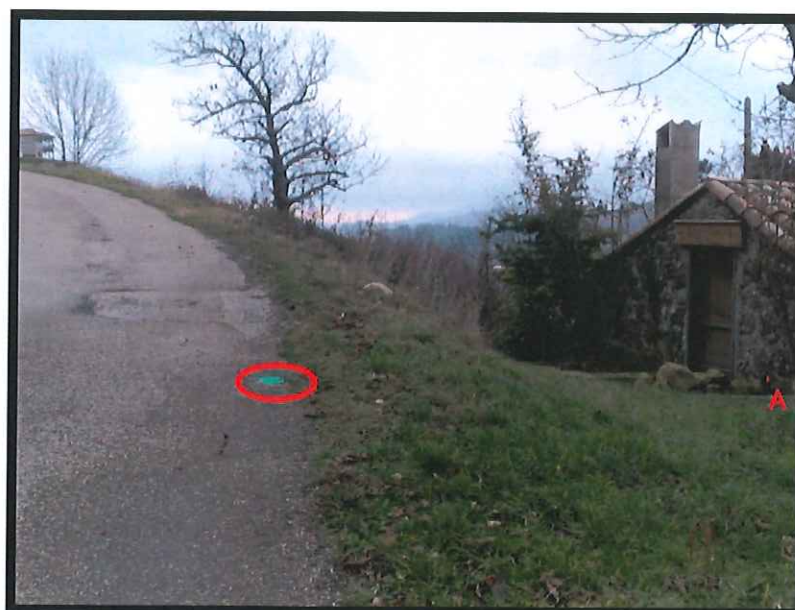
**LE CROUZET ET L'EVEILLE**

| REPÈRE A | DISTANCE A | REPÈRE B | DISTANCE B | REPÈRE C | DISTANCE C |
|---|---|---|---|---|---|
| <b>ANGLE DE MUR</b> | <b>"4,50"</b> | <b>COMPTEUR</b> | <b>"2,90"</b> | | |

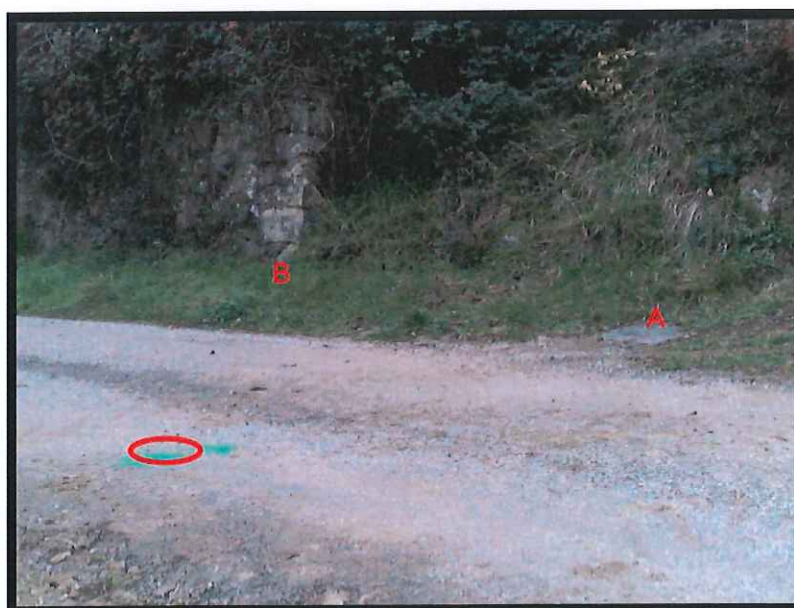
**BOUCHET ET ROUCHON**

| REPÈRE A | DISTANCE A | REPÈRE B | DISTANCE B | REPÈRE C | DISTANCE C |
|---|---|---|---|---|---|
| COMPTEUR | "3,40" | ANGLE DE MUR | "4,20" | | |

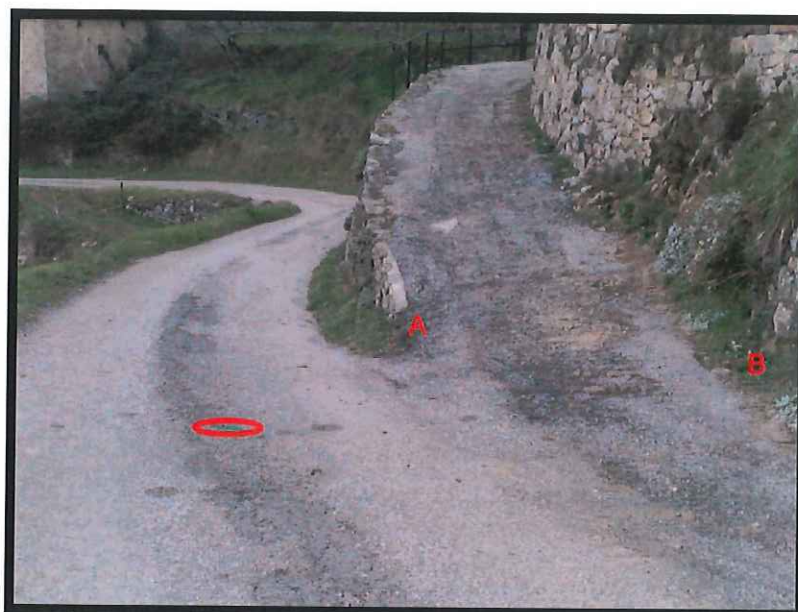
**BOUCHET ET ROUCHON**

| REPÈRE A | DISTANCE A | REPÈRE B | DISTANCE B | REPÈRE C | DISTANCE C |
|---|---|---|---|---|---|
| ANGLE DE MUR | "2,80" | ANGLE DE MUR | "3,50" | | |

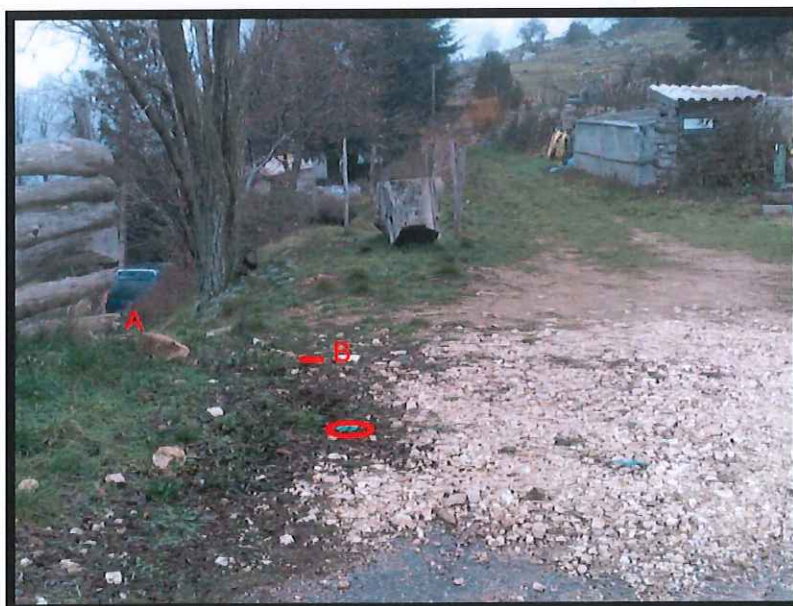
**CLOS L'EGLISE**

| REPÈRE A | DISTANCE A | REPÈRE B | DISTANCE B | REPÈRE C | DISTANCE C |
|---|---|---|---|---|---|
| <b>CLOTURE</b> | <b>"2,05"</b> | <b>VANNE</b> | <b>"1,20"</b> | | |

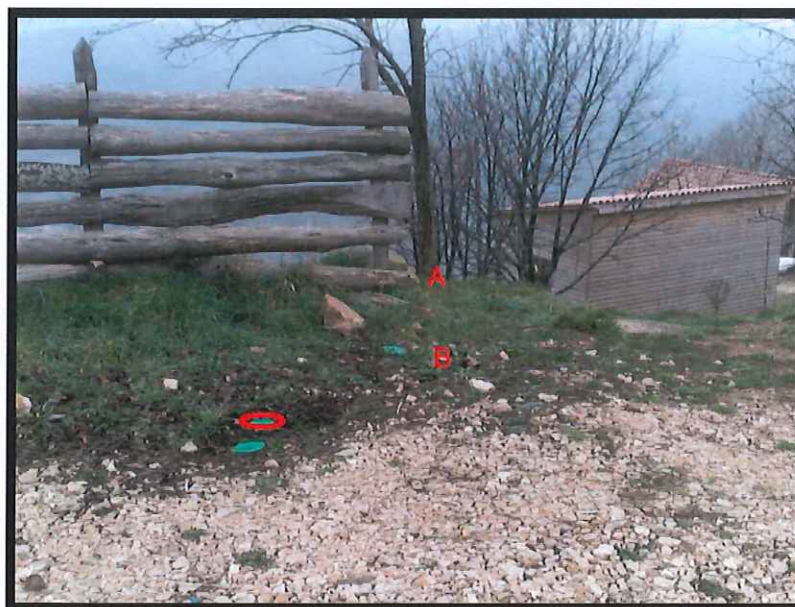
**CLOS L'EGLISE**

| REPERE A | DISTANCE A | REPERE B | DISTANCE B | REPERE C | DISTANCE C |
|---|---|---|---|---|---|
| CLOTURE | "1,80" | VANNE | "1,00" | | |

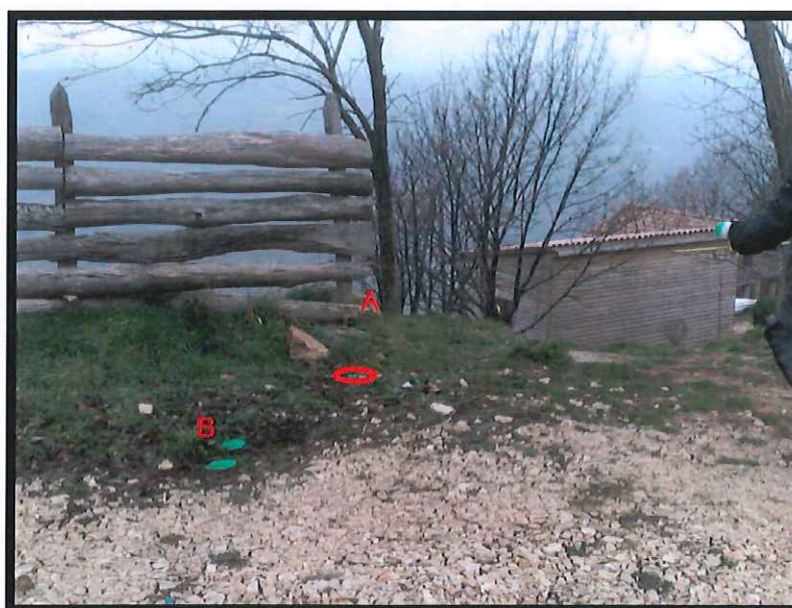
**CLOS L'EGLISE**

| REPÈRE A | DISTANCE A | REPÈRE B | DISTANCE B | REPÈRE C | DISTANCE C |
|---|---|---|---|---|---|
| <b>PILIER</b> | <b>"0,90"</b> | <b>VANNE</b> | <b>"1,00"</b> | | |
