SCHEMA DIRECTEUR EAU  
POTABLE

# RAPPORT

COMMUNE DE SAINT ETIENNE DE SERRE  
MAIRIE - 07190 SAINT ETIENNE DE SERRE

SCHEMA DIRECTEUR ET DIAGNOSTIC DES RESEAUX D'ALIMENTATION EN EAU POTABLE  
PHASE 1 : ANALYSE DE L'EXISTANT

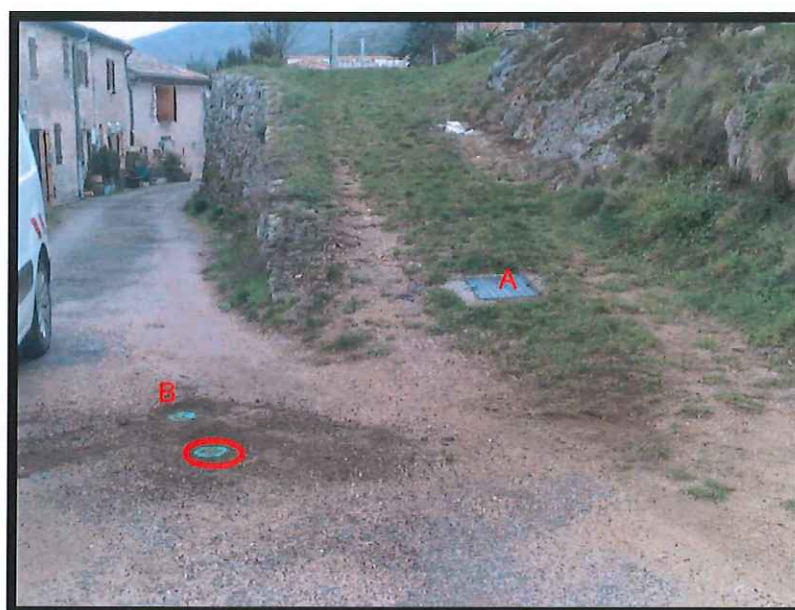
**SAINT-ETIENNE DE SERRES**

| REPÈRE A | DISTANCE A | REPÈRE B | DISTANCE B | REPÈRE C | DISTANCE C |
|---|---|---|---|---|---|
| COMPTEUR | "3,05" | VANNE | "0,65" | | |

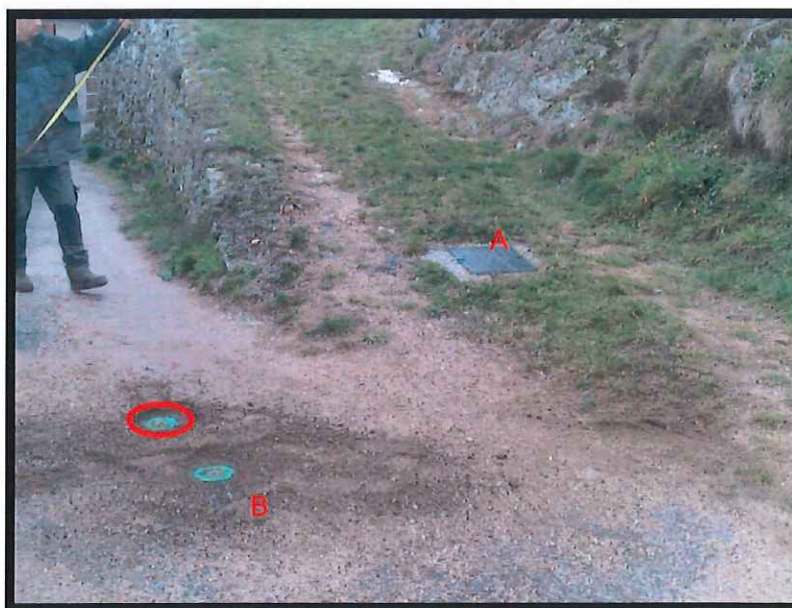
**SAINT-ETIENNE DE SERRES**

| REPERE A | DISTANCE A | REPERE B | DISTANCE B | REPERE C | DISTANCE C |
|---|---|---|---|---|---|
| COMPTEUR | "2,75" | VANNE | "0,65" | | |
