# PLAN LOCAL D'URBANISME

Commune de FITOU

**V.C.6 INVENTAIRE DES PIERRES SECHES**

**APPROBATION - 11 MARS 2024**

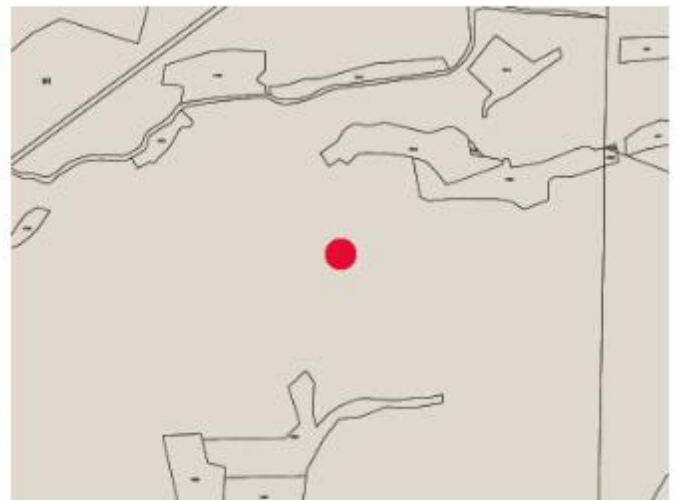
# C6-8

**Description :** Cabane voûtée en bout d'une sorte de presqu'île qui s'avance au milieu d'un enclos actuellement en friche. Façade de gros blocs grossièrement appareillés, massif de petits cailloux. Voûte sur trois arcs espacés, intervalles remplis de blocage.

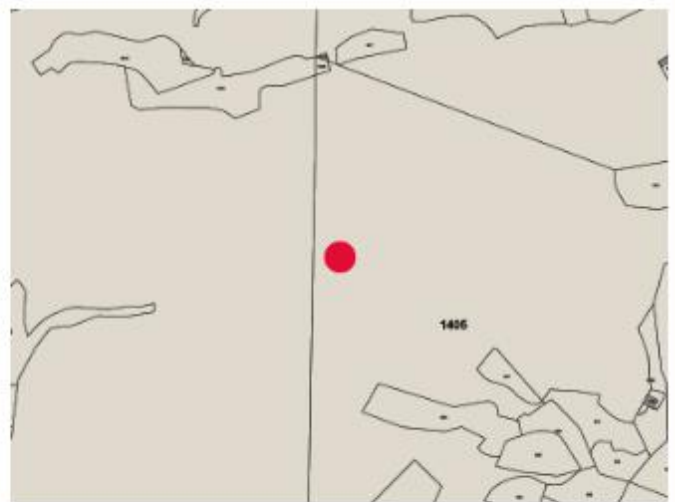
# C6-9

État  
Intacte mais  
fragilisée

**Description :** Petite cabane dans un massif isolé au milieu d'un ensemble d'enclos actuellement incultes.

La voûte en encorbellement sur un arc central est très fragilisée par plusieurs éboulements qui ont dégarni le parement extérieur.

Une banquette de grosses pierres occupe presque tout le périmètre.

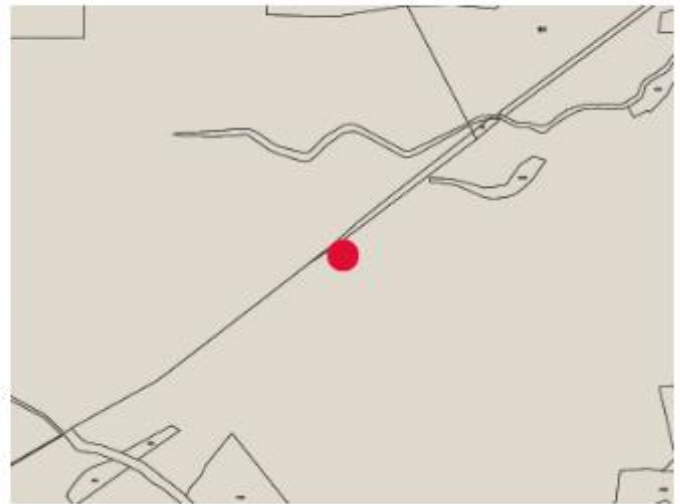
# C6-17 Fitou Coutieu de Perillos

**Description :** Cabane dans le mur d'un enclos corridor en friche en limite de Treilles. Elle est exceptionnelle par les dimensions de l'arc en plein cintre de la porte que prolonge la voûte à quatre arcs.

Appareillage très soigné des piédroits de la porte, puis appareillage plus grossier à l'intérieur, les claveaux de l'arc saillent en toiture, il y a beaucoup de jours dans la voûte qui est cependant stable. Le parement intérieur est jointoyé au mortier sur une largeur de 130cm à droite en entrant.

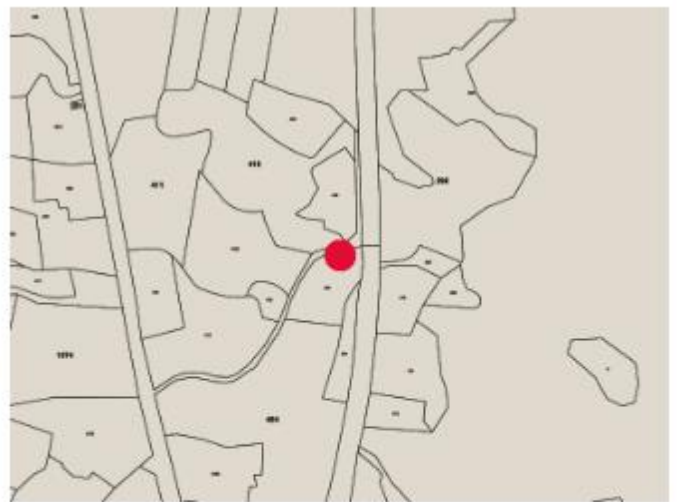
# C7-2

**Description :** Superbe cabane encastrée dans le talus d'un enclos jadis planté de vignes. Voûte sur deux arcs espacés, intervalle rempli de blocage. Elle est implantée à 30 mètres de la voie ferrée, le long de laquelle le mur se retourne, son édification doit donc être postérieure à celle de la voie (février 1858).

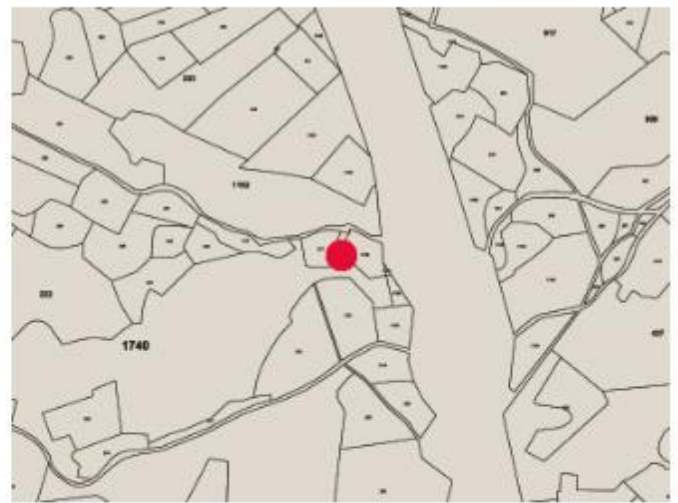
# C7-3

**Description :** Petite cabane en bon état dans un angle d'enclos à 75 mètres de l'autoroute. Voûte composée d'un encorbellement et d'un arc.

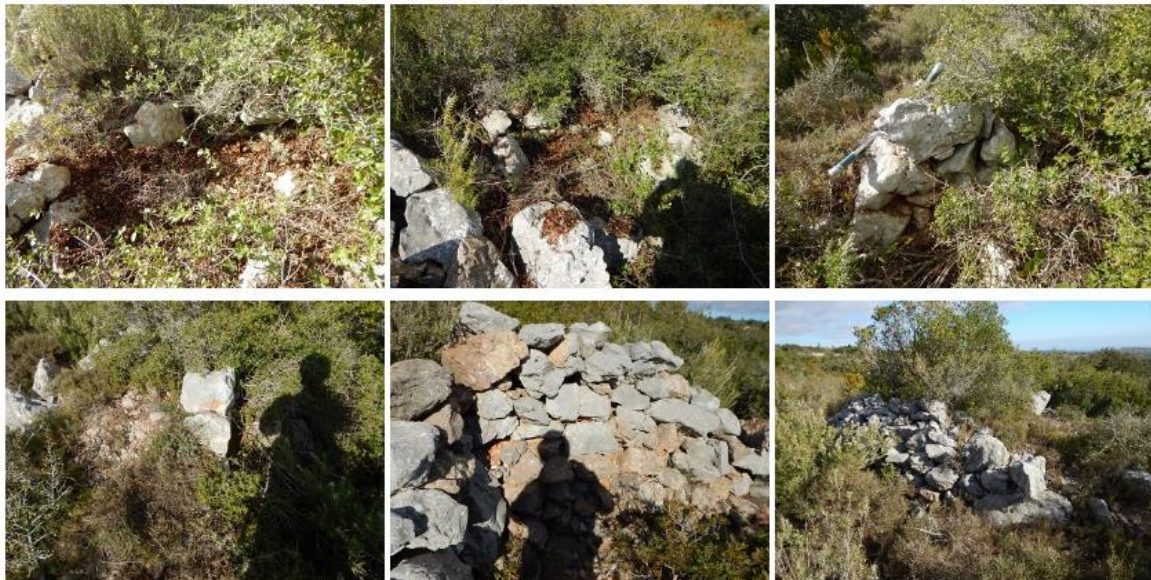
**Description :** Surprenants mais indiscutables vestiges d'une cabane voûtée, trouvés par hasard, au milieu de la "garrolha" (chêne kermès) de la Serre du Buis.
