Commune de **Sainte-Même**

# PLAN LOCAL D'URBANISME

## 5g – Inventaire du patrimoine

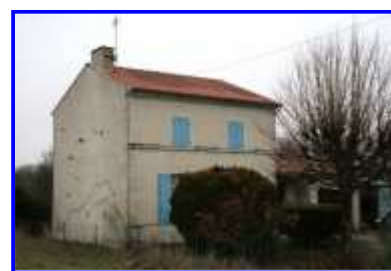
La maison, depuis le sud-ouest.

*Commentaire descriptif* : Cette maison, à façade orientée au sud-ouest, présente deux travées, un solin, un bandeau d'appui, une corniche, des chaînages d'angles et des encadrements de baies harpés.

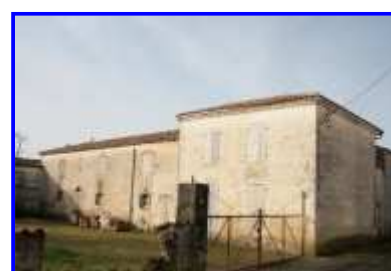
Le logement et les dépendances accolées, depuis le nord-est.

Le logement, à façade principale orientée au sud-est, est doté de deux travées, d'une double génoise se prolongeant sur la façade sur rue et d'un toit à longs pans à une croupe. Les dépendances accolées à droite, à toit à longs pans à une croupe à gauche agrémenté d'un épi de faîtage, sont percées de baies en arc segmentaire à linteau en brique avec agrafe saillante et décors sculptés. Au-dessous d'une des ouvertures se distingue une pierre d'évier.

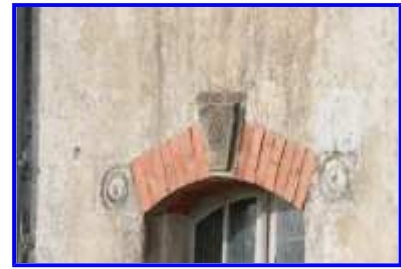
Fig. 3

Une des ouvertures des dépendances accolées au logement, depuis le nord-est.

Linteaux sculptés de rosaces, sur les linteaux des ouvertures des dépendances accolées au logement.

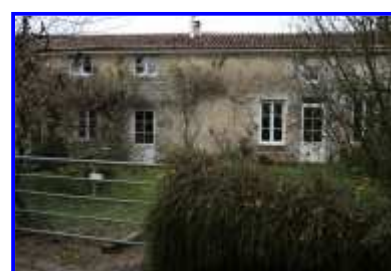
Les deux logements de l'ancienne ferme, depuis le sud-est.

*Commentaire descriptif* : De cette ancienne ferme, uniquement vue depuis la rue, il ne reste que deux logements à façades orientées au sud-ouest et les vestiges des dépendances.

Le premier logement présente une travée avec deux fenêtres à appui saillant de part et d'autre. Le deuxième logement comprend deux

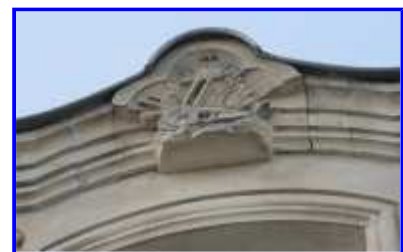
Fig. 12

L'agrafe présentant les moissons, sur la lucarne de gauche du logement principal.

Agrafes sculptées présentant les moissons, les vendanges et le vin, sur les lucarnes de l'étage de comble.

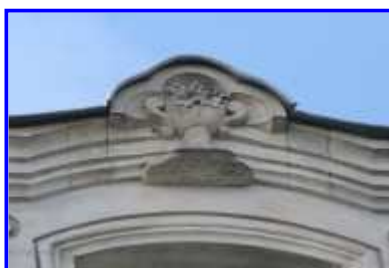
Fig. 13  
Une agrafe sur la lucarne centrale du comble.

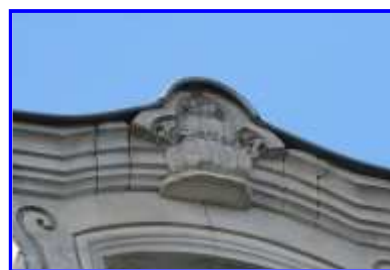
Fig. 14  
L'agrafe présentant les vendanges sur la lucarne de droite du logement principal.

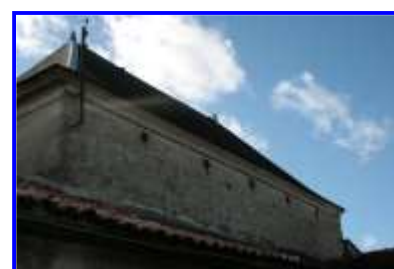
Fig. 6  
La façade arrière du logement, depuis le nord-est.

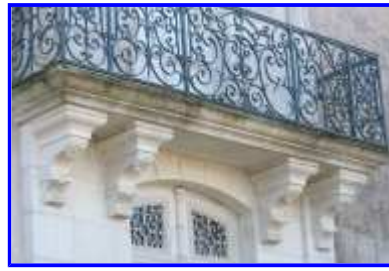
Fig. 14

Les consoles du balcon sur l'avant-corps du logis, depuis le nord-est.
