AVAP DE LIGNEYRAC

1 - RAPPORT DE PRESENTATION

19MS - avap - rapport - 2013.06.21. pdf

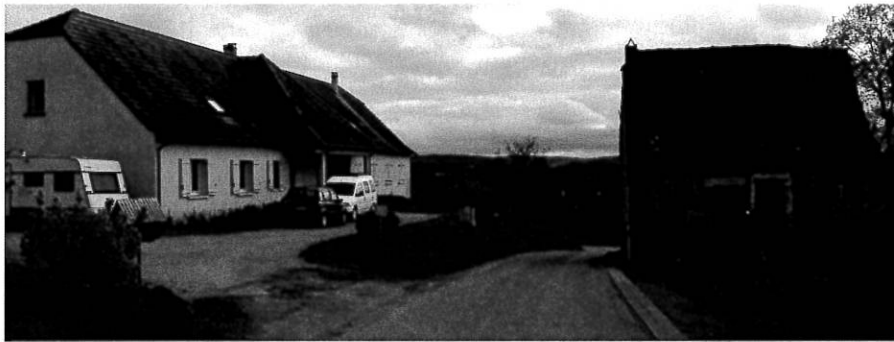
Cette photo prise en dehors du territoire de Ligneyrac illustre parfaitement la dichotomie entre les principes d'implantation et de volumétrie du bâti ancien (implantation en accroche de la voie, compacité...) et ceux du bâti récent (implantation en recul, étalement de la construction....)

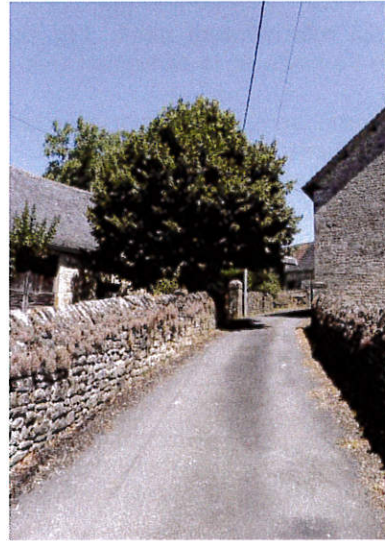
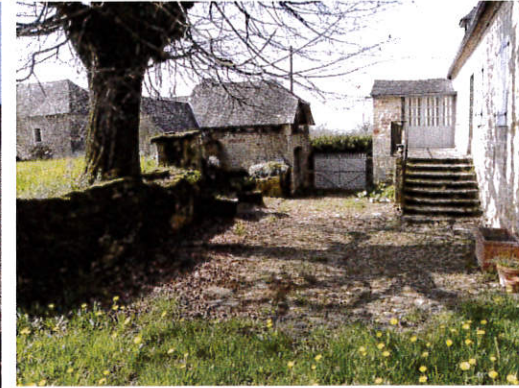
Hameau de Sabazot : le bâti s'organise sous la forme de petits noyaux agricoles regroupant autour d'une cour fermée, le corps de logis et ses annexes. La cour, directement en accroche de l'espace public, s'ouvre de façon quasi systématique au Sud. L'organisation du bâti, contracté autour de l'espace public, permet de libérer en recul des espaces d'exploitation vivriers : potagers, vergers...

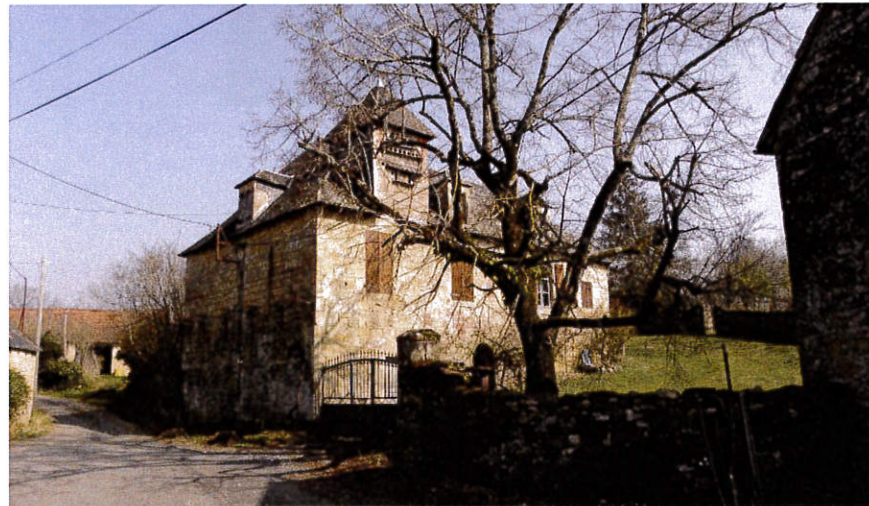
Cette même organisation se retrouve dans le hameau des Treilles

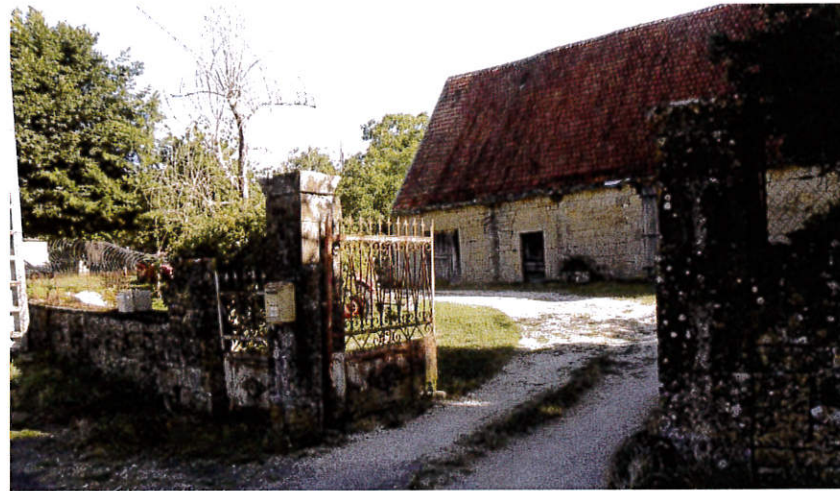
À Pommiers, l'organisation du bâti diffère un peu. On observe en effet la présence de plusieurs maisons enchâssées perpendiculairement dans le relief, obéissant à une logique d'implantation propre aux "hameaux de corniche". Le cœur du hameau, s'est quant à lui développé sous la forme d'ensembles agricoles.

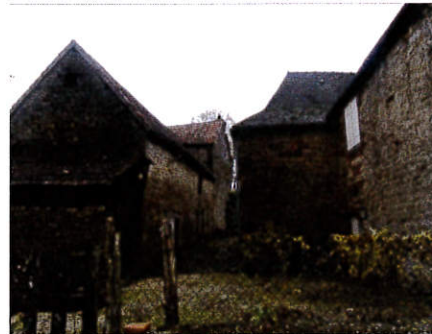
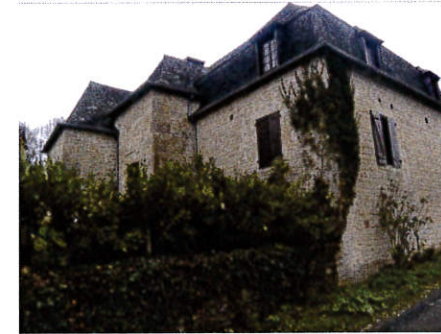
Le hameau de Liat illustre la même évolution dans l'implantation du bâti : la présence de maisons anciennes établies de façon dense, pratiquement en "bandes" avec lesquelles voisinent des ensembles agricoles plus tardifs (fin du XVIII^e/début du XIX^e siècle).

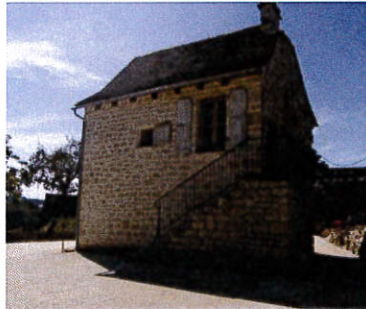
Sabazot, p28 : maison-bloc s'élevant sur deux niveaux : une cave voûtée surmontée d'un étage d'habitation desservi par un escalier extérieur.

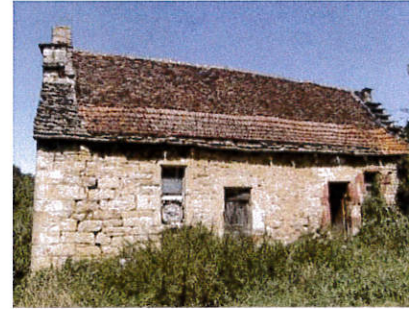
Sabazot p.18, la maison comprend un premier module (à gauche) édifié aux XV^e/XVI^e siècles complété d'un second module (droite) au XVII^e siècle.

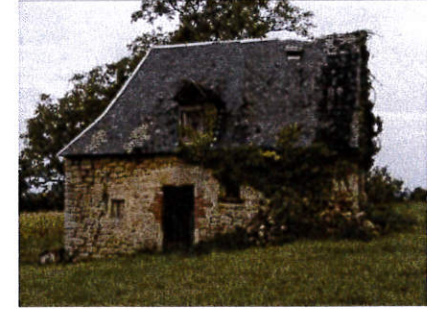
La Borie p.124 : maison élémentaire s'élevant sur un niveau unique dédié à l'habitation

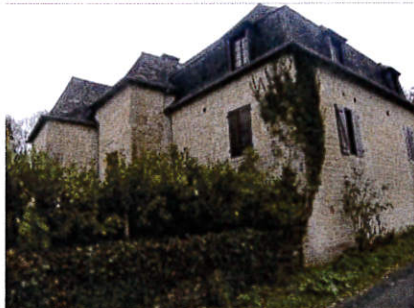
Liat p. 228 : maison relevant de plusieurs campagnes de travaux, couverte d'un toit à combles brisés.

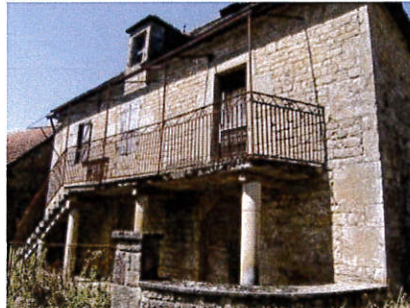
Lafont p. 103 : maison rurale du XIX^e siècle. L'habitation située à l'étage est desservie par un escalier extérieur

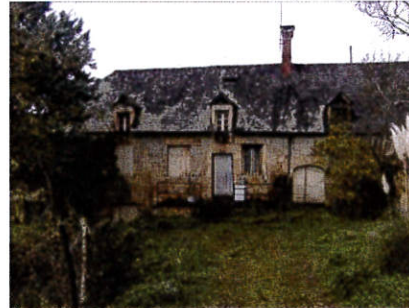
Noëlle p. 19 (1890) maison rurale du XIX^e siècle. L'habitation est située en RdC. Le niveau de cave en soubassement exploite le relief.

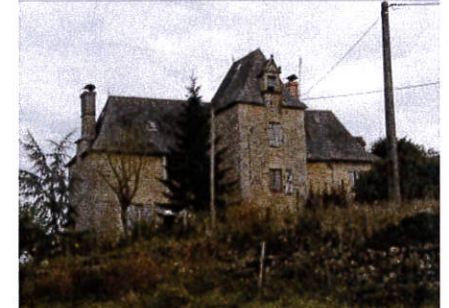
La Borie p 119, demeure. Le corps de logis s'élève sur deux niveaux desservis par un escalier inclus dans une tour accolée.

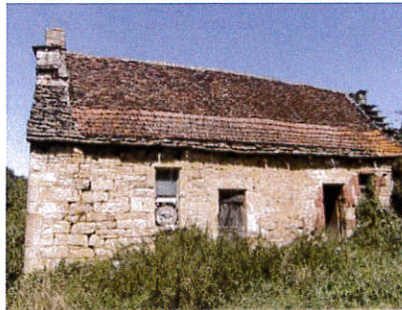
Sabazot, p18 : cette maison conserve un égout et des rives en lauses semblant attester de la présence à l'origine d'une couverture en chaume.

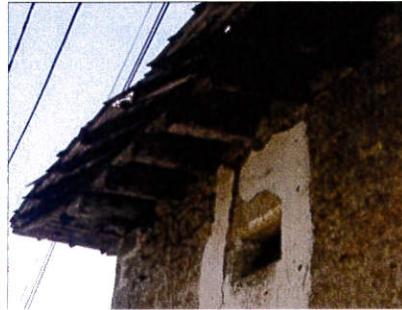
Leygonie, p 68 : fort débord de toit s'appuyant sur des solives en saillie supportant, par l'intermédiaire d'une panne sablière les chevrons.

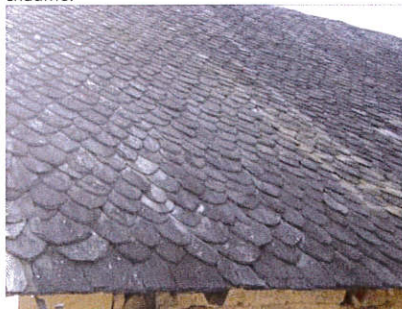
Les Treilles p.175, couverture en écaille d'ardoise.

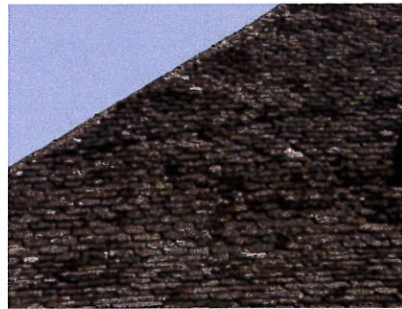
Pommier p.211 : exemple de couverture en écaille. A noter le détail de l'arêtier traité par un simple boudin d'enduit

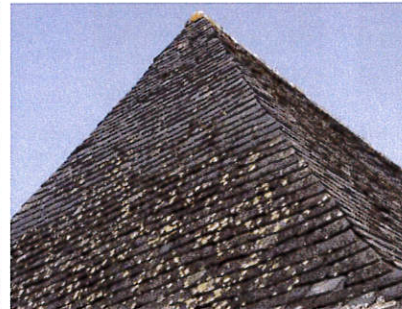
Traversat p.273 : exemple de couverture en écaille : l'arêtier est à «lignolet».

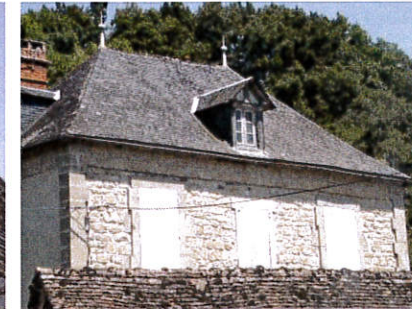
Le bourg p. 90 : épis de faîtage en fer blanc. A noter les arêtiers à «lignolet» et le faîtage traité en « petites tuiles ».

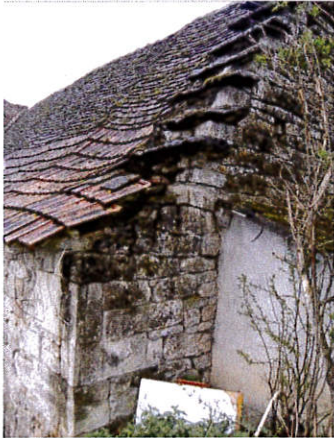
Maison à la Ligneyrac conservant une rive à pans de moineaux ou à redans

Il apparaît intéressant aujourd'hui de pouvoir proposer, voire de réactiver les couvertures en chaume sur ce type de maisons. Ce mode de couverture, qui connaît un certain regain, présente en effet de nombreux avantages notamment du point de vue économique (matériau léger donc ne nécessitant pas des sections importantes de charpente) mais aussi environnemental (c'est un bon isolant et régulateur thermique). A noter que la mise en œuvre de couvertures en chaume n'est pas recommandée en milieux boisés du fait des problèmes d'humidité).

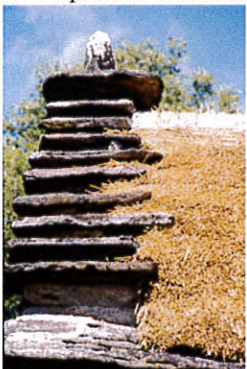
Exemple de couverture en chaume arrêtée en rives par un pignon en lauses (photo ass. Cézallié).

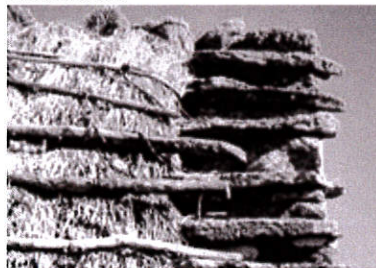
Exemple de couverture en chaume maintenue par des bois calés entre les redans du pignon (photo ass. Cézallié).

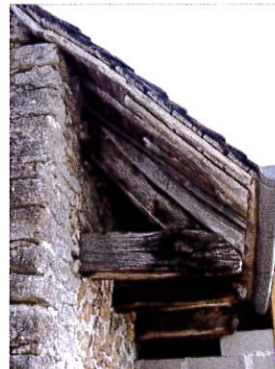
Maison à la Vigère (Turenne) conservant un débord de toit sans doute destiné à recevoir du chaume.

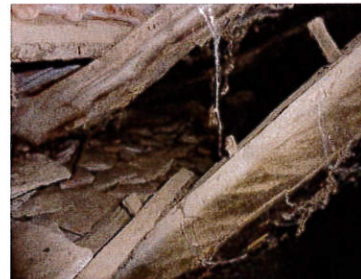
Maison à Sabazot (Ligneyrac) : à noter la présence des chevilles de bois fichées dans les chevrons et destinées peut-être à la fixation des gerbes de paille.

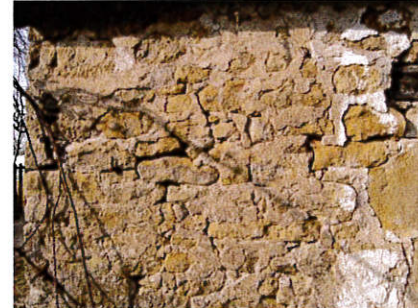
Exemple d'enduit dit « à pierre vue » sur une maison rurale.

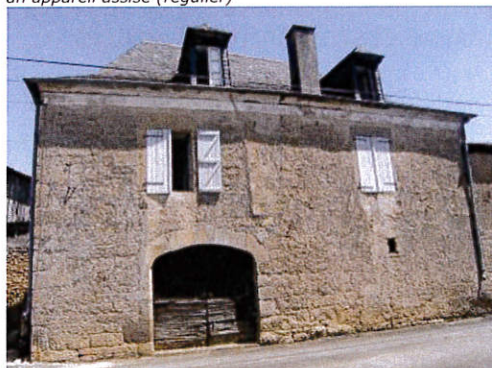
Sabazot p. 296 (datée 1837) : cette façade conserve un bandeau sous toiture lissé et souligné d'un badigeon blanc à la chaux

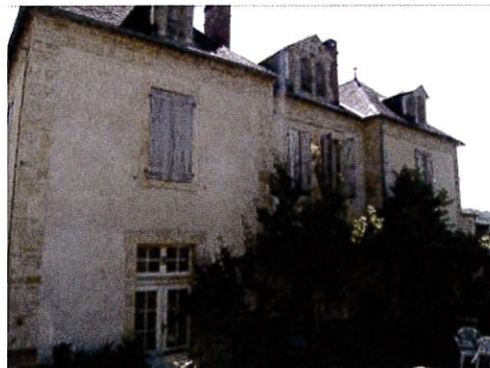
Le bourg p. 90 (école). La façade de l'ancienne école est destinée à recevoir un enduit encadré par une modénature saillante : bandeaux, chaînes d'angles, encadrements de baies..

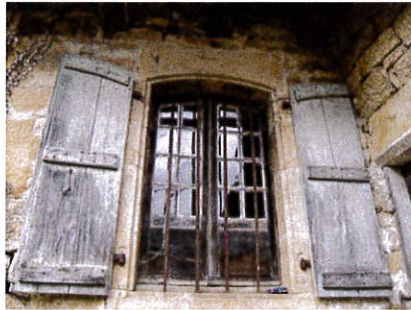
Exemple de menuiserie du XVIII^e siècle à petits bois et allège pleine, accompagnée de ses contrevents à lames larges et traverses.

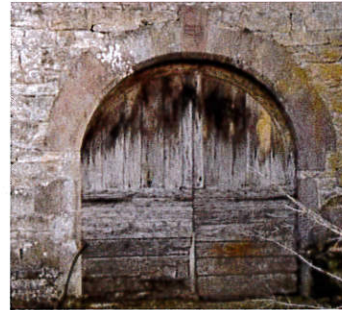
Exemple remarquable de porte de cave

Les menuiseries à préserver en priorité sont les menuiseries anciennes, antérieures au début du XIX^e siècle dont il ne subsiste que quelques très rares exemples. Il s'agit aussi de certaines menuiseries de portes d'entrée ou de caves particulièrement remarquables qui méritent véritablement d'être conservées en tant qu'éléments identitaires.

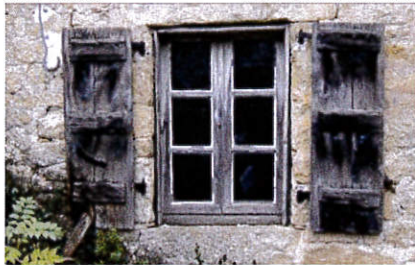
Exemple de menuiserie du XIX^e siècle à carreaux moyens et contrevents à lames larges et traverses.

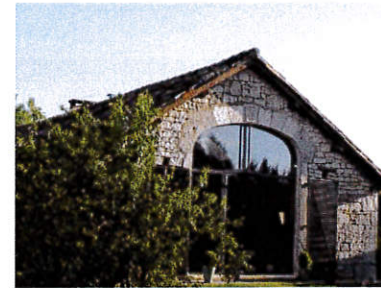
Des menuiseries de facture contemporaine peuvent constituer une réponse adaptée et de qualité

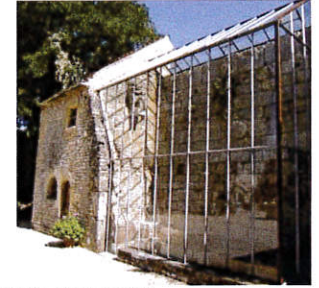
Pose en feuillure d'une menuiserie dans une baie.

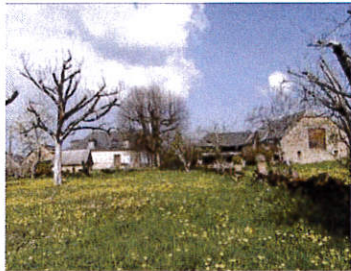
Sabazot : ensemble rural p. 296

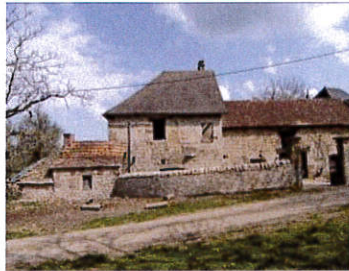
Sabazot : ensemble rural p. 43

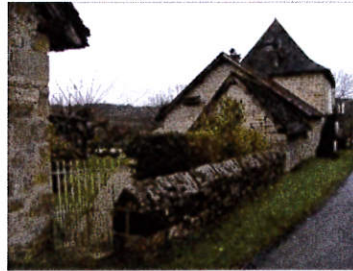
La Martinie : ensemble rural p. 125

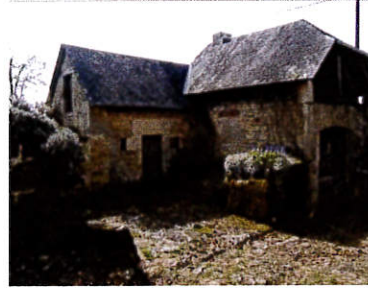
Soue et poulailler accolés à un four à Sabazot p. 296

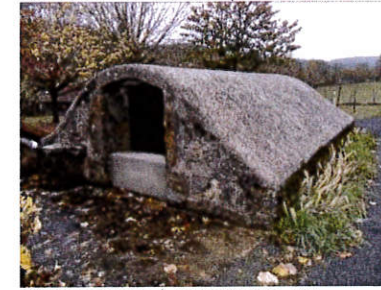
Citerne couverte à La Martinie p. 105

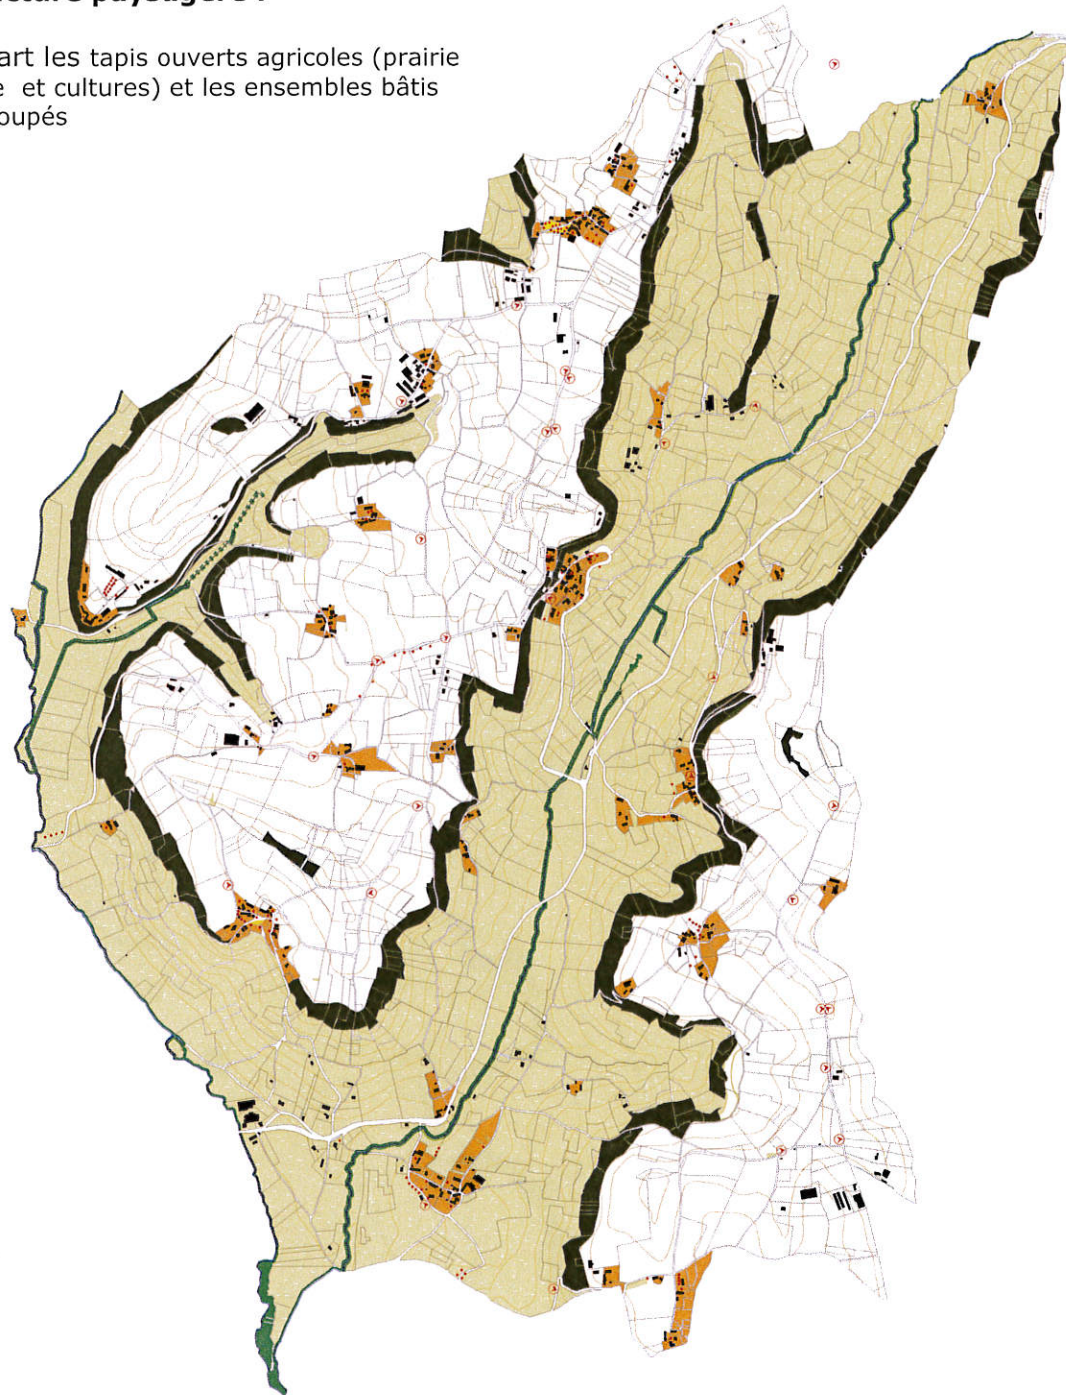
D'autre part les tapis ouverts agricoles (prairie majoritaire et cultures) et les ensembles bâtis anciens groupés

-   Tapis des plateaux
-   Tapis des vallons
-   Ensembles bâtis groupés
-   Arbres remarquables
-   Cônes de visibilité majeurs
-   Boisement
-   Ripisylve

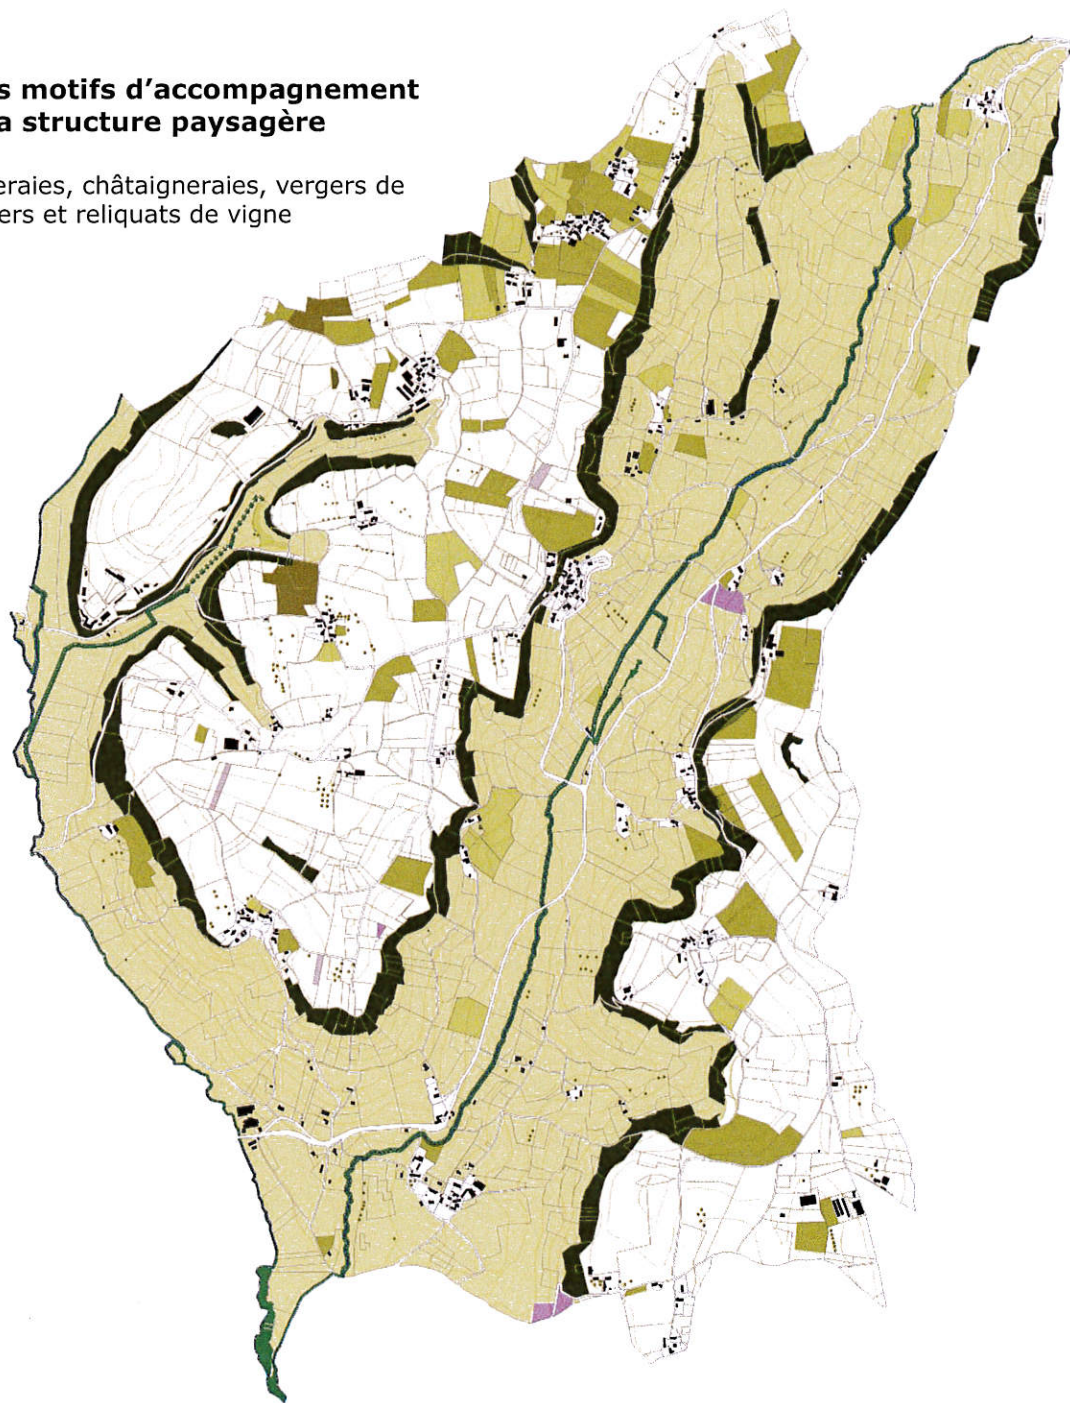
Noiseraies, châtaigneraies, vergers de fruitiers et reliquats de vigne

-   *Noiseraies récentes*
-   *Noiseraies anciennes*
-   *Châtaigneraies*
-   *Vergers de fruitiers*
-   *Vignes*

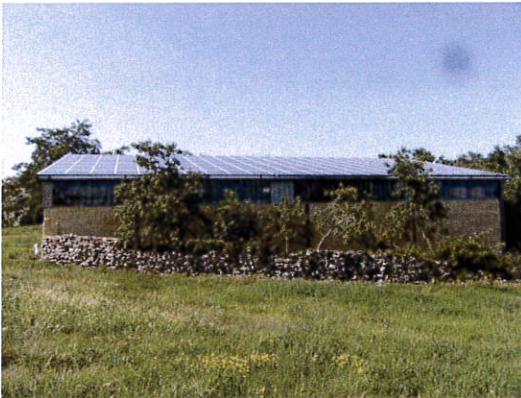
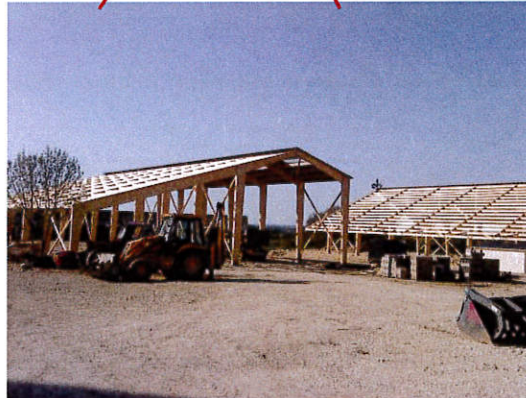
Exemples de bâtiments agricoles, supports de dispositifs photovoltaïques bien intégrés du fait de leurs dimensions conformes à celle du bâti agricole présent sur le territoire de Ligneyrac, à l'équilibre des versants. A noter l'intégration des panneaux du fait de l'harmonisation de leur couleur avec celle du support de couverture.

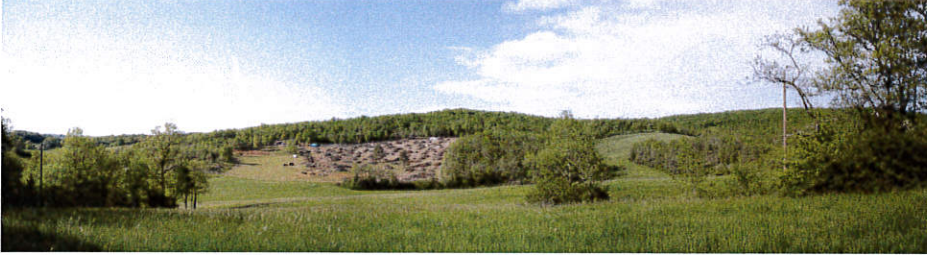
Exemple d'un site support d'installation photovoltaïque projeté : tout d'abord une coupe radicale dans un massif forestier... Puis projection des panneaux avec impact visuel fort ...

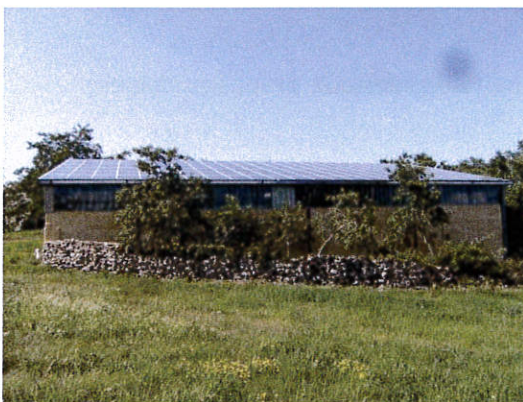
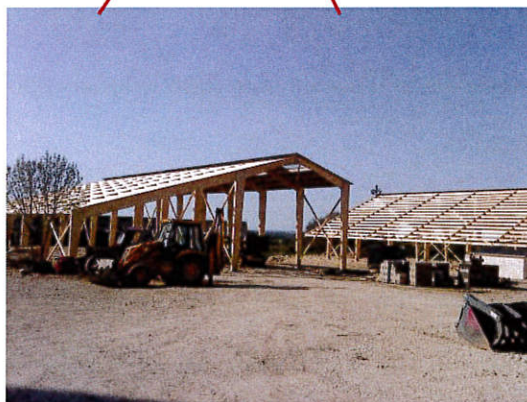
Exemples de bâtiments agricoles, supports de dispositifs photovoltaïques bien intégrés du fait de leurs dimensions conformes à celle du bâti agricole présent sur le territoire de Ligneyrac, à l'équilibre des versants. A noter l'intégration des panneaux du fait de l'harmonisation de leur couleur avec celle du support de couverture.

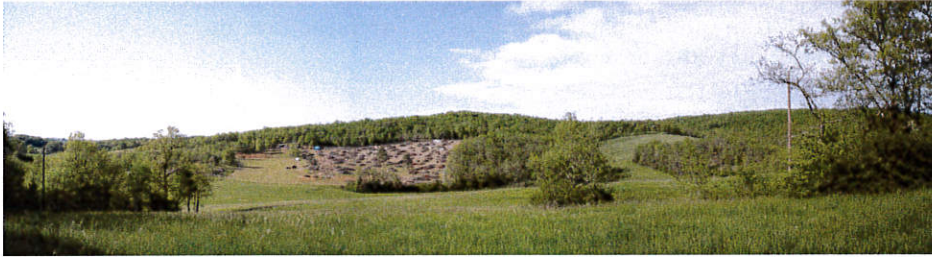
Exemple d'un site support d'installation photovoltaïque projeté : tout d'abord une coupe radicale dans un massif forestier.... Puis projection des panneaux avec impact visuel fort

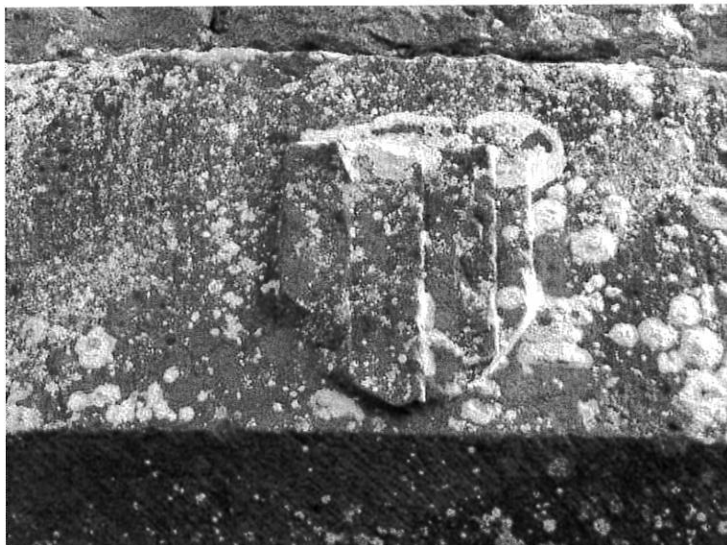
Les armes des Robert de Ligneyrac sur le linteau de la porte de la tour de garde
(seconde moitié du XVe siècle – début XVIe siècle).

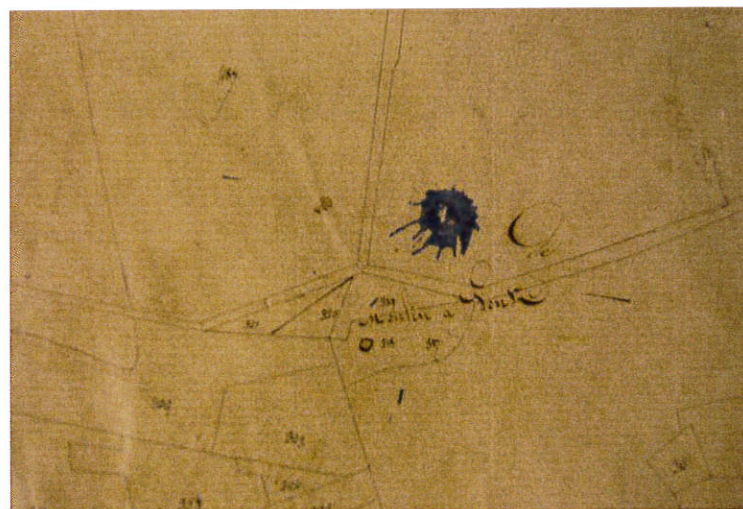
*AVAP de Ligneyrac - Diagnostic
Le moulin banal des Robert, au Vignal
du Château. Seconde moitié du XVe
siècle - début XVIe siècle.*

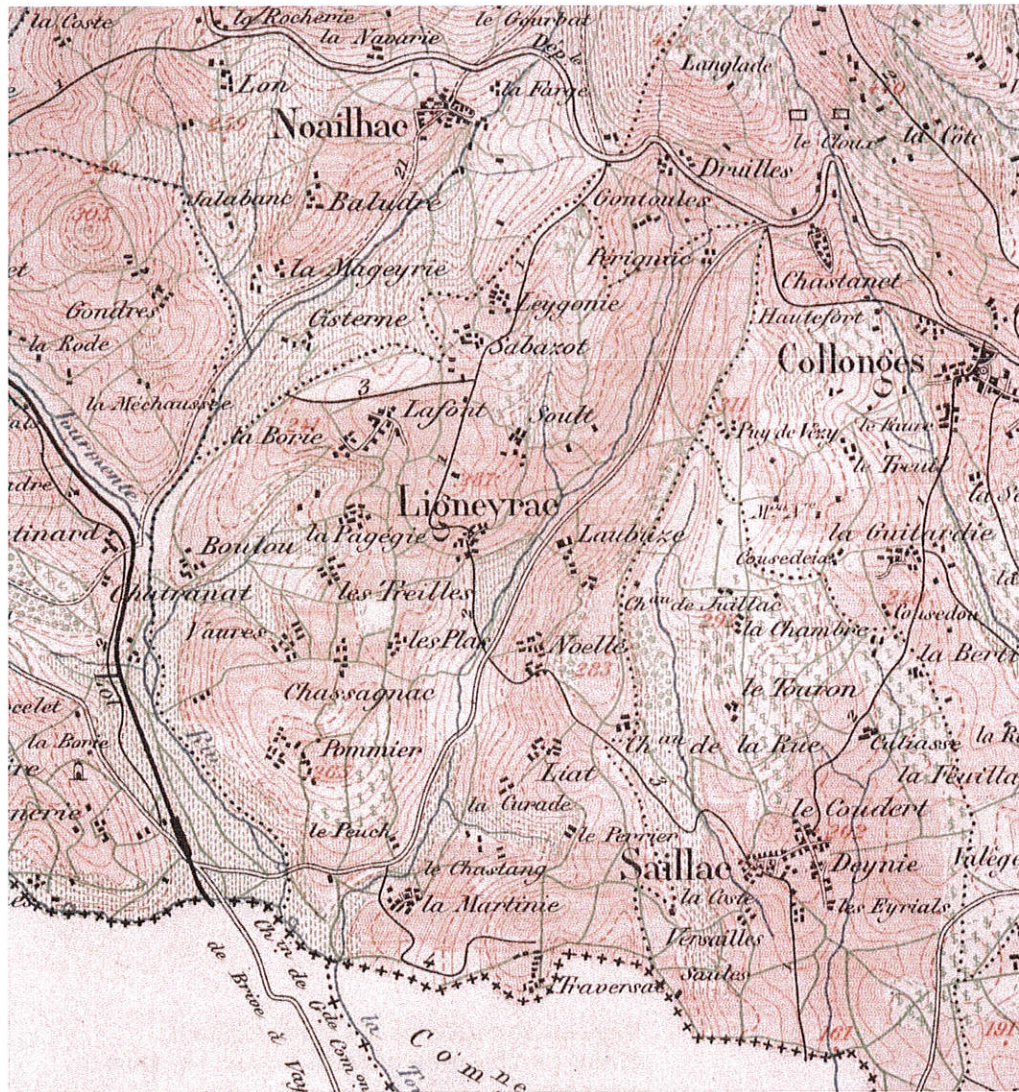
Cette carte extraite de l'Atlas topographique de la Corrèze, 1873-1875, montre à la fin du XIXe siècle, la mise en place de l'actuel réseau viaire notamment avec la création de la nouvelle route départementale (actuelle RD 19) longeant le versant Est de la vallée du Rieumort. L'ancien tracé longeait, quant à lui, le fond de vallon et le ruisseau du Rieux Mort.

On observe ainsi la mise en place de 2 routes départementales à partir des tracés existants et par la création de nouveaux tronçons : RD 19, liaison entre la nouvelle route de la vallée (RD 19) et celle du plateau Ouest (actuelle RD 150 E2) qui modifie notamment les accès au bourg ainsi que les abords du château.

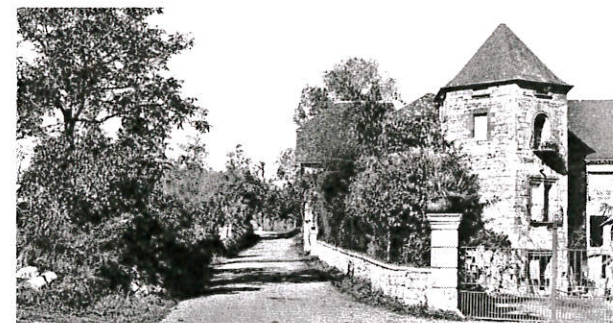
La nouvelle route mise en place le long du château de Ligneyrac. Autrefois, le château et le bourg étaient reliés par un chemin direct aujourd'hui fermé.

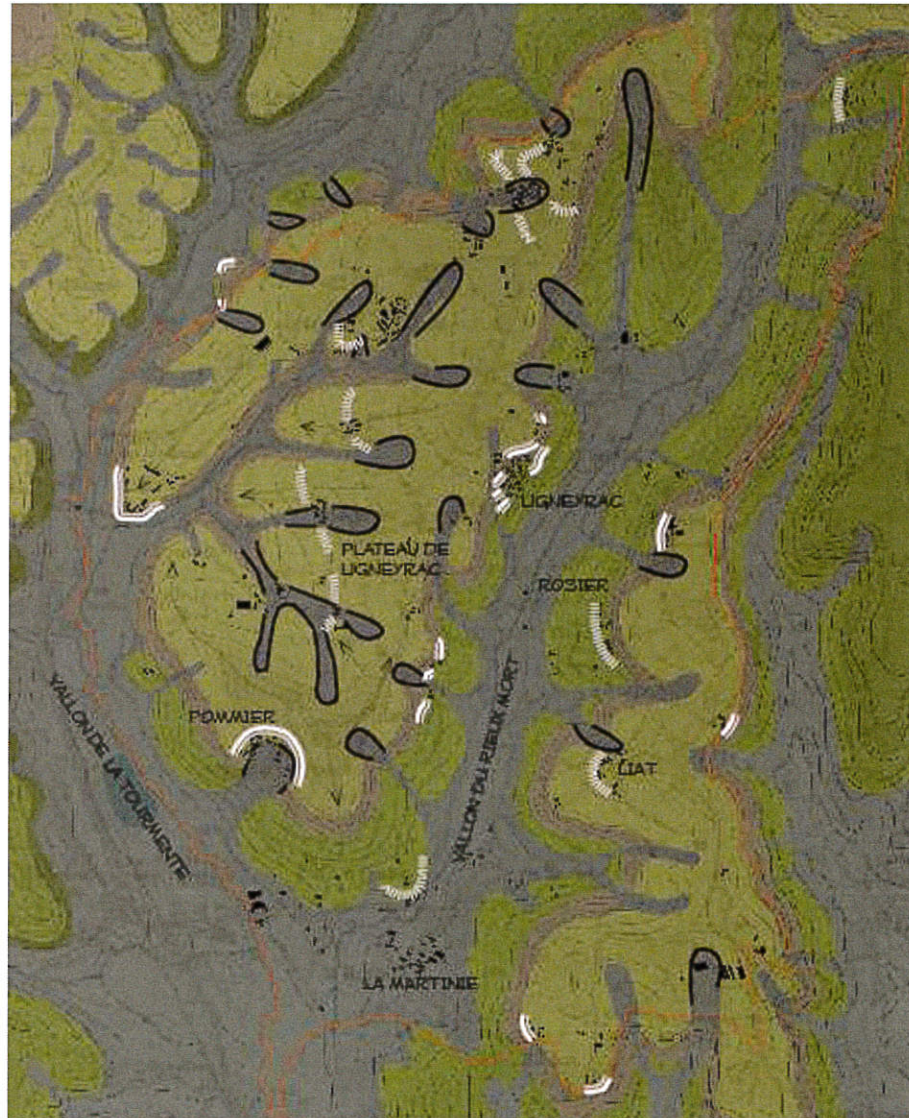
Les dynamiques de combes et crêtes des plateaux érodés révèlent les terrasses évasées d'implantation des hameaux de Leygonie, de la Pagésie, de Liat,

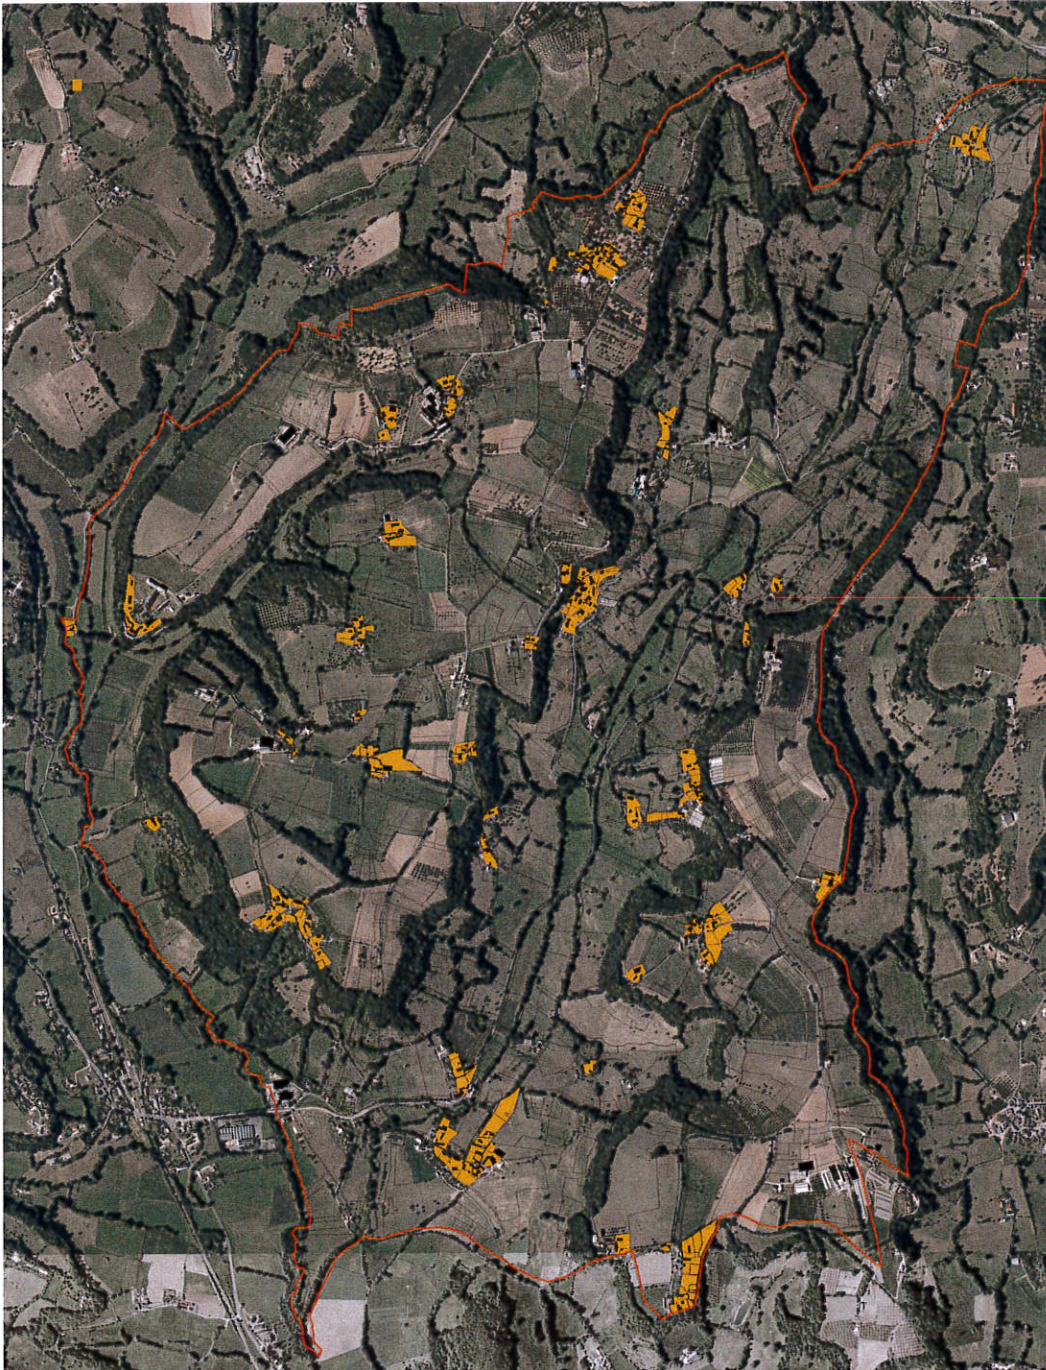
Cette photo aérienne de la commune de Ligneyrac donne à lire plusieurs structures végétales :

- **les cordons boisés** qui soulignent nettement le contour des fronts de plateaux en laissant dégagée une grande majorité de combes de liaison entre vallons et plateaux (à l'exception de la combe de Pommier qui s'est refermée par des boisements issus de friches),
- **la ripisylve** (végétation arborée des cours d'eau) qui vient identifier les fonds de vallons,
- **les lignes de haies bocagères** particulièrement présentes sur les versants en soulignant le sens de la pente et créant un effet de continuité entre cordons boisés et ripisylve,

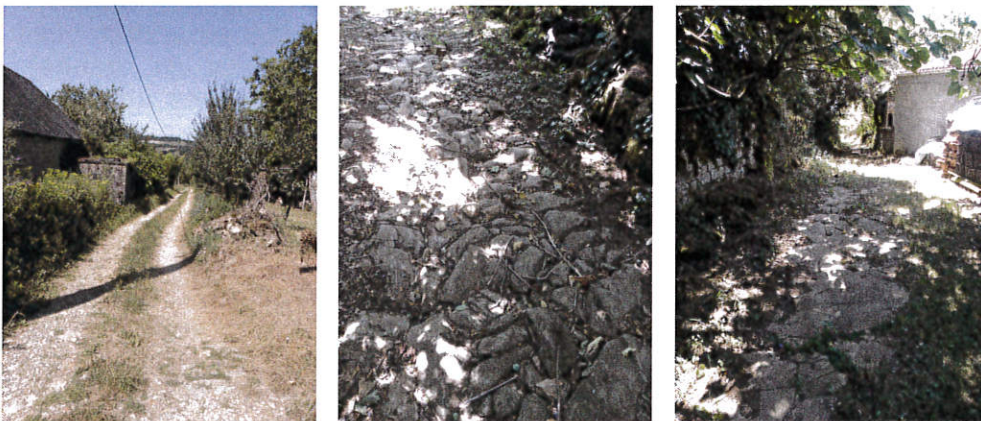
Les chemins bordés de haies basses et/ou de murs avec leurs anciens pavages de grès aux Treilles et à Sabazot

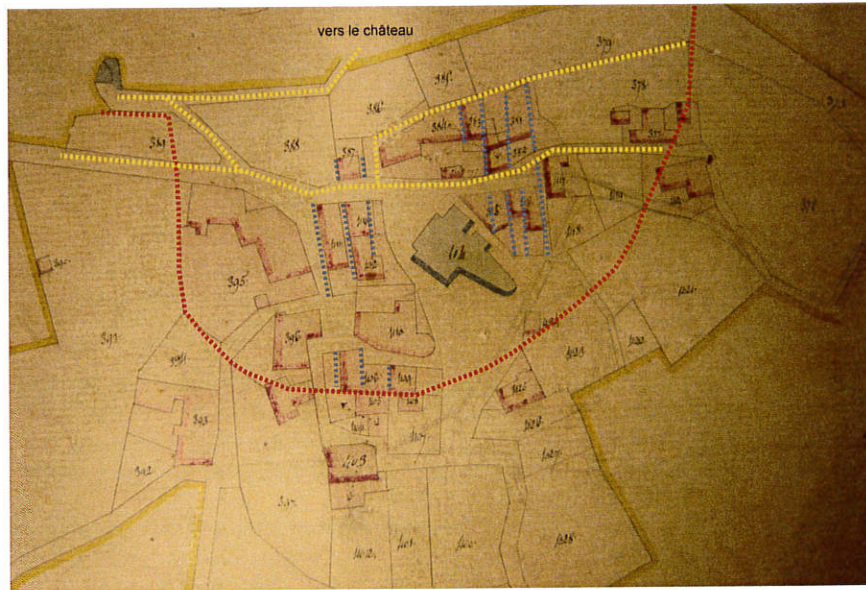
Plan cadastral de Ligneyrac, 1832 (détail). La maison Valen (parcelle n°410) est placée au sud de l'église. Elle fut détruite après 1869. La grande parcelle n°421, libre de toute construction en 1832, fut investie par l'école dessinée par l'architecte Dumas en 1869. En rouge : restitution hypothétique des limites médiévales du bourg. En jaune : tracé hypothétique des voies médiévales. En bleu : tracé hypothétique des andrones médiévales (espaces étroits ménagés entre les maisons)

Le bourg constitue un petit noyau de forme semi-circulaire regroupant une dizaine de maisons implantées sur une terrasse du versant occidental du Rieux-Mort (petit affluent de la Tourmente) autour de l'église Saint-Cirq et Sainte-Juliette. C'est la présence de sources abondantes alimentant les fontaines Saint-Eutrope et Saint-Georges coulant sous l'à-pic qui domine le bourg, qui a très vraisemblablement motivé le choix initial de l'implantation. Ici, et auprès du cimetière qui bordait le sanctuaire, se sont concentrées quelques demeures dont les plus anciennes appartiennent à des phases de construction postérieures à la guerre de Cent Ans, soit dans la seconde moitié du XVe siècle ou le début du XVIe siècle. Parmi ces dernières, plusieurs maisons (parcelles 126, 127, 128, 130) obéissent à une trame quasi orthogonale rythmée par des voies et des andrones.

La présence d'une enceinte de ville n'est pas attestée ; on remarque cependant sur la parcelle 132 (mairie) un tronçon de mur en bel appareil de pierre, qui pourrait témoigner soit du tracé d'une ancienne muraille (l'hypothèse serait à vérifier par de plus amples observations), soit d'une construction médiévale.

Marguerite Guély recense un certain nombre de bourgeois y habitant en 1584, notaires, procureurs, membres de l'administration vicomtale dont les Maussac, les Cueilhe, les Ramade et les Valen. Ces derniers possédaient au centre du bourg une demeure (parcelle n°410 au plan cadastral napoléonien), qui fut détruite après 1869 par la municipalité pour libérer l'espace d'une place ainsi que le manoir du XVIIe siècle à la Borie (leurs descendants l'occupent toujours). Au XVIIIe siècle, les familles Briat, Toulzac, Lagarrigue, Maussac et Dellac sont attestées par les registres paroissiaux.

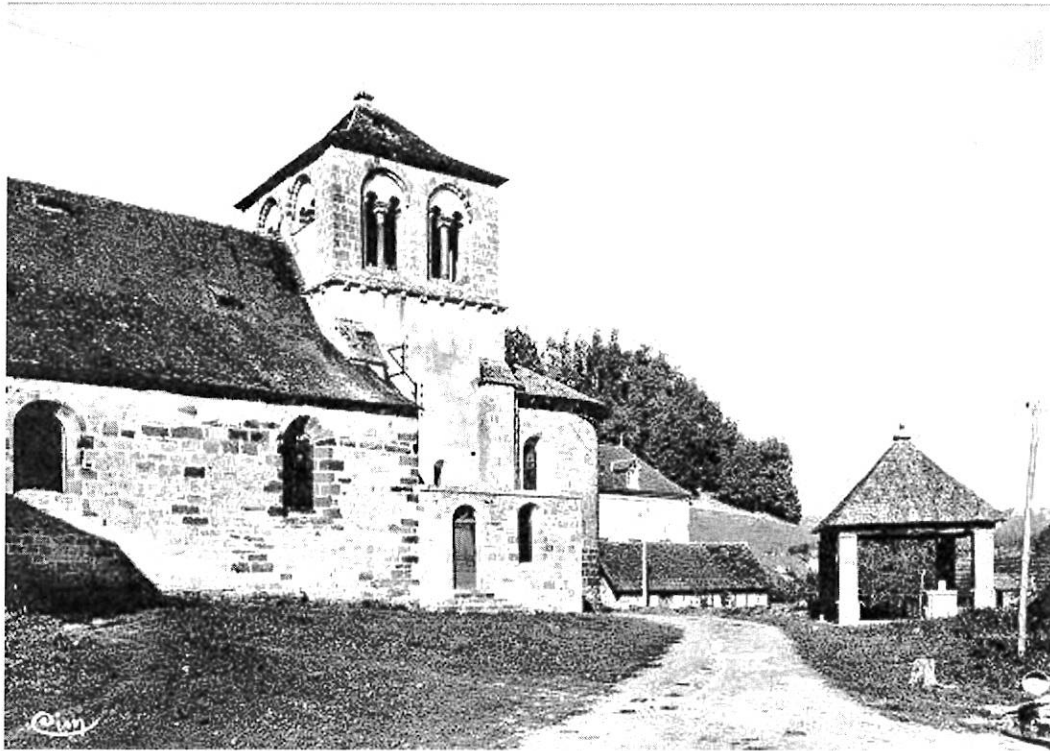
L'église et l'oratoire. Photographie Centre de recherche des Monuments Historiques, 1957

L'église romane du XII^e siècle¹⁷, placée sous le vocable de saint Cirq, enfant martyrisé à Antioche sous Dioclésien, avec sa mère Juliette, occupe le cœur du bourg où se développait le cimetière bordé à l'est par un oratoire édifié dans la seconde moitié du XV^e siècle. L'abbé Poulbrière recense quelques curés : Aymerie Eschatalh en 1312 (damoiseau de Valeyrac¹⁸), Gérald de Malefayde de Noailles en 1328, Bertrand Chadirac en 1605, Antoine Dupuy en 1767, François Ceyrac en 1783, Antoine Bos en 1815, Antoine Moncourrier en 1845, J.-B. Chassaing en 1853, Jean Mouret en 1895). Une vicairie dite de Cozenac existait en 1661 dans l'église¹⁹ ; elle aurait été fondée par des demoiselles Cosnac, épouses des Robert (l'une citée en 1377, l'autre peu après 1500).

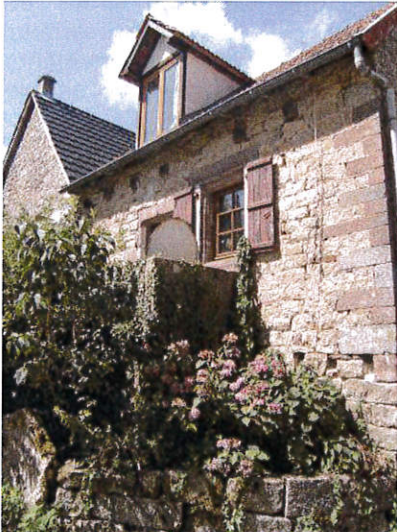
Maison de la seconde moitié du XVe siècle – début XVIe siècle (parcelle n°66)

Hameau représenté sur la carte de Cassini. Un four communal est mentionné dans l'inventaire des biens communaux en 1860²⁸. Le hameau présente trois demeures de la fin du Moyen Age. La maison parcelle n°65, placée en position dominante, est une maison bourgeoise de grande ampleur.

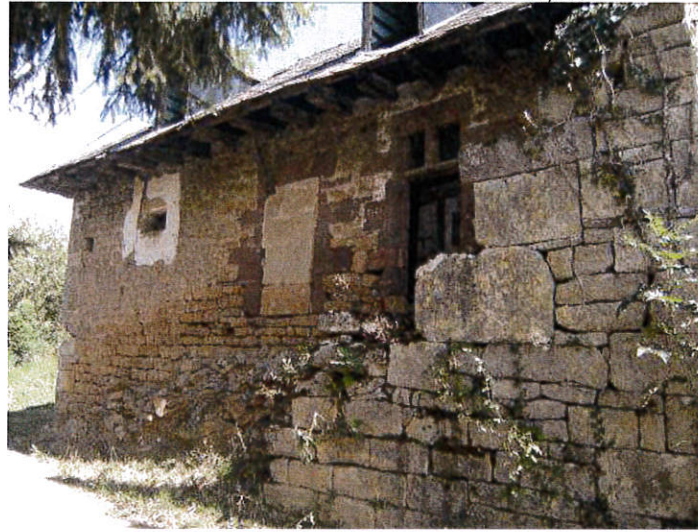
Maison de la seconde moitié du XVe siècle – XVIe siècle (parcelle n°82)

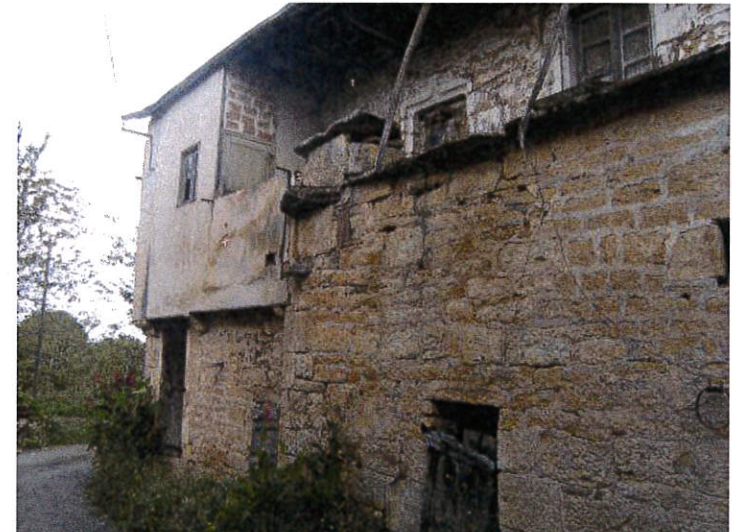
Maison de la seconde moitié du XVe siècle – début XVIe siècle (parcelle n°65)

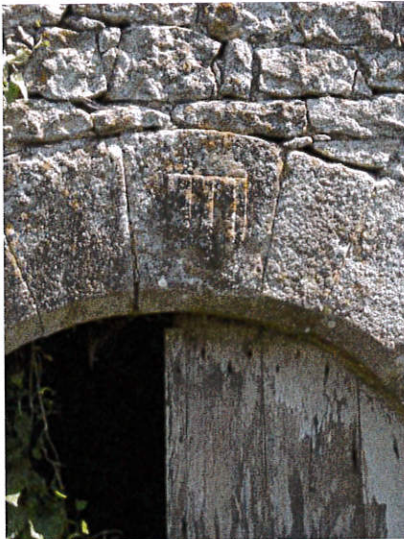
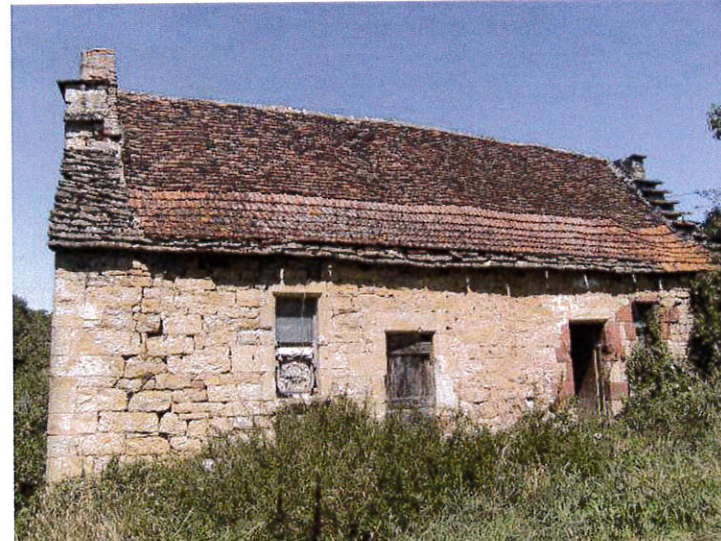
Maison ayant appartenu au Robert de Ligneyrac, parcelle n°18. Construction de la seconde moitié du XVe siècle – début XVIe siècle agrandie au XVIIe siècle

Sabazot figure sur la carte de Cassini en tant que château. A l'écart du hameau, une petite maison des XVe – XVIe siècles (parcelle n°18) possédant un écu frappé aux armes des Robert atteste des possessions de la famille seigneuriale. L'hypothèse d'une exploitation agricole (borie ou mas) est donc à retenir – d'après Marguerite Guély, les Robert avaient reçu du vicomte des mas à Ligneyrac en 1265.

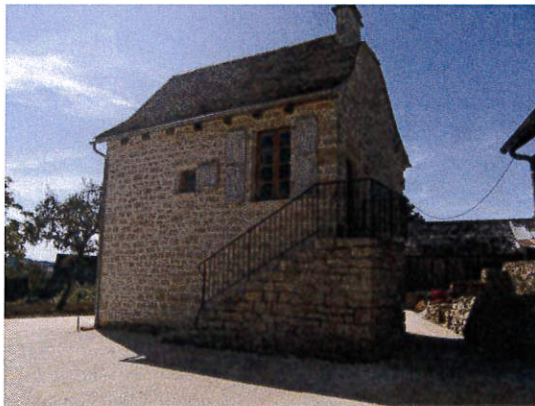
Maison de la seconde moitié du XVe siècle – début XVIe siècle, parcelle n°28

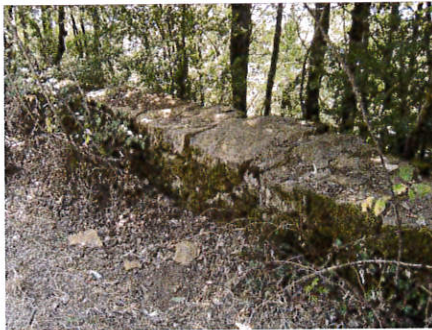
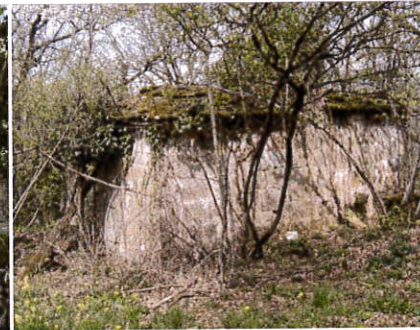
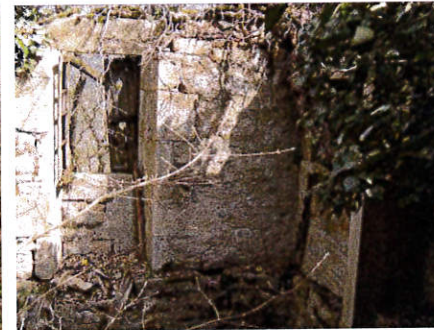
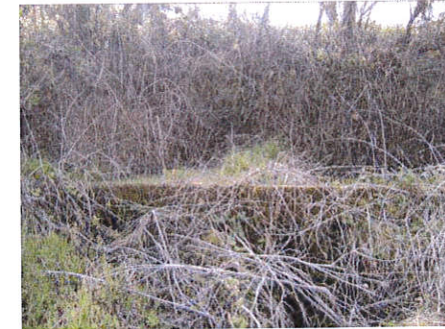
Mur de soutènement sous Leygonie et ancien pigeonnier : ancien chemin de ronde ?

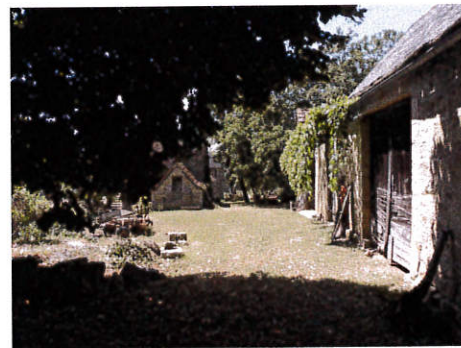
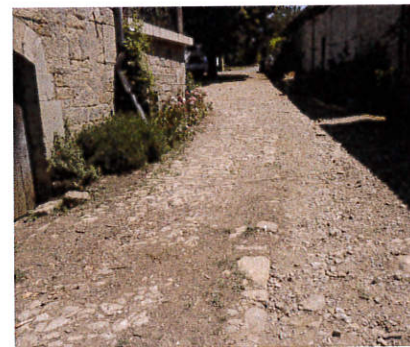
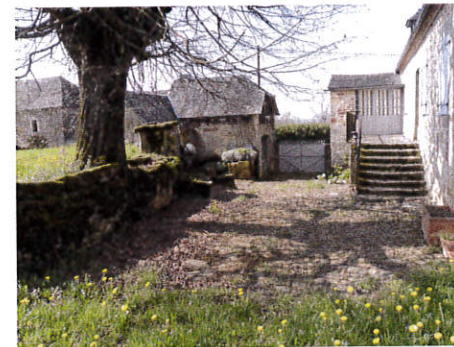
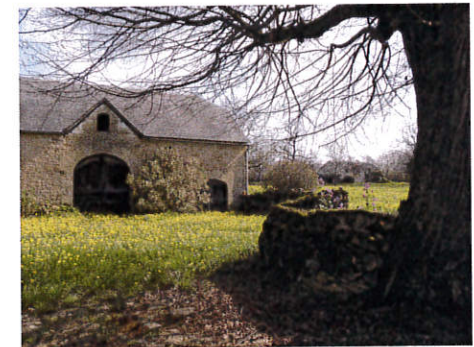
Les cours encore largement revêtues de pavage en grès
