AVAP DE LIGNEYRAC

1 - RAPPORT DE PRESENTATION

19MS - avap - rapport - 2013.06.21. pdf

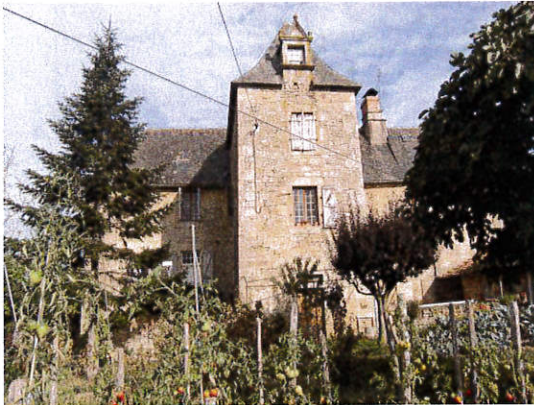
Maison noble de la Borie, parcelle n°119

Le toponyme la Borie suggère l'implantation dès le Moyen Age d'une riche propriété ou d'une métairie, bourgeoise ou aristocratique, comprenant une demeure au centre d'une exploitation agricole. D'après l'abbé Poulbrière, elle appartenait à une date indéterminée aux Valen²⁹ (un maître Jacques Valen est répertorié à Ligneyrac en 1584³⁰), famille possédant une demeure au sud de l'église. La demeure (ancienne maison forte ?), avec ses dépendances, appartient à une phase de construction (ou de reconstruction) du XVIIe siècle.

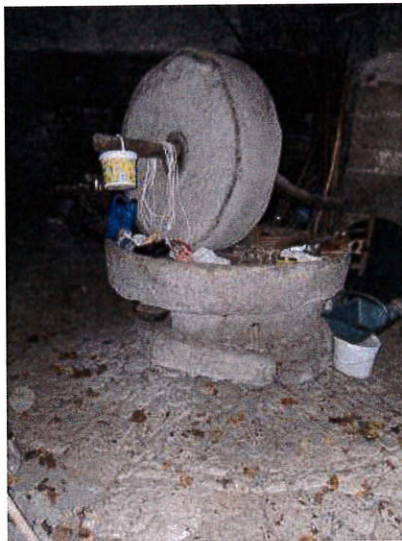
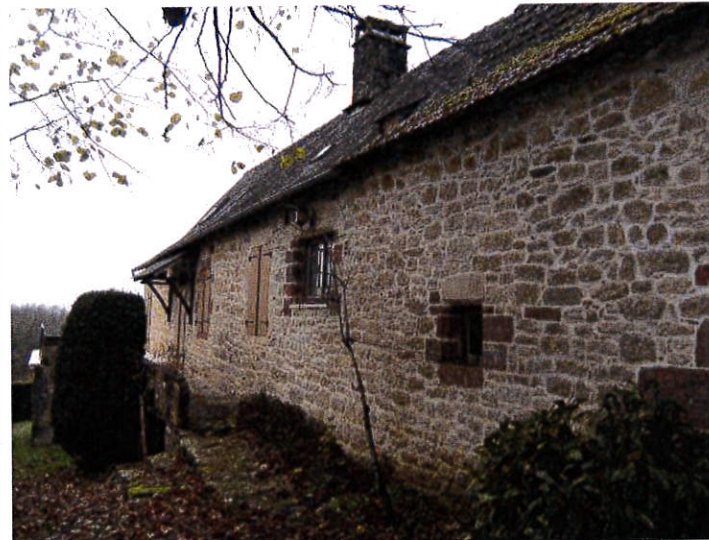
Hameau sur la carte de Cassini, le lieu-dit se compose de trois maisons dont deux (parcelle n°232) attestent une occupation des XVIe ou XVIIe siècles, au moins. L'une d'elles renferme un remarquable pressoir à huile. Elle appartenait à Pierre Certain, docteur en médecine de Turenne, et fut vendue par lui en 1778 à Pierre Gimel, bourgeois, et à Joseph Gimel son père de la Pagésie. L'acte, étudié par Marguerite Guély, nous renseigne quant aux dispositions du bâtiment renfermant le fameux pressoir : *...un bâtiment où est placé un pressoir à huile et à vin avec poile, meubles, bac à huile, barils, sacs, mesures, entonnoirs, le tout dans la maison où est logé le pressoir...sauf boutique de tisserand...*

Maisons parcelle n°232. XVIe – XVIIe siècles ?

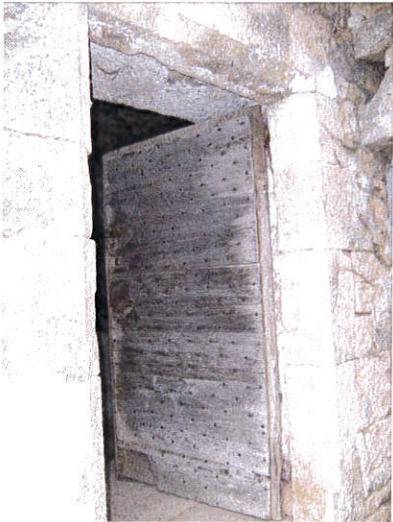
Maison parcelle n°168 c (détail de la porte précédé d'un bolet)

Hameau représenté sur la carte de Cassini. D'après l'abbé Poulbrière, un ancien relais de diligence s'y trouvait. Plusieurs maisons datent du XVII^e siècle parmi lesquelles une demeure avec four à pain et grange, complétée au début du XVIII^e siècle par un corps de logis incluant un remarquable escalier en pierre rampe sur rampe (parcelle n°168). A ses côtés, une maison (parcelle n°168 c), de faible superficie, conserve ses dispositions intérieures et extérieures du XVII^e siècle.

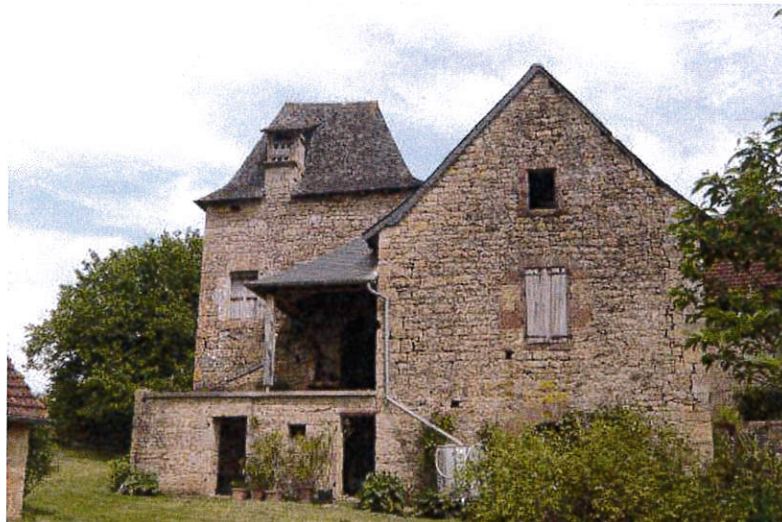
Demeure du XVII^e siècle agrandie au XVIII^e siècle, parcelle n°168, et son four à pain

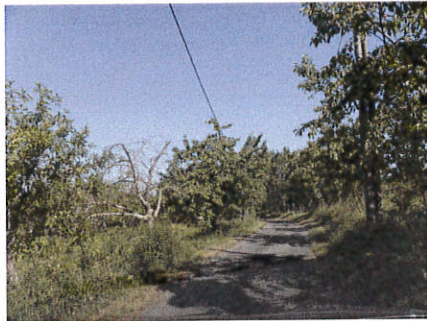
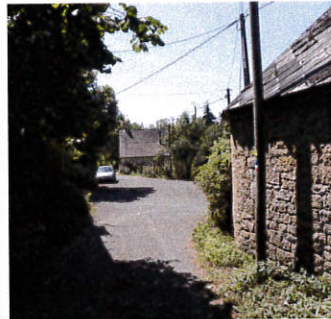
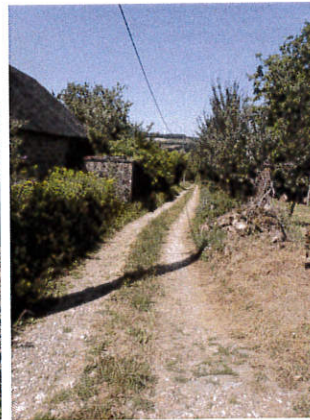
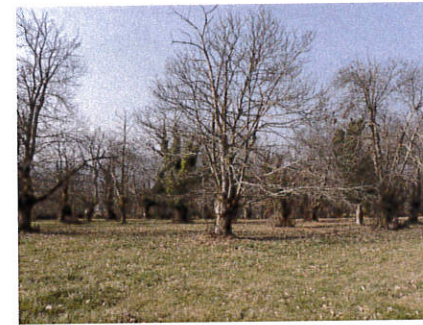
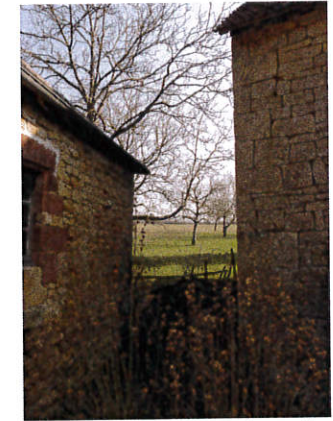
Éléments de transition et de continuité entre l'intérieur et l'extérieur: les lignes de fruitiers bordant la voie de desserte, le patus clos de mur, le chemin rural pavé entre mur et haie bocagère et les espaces de mise en valeur hors les murs: ancienne châtaigneraie et verger de noyer

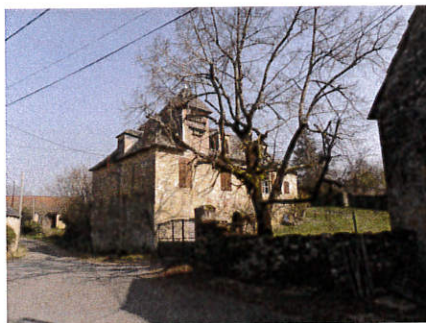
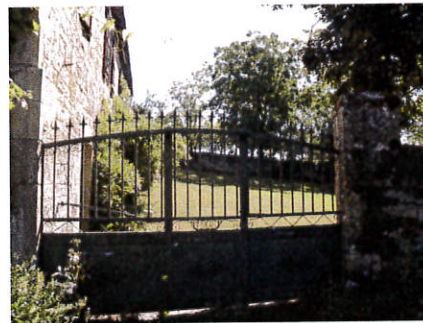
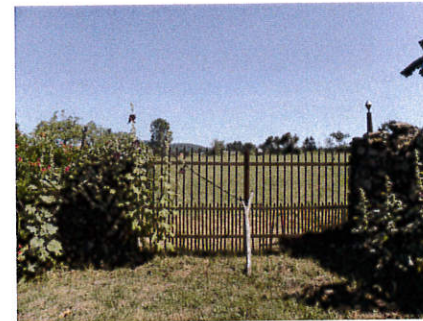
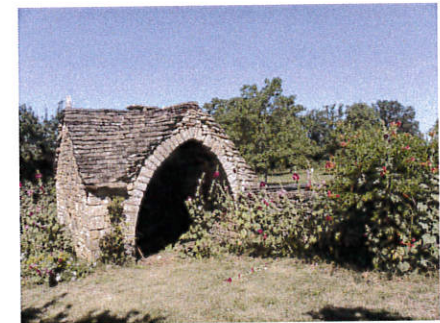
Continuité bâti/mur de clôture/petit patrimoine (four) avec les ouvertures visuelles valorisées par les portails

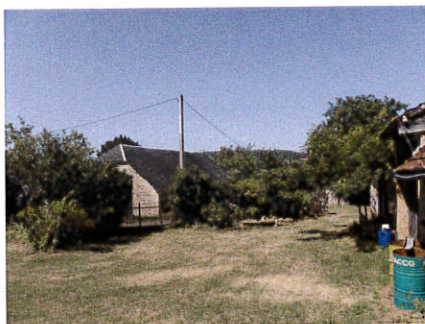
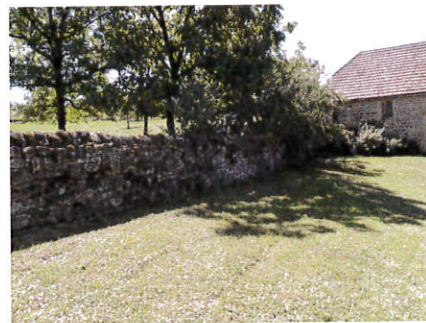
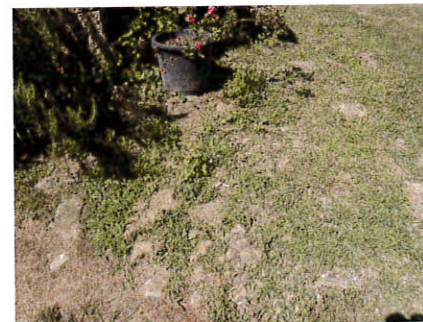
La cour engazonnée (les pavés encore bien apparents), un tapis unitaire s'échappant vers la prairie/glacis

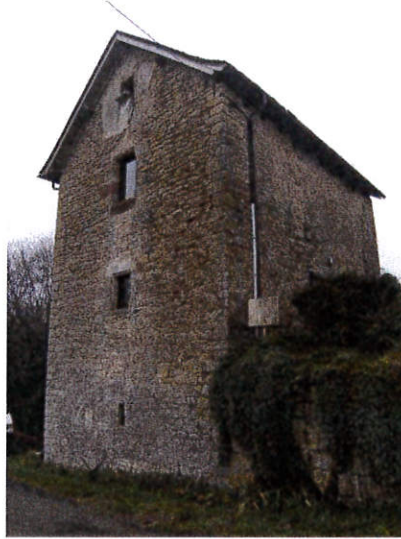
Hameau figurant sur la carte de Cassini dans lequel se situe une intéressante maison (mas, capmas ?), parcelle n°41, datant de la fin du Moyen Age (Seconde moitié du XVe siècle – début XVIe siècle).

Maison de la seconde moitié du XVe siècle – début XVIe siècle, parcelle n°41

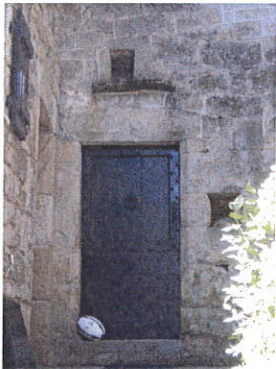
Maison, parcelle n°45, de la seconde moitié du XVe siècle - début XVIe siècle (remaniée vers 1960)

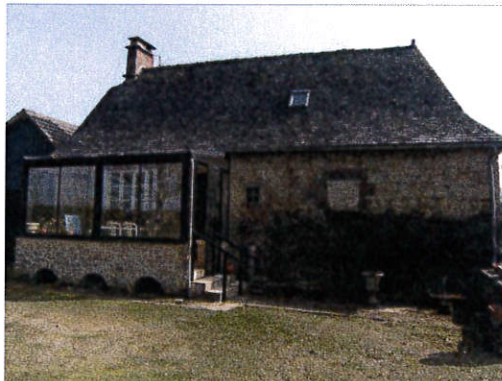
Maison, parcelle N°42, du XVIIe siècle. Corps de logis accompagné de deux belles granges-étables dont une est datée du XVIIIe siècle.

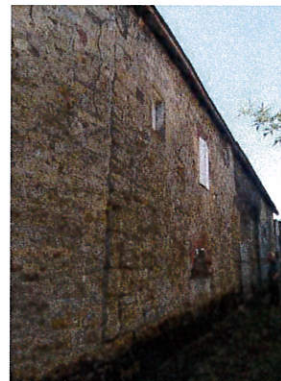
Maison, parcelle n°41. Un arc brisé des XIIIe - XIVe siècles est inclus dans la façade arrière.

A Pommier (parcelle n°41), une porte en arc brisé ainsi que des pans de murs suggèrent une construction des XIIIe – XVe siècles (demeure, repaire, mas ?), agrandie et remaniée aux XVe – XVIe siècles (tête de mur en encorbellement). Ici encore, la maçonnerie des XIIIe-XIVe siècles se distingue par un appareil de moellons équarris en calcaire et en grès, régulièrement assisés et dépourvu d'enduit.

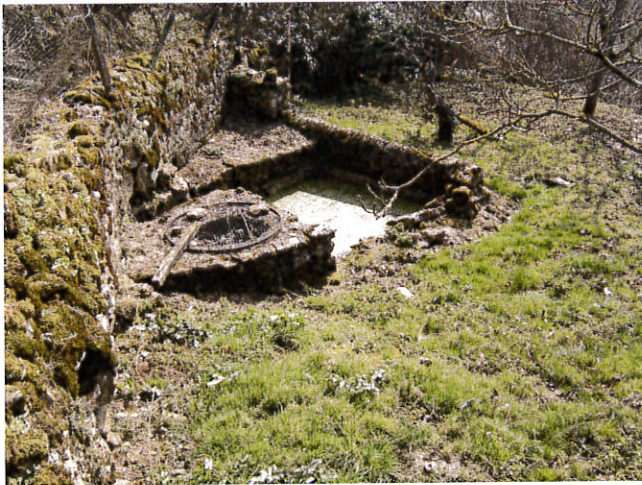
Fontaine et lavoir de Pommier

La trame viaire n'a pas évolué si ce n'est la fermeture d'un ancien chemin (en gris) donnant accès à une fontaine, mentionnée sur le cadastre ancien et aujourd'hui difficile d'accès et envahie par la végétation (belle construction qui mériterait à l'avenir d'être mise en valeur).

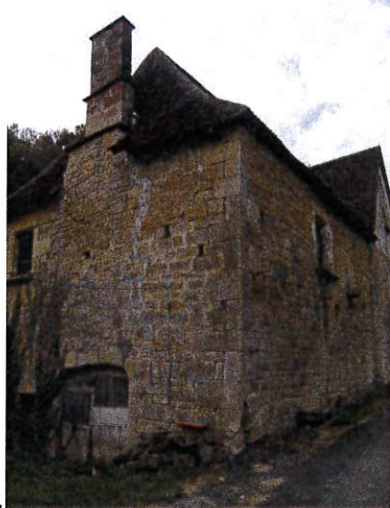
Maison du XVII^e siècle, parcelle n°90

Le mas de la Roche, figurait dans les possessions de Raymond de Turenne, qu'il échangeait en 1265 avec les Robert³¹. Le hameau se compose de deux ensembles ruraux de grande qualité datant du XVII^e siècle, au moins.

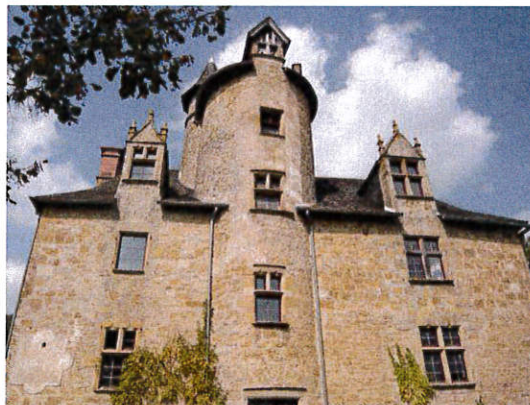
Le Peuch, maison noble de la seconde moitié du XVe siècle – début XVIe siècle remaniée au XVIIe siècle.

Le Peuch est une maison-forte édifée par les de Fieux (branche de la Bleynie). En 1721, François Dufaure, bourgeois, le possédait³². En 1778, elle était passée à l'un de ses descendants, François, bourgeois. D'après Champeval, une chapelle domestique s'y trouvait vers 1785. La demeure fut vendue vers 1870 par l'abbé d'Arlogié de Lon au sieur Dufaure et au sieur Livet. Le « château » contrôle l'entrée de la vallée du Rieux Mort. MHI 10 mars 1998 - Site inscrit 16 septembre 1942. Figure sur la carte de Cassini comme simple maison sans toponyme.

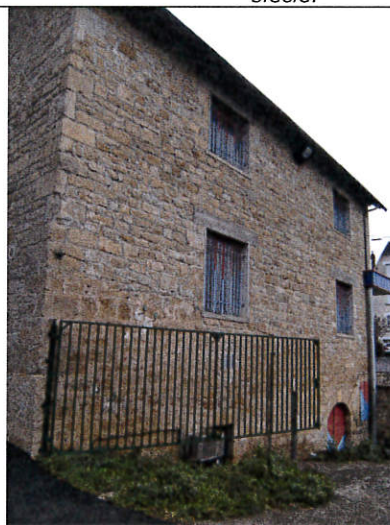
Cet édifice englobe les vestiges de l'ancien moulin du Peuch

Ancien moulin du Peuch

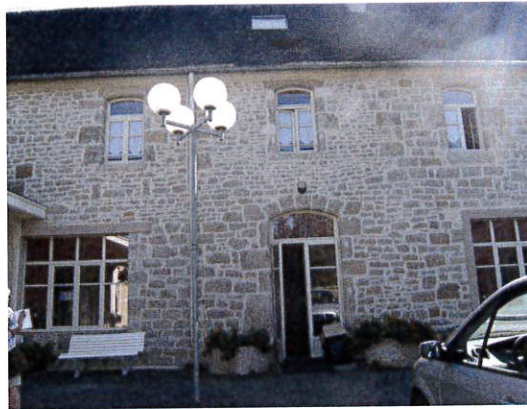
Boulou les Roses. Le bâtiment principal modifié aux XVIII^e - XIX^e siècles présente les indices de phases de construction antérieures

Le bâtiment actuel (ancien sanatorium de la fin du XIX^{ème} siècle) fut, d'après l'abbé Poulbrière, la résidence de la famille Leclère de Brive (pour plus d'informations, Fonds Leclère aux Archives départementales de la Corrèze à consulter). Des marques de reconstruction visibles sur la façade pourraient indiquer une occupation ancienne. Le lieu est désigné sur la carte de Cassini comme château.

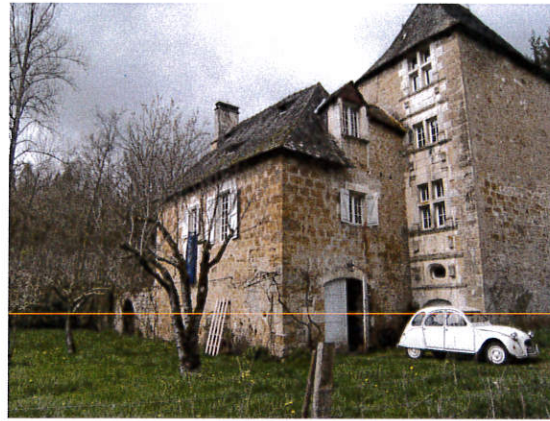
Il s'agit d'un très beau bâtiment conservant une tour d'escalier présentant une travée de porte et fenêtres du XVI^e siècle.

Le moulin de Gramont

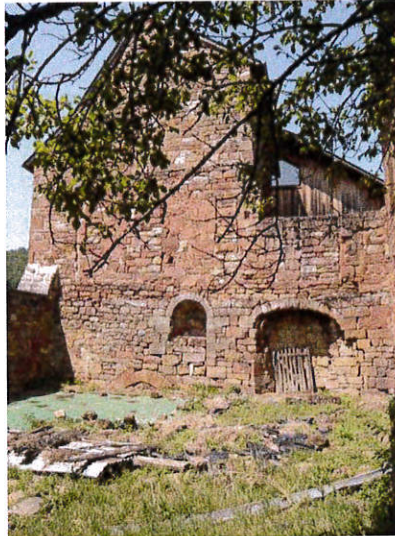
La maison forte de Peyrignac (parcelle n°53)

Les quelques maisons de Peyrignac forment un hameau (figurant sur la carte de Cassini) organisé auprès d'une imposante demeure de la seconde moitié du XIII^e siècle ou de la première moitié du XIV^e siècle. Aujourd'hui en ruine, elle fut adossée ou agrandie par un corps de logis aux XV^e - XVI^e siècles conservé aujourd'hui en élévation.

Maison de Peyrignac (parcelle n°52). La construction (repaire, borie ?) présente une partie réduite aujourd'hui à des ruines incluant des contreforts, des placards muraux et une porte en arc brisé (murés), l'embrasure d'une porte. On note dans le corps initial la présence d'une cave voûtée et dallée, intégrant un remarquable chapeau en pierre. L'appareil des murs est fait d'un mélange de blocs de grès rouge, beige et gris, posés en assises réglées, et dépourvus de traces d'enduit. La partie habitée, qui est issue d'une phase de construction après la guerre de cent Ans, inclut plusieurs éléments exceptionnels dont une porte en arc brisé légèrement aplati.

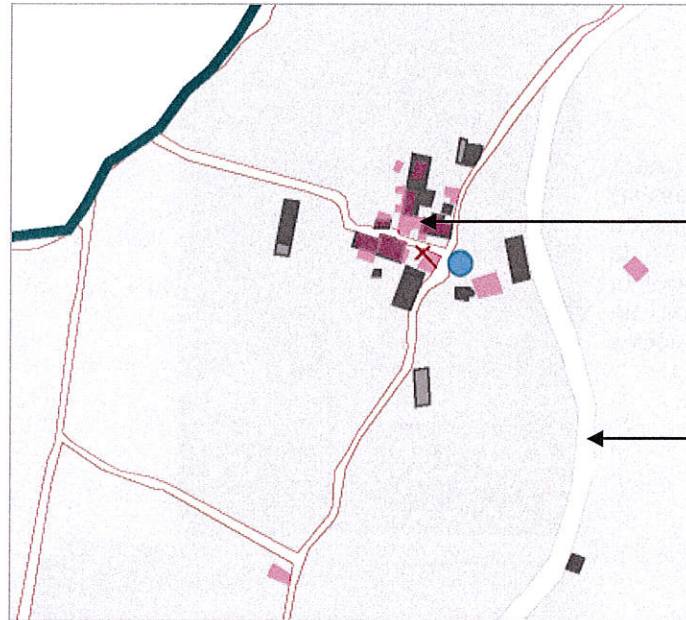
Ruine médiévale

A noter l'évolution de la trame viaire : à l'ancien chemin qui suivait la vallée du Rieux Mort et remontait sur le plateau via Peyrignac, a été subsisté un nouvel axe routier, la RD19, aménagée à flanc de versant.

On observe une certaine érosion du bâti (en rose clair), au niveau notamment de la ruine médiévale ainsi que l'implantation de constructions nouvelles (en gris foncé) : il s'agit en grande partie de granges agricoles édifiées à la fin du XIXe siècle/début du XXe siècle.

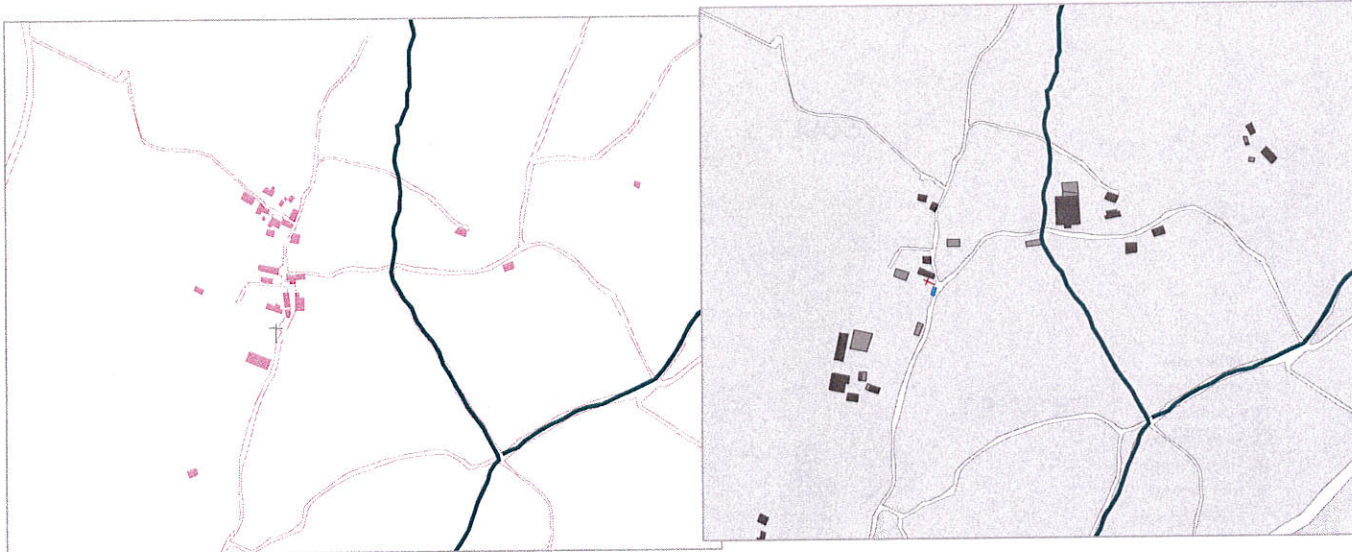
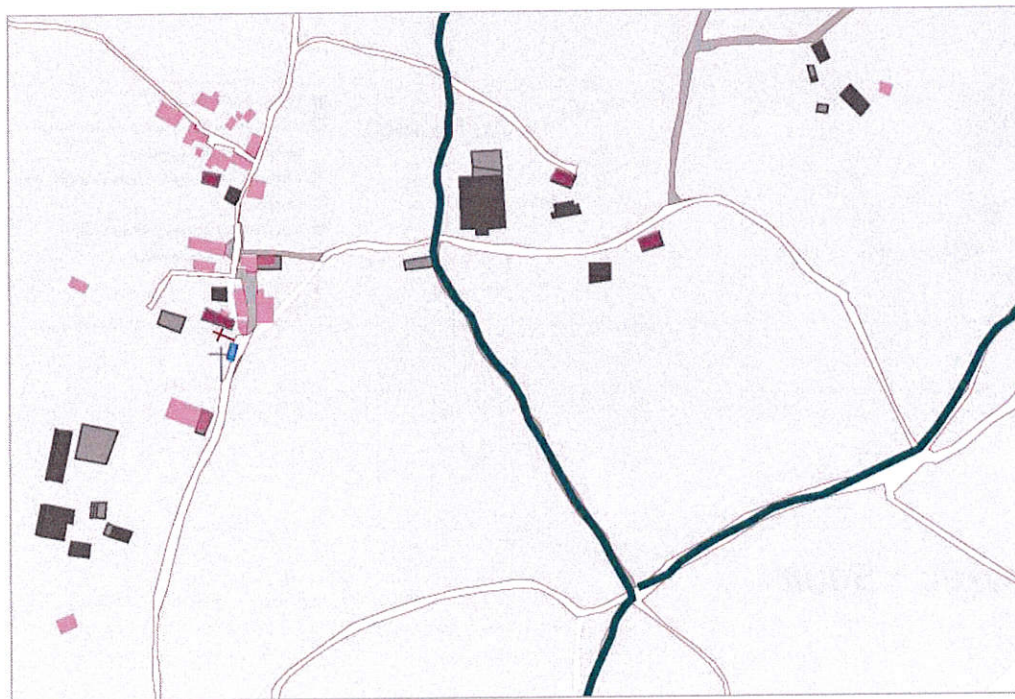
La comparaison du cadastre ancien avec le cadastre actuel permet de mettre en relief l'évolution du hameau de Soult depuis le début du XIXe siècle :

L'érosion du bâti ancien (en rose) est très marquée au niveau du hameau de Soult. Cela s'explique par le glissement de terrain qui a détruit la quasi-totalité du hameau en 1952. Il ne reste pratiquement plus rien de l'ancien hameau qui a été reconstruit plus loin (constructions récentes en gris).

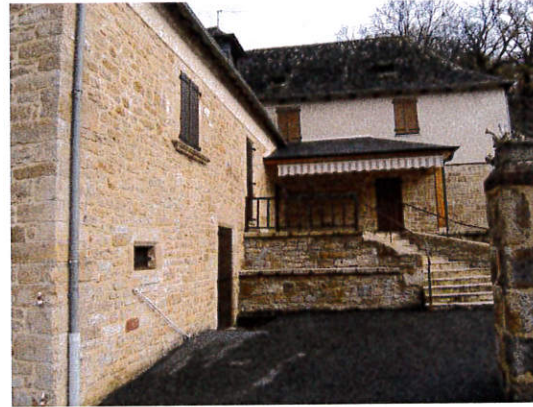
Maison, parcelle n°57

Imposante demeure (parcelle n°57) datant au moins du XVII^e siècle d'après des éléments d'encadrement de baies conservés en façade. Ne figurant pas sur la carte de Cassini.

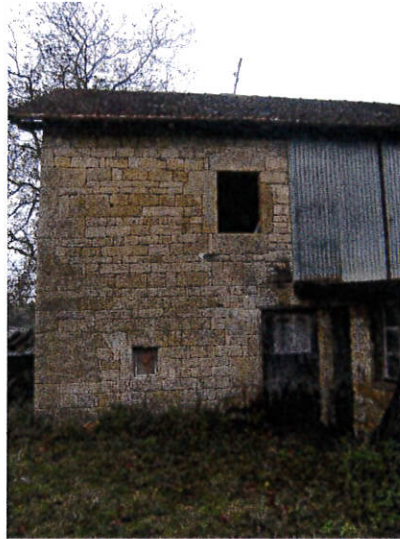
Noëlle, parcelle n° 19

Simple toponyme sur la carte de Cassini. L'inventaire des biens communaux de 1860 mentionne ici un four³³. On trouve sur le plan napoléonien la représentation d'un petit hameau qui s'est érodé. S'y trouvent aujourd'hui deux bâtiments pouvant appartenir aux XVIIe - XVIIIe siècles.

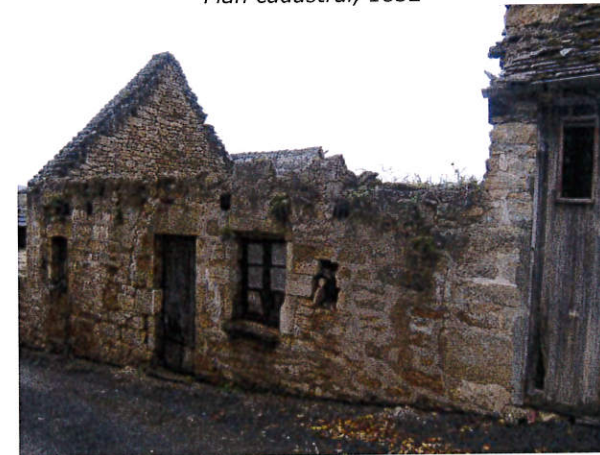
Maison en ruine du XVIIe siècle, parcelle n°129

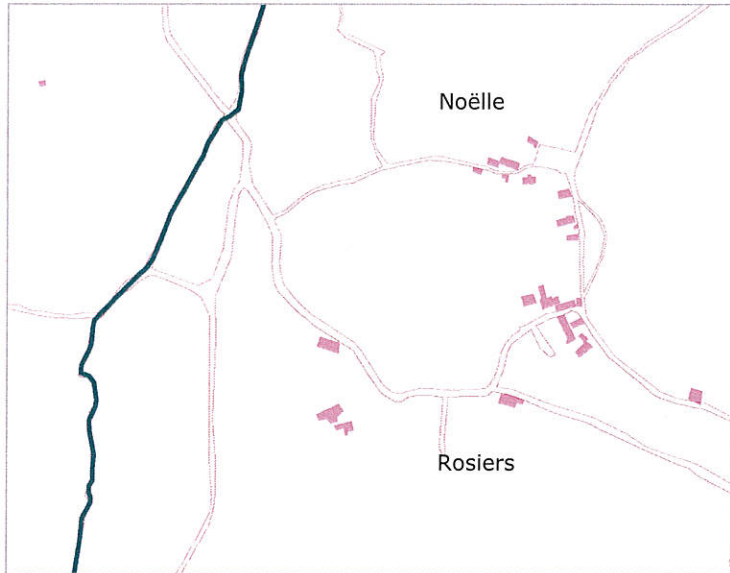
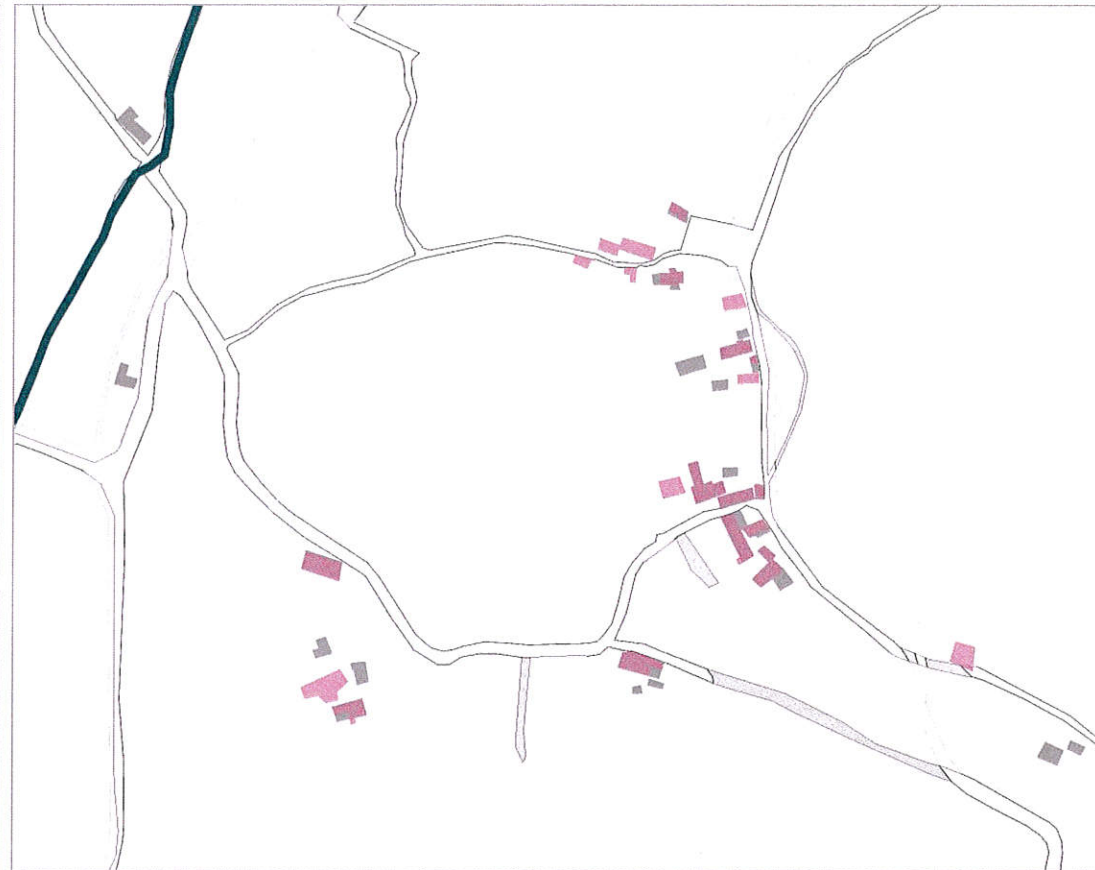
La comparaison du cadastre ancien avec le cadastre actuel permet de mettre en relief l'évolution des hameaux de Noëlle et de Rosiers depuis le début du XIXe siècle : On observe une évolution sensible de la trame viaire liée essentiellement à la fermeture de chemins anciens.

L'érosion du bâti est fortement lisible au niveau du hameau de Noëlle qui a aujourd'hui pratiquement disparu.

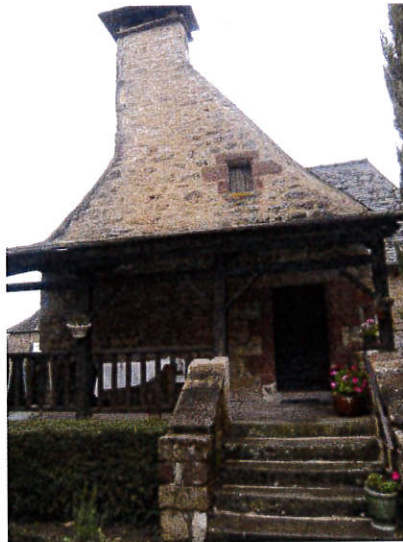
Maison des XVe- XVIe siècles (parcelle n°25)

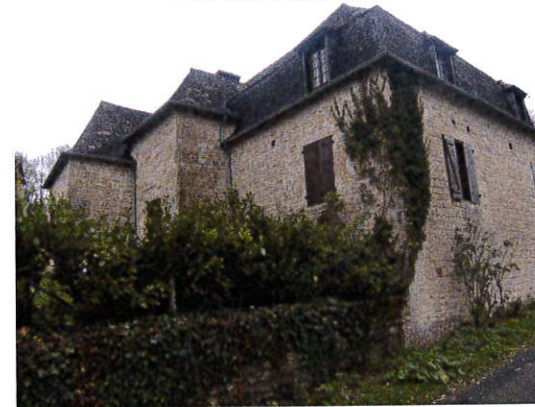
Maison parcelle n°228. Une cheminée semble désigner une phase de la fin du XVIe siècle – début XVIIe siècle

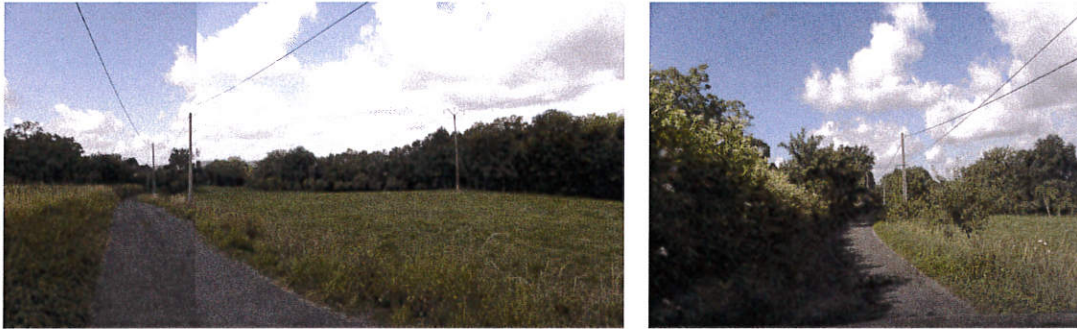
La mise en scène du hameau pris entre glacis, verger de noyers, ligne de fruitiers et revers boisé,

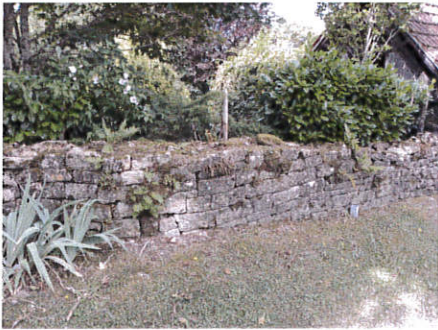
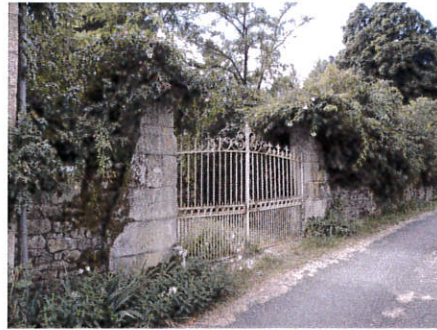
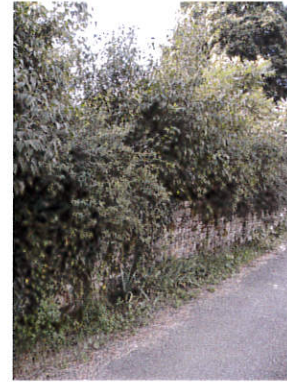
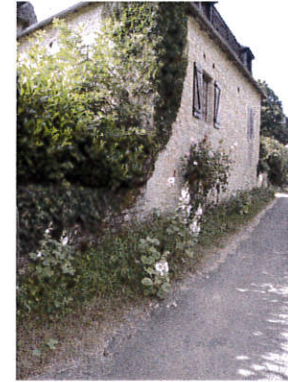
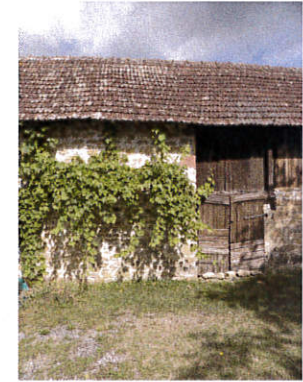
Murets de pierres sèches, accompagnement arbustif et de vivaces, vigne palissé

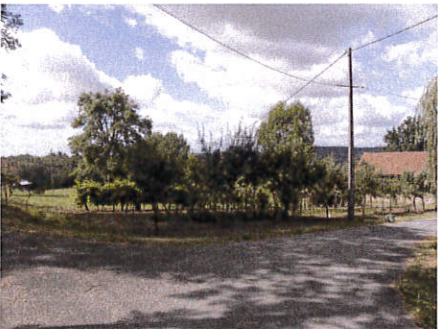
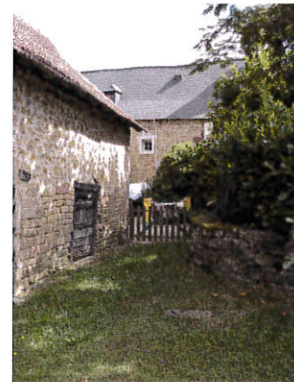
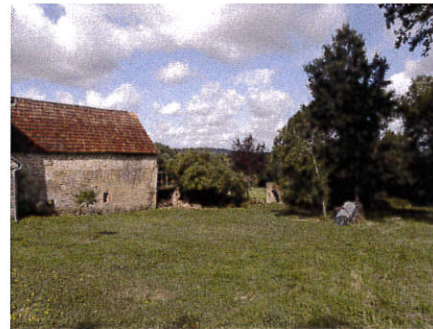
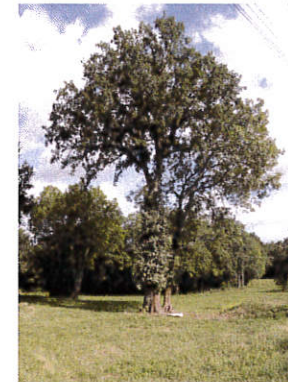
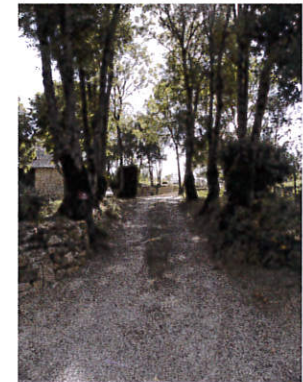
Un potager/verger sorti de son enclos, tapis engazonné au seuil des cours, frêne isolé et chemin rural

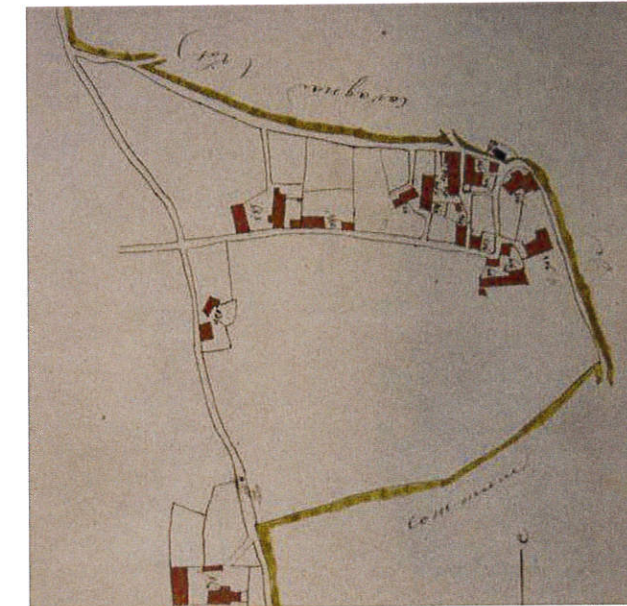
Le hameau de Traversat. En Bleu, au bord du chemin, le four communal (commune de Cavagnac). Plan non daté.
AD 19, 2 O 841 – Administration générale et biens communaux (1822-1936)

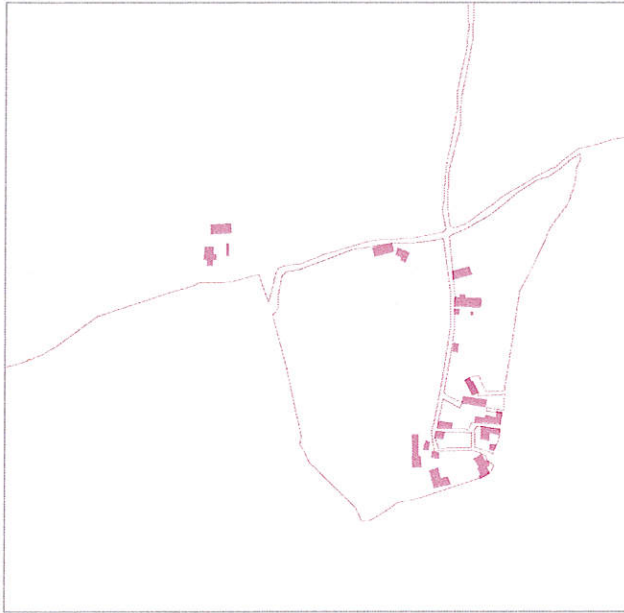
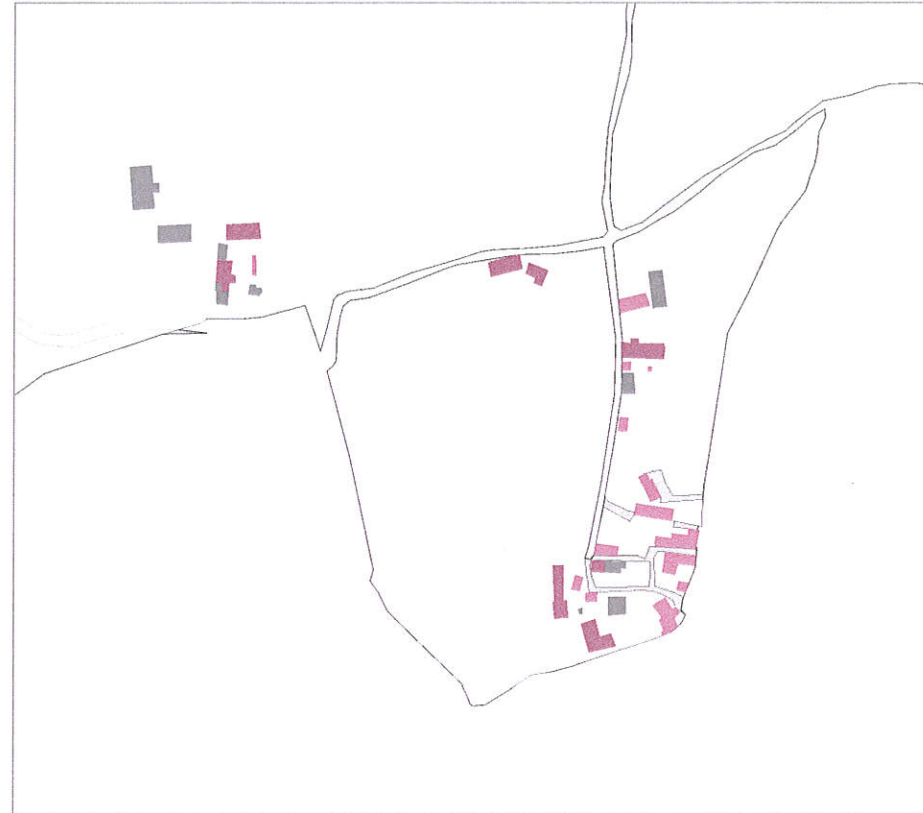
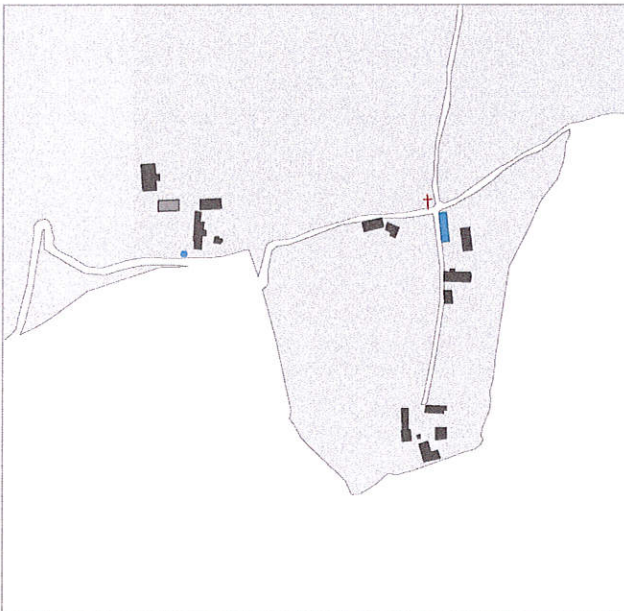
La comparaison du cadastre ancien avec le cadastre actuel permet de mettre en relief l'évolution du hameau de Traversat depuis le début du XIXe siècle :

On observe en premier lieu une érosion marquée du bâti ancien dans la partie Sud-Est du hameau. Le cadastre napoléonien témoigne en effet de l'existence à Traversat d'un ensemble situé en bordure de plateau, comprenant plusieurs habitations structurées par un maillage viaire qui a aujourd'hui disparu en quasi-totalité. Quelques morceaux de murs subsistent, maigres vestiges du hameau ancien.

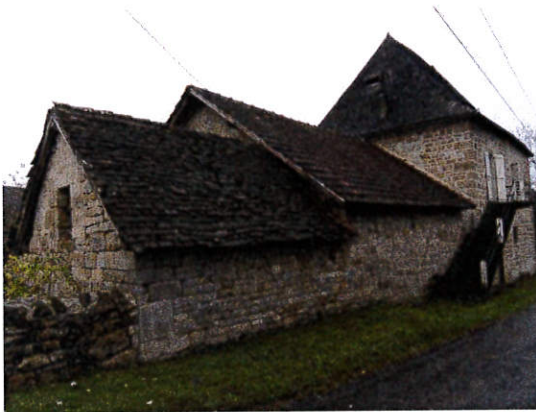
Maison parcelle n°125. Maison noble du début du XVIIe siècle dont une cheminée monumentale est frappée d'un écu

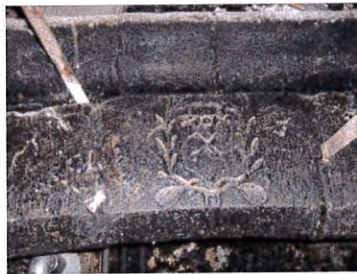
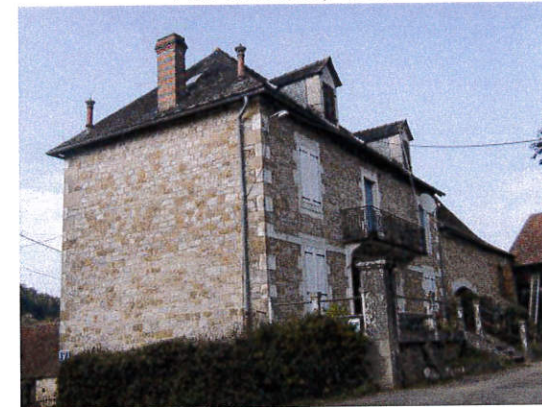
Maison parcelle n°107. Des vestiges maçonnés inclus aujourd'hui dans la grange attenante à la maison signalent une occupation ancienne (XVe - XVIe siècles ou antérieure ?)

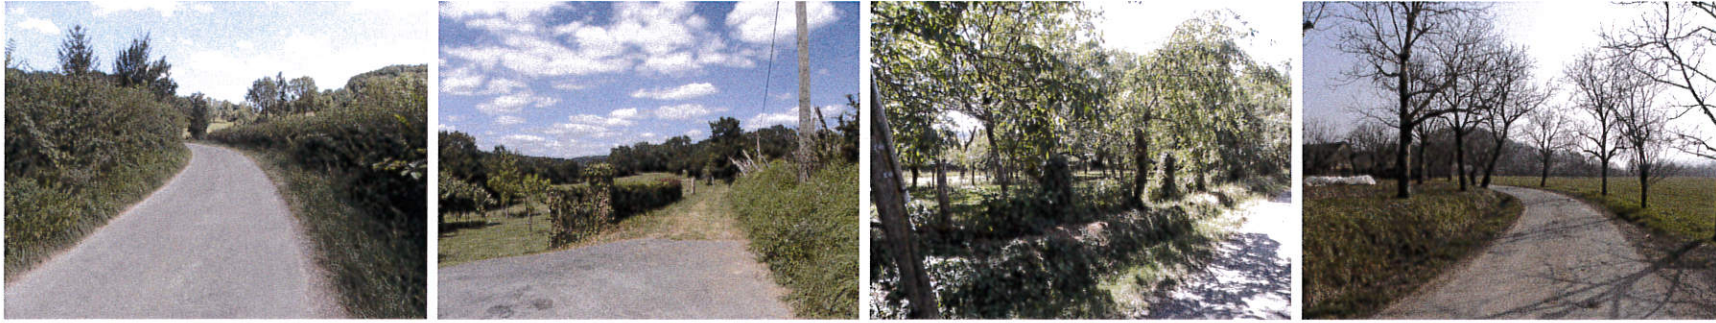
Haie champêtre, lignes de fruitiers et de noyers, limite du hameau ouverte vers les prairies entre les noyers,

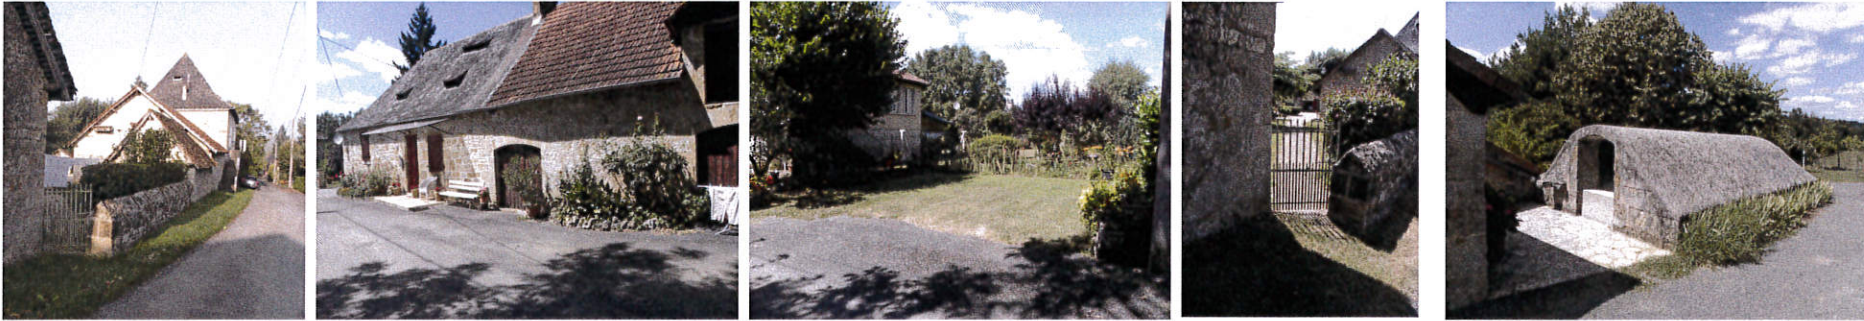
Seuil engazonné et/ou planté, fine ferronnerie des portails et portillons, murs et murets en pierre, citerne de récupération des EP

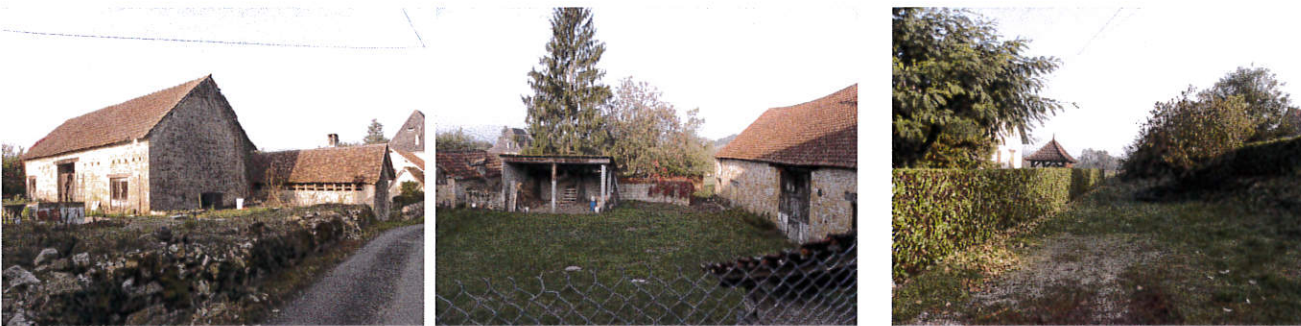
Ancienne cour bordée des volumes bâtis (grange et séchoir), venelle

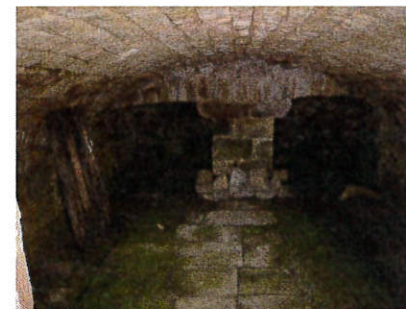
Pommier, p41 : tête de mur en maçonnerie assisée (XVe – XVIe siècles) et porte en arc brisé suggérant la présence d'une construction initiale des XIIIe-XIVe siècles

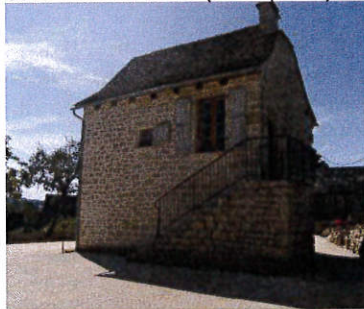
Sabazot, p28 : maison-bloc s'élevant sur deux niveaux : une cave voûtée surmontée d'un étage d'habitation desservi par un escalier extérieur.

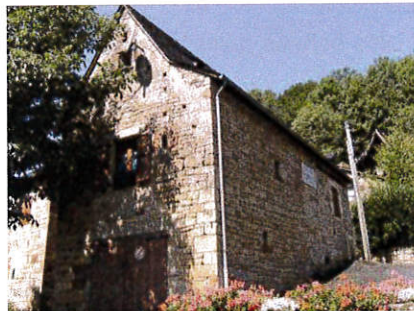
Le bourg, p 130 : maison-bloc présentant un pignon étroit coiffé d'une toiture à deux versants à forte pente (NB : dans cet exemple, la toiture a été remaniée : les coyaux ont été relevés et la couverture refaite en ardoise)

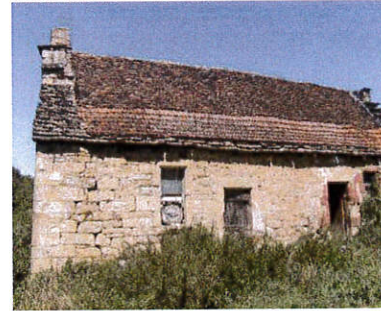
Sabazot, p18 : La maison (aux seigneurs de Ligneyrac au XVe siècle) conserve un égouts et des rives en lauses semblant attester de la présence à l'origine d'une couverture en chaume.

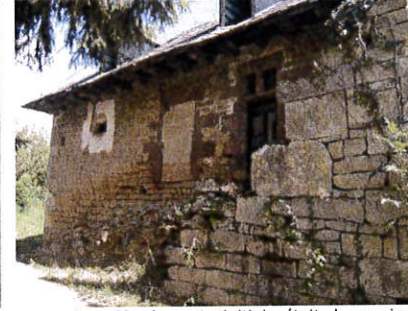
Leygonie, p68 : la porte initiale était desservie par un escalier extérieur (disparu) abrité par un fort débord de toit. Ce dernier sert de protection à l'escalier ajouté a posteriori.

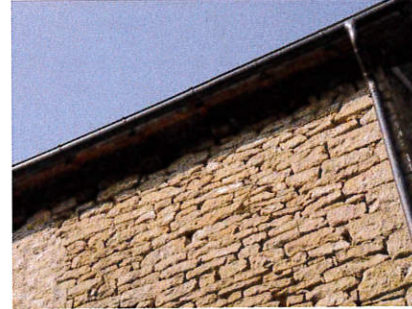
Creffond p41 : débord de toit sectionné au nu de la façade

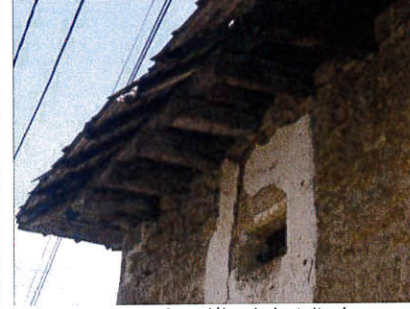
Leygonie, p 68 : fort débord de toit s'appuyant sur des solives en saillie supportant, par l'intermédiaire d'une panne sablière les chevrons.

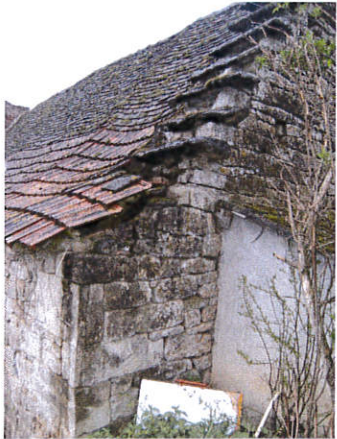
Maison à la Ligneyrac conservant une rives à pans de moineaux ou à redans

Il apparaît intéressant aujourd'hui de pouvoir proposer, voir de réactiver les couvertures en chaumes sur ce type de maisons. Ce mode de couverture, qui connaît un certain regain, présente en effet de nombreux avantages notamment du point de vue économique (matériaux léger donc ne nécessitant pas des sections importantes de charpente) mais aussi environnemental (c'est un bon isolant et régulateur thermique). A noter que la mise en œuvre de couvertures en chaume n'est pas recommandée en milieux boisés du fait des problèmes d'humidité).

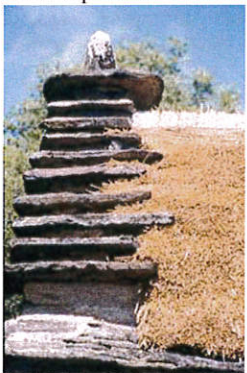
Exemple de couverture en chaume arrêtée en rives par un pignon en lauses (photo ass. Cézallié).

L'étude typologique du bâti a montré qu'avant le XVIII^e siècle, si l'ardoise domine pour la couverture des maisons nobles et des repaires, ce n'est pas forcément le cas des maisons rurales qui leur sont contemporaines. En effet, ces constructions, essentiellement liées à l'habitat, présentent de façon quasi systématique un toit à deux versants, de forte pente, conservant souvent des rives voir des égouts couverts en lauses. La plupart de ces constructions sont aujourd'hui couvertes en tuile plate voir en ardoise.

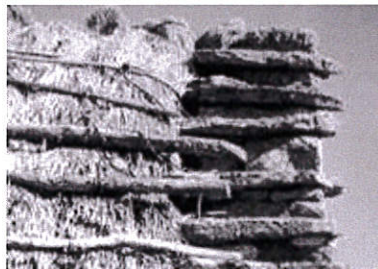
Exemple de couverture en chaume maintenue par des bois calés entre les redans du pignon (photo ass. Cézallié).

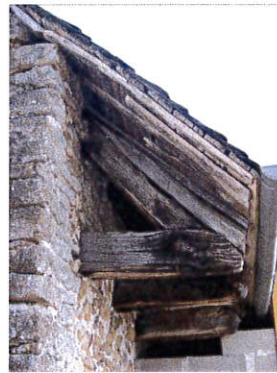
Maison à la Vigère (Turenne) conservant un débord de toit sans doute destiné à recevoir du chaume.

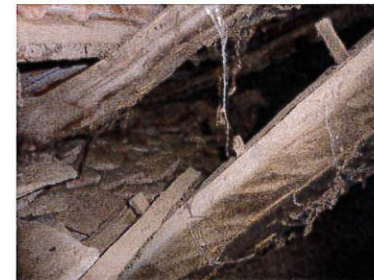
Maison à Sabazot (Ligneyrac) : à noter la présence des chevilles de bois fichées dans les chevrons et destinées peut-être à la fixation des gerbes de paille.

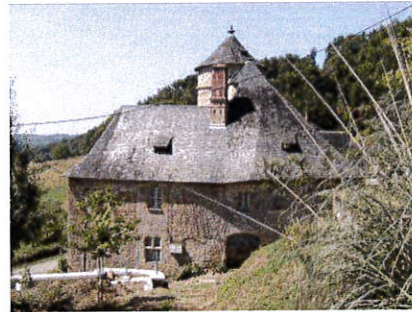
Le Bourg, p246 : demeure comprenant trois niveaux (un rez-de-chaussée de cave surmonté de deux niveaux d'habitation) desservis par une tour d'escalier cylindrique.

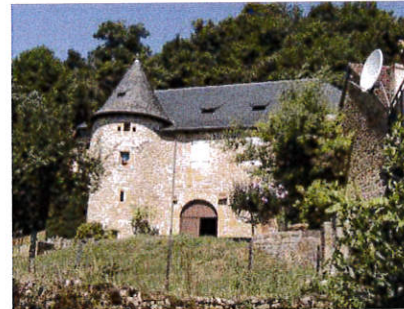
Le Bourg, p124 : autre demeure dont les différents niveaux sont également desservis par une tour cylindrique, semi hors-œuvre.

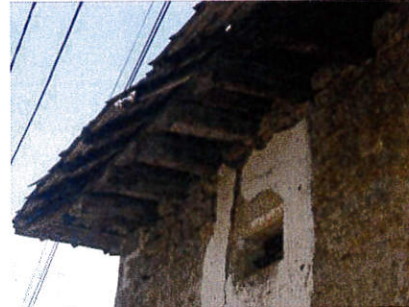
Leygonie p 82 : vestiges d'enduit fin badigeonné.

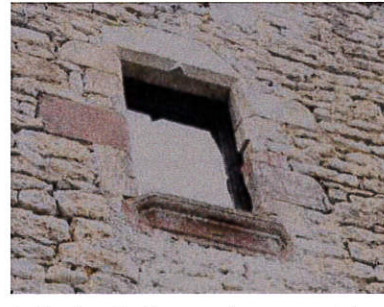
Creffond p 41 : l'amorce du meneau et les mortaises orphelines des croisillons évoquent l'ancienne division de pierre.

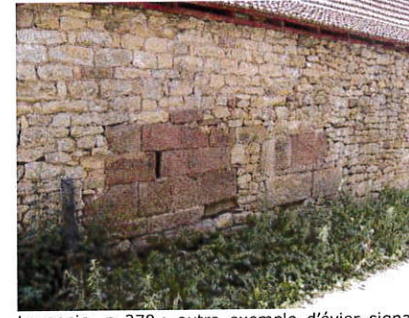
Leygonie, p 270 : autre exemple d'évier signalé par un écoulement et un fond en gré rouge. A noter le petit jour en meurtrière.

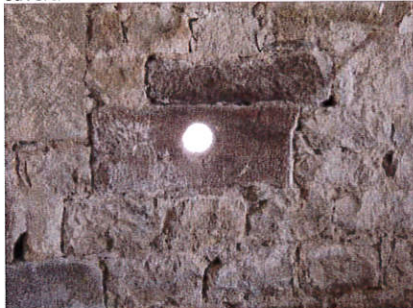
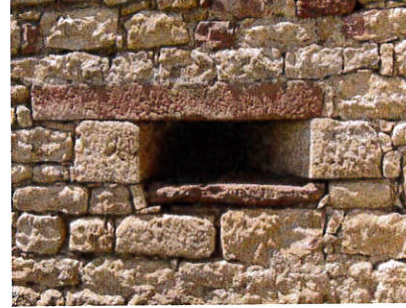
Château de Ligneyrac p 235 : des canonnières constituent le dispositif défensif du château.

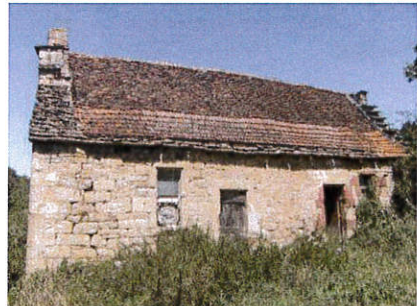
Laroche p.90 : maison constituée d'un premier module édifié aux XVe/XVIe siècles agrandi au XVIIe siècle.

On observe au cours de cette période de nombreux exemples d'extensions de modules de base des XVe-XVIe siècles (maisons rurales à Laroche p.90 et à Sabazot P.18) ainsi que de reprises de constructions anciennes.

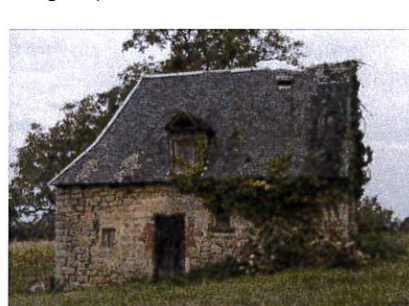
Sabazot p.18, la maison comprend un premier module (à gauche) édifié aux XVe/XVIe siècles complété d'un second module (droite) au XVIIe siècle.

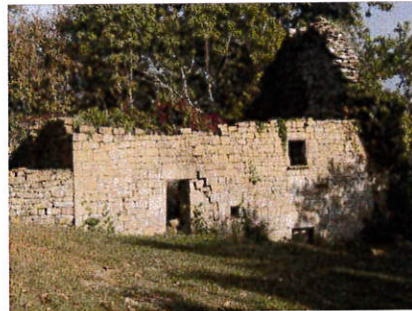
Sabazot p18 : le pignon est souligné d'une rive à « pas de moineau » en lauses

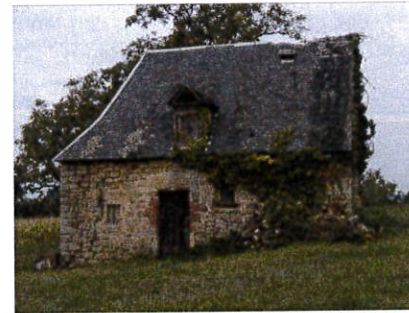
Traversat p 130 : maison conservant une rive couverte en lauses.

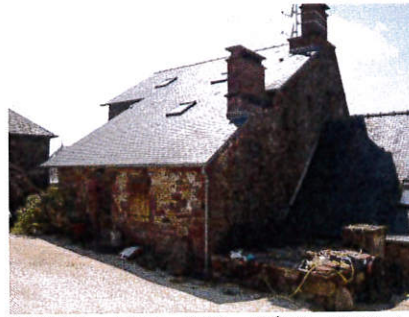
Liat p 25 : cette cheminée conserve une mitre constituée d'une dalle de pierre portée par des plots.

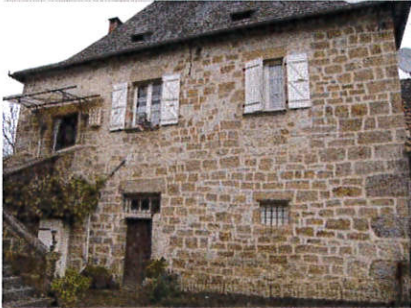
La Martinie p 125

- par un escalier monumental rampe sur rampe (la Borie) ou par un escalier en vis (Traversat), inscrits dans une tour de plan carré ou rectangulaire dans l'œuvre.
- à La Martinie, par un escalier extérieur (aujourd'hui détruit).

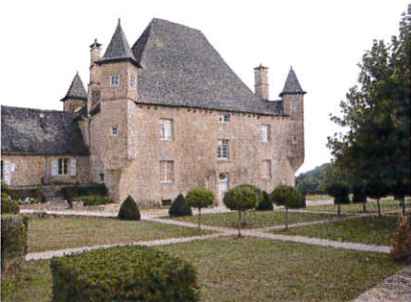
Le château de La Rue (François Griffolet, seigneur de Larhue) est un exemple particulier. En effet, l'escalier est inclus au corps de logis et se signale à l'extérieur par un portail inscrit dans une travée de fenêtres et monumentalisé par un appareil à bossage. Les travées des fenêtres réparties symétriquement de part et d'autre de la travée d'escalier étaient accentuées à l'origine par des lucarnes.

A chaque angle, des échauguettes de plan carré appuient la monumentalité de l'édifice et sa composition symétrique.

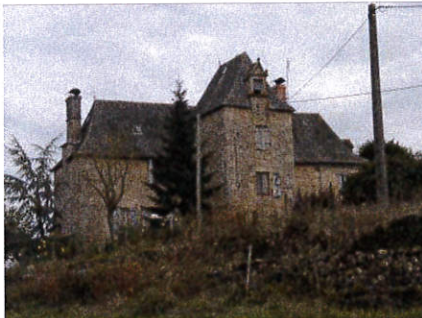
La Borie, p119 : la travée de la tour d'escalier est surmontée d'une lucarne en pierre à fronton
