AVAP DE LIGNEYRAC

1 - RAPPORT DE PRESENTATION

19MS - avap - rapport - 2013.06.21. pdf

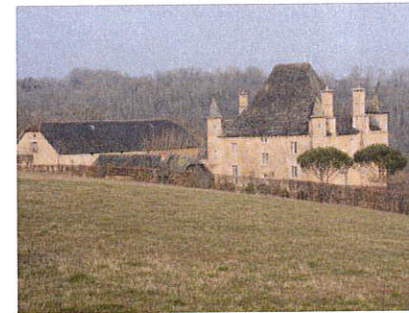
Château de la Rue : ces cheminées monumentales prennent position sur les pignons du logis. La mitre est constituée d'une dalle de pierre plate portée par de petits plots en pierre et couronnée d'une pierre en épis.

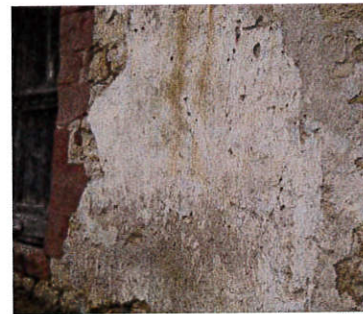
Les Treilles, p.168 c : vestige d'un enduit fin à la chaux recouvert d'un badigeon blanc.

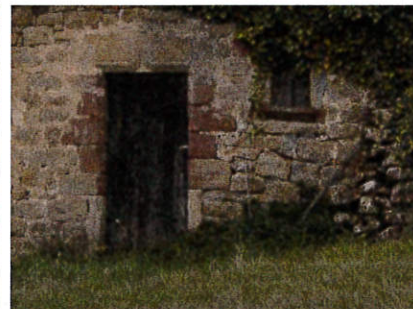
Maison élémentaire à La Borie, p 124 : la porte présente un encadrement rectangulaire surmonté d'un linteau en accolade (plus aplati qu'au XVe siècle et dégagé par un anglet). Elle est accompagnée d'une petite fenêtre chanfreinée)

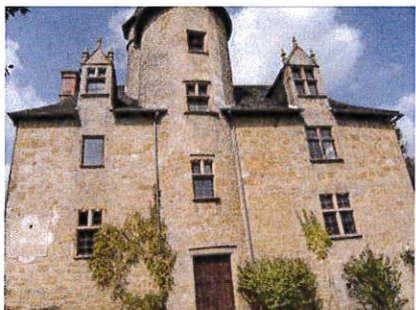
Le château du Peuch : la travée de droite, probablement issue de remaniements au XVIIe siècle se distingue de celle de droite par des baies plus larges, dotées de meneaux et de croisillons, et surmontées d'arcs en accolade moins marqués

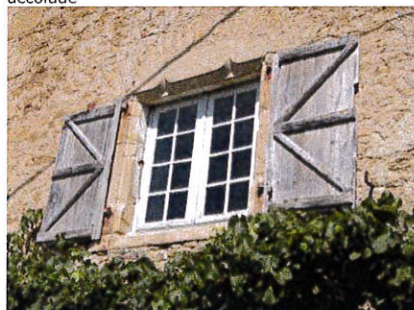
Le bourg, p.246 : grande fenêtre probablement équipée d'une traverse (départs bûchés en place sur les jambages) et sans doute d'un meneau surmontée d'un linteau à double accolade. Les contrevents équipant cette fenêtre sont inappropriés.

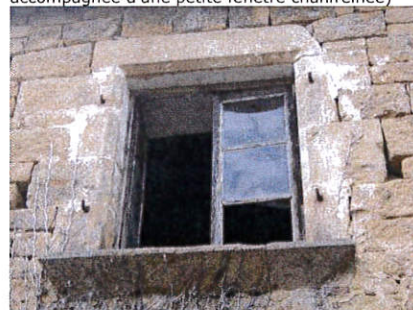
Laroche, maison p.90 : baie à encadrement chanfreiné et appui saillant mouluré.

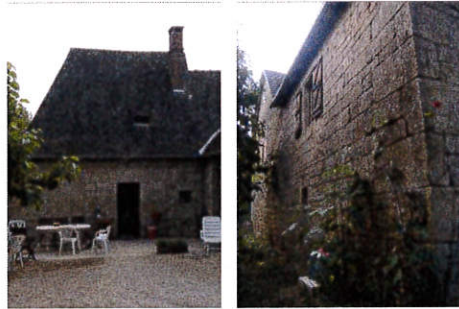
Traversat, maison p. 221 : maison conservant un remarquable appareil destiné à rester apparent

- soit par des appareils en assises parfaitement réglées destinées à être vues (Sabazot P. 43, Traversat P. 221)
- soit par des appareils non assisés (Pommier p. 211). Dans ce dernier cas, les encadrements des ouvertures sont légèrement saillants afin d'arrêter l'enduit prévu pour habiller la façade.

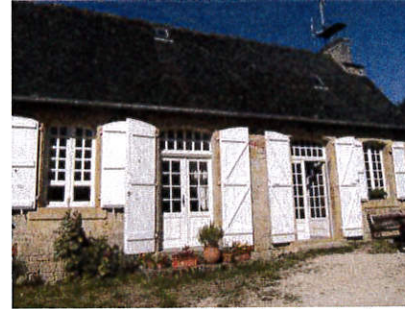
Pommiers, maison p. 211 : la façade présente un appareil irrégulier sans doute destiné à recevoir un enduit comme semble l'attester les encadrements saillants des baies.

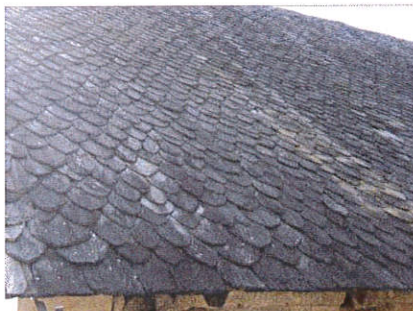
Les Treilles p.175, couverture en écaille d'ardoise.

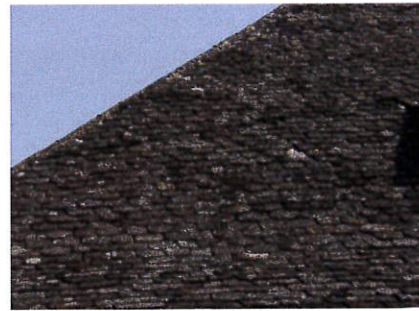
Pommier p.211 : exemple de couverture en écaille. A noter le détail de l'arêtier traité par un simple boudin d'enduit

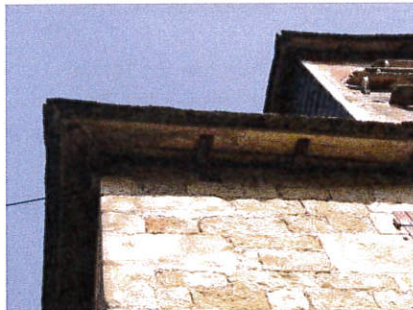
Les Treilles p. 168 a : débord de toit porté par des abouts de chevrons moulurés en bec de flûte. A noter la volige en lame large conservant la trace d'un badigeon ocré.

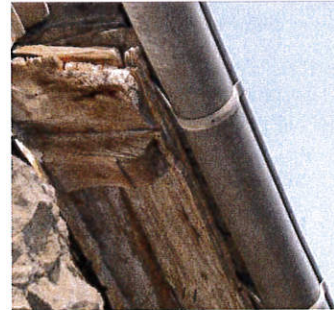
Traversat p. 273 : débord de toit porté par des abouts de chevrons moulurés d'un quart de rond.

La lucarne « de façade », déjà présente aux XVe – XVIe siècles (au château du Peuch), permet l'éclairage des combles (Traversat p. 273).

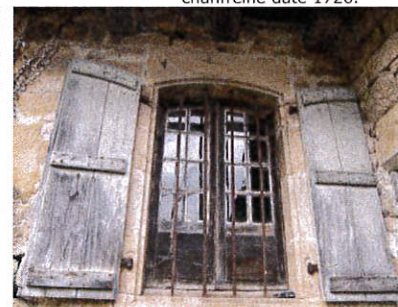
Laroche p. 90 : fenêtre conservant une menuiserie à petits bois, à allège pleine. Les contrevents sont à lames larges maintenues par des traverses cloutées.

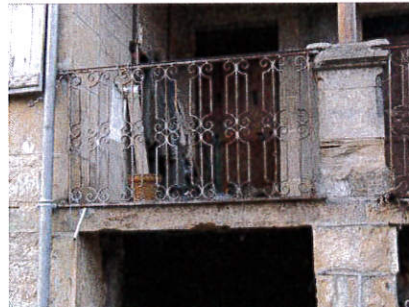
Sabazot p. 44 : bel exemple de garde-corps en ferronnerie.

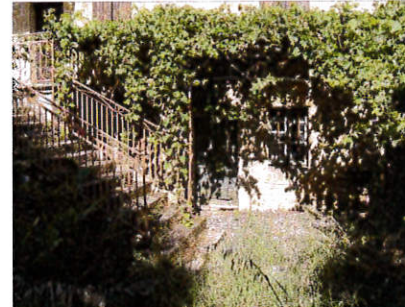
Leygonie p. 60 : détail du garde-corps en ferronnerie protégeant l'escalier.

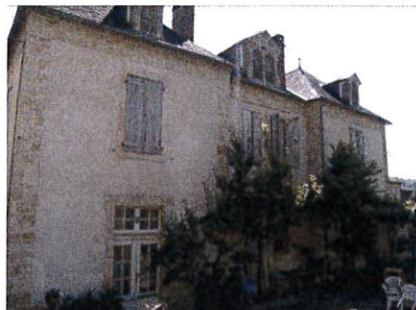
Le bourg p. 90 (école). Sur la façade de l'ancienne école est mis en œuvre tout un vocabulaire de bandeaux, chaînes d'angles, monumentalisation de la travée d'entrée en pierre de taille.

Les maçonneries sont en appareils de moellons équarris posés en assises non réglées. Il est rare de relever sur les façades des vestiges d'enduits. En effet, seuls quelques exemples sont conservés dans le bourg (ancienne école p. 90 et maison p. 137) ainsi que sur quelques maisons un peu cossues des hameaux (comme à Sabazot p. 296 ou Rosiers p. 9) où la composition de la façade est mise en valeur par l'enduit.

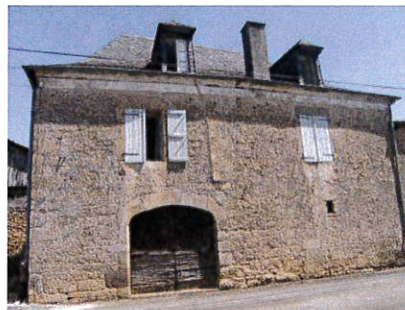
Sabazot p. 296 (datée 1837) : cette façade conserve un bandeau sous toiture lissée et soulignée d'un badigeon blanc à la chaux

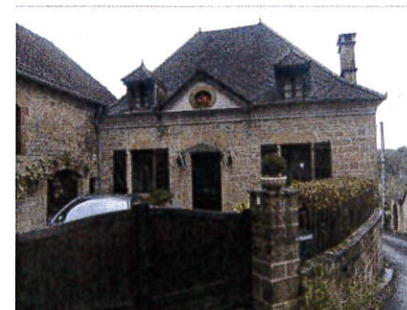
Rosier p. 9 : on peut supposer que cette façade était jadis recouverte d'un enduit à la chaux comme semble l'attester le fronton.

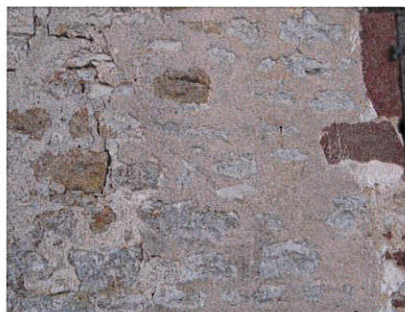
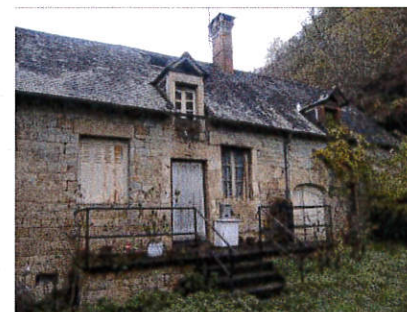
Traversat p. 221 et La Martinie p. 182 : ces deux maisons rurales conservent en façade un enduit à « pierre vue » qui semble correspondre à l'enduit de pose simplement relevé à la truelle. A noter la couleur ocre rosé du mortier.

La question du traitement de l'épiderme se pose donc pour les maisons plus rurales des hameaux dont la façade ne présente pas véritablement de composition (maison à Laffont p. 105) et dont les encadrements affleurant plaident en faveur d'une maçonnerie simplement jointoyée (mortier de pose relevé : maisons à Traversat p. 221 et à la Martinie p. 182). A noter également certains exemples présentant un bel appareil régulier susceptible d'être laissé apparent (maison à Noëlle p.19).

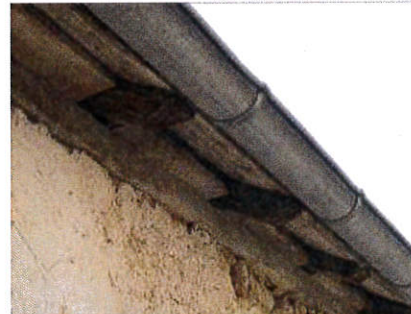
Le Bourg, p. 137 : débord de toit porté par des abouts de chevrons moulurés. A noter la volige à lames larges qui habille la sous-face du débord de toit.

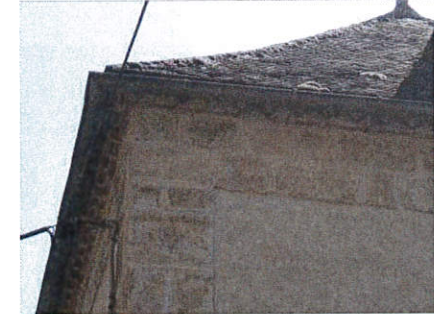
Le Bourg, ancienne école, p. 90 : la toiture est soulignée d'une génoise simple.

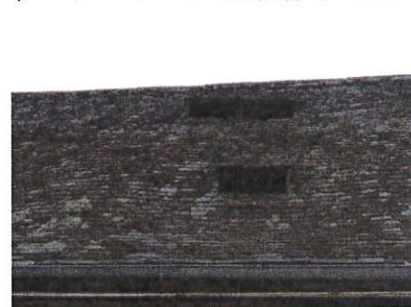
La Martinie p. 112 : double rang d'outeaux plats

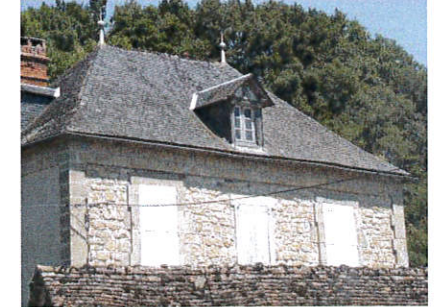
Le bourg p. 90 : épis de faitage en fer blanc. A noter les arêtiers à « lignolet » et le faitage traité en « petites tuiles ».

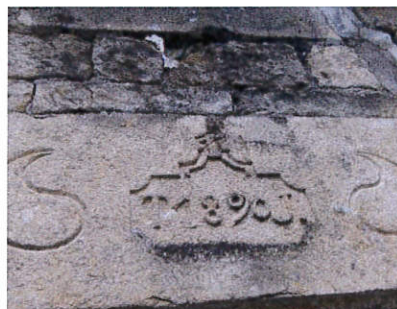
Noëlle p. 19 : chronogramme ornant le linteau de la porte d'entrée

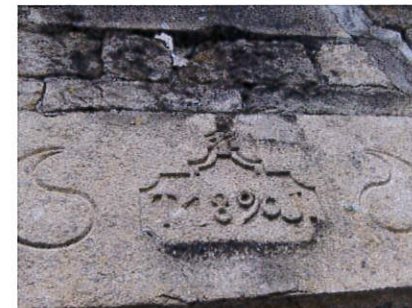
Noëlle p. 19 : chronogramme ornant le linteau de la porte d'entrée

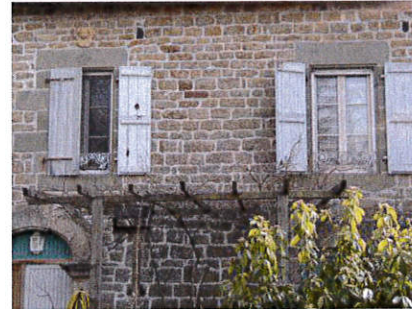
Traversat p. 273 : rare exemple de fenêtres équipées de garde-corps (ici, il s'agit de remarquables garde-corps en fonte moulée).

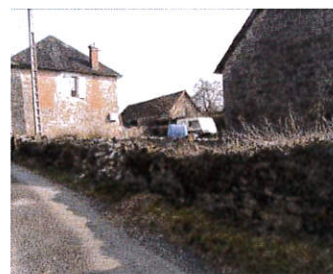
Mur effondré à la Martinie

Ces murs de clôture marquent fortement l'espace public et participent à la qualité d'ensemble des hameaux. Ils doivent être soigneusement préservés et restaurés.

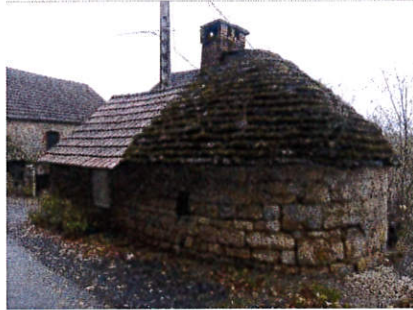
Four communal de Rosier p. 11

Pratiquement chaque maison ou ensemble rural disposait de son four à pain. Il existait toutefois également des fours communaux (Sabazot, les Rosiers).

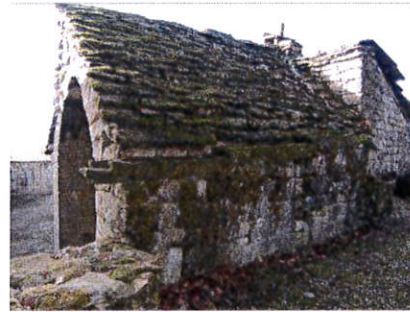
La Pagésie, p. 132

Le fournil, abrité sous une voûte en berceau brisé couverte de lauzes calcaires, précède le four voûté en cul-de-four. Dans ces deux exemples, ils sont complétés par de petits appendices soudés au fournil.

A noter à la Pagesie, la présence d'un chéneau en pierre qui alimentait peut-être une citerne.

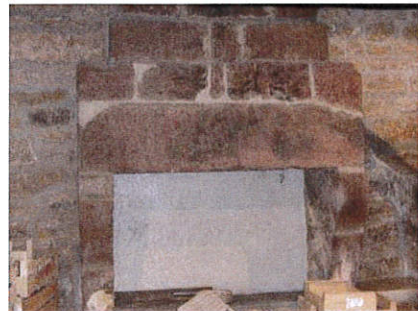
L'ouverture du four est devancée par une cheminée généralement portée en encorbellement (four de Laroche p. 97 ou de Sabazot p. 43). Dans certains cas, la cheminée est maçonnée (four communal de Rosier, p. 11, four de Lafont p. 103). Aux treilles, p. 168b, la cheminée est couverte par un linteau mouluré.

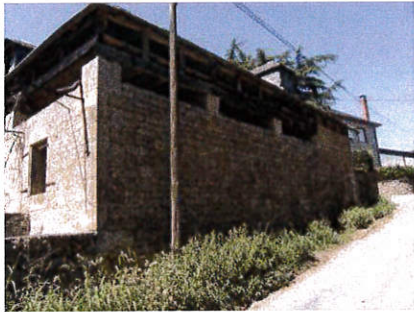
Lafont p. 234

Les séchoirs sont des annexes indépendantes, isolées dans les cours de ferme, de taille souvent modeste à l'exception du séchoir de Lafont p. 234. Ils sont très souvent associés à un four à pain. De manière générale, ils se composent d'un rez-de-chaussée maçonné surmonté d'un comble ouvert sous charpente favorisant le séchage des fruits.

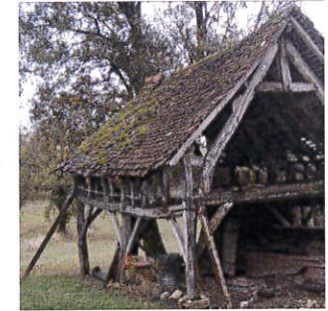
Rosier p. 9

A noter le séchoir de Rosier, rare exemple de séchoir porté sur une structure en bois.

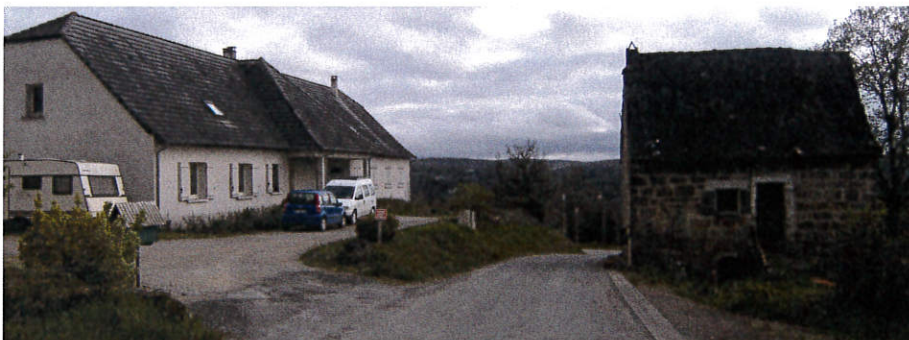
Cette photo prise en dehors du territoire de Ligneyrac illustre parfaitement la dichotomie entre les principes d'implantation et de volumétrie du bâti ancien (implantation en accroche de la voie, compacité...) et ceux du bâti récent (implantation en recul, étalement de la construction....)

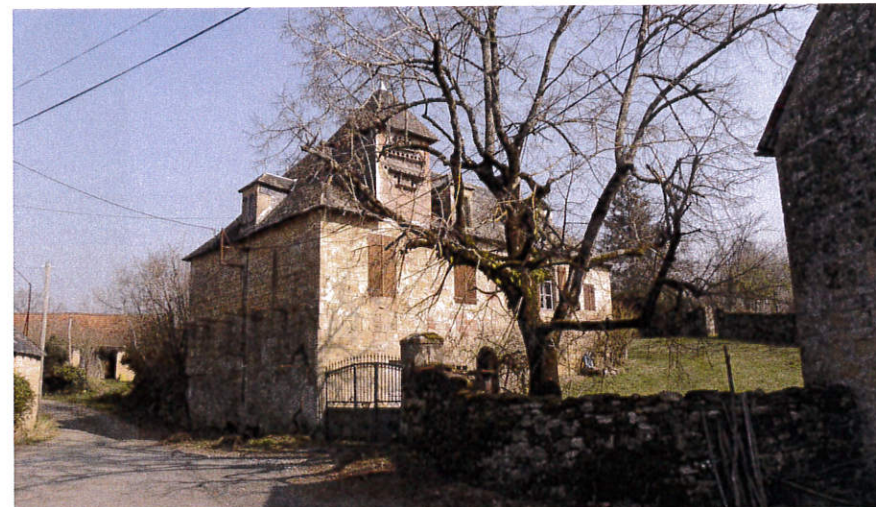
Hameau de Sabazot : le bâti s'organise sous la forme de petits noyaux agricoles regroupant autour d'une cour fermée, le corps de logis et ses annexes. La cour, directement en accroche de l'espace public, s'ouvre de façon quasi systématique au Sud. l'organisation du bâti, contracté autour de l'espace public, permet de libérer en recul des espaces d'exploitation vivriers : potagers, vergers...

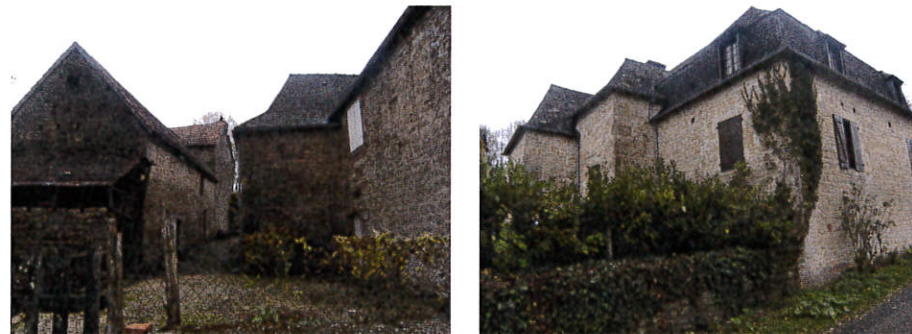
Le hameau de Liat illustre la même évolution dans l'implantation du bâti : la présence de maisons anciennes établies de façon dense, pratiquement en "bandes" avec lesquelles voisinent des ensembles agricoles plus tardifs (fin du XVIII^e/début du XIX^e siècle).

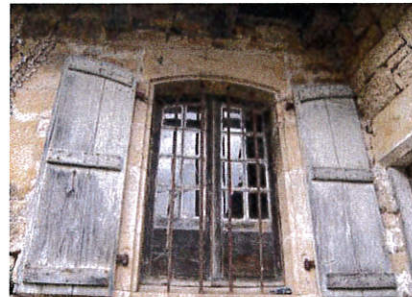
Laroche p. 90 : fenêtre conservant une menuiserie à petits bois, à allège pleine. Les contrevents sont à lames larges maintenues par des traverses cloutées.

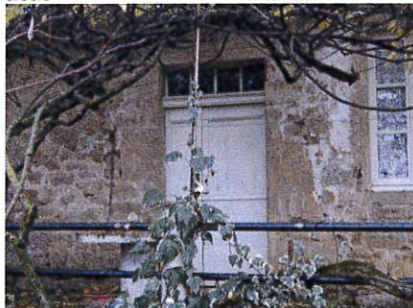
Vinhals des Plats, p. 155 : porte d'entrée pleine à cadre tiercée surmontée d'une imposte vitrée

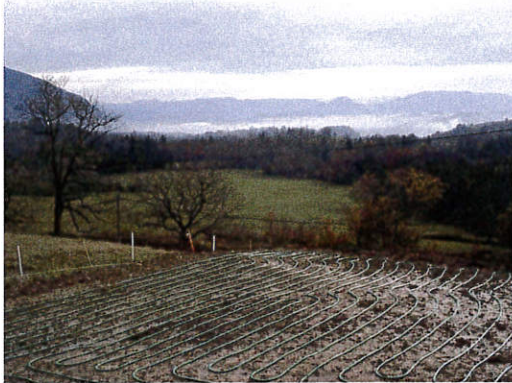
La **pompe à chaleur géothermique** à captage horizontal est un système de chauffage géothermique de surface. Des capteurs puisent les calories stockées dans la couche superficielle du terrain. Pour un fonctionnement performants, les capteurs (tuyaux contenant de l'eau glycolée disposés sur du sable ou gravier et recouverts d'un grillage de protection) doivent être enterrés à une profondeur de 80 cm et étalés sur une superficie de 1,5 à 2 fois de la surface de l'habitat à chauffer.

La première solution constitue un dispositif plus discret que la seconde qui présente également le désavantage de stériliser une surface importante. Il importe dans tous les cas que la mise en oeuvre de ces équipements soit discrète et bouleverse à minima le paysage environnant.

pompe à chaleur à captage vertical : le fonctionnement de **la pompe à chaleur géothermique** à captage vertical est assuré par une sonde géothermale qui est enfouie dans un forage de 80 à 100 m de profondeur. La sonde accumule la chaleur et la thermopompe multiplie l'énergie grâce à un compresseur avant de la transmettre dans le réseau hydraulique de l'habitat (plancher chauffant ou radiateur) Cette technique permet de réduire sensiblement la surface de captage: 180 m² pour un habitat de 150 m².

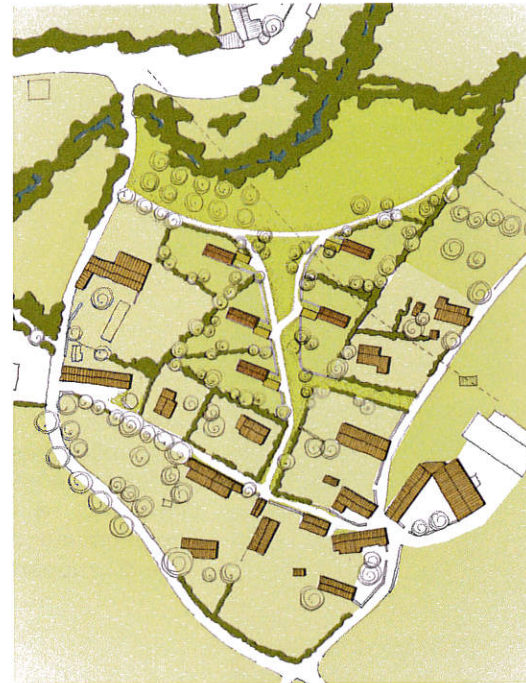
Le projet d'extension du hameau de la Martinie illustre la manière dont les constructions neuves peuvent venir s'insérer de façon harmonieuse au sein du bâti tout en respectant les principes du bioclimatisme et du développement durable en termes d'économie de l'espace, de compacité, d'orientation, de compacité....

La Martinie: L'extension urbaine et paysagère, détails et ambiance

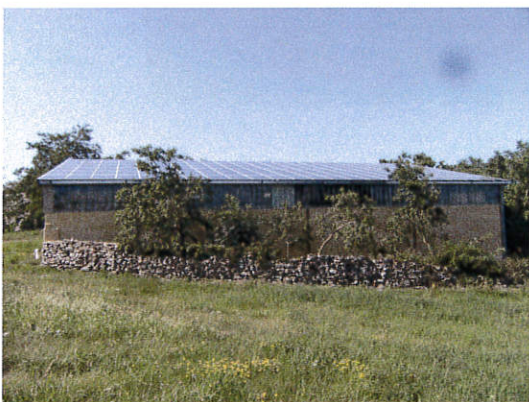
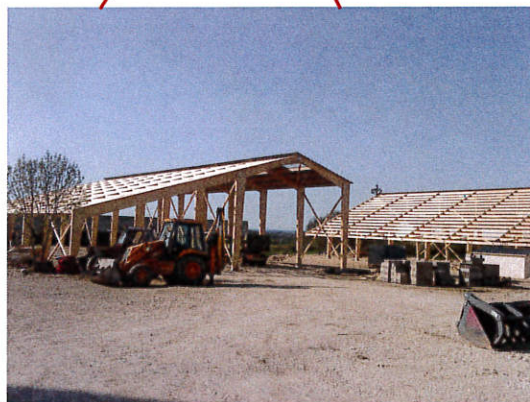
Exemples de bâtiments agricoles, supports de panneaux photovoltaïques bien intégrés du fait de leurs dimensions conformes à celle du bâti agricole présent sur le territoire de Ligneyrac, à l'équilibre des versants. A noter l'intégration des panneaux du fait de l'harmonisation de leur couleur avec celle du support de couverture.

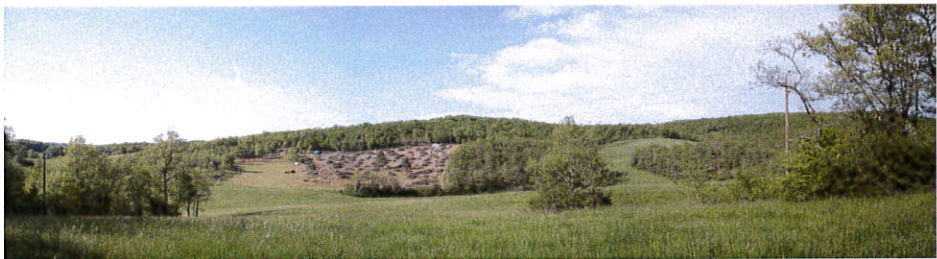
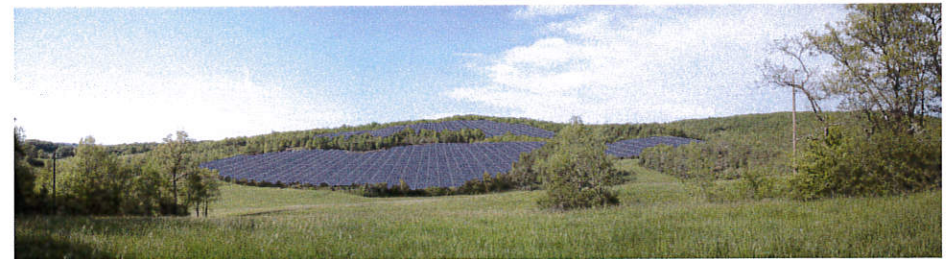
Exemple d'un site support d'installation photovoltaïque projeté : tout d'abord une coupe radicale dans un massif forestier... Puis projection des panneaux avec impact visuel fort

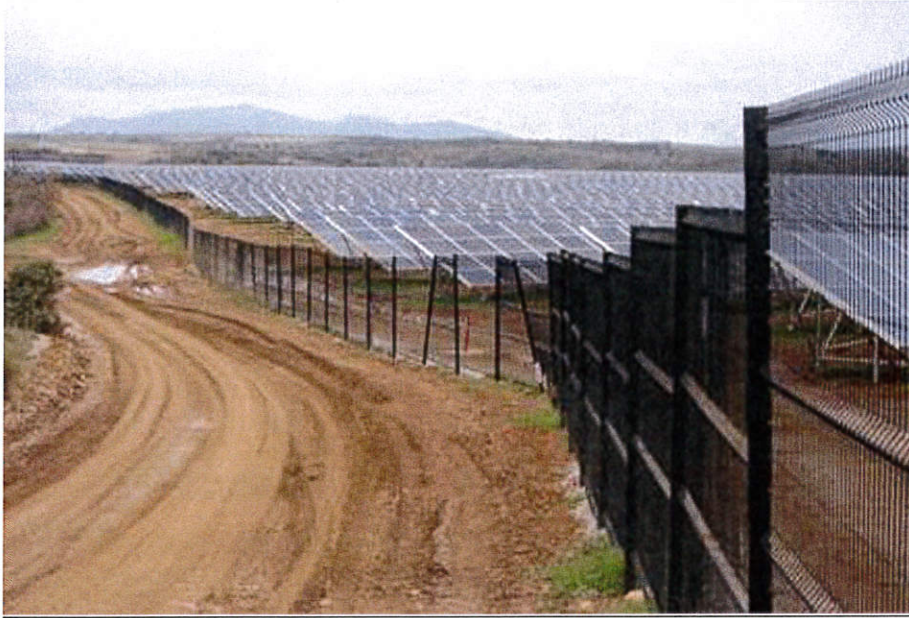
Autre exemple d'un site support d'installation photovoltaïque réalisé!

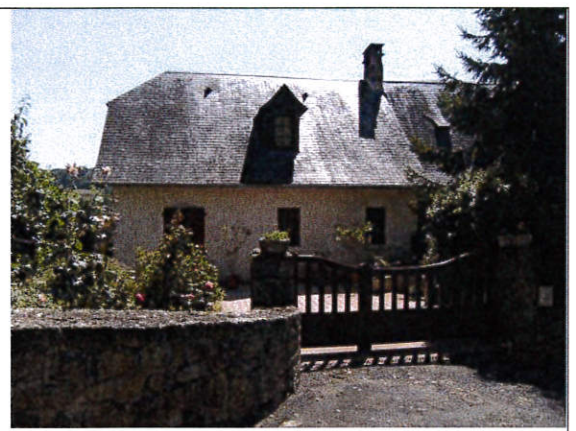
Description architecturale - qualité patrimoniale de l'édifice :

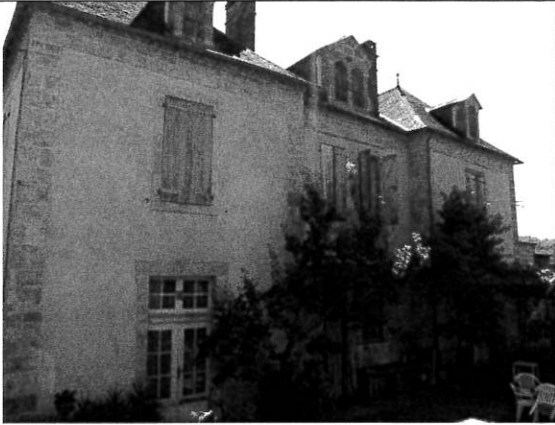
Le Bourg	Ref. cadastrales	P90(a), section AB

Désignation	Ecole publique		
Typologie	Edifice public du début du XX ^e siècle		
Organisation du bâti sur la parcelle	Bâti rectangulaire aligné sur la voie avec cour à l'avant et jardin à l'arrière.		
Usages	Equipement public : ancienne école devenu par la suite un restaurant.		
Datation	Fin XIX ^e , début XX ^e siècle		
<hr/>			
Façades	Niveaux	R+1 sur sous-sol enterré côté jardin	
	Matériaux	Maçonnerie	
	Traitement	Panneaux enduits encadrés par une modénature en pierre : encadrements de baies, bandeau sous-toiture, chaînes d'angle, soubassements..	
Toiture	Forme	A quatre versants, épis de faîtage, lucarnes à fronton.	
	Matériaux	Ardoise	
Clôture/jardin	<ul style="list-style-type: none"> - Mur de clôture en pierre avec couronnement en cabochon et portails encadrés de piliers en pierre couronnés en pierre ; - Emmarchement en pierre desservant la cour fermée, agrémentée d'une treille.

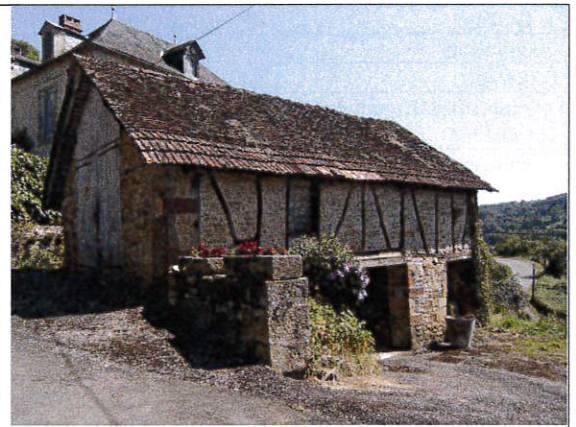
Façades	Niveaux	RDC sur sous-sol
	Matériaux	Maçonnerie
	Traitement	Pierre apparente et pan de bois, remplissage en maçonnerie
Toiture	Forme	A deux versants
	Matériaux	Tuile plate (coyaux repris en tuile mécanique)
Clôture/jardin

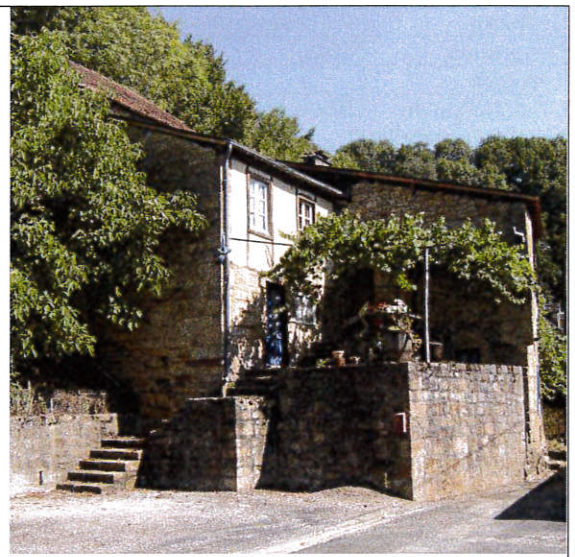
Le Bourg	Ref. cadastrales	P104 section AB
Désignation	Maison bloc	
Typologie	Maison rurale du XIX ^e siècle	
Organisation du bâti sur la parcelle	Bâti implanté parallèlement à l'espace public	
Usages	Habitation	
Datation	Bases du XIII ^e -XIV ^e siècle (?) remaniement au XIX ^e siècle

Façades	Niveaux	R+1 sur soubassement ?
	Matériaux	RDC : pierre Étage : pan de bois
	Traitement	Pierre apparente, pan de bois destiné à être enduit.
Toiture	Forme	A deux versants (remaniement)
	Matériaux	tuile mécanique

Clôture/jardin	Mur de soutènement en pierre, treille Un noyer
-----------------------	---

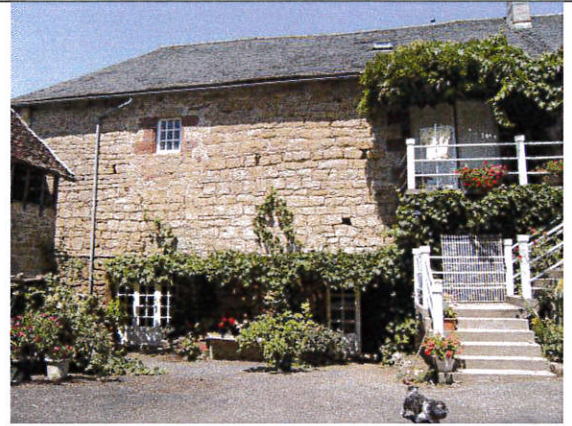
Le Bourg	Ref. cadastrales	P109 section AB
Désignation	Château de Ligneyrac	
Typologie		
Organisation du bâti sur la parcelle	Corps de logis (ancien château) et dépendances organisés autour d'une cour fermée	
Usages	Habitation	
Datation	Seconde moitié du XIII ^e /XIV ^e siècle

Façades	Niveaux	Etage habité sur deux niveaux de caves.
	Matériaux	Appareil en moellons de calcaire montés en assise régulière
	Traitement	Pierre apparente
Toiture	Forme	A quatre versants
	Matériaux	Ardoise

Clôture/jardin	<ul style="list-style-type: none"> - Anciens murs d'enceinte seconde moitié XIII^e/XIV^e siècle. - Deux tilleuls remarquables
-----------------------	---

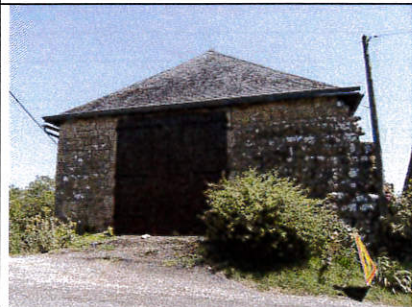
Le pignon sur route :
Grande porte charretière reперcée dans la maçonnerie appareillée du rempart.

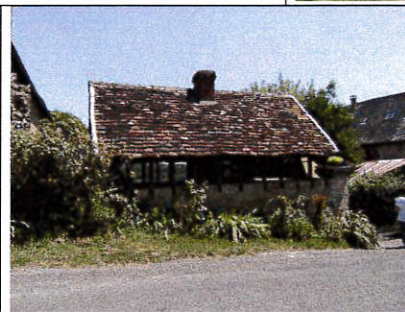
Séchoir associé à un four (b) et séchoir (c)

- Arcade chanfreinée surmontée d'un blason buché, en partie enterrée.
- Deux niveaux de baies (reperçées dans des baies antérieures ?)

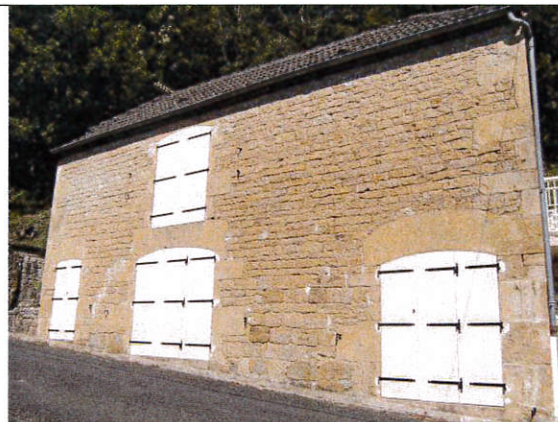
Le Bourg	Ref. cadastrales	P111 section AB
Désignation	Maison (ancienne grange)	
Typologie	Grange-étable du XIX ^e siècle	
Organisation du bâti sur la parcelle	Bâti aligné sur la voie	
Usages	Agricole	
Datation	XIX ^e siècle remaniée XX ^e siècle

Façades	Niveaux	R+1
	Matériaux	Maçonnerie assisée
	Traitement	Pierre apparente
Toiture	Forme	A demi-croupe
	Matériaux	Tuile romane (remaniement)

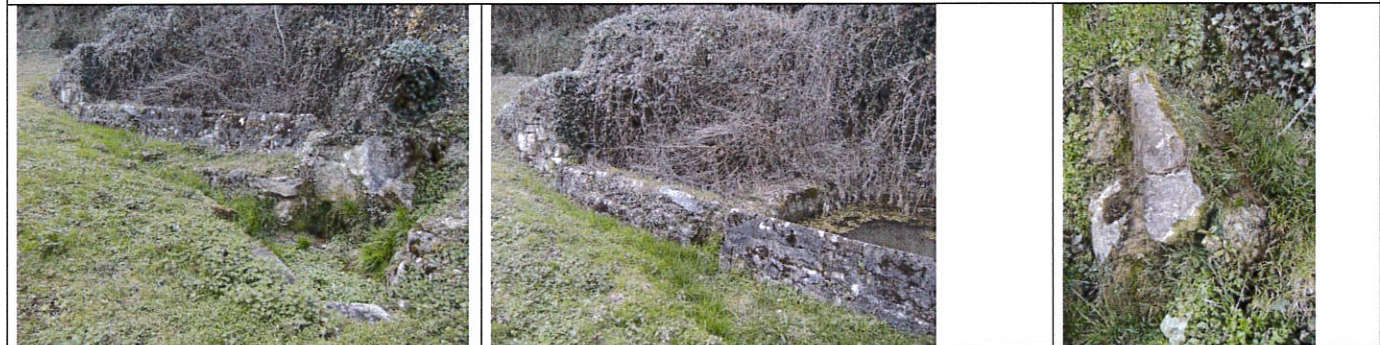
Fontaine-lavoir publics en pierre
Fontaine Ste Estrope qui soigne les douleurs associée à deux bassins et lavoirs.
Citerne du XX^e siècle : St Georges.

Intérêt patrimonial :	
Historique/archéologique	
Architectural **	Typologie des fontaines implantées sur la rupture du versant. Fontaines publiques du bourg
Contextuel

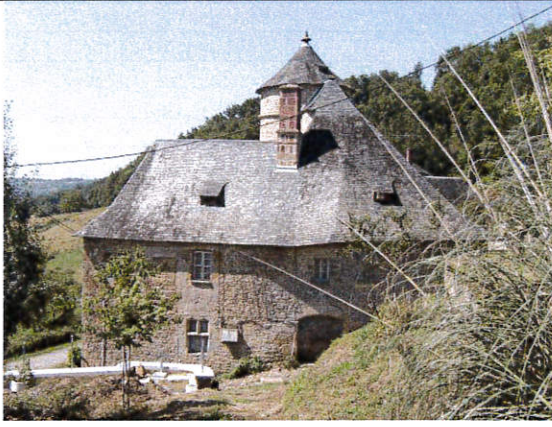
Le Bourg	Ref. cadastrales	PI19 section AB

Désignation	Ancien presbytère		
Typologie	Maison noble		
Organisation du bâti sur la parcelle	Bâti implanté en limite de l'espace public		
Usages	Habitation		
Datation	Fin XV ^e - début XVI ^e siècle, extension des XVII ^e et XIX ^e siècles		
Façades	Niveaux	R+1 sur soubassement semi-enterré	
	Matériaux	Appareil en moellons de calcaire et grès non assisé (partie initiale), appareil de moellons de calcaire équarris assisé (extension)	
	Traitement	Pierre apparente, traces d'enduit	
Toiture	Forme	A versants, outeaux, conduit de cheminée en pierre à degré.	
	Matériaux	Ardoise	
Clôture/jardin	Enclos de murs rebâti au XX ^e siècle

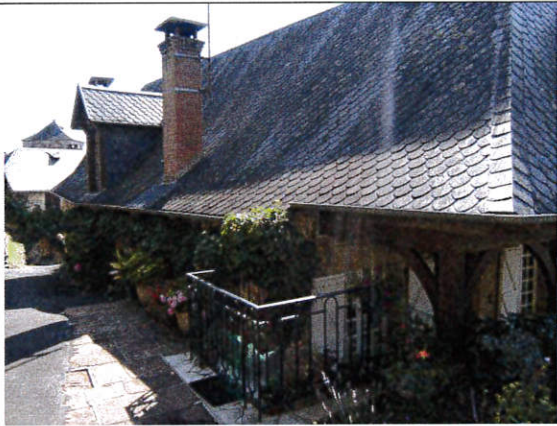
Le Bourg	Ref. cadastrales	P124 (a) Section AB

Désignation	Maison		
Typologie	Maison noble ou repaire		
Organisation du bâti sur la parcelle	Bâti adossé à l'espace public		
Usages	Habitation		
Datation	XVI° siècles, remanié au XX° siècle		
Façades	Niveaux	Etage habité sur cave.	
	Matériaux	Pierre calcaire et grès	
	Traitement	Pierres apparentes (jointoiment du XX° siècle)	
Toiture	Forme	A quatre versants	
	Matériaux	Ecaille d'ardoises. Lucarnes (remaniement XX°), outeaux	
Clôture/jardin	- Murs bas en pierre avec couronnements en béton du côté de la façade principale.

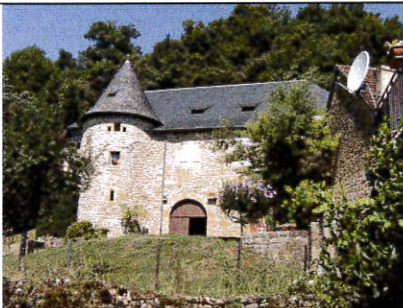
La façade arrière
 - Croisées en pierre et grande arcade du XVI° siècle.
 - Tour d'escalier, travée de baie : jour chanfreiné au RdC, baie chanfreinée surmontée d'une accolade à l'étage.

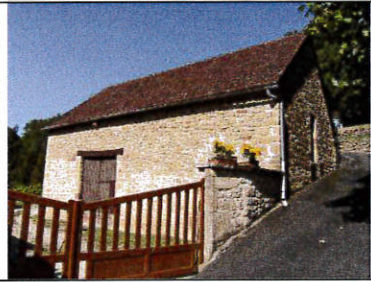
Grange :
 Maçonnerie de pierre, toiture à deux versants en tuile mécanique.
 - Une grande baie charretière à piédroits en pierre et linteau en bois ;
 - Une petite baie charretière disposant d'un jambage chanfreiné avec congés (ajout du XX° siècle) et d'un linteau en béton.

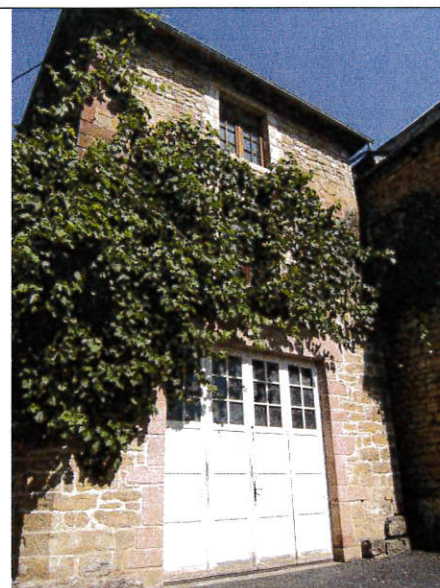
Façades	Niveaux	R+2, le deuxième étage résulte d'une surélévation du XX° siècle
	Matériaux	Maçonnerie
	Traitement	Pierre apparente
Toiture	Forme	A quatre pans sur coyaux légers ; Une croupe du côté de la voie.
	Matériaux	Ardoise neuve (remaniement)

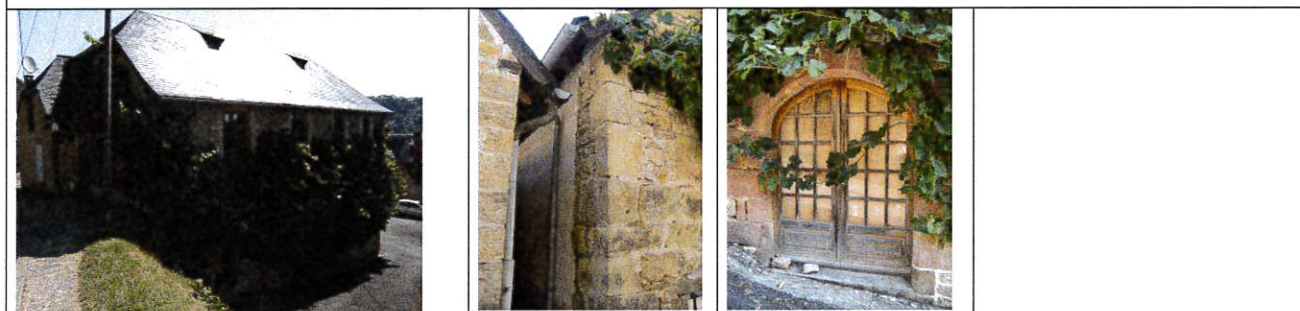
Observations : édifice (ancienne grange ?) fortement remanié :

- Surélévation,
- Menuiseries et percements du XX° ;

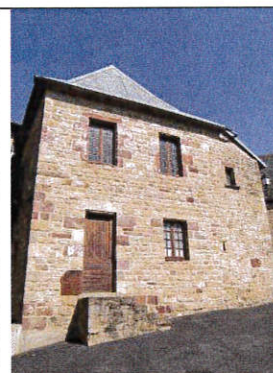
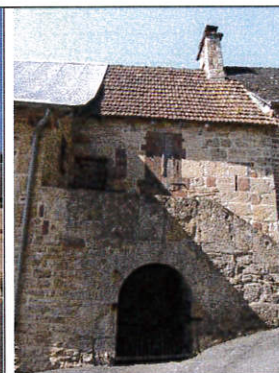
Le Bourg	Ref. cadastrales	P127 section AB
Désignation	Maison bloc	
Typologie	Maison de bourg	
Organisation du bâti sur la parcelle	Bâti en « L » calé en limite de parcelle, androne latéral.	
Usages	Habitation	
Datation	Bases médiévales, XV°-XVI° siècles

Façades	Niveaux	R+1
	Matériaux	Maçonnerie
	Traitement	Pierre apparente
Toiture	Forme	A quatre versants sur coyaux
	Matériaux	Tôle et tuiles mécaniques sur partie arrière. Souche de cheminée en pierre

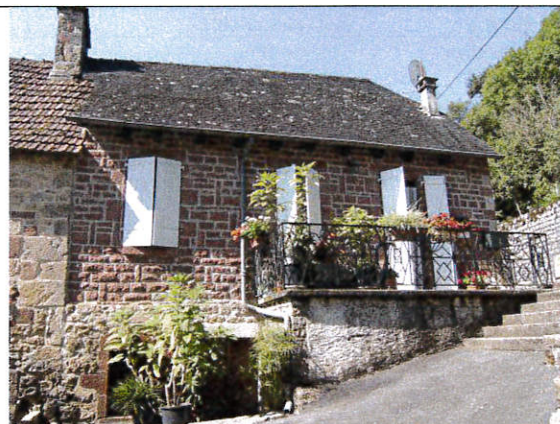
La façade principale

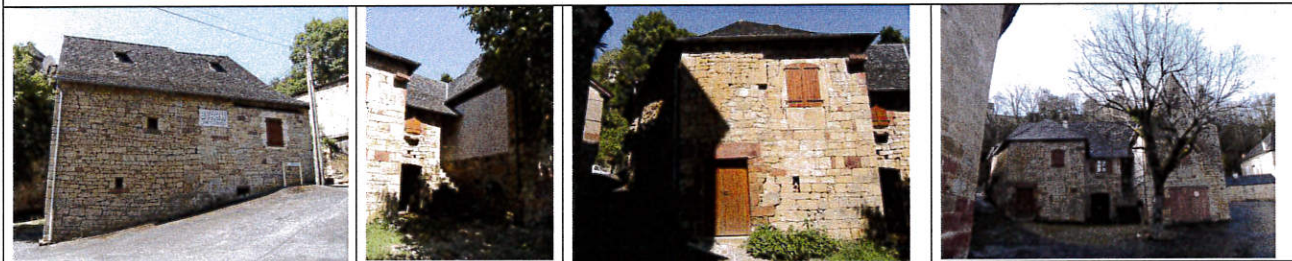
Le pignon

- Une petite fenêtre cintrée en pierre (remploi médiéval).

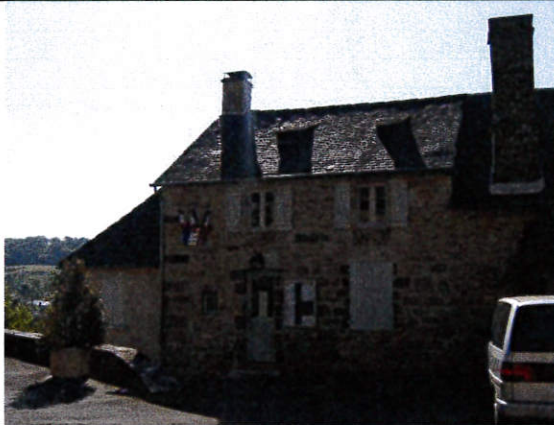
Le Bourg	Ref. cadastrales	P132 section AB

Désignation	Maison bloc		
Typologie	Maison de bourg		
Organisation du bâti sur la parcelle	Bâti aligné sur la voie et dominant la vallée (en rebord de plateau).		
Usages	Habitation (mairie)		
Datation	XIX ^e siècle (sur bases plus anciennes : tronçon d'enceinte médiévale ?)		
Façades	Niveaux	Etage habité sur cave	
	Matériaux	Maçonnerie	
	Traitement	Pierres apparentes	
Toiture	Forme	A deux versants, outeaux axés sur les travées de baies.	
	Matériaux	Ardoise	
Clôture/jardin

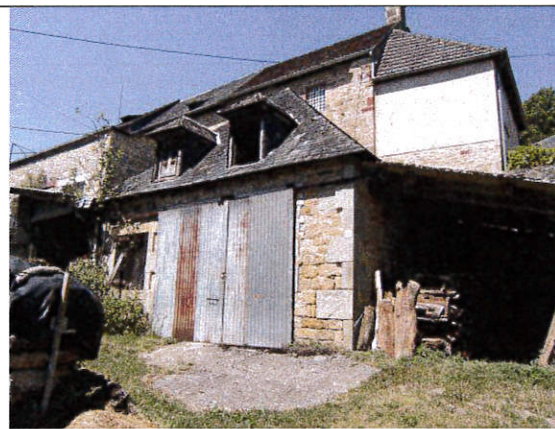
Le Bourg	Ref. cadastrales	P133 section AB
Désignation	Ancienne forge	
Typologie	Bâti artisanal	
Organisation du bâti sur la parcelle	Bâti à plan carré adossé à un mur sur parcelle avec jardin	
Usages	Artisanal	
Datation	Fin XIX ^e siècle/début du XX ^e siècle

Façades	Niveaux	RdC
	Matériaux	Maçonnerie
	Traitement	Pierre apparente (enduit piqué)
Toiture	Forme	A quatre versants
	Matériaux	Ardoise, deux lucarnes à la capucine
Clôture/jardin	Mur de soutènement en pierre

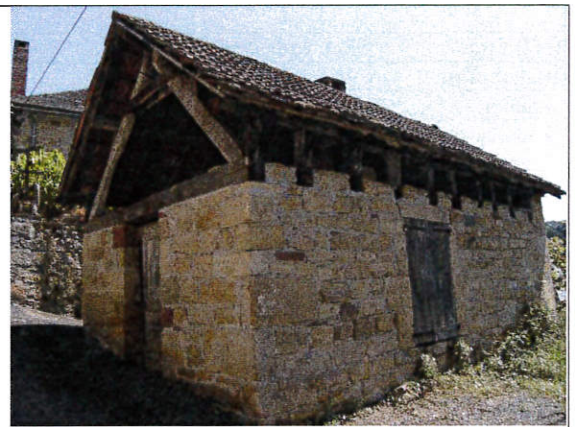
Le Bourg	Ref. cadastrales	P135 section AB
Désignation	Séchoir	
Typologie		
Organisation du bâti sur la parcelle	Bâti à plan rectangulaire perpendiculaire à la voie dans grande parcelle avec jardin	
Usages	Agricole	
Datation	XIX ^o -XX ^o siècle

Façades	Niveaux	RDC + combles
	Matériaux	Maçonnerie / étage à claire-voie
	Traitement	Rejointoyé
Toiture	Forme	A deux pans
	Matériaux	Tuile mécanique ; anciennement tuile plate (encore présente à l'égout)
Clôture/jardin

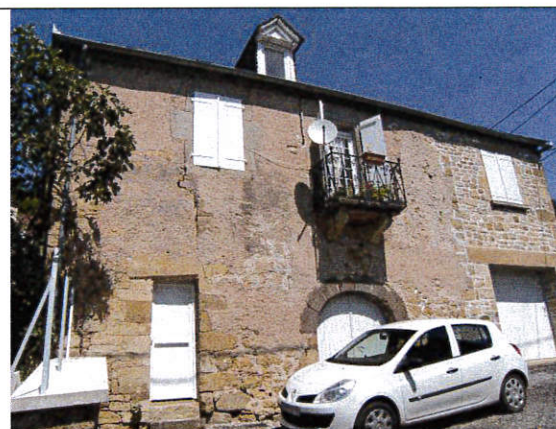
Le Bourg	Ref. cadastrales	P137 section AB
Désignation	Maison	
Typologie	Maison bourgeoise	
Organisation du bâti sur la parcelle	Bâti aligné sur la voie	
Usages	Habitation	
Datation	XVII ^e siècle, remaniement et extension au XIX ^e siècle (remanié au XX ^e siècle)

Façades	Niveaux	Etage habité sur caves.
	Matériaux	Moellons de calcaire et grès
	Traitement	Enduit à la chaux couleur sable rosé*
Toiture	Forme	A deux versants
	Matériaux	Ardoise ; Une lucarne de charpente à deux versants et une souche de cheminée

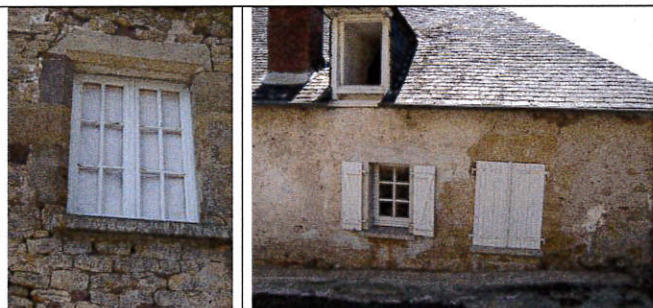
- Chaînages d'angle de l'unité initiale du XVII^e siècle visibles (extensions bâties de part et d'autre) ;
- L'ancienne façade est axée sur une travée centrale formée par une arcade en plein cintre, une porte-fenêtre et son balcon en pierre. Les derniers résultent d'une reprise au XIX^e siècle.

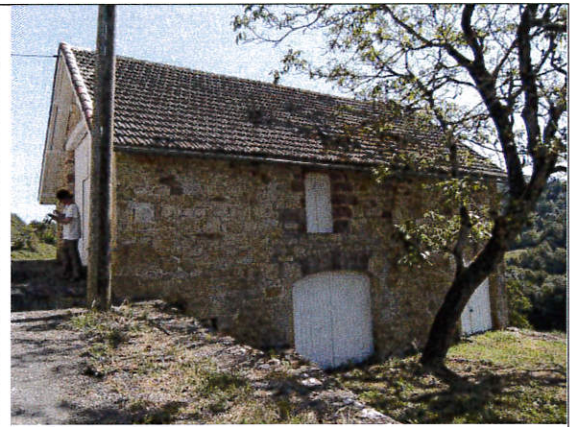
Le Bourg	Ref. cadastrales	P140 section AB
Désignation	Grange	
Typologie	Grange-étable	
Organisation du bâti sur la parcelle	Bâti implanté perpendiculairement et en accroche à la voie	
Usages	Garage	
Datation	1913

Façades	Niveaux	Deux niveaux
	Matériaux	Maçonnerie
	Traitement	Rejointoyé
Toiture	Forme	A deux pans
	Matériaux	Tuile mécanique

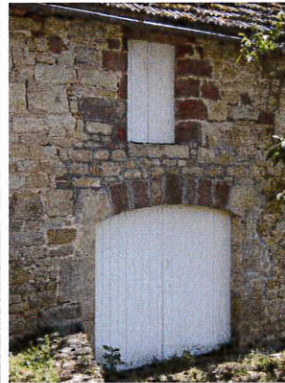
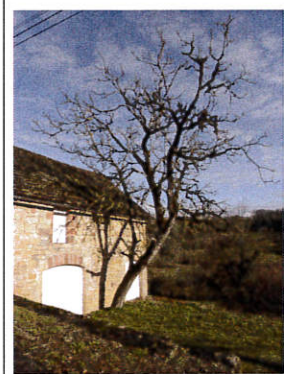
- La façade principale
- Un portail rectangulaire, jambages pierre, et linteau en bois.
- La façade latérale
- RdC :
- Deux arcades, couvertes en arc segmentaire ;
 - Un petit jour.
- Etage :
- Lucarne feuillée : encadrement rectangulaire en pierre chanfreiné (remploi ?).
- La façade sur route
- Soubassement :
- Trous de boulins.
- RDC :
- Un petit jour.
- Etage :
- Une tête de mur, bardage bois vertical ;
 - Poutres du plancher apparentes.

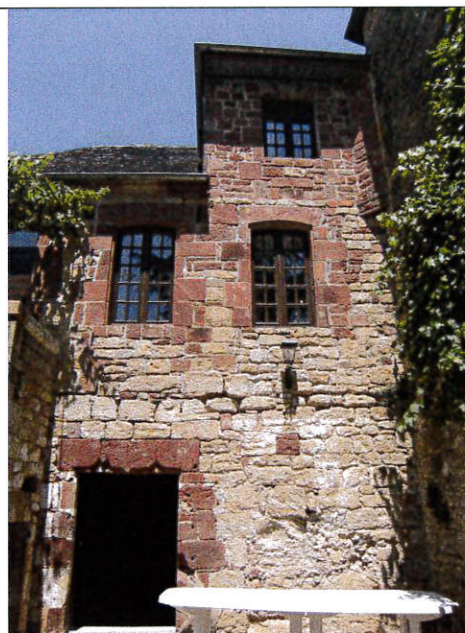
Façades	Niveaux	Etage habité sur niveau de cave
	Matériaux	Moellons de calcaire et grès rouge
	Traitement	Pierre apparente (enduit à l'origine sur les parties des XV-XVI ^e siècle et au-delà)
Toiture	Forme	A croupe
	Matériaux	Ardoise
Clôture/jardin	Mur en pierre (remontage au XX ^e siècle) sur route. Vestige de l'enceinte du XIII ^e siècle Un cèdre

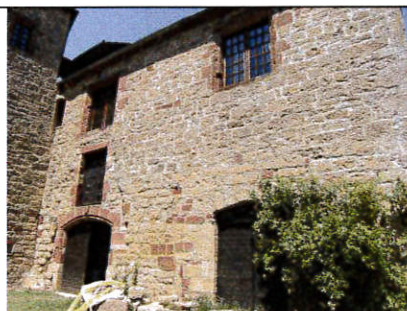
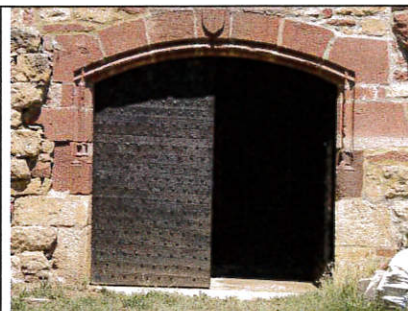
- Ajout d'un meneau (colonne engagée) dans la croisée du premier étage de la tour ;
- Ajout de balcons sur les fenêtres de la tour.

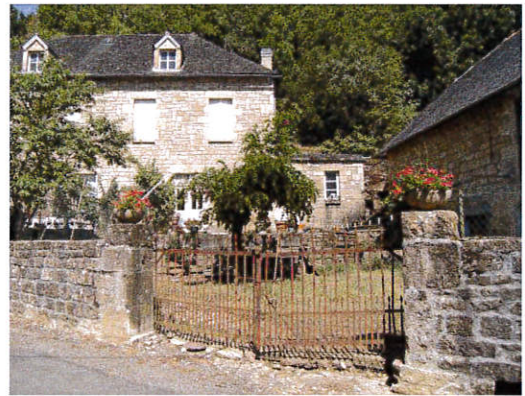
Le Bourg	Ref. cadastrales	P250 section AB
Désignation	Ensemble agricole	
Typologie	Bâti rural de la fin du XIX ^e siècle début du XX ^e siècle	
Organisation du bâti sur la parcelle	Corps de logis et dépendances organisés autour d'une cour fermée	
Usages	Habitation + Agricole	
Datation	XX ^e siècle

Façades	Niveaux	R+1
	Matériaux	Maçonnerie appareillée
	Traitement	Pierre apparente
Toiture	Forme	A quatre versants
	Matériaux	Ardoise, avec deux grandes lucarnes à fronton en pierre. Deux souches de cheminée symétrique en brique
Clôture/jardin	Mur de clôture en maçonnerie, portail en serrurerie

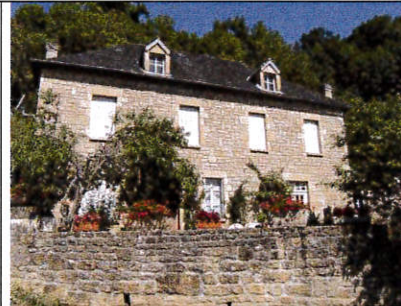
A/ Le corps de logis, daté 1948

- Ensemble de percements rectangulaires en pierre sans feuillure (persiennes métalliques) ;

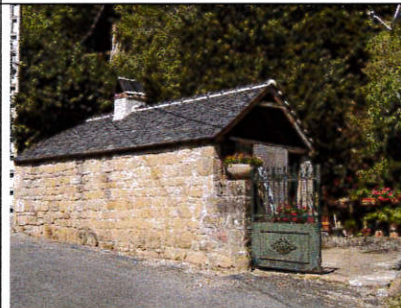
B/ Le four à pain

Toit à deux pans en ardoise.

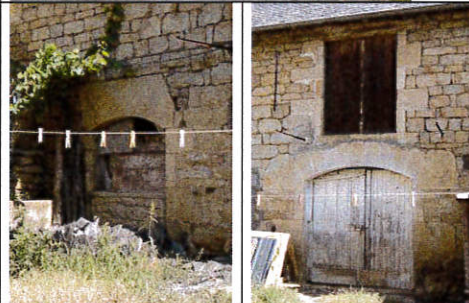
C/ La grange, datée 1908

Maçonnerie appareillée, toiture à demi-croupe en ardoise.

- Une arcade segmentaire avec linteau monolithique ;
- Une grande arcade segmentaire plate-bande avec chronogramme 1908 + initiale.

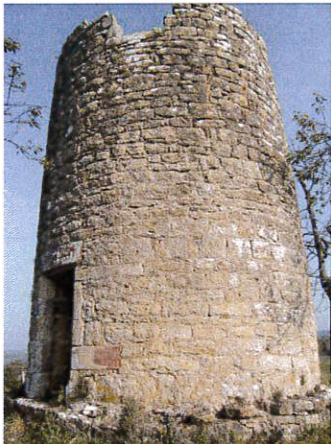
Le Bourg	Ref. cadastrales	p248 section AD

Désignation	Tour de guet		
Typologie			
Organisation du bâti sur la parcelle	isolé		
Usages	défensif		
Datation	Seconde moitié du XV° siècle		
Façades	Niveaux		
	Matériaux	Moellons calcaire	
	Traitement	Pierre apparente	
Toiture	Forme		
	Matériaux		
Clôture/jardin

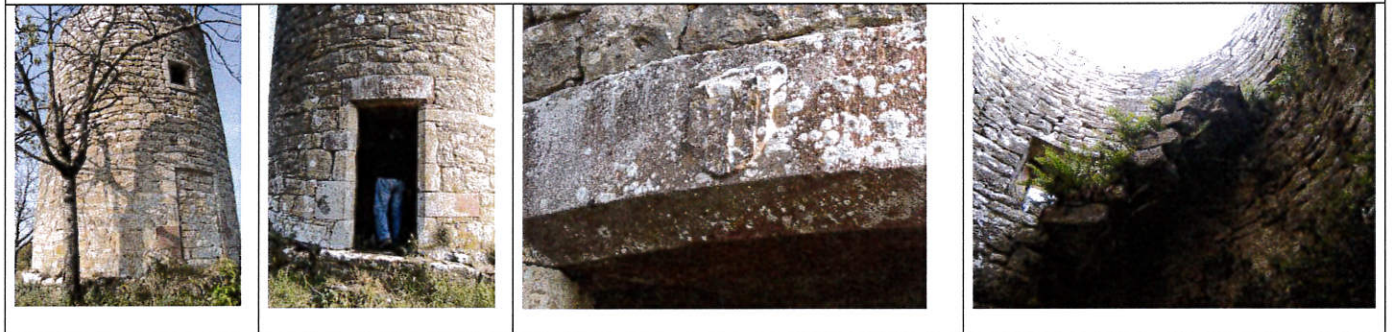
- Un placard et une cheminée,
- Un niveau de plancher,
- Un escalier en pierre partiellement conservé,
- Un niveau de cave suggéré par des niches ?

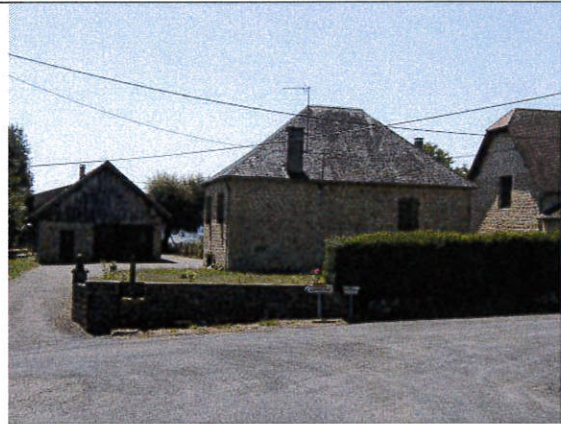
Champ du Roy	Ref. cadastrales	P193 sect. AB
Désignation	Ensemble rural	
Typologie	Bâti rural du XIX ^e siècle	
Organisation du bâti sur la parcelle	Corps de logis et dépendances organisés entre cour et jardin	
Usages	Habitation + Agricole	
Datation	XIX ^e siècle

Façades	Niveaux	R+1
	Matériaux	Maçonnerie appareillée
	Traitement	Rejointoyé
Toiture	Forme	A quatre pans
	Matériaux	Ardoise

Clôture/jardin	<ul style="list-style-type: none"> - Mur de clôture en maçonnerie de pierre ; - Portail encadré par deux piliers en pierre surmontés d'une boule ; - Croix en fer forgé sur socle en pierre ; - Haie de buis.
-----------------------	---

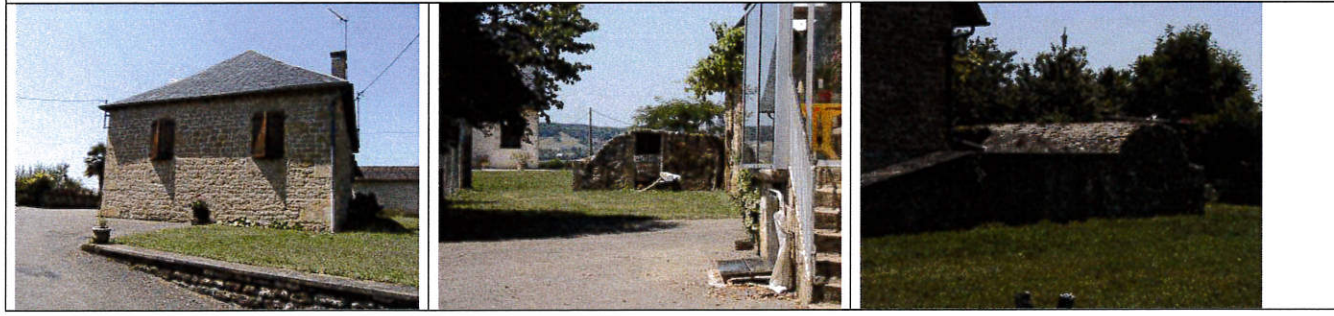
D/ la citerne couverte en pierre

Toiture en tuile plate (récente) ;
Ensemble fortement remanié fin XIX^e-début XX^e siècle.
NB : petit jour en pierre couvert en arc segmentaire.

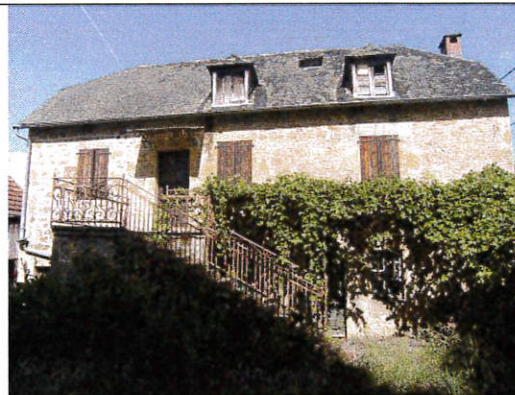
Leygonie	Ref. cadastrales	P60 (a) section AD
Désignation	Ensemble rural	
Typologie	Bâti rural de la fin du XIX ^e siècle début du XX ^e siècle	
Organisation du bâti sur la parcelle	Corps de logis et dépendances organisés autour d'une cour fermée	
Usages	Habitation + Agricole	
Datation	XIX ^e siècle

Façades	Niveaux	Etage habité sur niveau de cave
	Matériaux	Maçonnerie
	Traitement	Pierre apparente
Toiture	Forme	A demi-croupe sur débord de toit chevronné, amorti d'un coyau
	Matériaux	Ardoise, deux lucarnes à la capucine

Clôture/jardin	<ul style="list-style-type: none"> - Mur de clôture en pierre surmonté d'un couronnement en pierre ; - Un portail encadré d'un pilier en pierre à couronnement en pierre, et d'un jambage en pierre, portail en serrurerie ; - Une porte piétonne encadrée d'un pilier couronné d'une pierre, et d'un jambage en pierre, portail en bois à lames larges ; - Un puits. - Un tilleul remarquable
-----------------------	---
