AVAP DE LIGNEYRAC

1 - RAPPORT DE PRESENTATION

19MS - avap - rapport - 2013.06.21. pdf

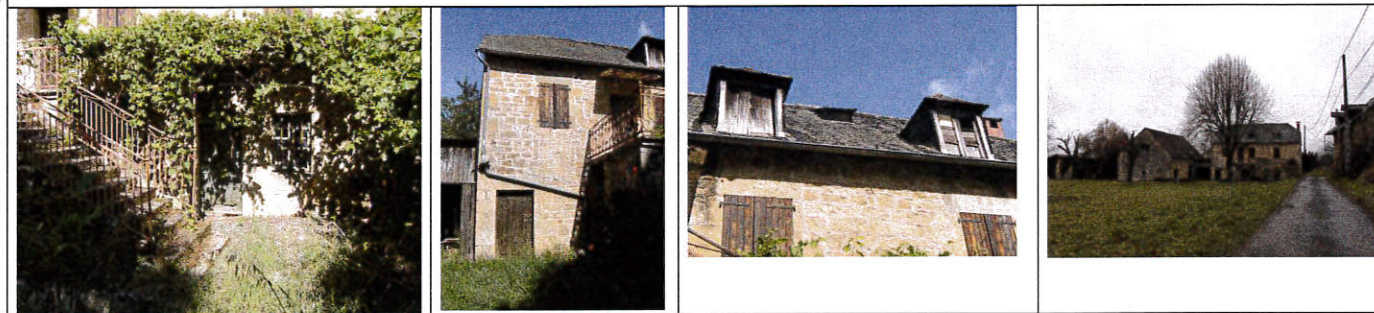
- Un jour à encadrement en pierre ;
- Un oculus à encadrement en pierre ;
- Une fenêtre XX^e à encadrement en béton.

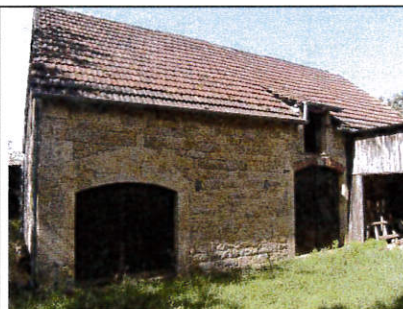
- Une fenêtre à encadrement en pierre en arc segmentaire, linteau en pierre monolithique, menuiseries en bois à lames fines ;
- Solives de plancher apparente en façade.

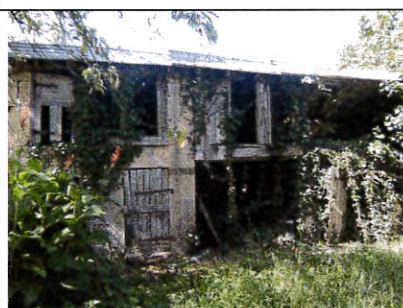
C/ La soue

Sur deux niveaux, partie gauche en maçonnerie appareillée, partie droite ouverte, en partie masquée par la végétation ; Toiture dissymétrique couverte en tôle ondulée et tuile mécanique.

- Ouvertures à encadrement en bois, menuiseries en bois à lames larges, grillage.

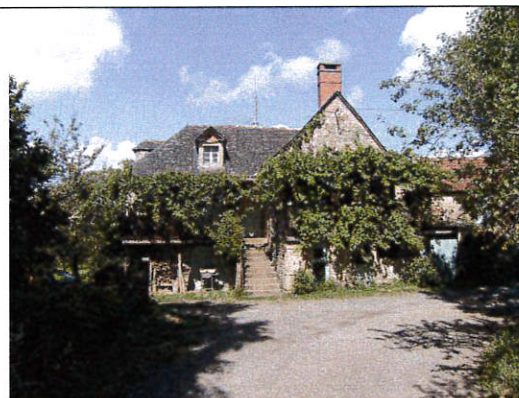
Leygonie	Ref. cadastrales	P63 section AD
Désignation	Ensemble rural	
Typologie	Bâti rural de la fin du XIX ^e siècle début du XX ^e siècle	
Organisation du bâti sur la parcelle	Corps de logis et dépendances organisés autour d'une cour fermée	
Usages	Habitation + Agricole	
Datation	1860	
Façades	Niveaux	Etage habité sur niveau de cave
	Matériaux	Maçonnerie
	Traitement	Pierre apparente
Toiture	Forme	A quatre versants, accolée à une partie plus ancienne à deux pans, sur débord de toit porté par des abouts de chevrons arrondis.
	Matériaux	Ardoise, Outeaux, et lucarnes à fronton
Clôture/jardin	<ul style="list-style-type: none"> - Mur de clôture à couronnement en cabochon cintré (demi-lune) ; - Portail surmonté d'un linteau en pierre, à couronnement en ciment, encadrement en pierre de taille.

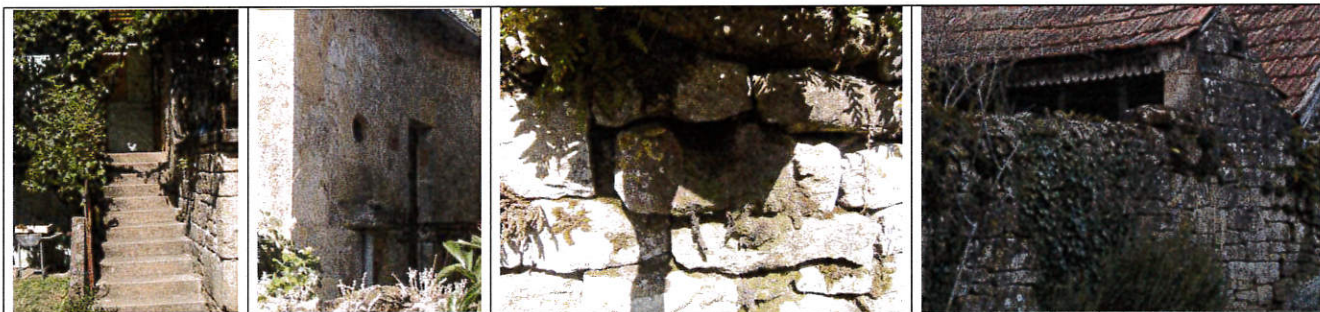
- Décor de lambrequin en bois sur soue ;
- Trou d'envol rectangulaire mouluré ;
- Pierre de caniveau entre deux dépendances agricoles.

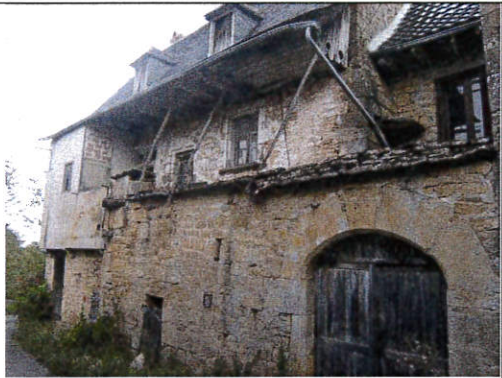
Leygonie	Ref. cadastrales	P65 section AD

Désignation	Maison rurale		
Typologie	Maison rurale de la fin du XV ^e siècle début du XVI ^e siècle		
Organisation du bâti sur la parcelle	Bâti positionné parallèlement et en accroche de l'espace public		
Usages	Habitation		
Datation	XV ^e /XVI ^e siècle		
Façades	Niveaux	Etage habité sur niveau de cave	
	Matériaux	Maçonnerie (présence d'un ancien pan de bois ?)	
	Traitement	Pierre apparente, présence d'enduit fin et de badigeon blanc	
Toiture	Forme	A deux versants sur débord de toit prononcé protégeant l'escalier	
	Matériaux	Ardoise, Deux lucarnes de charpente à la capucine (remaniement XIX ^e siècle), outeau	
Clôture/jardin	<ul style="list-style-type: none"> - Mur de clôture soutenant l'escalier, percé d'une grande arcade charretière XVII^e/XVIII^e, chanfreinée, couvert de lauses, portail à cadre et lames larges ; - Deux portes sous l'escalier pour la volaille ; - Une porte à encadrement rectangulaire chanfreiné desservant un ancien escalier. - Un tilleul remarquable (cour arrière)

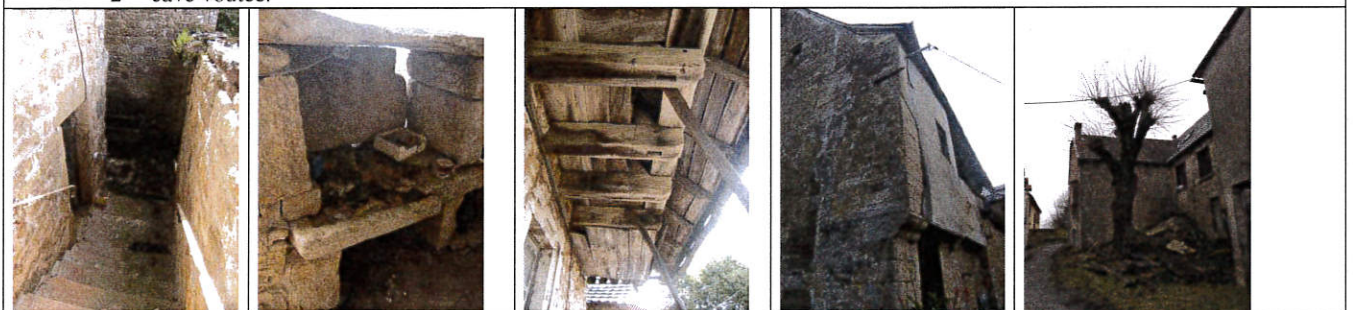
Description architecturale - qualité patrimoniale de l'édifice :	
<u>La façade principale</u>	
Soubassement :	
<ul style="list-style-type: none"> - Une porte à encadrement rectangulaire chanfreiné sur des congés en biais ; - Une porte de cave à mi-niveau, à encadrement en pierre mouluré en quart de rond sur des congés. 	
Au RDC :	
<ul style="list-style-type: none"> - Etage d'habitation desservi par un escalier droit latéral en pierre (peut-être un escalier hors œuvre préexistant : création d'une pièce d'eau), palier en dallage en pierre ; - Fond d'évier extérieur coulant sur la voie ; - Une porte d'entrée à encadrement en pierre chanfreiné sur des congés triangulaires, surmonté d'un linteau en accolade moulurée en cavet ; - Une fenêtre à encadrement rectangulaire en pierre, sur appui mouluré, surmonté d'un linteau orné d'une double accolade recoupée par des feuillures ; - Une porte piétonne à encadrement chanfreiné, surmontée d'une ancienne croisée recoupée par la porte ; - Tête de mur en pierre appareillée attestant de la présence d'un pan de bois en encorbellement probablement remonté.

NB : à l'intérieur, cheminée dont le manteau repose sur une poutre en bois de forte section et moulurée d'un blason bûché.	
La toiture :	
<ul style="list-style-type: none"> - Avant-toit sur abouts de solives et voliges à lames larges. 	
<u>Le pignon</u>	
<ul style="list-style-type: none"> - Une porte à encadrement rectangulaire en pierre : étable à cochons. - Un jour doté de feuillure. - Un jour à encadrement mouluré en cavet. 	
<u>La façade arrière</u>	
Soubassement :	
<ul style="list-style-type: none"> - Une porte de cave masquée par une extension du XX^e, porte en arc brisé XV^e, dotée de chanfreins concaves sur des congés triangulaires ; - A l'intérieur des caves : sol dallé ; - 1^{ère} cave : présence d'un placard, et poutre sur muraille portant les corbeaux qui soutient les solives ; - 2nde cave voûtée.

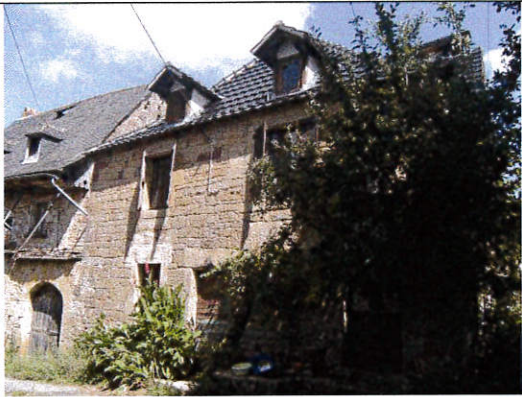
Leygonie	Ref. cadastrales	P66 (a) section AD

Désignation	Maison rurale		
Typologie	Maison rurale de la fin du XVII ^e siècle, début du XVIII ^e siècle		
Organisation du bâti sur la parcelle	Bâti implanté à l'alignement de l'espace public.		
Usages	Habitation + Agricole		
Datation	Fin XVIII ^e /XIX ^e siècle (sur bases plus anciennes ?)		
Façades	Niveaux	Rez-de-chaussée et étage habités.	
	Matériaux	Maçonnerie appareillée	
	Traitement	Pierre apparente	
Toiture	Forme	A quatre versants	
	Matériaux	Tuile mécanique neuve ; Deux lucarnes à fronton ; Sablière débordante et moulurée portant l'avancée de la toiture.	
Clôture/jardin

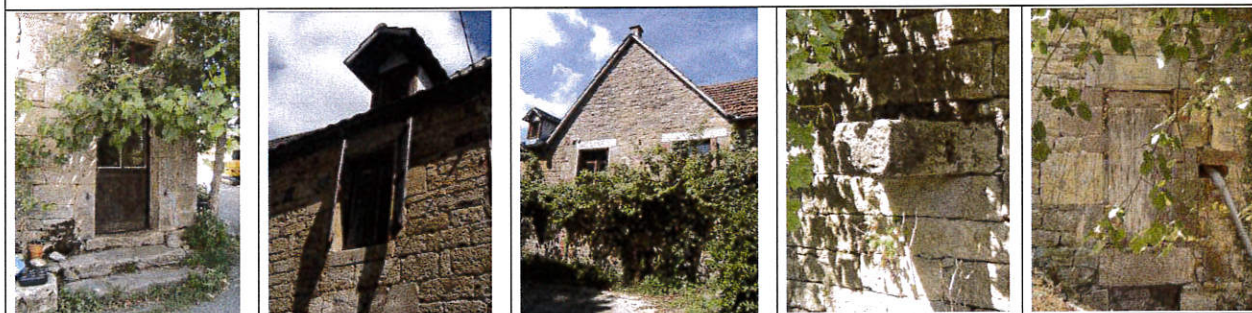
- Couverture en tuile mécanique neuve mal intégrée.

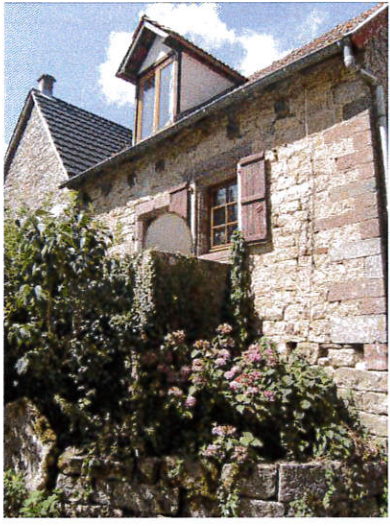
Leygonie	Ref. cadastrales	P66 (b) section AD

Désignation	Maison rurale		
Typologie	Maison rurale de la fin du XV ^e siècle début du XVI ^e siècle		
Organisation du bâti sur la parcelle	Bâti implanté à l'alignement de l'espace public		
Usages	habitation		
Datation	XV ^e siècle		
Façades	Niveaux	Etage habité sur niveau de cave	
	Matériaux	Maçonnerie appareillée	
	Traitement	Pierre apparente	
Toiture	Forme	A deux versants, sur débord de toit porté par des chevrons récents, abouts de solives sectionnés au ras de la façade.	
	Matériaux	Tuile mécanique, lucarnes XX ^e siècle	
Clôture/jardin

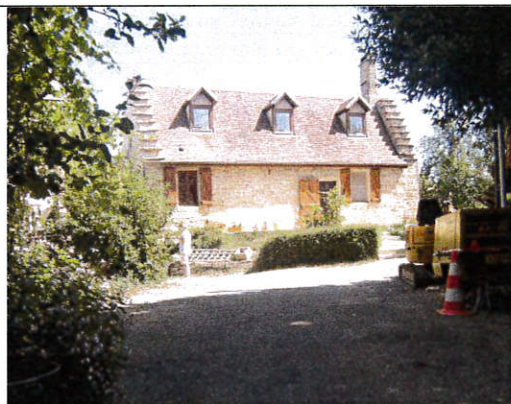
Leygonie	Ref. cadastrales	P75 section AD
Désignation	Maison rurale	
Typologie		
Organisation du bâti sur la parcelle	Bâti implanté en accroche de l'espace public	
Usages	Habitation	
Datation	Fortement remanié au XX ^e siècle, sur bases plus anciennes

Façades	Niveaux	Etage habité sur niveau de cave
	Matériaux	Maçonnerie
	Traitement	Pierre apparente
Toiture	Forme	A deux versants
	Matériaux	Tuile plate neuve, Pignons en pas de moineaux, couronnés par des dalles de grès rouge ; Trois lucarnes XX ^e siècle.
Clôture/jardin

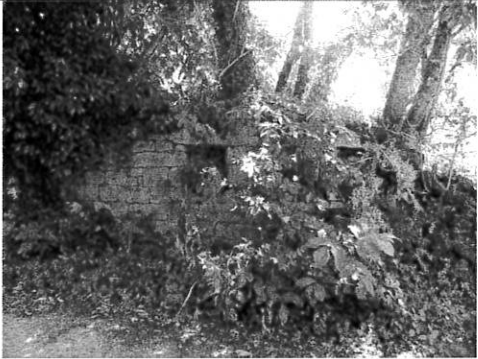
Leygonie	Ref. cadastrales	P77 section AD

Désignation	Ancien four en ruines		
Typologie			
Organisation du bâti sur la parcelle			
Usages			
Datation			
Façades	Niveaux		
	Matériaux	maçonnerie	
	Traitement		
Toiture	Forme		
	Matériaux		
Clôture/jardin

Description architecturale - qualité patrimoniale de l'édifice :
 Vestiges d'un mur appartenant à un ancien four
 - Trois petites ouvertures (meurtrières ?).

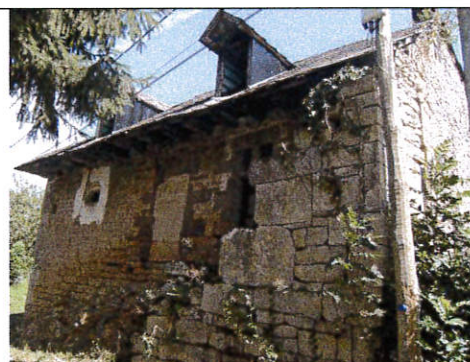
Leygonie	Ref. cadastrales	P82 section AD
Désignation	Maison rurale	
Typologie	Maison rurale de la fin du XVI ^e siècle début du XVII ^e siècle.	
Organisation du bâti sur la parcelle	Bâti implanté en accroche de la voie	
Usages	Habitation	
Datation	Bases XV ^e /XVI ^e siècles remaniée au XVII ^e siècle puis au XIX ^e /XX ^e siècle.

Façades	Niveaux	Etage habité sur niveau de cave
	Matériaux	Maçonnerie appareillée
	Traitement	Pierre apparente, vestiges d'enduit fin à la chaux, badigeon blanc
Toiture	Forme	A demi-croupe, sur un important débord de toit porté par des solives en débord supportant des chevrons en bec de flûte (remaniement de la couverture).
	Matériaux	Fibrociment, Deux lucarnes de charpente à fronton (XX ^e)

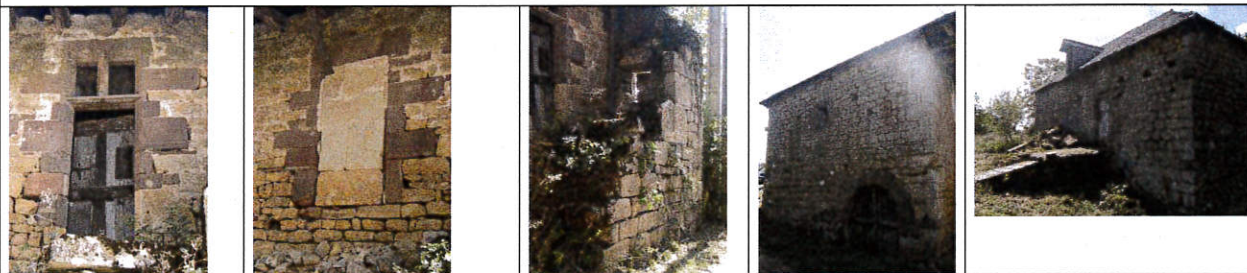
Observations : modification de la toiture : remplacement des chevrons d'origine par des chevrons de faible section, raccourcissement probable des abouts de solives, mise en œuvre d'une couverture et de lucarnes mal intégrées. Démolition de l'escalier.

Une étude archéologique semble indispensable à tous travaux de restauration.

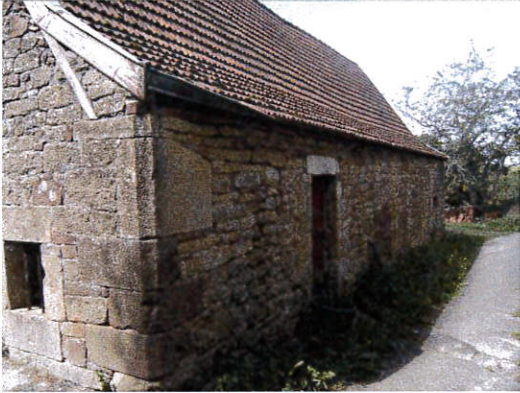
Leygonie	Ref. cadastrales	P270 section AD

Désignation	Grange associée à une habitation		
Typologie	Bâti Rural		
Organisation du bâti sur la parcelle	Bâti implanté à l'alignement de l'espace public		
Usages	Habitation et agricole		
Datation	1825, sur base antérieure (?)		
Façades	Niveaux	RDC	
	Matériaux	Maçonnerie appareillée en partie	
	Traitement	Pierre apparente	
Toiture	Forme	A deux versants sur coyaux	
	Matériaux	Tuile mécanique	
Clôture/jardin

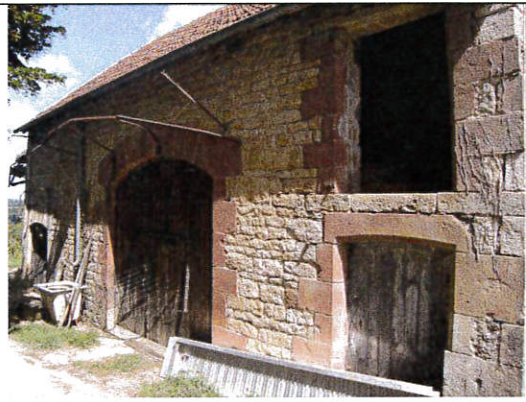
Leygonie	Ref. cadastrales	P285 section AD
Désignation	Grange	
Typologie	Bâti rural de la fin du XIX ^e siècle, début du XX ^e siècle	
Organisation du bâti sur la parcelle	Bâti implanté en bordure de l'espace public	
Usages	Agricole	
Datation	1894

Façades	Niveaux	R+1
	Matériaux	Maçonnerie appareillée
	Traitement	Pierre apparente
Toiture	Forme	A deux pans sur débord de toit sur chevrons moulurés en quart de rond
	Matériaux	Tuile mécanique
Clôture/jardin

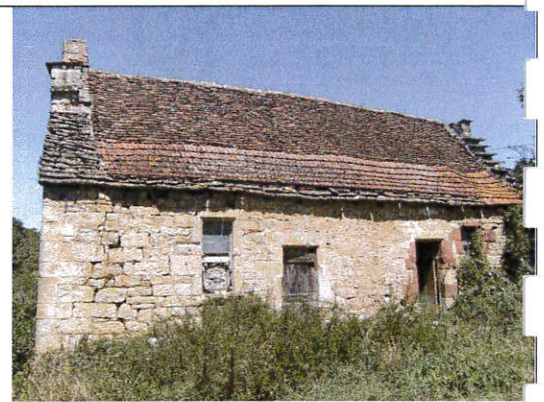
Sabazot	Ref. cadastrales	P18 section AD
Désignation	Ensemble rural	
Typologie	Maison rurale des XV ^e /XVI ^e siècles	
Organisation du bâti sur la parcelle	Corps de logis et dépendances organisés autour d'une cour	
Usages	Habitation- agricole	
Datation	XVe-XVIe siècles. Remaniement au XVIIe siècle.

Façades	Niveaux	Etage habité sur niveau de cave enterré
	Matériaux	Maçonnerie appareillée
	Traitement	Pierre apparente
Toiture	Forme	A deux versants
	Matériaux	Couverture en lauses à l'origine remplacée par de la tuile plate en partie haute, Et de la tuile mécanique en partie basse, Rives et égouts en lause évoquant l'ancienne couverture. Pignon couvert à « pas de moineaux » à l'Est. Deux souches de cheminée à degré.
Clôture/jardin

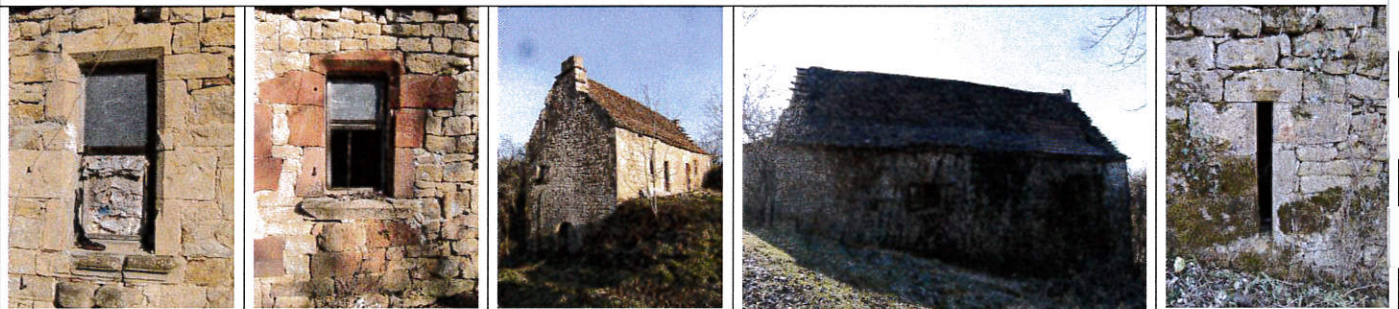
La façade principale (Nord)

- Jour vertical chanfreiné sur niveau de cave,
- Deux pierres d'évier superposées

Historique/archéologique	*** édifice exceptionnel (étude archéologique préalable à tous travaux indispensables)
Architectural	
Contextuel

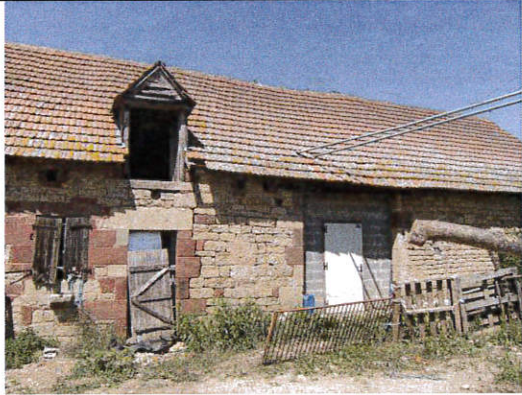
Sabazot	Ref. cadastrales	P19 Section AI

Désignation	Maison élémentaire et grange accolée		
Typologie	Bâti rural		
Organisation du bâti sur la parcelle	Corps de logis et dépendances organisés autour d'une cour		
Usages	Habitation + Agricole		
Datation	Fin XVIII°/début XIX° siècles		
Façades	Niveaux	RDC	
	Matériaux	Maçonnerie appareillée	
	Traitement	Pierre apparente	
Toiture	Forme	A deux versants	
	Matériaux	Tuile mécanique, lucarne feuillée de charpente à fronton.	
Clôture/jardin

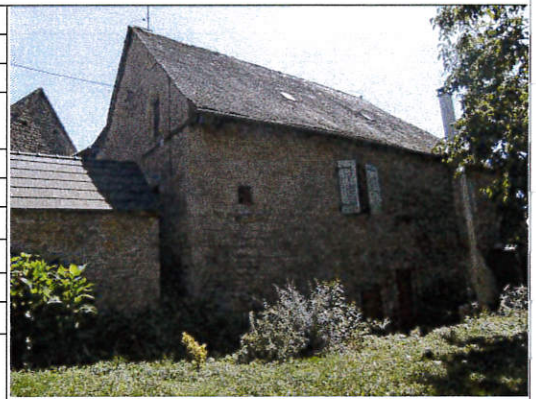
Sabazot	Ref. cadastrales	P26 section AI
Désignation	Ensemble rural	
Typologie	Bâti rural	
Organisation du bâti sur la parcelle	Corps de logis et dépendances organisés autour d'une cour	
Usages	Habitation + Agricole	
Datation	Fin XVII ^e début XVIII ^e siècle remaniée postérieurement

Façades	Niveaux	Etage habité sur niveau de cave
	Matériaux	Maçonnerie de pierre appareillée
	Traitement	Trace de chaîne d'angle
Toiture	Forme	A deux versants, sur débord de toit réaligné sur débord de solives, à l'angle gauche abouts moulurés.
	Matériaux	Ardoise, lucarnes à la capucine

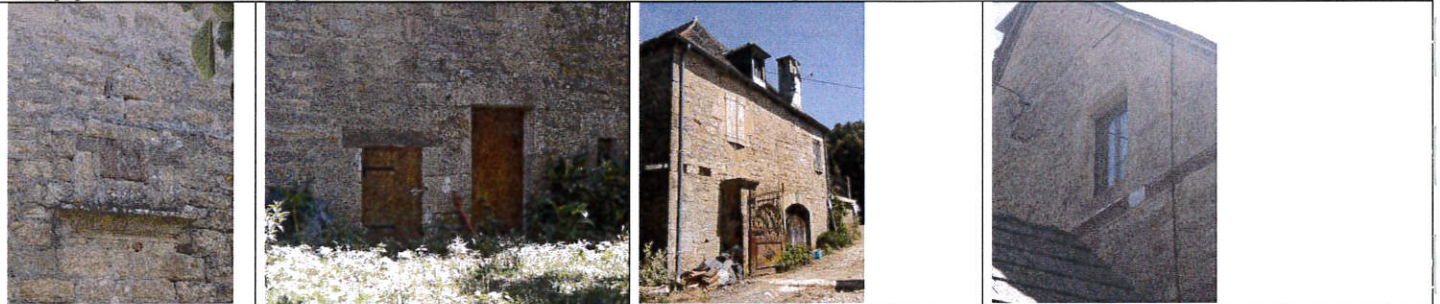
La façade principale, sur cour : façade remaniée au XX^e siècle, 1930.

Le pignon, côté ruelle : une porte et une fenêtre à encadrement rectangulaire en pierre chanfreiné.

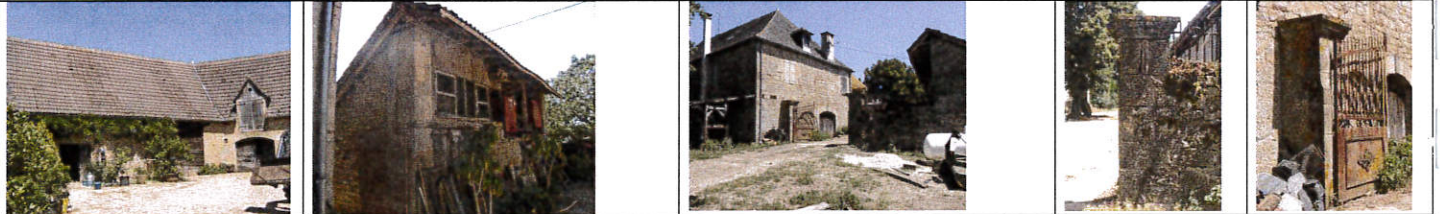
C/ *La soue* : *couverture dissymétrique*

Tête de mur, lambrequin en bois, double mangeoire

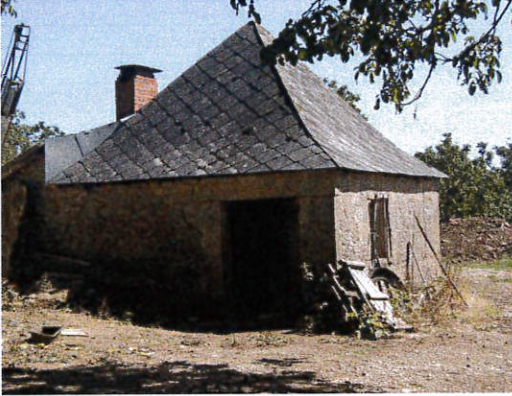
Sabazot	Ref. cadastrales	P26 section AI

Désignation	Four à pain		
Typologie	Bâti rural		
Organisation du bâti sur la parcelle	Implanté sur l'espace communal		
Usages	agricole		
Datation	XIX ^e siècle		
Façades	Niveaux	RDC	
	Matériaux	Moellons de calcaire	
	Traitement	Pierre apparente	
Toiture	Forme	A quatre versants	
	Matériaux	Shingle, à l'origine en ardoise (réfection du XX ^e siècle)	
Clôture/jardin	- patus engazonné avec noyers isolés

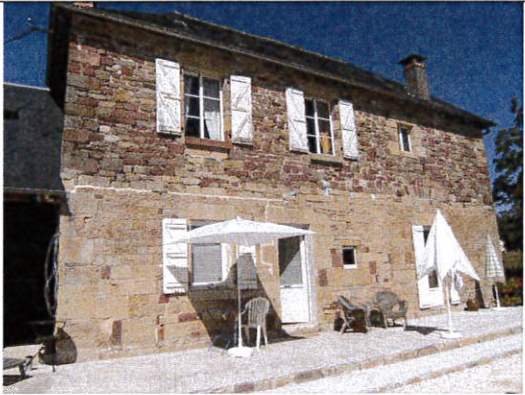
Sabazot	Ref. cadastrales	P28 Section AI

Désignation	Ensemble rural		
Typologie	Maison rurale fin XVIII ^e /début XIX ^e siècle		
Organisation du bâti sur la parcelle	Corps de logis et dépendances organisés autour d'une cour.		
Usages	Habitation - agricole		
Datation	Fin XVIII ^e siècle rehaussée fin XIX ^e début XX ^e .		
Façades	Niveaux	RDC + surélévation	
	Matériaux	RDC : maçonnerie de calcaire appareillée Etage : maçonnerie de grès	
	Traitement	Pierre apparente	
Toiture	Forme	A quatre versants	
	Matériaux	Ardoise	
Clôture/jardin	<ul style="list-style-type: none"> - Mur de clôture en pierre ; - Un portail charretier muré à encadrement en anse de panier en pierre (situé entre le corps de logis et la grange) - Parcelle 27 : quatre noyers remarquables

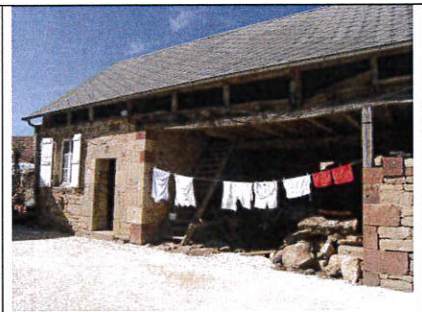
Le pignon

- Deux portes à encadrement rectangulaire en pierre ;
- Une lucarne feuillée.

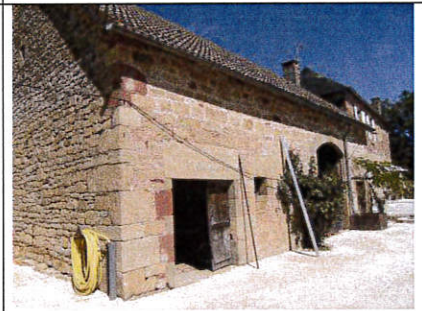
E/ L'étable

R+1, XVIII^e siècle ;

Toiture à deux pans en tuile mécanique.

- Une porte charretière, jambages en pierre dont un jambage alternant grès gris et grès rouge, linteau en calcaire monolithique, menuiseries à lames larges ;
- Une porte murée à encadrement rectangulaire en pierre, linteau monolithique ;
- Une arcade charretière en anse de panier, datée 1914 : reprise, jambages en pierre calcaire, menuiseries à lames larges ;
- Une cuve en grès rouge ;
- Une porte piétonne à encadrement en pierre, linteau monolithique, menuiseries à lames larges.

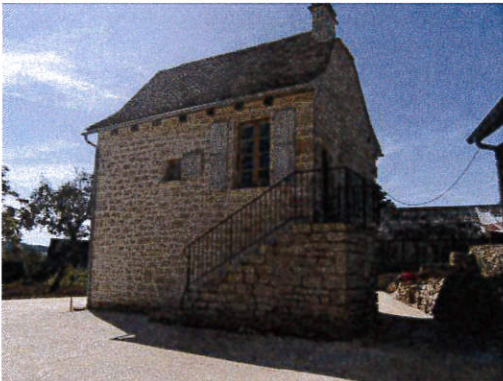
Sabazot	Ref. cadastrales	P28 (B) Section AI

Désignation	Ensemble rural		
Typologie	Maison rurale fin XV ^e / début XVI ^e siècles		
Organisation du bâti sur la parcelle	Corps de logis et dépendances organisés autour d'une cour.		
Usages	Habitation - agricole		
Datation	Fin XV ^e / début XVI ^e siècles		
Façades	Niveaux	Etage habité sur niveau de cave	
	Matériaux	Maçonnerie calcaire	
	Traitement	Pierre apparente	
Toiture	Forme	A deux versants et croupe, Cheminée à degré maçonnée	
	Matériaux		
Clôture/jardin

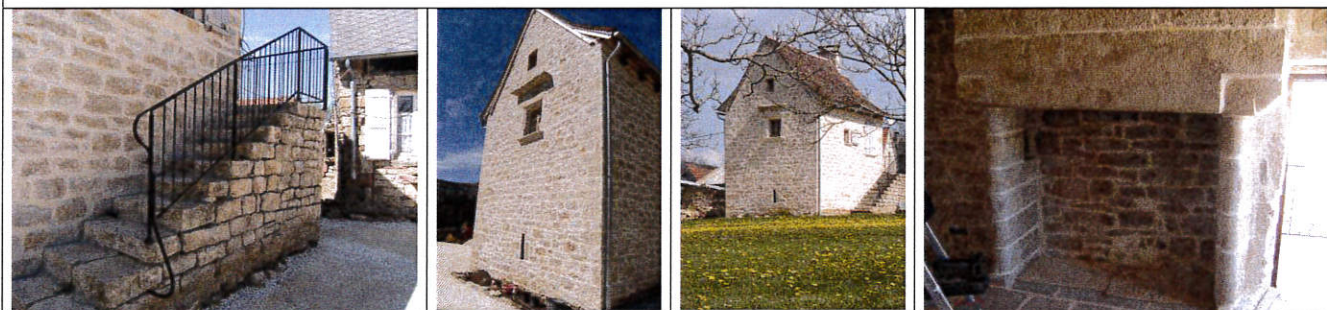
La façade arrière

- Percement rectangulaire en pierre.

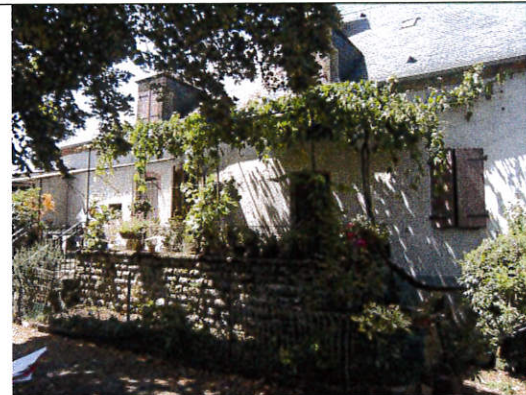
Sabazot	Ref. cadastrales	P29 section AI
Désignation	Ensemble rural	
Typologie	Bâti rural	
Organisation du bâti sur la parcelle	Corps de logis et dépendances organisés autour d'une cour fermée	
Usages	Habitation + Agricole	
Datation	Maison du XVII ^e siècle remaniée au XIX ^e siècle

Façades	Niveaux	Etage habité sur niveau de cave
	Matériaux	Maçonnerie
	Traitement	Enduit ciment
Toiture	Forme	A quatre versants
	Matériaux	Ardoise, lucarnes à la capucine Corniche à quatre rangs en pierre plate.

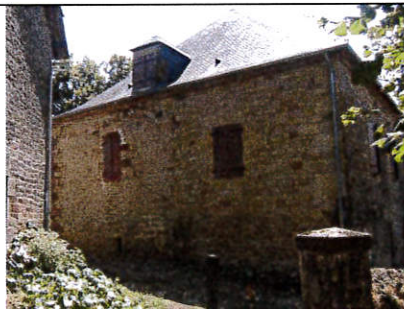
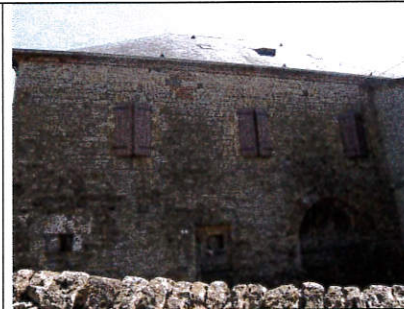
La façade arrière

- Un jour de cave à encadrement rectangulaire chanfreiné (en remploi ?) ;
- Une porte piétonne à encadrement rectangulaire chanfreiné, en remploi : linteau plus grand ;
- Une arcade en plein cintre datée 1874, doté d'une clé saillante, encadrement chanfreiné, sans congé, menuiseries à deux vantaux à cadre clouté et lames larges*.
- A l'étage, ensemble de fenêtres rectangulaires XIX^e

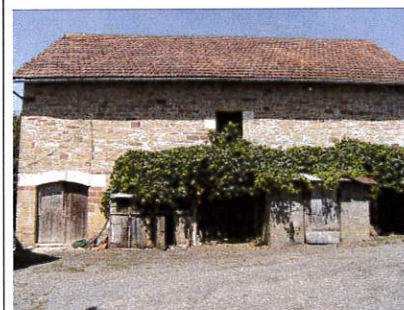
La façade sur cour

- Trois arcades en arc segmentaire, dotées d'une clé saillante ;
- Travée centrale surmontée d'une lucarne feuillée.

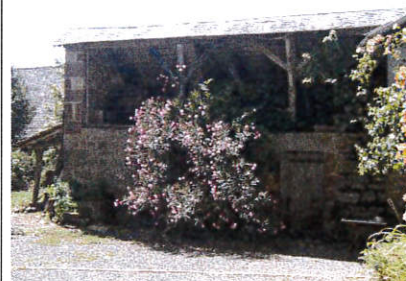
C/ soue

RDC maçonné : soue, surmonté d'une partie ouverte : stockage du bois, couverture dissymétrique

Au RDC : deux portes à encadrement rectangulaire, fermées par un volet plein à lames larges.

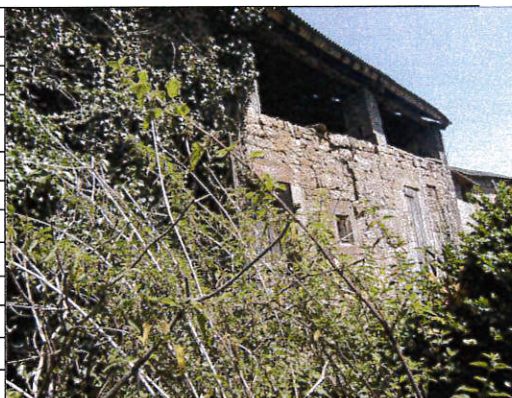
Sabazot	Ref. cadastrales	P30 section AI
Désignation	Ensemble rural ?	
Typologie		
Organisation du bâti sur la parcelle	Bâti implanté perpendiculairement à l'espace public	
Usages	Agricole	
Datation	XVII° remaniée XVIII°

Façades	Niveaux	R+1
	Matériaux	Maçonnerie
	Traitement	Pierre apparente
Toiture	Forme	A deux versants
	Matériaux	Tôle ondulée
Clôture/jardin	- Mur de clôture en pierre.

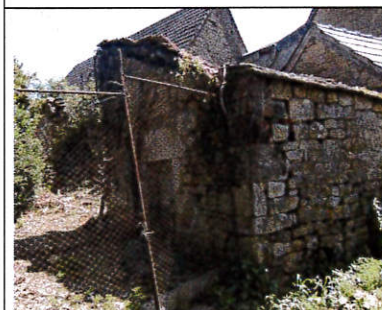
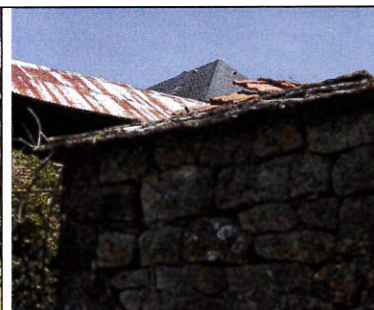
Au RDC :

- Une porte basse, à encadrement rectangulaire en pierre, menuiseries à cadre à lames larges.

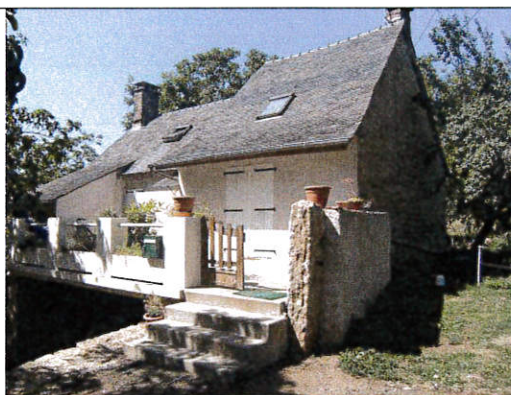
Sabazot	Ref. cadastrales	P33 section AI
Désignation	Maison rurale	
Typologie	Bâti rural	
Organisation du bâti sur la parcelle	Bâti implanté en bordure de l'espace public	
Usages	Habitation	
Datation	Bases XVII°, fortement remanié au XX° siècle

Façades	Niveaux	RDC sur niveau de caves + combles
	Matériaux	Maçonnerie
	Traitement	Soubassement : pierre apparente RDC : enduit XX° siècle
Toiture	Forme	A deux pans
	Matériaux	Ardoise ; Deux fenêtres de toit ; Deux souches de cheminée
Clôture/jardin	Mur de clôture en pierre.

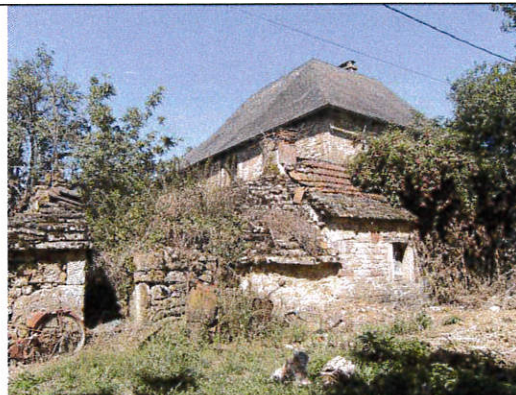
Sabazot	Ref. cadastrales	P43 section AI
Désignation	Ensemble rural	
Typologie	Bâti rural	
Organisation du bâti sur la parcelle	Corps de logis et dépendances organisés autour d'une cour fermée	
Usages	Habitation + Agricole	
Datation	Bases du XVII ^e siècle, remaniement au XVIII ^e /XIX ^e siècle

Façades	Niveaux	Etage habité sur niveau de cave
	Matériaux	Maçonnerie appareillée à gauche, Extension à droite
	Traitement	
Toiture	Forme	A croupe, sur débord de toit sur chevrons neufs, abouts de solives sectionnés.
	Matériaux	Ardoise, Souche de cheminée en pierre en tuile plate neuve.

Clôture/jardin	<ul style="list-style-type: none"> - Mur de clôture en maçonnerie, surmonté d'un couronnement en cabochon ; - Un portail piéton arrêté par deux jambages en pierre ; - Un pilier en pierre daté 1855.
-----------------------	--

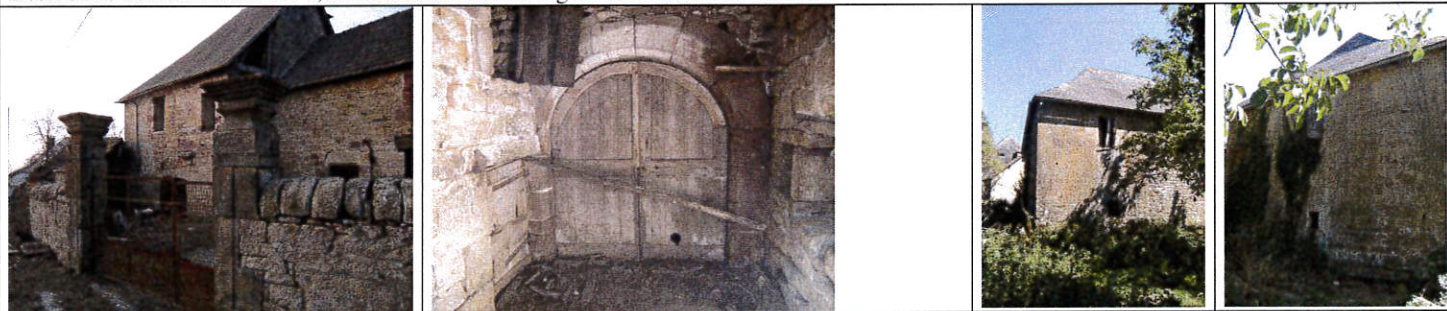
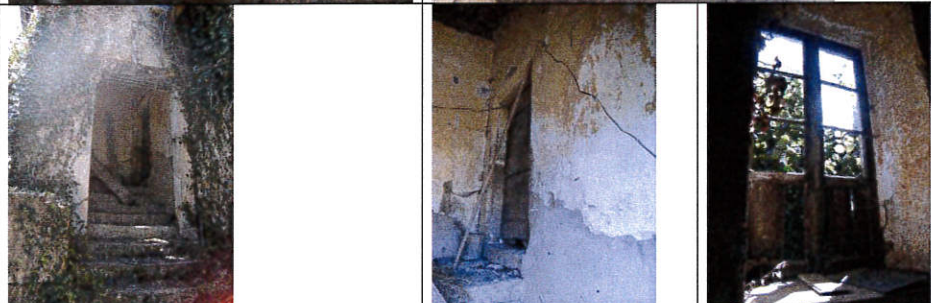
Deux baies dont une datée 1777, à encadrement en arc segmentaire doté de feuillures.

Vues avant restauration : menuiserie ancienne à allège pleine, vestige d'enduit badigeonné.

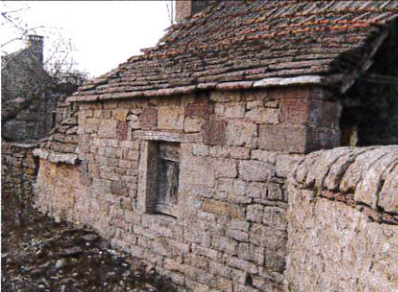
<p><i>B/ L'ancienne dépendance</i> Maçonnerie de pierre, toiture en lause rouge en partie effondrée.</p> <p><i>C/ Le four surmonté d'un séchoir à noix</i> Maçonnerie de pierre, toiture à deux pans en lause rouge sur la partie haute, en tuile mécanique sur la partie basse, conduit de cheminée, cul de four en lause.</p>

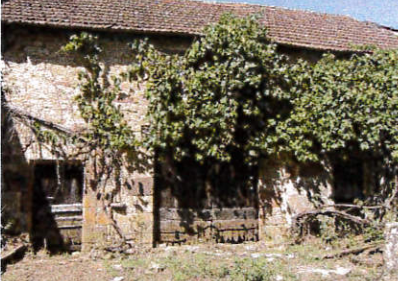
<p><i>D/ La grange</i> RDC, maçonnerie, toiture à deux pans en tuile mécanique. Au RDC :</p> <ul style="list-style-type: none"> - Une porte à encadrement rectangulaire chanfreiné ; - Une porte charretière, deux jambages en pierre, et linteau en bois en arc segmentaire ; - Une porte à encadrement en pierre en arc segmentaire, datée 1742.

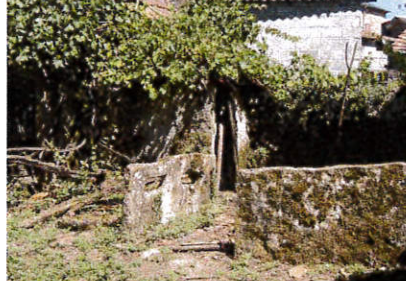
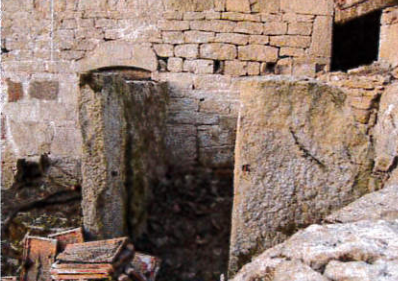
<p><i>E/ La soue</i> En dalle monolithique dont une pierre percée.</p>

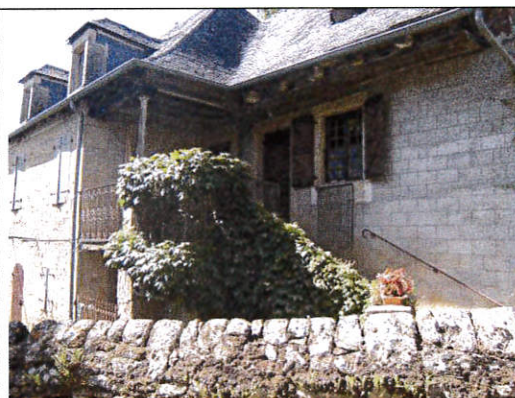
Sabazot	Ref. cadastrales	P44 Section AI
Désignation	Ensemble rural	
Typologie	Bâti rural	
Organisation du bâti sur la parcelle	Corps de logis et dépendances organisés autour d'un cour fermée	
Usages	Habitation et agricole	
Datation	base XVIII ^e , extension et remaniement XIX ^e (1877)

Façades	Niveaux	Etage habité sur niveau de cave
	Matériaux	Maçonnerie appareillée
	Traitement	Pierre apparente
Toiture	Forme	A deux versants
	Matériaux	Ardoise neuve, XX ^e siècle Lucarnes à la capucine, encadrement en pierre

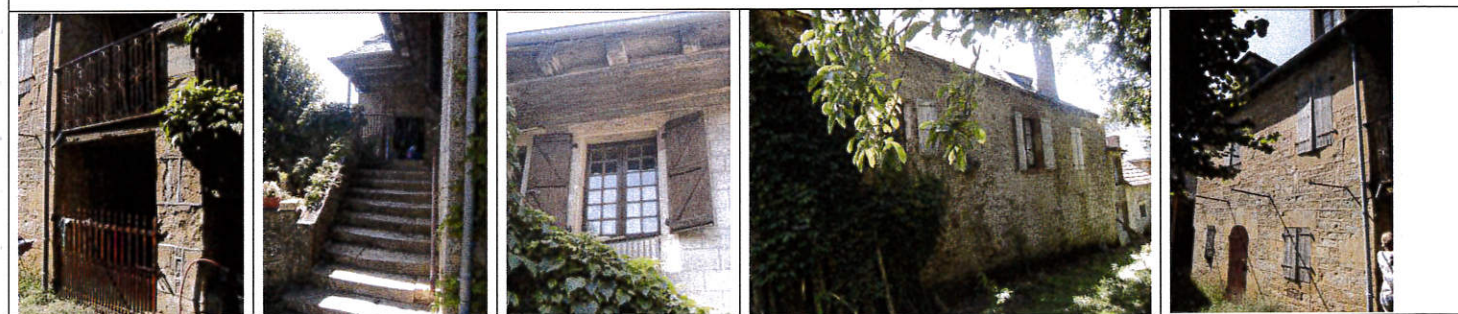
- Une porte en plein cintre encadré par deux jours rectangulaires dotés de feuillures.
 Au RDC :
 - Deux fenêtres à encadrement rectangulaire en pierre doté de feuillures, contrevents à lames larges ;

- L'angle gauche est chanfreiné.
 En toiture :
 - Débord de toit sur chevrons moulurés ;
 - Deux lucarnes en pierre à croupe.
La façade arrière :
 - Ensemble de percements à encadrement rectangulaire doté de feuillures, contrevents à lames larges et traverses cloutées.

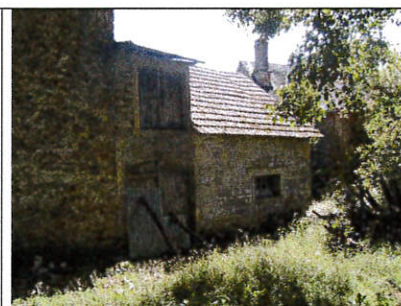
B/ La soue, accolée au corps de logis

- Une arcade en arc segmentaire, linteau monolithique, surmontée d'une lucarne feunière.

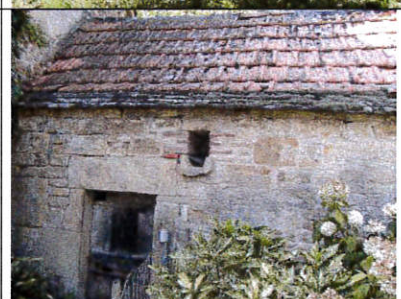
C/ Le séchoir à châtaignes

RDC, maçonnerie appareillée, toiture à deux pans en tuile mécanique sur un rang de lauses

- Une porte à encadrement en pierre ;
- Un trou pour faire couler les châtaignes ;
- Un poêle pour faire sécher les châtaignes.

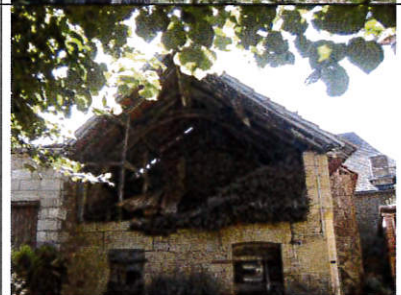
D/ Le séchoir

Charpente en bois remarquable

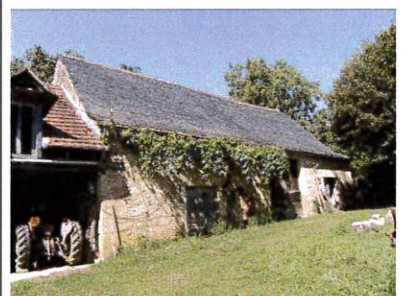
E/ La grange

Toiture à demi-croupe en tuile mécanique ;

Une lucarne feunière en bois.

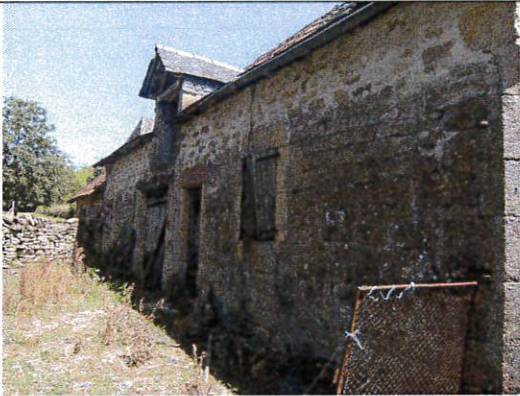
Sabazot	Ref. cadastrales	P50 section AI

Désignation	Ensemble rural : maison et grange accolée		
Typologie	Bâti rural		
Organisation du bâti sur la parcelle	Bâti implanté perpendiculairement à l'espace public		
Usages	Habitation + Agricole		
Datation	XVIII ^e siècle.		
Façades	Niveaux	RDC	
	Matériaux	Maçonnerie appareillée	
	Traitement	Pierre apparente	
Toiture	Forme	A deux versants	
	Matériaux	Ardoise + coyau en tuile mécanique ; Deux outeaux plats	
Clôture/jardin	<ul style="list-style-type: none"> - Mur de clôture en pierre ; - Cour engazonnée - Citerne couverte en grès rouge, pierre trouée pour peser le seau**.

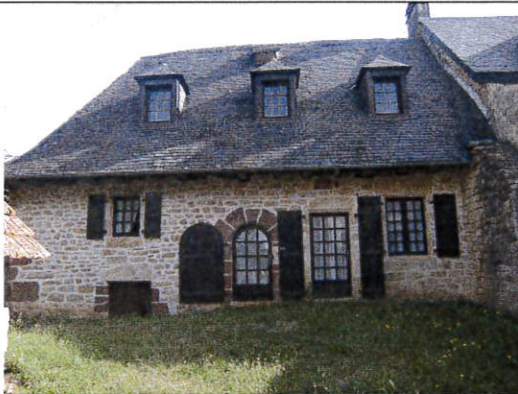
Sabazot	Ref. cadastrales	P52 section AI

Désignation	Ensemble rural		
Typologie	Maison double (?)		
Organisation du bâti sur la parcelle	Corps de logis et dépendances organisés autour d'une cour fermée.		
Usages	Habitation - agricole		
Datation	XVII ^e siècle		
Façades	Niveaux	RdC habité sur niveau de cave enterré	
	Matériaux	Maçonnerie	
	Traitement	Pierre apparente	
Toiture	Forme	A deux versants et croupe sur coyaux. A noter l'important débord de toit (env. 80-100 cm) sur chevrons dont certains sont biseautés, reposant sur les solives de plancher	
	Matériaux	Ardoise, Trois lucarnes de charpente en bois (à l'origine lucarnes feuilières),	
Clôture/jardin

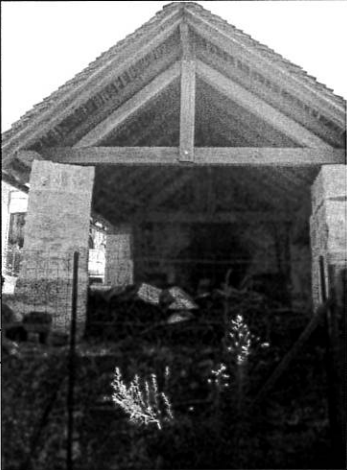
Sabazot	Ref. cadastrales	P53 section AI

Désignation	Four		
Typologie	Bâti rural		
Organisation du bâti sur la parcelle	Implanté en bordure de l'espace public		
Usages	Four		
Datation	XIX ^e siècle		
Façades	Niveaux	RDC	
	Matériaux	Maçonnerie	
	Traitement	Jointoiement XX ^e	
Toiture	Forme	A une croupe	
	Matériaux	Tuile plate	
Clôture/jardin

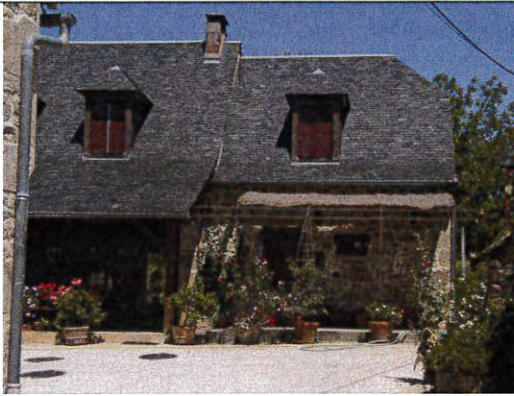
Sabazot	Ref. cadastrales	P54 section AI

Désignation	Ensemble rural		
Typologie	Bâti rural		
Organisation du bâti sur la parcelle	Corps de logis et dépendances organisés autour d'une cour fermée		
Usages	Habitation – agricole		
Datation	Remaniée XIX°		
Façades	Niveaux	RDC habité sur un niveau de cave enterré	
	Matériaux	Maçonnerie	
	Traitement	Pierre apparente	
Toiture	Forme	A demi-croupe	
	Matériaux	Ardoise, remaniées au XX° : création de lucarnes, conduit de cheminée maçonné en pierre.	
Clôture/jardin

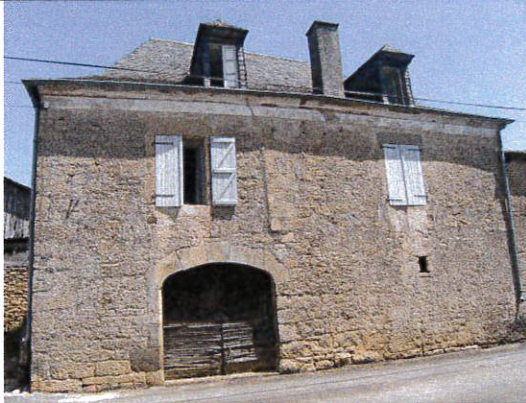
Sabazot	Ref. cadastrales	P296 section AI

Désignation	Ensemble rural		
Typologie	Bâti rural		
Organisation du bâti sur la parcelle	Corps de logis et dépendances organisés autour d'une cour fermée.		
Usages	Habitation - agricole		
Datation	XVIII°/XIX° siècle		
Façades	Niveaux	RDC sur niveau de cave	
	Matériaux	Maçonnerie	
	Traitement		
Toiture	Forme	A croupe	
	Matériaux	Ardoise, Lucarnes	
Clôture/jardin	<ul style="list-style-type: none"> - Sol en pavés de pierre ; - Rigole évacuant l'eau de la citerne. - Cour sol pavés pierre et engazonné, jardin anciennement vivrier + murs pierres - Un tilleul et deux noyers remarquables

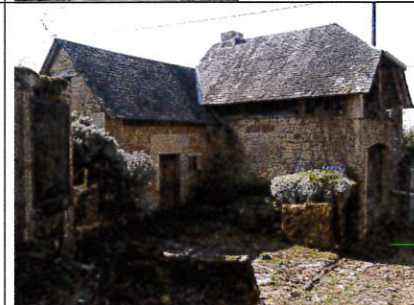
- Une porte à encadrement rectangulaire en pierre, linteau monolithique ;
- Une citerne couverte en pierre.

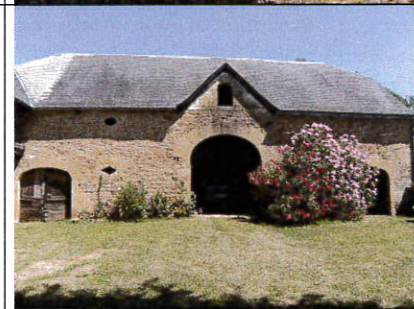
D/ La grange (XIX°)

Toiture à demi-croupe en ardoise, une lucarne feuillée.

- Deux portes charretières en anse de panier à encadrement en pierre, menuiseries à cadre et lames larges ;
- Une grande arcade en plein cintre, à encadrement en pierre doté d'une clé saillante datée 1875, menuiseries à cadre et lames larges ;
- Deux jours en losange de part et d'autre de l'arcade, à encadrement en pierre, protégés par un barreau horizontal en ferronnerie, surmontés de deux oculi à encadrement en pierre ;
- A gauche, un jour à encadrement rectangulaire en pierre, protégé par un barreau en ferronnerie.

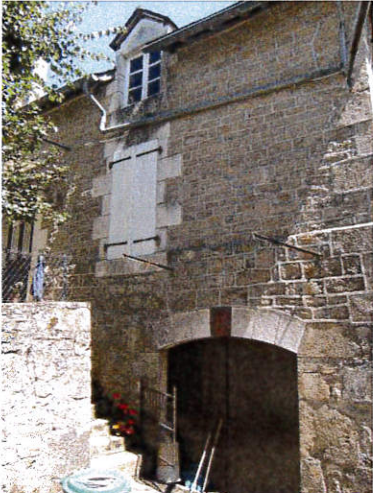
Lafont	Ref. cadastrales	P94 section AC

Désignation	Maison		
Typologie	Maison rurale du XIX ^e		
Organisation du bâti sur la parcelle	Bâti positionné en recul de l'espace public dégageant une cour fermée		
Usages	Habitation		
Datation	Fin XIX ^e début siècle		
Façades	Niveaux	R+1 : étage d'habitation sur RDC cave	
	Matériaux	Maçonnerie	
	Traitement	Joints rubanés ciment	
Toiture	Forme	A quatre pans, sur débord de chevrons XX ^e	
	Matériaux	Ardoise	
Clôture/jardin

<p>Description architecturale - qualité patrimoniale de l'édifice :</p> <p><u>La façade principale</u> : façade composée</p> <p>Soubassement :</p> <ul style="list-style-type: none"> - Une porte charretière en anse de panier, encadrement en pierre à plate-bande, clé en grès rouge. <p>A l'étage :</p> <ul style="list-style-type: none"> - Une porte à encadrement rectangulaire harpé, inscription sur le linteau : 1932 P♥C ornée d'une croix pattée, menuiseries début XX^e ; - Deux fenêtres à encadrement rectangulaire harpé, doté de feuillures. <p>En toiture :</p> <ul style="list-style-type: none"> - Deux lucarnes passantes à fronton en pierre, orné d'un décor de rosace ; - Une souche de cheminée en brique. <p><u>La façade latérale</u></p> <ul style="list-style-type: none"> - Une fenêtre dito façade principale. <p><u>La façade arrière, sur jardin</u></p> <p>Soubassement :</p> <ul style="list-style-type: none"> - Une porte de cave, encadrement rectangulaire en pierre, linteau monolithique. <p>A l'étage :</p> <ul style="list-style-type: none"> - Etage desservi par un escalier extérieur ; - Une porte-fenêtre et deux fenêtres à encadrement en pierre, linteau en grès gris ; - Conduit de cheminée en ciment récent

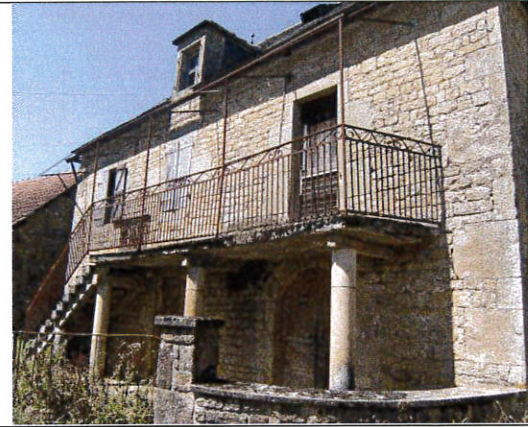
Lafont	Ref. cadastrales	PI03 section AC
Désignation	Ensemble rural	
Typologie	Maison rurale de la fin du XIX ^e siècle/début du XX ^e siècle	
Organisation du bâti sur la parcelle	Corps de logis et dépendances organisés autour d'une cour fermée	
Usages	Habitation - agricole	
Datation	XIX ^e siècle

Façades	Niveaux	R+1 : étage d'habitation sur RDC cave
	Matériaux	Maçonnerie appareillée
	Traitement	Rejointoyé
Toiture	Forme	A croupe
	Matériaux	Ardoise
Clôture/jardin	- Mur de clôture en maçonnerie

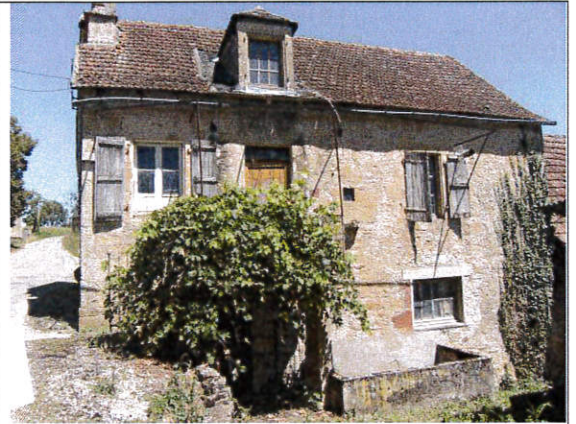
Lafont	Ref. cadastrales	P105 section AC
Désignation	Maison rurale	
Typologie	Maison rurale du XIX ^e siècle	
Organisation du bâti sur la parcelle	Bâti implanté perpendiculaire et en accroche de la voie	
Usages	Habitation	
Datation	XIX ^e siècle – 1812

Façades	Niveaux	R+1 : étage d'habitation sur RDC cave
	Matériaux	Maconnerie
	Traitement	Joints beurrés
Toiture	Forme	A deux pans
	Matériaux	Tuile mécanique : vestiges de la couverture initiale en ardoise.

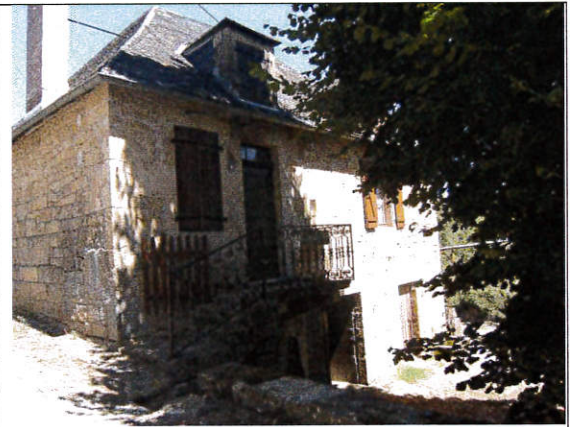
Lafont	Ref. cadastrales	P106 (A) section AC
Désignation	Maison	
Typologie	Ensemble rural	
Organisation du bâti sur la parcelle	Corps de logis et dépendances organisées autour d'une cour fermée	
Usages	Habitation et Agricole	
Datation	XIX ^e siècle

Façades	Niveaux	R+1 : étage d'habitation sur RDC cave
	Matériaux	Maçonnerie
	Traitement	Jointoyé
Toiture	Forme	A quatre pans
	Matériaux	Ardoise

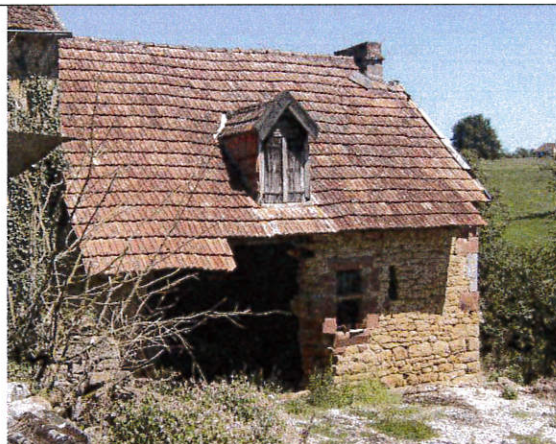
Lafont	Ref. cadastrales	P106 (B) section AC
Désignation	Maison	
Typologie	Maison rurale de la fin du XV ^e siècle, début du XVI ^e siècle	
Organisation du bâti sur la parcelle	Accolée à un autre corps de logis, établi parallèlement et en limite de l'espace public	
Usages	Anciennement habitation aujourd'hui agricole	
Datation	XV ^e /XVI ^e siècle

Façades	Niveaux	RDC
	Matériaux	Moellons de calcaire en assise régulière
	Traitement	Pierre apparente
Toiture	Forme	A deux pans, sur débord de toit
	Matériaux	Tuile mécanique (remaniement)
Clôture/jardin

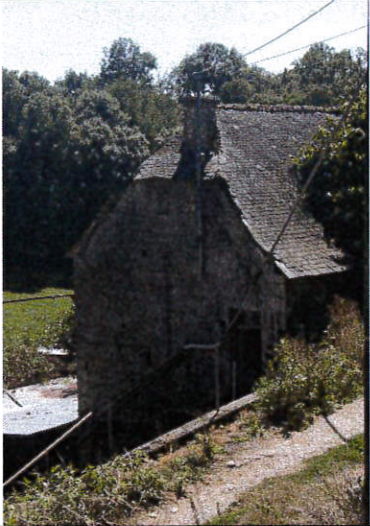
Lafont	Ref. cadastrales	P112 section AC

Désignation	Maison		
Typologie	Maison rurale de la fin du XVII ^e siècle début du XVIII ^e siècle		
Organisation du bâti sur la parcelle	Corps de logis implanté en accroche de l'espace public		
Usages	Anciennement habitation, aujourd'hui agricole		
Datation	Fin du XVII ^e siècle début du XVIII ^e siècle		
Façades	Niveaux	RDC sur niveau de cave	
	Matériaux	Maçonnerie	
	Traitement	Pierre apparente	
Toiture	Forme	à deux pans et demi-croupe	
	Matériaux	Tuile plate sur rives en lauses de grès rouge ; extension couverte en écaille d'ardoise.	
Clôture/jardin

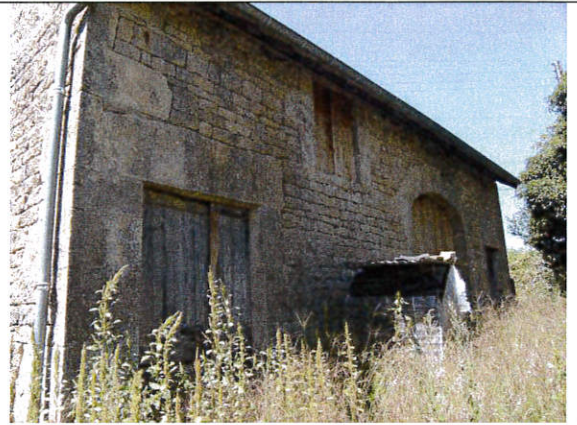
Lafont	Ref. cadastrales	P215 section AC
Désignation	Ensemble rural	
Typologie		
Organisation du bâti sur la parcelle	Corps de logis et dépendances organisés autour d'une cour	
Usages	agricole	
Datation		
Façades	Niveaux	RDC
	Matériaux	Maçonnerie appareillée
	Traitement	Pierre apparente
Toiture	Forme	A deux pans
	Matériaux	Tuile mécanique : remaniement récent
Clôture/jardin

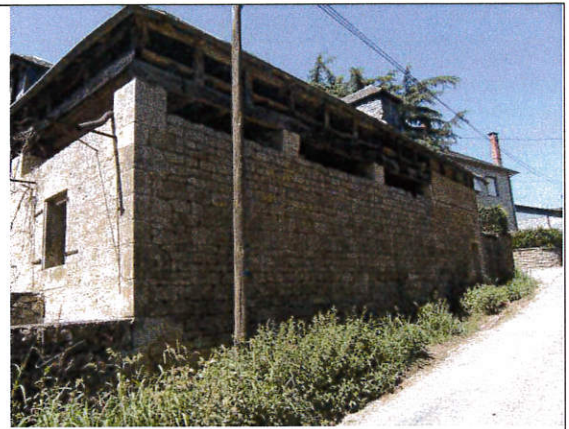
Lafont	Ref. cadastrales	P234 section AC
Désignation	Séchoir à noix	
Typologie	Bâti rural du XIX ^e siècle	
Organisation du bâti sur la parcelle	Implanté à l'alignement de la voie	
Usages	agricole	
Datation	XIX ^e siècle

Façades	Niveaux	RDC
	Matériaux	Moellons de calcaire en assise régulière
	Traitement	Pierre apparente
Toiture	Forme	A quatre pans
	Matériaux	Ardoise, Lucarnes capucines

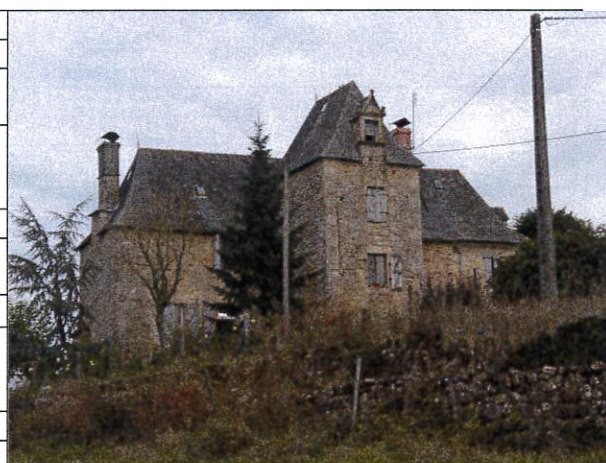
La Borie	Ref. cadastrales	P119 section AC
Désignation		
Typologie	Maison noble ou repaire de la fin du XVI ^e siècle début du XVII ^e siècle	
Organisation du bâti sur la parcelle	Corps de logis sur jardin et dépendances organisés sur une cour arrière	
Usages	Habitation + Agricole	
Datation	Fin du XI ^e siècle, début du XVII ^e siècle remanié au XVIII ^e siècle

Façades	Niveaux	R+2 (le deuxième étage semble relever d'une surélévation), sur un niveau de cave, et surmonté de combles
	Matériaux	Maçonnerie
	Traitement	Pierre apparente
Toiture	Forme	A quatre versants
	Matériaux	Ardoise, Outeaux et épis de faîtage en fer blanc ; Souches de cheminée à degré
Clôture/jardin	<ul style="list-style-type: none"> - Mur de clôture à couronnement en cabochon triangulaire, - Portail en serrurerie.
