AVAP DE LIGNEYRAC

1 - RAPPORT DE PRESENTATION

19MS - avap - rapport - 2013.06.21. pdf

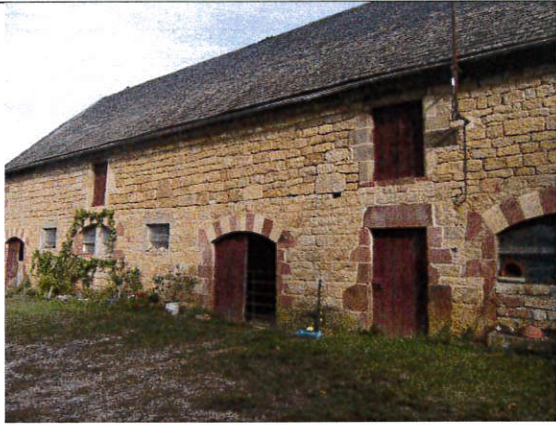
La Borie	Ref. cadastrales	P119 section AC

Désignation			
Typologie	Dépendances		
Organisation du bâti sur la parcelle	Corps de logis sur jardin et dépendances organisés sur une cour arrière		
Usages	Agricole		
Datation	Fin du XIX° siècle/Début du XX° siècle		
Façades	Niveaux		
	Matériaux		
	Traitement		
Toiture	Forme		
	Matériaux		
Clôture/jardin	Un tilleul et un magnolia remarquables Citerne

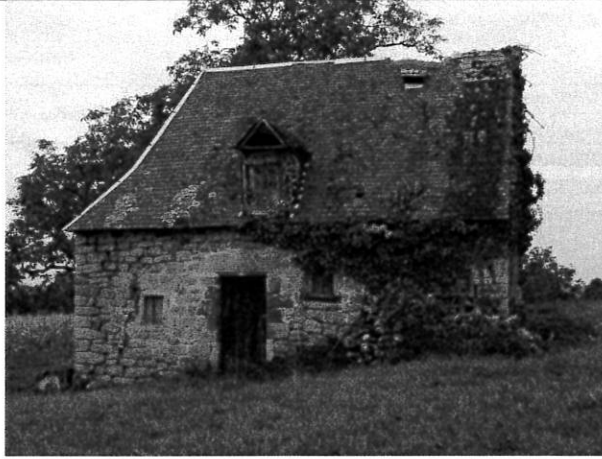
La Borie	Ref. cadastrales	P124 sect. AC

Désignation	Maison		
Typologie	Maison rurale de la fin du XVI ^e siècle début du XVII ^e siècle		
Organisation du bâti sur la parcelle	Bâti isolé au milieu d'une grande parcelle agricole		
Usages	Habitation (?)		
Datation	XVII ^e siècle		
Façades	Niveaux	RDC	
	Matériaux	Maçonnerie de calcaire	
	Traitement	Pierre apparente	
Toiture	Forme	A trois pans	
	Matériaux	Ardoise, outeaux, lucarne feuillée (remaniement ?)	
Clôture/jardin

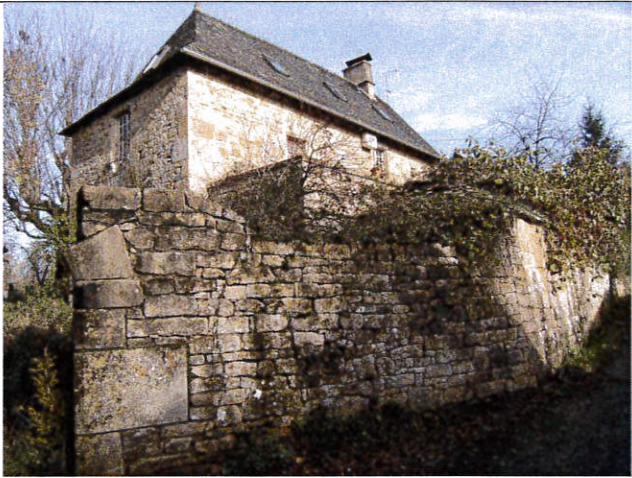
La Pagesie	Ref. cadastrales	P152 sect. AC

Désignation	Ensemble rural		
Typologie	Maison rurale de la fin du XVII ^e siècle/début du XVIII ^e siècle		
Organisation du bâti sur la parcelle	Corps de logis et dépendances organisés autour d'une cour fermée		
Usages	Habitation		
Datation	XVII ^e -XVIII ^e		
Façades	Niveaux	RdC sur cave	
	Matériaux	Maçonnerie	
	Traitement	Pierre apparente	
Toiture	Forme	A quatre pans	
	Matériaux	Ardoise, épis de faîtage	
Clôture/jardin	<ul style="list-style-type: none"> - Principe de la cour fermée par un mur de clôture en pierre appareillée incluant un portail en arcade (partiellement démoli). - Four accolé au mur de clôture. - Puits inclus dans le mur - Un tilleul et un frêne remarquable

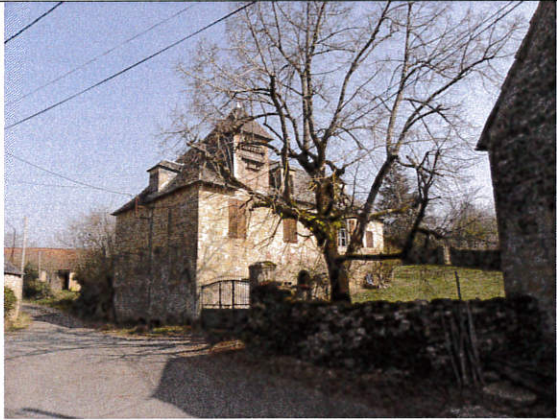
Les Treilles	Ref. cadastrales	P168(a) section AC

Désignation	Ensemble rural		
Typologie	Demeure de la fin du XV ^e siècle début du XVI ^e siècle		
Organisation du bâti sur la parcelle	Corps de logis et dépendances organisées autour d'une cour fermée		
Usages	Habitation - agricole		
Datation	XV ^e /XVI ^e , agrandissement au début XX ^e (1908)		
Façades	Niveaux	Etage habité sur niveau de cave	
	Matériaux	Maçonnerie	
	Traitement	Pierre apparente	
Toiture	Forme	A quatre versants	
	Matériaux	Ardoise, Epi de faitage en zinc, Lucarnes à la capucine sur la partie XX ^e .	
Clôture/jardin	<ul style="list-style-type: none"> - Murets en pierre, - Un portail en serrurerie encadré de piles maçonnées. - Une cour en partie pavée de pierre et engazonnée - Un jardin clos anciennement vivrier avec puits Un tilleul remarquable

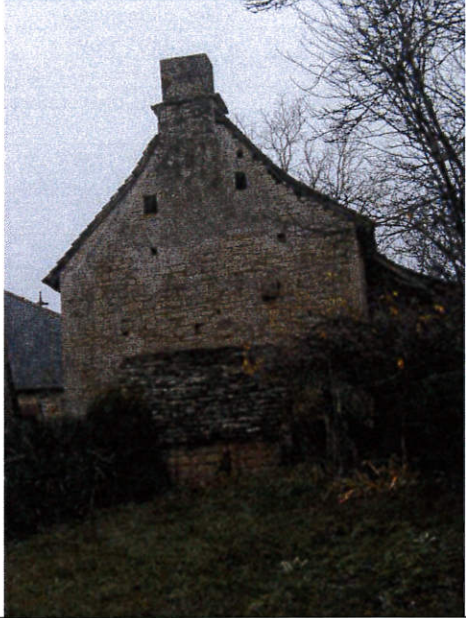
Les Treilles	Ref. cadastrales	P168(b) section AC

Désignation	Ensemble rural		
Typologie	Maison rurale de la fin du XVI ^e siècle, début du XVII ^e siècle		
Organisation du bâti sur la parcelle	Corps de logis et dépendances organisées autour d'une cour fermée		
Usages	Habitation - agricole		
Datation	XVII ^e		
Façades	Niveaux	Etage habité sur niveau de cave	
	Matériaux	Maçonnerie	
	Traitement	Pierre apparente, vestiges d'enduit fin badigeonné.	
Toiture	Forme	A deux versants sur coyaux.	
	Matériaux	Tuile plate et tuile mécanique, Une souche de cheminée maçonnée à degré.	
Clôture/jardin

<p>Description architecturale - qualité patrimoniale de l'édifice :</p> <p><u>La façade principale :</u></p> <ul style="list-style-type: none"> - Une porte à encadrement rectangulaire chanfreiné doté de congés biais, desservie par un bolet (escalier extérieur couvert) équipé d'un évier en pierre, <p><u>Le pignon :</u></p> <ul style="list-style-type: none"> - Un four à pain adossée (sans doute postérieur à la construction) en cul de four, couvert de lauses. <p><u>La façade arrière :</u></p> <ul style="list-style-type: none"> - Fenêtre rectangulaire chanfreinée sur appuis mouluré. <p>NB : à l'intérieur</p> <ul style="list-style-type: none"> - Une cheminée en pierre, dallage, - Des menuiseries de placard Louis XIII, - Une charpente à chevrons formant ferme et coyaux.

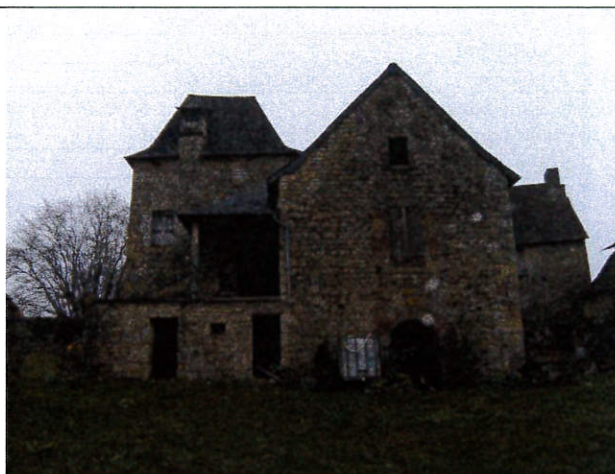
Les Treilles	Ref. cadastrales	P168(c) section AC
Désignation	Ensemble rural	
Typologie	Maison rurale de la fin du XVI ^e siècle, début du XVII ^e siècle	
Organisation du bâti sur la parcelle	Corps de logis et dépendances organisées autour d'une cour fermée	
Usages	Habitation - agricole	
Datation	XVII ^e , extension et remaniement au XVIII ^e et fin XVIII ^e /XIX ^e

Façades	Niveaux	Etage habité sur niveau de cave
	Matériaux	maçonnerie
	Traitement	Pierre apparente, vestige d'enduit fin, badigeonné
Toiture	Forme	A deux versants, à croupe sur la tour d'escalier
	Matériaux	Ardoise

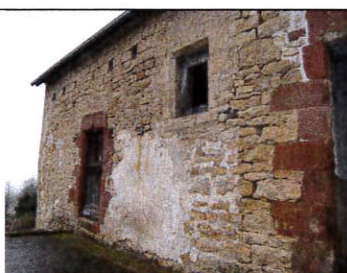
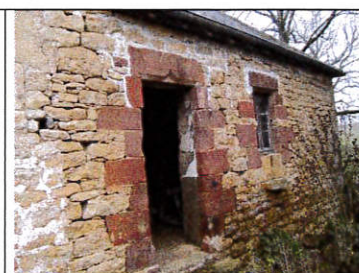
La façade principale:

- Deux portes rectangulaires, encadrement en grès rouge, linteaux ornés d'un arc en accolade, anciennement desservies par un escalier extérieur aujourd'hui disparu (remplacé par une terrasse BA)
- Une fenêtre, encadrement rectangulaire chanfreiné, évier logé dans l'allège,

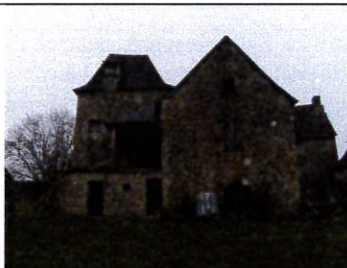
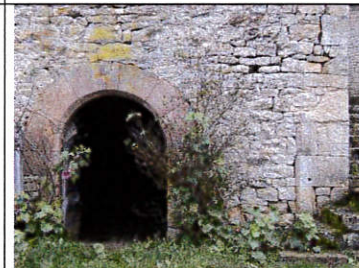
Le pignon :

- Une porte de cave à encadrement en grès rouge, à arc en plein cintre, vantaux en bois à lames larges et trous de ventilation, embrasure de l'arcade avec un trou pour barre de fermeture, surmontée d'une fenêtre rectangulaire et d'un jour de combles rectangulaire chanfreiné.
- Vestiges d'un bâtiment antérieur englobé à l'angle droit de la façade.

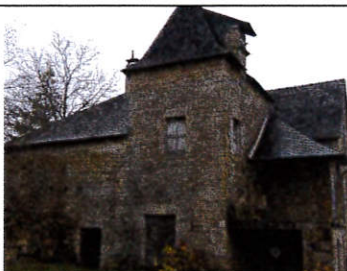
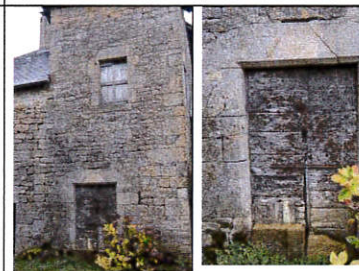
La tour d'escalier :

- Une porte de cave rectangulaire surmontée d'un linteau daté de 1726, porte à deux vantaux à lame larges cloutées,
- Deux percements rectangulaires sans feuillures, volets intérieurs,
- Un pigeonnier de lucarne.

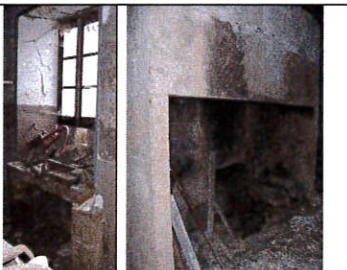
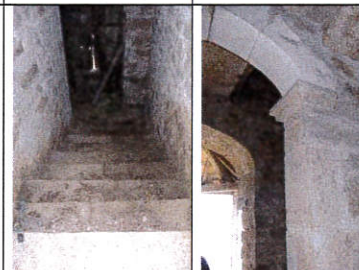
Les dispositions intérieures :

- Cave voûtée en berceau en plein cintre,
- Placard mural équipé d'une niche latérale.
- Cheminée du XVII^e siècle, avec un linteau et des jambages lisses, dallage,
- Escalier début XVIII^e, semi hors-œuvre à double volée droite, rampe sur rampe,
- Charpente à chevrons formant ferme.

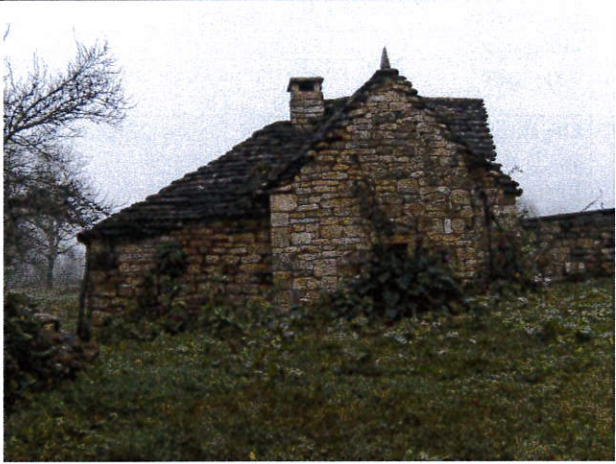
Les Treilles	Ref. cadastrales	P168(c) section AC

Désignation	Four		
Typologie	Patrimoine rural		
Organisation du bâti sur la parcelle	Corps de logis et dépendances organisées autour d'une cour fermée		
Usages	Agricole		
Datation	XVII°		
Façades	Niveaux		
	Matériaux	maçonnerie	
	Traitement	Pierre apparente	
Toiture	Forme	En cul de four et deux versants	
	Matériaux	Lauses calcaire	
Clôture/jardin			
Description architecturale - qualité patrimoniale de l'édifice :

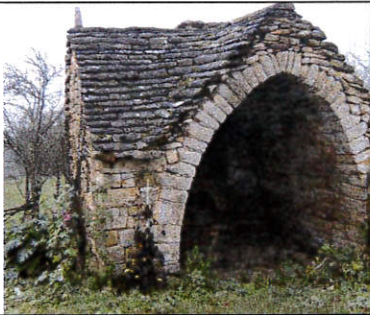
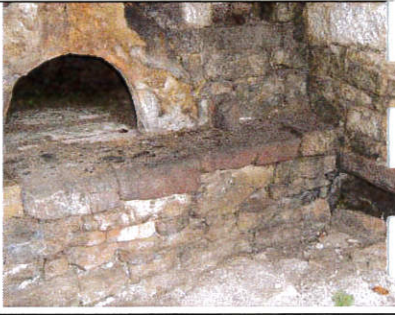
Couverture en lauzes, Voute en berceau brisé, Cendrier.			
Intérêt patrimonial :

Historique/archéologique ***	Edifice exceptionnel représentatif de l'architecture et de l'économie rurales de la fin du XVI° siècle début du XVII° siècle ; peu remanié, ayant conservé ses dispositions d'origine : très grande valeur archéologique et		
Architectural ***	architecturale associée à une grande valeur paysagère.		
Contextuel ***

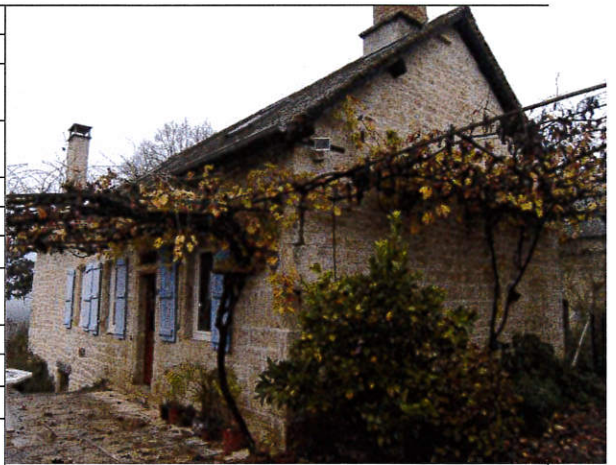
Les Treilles	Ref. cadastrales	P175 section AC
Désignation	Ensemble rural	
Typologie	Maison rurale de la fin du XVII ^e siècle début du XVIII ^e siècle	
Organisation du bâti sur la parcelle	Corps de logis et dépendances organisées autour d'une cour	
Usages	Habitation - agricole	
Datation	XVIII ^e

Façades	Niveaux	Etage habité sur niveau de cave
	Matériaux	Maçonnerie
	Traitement	Pierre apparente
Toiture	Forme	A deux versants
	Matériaux	Ardoise plate (neuve)
Clôture/jardin

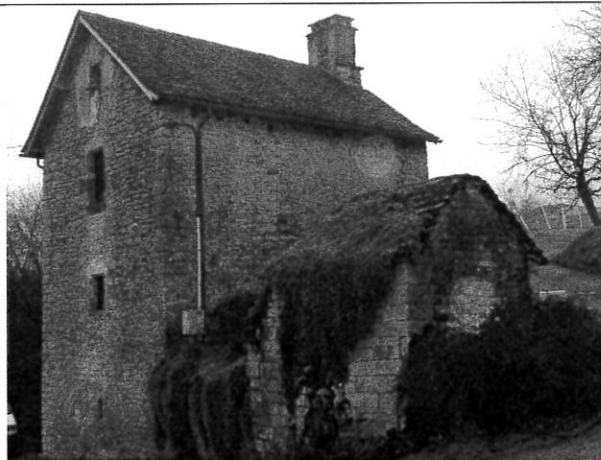
Creffond	Ref. cadastrales	P41 section AM
Désignation	Maison	
Typologie	Maison rurale du XV ^e siècle	
Organisation du bâti sur la parcelle	Bâti implanté en accroche et perpendiculaire à l'espace public	
Usages	Habitation	
Datation	Seconde moitié XV ^e /XVI ^e siècle

Façades	Niveaux	R+1 sur soubassement et combles
	Matériaux	Maçonnerie
	Traitement	Présence de joints anciens
Toiture	Forme	A deux pans relevant d'une modification récente.
	Matériaux	Tuile plate, Souche de cheminée à degré*.
Clôture/jardin	Mur de soutènement en pierre

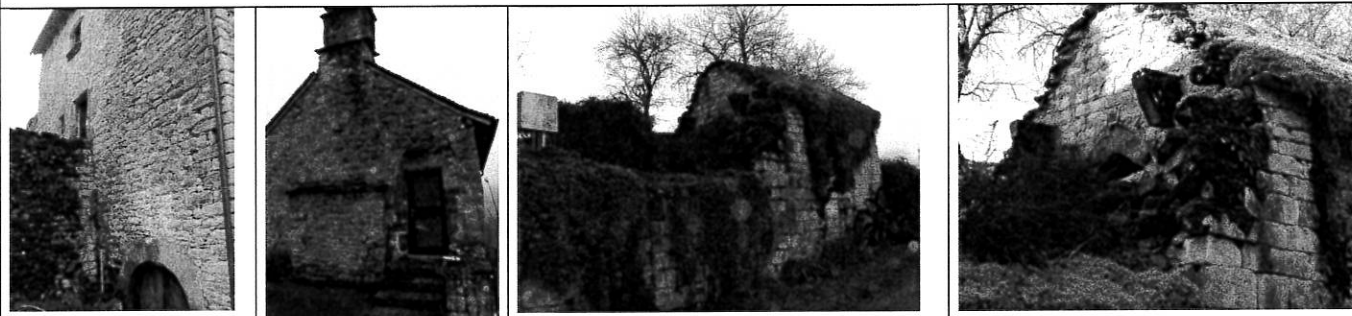
B/ Le four à pain indépendant (XVIII^e siècle)

- Remarquable appareil de pierre assisé
- Fournil couvert à deux pans en lauzes,
- Vestiges du cul du four : couverture ruinée.

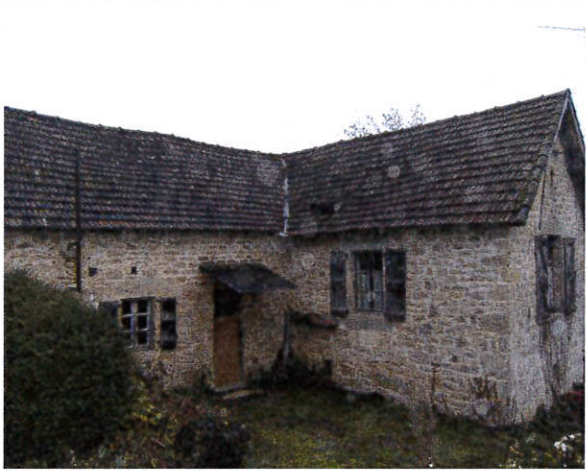
Creffond	Ref. cadastrales	P102 section AM

Désignation	Ensemble rural		
Typologie	Maison rurale de la fin du XVII ^e siècle, début du XVIII ^e siècle.		
Organisation du bâti sur la parcelle	Corps de logis et dépendances organisés entre cour et espace rural		
Usages	Habitation - agricole		
Datation	Maison : bases du XVII ^e siècle, remaniée au XVIII ^e siècle. Grange : 1914 (inscrit sur le linteau d'une arcade)		
Façades	Niveaux	RDC	
	Matériaux	Maçonnerie	
	Traitement	Pierre apparente rejointoyée	
Toiture	Forme	A deux pans	
	Matériaux	Tuile mécanique (reprise XX ^e) outeaux.	
Clôture/jardin

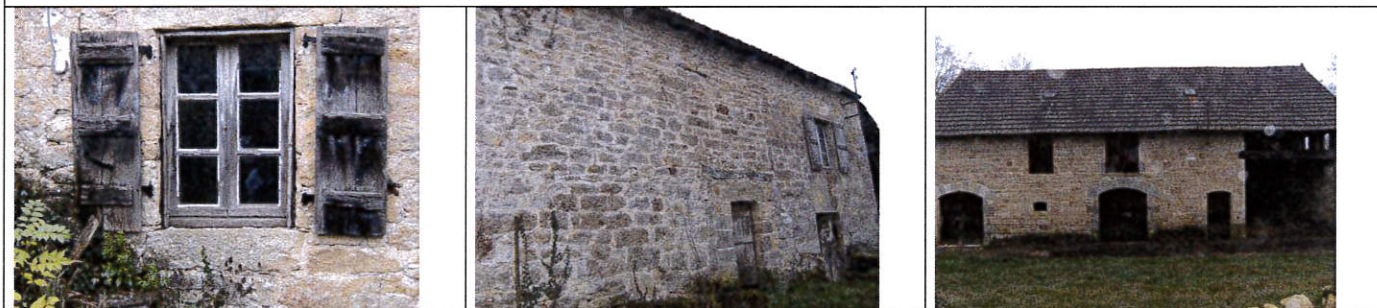
B/ La grange

- Couple d'arcades charretières en arc segmentaire.
- Porte piétonne couverte d'un linteau monolithique en arc segmentaire.
- Séchoir accolé (C).

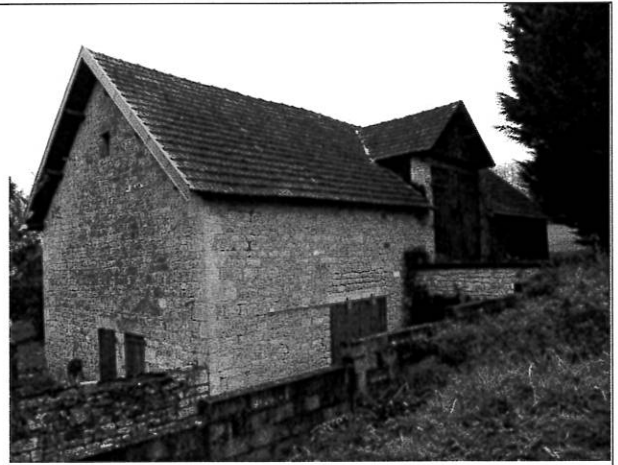
Champs des Plas	Ref. cadastrales	P46 sect.AM
Désignation	Ensemble rural	
Typologie	Grange-étable	
Organisation du bâti sur la parcelle	Corps de logis et dépendances organisés autour d'une cour ouverte.	
Usages	Agricole	
Datation	Fin XIX ^e siècle début XX ^e siècle

Façades (grange)	Niveaux	R+1
	Matériaux	Maçonnerie
	Traitement	Pierres apparentes
Toiture	Forme	A deux pans
	Matériaux	Tuile mécanique

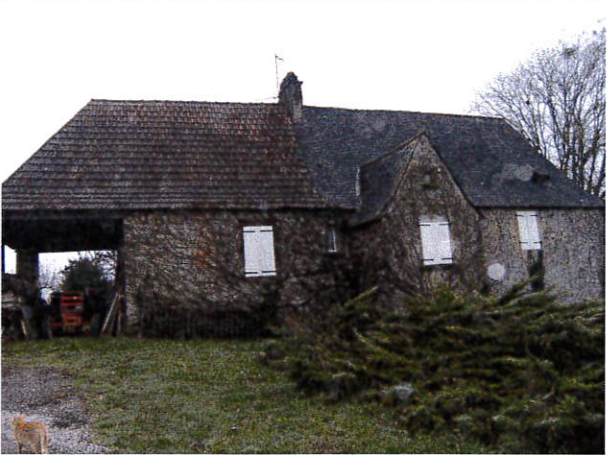
Champs des Plas	Ref. cadastrales	P155 section AM

Désignation	Ensemble rural		
Typologie	Maison rurale		
Organisation du bâti sur la parcelle	Bâti à plan en L.		
Usages	Habitation		
Datation	Base XVII ^e siècle, agrandissement et remaniement 1817 (inscrit sur linteau de la porte)		
Façades	Niveaux	RDC	
	Matériaux	Maçonnerie	
	Traitement	Pierres apparentes	
Toiture	Forme	A quatre pans	
	Matériaux	Ardoise, partie remaniée en tuile mécanique Lucarnes de charpente à deux versants	
Clôture/jardin	- Murets en pierre dans le jardin.

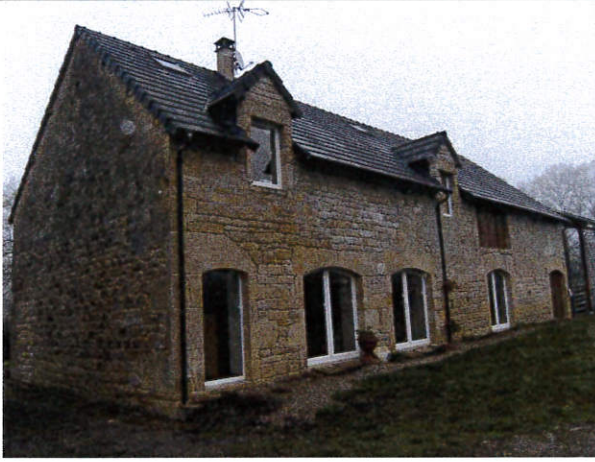
Champs des Plas	Ref. cadastrales	P157 sect. AM

Désignation	Grange (sans doute anciennement associée à la parcelle 155)		
Typologie	Grange		
Organisation du bâti sur la parcelle	Etabli à l'alignement du corps de logis (CF p 155)		
Usages	Transformé en habitation		
Datation	Début XX° siècle remanié courant XX° siècle		
Façades	Niveaux	RDC	
	Matériaux	Maçonnerie	
	Traitement	Pierres apparentes	
Toiture	Forme	A deux pans	
	Matériaux	Tuile mécanique plate fin XX°/début du XXI° siècle	
Clôture/jardin	<ul style="list-style-type: none"> - Muret de clôture, - Puits en pierre cylindrique, compris dispositif de levage et auge en pierre

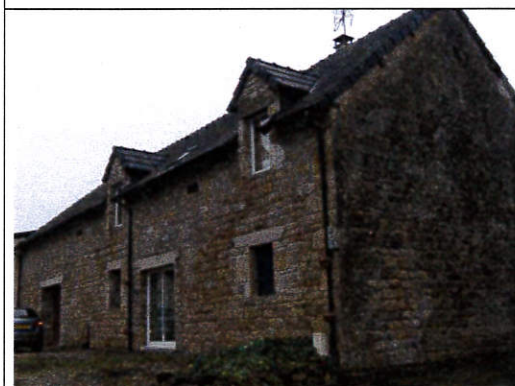
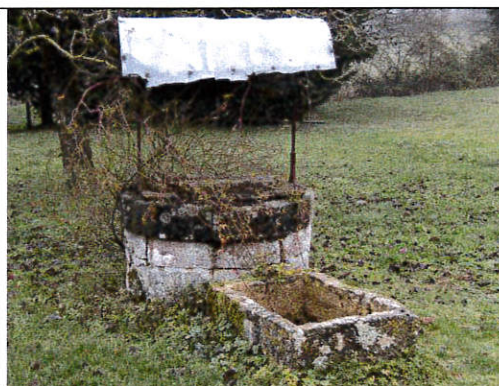
façade arrière

- Ensemble de grandes arcades en pierre couvertes par des linteaux monolithiques en arc segmentaire, dont l'un est daté « 1907 ».

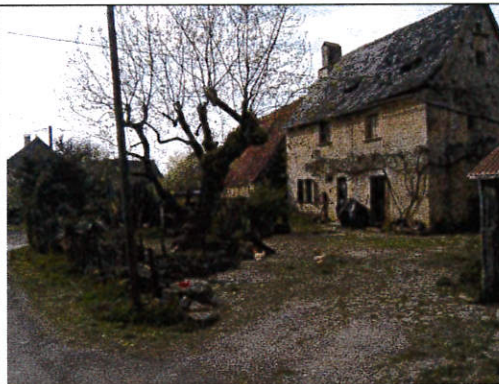
Pommier	Ref. cadastrales	P37 section AL
Désignation	Ensemble rural	
Typologie	Maison rurale de la fin du XVII ^e siècle, début du XVIII ^e siècle.	
Organisation du bâti sur la parcelle	Corps de logis et dépendances organisées autour d'une cour.	
Usages	Habitation + Agricole	
Datation	XVII ^e siècle, remaniement du XIX ^e siècle

Façades	Niveaux	RdC et étage habités.
	Matériaux	Maçonnerie de moellons de calcaire équarris assisés
	Traitement	Pierre apparente
Toiture	Forme	A deux versants
	Matériaux	Ardoise, outeaux, souche de cheminée maçonnée à degré.

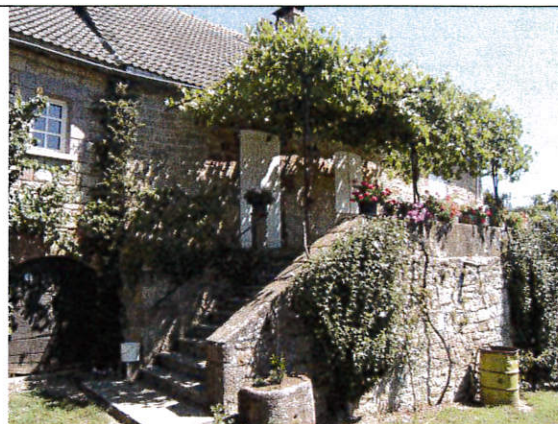
Pommier	Ref. cadastrales	P41 section AL
Désignation	Ensemble rural	
Typologie	Maison rurale	
Organisation du bâti sur la parcelle	Corps de logis et dépendances organisés autour d'une cour	
Usages	Habitation + Agricole	
Datation	Base XIIIe – XIVe siècles. Remaniements XVe – XVIe siècles.

Façades	Niveaux	Etage d'habitation sur cave
	Matériaux	Maçonnerie
	Traitement	Pierre appareillée
Toiture	Forme	A deux versants
	Matériaux	Tuile mécanique et souche de cheminée : remaniement du XX ^e siècle.

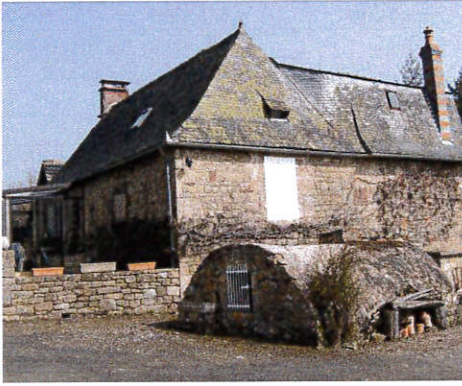
Pommier	Ref. cadastrales	P42 section AL

Désignation	Ensemble rural		
Typologie	Maison noble/forte		
Organisation du bâti sur la parcelle	Corps de logis et dépendances		
Usages	Habitation - agricole		
Datation	XVII ^e siècle, extension fin XIX ^e /début XX ^e siècle		
Façades	Niveaux	RDC sur niveau de cave	
	Matériaux	Maçonnerie appareillée	
	Traitement		
Toiture	Forme	A croupe, extension à combles brisés	
	Matériaux	Ardoise ancienne, extension en brique	
Clôture/jardin

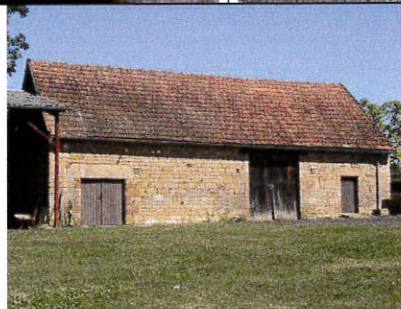
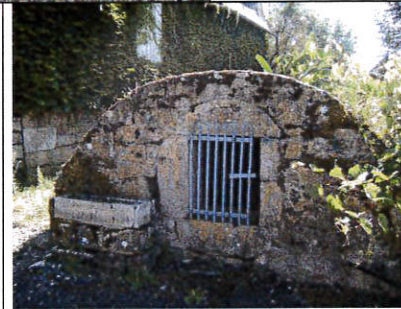
C/ *Le four accolé au corps de logis ;*

D/ *la citerne demi-cylindrique en pierre, récupération des eaux de la toiture, la porte est datée 1907 : reprise.*

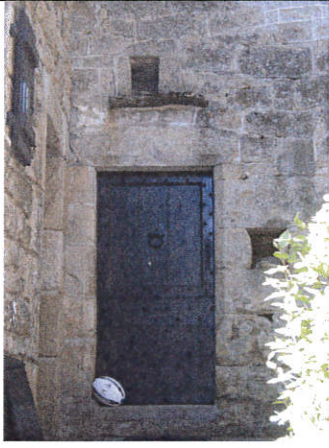
Pommier	Ref. cadastrales	P45 Section AL

Désignation	Maison		
Typologie	Ancienne maison forte		
Organisation du bâti sur la parcelle	Bâti accolé à la voie.		
Usages	Habitation		
Datation	seconde moitié du XV ^e siècle – début XVI ^e siècle (remaniée vers 1960)		
<hr/>			
Façades	Niveaux	Etages habités sur cave	
	Matériaux	Moellons de calcaire	
	Traitement	A pierre vue	
Toiture	Forme	A deux versants, en pavillon sur la tour	
	Matériaux	Ardoise, lucarne de charpente à fronton	
Clôture/jardin	- Mur en pierre sèche

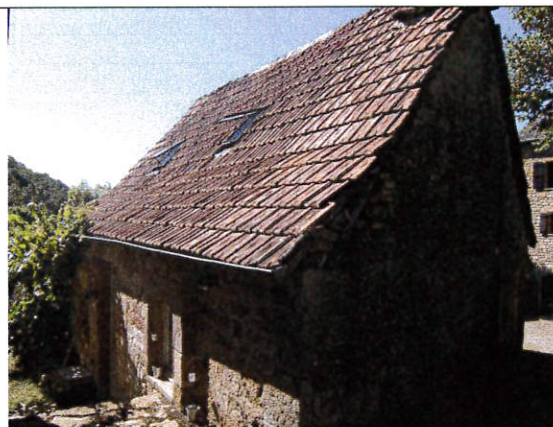
Pommier	Ref. cadastrales	P46 section AL
Désignation	Maison	
Typologie	Maison rurale	
Organisation du bâti sur la parcelle	Bâti implanté perpendiculairement et en accroche de la voie.	
Usages	Habitation	
Datation	Remaniée XIX ^e sur bases antérieures (XV ^e /XVI ^e ?)

Façades	Niveaux	Etage habité sur cave voûtée enterrée
	Matériaux	Maçonnerie appareillée
	Traitement	Pierre apparente
Toiture	Forme	A deux versants
	Matériaux	Tuile mécanique (remaniement XIX ^e /XX ^e), une souche de cheminée à degré*.
Clôture/jardin	- Une treille

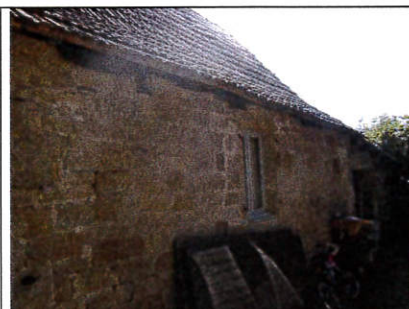
Description architecturale - qualité patrimoniale de l'édifice :
La façade principale, sur cour
 Au RDC :
 - Une porte piétonne à encadrement rectangulaire doté de feuillures (ancienne fenêtre remaniée) ;
 - Deux percements récents.
La façade arrière
 - Une fenêtre à encadrement rectangulaire doté de feuillures.
Observations :
 - Extension du XX^e siècle sur la façade arrière : garage.

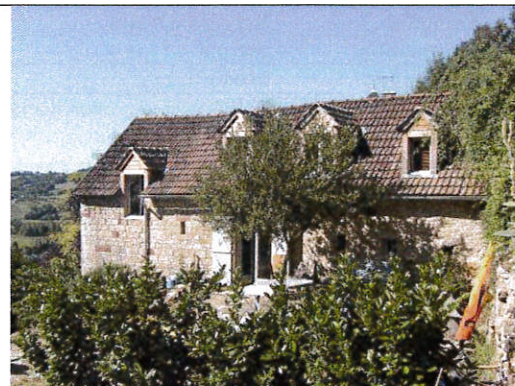
Pommier	Ref. cadastrales	P47 section AL
Désignation	Maison	
Typologie	Ancienne grange transformée en maison	
Organisation du bâti sur la parcelle	Bâti implanté perpendiculairement à la voie en accroche du versant	
Usages	Habitation	
Datation	Remaniée XX° sur bases antérieures XV°XVI° ?

Façades	Niveaux	Etage habité sur soubassement
	Matériaux	Moellons de calcaire
	Traitement	Pierre apparente
Toiture	Forme	A deux versants
	Matériaux	Tuile mécanique, grandes lucarnes (remaniement XX°) et ardoise sur le versant arrière
Clôture/jardin	<ul style="list-style-type: none"> - Mur de clôture, lavoir, fontaine - Deux noyers (p 48)

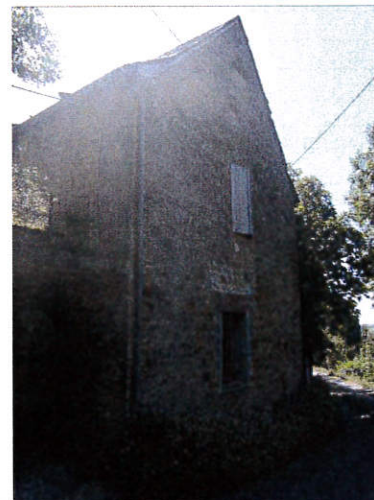
Pommier	Ref. cadastrales	P53 section AL
Désignation	Ensemble rural	
Typologie	Maison rurale du XVII ^e siècle	
Organisation du bâti sur la parcelle	Bâti implanté perpendiculairement à la voie.	
Usages	Habitation	
Datation	XVII ^e siècle, extension du XX ^e siècle

Façades	Niveaux	Etage habité sur cave
	Matériaux	Moellons de calcaire
	Traitement	Pierre apparente
Toiture	Forme	A deux versants
	Matériaux	Ardoise, outeaux

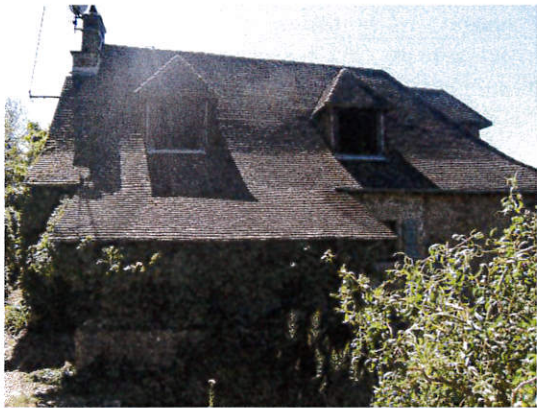
Pommier	Ref. cadastrales	P181 section AL

Désignation	Ensemble rural		
Typologie	Maison rurale de la fin du XVI° siècle début du XVII° siècle		
Organisation du bâti sur la parcelle	Bâti implanté en recul		
Usages	Habitation		
Datation	XVI°/XVII° siècle, extension à l'arrière		
Façades			
	Niveaux	Etage habité sur niveau de cave enterré (enchâssé dans le versant)	
	Matériaux	Moellons de calcaire non assisés	
	Traitement	Pierre apparente	
Toiture			
	Forme	A une croupe	
	Matériaux	Tuile plate, deux lucarnes (XX°)	
Clôture/jardin	Mur de clôture, portail de charpente

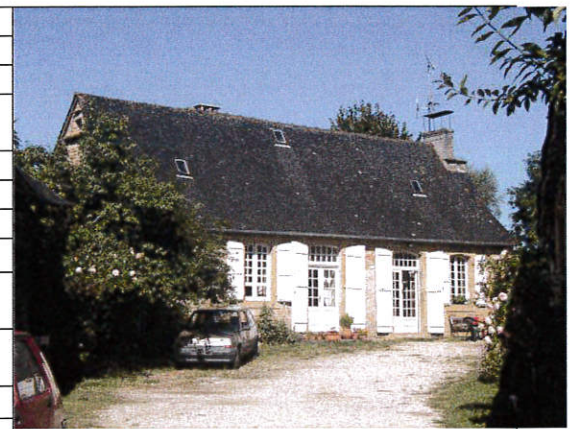
Pommier	Ref. cadastrales	P211 Section AL
Désignation	Ensemble rural	
Typologie	Maison de la fin du XVII ^e siècle	
Organisation du bâti sur la parcelle	Corps de logis et dépendances organisés autour d'une cour fermée.	
Usages	Habitation	
Datation	Bases XVII ^e , remaniée XVIII ^e siècle

Façades	Niveaux	RDC
	Matériaux	Moellons de calcaire équarris et assisés
	Traitement	Pierre apparente (destiné à être enduit ?)
Toiture	Forme	A deux pans
	Matériaux	Ardoise

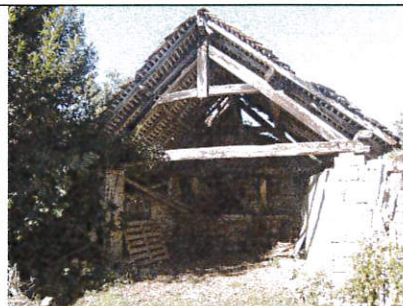
B/ Le four à pain

Fournil couvert en tuile plate, et four couvert de lause, âtre soutenu par deux consoles en pierre, une soue accolée.

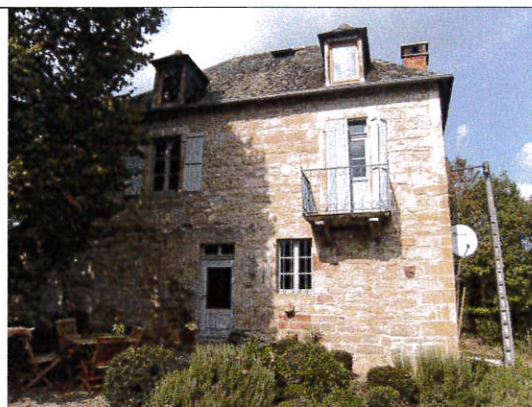
Sous les Plas	Ref. cadastrales	P 173/172 section AB
Désignation	Ensemble rural	
Typologie	Bâti rural de la fin du XIX ^e siècle début du XX ^e siècle	
Organisation du bâti sur la parcelle	Corps de logis et dépendances organisés de part et d'autre d'un chemin rural	
Usages	Habitation - agricole	
Datation	Bases du XIII ^e siècle, remaniements postérieurs notamment au XIX ^e siècle Grange : remaniement en 1932

Façades	Niveaux	R+1 sur niveau de cave enterré ?
	Matériaux	Maçonnerie de moellons
	Traitement	Jointoyé (enduit à l'origine)
Toiture	Forme	A quatre versants
	Matériaux	Ardoise, Lucarne à croupe
Clôture/jardin	Un tilleul remarquable

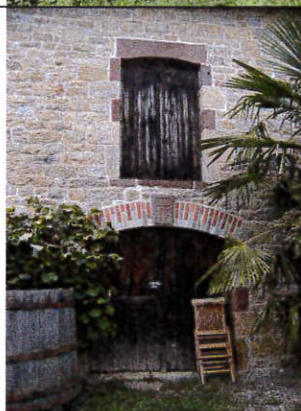
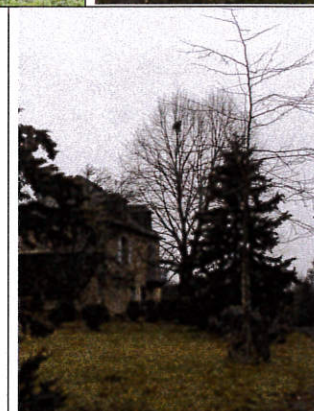
B/ La grange

- Deux arcades à encadrement en brique et pierre, datées 1932.
- Lucarne feuillère, encadrement en gré rouge.

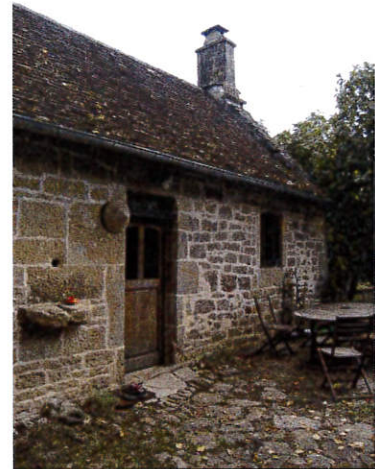
Sous les Plas	Ref. cadastrales	P229 section AB
Désignation	Maison rurale	
Typologie	Maison rurale de la fin du XV ^e siècle, début du XVI ^e siècle	
Organisation du bâti sur la parcelle	Corps de logis et dépendances organisés autour d'une cour dallée	
Usages	Habitation	
Datation	XV ^e /XVI ^e (?), agrandissement et remaniement au XIX ^e	
Façades	Niveaux	Etage habité sur soubassement (avec four)
	Matériaux	Maçonnerie de pierre
	Traitement	Pierre apparente
Toiture	Forme	A deux versants
	Matériaux	Tuile plate (anciennement couvert en lauses ?), remarquable souche de cheminée à ressaut
Clôture/jardin	- Murets en pierre, cour dallée.

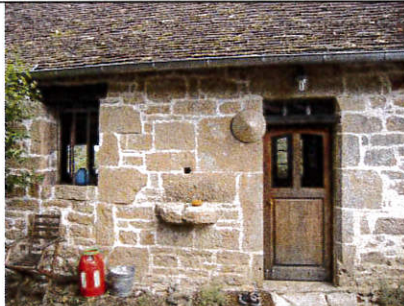
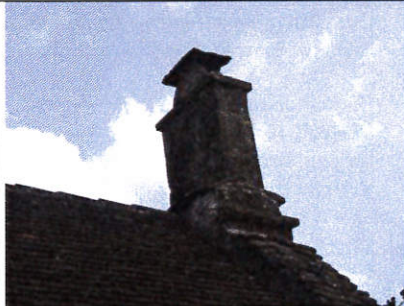
Description architecturale - qualité patrimoniale de l'édifice : Façade principale <ul style="list-style-type: none"> - Porte chanfreinée, congés bais (remaniée ?) - Pierre d'évier, fond percée d'un petit jour rectangulaire chanfreiné - Une souche de cheminée à degré en pierre.

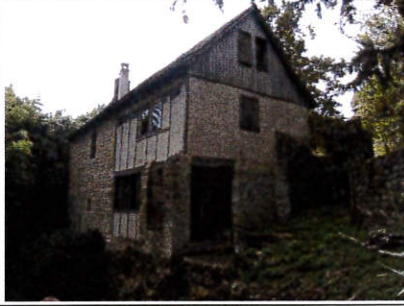
Façade arrière <ul style="list-style-type: none"> - Partie en pan de bois (remaniement ?), - Four, - Petit jour rectangulaire dont le linteau est orné d'un cœur.

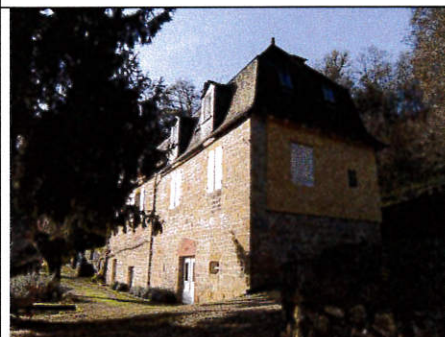
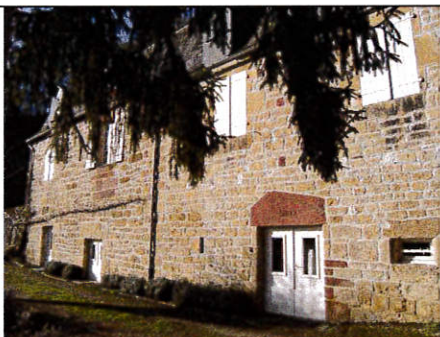
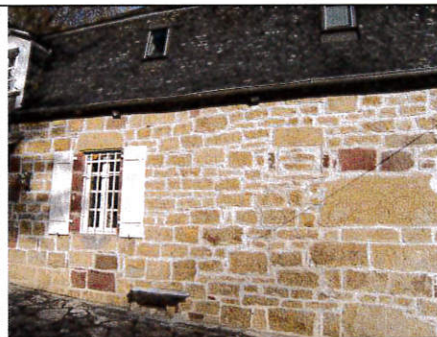
A/ Le corps de logis

- Porte de cave surmontée d'un linteau monolithique en gré rouge daté 1820
- Ensemble de percements rectangulaires

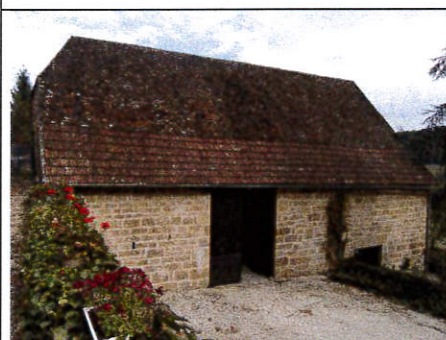
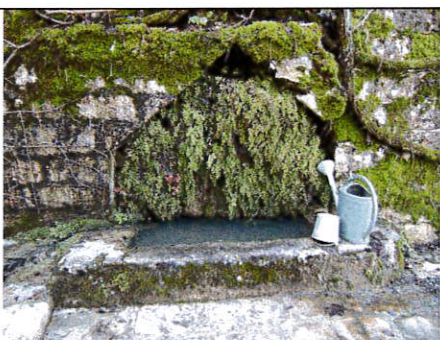
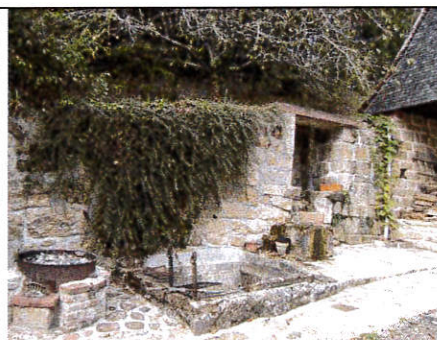
B/ Les dépendances

- B1 : Une grange dotée d'une charpente à entrails retroussés, d'une crèche, et de cols en bois,
- B2 : Un four disposant de banquettes en pierre, gueulé,
- B3 : Un préau en maçonnerie à appareil réglé, corbeau en pierre, piles carrées,
- B4 : Une fontaine couverte d'une dalle monolithique, lavoir, lessiveuse, dont la source est captée au-dessus, au niveau d'un rocher,
- B5 : Une citerne.

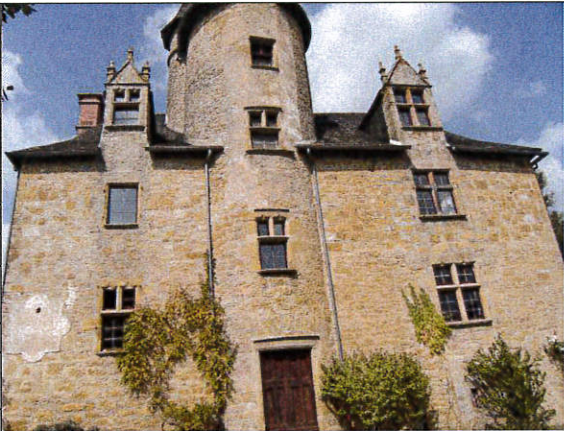
Désignation	Château du Peuch		
Typologie	Maison noble /repaire		
Organisation du bâti sur la parcelle	Bâti implanté en recul sur un promontoire.		
Usages	habitation		
Datation	XV°/XVI°, extension première moitié XVII°		
Façades	Niveaux	Deux niveaux d'habitation sur un niveau de cave	
	Matériaux	Maçonnerie de pierre	
	Traitement	Pierre apparente, vestiges d'enduit fin lissé et badigeonné.	
Toiture	Forme	A quatre versants	
	Matériaux	Ardoise, lucarnes à fronton en pierre, souche de cheminée maçonnée à degrés.	
Clôture/jardin	<ul style="list-style-type: none"> - Murets en pierre, - Un portail d'entrée ajouté au XIX°.

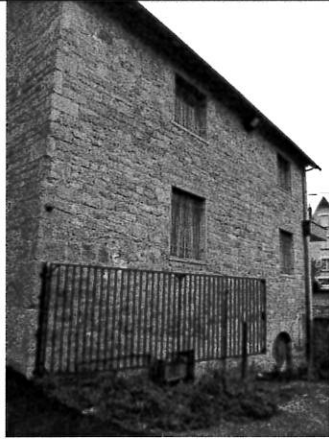
Désignation	Moulin		
Typologie	Bâti industriel		
Organisation du bâti sur la parcelle	Bâti implanté perpendiculairement à la voie.		
Usages	Minoterie		
Datation	XVIII°		
Façades	Niveaux	R+2 (1 ^{er} et 2 ^e étages : surélévation au XX°)	
	Matériaux	Maçonnerie en pierre de grès, appareillage assisé	
	Traitement	Pierre apparente	
Toiture	Forme	A deux versants	
	Matériaux	Ardoise	
Clôture/jardin

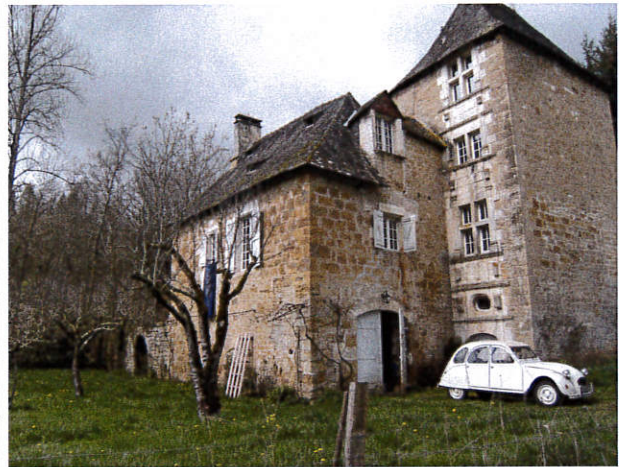
Moulin de Gramont	Ref. cadastrales	P1, 2 et 3 section AM
Désignation	Ancien moulin	
Typologie	Moulin du XVII ^e siècle	
Organisation du bâti sur la parcelle	Etabli en fond de vallée sur le canal de dérivation	
Usages	Ancien moulin	
Datation	XVII ^e siècle

Façades	Niveaux	R+3 sur le corps principal, R+1 sur niveau de cave, sur le corps secondaire.
	Matériaux	Maçonnerie plus ou moins appareillée
	Traitement	Pierre apparente
Toiture	Forme	A quatre versants
	Matériaux	Ardoise, outeaux**, souche de cheminée en pierre appareillée, épis de faîtage en zinc, abouts de chevrons moulurés portées par des solives en débord.
Clôture/jardin

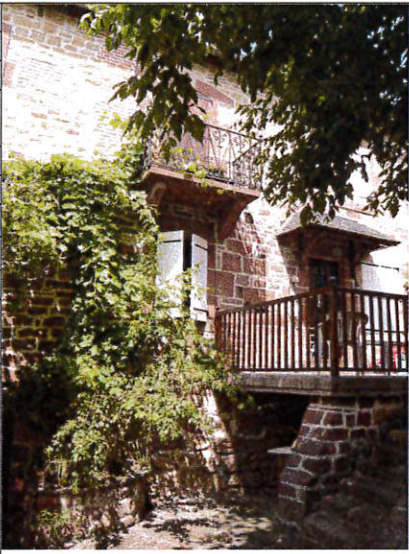
Peyrignac	Ref. cadastrales	P46 section AE

Désignation	Ensemble rural		
Typologie	Bâti rural de la fin du XIX ^e siècle, début du XX ^e siècle		
Organisation du bâti sur la parcelle	Corps de logis et dépendances organisés autour d'une cour		
Usages	Habitation - agricole		
Datation	XIX ^e siècle sur bases du XVIII ^e siècle (voir antérieures)		
Façades	Niveaux	Etage habité sur niveau de cave	
	Matériaux	Maçonnerie de gré rouge	
	Traitement	Pierre apparente (destinée à être enduite)	
Toiture	Forme	A trois versants (accolé toiture maison adjacente)	
	Matériaux	Ardoise, trois grandes lucarnes en pierre à croupe, dont celle du milieu porte les initiales « B.L. » ;	
Clôture/jardin

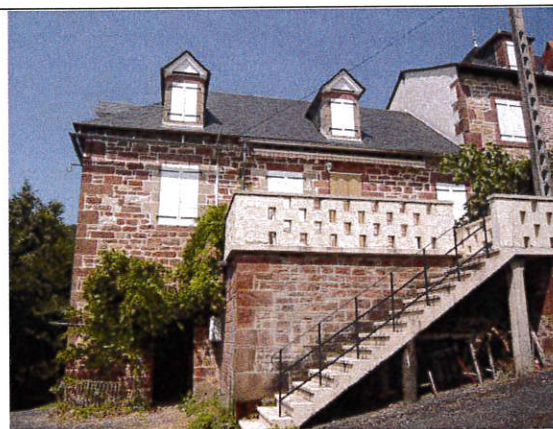
Peyrignac	Ref. cadastrales	P51 section AE
Désignation	Maison	
Typologie	Maison rurale	
Organisation du bâti sur la parcelle	Edifice implanté à l'alignement de l'espace public	
Usages	Habitation	
Datation	Fin XVI°-début XVII° siècle, extension du XIX° siècle et remaniement au XX° siècle (1930)

Façades	Niveaux	Etage habité sur niveau de cave
	Matériaux	Moellons de grès rouge + quelques moellons de grès gris
	Traitement	Pierre apparente
Toiture	Forme	A trois versants (adossé à la maison mitoyenne)
	Matériaux	Ardoise du XX° siècle
Clôture/jardin

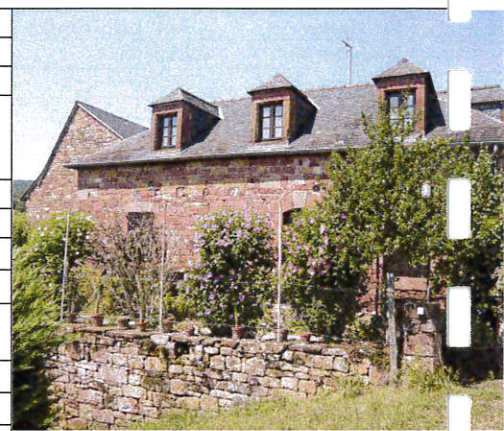
Peyrignac	Ref. cadastrales	P52 section AE
Désignation	Maison	
Typologie	Maison rurale	
Organisation du bâti sur la parcelle	Bâti à plan rectangulaire, perpendiculaire à la voie, en angle de parcelle.	
Usages	Habitation	
Datation	1890 (date sur linteau de la porte) sur bases médiévales

Façades	Niveaux	Etage habité sur niveau de cave
	Matériaux	Moellons de grès rouge + quelques inclusions de calcaire
	Traitement	Pierre apparente
Toiture	Forme	A deux croupes
	Matériaux	Ardoise, Trois lucarnes capucines, encadrement rectangulaire en gré rouge
Clôture/jardin	Murs en pierre

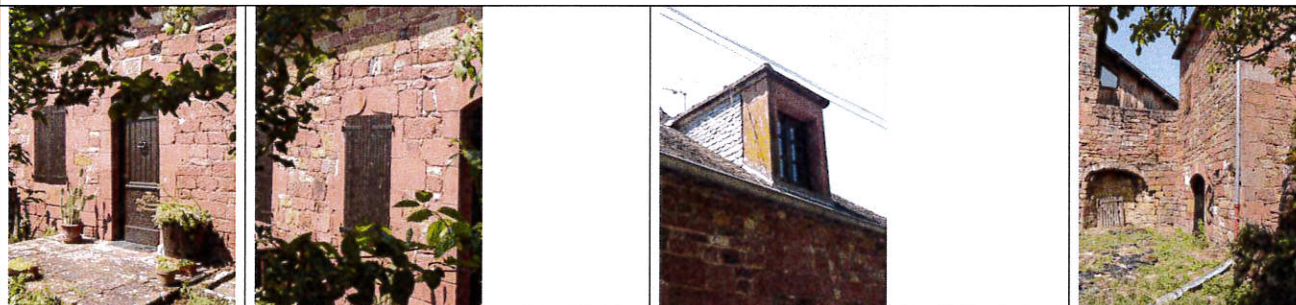
- Une porte de cave, linteau en arc segmentaire en gré rouge, clef en calcaire, surmontée d'une fenêtre rectangulaire XIX^e.

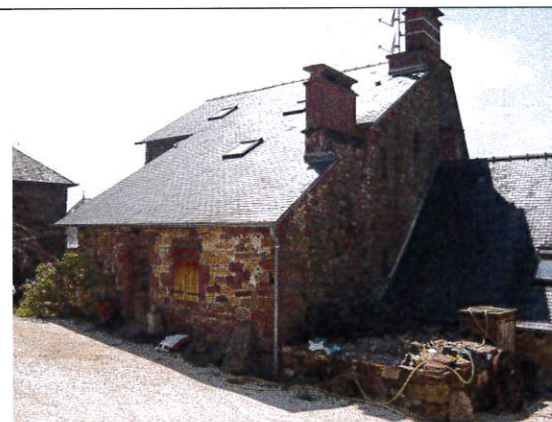
Peyrignac	Ref. cadastrales	P53 section AE
Désignation	Ensemble rural	
Typologie	Maison rurale du XIII ^e /XIV ^e siècle	
Organisation du bâti sur la parcelle	Corps de logis et dépendances organisées autour d'une cour.	
Usages	Agricole + Habitation	
Datation	XIII ^e /XIV ^e siècle

Façades	Niveaux	Etage habité sur niveau de caves.
	Matériaux	Maçonnerie appareillée mêlant gré rouge, gré gris et calcaire
	Traitement	Pierre apparente
Toiture	Forme	A deux versants
	Matériaux	Ardoise, deux souches de cheminée en maçonnerie de gré rouge appareillée.

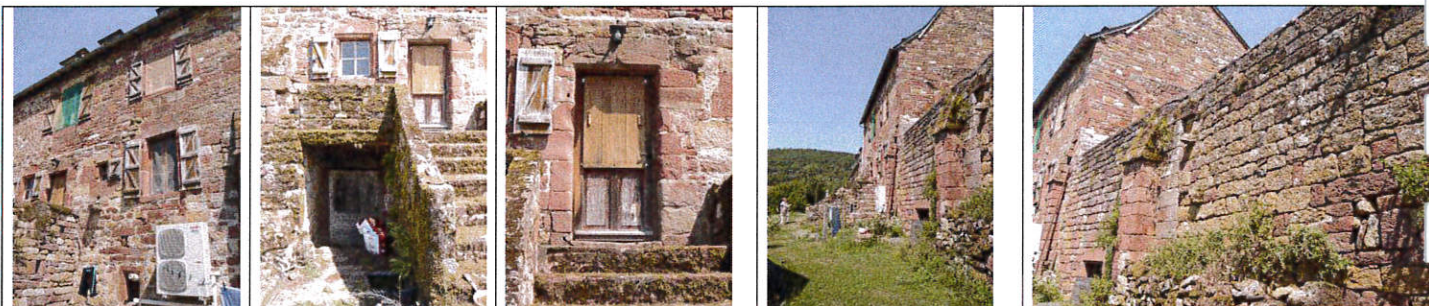
La façade sur jardin :
Soubassement :
- Une porte de cave chanfreinée, menuiseries à cadre, à larges lames ;
- Un jour de cave à encadrement rectangulaire chanfreiné.
Au RDC :
- Une porte piétonne desservie par un escalier droit en pierre, à encadrement rectangulaire arrondi (quart de rond), linteau en accolade ;
- Un petit jour mouluré (ajout de contrevents et feuillures) ;
- Un jour d'évier rectangulaire en pierre doté de feuillures ;
- Une fenêtre à encadrement rectangulaire en pierre doté de feuillures.
A l'étage :
- Une baie à encadrement en pierre coiffé en arc segmentaire, contrevents et sans feuillure ;
- Une fenêtre à encadrement rectangulaire en pierre doté de feuillures ;
- Trois lucarnes de charpente à croupe débordante ;
- Débord de toit sur abouts de solives sectionnées.

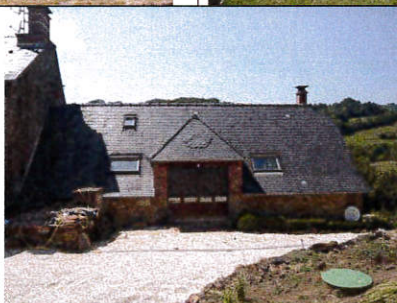
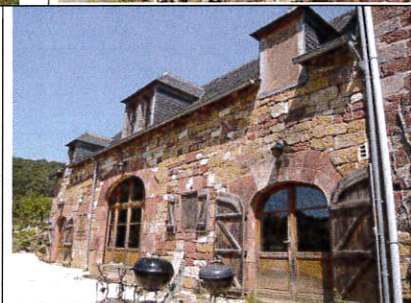
- Trois grandes arcades en anse de panier en grès rouge dont celle du milieu datée 1873 ;
- Un jour rectangulaire
- Trois lucarnes : remaniement du XX^e siècle.

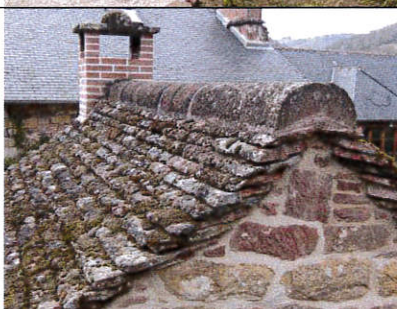
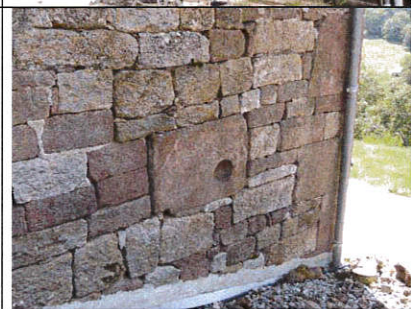
C/ Le four à pain
 Toiture en lauses, faitage en gré rouge ;
 Conduit refait.

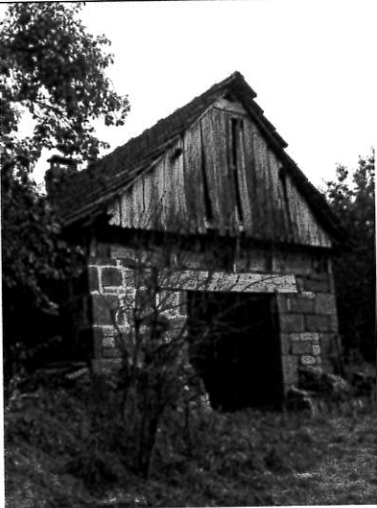
Peyrignac	Ref. cadastrales	P168 section AE

Désignation	Four-séchoir		
Typologie	Bâtiment rural		
Organisation du bâti sur la parcelle			
Usages			
Datation			
Façades	Niveaux	RdC surmonté d'un comble	
	Matériaux	Maçonnerie appareillé de gré rouge et de calcaire ; bardage bois.	
	Traitement	Pierre apparente	
Toiture	Forme	A deux versants	
	Matériaux	Tuile mécanique	
Clôture/jardin

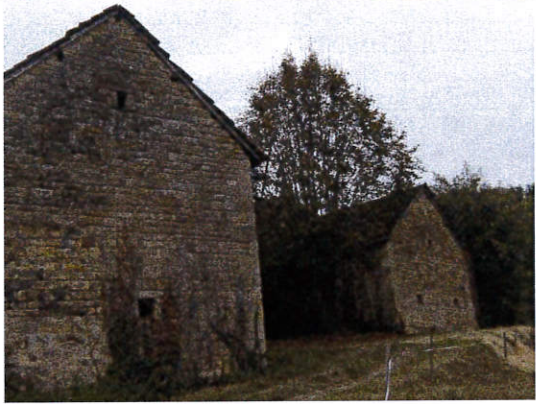
Soult	Ref. cadastrales	P209 section AD

Désignation	Ensemble rural		
Typologie	Bâti rural		
Organisation du bâti sur la parcelle	Corps de logis et dépendances organisés autour d'une cour		
Usages	Agricole		
Datation	XVIII°/XIX°		
Façades	Niveaux	RdC	
	Matériaux	Maçonnerie	
	Traitement	Pierre apparente	
Toiture	Forme	A deux versants	
	Matériaux	Tuile mécanique	
Clôture/jardin	Un tilleul remarquable

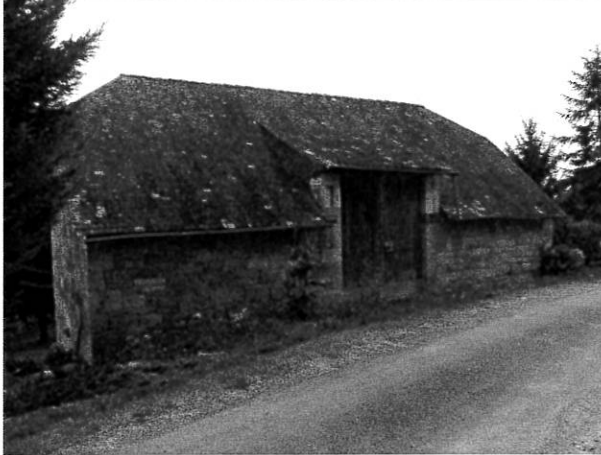
Soult	Ref. cadastrales	P227 section AH

Désignation	Grange-étable		
Typologie	Bâti rural		
Organisation du bâti sur la parcelle	Bâti implanté en accroche de la voirie		
Usages	Agricole		
Datation	XIX°		
Façades	Niveaux	R+1	
	Matériaux	Maçonnerie appareillée de pierre calcaire	
	Traitement	Pierre apparente	
Toiture	Forme	A demi-croupe	
	Matériaux	Ardoise	
Clôture/jardin

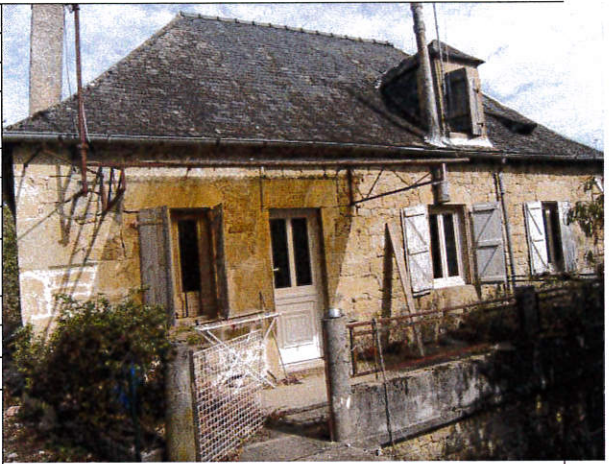
Soult	Ref. cadastrales	P235 section AH

Désignation	Maison		
Typologie	Ensemble rural		
Organisation du bâti sur la parcelle	Corps de logis et dépendances organisés autour d'une cour		
Usages	Habitation- agricole		
Datation	XIX ^e siècle		
Façades	Niveaux	Etage habité sur niveau de cave encaissé	
	Matériaux	Maçonnerie, pignon en pan de bois	
	Traitement	Pierre apparente	
Toiture	Forme	A quatre versants	
	Matériaux	Ardoise, une lucarne à croupe	
Clôture/jardin

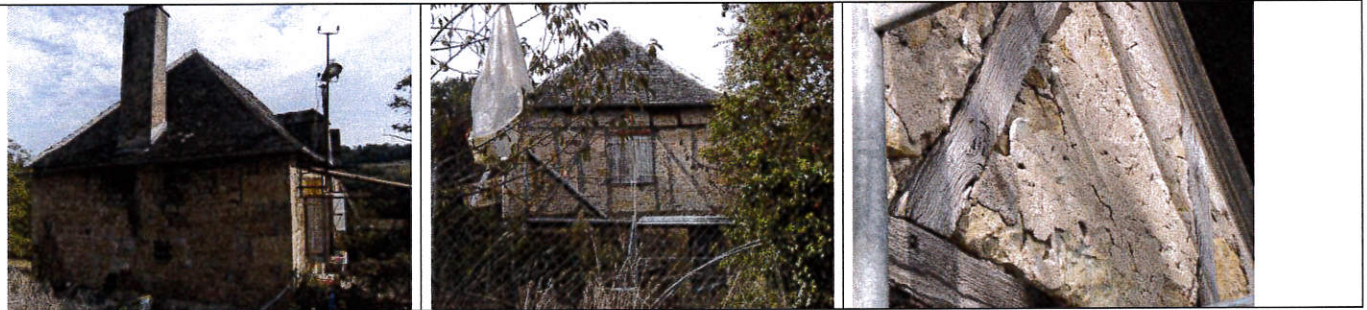
- Trois fenêtres à encadrement rectangulaire,
- Une porte à encadrement rectangulaire, datée 1826.
- En pignon : fenestrou de cantou.

Exemple : rare exemple de pan de bois à poteau et remplissage de moellons enduit à la chaux lacunaire,

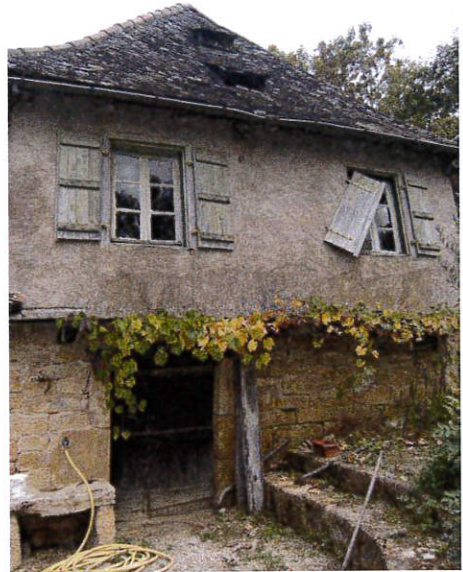
Lander	Ref. cadastrales	P225 section AH
Désignation	Maison	
Typologie	Maison rurale de la fin du XIX° siècle	
Organisation du bâti sur la parcelle	Corps de logis et dépendances organisés autour d'une cour	
Usages	Habitation + Agricole	
Datation	Fin du XVIII° siècle, début du XIX° siècle (sur bases antérieures ?)

Façades	Niveaux	Etage habité sur RdC de cave
	Matériaux	Maçonnerie de pierre calcaire, Corps central : pan de bois en encorbellement à l'étage sur abouts de solives débordants.
	Traitement	Pierre apparente et enduit
Toiture	Forme	A quatre pans, abouts de solives sectionnés.
	Matériaux	Ardoise en écaille, Deux outeaux dont l'un est doté de trous d'envol.

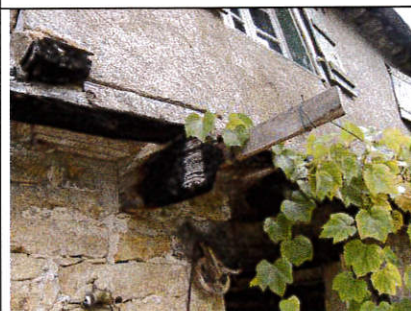
D/ Le puits, couvert en pierre

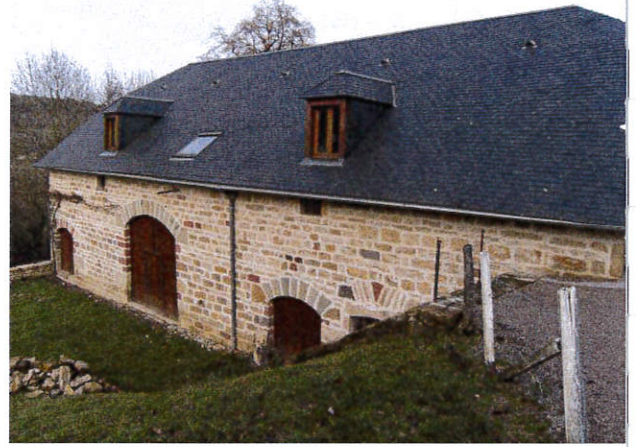
Laubuge	Ref. cadastrales	P57 section AH
Désignation	Ensemble rural	
Typologie		
Organisation du bâti sur la parcelle	Corps de logis et dépendances organisés autour d'une cour ouverte.	
Usages	Habitation et agricole	
Datation	Corps de logis : XVII ^e , remaniement et agrandissement du XVIII ^e , Grange : 1933	
Façades	Niveaux	RDC sur soubassement
	Matériaux	Maçonnerie
	Traitement	Jointoyé au XX ^e
Toiture	Forme	A croupe
	Matériaux	Ardoise, Outeaux et lucarnes
Clôture/jardin
