AVAP DE LIGNEYRAC

1 - RAPPORT DE PRESENTATION

19MS - avap - rapport - 2013.06.21. pdf

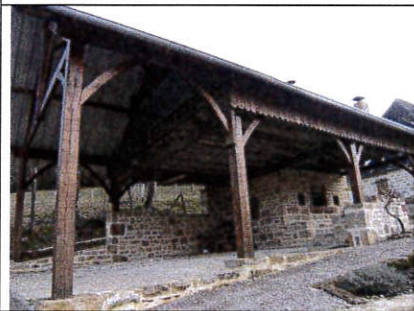
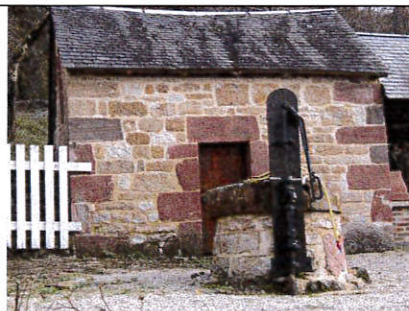
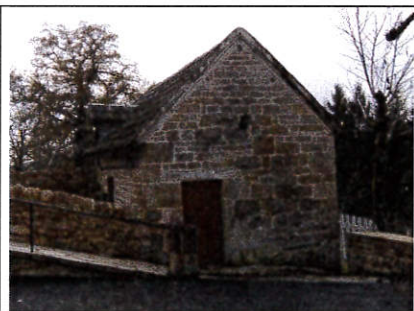
- C1 : deux fours à pain, remaniement du XX^e,
- C2 : un séchoir à noix,
- C3 : Puits.

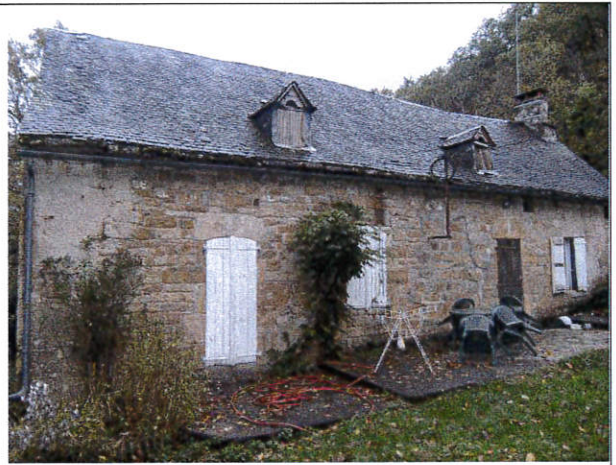
Lescure	Ref. cadastrales	P194 AH
Désignation		
Typologie	Ensemble rural	
Organisation du bâti sur la parcelle	Corps de logis et dépendances organisés autour d'une cour.	
Usages	Habitation - agricole	
Datation	XVII ^e , remaniement du XVIII ^e (1760 inscrit sur le linteau d'une porte)

Façades	Niveaux	RdC sur soubassement (?)
	Matériaux	Maçonnerie
	Traitement	Joints beurrés initiaux
Toiture	Forme	A deux versants, lucarnes de charpente à deux versants
	Matériaux	Ardoise, lauses conservée à l'égout : matériau de couverture initial ?
Clôture/jardin

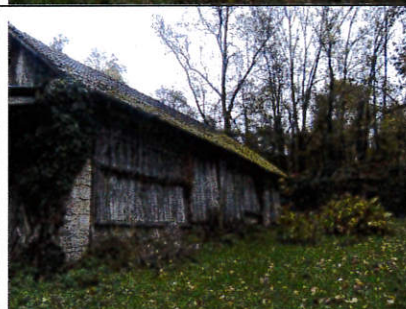
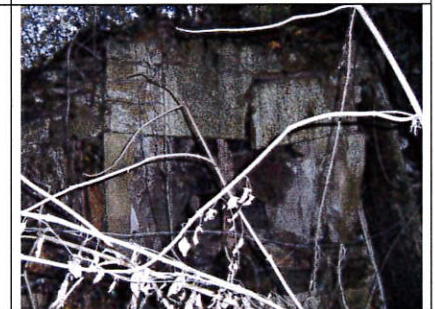
- Un bucher,
- Une grange/hangar,
- Un four à pain, XVII^e (parcelle AH 50)
- Une maison en ruine, XIX^e.

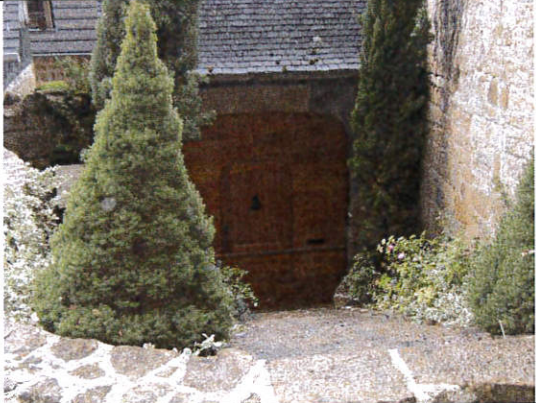
Rosiers	Ref. cadastrales	P7 section AH

Désignation	Ensemble rural		
Typologie			
Organisation du bâti sur la parcelle	Corps de logis et dépendances organisées autour d'une cour fermée		
Usages	Habitation - agricole		
Datation	Portail daté 1782		
Façades	Niveaux		
	Matériaux		
	Traitement		
Toiture	Forme		
	Matériaux		
Clôture/jardin

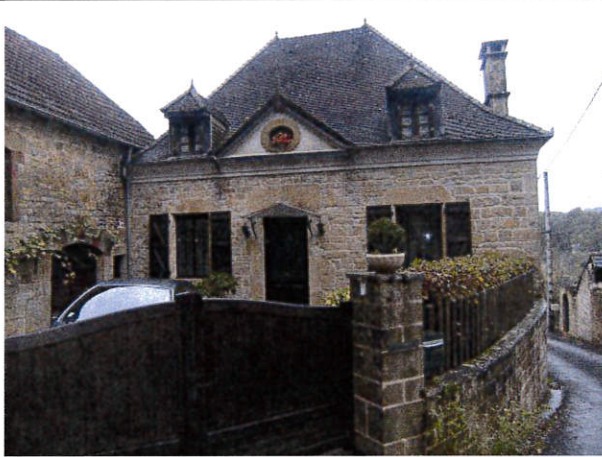
Rosiers	Ref. cadastrales	P9 section AH

Désignation	Ensemble rural		
Typologie	Bâti rural de la fin du XIX ^e siècle début du XX ^e siècle		
Organisation du bâti sur la parcelle	Corps de logis et dépendances organisés autour d'une cour fermée		
Usages	Habitation - agricole		
Datation	XIX ^e (1844)		
Façades	Niveaux	Etage habité sur niveau de cave	
	Matériaux	Maçonnerie	
	Traitement	Pierre apparente (destiné à être enduit ?)	
Toiture	Forme	A quatre versants	
	Matériaux	Tuile plate neuve, deux lucarnes à croupe, corniche	
Clôture/jardin	Mur de clôture en pierre

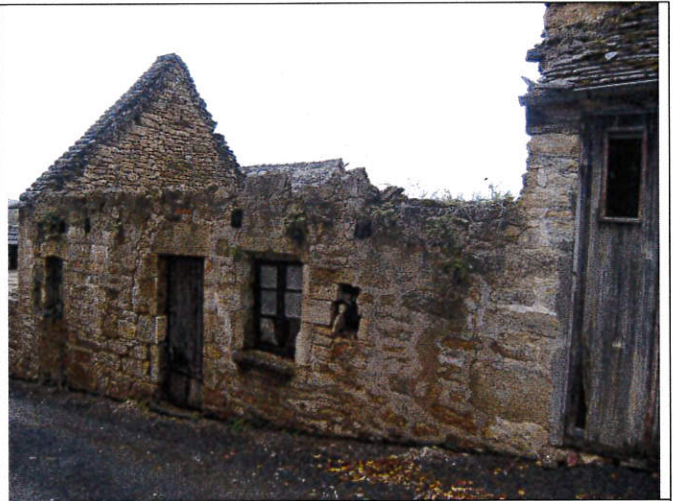
Rosiers	Ref. cadastrales	P10 section AH
Désignation	Maison	
Typologie	Maison rurale de la fin du XVII ^e siècle	
Organisation du bâti sur la parcelle	Bâti implanté parallèlement et en bordure de voirie.	
Usages	Habitation (aujourd'hui en ruines)	
Datation	XVII ^e , remaniement au XVIII ^e

Façades	Niveaux	RDC
	Matériaux	Maçonnerie
	Traitement	Pierre apparente
Toiture	Forme	A deux versants
	Matériaux	Pignons couverts en louse

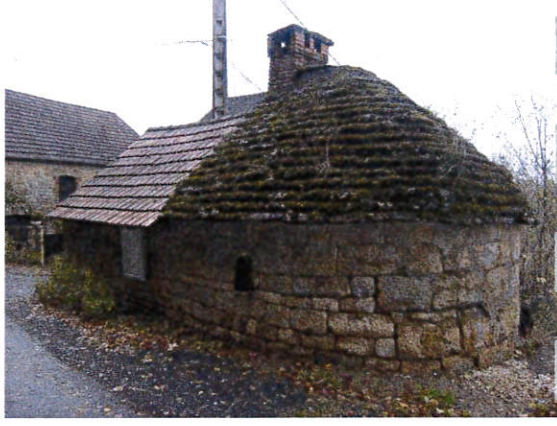
Rosiers	Ref. cadastrales	P11 section AH

Désignation	Four à pain		
Typologie	Edifice rural		
Organisation du bâti sur la parcelle	Bâti implanté en bordure de l'espace public.		
Usages			
Datation	XVII°-XVIII°		
Façades	Niveaux	RdC	
	Matériaux	maçonnerie	
	Traitement	Pierre apparente	
Toiture	Forme	En cul de four et à deux versants	
	Matériaux	Lauses sur le cul de four, tuile mécanique sur le fournil.	
Clôture/jardin

Four semi circulaire couvert de lauses
 Fournil couvert en charpente.

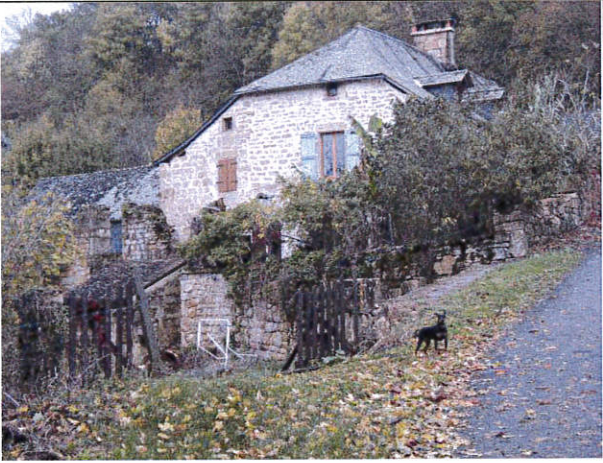
Rosiers	Ref. cadastrales	P14 section AH

Désignation	Ensemble rural		
Typologie	Bâti rural		
Organisation du bâti sur la parcelle	Corps de logis et dépendances organisés autour d'une cour fermée		
Usages	Habitation-agricole		
Datation	XVII ^e , remaniement XVIII ^e : clef de l'arcade du portail d'entrée datée 1793, puis XIX ^e : couverture en ardoises et lucarnes.		
Façades	Niveaux	Etage habité sur niveau de cave	
	Matériaux	Maçonnerie	
	Traitement	Pierre apparente	
Toiture	Forme	A deux versants	
	Matériaux	Ardoise, souche de cheminée maçonnée, lucarnes	
Clôture/jardin	<ul style="list-style-type: none"> - Murs hauts maçonnés, surmontés d'un couronnement en pierre, - Un mur de clôture en pierre percé d'un portail en arc déprimé daté 1793.

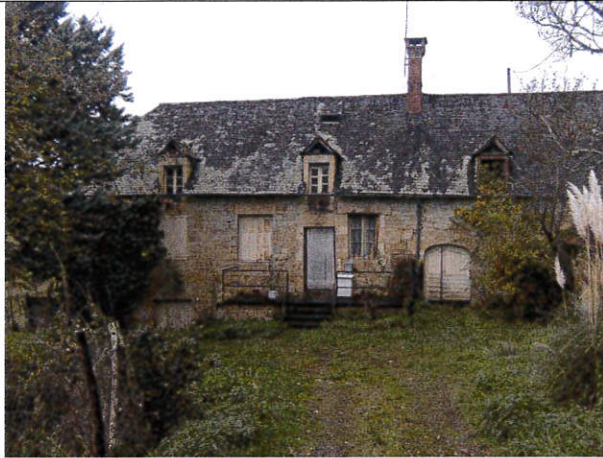
Rosiers/Noëlle	Ref. cadastrales	P19 section AH

Désignation	Ensemble rural		
Typologie	Bâti rural		
Organisation du bâti sur la parcelle	Corps de logis et dépendances organisés autour d'une cour		
Usages	Habitation - agricole		
Datation	XVIII ^e , remaniement en 1890		
Façades	Niveaux	Etage habité sur niveau de cave	
	Matériaux	Maçonnerie de pierre en appareil assisé	
	Traitement	Pierre apparente	
Toiture	Forme	A deux versants et une demi-croupe	
	Matériaux	Ardoise, outeaux, lucarnes à fronton.	
Clôture/jardin

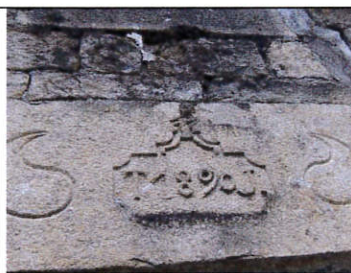
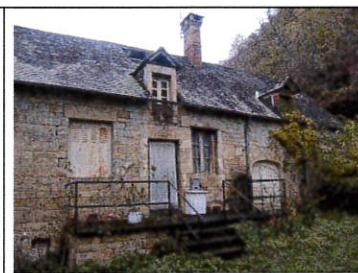
La façade principale :

- travée constituée de la porte d'entrée datée 1890, surmontée d'une lucarne, encadrée de deux baies rectangulaires (l'une ayant été remaniée au XIX^e siècle),
- travée constituée d'une porte de cave rectangulaire surmontée d'une fenêtre et d'une lucarne à fronton.
- grange accolée : arcade charretière en anse de panier surmontée d'une lucarne de charpente.

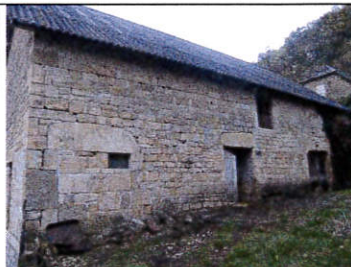
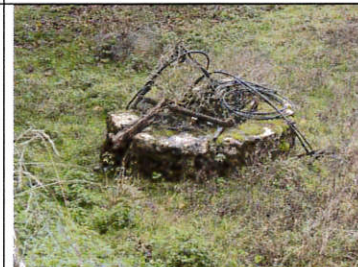
B/ Les dépendances

- B1 : séchoir,
- B2 : bergerie en maçonnerie, disposant de trois baies dotées de jambages chanfreinés, XVIII^e,
- B3 : porcherie,
- B4 : puits à margelle demi-circulaire.

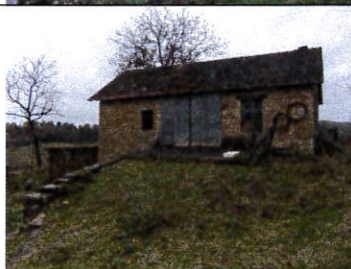
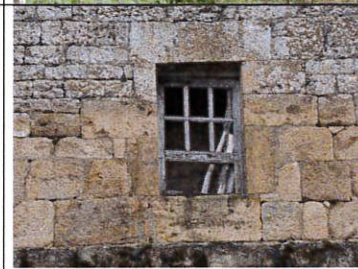
C/ Ancien corps de logis, XVII^e/XVIII, transformé en grange

- Une cheminée en pierre, dotée de jambages avec une colonnette engagée, XVII^e,
- Une porte en soubassement, dotée de chanfreins et de congés en fer de lance,
- Une fenêtre sur le pignon, menuiseries à petits bois et allège pleine,
- Une souillarde, XVIII^e.
-

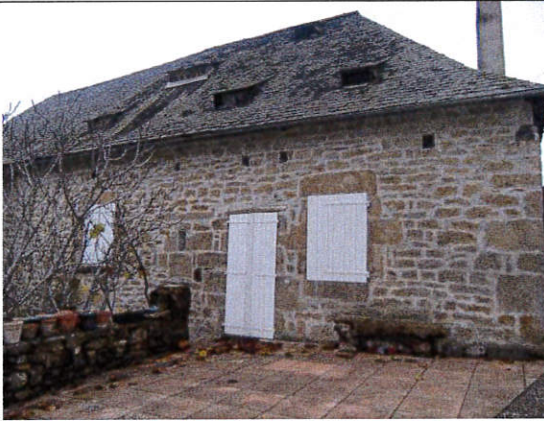
Les Crosses	Ref. cadastrales	P213 section AH

Désignation	Ensemble rural		
Typologie	Bâti rural		
Organisation du bâti sur la parcelle	Corps de logis et dépendances organisés autour d'une cour.		
Usages	Habitation - agricole		
Datation	XVII°, remaniement du XIX°, extension du XX°		
Façades	Niveaux	Etage habité sur niveau de cave	
	Matériaux	Maçonnerie	
	Traitement	Maçonnerie apparente (rejointoiement du XX° siècle)	
Toiture	Forme	A trois versants	
	Matériaux	Ardoise, outeaux dont un double doté de trous d'envol.	
Clôture/jardin	- Murets en pierre.

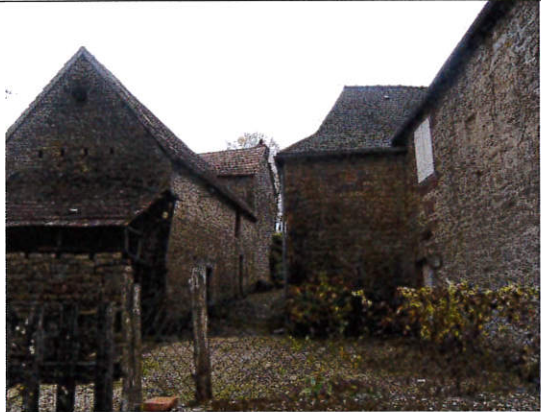
Liat	Ref. cadastrales	P24 section AI

Désignation	Ensemble rural		
Typologie	Maison rurale de la fin du XVII ^e siècle début du XVIII ^e siècle		
Organisation du bâti sur la parcelle	Corps de logis et dépendances organisés autour d'une cour (liés à la parcelle 25 ?).		
Usages	Habitation - agricole		
Datation	XVII ^e siècle remanié au XIX ^e		
Façades	Niveaux	Etage habité sur niveau de cave.	
	Matériaux	Maçonnerie	
	Traitement	Pan de bois (habitation) et pierre apparente assisée (soubassement du corps de logis et de la grange)	
Toiture	Forme	A deux versants	
	Matériaux	Tuile mécanique	
Clôture/jardin	<ul style="list-style-type: none"> - Un muret, - Passage en calade, - Deux puits. - Frênes isolés et en lignes sur parcelle en prairie nord

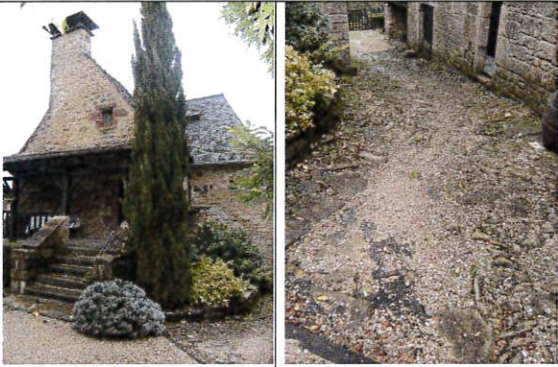
Liat	Ref. cadastrales	P25 section AI

Désignation	Ensemble rural		
Typologie	Maison rurale de la fin du XV ^e siècle début du XVI ^e siècle		
Organisation du bâti sur la parcelle	Corps de logis et dépendances organisés autour d'une cour.		
Usages	Habitation agricole		
Datation	XV ^e /XVI ^e siècle, extensions XVII ^e puis XVIII ^e siècles		
Façades	Niveaux	Etage habité sur niveau de cave.	
	Matériaux	Maçonnerie	
	Traitement	Pierre apparente	
Toiture	Forme	A deux versants	
	Matériaux	Ardoise, souche de cheminée à degrés	
Clôture/jardin	<ul style="list-style-type: none"> - Un muret, - Passage en calade, - Puits circulaire.

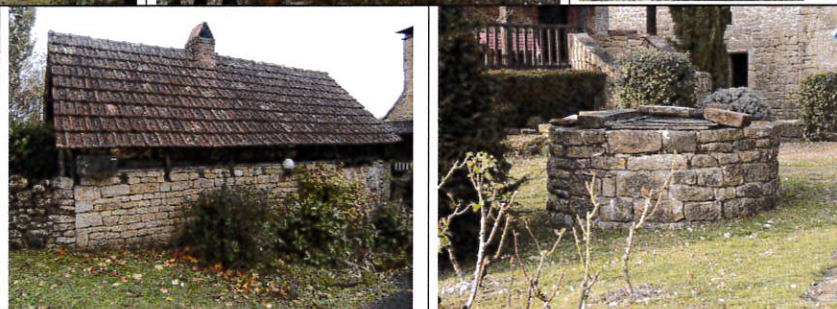
b/ *Le séchoir*

Maçonnerie,
Toiture à deux pans en tuile mécanique,
Four à pain et séchoir.

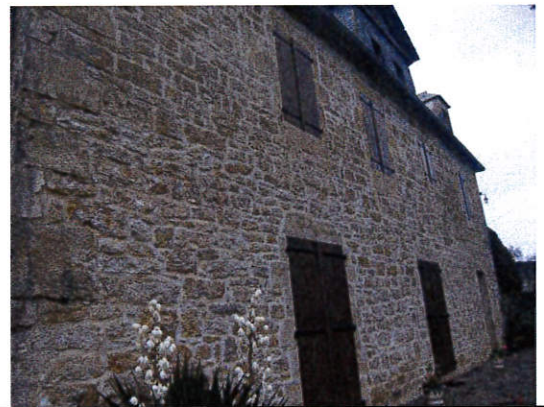
Liat	Ref. cadastrales	P33 section AI
Désignation	Ensemble rural	
Typologie	Bâti rural de la fin du XIX ^e siècle, début du XX ^e siècle	
Organisation du bâti sur la parcelle	Bâtiment et dépendances organisés autour d'une cour.	
Usages	Habitation - agricole	
Datation	Remaniement au XIX ^e siècle

Façades	Niveaux	R+1
	Matériaux	Maçonnerie
	Traitement	Jointoyé au XIX ^e siècle
Toiture	Forme	A quatre pans
	Matériaux	Ardoise

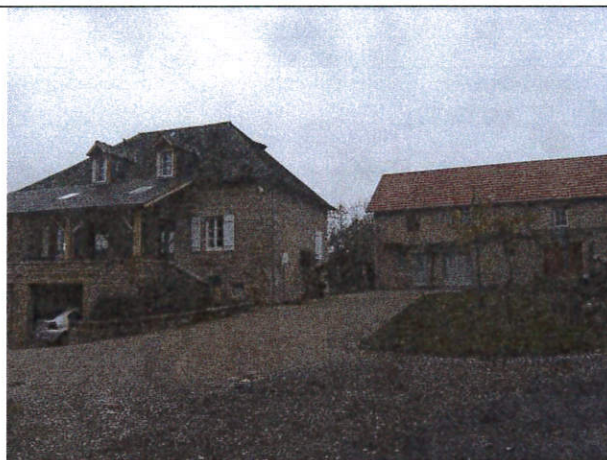
Liat	Ref. cadastrales	P40 section A1
Désignation	Ensemble rural	
Typologie	Bâti rural de la fin du XIX ^e siècle début du XX ^e siècle	
Organisation du bâti sur la parcelle	Corps de logis et dépendances organisés autour d'une cour.	
Usages	Habitation agricole	
Datation	Remaniement au XIX ^e siècle et au début du XX ^e siècle(1921)

Façades	Niveaux	Etage habité sur soubassement
	Matériaux	Maçonnerie
	Traitement	Pierre apparente (rejointoiement XX ^e)
Toiture	Forme	A quatre versants
	Matériaux	Ardoise, outeaux.

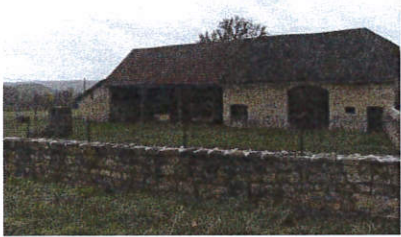
Liat	Ref. cadastrales	P41

Désignation	Grange		
Typologie	Bâti rural de la fin du XIX ^e siècle, début du XX ^e siècle.		
Organisation du bâti sur la parcelle	Bâti implanté en accroche de l'espace public.		
Usages	agricole		
Datation	XIX ^e siècle		
Façades	Niveaux	RdC	
	Matériaux	Maçonnerie	
	Traitement	Pierre apparente	
Toiture	Forme	1/2 croupe	
	Matériaux	Tuile plate/tuile mécanique	
Clôture/jardin

A- Grange : grande arcade charretière centrale couverte en arc segmentaire, flanquée de deux portes piétonne, prolongée par un auvent de charpente (ajout ?)

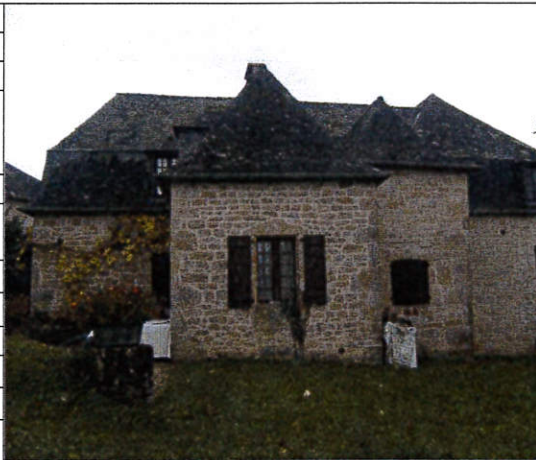
Liat	Ref. cadastrales	P228-225 section A1

Désignation	Maison		
Typologie	Demeure de la fin du XVII ^e siècle, début du XVIII ^e siècle		
Organisation du bâti sur la parcelle	Corps de logis et dépendances organisés autour d'une cour fermée à la charnière de l'espace rural		
Usages	Habitation - agricole		
Datation	Fin XVI ^e – début XVII ^e , remaniement au XVIII ^e puis au XIX ^e (agrandissement)		
Façades	Niveaux	Etage habité sur niveau de cave	
	Matériaux	Maçonnerie	
	Traitement	Pierre apparente	
Toiture	Forme	A combles brisés	
	Matériaux	Ardoise, lucarnes XX ^e Cheminée maçonnée	
Clôture/jardin	<ul style="list-style-type: none"> - Un muret, - Un portail en ferronnerie encadré de piles en pierre surmontées d'un couronnement en pierre (en remploi), - Un puits (dans la parcelle 225). - Un marronnier et un frêne remarquables - Allée de desserte (ancien chemin rural) plantée de frênes

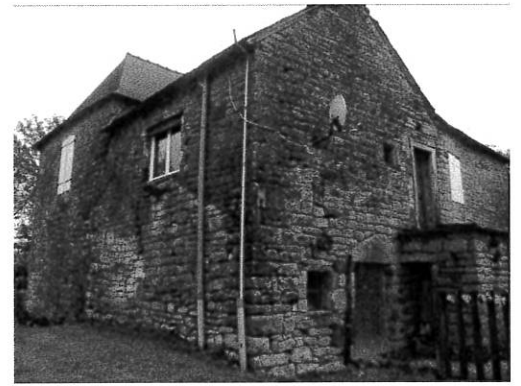
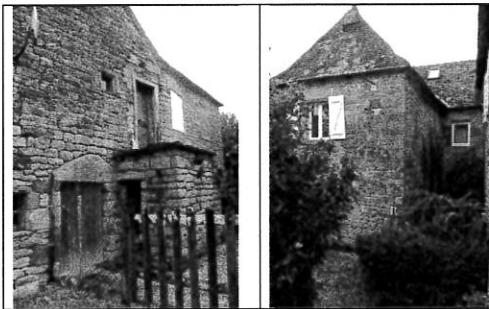
Liat	Ref. cadastrales	P235 section AI
Désignation	Ensemble rural	
Typologie	Maison rurale de la fin du XVII ^e siècle début du XVIII ^e siècle	
Organisation du bâti sur la parcelle	Corps de logis accolé à celui situé parcelle 25	
Usages	Habitation	
Datation	XVII ^e siècle	
Façades	Niveaux	Etage habité sur niveau de cave.
	Matériaux	Maçonnerie
	Traitement	Pierre apparente assisée
Toiture	Forme	A quatre versants
	Matériaux	Ardoise
Clôture/jardin

- Bases anciennes (maçonnerie appareillée, percements) remaniée au XVIII^e siècle (fenêtre en arc segmentaire), puis au XX^e siècle (percements récents).

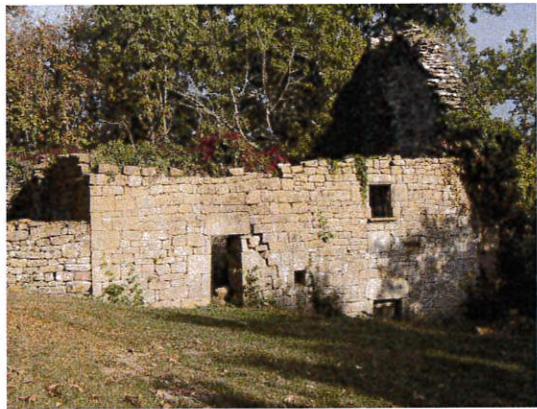
Traversat	Ref. cadastrales	P130 section AI
Désignation	Maison	
Typologie	Maison rurale de la fin du XVI ^e siècle début du XVII ^e siècle	
Organisation du bâti sur la parcelle		
Usages	Habitation	
Datation	XVII ^e siècle	
Façades	Niveaux	Etage habité sur cave
	Matériaux	Maçonnerie appareillée
	Traitement	Pierre apparente
Toiture	Forme	Deux versants
	Matériaux	Inconnu : à noter la présence de lauses sur les arases rampantes
Clôture/jardin

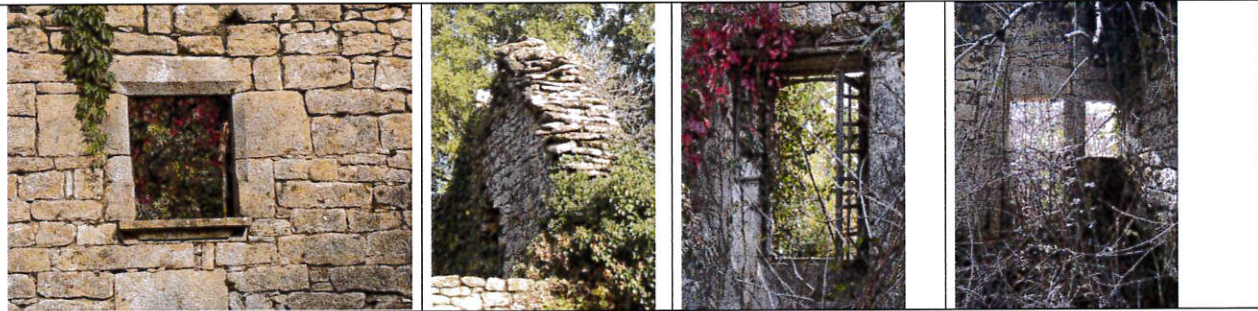
Au RDC :

- Une fenêtre à encadrement chanfreiné, sur appui saillant,
- Une souillarde équipée d'un banc périphérique,
- Une porte d'entrée rectangulaire chanfreinée flanquée d'un jour
- Une porte de cave.

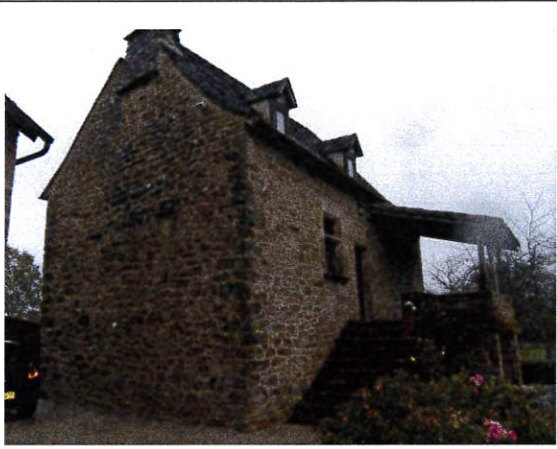
Traversat	Ref. cadastrales	P134/135 section AI

Désignation	Ensemble rural		
Typologie	Bâti rural		
Organisation du bâti sur la parcelle	Corps de logis et dépendances organisés autour d'une cour.		
Usages	Habitation		
Datation	Maison : Seconde moitié du XV°/début du XVI° Grange : XVII°, remaniée à la fin du XIX°		
Façades	Niveaux	R+1	
	Matériaux	Maçonnerie	
	Traitement	Jointoyé	
Toiture	Forme	A demi-croupe	
	Matériaux	Tuile plate	
Clôture/jardin	Parcelle enclose de murets. Un chêne remarquable

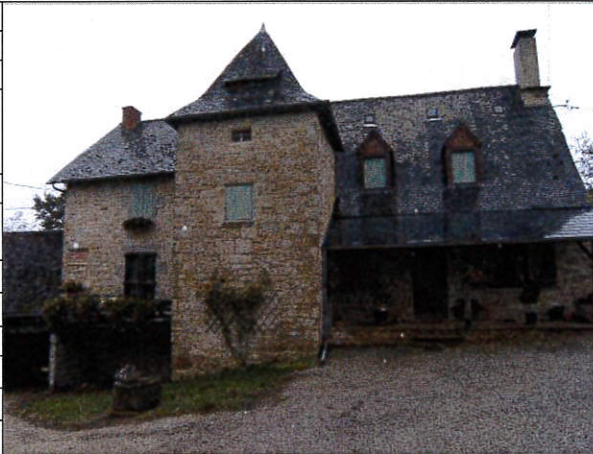
Traversat	Ref. cadastrales	P136 section AI

Désignation	Ensemble rural		
Typologie	Maison noble ou repaire du XVII ^e siècle		
Organisation du bâti sur la parcelle	Corps de logis et dépendances organisés autour d'une cour.		
Usages	Habitation - agricole		
Datation	Maison : XVII ^e , extension du XIX ^e Grange : début XX ^e (1909)		
Façades	Niveaux	Etage habité sur soubassement	
	Matériaux	Maçonnerie	
	Traitement	Pierre apparente (rejointoiement XX ^e)	
Toiture	Forme	A trois versants	
	Matériaux	Ardoise, outeaux Lucarnes à fronton du début XX ^e siècle, une souche à degré du XVII ^e .	
Clôture/jardin	Murets de soutènement en pierre.

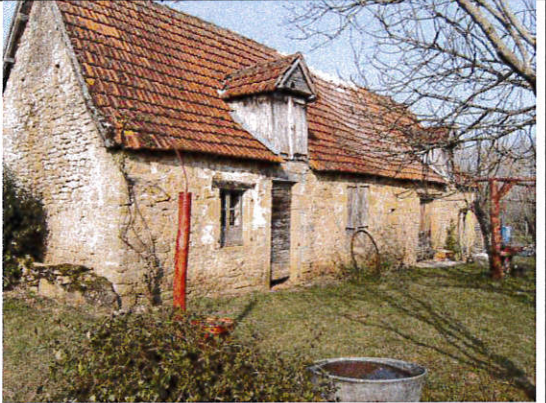
Traversat	Ref. cadastrales	P221 section AI

Désignation	Ensemble rural : maison élémentaire et grange accolée		
Typologie	Bâti rural		
Organisation du bâti sur la parcelle	Bâti aligné sur une cour		
Usages	Habitation et agricole		
Datation	XVIII°/XIX° siècle		
Façades	Niveaux	Rdc	
	Matériaux	maçonnerie	
	Traitement	Vestige d'enduit à la chaux et de badigeon	
Toiture	Forme	A deux versants amortis par des coyaux, deux lucarnes feunières de charpente.	
	Matériaux	Tuiles mécaniques (à l'origine probablement de tuile plate)	
Clôture/jardin

Porte encadrement en pierre et linteau bois, encadrée de deux fenêtres.
Menuiseries à carreaux moyens et allège pleine*
Deux lucarnes feunières de charpente équipées de trous d'envol.

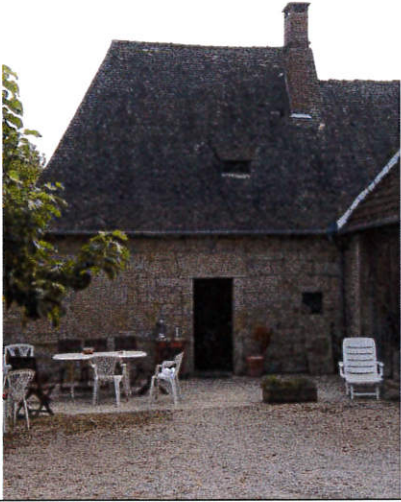
Traversat	Ref. cadastrales	P222 section AI

Désignation	Ensemble rural		
Typologie	Maison rurale du XVIII ^e siècle		
Organisation du bâti sur la parcelle	Corps de logis et dépendances organisés en L autour d'une cour		
Usages	Habitation- agricole		
Datation	Fin XVII ^e début XVIII ^e siècle		
Façades	Niveaux	Etage habité sur cave voûtée	
	Matériaux	Maçonnerie appareillée**	
	Traitement	Pierre apparente	
Toiture	Forme	A croupes et très forte pente	
	Matériaux	Ardoises, outeau	
Clôture/jardin	Tilleul remarquable

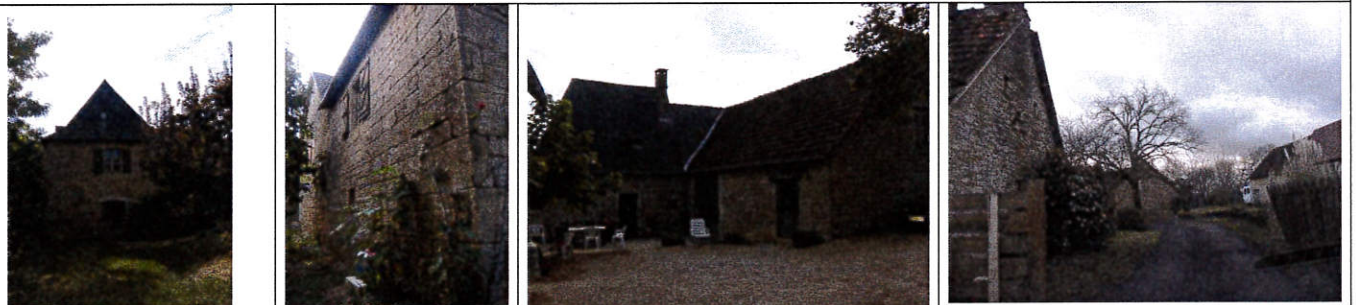
Façade arrière :

- Jour de cave surmontée d'une fenêtre, encadrement rectangulaire doté de feuillure.

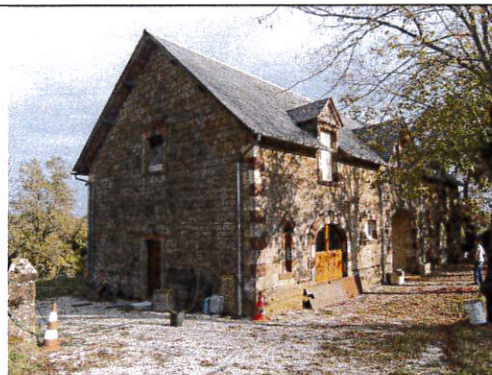
Traversat	Ref. cadastrales	P272 section AI
Désignation	Ensemble rural (lié à la parcelle 273)	
Typologie	Grange-étable	
Organisation du bâti sur la parcelle	Corps de logis et dépendances organisés autour d'une cour fermée	
Usages	Agricole réhabilitée en habitation	
Datation	Début XX°

Façades	Niveaux	R+1
	Matériaux	Maçonnerie appareillée
	Traitement	Pierre apparente
Toiture	Forme	A deux versants
	Matériaux	Ardoise

Clôture/jardin	<ul style="list-style-type: none"> - Mur de clôture en pierre avec couronnement en cabochon triangulaire, - Portail encadré de piliers en pierre, - Alignement de quatre tilleuls plus un marronnier isolé, remarquables. - Mare
-----------------------	--

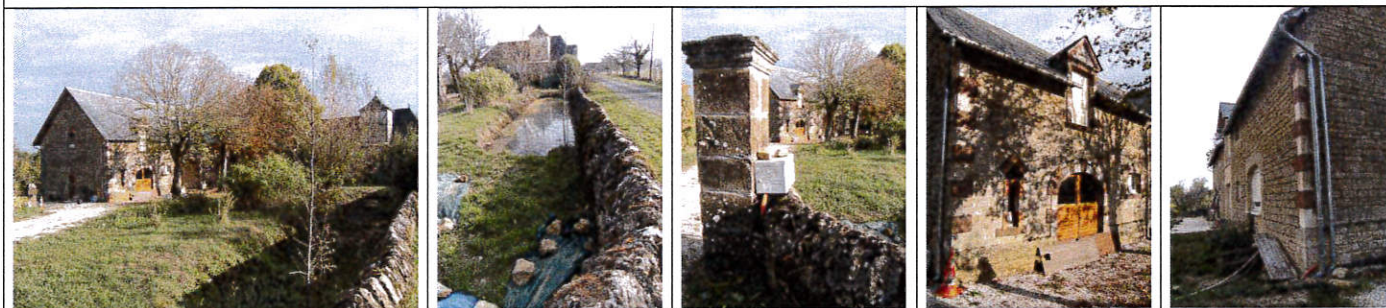
Bâti à plan rectangulaire.

- Ensemble de percements : encadrement saillant et harpés, décor de gré rouge et de calcaire en alternance.
- Une grande arcade charretière encadrée par de deux arcades plus petites.
- Lucarnes feuillées à fronton passantes.

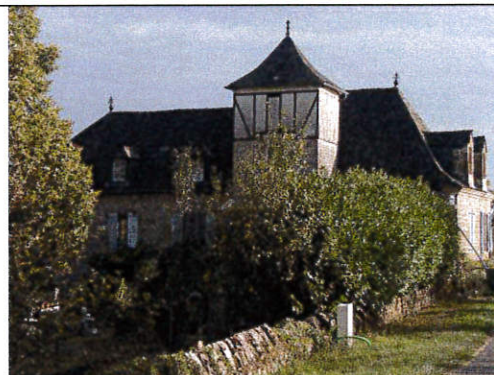
Traversat	Ref. cadastrales	P273 section AI
Désignation	Ensemble rural	
Typologie	Maison rural du XVIII ^e siècle	
Organisation du bâti sur la parcelle	Corps de logis et dépendances organisés autour d'une cour fermée	
Usages	Habitation	
Datation	Seconde moitié XVIII ^e , extension fin XIX ^e (1884)

Façades	Niveaux	Etage habité sur niveau de cave
	Matériaux	Maçonnerie
	Traitement	Pierre apparente, Joints rubanés,
Toiture	Forme	A quatre versants
	Matériaux	Ardoise en écaille sur débord de toit chevronné (abouts en bec de flûte), corniche en pignon. Lucarnes à la capucine en façade, lucarnes à fronton en pignon
Clôture/jardin	<ul style="list-style-type: none"> - Portail démonté : une arcature conservée - Mur de clôture, portail encadré de pilastres en pierre.

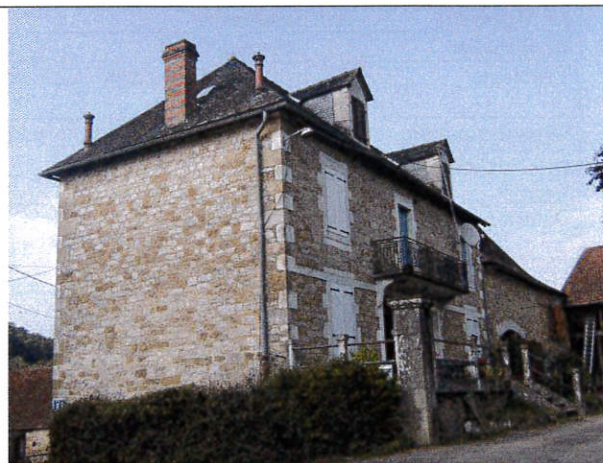
La Martinie	Ref. cadastrales	P107 section AK
Désignation	Ensemble rural	
Typologie	Bâti rural de la fin du XIX ^e siècle/début du XX ^e siècle	
Organisation du bâti sur la parcelle	Corps de logis et dépendances organisés autour d'une cour.	
Usages	Habitation - agricole	
Datation	Bases XVI/XVII ^e , remaniement au début XX ^e

Façades	Niveaux	Deux étages d'habitation sur un soubassement
	Matériaux	Maçonnerie
	Traitement	Pierre apparente (destinée à l'origine à être enduite)
Toiture	Forme	A quatre versants
	Matériaux	Ardoise, deux lucarnes à fronton, souches de cheminée et boisseaux en briques.
Clôture/jardin

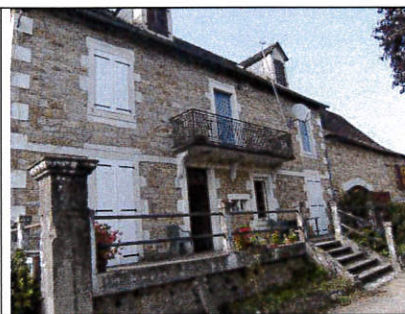
A/ Le corps de logis :

Façade ordonnancée en trois travées de baies, la travée d'axe abrite la porte d'entrée surmontée d'un balcon.

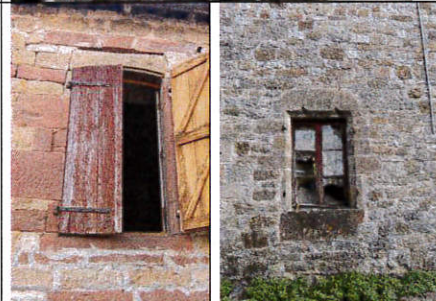
B/ Dépendance en prolongement du corps de logis

- Une fenêtre à encadrement chanfreiné, sans congé, dotée d'un linteau orné d'une double accolade,
- Une porte à encadrement chanfreiné, remaniée,
- Une fenêtre à arc segmentaire,
- Une cave voûtée comblée.

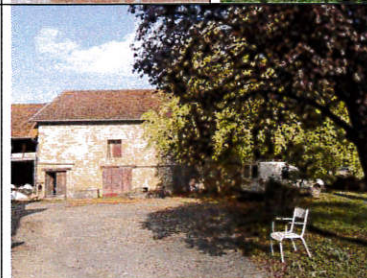
C/ Les dépendances

- Un four sous le hangar, surmonté d'un séchoir à noix, XX^e,
- Une grange datée 1954 avec des éléments en remploi.

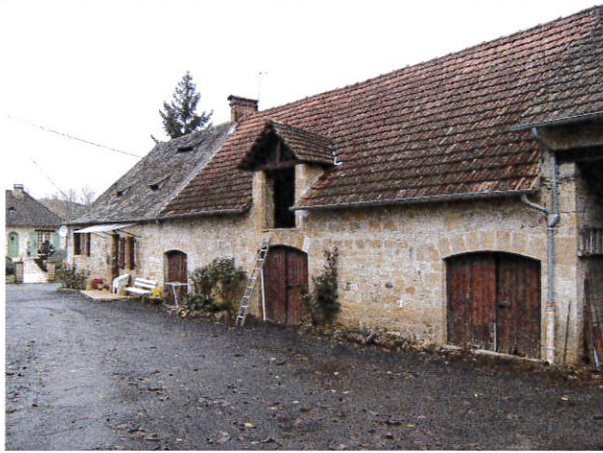
La Martinie	Ref. cadastrales	P112 section AK

Désignation	Ensemble rural		
Typologie	Bâti rural de la fin du XIX ^e siècle/début du XX ^e siècle		
Organisation du bâti sur la parcelle	Maison et grange attenante implantées en bordure de l'espace public		
Usages	Habitation		
Datation	Maison : XVII ^e Grange : 1922		
Façades	Niveaux	RDC sur un niveau de cave	
	Matériaux	Maçonnerie	
	Traitement	Jointoyé au XX ^e	
Toiture	Forme	A croupe	
	Matériaux	Ardoise, Outeaux dont un double	
Clôture/jardin	- Un muret en pierre.

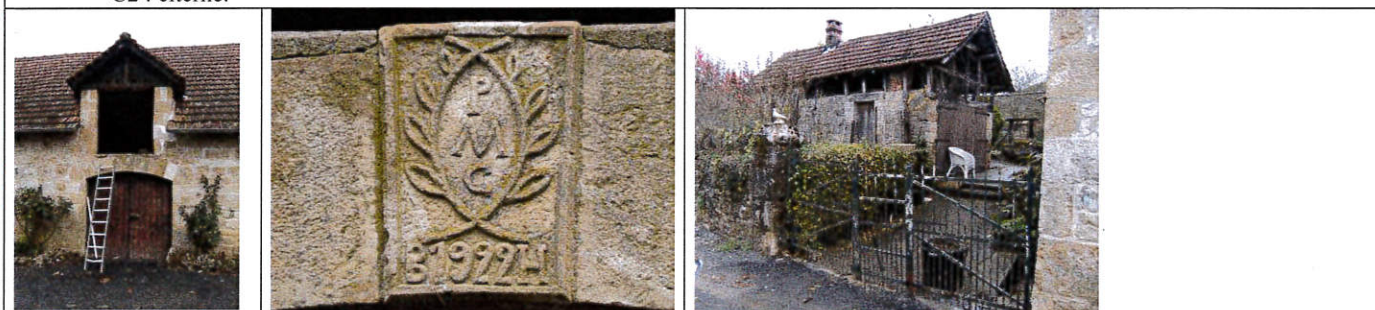
C/ Les dépendances

- C1 : séchoir et un four à pain dans un même bâtiment,
- C2 : citerne.

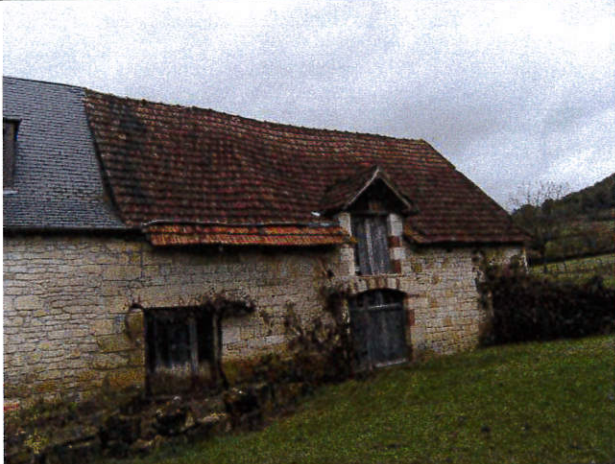
La Martinie	Ref. cadastrales	P113 section AK

Désignation	Ensemble rural		
Typologie	Bâti rural de la fin du XIX ^e siècle début du XX ^e siècle		
Organisation du bâti sur la parcelle	Corps de logis et dépendances organisés autour d'une cour		
Usages	Habitation et agricole		
Datation	XIX ^e sur bases antérieures (XVII ^e ?), grange (remaniée XX ^e sur bases antérieures XVIII ^e ?)		
Façades	Niveaux	Etage habité sur niveau de cave voûtée	
	Matériaux	Maçonnerie	
	Traitement	Jointoyé au XX ^e	
Toiture	Forme	A croupe	
	Matériaux	Ardoise/tuile mécanique	
Clôture/jardin	Un noyer remarquable

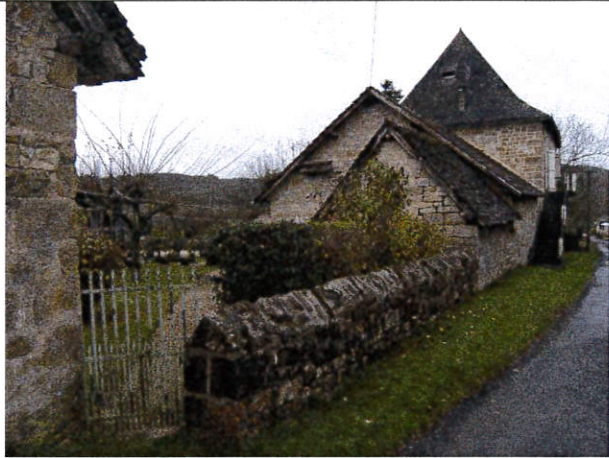
La Martinie	Ref. cadastrales	P125 section AK

Désignation	Ensemble rural		
Typologie	Maison noble de la fin du XVI ^e siècle, début du XVII ^e siècle.		
Organisation du bâti sur la parcelle	Corps de logis et dépendances organisés autour d'une cour fermée.		
Usages	Habitation		
Datation	XVII ^e , remaniement au XIX ^e		
Façades	Niveaux	R+1 sur niveau de cave voûtée enterrée	
	Matériaux	Maçonnerie	
	Traitement	Pierre apparente	
Toiture	Forme	A quatre versants	
	Matériaux	Ardoise, oiseau	
Clôture/jardin	<ul style="list-style-type: none"> - Murets en pierre, couronnement triangulaire. - Sur la parcelle 124 : un tilleul et un noyer remarquables - Sur la parcelle 125 : un frêne et un chêne remarquables

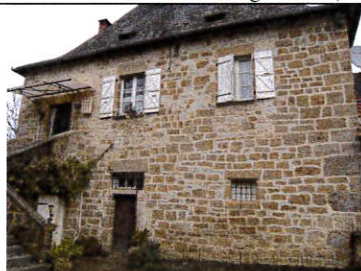
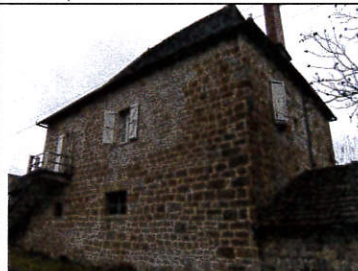
Façade arrière :

- Jours signalant la cave enterrée
- Deux jours chanfreinés
- Fenêtres rectangulaires (remaniement XIX^e)

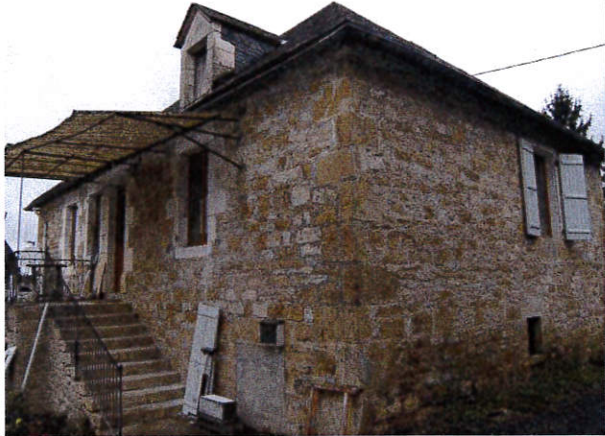
La Martinie	Ref. cadastrales	P127 section AK

Désignation	Ensemble rural		
Typologie	Bâti rural de la fin du XIX ^e siècle début du XX ^e siècle		
Organisation du bâti sur la parcelle	Corps de logis et dépendances organisés autour d'une cour.		
Usages	Habitation - agricole		
Datation	Fin XVIII ^e siècle remaniée début XX ^e , 1910 (inscription sur le linteau de la porte d'entrée).		
Façades	Niveaux	Etage habité sur niveau de cave	
	Matériaux	Maçonnerie	
	Traitement	Pierre apparente	
Toiture	Forme	A quatre Versants	
	Matériaux	Ardoise, - Lucarnes à fronton en pierre, XX ^e siècle, - Souche de cheminée en brique, fin XVIII ^e siècle, - Chevrons en bec de flûte reposant sur une sablière.	
Clôture/jardin	- Murets en pierre.

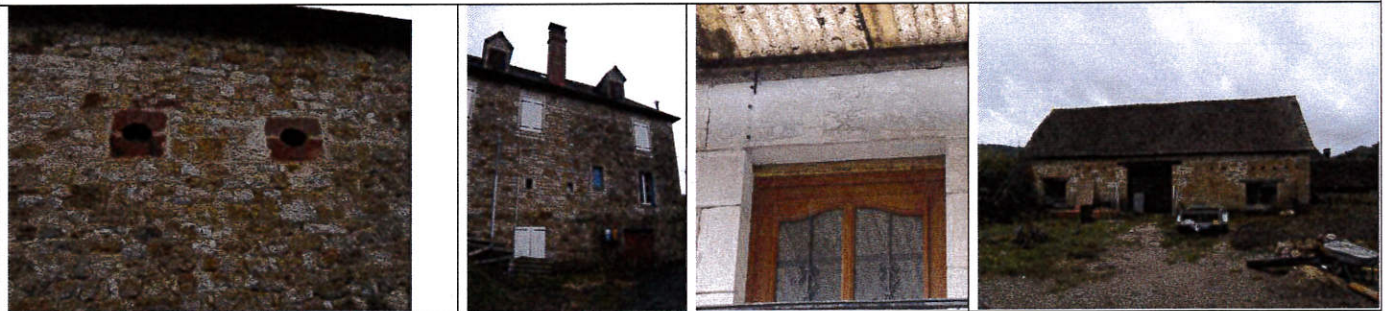
Toiture à deux versants en tuiles mécaniques.

- Une porte charretière centrale, dotée d'un linteau en bois et de jambages en pierre.
- Deux portes latérales dotées d'un linteau en bois et de jambages en pierre.

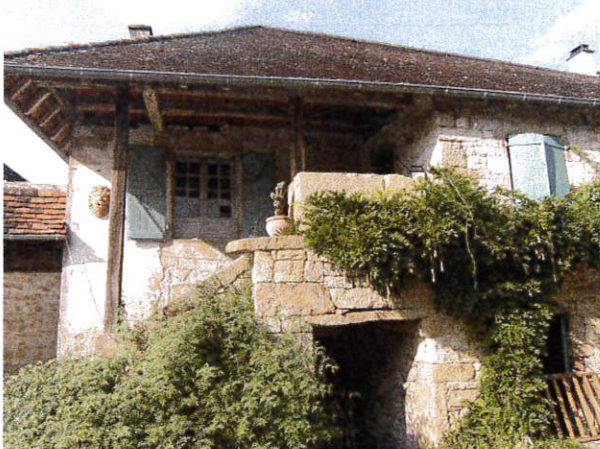
La Martinie	Ref. cadastrales	P128 section AK

Désignation	Ensemble rural		
Typologie	Maison rurale de la fin du XVII ^e siècle début du XVIII ^e siècle.		
Organisation du bâti sur la parcelle	Corps de logis et dépendances organisés autour d'une cour		
Usages	Habitation		
Datation	Partie de gauche : XVII ^e Partie de droite : XVIII ^e		
Façades	Niveaux	Etage habité sur niveau de cave	
	Matériaux	Maçonnerie	
	Traitement	Pierre apparente, vestiges d'enduit.	
Toiture	Forme	A quatre versants	
	Matériaux	Tuile plate (XX ^e siècle) Une souche de cheminée en pierre	
Clôture/jardin	Sur la parcelle n°130 : un frêne remarquable

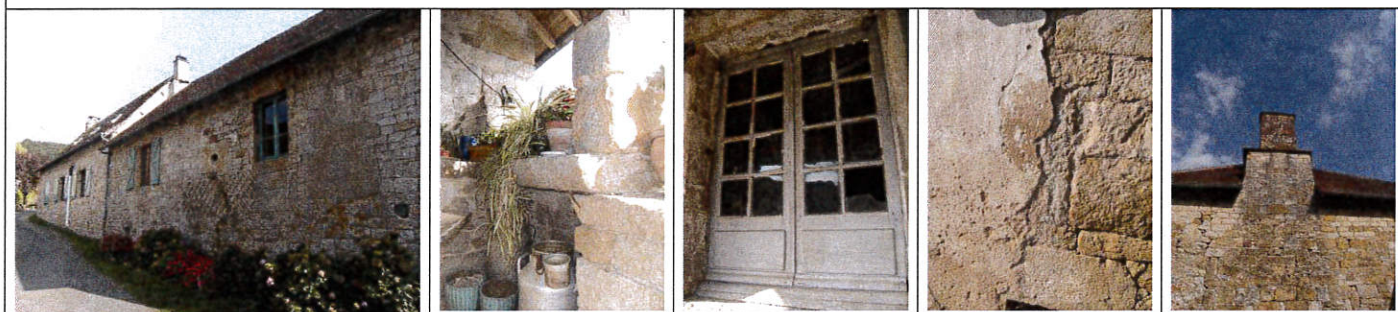
La façade arrière

- Un fond de placard,
- Ensemble de baies rectangulaire dont une seule est dotée de feuillure,
- Une pierre d'évier surmontée d'un œil de bœuf.

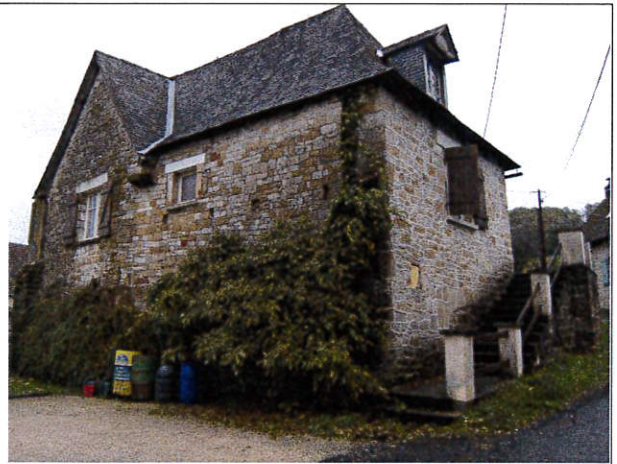
La Martinie	Ref. cadastrales	P182 section AK
Désignation	Ensemble rural	
Typologie		
Organisation du bâti sur la parcelle	Corps de logis et dépendances organisés perpendiculairement et en accroche de la voirie autour d'une cour.	
Usages	Habitation - agricole	
Datation	XV ^o / XVI ^o , XVIII ^o , et remaniements au XIX ^o et XX ^o

Façades	Niveaux	RDC
	Matériaux	Maçonnerie
	Traitement	Joint rubanés, XX ^o
Toiture	Forme	A demi-croupe
	Matériaux	Ardoise

Clôture/jardin	<ul style="list-style-type: none"> - Murets en pierre, - Un portail encadré de piles en maçonnerie surmontées d'un couronnement mouluré, XVIII^o/ XIX^o. - Un noyer remarquable
-----------------------	--

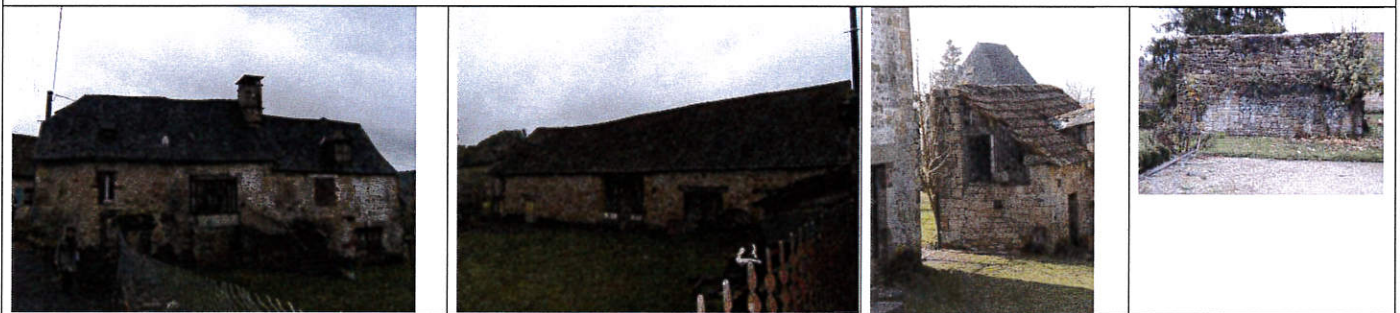
- Ensemble de percements dotés de linteaux en bois et de jambages en pierre, menuiseries à lames larges

C/ La soue : remploi d'un mur en maçonnerie appareillée

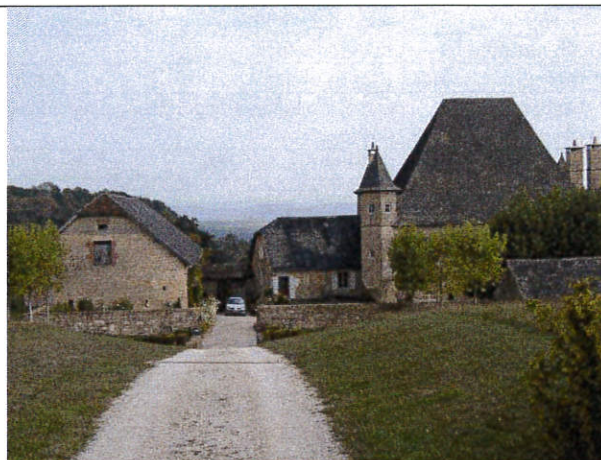
La Rue	Ref. cadastrales	P202-171 section AH
Désignation	Château de La Rue	
Typologie	Château	
Organisation du bâti sur la parcelle	Corps de logis et dépendances organisés en L autour d'une cour d'apparat	
Usages	Habitation	
Datation	1657

Façades	Niveaux	R+2
	Matériaux	Maçonnerie de pierre de taille
	Traitement	Pierre apparente
Toiture	Forme	A quatre pans, à forte pente
	Matériaux	Ardoise

Clôture/jardin	<ul style="list-style-type: none"> - Cour d'honneur, jardin, murs de clôture ** - Mur de clôture entre cour et jardin, percé d'un portail en anse de panier protégé d'un auvent couvert en tuile plate, menuiserie à deux vantaux et lames larges. Porte piétonne.
-----------------------	--

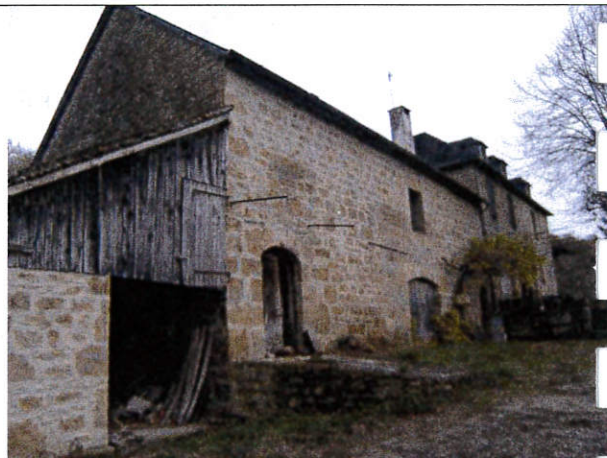
Masclat	Ref. cadastrales	P7 section AL
Désignation	Ensemble rural	
Typologie	Bâti rural de la fin du XIX ^e siècle début du XX ^e siècle	
Organisation du bâti sur la parcelle	Corps de logis et dépendances organisés autour d'une cour ouverte.	
Usages	Habitation - agricole	
Datation	Fin XVIIIe-début XIXe siècle, agrandissement fin XIXe/début XXe siècle	
Façades	Niveaux	RdC et étage habités
	Matériaux	Maçonnerie
	Traitement	Pierre apparente
Toiture	Forme	A versants
	Matériaux	Ardoise
Clôture/jardin	Un chêne remarquable

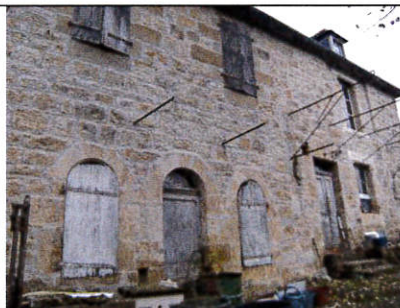
- Partie XVIII^e : porte large, menuiserie à cadre tiercée, imposte vitrée à petits carreaux, barre d'imposte moulurée, fenêtres rectangulaires.
- Extension XIX^e : une porte piétonne semi-circulaire flanquée de deux baies semi-circulaire, surmontées de deux baies rectangulaires. Contrevents à lames larges. Menuiserie de la porte d'entrée à cadre et imposte vitrée.
- Un perron large incluant une citerne avec une pompe et une cuve.

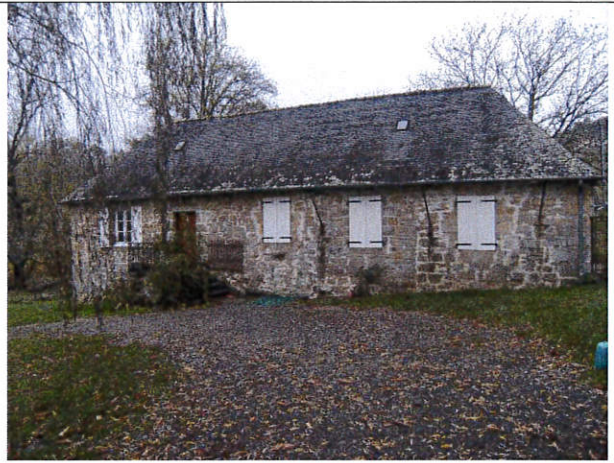
Le Chastang	Ref. cadastrales	P174 section AI
Désignation	Ensemble rural	
Typologie	Bâti rural de la fin du XIX ^e siècle	
Organisation du bâti sur la parcelle	Corps de logis et dépendances organisés autour d'une cour.	
Usages	Habitation	
Datation	XIX ^e	
Façades	Niveaux	Etage habité sur soubassement(?)
	Matériaux	Maçonnerie
	Traitement	Pierre apparente
Toiture	Forme	A quatre versants
	Matériaux	Ardoise

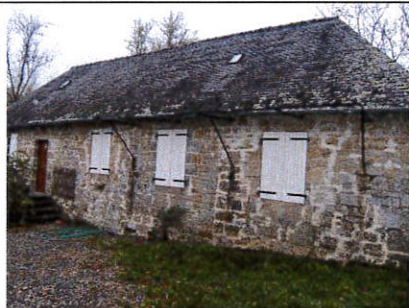
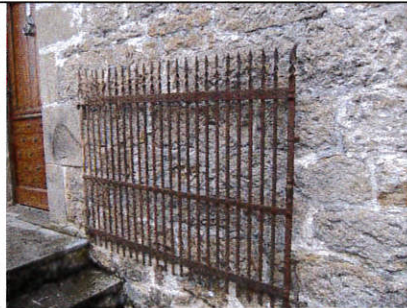
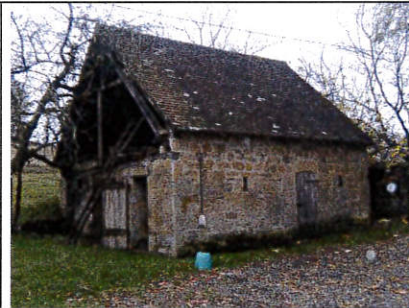
- B1 : Grange : maçonnerie, joints beurrés d'origine, toiture à deux pans, en tuile plate.
- B2 : Dépendance à usage de serre à blé, de four à pain, de séchoir et de porcherie.

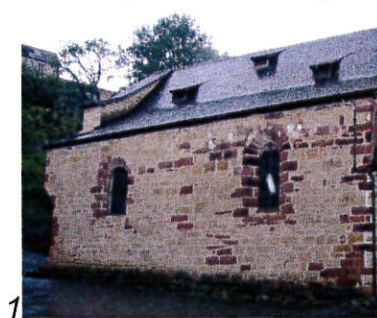
1 L'église au Bourg

1-L'église est un bâtiment «remarquable» qui pouvait adopter une finition soignée or les inclusions n'apportent rien en termes d'esthétique.

Mais dans ce secteur, il est par exemple, surprenant de trouver dans les murs, des inclusions de grès rouge, posées n'importe où, sans symétrie, sans motif, sans but technique: dans un encadrement, au milieu d'un panneau; si quelques bâtiments de fermes (assez tardifs) ont joué l'alternance régulière de calcaire blond et grès rouge, il est pratiquement impossible de comprendre l'art qui aurait dicté ces répartitions aléatoires, inutiles et inexplicables.

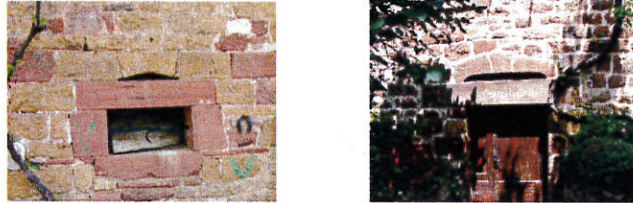
2 linteaux soulagés par un arc de décharge à Peyrignac

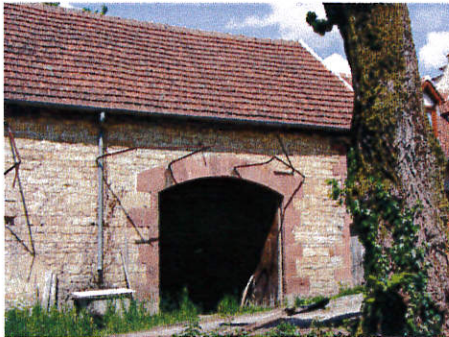
Leygonie

Quelques bâtiments de fermes (plus tardifs) ont joué la régularité ou l'alternance de calcaire blond et grès rouge,

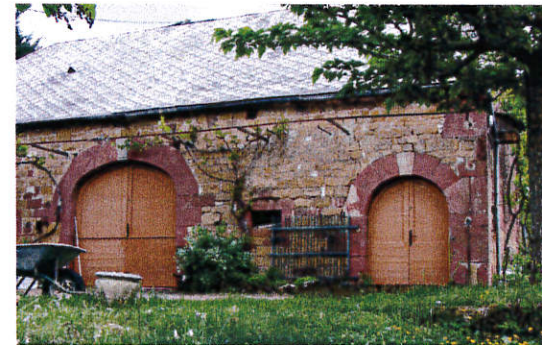
Peyrignac

Et dans ce cas, l'encadrement est en saillie par rapport à la façade: pour arrêter l'enduit qui depuis s'est détérioré ? Cet élément soigné et complet était voulu et participait du rythme de la façade.

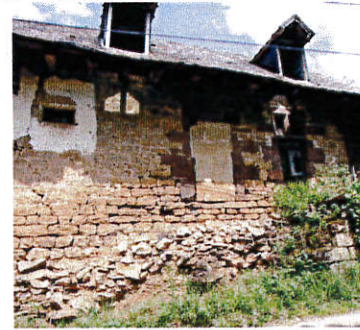
Enduit et badigeon à Sabazot

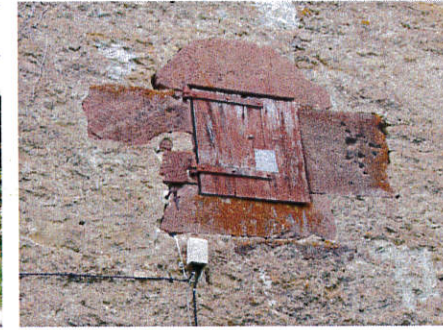
Enduit au Peuch

Des façades très abîmées aujourd'hui: leur enduit couvrant est resté en partie haute, sous le toit, sous les bandeaux, et va en s'érodant pour disparaître en bas, là où pluie et humidité remontant par capillarité, se sont unies pour détériorer cet enduit fait de chaux et de sable grossier et non lavé (Il est intéressant dans ce cas de noter l'appareillage du mur et les passes successives d'enduit et parfois de badigeon en finition.)

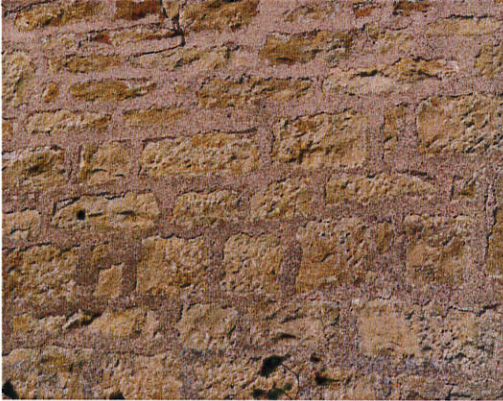
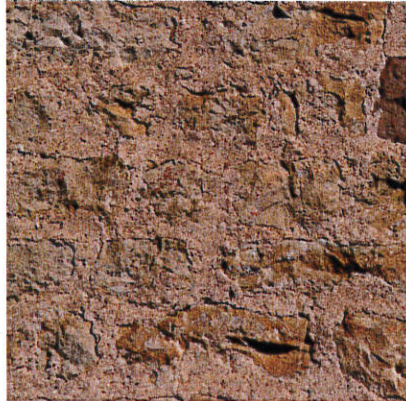
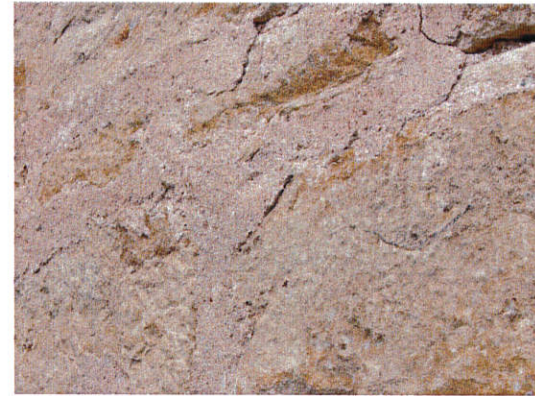
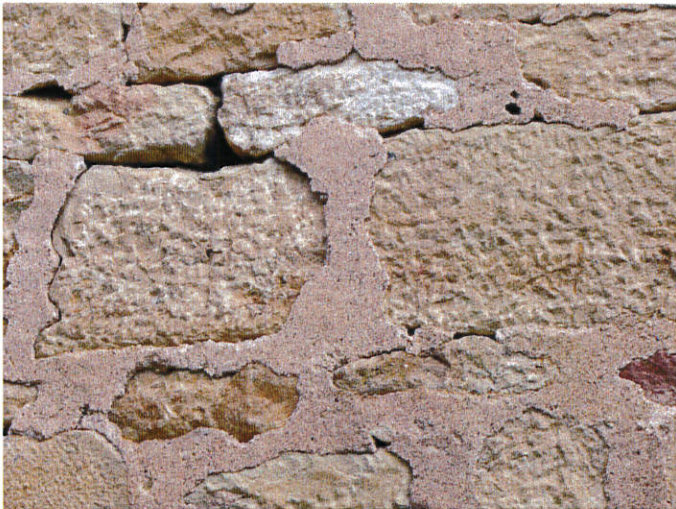
Pourquoi tous ces joints sont-ils si débordants?

Ils dépassent à peu près de 5 à 10 mm, le nu des pierres.

Le froid, la chaleur en dilatant les pierres ont fissuré l'enduit et l'ont désolidarisé de son support.

*Comment étaient posés ce qu'on appelle aujourd'hui des «joints» ; qu'observe-t-on de particulier?
Pourquoi cette irrégularité, ces empâtements, ces décolllements?*

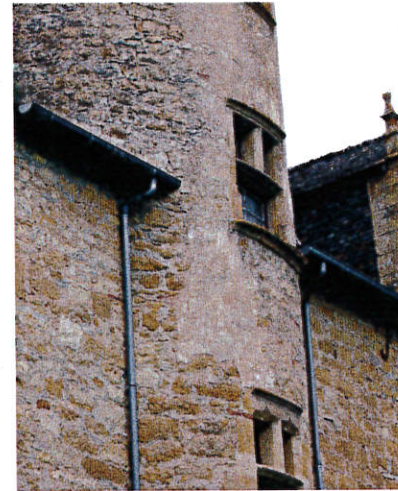
*Maison forte du Peuch XV^e-XVII^e
Ses murs en pierres «tout-venant» sont recouverts d'un enduit
laissant apparents les encadrements moulurés*
