AVAP DE LIGNEYRAC

1 - RAPPORT DE PRESENTATION

19MS - avap - rapport - 2013.06.21. pdf

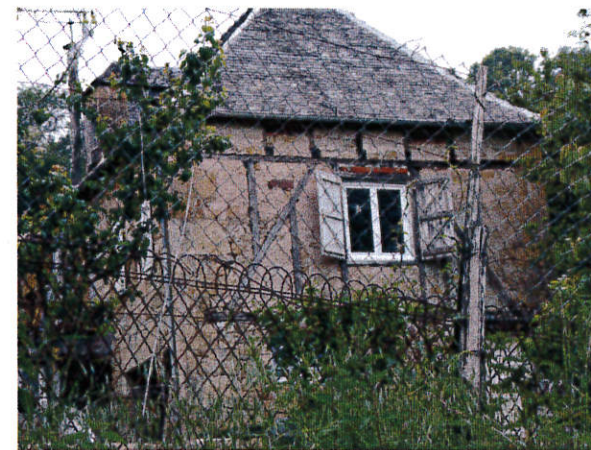
et SOULT, enduit sur pans de bois

De nombreuses façades à pans de bois ont encore cet enduit.

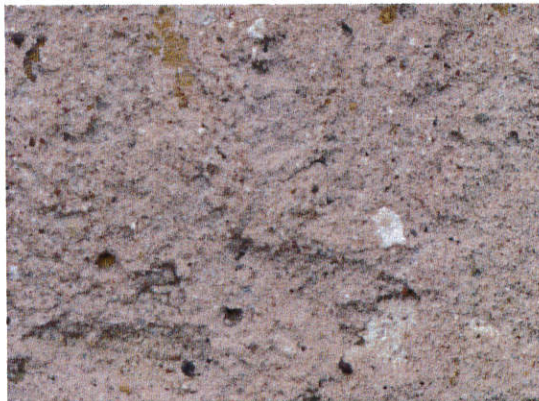
Enduit rosé, granuleux, rustique, plein de graviers et de petites pierres, éclatant ou temi

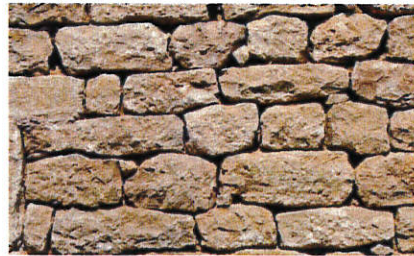
- Le décroûtage qui met à nu une façade jusque là protégée et donne des couleurs «nouvelles» aux façades.

*Façade décroûtée (non)
Fragilité et porosité*

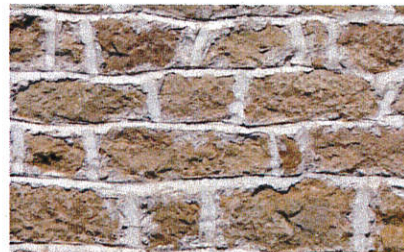
- Les « joints » qui pixéllisent la façade en soulignant chaque élément constructif, chaque pierre et rendent la façade agressive et étrange à Ligneyrac. Ils font ressortir le côté «tout venant» des pierres.

*Façade jointoyée, en creux, en trop clair (non)
avec effet de pixellisation de la surface*

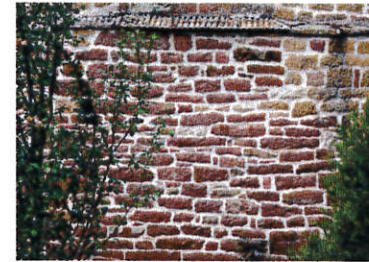
- Les joints ton / ton «banalisent» la façade qui perd son caractère et sa couleur ligneyracois.

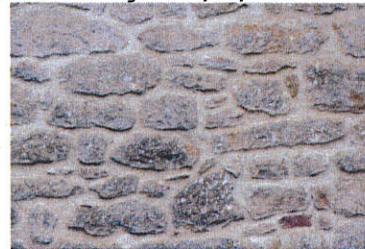
Joints en creux et Ton / ton gris (non)

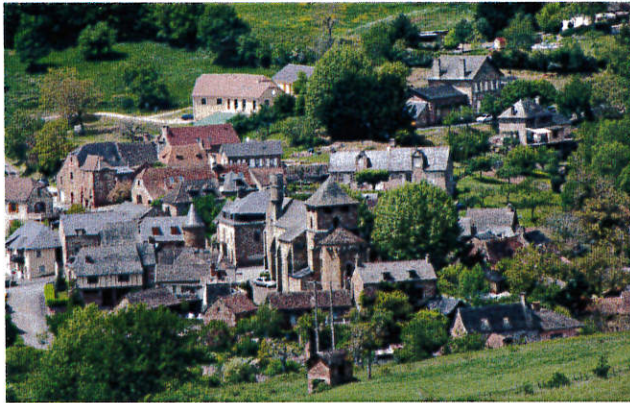
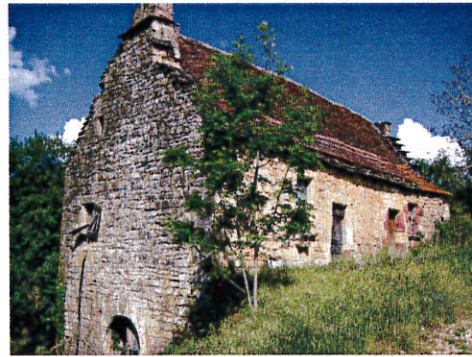
2 couleurs de façades dues à l'exposition

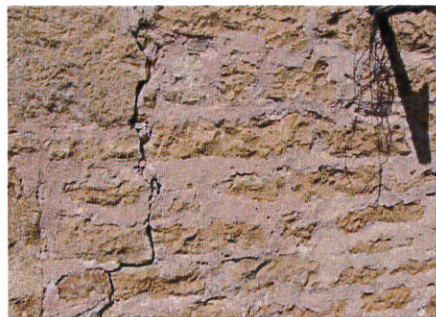
Enduit rosé, devenu « enduit à pierres vues » par usure.

L'enduit « à pierres vues » sera obligatoirement rose, beige rosé , rose soutenu comme celui qui est en place . page19

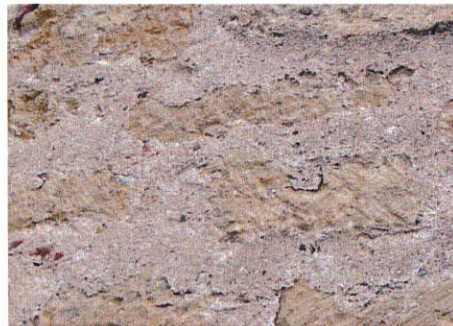
Enduit rosé plus soutenu

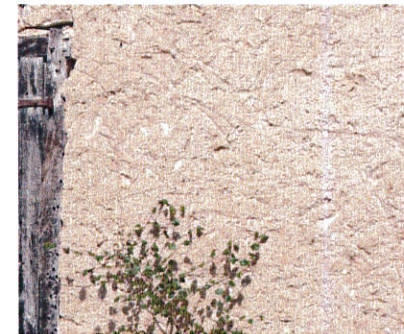
Enduit couvrant

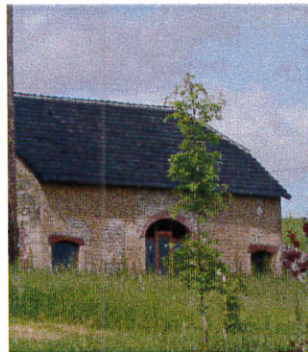
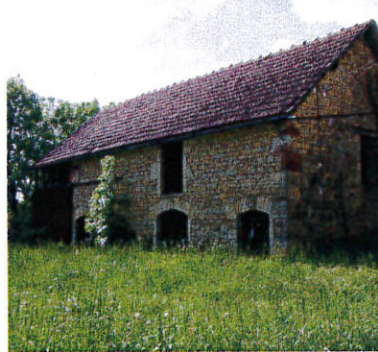
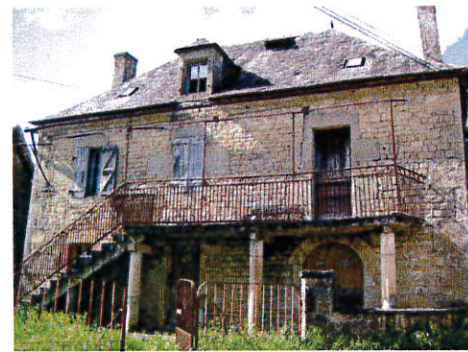
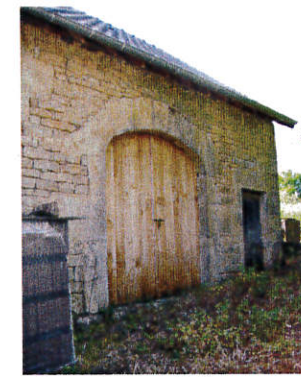
Photos à distance, qui montrent les percements traditionnels: portes, fenêtres, contrevents et la grande surface des portails.

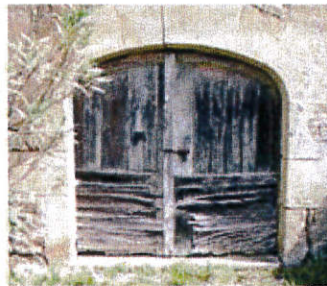
Portails d'origine qui peuvent un jour devenir baies vitrées

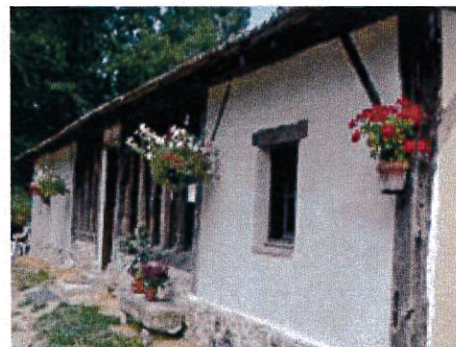
Oui : Ferme landaise réhabilitée: le châssis noir invisible//vitrage, conserve l'ouverture d'antan -

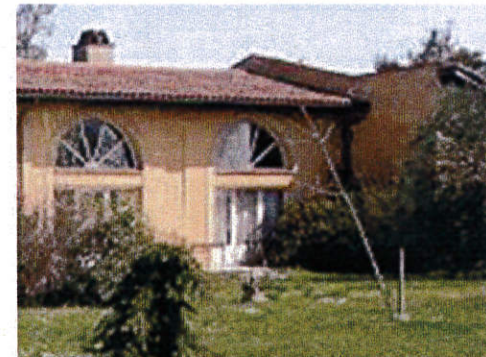
- Non: Ferme lauragaise: les châssis blanc recouper les grandes ouvertures des hangars de façon inesthétique.

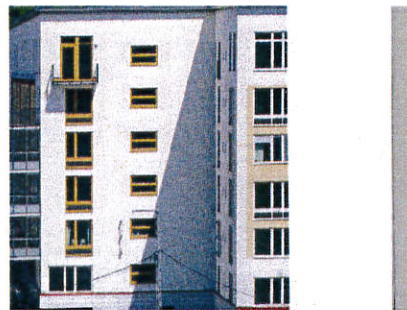
Clares ou foncées, les menuiseries participent à leur façon au rythme, au dessin de la façade; exemples d'architecture contemporaine

Choix du graphisme

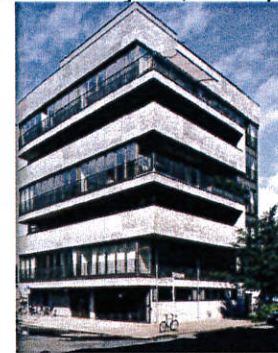
Choix de l'effet de surface

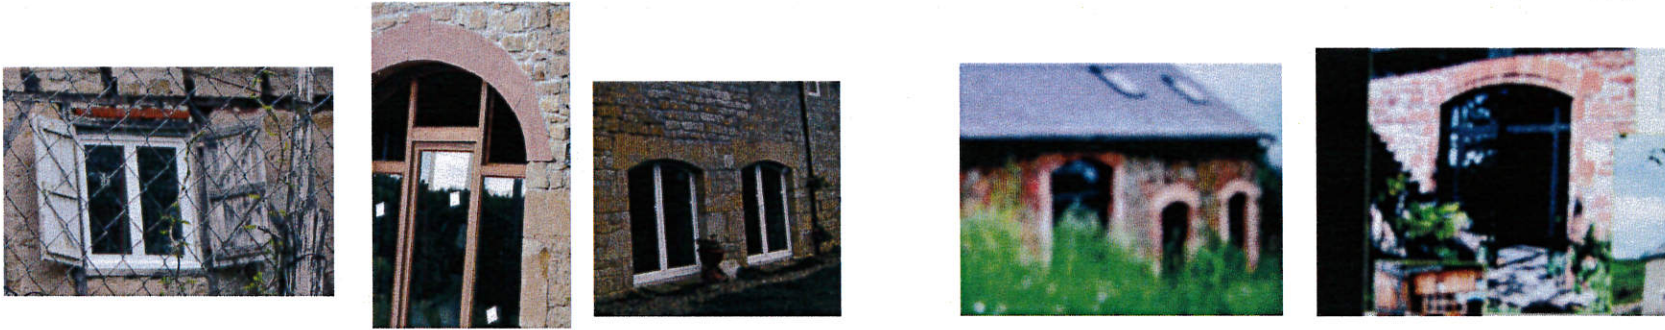
Quelques exemples de partitions trop visibles, dues aux occultations contemporaines qui remplacent les fenêtres en bois peint et les grands portails traditionnels.

Le blanc, et les couleurs trop claires insistent sur le châssis et découpent un espace qui jusqu'alors était une grande belle surface.

Partition visible du fait de la couleur trop claire des châssis

Photo CAUE: le châssis foncé disparaît dans le vitrage
