PLAN LOCAL D'URBANISME DE BREST METROPOLE

## 4. REGLEMENT – Volume 3

PRESCRIPTIONS ARCHITECTURALES  
POUR LES IMMEUBLES IDENTIFIES AU TITRE DE L'ARTICLE  
L.123-1-5-7° DU CODE DE L'URBANISME

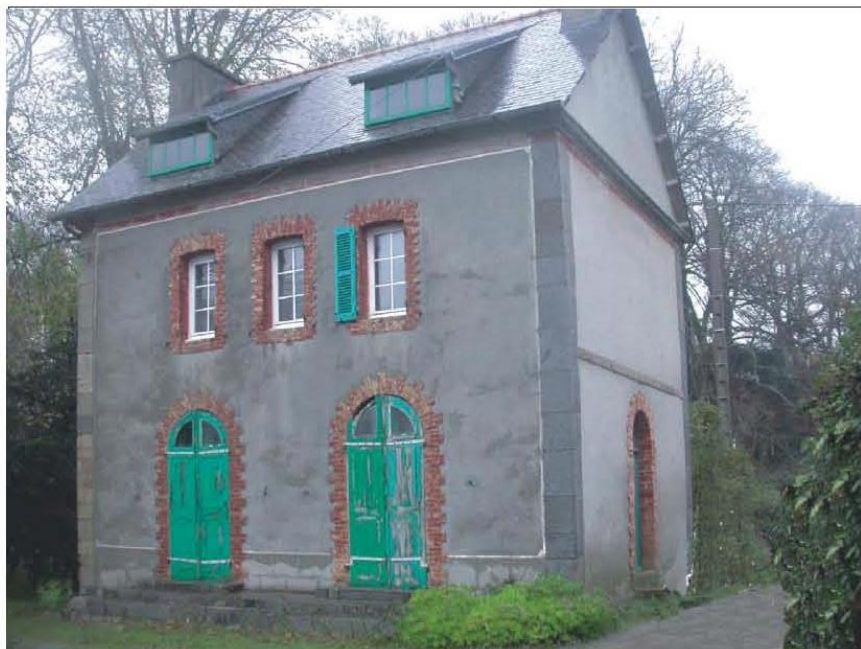
Bo - 1

La maison, de gabarit modeste, est composée d'un étage et de combles aménagés. Sa façade est symétrique. L'accès se fait par des emmarchements formant socle. Une base moulurée court le long de la façade principale. Le rez-de-chaussée possède plusieurs portes à encadrement en brique et en plein-cintre (Bo-1 b). Un bandeau, situé sur les pignons, délimite les deux niveaux et une corniche en pierre de taille et brique sépare l'étage des combles. Les chaînages d'angle sont en pierre de taille et les baies de l'étage en arc segmentaire et en brique. Une baie de forme très particulière à embrasure chanfreinée traverse la souche de cheminée pour éclairer les combles (Bo-1 a).

La toiture est percée de deux chatières en tabatière (Bo-1 c). Les menuiseries sont en bois.

- Maintenir les matériaux de construction, les baies et les détails de construction.

Façades : conserver la corniche, le bandeau et les entourages en brique.

Pignons : conserver la corniche, le bandeau et les entourages en brique.

Toiture : conserver la baie à embrasure chanfreinée, et les lucarnes en tabatières.

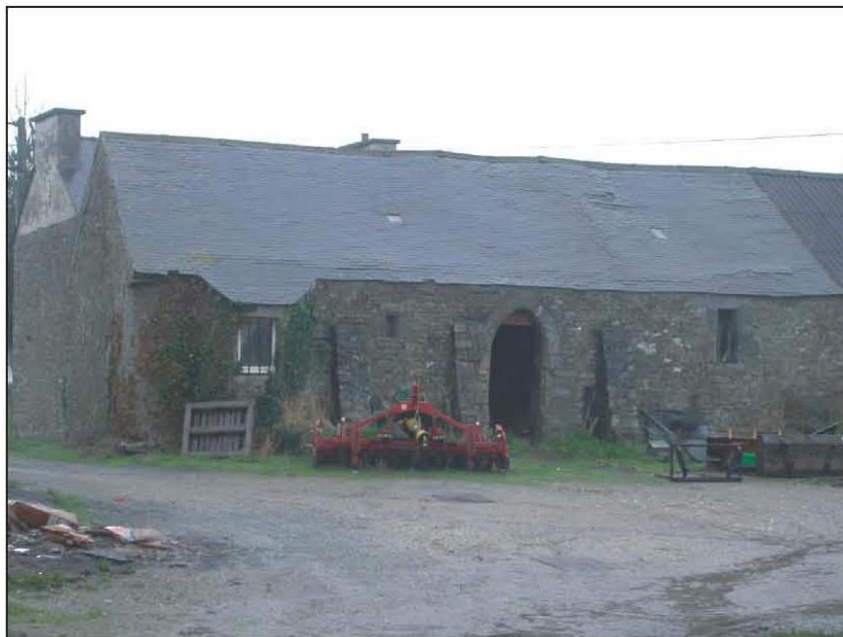
Bo - 2

- d'une porte en plein cintre à l'arrière (condamnée)
- d'une porte en tiers-point sur l'avant (Bo-2 c)
- d'un avans-taol
- de deux ouvertures chanfreinées

Le mur de la façade avant possède trois contreforts. Le plus proche de la porte a été ajouté après 1990. Ce bâtiment est en bon état de conservation.

La maison à étage (R+1) est composée de trois travées symétriques. Elle possède des rampants de pignons taillés en sifflet et reposant sur des corbeaux rectangulaires. L'encadrement des baies est en pierre de taille.

- Réhabilitation et extension possible sous réserve de respecter l'esprit du lieu.

Façades : conserver le principe de l'avans-taol.

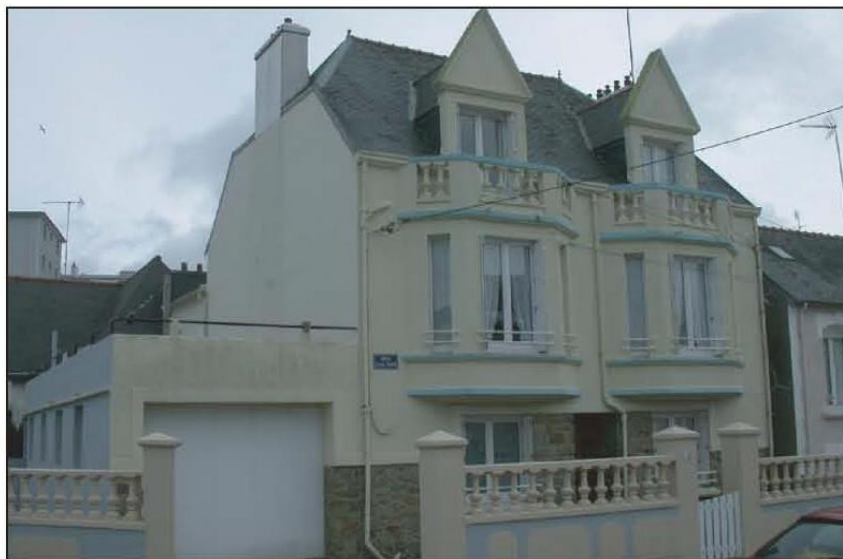
Br - 3

Maison individuelle construite à l'alignement. Elle est de composition symétrique, comporte deux travées, deux niveaux et des combles aménagés.

La toiture à demi-croupe droite est percée de deux lucarnes à frontons triangulaires s'ouvrant sur des balcons à balustrades. Ces derniers reposent sur des oriels. Le socle rustique simule un bossage.

- Conserver l'ensemble des détails de construction.

Façades : conserver la symétrie (façade avant).

Toiture : châssis de toiture autorisé sur l'arrière.

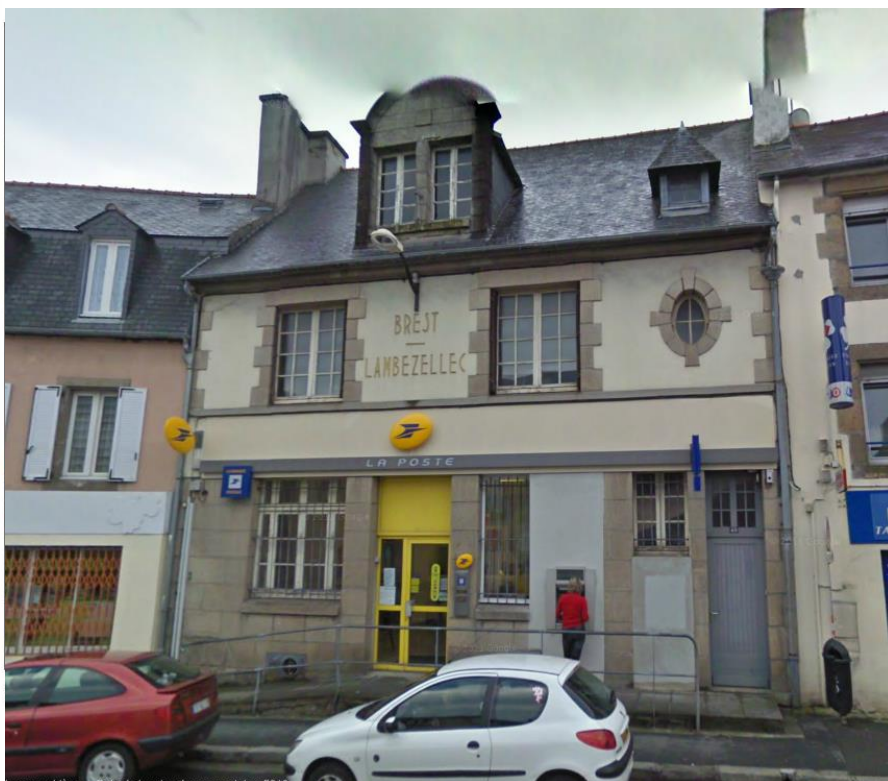
Br - 4 (a)

Il s'agit d'un bâtiment composé sur quatre travées, avec une symétrie ternaire partielle. Il possède une grande lucarne à fronton curviligne (Br-4 a), ainsi qu'un oculus latéral (Br-4 c). La partie basse est en pierres de taille, et la partie haute, divisée par un bandeau, est recouverte d'enduit.

- Conserver la composition et l'ornementation de la façade

- Conserver les petits bois.

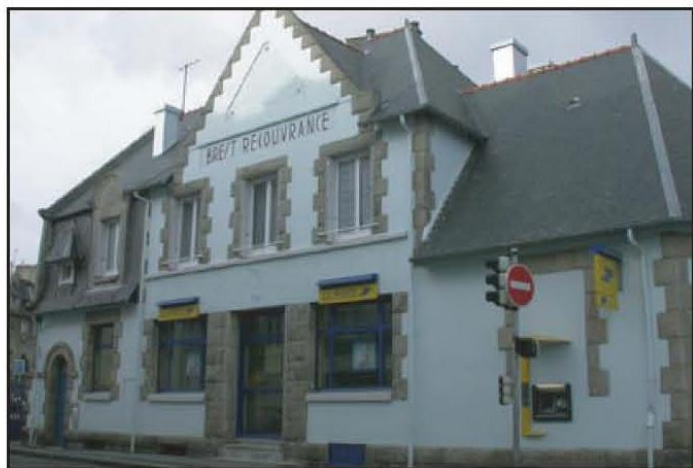
Br - 5

Il s'agit d'un édifice à trois corps de bâtiments en angle de rue. Le corps central est symétrique, il est appareillé en harpe (Br- 5). Les encadrements des baies sont en pierre de taille tout comme des chaînages d'angle. Le toit de ce corps est de type mansart et comporte un fronton triangulaire (Br - 5 a).

Le corps de bâtiment à l'ouest est de composition totalement différente. Les matériaux utilisés sont les mêmes mais il ressemble au style habitat de campagne avec sa porte en plein-cintre (Br- 5 c). Son toit mansart est percé par deux fenêtres: l'une est une petite lucarne et l'autre est une baie surmontée d'un arc en plein-cintre. Enfin, le bâtiment à l'Est, réalisé dans les même matériaux que le corps principal, est asymétrique (Br- 9 b) et couvert d'un toit à coupe polygonale. Une large ouverture sert d'entrée pour l'accueil des visiteurs. Les encadrements des baies sont en pierre de taille.

Maçonneries : Conserver et mettre en valeur les chaînages et encadrements de baies en granit.

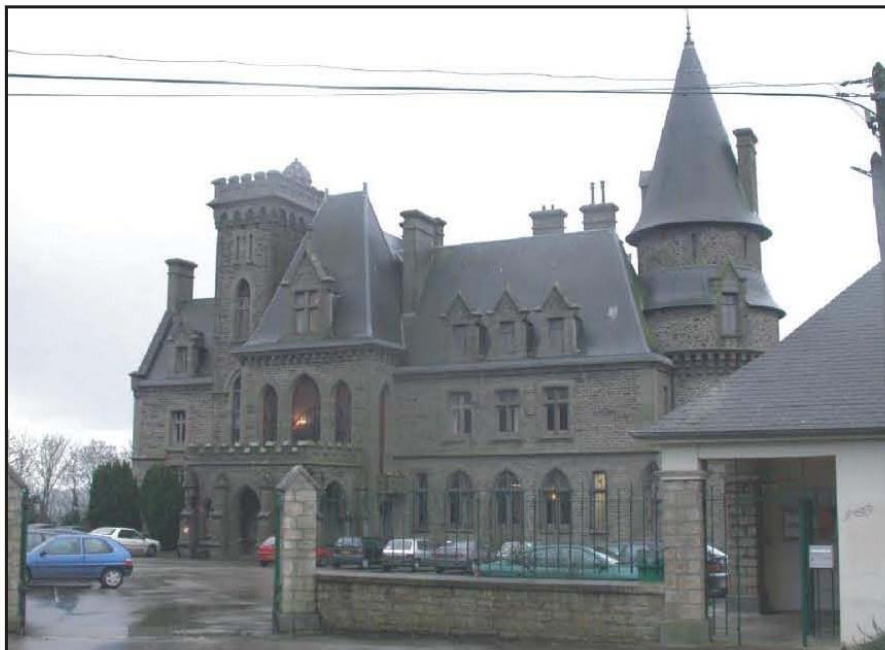
Br - 6

De style éclectique, ce château est une variation pittoresque d'inspiration médiévale. De nombreux éléments architecturaux sont présents, notamment une tour en poivrière (Br-6 b) et une tour crénelée (Br-6 a). Les rampants sont taillés en sifflet. Des vitraux agrémentent certaines fenêtres. On distingue également des lucarnes de type renaissance (Br-6 c), des fenêtres à croisillons, et des arcades avec encadrements en tiers point (Br-6 d).

- Conserver l'allure globale du bâtiment et l'ornementation.

- Extension possible sous réserve de différencier les volumes.

- Conserver les vitraux.

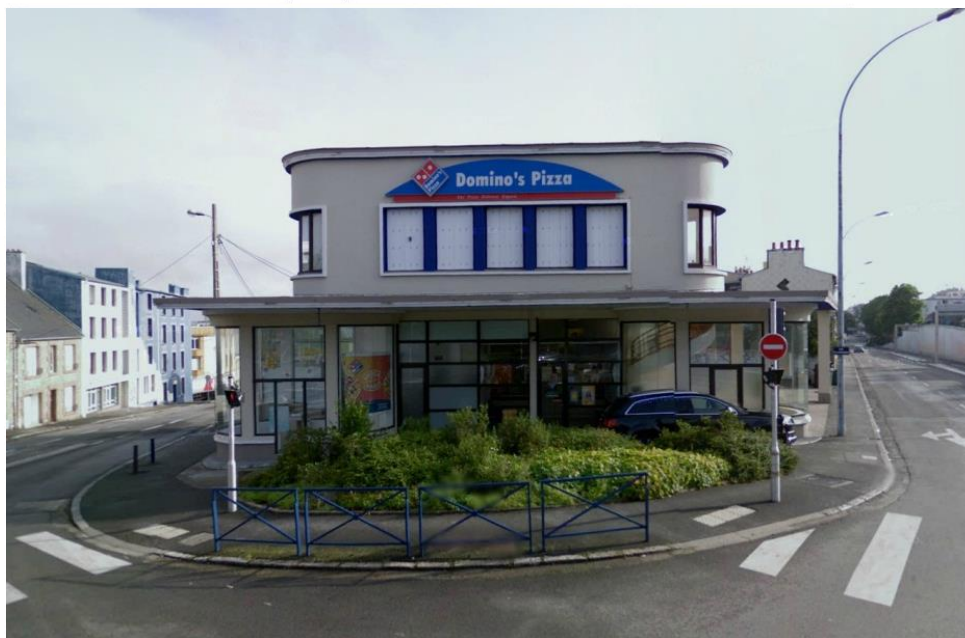
Br - 7

Le bâtiment, typique des années 50, a été réalisé par l'architecte Philippe Bévérina. Il possède des fenêtres d'angle et en longueur, en PVC. Il est couvert d'une toiture-terrasse. Un bandeau continu à hauteur du premier plancher délimite l'espace public et une corniche délimite la toiture-terrasse.

Le rez-de-chaussée comporte de nombreuses baies vitrées.

- Conserver l'allure globale du bâtiment.

Façade : Conserver les baies dans leur proportion actuelle.

Pignons : Conserver les baies dans leur proportion actuelle.

- Surélévation non autorisée.

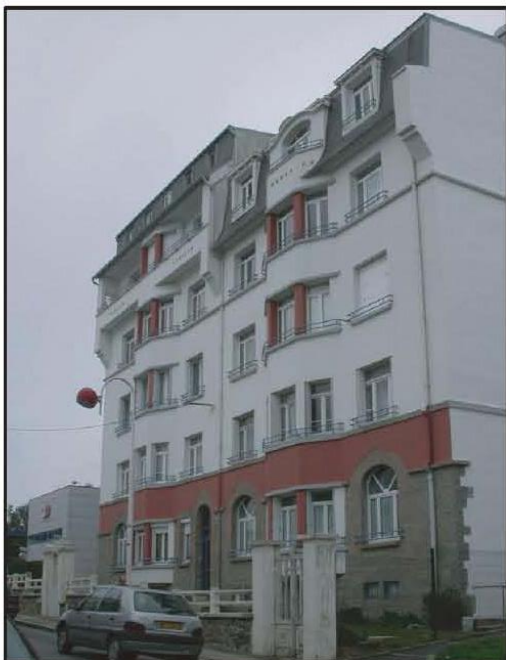
Br - 8

Cet immeuble construit à l'alignement possède cinq niveaux d'habitation. Il associe deux compositions ternaires symétriques à avant-corps centraux, le couronnement est dédoublé par un bandeau et un balcon, le socle rustique simule un bossage rustique. La composition horizontale est symétrique à accentuation centrale par oriel. L'immeuble a fait l'objet d'un récent ravalement.

Conserver l'allure globale du bâtiment

Maçonneries : conserver le soubassement granit.

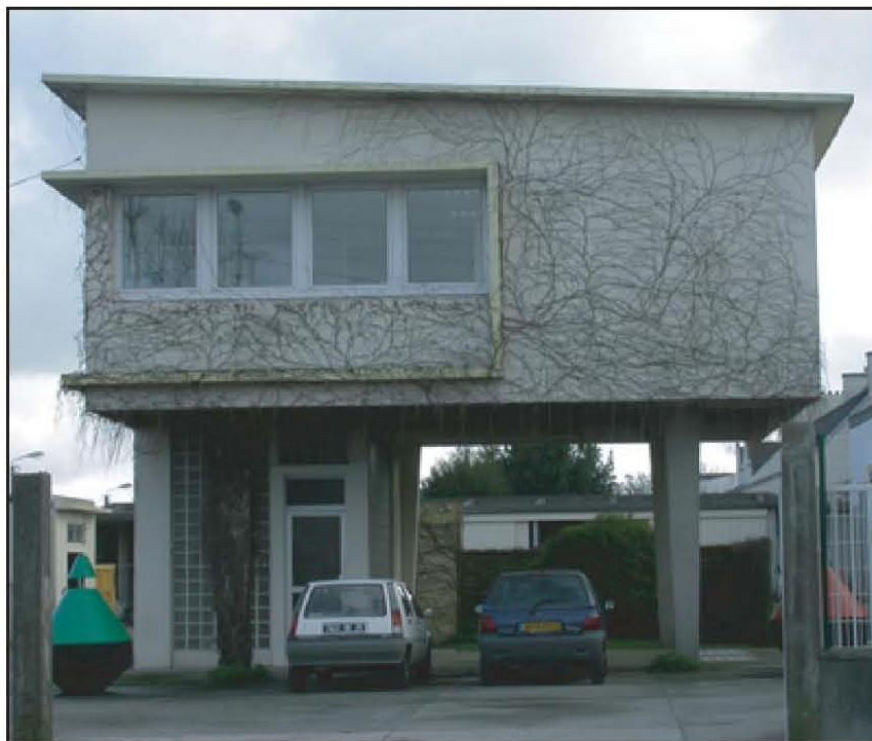
Br - 9

Il s'agit d'une maison sur pilotis obliques dont la caractéristique majeure est la grande baie d'angle avec un encadrement oblique (Br-9 a). La toiture est à un versant.

- Conserver l'allure globale de la construction.

- Les pilotis obliques sont la caractéristique majeure de l'édifice.

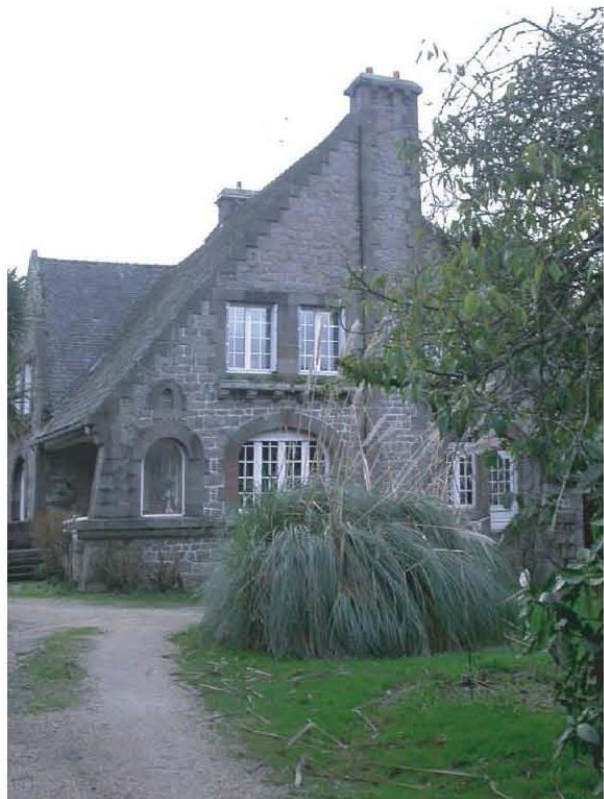
Br - 10

Il s'agit d'une maison de type régionaliste, en pierre de taille. Elle possède un pignon en façade et une toiture complexe à deux pans dissymétriques. Les chaînages d'angle sont en harpe sur le pignon. Les encadrements des baies sont en pierre de taille. Les fenêtres sont toutes en PVC. La baie du rez-de-chaussée est couverte d'un arc en plein cintre avec clé saillante (Br-10 b) et celles de l'étage sont rectangulaires (Br-10 a). L'entrée est marquée par un porche-galerie avec fenêtre en plein cintre. Un bandeau est présent sous la fenêtre du rez-de-chaussée.

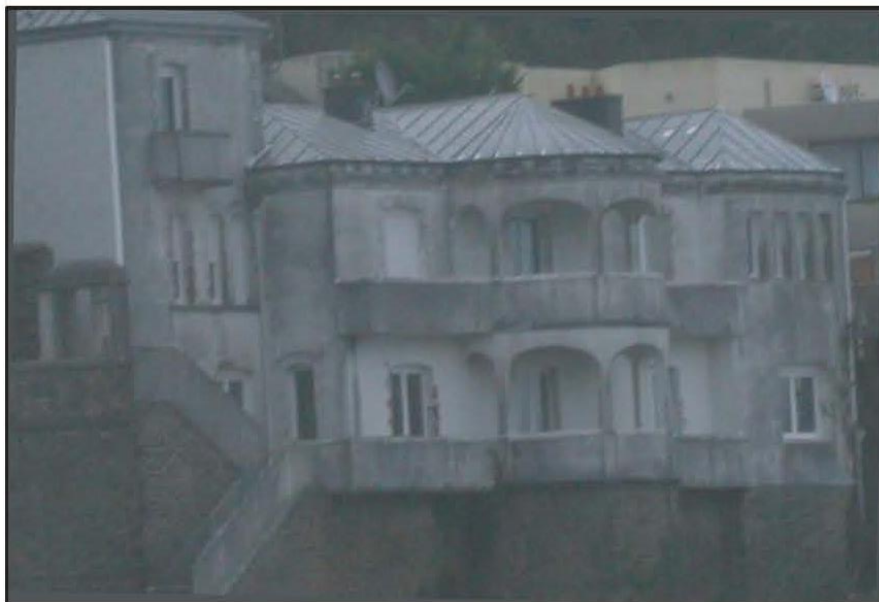
Br - 11

Cette habitation à deux niveaux était initialement un restaurant. Elle a été construite dans un style balnéaire marqué par l'éclectisme. On y retrouve de grandes fenêtres ouvertes sur le paysage ainsi que de grandes terrasses couvertes d'arcades.

Le bâtiment principal est de composition symétrique renforcée par des ailes situées de part et d'autre et dont la plus occidentale possède trois niveaux. La toiture en zinc est complexe.

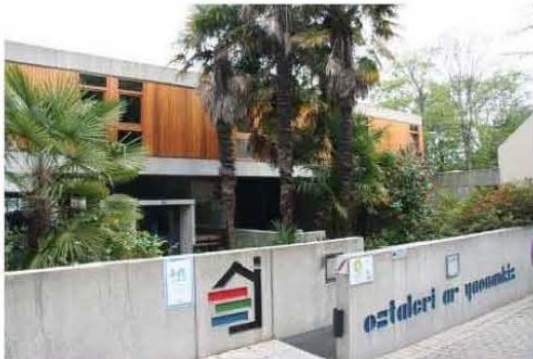
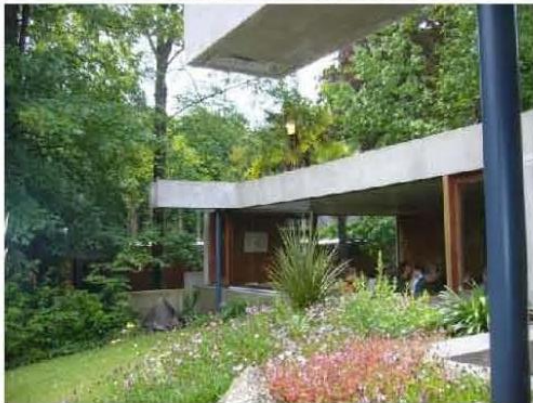
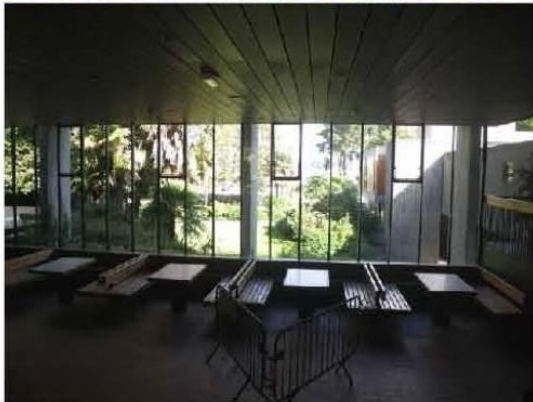
Le bâtiment est composé de deux volumes principaux de plan carré, à toit plat, reliés par une coursive fermée. Son architecture, inspirée de Le Corbusier, est réalisée en béton (structure, murs porteurs), bois (en façade) et verre (larges ouvertures en menuiseries bois ou métal pour les verrières).

Les bâtiments annexes, correspondant à des bâtiments existants en pierre sous toiture ardoise, ou à des constructions édifiées simultanément au bâtiment principal (et dans ce cas majoritairement construits en bois) font partie de la composition d'ensemble.

L'édifice se distingue par la qualité du bois employé et la qualité de finition des bétons.

Il est également remarquable dans le traitement de ses détails : pose des dormant des menuiseries, intégration du mobilier intérieur, traitement de la toiture terrasse en véritable espace de vie (banquettes...), prolongement extérieur du bâtiment au travers des aménagements de clôtures, murets, escaliers, terrasses, portiques...

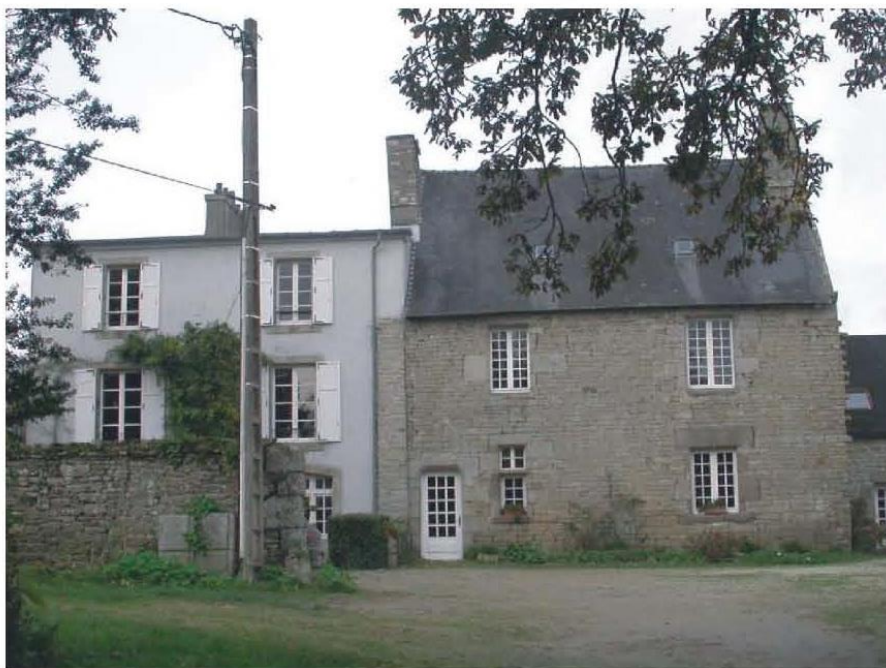
Gu - 12

Bâti au XVII<sup>e</sup> siècle, cet ancien logis seigneurial a une maison accolée depuis 1850. Il a été restauré en 1979. L'ensemble, ceint d'un mur de pierres (Gu-12 b), est également composé d'une étable du XIX<sup>e</sup> ; construite vraisemblablement avec des pierres provenant d'une partie du manoir en ruine. Un colombier en granite en très bon état est construit à l'extérieur du mur (Gu-12 a).

Le bâtiment ancien possède des portes en anse de panier (Gu-12 c) et en plein-cintre ainsi que des fenêtres à meneaux et une à croisillon. Toutes les fenêtres sont à petit bois. La toiture est à égouts retroussés. Les rampants des pignons sont taillés en sifflets et reposent sur des corbeaux moulurés et sculptés.

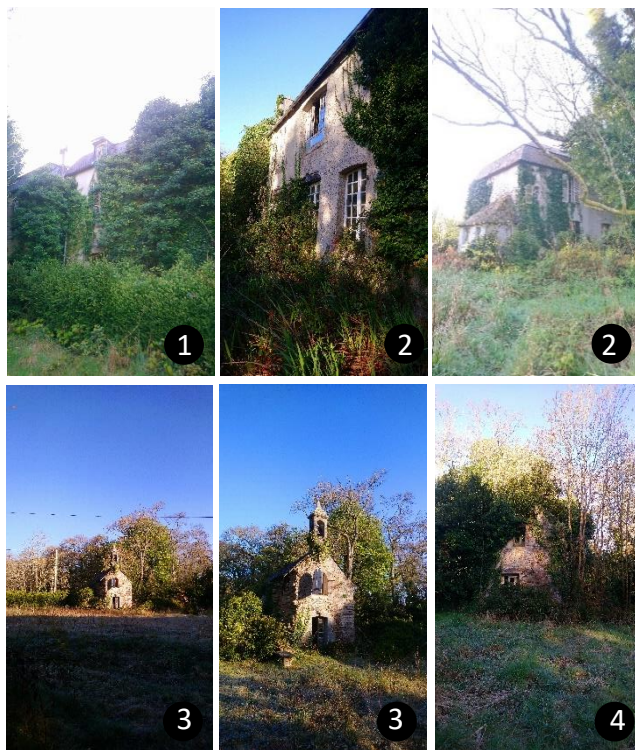
1. Manoir
2. Pavillon de musique
3. Chapelle
4. Maison de garde
5. Dépendances

Cet ensemble de caractère, composé du parc arboré et des bâtiments, présente un intérêt architectural et patrimonial fort. Son état d'abandon depuis plusieurs années est préoccupant. Certains bâtiments, très dégradés, obèrent les possibilités de réhabilitation.

- Manoir (1): restituer le bâtiment dans sa composition d'origine ou conserver l'emprise de celui-ci en gardant la périphérie des murs maçonnés en moellon et les percements, afin d'en préserver la composition d'ensemble.
- Pavillon de musique (2): conserver l'allure générale du bâtiment avec ses modénatures et ses percements et sa volumétrie de toiture (mansardes).
- Chapelle (3) : restaurer l'édifice en conservant les matériaux et la mise en œuvre d'origine, l'ordonnancement des façades et les caractéristiques de la toiture.
- Maison de garde (4) : restituer le bâtiment dans sa composition d'origine ou en conserver l'emprise afin d'en conserver la trace historique
- Dépendances (5) : conserver l'allure générale du bâtiment
- Parc : conserver la composition paysagère du parc et de ses enceintes (clôtures, escaliers, terrasses...)

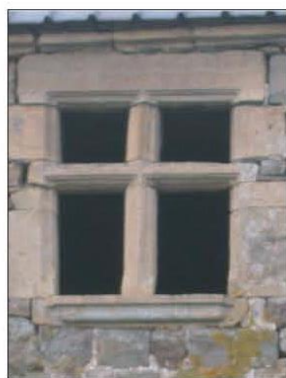
PI.D - 33 (a)

b) et quatre fenêtres à meneaux reposant sur des appuis légèrement saillants (PI.d-33 a). Le toit est en t<sup>TM</sup> le et possède des rampants taillés en sifflet (PI.D-33 c).

Façades : conserver les fenêtres en croisillons.

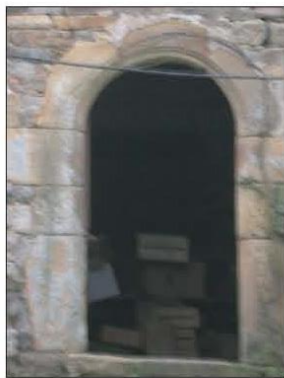
PI.D - 33 (b)

Le bâtiment inhabité, sert de dépendance. Sa façade à deux travées est symétrique. Les murs sont en granite et les ouvertures en granite jaune. Le bâtiment comporte une porte en plein-cintre encadrée de pierre de taille (PI.D-33)

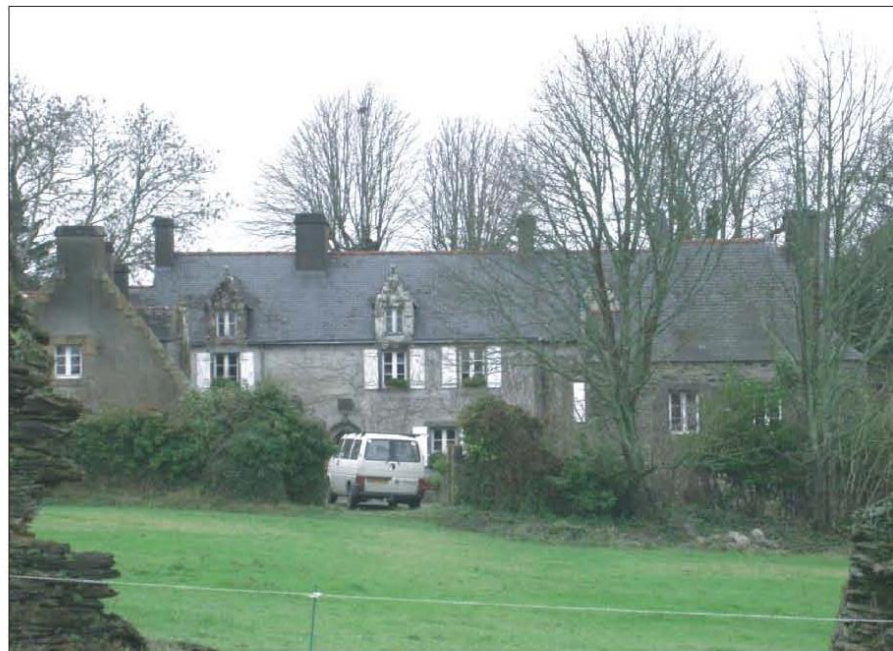
PI.D - 34

Une partie des bâtiments actuels date du XVII<sup>e</sup> siècle. Ils ont été construits sur une ancienne fortification dominant l'Elom, qui gardait la voie de passage du Frouit entre la Cornouaille et le Léon. L'aile ouest a été très remaniée pendant la seconde guerre mondiale.

Le bâtiment principal, d'un grand gabarit, a une largeur imposante. La porte principale date de 1623. Elle est de style néogothique en tiers-point, moulurée.
