# **ATLAS DES ZONES INONDABLES**

## **DES PRINCIPAUX AFFLUENTS DE L'OUDON**

**JUIN 2005**

**ISL Bureau d'Ingénieurs Conseils**

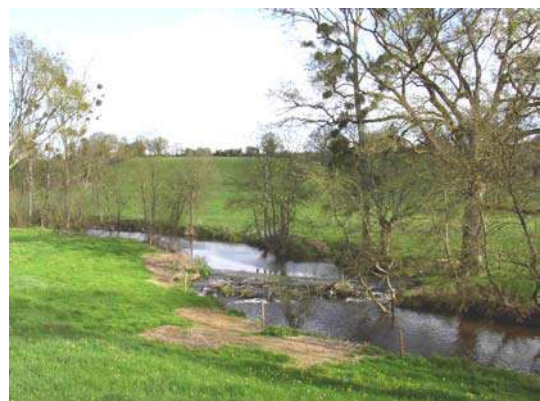
Le **lit mineur**, est constitué par le chenal d'écoulement, qui contient les eaux en période normale. De dimension modeste en amont de Nort-sur-Erdre, il présente un profil régulier, avec une section rectangulaire à trapézoïdale. Très peu profond, il est débordant pour les crues annuelles. Son fond est formé de matériel fin (sables, limons), et localement on trouve un pavage de cailloutis..

Lit mineur de l'Erdre

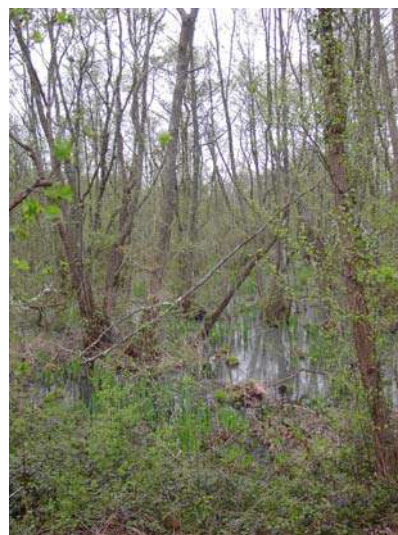
*Exemple d'espace de lit moyen  
correspondant à un marais.  
Secteur de l'écluse de Quiheix*

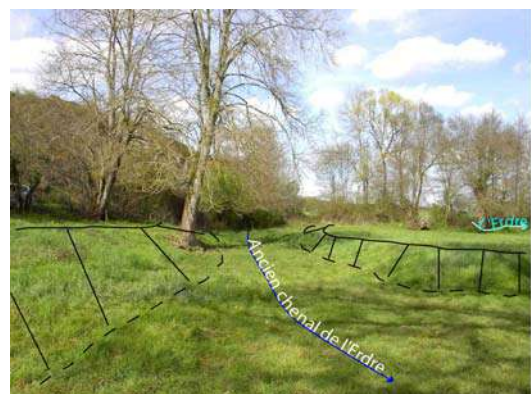
*Ancien chenal inondé par les crues (lit moyen)*

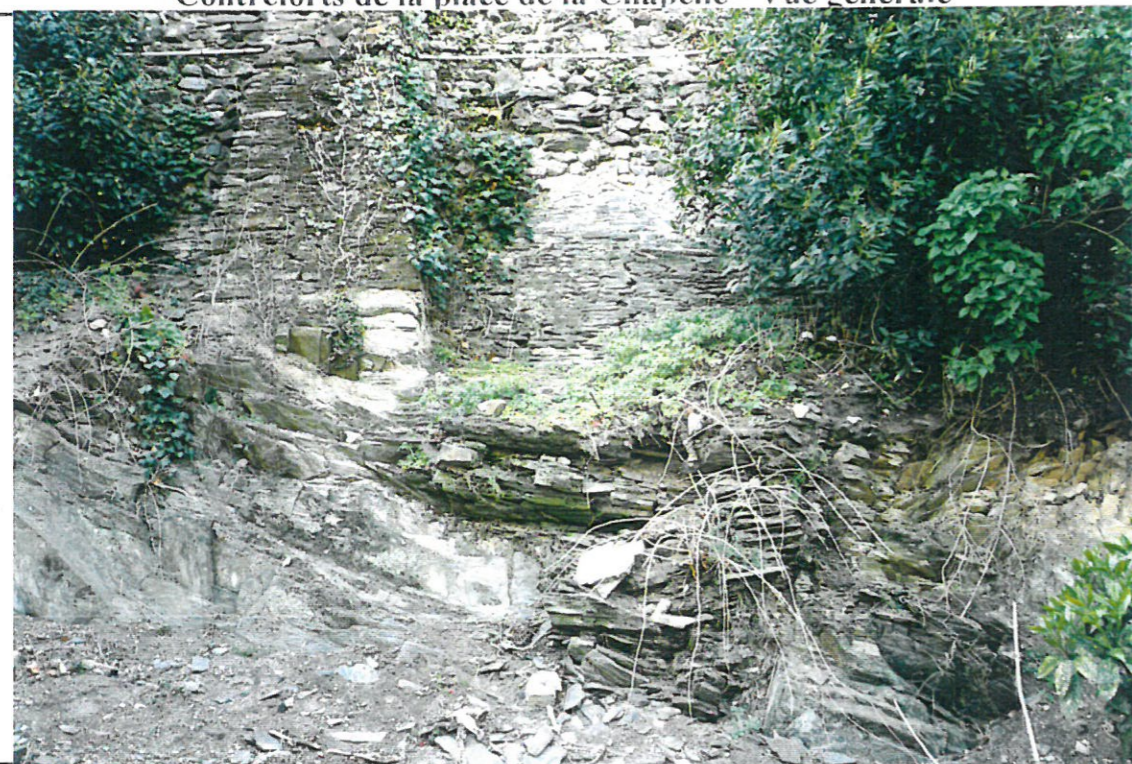
Contreforts de la place de la Chapelle - Les schistes sur lesquels reposent les contreforts se délitent de façon très importante  
Planche photographique 9

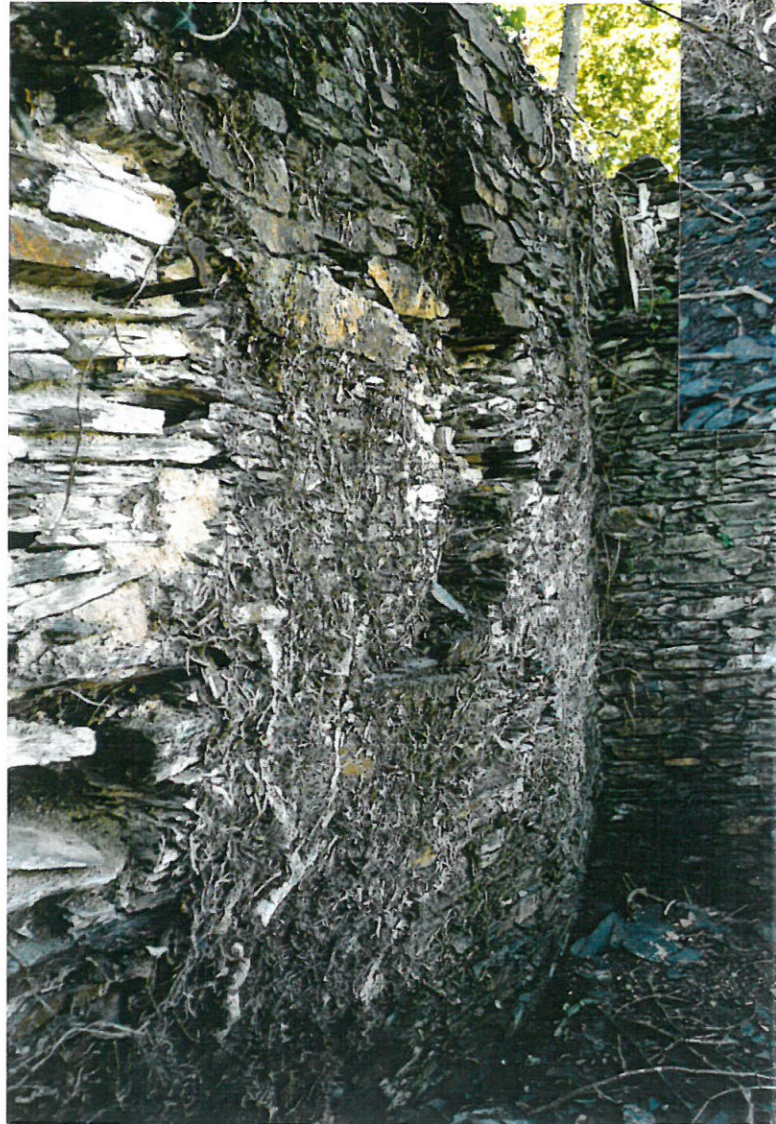
Muret de la terrasse en voie  
d'effondrement en face de la  
parcelle cadastrale n° 261

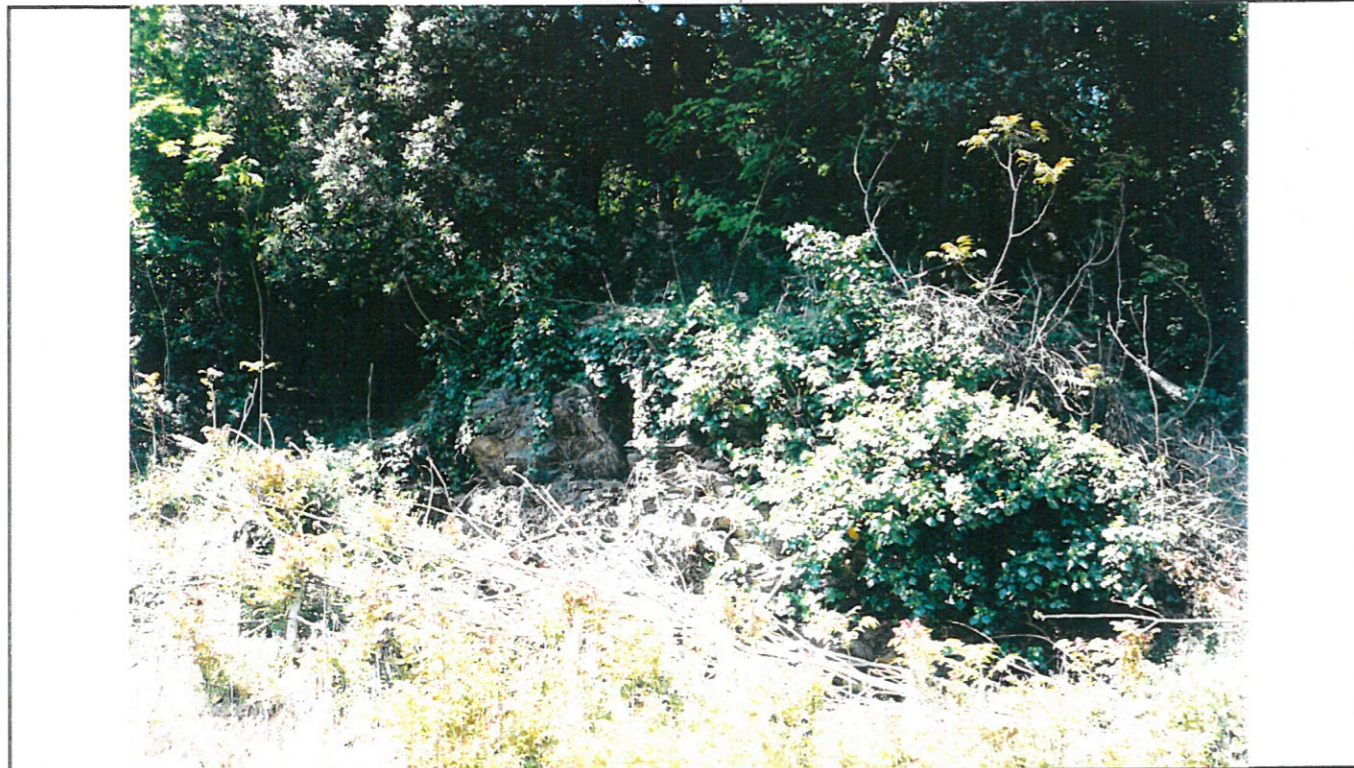
Rue de Maingué - Masse de blocs fracturés instables sur un linéaire de 6 m environ

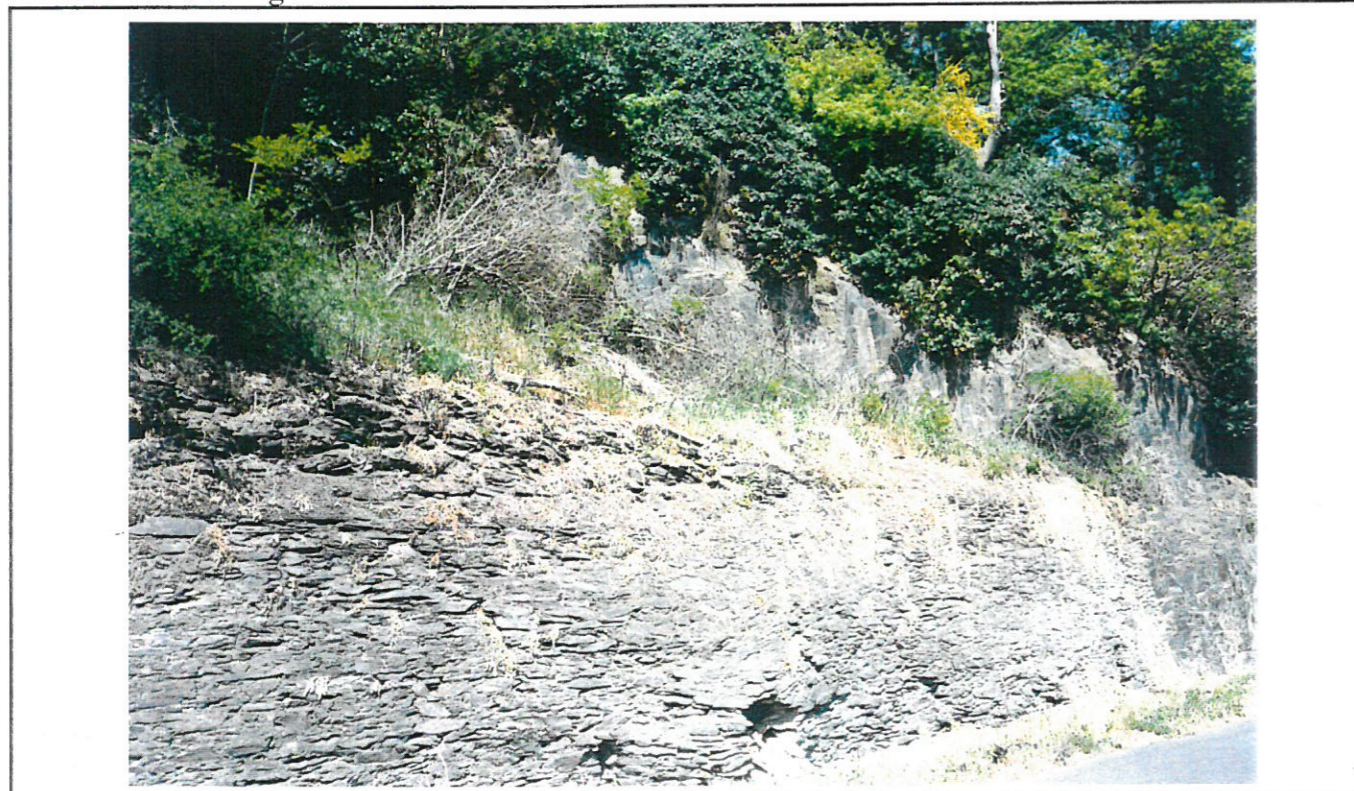
Rue de Maingué - Près du virage, la falaise surplombe à nouveau la rue  
Le mur est en voie d'effondrement  
Planche photographique 14

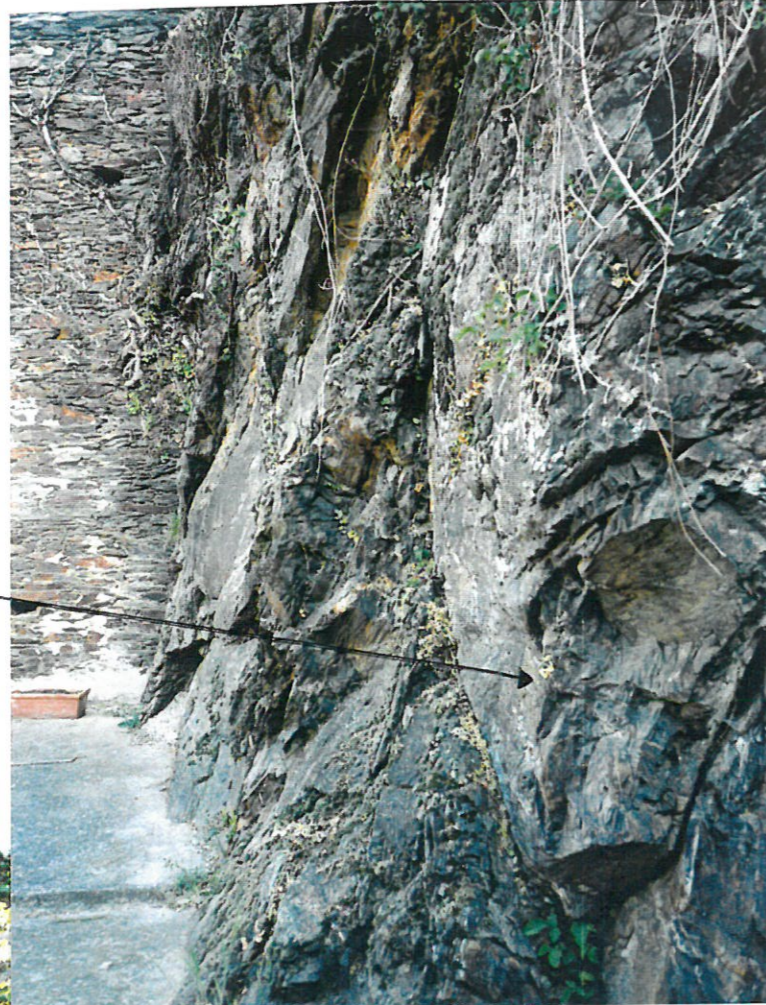
Plaque de schistes  
instables

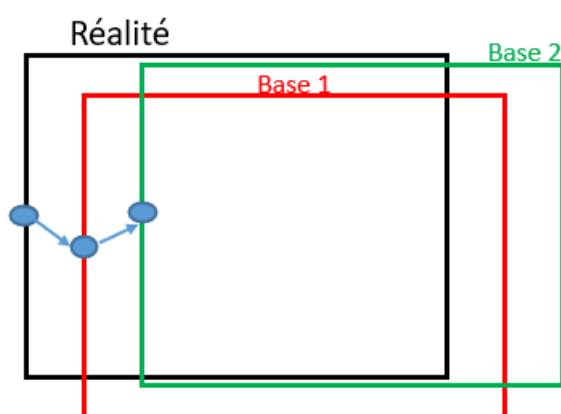
Figure 2 : Représentation schématique de géoréférencements successifs entre différents plans.

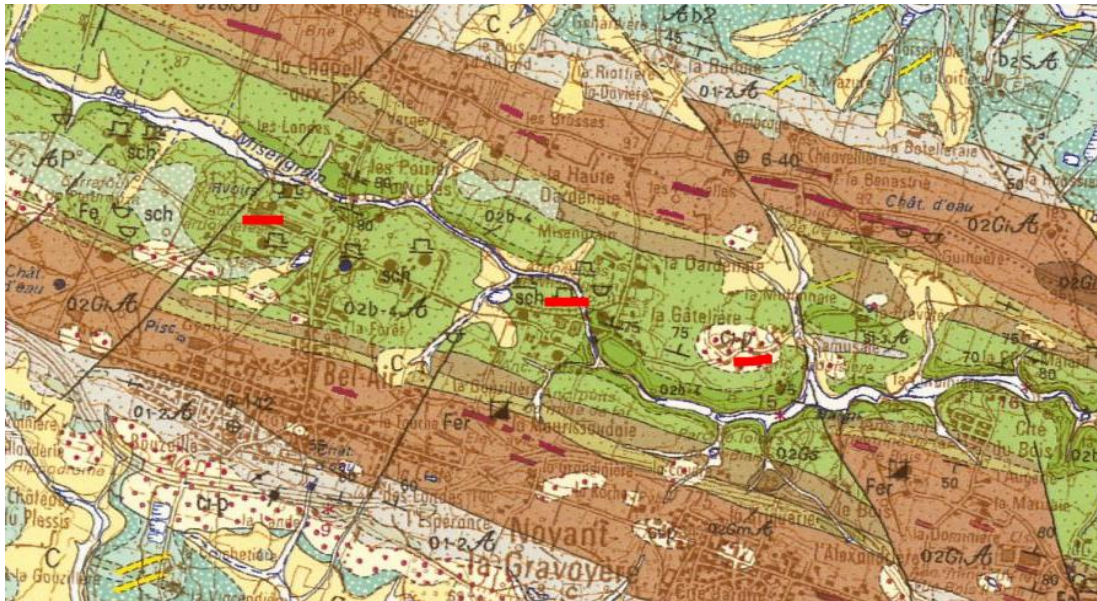
Figure 5 : Extrait de la carte géologique au 1/50 000ème du BRGM de la zone d'étude (les trois traits rouges localisent les trois anciennes ardoisières).

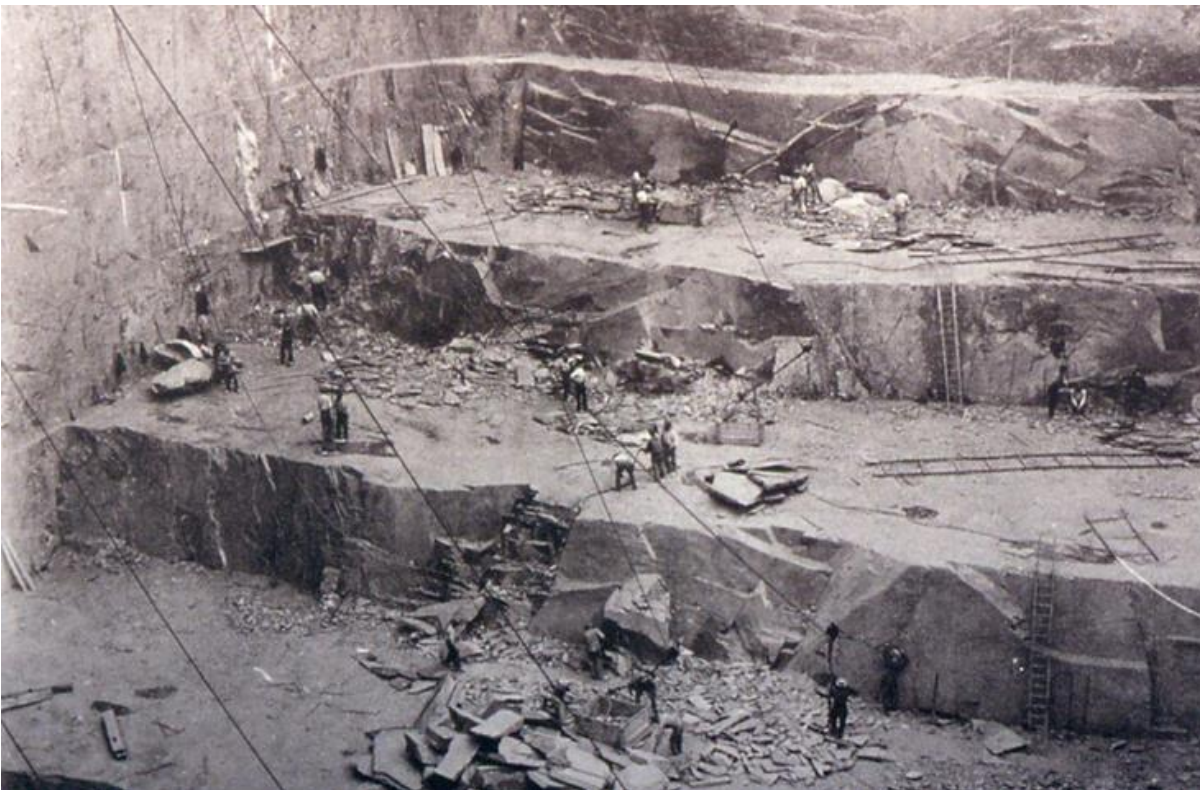
*Figure 14 : Exploitation à ciel ouvert (source P.Cayla)*

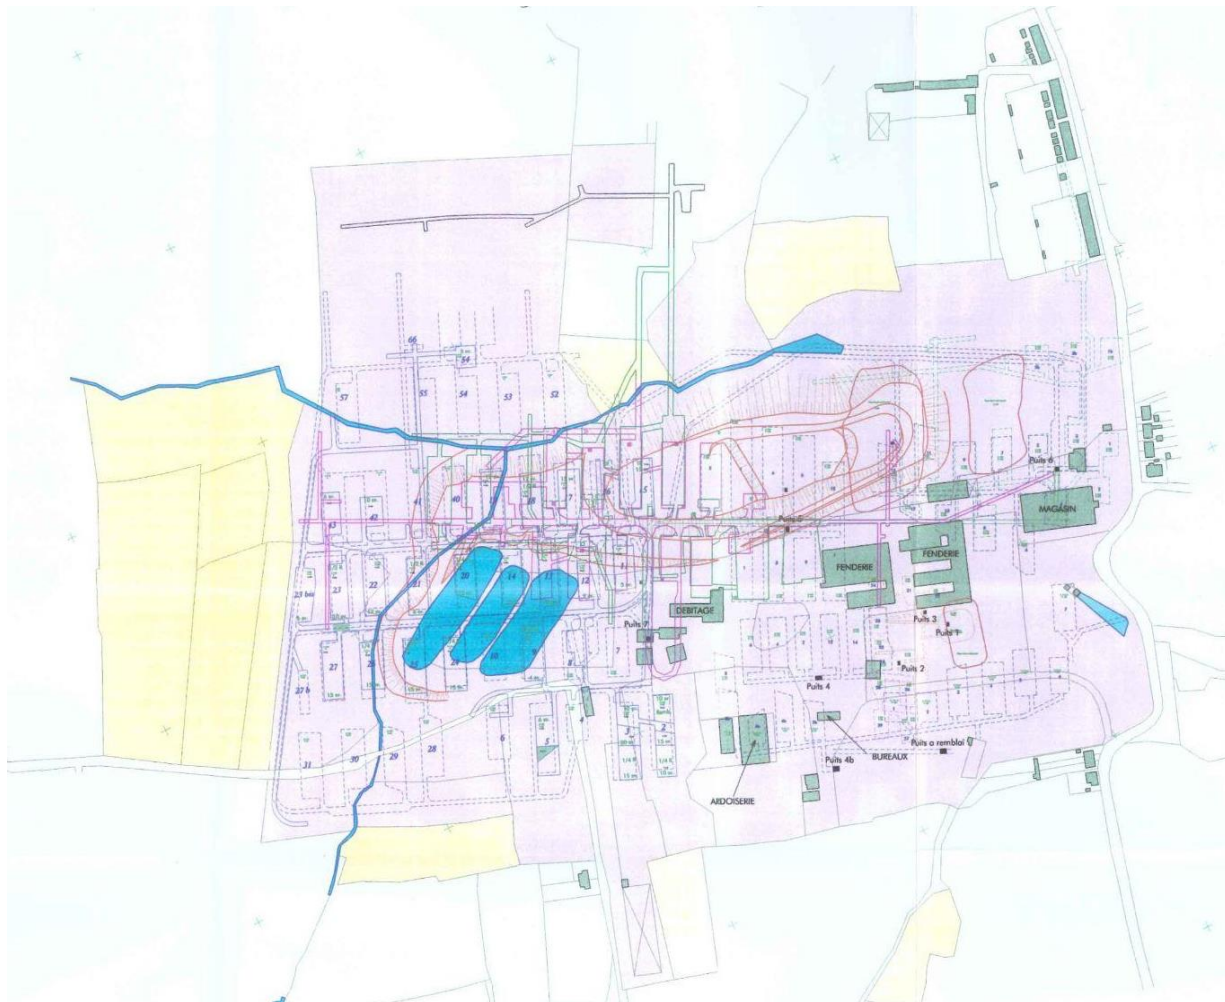
Figure 39 : Extrait cartographique du Plan général figurant tous les travaux de l'ardoisière de Misengrain présenté à titre illustratif (source « Noyant la Gravoyère (49) - Plan d'Exploitation » (IMERYYS 2021))
