Diagnostic et cartographie des aléas de mouvements de terrain

Secteur de « la falaise » - Commune de Dieulefit

Mars 2013

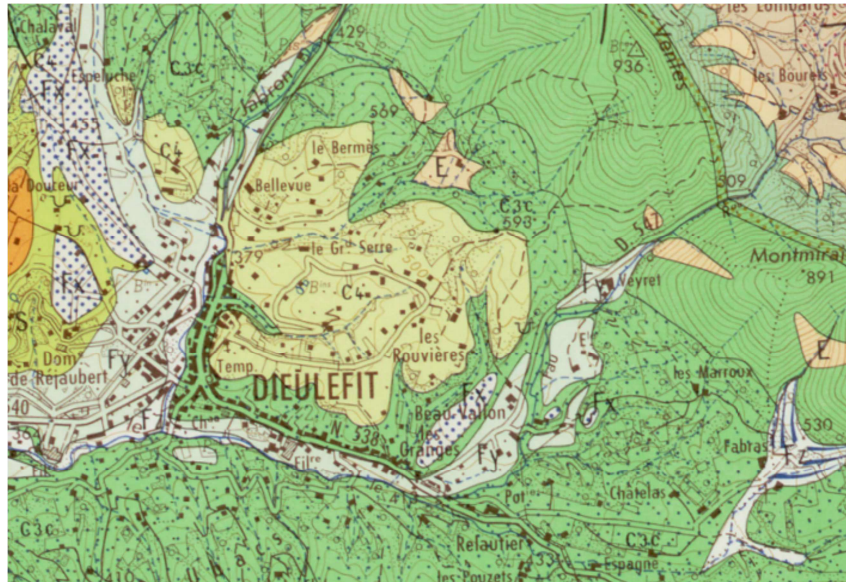
Figure 2: Extrait de la carte géologique de la France au 1/50000 (BRGM ed.).

Le plateau qui domine le village de Dieulefit est constitué par des formations géologiques datées du Crétacé supérieur (-95 m.a. à -65 m.a.). Il s'agit pour l'essentiel des grès et sables dits « des Reymonds » (Turonien supérieur, -91 m.a. À -88 m.a.) et des grès verts de Dieulefit (Coniacien, -88 m.a. À -86 m.a.).

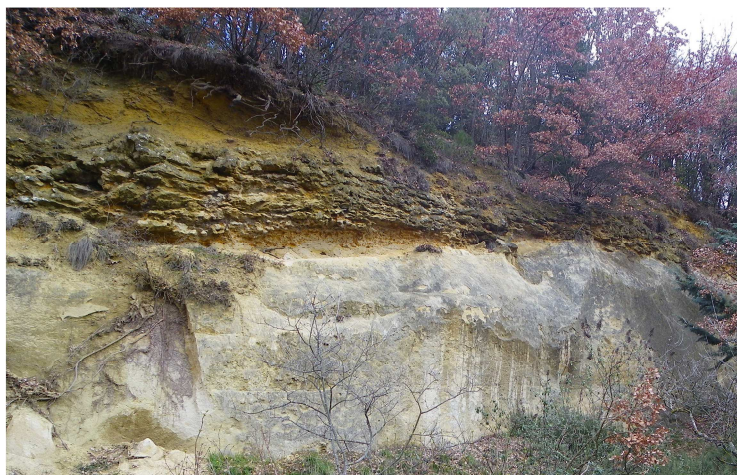
La formation dite des « grès verts de Dieulefit » est constituée de grès calcaires, riches en glauconie, dont la puissance est d'environ 30 m. Un niveau plus calcaire marque la base de cette formation (voir Figure 3).

Figure 3 : grès des Reymonds surmontés par les niveaux calcaires de la base des grès coniaciens.

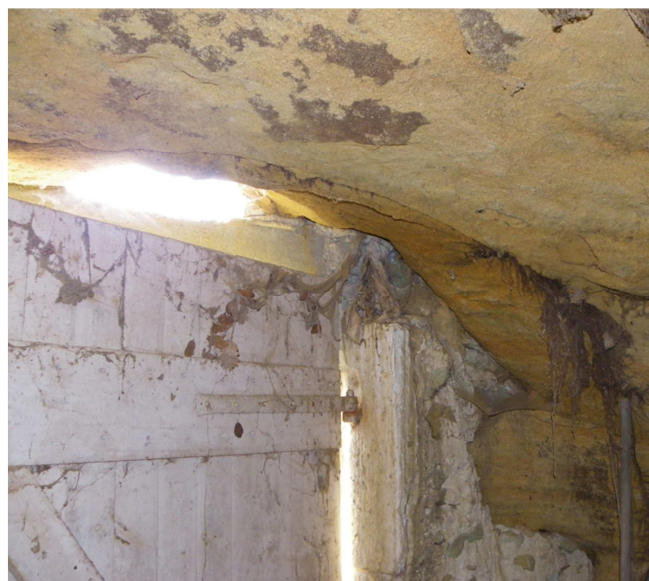
Figure 5 : Exemple d'une cavité avec fissure sur l'entrée (n°27)

Ce sont les cavités les plus représentatives de la commune. Il s'agit de cavités creusées en cavage dans les grès. Elles servent la plupart du temps comme remises à l'arrière des propriétés. Leurs dimensions générales n'excèdent pas les 3 m de profondeur, 3 m de largeur et 2 m de hauteur. On n'y distingue pas de cloche de fontis. L'altération des grès semble peu marquée, en revanche les têtes de cavités (entrées des caves) sont parfois fissurées avec des racines qui envahissent ces discontinuités. Il conviendra de suivre l'évolution de ces cavités en surveillant notamment les entrées.

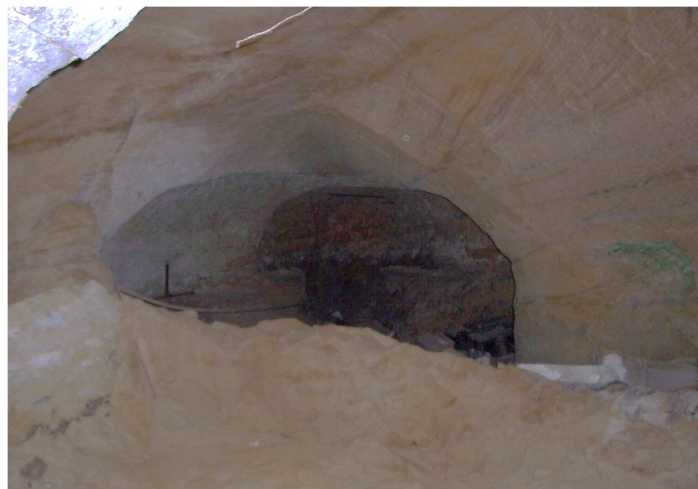
Cette cavité est incontestablement la plus critique parmi celles visitées. Elle s'enfonce en cavage dans le talus à l'arrière d'une maison. Deux terrasses ont été aménagées contre le versant et surmontent la première partie de la galerie. Les effondrements passés ont fait remonter le ciel jusqu'à la plus basse de ces dalles. Des fissures affectent les murs qui bordent les terrasses ; il est probable qu'elles sont dues en partie au tassement de la structure du fait de l'évolution de la cavité mais la démolition de bâtiments voisins en 1996 a également pu jouer un rôle dans la déstabilisation de cette structure.

À long terme, la cavité peut évoluer dans sa partie la plus profonde et provoquer un effondrement sous le chemin communal et les terrains avoisinants.

Figure 6 : Cavité n°2 effondrée

Dans ce cas présent, il conviendra au propriétaire et à la commune de Dieulefit de prendre des mesures de stabilisations (remblaiement, étayage, autre) le plus rapidement possible.

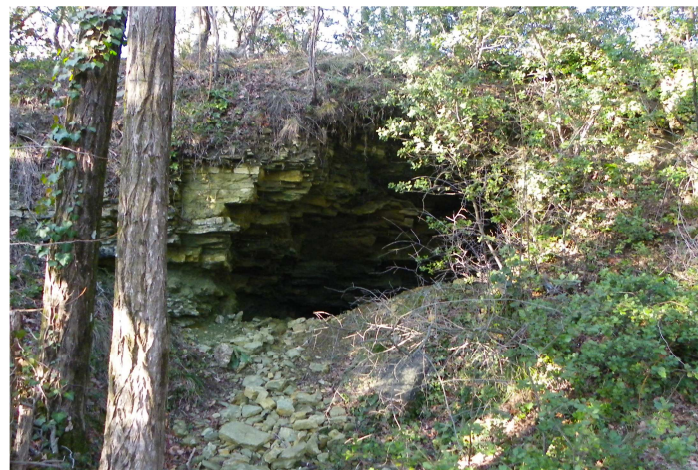
Il s'agit de cavités de faible profondeur creusées dans le niveau calcaire basal des grès verts. Il existe un risque d'effondrement à court terme. L'ampleur de la zone concernée est très limitée du fait des faibles longueurs des cavités. Il conviendra de rendre inconstructibles les terrains situés à la verticale et aux abords de ces cavités (Cf carte et prescriptions).

Figure 7: Entrée d'une cavité creusée dans les niveaux calcaires de la base des grès verts coniaciens (n°33).

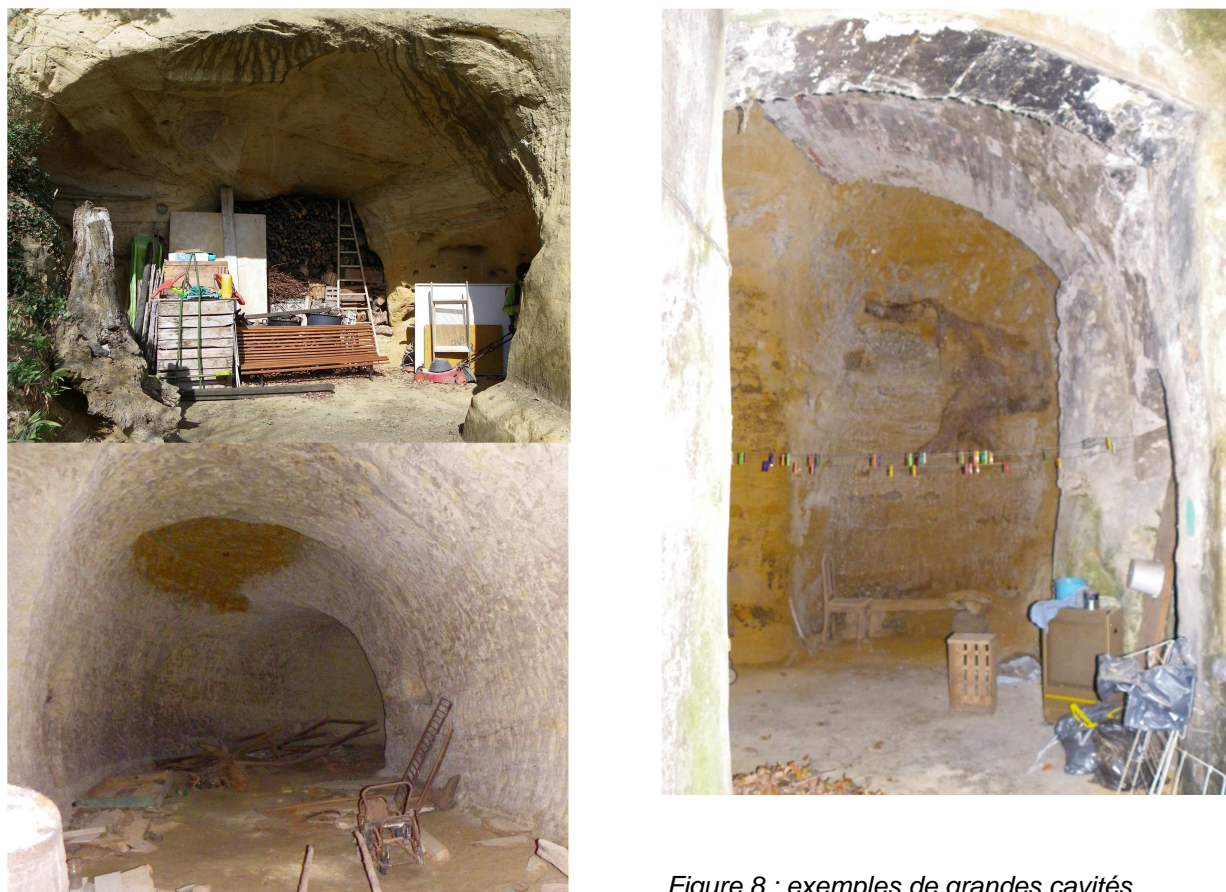
Figure 8 : exemples de grandes cavités

Quelques-unes disposent de plusieurs salles reliées par des galeries (Cf figure 8).

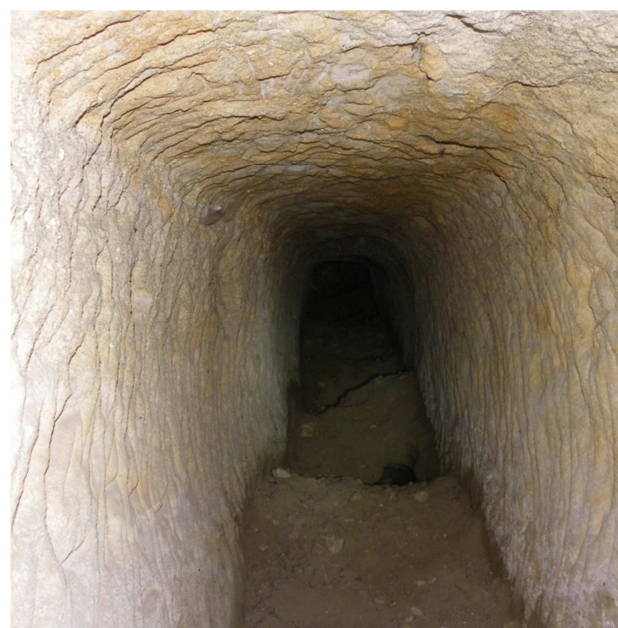
Figure 9 : galerie de la cavité 29

Une galerie a été creusée dans les grès. Celle-ci fait plusieurs dizaines de mètres de longueur sur 1,5 de hauteur. Son entrée est visible au droit d'une habitation. A son autre extrémité se distingue un puits en mauvais état et partiellement effondré. La galerie proprement dite est quant à elle parfaitement conservée et sans fissures.

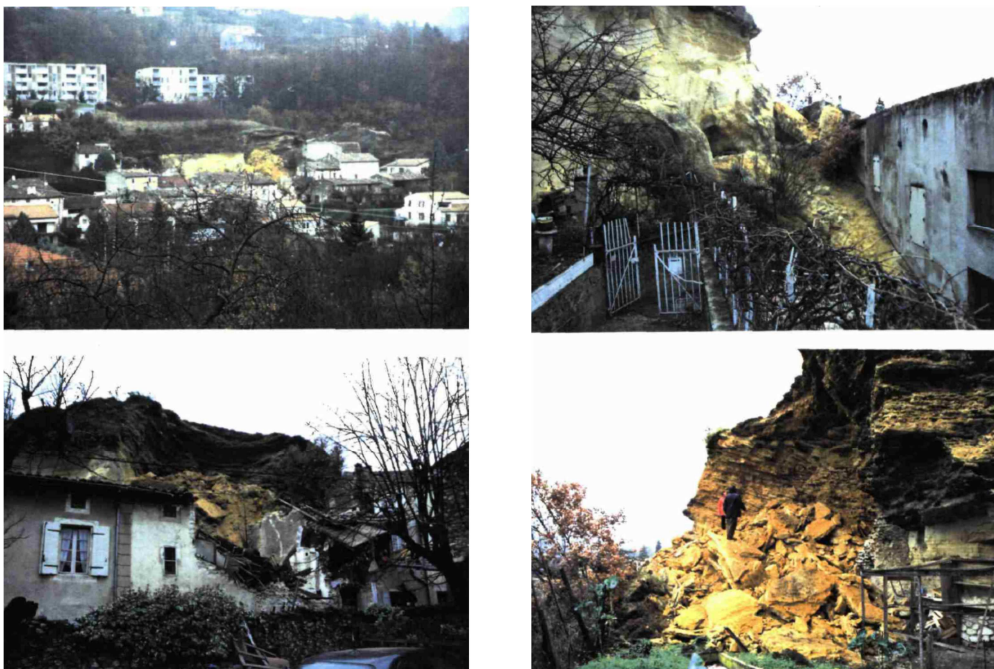
Figure 10 : Photographies de l'événement du 20/12/1996 (source : rapport BRGM RR39297)

- 1927, secteur « Rocher du Temple » (source bdmvt) ;
- 1970, secteur non identifié (source bdmvt) ;
- 04/05/1971, secteur « Rue des Reymonds – maison PLUMEL » (source BRGM) ;
- 20/12/1996, secteur « Rue des Reymonds » (source BRGM) ;
- 1999, secteur à l'arrière du Temple (source : riverains).

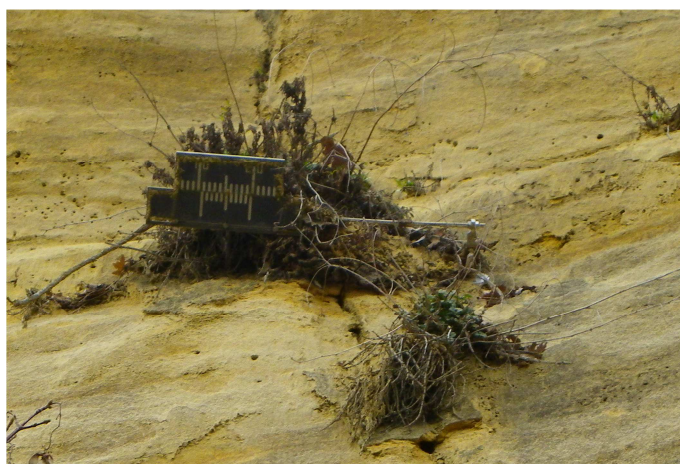
Figure 12 : Instrumentation à l'abandon

Secteur 2 : La falaise atteint une hauteur d'environ 25 m au droit de plusieurs habitations. Le secteur a déjà connu des événements en 1927 et 1999. Depuis, on ne dispose pas d'indicateur permettant d'apprécier la stabilité de cette falaise (un appareillage de mesure : témoin sur fissure a néanmoins été observé, mais celui-ci ne fait pas l'objet de suivis, Cf Fig 12).

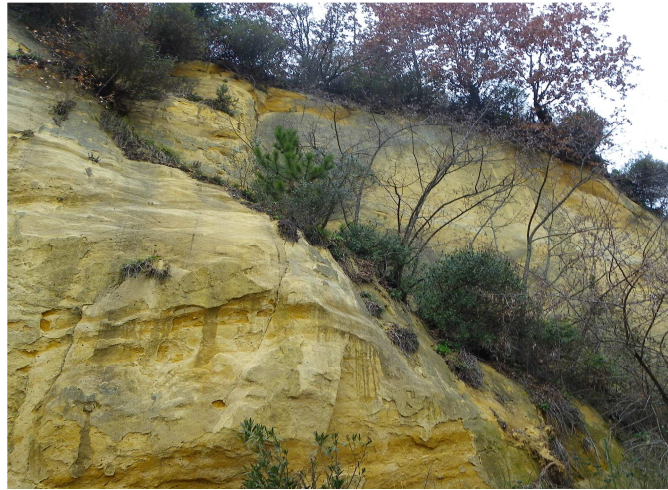
Figure 13 : Fissure végétalisée

Le rocher est partiellement fracturé : on distingue de surcroît, une fissure importante colonisée par la végétation qui fragilise la roche en place (Cf ; Figure 13).

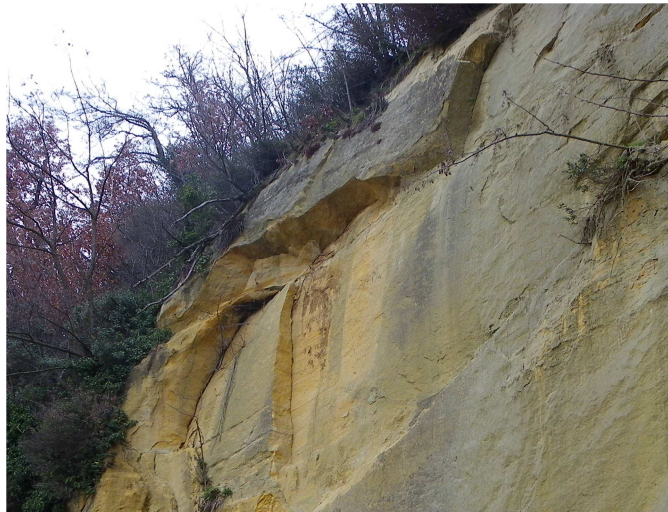
Figure 14 : Surplomb

Un imposant surplomb (environ 15 m³ soit environ 38 T) suspendu sur les hauteurs de la falaise (à environ 12 m de haut) a été constaté au droit de la parcelle AB427. Celui-ci paraît particulièrement en équilibre et est chargé sur son sommet de végétations et de matériaux non stabilisés.

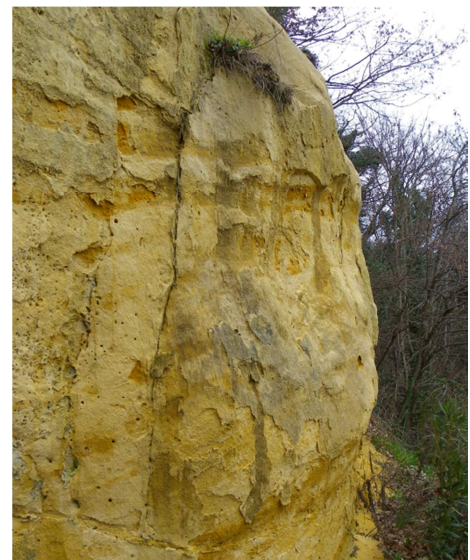
Figure 15 : écaille

Une écaille s'est formée au droit de la parcelle AB429. Celle-ci repose sur sa base et ne dispose, a priori, pas de ponts rocheux capables de retenir une telle masse. La fissure à l'arrière de l'écaille est par ailleurs ponctuellement envahie de racines. Ceci témoigne d'une surface de liaison rocheuse entre la falaise et la masse instable, très limitée. Au cours du temps, le défaut de butée de pied, inhérent à la verticalité (voire surplomb) que forme l'écaille va permettre une ouverture plus importante de la fissure jusqu'à l'écroulement.

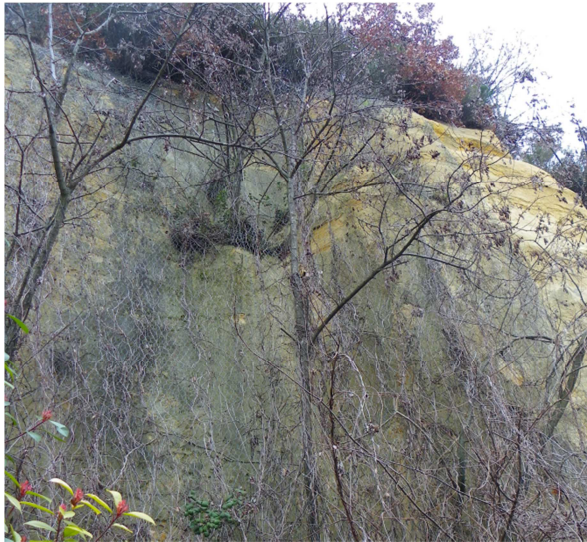
Cette falaise a été partiellement protégée par un dispositif de grillage plaqué au niveau de la parcelle AB428 (cf Figure 16). L'essentiel des ancrages ont été posés sur les terrains en amont de la paroi afin de ne pas déstabiliser davantage la roche en place. On distingue néanmoins quelques clouages dans la falaise. Si l'ouvrage semble efficace, il conviendra de purger les matériaux éboulés en pied de grillage qui déforment l'ouvrage et provoquent des tractions pouvant limiter son efficacité.

Figure 16 : Grillage plaqué

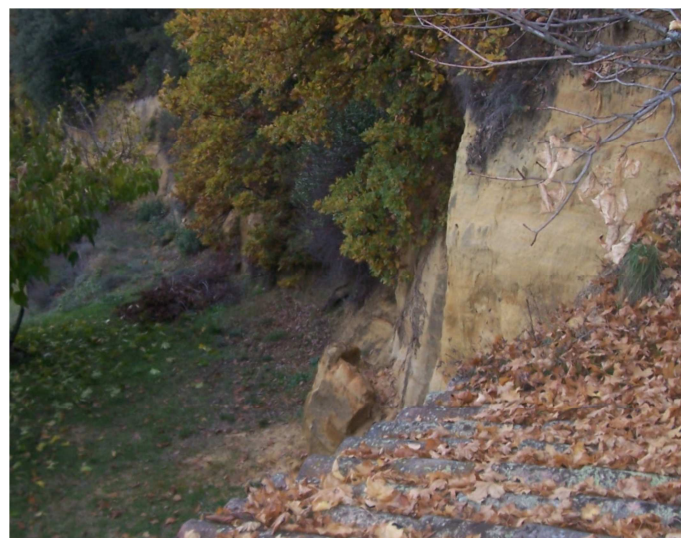
Secteur 4 : La falaise s'atténue et n'atteint qu'une dizaine de mètres. Quelques habitations se situent à proximité mais, a priori, suffisamment éloignées pour ne pas être impactées. La falaise se compose également de grès très altérables. La photographie – figure 17 – illustre le type de phénomènes possibles sur ce secteur.

Figure 17 : Matériaux écroulés

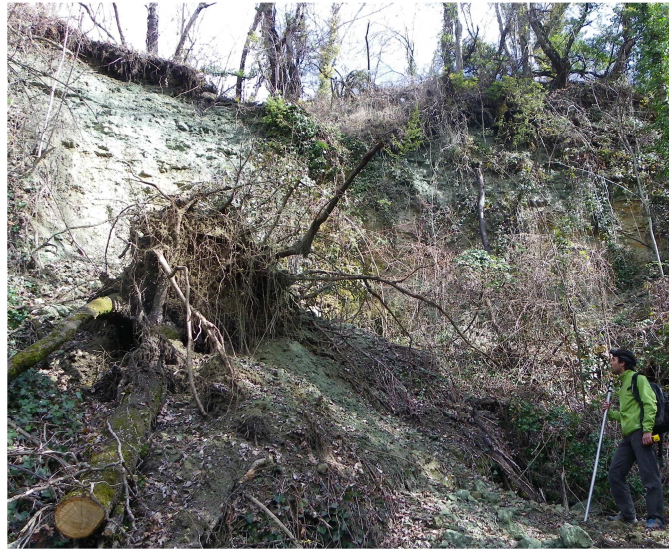
Dans la continuité de ce secteur, au niveau du talweg, un écoulement récent a été observé vraisemblablement due à une venue d'eau (figure

Figure 18 : Matériaux écroulés

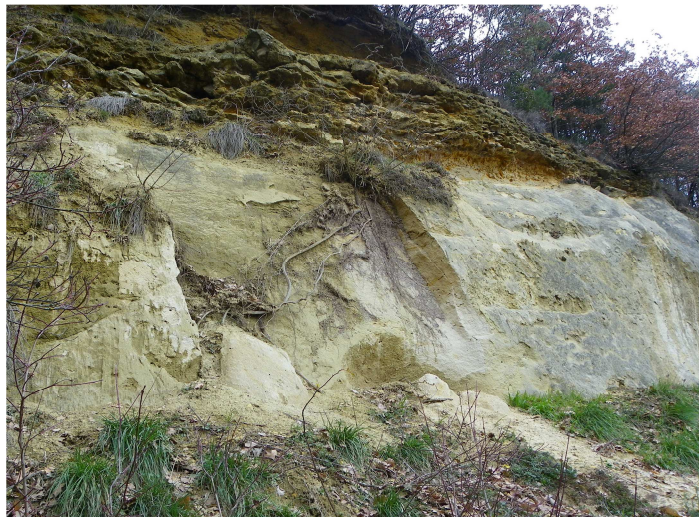
Secteur 6 : Il s'agit certainement de la zone la plus active de la commune : un événement recensé (figure 10) et un observé sur le terrain (figure 19). La falaise se compose de grès sur sa partie basse, et de bancs calcaires très déstructurés sur la partie haute (figure 11).

Figure 19: Matériaux écroulés

Plusieurs habitations peuvent être impactées, notamment celles situées en bordure de la RD 538 et la maison de la parcelle AM83.

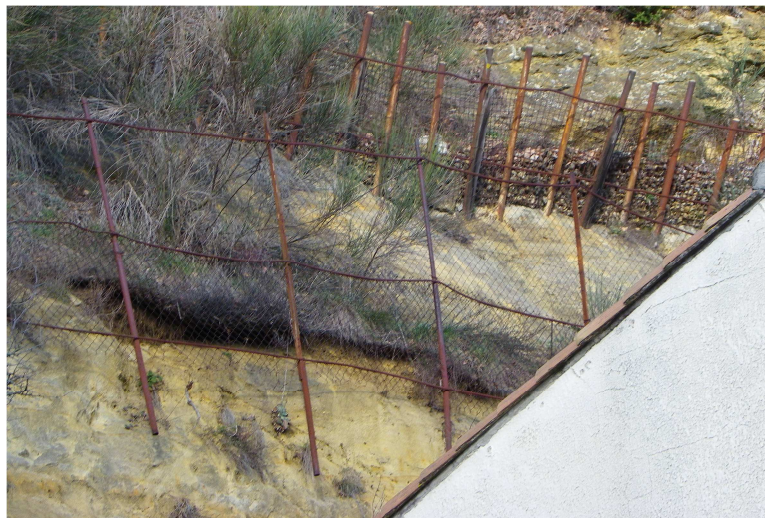
entremêlé de limon. La série de maisons peut être globalement impactée. Certains propriétaires ont d'ailleurs aménagés des ouvrages de protections (barrières de grillages) directement implantés et ancrés dans la falaise. Ceux-ci paraissent mal vieillir : la falaise s'est partiellement érodée laissant parfois des ancrages à nu.

Figure 20 : Ouvrages détériorés

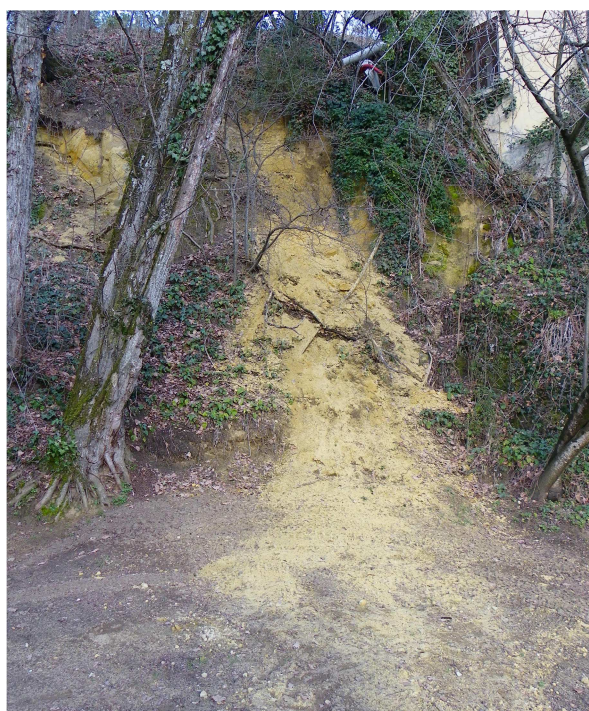
Secteur 8 : La falaise domine une zone d'activité. Elle s'élève d'une dizaine de mètres et se compose essentiellement de grès. Les bâtiments semblent, a priori, suffisamment écartés pour ne pas être affectés. Notons toutefois une zone très instable en amont d'un terrain de « petits engins motorisés » (privé ou public ??).

Figure 21 : Traces d'éroulement

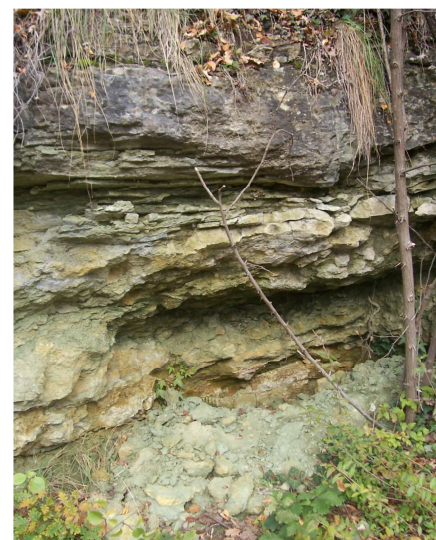
Secteur 5 : En amont, près de la route « Les Garennes et Reymonds », un affleurement de calcaire très déstructuré s'entremêle avec un mur en pierres (cf figure 23). Des matériaux éboulés de calcaires compacts se distinguent ici ou là. L'affleurement forme ponctuellement des petits surplombs notamment à proximité d'une habitation en construction. Cet ensemble ne dépasse pas les 2 m de hauteur mais semble toutefois relativement instable. La propagation des blocs est toutefois limitée par une terrasse qui joue un rôle de piège à blocs.

Figure 23: Secteur 5 sur la partie amont

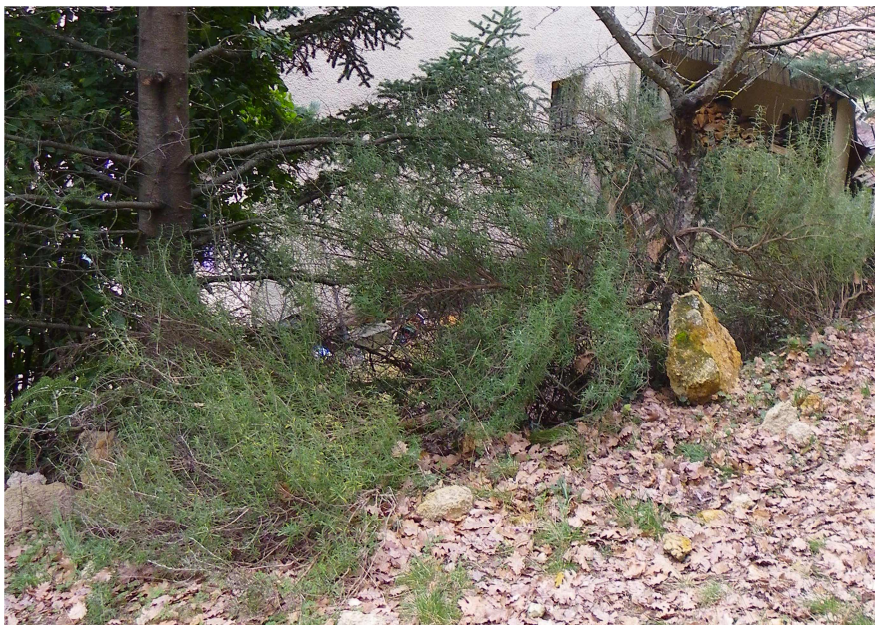
Figure 24: Blocs éboulés au droit d'une habitation

Secteur 6 : La zone est particulièrement concernée par ces aléas. Le grès qui constitue la partie basse de la falaise est particulièrement altéré laissant place à des surplombs calcaires sur les parties hautes. Ces calcaires libèrent alors des blocs qui se propagent sur les talus formés par l'altération des grès sur des distances de plusieurs dizaines de mètres pouvant atteindre les habitations (Cf.fig 24).

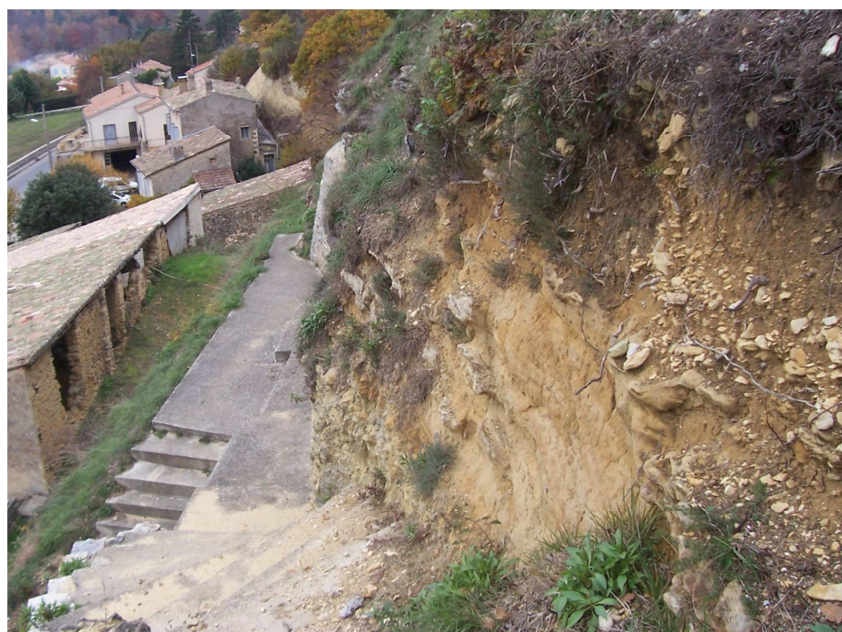
Figure 25: Pierres en équilibre

Secteur 7 : Ce secteur est soumis aux mêmes phénomènes que le secteur précédent. Des terrasses ont toutefois été aménagées ce qui limite la propagation des blocs.

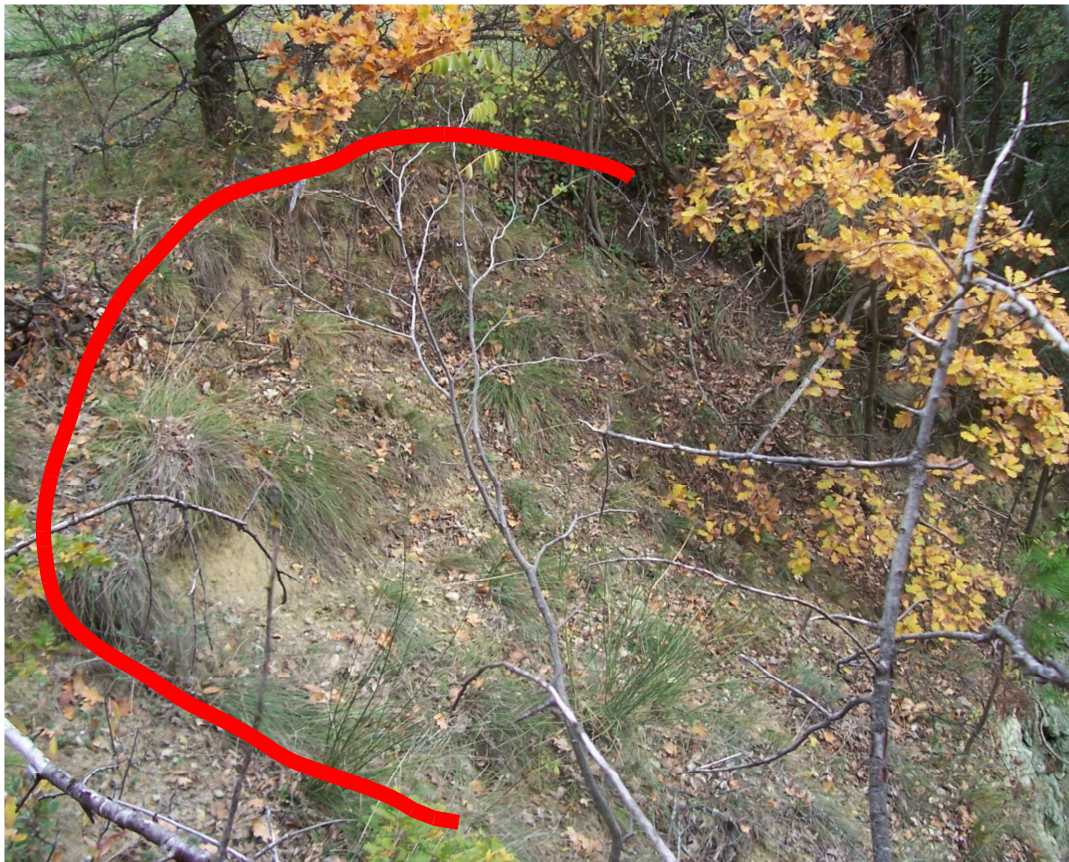
Figure 26 : Niche d'arrachement d'un glissement de terrain (secteur 5).

Sur le versant en amont des HLM (cf figure 26) : le terrain est particulièrement pentu et gorgé d'eau. Des niches d'arrachement sont clairement visibles.

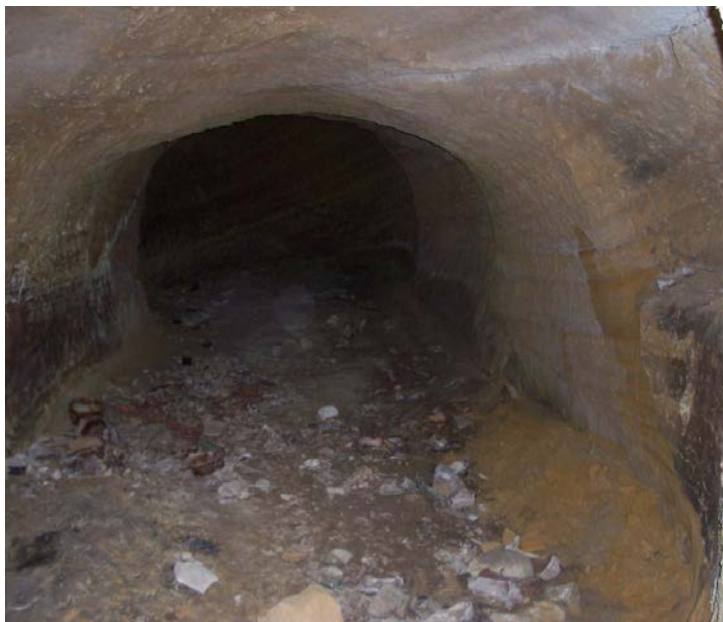
Profondeur	15 m
Largeur	4,5 m
Hauteur	3,5 m

Une cloche de fontis se développe et atteint environ 3,5 m de hauteur sous plafond. Des fissures affectent les murs et dalles situées au-dessus de la cavité. À l'extérieur des murs en pierres ont été aménagés. La galerie se prolonge d'environ 15 m de profondeur.

Cette cavité communique avec une autre cavité (n° 2).

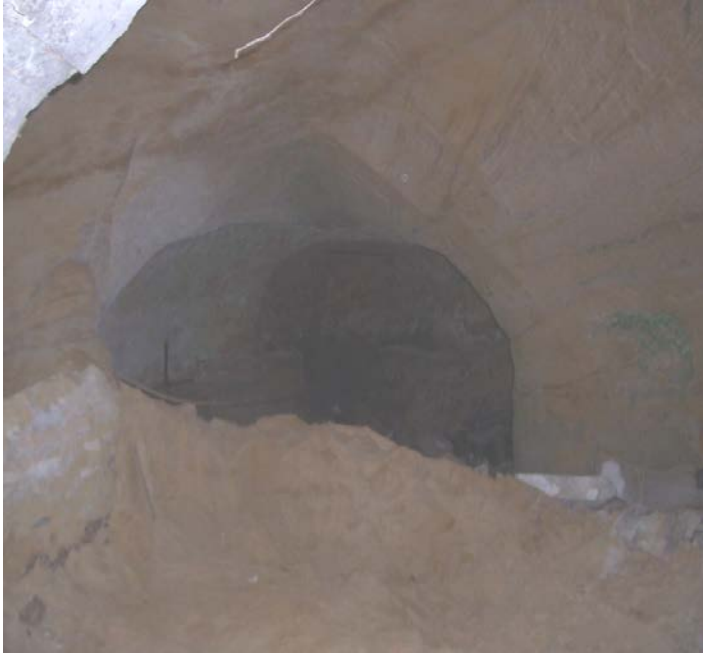
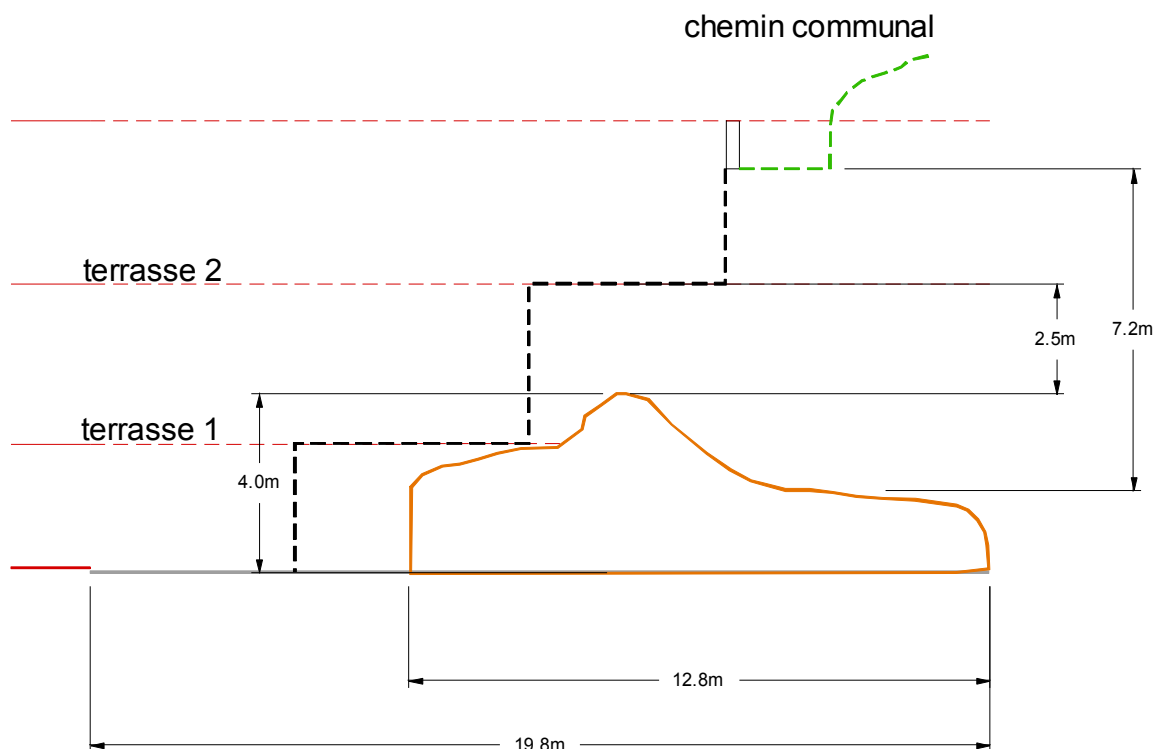
Profondeur	12,8 m
Largeur	8 m
Hauteur	4 m

Une cloche de fontis se développe et atteint environ 4 m de hauteur sous plafond. Le toit de la cavité atteint la dalle béton située au-dessus (hauteur 2,8 m). Des fissures affectent les murs et dalles situées au-dessus de la cavité. La galerie se prolonge d'environ 5 m au-delà de la limite de propriété. Le recouvrement est estimé à 6,0 m sous le chemin communal et à 2,30 sous la dalle du niveau 2. Cette cavité communique avec une autre cavité (n° 2).

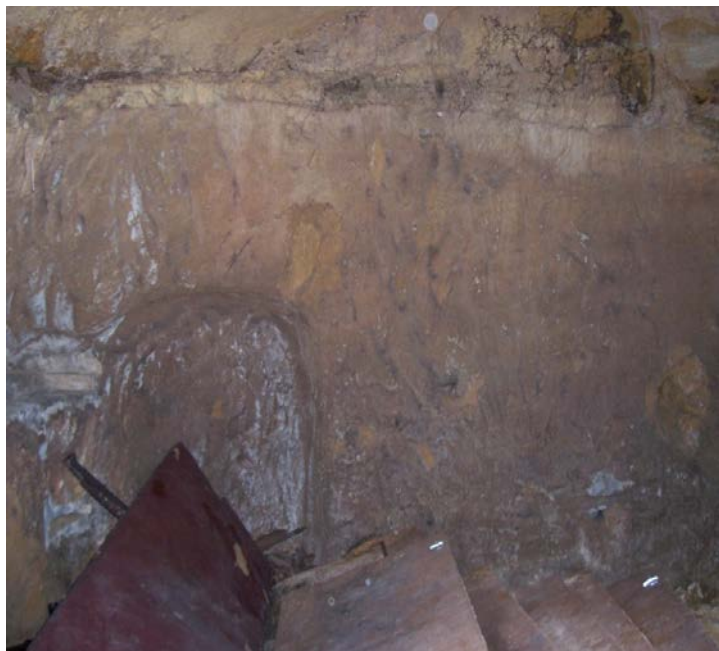
Profondeur	12 m
Largeur	4,5 m
Hauteur	3,5 m

La cavité n°3 jouxte la cavité n°2 coté sud. Elle communique avec la surface par un puits d'aération qui débouche dans la parcelle AB416. Cette cavité ne montre pas de signe d'évolution récente. Une évolution et la formation d'une cloche de fontis sont possibles à moyen ou long terme. Cette évolution pourrait être accentuée par des modifications des conditions actuelles d'aération..

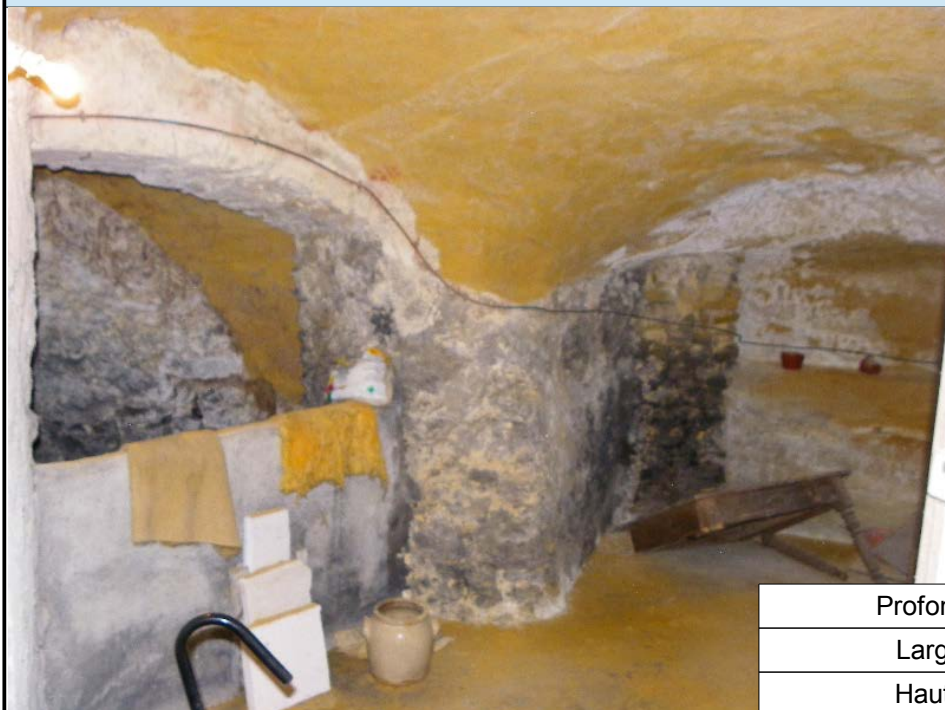
Département	Drôme	Site	Site n°5
Commune*	Dieulefit	Géologie :	Grès des reymonds
Lieu-dit*	Arrière du Temple	Type	Petite cavité (cave)
Parcelle*	AO 82	Inventaire BRGM	Non répertoriée

Profondeur	5 m
Largeur	4,2 m
Hauteur	2,8 m

La cavité se situe à l'arrière d'une maison d'habitation de la parcelle AO 81 et se situe sous la parcelle AO 82. Elle n'est pas visible depuis la rue. Elle est barrée par une porte. La cavité est en bon état apparent. Le toit de la cavité atteint 2,8 m et la cavité s'enfonce sur environ 5 m.

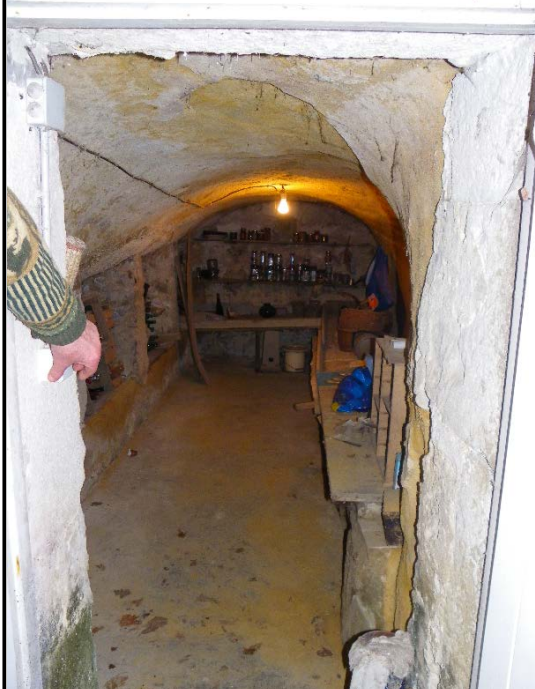
Département	Drôme	Site	Site n°6
Commune*	Dieulefit	Géologie :	Grès des reymonds
Lieu-dit*	Arrière du Temple	Type	Petite cavité (cave)
Parcelle*	AO 80	Inventaire BRGM	Non répertoriée

Profondeur	6 m
Largeur	2,5 m
Hauteur	1,8 m

La cavité se situe à l'arrière d'une maison d'habitation de la parcelle AO 81 et se situe sous la parcelle AO 80. Elle n'est pas visible depuis la rue. Elle possède une porte et sert de cave à vin. La cavité est dans un bon état apparent. La cavité a été creusée dans la forme d'une cave voûtée pour entreposer du vin. Plusieurs ouvertures de stockage sont visibles dans les murs. Le toit de la cavité atteint 1,8 m et elle est profonde de 6 m,

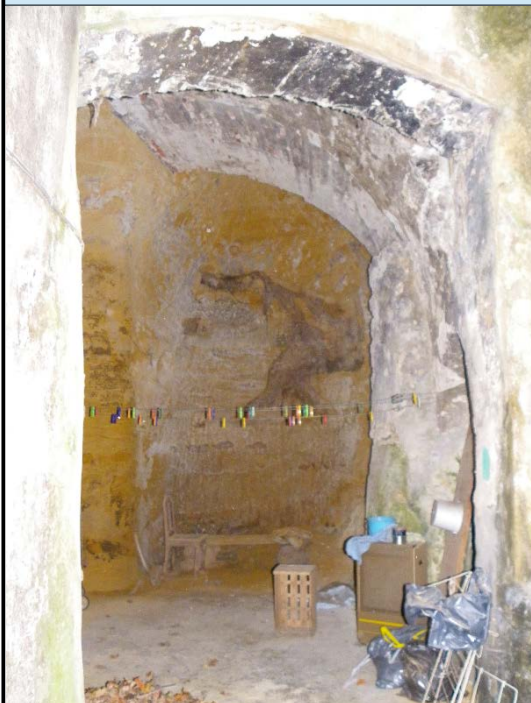
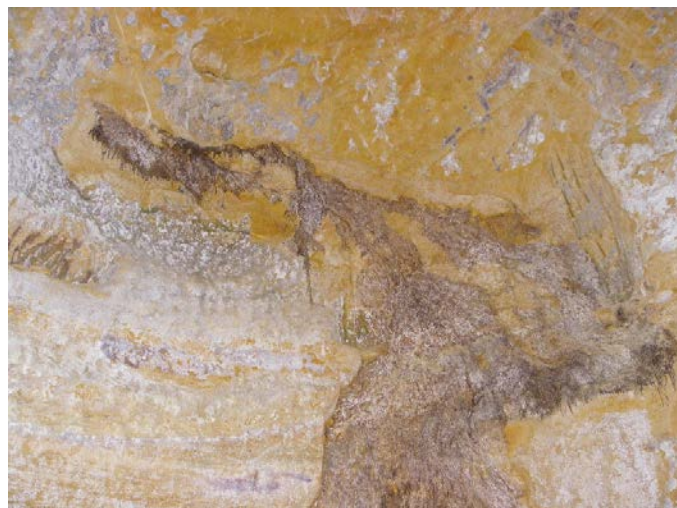
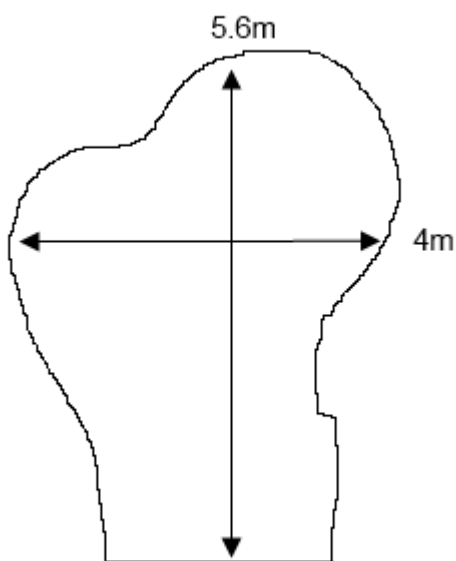
Profondeur	5,6 m
Largeur	4 m
Hauteur	4 m

La cavité se situe à l'arrière d'une maison d'habitation de la parcelle AO 81. Elle n'est pas visible depuis la rue. Elle ne possède pas de porte et est sert de débarras. La cavité est dans un état moyen apparent. Le pourtour de l'entrée, à l'arrière de la maçonnerie, laissé à l'air libre, peut être le siège de phénomènes cryoclastiques. Le fond de la cavité est miné par les racines d'arbres ; plusieurs fractures sont visibles. Une terrasse est construite au-dessus de la cavité. Le toit de la cavité atteint 4 m et la cavité s'enfonce sur environ 5,6 m.

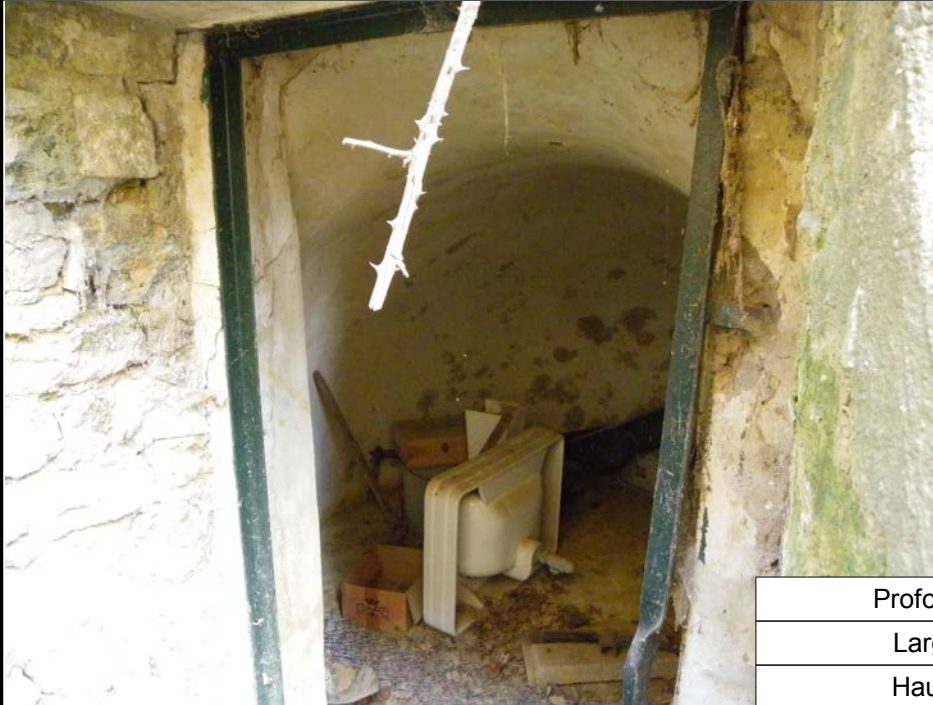
Département	Drôme	Site	Site n°8
Commune*	Dieulefit	Géologie :	Grès des reymonds
Lieu-dit*	Arrière du Temple	Type	Petite cavité (cave)
Parcelle*	AO 80 – AO 83	Inventaire BRGM	Répertoriée

Profondeur	4 m
Largeur	2 m
Hauteur	2 m

La cavité se situe à l'arrière d'une maison d'habitation de la parcelle AO 80. Elle n'est pas visible depuis la rue. Elle possède une porte métallique et sert de cave. La cavité est dans un bon état apparent et est entièrement bétonnée (dalle au sol, murs et plafond bétonnés). La cave est creusée pour prendre une forme semi-circulaire. Le toit de la cavité atteint 4 m et elle est profonde de 2 m.

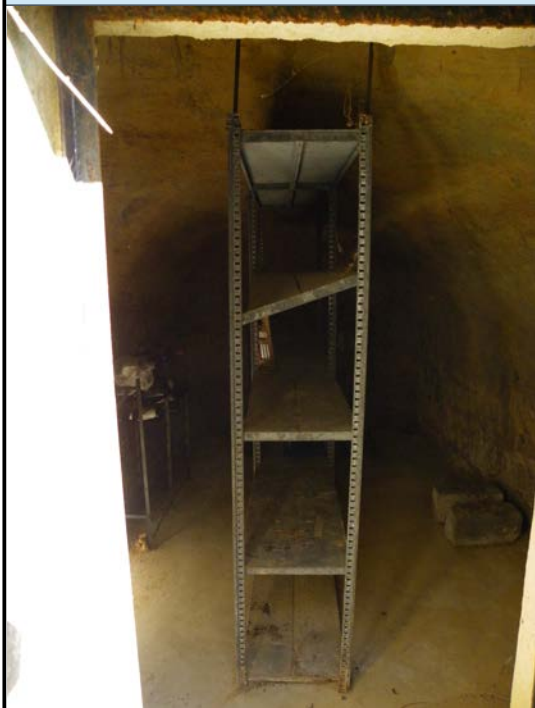
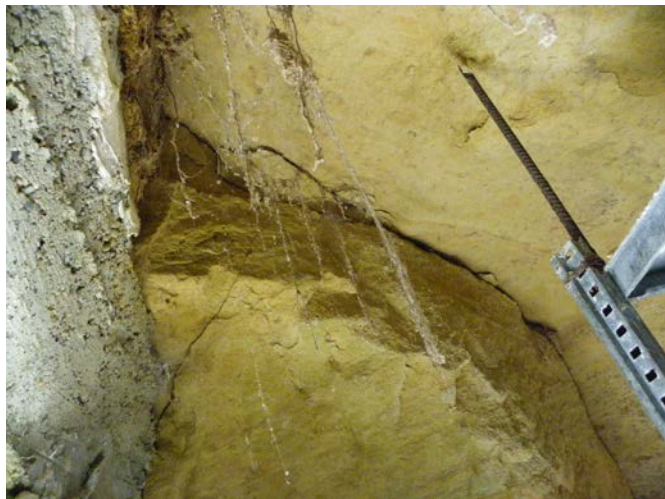
Profondeur	4,5 m
Largeur	2 m
Hauteur	2 m

La cavité se situe à l'arrière d'une maison d'habitation de la parcelle AO 80. Elle n'est pas visible depuis la rue. Elle possède une porte métallique et sert de cave. La cavité est dans un bon état apparent. La cave est creusée pour prendre une forme semi-circulaire. L'arrière de la porte présente de nombreuses fractures liées à des phénomènes cryoclastiques. Le toit de la cavité atteint 4,5 m et elle est profonde de 2 m.

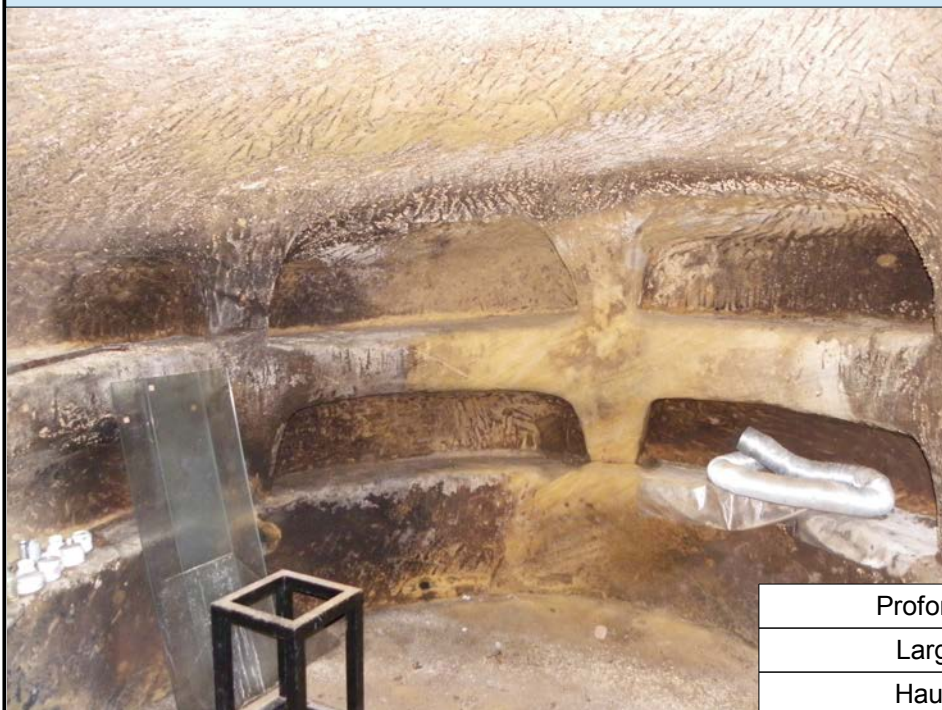
Profondeur	3 m
Largeur	3 m
Hauteur	2,5 m

La cavité se situe à l'arrière d'un magasin situé sur la parcelle AO 354. Il est nécessaire de passer par le magasin, la cavité faisant office de cave. Elle n'est pas visible depuis la rue. Elle possède une porte en bois. La cavité est dans un bon état apparent. Elle est creusée à l'arrière d'un mur aveugle, dans une forme circulaire. Elle devait servir de cave à vin, à la vue des cavités présentes dans les murs. Bien que l'humidité soit importante (absence de circulation d'air), elle demeure en bon état loin des amplitudes thermiques extérieures qui pourraient contribuer au développement de la gélifraction. Le toit de la cavité atteint 2,5 m et elle a un diamètre de 3 m.

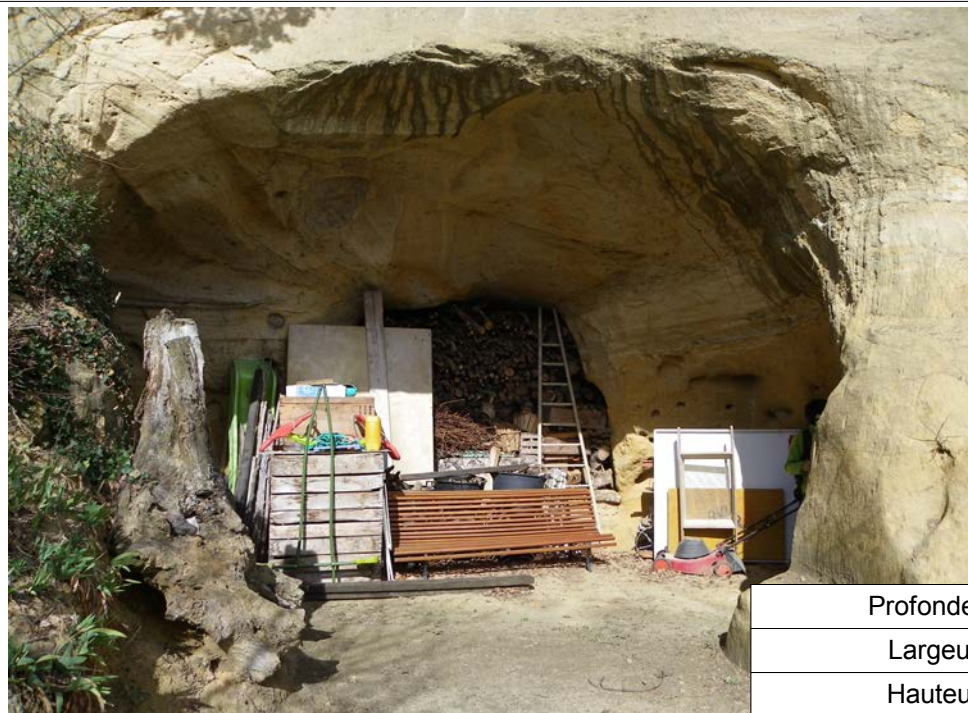
Département	Drôme	Site	Site n°12
Commune*	Dieulefit	Géologie :	Grès des reymonds
Lieu-dit*	Entre les Rouvières Sud et le chemin de la sablière	Type	Grande cavité
Parcelle*	AO 83 – AN 6	Inventaire BRGM	Non répertoriée

Profondeur	7 m
Largeur	8 m
Hauteur	4 m

La cavité se situe au fond de la parcelle AO 83. La cavité fait office de débarras et de lieu de stockage de bois. Elle n'est pas visible depuis la rue. La cavité est dans un bon état apparent. Elle est creusée dans une forme semi-circulaire. L'entrée peut être sensible au phénomène de gélifraction. Le toit de la cavité atteint 4 m et une profondeur de 7 m.

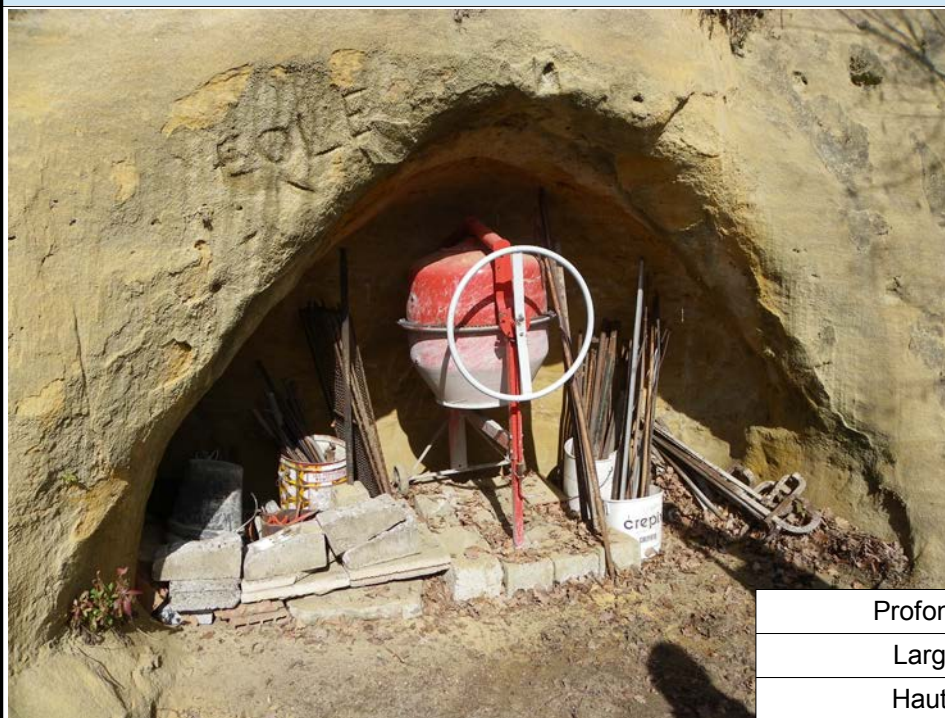
Département	Drôme	Site	Site n°13
Commune*	Dieulefit	Géologie :	Grès des reymonds
Lieu-dit*	Entre les Rouvières Sud et le chemin de la sablière	Type	Petite cavité
Parcelle*	AO 104 – AN 54	Inventaire BRGM	Non répertoriée

Profondeur	1 m
Largeur	2 m
Hauteur	1,8 m

La cavité se situe au fond de la parcelle AO 104. La cavité fait office de débarras et est assez grande pour contenir une bétonneuse. Elle n'est pas visible depuis la rue. La cavité est dans un bon état apparent. Elle est creusée dans une forme semi-circulaire. Le toit de la cavité atteint 1,8 m et une profondeur de 1 m.

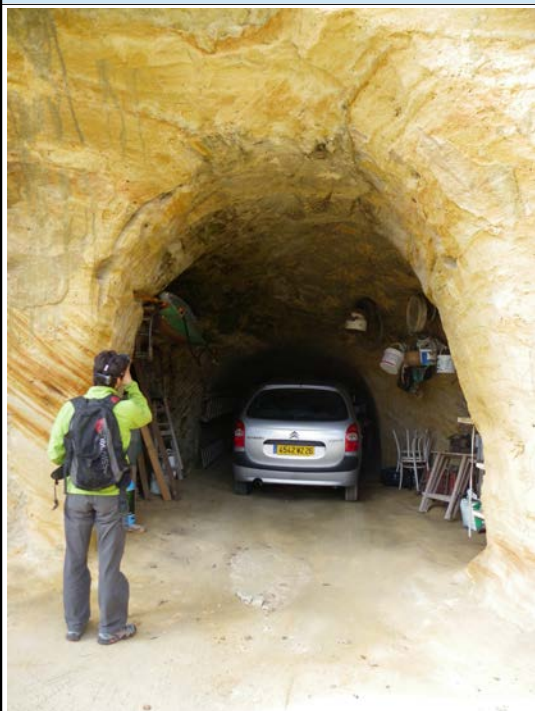
Département	Drôme	Site	Site n°16
Commune*	Dieulefit	Géologie :	Grès des reymonds
Lieu-dit*	Entre les Rouvières Sud et le chemin de la sablière	Type	Grande cavité
Parcelle*	AN 57	Inventaire BRGM	Non répertoriée

Profondeur	9,4 m
Largeur	4,5 m
Hauteur	3,2 m

La cavité se situe au fond de la parcelle AN 57. La cavité fait office de débarras et de garage. Elle est assez vaste pour accueillir une automobile. La cavité est dans un bon état apparent. Elle est creusée dans une forme semi-circulaire. Le toit de la cavité atteint 3,2 m et une profondeur de 9,4 m.

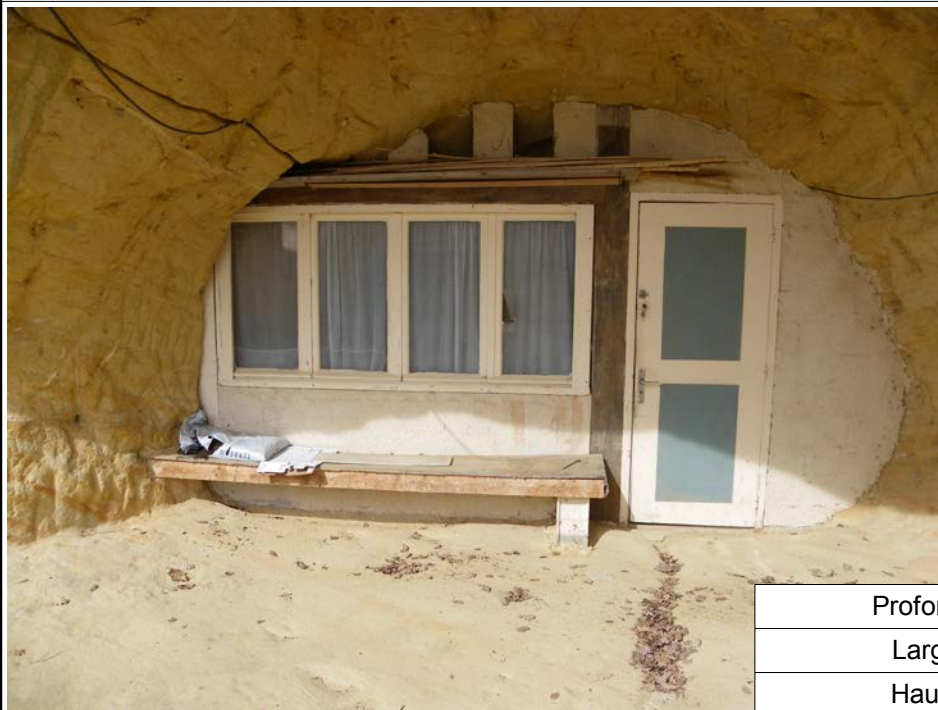
Département	Drôme	Site	Site n°17
Commune*	Dieulefit	Géologie :	Grès des reymonds
Lieu-dit*	Entre les Rouvières Sud et le chemin de la sablière	Type	Petite cavité
Parcelle*	AO 362 - AN 57	Inventaire BRGM	Non répertoriée

Profondeur	2 m
Largeur	3 m
Hauteur	2,5 m

La cavité se situe au fond de la parcelle AN 57. La cavité fait office de lieu de stockage. Elle est dans un bon état apparent. Elle est creusée dans une forme semi-circulaire. Le toit de la cavité atteint 2,5 m et une profondeur de 2 m.
