Diagnostic et cartographie des aléas de mouvements de terrain

Secteur de « la falaise » - Commune de Dieulefit

Mars 2013

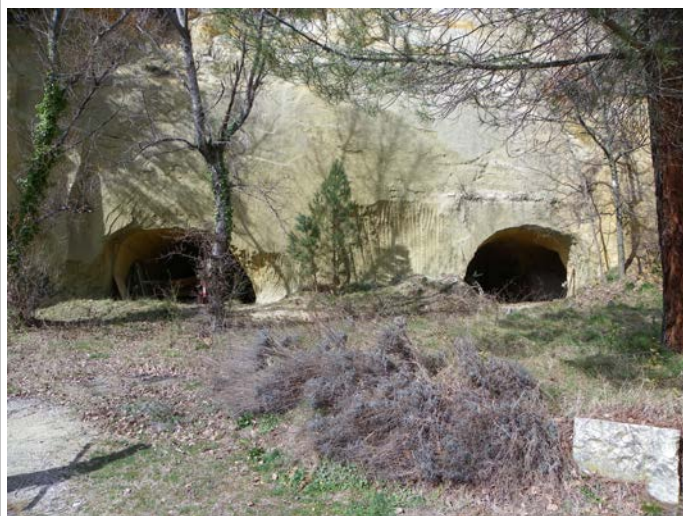
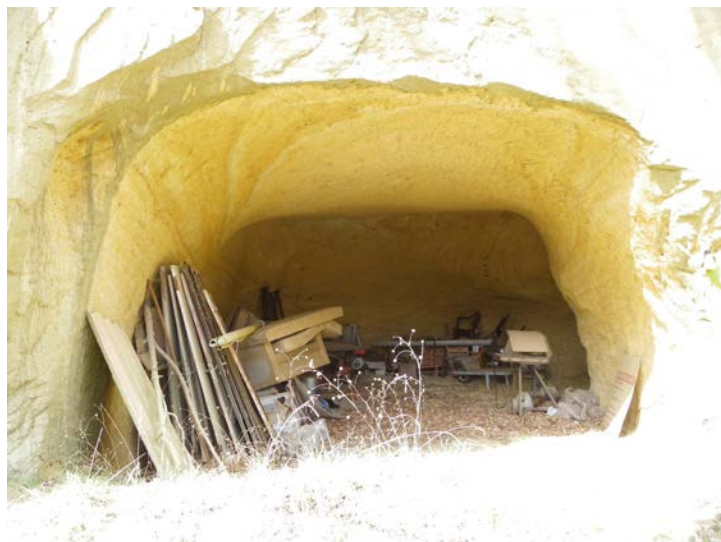
Département	Drôme	Site	Site n°19
Commune*	Dieulefit	Géologie :	Grès des reymonds
Lieu-dit*	Entre les Rouvières Sud et le chemin de la sablière	Type	Grande cavité
Parcelle*	AO 319 - AN 58	Inventaire BRGM	Non répertoriée

Profondeur	9 m
Largeur	5 m
Hauteur	3,2 m

La cavité se situe au fond de la parcelle AO 319. La cavité fait office de lieu de stockage. Elle est dans un bon état apparent. Elle est assez vaste pour accueillir une automobile. Le toit de la cavité atteint 3,2 m et une profondeur de 9 m.

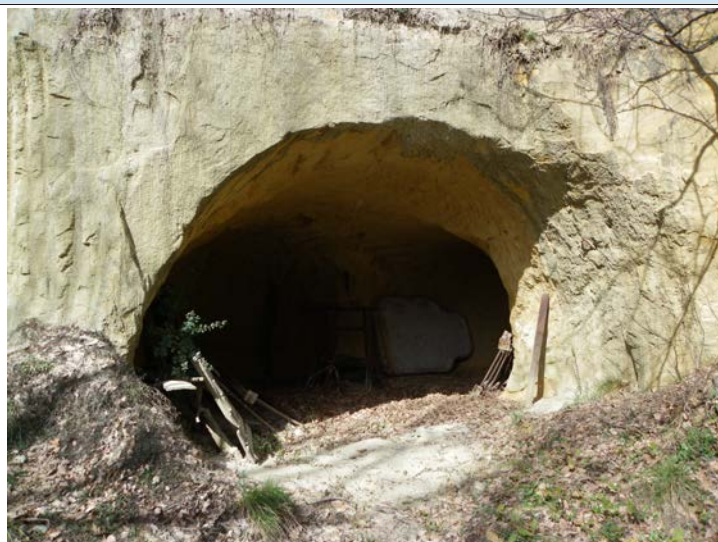
Département	Drôme	Site	Site n°20
Commune*	Dieulefit	Géologie :	Grès des reymonds
Lieu-dit*	Entre les Rouvières Sud et le chemin de la sablière	Type	Grande cavité
Parcelle*	AO 110 - AN 58	Inventaire BRGM	Non répertoriée

Profondeur	6 m
Largeur	4 m
Hauteur	2,5 m

La cavité se situe au fond de la parcelle AO 110. La cavité fait office de lieu de stockage. Elle est dans un bon état apparent. Elle est assez vaste pour accueillir une automobile. Le toit de la cavité atteint 2,5 m et une profondeur de 6 m.

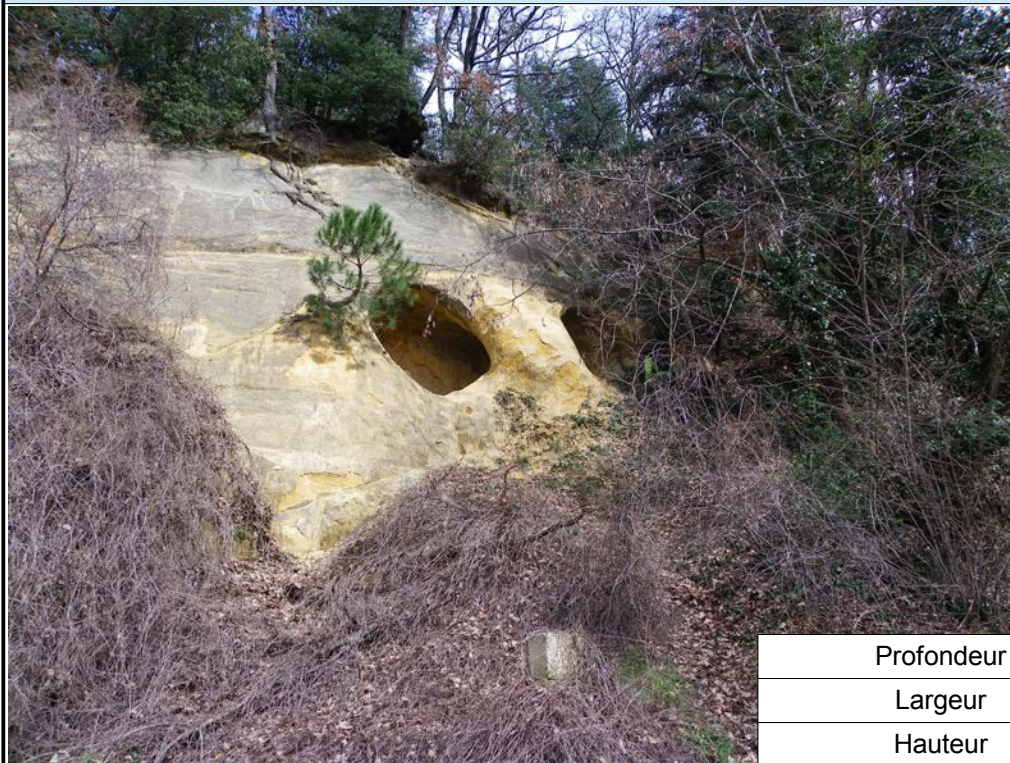
Département	Drôme	Site	Site n°22
Commune*	Dieulefit	Géologie :	Grès des reymonds
Lieu-dit*	Chemin de la sablière	Type	Petite cavité
Parcelle*	AN 13	Inventaire BRGM	Non répertoriée

Profondeur	3 m
Largeur	6 m
Hauteur	1,8 m

La cavité se situe sur la parcelle AN 13. La cavité est visible depuis la route, enfouie sous la végétation, à plusieurs mètres du sol. Elle est en très mauvais état. Le toit de la cavité atteint 1,8 m et une profondeur de 3 m.

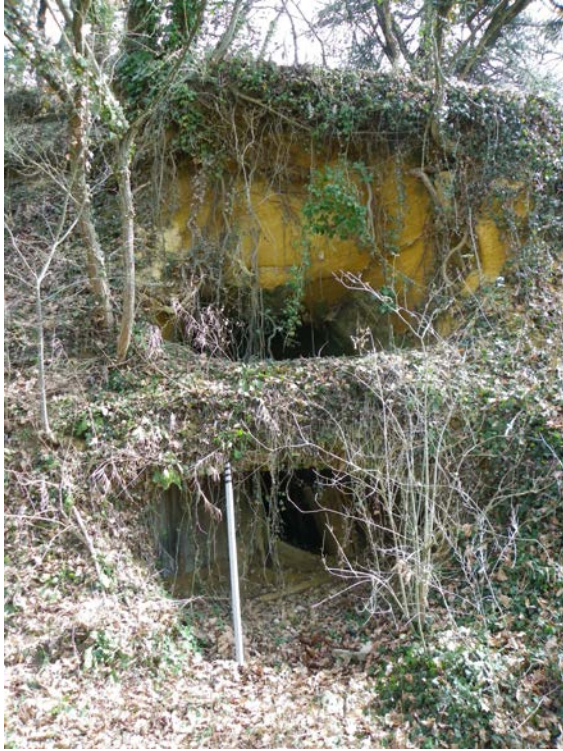
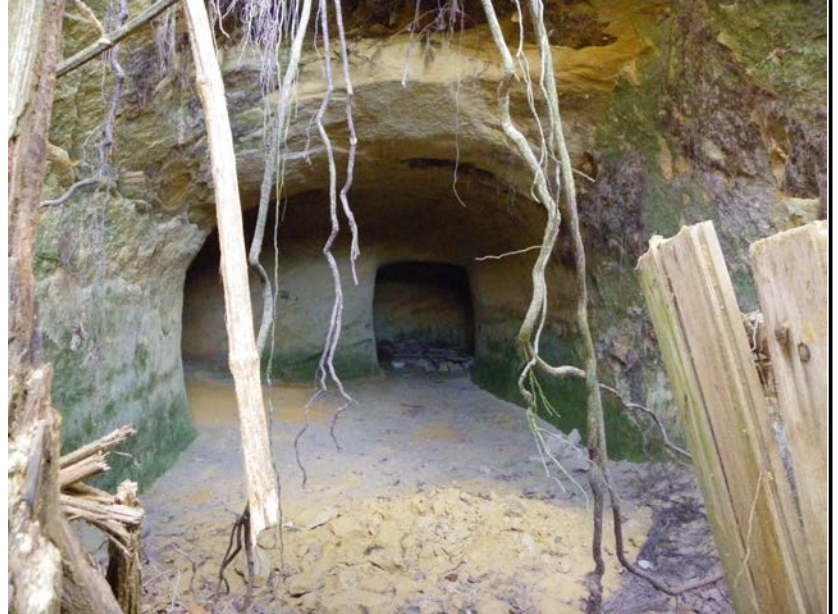
Département	Drôme	Site	Site n°23
Commune*	Dieulefit	Géologie :	Grès des reymonds
Lieu-dit*	Chemin de la sablière	Type	Grande cavité
Parcelle*	AN 13	Inventaire BRGM	Non répertoriée

Profondeur	14 m
Largeur	5 m
Hauteur	2,5 m

La cavité se situe sur la parcelle AN 13. La cavité est visible depuis la route, enfouie sous la végétation. Elle est en très mauvais état. Il s'agit d'une cave en bordure de route, sans doute reliée à plusieurs autres salles dont l'accès est impossible (partie murée à gauche en entrant). Le toit de la cavité atteint 2,5 m et une profondeur de 14 m.

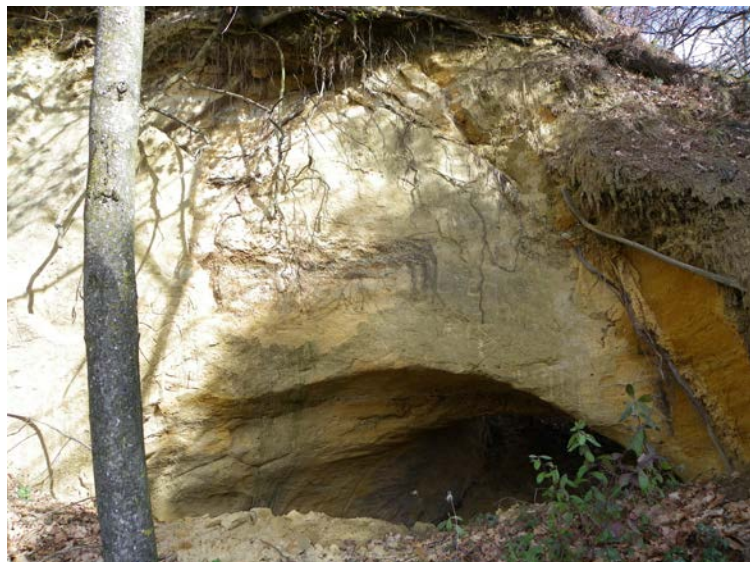
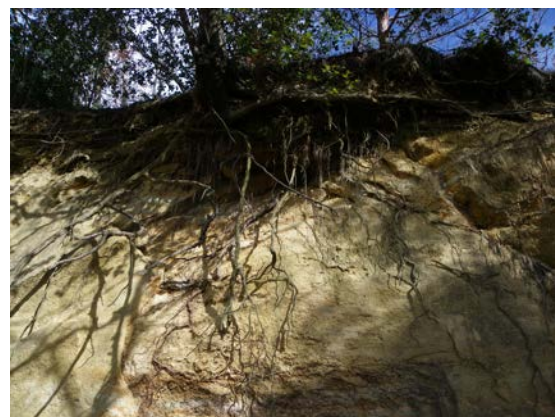
Département	Drôme	Site	Site n°27
Commune*	Dieulefit	Géologie :	Grès des reymonds
Lieu-dit*	Entre Les Rouvières et les Reymonds	Type	Petite cavité (arche)
Parcelle*	AO 242 – AO 243	Inventaire BRGM	Non répertoriée

Profondeur	4 m
Largeur	3 m
Hauteur	1,5 m

Il ne s'agit pas à proprement parler d'une cavité, mais d'une excavation en forme d'arche. L'arche est en très mauvais état, miné par la gélifraction et par les racines de la végétation sus-jacente. L'arche se situe sur les parcelles AO 242 et AO 243. Elle est visible depuis la route. L'arche est en mauvais état. Le toit de la cavité atteint 1,5 m et une profondeur de 4 m.

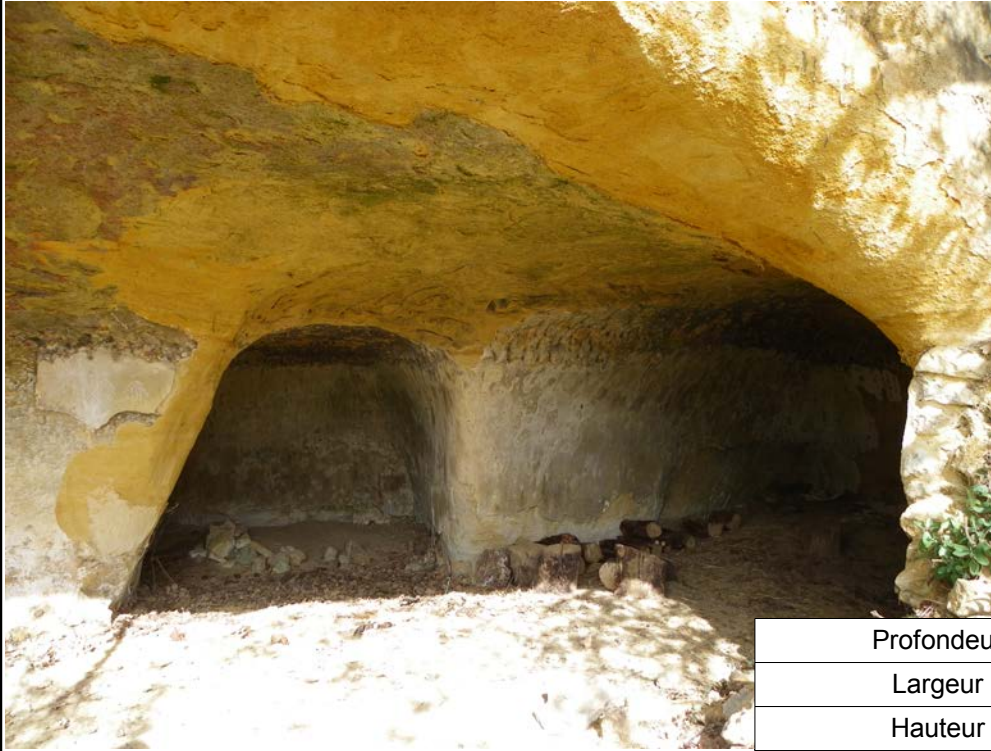
Département	Drôme	Site	Site n°28
Commune*	Dieulefit	Géologie :	Grès des reymonds
Lieu-dit*	Entre Les Rouvières et les Reymonds	Type	Grande cavité
Parcelle*	AO 132	Inventaire BRGM	Non répertoriée

Profondeur	7 m
Largeur	8,6 m
Hauteur	2,3 m

La cavité se situe sur la parcelle AO 132. La cavité n'est visible qu'en entrant sur la parcelle. La cavité est en bon état apparent. Le toit de la cavité atteint 2,3 m et une profondeur de 7 m.

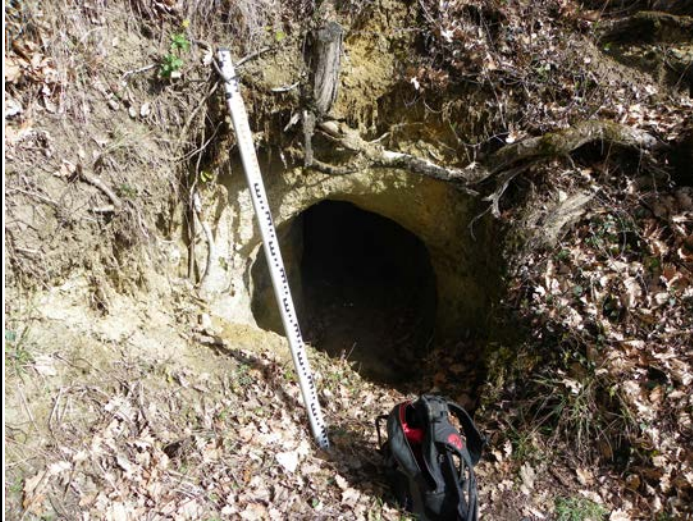
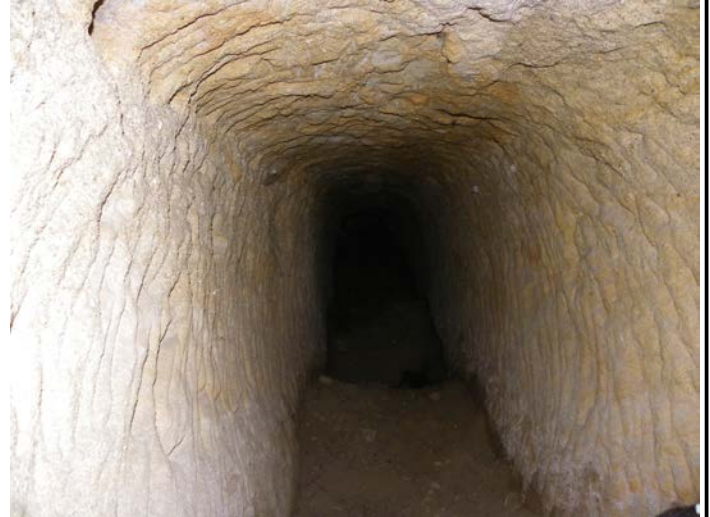
Département	Drôme	Site	Site n°29 et 29bis
Commune*	Dieulefit	Géologie :	Grès des reymonds
Lieu-dit*	Entre Les Rouvières et les Reymonds	Type	Galerie
Parcelle*	AO 132	Inventaire BRGM	Non répertoriée

Profondeur	32 m
Largeur	1 m
Hauteur	1,5 m

La cavité se situe sur la parcelle AO 132. La cavité n'est visible qu'en montant dans le versant. L'entrée est assez petite (un peu plus d'un mètre de diamètre) et est partiellement éboulée. La galerie s'enfonce dans le versant de manière rectiligne sur environ 6 mètres, puis oblique à 90° vers la droite et se poursuit sur 27 mètres. L'entrée est partiellement éboulée et en mauvais état, le tunnel est en bon état et le fond de la galerie est percé d'ouverture de la taille de terrier de lapin. La cavité est en bon état apparent. Le toit de la cavité atteint 1,3 m passé l'entrée et augmente lentement jusqu'à atteindre 1,5 m. La galerie est longue de 32 m et large d'1 m.

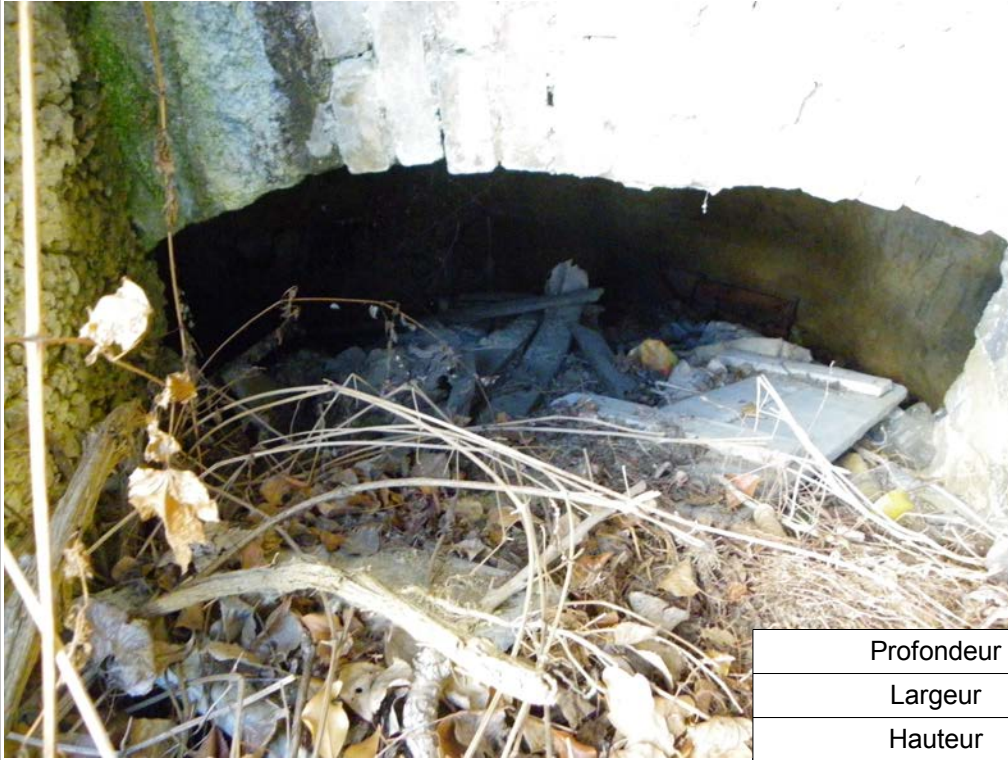
Département	Drôme	Site	Site n°30
Commune*	Dieulefit	Géologie :	Grès des reymonds
Lieu-dit*	Les Reymonds	Type	Petite cavité
Parcelle*	AO 171	Inventaire BRGM	Non répertoriée

Profondeur	5 m
Largeur	4 m
Hauteur	1 m

La cavité se situe sur la parcelle AO 171. La cavité n'est visible de la route qu'en s'approchant suffisamment pour la distinguer derrière une épaisse végétation. L'entrée est maçonnée et en bon état. La cavité est en grande partie occupée par des gravas en tout genre et est dans un état moyen apparent. Le toit de la cavité atteint 1 m au plus haut (une partie des gravas empêche d'avoir une vue correcte sur l'ensemble de la cavité).

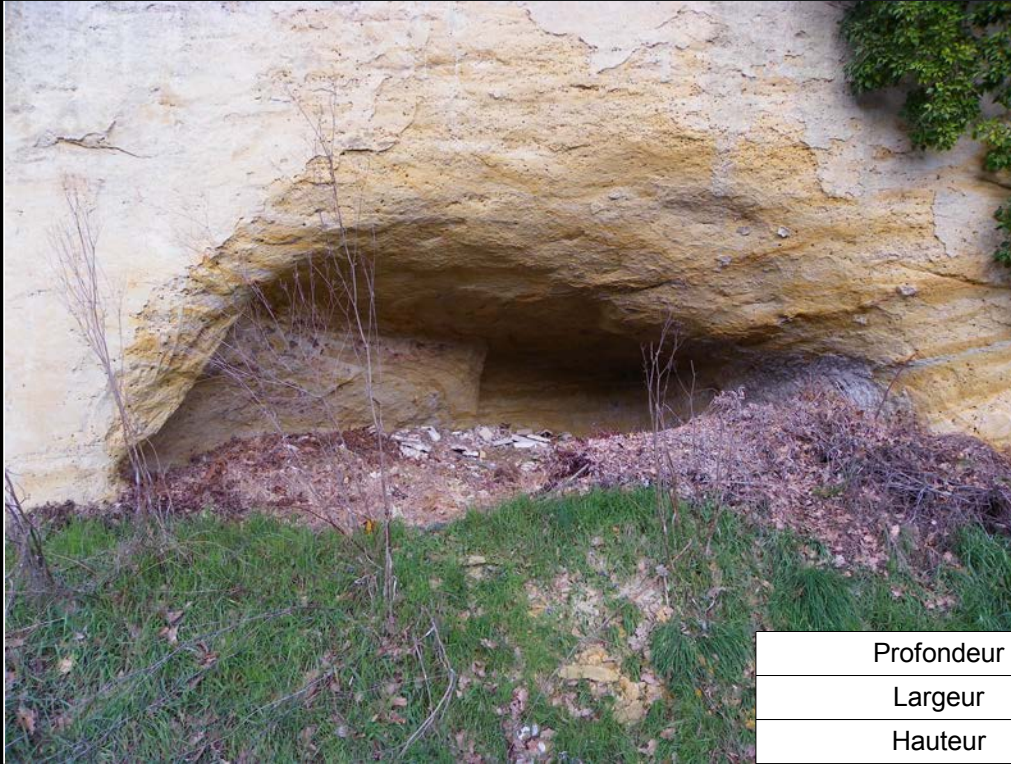
Profondeur	5 m
Largeur	4 m
Hauteur	1,5 m

La cavité se situe sur la parcelle AO 170. La cavité est visible depuis la route. La cavité est dans un état moyen apparent et l'entrée est minée par les effets du gel (fractures, grès tombant en plaques). Le toit de la cavité atteint 1,5 m au plus haut et elle est profonde de 5 m.

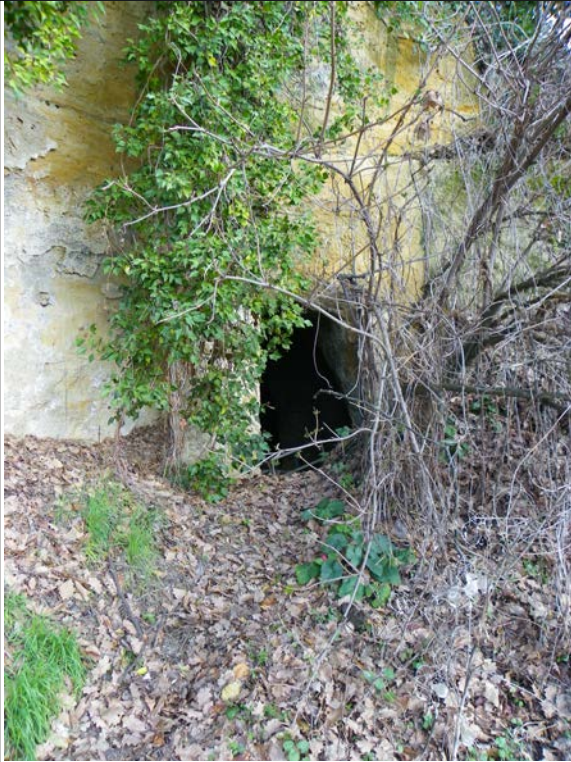
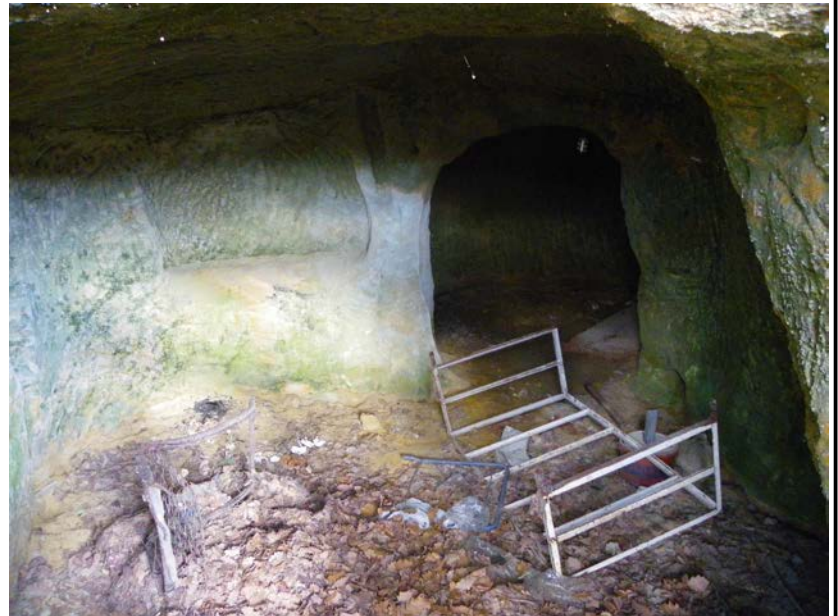
Département	Drôme	Site	Site n°32
Commune*	Dieulefit	Géologie :	Grès des reymonds
Lieu-dit*	Les Reymonds	Type	Petite cavité (deux pièces)
Parcelle*	AO 169	Inventaire BRGM	Non répertoriée

Profondeur	7 m
Largeur	3 m
Hauteur	2,3 m

La cavité se situe sur la parcelle AO 169. La cavité est visible depuis la route, derrière la végétation. La cavité est en bon état (entrée et deux pièces). Elle devait être fermée à une époque comme en témoignent les murs et les gonds de la porte d'entrée. Le toit de la cavité atteint 2,3 m au plus haut et elle est profonde de 7 m.

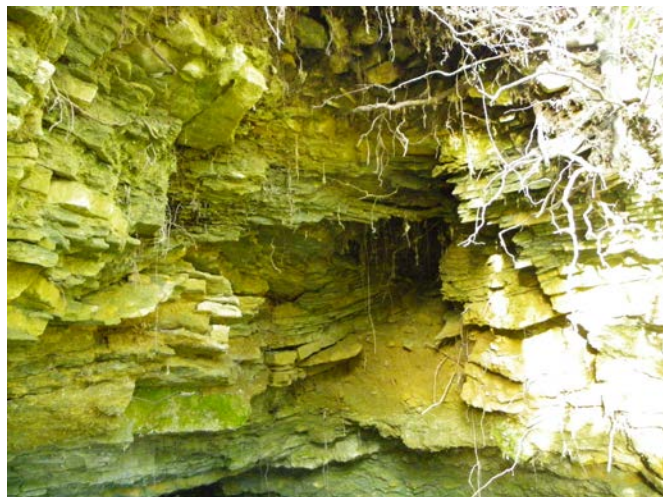
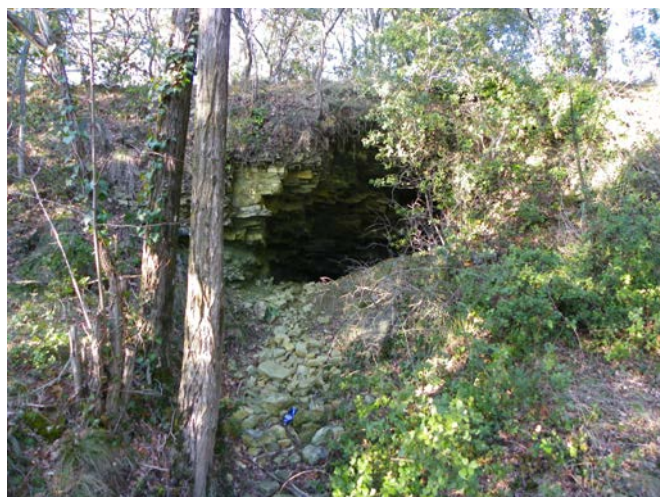
Département	Drôme	Site	Site n°33
Commune*	Dieulefit	Géologie :	Calcaire
Lieu-dit*	Les Reymonds	Type	Cavité de calcaire dur
Parcelle*	AN 31 – AN 22	Inventaire BRGM	Non répertoriée

Profondeur	7,8 m
Largeur	4 m
Hauteur	3 m

La cavité se situe sur les parcelles AN 31 et AN 22. La cavité est invisible depuis la route, il est nécessaire de descendre dans le versant pour la trouver, derrière la végétation. La cavité est en mauvais état, la voûte étant en partie effondrée à l'entrée sous l'effet du gel et des racines. Le toit de la cavité atteint 3 m au plus haut et elle est profonde de 7,8 m.

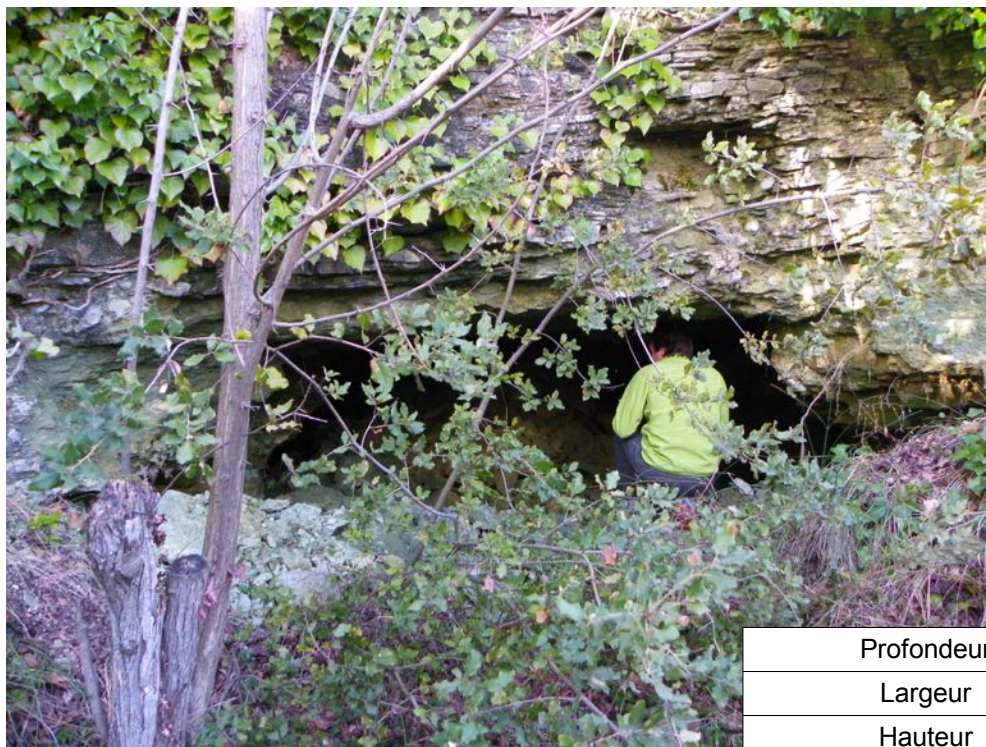
Département	Drôme	Site	Site n°34
Commune*	Dieulefit	Géologie :	Calcaire
Lieu-dit*	Les Reymonds	Type	Cavité de calcaire dur
Parcelle*	AN 31 – AN 22	Inventaire BRGM	Non répertoriée

Profondeur	5 m
Largeur	4 m
Hauteur	1 m

La cavité se situe sur les parcelles AN 31 et AN 22. La cavité est invisible depuis la route, il est nécessaire de descendre dans le versant pour la trouver, derrière la végétation. La cavité est en mauvais état, la voûte étant en partie effondrée en son centre sous l'effet du gel et des racines. Le toit de la cavité atteint 1 m au plus haut et elle est profonde de 5 m.

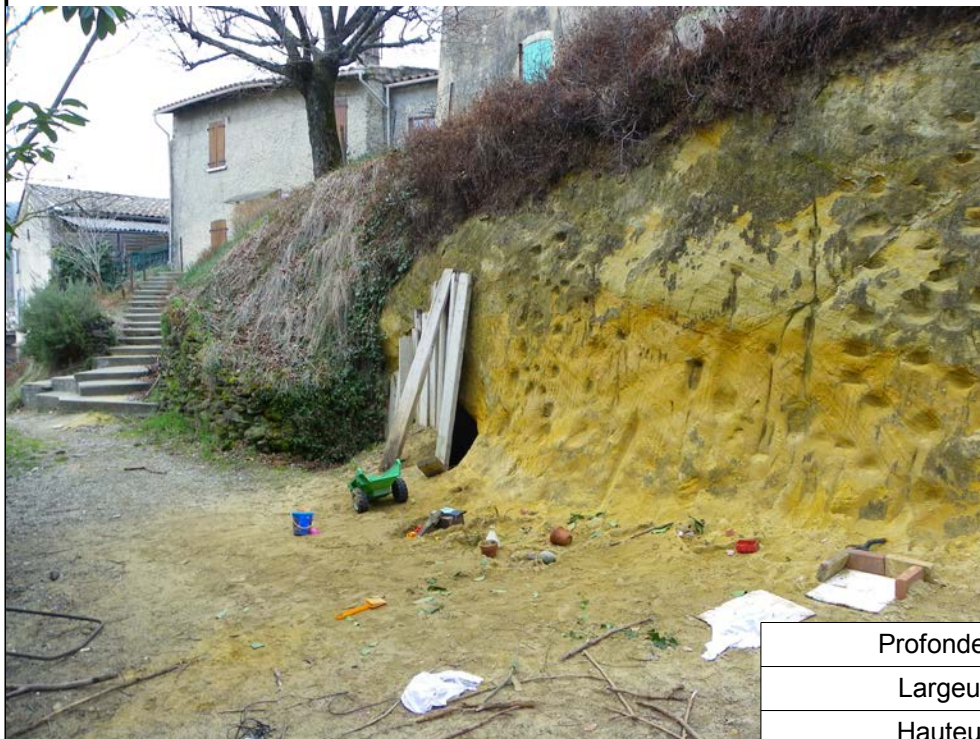
Département	Drôme	Site	Site n°35
Commune*	Dieulefit	Géologie :	Grès des reymonds
Lieu-dit*	Les Reymonds	Type	Petite cavité
Parcelle*	AM 2	Inventaire BRGM	Non répertoriée

Profondeur	1 m
Largeur	1 m
Hauteur	1,8 m

La cavité se situe sur la parcelle AM 2. La cavité est barrée par un amas de planches. Elle est dans un état moyen apparent. La cavité fait environ 1 m de diamètre sur 1,8 m de hauteur.

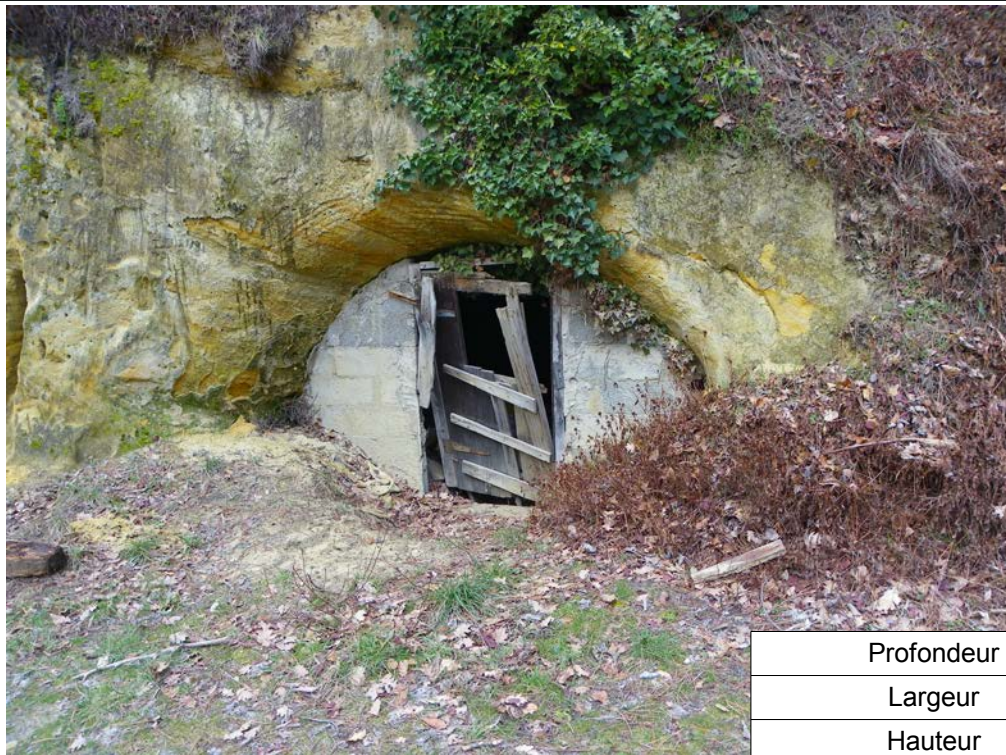
Département	Drôme	Site	Site n°36
Commune*	Dieulefit	Géologie :	Grès des reymonds
Lieu-dit*	Les Reymonds	Type	Petite cavité
Parcelle*	AM 84	Inventaire BRGM	Non répertoriée

Profondeur	1,8 m
Largeur	1,8 m
Hauteur	2 m

La cavité se situe sur la parcelle AM 84. L'entrée de la cavité est barrée par des parpaings et par un amas de planches. Elle est dans un état moyen apparent. La cavité fait environ 1,8 m de diamètre sur 2 m de hauteur.

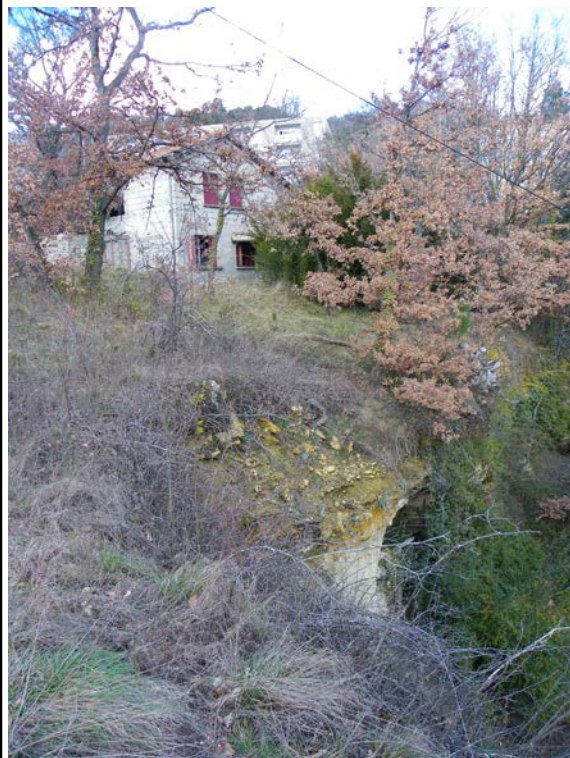
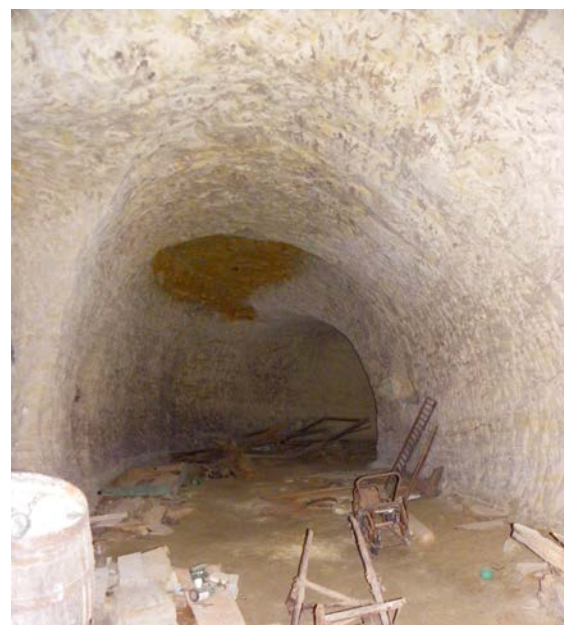
Département	Drôme	Site	Site n°37
Commune*	Dieulefit	Géologie :	Grès des reymonds
Lieu-dit*	Les Reymonds	Type	Grande cavité
Parcelle*	AM 83 - AO 147	Inventaire BRGM	Non répertoriée

Profondeur	22 m
Largeur	10 m
Hauteur	3,5 m

La cavité se situe sur la parcelle AM 83 et sous la parcelle AO 147. L'entrée de la cavité est barrée après 3 m par un mur en bois. On accède à l'arrière de la cavité par une petite ouverture. La cavité est en bon état. Elle fait 22 m de profondeur et le toit de la cavité atteint 3,5 m. Il est nécessaire de signaler qu'une maison abandonnée (située sur la parcelle AO147) se situe à une proximité immédiate de la cavité.

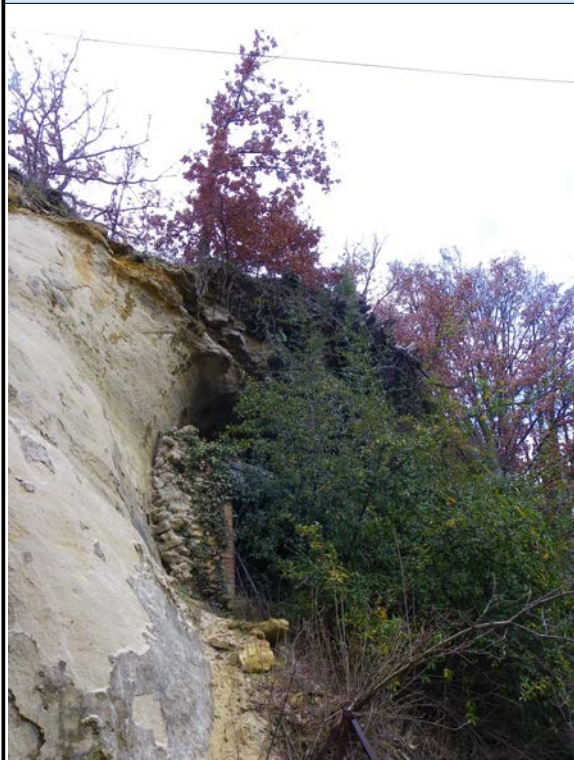
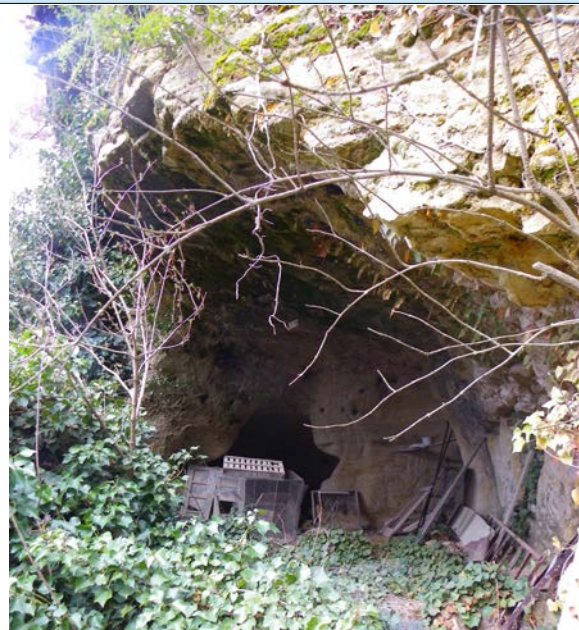
Département	Drôme	Site	Site n°38
Commune*	Dieulefit	Géologie :	Grès des reymonds
Lieu-dit*	Les Reymonds	Type	Petite cavité
Parcelle*	AM 83 - AO 147	Inventaire BRGM	Non répertoriée

Profondeur	3 m
Largeur	3 m
Hauteur	2 m

La cavité se situe sur la parcelle AM 83 et sous la parcelle AO 147. L'entrée de la cavité est maçonné ; cependant le toit de l'entrée a été miné par la gélifraction et la végétation sus-jacente et a fini par s'écrouler. La cavité est dans un état moyen. Elle fait 3 m de profondeur et le toit de la cavité atteint 2 m.

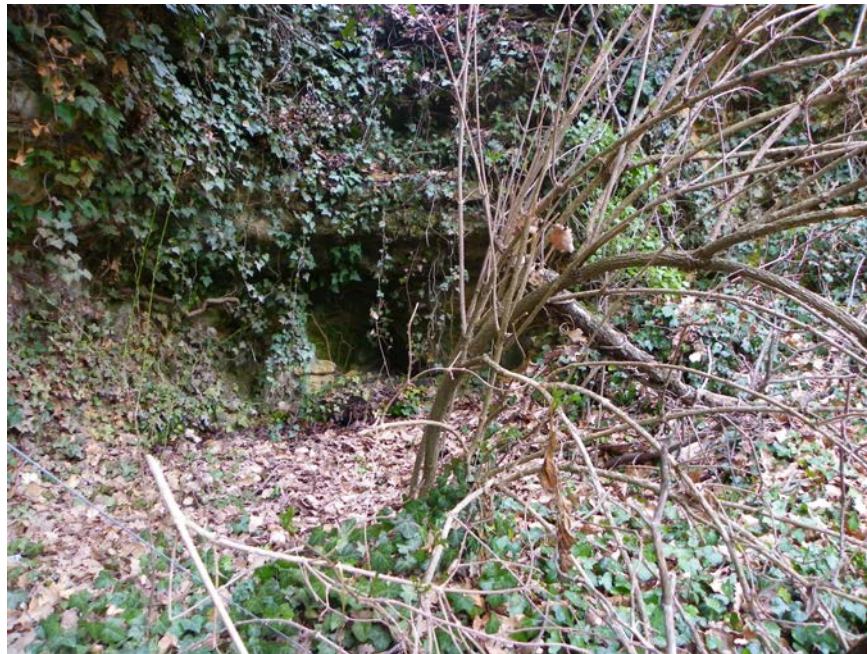
Département	Drôme	Site	Site n°39
Commune*	Dieulefit	Géologie :	Grès des reymonds
Lieu-dit*	Les Reymonds	Type	Petite cavité
Parcelle*	AM 83 – AL 26	Inventaire BRGM	Non répertoriée

La cavité se situe sur la parcelle AM 83 et sous la parcelle AL 26. La cavité nous a été signalée ; cependant l'observation n'en a pu être faite en raison de la densité importante de végétation présente sur le site. Il est d'ailleurs probable qu'elle soit en mauvais état d'après le témoignage.

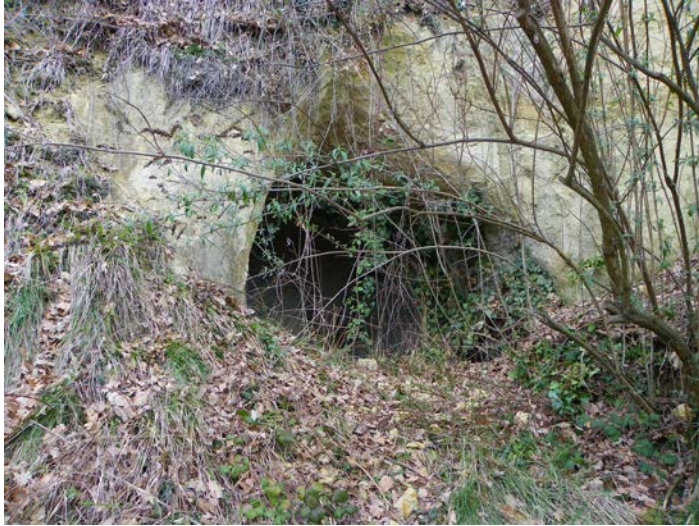
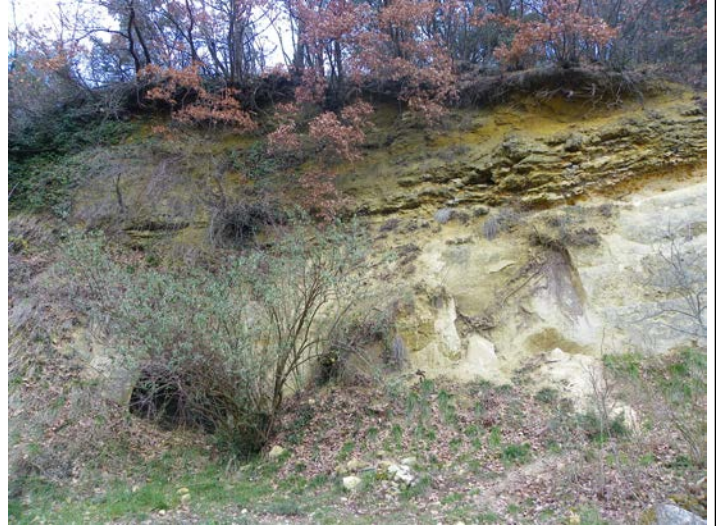
Département	Drôme	Site	Site n°40
Commune*	Dieulefit	Géologie :	Grès des reymonds
Lieu-dit*	Les Reymonds	Type	Petite cavité
Parcelle*	AM 83 – AL 26	Inventaire BRGM	Non répertoriée

Profondeur	3 m
Largeur	2 m
Hauteur	2 m

La cavité se situe sur la parcelle AM 83 et sous la parcelle AL 26. L'entrée de la cavité est se fait au pied d'un petit talus formé par les éboulis de la falaise sus-jacente. La cavité est dans un état moyen. Elle fait 3 m de profondeur et le toit de la cavité atteint 2 m.

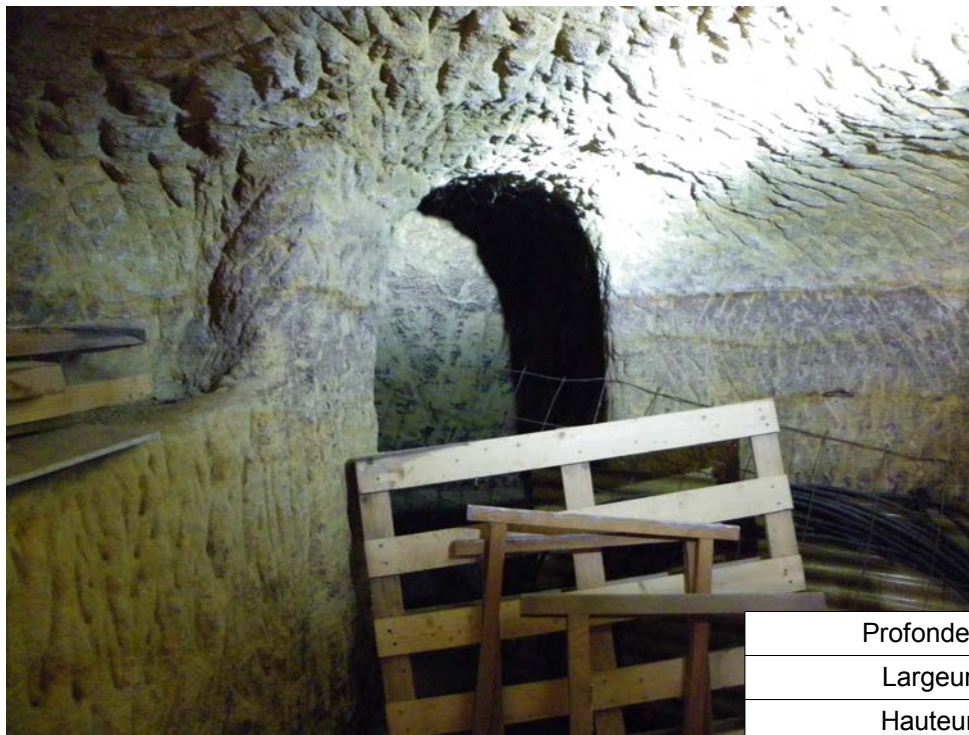
Département	Drôme	Site	Site n°41 et 41bis
Commune*	Dieulefit	Géologie :	Grès des reymonds
Lieu-dit*	Entre les Reymonds et les Garennes	Type	Grande cavité (plusieurs salles)
Parcelle*	AM 14 – AM 80	Inventaire BRGM	Non répertoriée

Profondeur	15 m
Largeur	2 m
Hauteur	3 m

La cavité se situe sur les parcelles AM 14 et AM 80. L'entrée de la cavité est située à l'arrière de la propriété sous la terrasse. Il s'agit d'une cave constituée de plusieurs salles reliées entre elles. Elles communiquent avec les caves de la parcelle adjacente (AM 80) ; l'accès est cependant barré par un mur maçonné. La cavité est dans un état moyen. Elle fait 15 m de profondeur et le toit de la cavité atteint 3 m.

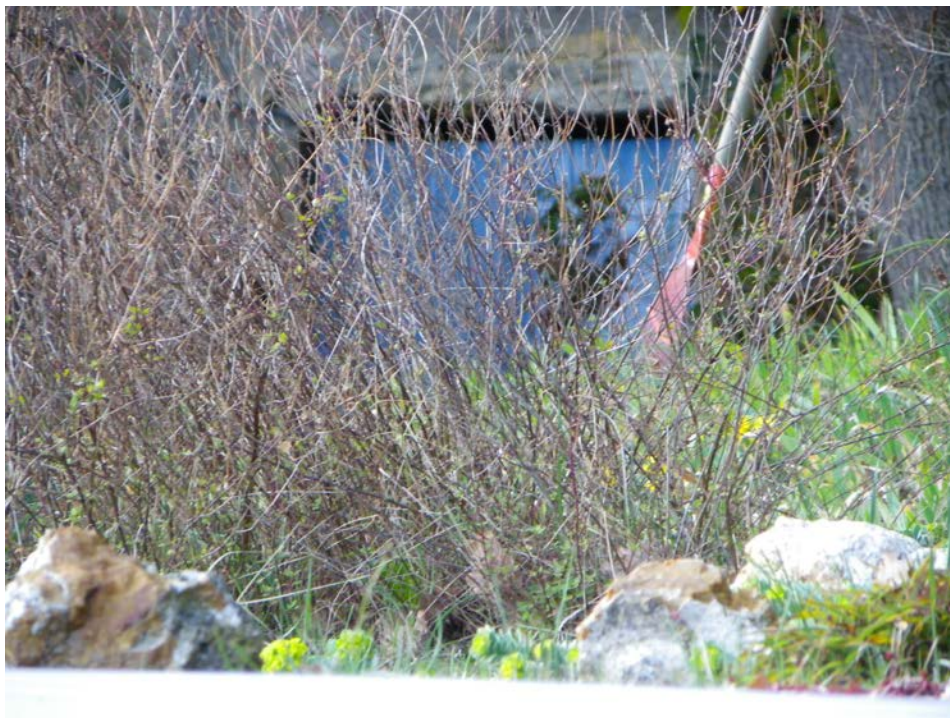
Département	Drôme	Site	Site n°42
Commune*	Dieulefit	Géologie :	Grès des reymonds
Lieu-dit*	Les Reymonds	Type	Petite cavité (cave)
Parcelle*	AM 15	Inventaire BRGM	Non répertoriée

La cavité se situe sur la parcelle AM 15, à l'arrière de la maison d'habitation. Elle est barrée par une porte en métal et semble servir de cave.

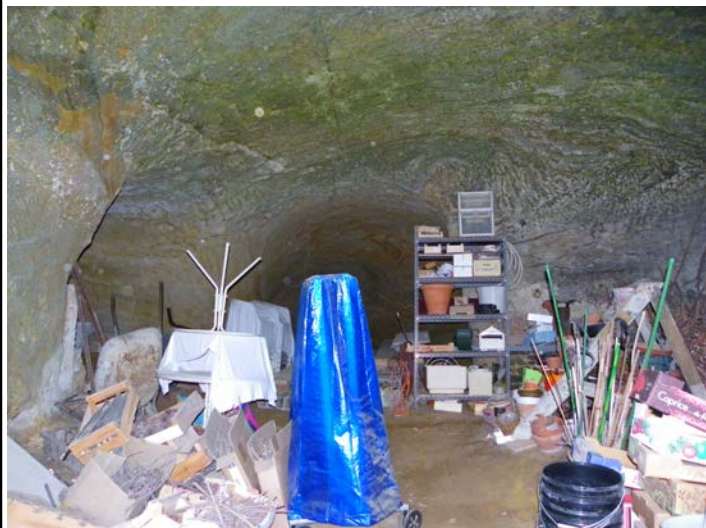
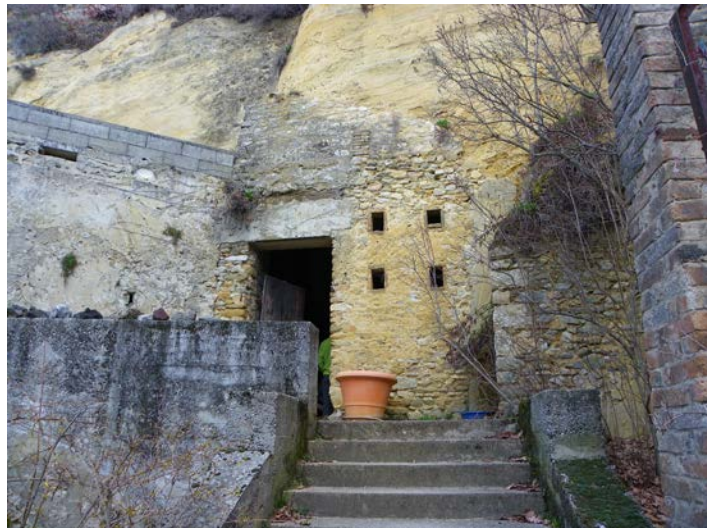
Profondeur	12 m
Largeur	11 m
Hauteur	4,8 m

La cavité se situe sur la parcelle AM 120. L'entrée de la cavité est située à l'arrière de la maison d'habitation, sur un petit surplomb que l'on atteint par des escaliers. L'entrée est maçonnée. Les différences de parement indiquent une succession de maçonnerie du pourtour de l'entrée due aux effets de la gélifraction (fracturation et éboulisation de l'entrée). Il s'agit d'une cave constituée d'une grande salle circulaire à laquelle se greffent plusieurs alcôves. La cavité est dans un bon état. Elle fait 12 m de profondeur et le toit de la cavité atteint 4,8 m.

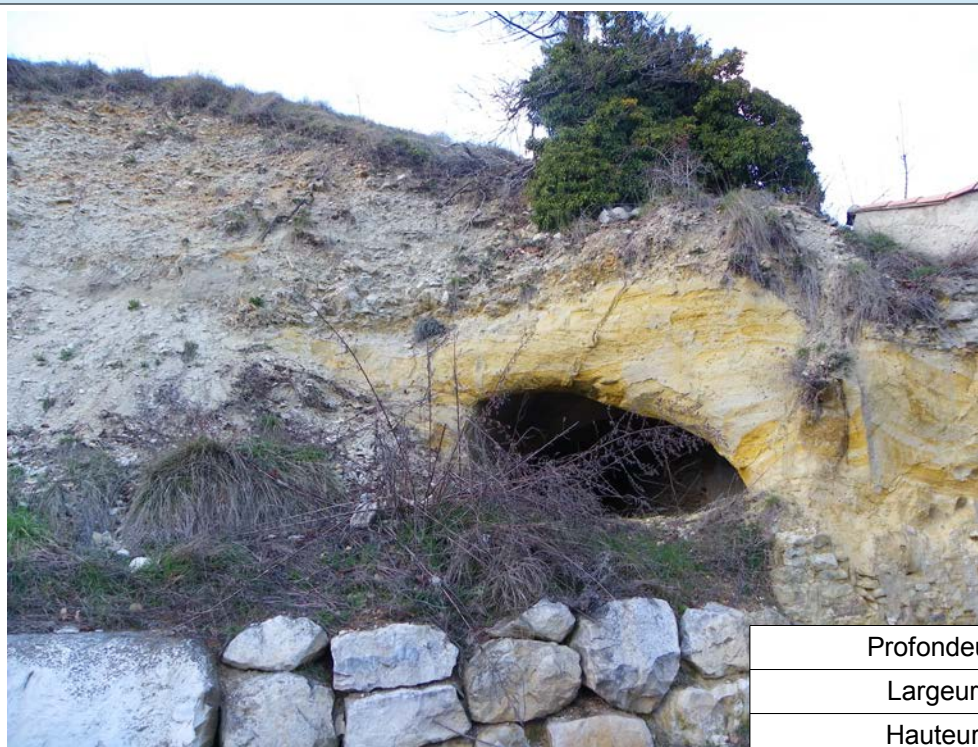
Département	Drôme	Site	Site n°48
Commune*	Dieulefit	Géologie :	Grès des reymonds
Lieu-dit*	Entre les Reymonds et les Garennes	Type	Grande cavité (deux salles)
Parcelle*	AM 145	Inventaire BRGM	Non répertoriée

Profondeur	6,5 m
Largeur	5 m
Hauteur	4 m

La cavité se situe sur la parcelle AM 145 L'entrée de la cavité est située légèrement en hauteur. La cavité est circulaire et prend la forme de deux salle contiguës . La cavité est dans un état moyen. Elle fait 6,5 m de profondeur et le toit de la cavité atteint 4 m.
