COMMUNE DE VALLICA

Réseaux d'adduction et de distribution
d'eau potable de la Commune

Diagnostic et Schéma Directeur

Avril 2016

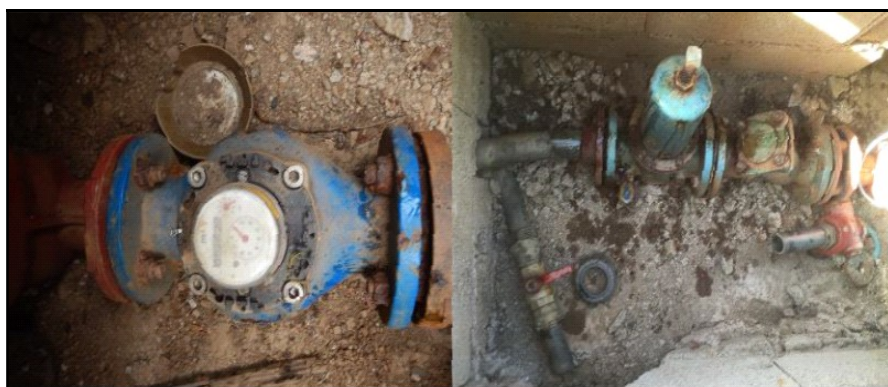
- Ce compteur enregistre uniquement les volumes entrant dans le réservoir depuis la conduite d'adduction de l'O.E.H.C.,

- Le regard à vannes ne permettait pas d'installer un compteur sur la distribution sans réaliser d'importants travaux modificatifs du génie civil et de la robinetterie qui s'avèrent très conséquents et qui ne pouvaient pas être réalisés techniquement et financièrement uniquement pour cette étude, mais devraient être pris en compte dans le programme de travaux du Schéma directeur.
- Néanmoins le compteur en place permet d'obtenir certaines informations, et notamment d'estimer la consommation journalière, mais il ne nous permet pas d'obtenir les consommations horaires car le remplissage du réservoir ne correspond pas obligatoirement à la consommation des usagers.

Pour mesurer les volumes distribués il est nécessaire de prévoir de modifier le regard à vannes pour y intégrer un compteur sur la distribution après avoir supprimé des équipements inutilisés.

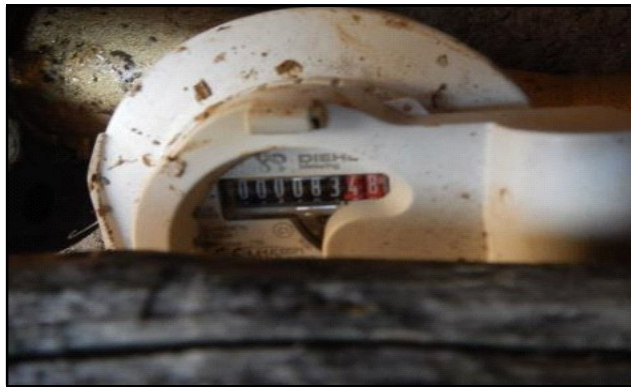
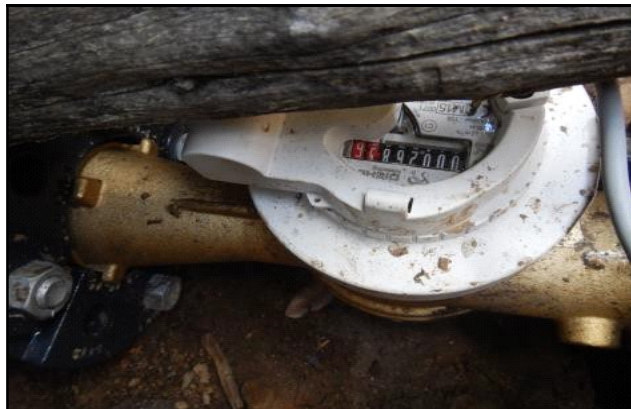
Nous avons donc relevé le 13 Août 2015 le compteur qui indiquait à 14h29 un index de 83,480 m³ et le 21 Août à 13h36 un index de 268,560 m³.

Soit sur huit jours une consommation de 185.08 m³ et donc une **consommation moyenne de 23,135 m³/jour** qui correspond sur la base de 250 litres par jour et par habitants à une population d'environ 93 personnes ou 116 personnes sur la base de 200 litres par jour et par habitant.

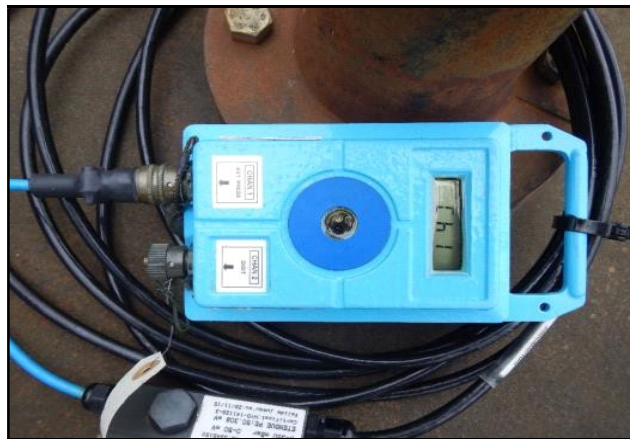
Nous avons installé un enregistreur de type Vista+ relié à un capteur PCR 1830 de chez Hydreka entre le 25 Novembre et 1^{er} Décembre 2015 pour mesurer les variations de niveau notamment entre 2h et 6h du matin, heures de consommations de principe quasi nulles, avec la programmation suivante :

- Installation du matériel le 25 Novembre vers midi.
- Première nuit le 26 Novembre : coupure de l'adduction pour mesurer l'éventuelle perte globale,
- Deuxième nuit le 27 Novembre : coupure adduction et l'ensemble du village,
- Troisième nuit le 28 Novembre : coupure adduction et secteur N°1,
- Quatrième nuit le 29 Novembre : coupure adduction et secteur N°2.

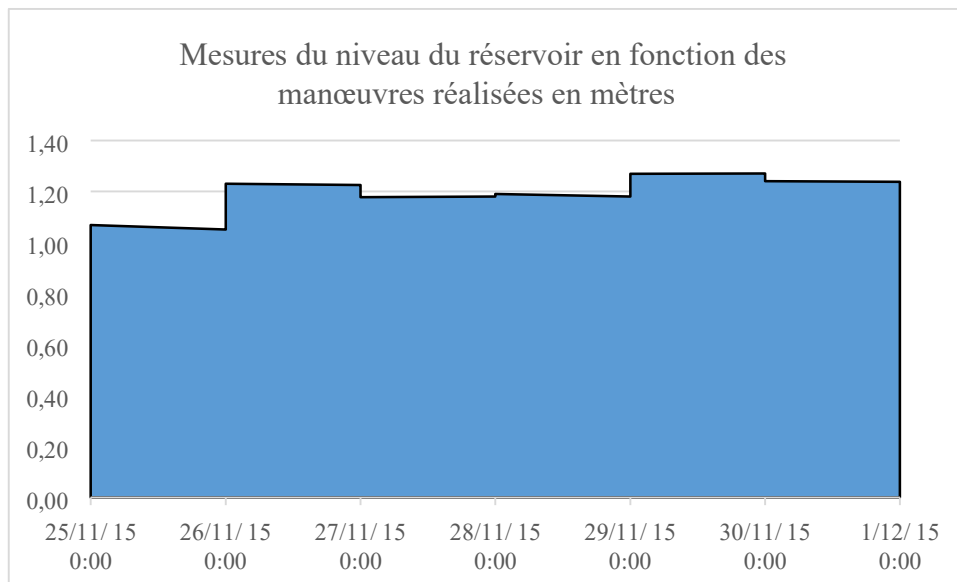
- Graphique d'évolution du niveau du réservoir durant la période d'enregistrement :

Le fait d'**isoler complètement la distribution** du village la seconde nuit entraîne une perte qui correspond de principe aux **fuites sur le génie civil ou sur la robinetterie du réservoir** qui correspond à une perte de **0.162m³/h, soit 3.88 m³/jour soit 50% de la perte globale.**

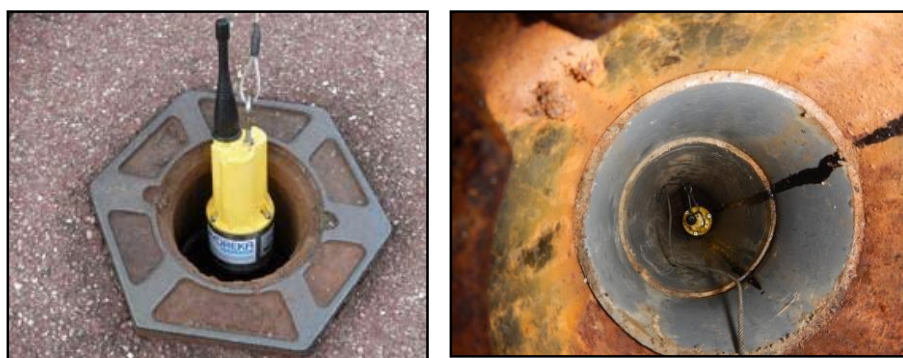
Nous avons donc décidé d'installer dans un premier temps des prélocalisateurs de type Permalog de la société Hydreka que nous avons placé dans les bouches à clé accessibles sur le réseau.

La portée annoncée par le fabricant de ce type d'appareils est de 300 mètres, mais dans le cas présent et vu la composition du réseau (amiante ciment, PVC) pas toujours propice à la propagation du bruit, nous les avons installés sur les bouchés à clé accessibles et en essayant de recouper les données pour cerner les éventuelles fuites sur la partie accessible du réseau.

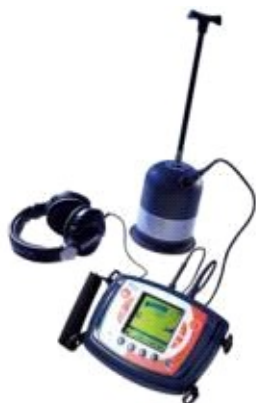
Pour affiner et terminer la recherche nous avons prévu d'effectuer une écoute sur site à l'aide d'un capteur de type Xmic de la société Hydreka équipé d'un accéléromètre à très haute sensibilité pour détecter les vibrations engendrées, même dans les environnements difficiles et composé d'un boîtier de commande (visualisation de l'amplitude du signal et de la tension batterie), d'un casque d'écoute haute-fidélité, et d'un capteur haute sensibilité **RMIC** protégé par une cloche caoutchouc.

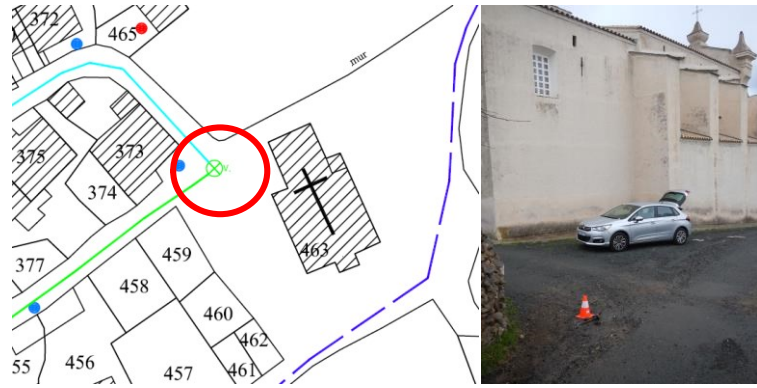
Point d'enregistrement N°1

Un seul point de contrôle nous a indiqué une suspicion de fuite que nous avons vérifié à l'aide de l'appareil d'écoute Xmic ; il s'agit du point N°1 que nous avons matérialisé sur la photo si dessous.

Une suspicion de fuite a été détectée près de l'Eglise et indiquée dans le rapport.

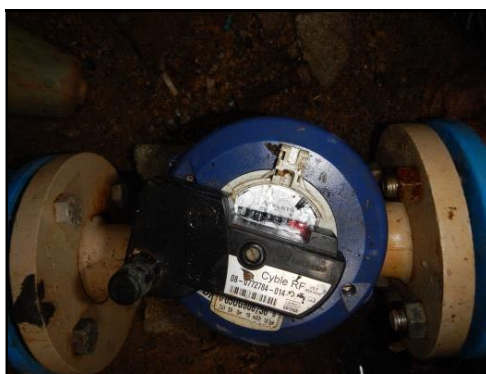
- Index relevé sur le compteur de l'O.E.H.C. le 09 Décembre : 041712,12 m³
- Index relevé sur le compteur de l'O.E.H.C. le 15 Décembre : 041875,09 m³

Différence relevée et consommation : 162,97 m³

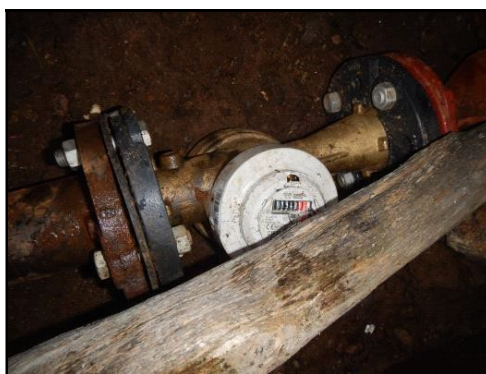
- Index relevé sur le compteur du réservoir le 09 Décembre : 001948,07 m³
- Index relevé sur le compteur du réservoir le 15 Décembre : 002041,60 m³

Différence relevée et consommation : 93,53 m³

Vu l'écart important de 69,44 m³ sur 6 jours entre les deux compteurs, soit 11,57 m³/jour en moyenne, nous avons procédé à une recherche visuelle de fuite sur le tracé de la canalisation entre le compteur de l'O.E.H.C. et l'entrée du réservoir le 21 Janvier 2016 et une nouvelle relève de contrôle des deux comptages.

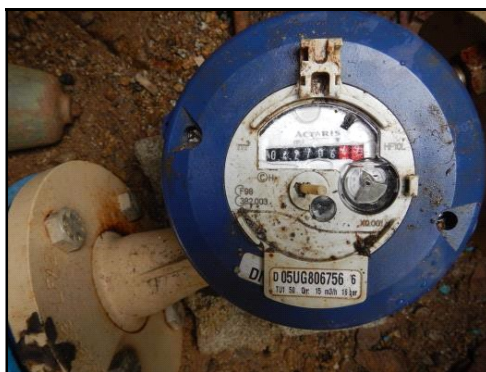
- Index relevé sur le compteur du réservoir le 15 Décembre : 002041,60 m³
- Index relevé sur le compteur du réservoir le 21 Janvier : 002782,00 m³

Différence relevée et consommation : 740,40 m³

Nous constatons cette fois-ci que l'écart de 91 m³, même s'il reste important, c'est considérablement réduit, et ramené à une moyenne journalière on obtient 2,35 m³ de différence à comparer au 11,57 m³ précédemment relevé.

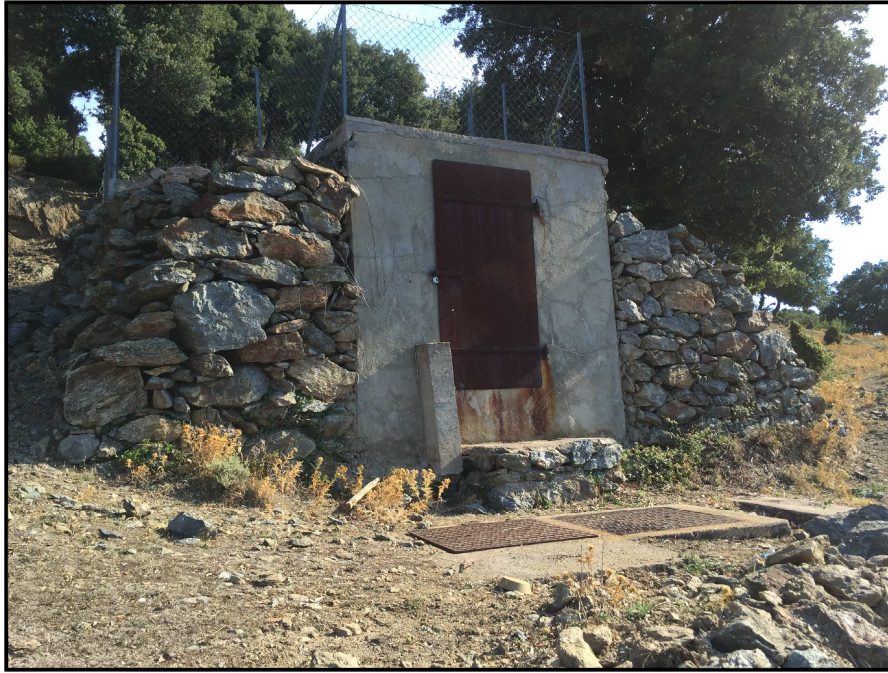
Vue générale du réservoir - Vue de face

Les élévations ne présentent pas de désordres structurels évidents même si l'étanchéité est imparfaite.

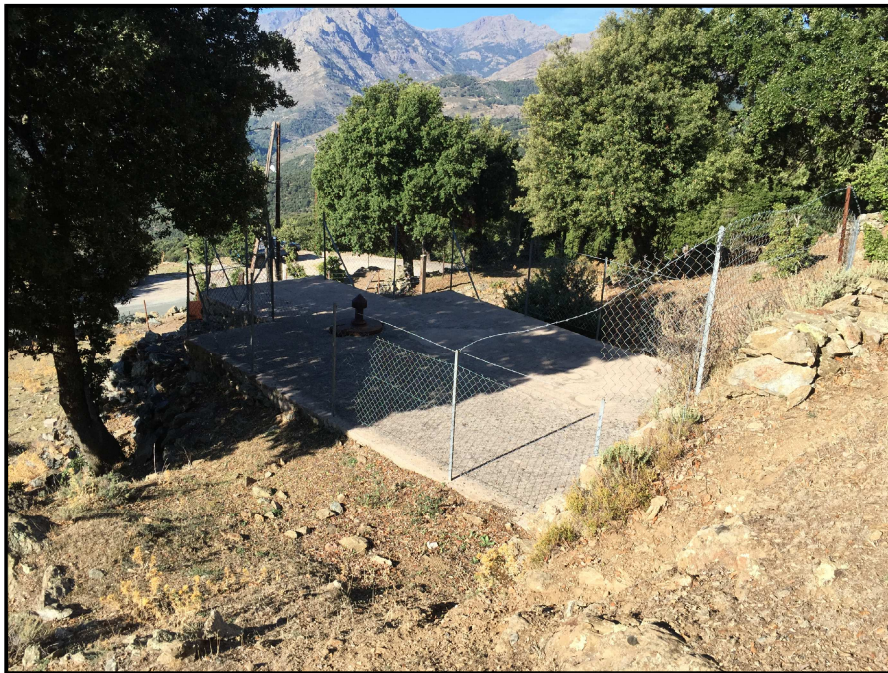
Vue générale du réservoir - Vue de la dalle de couverture

Par contre la dalle de couverture en béton armé est fortement dégradée. La poutre originelle, fléchie, a fait l'objet d'un étaieage au moyen d'un poteau de fortune en blocs de bétons creux (parpaings).

- Réalisation d'une étanchéité multicouche sur la dalle de couverture de l'ouvrage.
- Réfection de l'étanchéité intérieure du bassin par application d'une résine à base de tissu de verre y compris piquetage préalable des fissures et traitement des aciers oxydés.

Le génie civil du réservoir présente des fuites et il convient de prendre en compte dans le programme de travaux la reconstruction de la dalle de couverture, la réfection intérieure du bassin par procédé d'enduit ou de résine, ainsi que la réfection des conduites, de la robinetterie et des manchettes intégrées dans la maçonnerie.

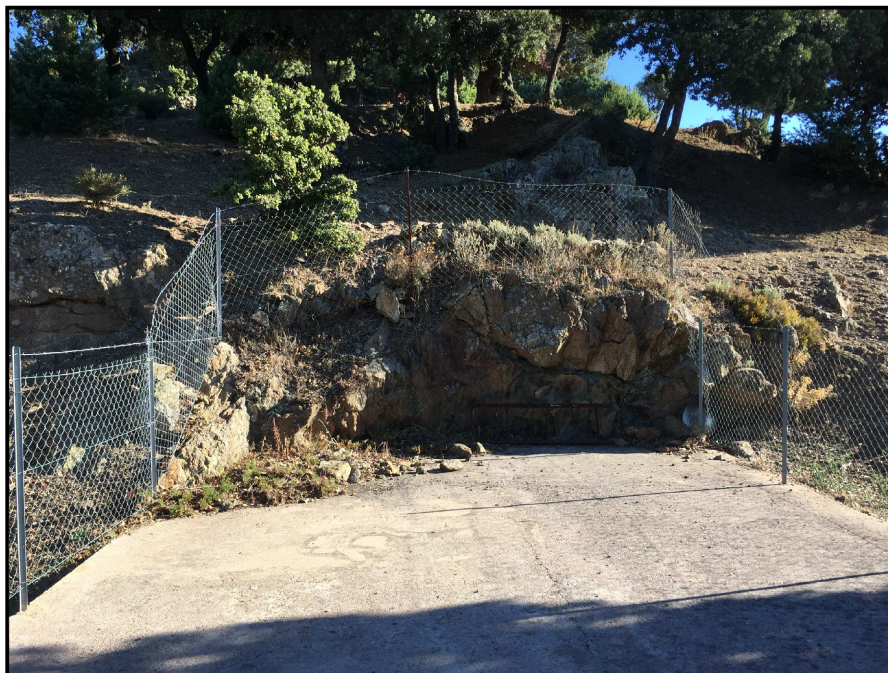
Vue générale du réservoir - Clôture grillagée existante et talus à l'arrière du réservoir

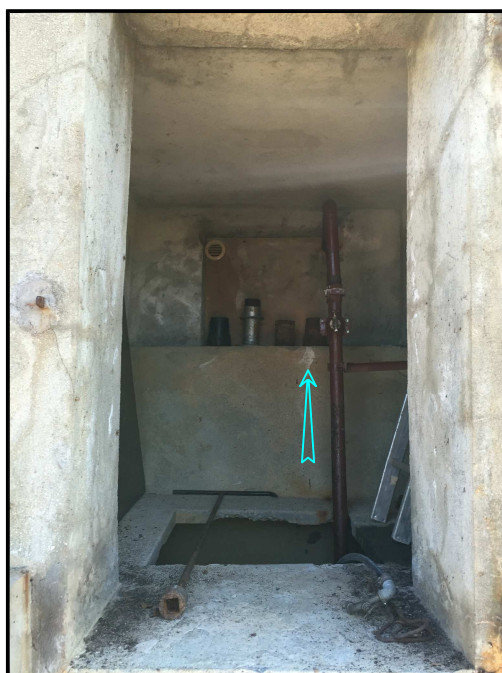
Vue intérieure du local technique

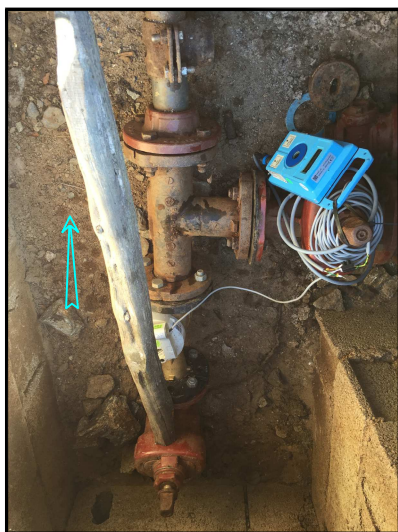
Arrivée OEHC
PVC de diamètre 65 mm

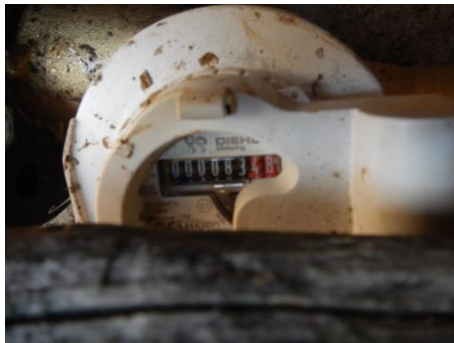
Nous avons donc relevé le 13 aout 2016 le compteur qui indiquait à 14h29 un index de 83,480 m3

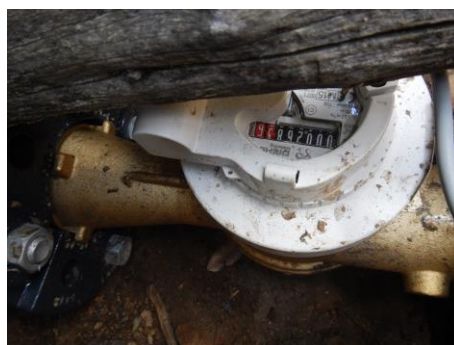
Et le 21 aout à 13h36 un index de 268,560 m3

Soit sur huit jours une consommation de 185.08m3 et donc une consommation moyenne de 23,135 m3/jour qui correspond sur la base de 200 litres par jour et par habitants à une population d'environ 116 personnes.

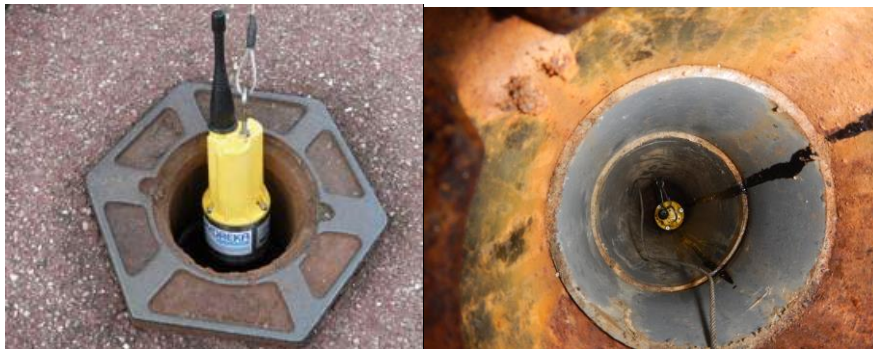
- ❑ Nous avons donc décidé d'installer dans un premier temps des prés-localisateurs de type Permalog de la société Hydreka que nous avons placés dans les bouches à clé accessibles sur le réseau.

- ❑ Une fuite génère un bruit constant et répétitif sur la période d'écoute, Les Permalog mis en place, par le biais d'un accéléromètre, convertissent les vibrations mécaniques de la conduite, conséquences du bruit de fuites en un signal proportionnel.

- ❑ La fuite est caractérisée par une largeur de bruit constante et un niveau qui sera fonction du matériau de la canalisation ainsi que de la distance Permalog - Fuite. De préférence, le Permalog+ réalise son écoute la nuit pour éviter les bruits parasites. Un signal après écoute apparaît sur l'appareil, un voyant rouge pour fuite supposée et un voyant vert pour l'absence de fuite.

- ❑ La première « intelligence » du Permalog réside dans l'interprétation du niveau et de la largeur selon un algorithme spécifique pour aboutir **au message « Fuite » ou « Non fuite »**, supprimant ainsi toute interprétation ultérieure. Une nuit est donc suffisante pour pré localiser des fuites et engager une recherche de fuite (Corrélation ou écoute au sol).

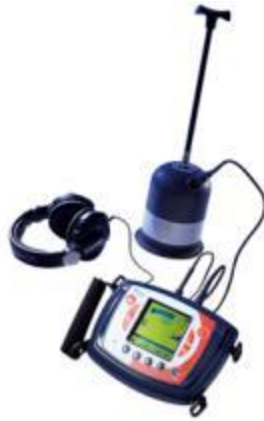
- ❑ La portée annoncée par le fabricant de ce type d'appareils est de 300 mètres, mais dans le cas présent et vu la composition du réseau (acier, PVC) pas toujours propice à la propagation du bruit, nous les avons installés sur les bouchés à clé accessibles et en essayant de recouper les données pour cerner les éventuelles fuites sur la partie accessible du réseau.
- ❑ Pour affiner et terminer la recherche nous avons prévu d'effectuer une écoute sur site à l'aide d'un capteur de type Xmic de la société Hydreka équipé d'un accéléromètre à très haute sensibilité pour détecter les vibrations engendrées, même dans les environnements difficiles et composé d'un boîtier de commande (visualisation de l'amplitude du signal et de la tension batterie), d'un casque d'écoute haute-fidélité, et d'un capteur haute sensibilité **RMIC** protégé par une cloche caoutchouc.

- ❑ Nous pensons que vu les difficultés pour utiliser des points de contacts accessibles et fiables, l'utilisation d'un corrélateur n'apporterait rien en matière de précisions et nous préférons combiner l'utilisation de deux équipements performants et complémentaires, l'un (le Permalog) détectant sur plusieurs nuits et en continu les bruits douteux susceptibles de correspondre à une fuite et l'autre (le Xmic) permettant de vérifier plus précisément la zone concernée par la fuite .

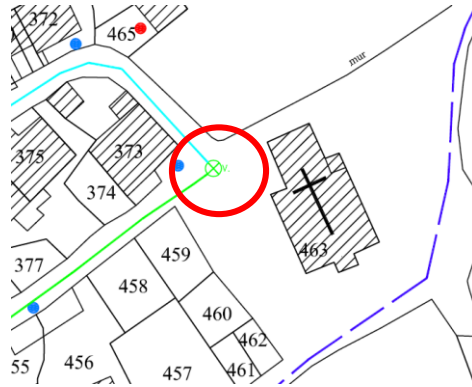
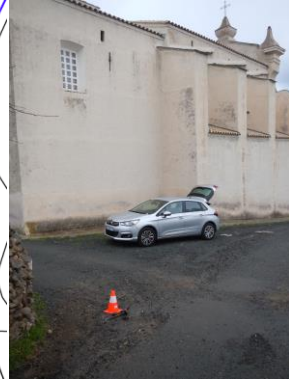
Point d'enregistrement N°1

- Un seul point de contrôle nous a indiqué une suspicion de fuite que nous avons vérifié à l'aide de l'appareil d'écoute Xmic ; il s'agit du point N°1 que nous avons matérialisé sur la photo ci dessous.

- ❑ Une suspicion de fuite a été détectée et indiquée dans le rapport près de l'église.
- ❑ L'installation pour le diagnostic de deux robinets vannes de sectorisation permettra de mieux exploiter le réseau de distribution notamment pour les coupures et la sectorisation en cas de recherche de fuites.

Une suspicion de fuite a été détectée près de l'Eglise et indiquée dans le rapport.

1/ Réparation d'une fuite localisée lors du diagnostic.

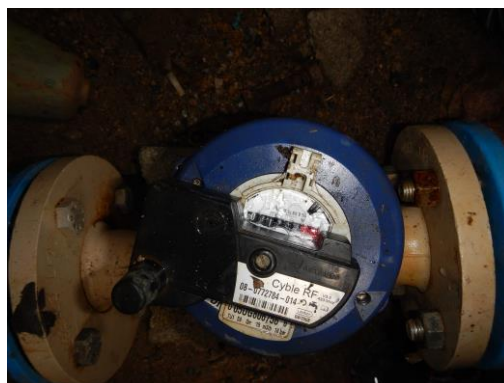
Index relevé sur le compteur de l'OEHC le 15 décembre 041875,09 m3

Différence relevée et consommation 162,97 m3

Vu l'écart important de 69,44 m3 sur 6 jours entre les deux compteurs, soit 11,57 m3/jour en moyenne ; nous avons procédé à une recherche visuelle de fuite sur le tracé de la canalisation entre le compteur de l'OEHC et l'entrée du réservoir le 21 janvier 2016 et une nouvelle relève de contrôle des deux comptages.

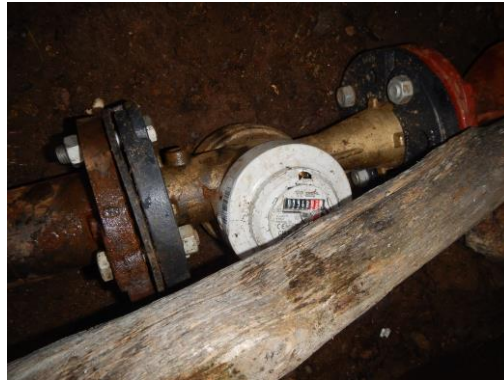
Index relevé sur le compteur du réservoir le 09 décembre	001948,07 m3
Index relevé sur le compteur du réservoir le 15 décembre	002041,60 m3
Différence relevée et consommation	93,53 m3

- Le compteur du réservoir est neuf ; celui de l'OEHC date à priori de 2005 soit 11 ans ce qui est près de la limite acceptable en matière de d'âge et donc de risques de fiabilité ; mais il paraît difficile de le mettre en cause.

- ❑ **Détecter d'éventuelles fuites ou piquages non autorisés,**
- ❑ **Engager des discussions avec l'OEHC pour qu'ils renouvellent leur compteur de vente et qu'ils s'expliquent sur les incohérences relevées ci-dessus.**

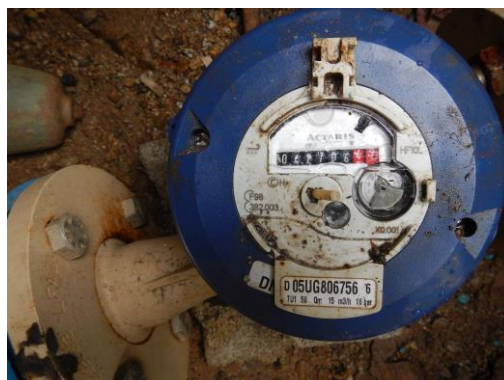
Index relevé sur le compteur de l'OEHC le 15 décembre	041875,09 m3
Index relevé sur le compteur de l'OEHC le 21 janvier	042706,49 m3
Différence relevée et consommation	831,40 m3

Index relevé sur le compteur du réservoir le 09 décembre	002041,60 m3
Index relevé sur le compteur du réservoir le 15 décembre	002782,00 m3
Différence relevée et consommation	740,40 m3

Nous constatons cette fois ci que l'écart de 91 m3 même s'il reste important c'est considérablement réduit, et ramené à une moyenne journalière on obtient 2,35 m3 de différence à comparer au 11,57 m3 précédemment relevé.

Nous avons procédé à une recherche visuelle de fuites ou d'anomalies sur le tracé de la canalisation entre le compteur de l'OEHC et l'entrée du réservoir le 21 janvier 2016 qui n'a pas donné de résultat visibles et perceptibles avec l'appareil d'écoute.

- ❑ Nous engageons la commune à contrôler au mois mensuellement les compteurs d'adduction celui de l'OEHC et celui en entrée du réservoir, et la canalisation entre les deux.

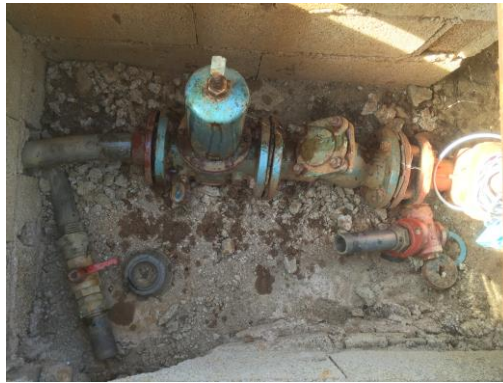
- ❑ Pour mesurer les volumes distribués il est nécessaire de prévoir de modifier la chambre de vannes pour y intégrer un compteur sur la distribution après avoir supprimé des équipements inutilisés.

- ❑ Nous préconisons par ailleurs d'intégrer au schéma directeur dans le programme de travaux et de renouvellement ; sur les compteurs après renouvellement des appareils simples de télésurveillance permettant de contrôler le niveau des réservoirs, les débits en continu, et de prévoir des alarmes en cas de dysfonctionnements.

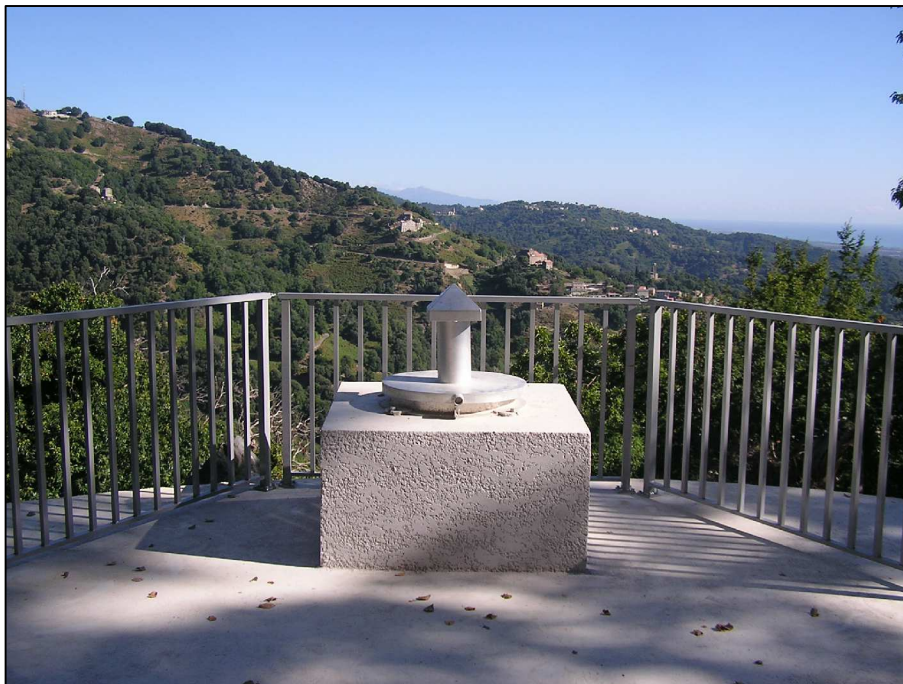
Garde corps en aluminium au droit du trou d'homme pour accès à l'intérieur du bassin

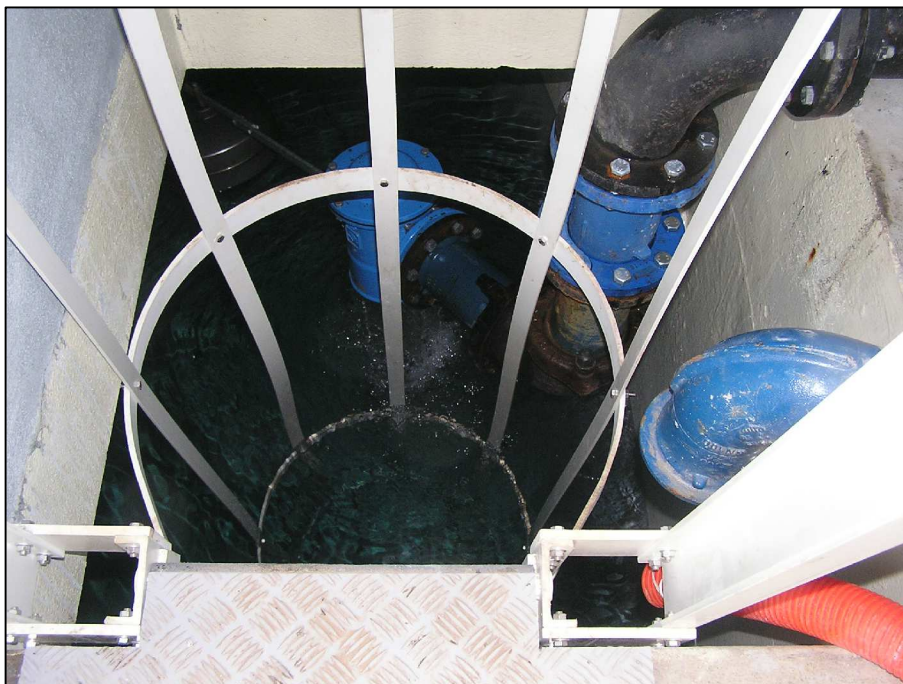
Echelle à crinoline en fibre de verre pour accès à l'intérieur du bassin
