FRAISSE-SUR-AGOUT

PLAN LOCAL D'URBANISME

Plan du réseau d'assainissement
collectif 1/12500°

5.2.2.3

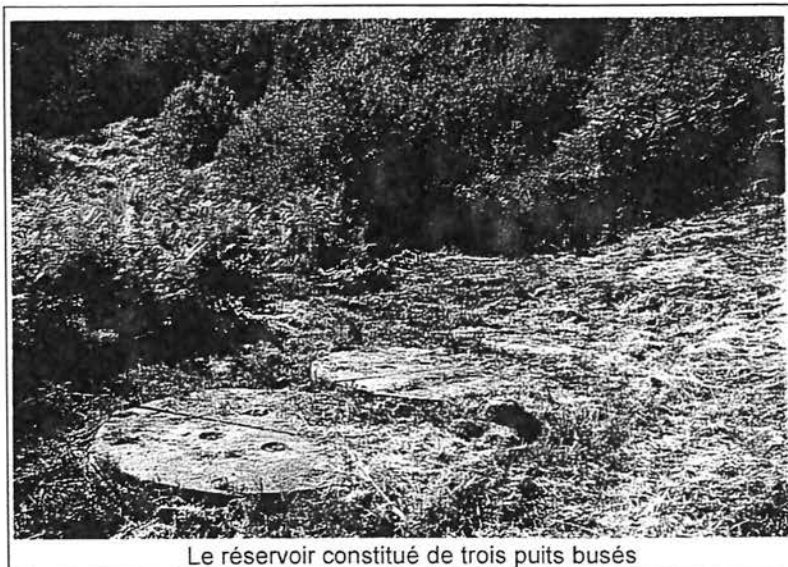
- le dessableur constitué de buse béton de 1.5 m de diamètre environ. Il alimenté par des drains captants, situés à une cinquantaine de mètres en amont, dans les formations superficielles arénisées. Cet ouvrage est équipé d'une crépine et d'un trop plein. Il est peu entretenu.
- le réservoir alimenté gravitairement et localisé 100 m à l'aval du dessableur. Il est constitué de trois puits busés de capacité environ 10 à 15 m³.

Le réservoir constitué de trois puits busés

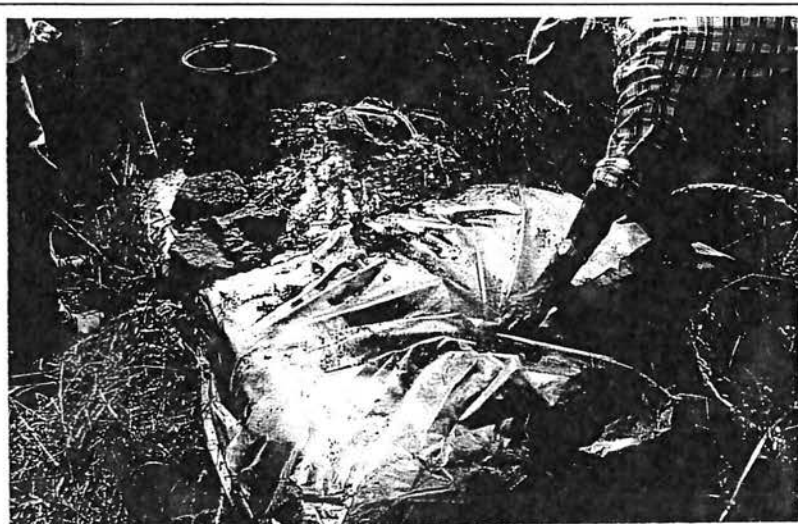
Chambre d'accès du captage

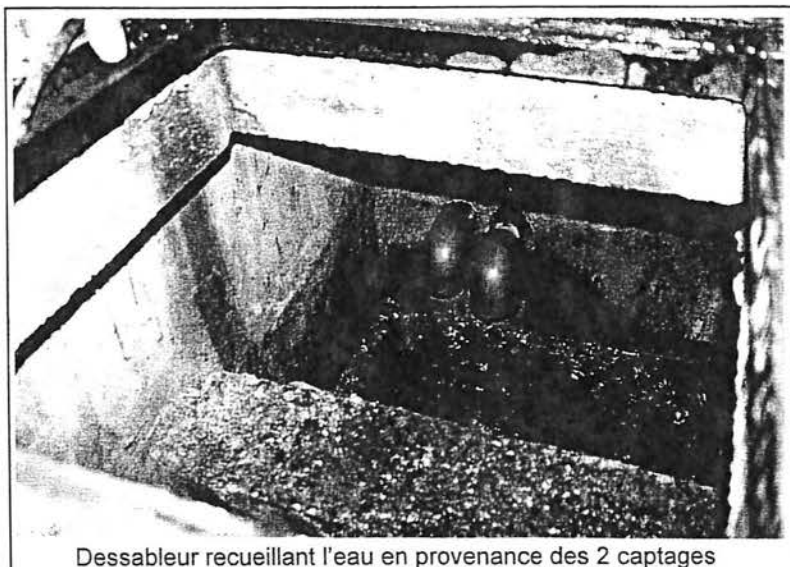
Dessableur recueillant l'eau en provenance des 2 captages

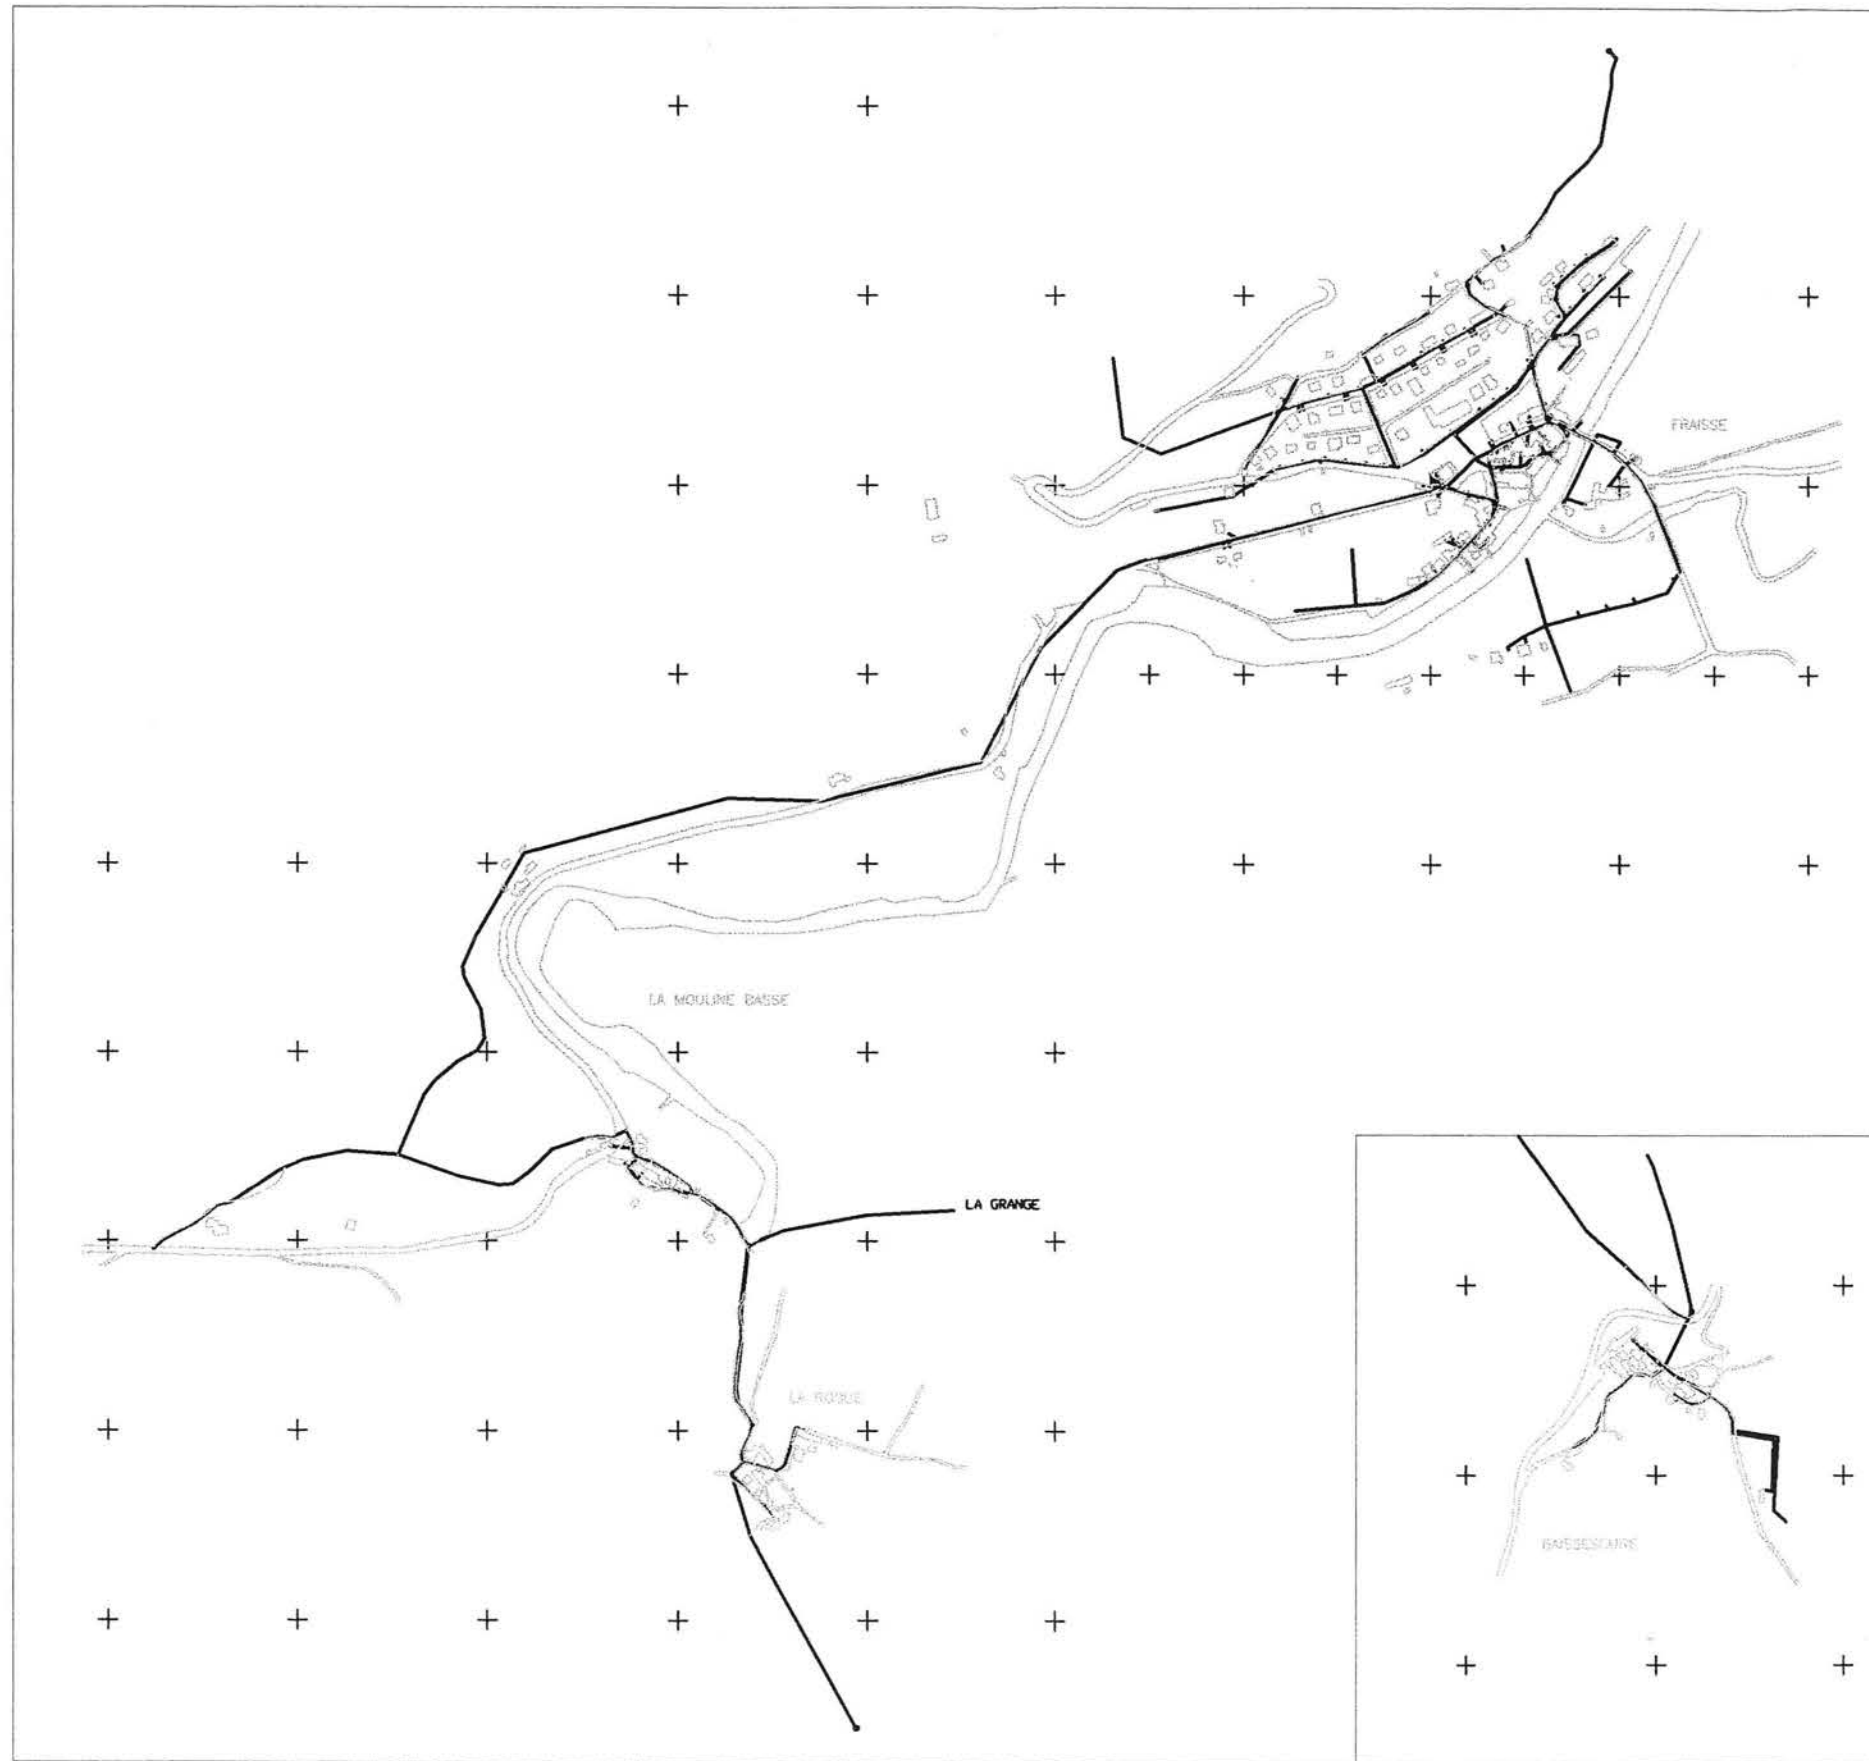
Plan d'ensemble

Réseau A.E.P.
