Commune de LUNEL VIEL

Schéma directeur  
d'assainissement des eaux  
pluviales et zonage pluvial  
de la ville de LUNEL VIEL

Rapport

OCTOBRE 2009

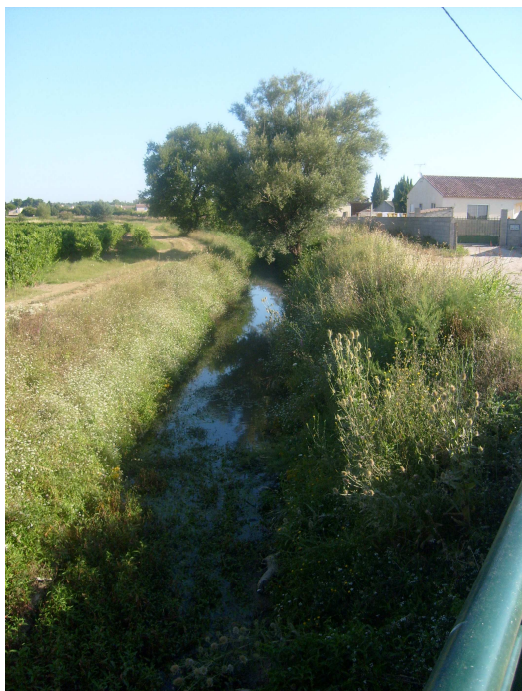
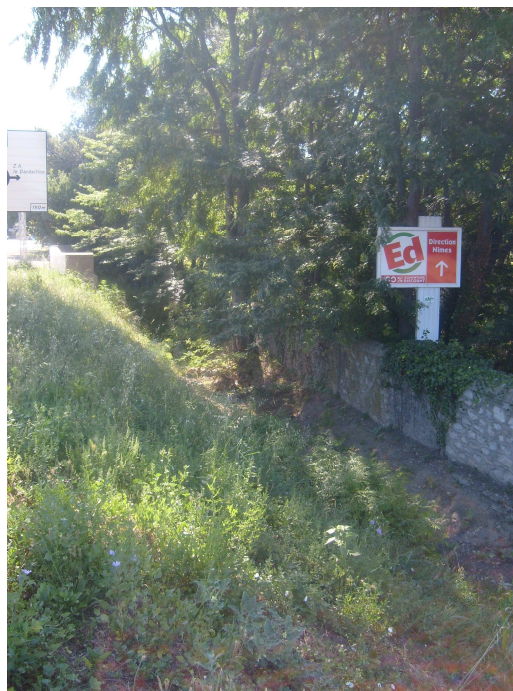
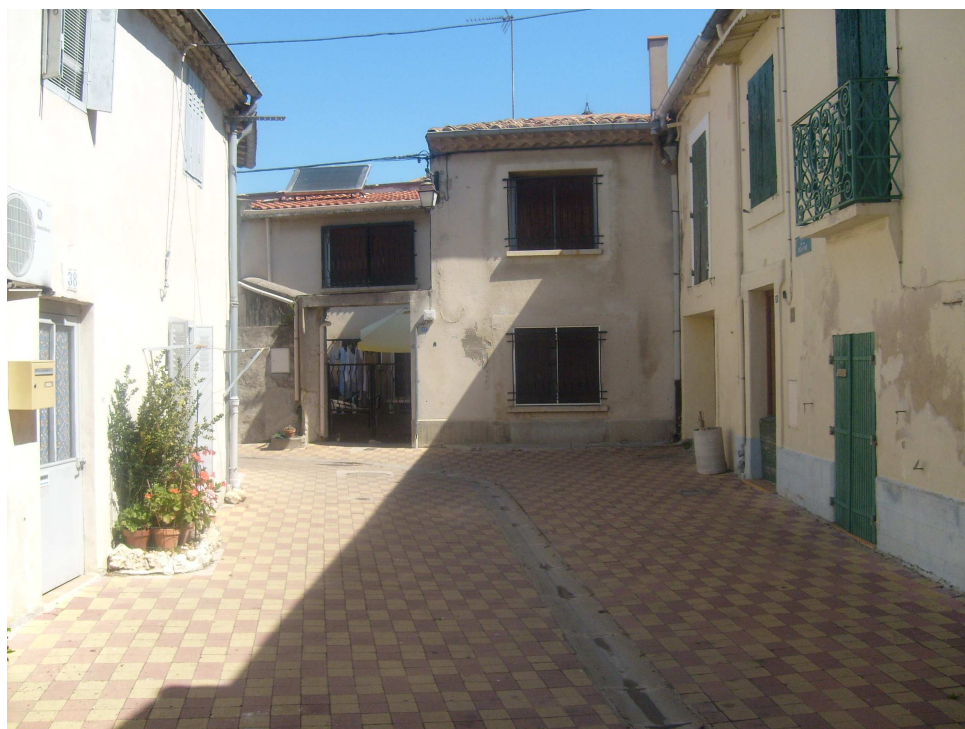
Le **plan n°2** représente les dysfonctionnements relatés par les différents intervenants rencontrés, plus particulièrement lors des différents événements pluvieux exceptionnels des 8 septembre 2002, 22 septembre 2003, 17 novembre 2003, 3 décembre 2003 : débordements des Dardaillons et du réseau pluvial localement.
