DIRECTION DEPARTEMENTALE DE L'EQUIPEMENT DE L'ISERE  
Service de l'Urbanisme et de l'Habitat  
(Bureau Et.Gén.- Porter à la Connaissance: S.U.H.6)

LISTE RECAPITULATIVE DES SERVITUDES D'UTILITE PUBLIQUE

Etablie le: AOUT 1995  
Commune de: 307 PISIEU

## Commune de PISIEU (Isère)

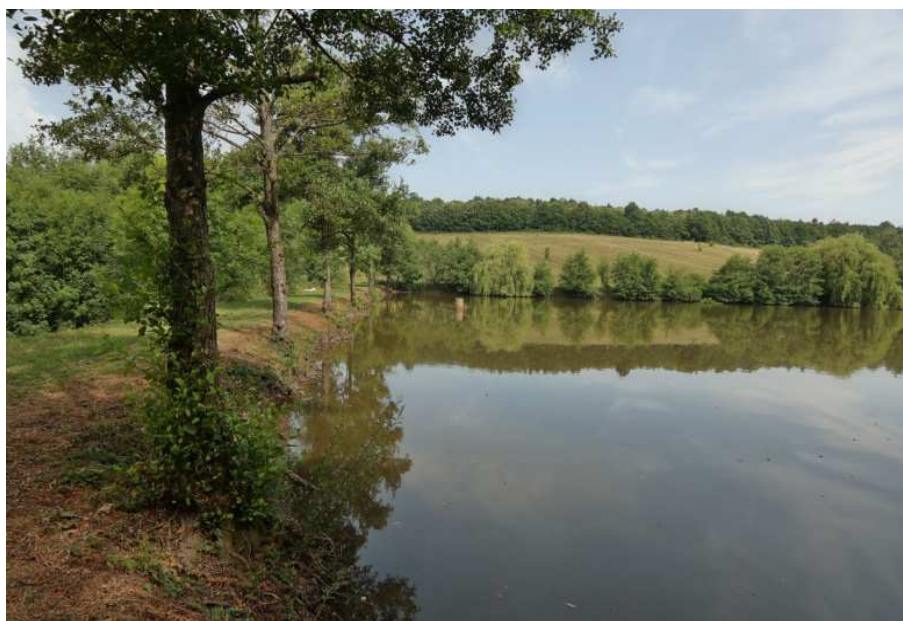
Digue de l'étang supérieur de la Verrerie

Seuls les bâtiments en aval direct des étangs sont concernés par le risque de rupture de digue, aucune autre habitation n'étant présente à proximité immédiate du lit majeur de la Gaffe ou du Dolon sur le territoire communal.

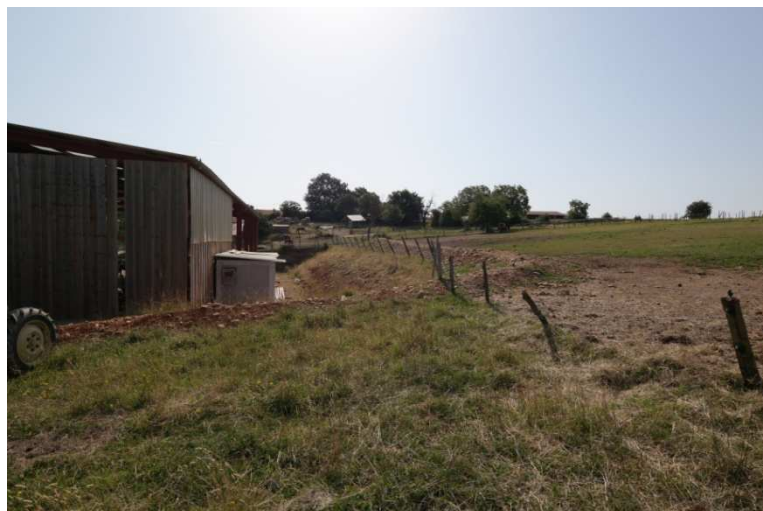
**Levée de terre protégeant le manège du centre équestre du ruissèlement de versant**

La revanche de la digue est d'environ 50cm. Ses dimensions ont été très grossièrement estimées (par ordre de grandeur) à 2m de hauteur dans l'axe du talweg naturel et au minimum 3m de largeur en crête.

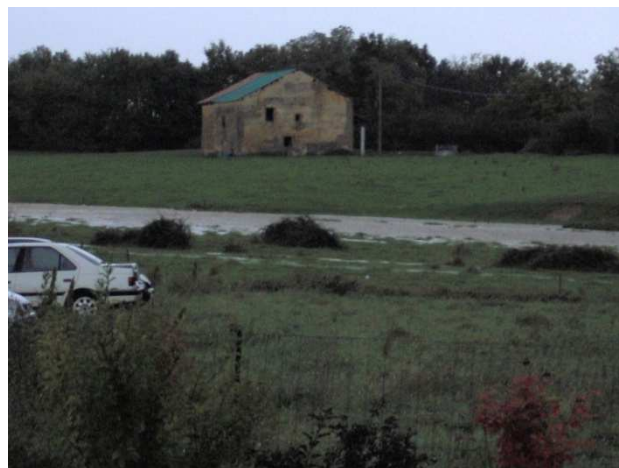
**Ruissellement important observé en 2014 dans le secteur de Gambaloup**

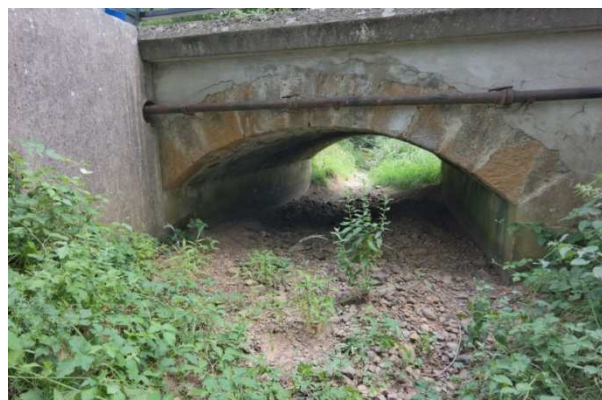
**Ponceau de la Petite Derroy engravé**

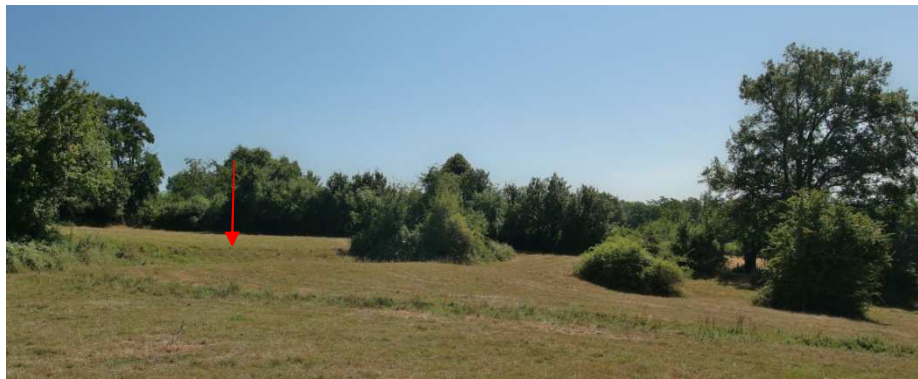
Localisation de la niche d'arrachement

L'analyse à dire d'expert ne permet que de relier les glissements isolés qui ont été observés, avec les sources qui émergent en amont et qui alimentent vraisemblablement des circulations hydriques souterraines. Elles génèrent un fluage lent, et parfois, lorsqu'elles se

mettent en charge, des glissements plus brutaux par débouillage dans les colluvions et la formation de Bonnevaux-l'Amballan.

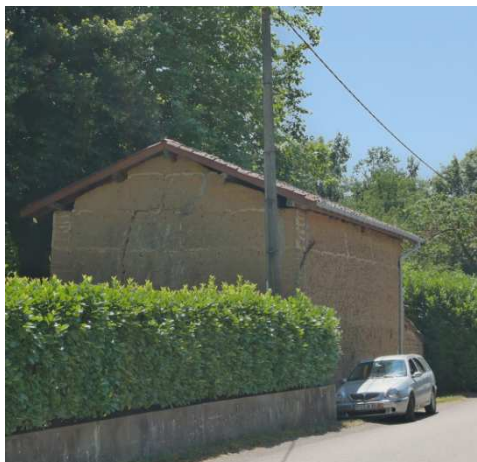
Une grange en pisé présente des désordres qui peuvent être liés à ces phénomènes: fissures de la façade, basculement rattrapé par des ancrs qui n'ont pas suffi, etc.

Désordres sur la façade d'une grange au Molard
