## 4.2.9. SECTEUR MARTINET SUR LE MERDARET

#### A - RAPPORT DE PRESENTATION

### **Carte d'aléas de Pommiers la Placette** **Note sur le rendu provisoire de Mai 2014**

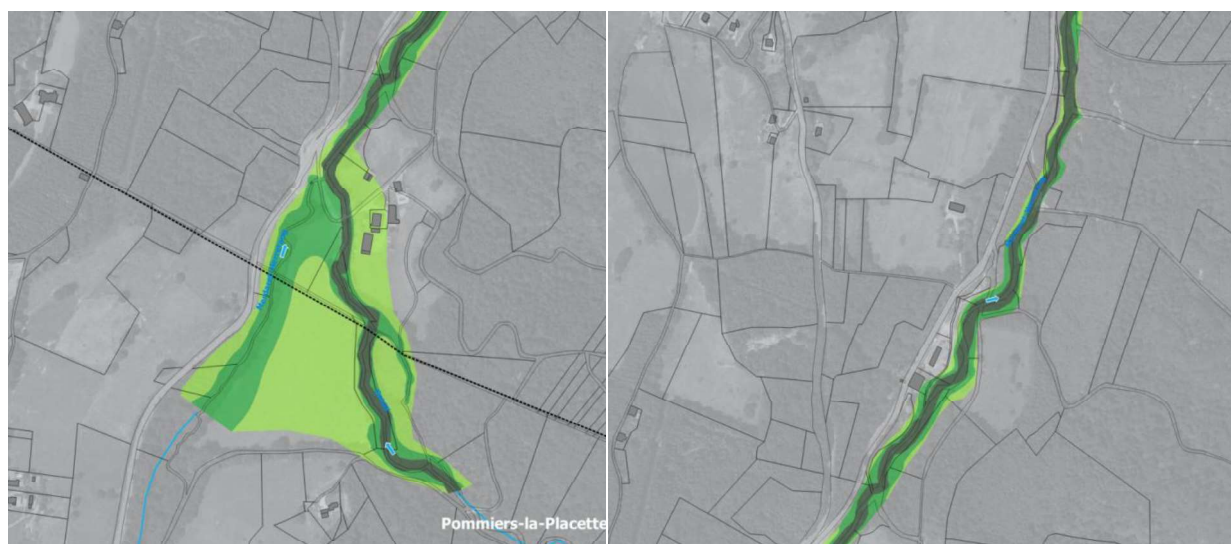
Quelques bâtiments situés en rive droite du Grépy sont susceptibles d'être impactés par les crues. En aval de la confluence, les écoulements restent compris dans le lit mineur et le lit moyen. La topographie ne permet pas de débordements majeurs.

*Débordements au niveau du Martinet*

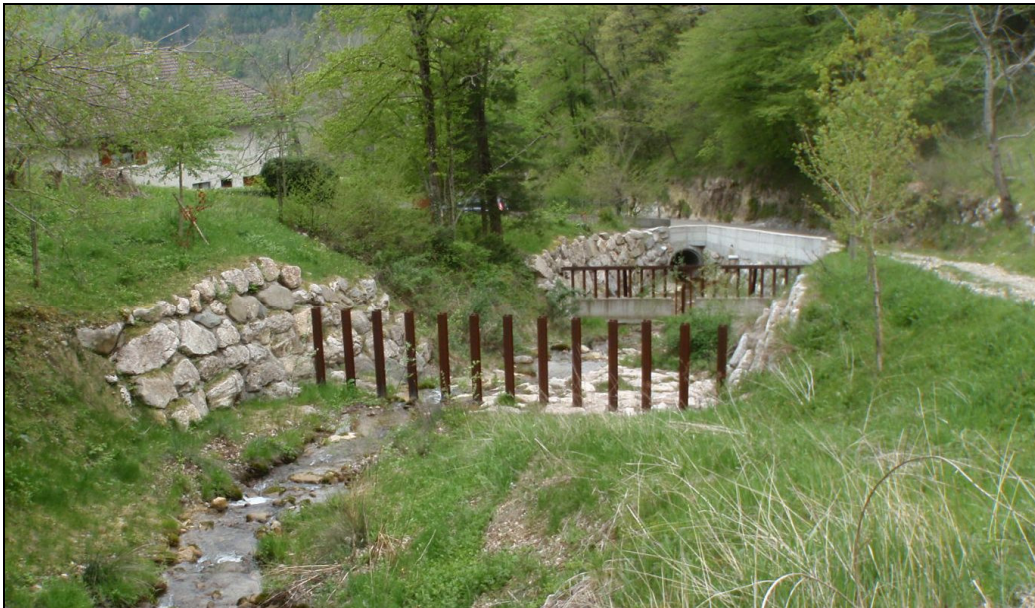
Figure 10 : Vue de l'amont des travaux récents d'aménagement du ruisseau de Pierrefit (RTM 38 - 2014)

Récemment en 2011, il a donc été réalisé l'aménagement du lit du ruisseau de Pierrefit sur 300 ml avec création d'une plage de dépôt. Cela a été complété avec des aménagements locaux du lit et 3 traversées busées ainsi que l'aménagement d'une traversée busée au droit de son affluent rive gauche. La réception des travaux (réalisé par l'entreprise Converso) a été faite le 05 janvier 2012.

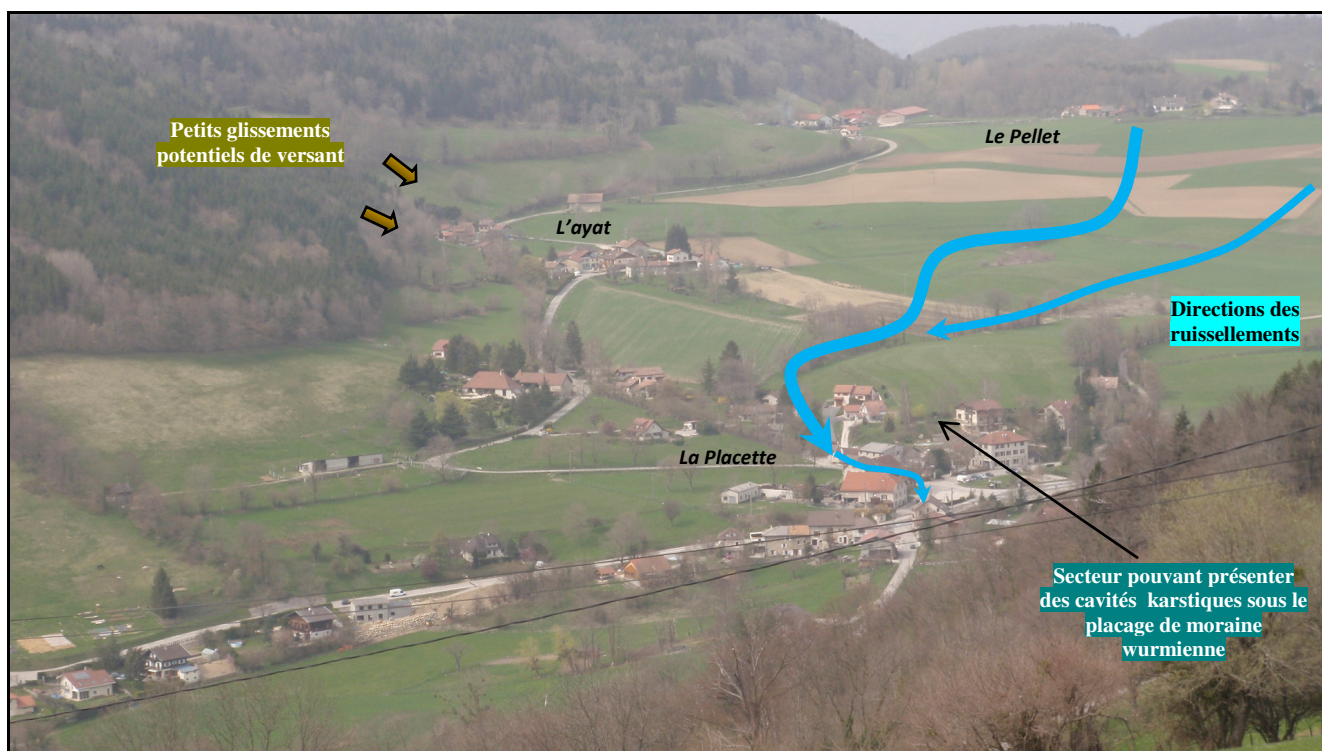
Figure 15 : Vue sur le col de Placette et des hameaux de la Placette, de l'Ayat et du Pellet (RTM 38 - 2014)

Dans ce secteur les problématiques principales sont celle des glissements de terrain (liés aux placages de moraine wurmienne), des ruissellements de versant (dans des combes de haut de versant qui se concentrent vers le col de la Placette) et des effondrements de cavités (liés essentiellement à l'ossature calcaire de la zone qui présente une tendance à la kartsification avec quelques cavités anciennes signalées). Toutefois, le niveau d'aléa est principalement faible et seules quelques maisons se trouvent potentiellement exposés à des phénomènes légers de ruissellements (V1) et d'affaissements (F1) au niveau de la Placette et à des glissements de terrain localisés de faible intensité (G1) à l'Ayat, à Beguetière (en pied de versant) et au Vart (en pied ou bordure de versant).

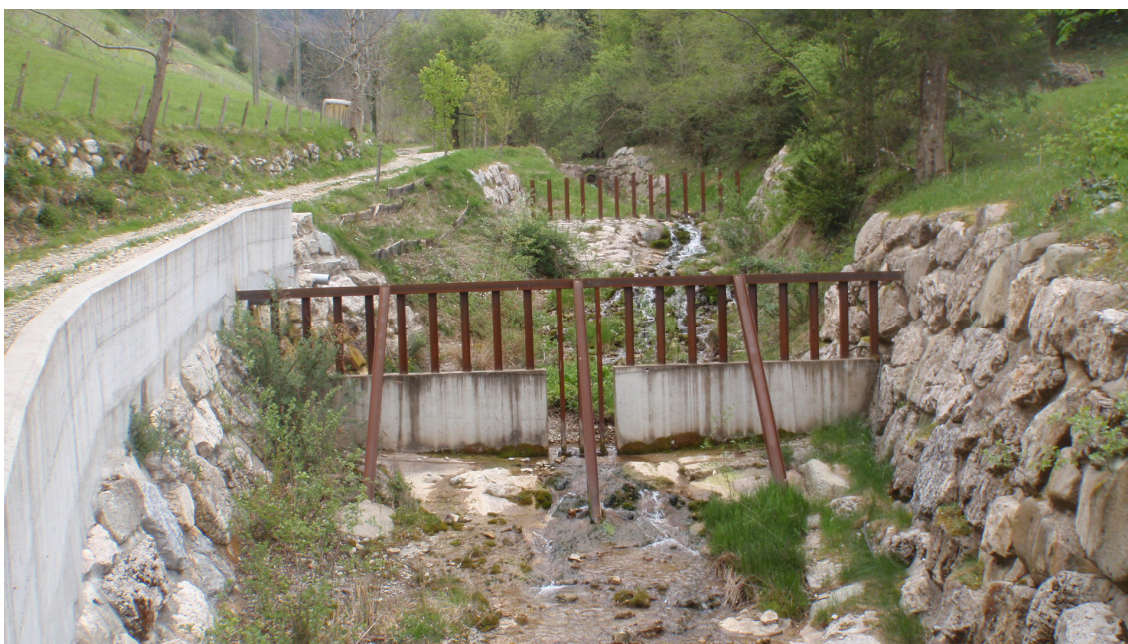
Figure 27 : Travaux de piège à embâcles et de recalibrage du lit du ruisseau de Pierrefit à l'amont du centre village (RTM 38 - 2014)

Dans ce secteur la problématique principale est liée aux crues torrentielles du ruisseau de Pierrefit. En effet, des débordements sont possibles au niveau du centre village qui repose sur l'ancien cône de déjection du ruisseau. Historiquement, la zone était classée en aléa moyen de crues torrentielles (T2). Aujourd'hui la zone a été reclassée en aléa faible (T1) en considérant un aléa résiduel de débordement. La modification est principalement due aux travaux de piège à embâcles et de recalibrage des ouvrages hydrauliques qui datent de 2011. Ces travaux font suite à diverses études hydrauliques (cf. détails en annexe 2) et permettent de réduire l'impact du phénomène torrentiel (et donc de l'aléa).

Il faut noter toutefois, que la section du cours d'eau doit être maintenue sur tout le linéaire hydraulique à l'amont du centre du village. En effet, des remblais partiellement déversés dans le cours d'eau ont été observés près d'un hangar agricole (la section du ruisseau de Pierrefit est donc réduite à ce niveau). Il est primordial que cela soit rétabli dans les plus brefs délais afin de garantir le niveau d'aléa T1.

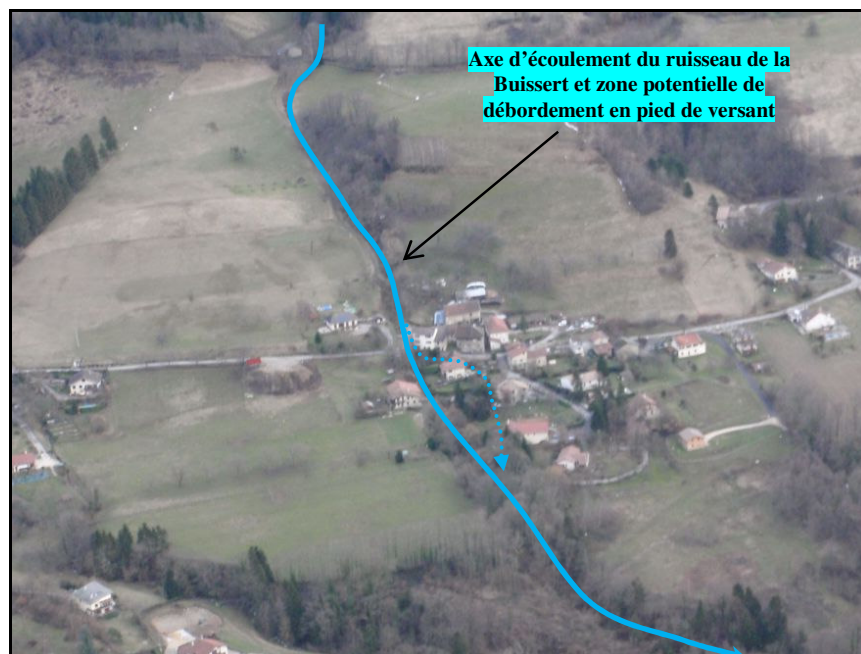
Figure 30 : Vue sur le hameau et le ruisseau de Buisseret (RTM 38 - 2014)

Dans ce secteur la problématique est liée aux crues torrentielles du ruisseau du Buisseret. En effet des débordements sont envisageables au passage du hameau. Ainsi quelques maisons se trouvent exposés à un aléa faible de crues torrentielles (T1).

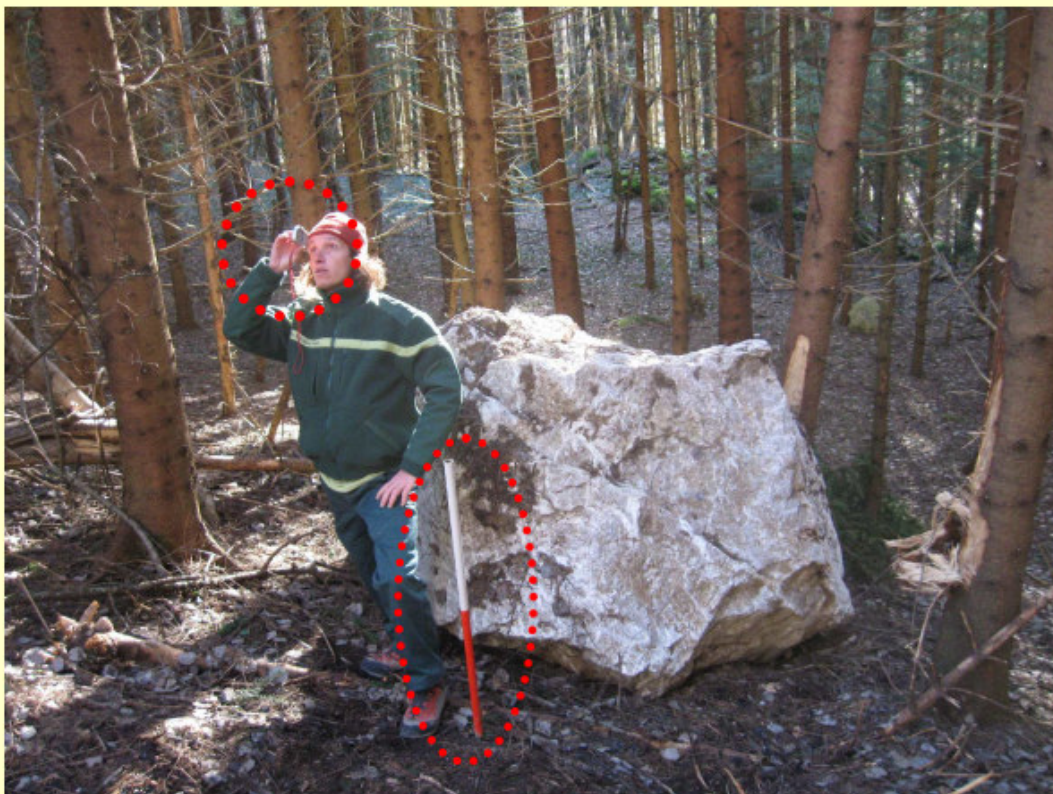
## Méthode du cône : mesure sur le terrain

**Les outils  
indispensables en  
complément de  
l'appareil photo:**

- clinomètre
- jalon
