COMMUNE DE BRIENNON

DIAGNOSTIC DE FONCTIONNEMENT ET SCHEMA D'AMENAGEMENT DES OUVRAGES D'ASSAINISSEMENT COLLECTIF

Rapport Final

Juillet 2013

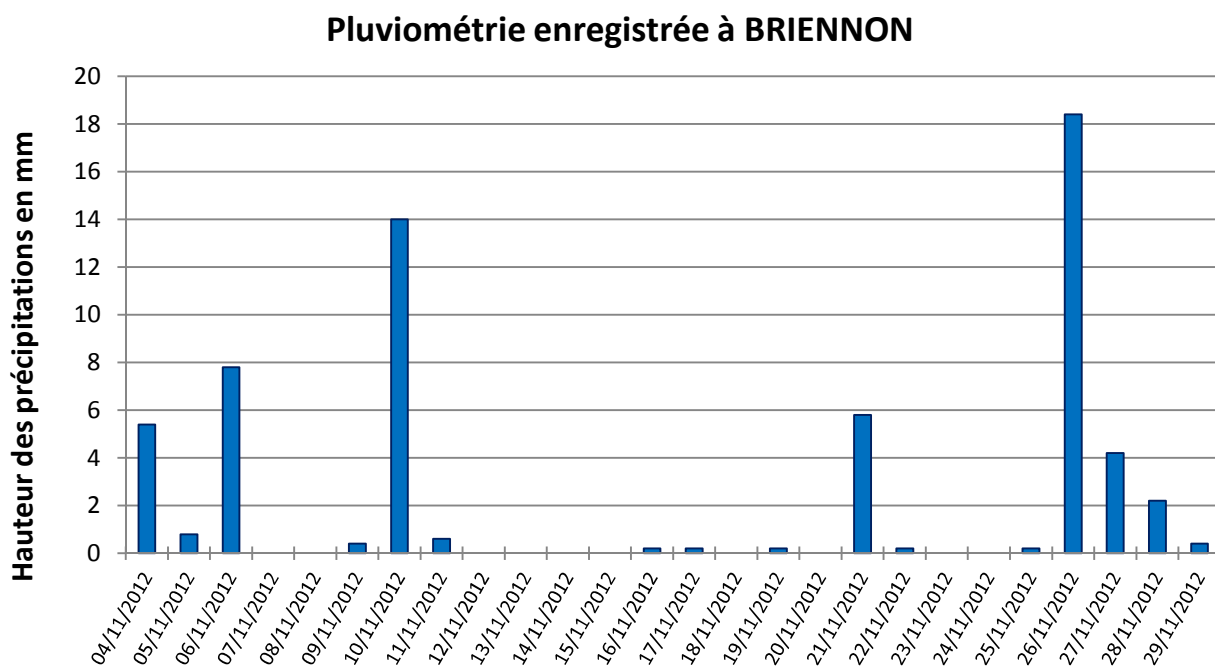
La pluviométrie globale enregistrée durant la campagne de mesures s'est élevé à 62,4 mm. La répartition journalière est indiquée dans le graphique ci-dessous :

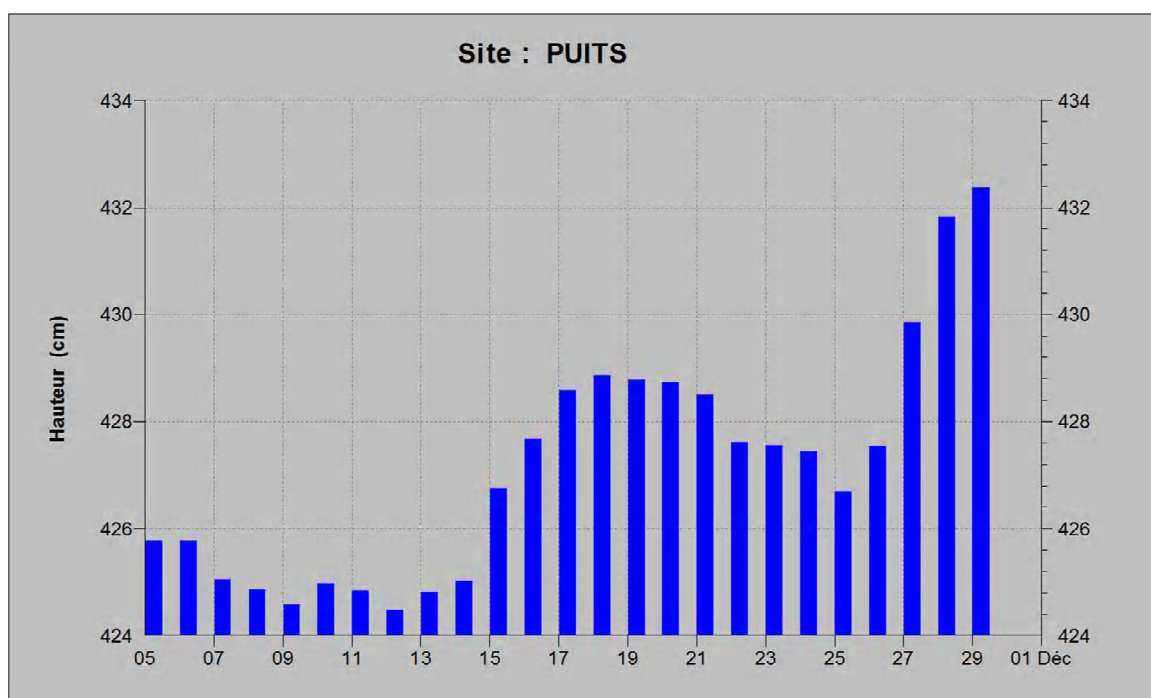
Puits P1 - Station AEP Briennon

Une mesure de niveau de la nappe a été installée dans le premier puits abandonné de la station d'eau potable de Briennon.

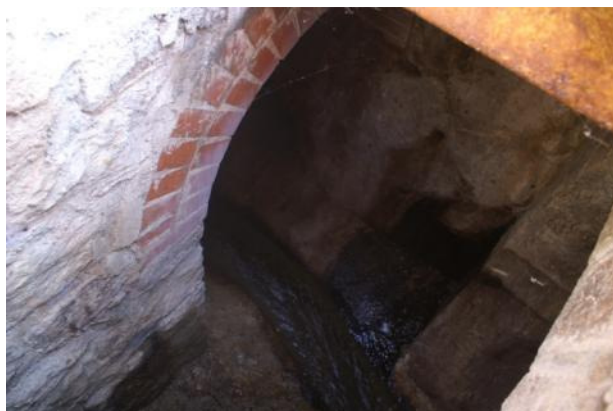
La méthode employée est celle de l'emportage. Le principe de cette méthode consiste en la création d'une chute artificielle permettant de recueillir toutes les eaux transitant en un point du réseau pendant un temps donné afin de mesurer leur volume. Cette opération est réalisée plusieurs fois de suite dans le but d'obtenir un débit moyen de la mesure.

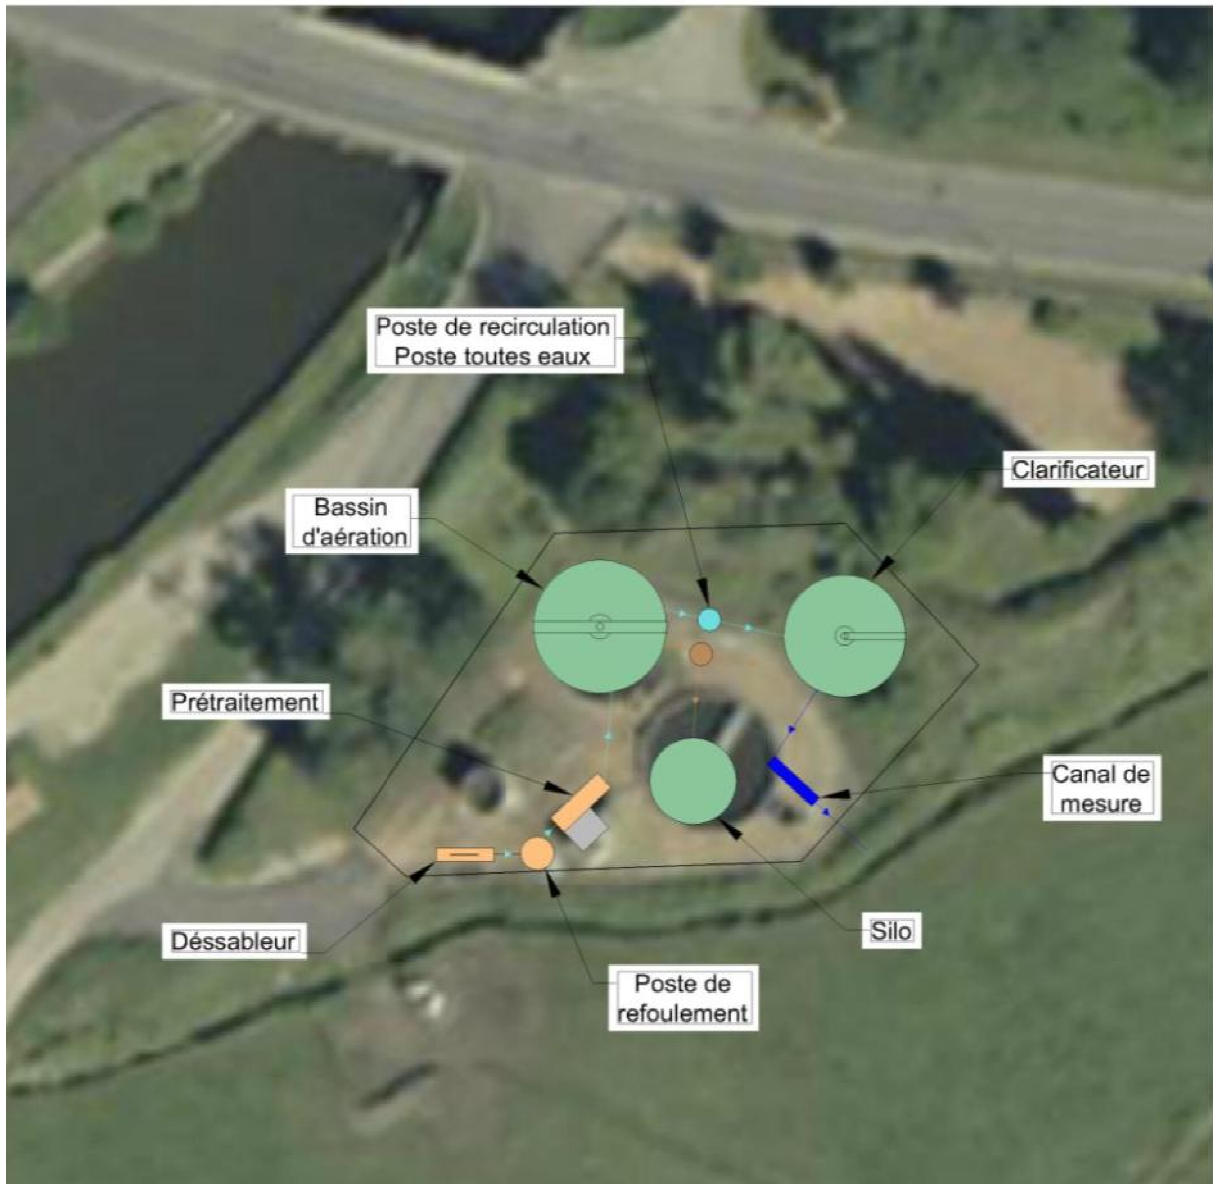
Scénario n°1: Construction d'une nouvelle station sur le site actuel

Avantages	Inconvénients
Bons résultats d'épuration	Terrain empiétant sur la zone inondable
Possibilité de réutilisation de certains ouvrages	Filière n'acceptant pas des grandes surcharges hydrauliques
Bonne dilution du milieu récepteur (Loire)	
Emprise foncière raisonnable

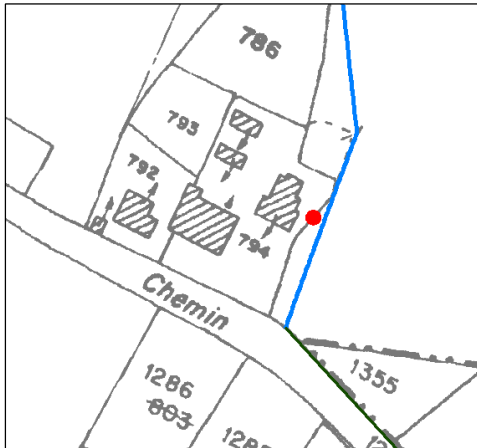
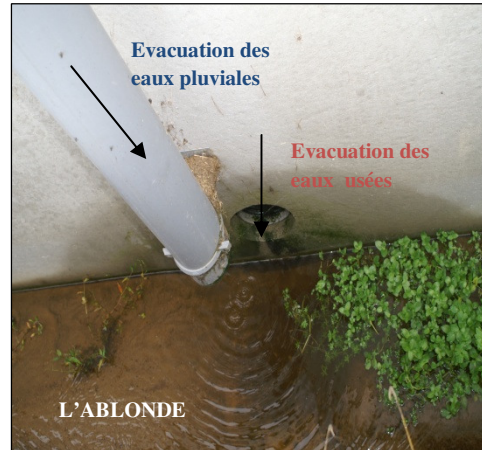
L'évacuation des eaux usées se fait directement dans l'Ablonde. Ces eaux usées se déversent probablement lors du lavage de la stabulation. Le rejet n'est pas permanent.

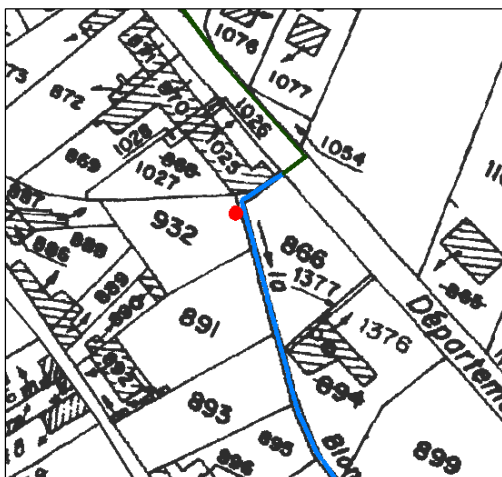
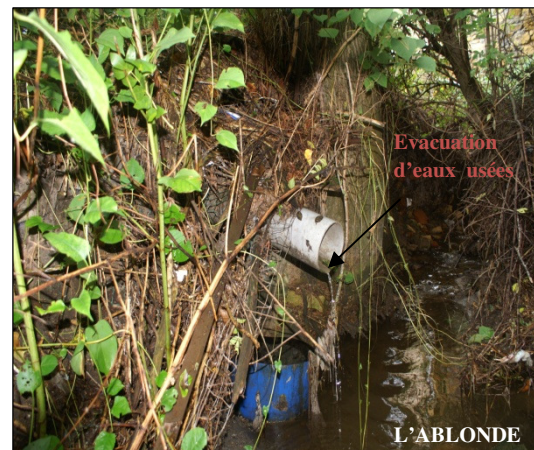
Rejet 2

Type : Domestique

Le tuyau représente le rejet des eaux usées d'une habitation se faisant directement dans l'Ablonde. La pollution est permanente.

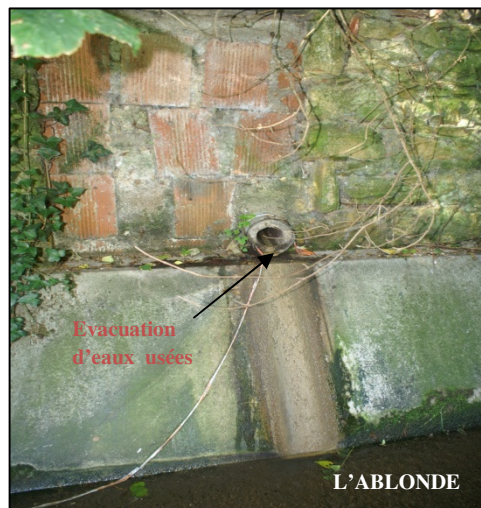
Rejet 3

Autre cas d'un rejet d'eaux usées d'une habitation dans l'Ablonde. Pollution permanente.

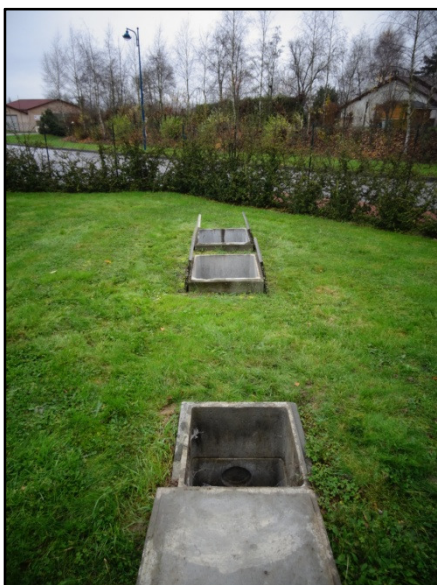
Déshuileur

Le site est muni d'un séparateur d'hydrocarbures pour les eaux de ruissèlement de la plate forme. L'entreprise possède un bordereau de suivi des déchets qui révèle que le déshuileur est vidangé et nettoyé tous les 18 mois.

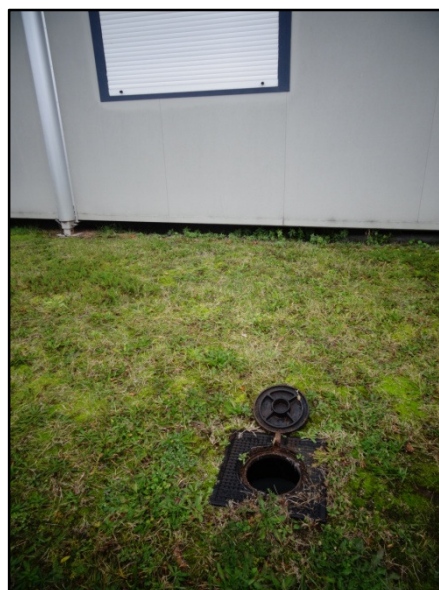
Boîte de branchement

L'évacuation des eaux usées des sanitaires se fait bien par une boîte de branchement, qui est raccordée au réseau d'assainissement. L'entreprise est donc conforme aux exigences demandées et ne présente pas de risque de pollution.

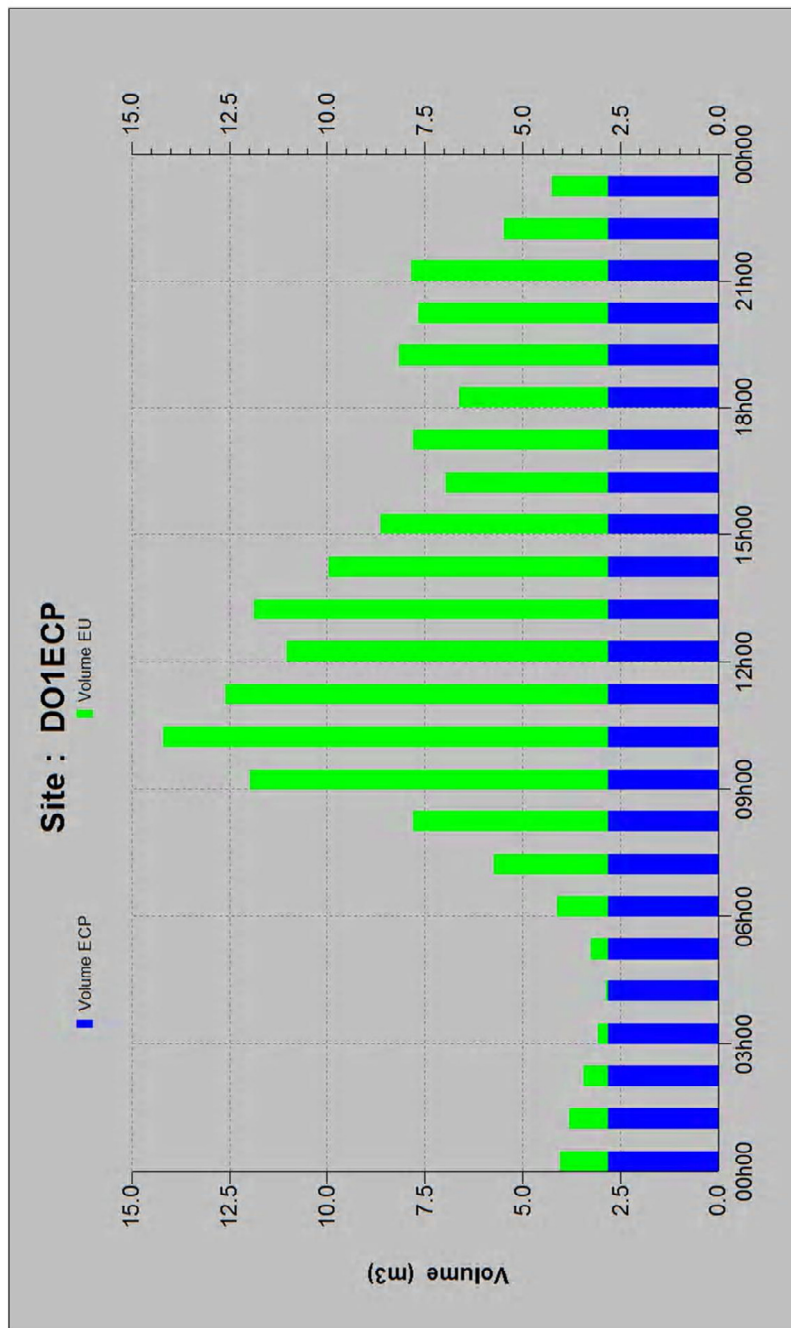
Point n°1 - DO1

Volume horaire EU/ECP : 4.34 / 2.85 m3
 Volume journalier EU/ECP : 85.27 / 68.29 m3
 Taux de dilution : 80.09 %
 Equivalent habitants : 568

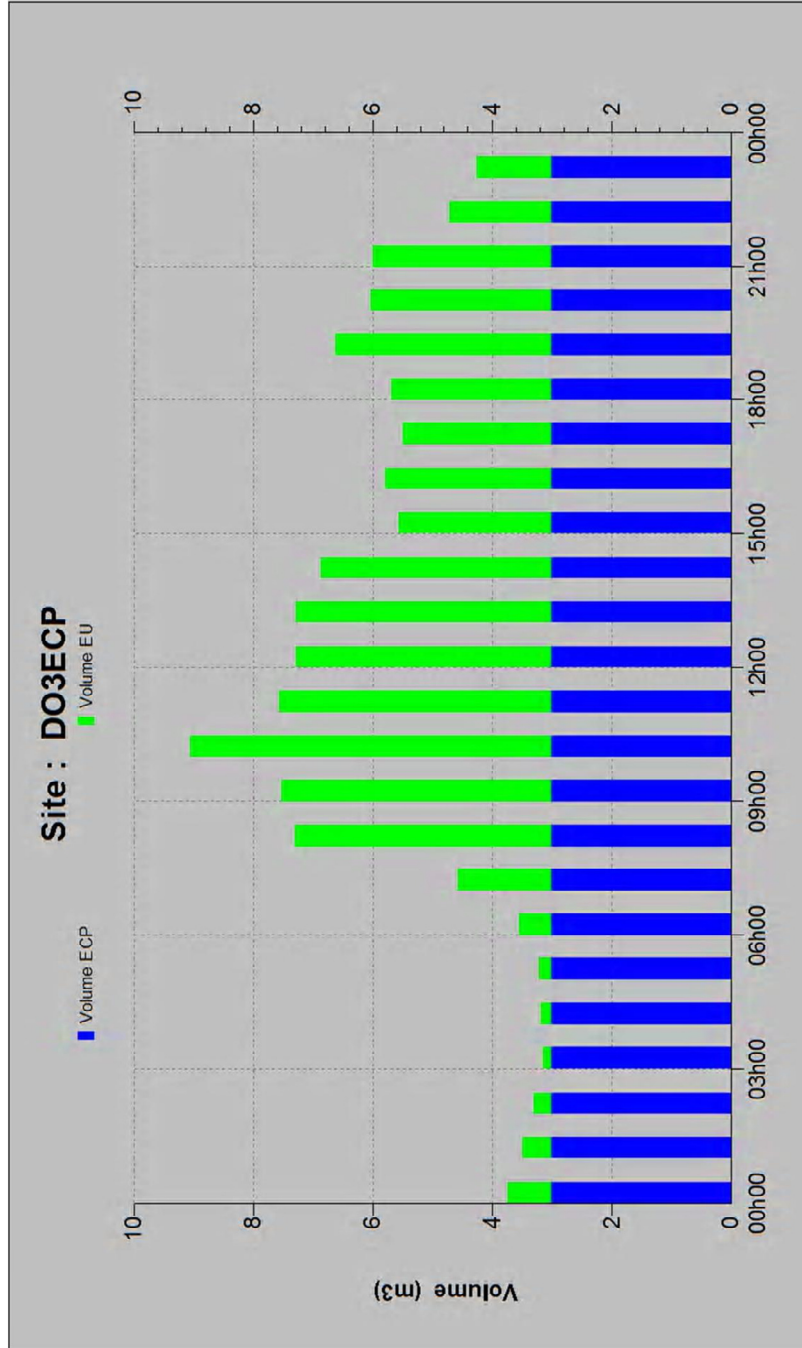
Point n°3 - DO3

Volume horaire EU/ECP : 2.43 / 3.02 m3
 Volume journalier EU/ECP : 56.56 / 72.56 m3
 Taux de dilution : 128.29 %
 Equivalent habitants : 377

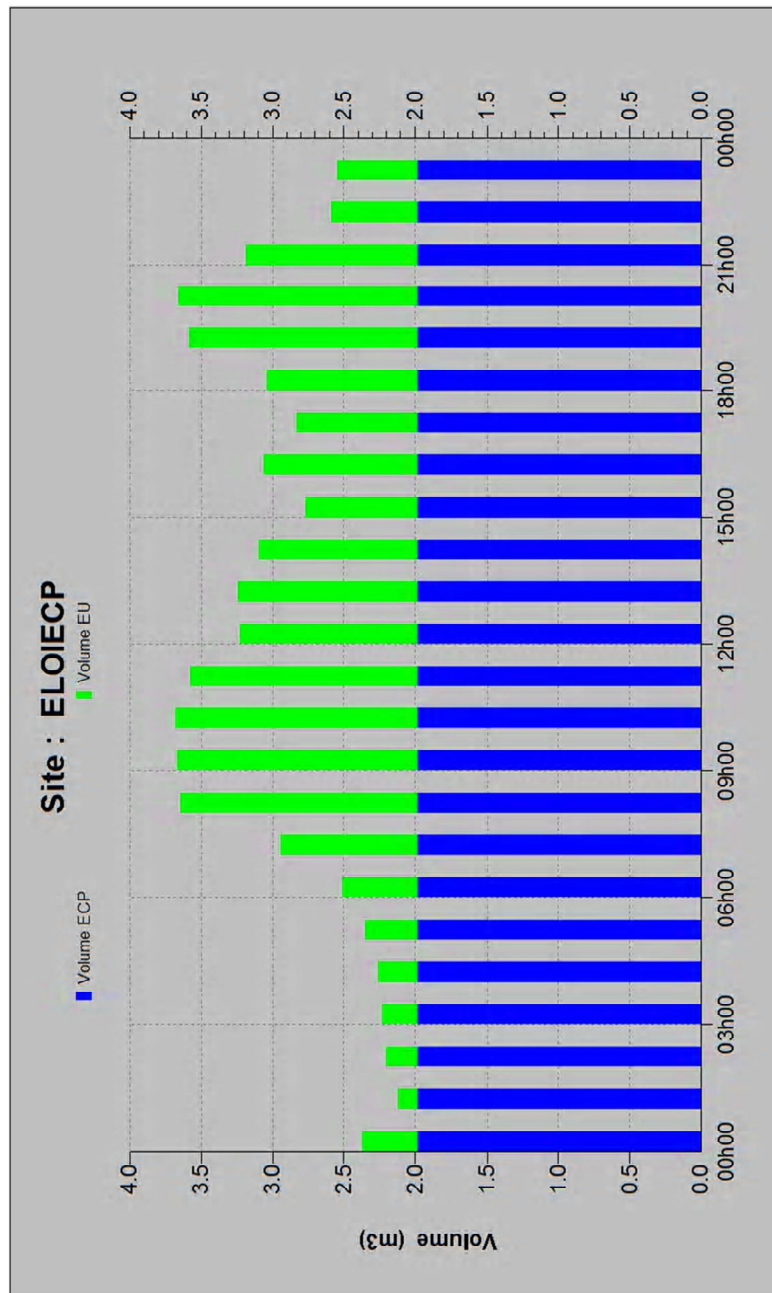
Point n°4 - ST ELOI

Volume horaire EU/ECP : 0.95 / 1.98 m3
 Volume journalier EU/ECP : 20.64 / 47.59 m3
 Taux de dilution : 230.52 %
 Equivalent habitants : 138

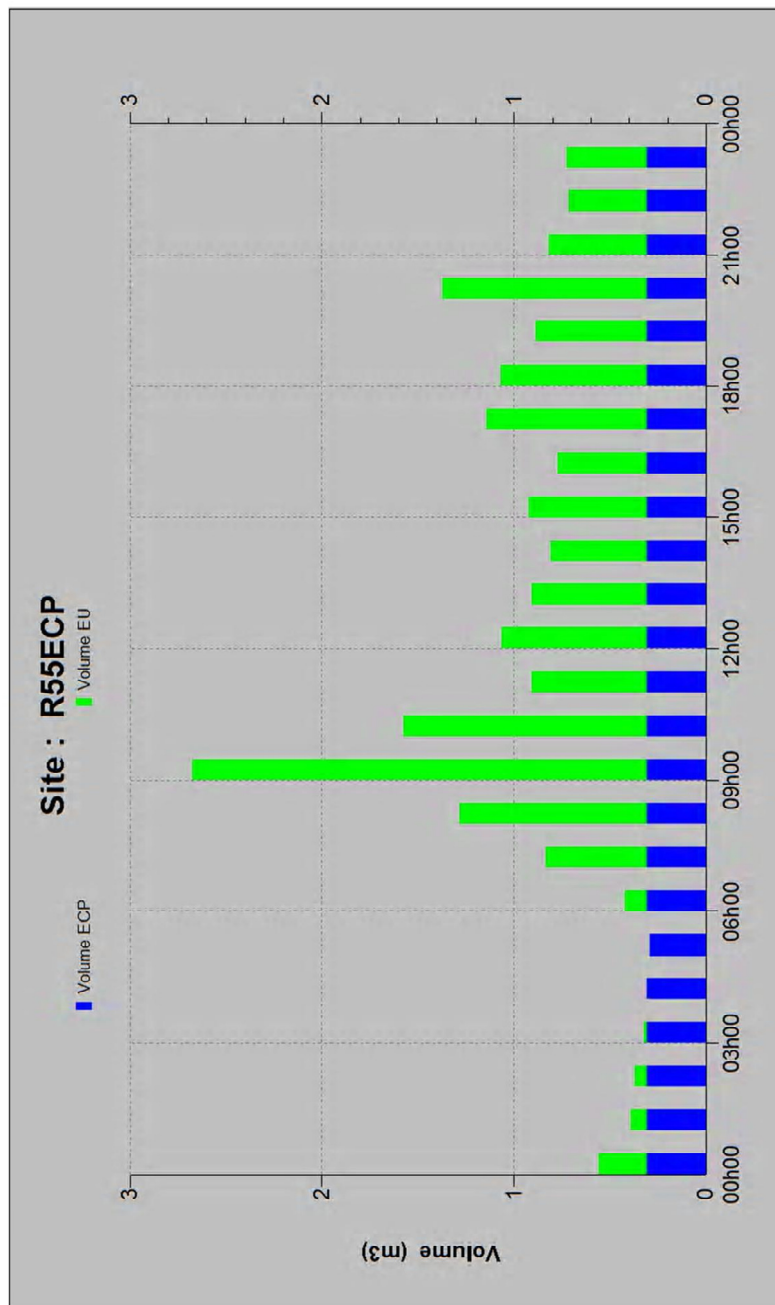
Point n°5 - Regard R55 (Port)

Volume horaire EU/ECP : 0.57 / 0.31 m3
 Volume journalier EU/ECP : 13.40 / 7.47 m3
 Taux de dilution : 55.78 %
 Equivalent habitants : 89

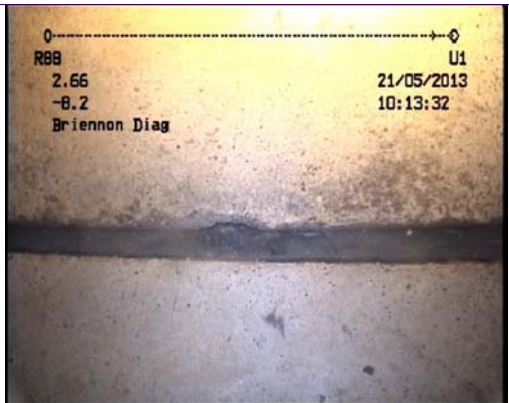
PHOTO : 2	DISTANCE : 2.66 m de R88

OBSERVATIONS :					
Photographie Remarque : Joint 2 Absence d'effluent					
Code	Caractérisation	Quantification	Emplacement	Assemb	Continu
BDA					
BDD

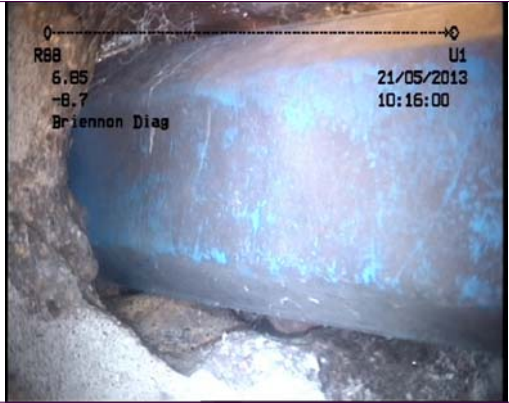
PHOTO : 7	DISTANCE : 6.85 m de R88

OBSERVATIONS :					
Photographie					
Remarque : 2ème constat					
Absence d'effluent					
Code	Caractérisation	Quantification	Emplacement	Assemb	Continu
BDA					
BDD

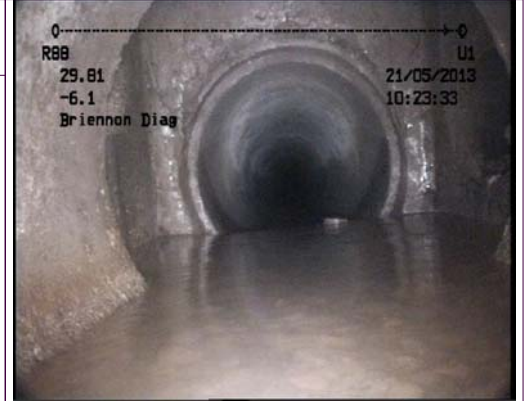
Remarque : Passage impossible

Pas de reprise possible : EP1 non visitable

Code	Caractérisation		Quantification		Emplacement		Assemb	Continu
DCA	Z	Z	R88/EP1	EP1				
BDD	C		20%					
DCG	A	A	500mm	mm				
BBC	B		20%					
BDC	Z	C

La fréquence d'apparition est de un défaut tous les 10m. Les défauts constatés, classiques sur ce type de canalisations (en béton), peuvent être à l'origine d'intrusions d'eaux claires parasites. Des réparations ponctuelles peuvent être envisagées si le collecteur est conservé en tant que réseau unitaire.

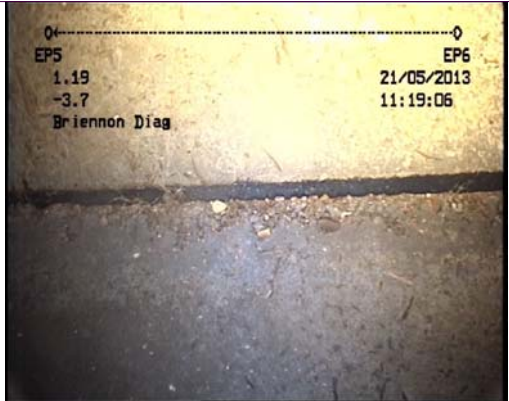
PHOTO : 11	DISTANCE : 1.19 m de EP6				
OBSERVATIONS :					
Photographie					
Remarque : Joint 1					
Absence d'effluent					
Code	Caractérisation	Quantification	Emplacement	Assemb	Continu
BDA					
BDD

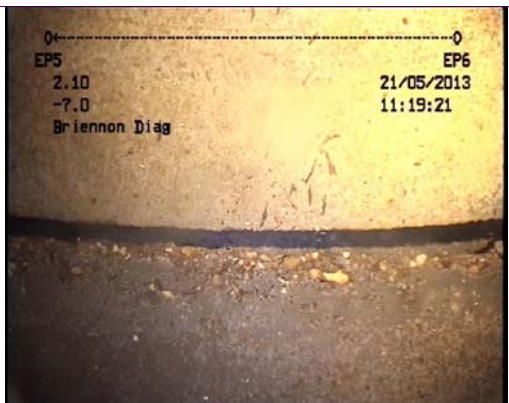
PHOTO : 12	DISTANCE : 2.10 m de EP6				
OBSERVATIONS :					
Photographie					
Remarque : Joint 2					
Absence d'effluent					
Code	Caractérisation	Quantification	Emplacement	Assemb	Continu
BDA					
BDD

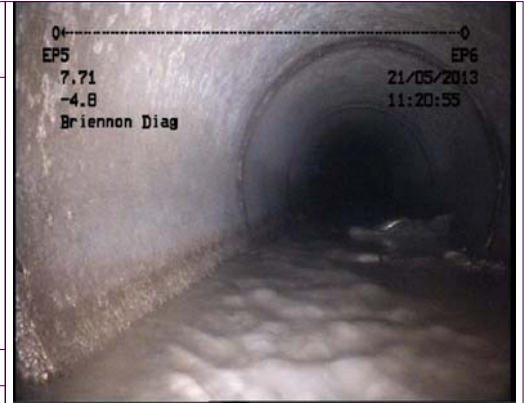
PHOTO : 14		DISTANCE : 7.71 m de EP6					
OBSERVATIONS : Dépôts grossiers sur le radier Eaux troubles (Niveau : 25%) On considère que l'inspection est terminée Remarque : Passage impossible Pas de reprise possible : EP5 non visitable							
Code	Caractérisation	Quantification	Emplacement	Assemb	Continu		
BBC	B	25%					
BDD	C	25%					
BDC	Z	C

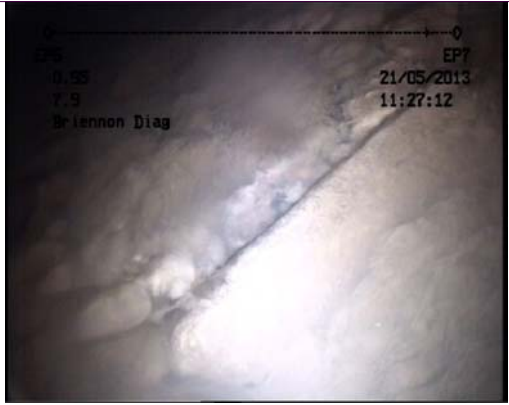
PHOTO : 15		DISTANCE : 0.95 m de EP6

OBSERVATIONS : Dépôts grossiers sur le radier Eaux troubles (Niveau : 25%) On considère que l'inspection n'est pas terminée Remarque : Passage impossible						
Code	Caractérisation	Quantification	Emplacement	Assemb	Continu	
BBC	B	25%				
BDD	C	25%				
BDC	Z	D

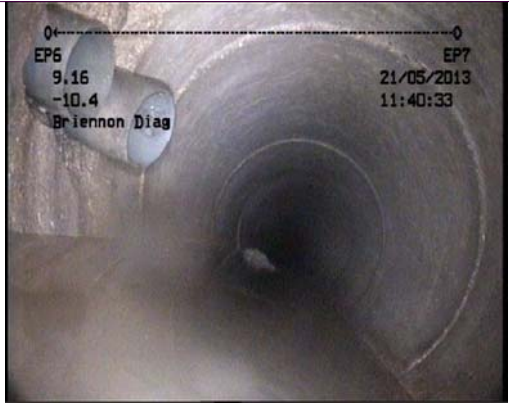
PHOTO : 20		DISTANCE : 9.16 m de EP7

OBSERVATIONS :											
Raccordement ouvert par piquage direct buriné à 9h Eaux troubles (Niveau : 15%) Dépôts grossiers sur le radier (Epaisseur 15%) On considère que l'inspection est terminée Remarque : Passage impossible											
Code	Caractérisation		Quantification					Emplacement		Assemb	Continu
BCA	E	A						9h			
BDD	C		15%								
BBC	B		15%								
BDC	Z	C

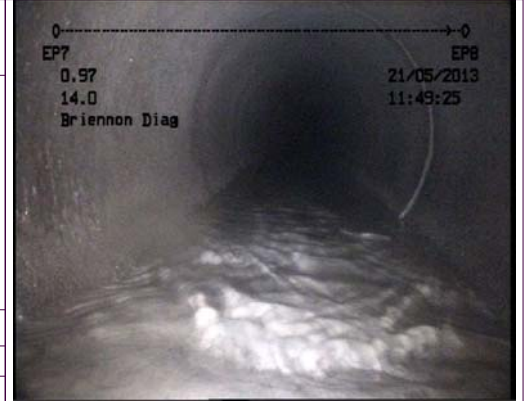
PHOTO : 21		DISTANCE : 0.97 m de EP7			
OBSERVATIONS : Dépôts grossiers sur le radier Eaux troubles (Niveau : 20%) On considère que l'inspection n'est pas terminée Remarque : Passage impossible					
Code	Caractérisation	Quantification	Emplacement	Assemb	Continu
BBC	B	20%			
BDD	C	20%			
BDC	Z	D

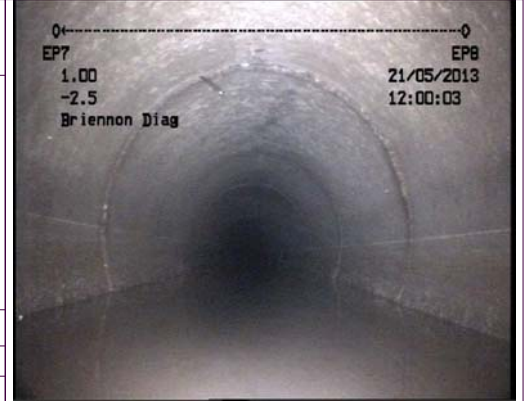
PHOTO : 22		DISTANCE : 1.00 m de EP8			
OBSERVATIONS : Dépôts fins sur le radier Eaux troubles (Niveau : 25%) On considère que l'inspection est terminée Remarque : Passage impossible					
Code	Caractérisation	Quantification	Emplacement	Assemb	Continu
BBC	A	25%			
BDD	C	25%			
BDC	Z	C

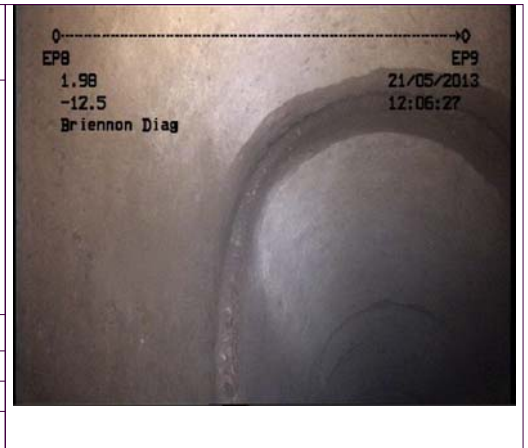
PHOTO : 24	DISTANCE : 1.98 m de EP8				
OBSERVATIONS :					
Dépôts grossiers sur le radier (Epaisseur 25%)					
Eaux troubles (Niveau : 35%)					
On considère que l'inspection n'est pas terminée					
Remarque : Passage impossible					
Code	Caractérisation	Quantification	Emplacement	Assemb	Continu
BBC	B	25%			
BDD	C	35%			
BDC	Z	D

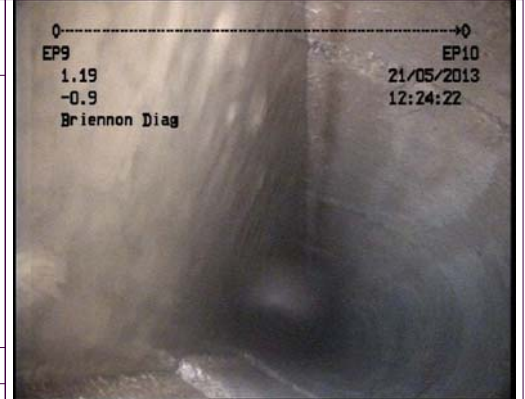
Remarque : Passage impossible

Pas de reprise possible : EP10 non visible

Code	Caractérisation	Quantification	Emplacement	Assemb	Continu
BBC	B	20%			
BDD	C	25%			
BDC	Z	D
