# COMMUNE DE POUILLY-LES-FEURS

## ETUDE HYDRAULIQUE DE LA VESNE

RAPPORT D'ETUDE

FEVRIER 2005

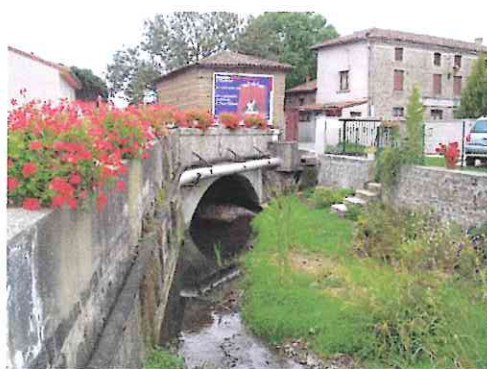
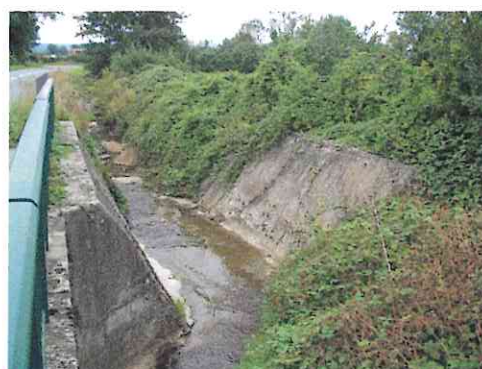
Figure 4 – A gauche : pont de la RD10 (OH1) ; à droite : aval du pont de la RD58 (OH22)

OH1 correspond au pont de la RD10 à l'amont et OH22 au pont de la RD58 à l'aval.

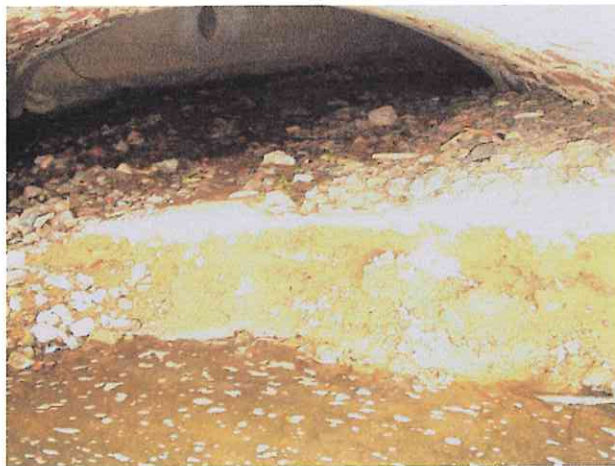
Figure 6 – Envasement sous le pont de l'usine (OH5)

Le pont de l'usine (OH5) est obstrué par un envasement important et induit donc un ralentissement des écoulements et des débordements conséquents.

En crue décennale, les ouvrages OH4 (passerelle en béton au droit de l'usine) et OH5 (pont au droit de l'usine) sont débordants. Le chemin longeant la Vesne au droit de l'usine est alors immergé. Le parking devant l'usine est également inondé à la fois par le ruissellement depuis le débordement en OH4 et par le débordement au droit de OH5. La Vesne vient alors inonder la RD58 par ruissellement.
