# PLAN LOCAL D'URBANISME DE CHAMERY

## 6.3 – Etudes de zones humides APPROBATION

## Pré-diagnostic relatif à la présence potentielle de zones humides

Analyse de la flore, des végétations et du sol de secteurs pressentis à une future urbanisation situés dans des zones à dominante humide.

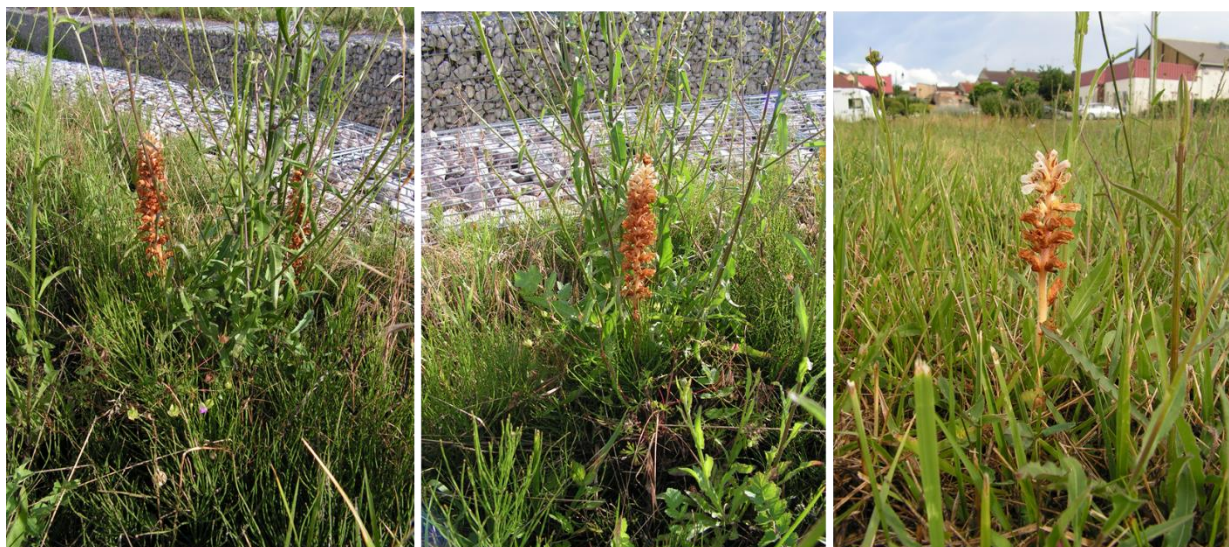
Ci-dessus, l'Orobanche de la picride (*Orobancha picridis*) espèce végétale inscrite sur la Liste rouge de la flore vasculaire de Champagne-Ardenne est présent de manière disséminée au sein de la parcelle

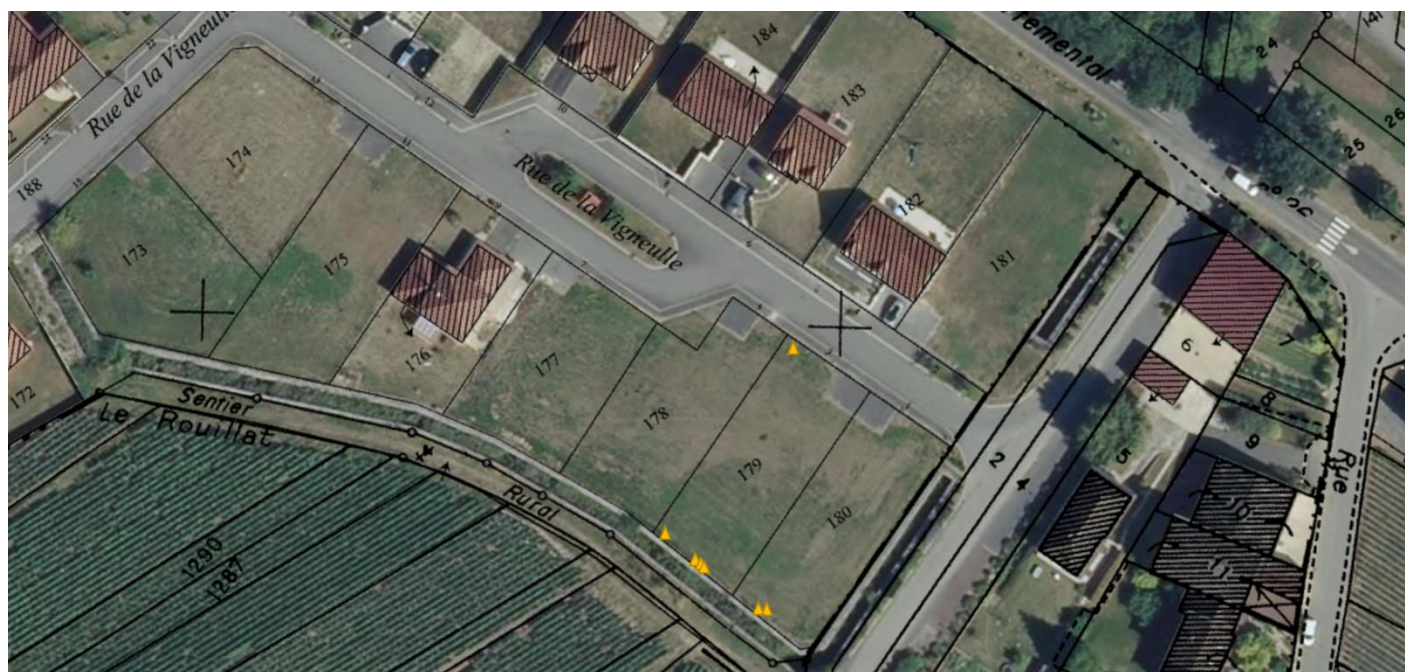
**Localisation des pieds d'Orobanche de la picride (*Orobanche pricridis*) présents de manière disséminée au sein des parcelles cadastrales n°179 et 180. Fond cartographique : ©IGN**

La faiblesse des effectifs, leur localisation en marge des parcelles ainsi que le statut actuel de cette espèce, limitent fortement les enjeux relatifs à la présence de cette espèce au sein des parcelles concernées.

La présence de cette espèce ne confère pas de statut particulier à ces parcelles. Au plus, il est recommandé que, dans la mesure du possible, les stations de cette espèce ne soient pas affouillées ou utilisées comme zone de dépôt(s).

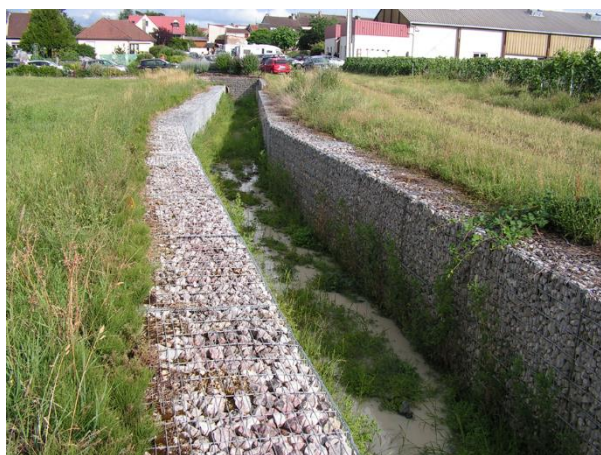
Le ruisseau du Rouillat a fait l'objet d'un aménagement conséquent avec notamment un parement de ses berges avec des gabions métalliques pourvus d'armatures de liaison et/ou d'ancrage. On notera aussi un profil d'écoulement caractérisé par une berge de 1.70 m (du lit au rebord du dernier gabion) le long des parcelles n°175, 177, 178, 179, 180 et d'environ 3 m le long de la parcelle n°181.

Vue du ruisseau du Rouillât en marge de la parcelle 179

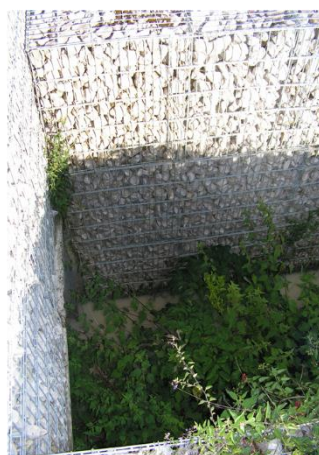
Vue du ruisseau du Rouillât en marge de la parcelle 181

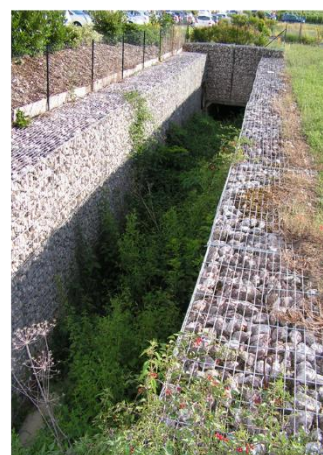
La nature du substrat n'a pas pu être appréciée sur la base de sondages pédologiques compte tenu de la charge très importante de blocs divers (roches et blocs de ciment) rendant impossible leur mise en œuvre.

L'encaissement du cours d'eau limite fortement la probabilité d'avoir des « zones humides résiduelle » en marge de ce dernier. Ce type de configuration accentue notamment le drainage latéral des eaux des substrats des parcelles adjacentes.

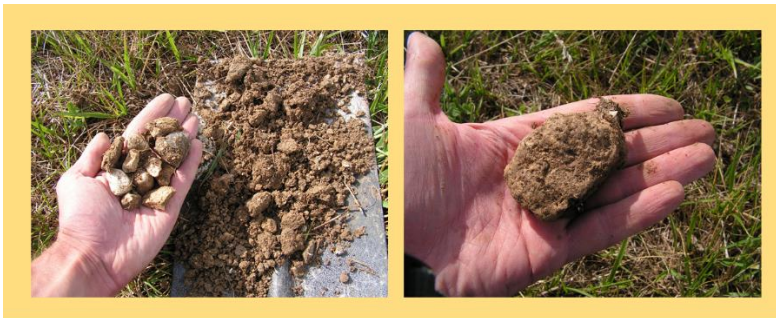
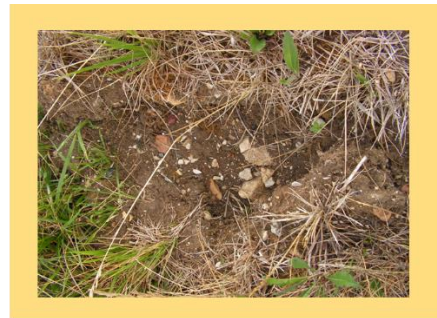
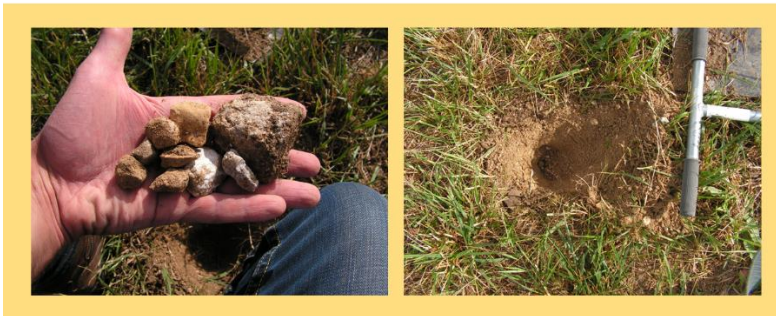
Vues de différentes tentatives de sondage effectuées au sein des parcelles cadastrales n°175, 177, 178, 179, 180 et 181. On notera la quantité de blocs et cailloutis, isolés dans de faibles volumes de substrat, bloquant toute pénétration de la tarière ou de la bêche.

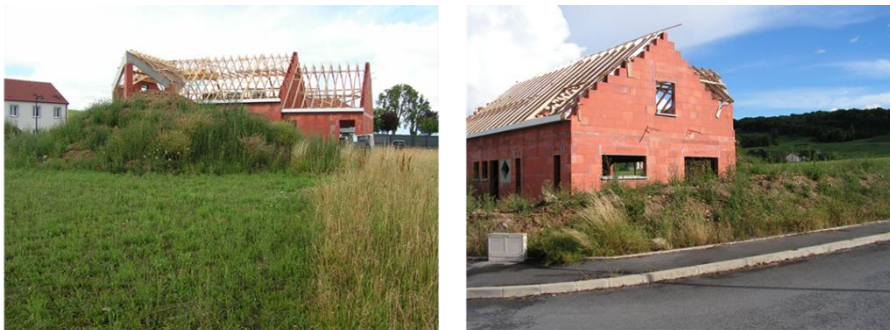
Toutefois, la construction d'une maison sur la parcelle n°174 offre la possibilité d'opérer un diagnostic sur la base des déblais et du front de taille situé en marge des fondations. Il s'agit d'un substrat hétéroclite de type argilo-limoneux à argileux brun à forte charge en blocs et cailloutis. La marge des fondations met en exergue un substrat différencié : sur 20 cm, un substrat argileux à argilo-limoneux brun riche en cailloutis puis sur 50 cm, un substrat crayeux compact probablement issu de remblais.

Maison construite sur la parcelle 174

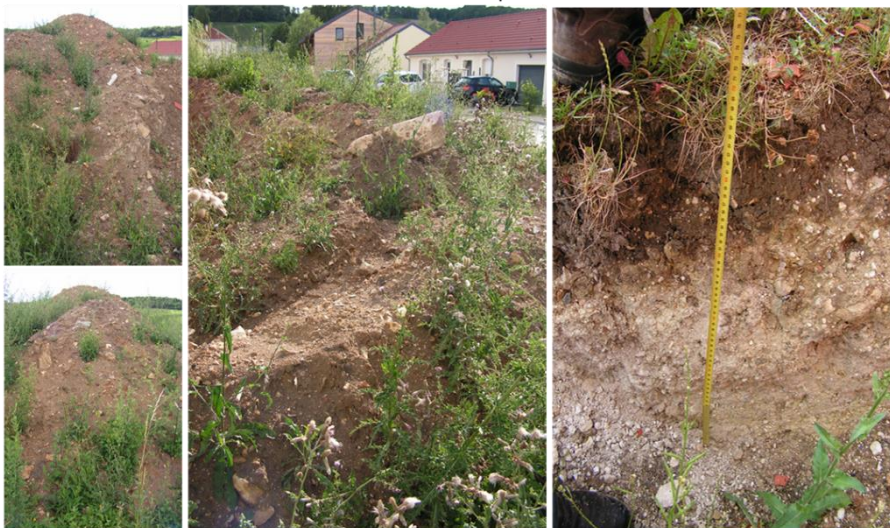
Vues des déblais de la fondation de la maison ci-dessus

Vue du front de taille de la fondation de la maison ci-dessus

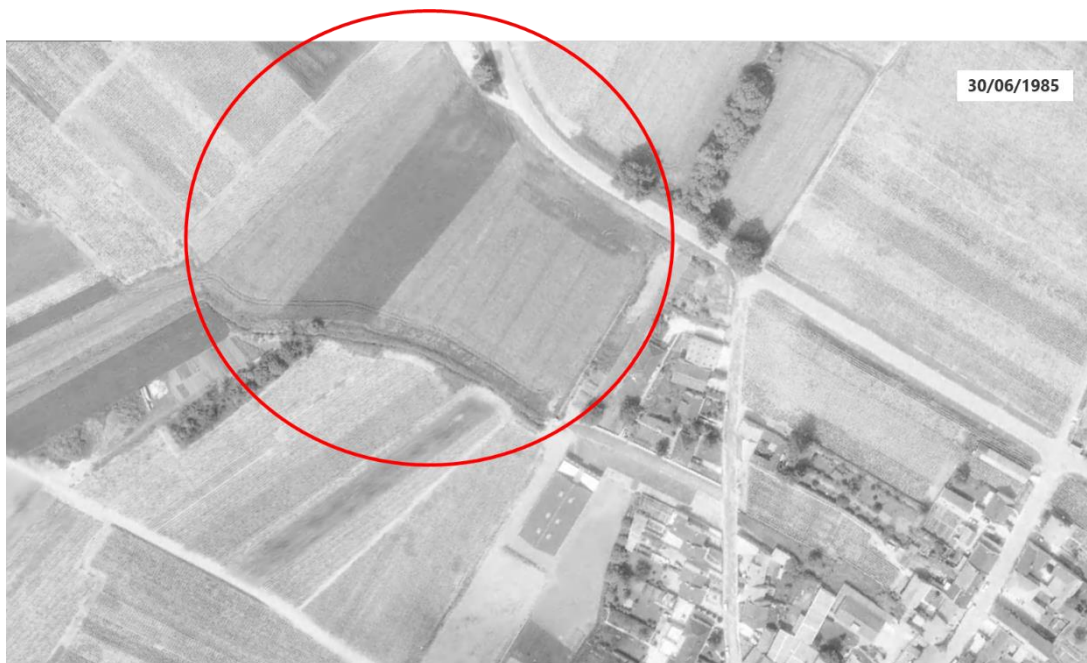
L'analyse diachronique de l'évolution de l'affectation de ces parcelles confirme l'apport de substrats sur cette parcelle. Si l'on excepte leur localisation en marge du ruisseau du Rouillat, ces parcelles ne semblaient pas héberger de zones humides. On soulignera que ni la carte de Cassini, ni la carte d'état-major (1820 -1866) ne matérialisent de zones humides dans ce secteur. L'analyse des photographies aérienne anciennes met en évidence qu'entre 1949 et la fin des années 90 ces parcelles étaient cultivées de manière régulière rendant peu probable une hydromorphie accentuée.

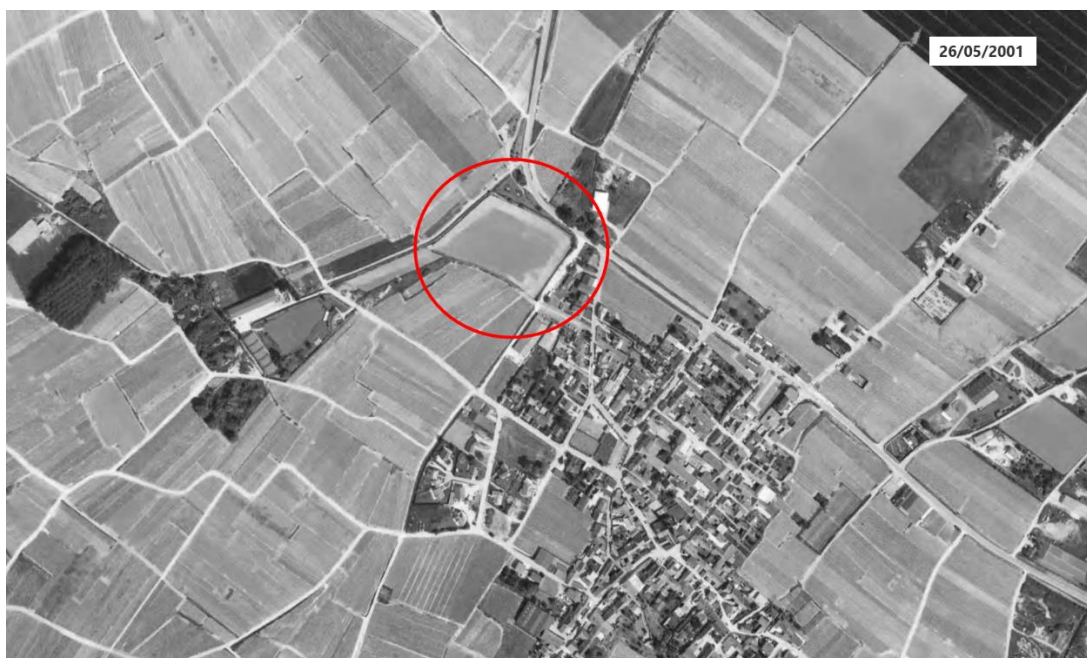
Dans les années 2000, ces parcelles ont été aménagées comme bassin de rétention, probablement pour éponger les excédents d'eau dans le Rouillat.

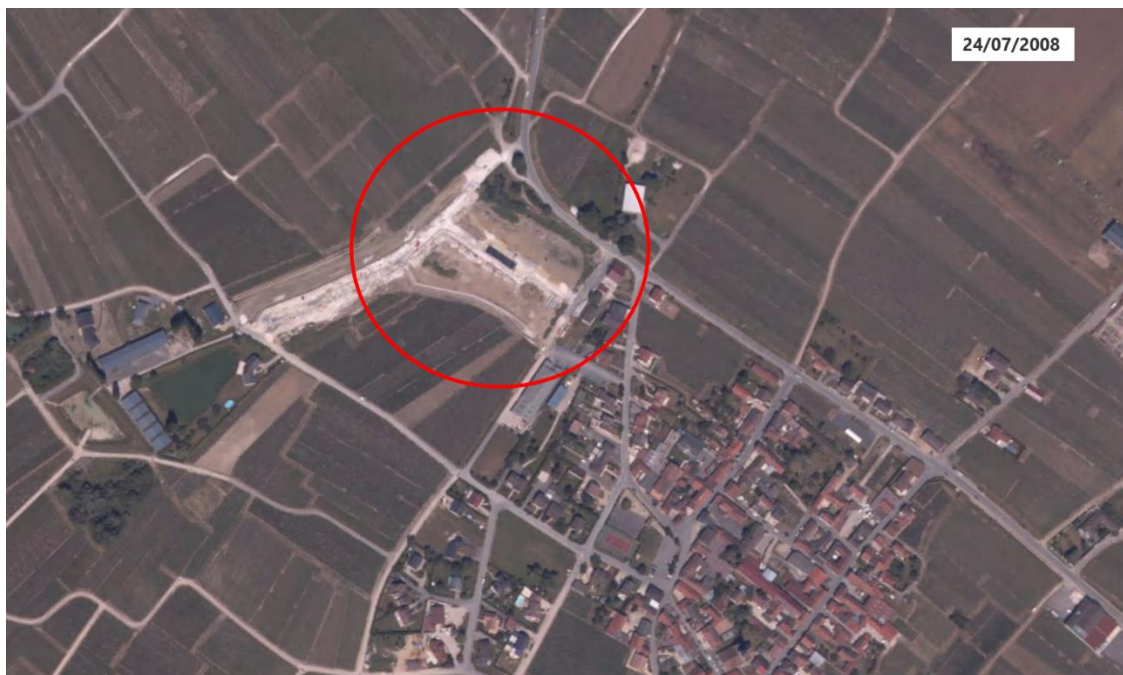
Des aménagements ont été opérés en 2008 sur cette emprise probablement dans l'optique de rendre ces parcelles constructibles.

Au regard de l'ensemble des éléments collectés et de l'analyse contextuelle opérée sur site, il semble que cet ensemble de parcelle peut raisonnablement **être considéré comme ne constituant pas une zone humide au sens de l'arrêté du 24 juin 2008 modifié et de la jurisprudence en vigueur.** Néanmoins, La présence passée d'un bassin de rétention d'eau induit très probablement la présence en profondeur de substrats témoins de l'hydromorphie qui a régné à cette période.

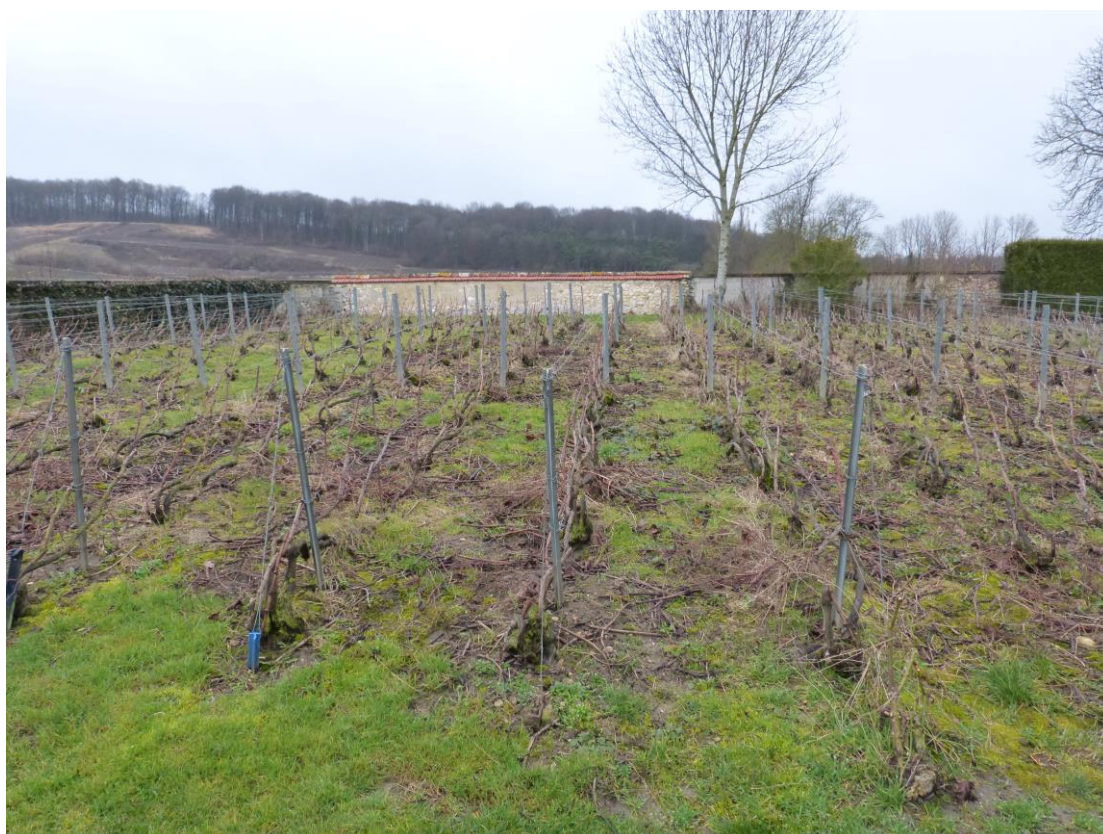
La parcelle AA 211 est cultivée en vignes.  
Aucune espèce de zone humide n'a été rencontrée.

Figure 3 : illustration de la parcelle AA 211.

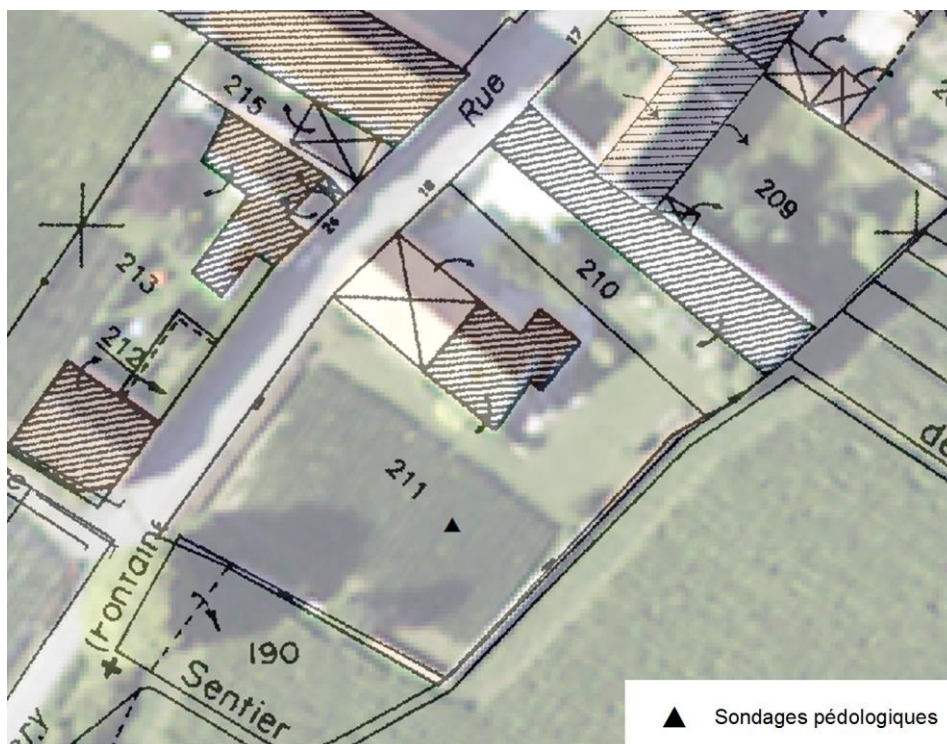
La technicienne zones humides du Parc a réalisé un sondage pédologique afin de vérifier le type de sol.

Figure 4 : localisation du sondage pédologique réalisé sur la parcelle AA 211.

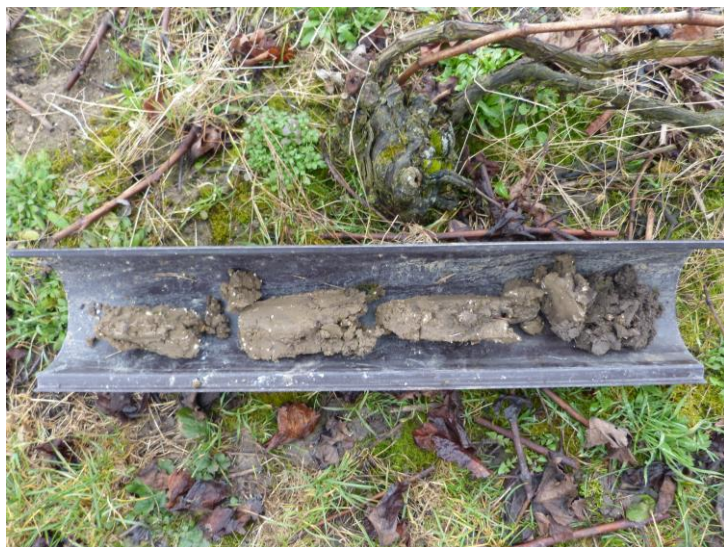
Figure 5 : profil de sol du sondage

La profondeur du sondage pédologique réalisé a atteint 60 centimètres. Le sol est de nature argileuse. L'expertise rend compte d'une absence totale de traces d'hydromorphie. Aucun sol de zone humide n'a été rencontré.

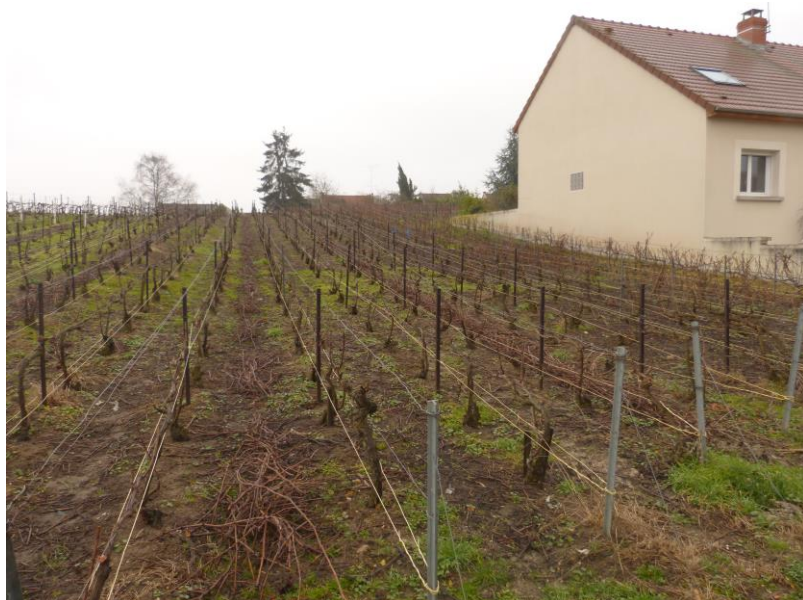
Figure 3 : illustration de la parcelle AA82.

Les parcelles AA 82, 83, 92 et 94 sont cultivées en vignes.  
Aucune espèce de zone humide n'a été rencontrée.

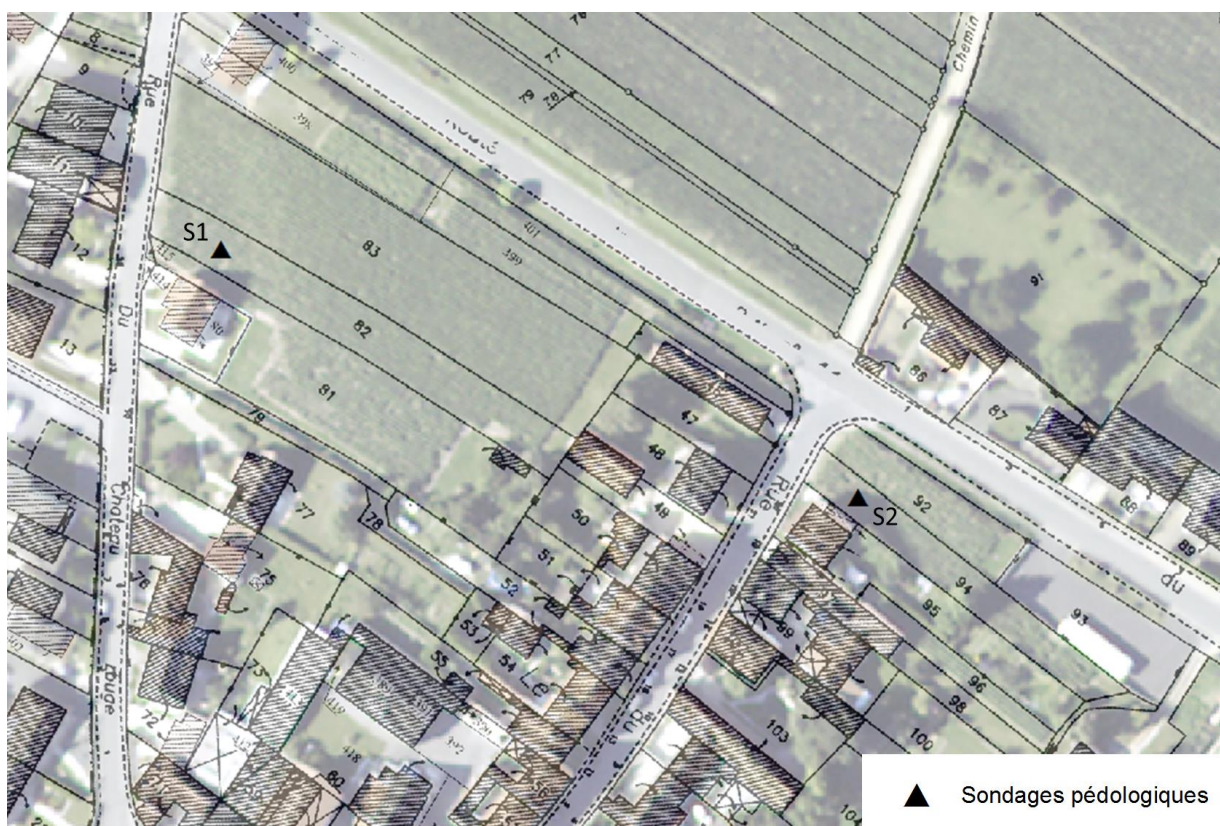
La technicienne zones humides du Parc a réalisé 2 sondages pédologiques afin de vérifier le type de sol.

Figure 4 : localisation des sondages pédologiques réalisés sur les parcelles AA 82 et AA 94.

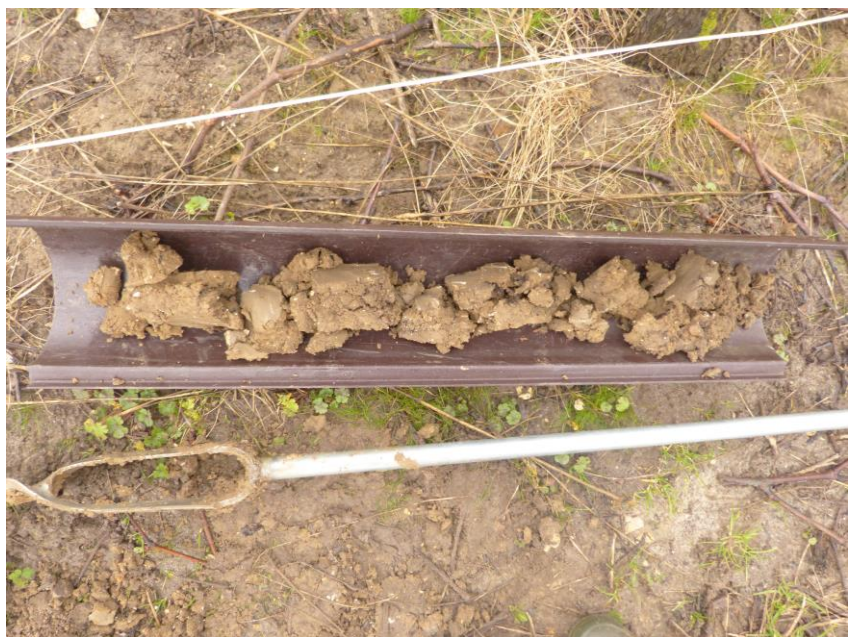
Figure 6 : profil de sol du sondage S1.

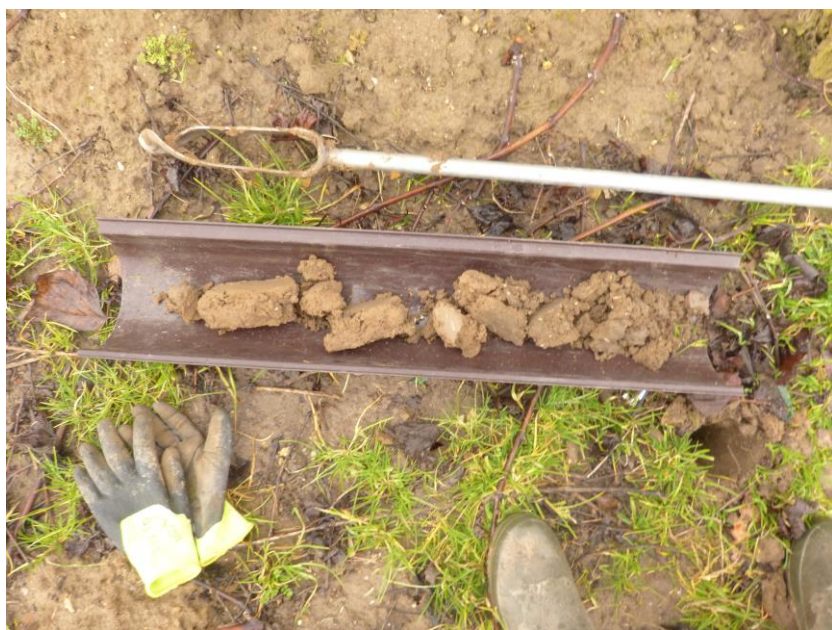
Figure 7 : profil de sol du sondage S2.

La profondeur des sondages pédologiques réalisés a atteint 70 centimètres. Les deux sondages présentent le même type de sol, un sol sableux. L'expertise rend compte d'une absence totale de traces d'hydromorphie. Aucun sol de zone humide n'a été rencontré.

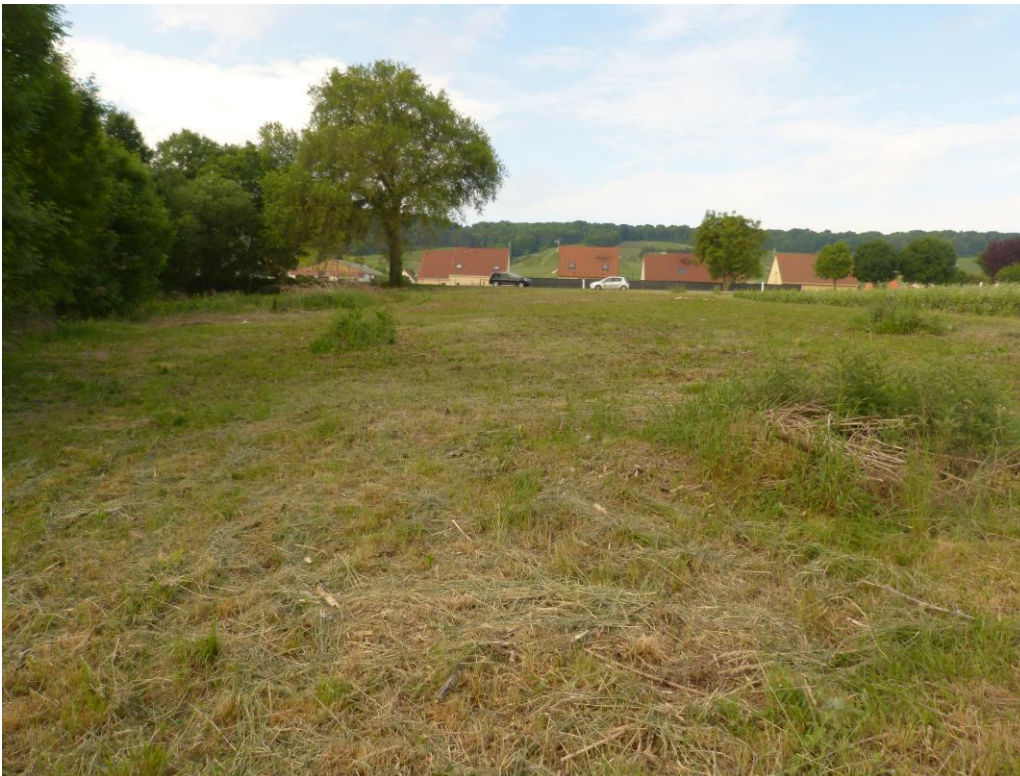
Les parcelles ZA 189 et ZA 190 ont fait l'objet de remblais. Elle présente une végétation de terrain vague. Au moment du terrain, une fauche avait été réalisée. Aucune espèce de zone humide n'a été rencontrée.

Figure 3 : illustration des parcelles ZA 189 et ZA 190.

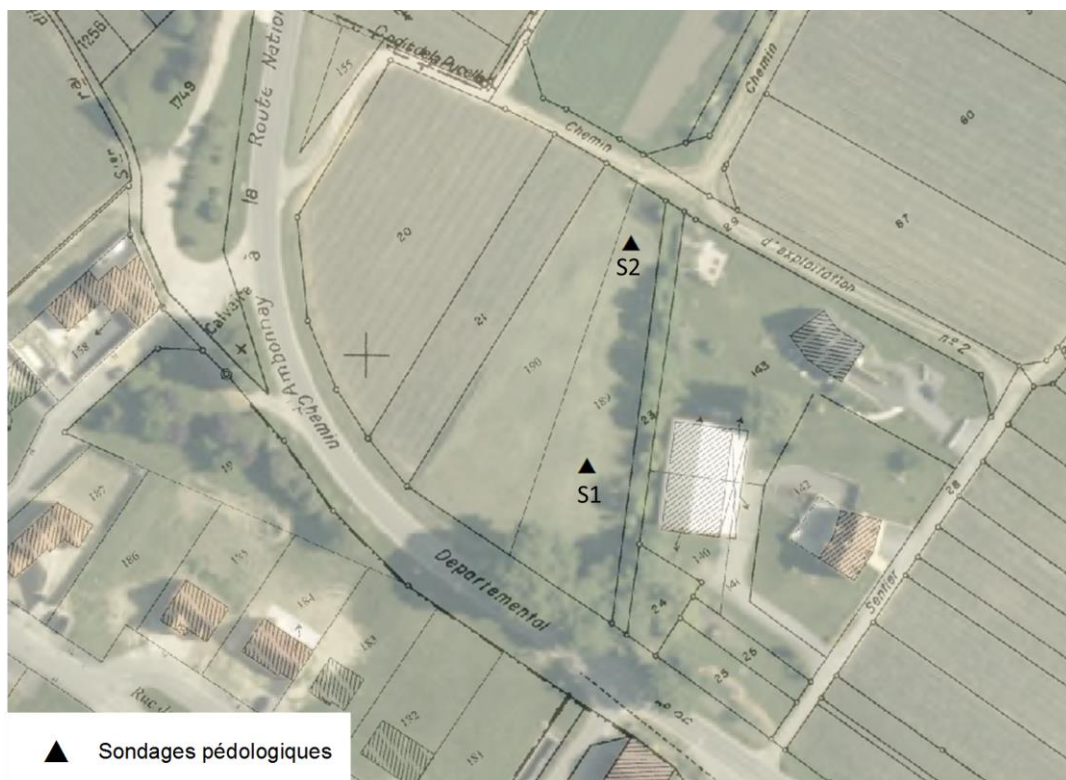
Figure 4 : localisation des sondages pédologiques réalisés sur les parcelles ZA 189 et ZA 190.

La technicienne zones humides du Parc a tenté de réaliser 2 sondages pédologiques afin de vérifier le type de sol. Le remblai ainsi que le sol sec ont rendu difficile la pénétration du sol.

Sur la figure 4 ci-dessous, la localisation des sondages pédologiques.

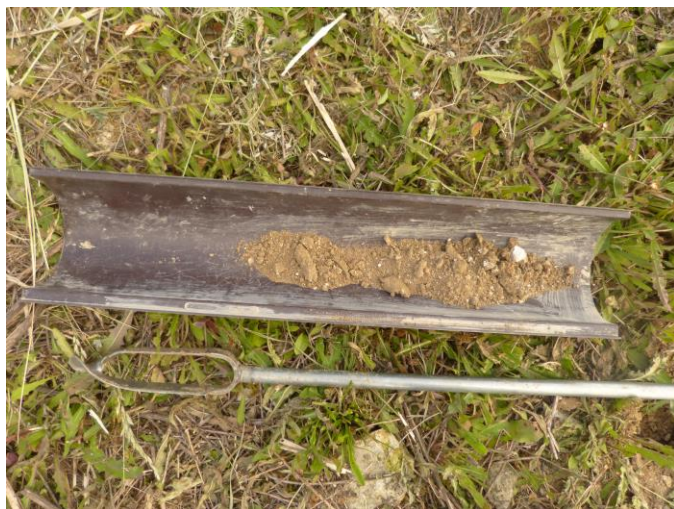
Figure 5 : profil de sol du sondage S1.

La profondeur des sondages pédologiques réalisés n'a pu excéder 30 cm.  
L'expertise rend compte d'une absence totale de traces d'hydromorphie. Aucun sol de zone humide n'a été rencontré.

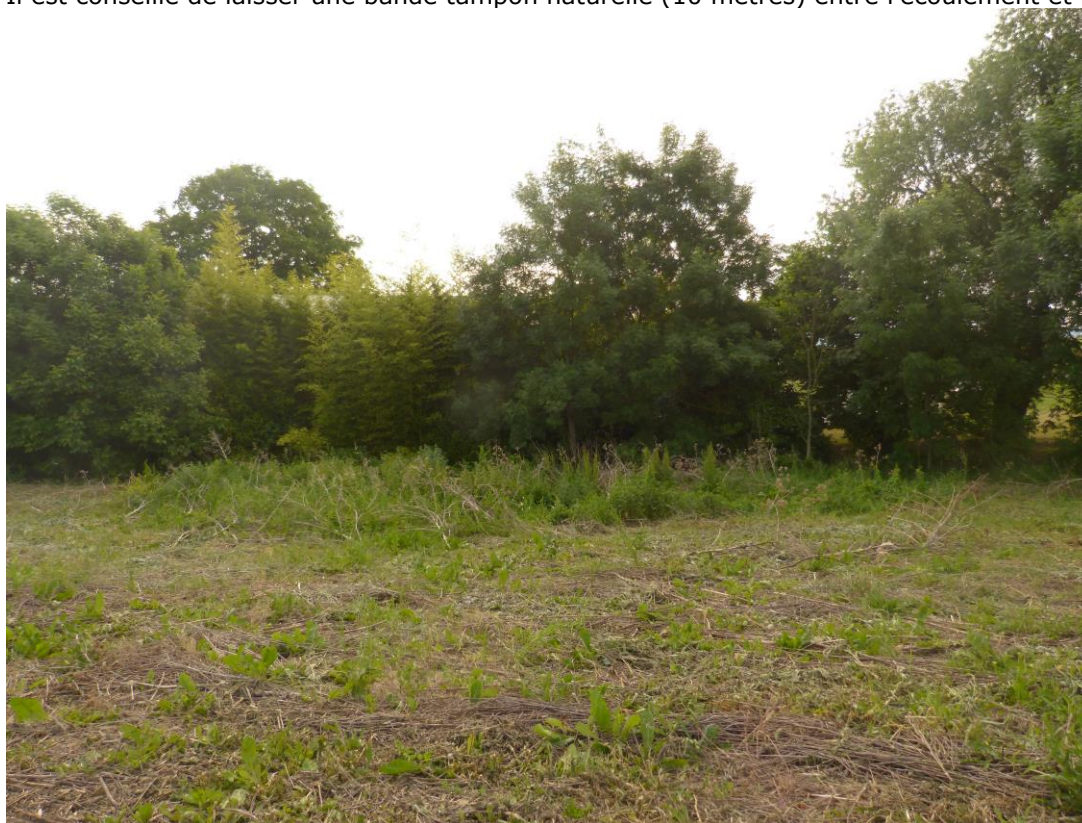
Figure 10 : illustration des arbres se développant en bordure du fossé.

Il est conseillé de laisser une bande tampon naturelle (10 mètres) entre l'écoulement et les constructions.

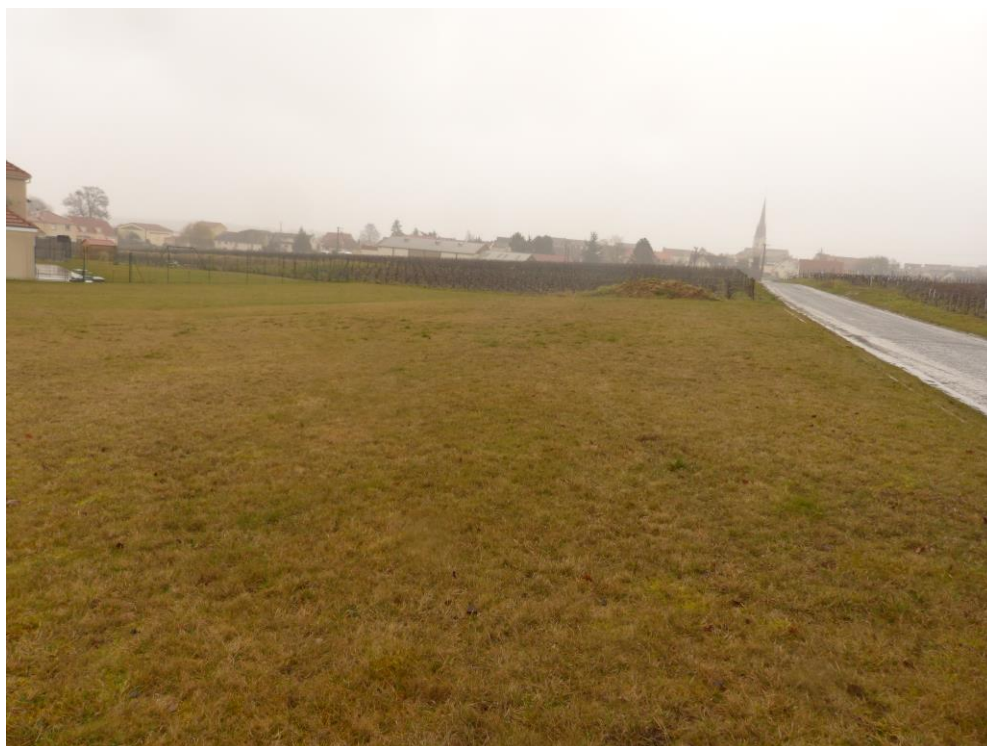
Figure 3 : illustration des parcelles ZA 168 et ZA 169.

Les parcelles ZA 168 et ZA 169 présentent une végétation prairiale dominée par des graminées, elles sont entretenues en végétation rase de type « pelouse ».  
Aucune espèce de zone humide n'a été rencontrée.

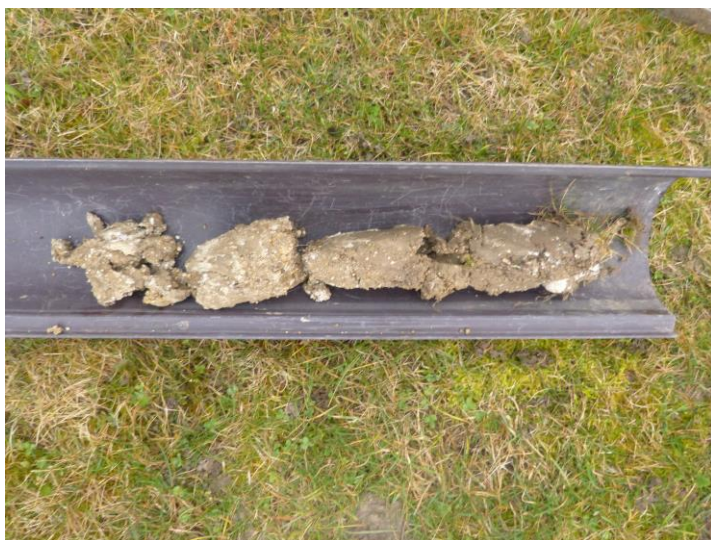
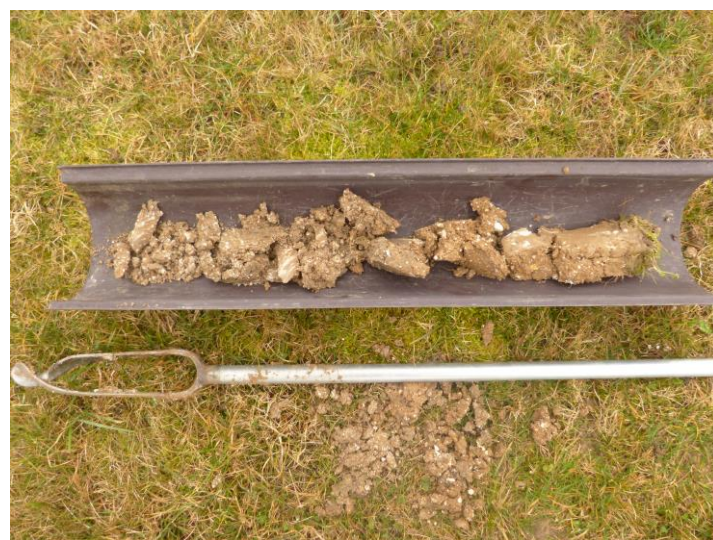
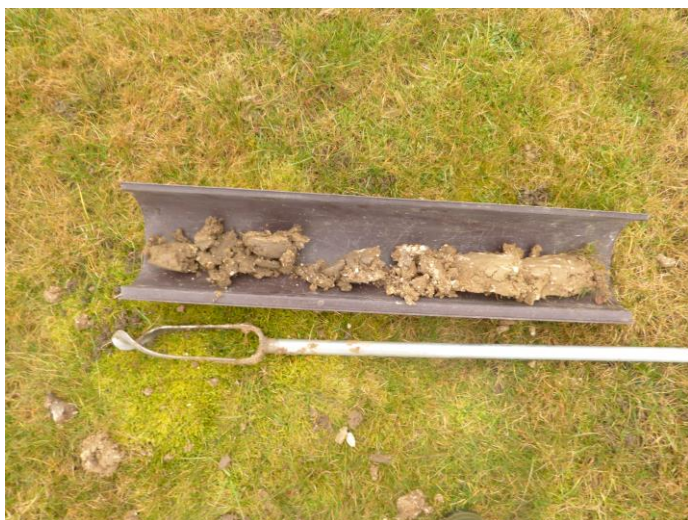
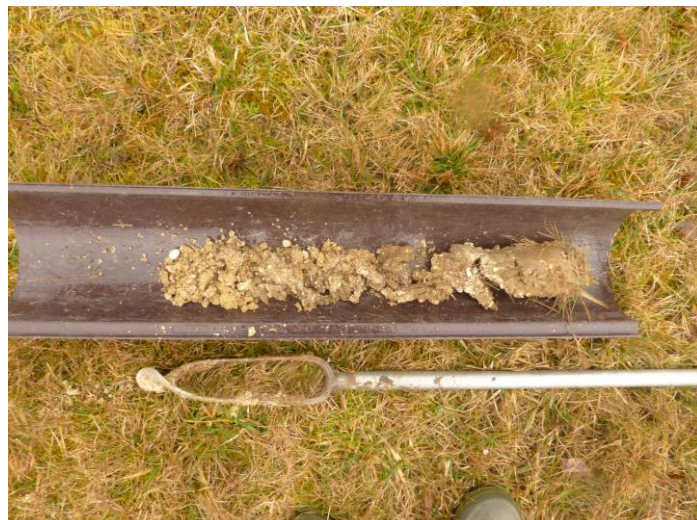
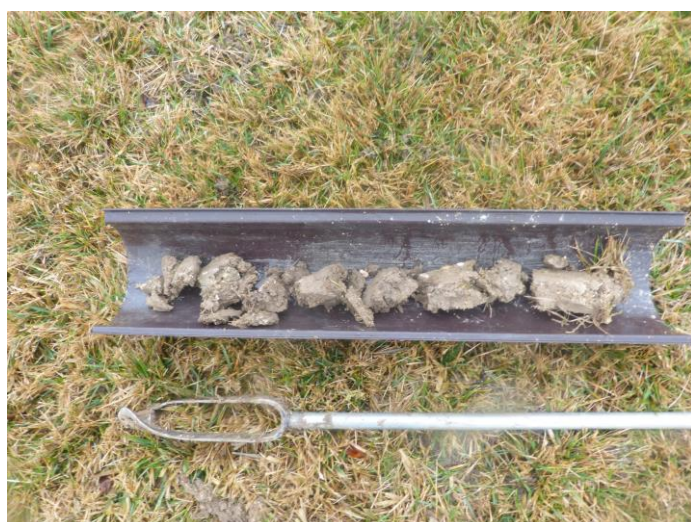
Figure 5 : profil de sol du sondage S1

Figure 6 : profil de sol du sondage S2

Figure 7 : profil de sol du sondage S3

Figure 8 : profil de sol du sondage S4

Figure 9 : profil de sol du sondage S5

La profondeur des sondages pédologiques réalisés a atteint 60 centimètres.  
Les cinq sondages présentent le même type de sol, un sol argilo-limoneux avec des agrégats de calcaire.  
L'expertise rend compte d'une absence totale de traces d'hydromorphie. Aucun sol de zone humide n'a été rencontré.

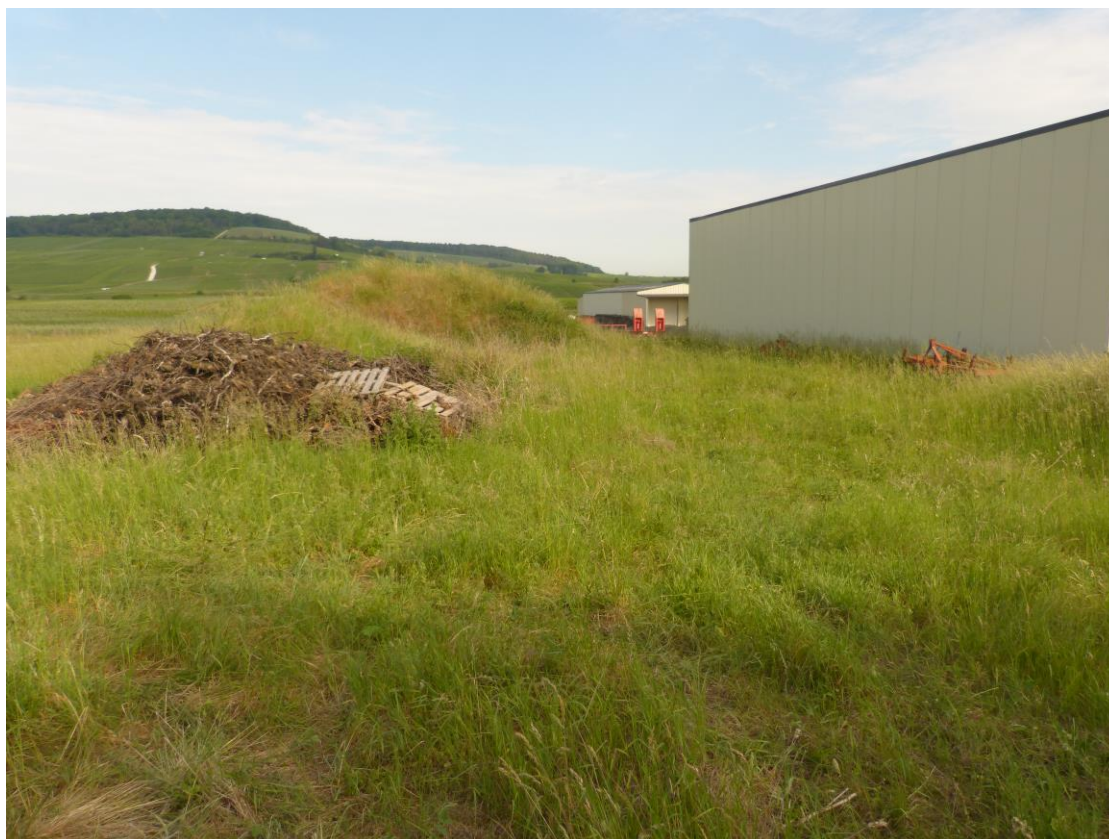
Figure 3 : illustration des parcelles ZB 1 et ZB 2.

Les parcelles ZB 1 et ZB 2 ont fait l'objet de dépôts de matériels. Elles présentent une végétation de terrain vague.

Aucune espèce de zone humide n'a été rencontrée.

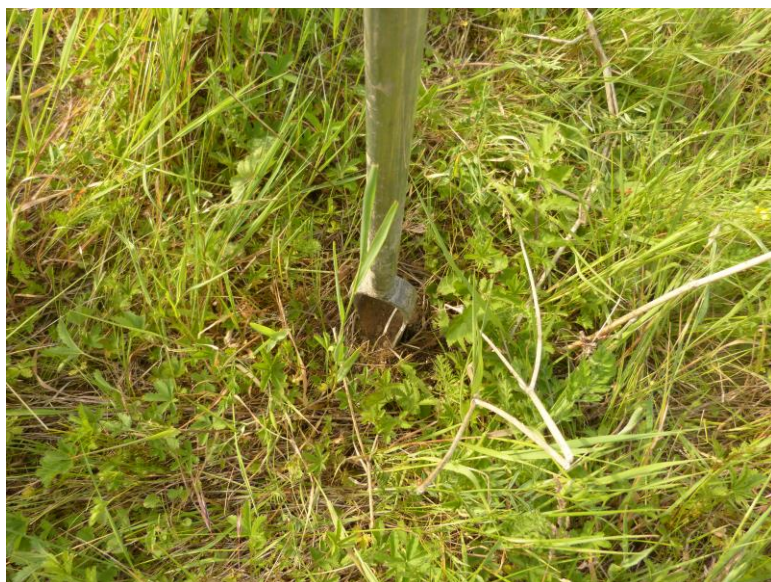
Cependant, il ne fait aucun doute sur l'absence de zones humides sur ces deux parcelles.

Figure 4 : illustration de la dureté du sol.

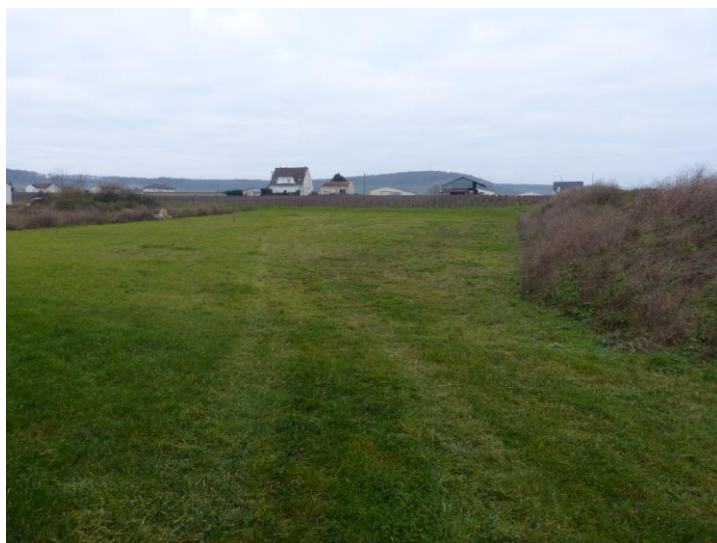
Figure 3 : illustration de la parcelle ZD 138.

La parcelle ZD 138 présente une végétation rase entretenue en pelouse. Une partie de la parcelle a fait l'objet de dépôts de matériels créant un talus où une végétation spontanée se développe. Aucune espèce hygrophile n'a été recensée.

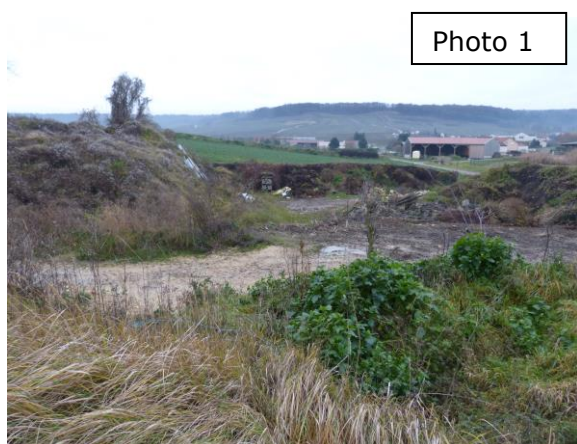
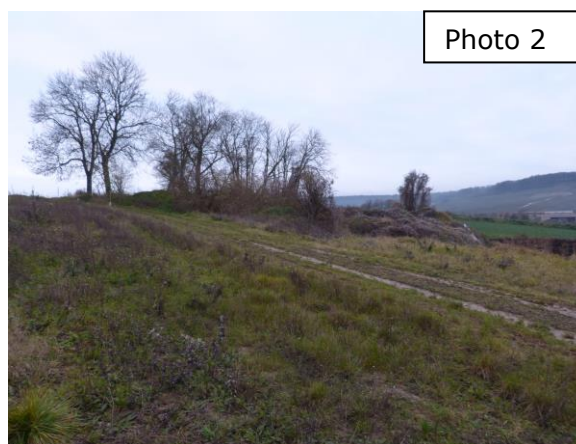
Figure 4 : illustrations de la parcelle ZL 84.

La parcelle ZD 84 fait l'objet de dépôts de matériels dans sa partie creuse. Sur la partie haute, une végétation de terrain vague se développe (photo 2). Aucune espèce de zone humide n'a été recensée.

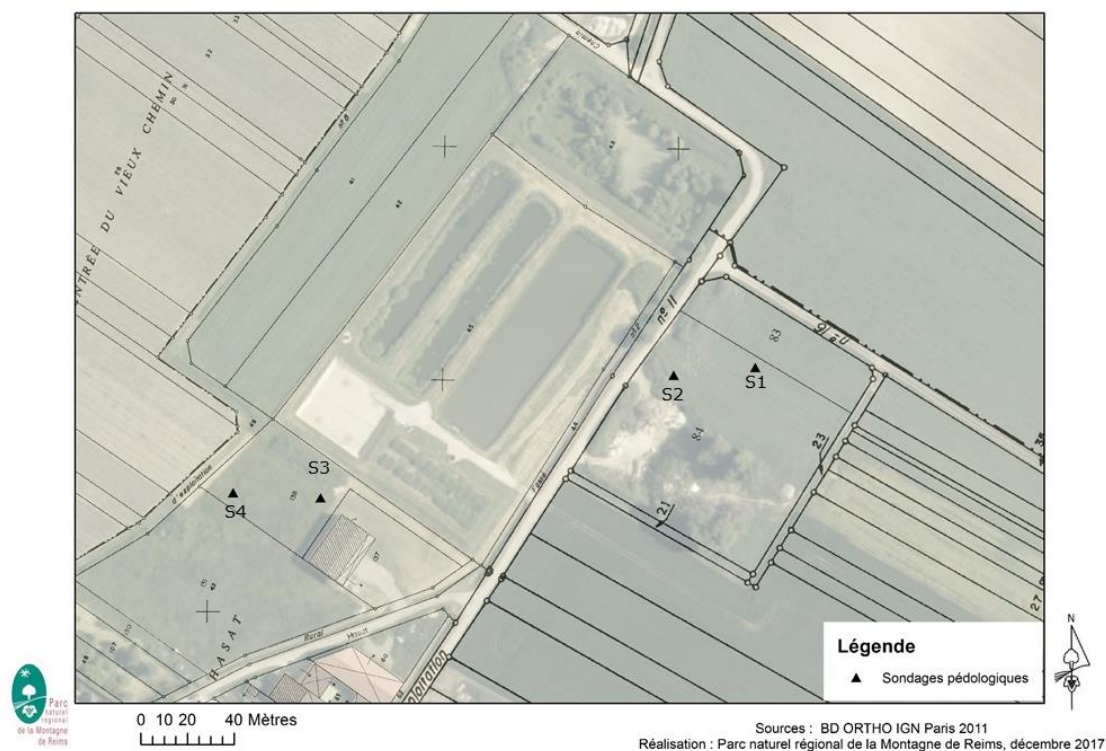
Figure 5 : localisation des sondages pédologiques réalisés.

Sur la figure 5 ci-dessous, la localisation des sondages pédologiques réalisés.

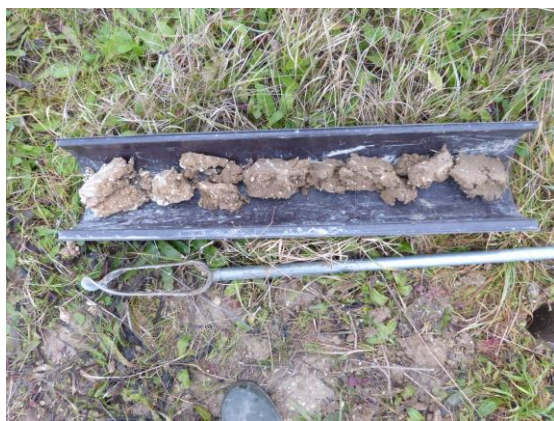
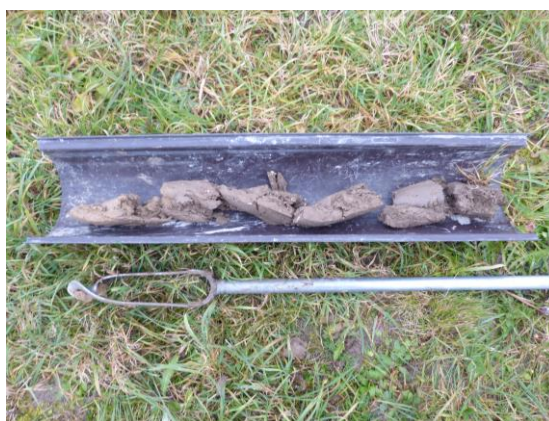
Figure 6 : profil de sol du sondage S1.

Figure 7 : profil de sol du sondage S4.

La profondeur des sondages pédologiques a atteint 70 centimètres. L'expertise rend compte de l'absence totale de traces d'hydromorphie. Aucun sol de zone humide n'a été rencontré.

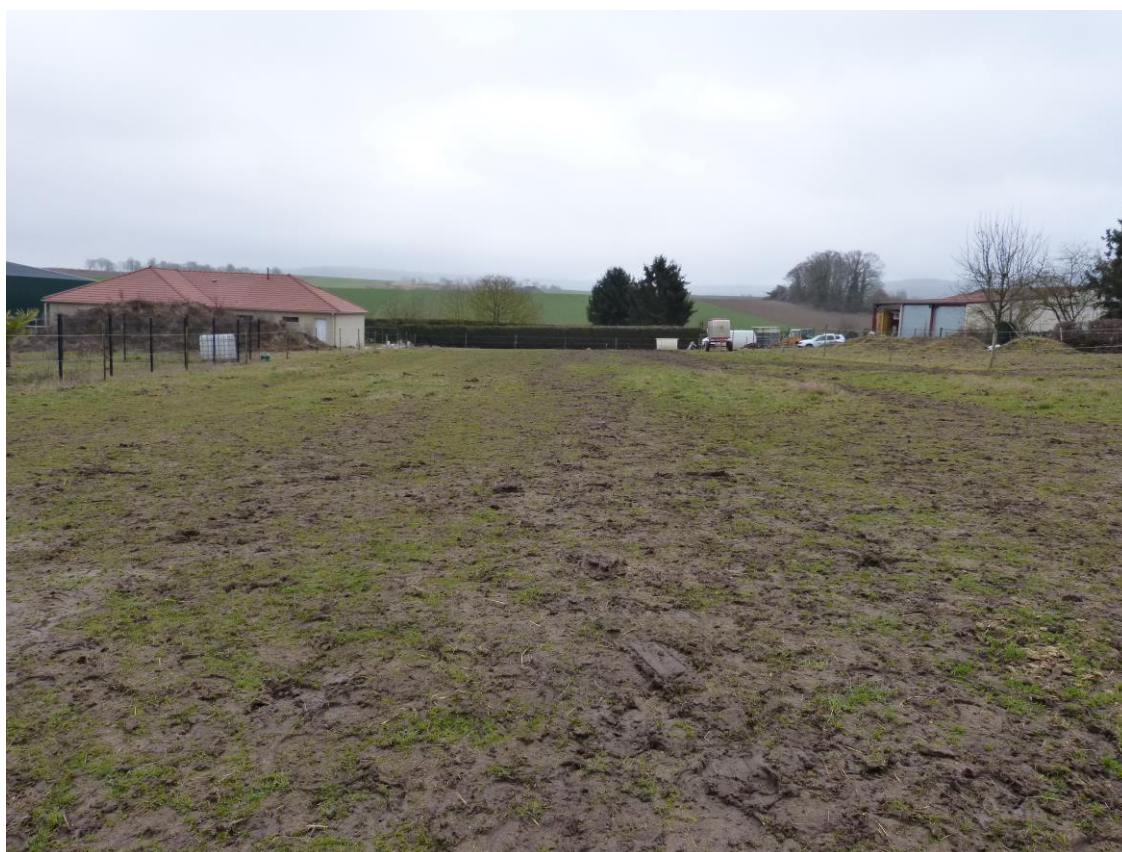
Figure 3 : illustration des parcelles ZD 147, ZD 148 et ZD 150.

Les parcelles ZD 147, ZD 148 et ZD 150 sont des prairies pâturées par des chevaux. Aucune espèce de zone humide n'a été rencontrée.
