# PLAN LOCAL D'URBANISME DE CHAMERY

## 6.3 – Etudes de zones humides APPROBATION

## Pré-diagnostic relatif à la présence potentielle de zones humides

Analyse de la flore, des végétations et du sol de secteurs pressentis à une future urbanisation situés dans des zones à dominante humide.

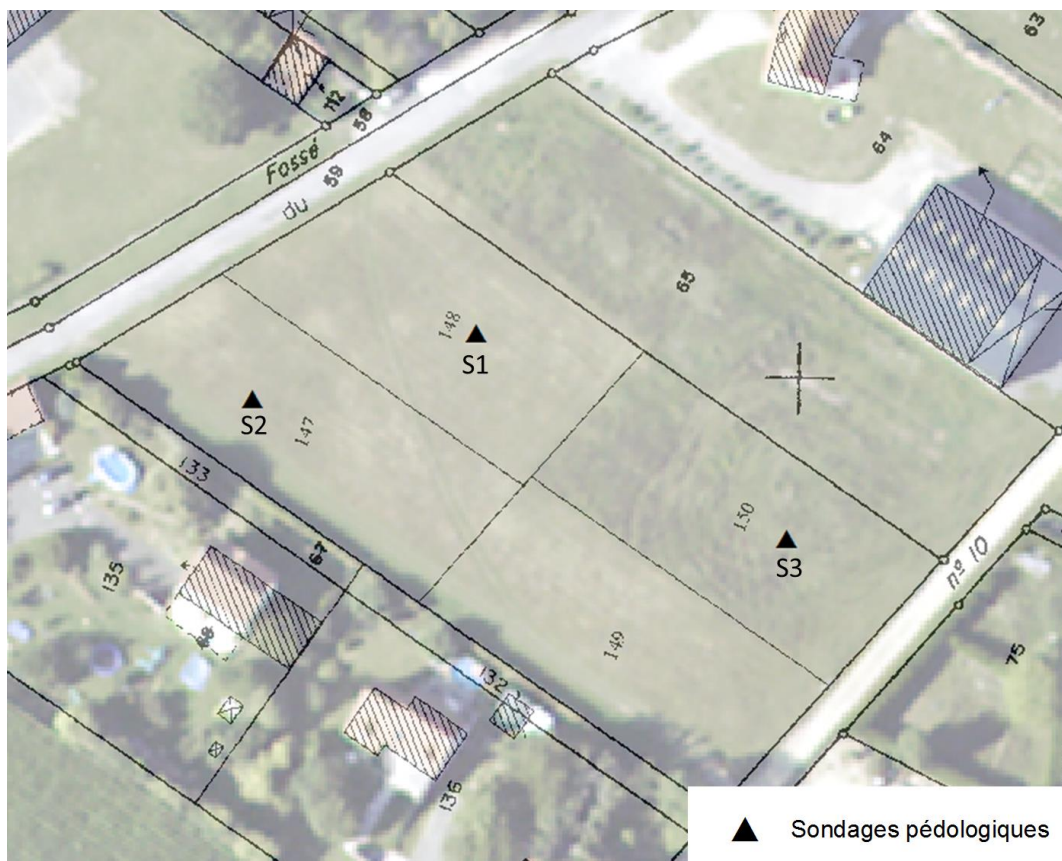
Figure 4 : localisation des sondages pédologiques réalisés sur les parcelles ZD 147, ZD 148 et ZD 150.

La technicienne zones humides du Parc a réalisé 3 sondages pédologiques afin de vérifier le type de sol.

Sur la figure 4 ci-dessous, la localisation des sondages pédologiques réalisés.

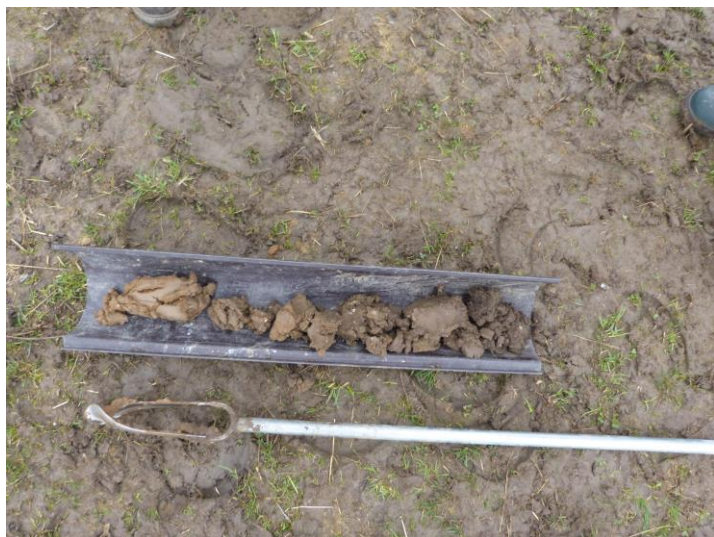
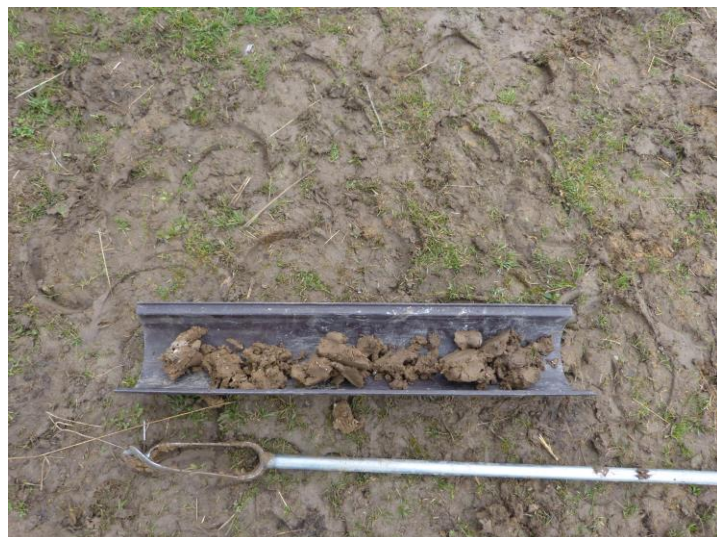
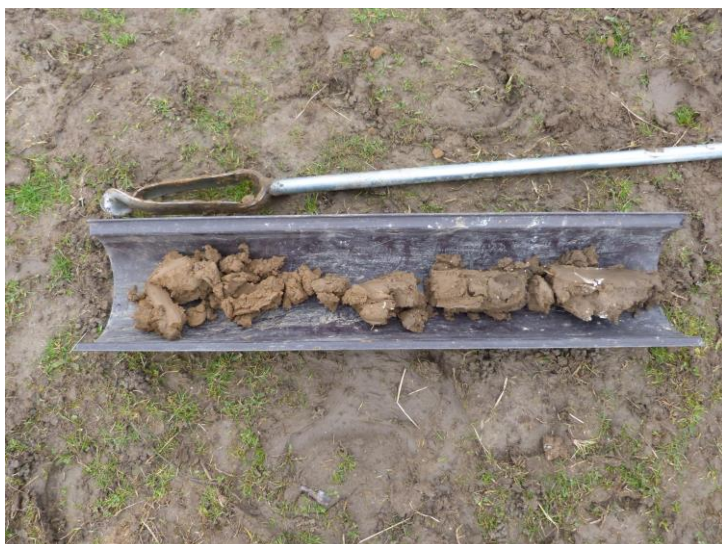
Figure 5 : profil de sol du sondage S1

Figure 6 : profil de sol du sondage S2

Figure 7 : profil de sol du sondage S3

La profondeur des sondages pédologiques réalisés a atteint 70 centimètres.

L'expertise rend compte d'une absence totale de traces d'hydromorphie. Aucun sol de zone humide n'a été rencontré.

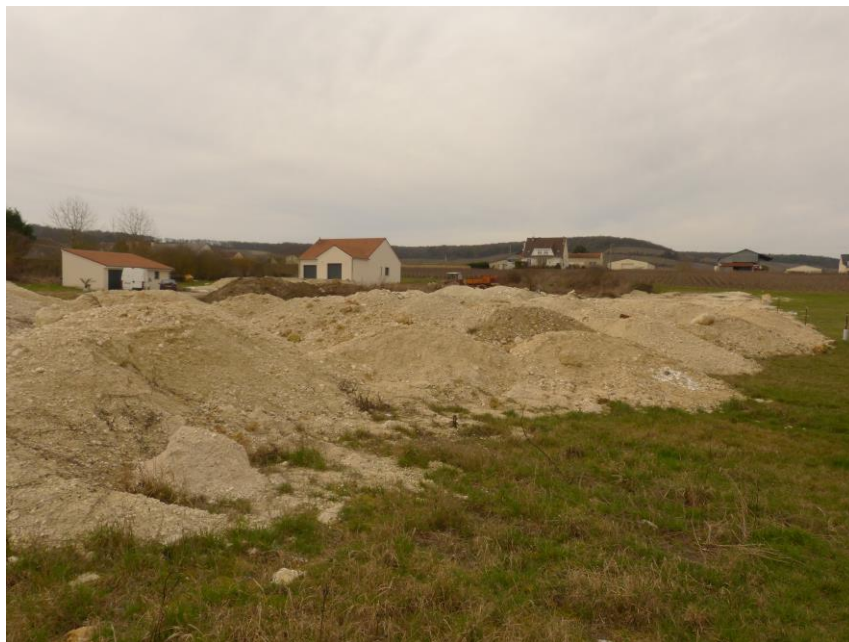
Figure 3 : illustration des parcelles ZD 158 et ZD 159.

Les parcelles ZD 158 et ZD 159 ont fait l'objet de dépôts de matériels rendant très difficile l'observation de la flore.

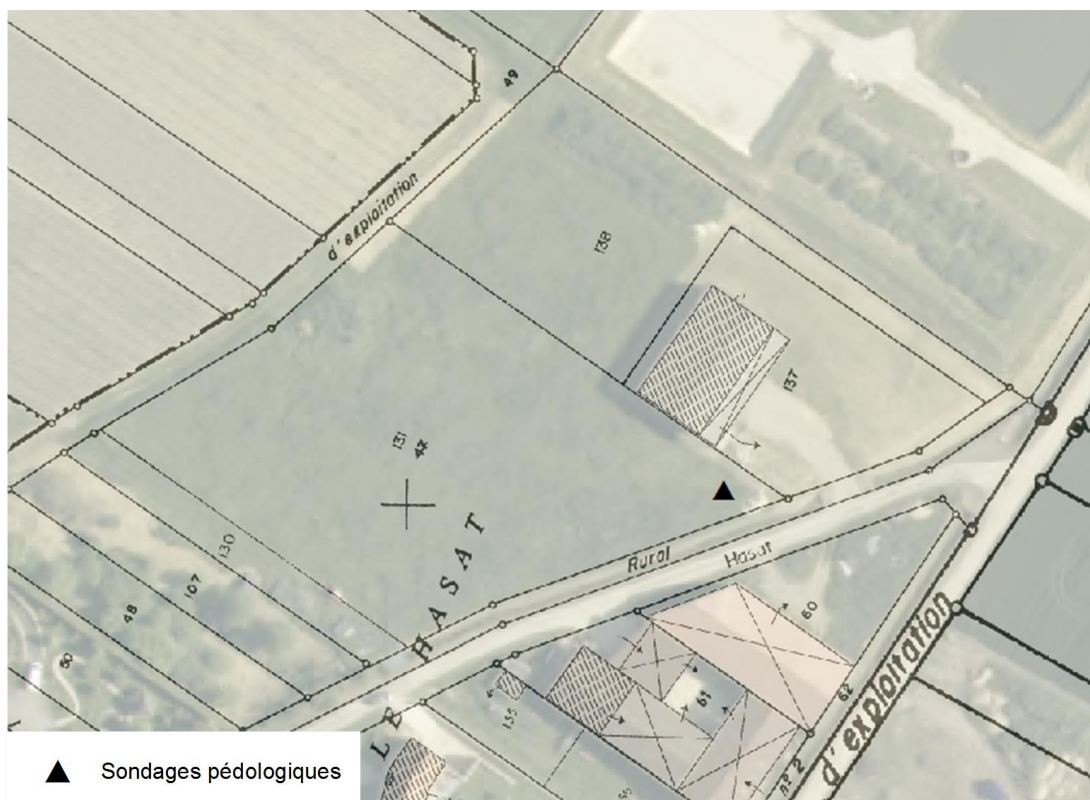
Figure 4 : localisation du sondage pédologique réalisé.

La technicienne zones humides du Parc a réalisé un sondage pédologique afin de vérifier le type de sol.

Sur la figure 4 ci-dessous, la localisation du sondage pédologique réalisé.

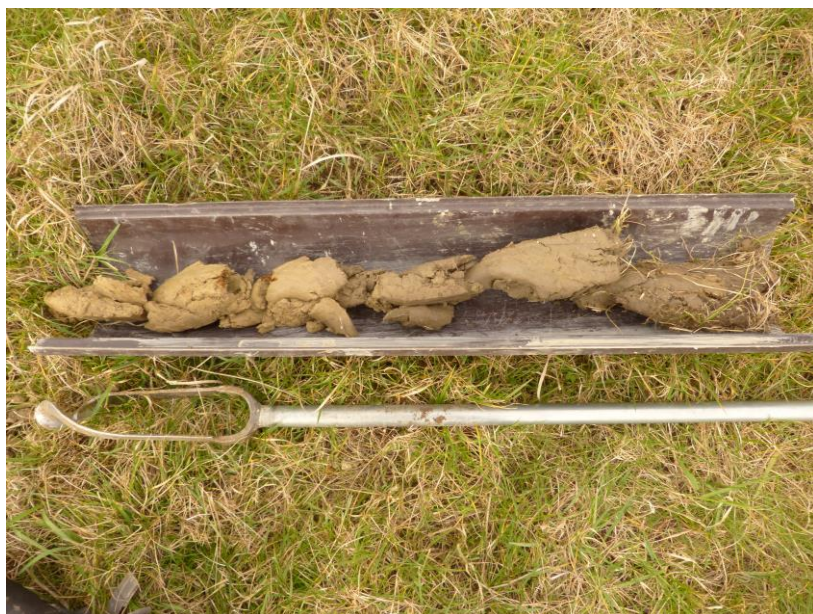
Figure 5 : profil de sol du sondage

La profondeur du sondage pédologique a atteint 70 centimètres.  
L'expertise rend compte de l'absence totale de traces d'hydromorphie. Aucun sol de zone humide n'a été rencontré.

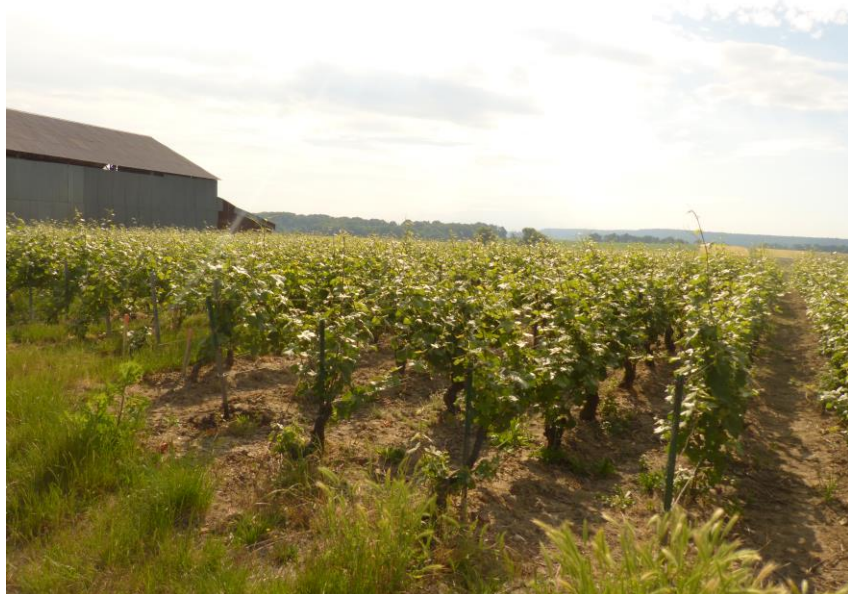
Figure 3 : illustration des parcelles ZD 21 et ZD 22 et ZD 23

Les parcelles ZD 21 et ZD 22 et ZD 23 sont cultivées en vigne. Aucune espèce de zone humide n'a été rencontrée.

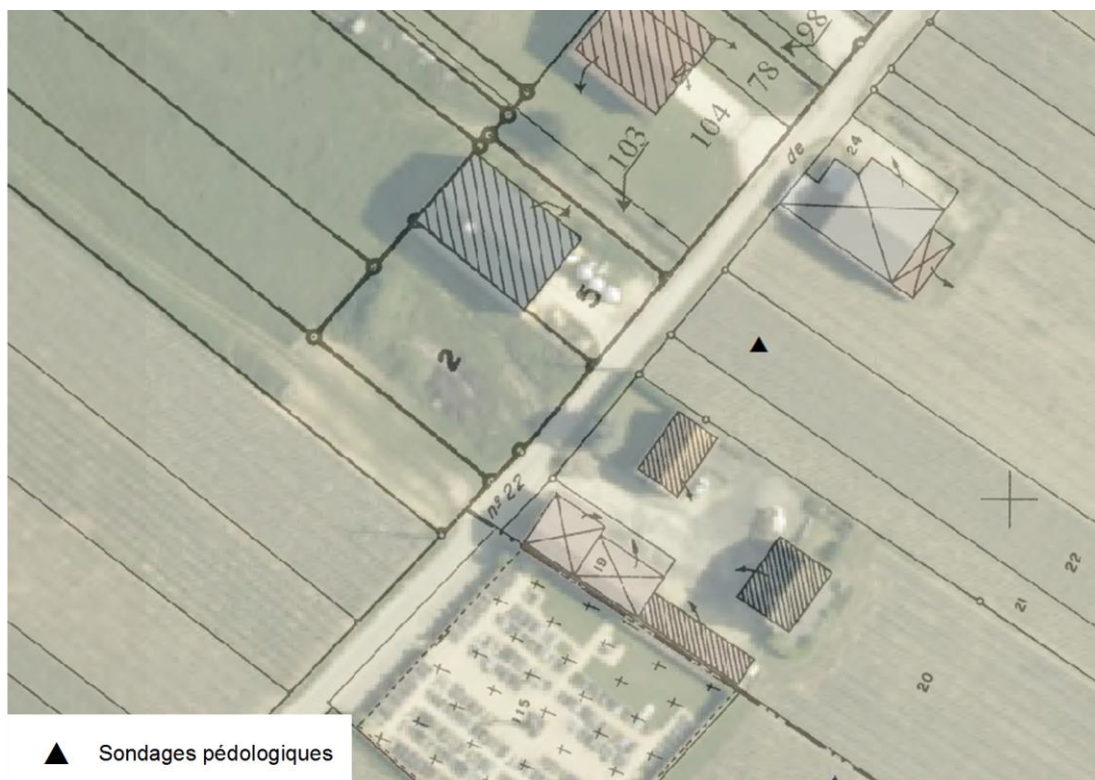
Figure 4 : localisation du sondage pédologique réalisé.

La technicienne zones humides du Parc a réalisé un sondage pédologique afin de vérifier le type de sol. (figure 4).

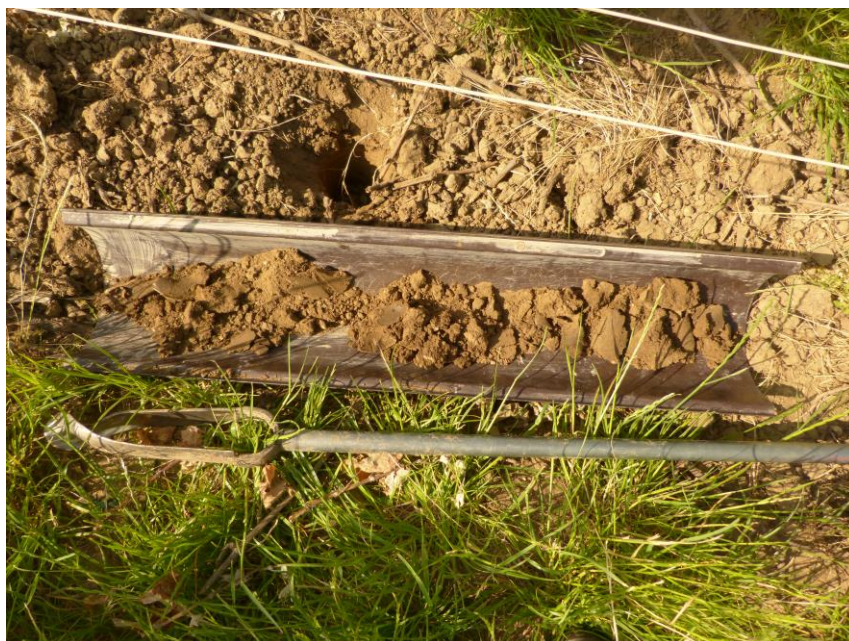
Figure 5 : profil de sol

Le sol est de nature limono-sableuse. L'expertise rend compte d'une absence totale de traces d'hydromorphie. Aucun sol de zone humide n'a été rencontré.

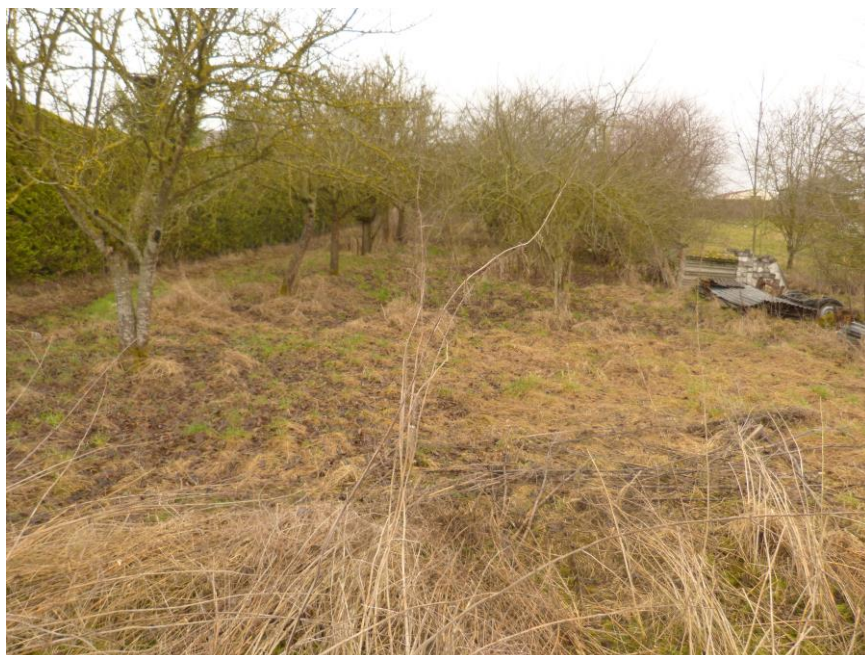
Figure 3 : illustration de la parcelle ZD 48.

La parcelle ZD 48 est aménagée en verger. La parcelle ZD 107 fait l'objet de dépôts de matériaux, elle comprend également une partie boisée. La parcelle ZD 130 présente une végétation prairiale entretenue. Aucune espèce de zone humide n'a été rencontrée.

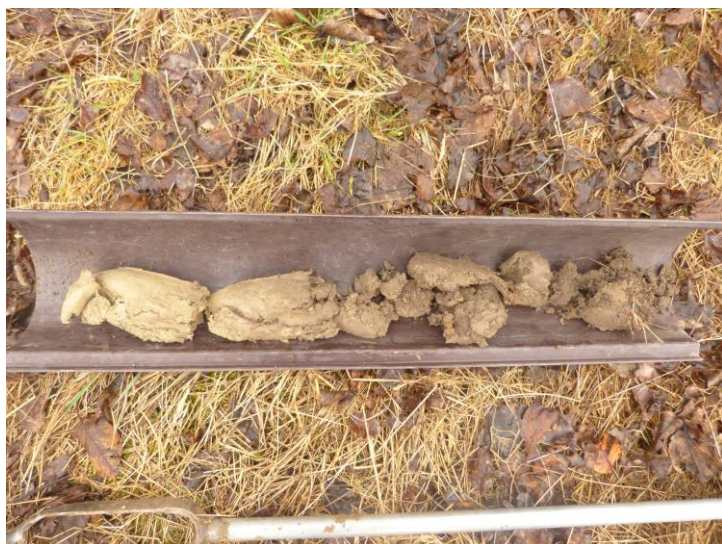
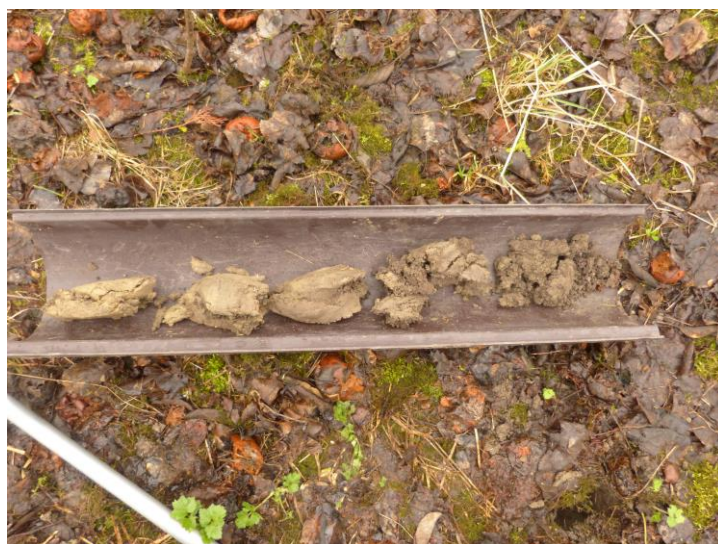
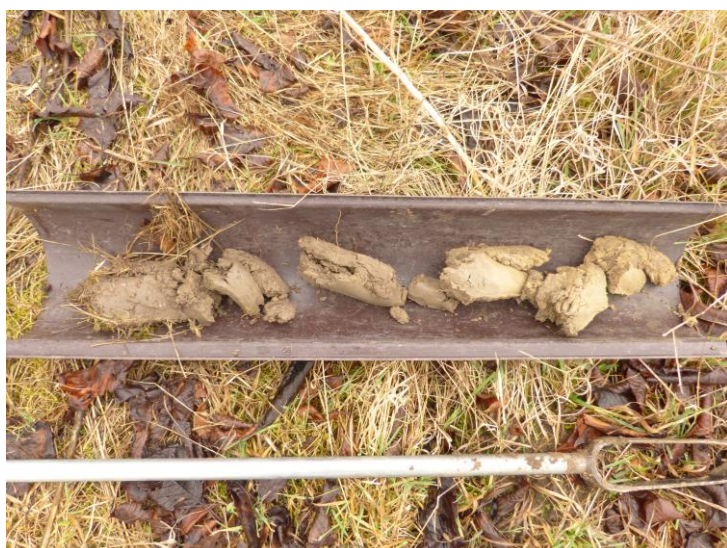
Figure 7 : profil de sol du sondage S1.

Figure 8 : profil de sol du sondage S2.

Figure 9 : profil de sol du sondage S3.

La profondeur des sondages pédologiques réalisés a atteint 70 centimètres.

L'expertise rend compte d'une absence totale de traces d'hydromorphie. Aucun sol de zone humide n'a été rencontré.

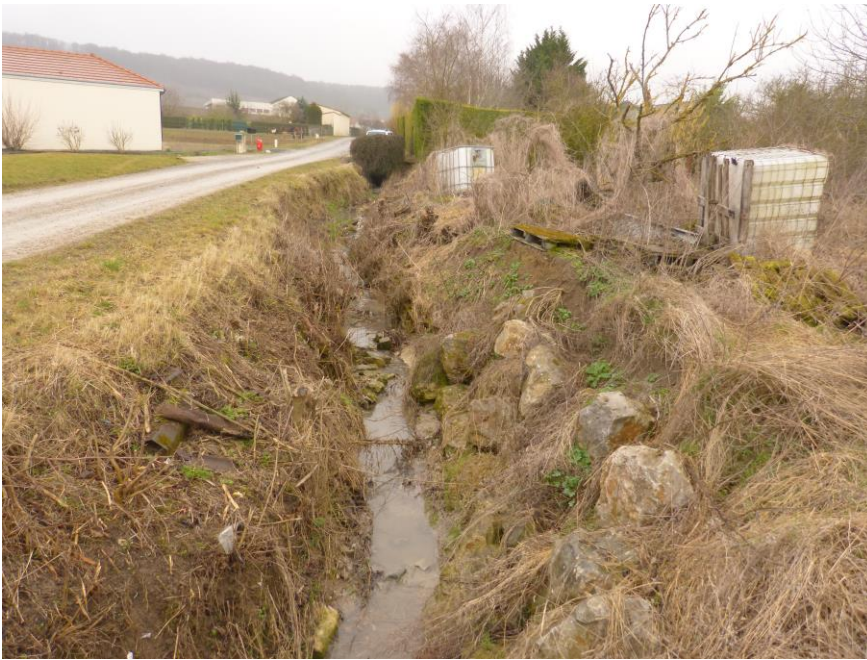
Figure 10 : illustration de l'écoulement en bordure des parcelles.

Les parcelles ZD 48, ZD 107 et ZD 130 sont concernées par le zonage « zones à dominante humide modélisées » de la DREAL CA. Ces parcelles sont bordées par un écoulement d'eau (figure 10).

Il est conseillé de laisser une bande tampon naturelle (10 mètres) entre l'écoulement et les constructions.

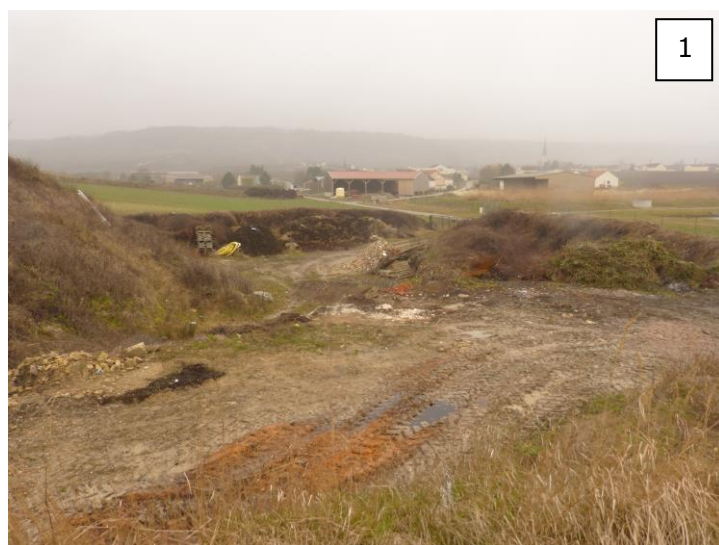
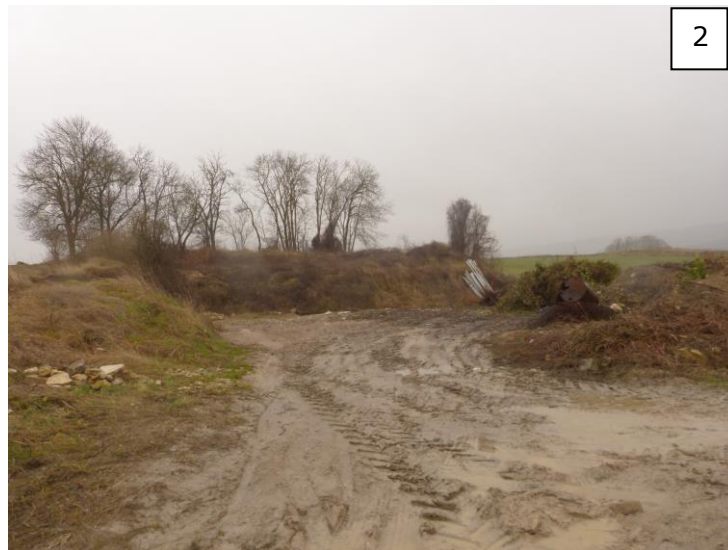
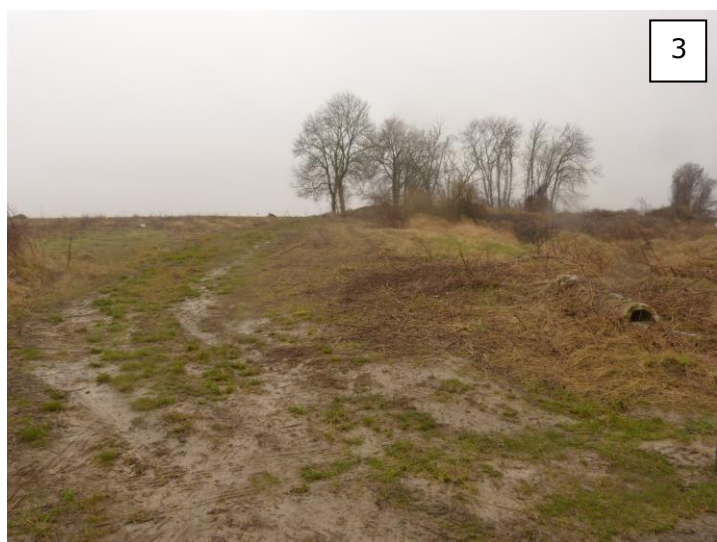
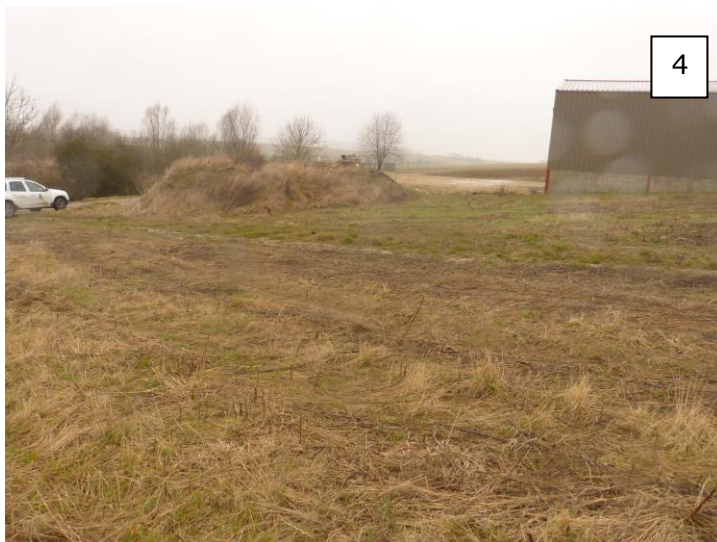
Figure 3 : illustrations de la parcelle ZL 84.

La parcelle ZL 84 fait l'objet de dépôts de matériels dans sa partie creuse (photos 1 et 2).  
Sur la partie haute, des graminées se développent (photos 3 et 4).  
Aucune espèce de zone humide n'a été rencontrée.

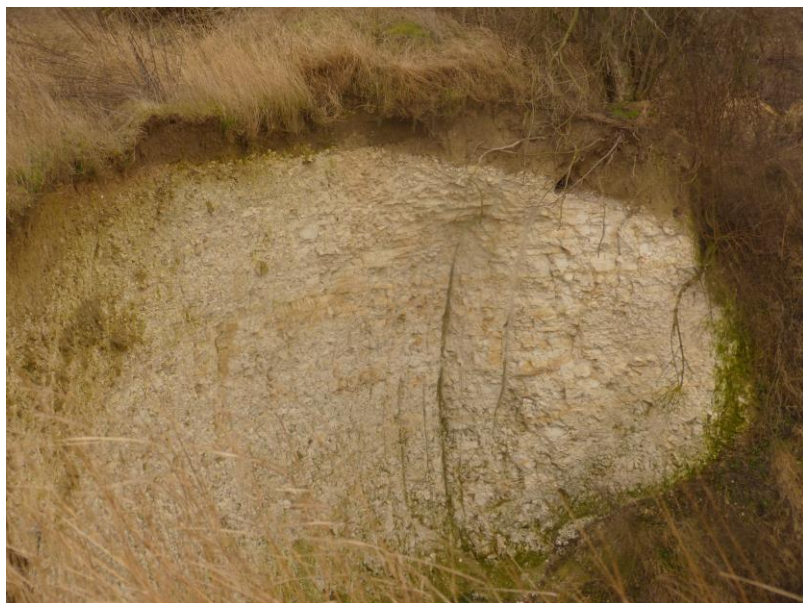
La technicienne zones humides du Parc n'a réalisé de sondage pédologique du fait de la présence d'un front de taille sur place.

Figure 5 : front de taille
