# PLAN LOCAL D'URBANISME DE SERMIERS

## 7.3 – Etudes Zones Humides APPROBATION

# Pré-diagnostic relatif à la présence potentielle de zones humides

Note de synthèse

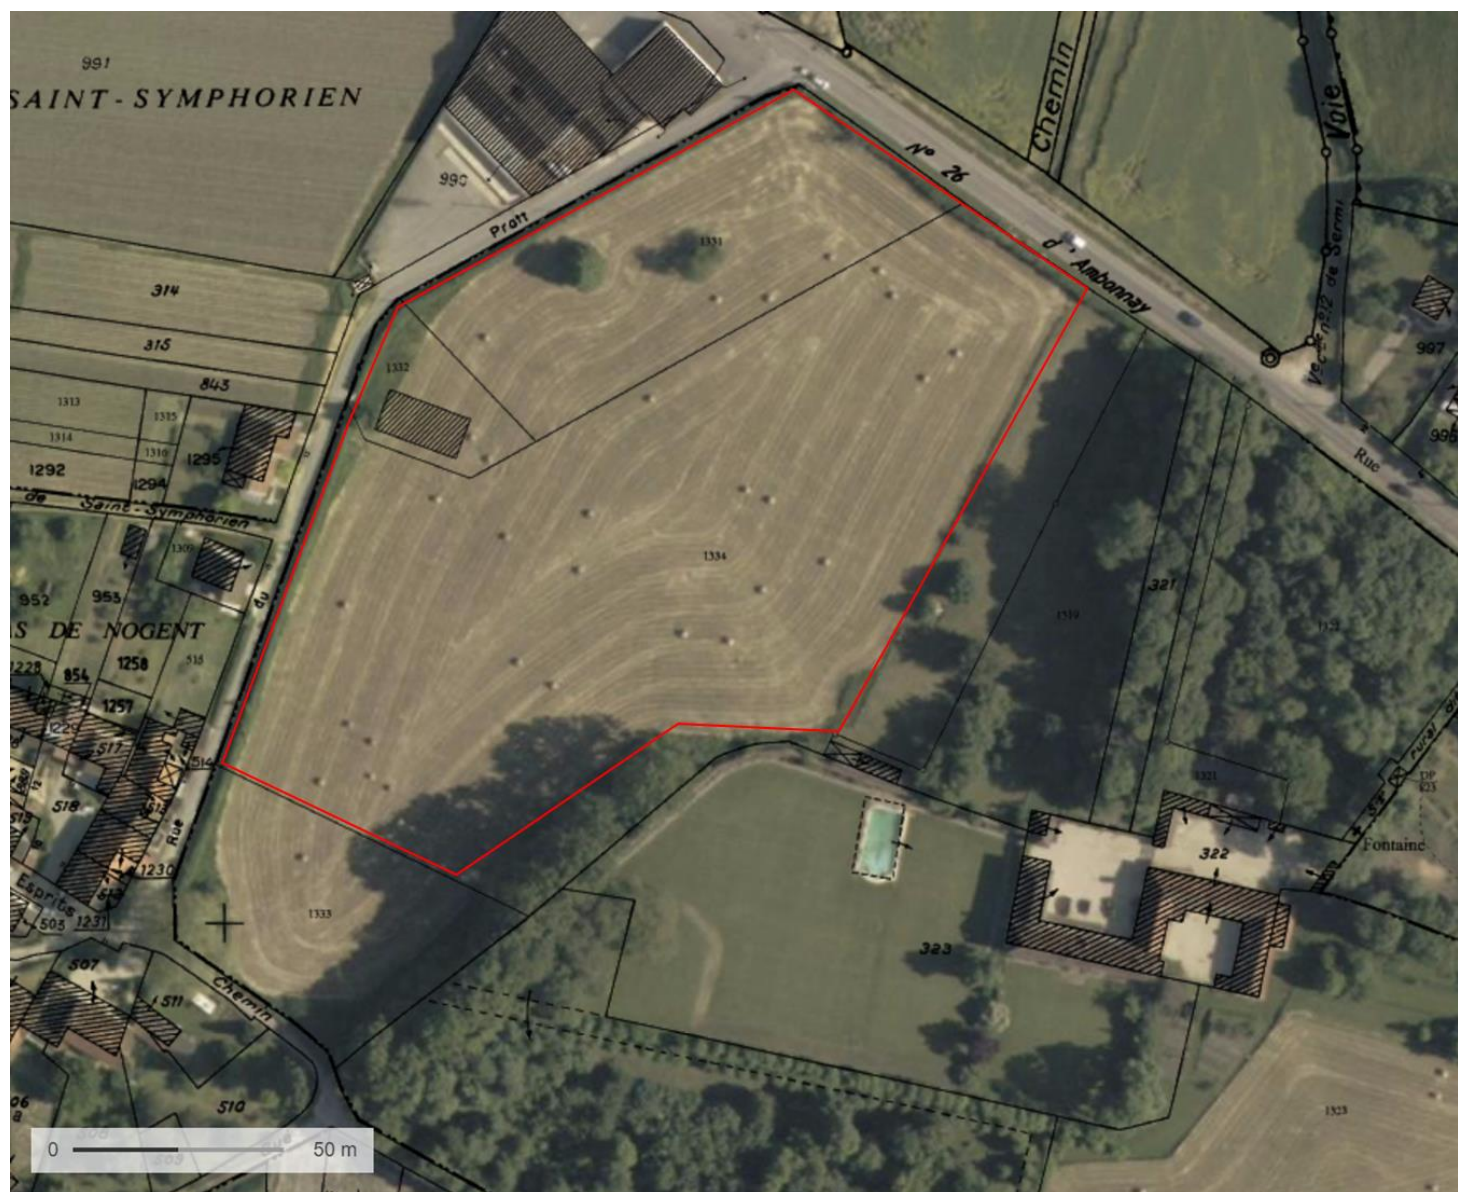
Ci-contre, secteur concerné par les relevés de terrains

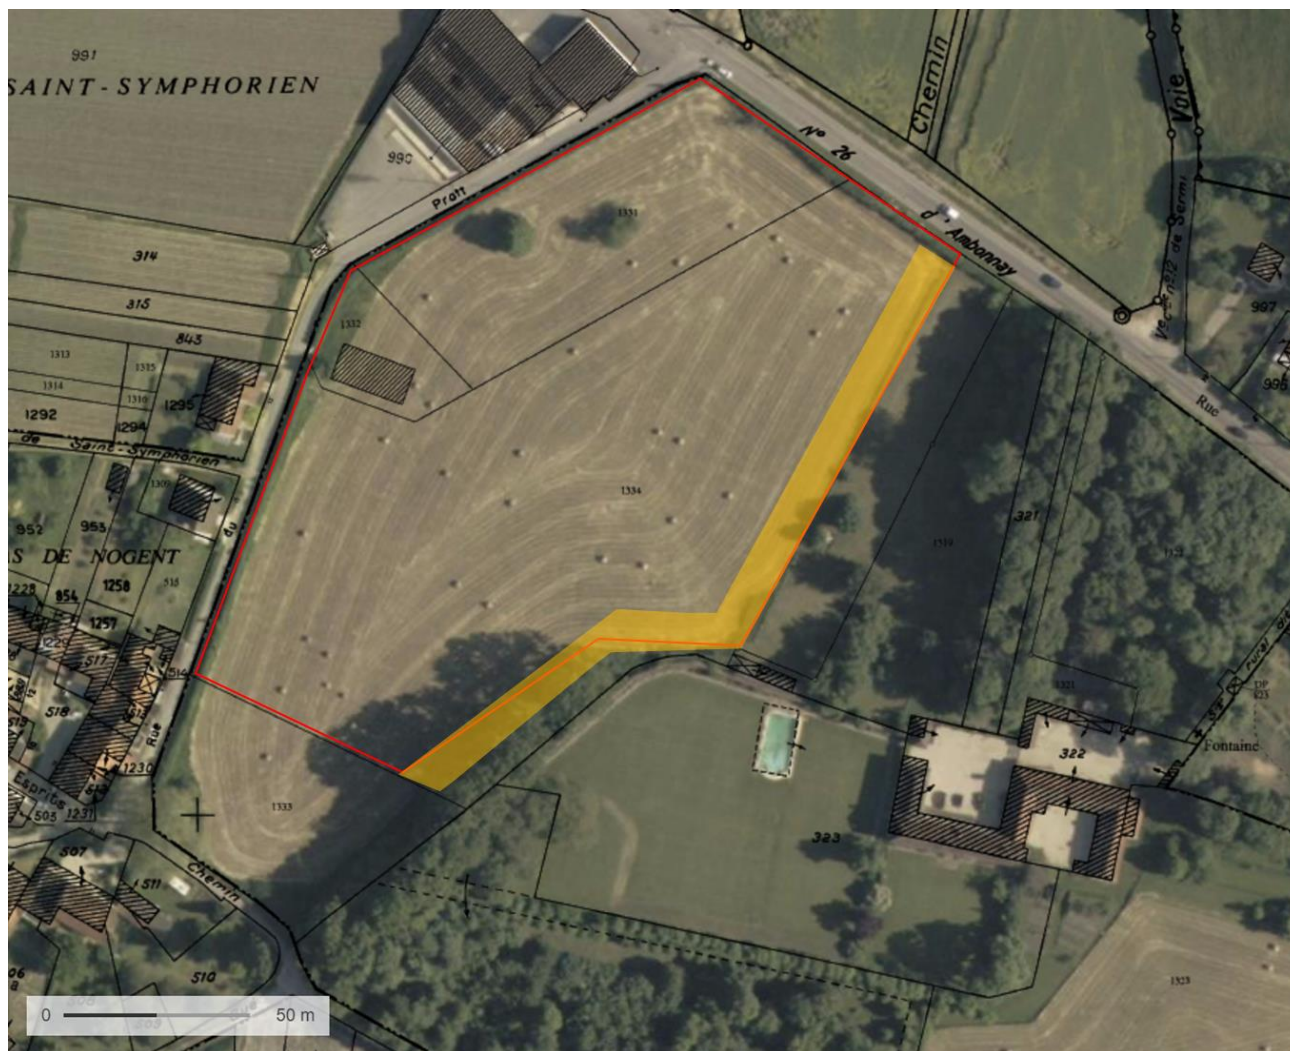
Ci-contre, secteur ayant fait l'objet d'affouillement récent lors de la mise en place de la canalisation d'évacuation des eaux issues du bassin de rétention d'eau pluviale aménagé récemment.

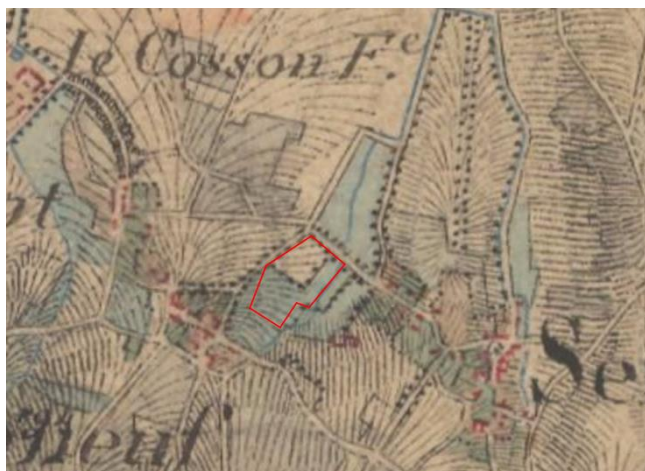
La carte d'état-major levée entre 1820 et 1860 fait état de la présence sur une partie de la parcelle étudiée de terrains humides matérialisés par un lavis bleu.

Ci-contre, carte d'état-major 1820-1860- Fond cartographique : ©IGN

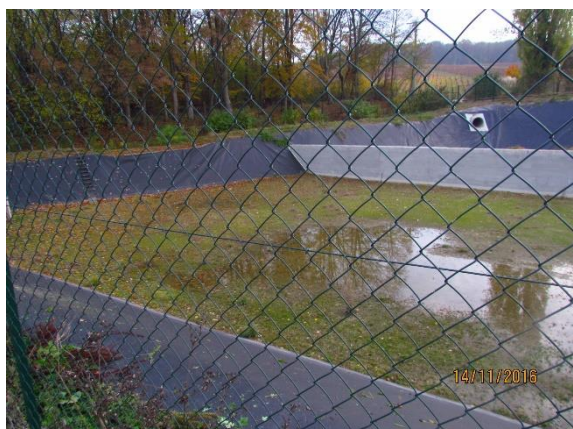
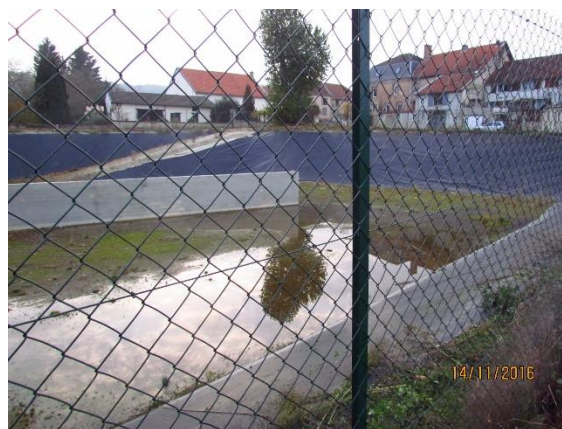
Il semble au regard des sondages opérés sur le site que la création d'un bassin de rétention des eaux en amont de la parcelle a probablement stoppé les écoulements d'eau superficiels au sud-ouest de la parcelle.

Ci-dessus, bassin de rétention des eaux pluviales aménagé au sud-ouest (en amont) de la parcelle étudiée. ©J.MIROIR-ME

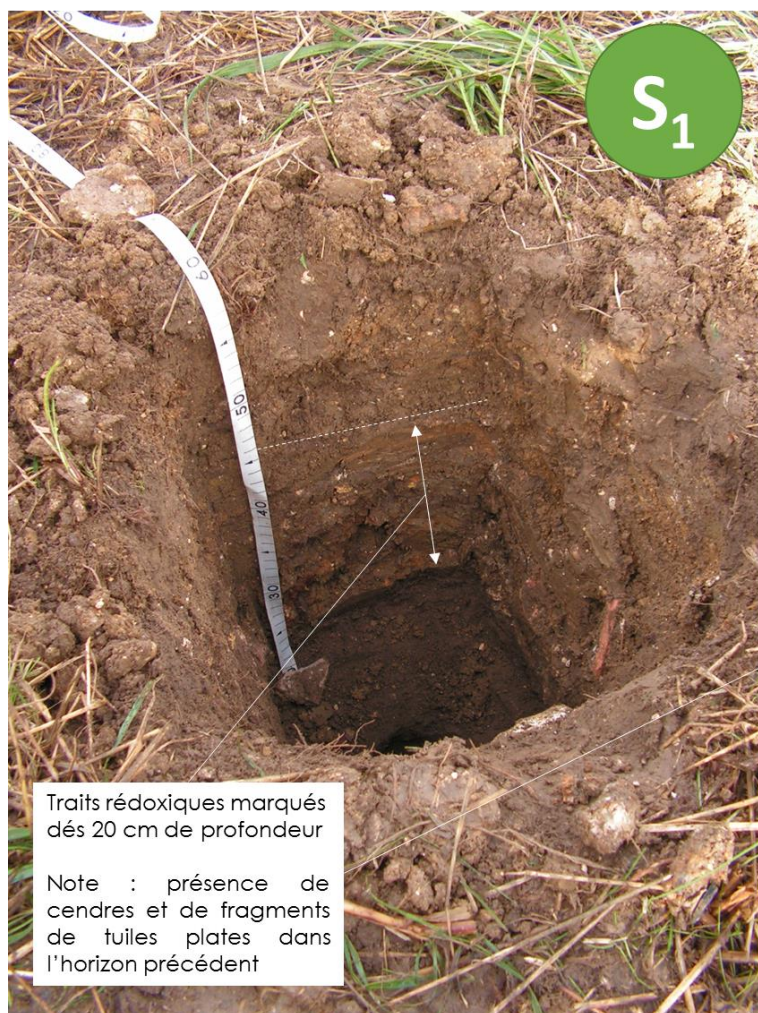
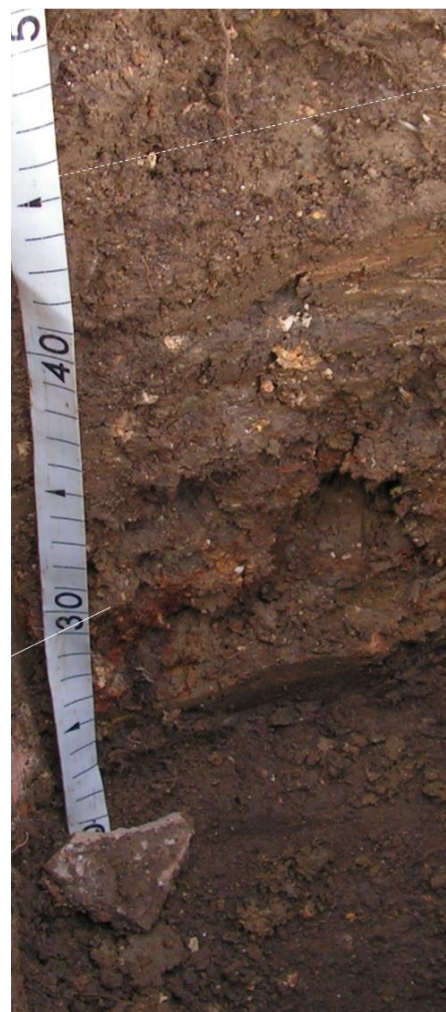
## Relevé pédologique S1

### Sondage – S1

Localisation : GPS + Glonass –  
Imprécision d'environ 3 m  
Coordonnées : N 49° 09.658, E 003° 58.813

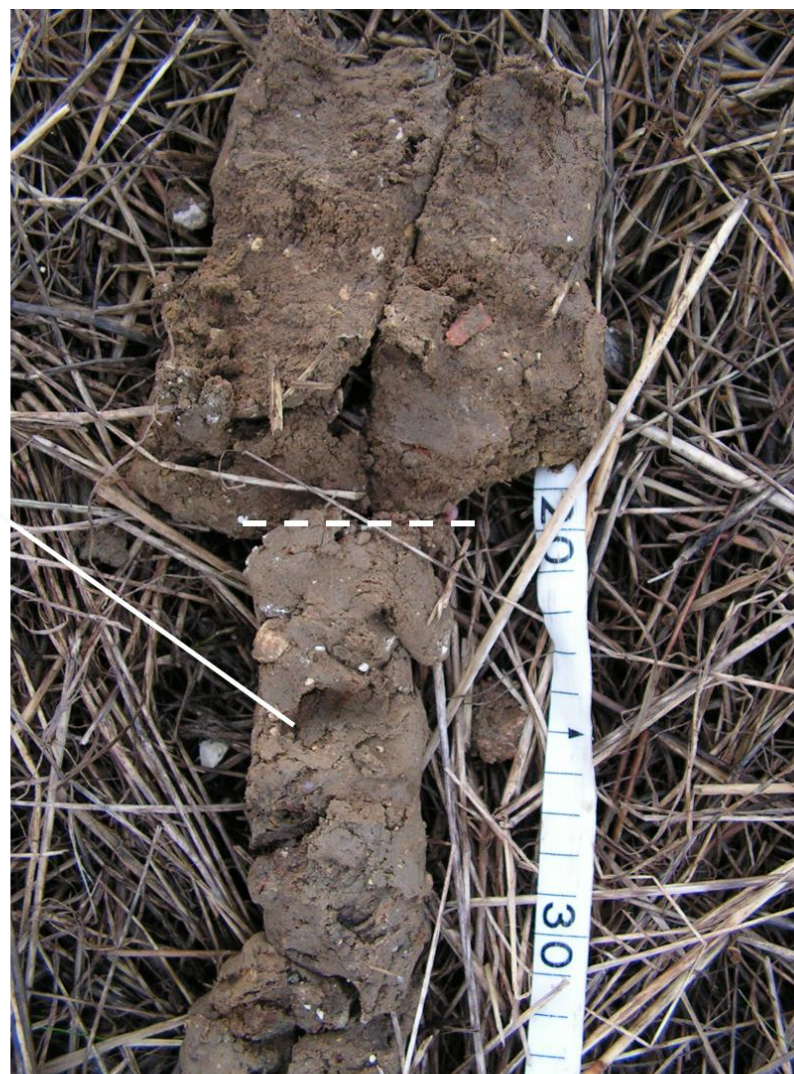
## Relevé pédologique S6

### Sondage – S6

Classe d'hydromorphie GEPPA : VI d

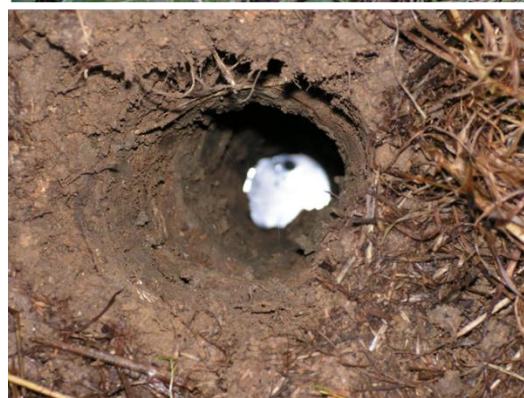
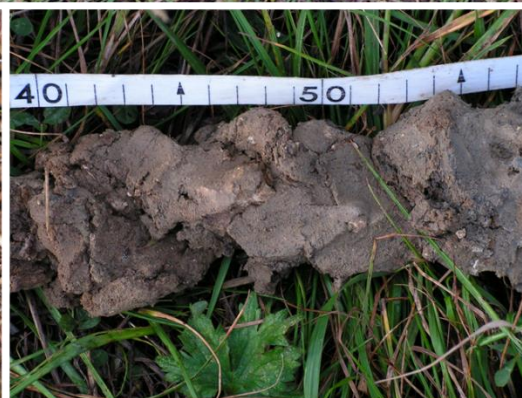
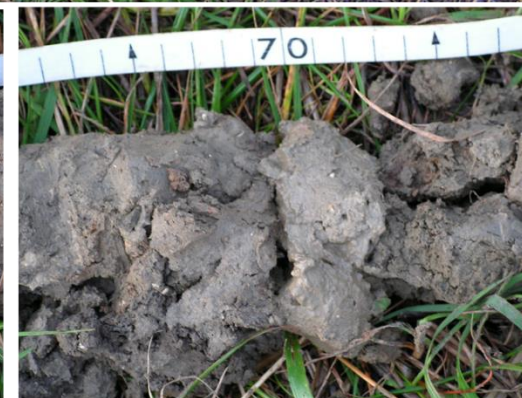
## Relevé pédologique S8

### Sondage – S8

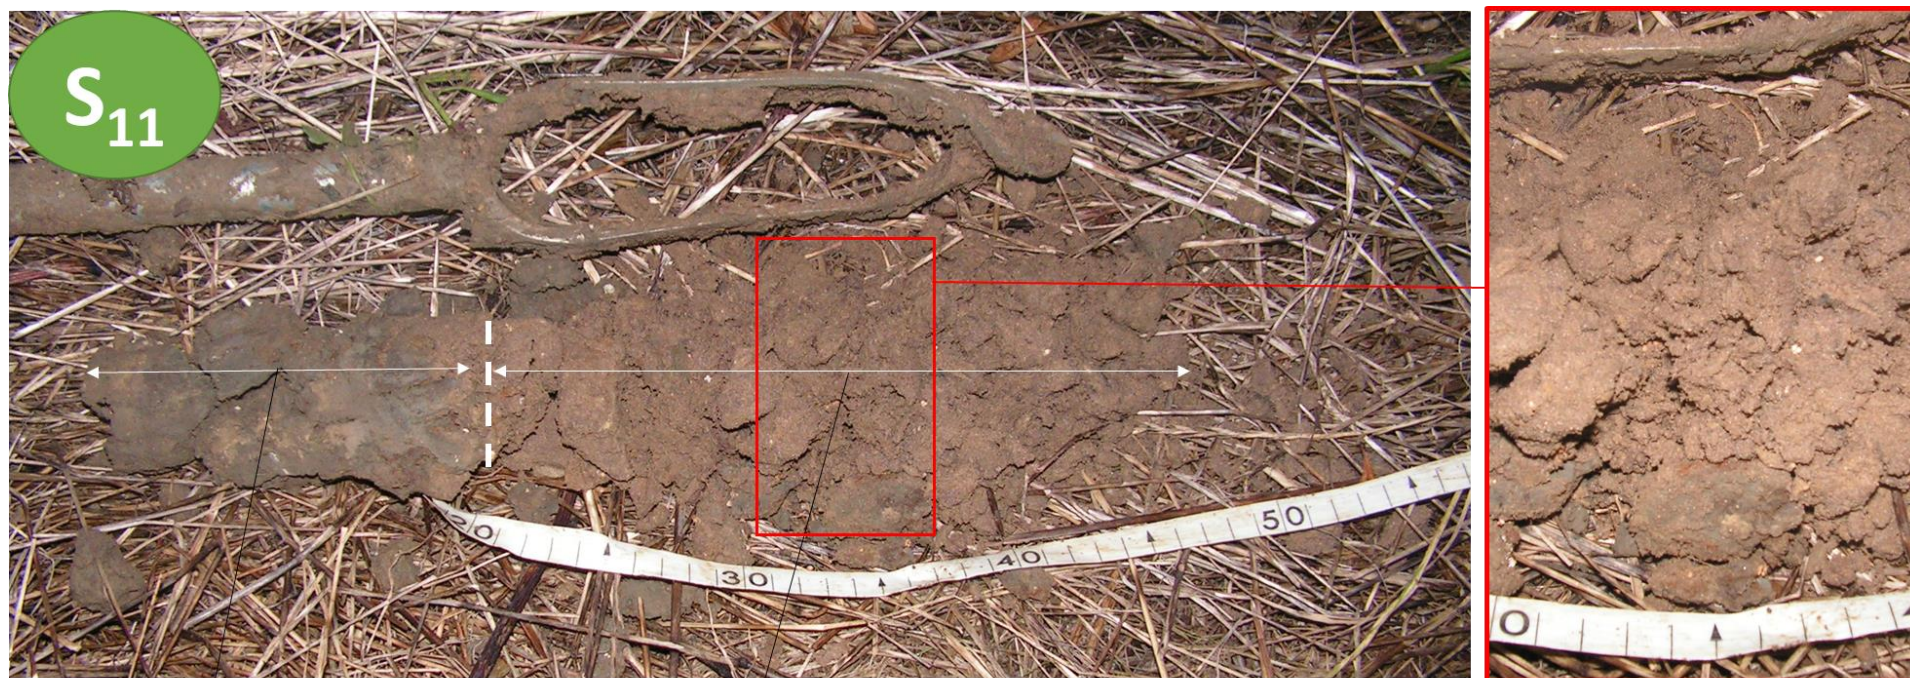
## Relevé pédologique S11

Horizon réductique marqué : coloration bleue – verdâtre claire – texture argileuse collante – présence d'eau

Horizon fluant = engorgement prononcé (présence d'eau dans le sondage à 60 cm de profondeur environ) - Texture sablo-limoneuse à sableuse  
Horizon réductique peu marqué compte tenu de la présence de sable

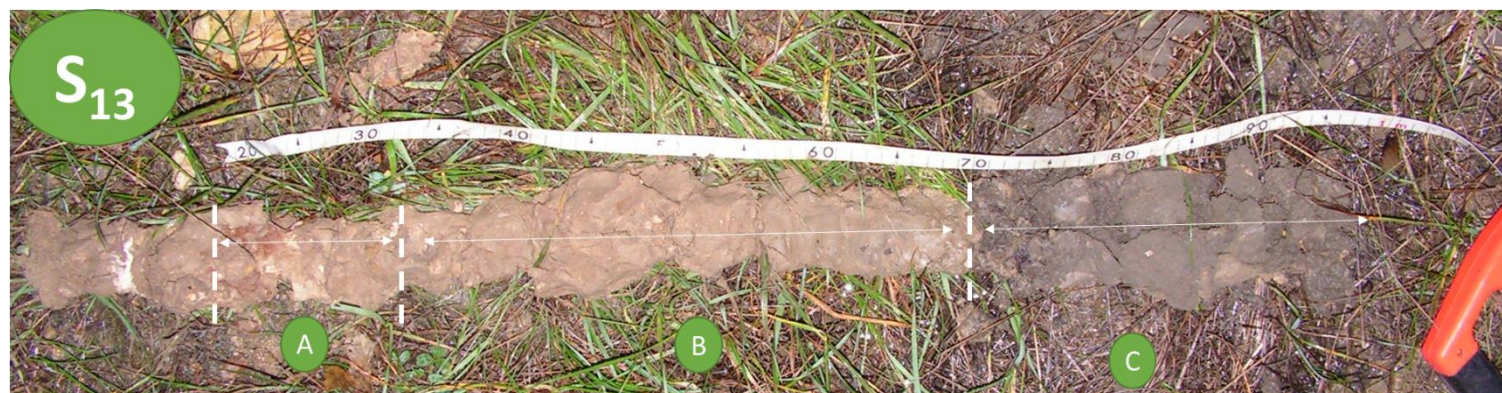
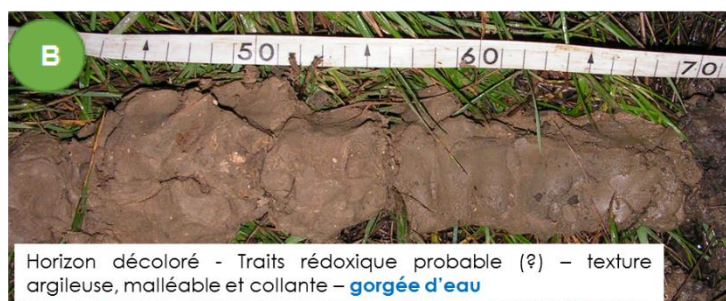
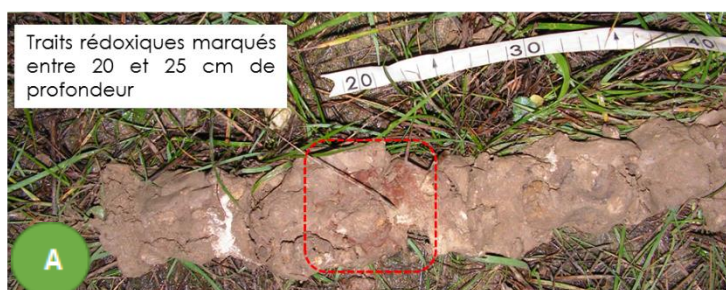
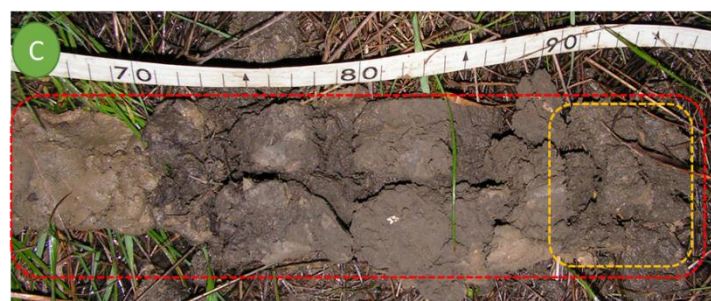
## Relevé pédologique S13

Horizon fluant = engorgement prononcé (**présence d'eau dans le sondage à 90 cm de profondeur environ**) - Texture sablo-limoneuse  
Horizon réductique marqué – bleu-verdâtre foncé

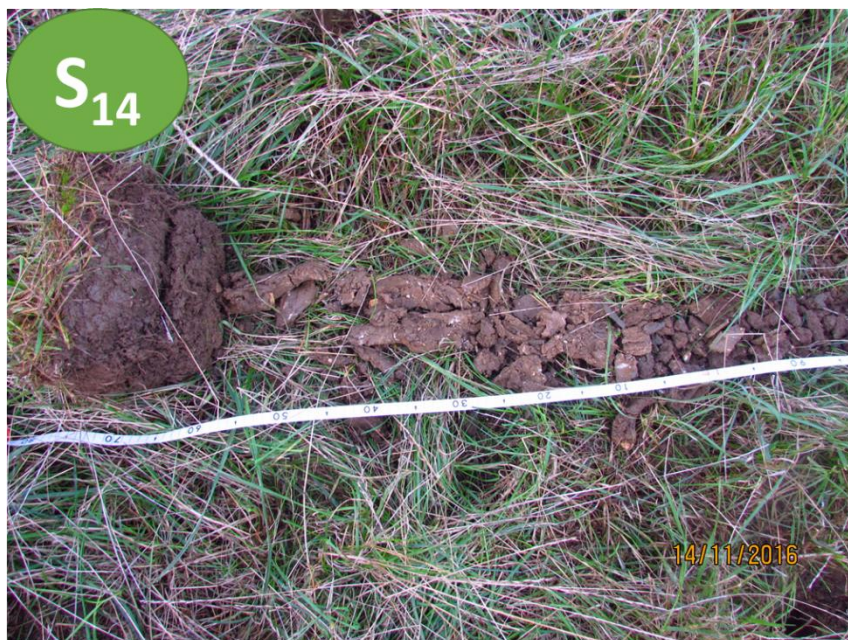
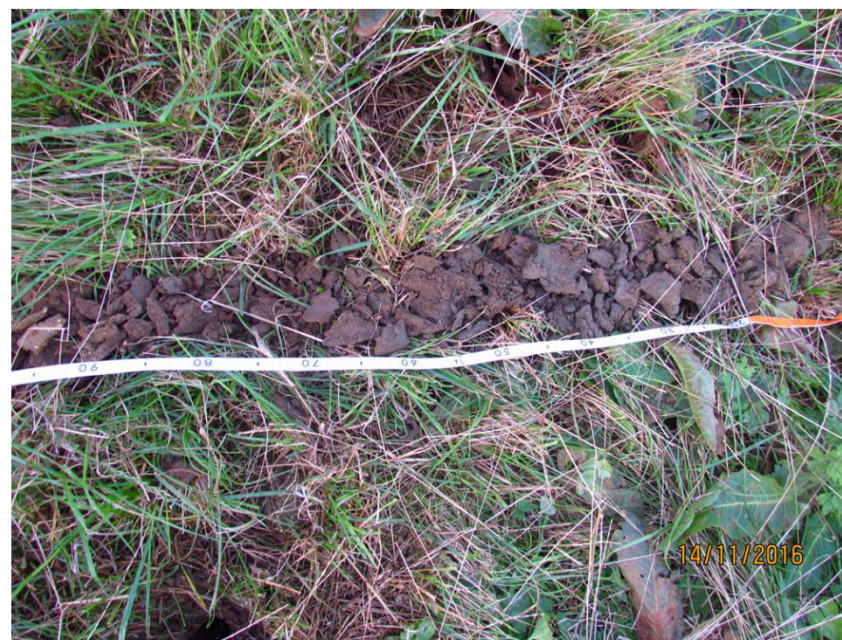
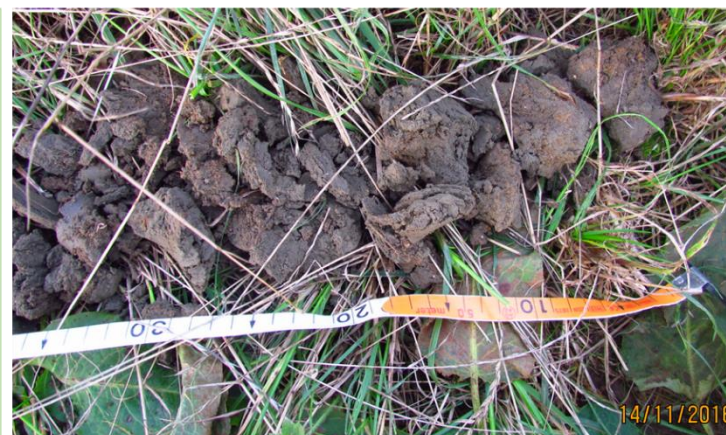
## Relevé pédologique S14

### Sondage – S14

**Ne constitue pas un sol de zone humide du point de vue réglementaire – série d'horizons non caractéristique et horizon réductique débutant à 70 cm de profondeur**

**Classe d'hydromorphie GEPPA : Non définit** – Sol hydromorphe fossile possible mais peu probable au regard des autres sondages mettant en exergue la présence de sols de zones humides à proximité.

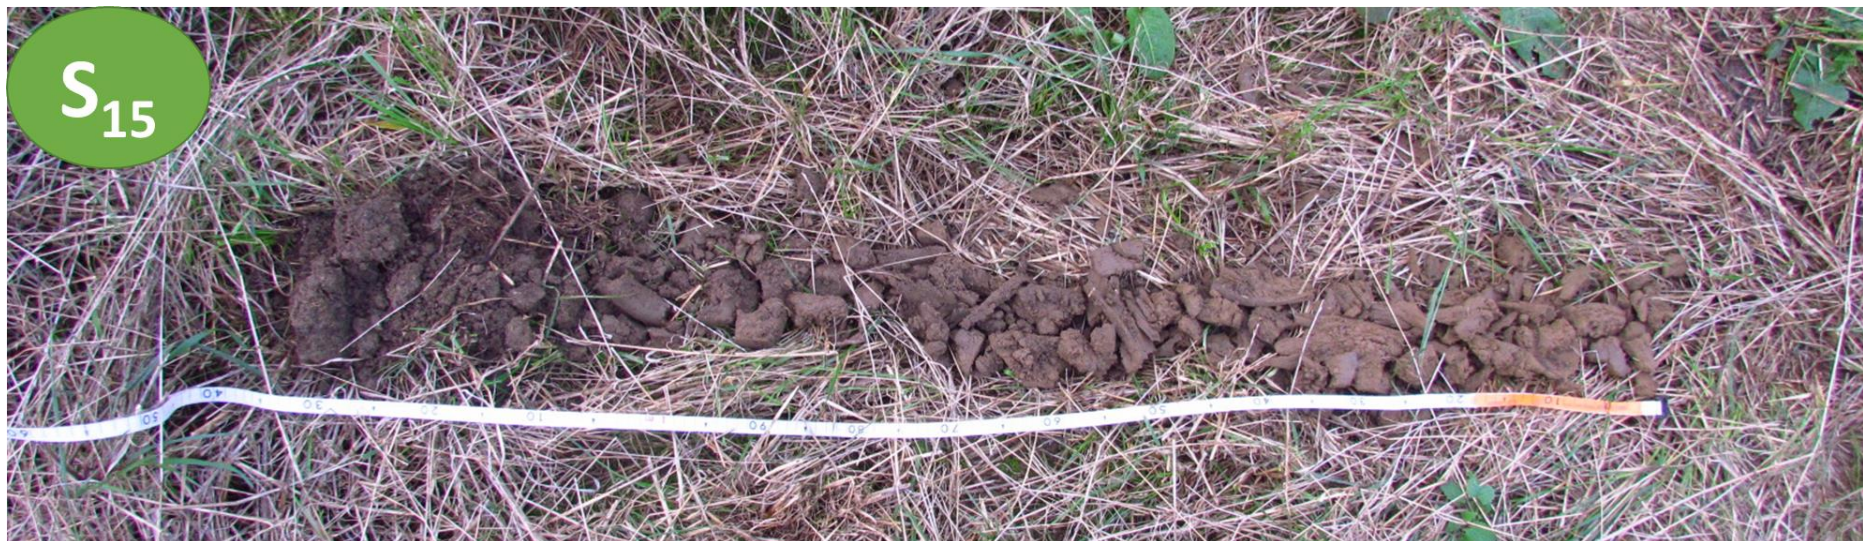
## Relevé pédologique S15

### **Sondage – S15**

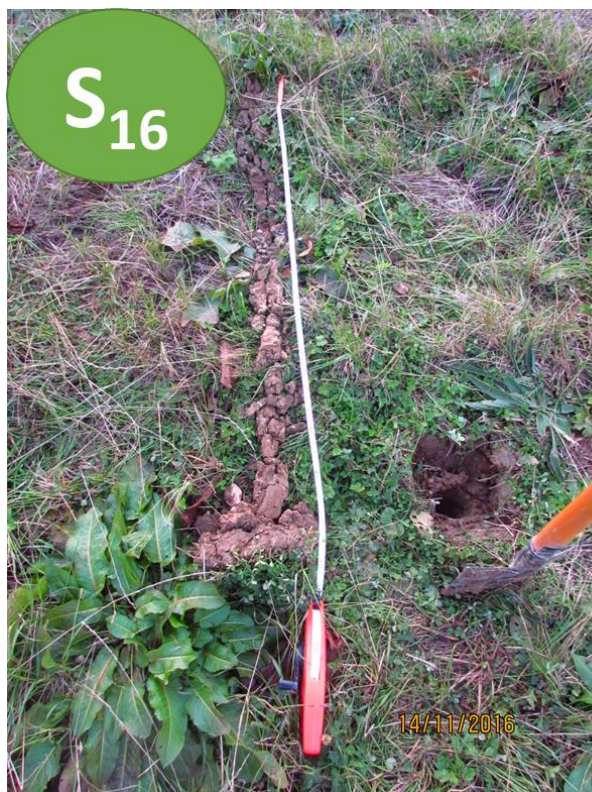
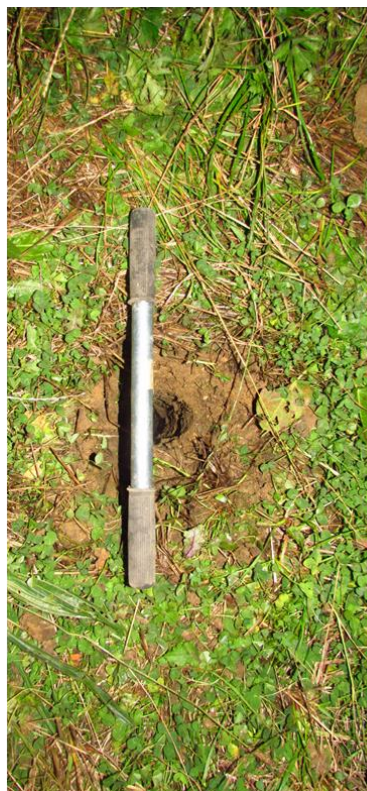
## Relevé pédologique S16

### Sondage – S16

**Classe d'hydromorphie GEPPA : Vd**

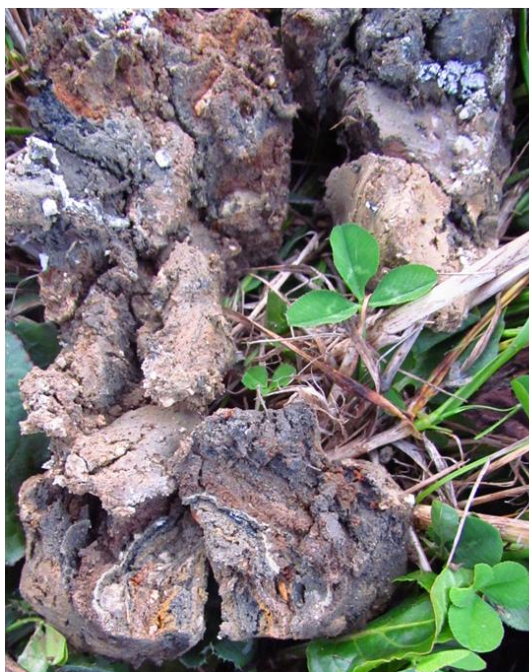
Echantillon de sol prélevé à 45 cm de profondeur : Présence de concrétions et de nodules ferro-manganiques (figuré rouge) – texture argileuse à argilo-sableuse.

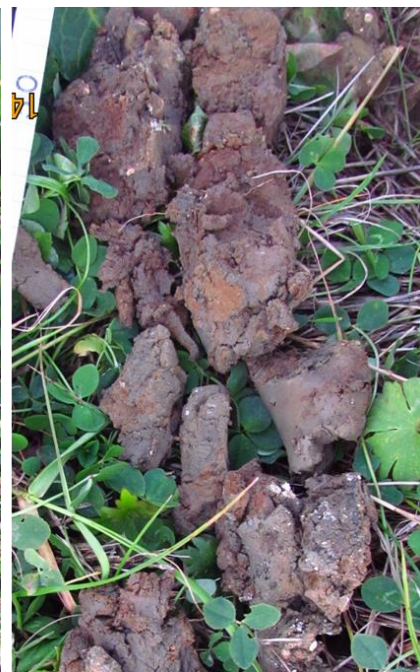
Echantillon de sol prélevé à 75 cm de profondeur : Traits rédoxiques marqués – texture argileuse

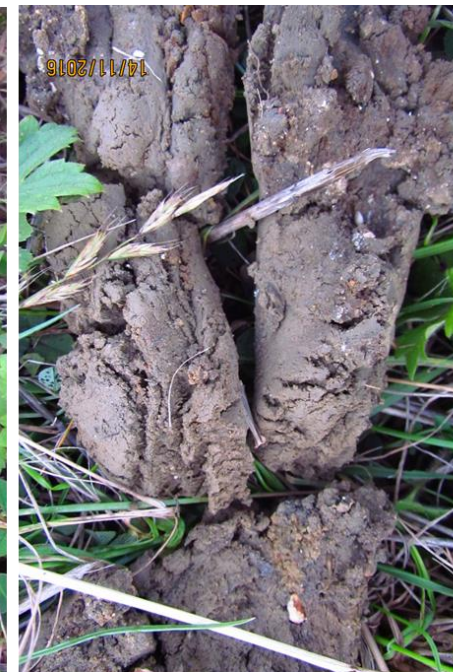
Echantillon de sol prélevé à 80 cm de profondeur: Horizon réductique marqué = coloration bleue – verdâtre associée à des traits redoxiques diffus – texture argilo-sableuse

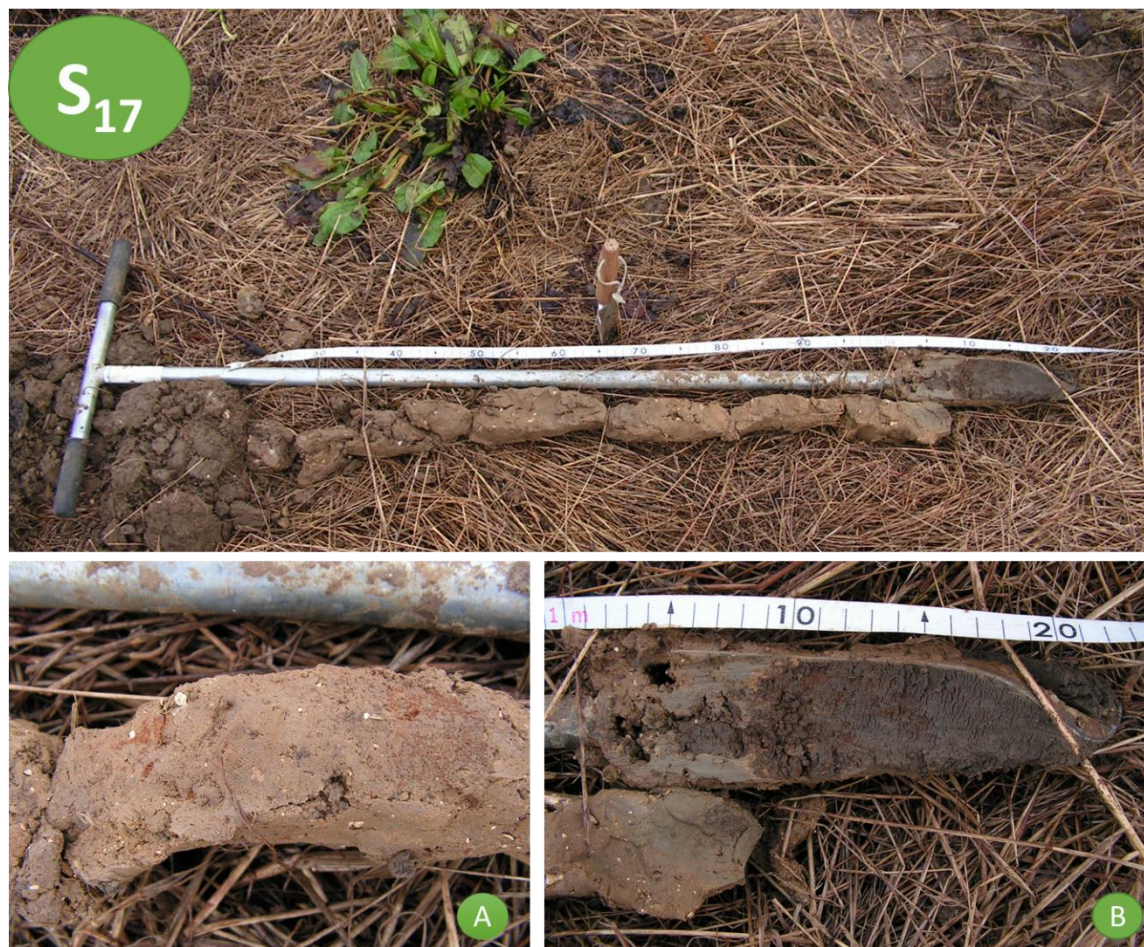
### Relevé pédologique S17

#### Sondage – S17

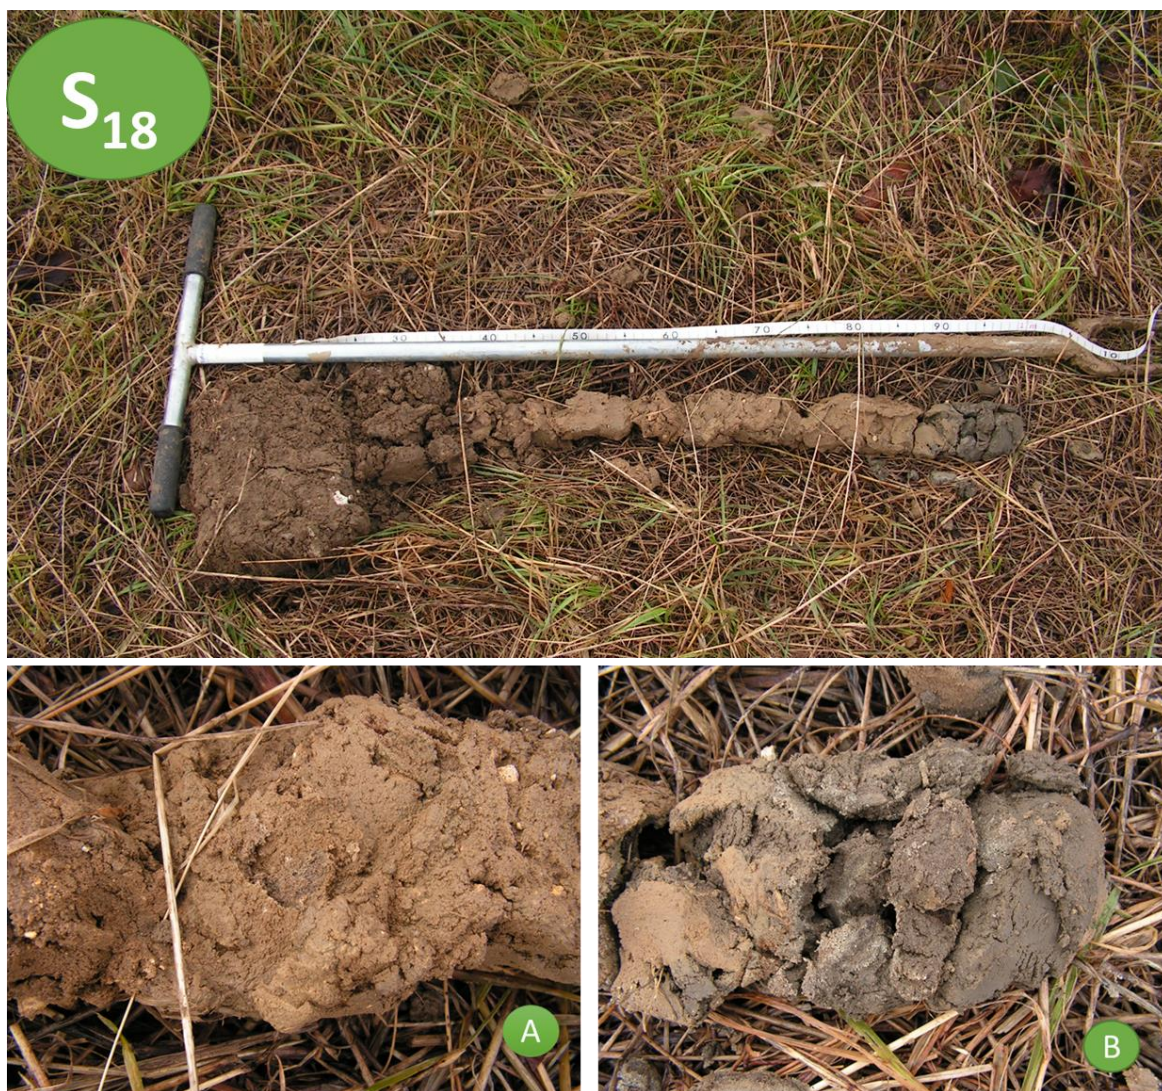
## Relevé pédologique S18

### Sondage – S18

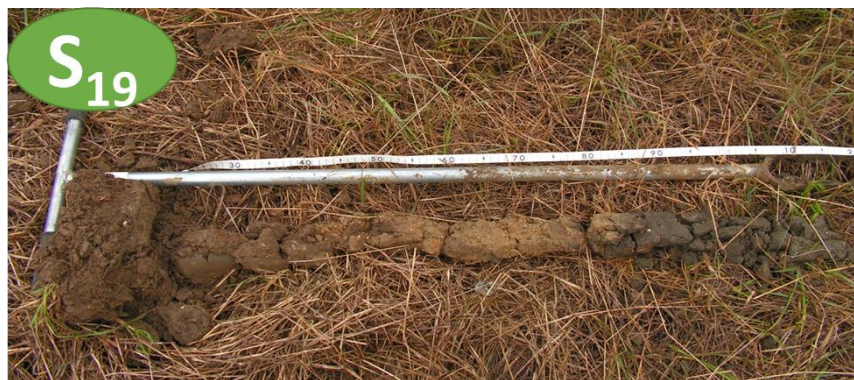
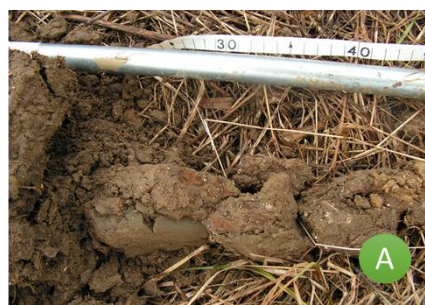
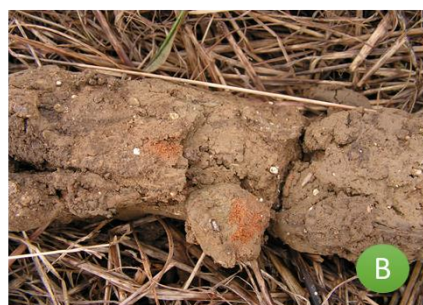
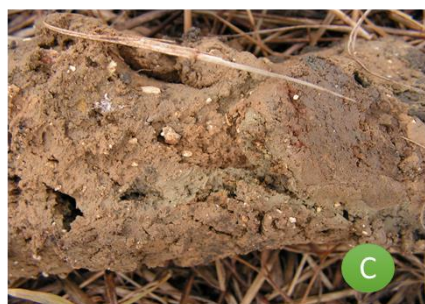
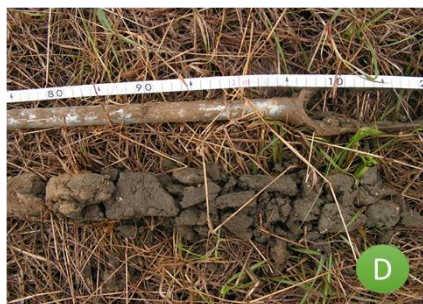
## Relevé pédologique S19

### Sondage – S19

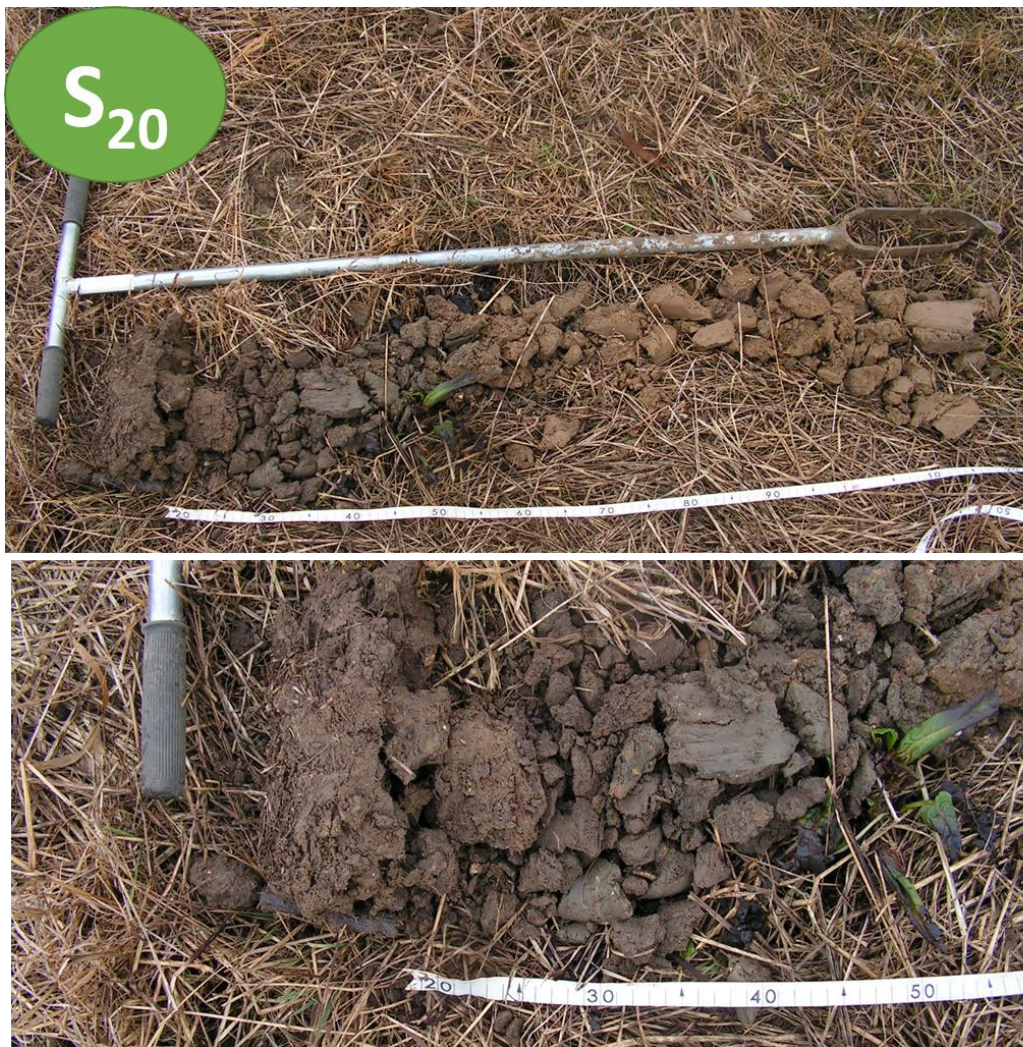
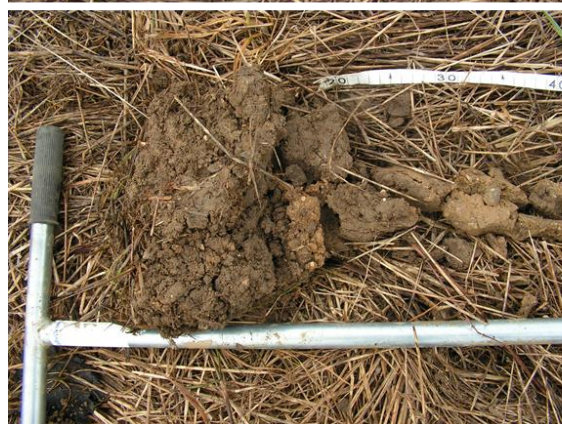
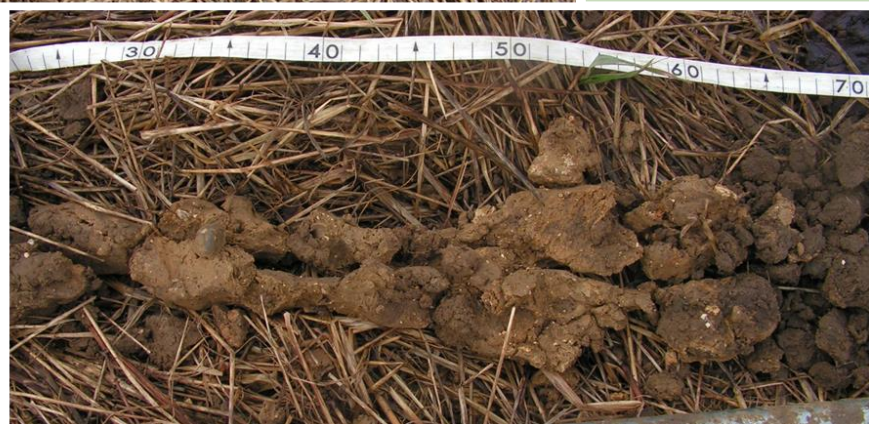
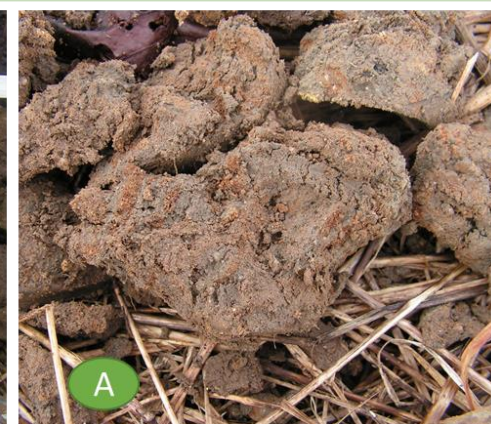
## Relevé pédologique S20

### Sondage – S20

**Constitue un sol de zone humide du point de vue réglementaire,**

**Classe d'hydromorphie GEPPA : VI(d)**

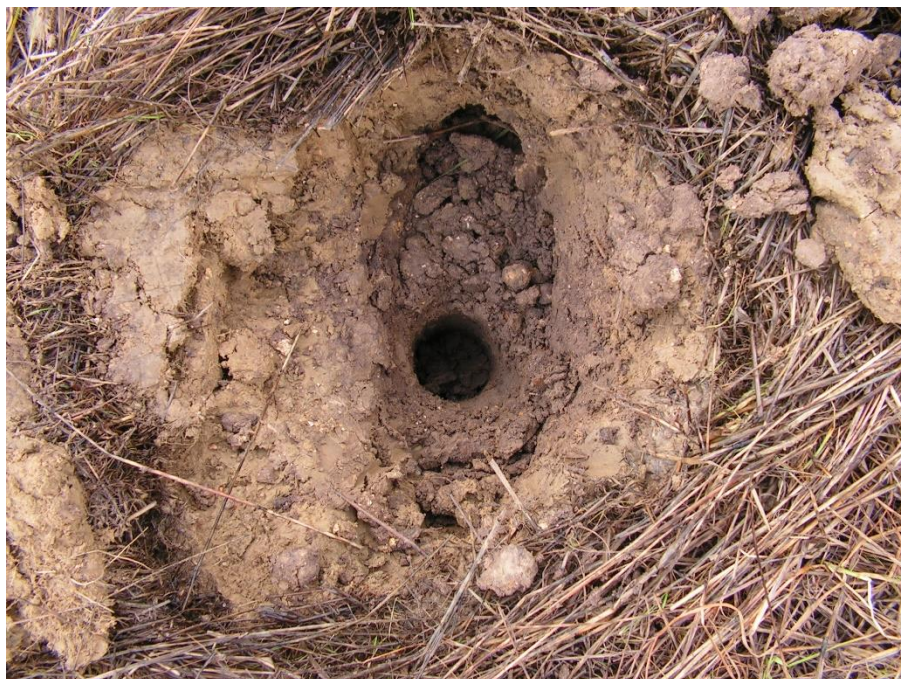
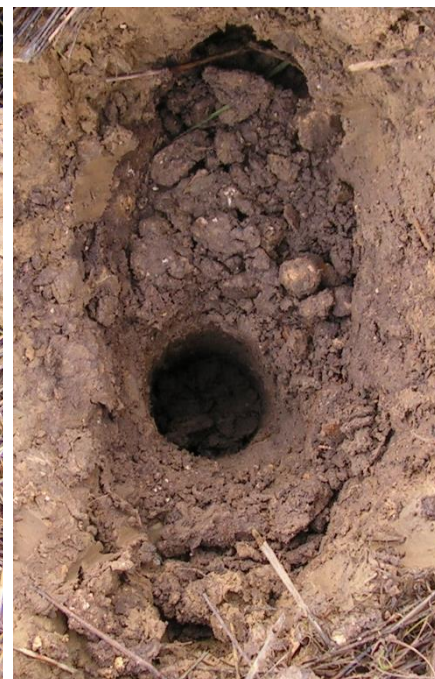
Ci-contre, vue de l'amorce du sondage complémentaire Sc10. Ce sondage a mis à jour un substrat marneux présentant une coloration lie-de-vin singulière. Le dépôt colluvial provenant de couches géologiques subjacentes ou l'apport de substrat d'origine anthropique explique très probablement cette coloration atypique. Photographies prises sur site : © J.MIROIR – ME

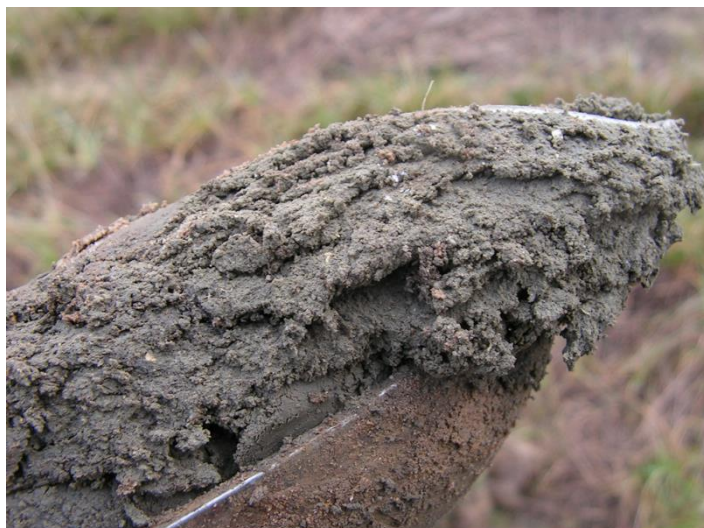
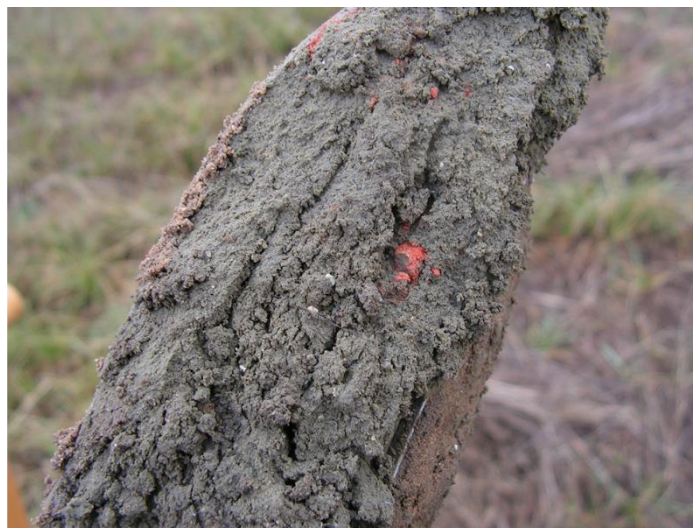
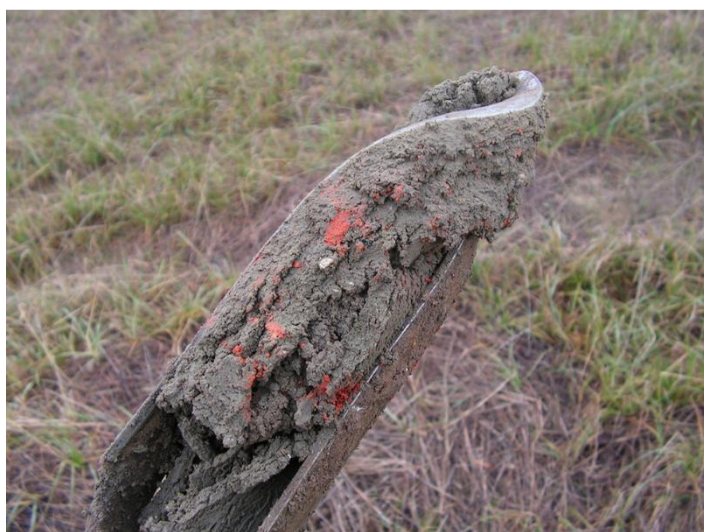
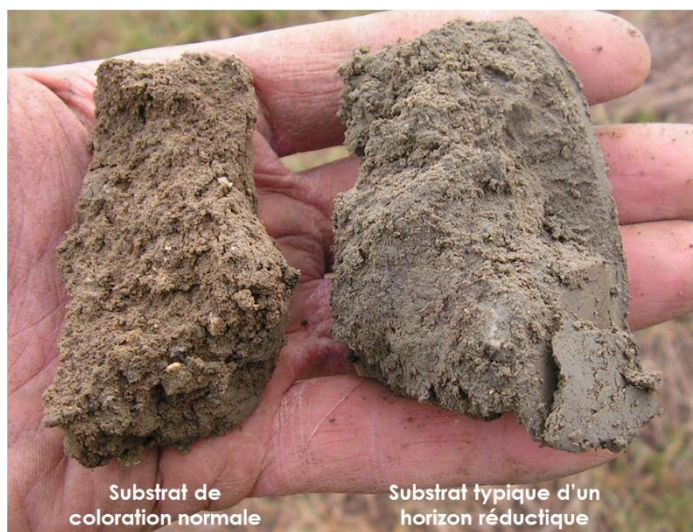
Substrat de  
coloration normale

Substrat typique d'un  
horizon réductique

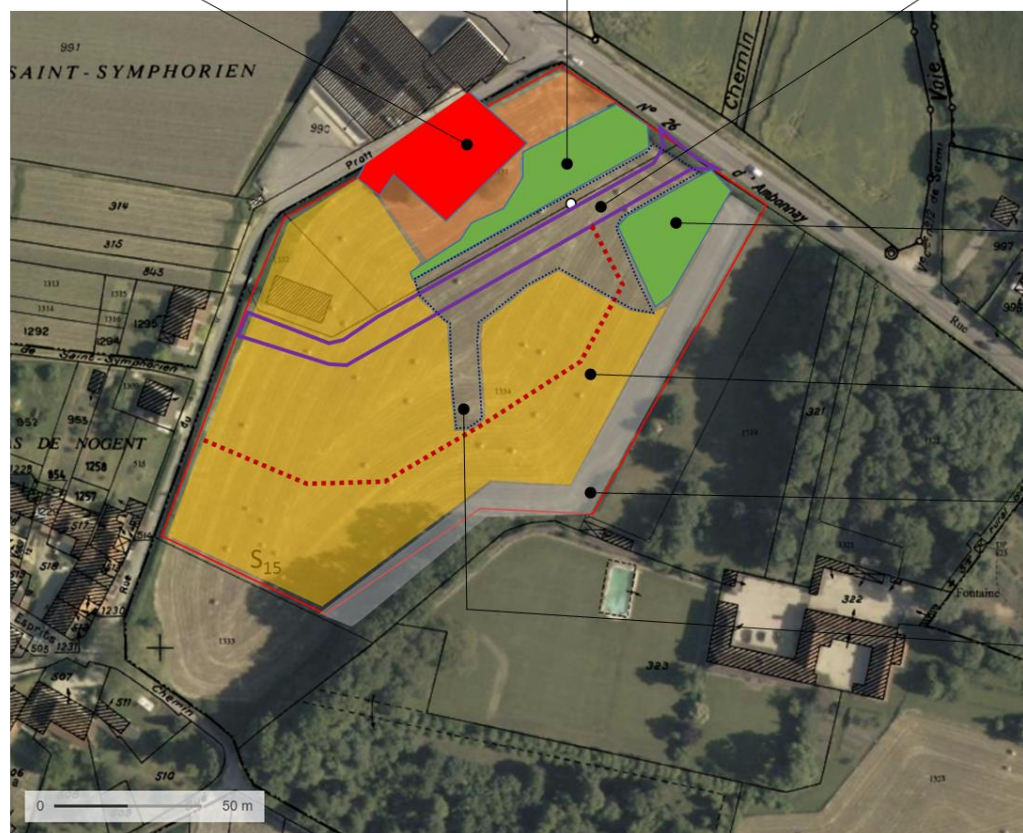
Le secteur humide au sens de l'arrêté ministériel du 24 juin 2008, modifié par l'arrêté du 1er octobre 2009 a été délimités sur la carte ci-contre (figuré bleu). La situation rencontrée sur le site d'étude correspond à un colmatage des sables (substratum géologique) par des argiles d'origine colluviale.

Les sols de zone humide se localisent au niveau des dépôts d'argiles colluviales. Il est à noter que les sondages pédologiques matérialisent le substratum géologique d'origine colluviale identifié sur la carte géologique correspondante.

Le contour de la zone considéré comme humide du point de vue réglementaire présente des diverticules étroits à mettre en lien avec l'hétérogénéité des dépôts colluviaux, la topographie et/ou l'écoulement des eaux. **L'alimentation en eau de cette emprise est probablement en partie altérée par la présence du bassin de rétention d'eaux pluviales aménagé en amont de la parcelle. Le caractère fonctionnel de cette emprise est probablement significativement impacté par cet aménagement mais ses conséquences ne sont actuellement pas décelables. Cet état de fait modère de manière significative l'état fonctionnel de cette zone humide.** On soulignera à cet égard qu'en plusieurs points de sondage la présence d'horizons réductiques « fossiles » se pose sans pour autant qu'il soit possible de statuer dans l'état des données actuellement disponibles. L'intérêt écologique de cette zone humide est actuellement très limité compte tenu de l'altération du couvert végétal (semé en Ray-grass anglais) et du régalaage du déblais issus de la création du bassin. Aucune communauté ni espèce végétale inféodée aux zones humides n'a été contactée sur ce site.

Secteurs humides à maintenir en l'état, voire à renaturer en compensation de la création de la voirie. Balisage des zones à préserver, Décapage des 10 premiers centimètres afin de re-naturer le site du point de vue écologique

- Prise de précautions lors de la réalisation des travaux pour limiter l'impact sur les zones humides ;
- Prise en compte des écoulement potentiels et effectifs afin d'assurer un écoulement naturel des eaux ;
- Prise de précautions particulières afin d'éviter tout risque de pollution accidentelle : kit anti-pollution , remplissage des réservoirs hors site, information des personnels

**Note :** au regard des risques d'engorgement périodique en profondeur et d'écoulement potentiel des eaux, il est recommandé que toute construction envisagée sur ce site soit subordonnée à la réalisation d'études géotechniques préalable.
