# PLAN LOCAL D'URBANISME DE SERMIERS

## 7.3 – Etudes Zones Humides APPROBATION

# Pré-diagnostic relatif à la présence potentielle de zones humides

Note de synthèse

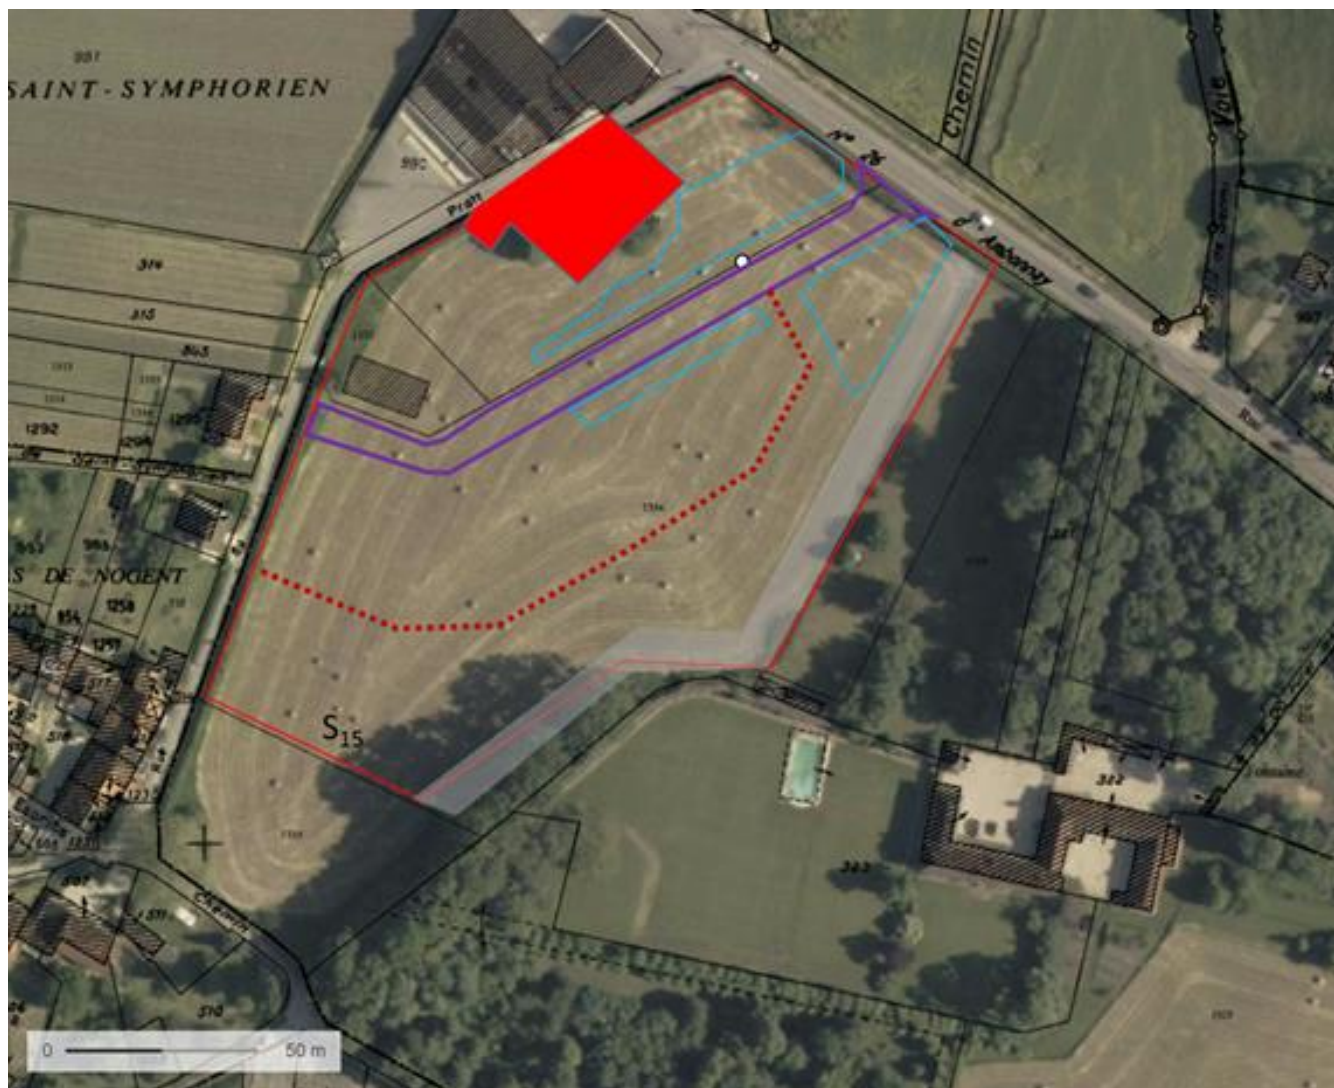
L'emprise globale de la zone humide effective sur la parcelle occupe une superficie d'environ 39.5 ares. L'emprise impactée par les travaux de création de voirie ou de lotissement est de l'ordre de 20 ares. 19.5 ares environ peuvent potentiellement être préserver.

**ANNEXE – Exemple de mesures pouvant être déclinées sur le site pour garantir le maintien et assurer la renaturation d’emprises préservées dans le cadre des travaux.**

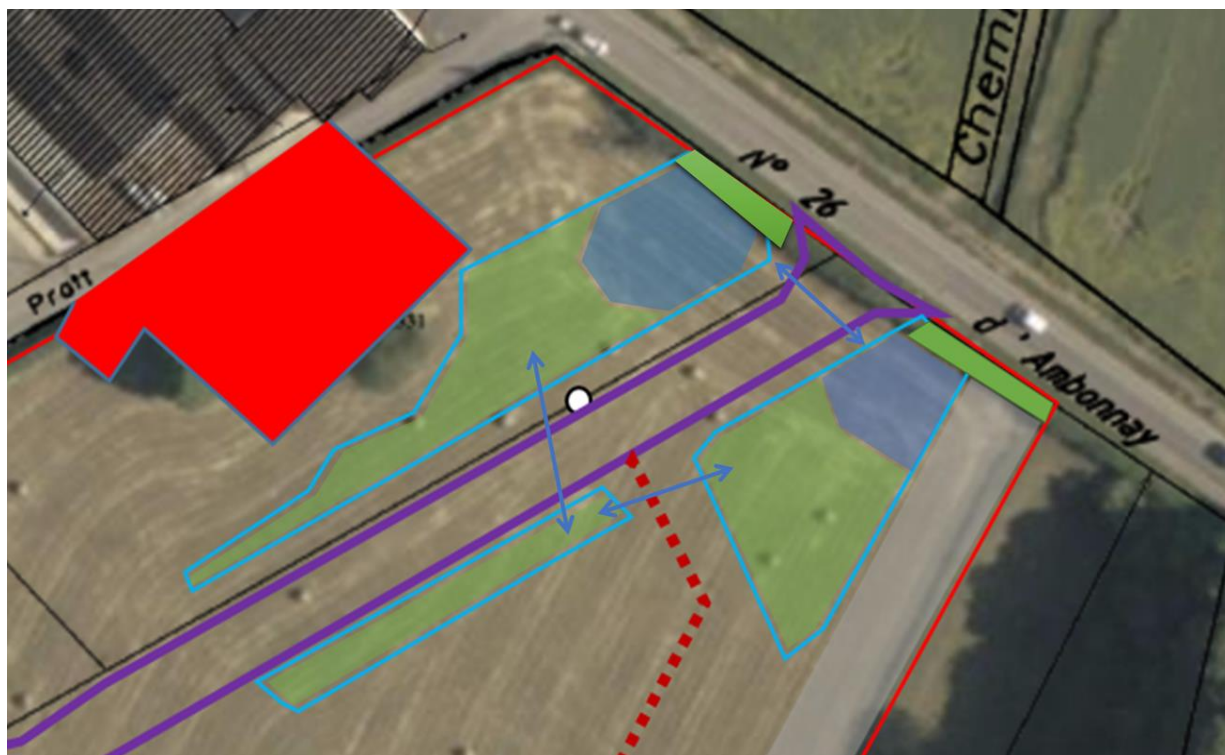
Décapage superficiel du sol afin de supprimer les apports de substrat d'origine anthropique (de 5 à 20 cm) et créer une zone écologiquement intéressante. La végétalisation de cette emprise sera spontanée, Une fauche tardive sera toutefois opérée durant 3 à 5 années afin de limiter le développement des vivaces de friches et des annuelles adventices de cultures au profit des espèces herbacées prairiales ou typique de zones humides,

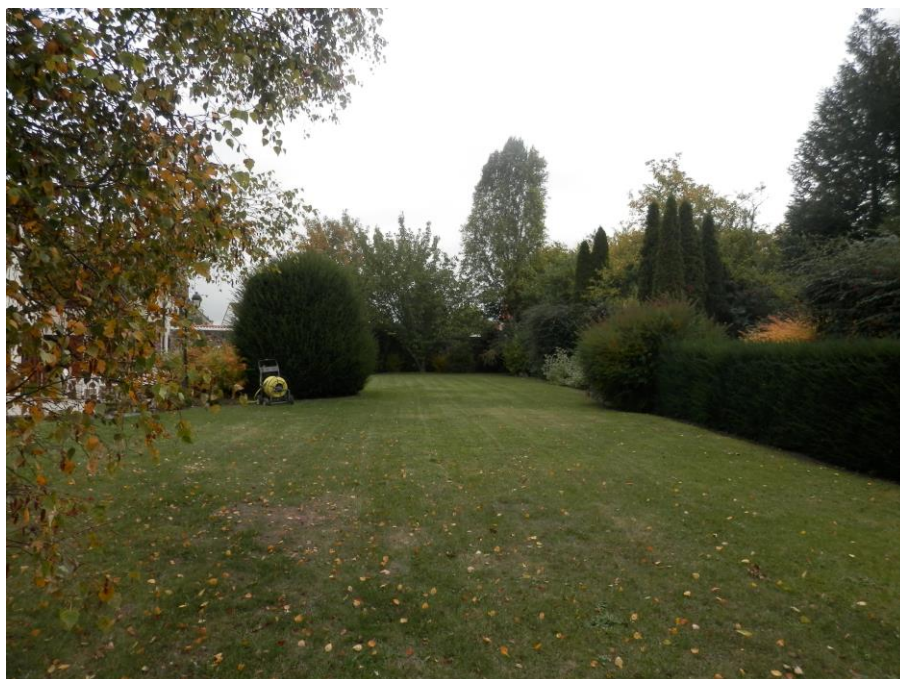
Figure 3 : illustration de la parcelle 355.

La parcelle 355 est constituée d'une partie aménagée en jardin avec une pelouse et d'une partie plus boisée (derrière la haie) tout comme la parcelle 356.  
Aucune espèce de zone humide n'a été rencontrée.

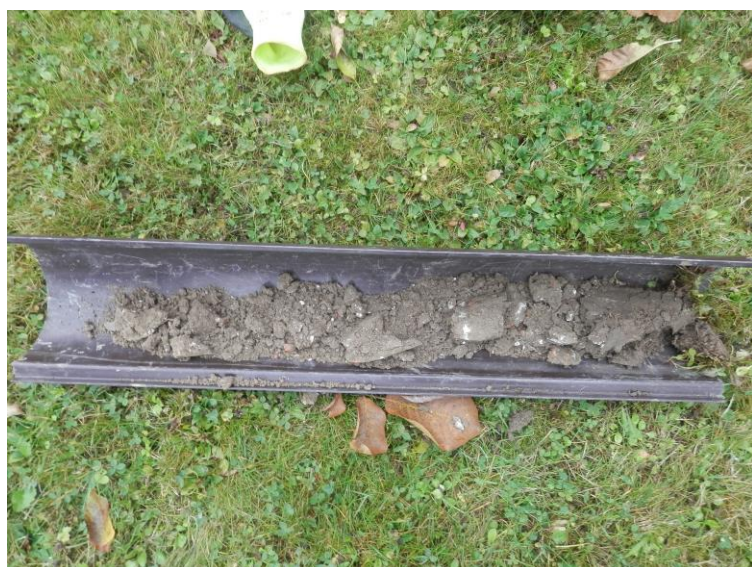
Figure 6 : profil de sol du sondage 1.

La profondeur des sondages pédologiques réalisés a atteint 50 centimètres.

L'expertise rend compte d'une absence totale de traces d'hydromorphie. Aucun sol de zone humide n'a été rencontré.

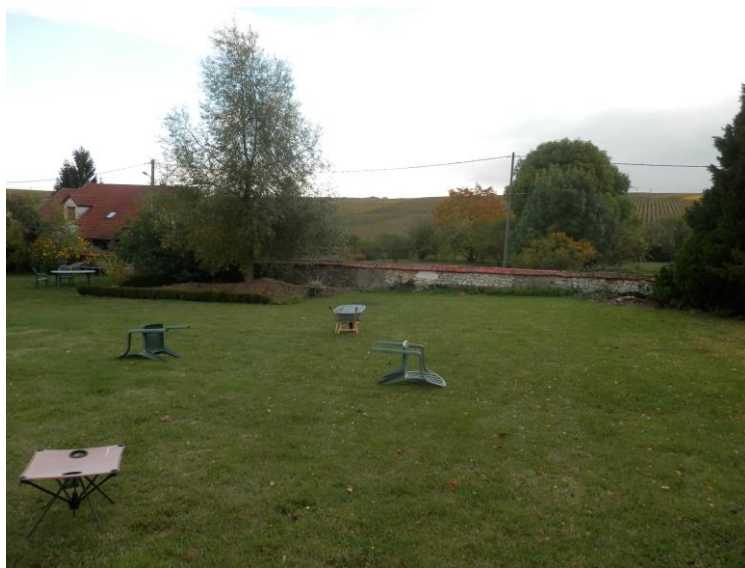
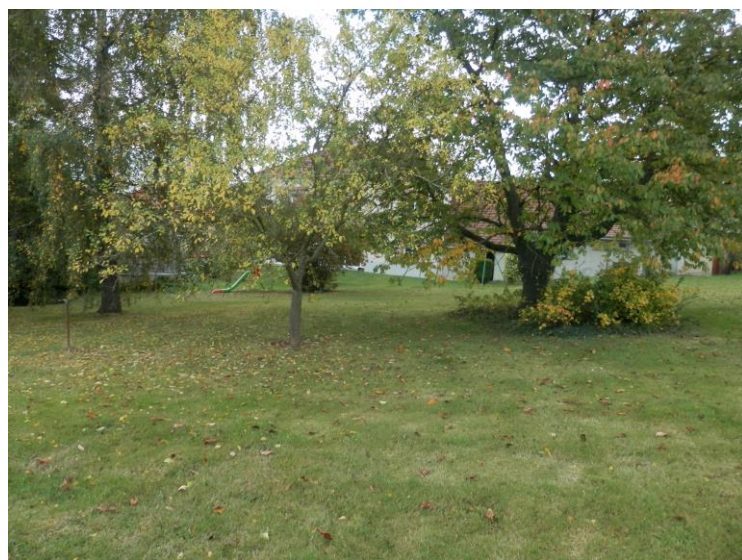
Figure 3 : illustration de la parcelle 1004.

La parcelle 1004 correspond à un jardin entretenu en pelouse. Aucune espèce de zone humide n'a été rencontrée.

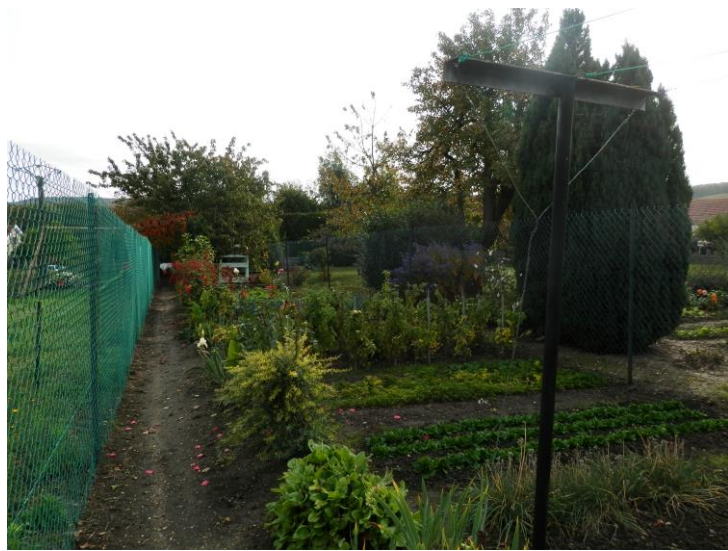
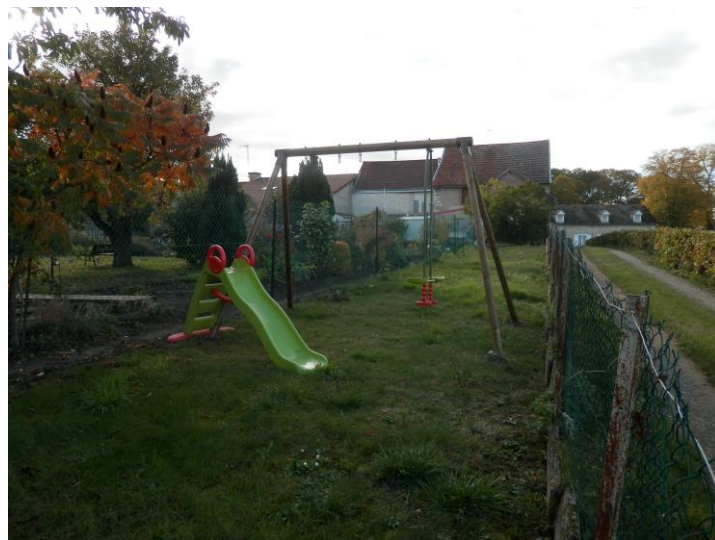
Figure 3 : illustration des parcelles 834 et 835.

La parcelle 834 est aménagée en potager et la parcelle 835 en jardin entretenu en pelouse.

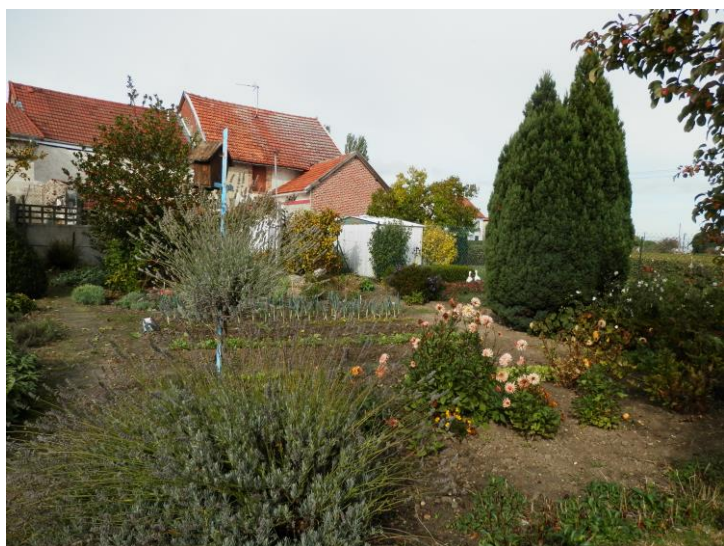
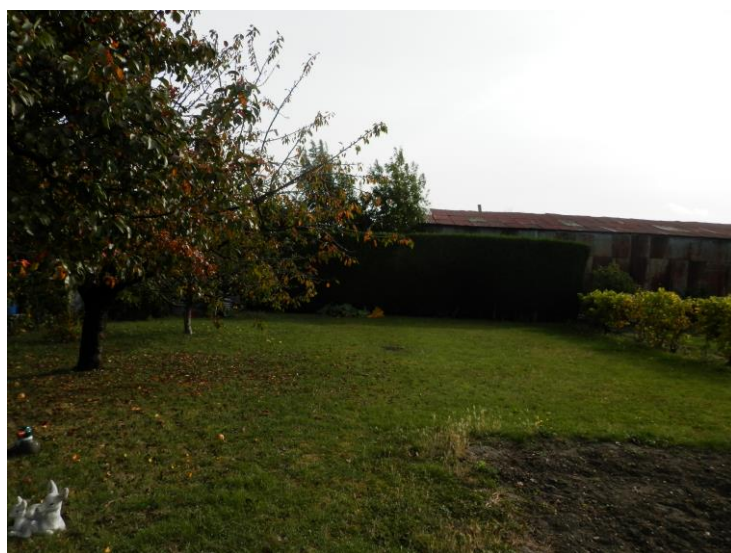
Figure 4 : illustration de la parcelle 529.

La parcelle 529 est aménagée en potager et en jardin entretenu en pelouse.

Aucune espèce de zone humide n'a été rencontrée sur l'ensemble de ces parcelles.

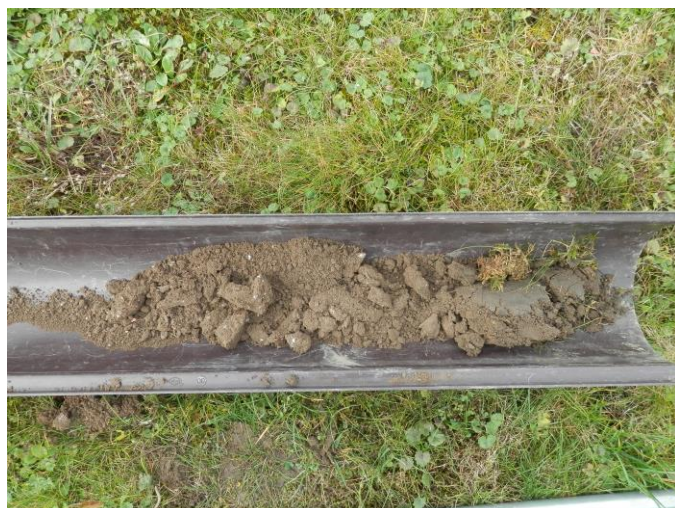
Figure 8 : profil de sol du sondage 2

La profondeur des sondages pédologiques réalisés a atteint 50 centimètres.

Aucun sol de zone humide n'a été rencontré sur l'ensemble de ces parcelles.

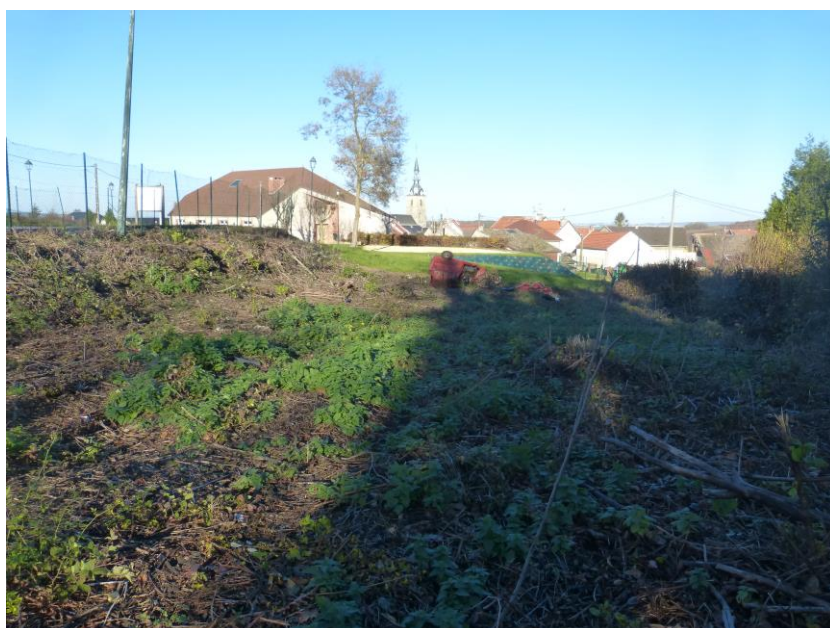
Figure 3 : illustration de la parcelle 1016.

La parcelle 1016 correspond à une végétation de terrain vague dominée par les orties et des ronces.

La saison automnale étant bien avancée, l'inventaire n'a pu être exhaustif. Toutefois, aucune espèce de zones humides n'a été recensée.

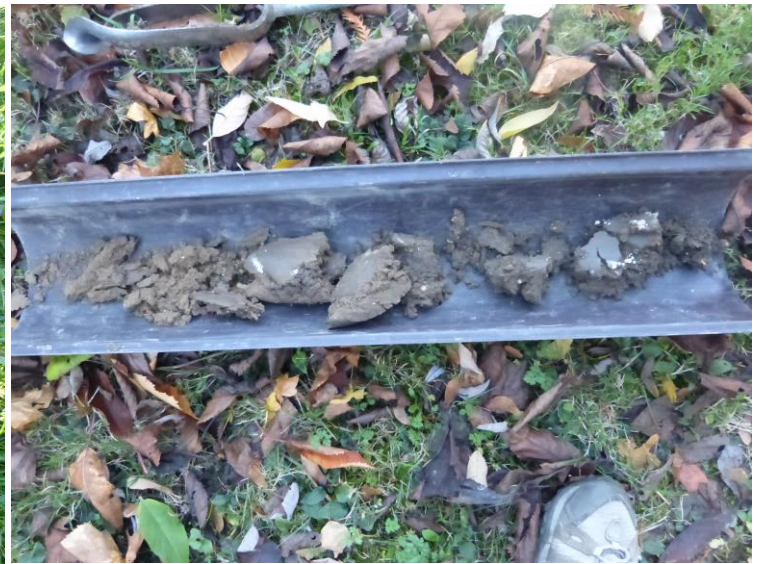
Figure 9 : profil de sol du sondage 4.

La profondeur des sondages pédologiques réalisés a atteint 70 centimètres. L'expertise rend compte d'une absence totale de traces d'hydromorphie. Aucun sol de zone humide n'a été rencontré.

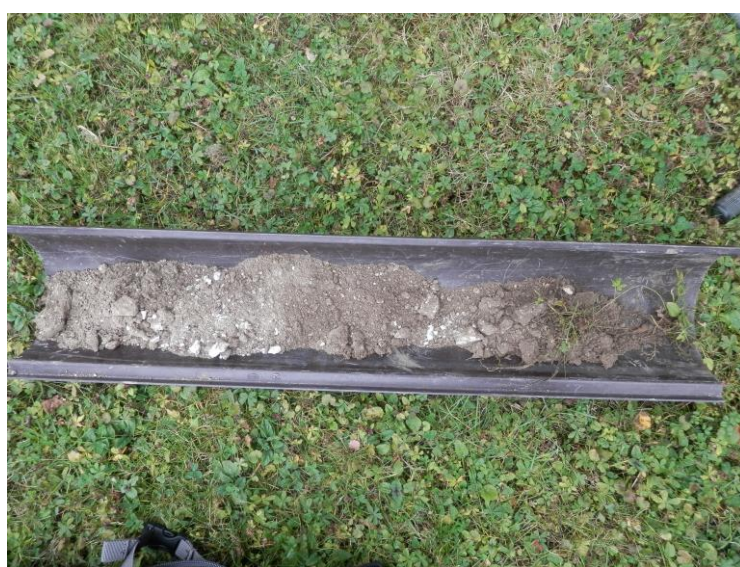
Figure 7 : profil de sol du sondage 2.

La profondeur des sondages pédologiques réalisés a atteint 50 centimètres.

L'expertise rend compte d'une absence totale de traces d'hydromorphie. Aucun sol de zone humide n'a été rencontré.

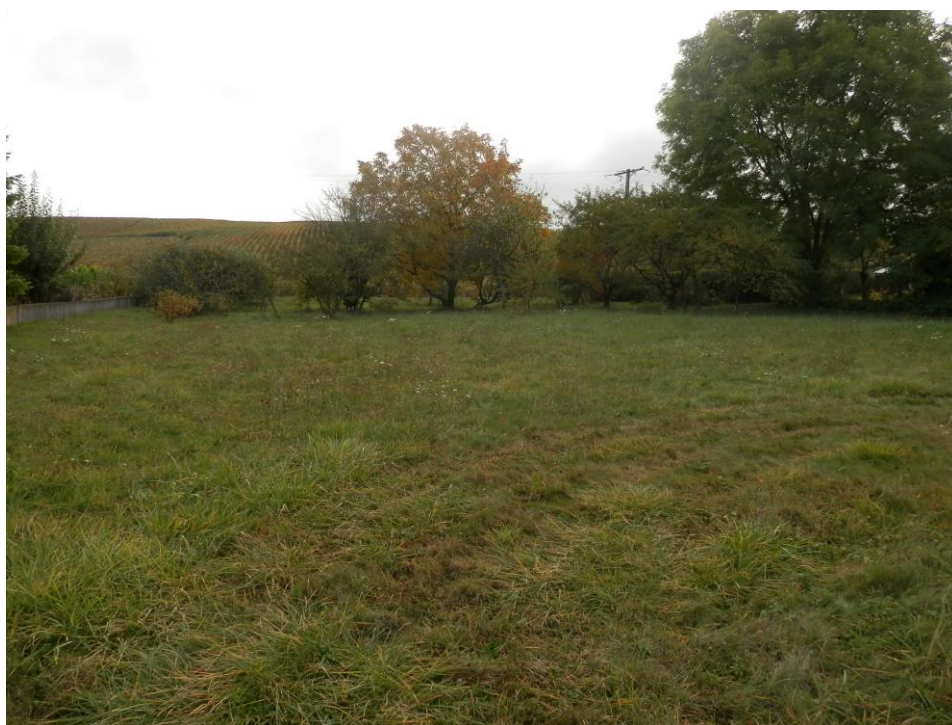
Figure 4 : illustration de la parcelle 749.

La parcelle 749 correspond à une prairie avec des arbres fruitiers. Aucune espèce de zones humides n'a été observée.

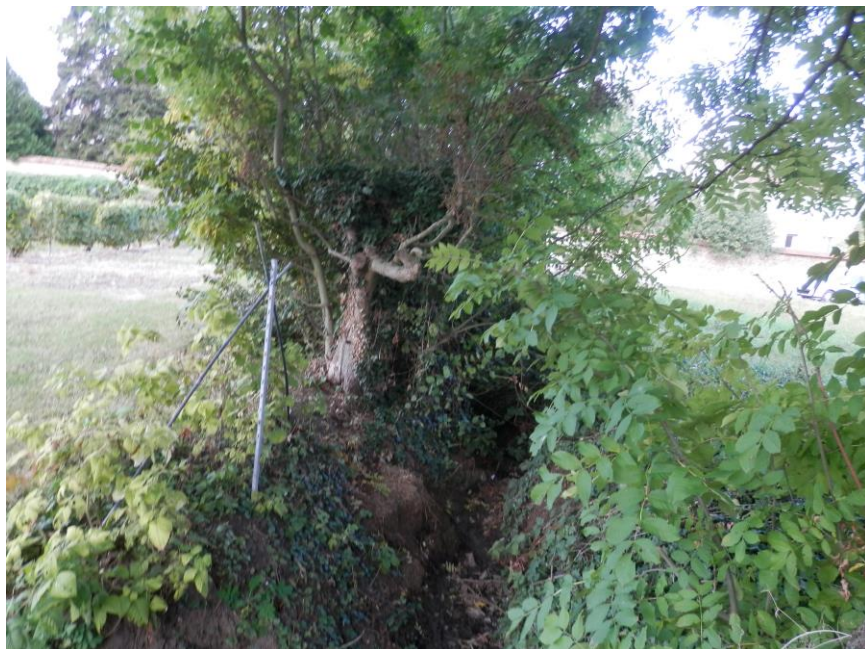
Figure 11 : illustration de la ripisylve entre les parcelles 1330 et 749.

Les parcelles 749, 1250 et 1330 sont traversées par un ru. Les alignements d'arbres de part et d'autre de l'écoulement qui forment la ripisylve sont à préserver (figure 11). Les ripisylves constituent des habitats intéressants pour la faune et la flore, participent à la lutte contre l'érosion des berges des cours d'eau et le ralentissement du ruissellement des sols.

De plus, il est recommandé de maintenir une bande de 5 mètres non artificialisée de part et d'autre du ru (figure 13).

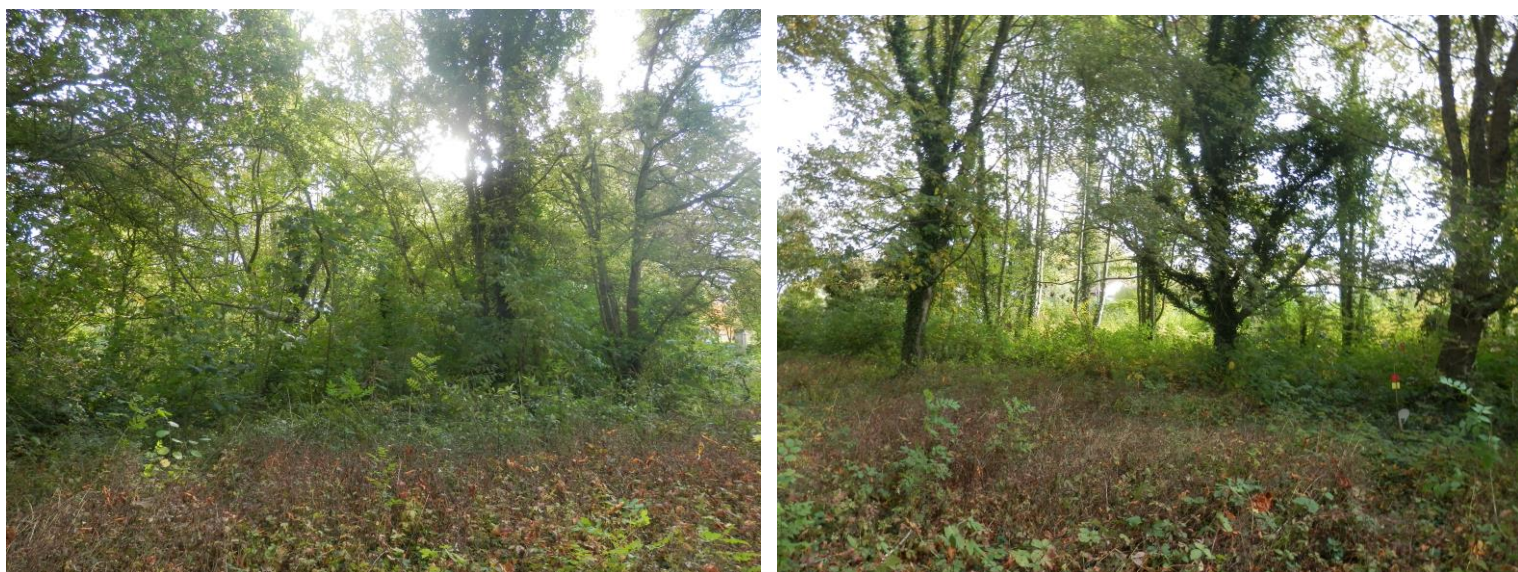
Figure 3 : illustration de la parcelle 1322.

Au niveau de la strate herbacée, on retrouve majoritairement de la ronce, de l'épiaire des bois,...

Quelques pieds de carex (*carex sp*) ont pu être observés.

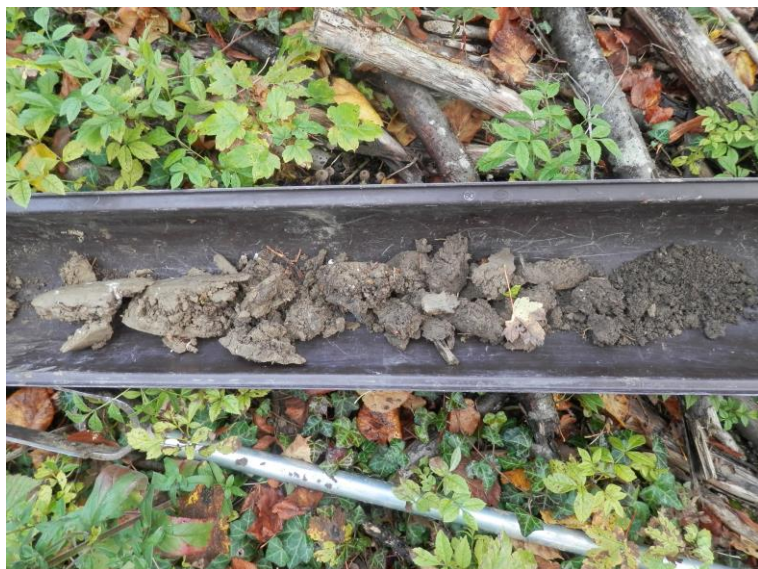
Figure7 : profil de sol du sondage 3.

L'expertise pour le sondage 3 rend compte de l'absence de traces d'hydromorphie. Ce sol n'est pas humide.

**La parcelle 1322 doit faire l'objet d'un inventaire réglementaire précis afin de délimiter la zone humide présente.**

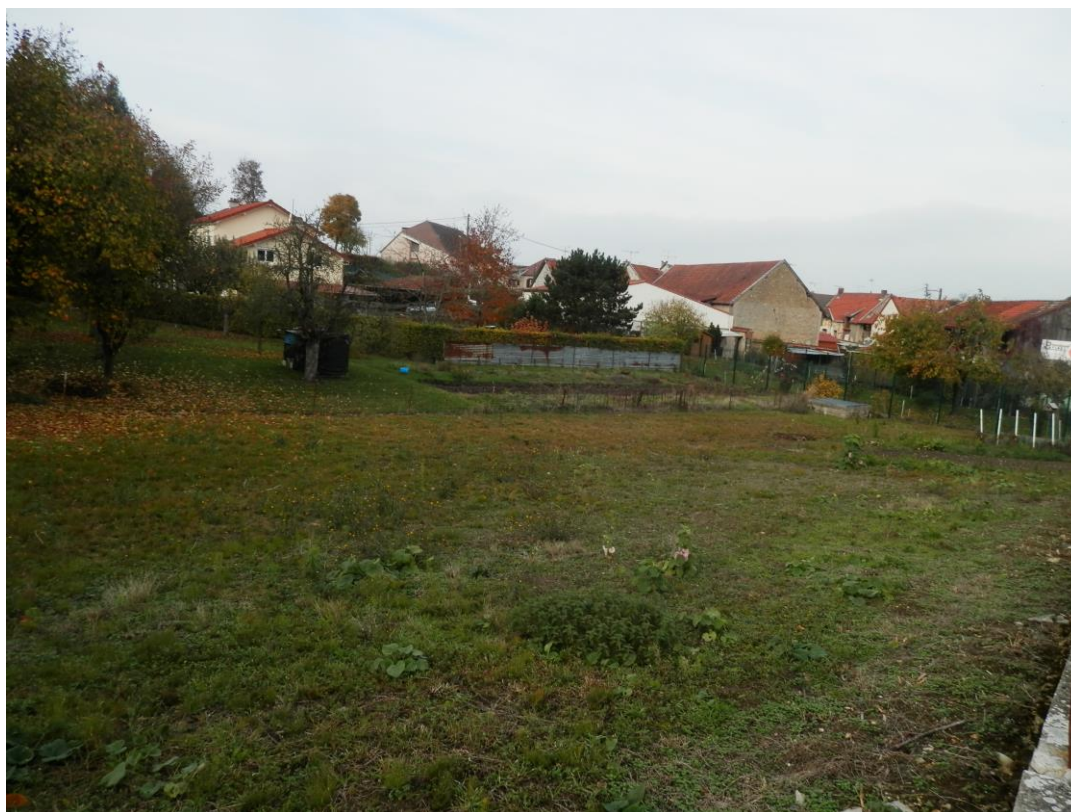
Figure 4 : illustration de la parcelle 408.

La parcelle 408 est constituée d'une végétation de terrain vague. Une partie de la parcelle est aménagée en potager.

Aucune espèce de zones humides n'a été observée.

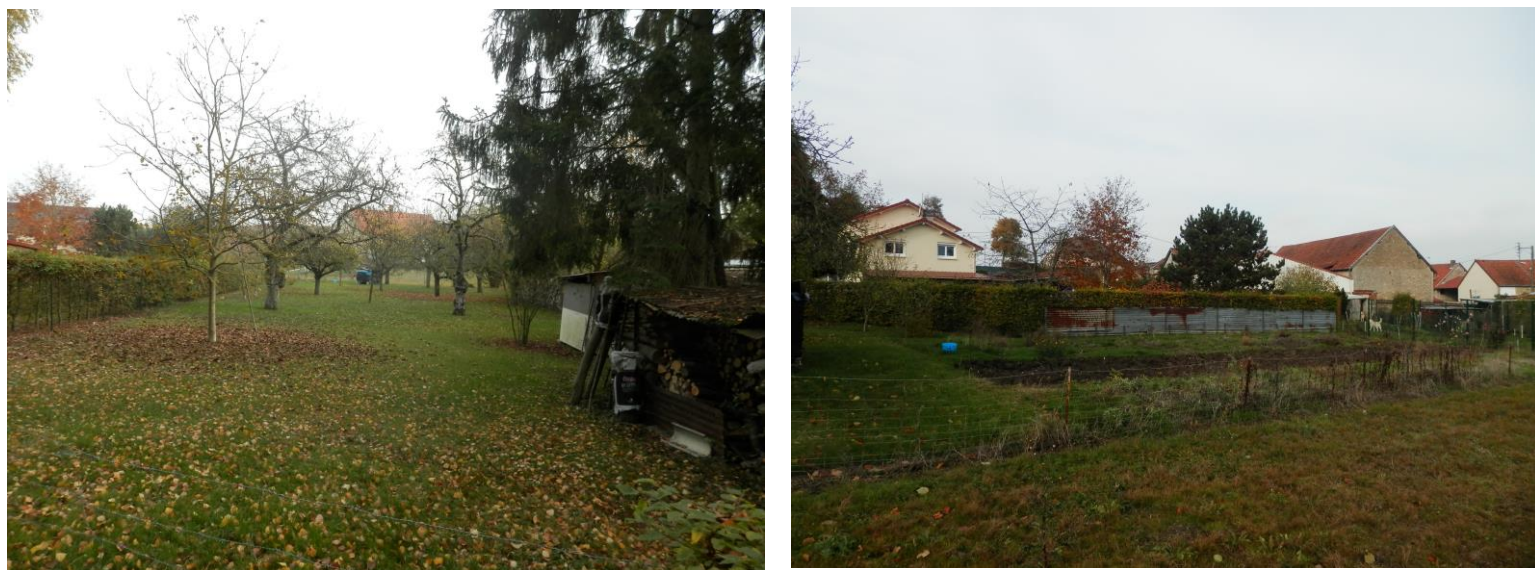
Figure 4 : illustrations de la parcelle 1252.

La parcelle 1252 est aménagée en jardin entretenu en pelouse, des arbres sont présents. Une partie de la parcelle est aménagée en potager. Aucune espèce de zones humides n'a été observée.

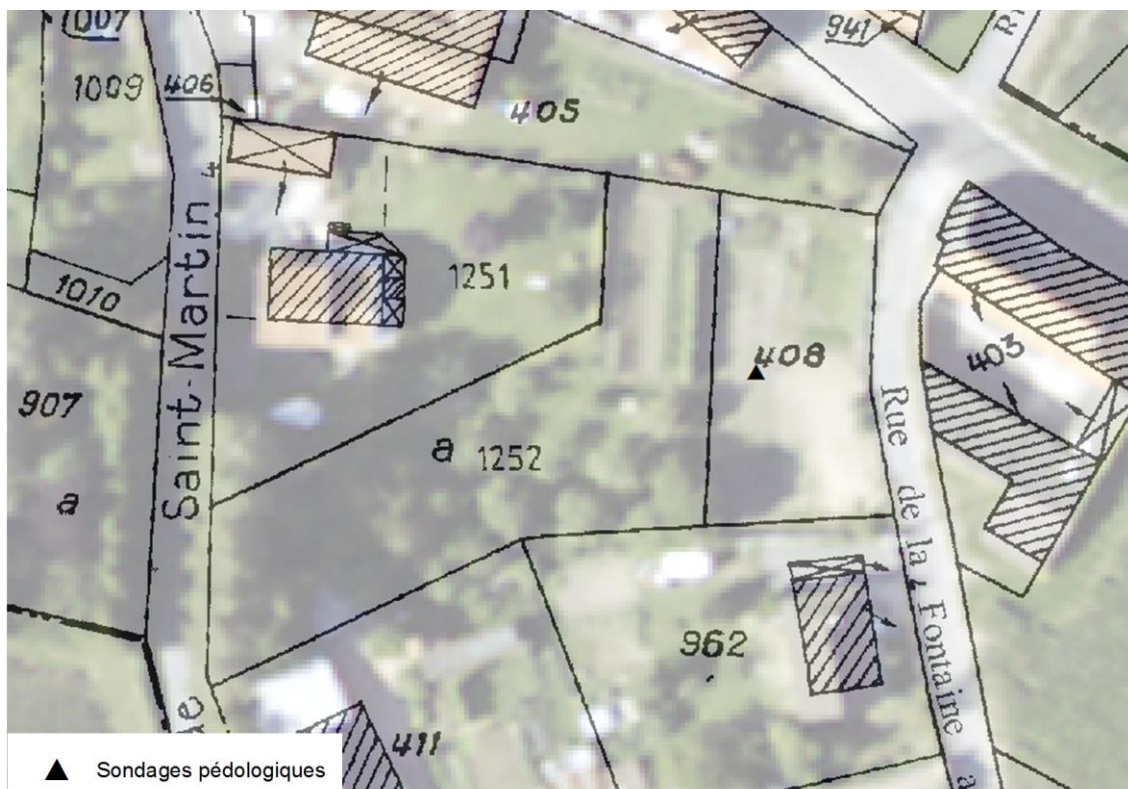
Figure 5 : localisation du sondage pédologique réalisé.

La profondeur du sondage pédologique réalisé a atteint 80 centimètres. Il a été réalisé au point bas de la parcelle. Le sol est de nature argileuse.  
L'expertise rend compte de l'apparition de traces d'hydromorphie marquées à partir de 30 cm. Elles s'estompent en profondeur ce qui justifie la présence d'un sol non humide de type IVb.

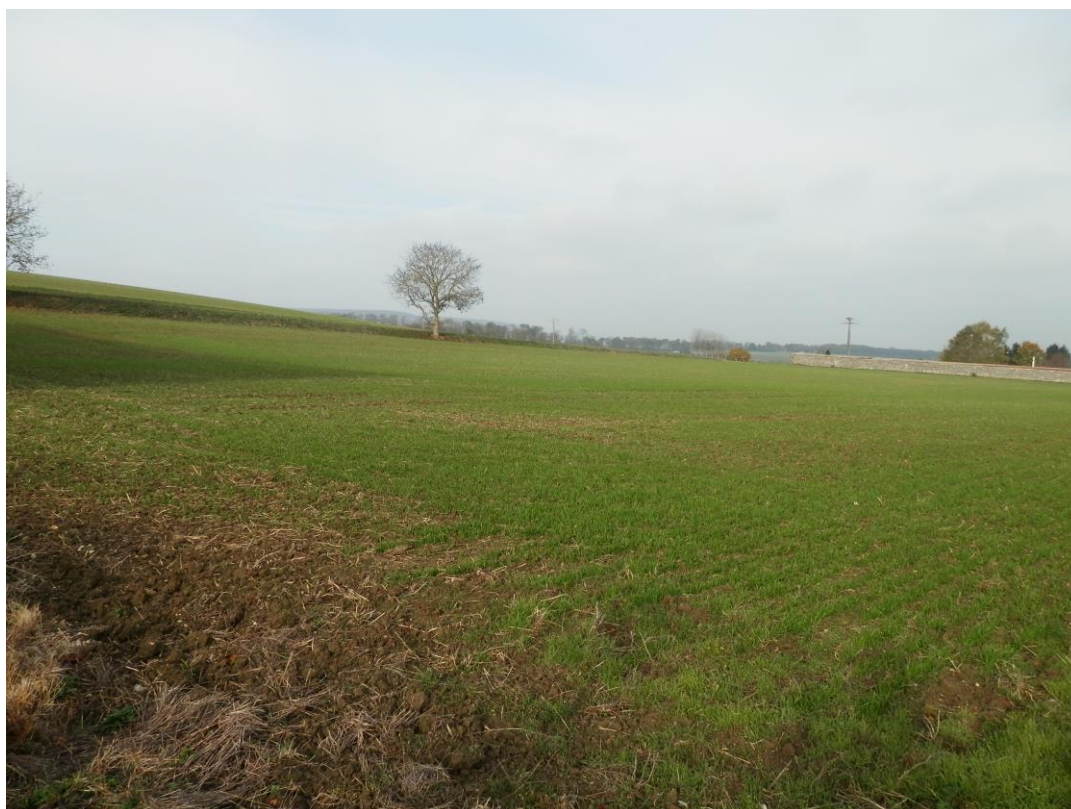
Figure 3 : illustration de la parcelle 176.

La parcelle 176 correspond à une culture agricole. L'observation de la flore n'a pu être réalisée.

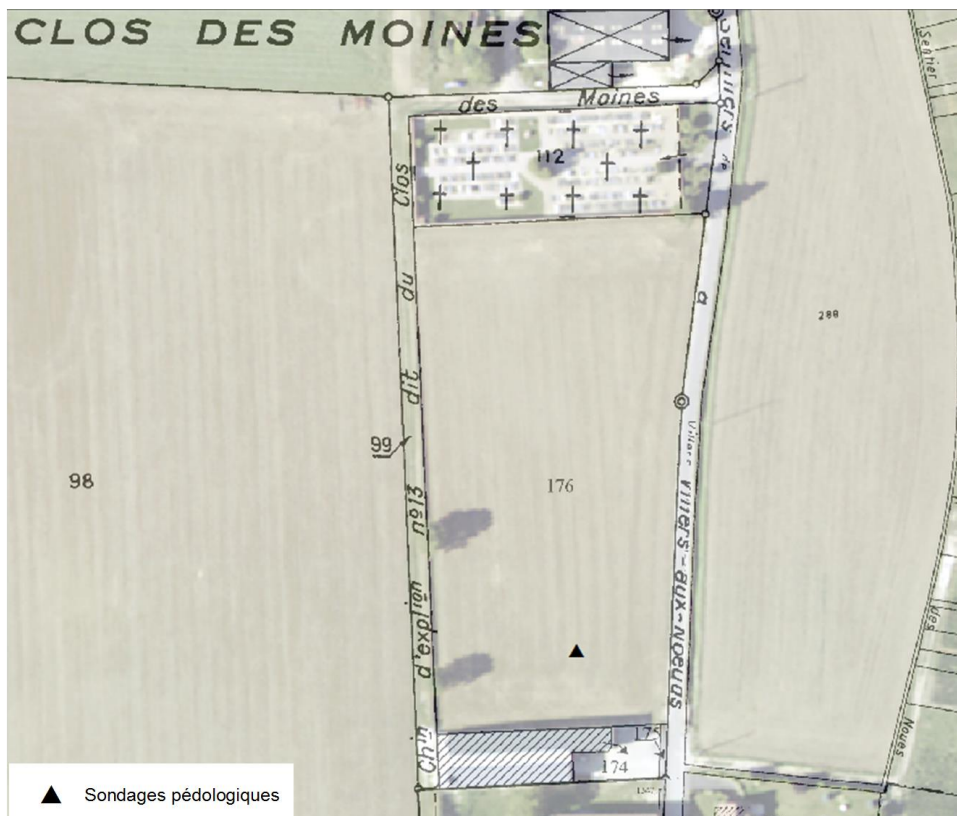
Figure 4 : localisation du sondage pédologique réalisé sur la parcelle 176.

La profondeur du sondage pédologique réalisé sur la parcelle 176 a atteint 60 centimètres. L'expertise rend compte d'une absence totale de traces d'hydromorphie. Aucun sol de zone humide n'a été rencontré.

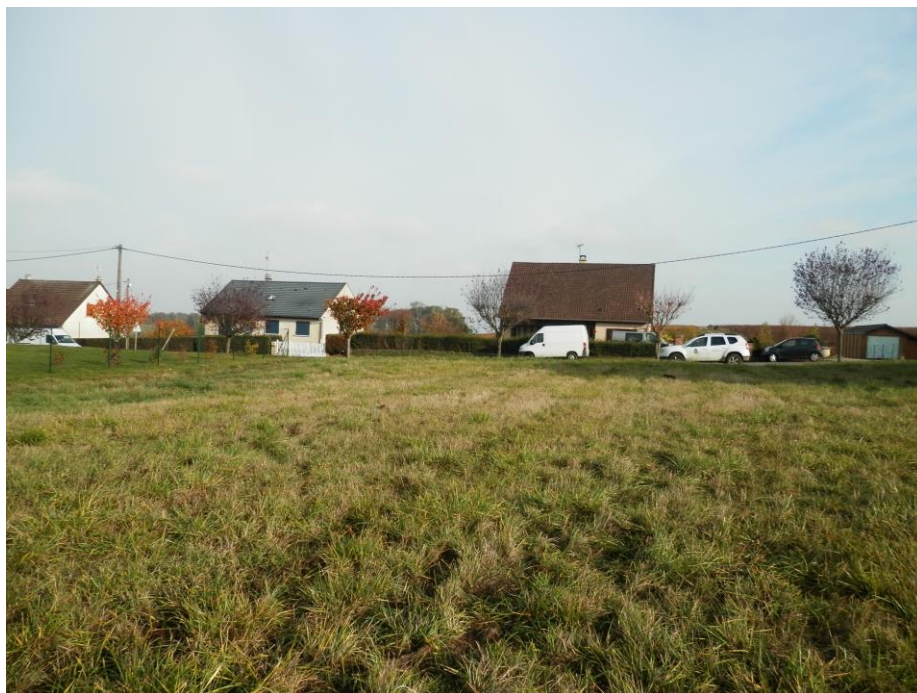
Figure 3 : illustration de la parcelle 1491.

La parcelle 1491 correspond à une végétation prairiale composée majoritairement de graminées. Aucune espèce de zones humides n'a été recensée.

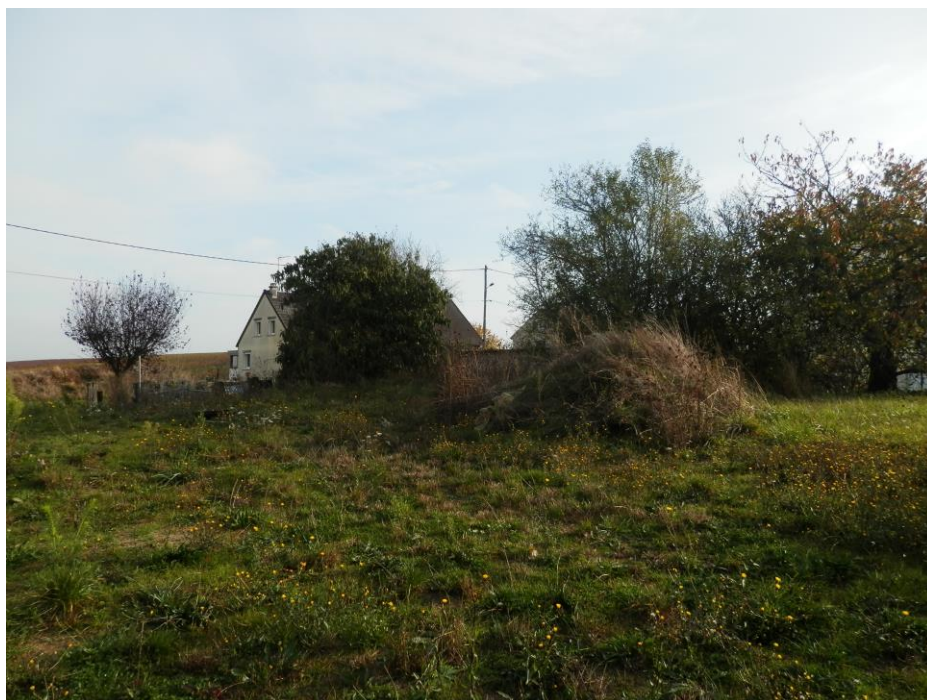
Figure 4 : illustration de la parcelle 1488.

La parcelle 1488 correspond à une végétation de terrain vague. Aucune espèce de zones humides n'a été recensée.

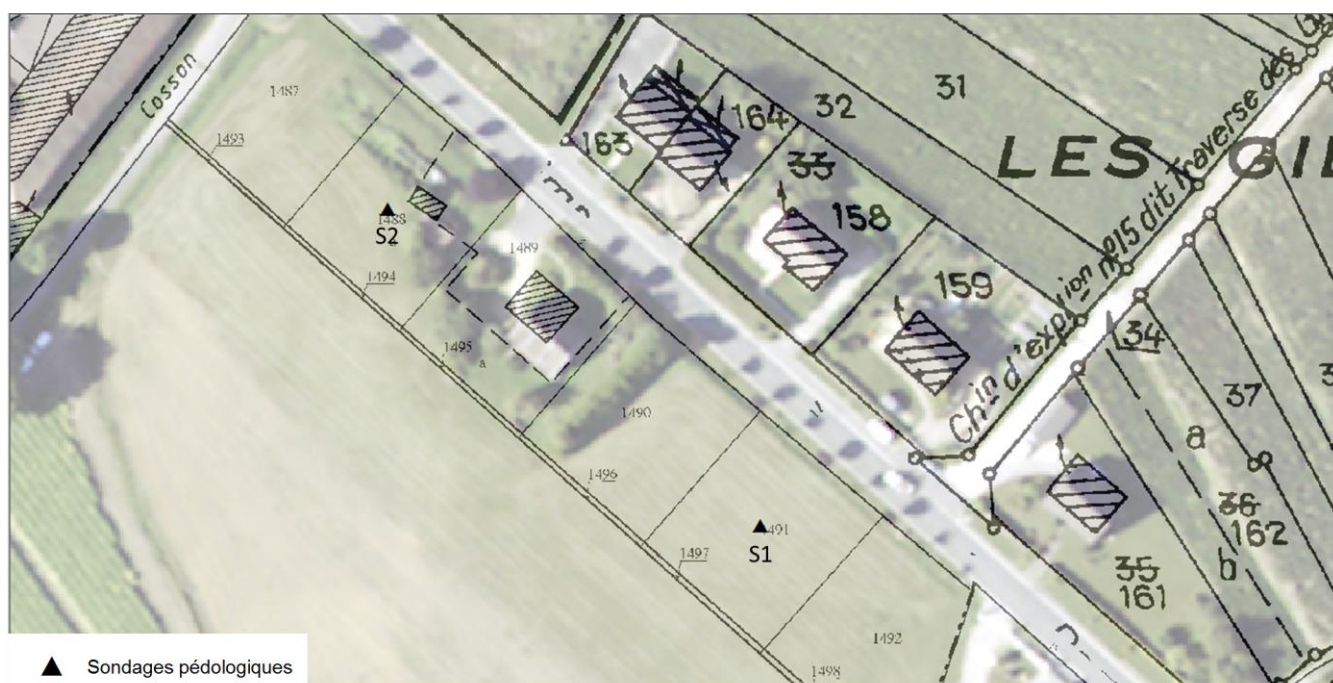
Figure 5 : localisation des sondages pédologiques réalisés.

La technicienne zones humides du Parc a réalisé deux sondages pédologiques afin de vérifier le type de sol.

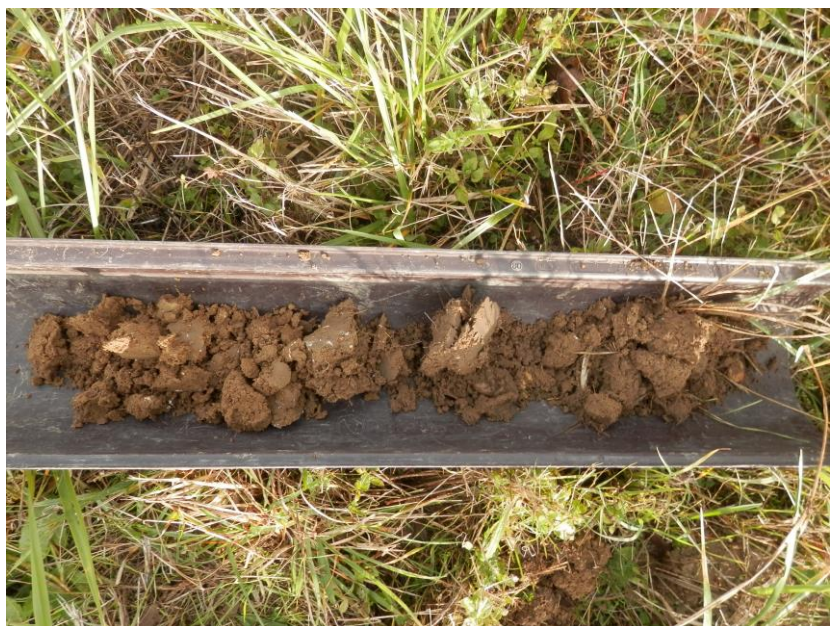
Figure 7 : profil de sol du sondage 2.

La profondeur des sondages pédologiques réalisés a atteint 60 centimètres. L'expertise rend compte d'une absence totale de traces d'hydromorphie. Aucun sol de zone humide n'a été rencontré.

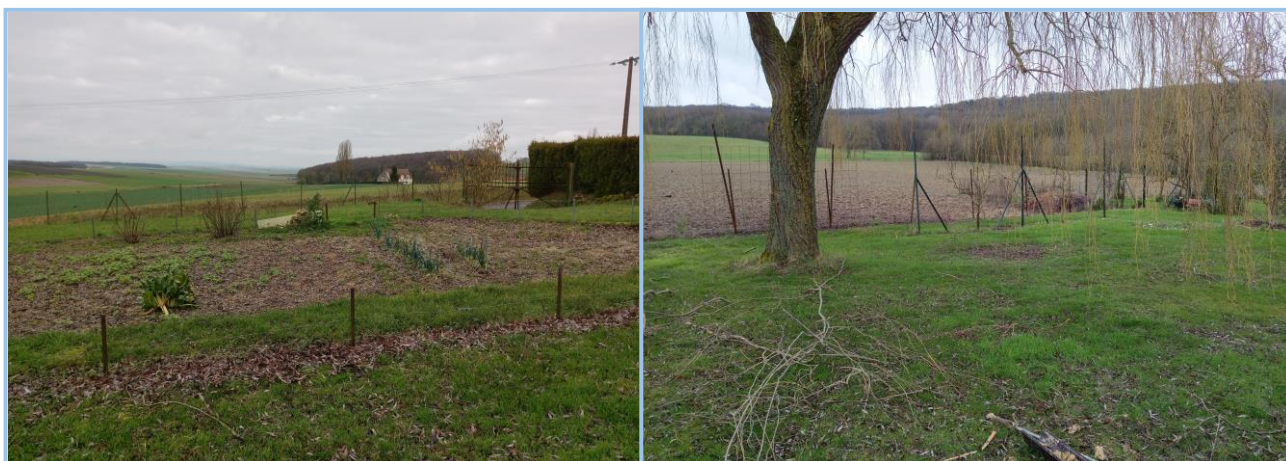
Figure 2 : Photographies de la physionomie végétale de la parcelle C3 205

La parcelle est un terrain légèrement pentu, orienté ouest, aménagé en jardin avec une plantation d'arbres fruitiers (figuiers, pommiers...) et d'ornement (saule pleureur...). Environ la moitié de la surface concernée est couverte par un potager. La pelouse est constituée de végétations herbacées typiques des jardins et des milieux frais : *Lolium perenne*, *Ranunculus repens*, *Glechoma hederacea*, *Primula veris*...

Compte-tenu de la saison hivernale, l'inventaire floristique réalisé n'a pu être exhaustif. Toutefois, aucune espèce de zones humide n'a été recensée sur la parcelle. **Le critère flore ne permet donc pas de conclure à la présence de zones humides sur ce secteur.**

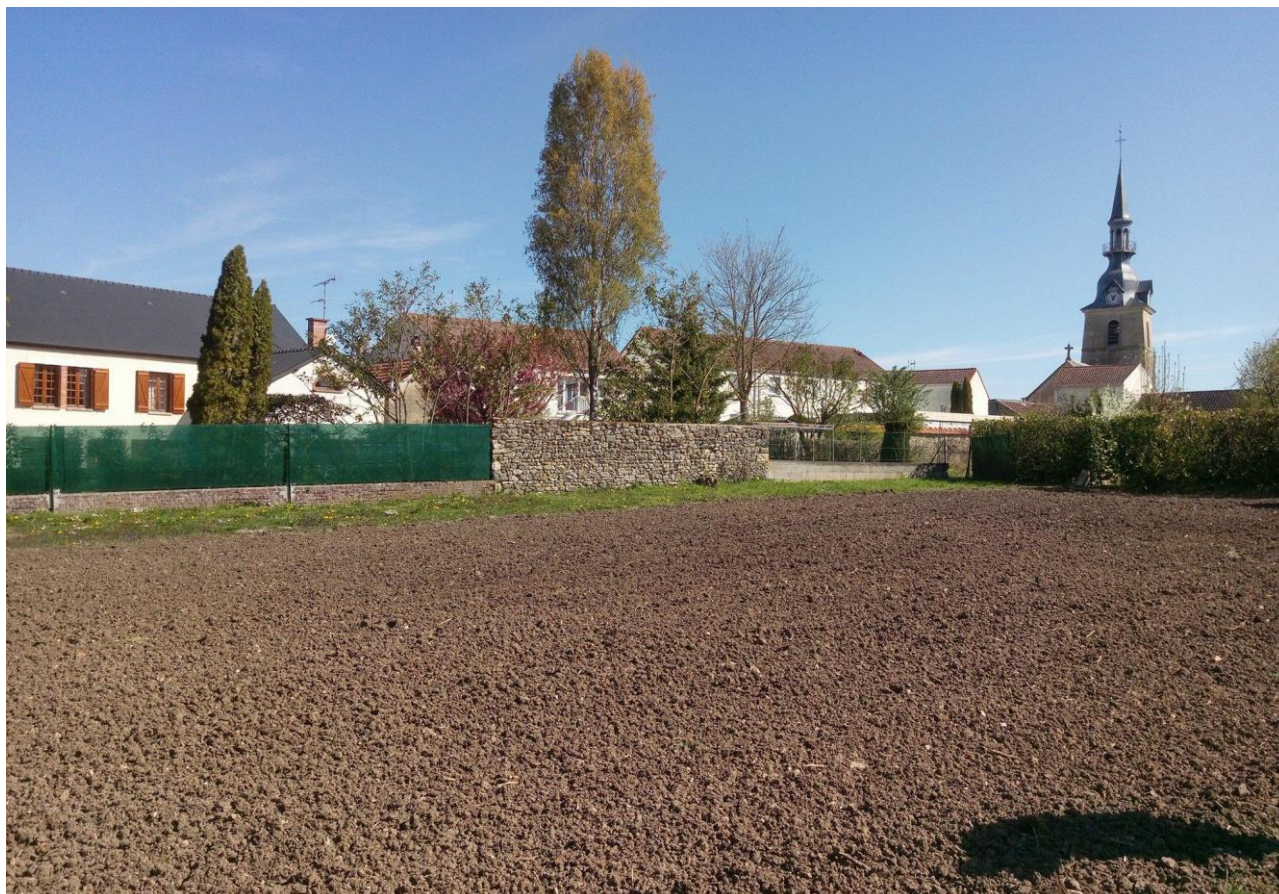
Figure 1 : Parcelles 1284 et 1286

Les deux parcelles étudiées se situent en zone blanche, c'est-à-dire ni dans une zone humide loi sur l'eau, ni dans une zone à dominantes humide. Dans un tel cas, il est proposé que la collectivité, par l'intermédiaire du PNR de la Montagne de Reims, réalise dans un premier temps un simple pré-diagnostic à la place d'un inventaire réglementaire, afin de lever le doute sur une potentielle présence de zone humide sur ce secteur. Si le pré-diagnostic conclue à une forte probabilité de présence de zone humide, le secteur devra être préservé à défaut d'inventaire réglementaire.

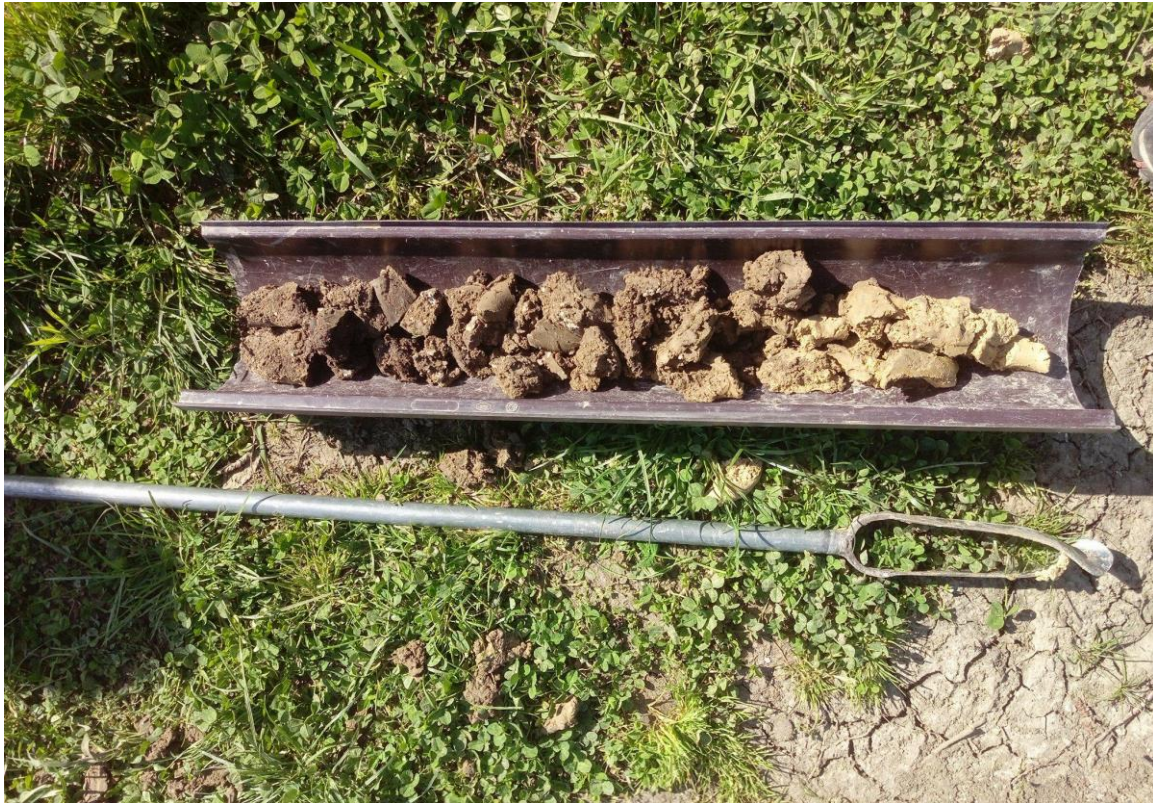
**Figure 2 : Profil de sol (50cm)**

Le sondage a été fait dans la zone enherbée au sud du terrain.

Le sol retrouvé est un sol de texture limono-argileuse à argileuse plus en profondeur. Des débris racinaires (5%) ainsi que des éléments calcaires (<5%) sont retrouvés dans les 30 premiers centimètres. A partir de 30cm, le sol revête une couleur ocre. Aucun signe d'hydromorphie (tâches de rouilles notamment) n'a été décelé dans le profil de sol à moins de 50cm de profondeur.

**Les analyses floristiques et pédologiques indiquent une absence de zones humides sur le périmètre étudié.**
