# PLAN LOCAL D'URBANISME DE CHANTILLY

## Modification n°1

### ANNEXE 11 - IDENTIFICATION DU PATRIMOINE, BÂTI ET NON BÂTI, REMARQUABLE

MODIFICATION N°1 - APPROBATION - Dossier annexé à la  
délibération municipale du : 19 Juin 2025

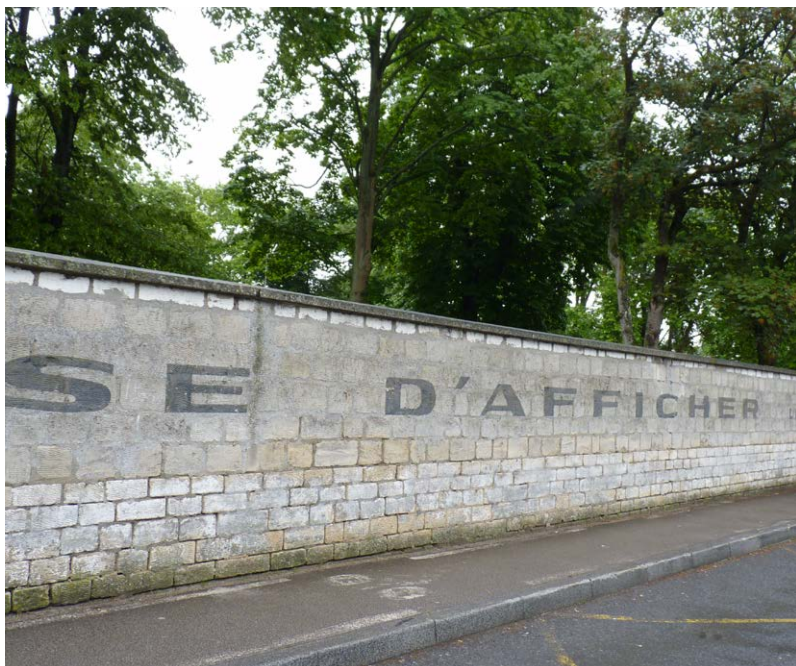
1

Type : bâti  
Nom : mur  
Activité : clôture  
État de conservation : moyen

Mur d'environ 1,8 mètres de hauteur qui marque les limites du secteur le Coq Chantant.

Mur en pierre de taille calcaire, appareil moyen régulier.

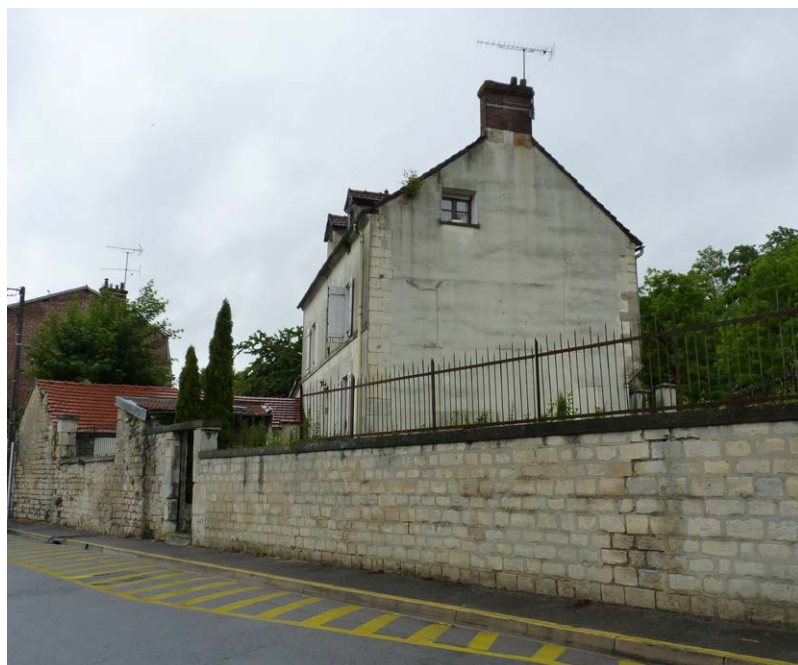
2

Type : bâti  
Nom : mur  
Activité : clôture  
État de conservation : moyen - mauvais

Il s'agit d'un mur en pierre taillée qui établit les limites de la parcelle. Appareil moyen régulier. La hauteur du mur fait environ 1,60 mètres. Il est achevé par une clôture métallique.

Mur en pierre de taille, jointoyé au ciment.

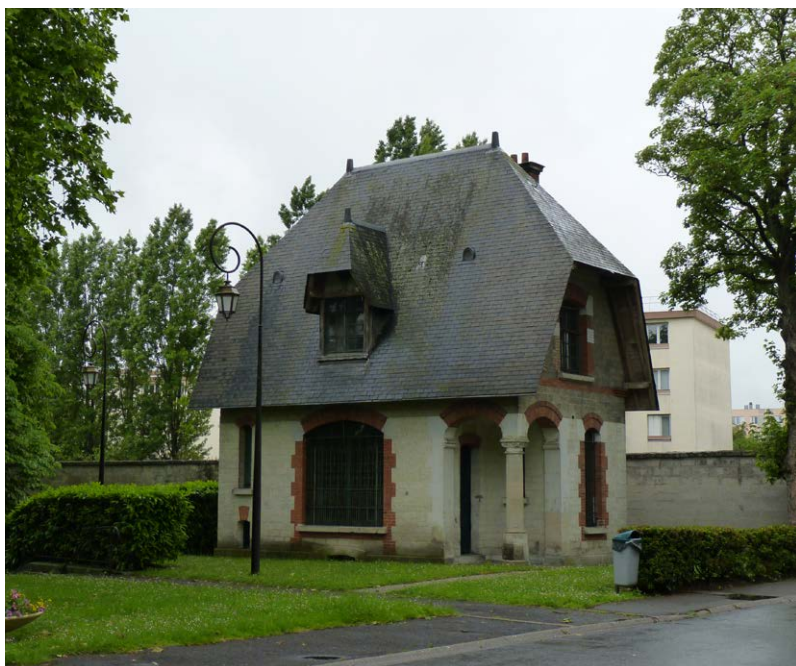
3

Type : bâti  
Nom : maison ancienne  
Activité : abandonné  
État de conservation : moyen

Petite maison localisée à l'entrée du quartier du Coq Chantant. Il s'agit d'une construction d'un niveau + comble, avec une toiture à deux pans avec croupe, une lucarne. L'entrée est marquée par une colonne et des détails en plâtre.

Murs en brique céramique et en béton, en appareil régulier. Premier étage peint en beige. Toiture en ardoise, avec une structure en bois.

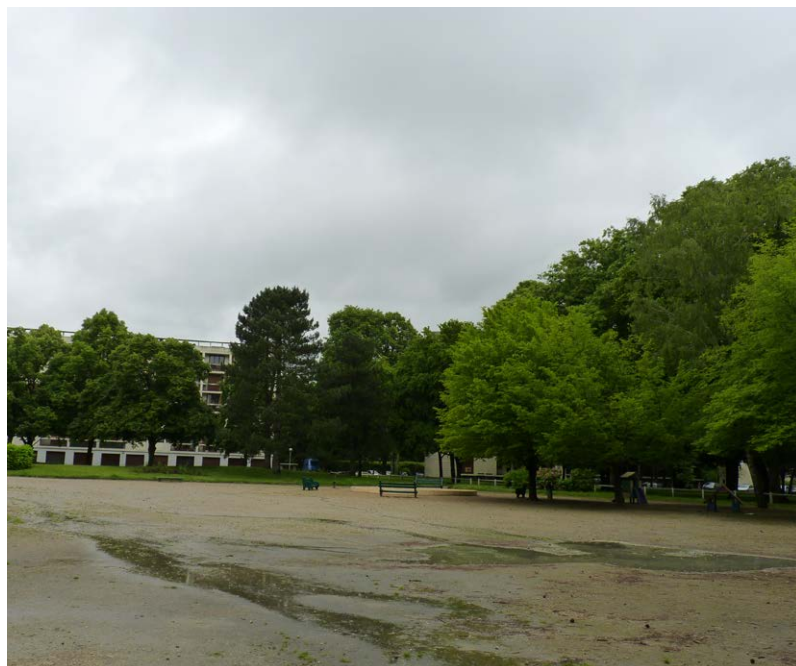
A1

Type : végétal  
Nom : front boisé  
Espèce : plusieurs  
État de conservation : bon

Front boisé entourant une aire libre de jeux. On trouve des nombreuses espèces de grande taille qui créent un ambiance qualitative.
