**Commune de Eméville**

## **Carte des aléas**

### **Commune de EMEVILLE (OISE)**

### ***Note de présentation***

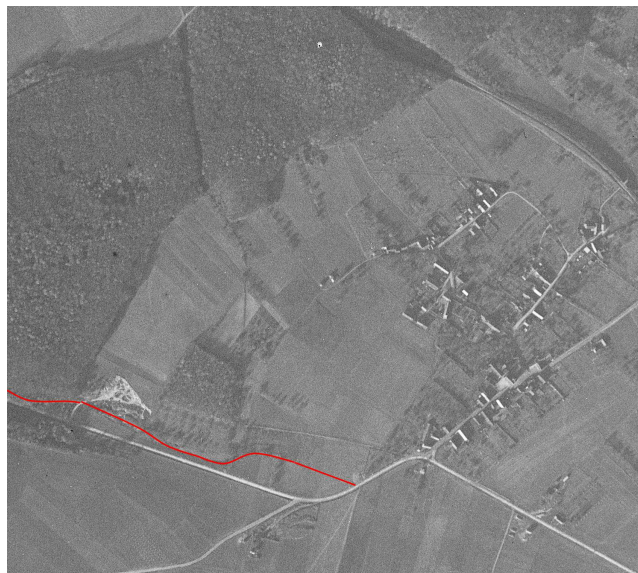
**Figure n°7**

**Extrait d'une photographie aérienne d'Eméville en 1937 : l'axe en rouge représente le sens des écoulements du ru d'Eméville à Bonneuil . (Source : IGN)**

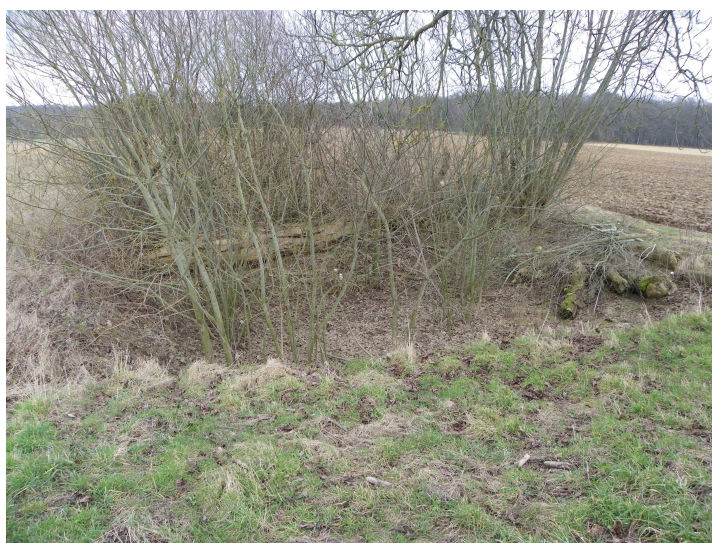
**Figure n°10 : Mare dite « mare du noyer » (Source : Alp'Géorisques)**

Une mare, dite « mare du noyer », a été aménagée le long de la D50 à proximité du « pont de la Borne ». Il s'agit d'une dépression bien marquée qui sert à capter une partie des eaux provenant de l'axe de ruissellement du « Fond de l'Essard » en cas d'épisode météorologique intense.

Les secteurs situés au niveau de la « mare du noyer » et de la zone humide entre le lavoir et la mare ont été classés **aléa fort (I'3)** d'inondations de points bas et zones humides.

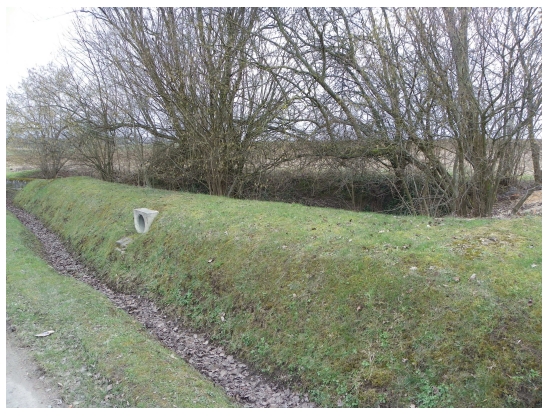
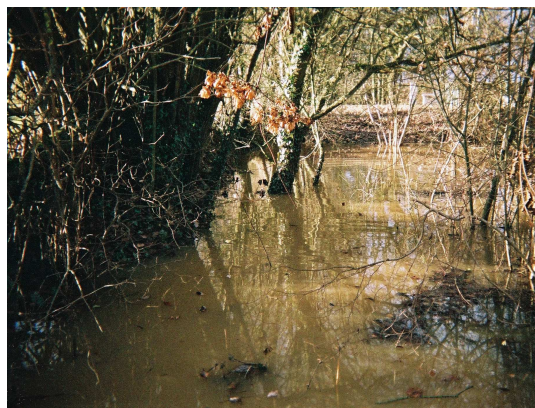
**Figure n°11 : Bassin de rétention des eaux à l'entrée de la carrière du chemin de Vez (Source : AlpGéorisques (gauche) ; Guy Launay (droite))**

Deux autres petits bassins ont été aménagés à proximité de l'entrée de la carrière du Chemin de Vez. L'entrée est protégée des eaux de ruissellement qui proviennent du revers du plateau de Vez et qui s'écoulent en direction du ru d'Eméville à Bonneuil. Ils ont d'ailleurs bien joué leur rôle lors de l'épisode pluvieux de janvier 2011.

Les deux petits bassins de rétention situés au niveau de la carrière du Chemin de Vez, ainsi que la zone humide située au-dessus de l'effondrement de la carrière de la Bouloye sont classés en **aléa moyen (I'2)** d'inondations de points bas et zones humides.

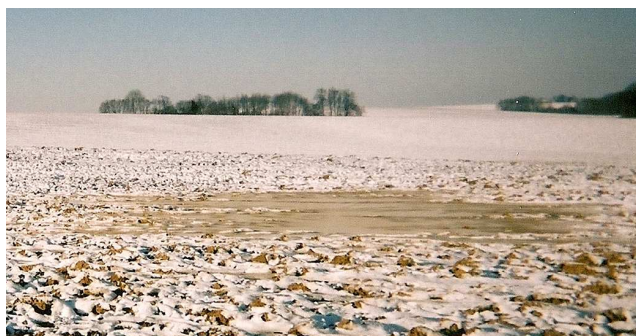
**Figure n°13 : Mare d'eau gelée en janvier 2003, emplacement probable de l'effondrement de la carrière de la Bouloye (Source : Guy Launay)**

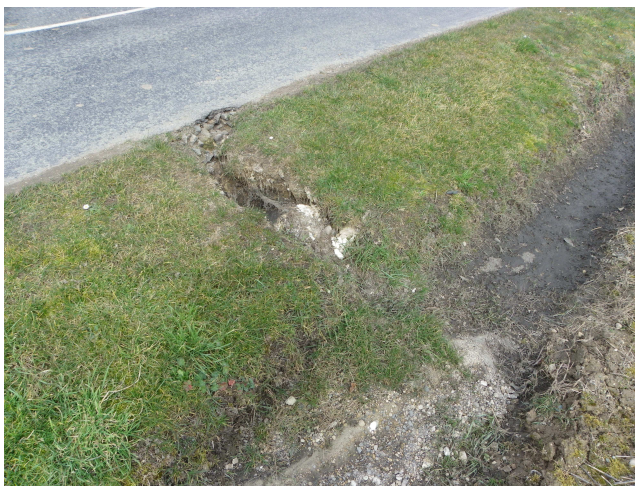
Figure n°14 : Détérioration de chaussée et engravement des fossés (Source : Alp'Géorisques)

- Le secteur parallèle à l'axe de ruissellement provenant du lieu-dit « le Fond de l'Essard » où les eaux provenant de la forêt traversent les champs, remplissent une mare située en bordure de la route, se répandent sur la voirie communale au niveau du « pont de la borne », puis dans les champs et près des habitations qui bordent la D50 (rue d'Haramont). Les eaux suivent ensuite le talweg sec au travers des champs en direction de la carrière du Chemin du Vez et s'étalent dans les champs (parcelles ZA 73 et 18) avant de se concentrer à nouveau dans l'ancien talweg du ru d'Eméville à Bonneuil. Cet axe longe la D50 dans les champs, avant de passer dans une partie couverte (avaloir en pierre construit pour permettre le passage entre l'ancienne carrière dite « du Lapin » (carrière Clovis Ménard) et la D50). L'axe rejoint ensuite un fossé en bordure de la D50 et rejoint le ru de Bonneuil ;

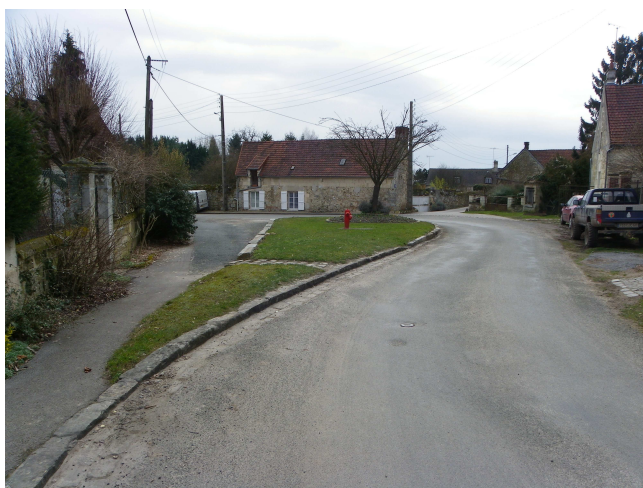
**Figure n°15 : Rue Fourchue (à gauche) ; axe de ruissellement sur le sentier communal n°18 (Source : Alp'Géorisques)**

- Le secteur de la rue du Coquelet et de la rue Fourchue est aussi impacté par des ruissellements, provenant de plusieurs rues à l'Est et à l'Ouest. A l'Est, les eaux s'écoulent depuis la rue de la forêt et la zone située devant l'Église et la mairie et se concentrent dans la rue Fourchue au niveau de la mare. Elles sont aussi alimentées par les eaux qui proviennent de la rue des Brandons. A l'Ouest, les eaux proviennent du plateau et s'écoulent depuis les champs, souvent chargées de terre et provoquent des coulées boueuses « rue du Coquelet » et rue Fourchue Les maisons proches de la place et de la mare sont directement impactées (fenêtres basses, garage dans l'axe d'écoulement, etc.). Le sentier communal n°18 fait office d'axe de concentration des eaux (les bâtiments situées de part et d'autres sont disposés pour laisser passer les eaux entre eux) ;

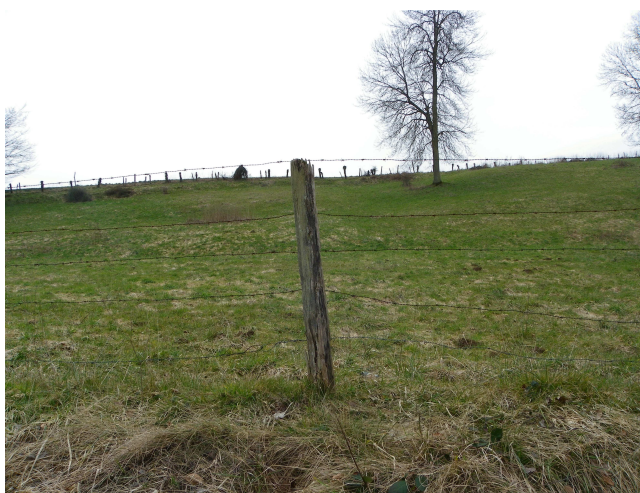
Figure n°16 : Type de terrains pouvant être affectés par des glissements (Source : Alp'Géorisques)

Les zones pouvant être à l'origine de ce type de phénomènes se situent dans la combe à l'Ouest qu'emprunte la D50 en direction de Bonneuil-en-Valois et à l'Est le revers de la butte située dans le bois du fond de l'Essard.

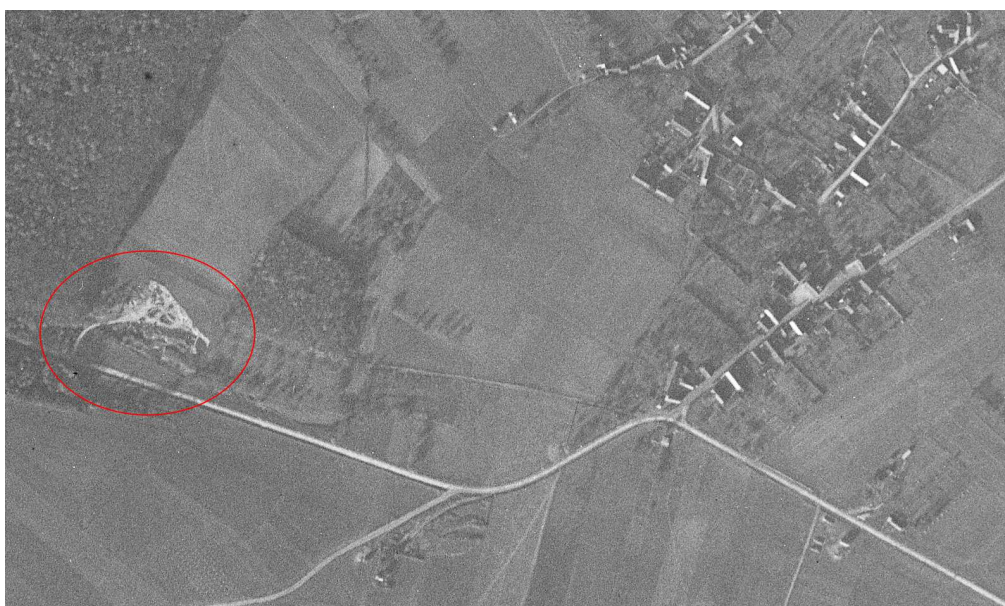
Figure n°17 : La carrière dite « du Lapin » est cerclée de rouge (Source : IGN, 1937)

- Le secteur situé au niveau de la carrière dite « du Lapin » : cette exploitation s'est déroulée à ciel ouvert puis a été remblayée lors du remembrement dans les années 1980 à l'aide de matériaux de nature variée plus ou moins bien compactés et pouvant contenir des éléments putrescibles (bois, déchets divers, etc.). La désagrégation de ces éléments peut entraîner l'apparition de vides plus ou moins conséquents qui auront tendance à se combler naturellement par tassement, sous le poids des matériaux de recouvrement et/ou en fonction des charges supportées par le terrain. En surface, cela peut se traduire par l'apparition de cuvettes plus ou moins prononcées qui seront fonction du volume initial de matériaux désagregés. Des tassements différentiels peuvent être subis dans ce type de sol, compte-tenu de la nature variée des remblais et de leur compactage très hétérogène ;

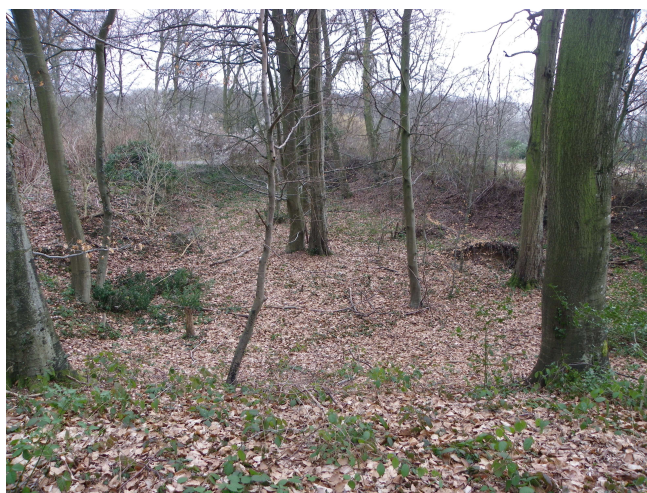
**Figure n°18 : Carrière de Meyer (Source : Alp'Géorisques)**

Au nord, à la limite communale Eméville-Haramont, la carrière à ciel ouvert dite « carrière de Meyer » d'où était extraits sable et grès. Son exploitation a commencée en 1926 (Autorisation du Conseil Municipal de traverser le chemin au Nord de la gare daté du 13 mars 1926). La végétation a entièrement colonisé les fosses de part et d'autre de la route de la forêt. Les rebords des fosses peuvent être soumis à une altération régressive et s'écrouler par plaques dans les fosses.

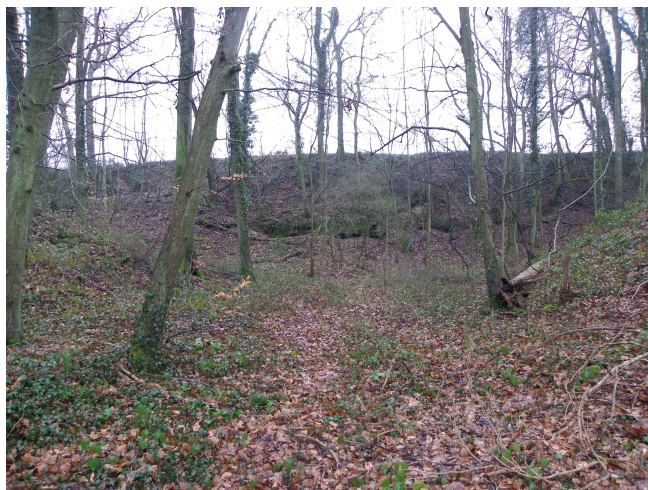
**Figure n°19 : Carrière Duquénoi (Source : Alp'Géorisques)**

Face à cette carrière se situait la « carrière Duquénoi » aussi appelée « carrière à Duquesnoy ». Son exploitation a débutée en 1880 et la fin de l'exploitation au début de la première guerre mondiale. Ses dimensions sont relativement modeste (40 m x 20 m) et l'extraction s'est faite en deux temps : une partie à ciel ouvert et une partie en souterrain. La carrière semble avoir fourni en grande partie de la pierre dure et a été exploitée selon la technique dite « par tire et aire et continuité » : il s'agit d'une extraction à ciel ouvert qui s'apparente à un bêchage géant. Un profond et large fossé est réalisé descendant jusqu'à la base du banc de pierre à exploiter. L'extraction se fait par affouillement linéaire, les morts terrains et les déchets d'extraction sont rejetés en talus à l'arrière et forment un talus où subsiste toutefois un passage pour sortir la pierre marchande.

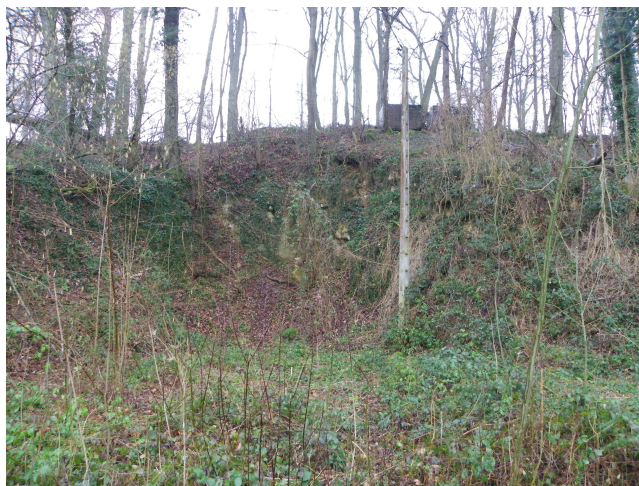
**Figure n°20 : Carrière de la Bouloye (Source : Alp'Géorisques)**

A l'Ouest de la commune, en limite de Bonneuil-en-Valois, se situe la carrière de la Bouloye dont l'exploitation commença vers 1850-1860. L'exploitation atteint son maximum en 1910 ; celle-ci s'est faite selon la technique dite « des chambres et piliers », qui consiste à laisser en place des piliers régulièrement espacés et suffisamment dimensionnés pour soutenir l'édifice.

Son recouvrement est de l'ordre de 18 à 20 mètres selon les salles. Il s'agit de la seule carrière ayant connu un effondrement au cours de son exploitation (14 janvier 1913) : celle-ci s'explique par une extraction de front trop importante, un grignotage des piliers de soutien, un pendage ascendant du plateau sous-cavé beaucoup plus important que sous les carrières situées plus à l'Est (Puits Sarrazin et Carrière du Chemin de Vez). Une galerie de contournement fut réalisée afin de continuer l'extraction à l'arrière de l'effondrement. Le site fut par la suite exploité en champignonnière.

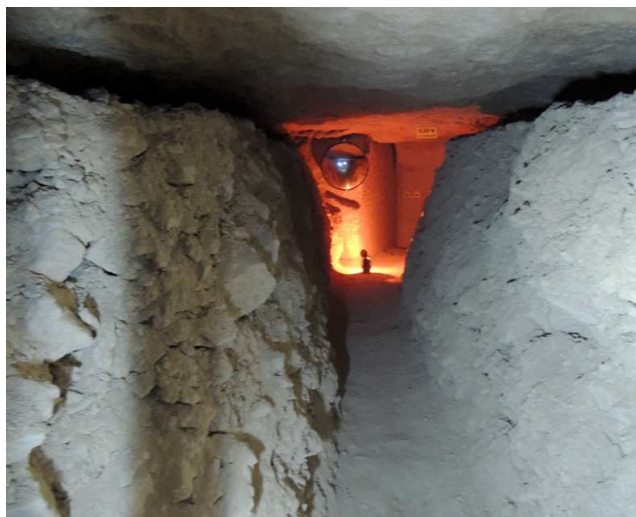
**Figure n°22 : Salles remblayée, carrière du chemin de Vez (Source : Guy Launay)**

Une visite a été réalisée avec les membres de l'Association Roches et Carrières. Plusieurs salles ont été entièrement comblées sur parfois plus d'1,8m de hauteur après l'arrêt de l'exploitation (afin d'éviter les effondrements comme cela avait été le cas dans la carrière de la Bouloye) bien que les bancs de ciel soient en bon état dans les parties dégagées. Les zones remblayées n'ont pu être observées. Plusieurs fractures en anse de panier (joints de décompression) sont visibles dans la carrière, liées aux circulations d'eau souterraine dans les roches dolomitiques poreuses, à la vidange des sables dolomitiques de ces séries par des diaclases karstifiées et à la décompression partielles des séries calcaires sus-jacentes.

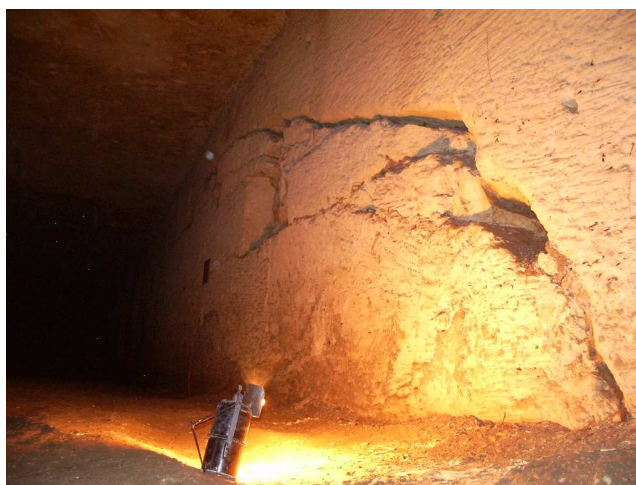
**Figure n°23 : Fracture en anse de panier, carrière du chemin de Vez (Source : Guy Launay)**

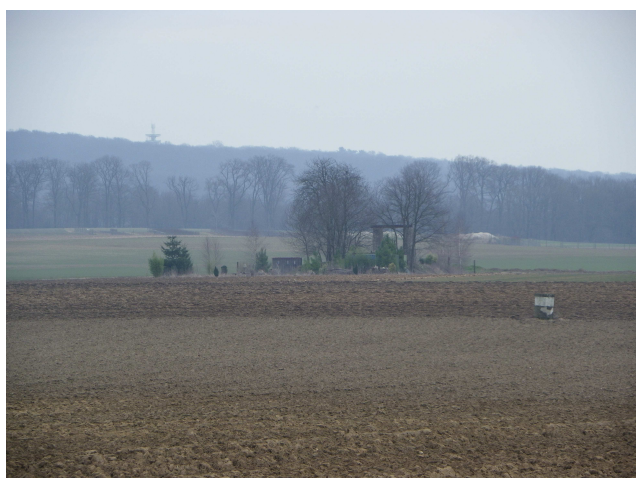
**Figure n°24 : Puits Sarazin (Source : Alp'Géorisques)**
