Commune de  
**MONTROMANT**

Rapport de  
diagnostic  
géotechnique

### Révision du Plan Local d'Urbanisme

Dossier n° 05.00562

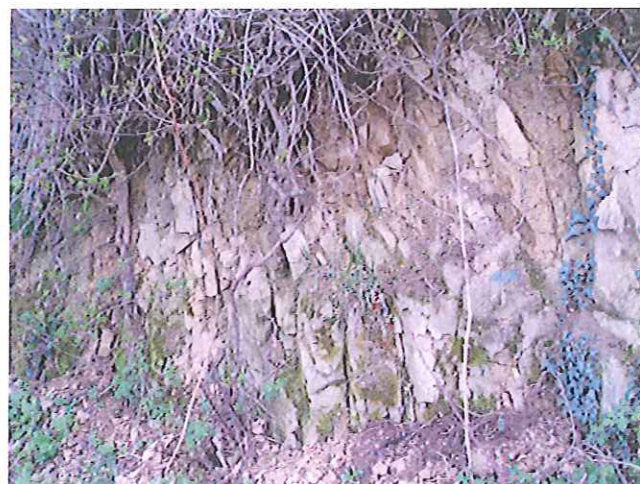
V3 - Z1 - Rocher affleurant talus VC n° 2 (S)

Cette zone recouvre exclusivement les formations métamorphiques des Monts du Lyonnais, d'ailleurs largement visibles à l'affleurement en différents points, principalement à la faveur de déblais (cf V3).

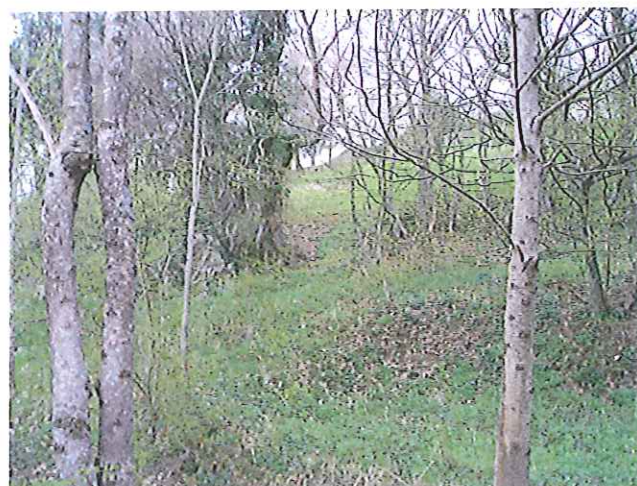
V15 - Z2 - Amont ruisseau (NE)

Cette zone recouvre exclusivement les formations métamorphiques des Monts du Lyonnais, d'ailleurs largement visibles à l'affleurement en différents points, principalement à l'amont du ruisseau (cf V15).

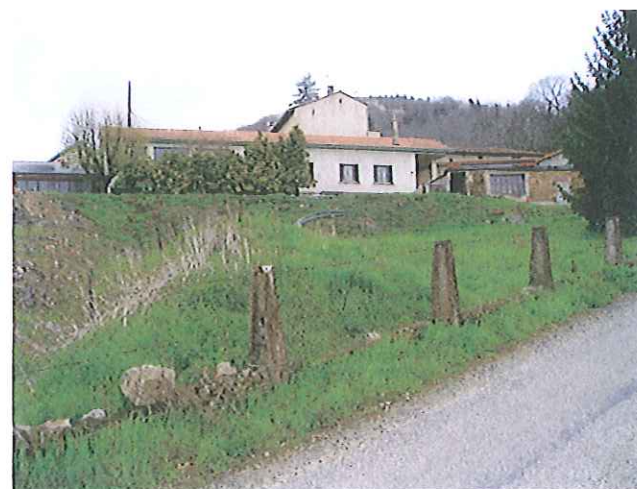
V16 - Z2 - Zone Ouest (E)

On notera la présence d'une épaisseur plus importante de matériaux meubles surmontant le substratum rocheux au Nord (cf V17 et 18), ainsi que des dépôts de remblais à proximité des bâtiments existants au Sud-ouest (cf V16).

- prohiber les secteurs des pentes plus importantes (secteur Nord vers le ruisseau de la Mallardière – cf V18), à défaut demander des études spécifiques,
- prohiber également les zones de remblais localisés disposés à proximité des constructions actuelles (cf V16),
- privilégier les secteurs à pentes faibles à moyennes.

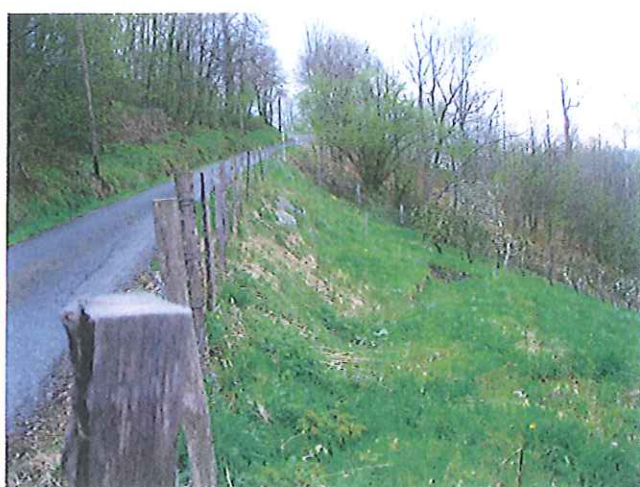
V47 - Z6 - Glissement chemin (W)

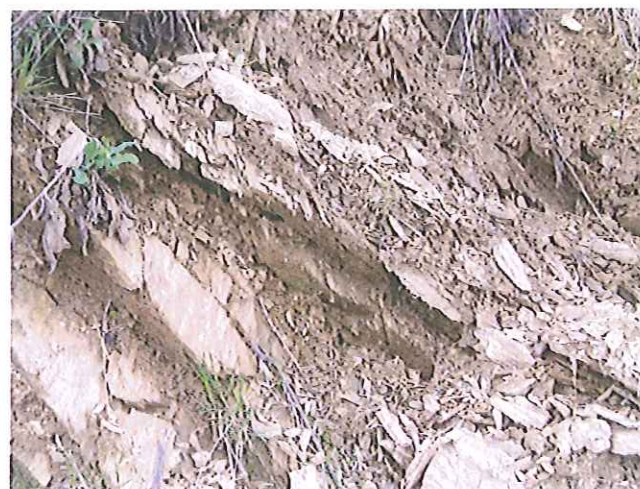
Cette zone recouvre exclusivement les formations métamorphiques des Monts du Lyonnais, largement visibles à l'affleurement à l'occasion des divers terrassements de déblais réalisés dans le secteur et où des faciès très résistants alternent avec des faciès nettement plus altérés et fracturés à feuilletés (cf V52 et V53).

V52 - Z6 - Rocher altéré et fracturé (S)

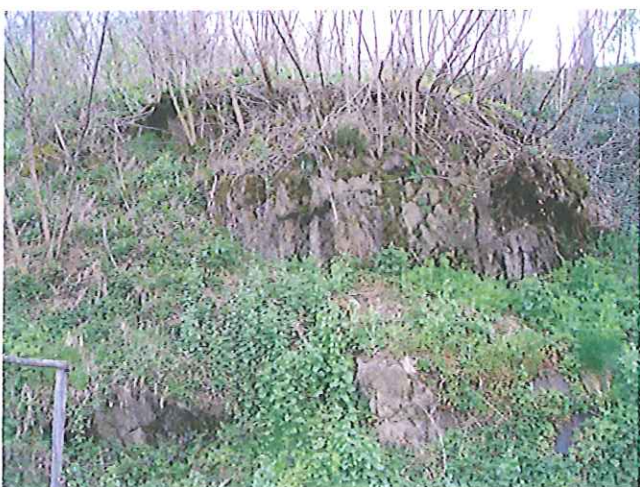
V53 - Z6 - Rocher peu altéré plus massif (SW)
