**Grésy-sur-Isère**

## **Plan d'Indexation en Z**

*Extension et mise à jour de la cartographie des aléas pour intégration aux documents d'urbanisme*

Service de **Restauration des terrains en Montagne**

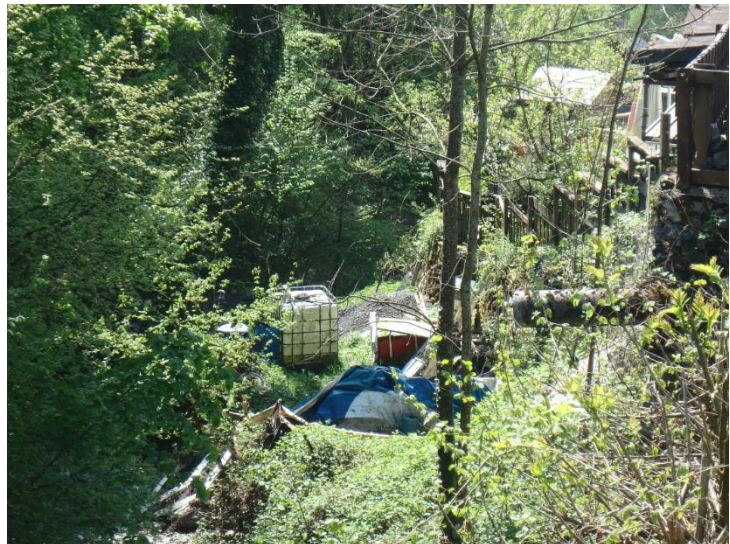
A partir de ce niveau, le torrent longe les premiers enjeux habités de la commune, d'abord dans un lit encaissé (affouillement peu probable du fait de la roche affleurante) avec localement un mur en pierres au droit de plusieurs maisons. Notons la présence de cuves, planches, bâches, etc. dans le lit du torrent qui constituent des flottants potentiels pouvant provoquer un embâcle plus bas.

**Figure 5 : présence de flottants (cuves, bâches, planches etc.)**

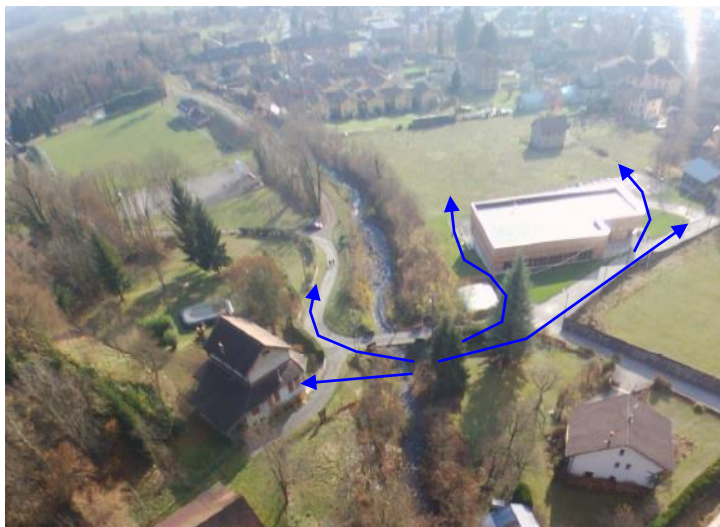
A ce niveau, et ce jusqu'au pont de la rue de l'Eglise, le torrent dispose d'une pente limitant de gros dépôts. Le lit y est relativement large et assez encaissé pour envisager des débordements. Notons que le pont précité peut être le siège d'embâcles qui occasionneraient des débordements avec des écoulements vers le gymnase et dans la parcelle agricole située en aval.

**Figure 6 : Débordements possibles sur le pont de la rue de l'église en cas d'embâcle (ETRM)**

- Au niveau du pont de la rue de l'Eglise, le scénario d'un embâcle provoquerait des débordements au niveau du gymnase et de la prairie en aval. Les eaux devraient s'étaier et donner lieu par conséquent à un aléa jugé moyen dans un premier temps puis faible du fait d'un étalement du phénomène.

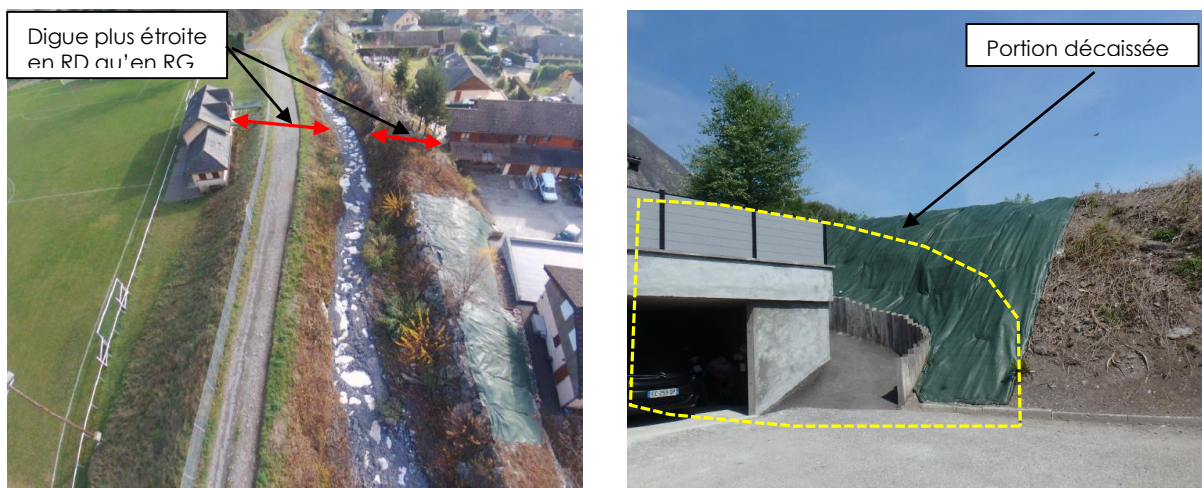
Ensuite, jusqu'au pont du Villard, le fond du lit est intégralement constitué d'un radier en enrochement bétonné. Le lit est endigué sur ces deux rives. La digue rive droite est protégée par des enrochements sur tout le linéaire mais le reste de sa composition est de type matériaux de curage. Cette digue est sensiblement plus haute que celle de la rive gauche. Par conséquent les éventuels débordements auront plutôt tendance à se diriger vers le stade en rive gauche. Néanmoins, il a été observé un « point bas » sur la digue en rive droite. A ce même niveau la digue a été ponctuellement décaissée au droit de 2 habitations ce qui la rend forcément plus fragile. Enfin la rive droite, bien que renforcée par des enrochements, est bien plus étroite que celle de la rive gauche. Un scénario de rupture de digue sur une crue centennale reste tout à fait plausible. Dans ce cas les écoulements envahiraient le lotissement par surverse ou affouillement et transiteraient indubitablement vers l'aval en empruntant la RD222.

**Figure 7 : clichés au droit du lotissement (à gauche source : ETRM)**

- Au niveau du lotissement en amont du pont du Villard : avec une faible hauteur des berges et une pente faible pour une lave torrentielle, le secteur est particulièrement vulnérable au débordement. L'obstruction à ce niveau remonterait dans le chenal perché avec un risque marqué de débordement sur les deux rives. A titre d'exemple, la crue de 1998 pourtant loin d'être centennale, était à la limite d'un débordement. Notons par ailleurs que le scénario rupture de digue paraît plausible du fait d'un ouvrage relativement étroit et ponctuellement affaibli. L'aléa est considéré fort.

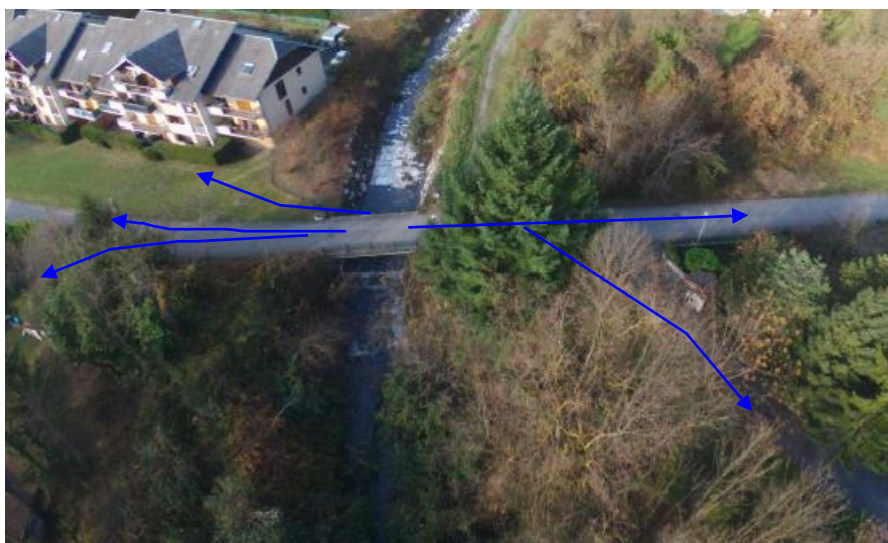
A l'aval du pont du Villard, un double seuil réduit la section hydraulique du pont. L'historique de crues fait état de nombreux débordements à cet endroit, probablement favorisés par l'obstruction partielle ou totale de l'ouvrage. Le terrain naturel descend de part et d'autre de la chaussée sur le pont. Ainsi, en cas de débordement en ce point, les eaux s'écoulent sur voirie et atteignent les zones urbanisées très proches.

**Figure 8 : Débordements possibles en cas d'obstruction du pont du Villard (ETRM)**

- Plus bas, seuls des débordements issus soit du lotissement, soit d'une obstruction du pont du Villard, paraissent possibles. Ces derniers devraient occasionner essentiellement une lame d'eau qui s'écoulera ensuite le long de la RD222 soit un aléa considéré comme moyen.

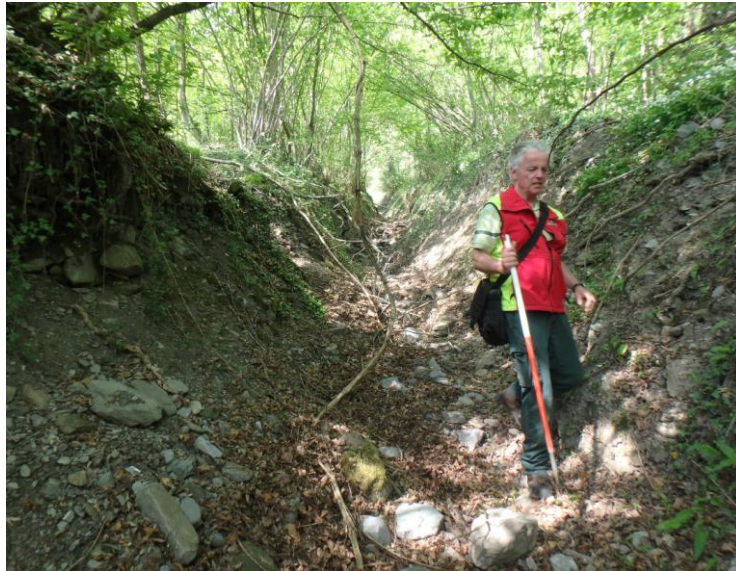
En pied de versant, les cours d'eau sont relativement encaissés limitant tout débordement, en revanche des traces d'affouillement se distinguent un peu tout le long du transit jusqu'à l'usine Salletaz.

**Figure 9 : Lit en pied de versant**

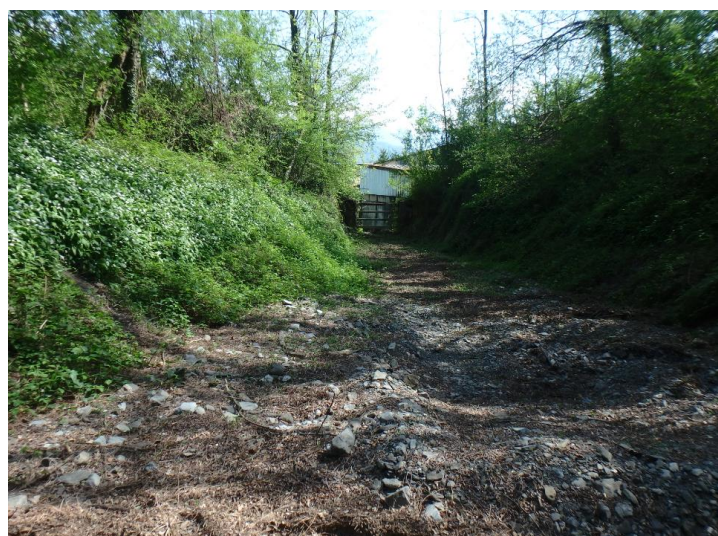
Directement en amont de cette entreprise, une plage de dépôt a été aménagée avec une grille à son exutoire couplée à une seconde grille permettant d'éviter l'obstruction d'une buse de 80 cm qui assure le transit des écoulements sous l'entreprise et la RD201. Cette buse est clairement sous-dimensionnée pour une crue centennale. Les débordements possibles s'écouleraient alors sur la plateforme de l'entreprise, affectant très certainement au passage les entrepôts de l'usine, avant de revenir pour certains dans le lit naturel, pour d'autres sur la parcelle agricole en rive gauche jusqu'à la voie ferrée.

**Figure 10 : Plage de dépôt en amont de l'entreprise Salletaz**

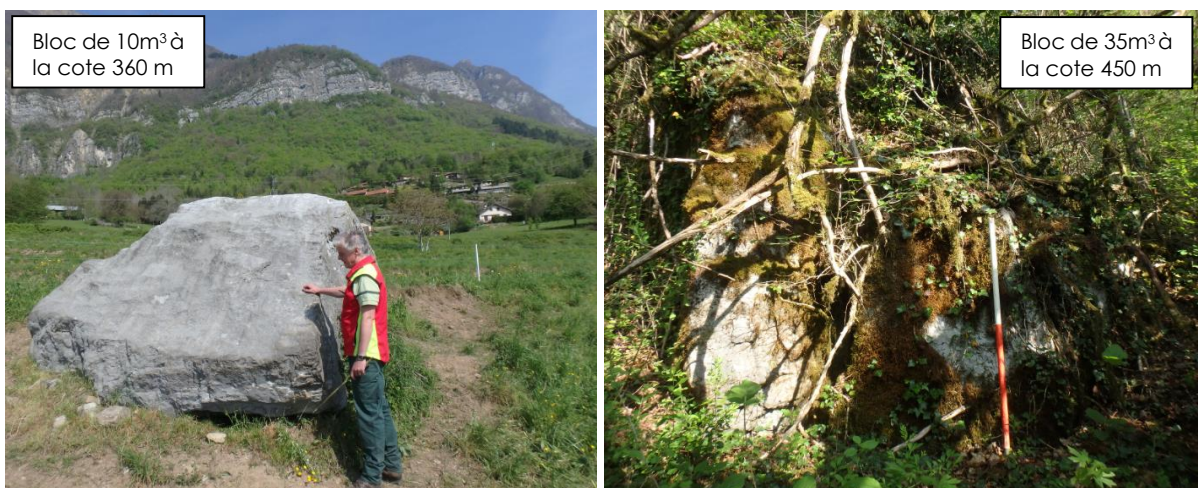
Le parcours du versant permet de constater des blocs éboulés jusqu'à la cote 360 m en aval du Murgeray (cf figures 12 & 13). Ce bloc d'une dizaine de mètres cube semble néanmoins ancien au regard des lapiaz visibles en surface (l'observation des photo-aériennes anciennes de l'IGN montre qu'il était déjà éboulé en 1939). Sa ligne d'énergie (permettant de définir la probabilité d'atteinte), est de 32°. De nombreux autres blocs s'observent dans le versant mais relativement éloignés des enjeux, ceux-ci atteignant jusqu'à 35 m<sup>3</sup>.

**Figure 12 : exemples de blocs relevés**

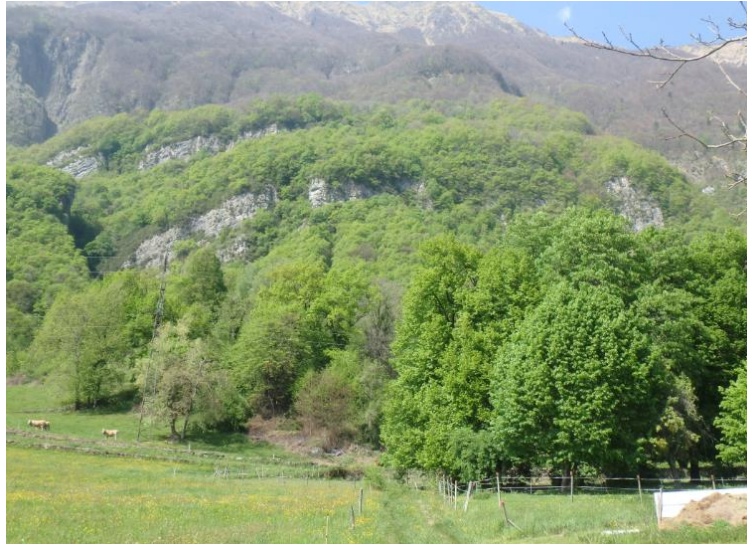
Figure 14 : affleurement au droit de Fontaine

La composition de l'affleurement favorise des chutes de pierres et de petits blocs probablement très récurrentes, toutefois leur volume ne permet pas qu'ils atteignent des vitesses suffisamment importantes pour se propager jusqu'aux enjeux. La présence de la forêt joue qui plus est, un rôle incontestable de protection contre des matériaux de cette classe de volume. Le parcours en pied de versant au droit des habitations n'a pas permis d'observer de bloc éboulé.

**Intensité** : L'observation à distance de la falaise montre une fracturation relativement intense découpant des paquets rocheux de plusieurs dizaines de mètres cubes mais dont la chute donnerait des blocs unitaires après fragmentation à l'impact inférieurs au mètre cube. L'intensité est donc modérée.

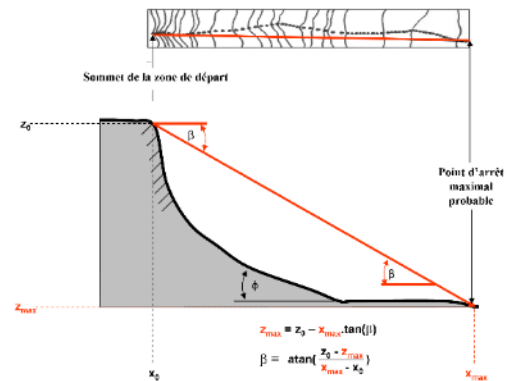
La méthode de la ligne d'énergie sera utilisée afin d'identifier simplement les zones susceptibles d'être affectées par une chute de blocs. Il s'agit d'une méthode empirique qui permet d'estimer à partir d'une zone de départ la localisation du point d'arrêt maximal probable d'un projectile et qui ne nécessite pas à proprement parlé de détermination des coefficients de réponse des sols.

Elle permet de représenter spatialement une estimation de la probabilité d'atteinte d'un point par un bloc.

L'application de la méthode implique le choix de valeurs d'angle. Il existe des plages statistiques de valeurs permettant une quantification de la probabilité d'atteinte (cf. tableau ci-dessous). Ces valeurs seront adaptées à l'expertise du terrain en fonction de singularités locales (topographie, végétation).
