Notice sur la gestion des eaux usées

ORELLE**INFORMATIONS ADMINISTRATIVES**

Maître d'ouvrage	: Commune de ORELLE		
Type épuration	: FILTRE PLANTES MACROPHYTES		
Exploitant	: Commune de ORELLE		
Date de mise en service	: 01/02/2005	Capacité :	1000 EQH
Constructeur	: Entreprise MANO		60 kg de DBO5/j
Milieu récepteur proche	: Arc (Rivière)		150 m ³ / j
Bassin Versant	: Arc (Rivière)		
Service Police de l'Eau	: D.D.T.73		
Agence de l'Eau	: RHÔNE-MEDITERRANEE-CORSE	Code station :	060973194002

SYNTHESE DE LA VISITE

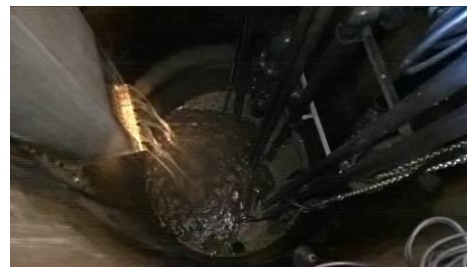
Les pompes du poste de relevage ont été vérifiées il y a 15 jours par la société Rectimo.

L'exploitant dispose d'une pompe neuve d'avance.

Photo ci-contre : intérieur du poste de relevage

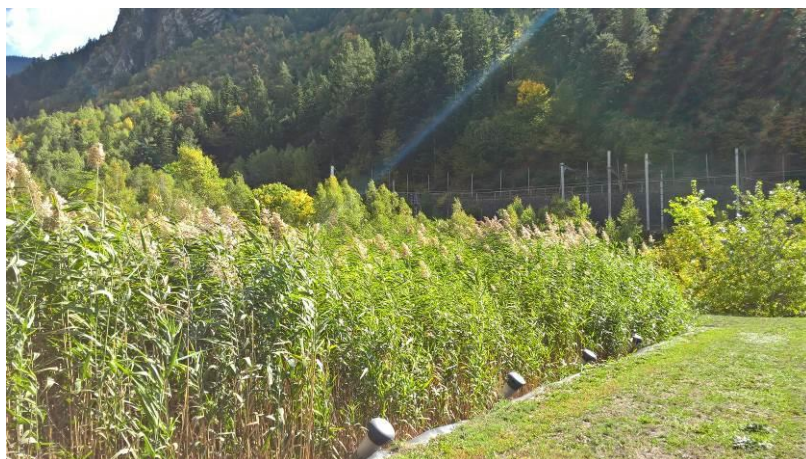
Bon entretien des filtres. Très peu de plantes adventices.

L'alternance d'alimentation est réalisée une fois par semaine.

Photo ci-contre : 1^{er} étage du filtre planté de roseaux, bassin 2, partie côté Arc.

Le faucardage sera réalisé la semaine suivant la visite.

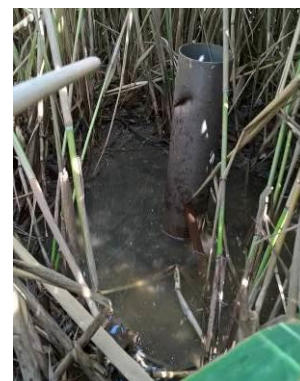
Une hauteur de 20 à 25 cm de boues a été mesurée dans l'angle du bassin 2, côté route.

photo ci-contre : point d'alimentation bassin 2, étage 1, côté route

La hauteur des boues commence à être importante sur le premier étage de traitement, même si elle n'est pas homogène selon les filtres. Il est nécessaire d'évaluer le volume de boues sur la surface totale des filtres. Pour cela mesurer la hauteur des dépôts à plusieurs endroits caractéristiques des filtres et notamment aux points où il y a le plus de boues. Opération à réaliser à l'automne, après le faucardage des roseaux. Communiquer les résultats au SATESE qui évaluera l'opportunité d'un éventuel curage des filtres dans les années à venir.

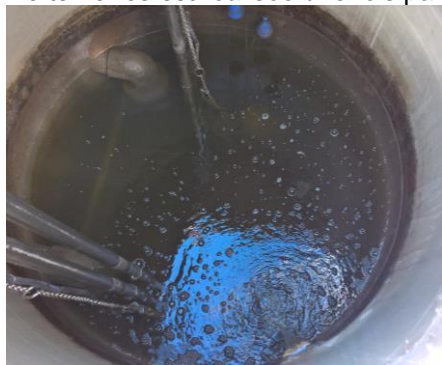
Poste alimentant le 2^{ème} étage

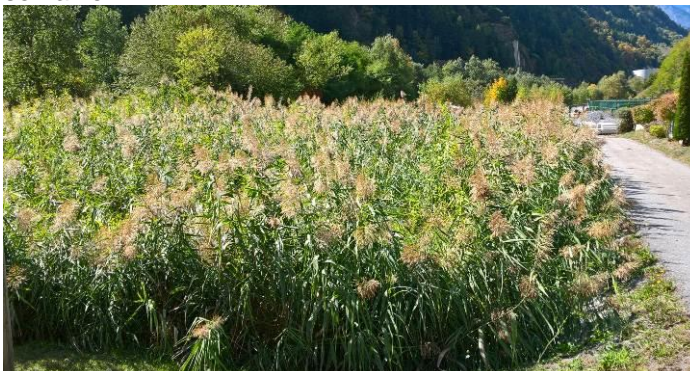
Les roseaux sont bien développés et de répartition homogène sur l'ensemble des filtres. Peu de plantes adventices, bon entretien.

Vue sur le 2^{ème} étage, bassin côté route

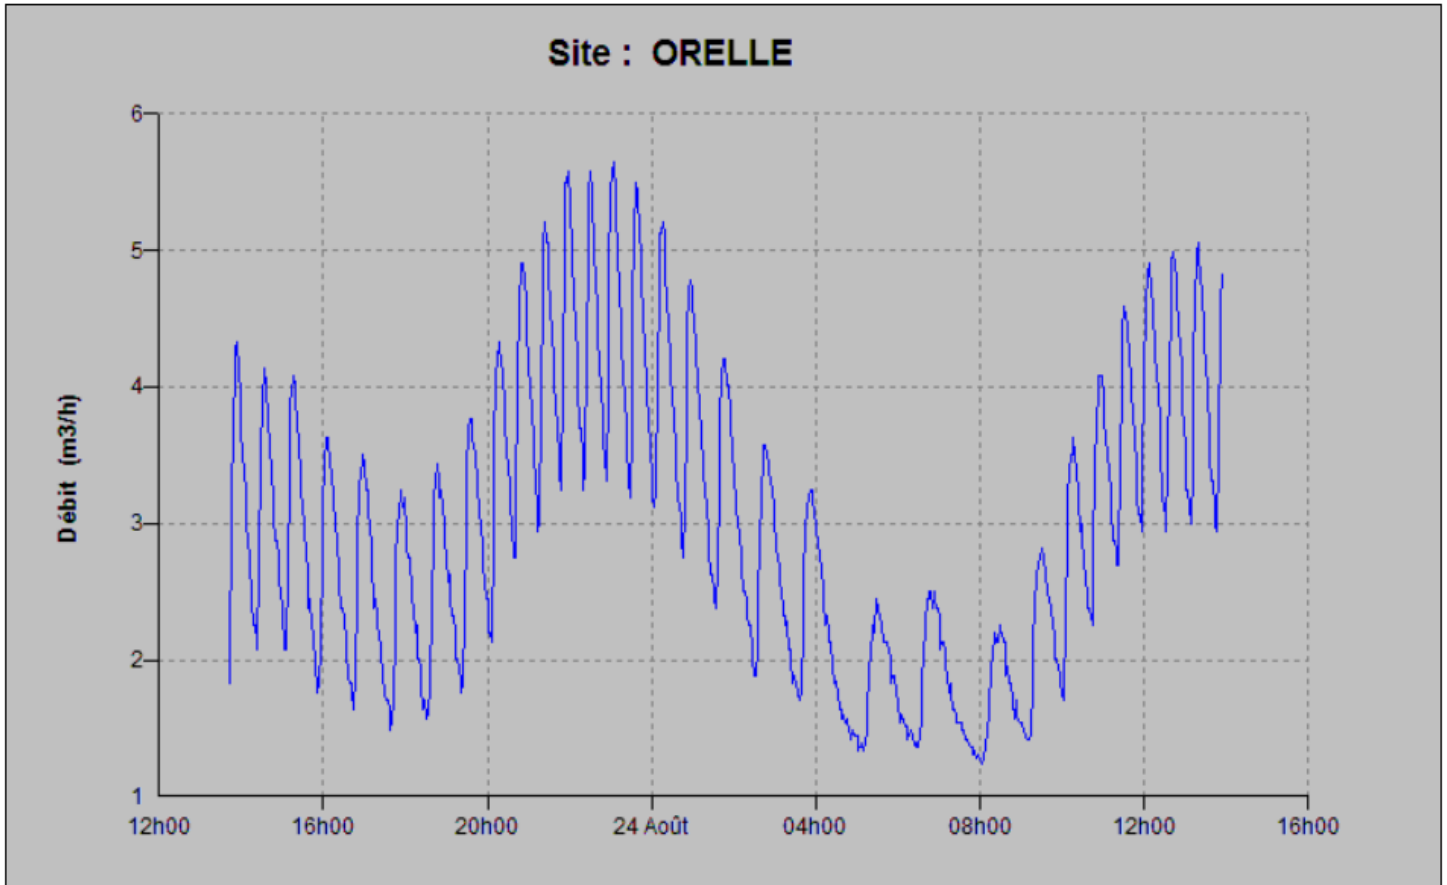
Mesures de débit au canal Venturi (sortie STEP), du 23 au 24/8/2017

Débit moyen : 3,00 m³/h ; Débit jour : 72 m³
