Préfecture de la Savoie
Direction départementale des territoires de la Savoie

COMMUNE DE
Val d'Isère

Dossier de caractérisation des aléas

Nature des risques pris en compte :
avalanches, mouvements de terrain, inondations
(hors les crues de l'Isère et de la Calabourdanne)

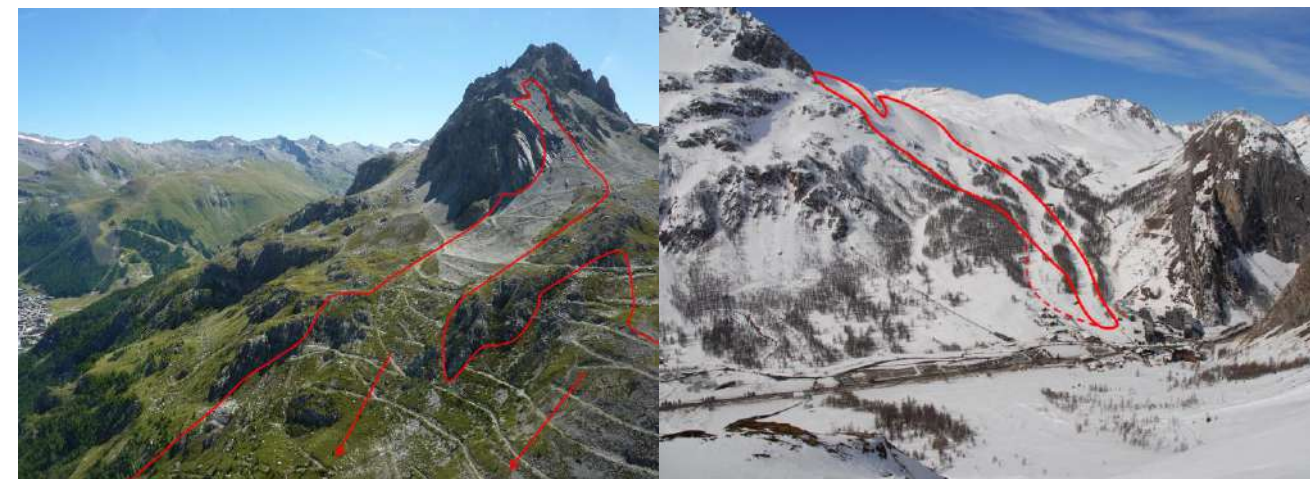
Fig. 1 et 2 : vue aérienne des zones de départ sous le Rocher de Belvarde, en 2010 (photo R. Lambert) - vue générale du couloir de la Spatule jusqu'à La Daille (photo RTM 73)

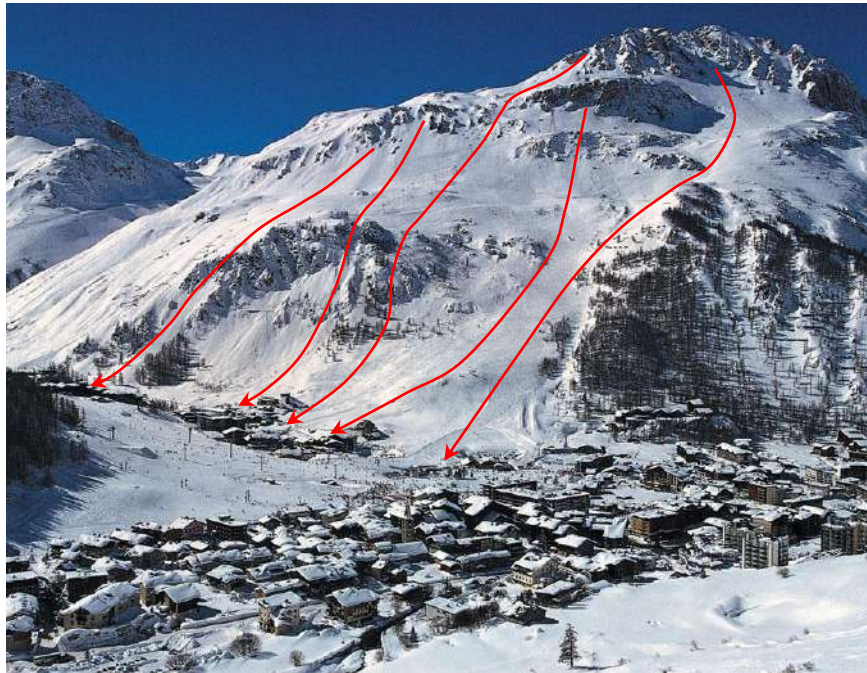
Fig. 1 : trajectoires de la Face et des Clochetons.

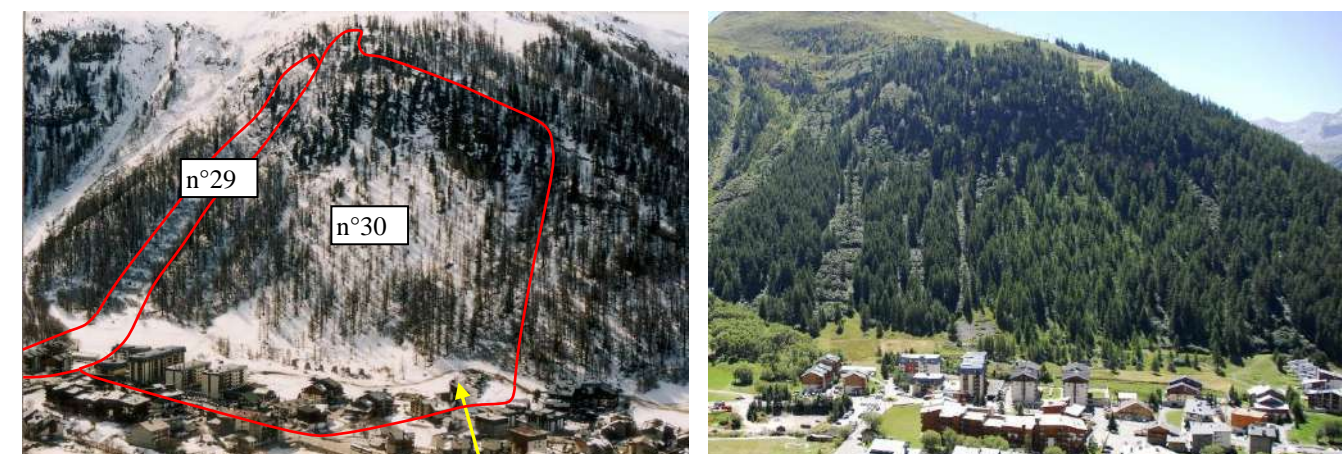
Fig. 1 et 2 : vue hivernale en 2001 (noter les dents freineuses) et estivale en 2012, avec l'emprise des coulées n°29-30 (ph RTM73)

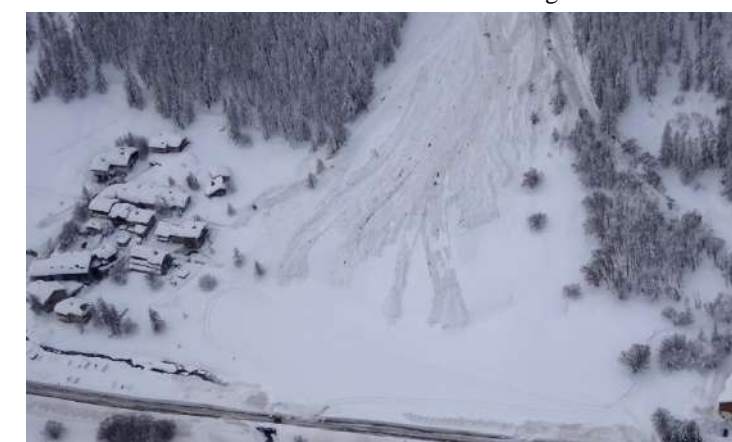
Fig. 3 : les dépôts humides de l'avalanche du 09 janvier 2018 (photo RTM73).

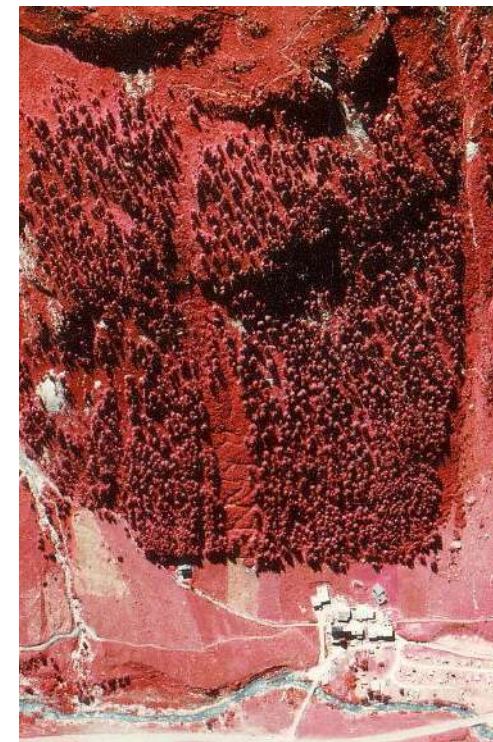
Fig. 1 : le bois du Laisinant sur photo aérienne infrarouge IFN de 1982. Noter les trajectoires en forêt.

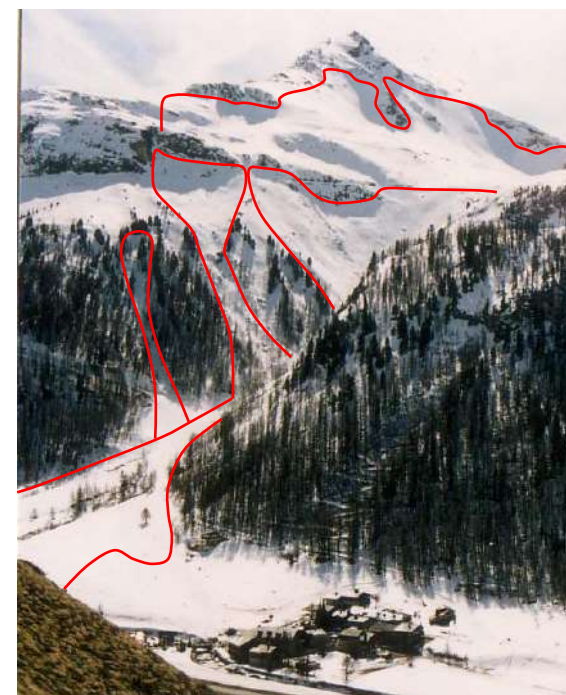
Fig. 1 : les zones de départ principales en rive droite de la combe du Laisinant (photo RTM73).

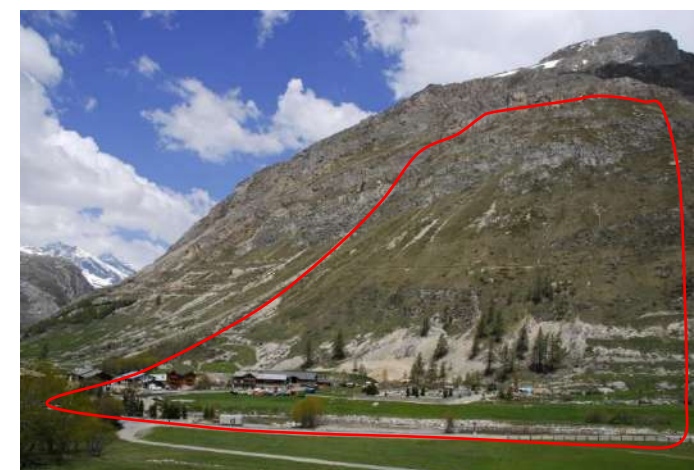
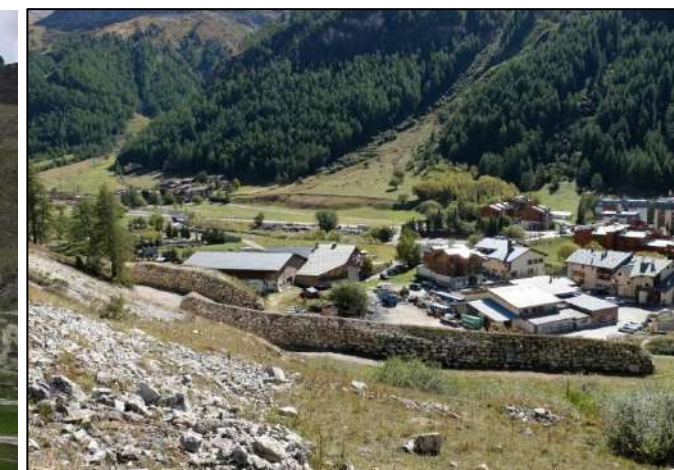
Fig. 1 : vue générale des pentes herbeuses des Barmettes et contour des coulées (photo RTM73).

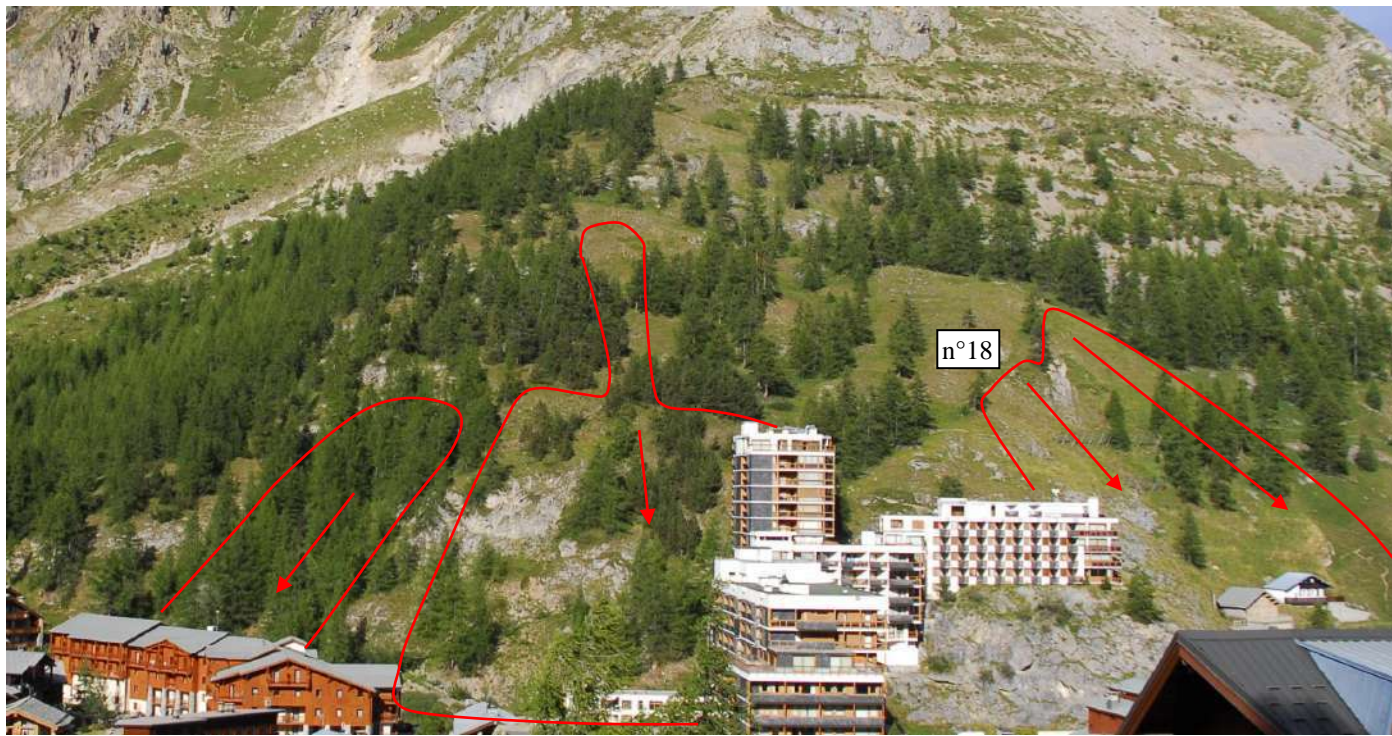
Fig. 1 : vue générale des zones de coulées de l'Ilaz, de part et d'autre du Portillo (photo RTM73)

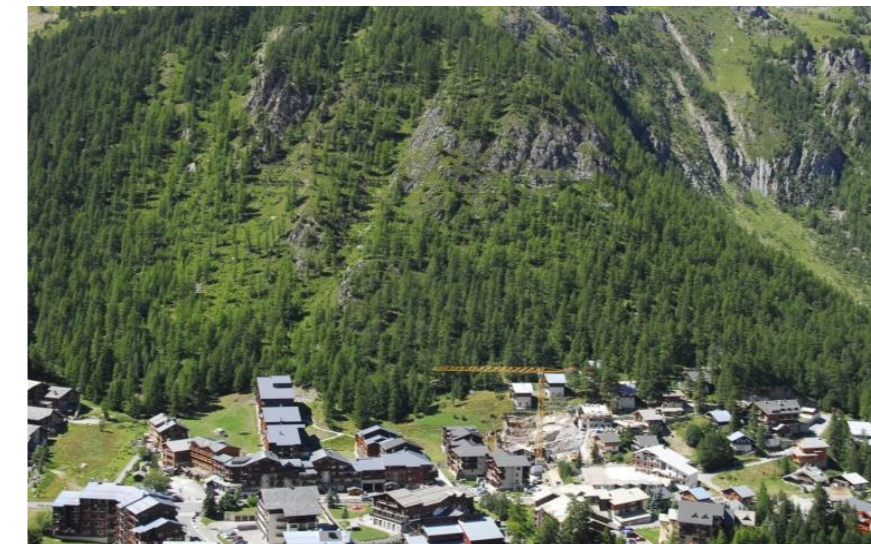
Fig. 1 : vue générale du versant Balme/Alaska (photo RTM73 2012). Fig. 2 : instabilités sous le plateau des Carats (SAGE, 2019)

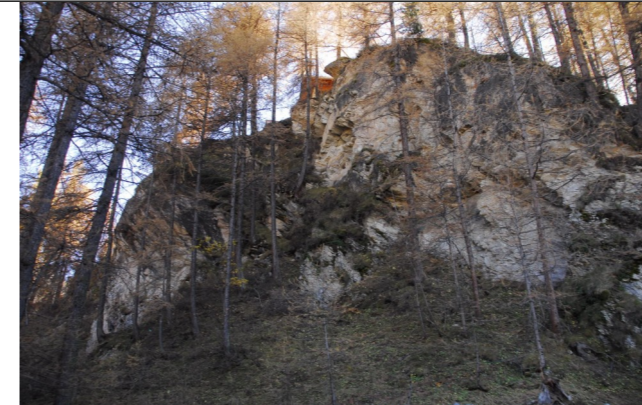
Fig. 1 : paroi de dolomie armant la butte du Châtelard (ph. RTM73)

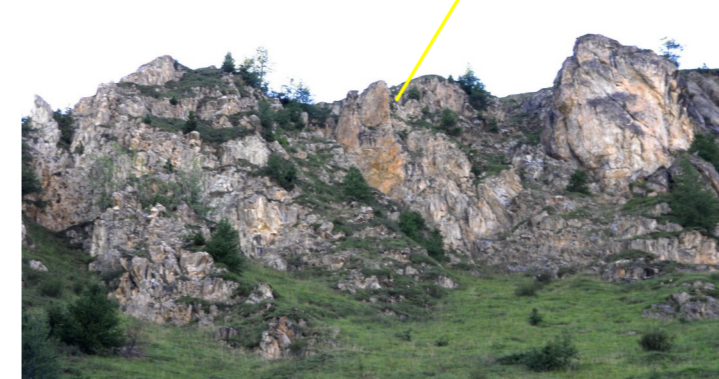
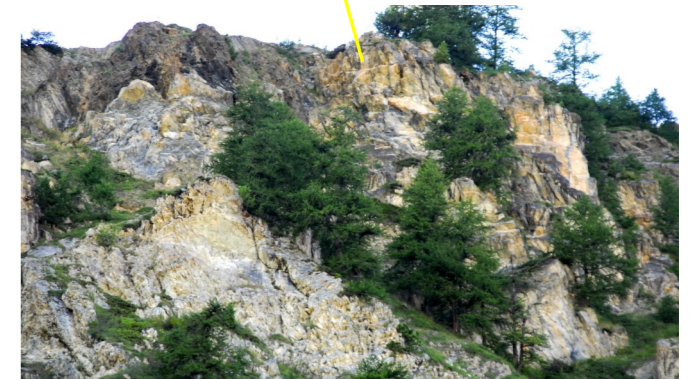
Fig. 4 et 5 : vues rapprochées des affleurements de quartzites très fracturés (photos RTM73).

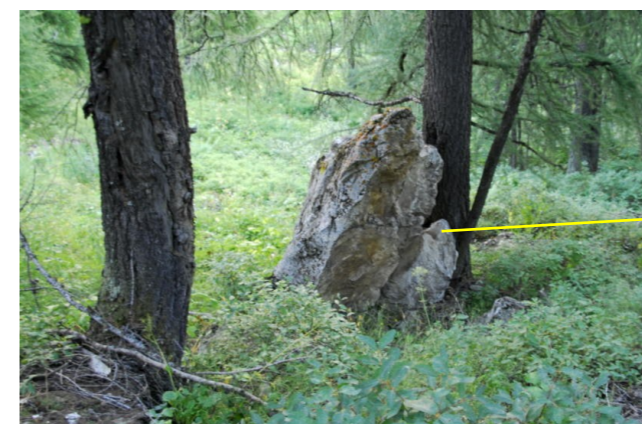
Fig. 6 : gros bloc (≈1m³) arrêté contre un mélèze dans le versant.

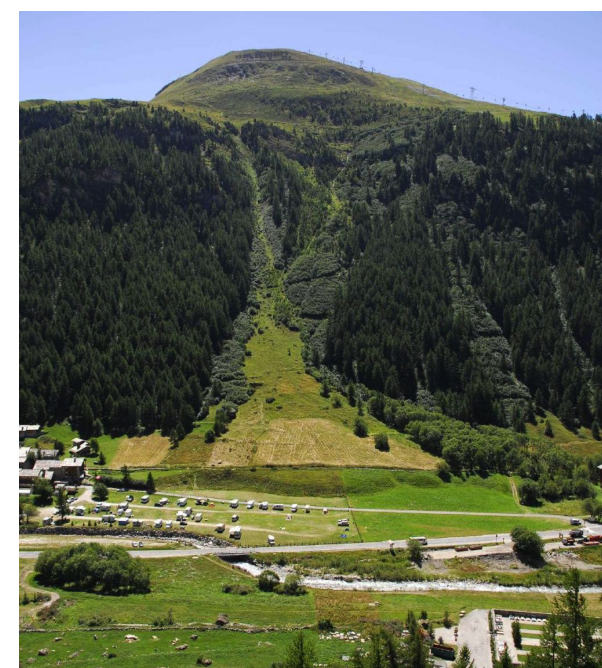
Fig. 3 : vue générale de la combe du Lavancher en 2012.

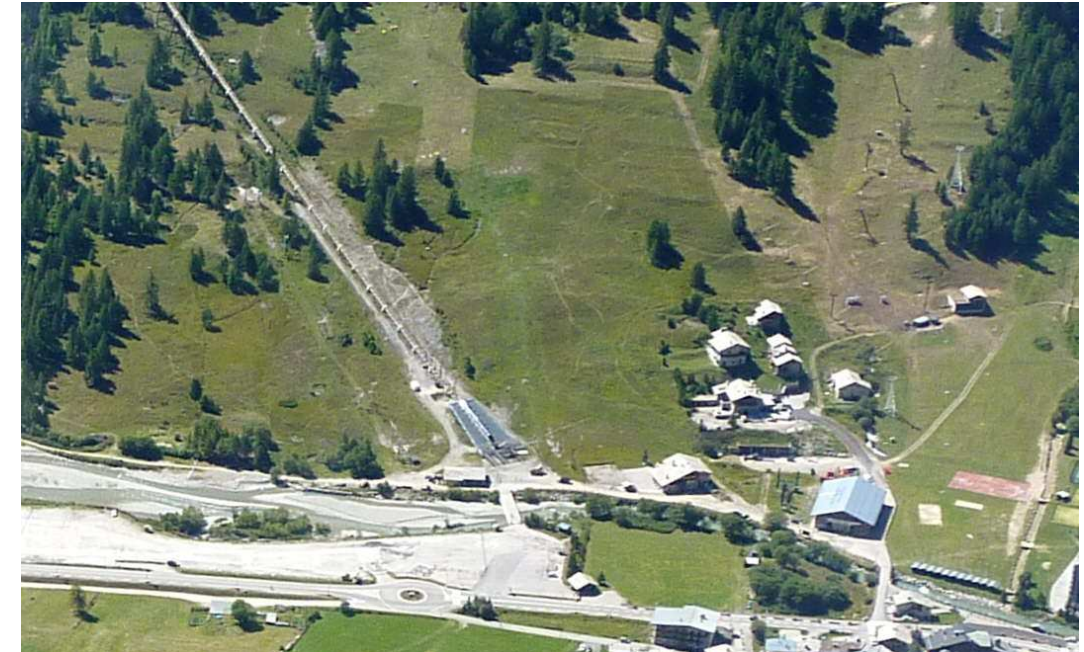
Fig. 1 : vue générale du pied de versant aux Etroits, où sont visibles les sources, drains et zones humides (photo R. Lambert).

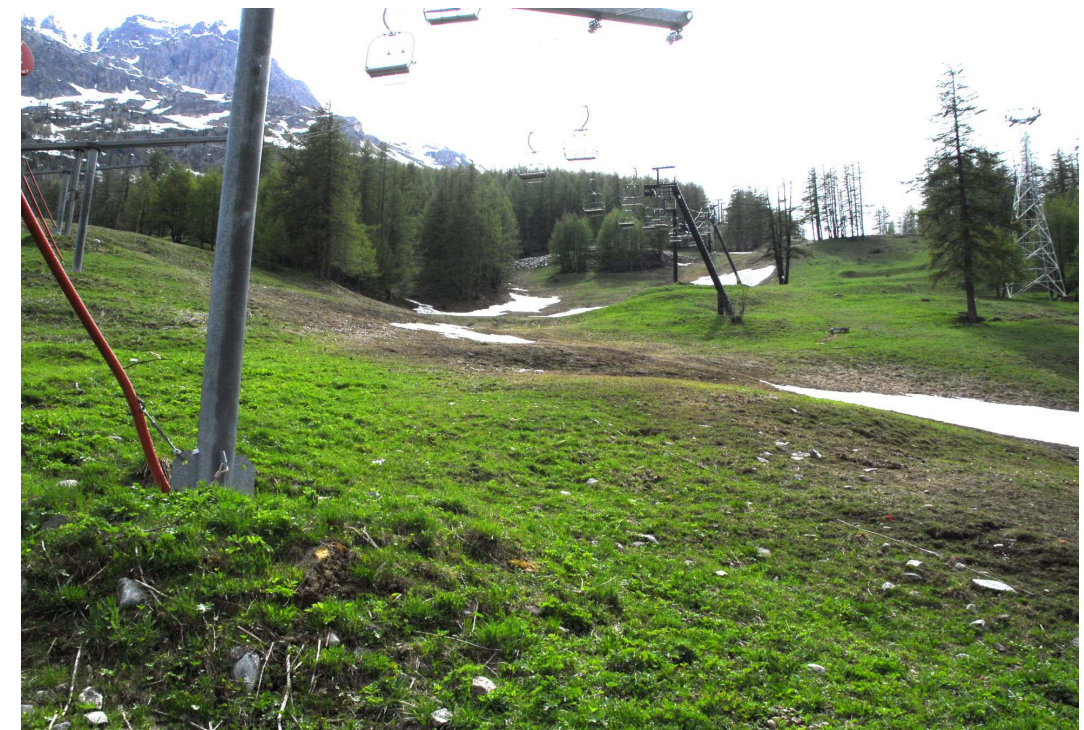
Fig. 2 : vue rapprochée des terrains soumis à un léger fluage en amont des Etroits (photo RTM73).
