Commune de Venthon

Diagnostic et schéma directeur du système d'alimentation en eau potable

CY00625

PHASE 1

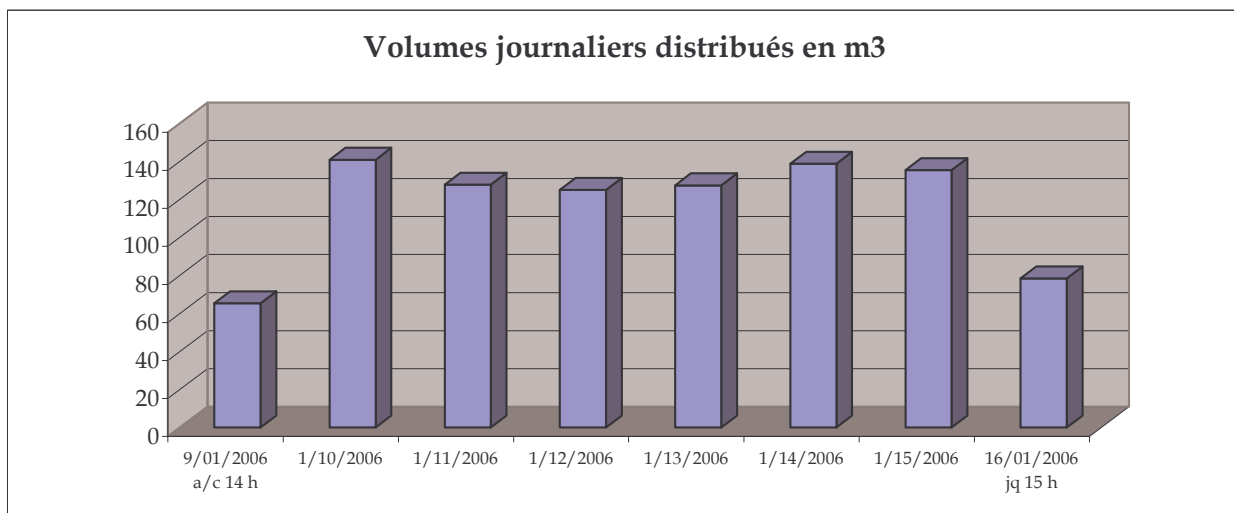
Fig. 5-a : Mesures au compteur de distribution - réservoir des Gindres

soit un débit de fuite nocturne
(Débit minimum - Ecp jaugés - Usages nocturnes) : **2.3 m3/h**

Indice Linéaire de Fuite : **6 m3/km/j** $[2,3 \cdot 24 / (6.2 + 3.8)]$

Le débit de fuite nocturne estimé est inférieur à 1 l /s, ce qui est relativement faible. Au vu de ces résultats, il ne semble pas nécessaire d'engager des investigations complémentaires.

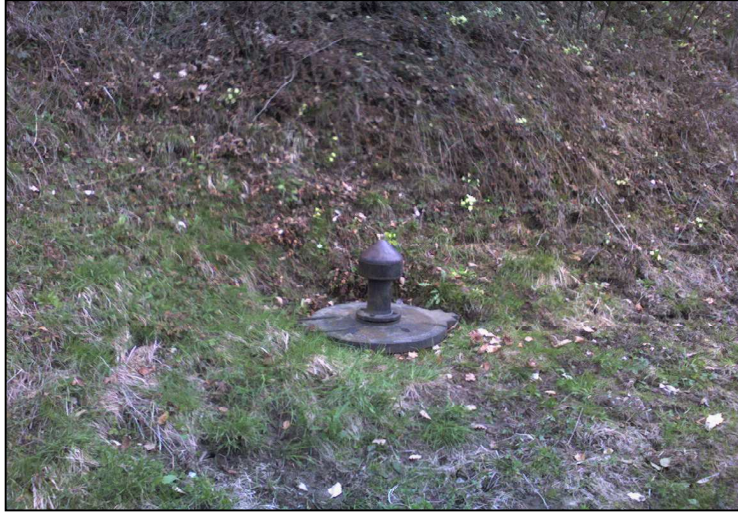
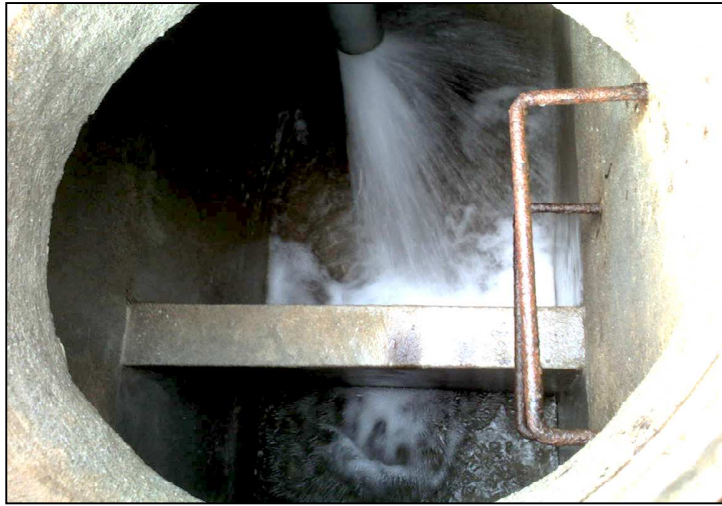
Photo

Brise charge en Bon Etat

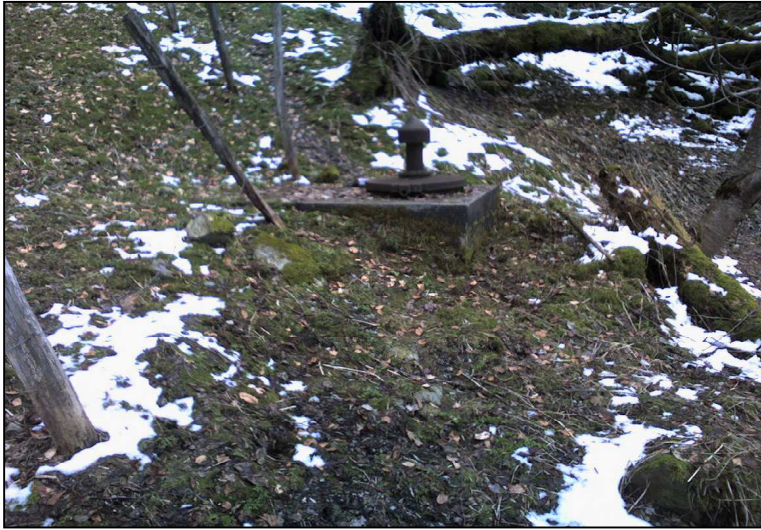
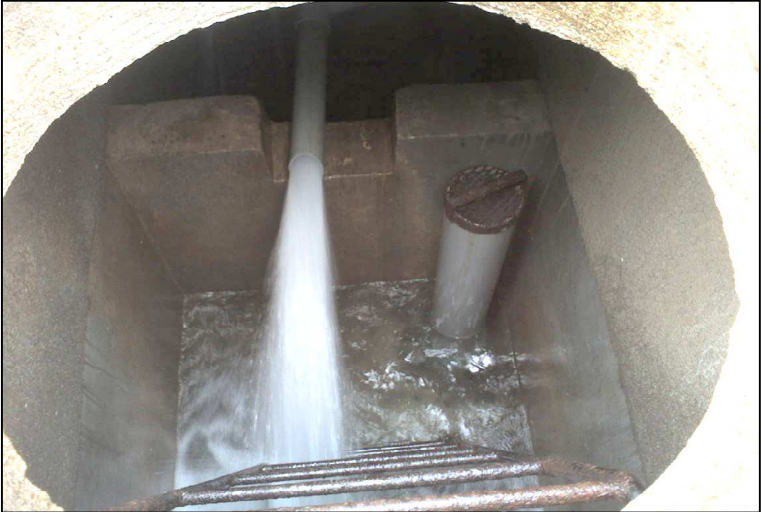
Photo

Ancien Captage, utilisé maintenant comme brise charge, Les sources sont déconnectées du réseau de distribution,

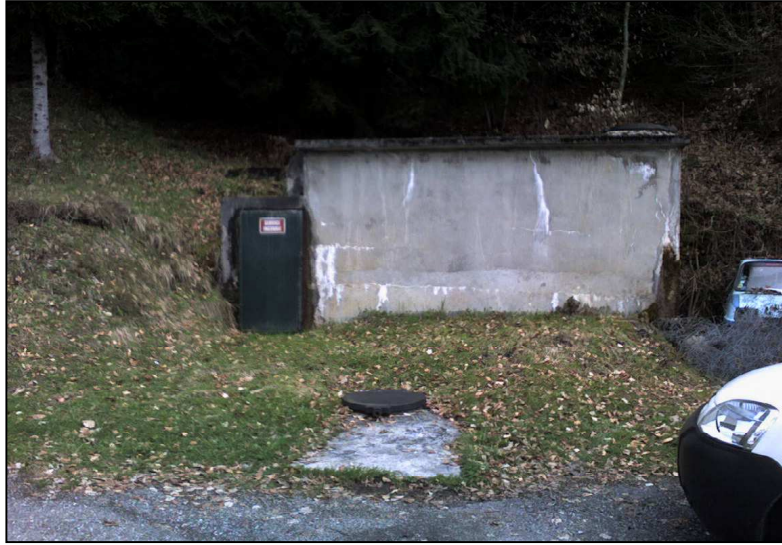
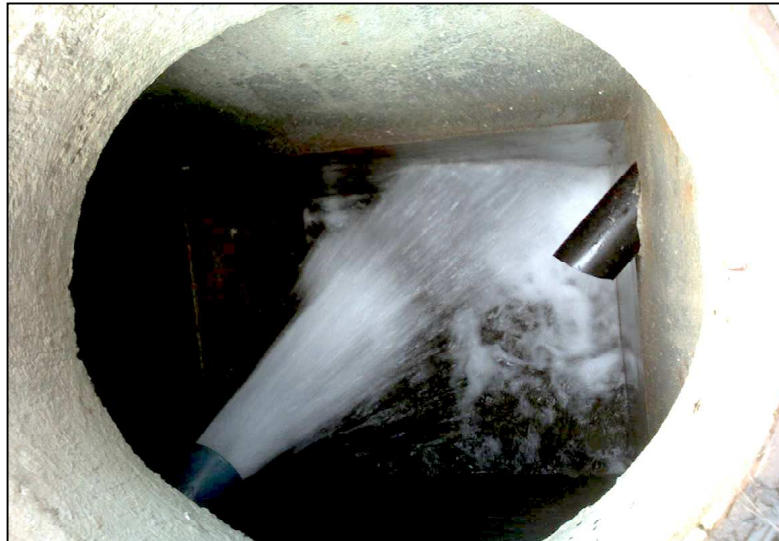
Photo

Brise charge en bon état pas d'echelle pour l'accès

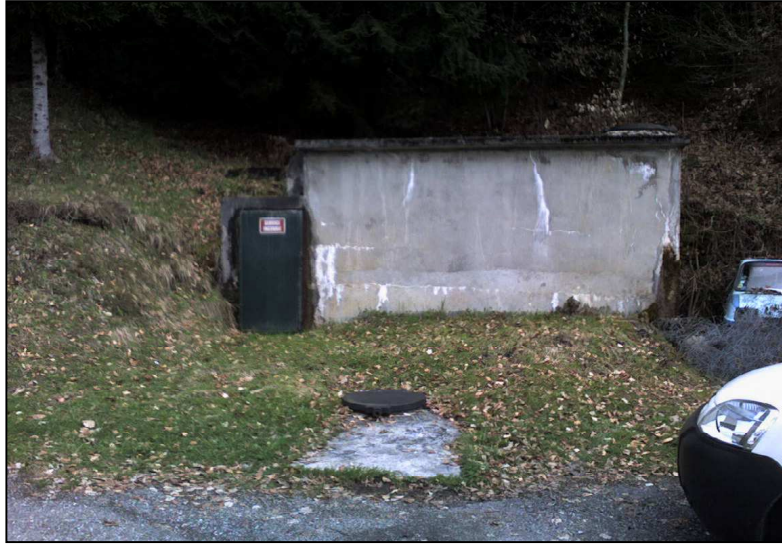
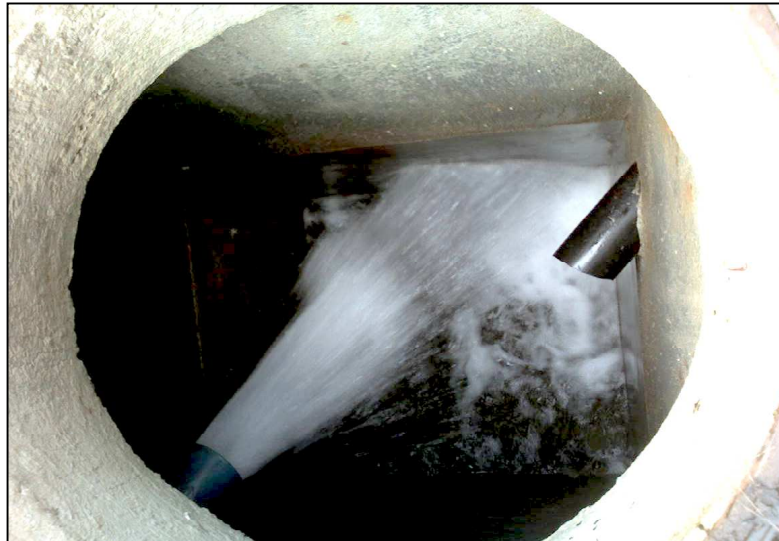
Photo

Brise charge en bon état pas d'echelle pour l'accès

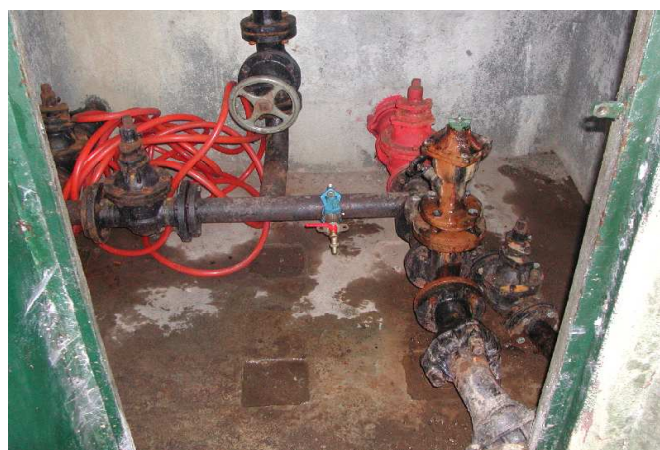
Chambre de vannes	
GC intérieur :	Moyen - humidité au plafond (pas d'enduit) - s'effrite vers la porte
GC extérieur :	moyen
Ventilation :	trous dans le haut de la porte (diamètre trop important)
Cuve (s)	
GC intérieur :	moyen
GC extérieur :	cuve enterrée
Ventilation :	-
Fréquence nettoyage/désinfection :	1 fois par an
Travaux depuis origine :	-
Problèmes odeurs/goûts en distribution :	un des captages amène des limons
Plans de récolement :	-

ventouse chambre de vannes rouillée, fuite

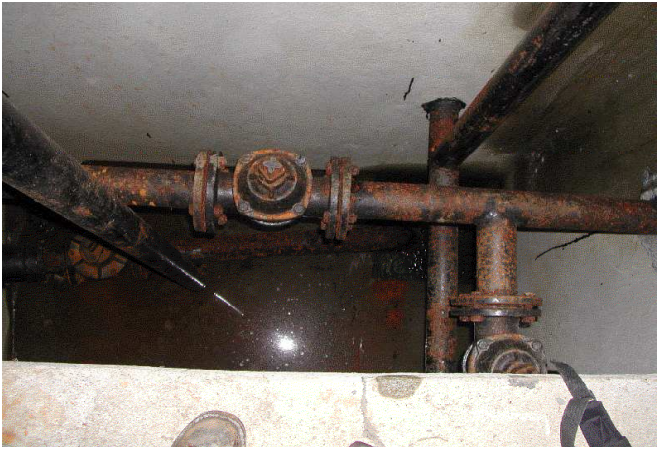
Chambre de vannes	
GC intérieur :	moyen - traces d'humidité sur les murs
GC extérieur :	chambre enterrée
Ventilation :	trous dans la porte (diamètre trop important) ouverture Ø200 mm dans le mur de facade sans grille
Cuve (s)	
GC intérieur :	traces d'infiltrations au plafond (quelques stalactites)
GC extérieur :	cuve enterrée
Ventilation :	capot fougue sans grille
Fréquence nettoyage/désinfection :	1 fois par an
Travaux depuis origine :	-
Problèmes odeurs/goûts en distribution :	-
Plans de récolement :	-

fissure mur extérieur

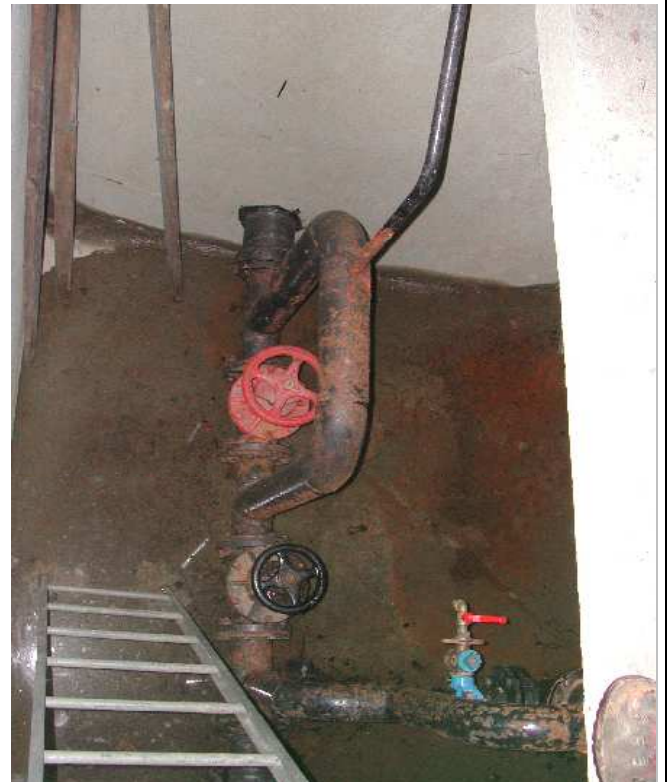
aperçut chambre de vannes

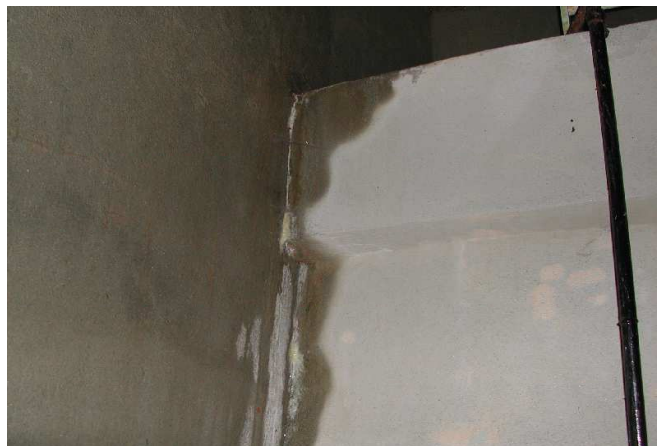
chambre de vannes - réserve incendie

traces d'humidité - infiltrations
