COMMUNE DE MONT CAUVAIRE

ELABORATION DU PLAN LOCAL D'URBANISME

Recherche et inventaire des vides et indices de vides sur le territoire communal

Désignation du document	N° document
Rapport	3498-1 - Version A

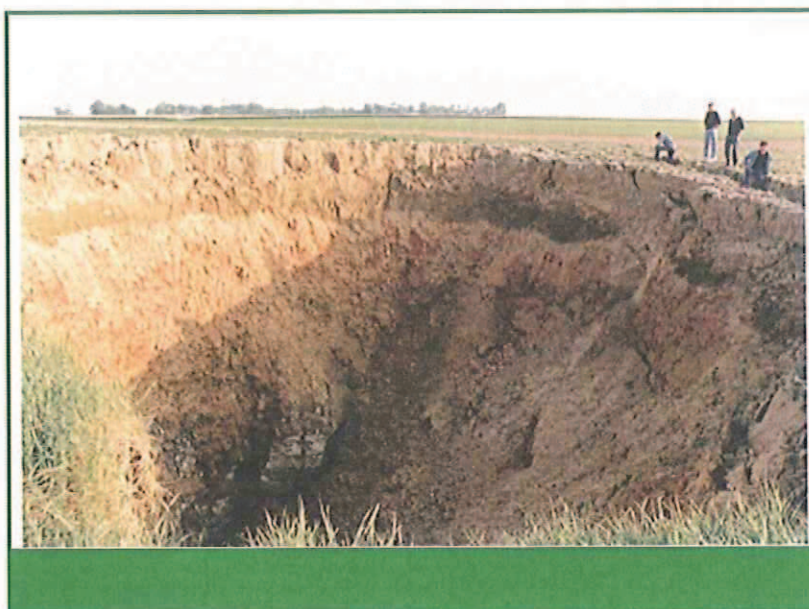
Photo 1 : Effondrement d'une chambre de marnière

Ces perturbations peuvent provoquer des dégâts sur le bâti et les infrastructures ou, plus grave, mort d'homme en cas d'effondrements profonds (puits de marnière).

Il y a lieu de mettre en garde les témoins contre certains risques, un effondrement de faible dimension en surface peut cacher un fontis instable beaucoup plus important se développant dans le sous-sol.

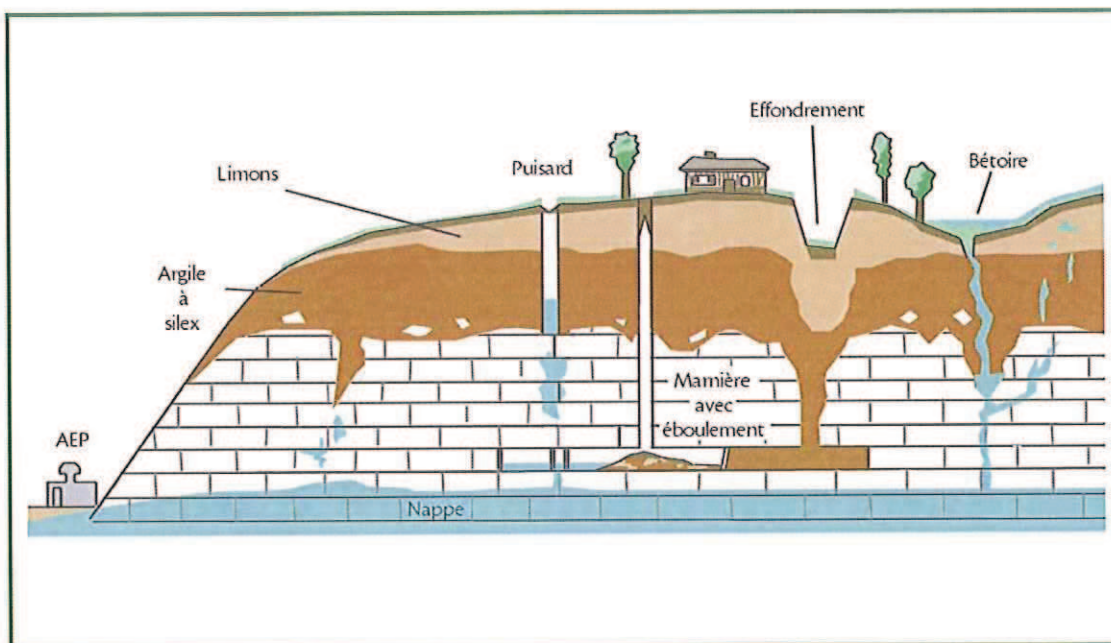
Schéma 3 : Représentation de l'origine des désordres

Il n'est pas rare que plusieurs bétoires se concentrent sur un seul site. Souvent, celles-ci sont implantées sur un linéament déterminé par la fracturation des assises crayeuses karstifiées.

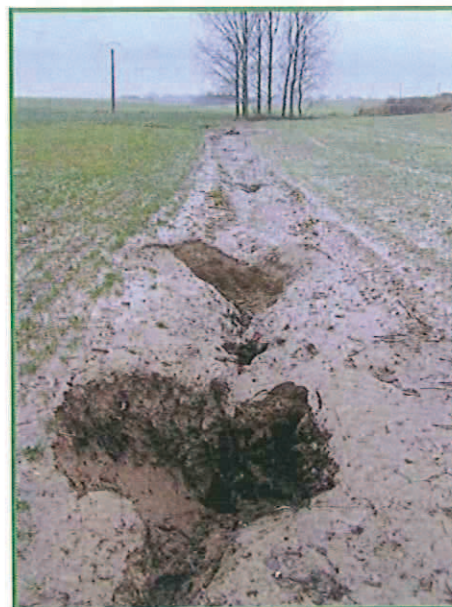
L'introduction dans les béttoires, puisards, marnières et autres puits d'effluents chargés de matières en suspension ou de polluants menace la qualité des eaux souterraines exploitées et destinées à l'alimentation en eau potable (Cf. photo ci-contre).

On peut ainsi remarquer que beaucoup de vides ont été, et sont encore comblés avec des déchets, des bitumes, des monstres, de la ferraille, des emballages de produits phytosanitaires, des carcasses d'animaux morts ou servent encore à l'évacuation des eaux vannes, des huiles de vidanges, lisiers ... alors que de nombreux captages du département sont confrontés à des problèmes récurrents de turbidité ou de pollution.

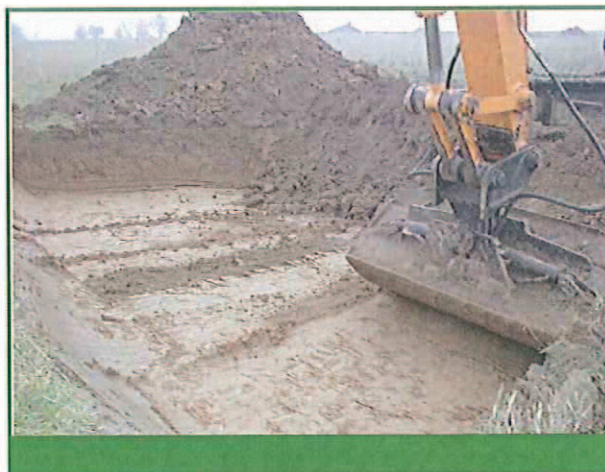
Photo 2 : Décapage au niveau d'un indice à l'aide d'une pelle hydraulique

Le décapage est une opération qui consiste à évacuer par passes successives les formations superficielles au droit d'une anomalie afin de mettre en évidence l'apport de remblais anthropiques. Cette opération est effectuée dans la plupart des cas à l'aide d'une pelle hydraulique munie d'un godet à curer.

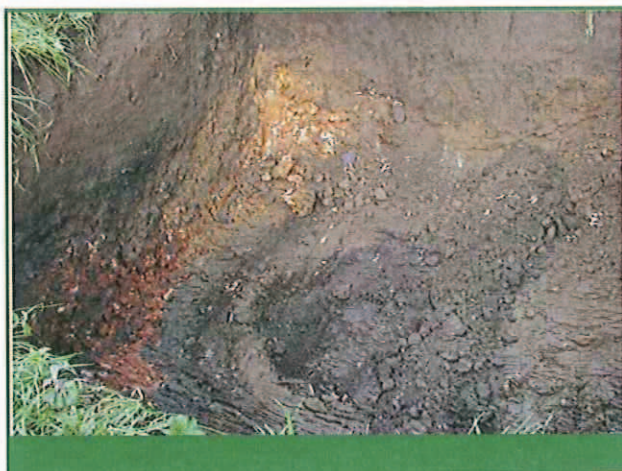
Photo 3 : Puits de marnière rebouché mis en évidence par un sondage à la pelle

Le suivi d'opérations de décapage et de sondage à la pelle permet à moindre frais d'identifier l'origine d'une anomalie, de localiser en particulier le puits d'accès d'une ancienne exploitation souterraine

Dans ce contexte, des investigations complémentaires peuvent être envisagées afin que le puits soit réouvert si nécessaire.

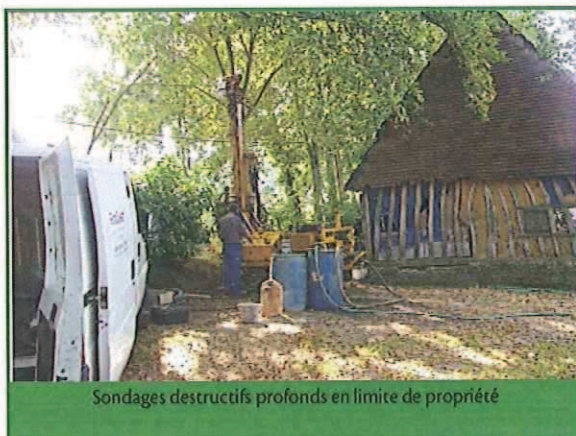
Photo 4(vues a et b) : Réalisation de sondages destructifs profonds

- La réalisation de sondages destructifs profonds en ligne le long d'une limite de propriété a pour but de prouver la non extension de vide d'un indice connu en direction de cette propriété. L'espacement entre chaque sondage doit être de 3 mètres conformément aux prescriptions des services de l'Etat ;
- La réalisation de sondages destructifs profonds au droit et en périphérie d'une anomalie afin de prouver ou d'infirmer la présence de vide.

Sondages destructifs profonds en limite de propriété

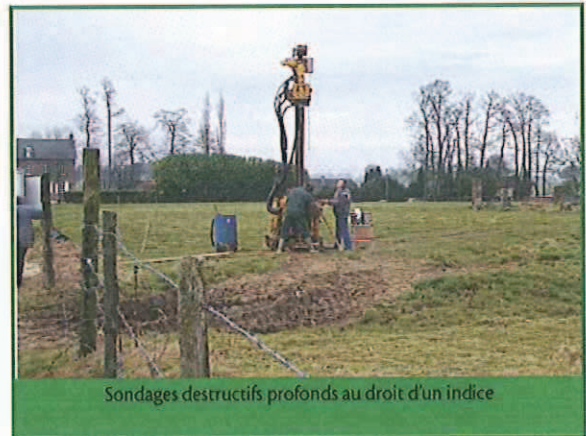
Sondages destructifs profonds au droit d'un indice

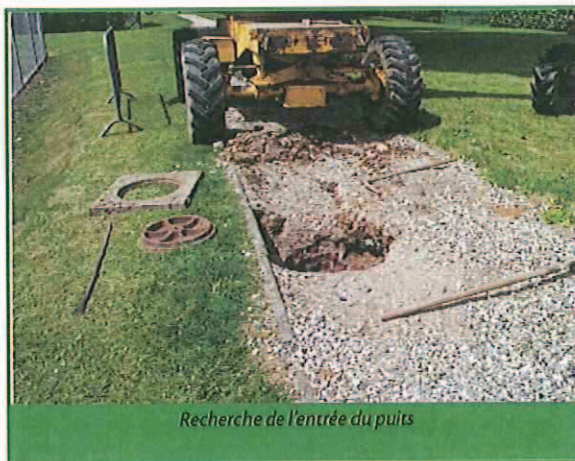
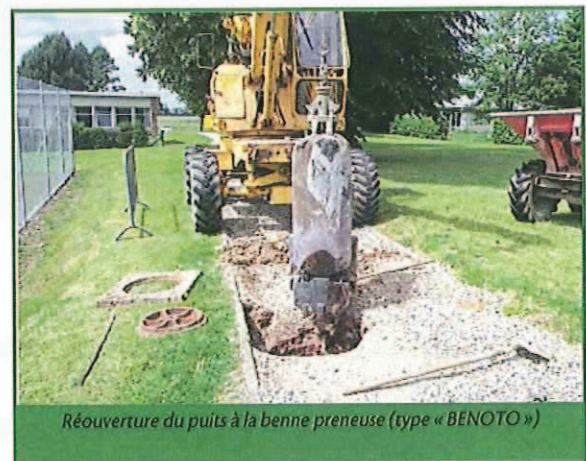
Photo 5 (vues a et b) : Réouverture d'un puits de marnière

Les reconnaissances de terrain doivent permettre de localiser ce puits par la mise en œuvre de décapages si les contraintes d'accès au site le permettent.

Le forage d'un nouveau puits d'accès ou le curage de l'ancien puits facilite l'évaluation :

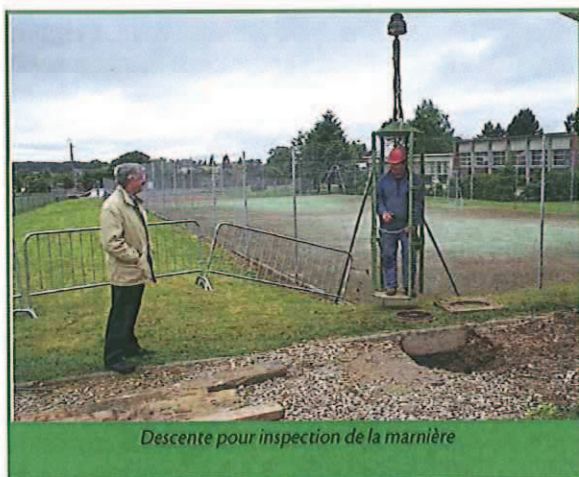
Photo 6(vues a et b) : Descente et inspection d'une marnière

Descente pour inspection de la marnière

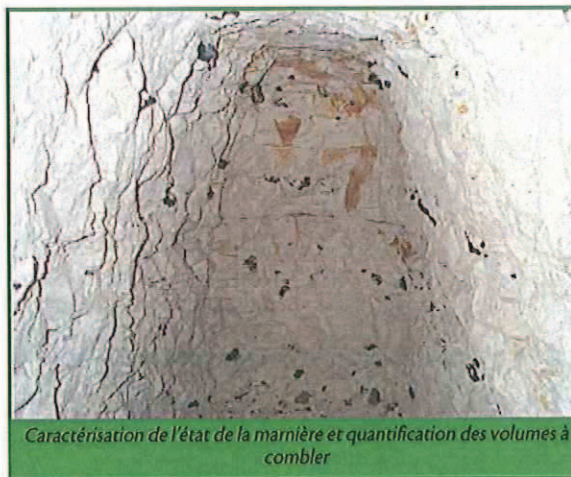
Caractérisation de l'état de la marnière et quantification des volumes à combler

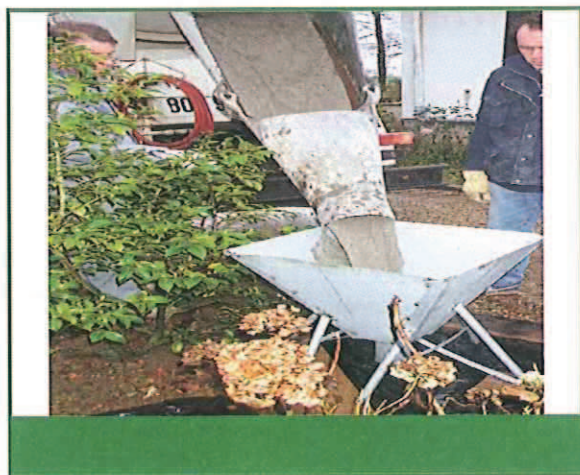
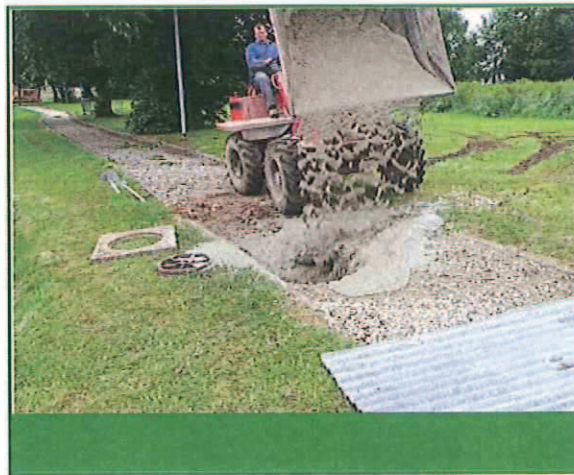
Photo 7(vues a et b) : Exemple de comblements de cavité

Dans la plupart des cas, le remplissage est préférable aux solutions de confortement. Celui-ci s'effectue par l'injection gravitaire d'un coulis de mortier à partir soit d'évents forés au préalable soit directement dans le puits. Le choix est effectué en fonction de la morphologie et de la taille des vides.

La préoccupation principale consiste à s'assurer qu'aucun vide résiduel n'apparaîtra après le remplissage.

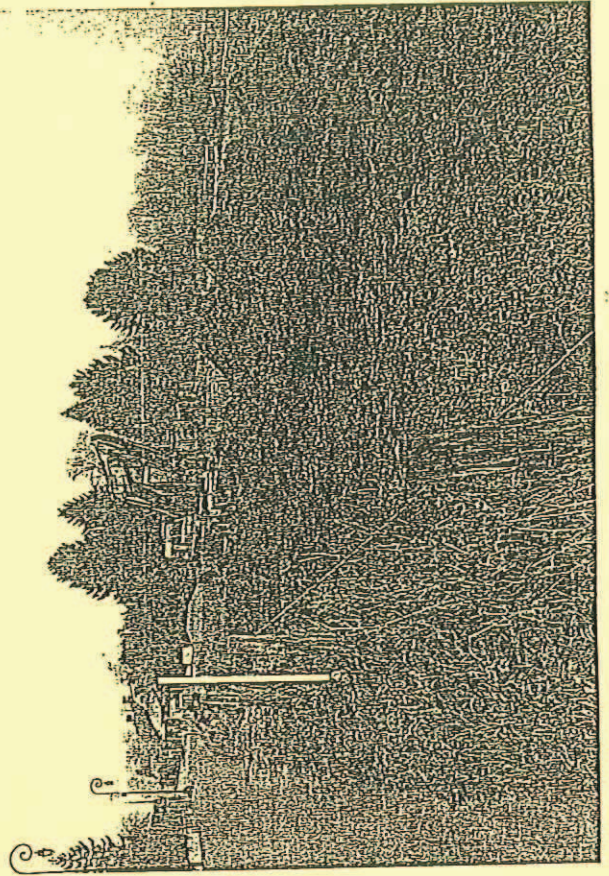
Vue générale sur la première passe de décapage. En jaune limite de parcelle.

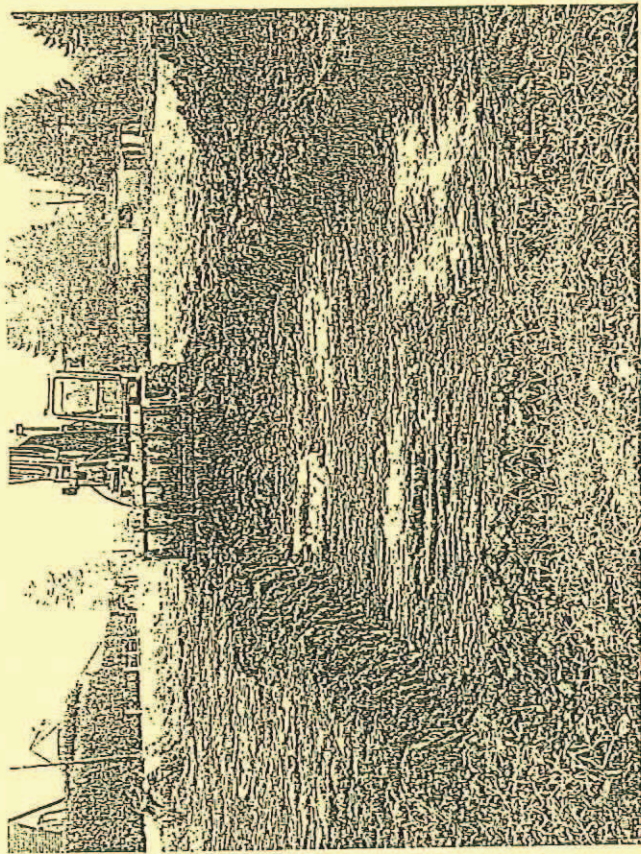
Seconde passe de décapage. Affleurement de formations argileuses à silex.

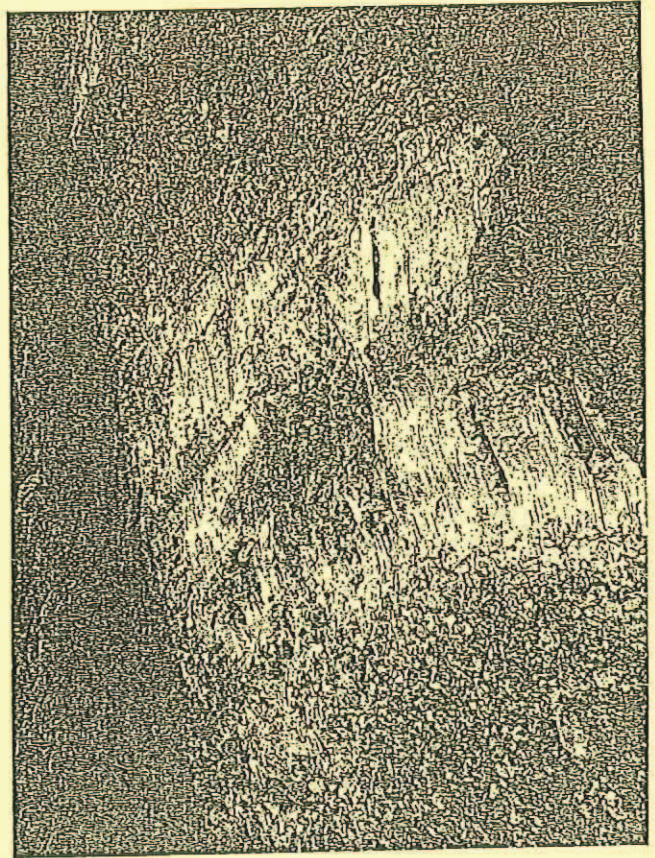
Accumulation d'argile blanche dans les argiles ocre-rouge.

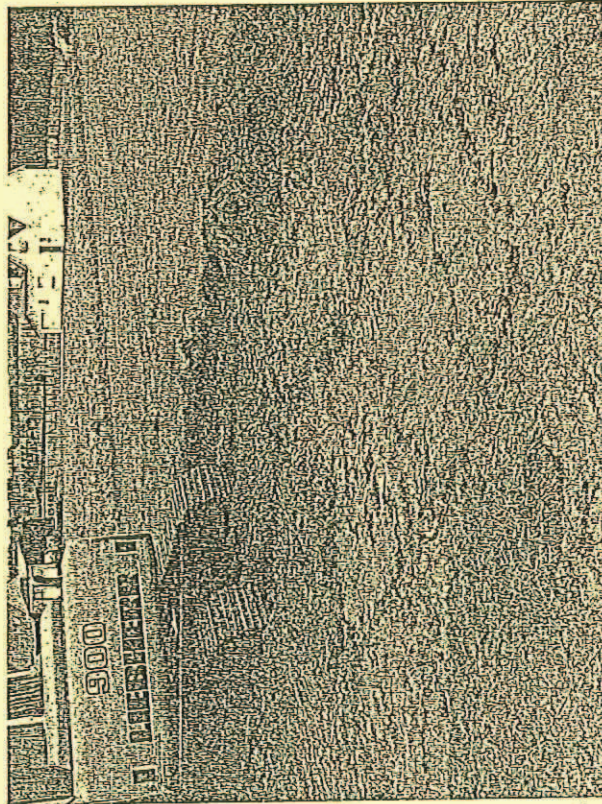
Remise en place des formations après contrôle.
