## **Elaboration du PLU d'Argoules (80)**

### **Schéma de gestion des eaux pluviales** Etablissement du Zonage d'assainissement des eaux pluviales

#### **Notice explicative et cartes**

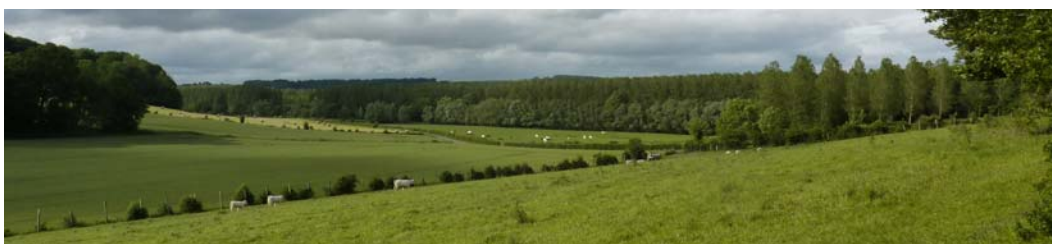
Vallée sèche du "Fond des Quatre" (BV12)

| n° | Situation<br>Référence SBV | Occupation et enjeux | Manifestation ruissellement.<br>Problèmes constatés | CR | Surface<br>(ha) |
|---|---|---|---|---|---|
| 12 | "Fond des<br>Quatre" | Vallée sèche sur rebord nord du plateau.<br>Terres de culture sur plateau, mosaïque culture, bois, prairies sur versant et fond de vallon.<br>Partie sommitale débordant sur Vron.<br>Nombreuses sous structures en fonction de la longue vallée sèche et des annexes latérales.<br>Enjeu pour préservation qualité bief et marais. | Partie ruisselante mais <u>pas de désordre majeur</u> annoncé ou observé. Mosaïque d'affectation des sols limitant naturellement les incidences des ruissellements.<br>Stagnation d'eau sur voie faute d'accotement et fossé, situation accidentogène pour circulation. | 0,10 | 243,5 |

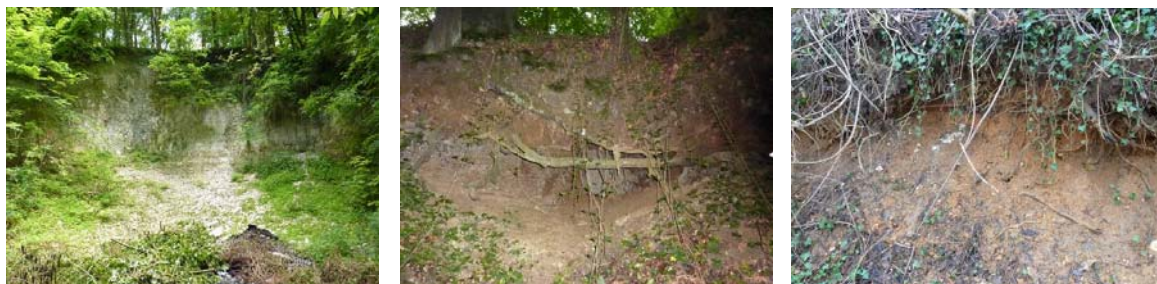
*Différents affleurements : craie marneuse dans une ancienne carrière près de "Petit Préaux", horizon sablonneux des colluvions de versant entaillé par un ravin, niveau d'argile de décalcification sous les limons de plateau*

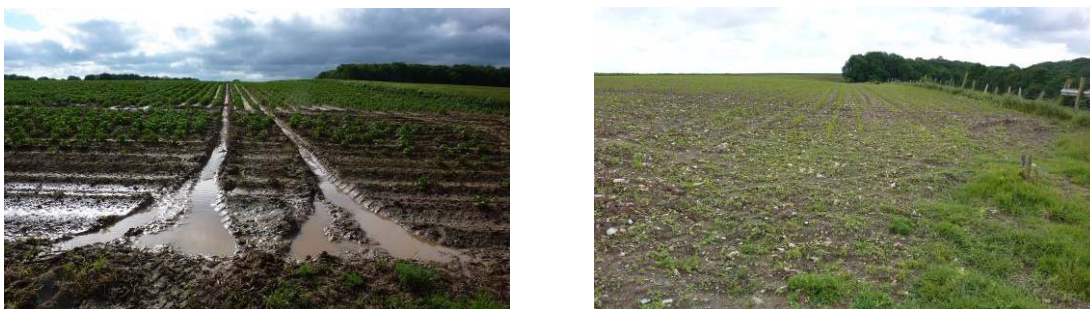
*Juxtaposition sur le plateau de sols limoneux battants et de sols limono-sableux à charge de silex*

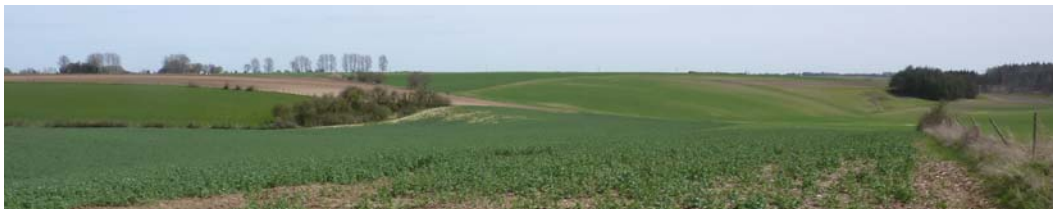
*"Fond Saint Michel" en aval du sous bassin versant 312*

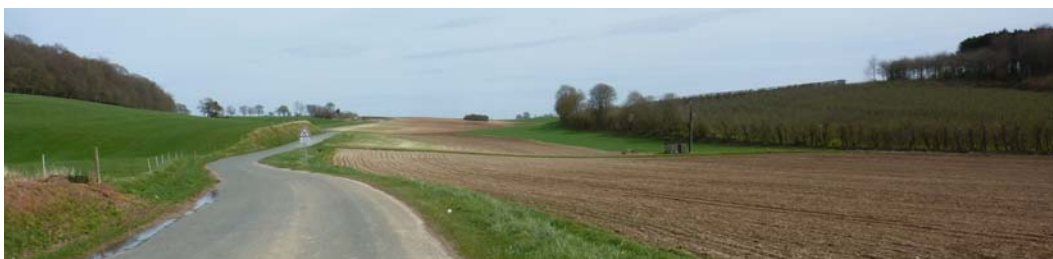
*"Fond des Hayettes" en aval du sous bassin versant 315*

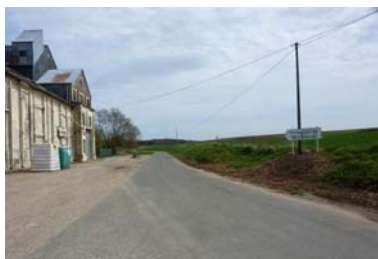
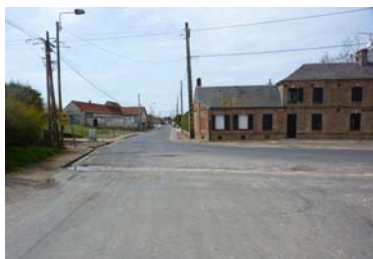
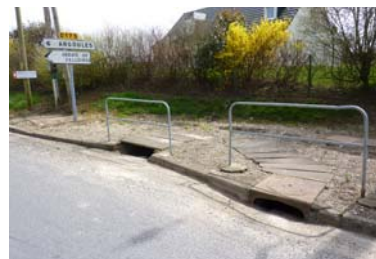
*Absence d'ouvrage de collecte dans les vallées sèches en aval d'Argoules laissant entendre qu'il n'y a pas de ruissellements réguliers et perturbants. Entrée du bourg de Vron en aval du "Petit Chemin". équipé de bouches avaloires pour gérer les apports en cas d'orage.*

Pourtant, les longues vallées sèches descendant du plateau vers le bourg de Vron et les bouches avaloires situées en rupture de pente à l'entrée du village semblent annoncer des flots d'orage importants.

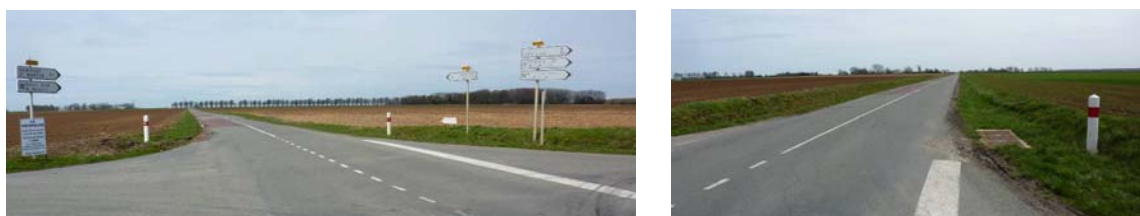
La RD12 dispose encore d'un accotement qui permettrait d'y évacuer les eaux de ruissellement, mais celui-ci est rechargé en terre et forme bourrelet laissant les eaux de pluie sur le bord de la chaussée. Par conséquent, l'eau stagne en bord de voirie.

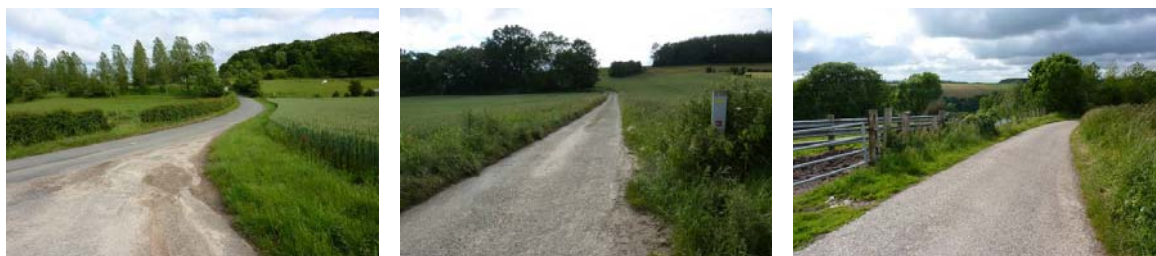
*Voies descendant des versants jusqu'en bord de plaine alluviale, et section de fossé incomplète au bord de la RD192*

Sur quelques sections de route, des fossés existent mais comme ils n'y a pas de collecte dès l'amont, ils sont amenés à gérer des flots importants.

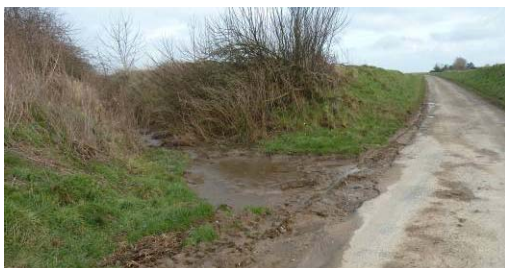
*Evacuation des eaux dans un ancien chemin creux  
aménagé en fosse de décantation sur le plateau (BV115)*

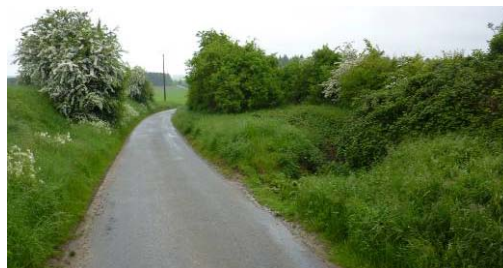
*Evacuation des eaux dans une dépression  
en pied de talus sur la route de Vironchaux*

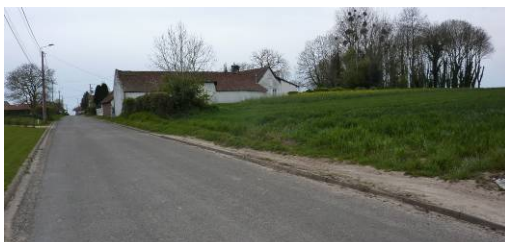
*Rue de la Houssaye*

Ainsi, la rue de la Houssaye est équipée de bordures de caniveau alors que la rue de Lombardie n'a aucune bordure ni caniveau.

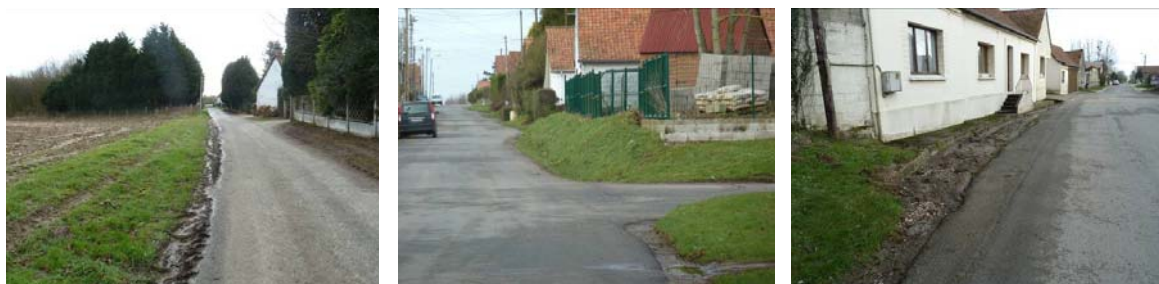
Absence de fossé et de cunette sur la rue de Lombardie et la Petite Ruelle

Les eaux de toiture rejoignent directement la voie venant augmenter les eaux de ruissellement. Le carrefour des rues de Lombardie et de la Houssaye s'affiche en dépression, compliquant l'évacuation des eaux pluviales. Le précédent ouvrage a été abîmé par les manœuvres des poids lourds. Sans grille avaloir, l'eau reste sur la chaussée engendrant une situation accidentogène et provoquant des remontées d'eau par infiltration dans les soubassements des habitations riveraines.

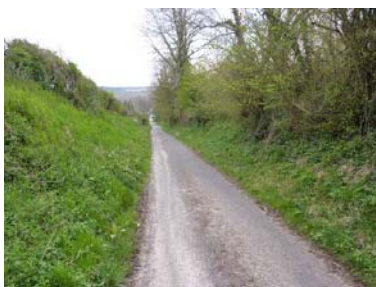
Ruelle du cimetière

Pour le vieux bourg, l'unité hydrographique est identifiée BV113 dans le Schéma d'assainissement. Les eaux de ruissellement arrivent en piedmont par la ruelle du Cimetière, mais aussi par la RD175 qui serpente sur le versant et traverse ainsi l'unité hydrographique riveraine (BV114) amenant une surcharge de ruissellement. La RD175 intercepte les apports de la ruelle du Cimetière juste avant le vieux bourg. Une plus faible part des ruissellements arrive également par la rue Verte longeant l'église et le château.

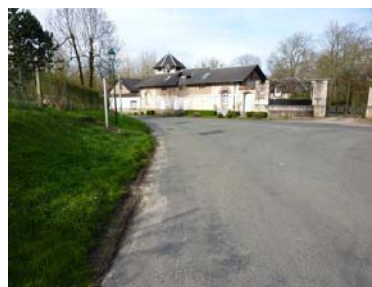
Effet de seuil avant la rue du Marais

Les eaux arrivant en bas de versant ont des difficultés à poursuivre leur écoulement par la RD175 car la voie constitue un effet de seuil en raison de la limite des deux unités hydrographiques BV113 et BV112.

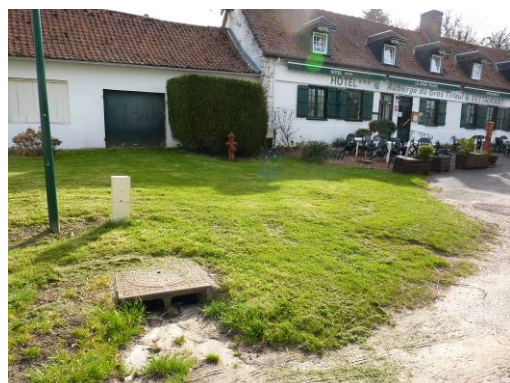
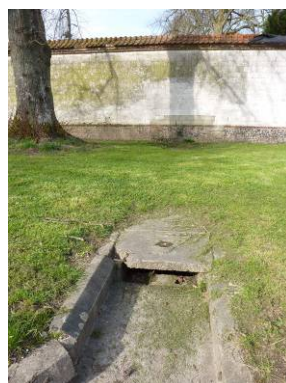
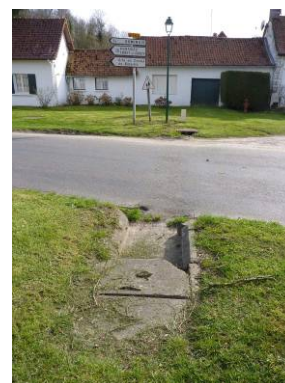
L'eau amenée en point bas sont évacuées par une bouche avaloir située devant le château, et qui fait transiter les eaux par une canalisation à travers le parc du château jusqu'au bras de "la Rivierette" et menant jusqu'à l'Authie.

Lors des évènements pluvieux intenses ou des épisodes de longue durée, de l'eau stagne devant le château, car il apparaît bien évident que la dimension de la bouche avaloir ne répond pas aux débits de pointe d'un bassin versant de plus de 50 ha, en tenant compte des apports supplémentaires de la RD175.

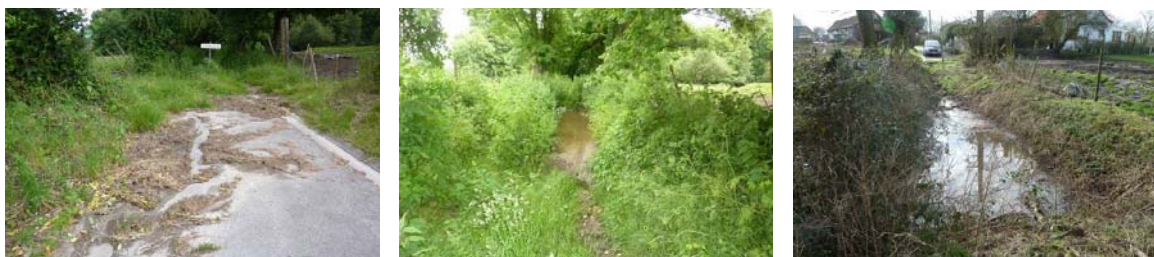
L'aménagement est rudimentaire puisqu'il s'agit d'une fouille creusée au bout de la rue, d'un merlon de terre à l'extrémité, profitant de la physionomie de chemin en creux à l'amorce du ravin, et de la pose de tuyaux PVC pour restituer les eaux de façon régulée.

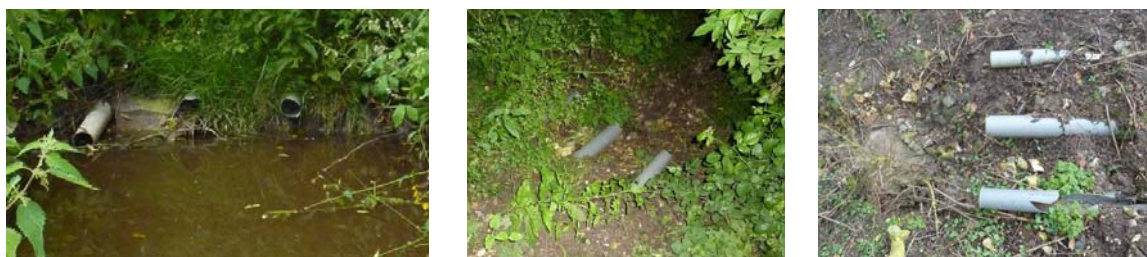
L'ouvrage apparaît sous dimensionné par rapport aux besoins. Il est même rapidement encombré par les dépôts de boue provenant des ruissellements de la cour de ferme.

Les trois buses PVC autorisent un débit de rejet trop important par rapport aux conditions d'écoulement en aval. En effet, les eaux empruntent l'axe d'un chemin installé en fond de ravin et non équipé d'une cunette d'écoulement ou même d'un fossé. Même avec la réalisation de la fosse de décantation, les eaux descendant le ravin ont ruiné l'assise du chemin rural à tel point que le Conseil Général a dû abandonner le parcours de randonnée qu'il avait initié (voir balisage sur place).

Si le caractère rustique de l'aménagement est compatible avec le cadre rural, il n'a pas fait l'objet d'une conception rigoureuse pour définir son efficacité et par rapport à la protection des biens et personnes. Aucune étude de dimensionnement n'a été établie pour définir les dimensions de l'ouvrage (besoins de stockage) et de l'exutoire (débit de fuite et diamètre de conduite). Les conditions de réalisation du merlon ne sont pas définies (purge préalable, noyau d'étanchéité, compactage...), alors qu'il fait office de digue. L'ouvrage ne dispose pas de surverse de sécurité pour répondre aux conditions de trop plein. Il n'y a pas de confortement aval pour limiter l'effet érosif des flots rejetés.

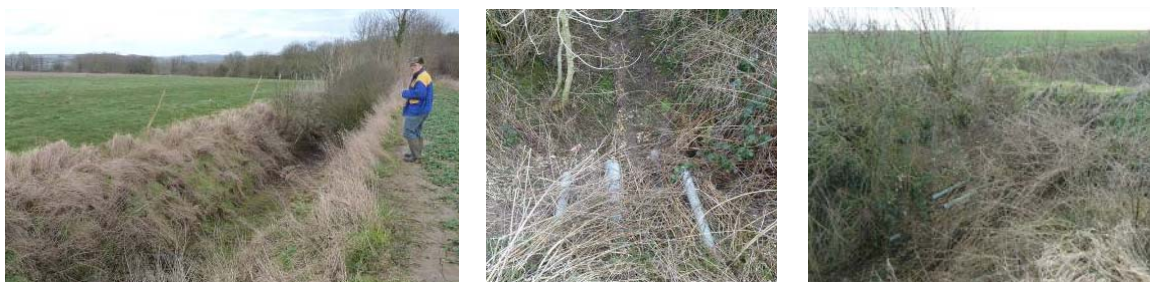
Si le caractère rustique des aménagements est compatible avec le cadre rural, ils n'ont pas fait l'objet d'une conception rigoureuse pour définir leur efficacité et par rapport à la protection des biens et personnes. Aucune étude de dimensionnement n'a été établie pour définir les dimensions des ouvrages (besoins de stockage) et de l'exutoire (débit de fuite et diamètre de conduite). Les conditions de réalisation des merlons ne sont pas définies (purge préalable, noyau d'étanchéité, compactage...), alors qu'ils font office de digues. Les ouvrages ne disposent pas de surverse de sécurité pour répondre aux conditions de trop plein. Il n'y a pas de confortement aval pour limiter l'effet érosif des flots rejetés.

Les buses PVC autorisent un débit de rejet trop important par rapport aux conditions d'écoulement en aval. En effet, les eaux empruntent l'axe d'un chemin non équipé d'une cunette d'écoulement ou même d'un fossé. Même avec la réalisation des fosses de décantation, les eaux ont ruiné l'assise du chemin rural nécessitant la réalisation d'une nouvelle fosse de décantation en contrebas, avant l'amorce du ravin. Avec le ravinement dans le chemin, la fosse a été vite colmatée par les sédiments amenés.

En aval du carrefour, sur différentes sections du chemin rural, la commune a aménagé en 2009 une succession de fosses interprétées comme "ralentisseurs" (cf. carte des aménagements réalisés par la commune).

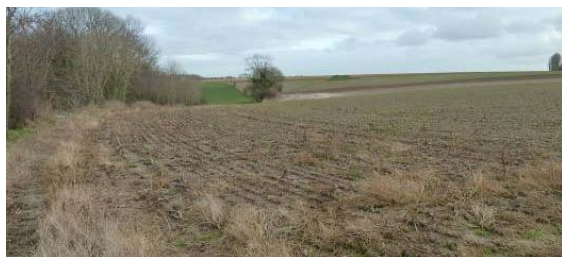
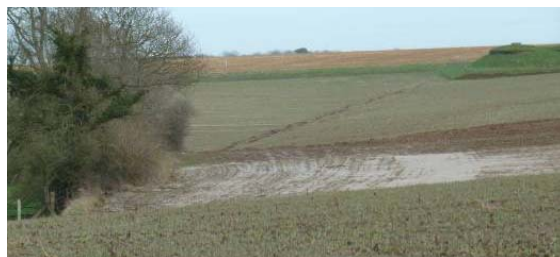
En rive droite de l'unité hydrographique BV115, un talweg s'amorce derrière le hameau "Petit Chemin" et passe derrière le réservoir. Bien que de faible dimension et de pente moins marquée que sur d'autres versants de vallées sèches, nous remarquons une érosion marquée avec création d'une ravine qui s'amorce dès le rebord du plateau à hauteur du réservoir et entaille le versant.

Cette situation est insolite et nous pensons que des arrivées de nappe superficielles, à la faveur d'un horizon d'argile de décalcification, avec un suintement concentré dans une dépression de l'entablement calcaire, viennent engendrer ce phénomène.

Tout le talweg semble réagir avec un large panache d'atterrissement en bas de talweg. La haie et le talus bordant le chemin rural recoupant le vallon permettent d'interrompre le ruissellement et la coulée de boue. L'atterrissement est donc occasionné par la rupture de pente et par cet élément du paysage qui devra être préservé.

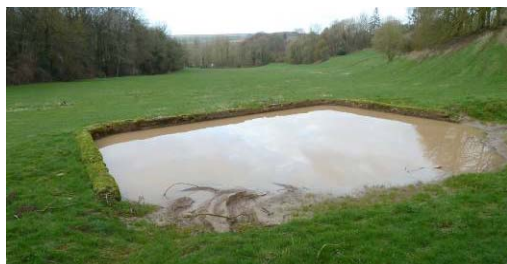
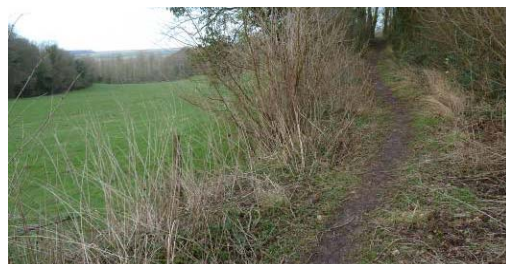
Des eaux de ruissellement sont apportées par le chemin rural qui recoupe le versant. Elles comprennent une partie des eaux dévoyées du BV114 et surtout les eaux du talweg du réservoir. En 2009, la commune a aménagé le passage des eaux dans le chemin pour que les flots parviennent jusqu'à une ancienne mare abreuvoir ceinturée d'un parement en brique. Là encore, cette organisation n'a pas fait l'objet d'une étude détaillée ; la commune a profité d'un équipement en place sans adapter l'ouvrage en fonction des volumes d'eau apportés et des débits à restituer.

L'exutoire de la mare abreuvoir n'est mentionné sur aucun document et n'a pas été reconnu au cours de la présente mission. La mare n'a pas de trop plein et en cas de débordement, les eaux se déversent dans la prairie empruntant l'ancien axe naturel.

En raison de la forte érosion en amont, les eaux chargées de boue décantent dans la mare abreuvoir qui est rapidement encombrée, nécessitant des curages fréquents.

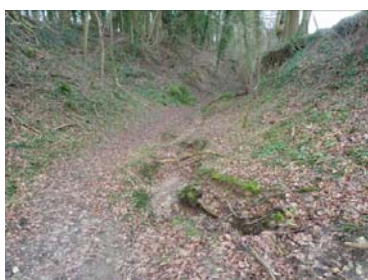
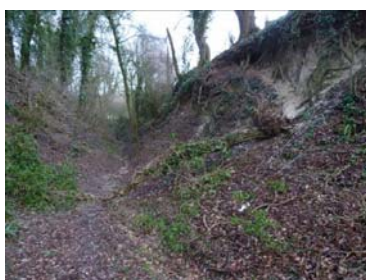
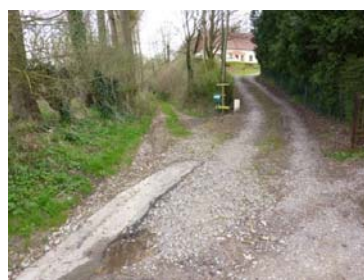
Les flots descendant l'axe de vallon en rive gauche empruntent le ravin et parviennent en bas de talweg en marquant le bord du chemin par une forte incision et des dépôts de caillasse en rupture de pente quand le chemin débouche sur la rue Montauban.

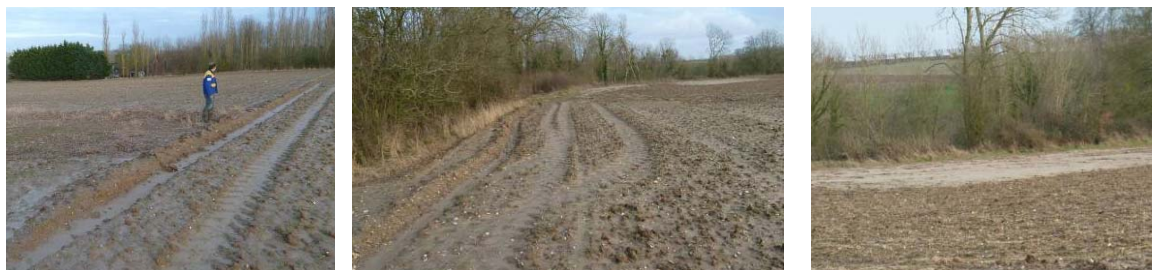
Des fossés en ceinture de la parcelle au bord du versant conduisent les eaux de ruissellement jusqu'à la dépression. Comme il n'y a pas d'effort d'améliorer la structure des sols, d'adapter les emblavements ou les modes de culture, les ruissellements apportent toujours autant de sédiments. Ceux-ci colmatent les fossés et encombrant la dépression. Les fossés ne collectent plus l'eau boueuse qui s'épanche en bout de parcelle, ce qui engendre un large atterrissement. Le bassin devient inefficace pour la décantation, encore moins pour la gestion des eaux.

Si le caractère rustique de l'aménagement est compatible avec le cadre rural, il n'a pas fait l'objet d'une conception rigoureuse pour définir son efficacité et par rapport à la protection des biens et personnes. Aucune étude de dimensionnement n'a été établie pour définir les dimensions de l'ouvrage (besoins de stockage) et de l'exutoire (débit de fuite et diamètre de conduite). L'ouvrage apparaît sous dimensionné par rapport aux besoins. Il est même rapidement encombré par les dépôts de boue provenant des ruissellements. Plutôt qu'une retenue d'eaux pluviales, nous l'interprétons comme fosse de décantation.

Les conditions de réalisation du merlon ne sont pas définies (purge préalable, noyau d'étanchéité, compactage...), alors qu'il fait office de digue. L'ouvrage ne dispose pas de surverse de sécurité pour répondre aux conditions de trop plein.

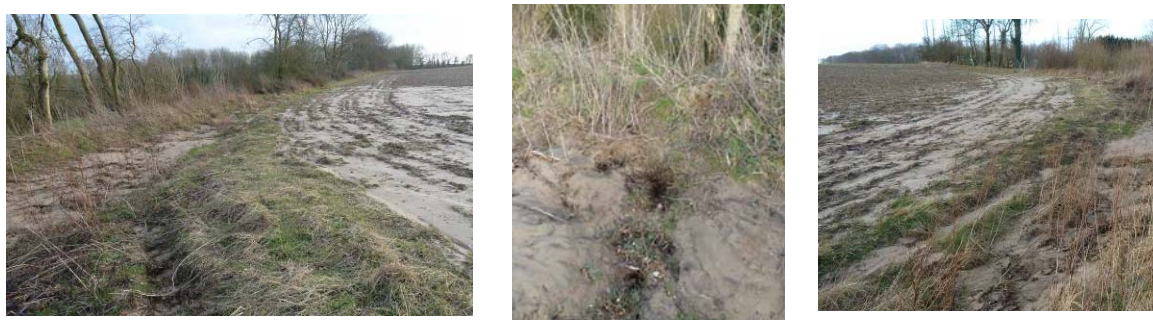
La fragilité de l'ouvrage réalisé par simple terrassement est désormais réelle puisqu'un "renard" ou passage préférentiel dans le corps de la diguette s'est constitué fragilisant l'ouvrage. Une brèche s'est également ouverte au sommet de la digue. La dépression ne jouant plus aucun rôle de stockage des eaux et de décantation, les flots boueux traversent l'ouvrage et se déversent directement en contrebas.

La sécurité des biens et des personnes est en jeu Cette anomalie a été signalée à la mairie à l'issue de notre visite de terrain.

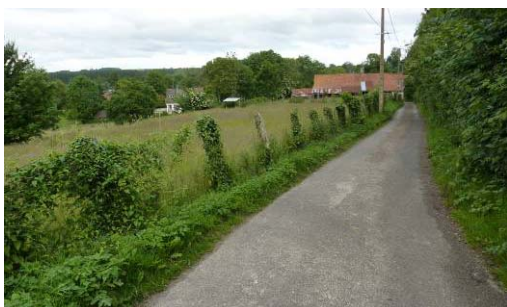
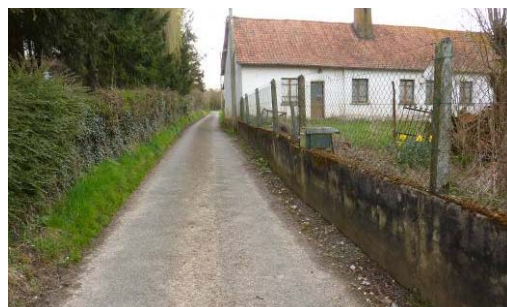
Les eaux rejetées par cette fosse de décantation parviennent derrière le chemin Notre Dame et redescendent par la rue Montauban.

Bien qu'elle recueille une partie des eaux des BV115 et BV116 venant du plateau, ma rue n'est équipée d'aucune cunette, et d'aucun aménagement en accotement.

Nous remarquons d'éventuelles disponibilités foncières en bas de la rue Montauban pour compléter la gestion des ruissellements.

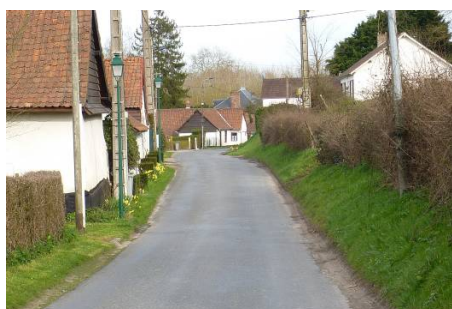
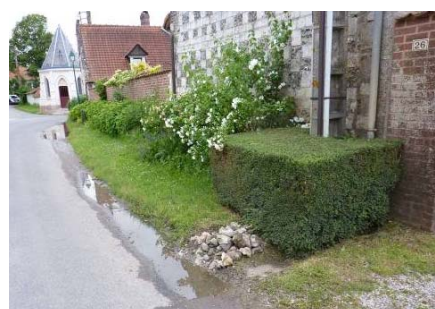
En face de l'unité hydrographique BV114, la rue longe le pied de versant avec un profil en long presque plan, avec des micro ondulations à peine perceptibles, ce qui rend difficile l'évacuation des eaux de voirie mais aussi les eaux de toitures et de cour qui sont amenées sur la chaussée.

La voie présente une section étroite avec des accotements qui sont sollicités par des équipements (réseaux), qui ont disparu pour élargir la chaussée et répondre aux gabarits de circulation (site touristique de "Valloire"), ou qui sont rechargés par les riverains pour éviter que les eaux se déversent dans leurs propriétés.

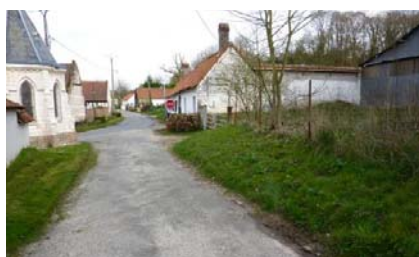
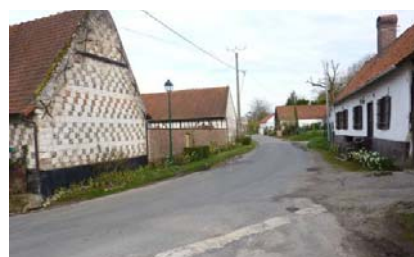
Aux extrémités, une partie des eaux de la Grande Rue est évacuée respectivement vers la rue du Marais et vers la rue du Moulin. Dans la section médiane, l'évacuation des eaux est mal défini : infiltration ou stagnation, déversement sur les parcelles en contrebas...

La rue Montauban rejoint le ravin de Croix Grare à hauteur de la chapelle ; les flots de ces deux axes débouchent sur la Grande Rue. A ce niveau, nous relevons plusieurs contraintes d'écoulement, liés à la multiplicité des apports et à la configuration de la voie, et des problèmes non résolus.

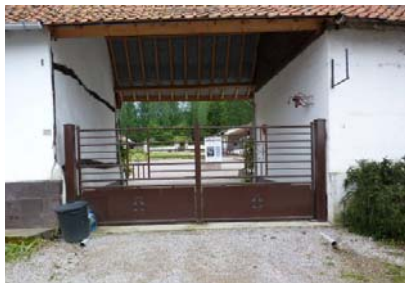
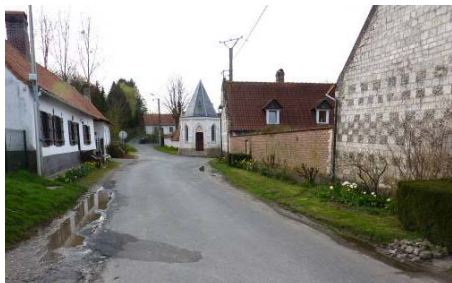
L'axe de la vallée sèche de "Croix Grare" n'est pas représenté par le chemin rural qui court en pied du flanc gauche ; il est naturellement situé au milieu du vallon et s'ouvre sur la plaine alluviale de l'Authie à l'arrière d'une ancienne cour de ferme. Le porche de la ferme et l'absence de bâtiment au fond de la cour témoignent de la logique d'aménagement pour répondre au risque naturel.

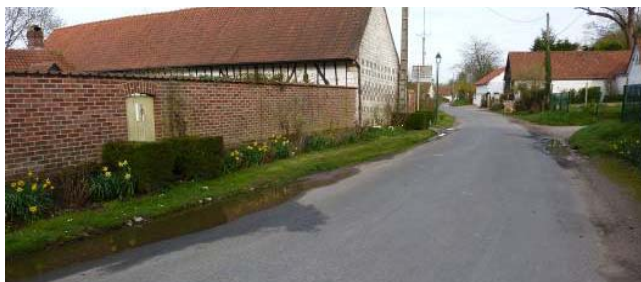
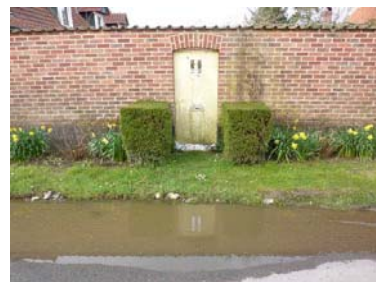
De l'autre côté de la rue, la disposition des bâtiments laissait le libre passage aux écoulements, mais désormais un mur vient clôturer la cour. Des sacs de sable ont même été disposés au pied de la porte de jardin pour éviter le passage des eaux.

L'accotement a été rechargé pour éviter la stagnation des eaux au pied du mur et les remontées d'eau par capillarité en façade de l'habitation.

Mais ces aménagements conduisent à la stagnation des eaux au niveau d'un virage, dans un passage étroit et à faible visibilité, ce qui rend la situation accidentogène.

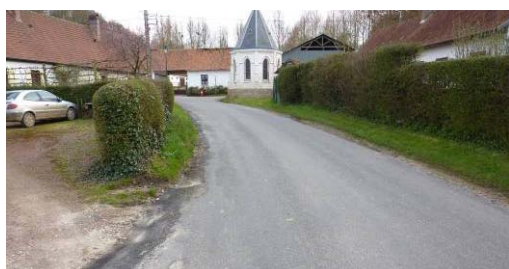
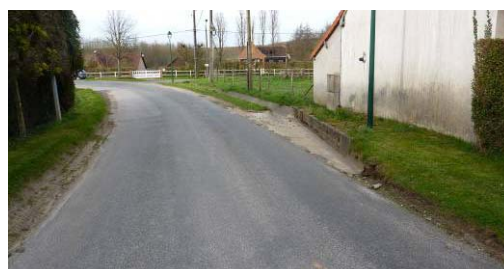
A partir du carrefour de la rue Montauban et de la rue d'En Haut, les eaux descendent le long de la RD192, d'abord sur une section non équipée de caniveau et sans accotement, puis retrouvent une cunette béton qui a été aménagée latéralement pour chenaliser les flots en dehors de la chaussée et sécuriser la section de la RD192 qui présente deux virages successifs et étroits en baïonnette.

Cet ouvrage aurait été réalisé avec le Conseil Général de la Somme en raison du statut de la route départementale et des besoins de sécurisation dans un contexte de fort attrait touristique.

L'ouvrage assure bien la collecte des eaux de ruissellement, sans faire de distinction entre les eaux de voirie, les eaux de toitures, de cours, de versant agricole ou boisé...

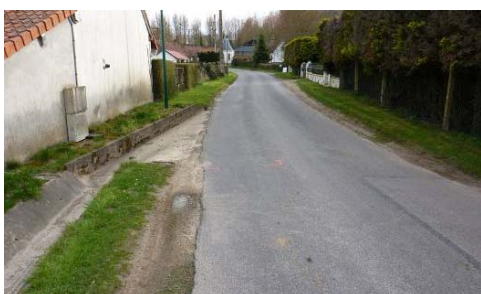
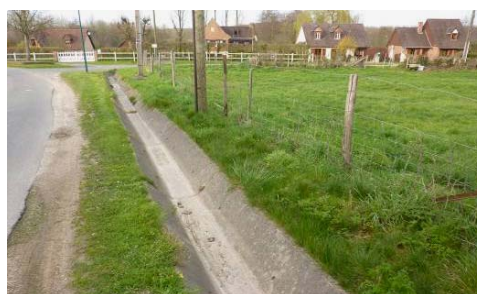
La cunette béton évacue les eaux de la RD192 dans un fossé longeant la rue du Moulin. Avec la rupture de pente et de nature d'ouvrage, les sables et graviers décantent dans la première section du fossé, et encombrant le lit. Une solution de tamponnement mériterait d'être initiée.

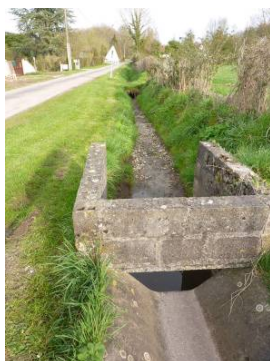
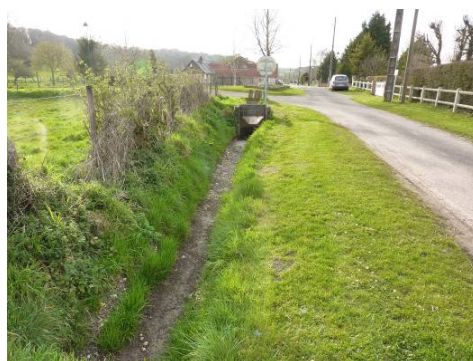
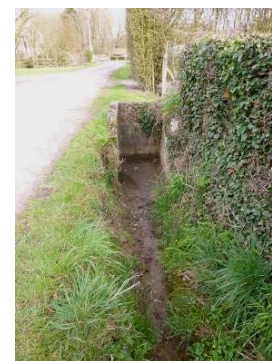
L'écoulement du fossé traverse la rue d Moulin par une section busée. L'entrée de l'ouvrage devrait être équipée d'une grille pour éviter l'accumulation d'embâcles dans la canalisation et son encombrement.

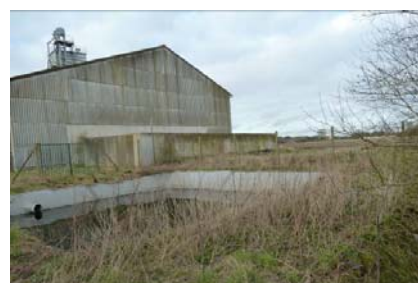
Nous ne disposons d'aucun document définissant les dimensions de l'ouvrage, l'occurrence de gestion, le débit de rejet, le milieu récepteur...

Ce point mériterait d'être éclairci.

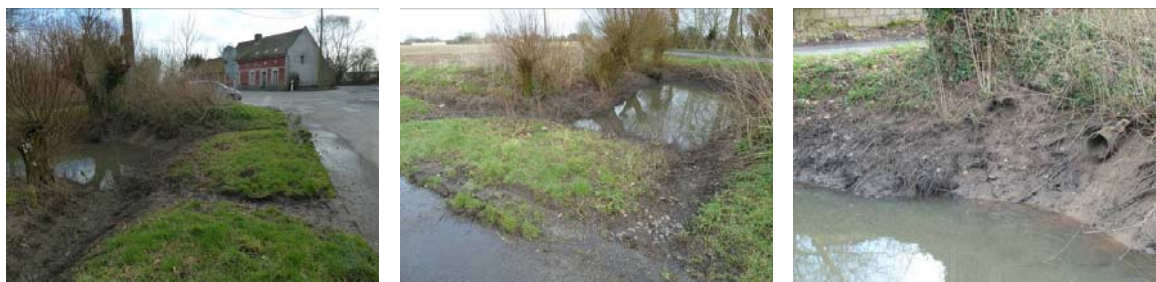
L'ancienne mare abreuvoir en bordure de la RD12 a été complètement modifiée pour recueillir les eaux de ruissellement de la section amont de la rue de la Houssaye, celles du carrefour de la RD12, et les apports du silo.

Eu égard à la dimension de la mare, et malgré la faible ampleur des surfaces raccordées, la capacité de stockage est faible. La mare fait plutôt office de fosse de décantation comme semble l'indiquer ses caractéristiques paysagères.

L'ouvrage exutoire semble être une buse positionnée en haut de berge, laissant une faible capacité de stockage avant débordement sur la voirie.

Les eaux évacuées rejoindraient la grande fosse de régulation située à l'amont d bassin versant de Dominois (BV21).

Le fonctionnement de cette mare mériterait d'être éclairci.

Une emprise foncière devrait être dégagée pour augmenter ses capacités de stockage, de traitement et assurer une meilleure intégration paysagère.

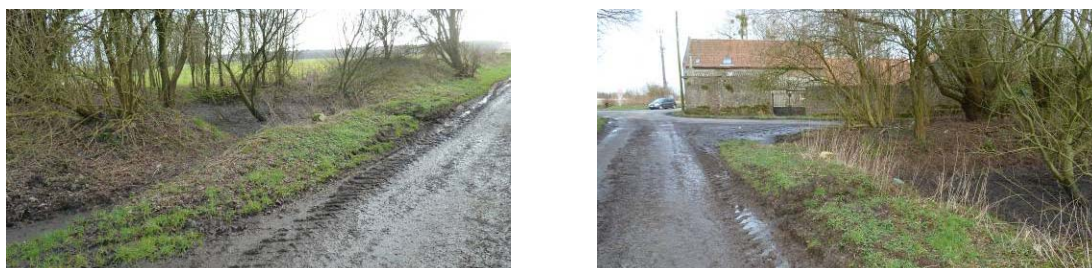
Une autre mare a été découverte de l'autre côté de la RD12. Elle semblait devoir recueillir une partie des eaux de ruissellement du carrefour de la RD12 et de la route de Vironchaux. L'agent technique de la commune nous a signalé avoir connu cette mare mais qu'elle a été en partie comblée avec des matériaux issus de terrassement routier. Elle est attenante à l'ancienne carrière d'argile à brique.

Cette emprise sans vocation d'urbanisme pourrait être sollicitée pour améliorer la gestion des eaux de ruissellement.

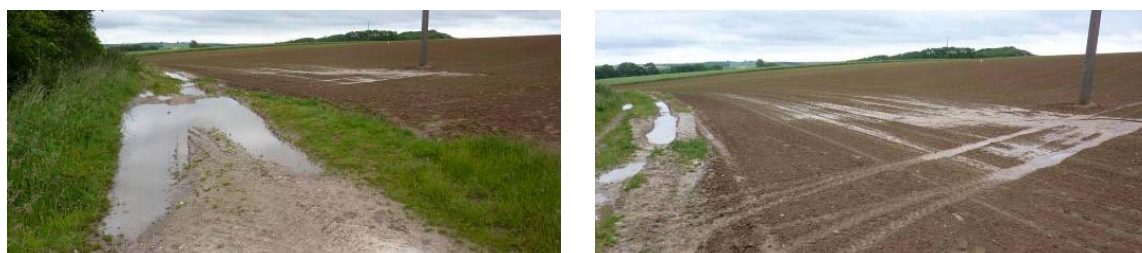
Une situation insolite a été relevée sur le plateau agricole aux abords du cimetière (BV113).

Alors que les terres agricoles sont situées au sommet du plateau, en tête de bassin versant, donc avec un faible développé d'écoulement, en limite de partage avec les unités hydrographiques voisines, donc avec une faible surface afférente, nous constatons un phénomène d'érosion.

Un ruissellement en nappe important s'amorce au milieu de la parcelle, se poursuivant en écoulements concentrés générant des griffes d'érosion dans la parcelle cultivée.

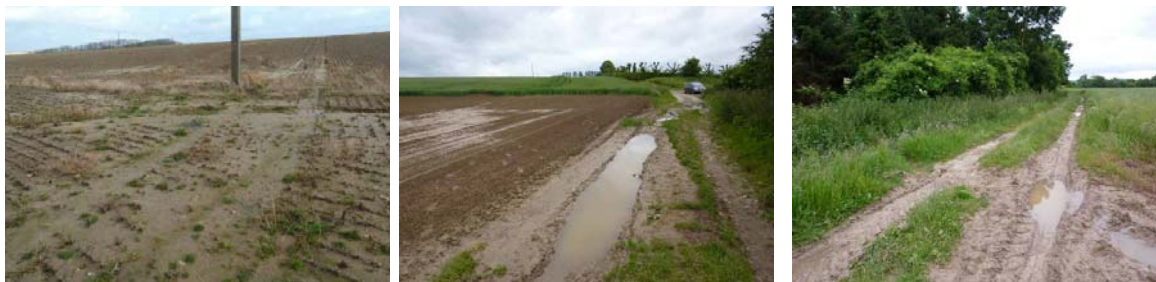
Comme pour l'écoulement sur le flanc droit du BV115, nous attribuons cette manifestation à une émergence de nappe superficielle installée sur un horizon d'argile de décalcification.

Les écoulements amènent de l'eau et de la boue sur le chemin et dans le versant bocager en amont du vieux bourg d'Argoules.

Les terres semblent avoir les caractéristiques de sols battants. Les modes d'affectation des sols ne viennent pas améliorer la situation puisqu'on retrouve sur cet îlot de culture une alternance d'emblavement en maïs, de cultures sarclées, ou de cultures légumières, à faible couverture entre les rangs, laissant les sols à nue longtemps.

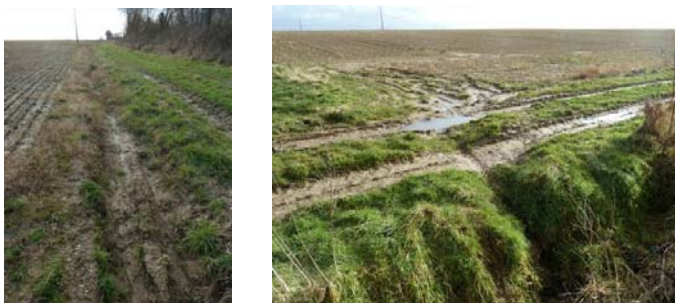
Faute d'entretien, les boues ont colmaté la tranchée et des arbustes commencent à l'encombrer.

Actuellement, les flots ne passent plus par le premier fossé aménagé entre la parcelle et le chemin puisqu'il est colmaté. Les eaux boueuses traversent le chemin et parviennent dans un lambeau de la seconde tranchée, en incisant le bord de chemin puisqu'il n'y a aucun aménagement de confortement.

Cette situation est à corriger en raison de la manifestation d'érosion insolite sur le plateau et de la situation du vieux bourg en aval.

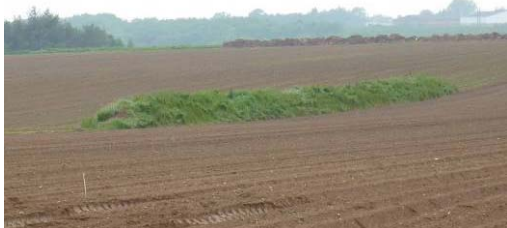
*Merlon en travers d'une ondulation de plateau  
terres de "l'Anglet" au sud de "la Capelette"*

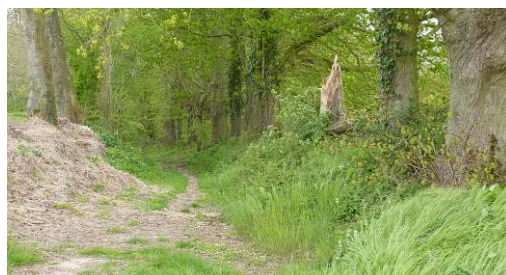
*Chemin guidant les eaux dans les versant  
ou participant au tamponnement*

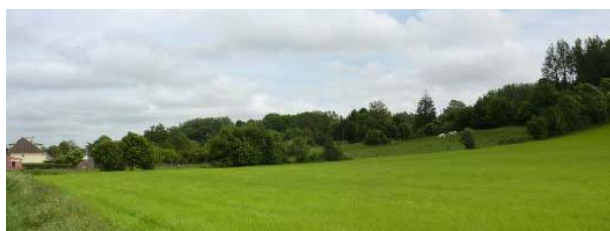
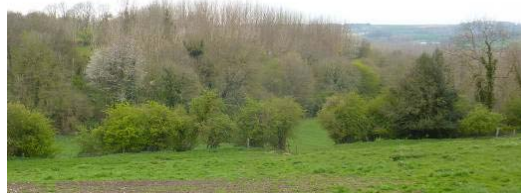
*Structure bocagère à préserver sur les versants, haies à conforter, mosaïque d'affectation à maintenir*

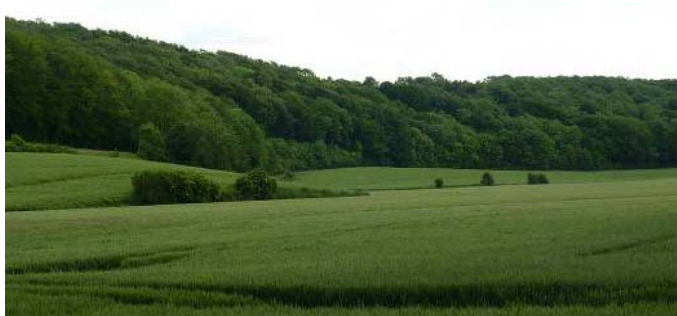
*Boisement sur le versant de la vallée sèche du "Fond de Pinchemont"*

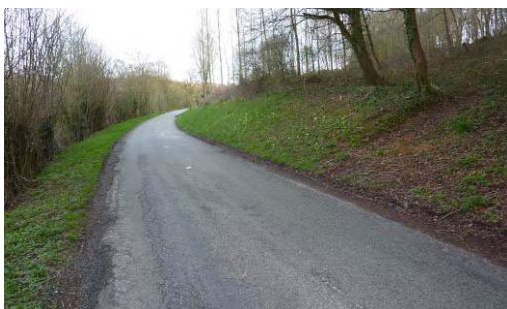
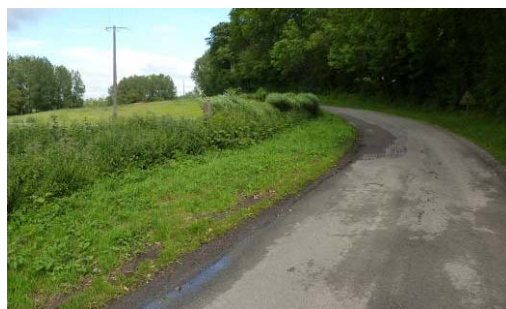
En dehors de la partie agglomérée, plusieurs sections de la RD192 et une partie de la RD175 sont bordés de talus dont le pied s'arrête en bord de voie, sans fossé latéral, sans accotement pouvant faire office de noue ou lit d'infiltration.

Des solutions peuvent être apportées dans l'emprise foncière de la voie en reconfigurant les accotements, comme l'arasement de la banquette latérale.

D'autres solutions nécessitent une emprise foncière pour pouvoir modifier l'implantation d'un talus et récupérer une capacité de gestion latérale à la voie.

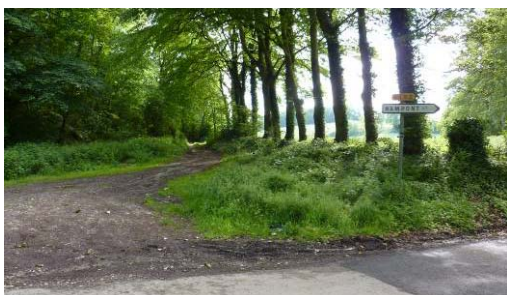
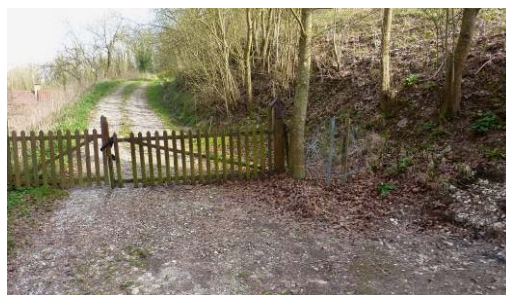
Le débouché des chemins qui guident l'eau vers l'aval et l'amènent sur une autre voirie créent des situations accidentogènes ; des dépressions de tamponnement sont proposées pour éviter l'apport de boue sur la route et limiter les flots. La RD192 est l'axe principal concerné puisqu'elle passe en pied de versant.

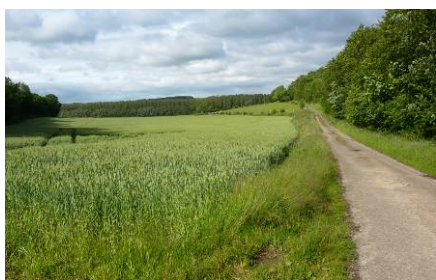
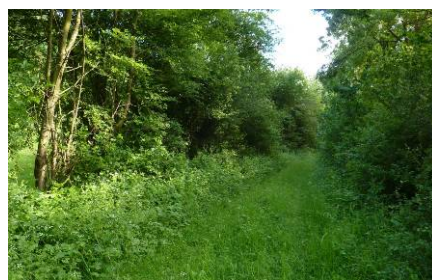
Les voies et chemins transversaux participent à la gestion des eaux en interrompant les ruissellements ; les aménagements doivent être traités au cas par cas.

Exemple de voies et chemins dans la vallée sèche du "Fond des Quatre" (BV12)

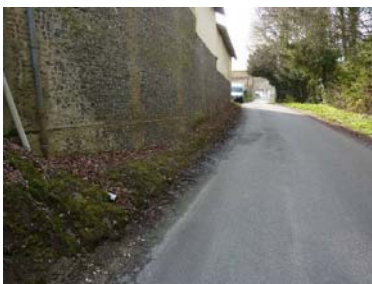
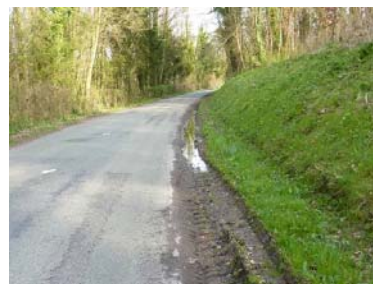
Au bord de la rue Verte les eaux de toitures se déversent directement sur la chaussée alors que celle-ci ne dispose pas de caniveau. Un équipement devrait être installé dans les sections étroites.

Dans le prolongement de la rue Verte, un accotement en forme de noue mériterait d'être aménagé le long de la RD192 en face du "Marais".

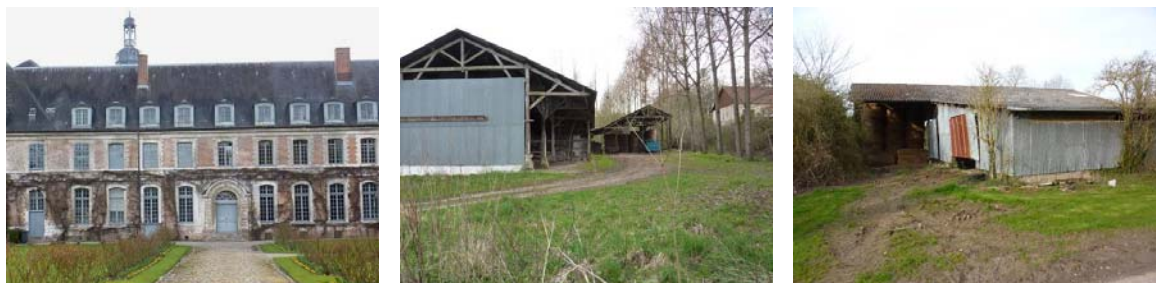
Il est proposé une gestion spécifique pour les vastes surfaces imperméabilisées parce que la solution peut être efficace pour des toitures de grande ampleur dont les eaux pluviales peuvent être collectées et ramenées en un seul ouvrage. Pour les bâtiments agricoles, cette mesure est déjà sous entendue dans les prescriptions émises suite aux diagnostics d'exploitation.

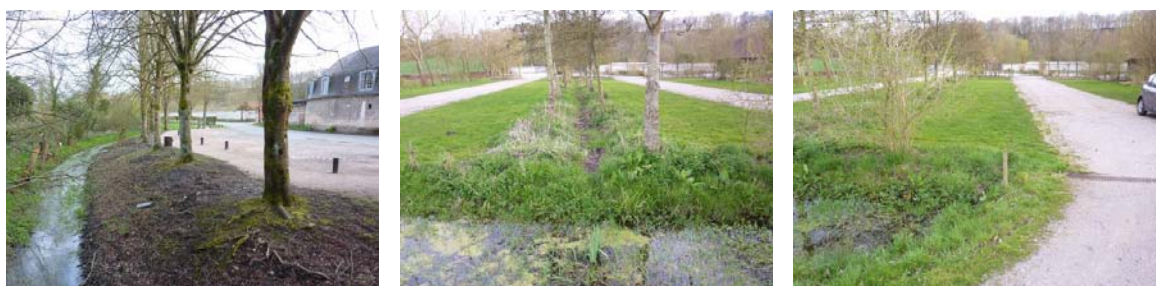
Pour les aires de stationnement, il existe déjà des systèmes de collecte et de tamponnement pour certains sites. Il est préconisé de prendre également en compte la préservation de la qualité du milieu récepteur.

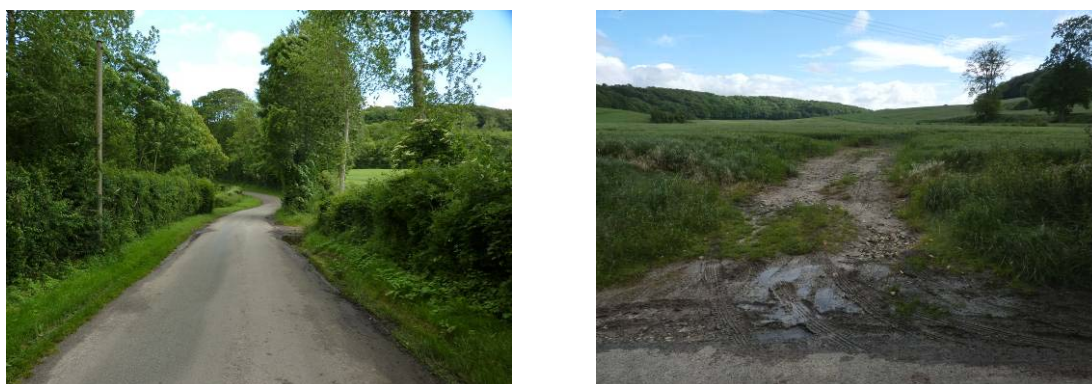
La vallée sèche du "Fond Pinchemont" s'appuie partiellement sur le territoire d'Argoules et son exutoire devant la plaine alluviale de l'Authie est situé au début du territoire de Nampont. Outre la préservation des boisements sur le versant d'Argoules, nous suggérons que la commune riveraine aménage le vallon pour éviter les coulées de boues sur la RD192 et jusqu'à la zone d'habitat de "Petit Préaux".

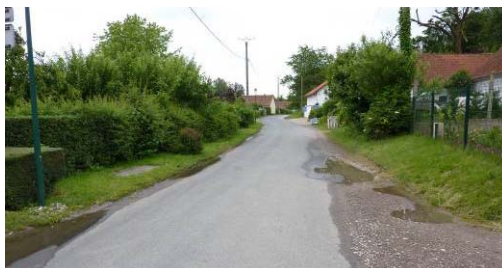
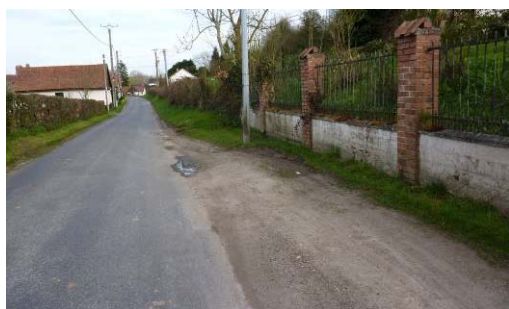
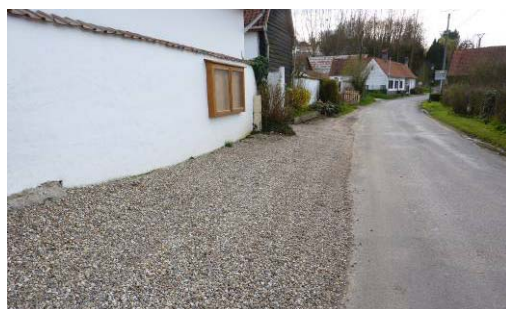
Avec les contraintes de la Grande Rue, il faut favoriser une gestion maximale à l'amont du versant, inciter à la gestion des eaux de toiture à la parcelle, profiter des accotements libres pour restaurer des espaces de tamponnement (lit de graviers) ou d'infiltration, retrouver les servitudes de passage jusqu'au bief du moulin pour évacuer les eaux...

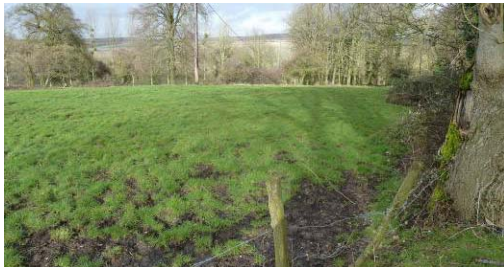
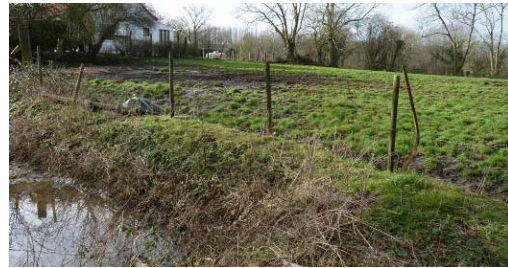
La prairie en haut de versant, à gauche de la rue d'En Haut a une emprise suffisante et une configuration permettant d'accueillir une dépression avec une capacité d'au moins 300 m<sup>3</sup>.

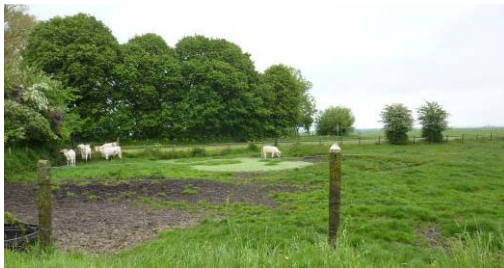
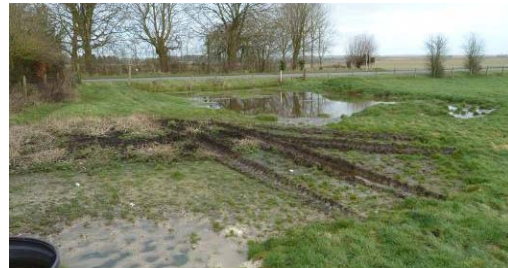
L'ancienne carrière de "la Capelette" pourrait-elle servir d'exutoire ?

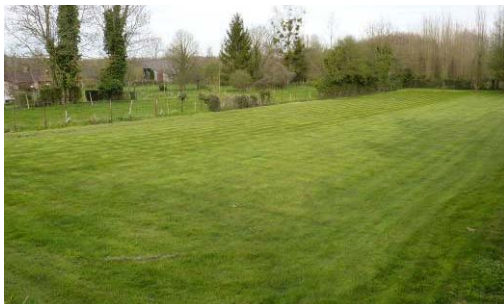
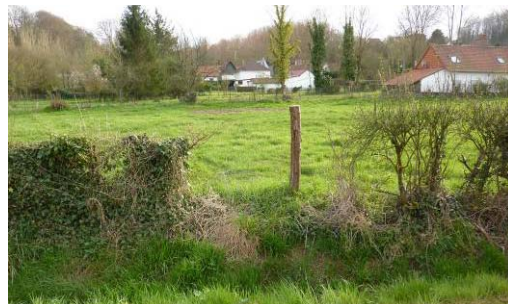
La prairie en dépression entre la Grande Rue et la rue du Moulin est située dans l'axe naturel de la vallée sèche de "Croix Grare" ; elle est donc naturellement située pour pouvoir constituer une zone de tamponnement des eaux actuellement amenées directement à l'Authie.

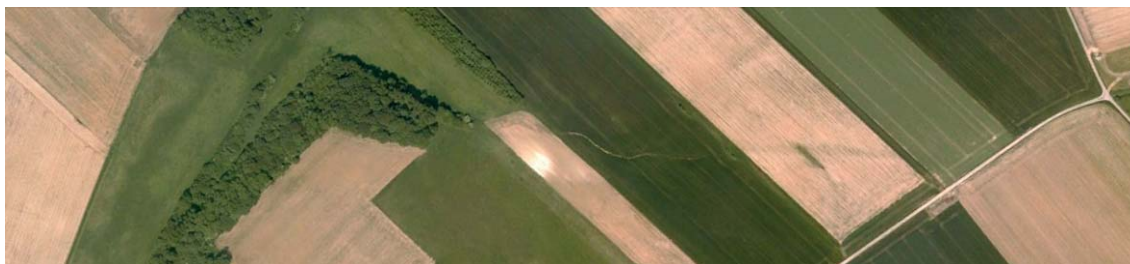
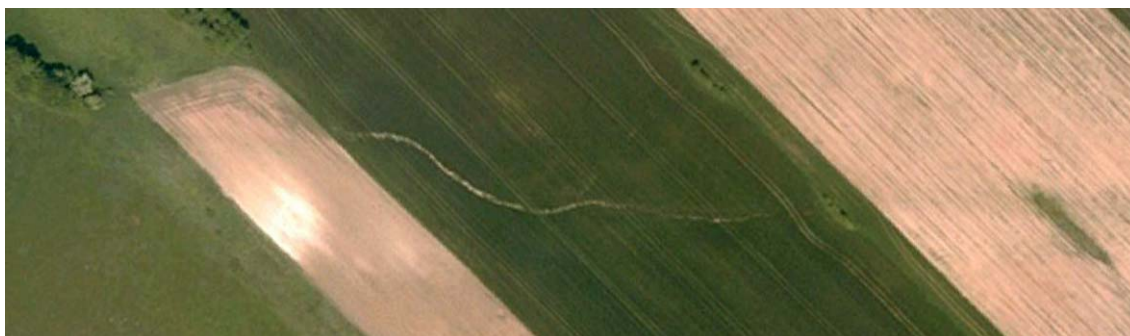
Plateau dominant le "Fond des Quatorze"

#### **Annexe 5. Manifestation d'érosion sur le territoire d'Argoules**

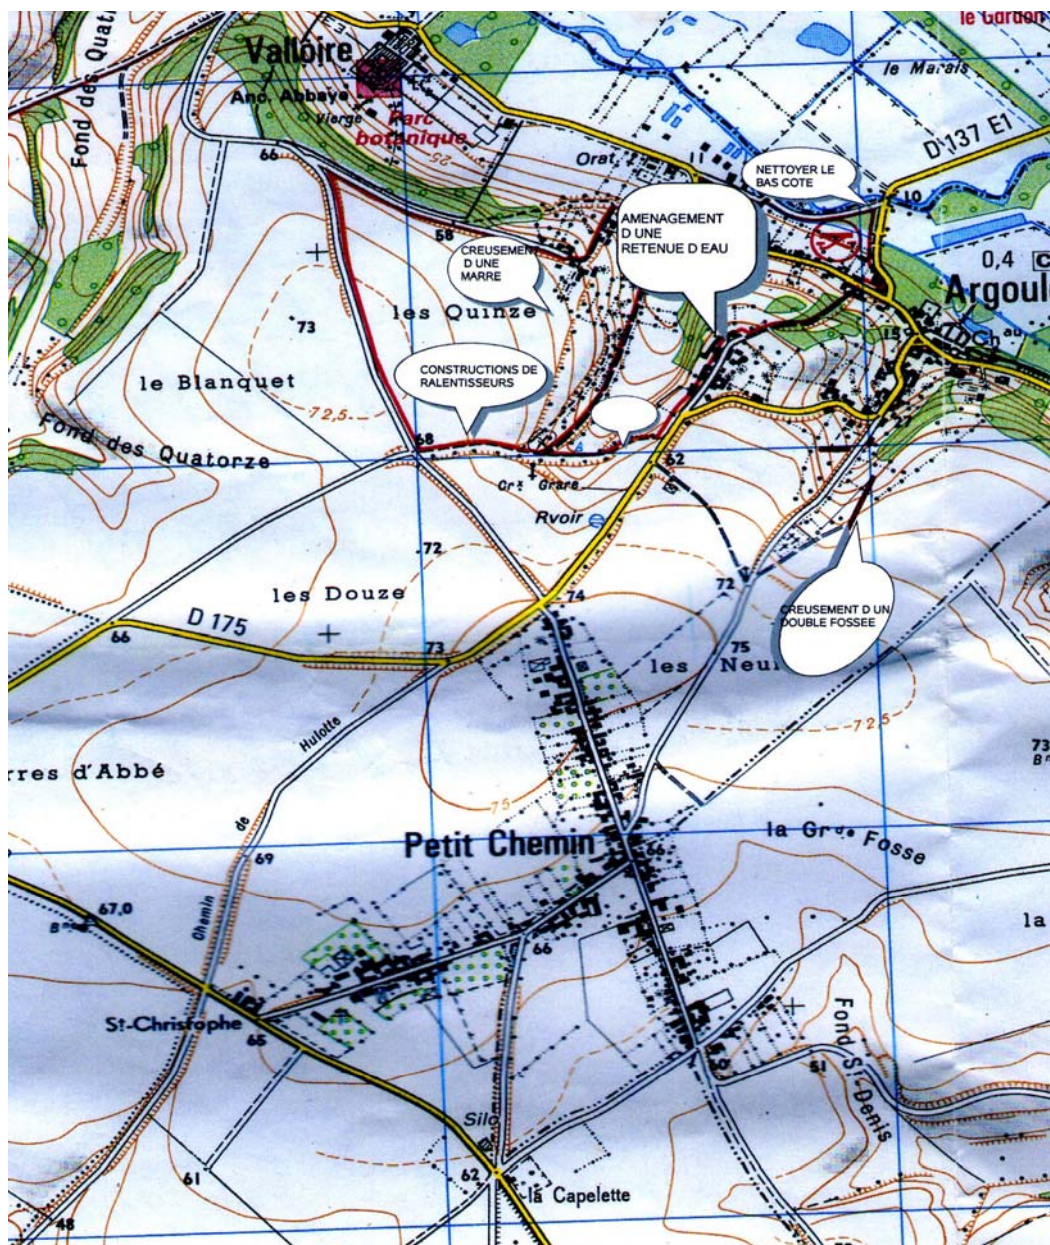
## Annexe 6. Position des aménagements hydrauliques existants

Aménagements réalisés par la commune d'Argoules
