DEPARTEMENT DU VAR

COMMUNE DE FIGANIERES

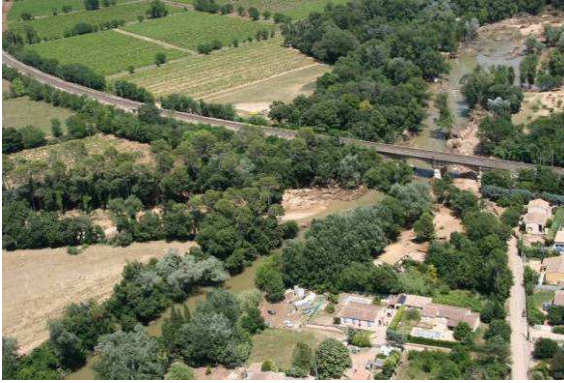
Photos 6 : L'Argens à la confluence avec la Florièvre – Vidauban (photo post crue)

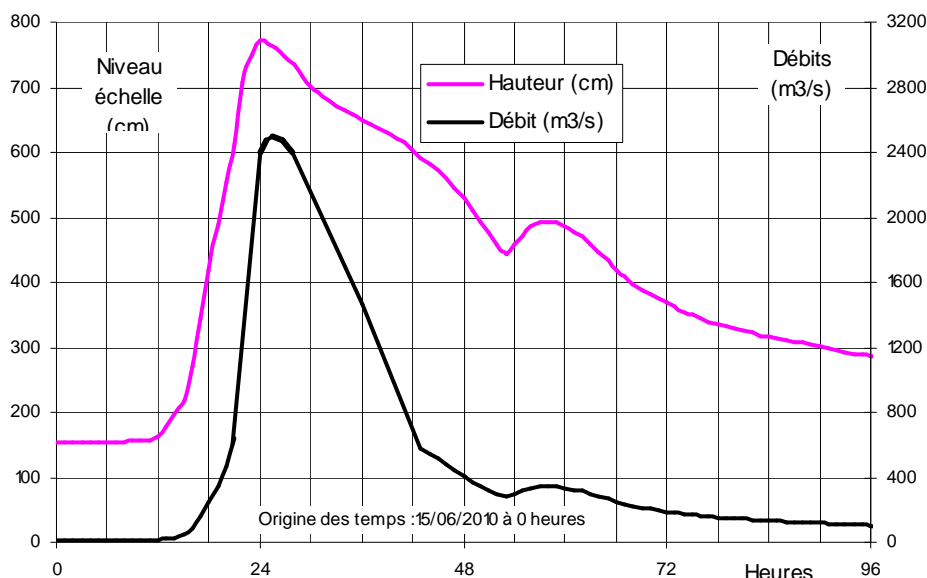
Figure 7 : Hauteur à l'échelle de Roquebrune les 15 et 16 juin – débits hypothétiques (courbe de tarage – source DREAL)

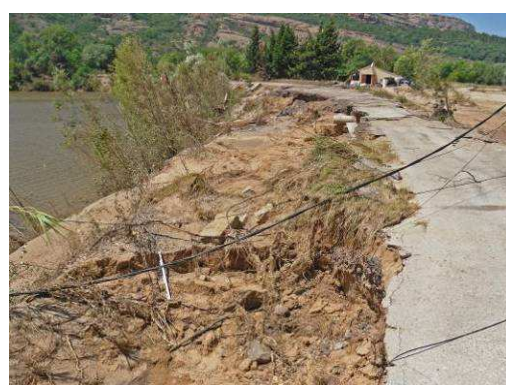
Photos 25 : L'Argens à Roquebrune Dégradation de la chaussée à l'amont du lac de l'Aréna - Post crue

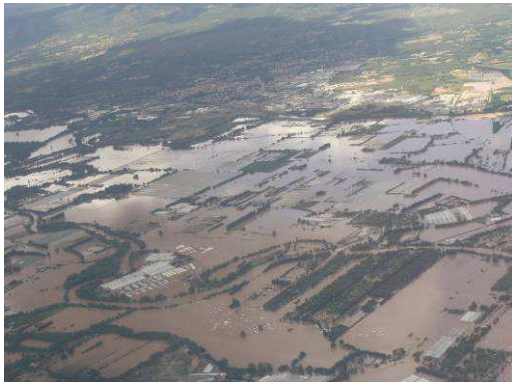
Photos 26 : L'Argens dans la plaine, Puget sur Argens – Source DREAL photo oblique

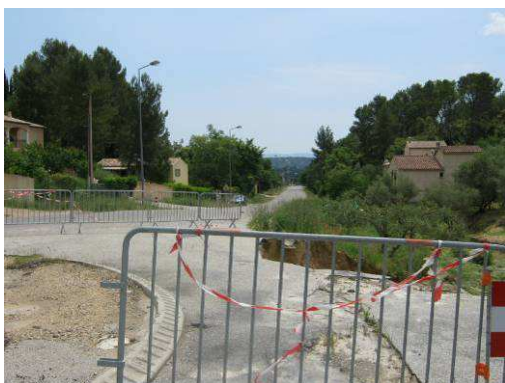
Photos 30 : Le Réal Calamar à Lorgues - Post crue

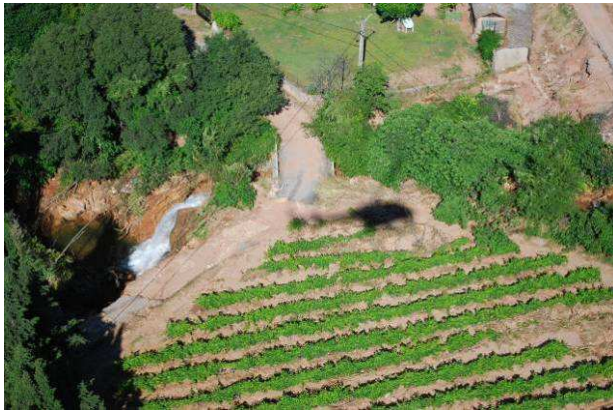
Photos 48 : Le Sainte Cécile au niveau du quartier Les Valettes aux Arcs - Post crue

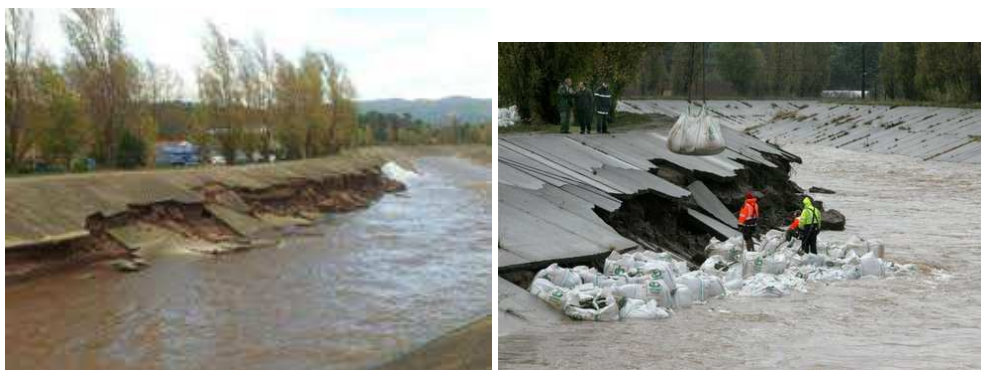
Désordres sur la digue rive droite du Reyran suite à la crue de 2011
