## NOTICE ANNEXES SANITAIRES

### PLAN LOCAL D'URBANISME

VERSION POUR APPROBATION EN CONSEIL COMMUNAUTAIRE LE  
21 JUILLET 2022

En 2017, la commune a réalisé un Schéma Directeur d'Assainissement des Eaux Usées. Les principales analyses et conclusions ont été reprises au sein de ce document :

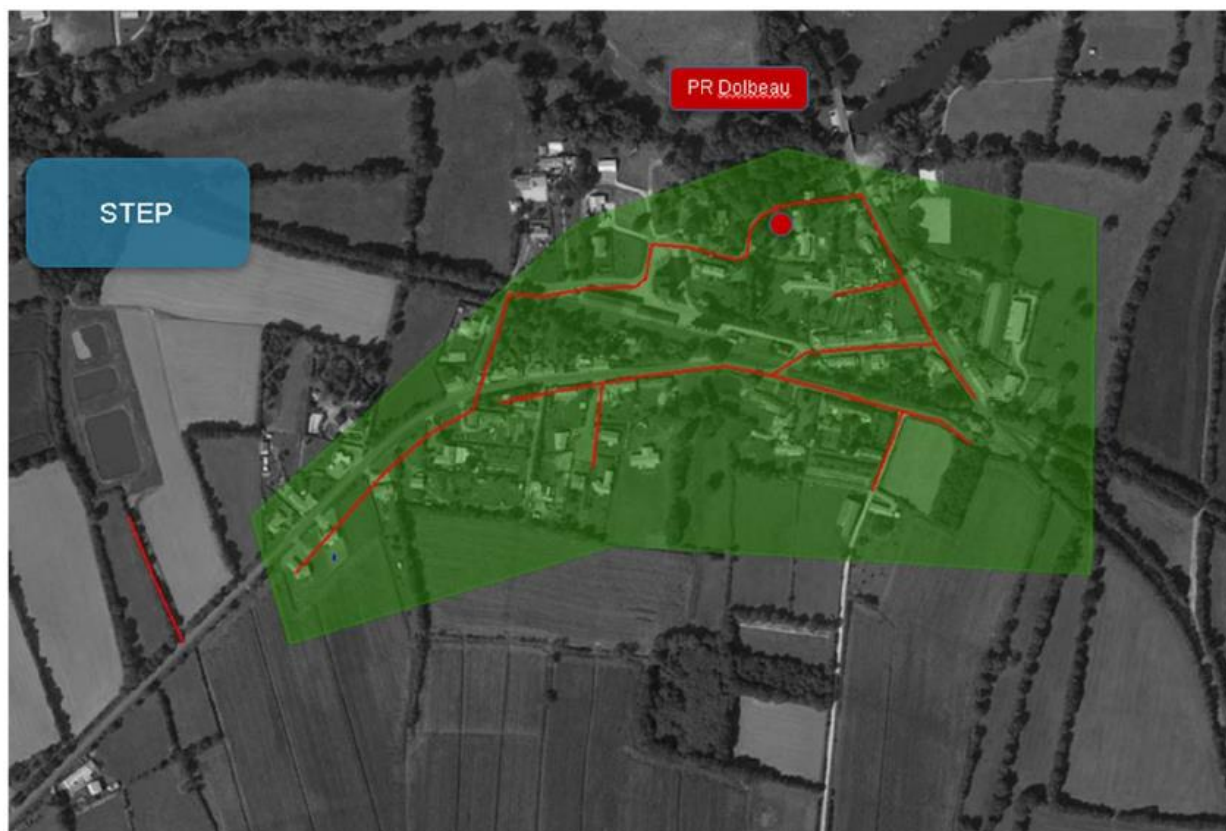
Le réseau est séparatif. Il collecte les eaux usées du village de Dolbeau situé à cheval sur la commune de Coëx et de Saint Maixent sur Vie. Les eaux usées sont uniquement d'origine domestique. La station d'épuration est située sur la commune de Saint Maixent sur Vie. L'épuration des eaux usées est de lagunage naturel. Le milieu récepteur est le fleuve La Vie.

Synoptique du réseau d'assainissement - Source : Schéma Directeur d'Assainissement des Eaux Usées – 2017

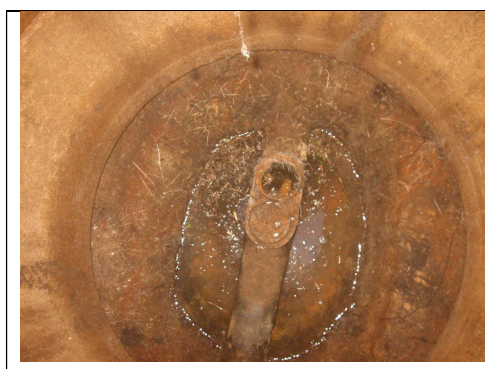
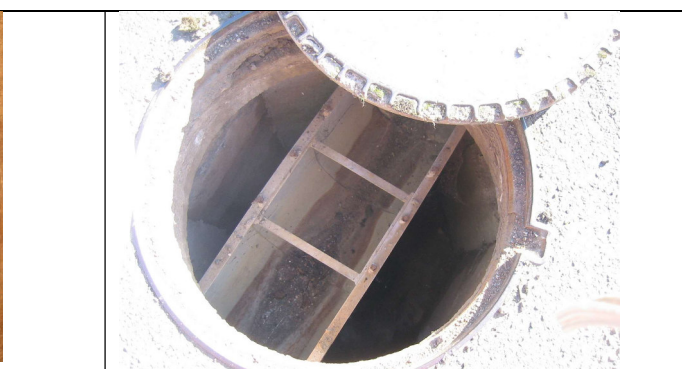
Il s'agit de l'ancien collecteur d'eaux usées réhabilité en réseau d'eau pluviale. Au croisement du réseau de collecte des eaux usées, le déversoir d'orage de type leaping weir n'a pas été déconnecté. Une plaque a été placée au droit de l'ouvrage pour assurer l'écoulement des eaux de pluie. Toutefois, la plaque n'est pas étanche.

| Infiltration boîte de branchement | Vue goulotte acier non étanche enjambant réseau eaux usées |

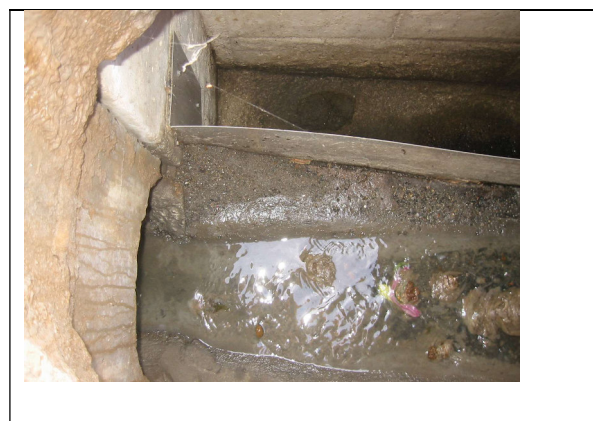
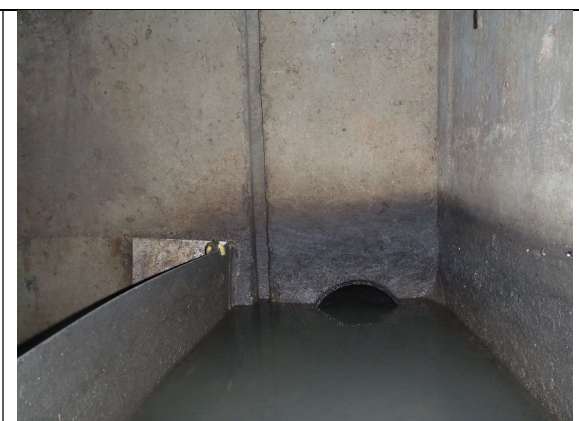
Le déversoir d'orage situé rue Pasteur est peu accessible.

| Vue DO rue Pasteur | Vue DO rue Pasteur |

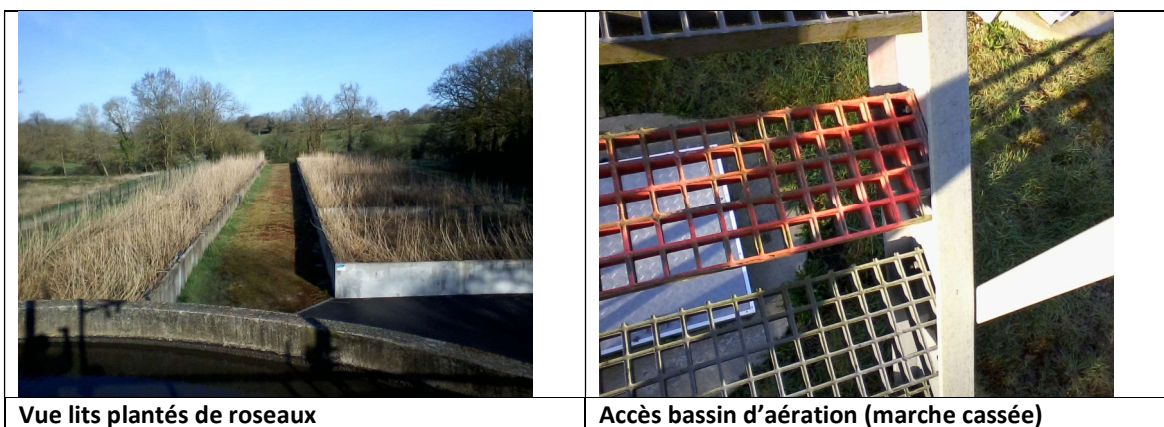
Une marche d'escalier n'est plus fixée à la rampe donnant accès au bassin d'aération. Pour la sécurité du personnel, il faudrait reprendre cette marche.

Vue lits plantés de roseaux

Accès bassin d'aération (marche cassée)

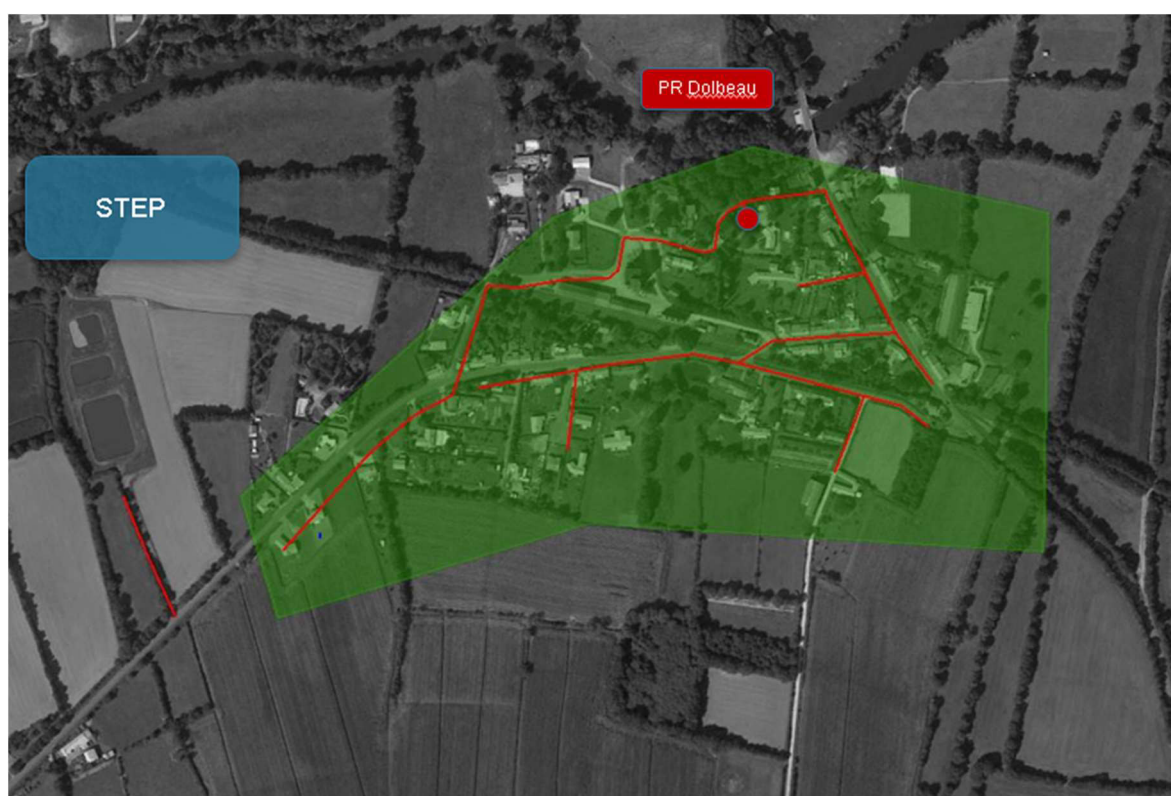
### II.3.1 Synoptique du réseau d'assainissement

La station d'épuration est située sur la commune de SAINT MAIXENT SUR VIE.

L'épuration des eaux usées est de lagunage naturel.

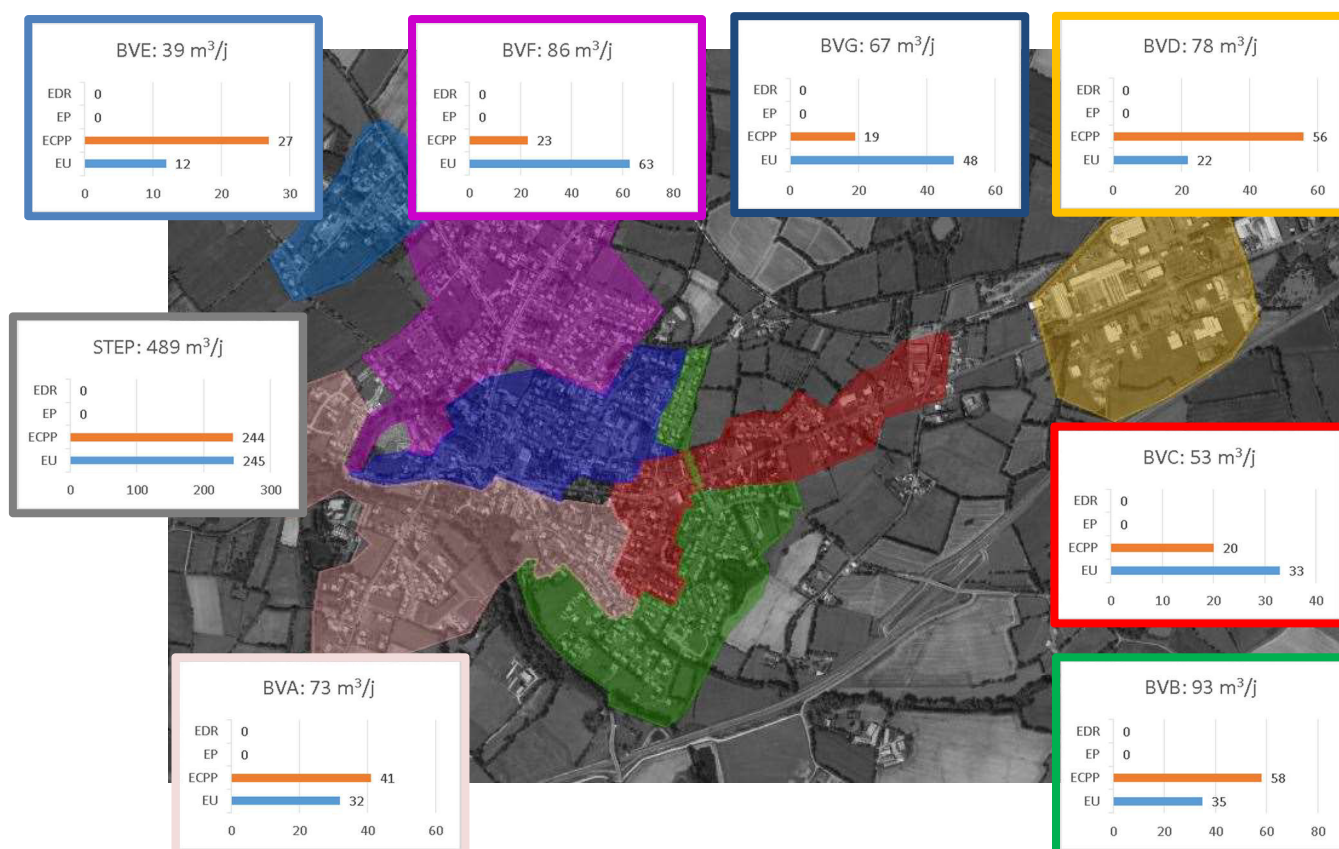
### III.2.4 Synthèse des résultats de Nappe Haute de Temps Sec

La charge d'Eaux Claires Parasites Permanentes mesurée correspond à 37 % de la capacité hydraulique nominal de la station d'épuration. Ceci correspond à 1627 EH de capacité hydraulique non disponible pour l'accueil de la population raccordée.

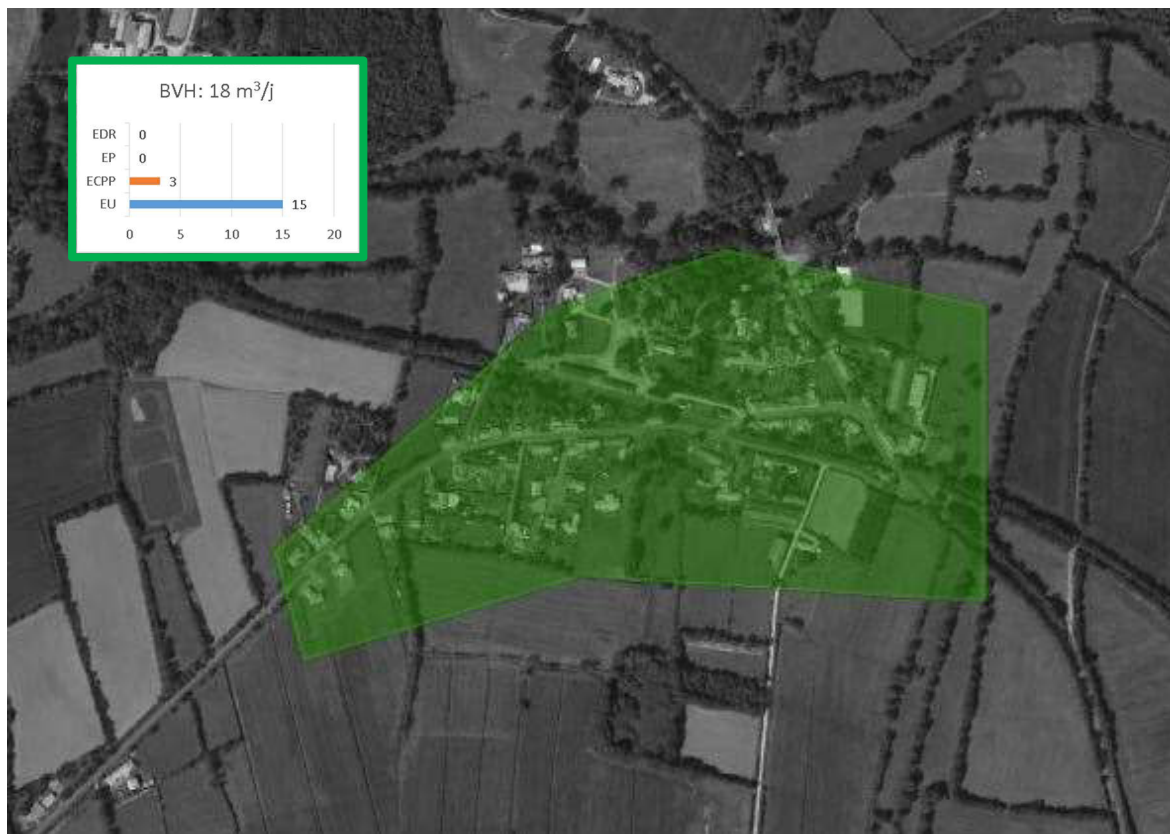
#### IV.2.4 Synthèse des résultats de Nappe Haute de Temps Sec

En période de nappe haute, la charge hydraulique globale mesurée montre la très faible sensibilité du réseau aux eaux claires parasites d'infiltrations.
