LISTE DES ANNEXES

COMMUNE DE LA ROCHE-POSAY (86) PLAN LOCAL D'URBANISME

CARACTERISATION ET DELIMITATION DES ZONES HUMIDES

Rapport final – version 00

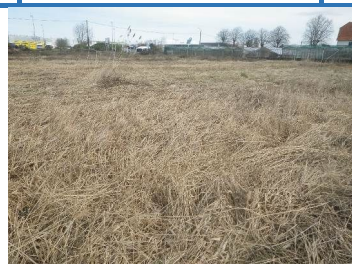
Photo 1. Exemples d'habitats caractéristiques de zones humides (H)

53.1	Roselière	H.
------	-----------	----

37.2	Prairies humides eutrophes	H.
------	----------------------------	----

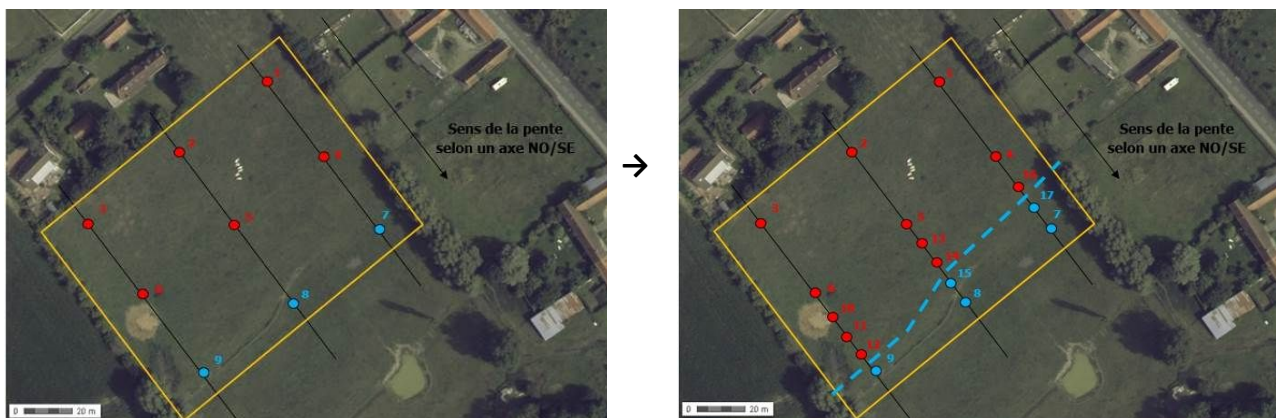
Figure 4. Exemple de délimitation de zone humide sur une parcelle

Si certains sondages sont caractéristiques de zones humides, une délimitation de la zone humide est alors réalisée. Cette délimitation se base sur les mêmes critères que précédemment mais les relevés sont réalisés de part et d'autre de la frontière supposée de la zone humide, suivant des transects perpendiculaires à cette frontière.

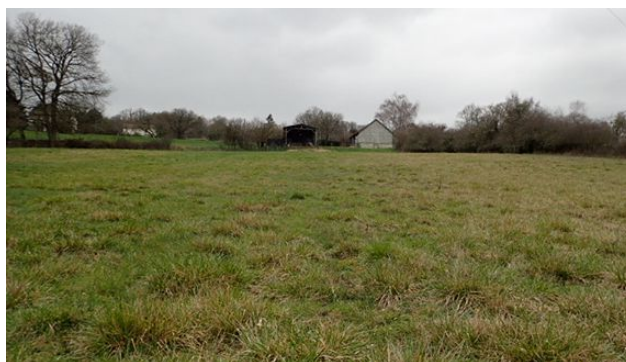
Photo 8. Prairie pâturée caractérisée comme humide selon la prélocalisation des zones humides

Notons que, selon la prélocalisation des zones humides, le secteur 4 abrite un habitat caractéristique des zones humides. Il s'agit d'une prairie pâturée. Cette dernière lors des prospections n'abritait pas de végétation caractéristique de zone humide. Toutefois, on note un fossé en eau temporaire peu profond sur le secteur ouest comme l'indique la carte 2 « cartographie des habitats ».

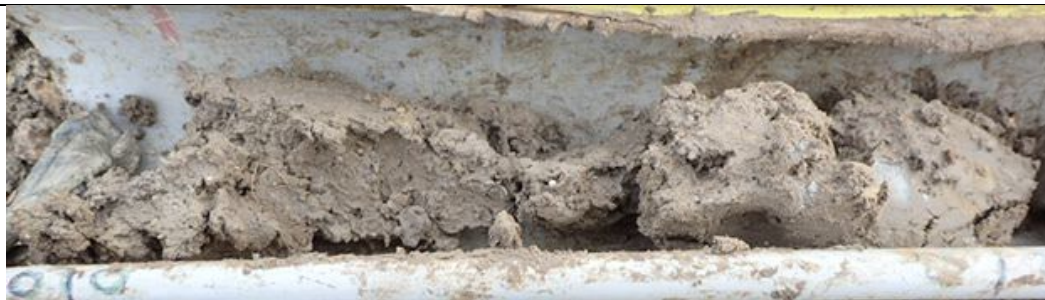
Échantillon prélevé entre 0 à 25 cm de profondeur

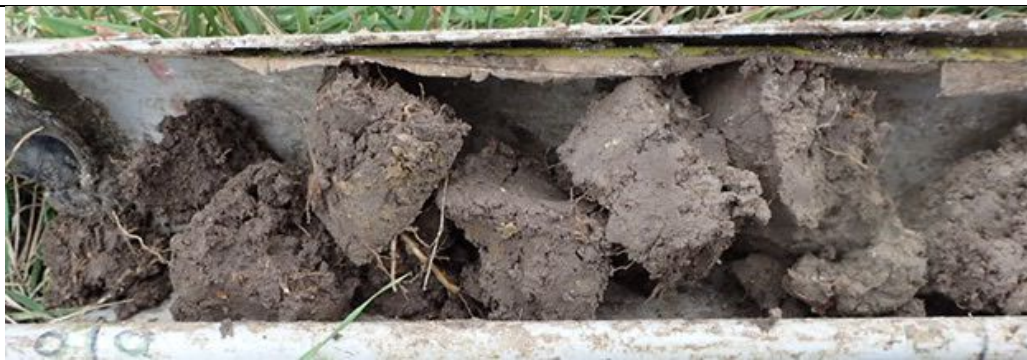
Figure 5. Illustration du sondage S3

Échantillon prélevé entre 0 à 25 cm de profondeur

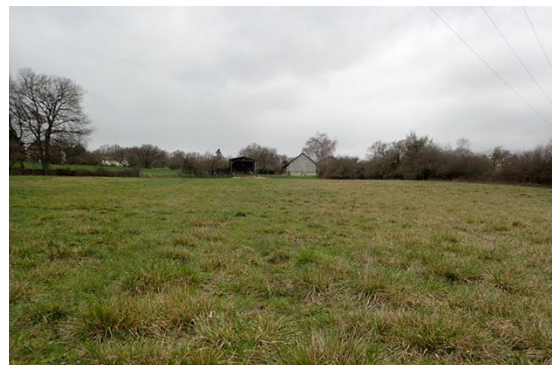
Photo 9. Prairie pâturée notée comme « zone humide » selon les données bibliographiques

Les données bibliographiques mentionnent la présence d'un secteur caractéristique de zones humides sur une parcelle de prairie pâturée qui n'a pas été caractérisée comme tel sur le terrain. On note toutefois la présence bordant ce même secteur d'un fossé peu profond en eau temporaire susceptible de justifier la présence d'une zone humide aux abords du périmètre étudié. Afin de préserver ce fossé mais également le ruisseau et le second fossé en eau situé sur le secteur nord-ouest, **il conviendra de mettre en place d'une zone tampon de 10 m de part et d'autre des fossés et cours d'eau.**

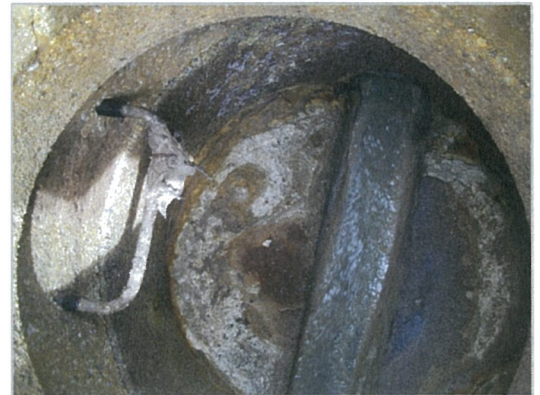
Le réseau PVC est globalement en bon état (la seule anomalie est un poinçonnement entre R 20 et 21) alors que les regards béton sont très corrodés (photo ci-contre). Les branchements se font par culottes.

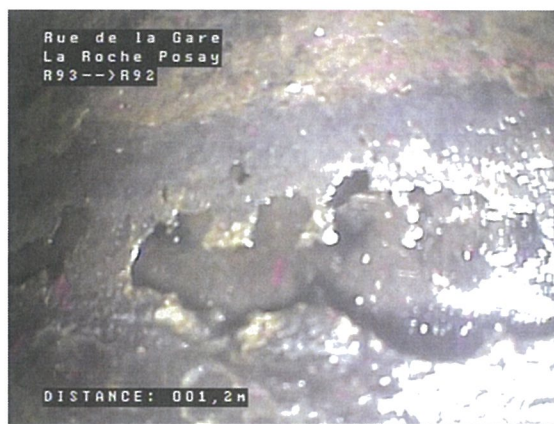
Actuellement, rue de la Gare, en aval de la canalisation de refoulement, le réseau béton Ø 200 est fortement dégradé, on note même une perforation en fond de canalisation (photo ci-contre). Les préconisations de travaux sont les suivantes :

- remplacement du réseau béton par un réseau PVC sur 12 ml (le réseau aval est ensuite en PVC),
- remplacement des deux premiers regards par des regards PEHD.

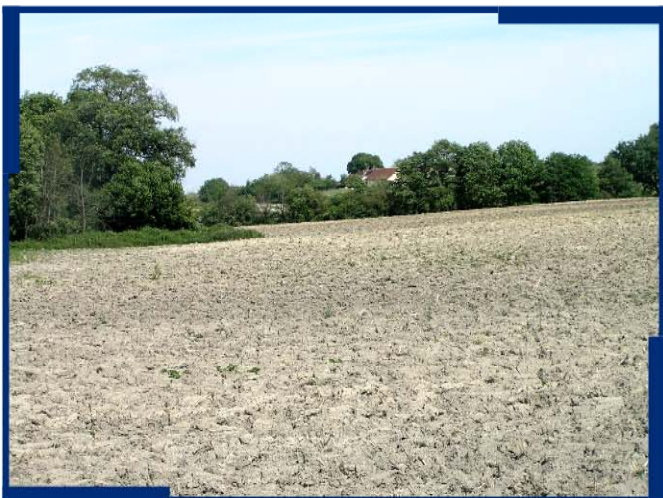
1 : "Le Breuil" : limite de zone inondable au niveau de la rupture de pente qui rejoint l'avancée d'herbe

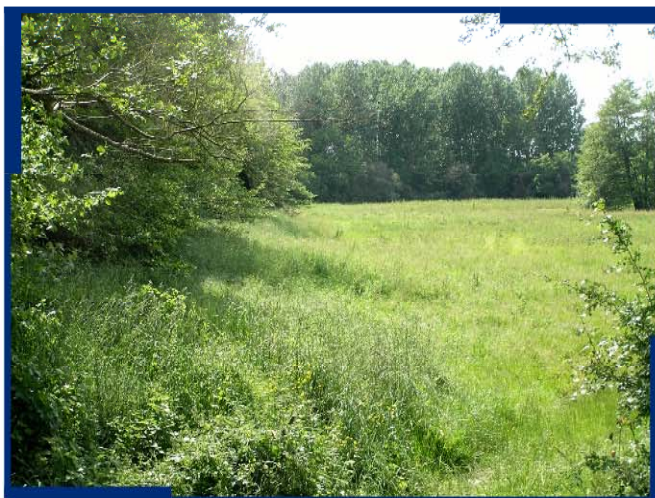
2 : "La Nouillère" : limite de zone inondable rive gauche à l'extrémité gauche de la photo au niveau de la haie

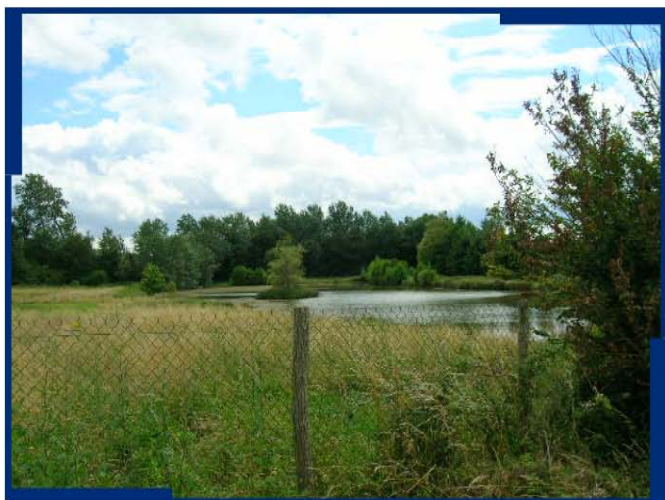
1 : "Le Rousillon" : étang non inscrit sur la carte
IGN
